신 월 여 의 지 하 도 로  
안 전 점 검 ( 정 기 , 정 밀 ) 용 역  
(정밀안전점검)

[신월여의지하도로(여의도방향)]

2024. 04

점검기관 : (주)명성엔지니어링

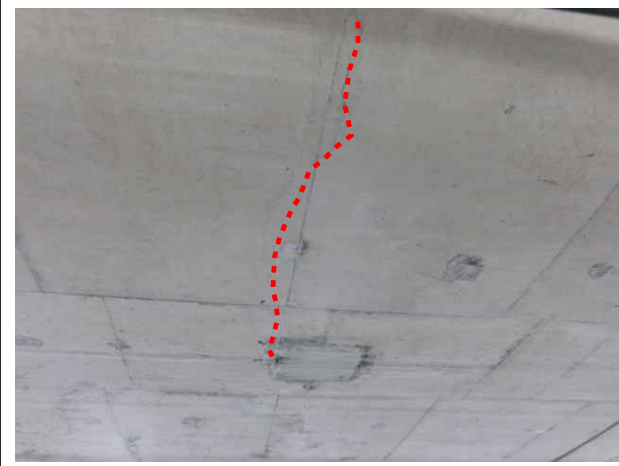
| 구 분 | 세 부 내 용 | |
|---|---|---|
| | BOX구간 슬래브 S717 누수(떨어짐) | BOX구간 슬래브 S725 누수(떨어짐) |
| 조사 결과 | <ul style="list-style-type: none"> <li>· 누수, 백태 등</li> </ul> ⇒ 누수로 인해 주변 콘크리트 오염, 내부 철근 부식 등 손상 발생에 따른 콘크리트 내구성저하 및 및 주행 차량 안전성저하 등이 발생될 우려가 있으므로 우선적인 보수가 필요<br>⇒ 보수 전까지는 주행차량의 안전사고가 발생되지 않도록 지속적인 점검 필요 | |

| 본선 BOX구간 슬래브 S717 균열부백태 | 본선 BOX구간 슬래브 S717 누수(떨어짐) |

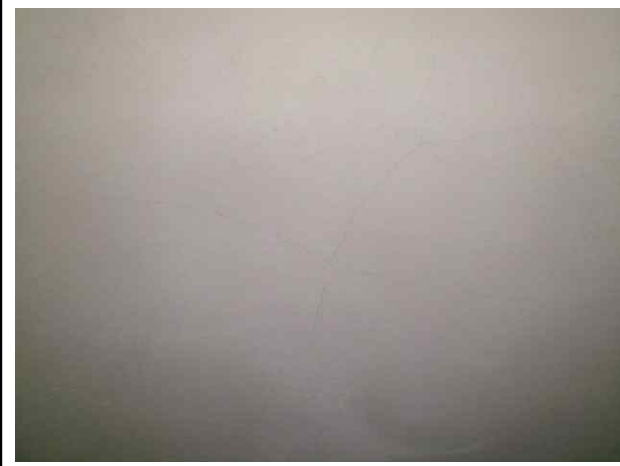
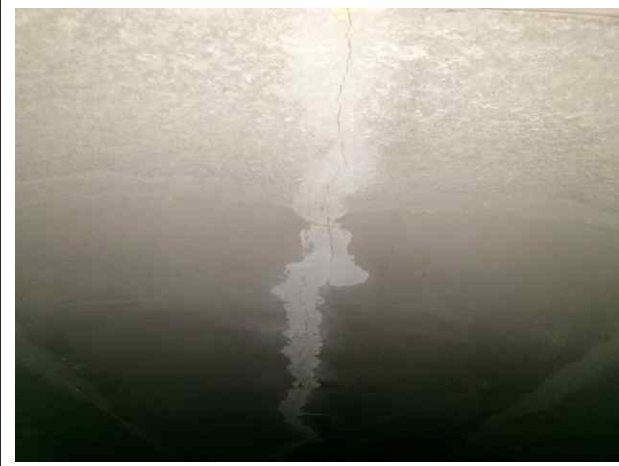
| <p>본선 NATM구간 천단부 S109 누수(떨어짐)</p> | <p>본선 NATM구간 천단부 S124 균열(<math>C_w=0.5mm</math>)</p> |

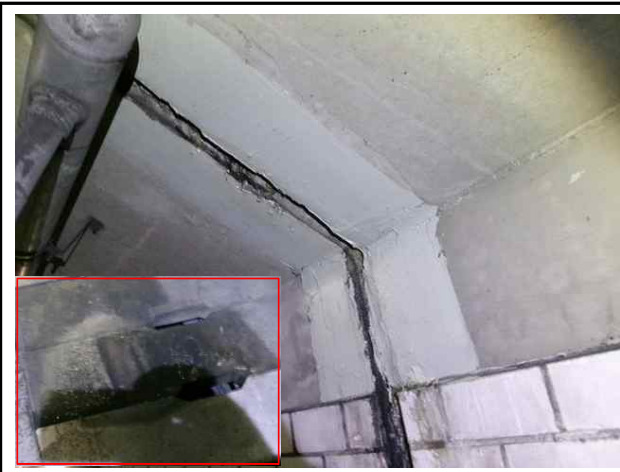
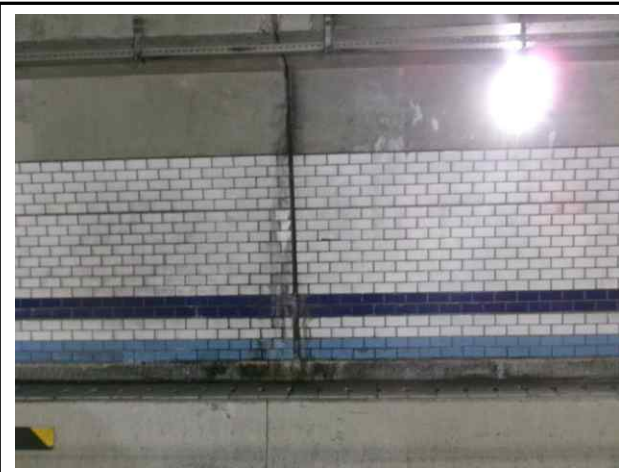
| <p>본선 NATM구간 측벽부 S038 누수(떨어짐)</p> | <p>본선 NATM구간 측벽부 S038 누수(스며있음)</p> |

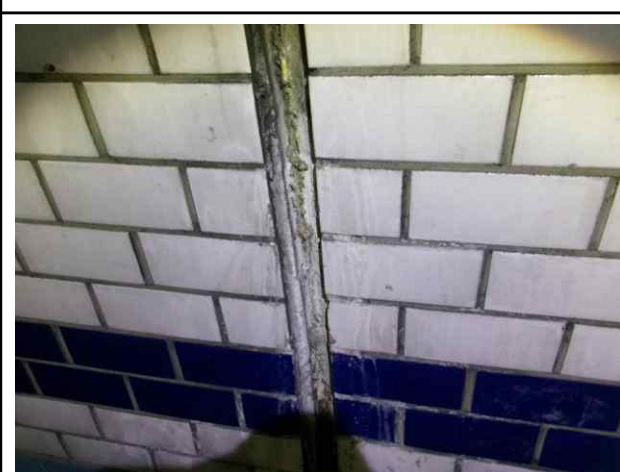
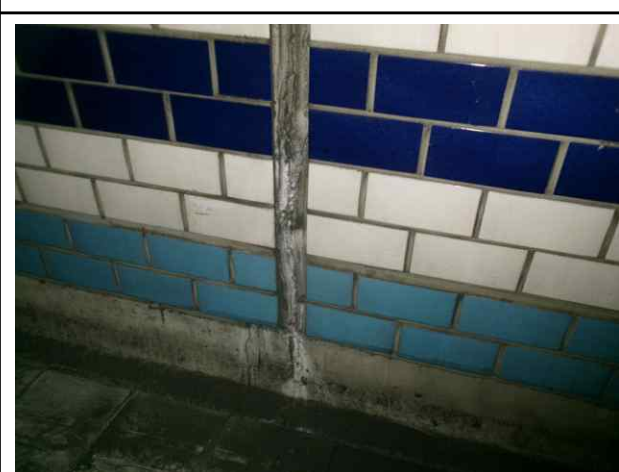
| <p>본선 NATM구간 측벽부 S040 백태</p> | <p>본선 NATM구간 측벽부 S041 백태</p> |

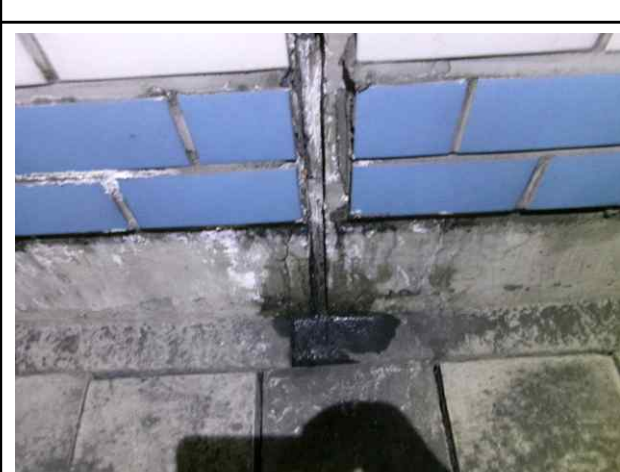
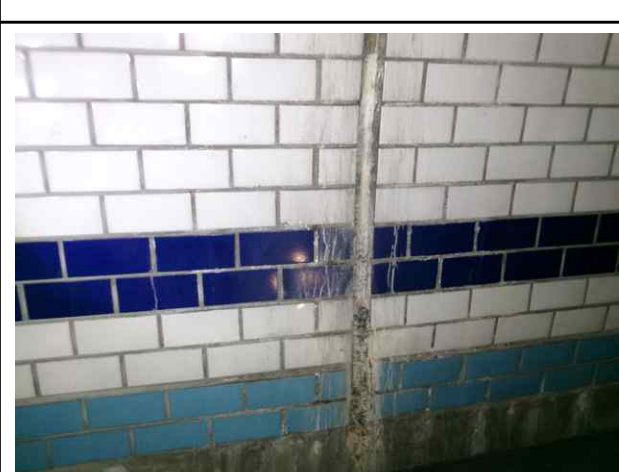
| <p>본선 NATM구간 측벽부 S054 누수(스며있음)</p> | <p>본선 NATM구간 측벽부 S088 누수(떨어짐)</p> |

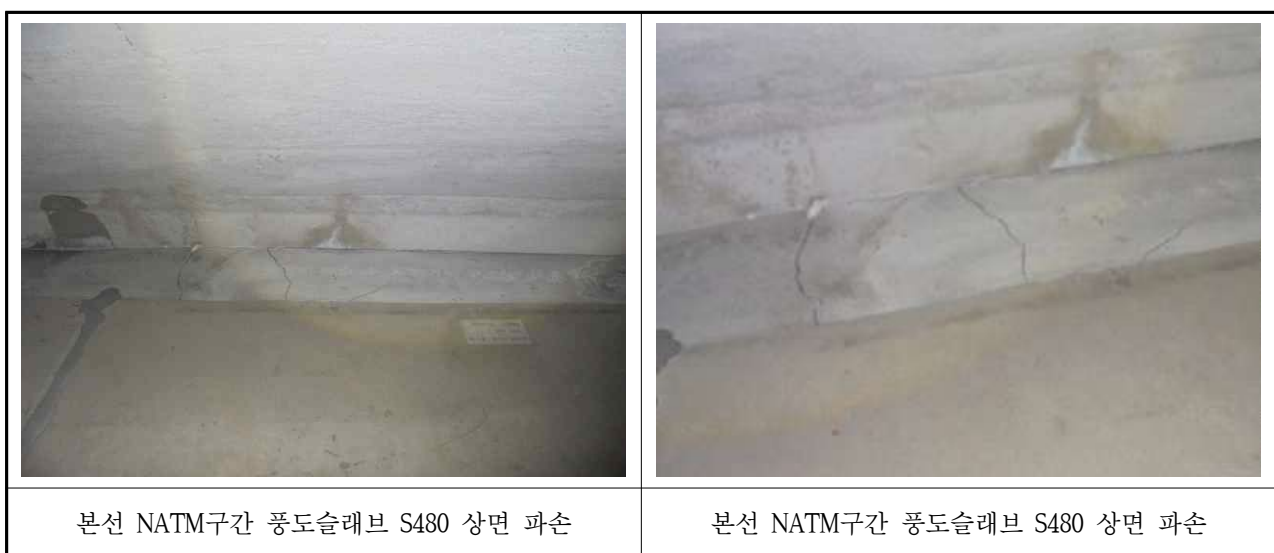
【사진 3.3.10】 NATM구간 풍도슬래브 손상현황

- ① 풍도슬래브 외관조사 결과 전반적으로 양호한 상태로 조사되었으나 S480 풍도슬래브 상면 파손이 1개소 조사되었다.
- ② 풍도슬래브 상면 파손의 경우 풍도슬래브 거치후 라이닝과 접합과정에서 발생한 손상으로 판단되며, 내구성 확보 차원에서 단면보수를 실시하는 것이 요구된다.

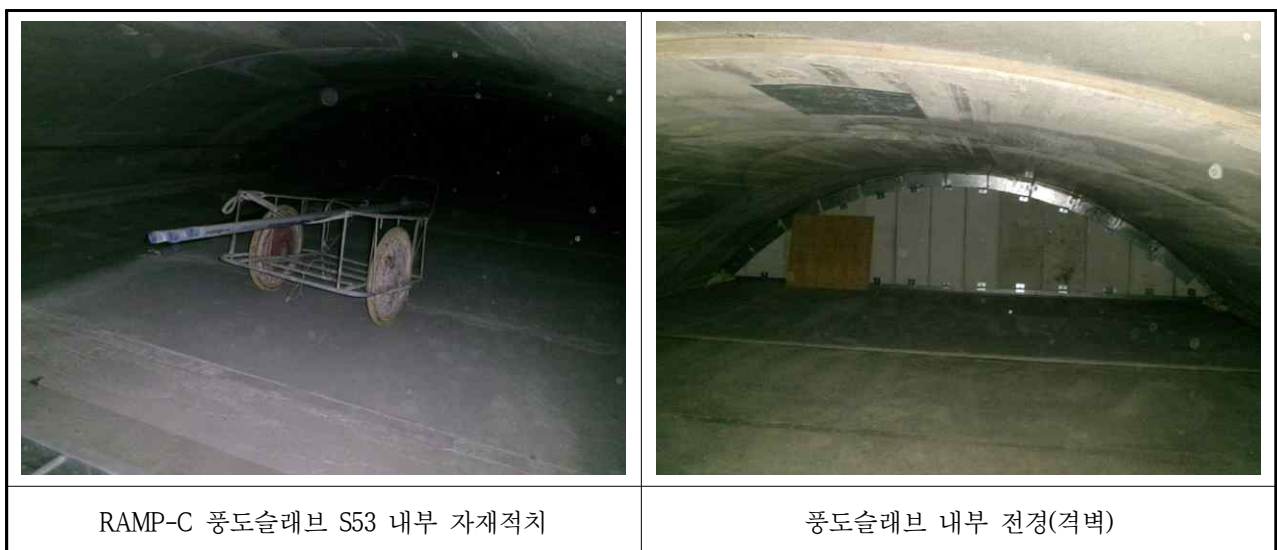
【사진 3.3.28】 NATM구간 풍도슬래브 손상현황

- ① 풍도슬래브 외관조사 결과 전반적으로 양호한 상태로 조사되었으나 S53 풍도슬래브 내부 자재적치가 1개소 조사되었다.
- ② 자재적치의 경우 구조물에 미치는 영향은 없으나 정비를 통한 유지관리가 요구된다.

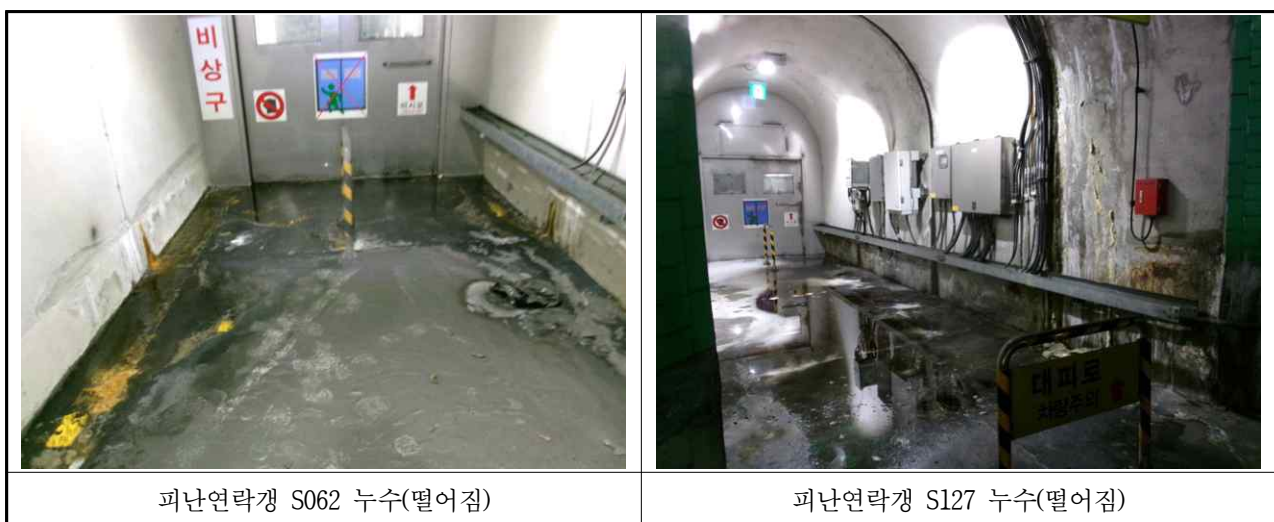
【사진 3.3.38】 피난연락갱 손상현황

- ① 피난연락갱에 대한 외관조사 결과 누수(떨어짐, 스며있음), 체수 등이 조사되었다.
- ② 누수(떨어짐, 스며있음), 체수의 경우 우천시 우수유입 등에 의한 손상으로 판단되며, 누수는 철근콘크리트에 영향을 미치므로 지수보수를 실시하는 것이 바람직하고, 체수는 주의관찰이 요구된다.

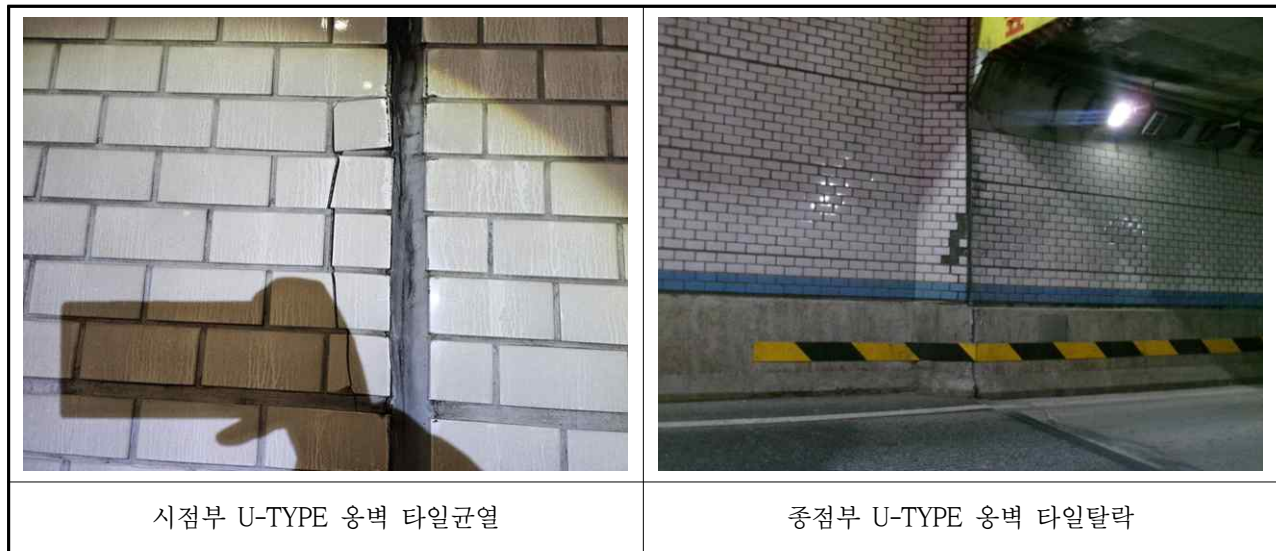
【사진 3.3.42】 U-TYPE 옹벽 손상현황

- ① U-TYPE 옹벽에 대한 외관조사 결과 전반적으로 양호한 상태로 조사되었으며, 일부구간 타일균열, 타일탈락이 조사되었다.
- ② 타일균열, 타일탈락은 시공미흡, 타일의 부착강도 저하, 초기 건조수축, 수화열 등에 의해 발생한 손상으로 판단되며, 손상의 정도가 미미한 바 주의관찰을 실시하고 추후 진전 및 추가손상 다수 발생시 일괄보수를 실시하는 것이 요구된다.

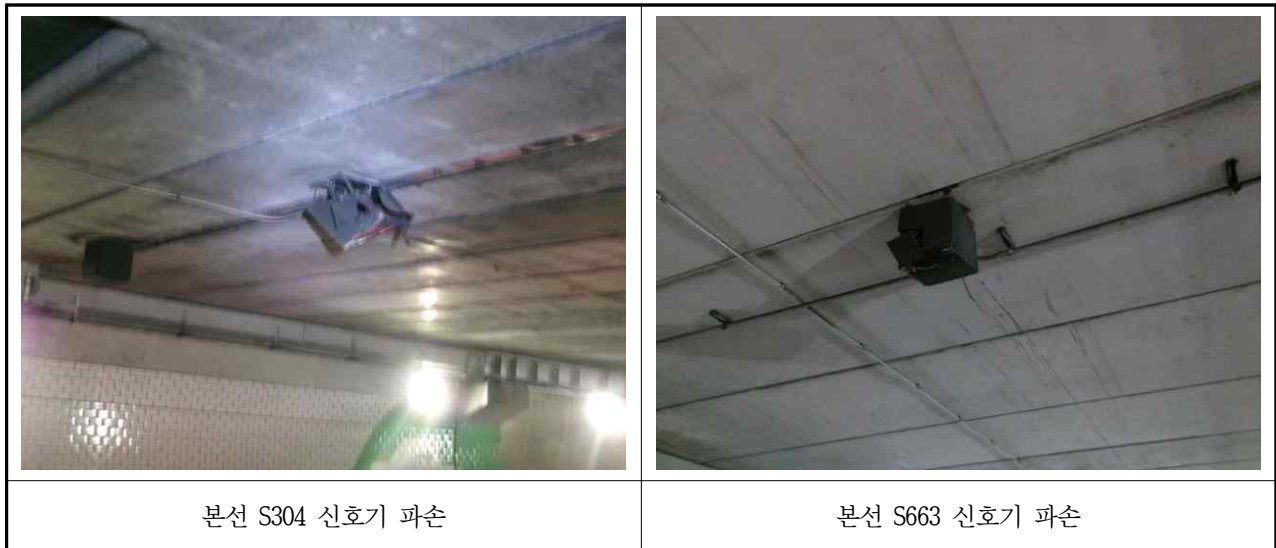
【사진 3.3.46】 기타시설 손상현황

- ① 부속시설에 대한 외관조사 결과 전반적으로 양호한 상태로 확인되었으며, 일부구간 신호기 파손이 조사되었다.
- ② 신호기 파손의 경우 높이제한 위반차량의 충돌에 의한 손상으로 판단되며, 주행차량의 안전확보를 위해 재설치를 통한 보수가 요구되고, 추후 재손상 방지를 위해 높이제한 위반차량의 출입을 제한하는 시설물의 설치가 필요하다.
