신월여의지하도로 안전점검(정기,정밀)용역  
(정밀안전점검)

외관조사망도  
신월여의지하도로(인천방향)

서울터널주식회사

(주)명성엔지니어링

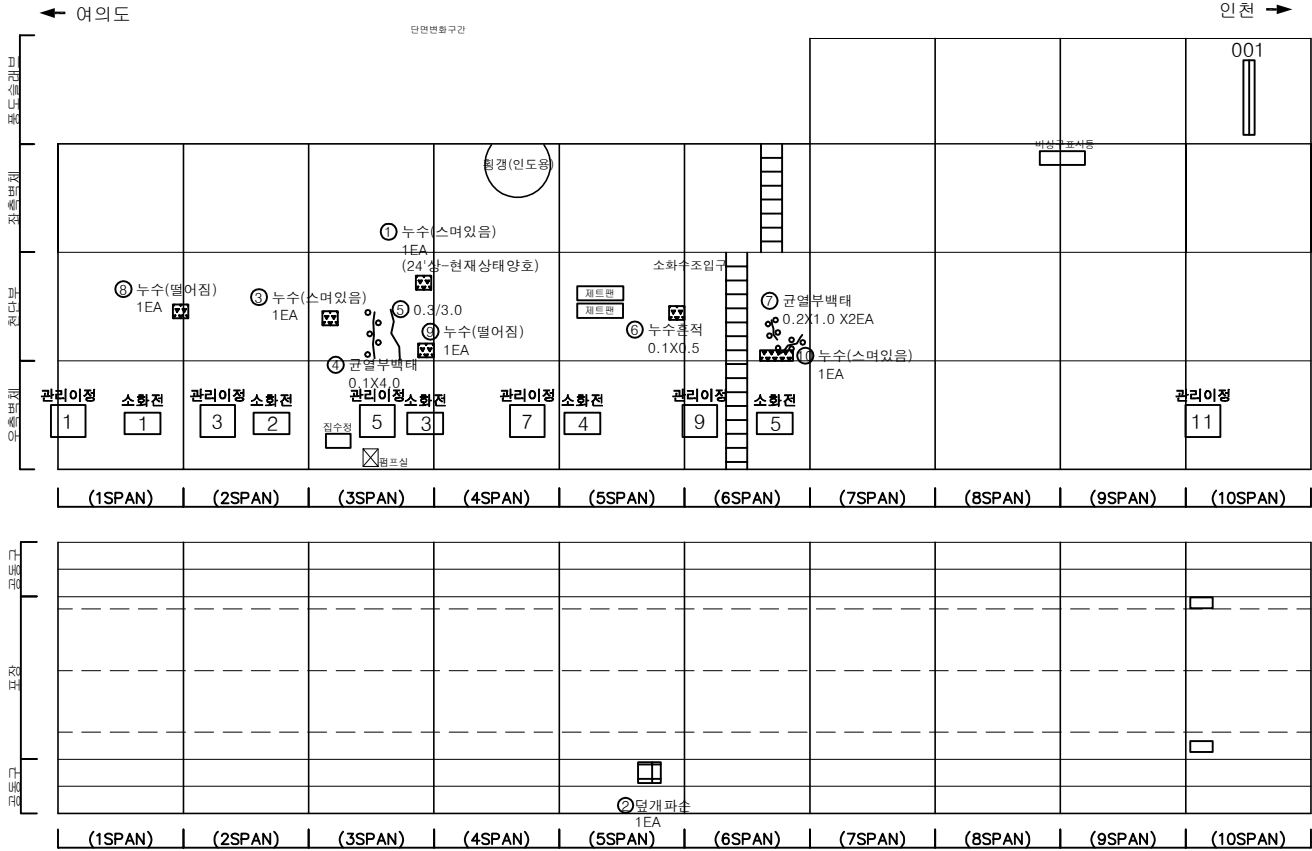
| | 누수, 습윤부 | 콘크리트 | 철근 | 도 면 명 | 신월여의지하도로-인천방향 NATM 1~10구간 |

| 번호 | 발생<br>년도 | 부재 | 위치 | 손상내용 | 손상현황 | | | | | | 비 고 |
|---|---|---|---|---|---|---|---|---|---|---|---|
| 1 | 22상 | 천단부 | S 003 | 누수(스며있음) | - | - | - | EA | 1 | 1.00 | |
| 2 | 22상 | 공동구 | S 005 | 공동구 덮개파손 | - | - | - | EA | 1 | 1.00 | |
| 3 | 23하 | 천단부 | S 003 | 누수(스며있음) | - | - | - | EA | 1 | 1.00 | |
| 4 | 23하 | 천단부 | S 003 | 균열부백태 | - | 0.1 | 4.0 | m <sup>2</sup> | 1 | 0.40 | |
| 5 | 23하 | 천단부 | S 003 | 균열(폭0.3mm이상) | 0.3 | 3.0 | - | m | 1 | 3.00 | |
| 6 | 23하 | 천단부 | S 005 | 누수흔적 | - | 0.1 | 0.5 | m <sup>2</sup> | 1 | 0.05 | |
| 7 | 23하 | 천단부 | S 006 | 균열부백태 | - | 0.2 | 1.0 | m <sup>2</sup> | 2 | 0.40 | |
| 8 | 24상 | 천단부 | S 001 | 누수(물어짐) | - | - | - | EA | 1 | 1.00 | |
| 9 | 24상 | 천단부 | S 003 | 누수(물어짐) | - | - | - | EA | 1 | 1.00 | |
| 10 | 24상 | 천단부 | S 006 | 누수(스며있음) | - | - | - | EA | 1 | 1.00 | |

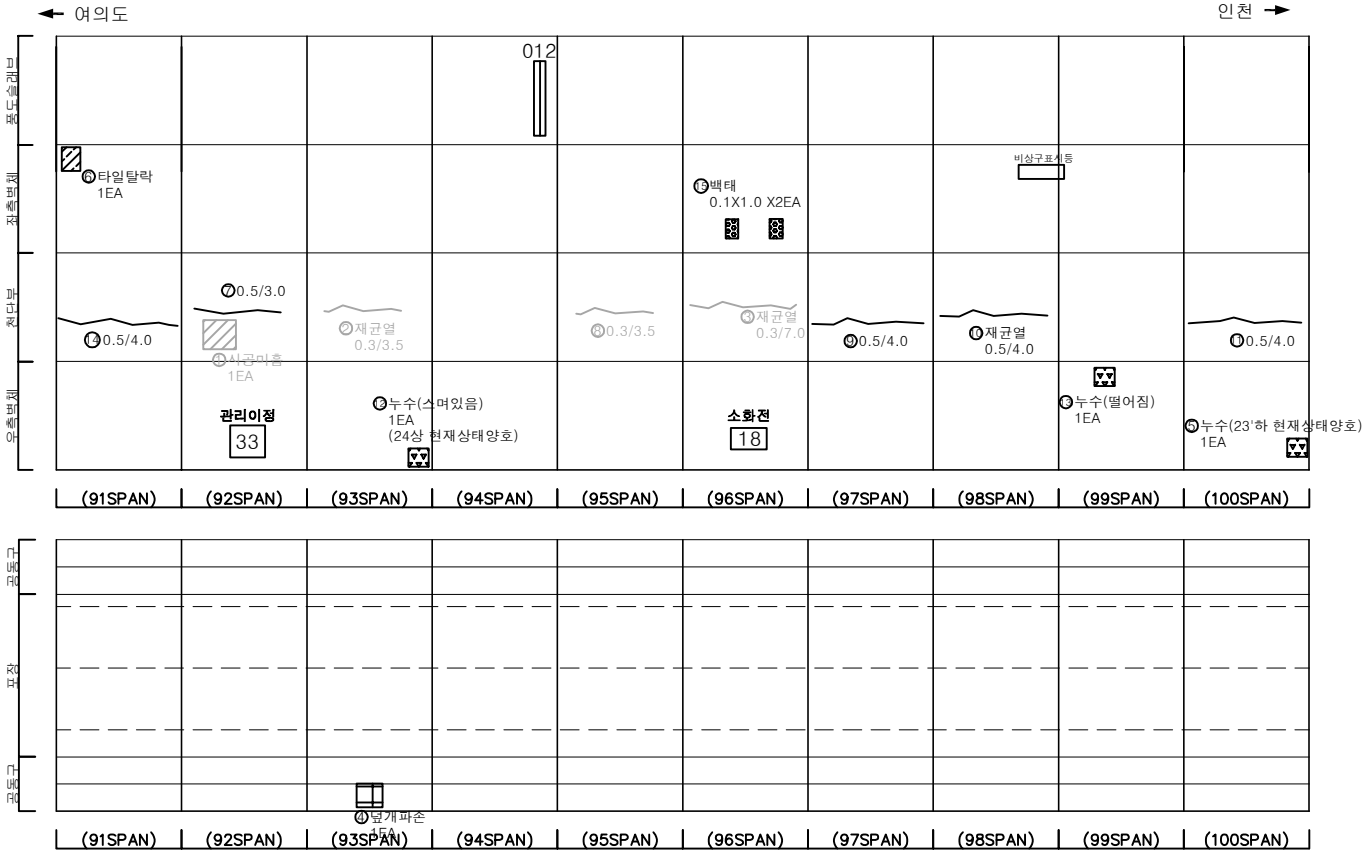
| 범<br>례 | 균열 | 망상균열 | 재료분리 | 발 주 처 | 서울터널주식회사 |
|---|---|---|---|---|---|
| | 누수, 습윤부 | 배태 | 퇴적물 | 도 면 명 | 신월여의지하도로-인천방향 NATM 91~100구간 |

| 번호 | 발생년도 | 부재 | 위치 | 손상내용 | 손상현황 | | | | | | 비고 |
|---|---|---|---|---|---|---|---|---|---|---|---|
| 2 | 22상 | 천단부 | S 093 | 재균열(폭0.3mm이상) | 0.3 | 3.5 | - | m | 1 | 3.50 | 23'상 보수 |
| 3 | 22상 | 천단부 | S 096 | 재균열(폭0.3mm이상) | 0.3 | 7.0 | - | m | 1 | 7.00 | 23'상 보수 |
| 5 | 22하 | 측벽부 | S 100 | 누수 | - | - | - | EA | 1 | 1.00 | |
| 7 | 23상 | 천단부 | S 092 | 균열(폭0.3mm이상) | 0.5 | 3.0 | - | m | 1 | 3.00 | 복종가 |
| 8 | 23상 | 천단부 | S 095 | 균열(폭0.3mm이상) | 0.3 | 3.5 | - | m | 1 | 3.50 | 24'상 보수 |
| 9 | 23상 | 천단부 | S 097 | 균열(폭0.3mm이상) | 0.5 | 4.0 | - | m | 1 | 4.00 | 손상증가 |
| 10 | 23상 | 천단부 | S 098 | 재균열(폭0.3mm이상) | 0.5 | 4.0 | - | m | 1 | 4.00 | 손상증가 |
| 11 | 23상 | 천단부 | S 100 | 균열(폭0.3mm이상) | 0.5 | 4.0 | - | m | 1 | 4.00 | 길이증가 |
| 12 | 23하 | 측벽부 | S 093 | 누수(스며있음) | - | - | - | EA | 1 | 1.00 | |
| 13 | 23하 | 측벽부 | S 099 | 누수(떨어짐) | - | - | - | EA | 1 | 1.00 | |
| 14 | 24상 | 천단부 | S 091 | 균열(폭0.3mm이상) | 0.5 | 4.0 | - | m | 1 | 4.00 | |
