신월여의지하도로 안전점검(정기,정밀)용역  
(정밀안전점검)

## 외관조사망도

신월여의지하도로(여의도 RAMP-C)

서울터널주식회사

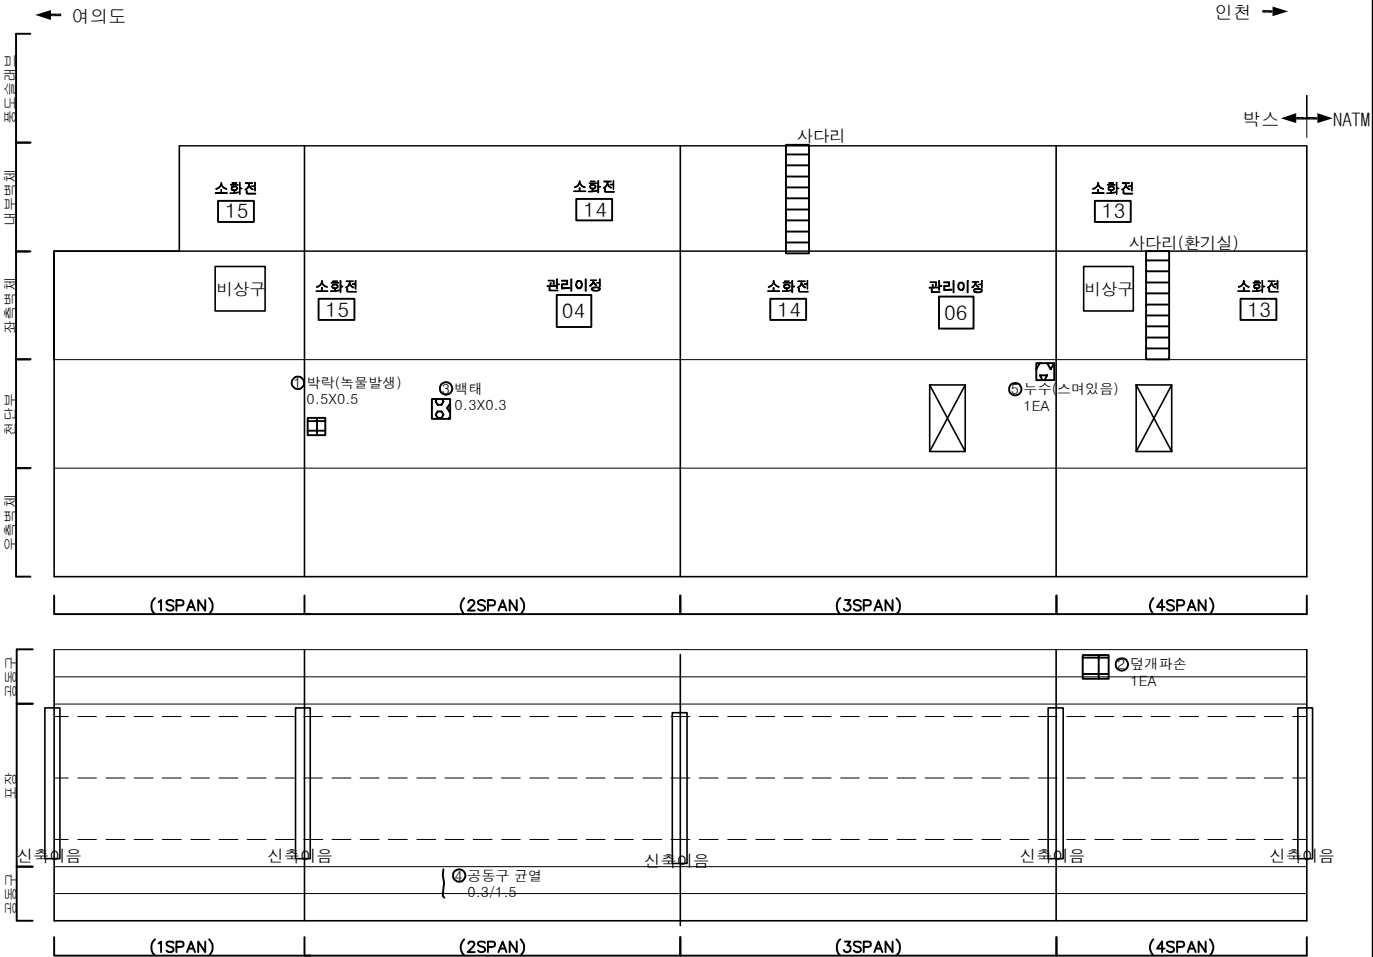
| 범<br>례 | | | | 발 주 처 | 서울터널주식회사 |
|---|--|--|--|---|---|
| | | | | 도 면 번호 | 01 |

| 번호 | 발생년도 | 부재 | 위치 | 손상내용 | 손상현황 | | | | | | 비고 |
|---|---|---|---|---|---|---|---|---|---|---|---|
| 1 | 23상 | 천단부 | S 002 | 박락 | - | 0.5 | 0.5 | m <sup>2</sup> | 1 | 0.25 | |
| 2 | 23상 | 공동구 | S 004 | 공동구 덮개파손 | - | - | - | EA | 1 | 1.00 | |
| 3 | 24상 | 천단부 | S 002 | 벽태 | - | 0.3 | 0.3 | m <sup>2</sup> | 1 | 0.09 | |
| 4 | 24상 | 공동구 | S 002 | 공동구 균열(폭0.3mm) | 0.3 | 1.5 | - | m | 1 | 1.50 | |
| 5 | 24상 | 천단부 | S 003 | 누수(스며있음) | - | - | - | EA | 1 | 1.00 | |

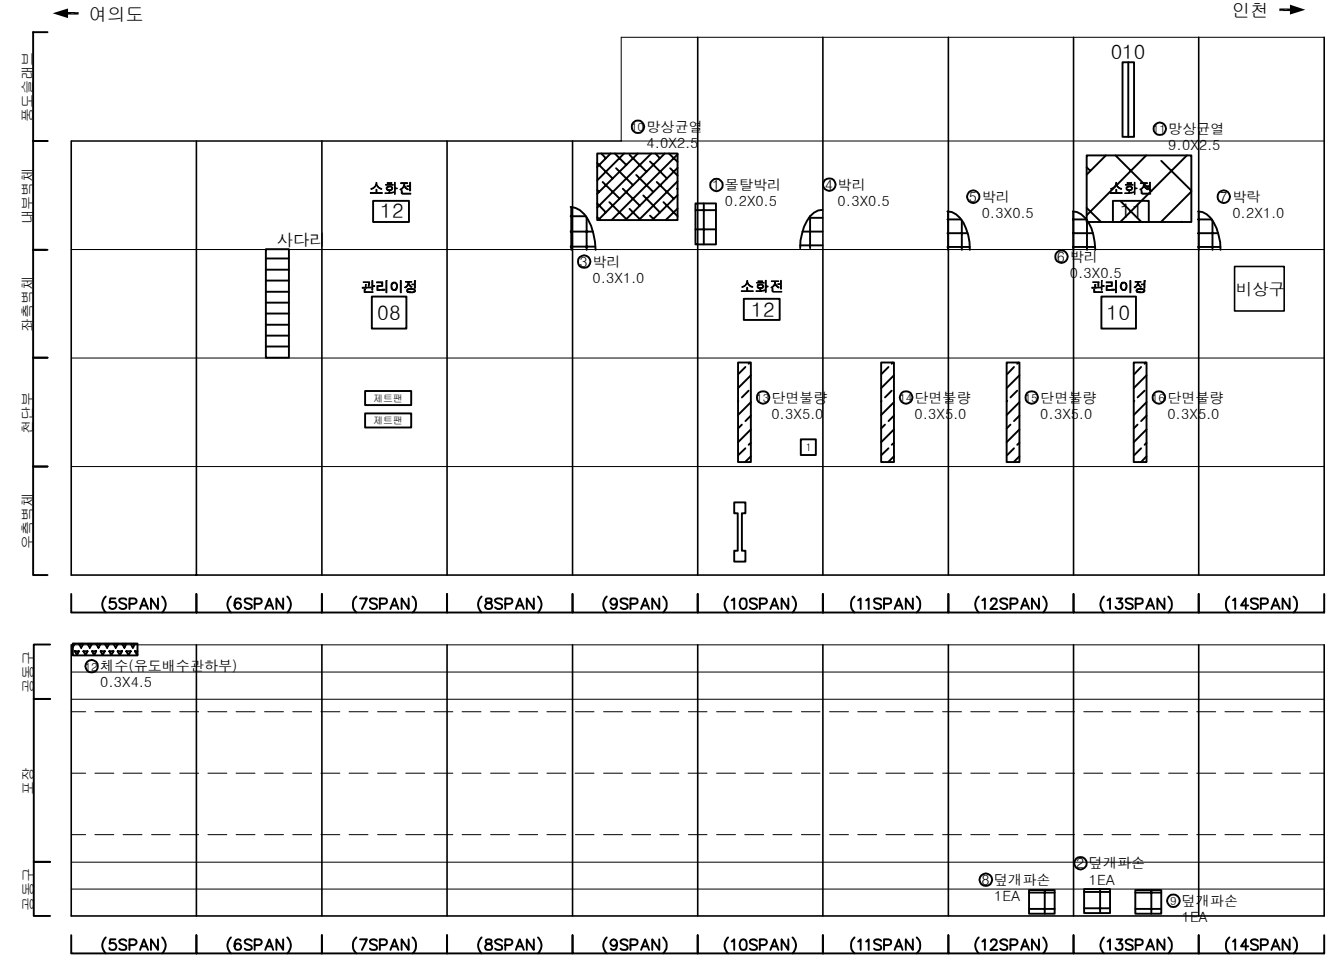
| 도면번호 | 02 |

| 번호 | 발생년도 | 부재 | 위치 | 손상내용 | 손상현황 | | | | | | 비고 |
|---|---|---|---|---|---|---|---|---|---|---|---|
| 1 | 22하 | 내부벽체 | S 010 | 물탈박리 | - | 0.2 | 0.5 | ㎡ | 1 | 0.10 | |
| 2 | 22하 | 공동구 | S 013 | 공동구 덮개파손 | - | - | - | EA | 1 | 1.00 | |
| 3 | 23상 | 내부벽체 | S 009 | 박리 | - | 0.3 | 1.0 | ㎡ | 1 | 0.30 | |
| 4 | 23상 | 내부벽체 | S 010 | 박리 | - | 0.3 | 0.5 | ㎡ | 1 | 0.15 | |
| 5 | 23상 | 내부벽체 | S 012 | 박리 | - | 0.3 | 0.5 | ㎡ | 1 | 0.15 | |
| 6 | 23상 | 내부벽체 | S 013 | 박리 | - | 0.3 | 0.5 | ㎡ | 1 | 0.15 | |
| 7 | 23상 | 내부벽체 | S 014 | 박락 | - | 0.2 | 1.0 | ㎡ | 1 | 0.20 | |
| 8 | 23상 | 공동구 | S 012 | 공동구 덮개파손 | - | - | - | EA | 1 | 1.00 | |
| 9 | 23상 | 공동구 | S 013 | 공동구 덮개파손 | - | - | - | EA | 1 | 1.00 | |
| 10 | 24상 | 내부벽체 | S 009 | 망상균열 | - | 4.0 | 2.5 | ㎡ | 1 | 10.00 | |
| 11 | 24상 | 내부벽체 | S 013 | 망상균열 | - | 9.0 | 2.5 | ㎡ | 1 | 22.50 | |
| 12 | 24상 | 공동구 | S 005 | 채수(유도배수관 하부) | - | 0.3 | 4.5 | ㎡ | 1 | 1.35 | |
| 13 | 24상 | 천단부 | S 010 | 단면불량 | - | 0.3 | 5.0 | ㎡ | 1 | 1.50 | |
| 14 | 24상 | 천단부 | S 011 | 단면불량 | - | 0.3 | 5.0 | ㎡ | 1 | 1.50 | |
| 15 | 24상 | 천단부 | S 012 | 단면불량 | - | 0.3 | 5.0 | ㎡ | 1 | 1.50 | |
| 16 | 24상 | 천단부 | S 013 | 단면불량 | - | 0.3 | 5.0 | ㎡ | 1 | 1.50 | |

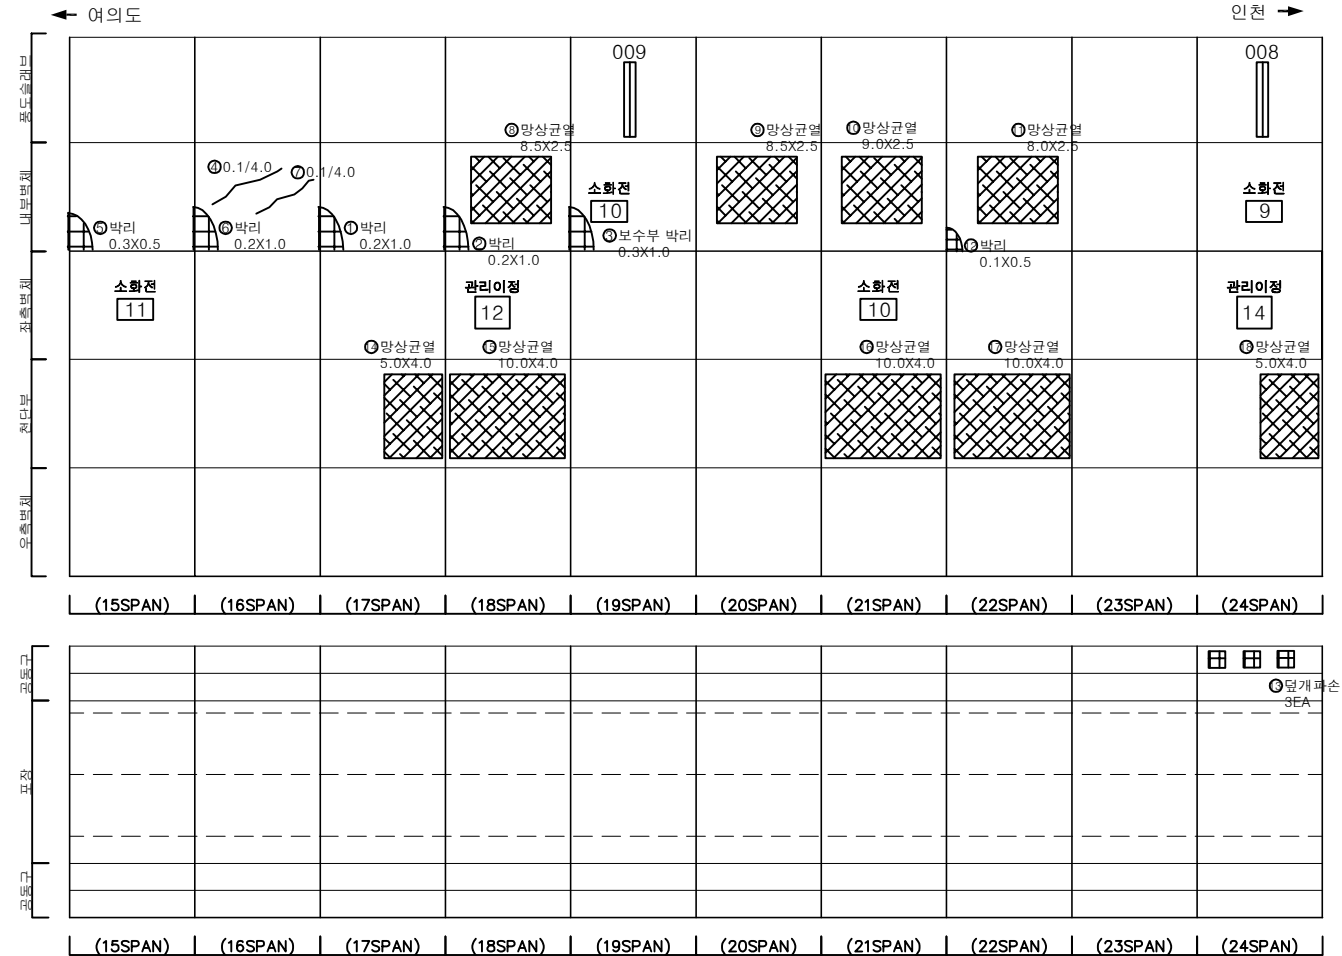
| 범<br>례 | 균열 | 망상균열 | 재료분리 | 발 주 처<br>서울터널주식회사 |
|---|---|---|---|---|
| | 침하 | 변형 | 기타 | 도 면 번호<br>03 |

| 번호 | 발생년도 | 부재 | 위치 | 손상내용 | 손상현황 | | | | | | 비고 |
|---|---|---|---|---|---|---|---|---|---|---|---|
| 1 | 22하 | 내부벽체 | S 017 | 박리 | - | 0.2 | 1.0 | ㎡ | 1 | 0.20 | |
| 2 | 23상 | 내부벽체 | S 018 | 박리 | - | 0.2 | 1.0 | ㎡ | 1 | 0.20 | |
| 3 | 23상 | 내부벽체 | S 019 | 보수부 박리 | - | 0.3 | 1.0 | ㎡ | 1 | 0.30 | |
| 4 | 23하 | 내부벽체 | S 016 | 균열 (폭0.3mm미만) | 0.1 | 4.0 | - | m | 1 | 4.00 | |
| 5 | 24상 | 내부벽체 | S 015 | 박리 | - | 0.3 | 0.5 | ㎡ | 1 | 0.15 | |
| 6 | 24상 | 내부벽체 | S 016 | 박리 | - | 0.2 | 1.0 | ㎡ | 1 | 0.20 | |
| 7 | 24상 | 내부벽체 | S 016 | 균열 (폭0.3mm미만) | 0.1 | 4.0 | - | m | 1 | 4.00 | |
| 8 | 24상 | 내부벽체 | S 018 | 망상균열 | - | 8.5 | 2.5 | ㎡ | 1 | 21.25 | |
| 9 | 24상 | 내부벽체 | S 020 | 망상균열 | - | 8.5 | 2.5 | ㎡ | 1 | 21.25 | |
| 10 | 24상 | 내부벽체 | S 021 | 망상균열 | - | 9.0 | 2.5 | ㎡ | 1 | 22.50 | |
| 11 | 24상 | 내부벽체 | S 022 | 망상균열 | - | 8.0 | 2.5 | ㎡ | 1 | 20.00 | |
| 12 | 24상 | 내부벽체 | S 022 | 박리 | - | 0.1 | 0.5 | ㎡ | 1 | 0.05 | |
| 13 | 24상 | 공동구 | S 024 | 공동구 덮개파손 | - | - | - | EA | 3 | 3.00 | |
| 14 | 24상 | 천단부 | S 017 | 망상균열 | - | 5.0 | 4.0 | ㎡ | 1 | 20.00 | |
| 15 | 24상 | 천단부 | S 018 | 망상균열 | - | 10.0 | 4.0 | ㎡ | 1 | 40.00 | |
| 16 | 24상 | 천단부 | S 021 | 망상균열 | - | 10.0 | 4.0 | ㎡ | 1 | 40.00 | |
| 17 | 24상 | 천단부 | S 022 | 망상균열 | - | 10.0 | 4.0 | ㎡ | 1 | 40.00 | |
| 18 | 24상 | 천단부 | S 024 | 망상균열 | - | 5.0 | 4.0 | ㎡ | 1 | 20.00 | |

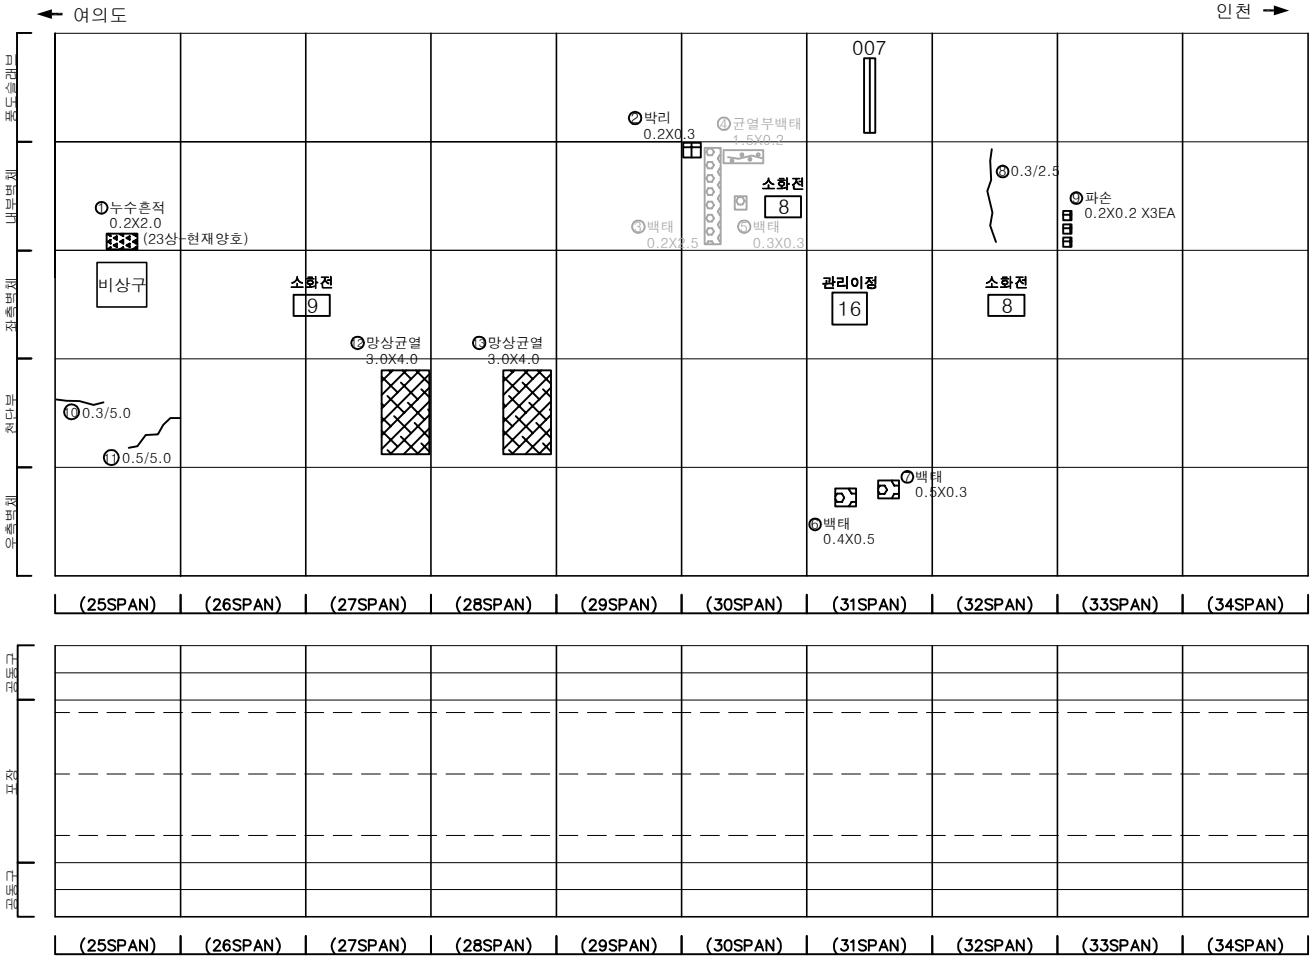
| 도면번호 | 04 |

| 번호 | 발생년도 | 부재 | 위치 | 손상내용 | 손상현황 | | | | | | 비고 |
|---|---|---|---|---|---|---|---|---|---|---|---|
| 1 | 22하 | 내부벽체 | S 025 | 누수흔적 | - | 0.2 | 2.0 | m <sup>2</sup> | 1 | 0.40 | |
| 2 | 22하 | 내부벽체 | S 030 | 박리 | - | 0.2 | 0.3 | m <sup>2</sup> | 1 | 0.06 | |
| 3 | 22하 | 내부벽체 | S 030 | 벽태 | - | 0.2 | 2.5 | m <sup>2</sup> | 1 | 0.50 | 24'상 보수 |
| 4 | 23상 | 내부벽체 | S 030 | 균열부벽태 | - | 1.5 | 0.2 | m <sup>2</sup> | 1 | 0.30 | 24'상 보수 |
| 5 | 23상 | 내부벽체 | S 030 | 벽태 | - | 0.3 | 0.3 | m <sup>2</sup> | 1 | 0.09 | 24'상 보수 |
| 6 | 24상 | 측벽부 | S 031 | 벽태 | - | 0.4 | 0.5 | m <sup>2</sup> | 1 | 0.20 | |
| 7 | 24상 | 측벽부 | S 031 | 벽태 | - | 0.5 | 0.3 | m <sup>2</sup> | 1 | 0.15 | |
| 8 | 24상 | 내부벽체 | S 032 | 균열(폭0.3mm이상) | 0.3 | 2.5 | - | m | 1 | 2.50 | |
| 9 | 24상 | 내부벽체 | S 033 | 파손 | - | 0.2 | 0.2 | m <sup>2</sup> | 3 | 0.12 | |
| 10 | 24상 | 천단부 | S 025 | 균열(폭0.3mm이상) | 0.3 | 5.0 | - | m | 1 | 5.00 | |
| 11 | 24상 | 천단부 | S 025 | 균열(폭0.3mm이상) | 0.5 | 5.0 | - | m | 1 | 5.00 | |
| 12 | 24상 | 측벽부 | S 027 | 망상균열 | - | 3.0 | 4.0 | m <sup>2</sup> | 1 | 12.00 | |
| 13 | 24상 | 측벽부 | S 028 | 망상균열 | - | 3.0 | 4.0 | m <sup>2</sup> | 1 | 12.00 | |

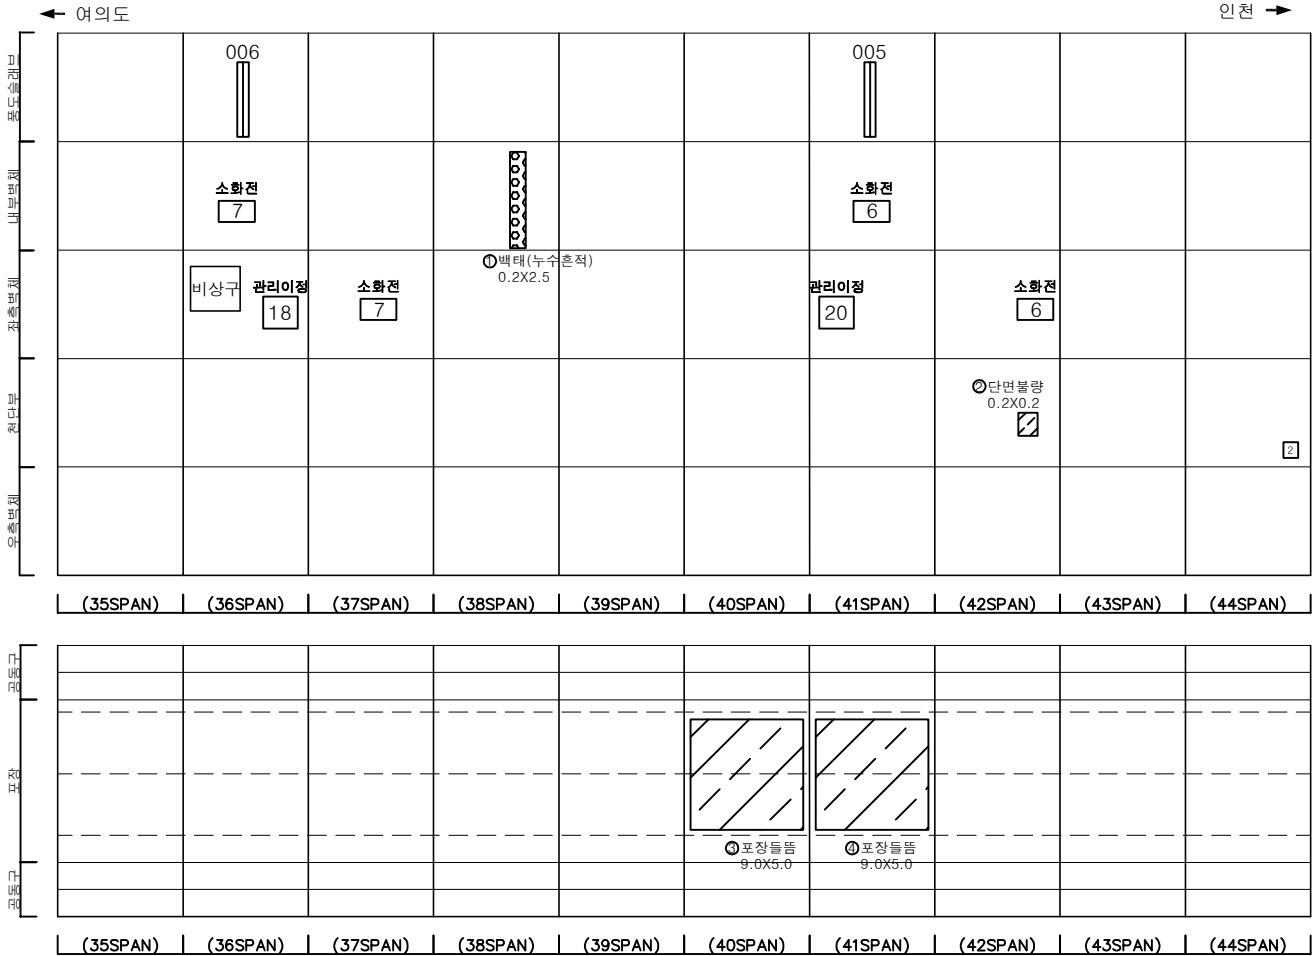
| 철근노출 | 침하 | 열화 | 도면번호 | 05 |

| 번호 | 발생<br>년도 | 부재 | 위치 | 손상내용 | 손상현황 | | | | | | 비고 |
|---|---|---|---|---|---|---|---|---|---|---|---|
| 1 | 22하 | 내부벽체 | S 038 | 벽태(누수흔적) | - | 0.2 | 2.5 | m <sup>2</sup> | 1 | 0.50 | |
| 2 | 24상 | 천단부 | S 042 | 단면불량 | - | 0.2 | 0.2 | m <sup>2</sup> | 1 | 0.04 | |
| 3 | 24상 | 포장부 | S 040 | 포장들뜸 | - | 9.0 | 5.0 | m <sup>2</sup> | 1 | 45.00 | |
| 4 | 24상 | 포장부 | S 041 | 포장들뜸 | - | 9.0 | 5.0 | m <sup>2</sup> | 1 | 45.00 | |

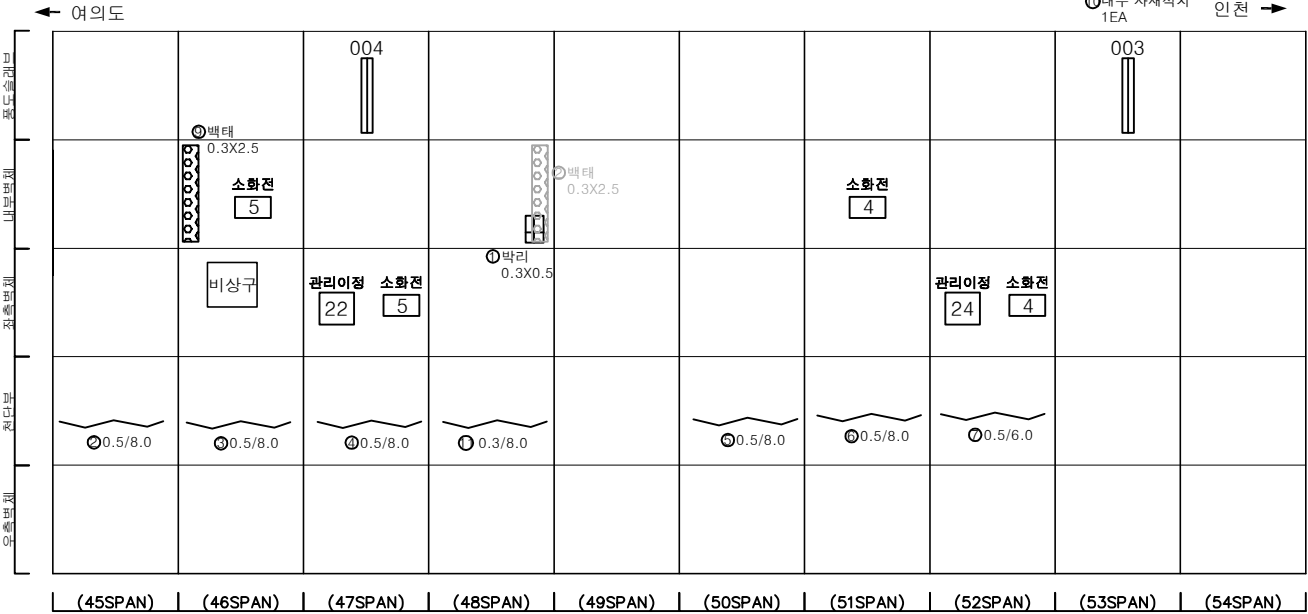
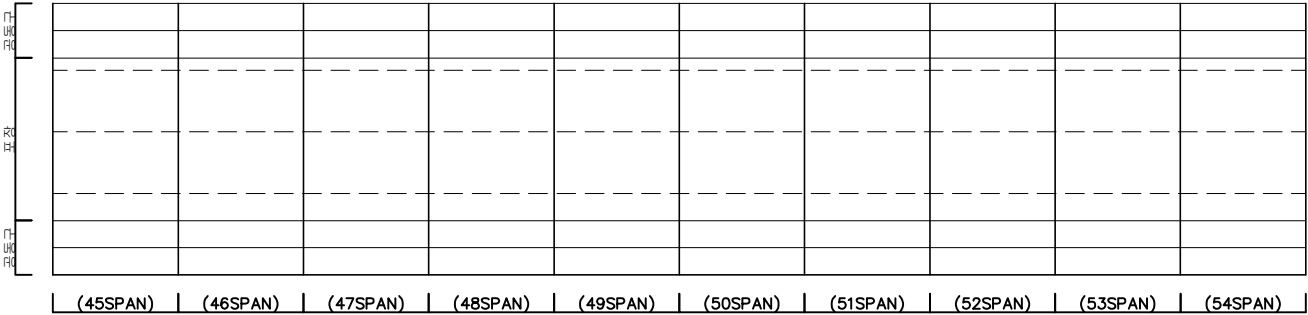
| 범례 | 구분 | 상세구분 | 재료분리 | 발주처 | |
|---|---|---|---|---|---|
| | 부식 | 좌굴, 변형 | 기타 | 도면번호<br>06 | |

| 번호 | 발생년도 | 부재 | 위치 | 손상내용 | 손상현황 | | | | | | 비고 |
|---|---|---|---|---|---|---|---|---|---|---|---|
| 1 | 22하 | 내부벽체 | S 048 | 박리 | - | 0.3 | 0.5 | m <sup>2</sup> | 1 | 0.15 | |
| 2 | 22하 | 내부벽체 | S 048 | 박태 | - | 0.3 | 2.5 | m <sup>2</sup> | 1 | 0.75 | 24'상 보수 |
| 3 | 23상 | 천단부 | S 045 | 균열(폭0.3mm이상) | 0.5 | 8.0 | - | m | 1 | 8.00 | |
| 4 | 23상 | 천단부 | S 046 | 균열(폭0.3mm이상) | 0.5 | 8.0 | - | m | 1 | 8.00 | |
| 5 | 23상 | 천단부 | S 047 | 균열(폭0.3mm이상) | 0.5 | 8.0 | - | m | 1 | 8.00 | |
| 6 | 23상 | 천단부 | S 050 | 균열(폭0.3mm이상) | 0.5 | 8.0 | - | m | 1 | 8.00 | |
| 7 | 23상 | 천단부 | S 051 | 균열(폭0.3mm이상) | 0.5 | 8.0 | - | m | 1 | 8.00 | |
| 8 | 23상 | 천단부 | S 052 | 균열(폭0.3mm이상) | 0.5 | 6.0 | - | m | 1 | 6.00 | |
| 9 | 24상 | 내부벽체 | S 048 | 박태 | - | 0.3 | 2.5 | m <sup>2</sup> | 1 | 0.75 | |
| 10 | 24상 | 통도슬래브 | S 053 | 내부 자재적치 | - | - | - | EA | 1 | 1.00 | |
| 11 | 24상 | 천단부 | S 048 | 균열(폭0.3mm이상) | 0.3 | 8.0 | - | m | 1 | 8.00 | |

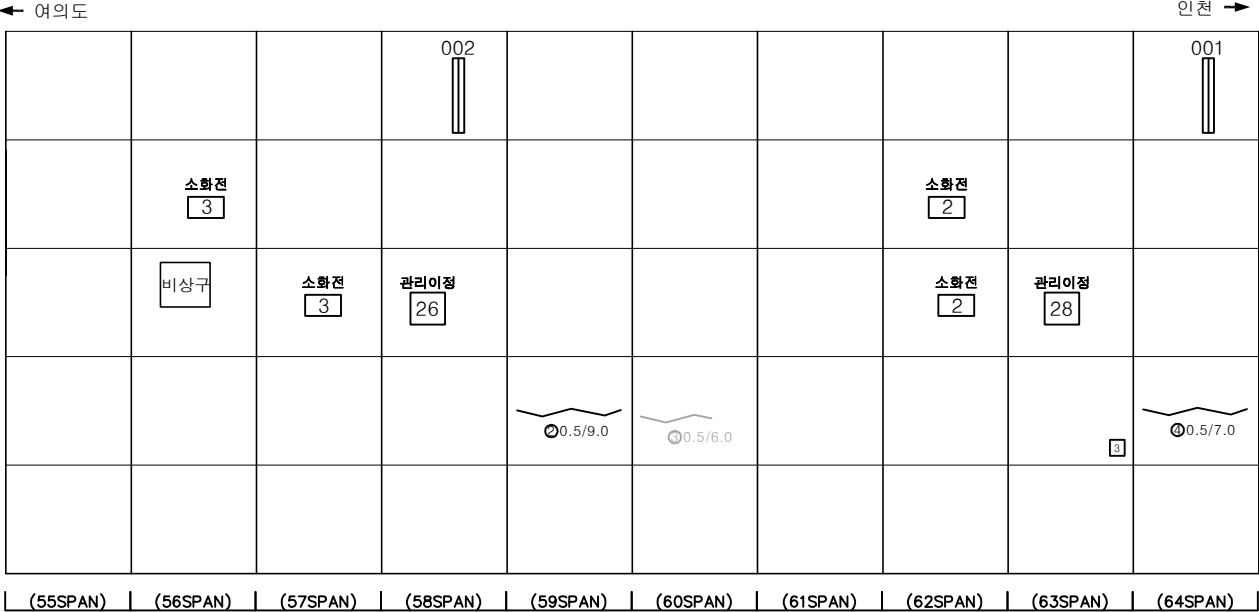
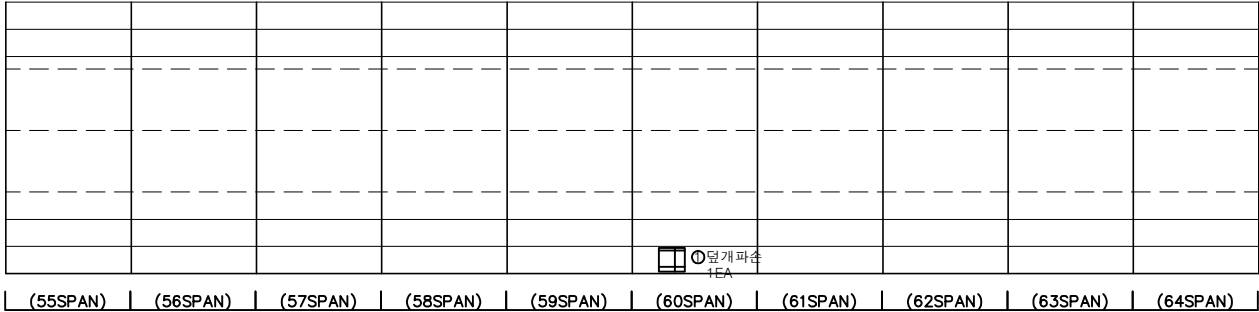
| 도면번호 | 07 |

| 번호 | 발생년도 | 부재 | 위치 | 손상내용 | 손상현황 | | | | | | 비고 |
|---|---|---|---|---|---|---|---|---|---|---|---|
| 1 | 22하 | 공동구 | S 060 | 공동구 덮개파손 | - | - | - | EA | 1 | 1.00 | |
| 2 | 23상 | 천단부 | S 059 | 균열 (폭0.3mm이상) | 0.5 | 9.0 | - | m | 1 | 9.00 | |
| 3 | 23상 | 천단부 | S 060 | 균열 (폭0.3mm이상) | 0.5 | 6.0 | - | m | 1 | 6.00 | 24'상 보수 |
| 4 | 23상 | 천단부 | S 064 | 균열 (폭0.3mm이상) | 0.5 | 7.0 | - | m | 1 | 7.00 | |

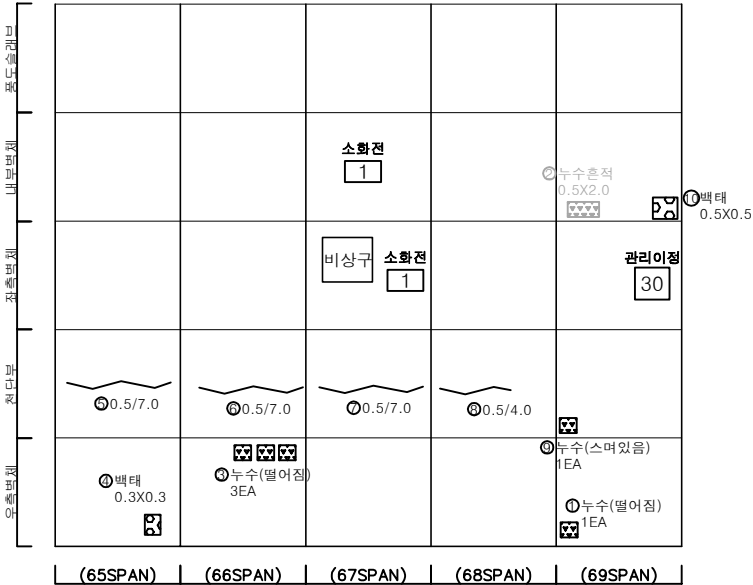
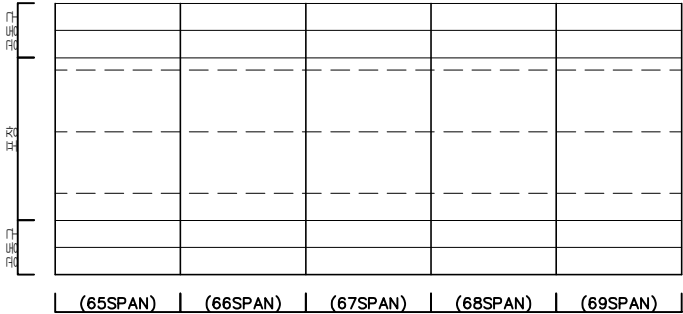
| 도면번호 | 08 |

| 번호 | 발생년도 | 부재 | 위치 | 손상내용 | 손상현황 | | | | | | 비고 |
|---|---|---|---|---|---|---|---|---|---|---|---|
| 1 | 22상 | 측벽부 | S 069 | 누수(떨어짐) | - | - | - | EA | 1 | 1.00 | |
| 2 | 22상 | 내부벽체 | S 069 | 누수흔적 | - | 0.5 | 2.0 | m | 1 | 1.00 | 23'상 보수 |
| 3 | 22하 | 측벽부 | S 066 | 누수(떨어짐) | - | - | - | EA | 3 | 3.00 | |
| 4 | 22하 | 측벽부 | S 065 | 벽태 | - | 0.3 | 0.3 | m | 1 | 0.09 | |
| 5 | 23상 | 천단부 | S 065 | 균열(폭0.3mm이상) | 0.5 | 7.0 | - | m | 1 | 7.00 | |
| 6 | 23상 | 천단부 | S 066 | 균열(폭0.3mm이상) | 0.5 | 7.0 | - | m | 1 | 7.00 | |
| 7 | 23상 | 천단부 | S 067 | 균열(폭0.3mm이상) | 0.5 | 7.0 | - | m | 1 | 7.00 | |
| 8 | 23상 | 천단부 | S 068 | 균열(폭0.3mm이상) | 0.5 | 4.0 | - | m | 1 | 4.00 | |
| 9 | 23상 | 천단부 | S 069 | 누수(스며있음) | - | - | - | EA | 1 | 1.00 | |
| 10 | 24상 | 내부벽체 | S 069 | 벽태 | - | 0.5 | 0.5 | m | 1 | 0.25 | |
