신월여의지하도로 안전점검(정기,정밀)용역  
(정밀안전점검)

## 외관조사망도

신월여의지하도로(인천 RAMP-D)

서울터널주식회사

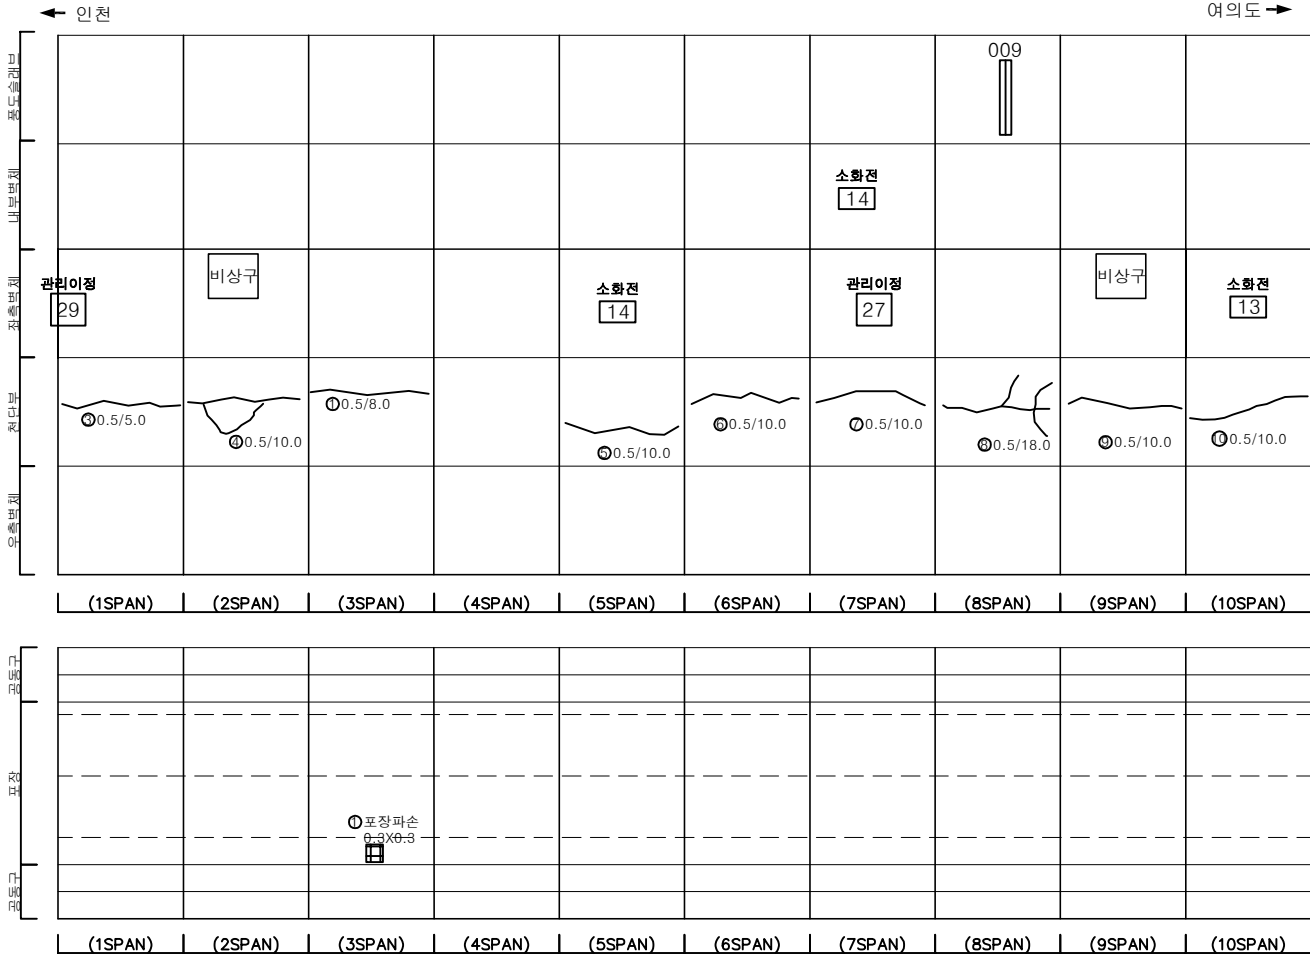
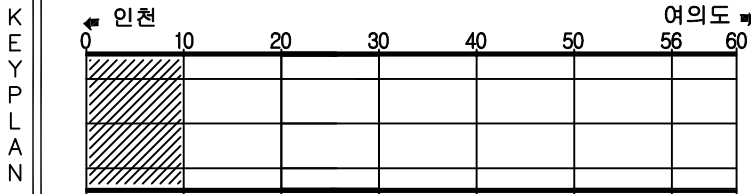
| 도면번호 | 01 |

| 번호 | 발생년도 | 부재 | 위치 | 손상내용 | 손상현황 | | | | | | 비고 |
|---|---|---|---|---|---|---|---|---|---|---|---|
| 1 | 22상 | 천단부 | S 003 | 균열(폭0.3mm이상) | 0.5 | 8.0 | - | m | 1 | 8.00 | |
| 3 | 24상 | 천단부 | S 001 | 균열(폭0.3mm이상) | 0.5 | 5.0 | - | m | 1 | 5.00 | |
| 4 | 24상 | 천단부 | S 002 | 균열(폭0.3mm이상) | 0.5 | 10.0 | - | m | 1 | 10.00 | |
| 5 | 24상 | 천단부 | S 005 | 균열(폭0.3mm이상) | 0.5 | 10.0 | - | m | 1 | 10.00 | |
| 6 | 24상 | 천단부 | S 006 | 균열(폭0.3mm이상) | 0.5 | 10.0 | - | m | 1 | 10.00 | |
| 7 | 24상 | 천단부 | S 007 | 균열(폭0.3mm이상) | 0.5 | 10.0 | - | m | 1 | 10.00 | |
| 8 | 24상 | 천단부 | S 008 | 균열(폭0.3mm이상) | 0.5 | 18.0 | - | m | 1 | 18.00 | |
| 9 | 24상 | 천단부 | S 009 | 균열(폭0.3mm이상) | 0.5 | 10.0 | - | m | 1 | 10.00 | |
| 10 | 24상 | 천단부 | S 010 | 균열(폭0.3mm이상) | 0.5 | 10.0 | - | m | 1 | 10.00 | |

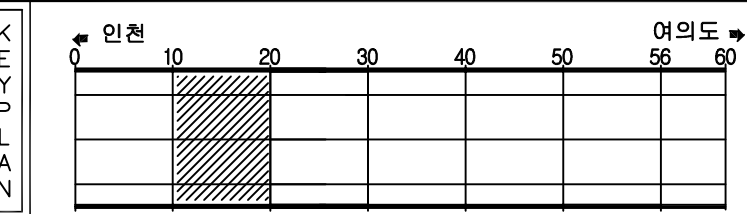
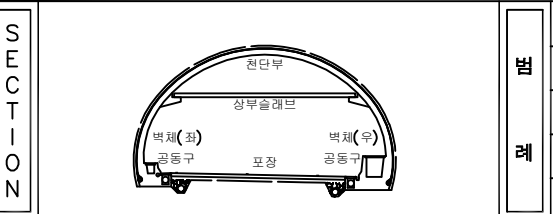
| 범<br>례 | 균열 | 망상균열 | 재료분리 | 발 주 처 | 서울터널주식회사 |
|---|---|---|---|---|---|
| | 철근노출 | 침하 | 열화 | 도 면 번호 | 02 |

| 번호 | 발생<br>년도 | 부재 | 위치 | 손상내용 | 손상현황 | | | | | | 비 고 |
|---|---|---|---|---|---|---|---|---|---|---|---|
| 2 | 23상 | 측벽부 | S 017 | 백태 | - | 0.2 | 1.0 | m <sup>2</sup> | 1 | 0.20 | |
| 3 | 23상 | 측벽부 | S 017 | 타일탈락 | - | 1.0 | 2.0 | m <sup>2</sup> | 3 | 6.00 | |
| 4 | 23상 | 측벽부 | S 020 | 타일탈락 | - | 1.0 | 2.0 | m <sup>2</sup> | 3 | 6.00 | |
| 5 | 23하 | 측벽부 | S 011 | 누수흔적 | - | 0.1 | 0.5 | m <sup>2</sup> | 1 | 0.05 | |
| 6 | 24상 | 내부벽체 | S 019 | 누수흔적 | - | 0.1 | 0.5 | m <sup>2</sup> | 1 | 0.05 | |
| 7 | 24상 | 측벽부 | S 012 | 타일탈락 | - | 1.0 | 2.0 | m <sup>2</sup> | 1 | 2.00 | |
| 8 | 24상 | 측벽부 | S 013 | 타일탈락 | - | 0.5 | 2.0 | m <sup>2</sup> | 1 | 1.00 | |
| 9 | 24상 | 측벽부 | S 015 | 타일탈락 | - | 1.0 | 2.0 | m <sup>2</sup> | 1 | 2.00 | |
| 10 | 24상 | 측벽부 | S 019 | 타일탈락 | - | 1.0 | 2.0 | m <sup>2</sup> | 1 | 2.00 | |
| 11 | 24상 | 천단부 | S 011 | 균열(폭0.3mm이상) | 0.5 | 10.0 | - | m | 1 | 10.00 | |
| 12 | 24상 | 천단부 | S 012 | 균열(폭0.3mm이상) | 0.5 | 10.0 | - | m | 1 | 10.00 | |
| 13 | 24상 | 천단부 | S 013 | 균열(폭0.3mm이상) | 0.5 | 15.0 | - | m | 1 | 15.00 | |
| 14 | 24상 | 천단부 | S 014 | 재균열(폭0.3mm이상) | 0.5 | 14.0 | - | m | 1 | 14.00 | |
| 15 | 24상 | 천단부 | S 015 | 균열(폭0.3mm이상) | 0.5 | 6.5 | - | m | 1 | 6.50 | |
| 16 | 24상 | 천단부 | S 015 | 균열(폭0.3mm이상) | 0.5 | 3.5 | - | m | 1 | 3.50 | |
| 17 | 24상 | 천단부 | S 016 | 균열(폭0.3mm이상) | 0.3 | 10.0 | - | m | 1 | 10.00 | |
| 18 | 24상 | 천단부 | S 020 | 균열(폭0.3mm이상) | 0.5 | 10.0 | - | m | 1 | 10.00 | |

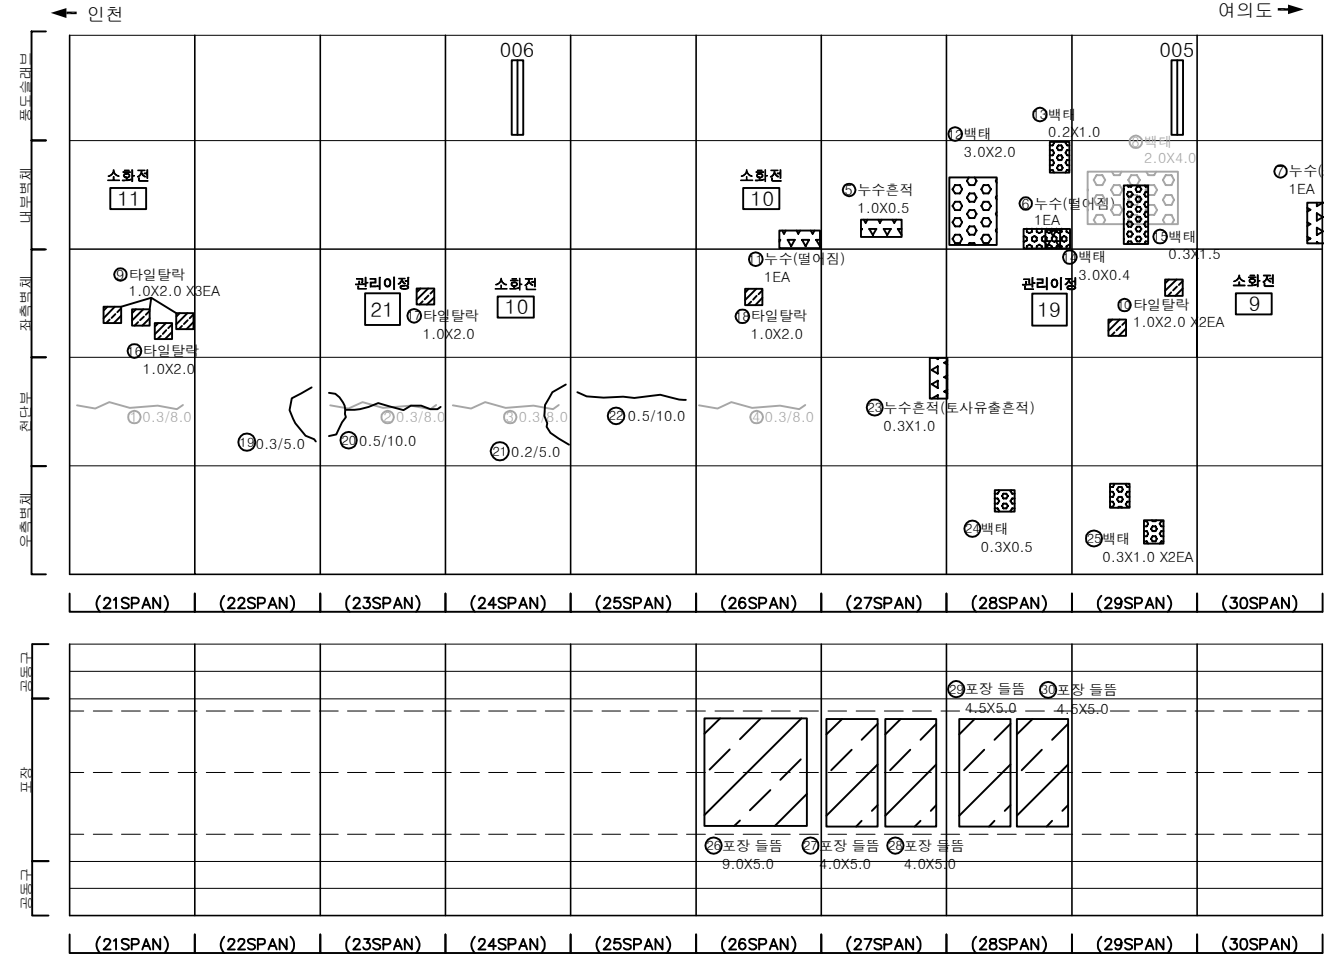
| 범<br>례 | 발 주 처 | | |
|---|---|---|---|
| 도면번호 | | | 03 |

| 번호 | 발생년도 | 부재 | 위치 | 손상내용 | 손상현황 | | | | | | 비고 |
|---|---|---|---|---|---|---|---|---|---|---|---|
| 5 | 22상 | 내부벽체 | S 027 | 누수흔적 | - | 1.0 | 0.5 | m <sup>2</sup> | 1 | 0.50 | |
| 6 | 22상 | 내부벽체 | S 028 | 누수(물어짐) | - | - | - | EA | 1 | 1.00 | |
| 11 | 24상 | 내부벽체 | S 026 | 누수(물어짐) | - | - | - | EA | 1 | 1.00 | |
| 12 | 24상 | 내부벽체 | S 028 | 벽체 | - | 3.0 | 2.0 | m <sup>2</sup> | 1 | 6.00 | |
| 16 | 24상 | 측벽부 | S 021 | 타일탈락 | - | 1.0 | 2.0 | m <sup>2</sup> | 1 | 2.00 | |
| 17 | 24상 | 측벽부 | S 023 | 타일탈락 | - | 1.0 | 2.0 | m <sup>2</sup> | 1 | 2.00 | |
| 18 | 24상 | 측벽부 | S 026 | 타일탈락 | - | 1.0 | 2.0 | m <sup>2</sup> | 1 | 2.00 | |
| 19 | 24상 | 천단부 | S 022 | 균열(폭0.3mm이상) | 0.3 | 5.0 | - | m | 1 | 5.00 | |
| 20 | 24상 | 천단부 | S 023 | 균열(폭0.3mm이상) | 0.5 | 10.0 | - | m | 1 | 10.00 | |
| 21 | 24상 | 천단부 | S 024 | 균열(폭0.3mm미만) | 0.2 | 5.0 | - | m | 1 | 5.00 | |
| 22 | 24상 | 천단부 | S 025 | 균열(폭0.3mm이상) | 0.5 | 10.0 | - | m | 1 | 10.00 | |
| 23 | 24상 | 천단부 | S 027 | 누수흔적(토사유출흔적) | - | 0.3 | 1.0 | m <sup>2</sup> | 1 | 0.30 | |
| 26 | 24상 | 포장부 | S 026 | 포장 들뜸 | - | 9.0 | 5.0 | m <sup>2</sup> | 1 | 45.00 | |
| 27 | 24상 | 포장부 | S 027 | 포장 들뜸 | - | 4.0 | 5.0 | m <sup>2</sup> | 1 | 20.00 | |
| 28 | 24상 | 포장부 | S 027 | 포장 들뜸 | - | 4.0 | 5.0 | m <sup>2</sup> | 1 | 20.00 | |
| 29 | 24상 | 포장부 | S 028 | 포장 들뜸 | - | 4.5 | 5.0 | m <sup>2</sup> | 1 | 22.50 | |
| 30 | 24상 | 포장부 | S 028 | 포장 들뜸 | - | 4.5 | 5.0 | m <sup>2</sup> | 1 | 22.50 | |

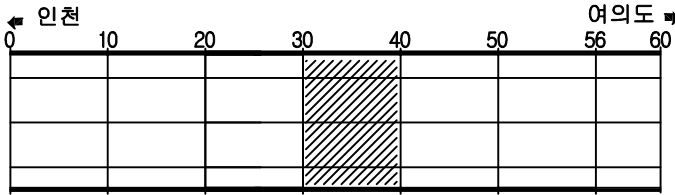
| 도면번호 | 04 |

| 번호 | 발생년도 | 부재 | 위치 | 손상내용 | 손상현황 | | | | | | 비고 |
|---|---|---|---|---|---|---|---|---|---|---|---|
| 3 | 23상 | 측벽부 | S 032 | 타일탈락 | - | 1.0 | 2.0 | m | 1 | 2.00 | |
| 4 | 23상 | 측벽부 | S 034 | 타일탈락 | - | 0.5 | 2.0 | m | 1 | 1.00 | |
| 5 | 23상 | 측벽부 | S 034 | 타일탈락 | - | 1.0 | 2.0 | m | 1 | 2.00 | |
| 6 | 23상 | 측벽부 | S 036 | 타일탈락 | - | 1.0 | 2.0 | m | 2 | 4.00 | |
| 7 | 24상 | 내부벽체 | S 035 | 누수(스며있음) | - | - | - | EA | 1 | 1.00 | |
| 8 | 24상 | 측벽부 | S 032 | 타일탈락 | - | 1.0 | 2.0 | m | 1 | 2.00 | |
| 9 | 24상 | 측벽부 | S 034 | 타일탈락 | - | 1.0 | 2.0 | m | 1 | 2.00 | |
| 10 | 24상 | 공동구 | S 035 | 공동구 파손 | - | 0.1 | 0.5 | m | 1 | 0.05 | |
| 11 | 24상 | 공동구 | S 036 | 공동구 파손 | - | 0.1 | 1.5 | m | 1 | 0.15 | |

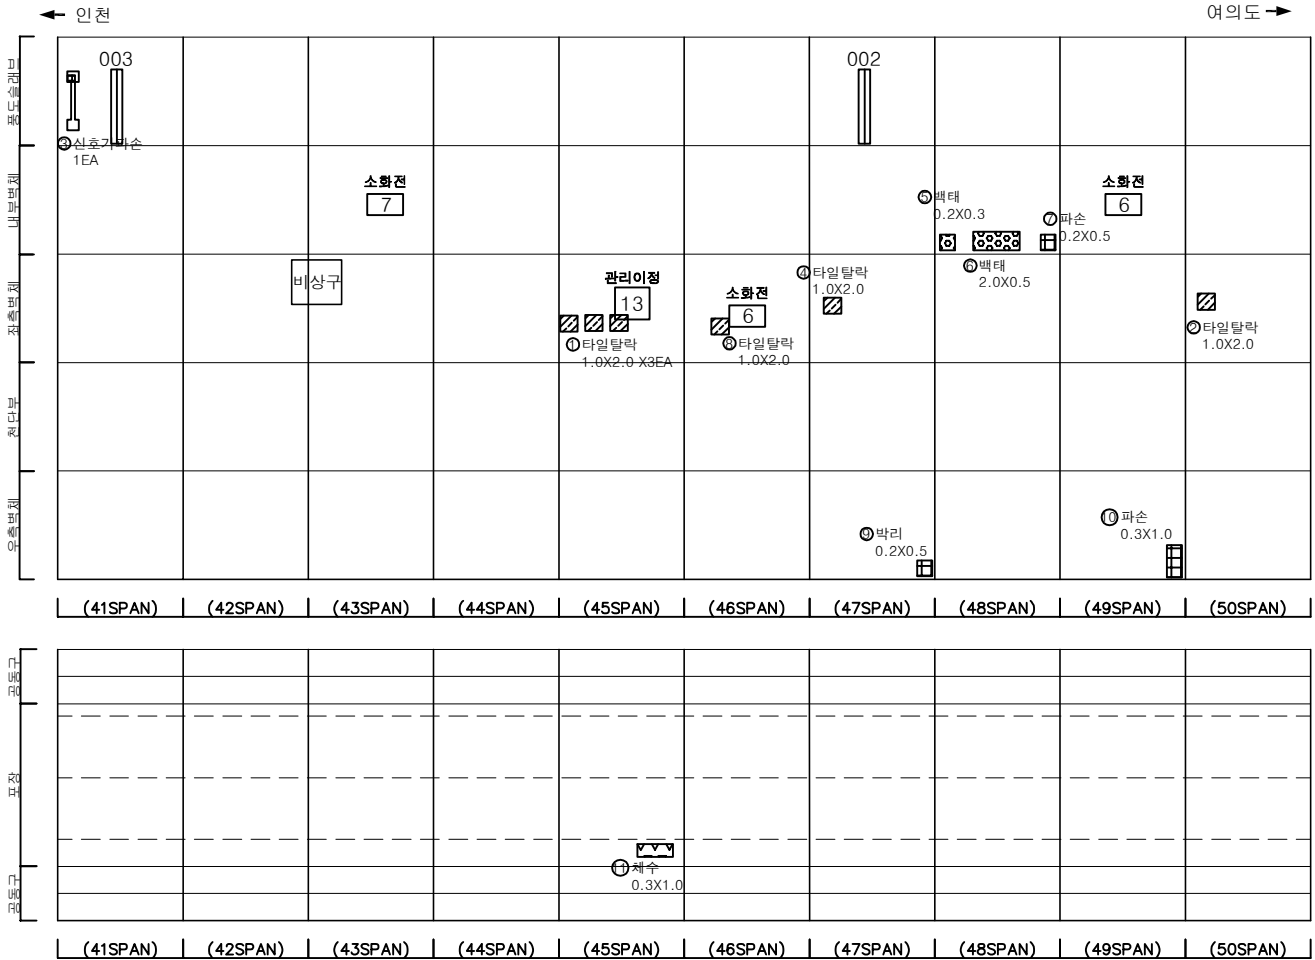
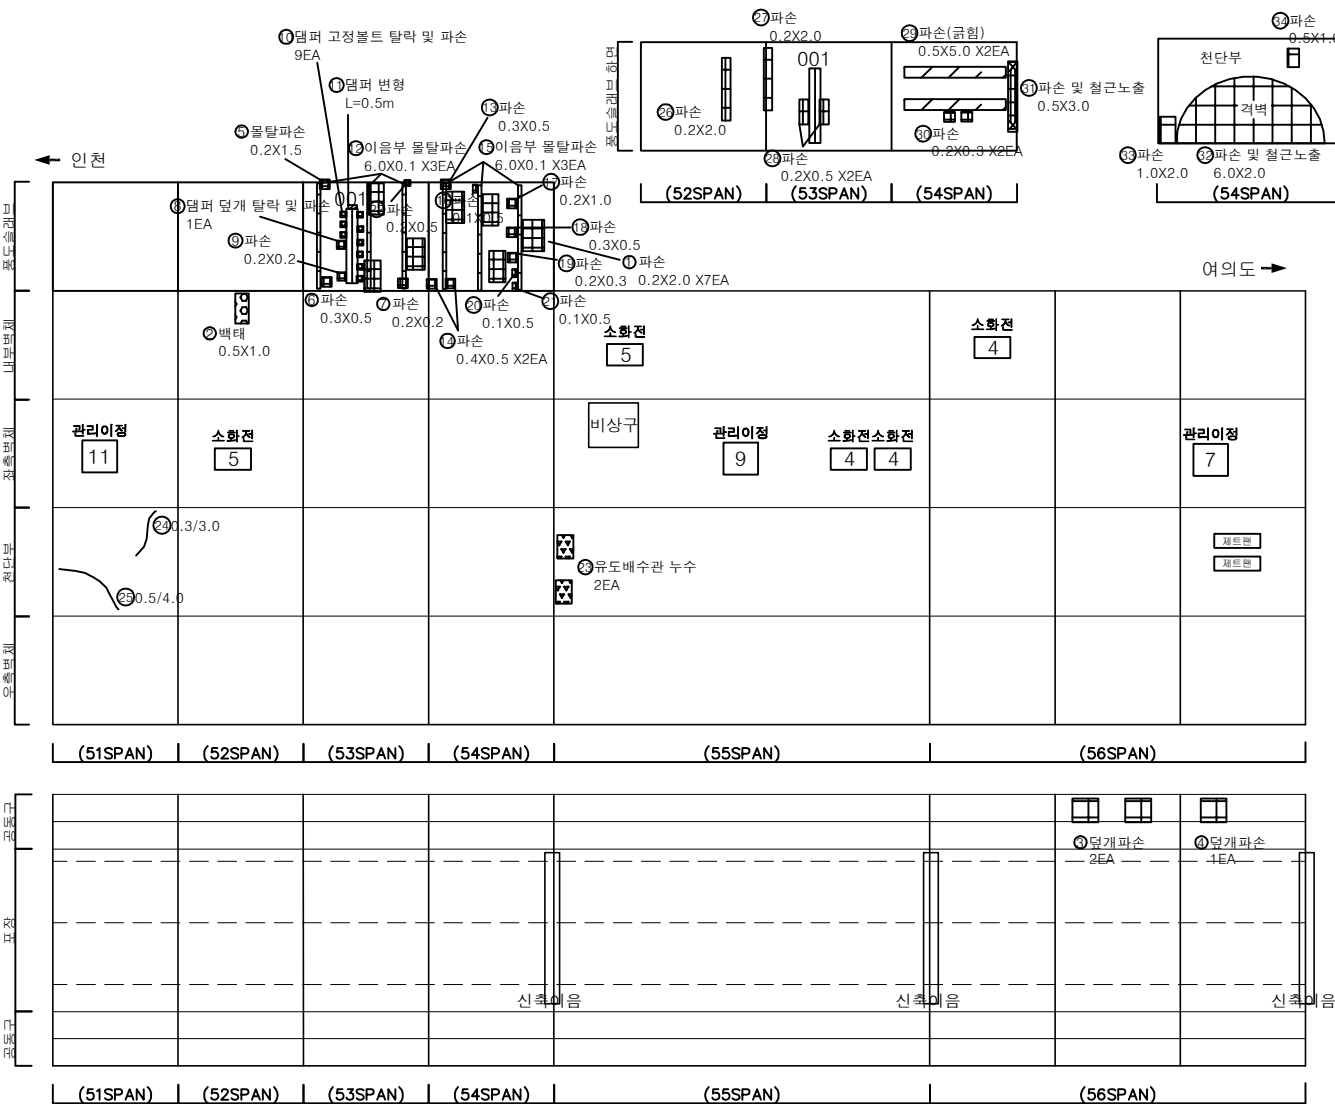
| 번호 | 발생<br>년도 | 부재 | 위치 | 손상내용 | 손상현황 | | | | | | 비 고 |
|---|---|---|---|---|---|---|---|---|---|---|---|
| 1 | 22상 | 공동슬래브 | S 053-054 | 파손 | - | 0.2 | 2.0 | m <sup>2</sup> | 7 | 2.80 | |
| 3 | 24상 | 공동구 | S 056 | 공동구 덮개파손 | - | - | - | EA | 2 | 2.00 | |
| 8 | 24상 | 공동슬래브 | S 053 | 상부 덮개 탈락 및 파손 | - | - | - | EA | 1 | 1.00 | |
| 10 | 24상 | 공동슬래브 | S 053 | 상부 덮개 고정볼트 탈락 및 파손 | - | - | - | EA | 9 | 9.00 | |
| 24 | 24상 | 천단부 | S 051 | 균열(폭0.3mm이상) | 0.5 | 4.0 | - | m | 1 | 4.00 | |
| 29 | 24상 | 공동슬래브 | S 054 | 하부 파손(균형) | - | 0.5 | 5.0 | m <sup>2</sup> | 2 | 5.00 | |
| 31 | 24상 | 공동슬래브 | S 054 | 하부 파손 및 철근노출 | - | 0.5 | 3.0 | m <sup>2</sup> | 1 | 1.50 | |
| 32 | 24상 | 공동슬래브 | S 054 | 외부 격벽 파손 및 철근노출 | - | 6.0 | 2.0 | m <sup>2</sup> | 1 | 12.00 | |
| 33 | 24상 | 천단부 | S 054 | 파손 | - | 1.0 | 2.0 | m <sup>2</sup> | 1 | 2.00 | |
