신월여의지하도로 안전점검(정기,정밀)용역  
(정밀안전점검)

외관조사망도  
신월여의지하도로(전기실 외)

서울터널주식회사

(주)명성엔지니어링

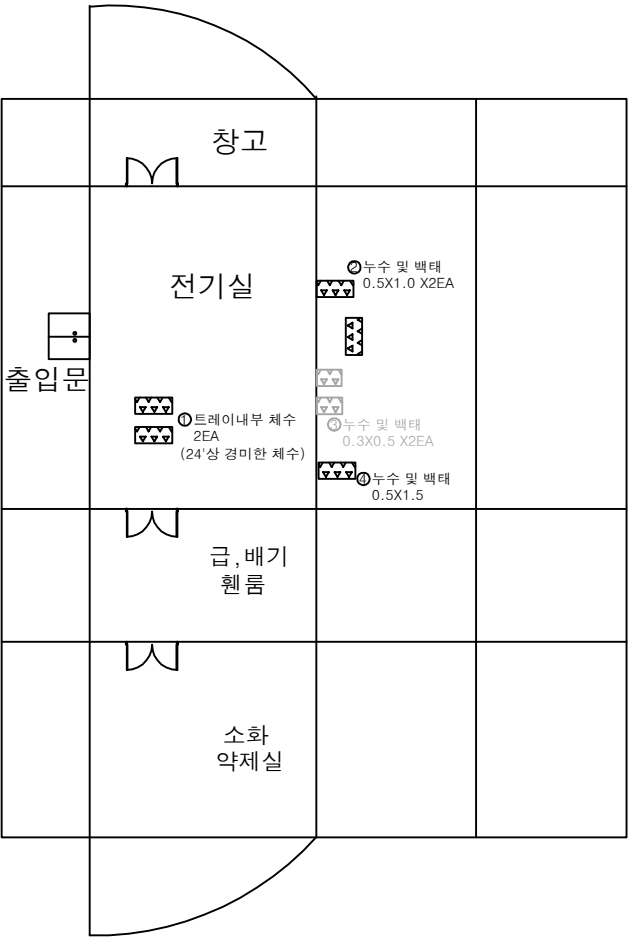
| 도 면 번호 | 01 |

| 번호 | 발생<br>년도 | 부재 | 위치 | 손상내용 | 손상현황 | | | | | | 비 고 |
|---|---|---|---|---|---|---|---|---|---|---|---|
| 1 | 22상 | 전기실 | 바닥 | 트레이내부 채수 | - | - | - | EA | 2 | 2.00 | |
| 2 | 23하 | 전기실 | 바닥 | 누수 및 백태 | - | 0.5 | 1.0 | ㎡ | 2 | 1.00 | 손상감소 |
| 3 | 23하 | 전기실 | 벽면 | 누수 및 백태 | - | 0.3 | 0.5 | ㎡ | 2 | 0.30 | 24'상 보수 |
| 4 | 24상 | 전기실 | 바닥 | 누수 및 백태 | - | 0.5 | 1.5 | ㎡ | 1 | 0.75 | |

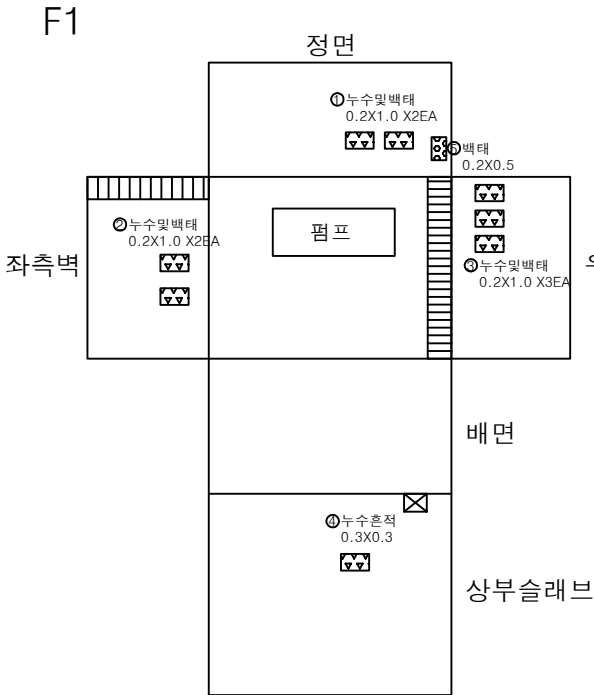
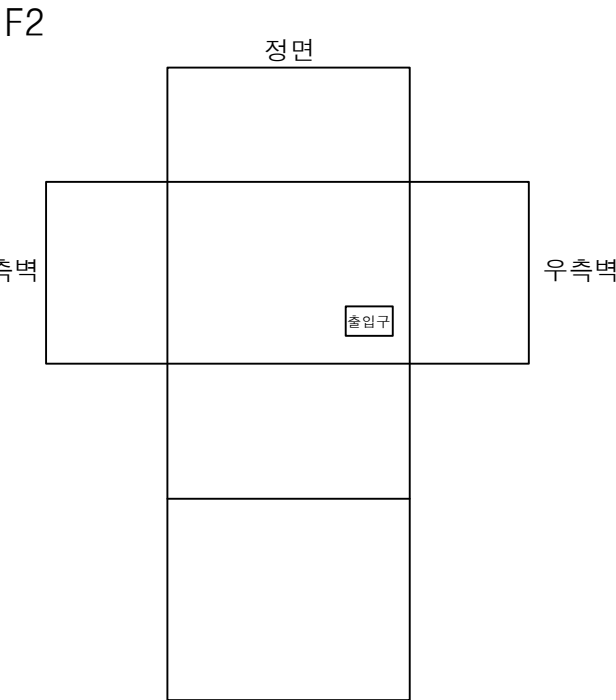
| 도 면 번호 | 02 |

| 번호 | 발생<br>년도 | 부재 | 위치 | 손상내용 | 손상현황 | | | | | | 비 고 |
|---|---|---|---|---|---|---|---|---|---|---|---|
| 1 | 22상 | 소화수조 | 정면 | 누수및백태 | - | 0.2 | 1.0 | m <sup>2</sup> | 2 | 0.40 | |
| 2 | 22상 | 소화수조 | 좌측벽 | 누수및백태 | - | 0.2 | 1.0 | m <sup>2</sup> | 2 | 0.40 | |
| 3 | 22상 | 소화수조 | 우측벽 | 누수및백태 | - | 0.2 | 1.0 | m <sup>2</sup> | 3 | 0.60 | |
| 4 | 23상 | 소화수조 | 상부슬래브 | 누수흔적 | - | 0.3 | 0.3 | m <sup>2</sup> | 1 | 0.09 | |
| 5 | 23하 | 소화수조 | 정면 | 백태 | - | 0.2 | 0.5 | m <sup>2</sup> | 1 | 0.10 | |

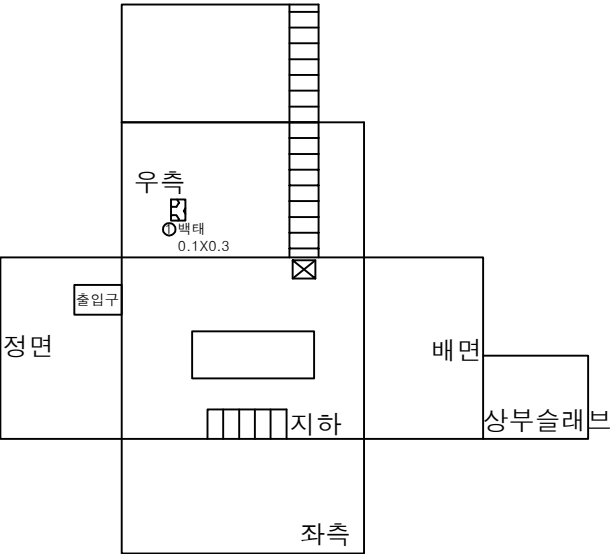
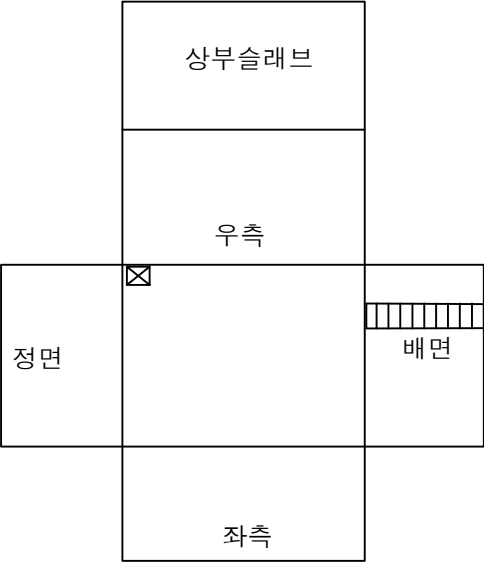
| 도 면 번호 | 03 |

| 번호 | 발생<br>년도 | 부재 | 위치 | 손상내용 | 손상현황 | | | | | | 비 고 |
|---|---|---|---|---|---|---|---|---|---|---|---|
| 1 | 23하 | 펌프실 | 우측벽 | 벽태 | - | 0.1 | 0.3 | m <sup>2</sup> | 1 | 0.03 | |
