# 목 차

## 2. 현장조사

### 1) 본선

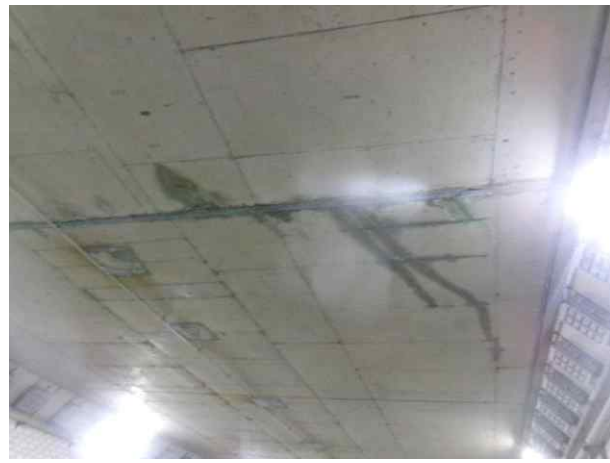
본선 BOX구간 슬래브 S001 누수(떨어짐)

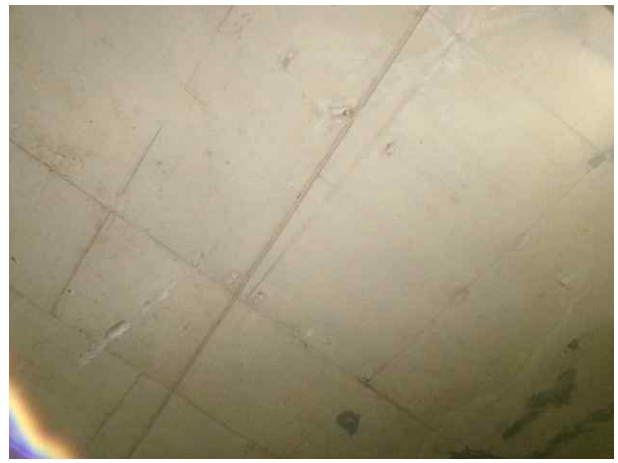
본선 BOX구간 슬래브 S003 균열(Cw=0.3mm)

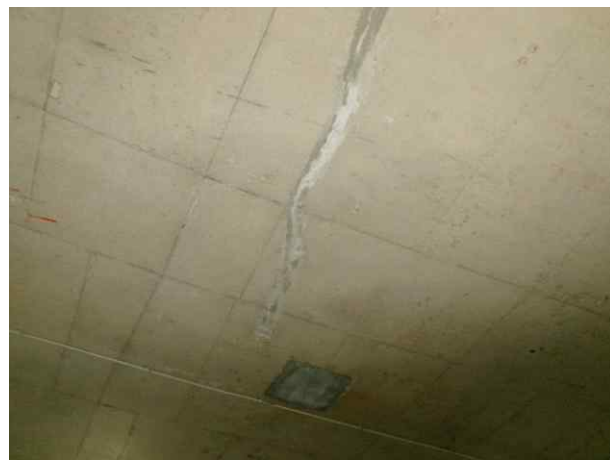
본선 BOX구간 슬래브 S003 균열부백태

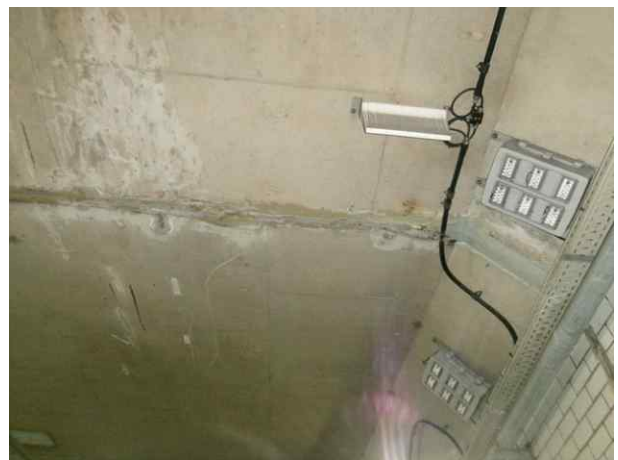
본선 BOX구간 슬래브 S003 누수(떨어짐)

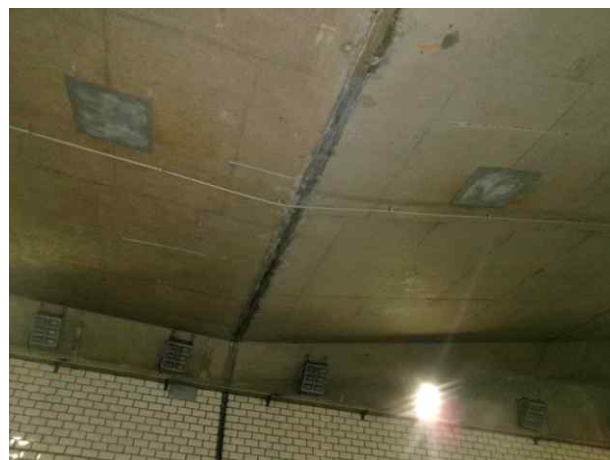
본선 BOX구간 슬래브 S003 누수(스며있음)

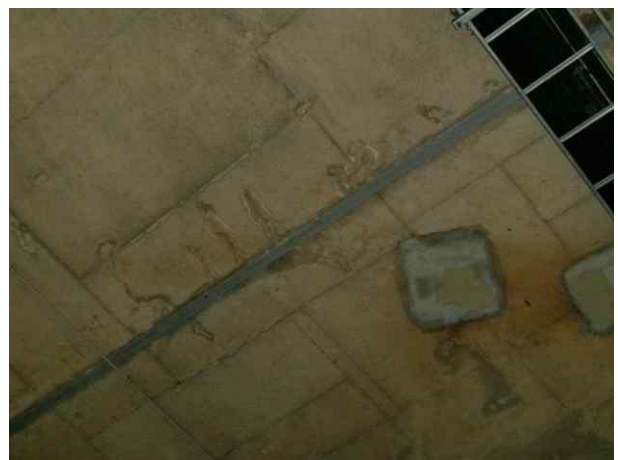
본선 BOX구간 슬래브 S005 누수흔적

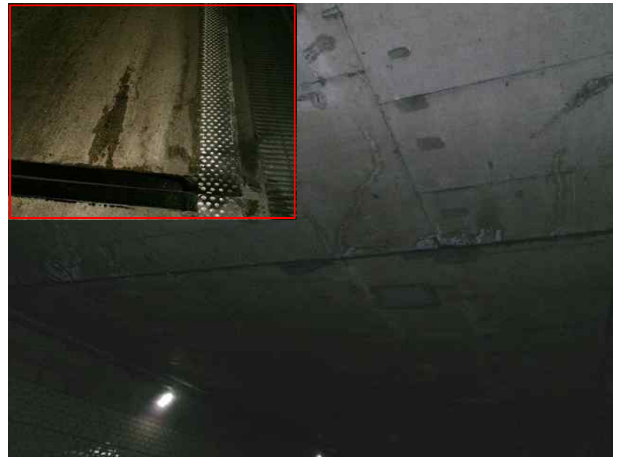
본선 BOX구간 슬래브 S712 누수(떨어짐)

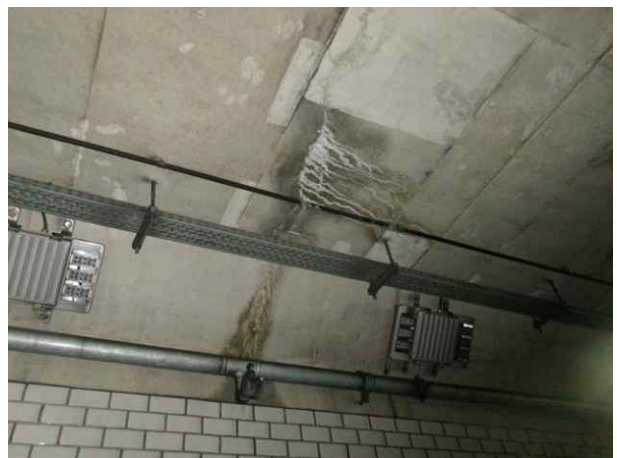
본선 BOX구간 슬래브 S714 누수(스며있음)

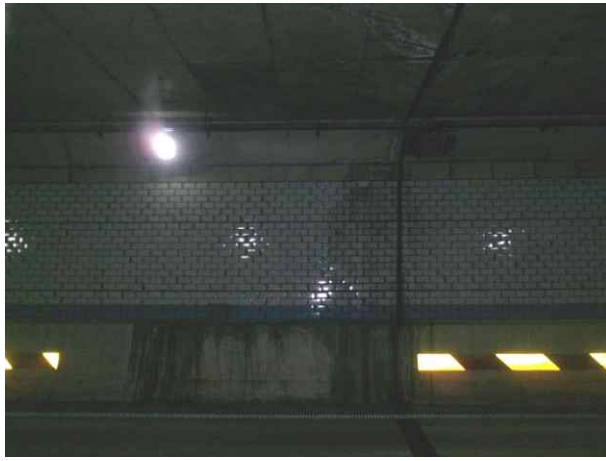
본선 BOX구간 벽체 S712 누수흔적

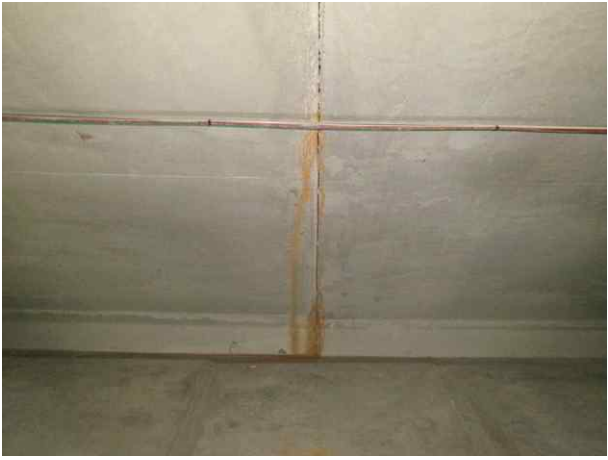
| 본선 NATM구간 천단부 S051 누수흔적 | 본선 NATM구간 천단부 S068 백태 |

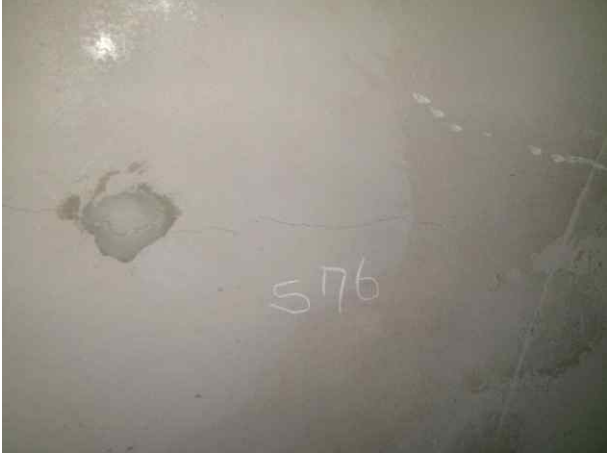
| 본선 NATM구간 천단부 S076 균열(Cw=0.5mm) | 본선 NATM구간 천단부 S084 파손 및 철근노출 |

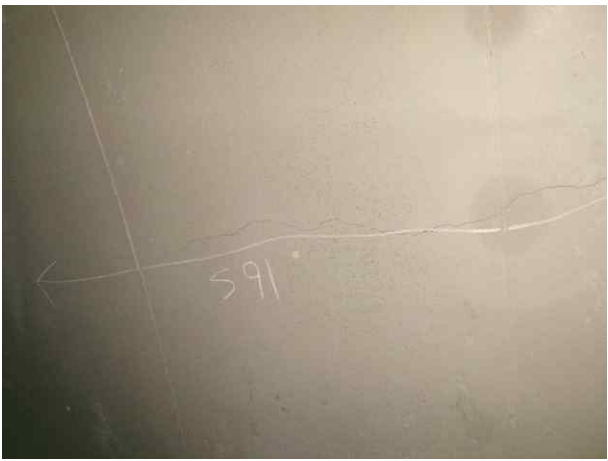
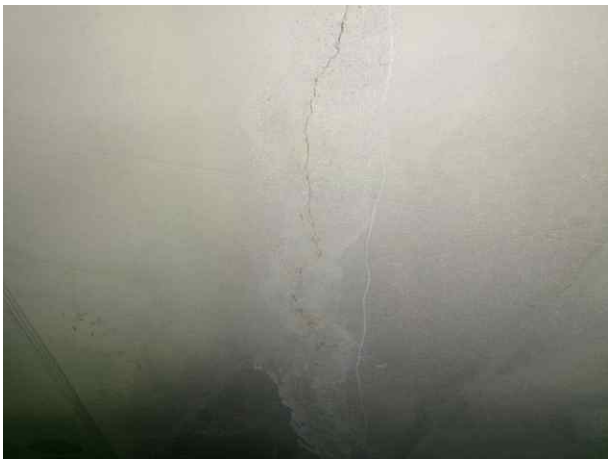
| <p>본선 NATM구간 천단부 S091 균열(Cw=0.5mm)</p> | <p>본선 NATM구간 천단부 S120 재균열(Cw=0.5mm)</p> |

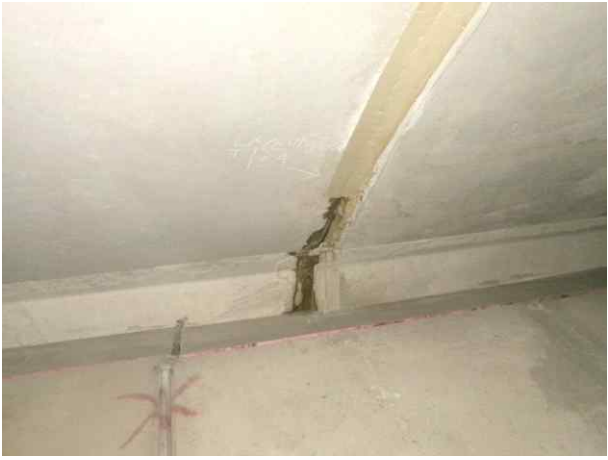
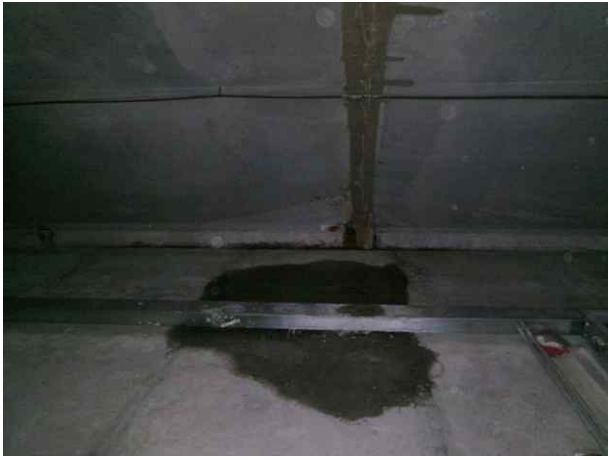
| <p>본선 NATM구간 천단부 S127 누수(스며있음)</p> | <p>본선 NATM구간 천단부 S128 누수(떨어짐)</p> |

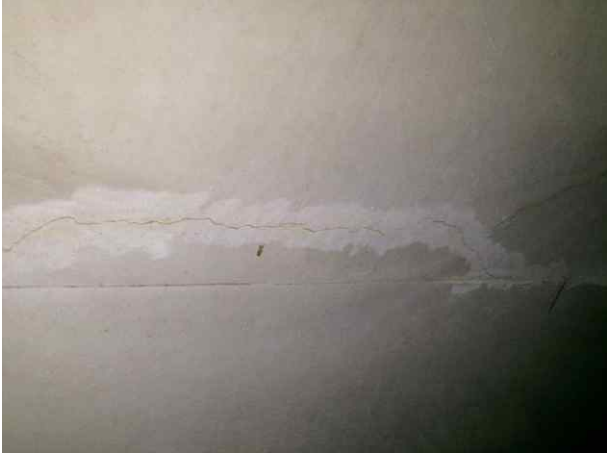
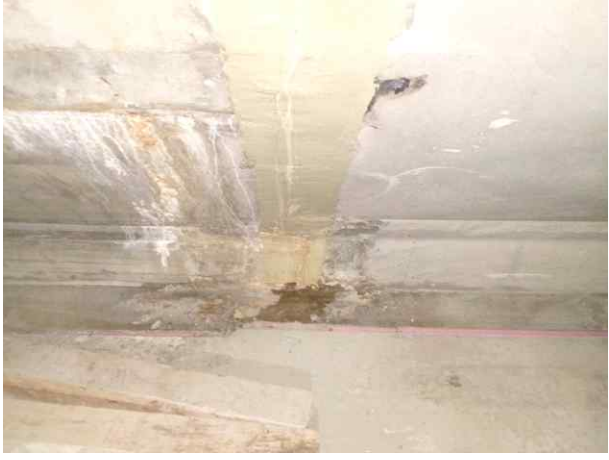
| <p>본선 NATM구간 천단부 S135 재균열(Cw=0.5mm)</p> | <p>본선 NATM구간 천단부 S137 누수(떨어짐), 백태</p> |

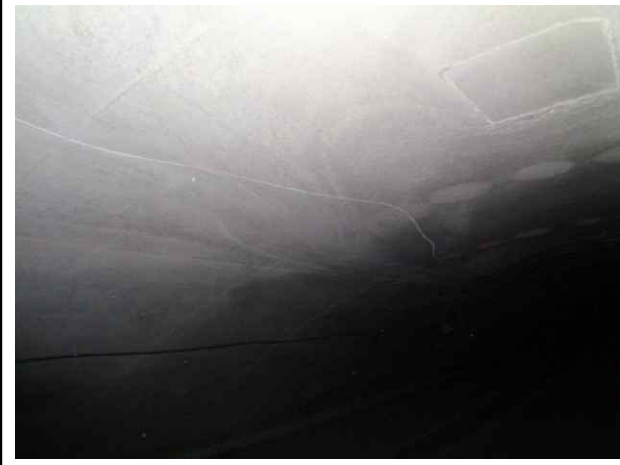
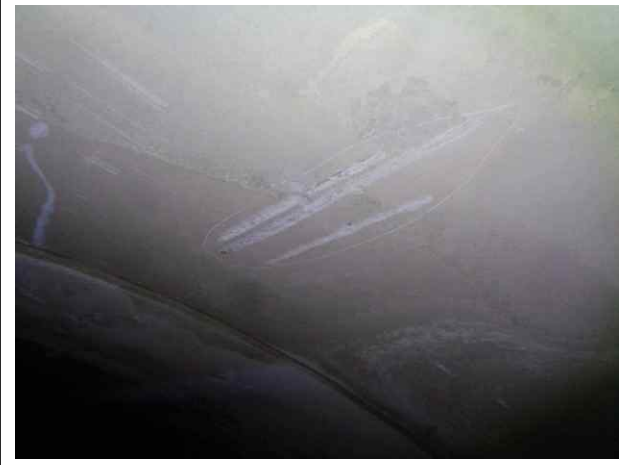
| <p>본선 NATM구간 천단부 S614 균열(Cw=0.5mm)</p> | <p>본선 NATM구간 천단부 S702 파손</p> |

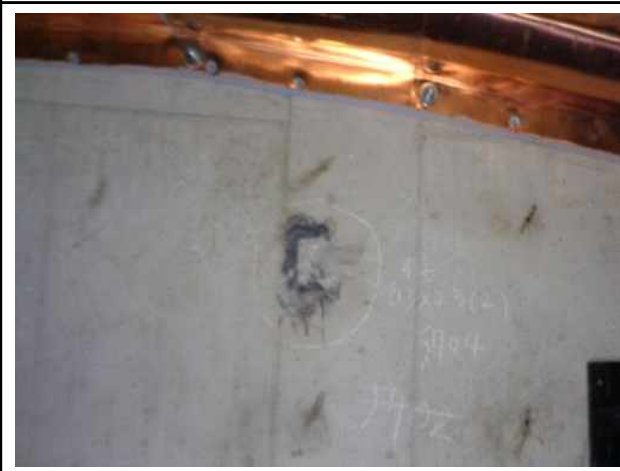
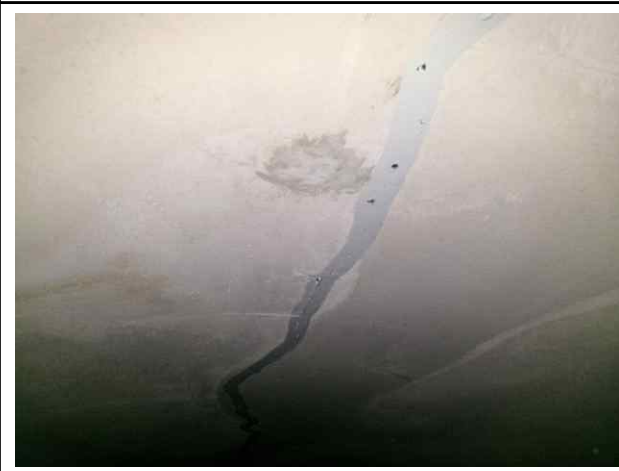
| <p>본선 NATM구간 천단부 S704 격벽 파손</p> | <p>본선 NATM구간 천단부 균열보수 양호</p> |

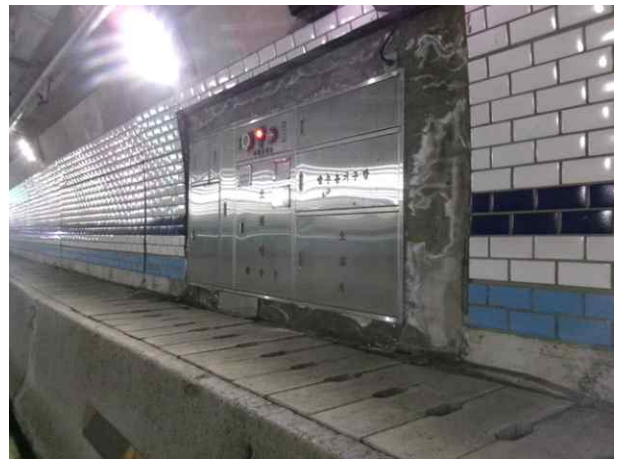
본선 NATM구간 측벽부 S018 누수(스며있음)

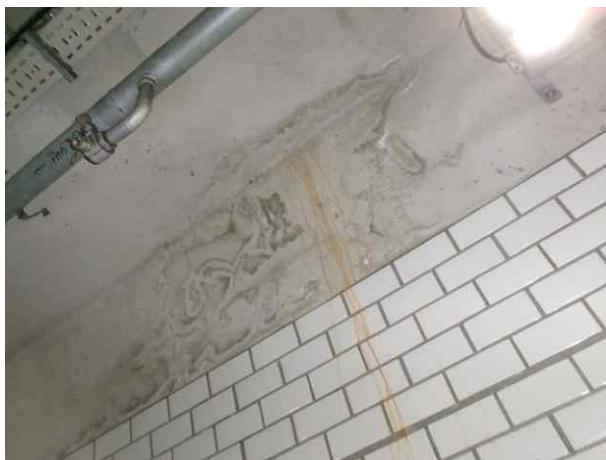
본선 NATM구간 측벽부 S028 누수(떨어짐)

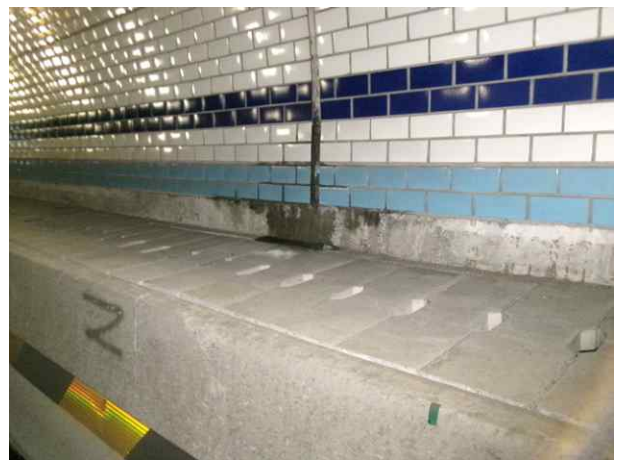
본선 NATM구간 측벽부 S029 누수(떨어짐)

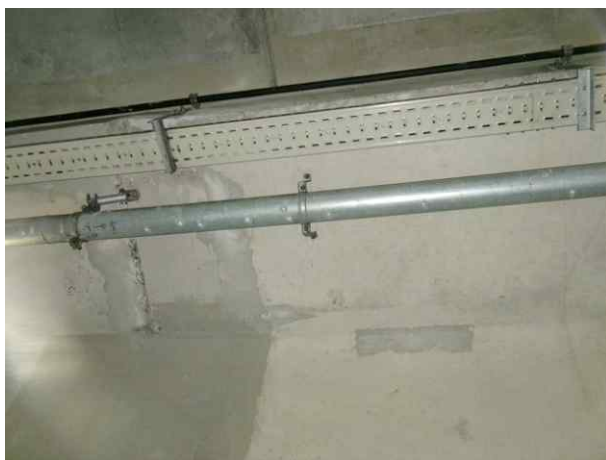
본선 NATM구간 측벽부 S035 균열(Cw=0.5mm)

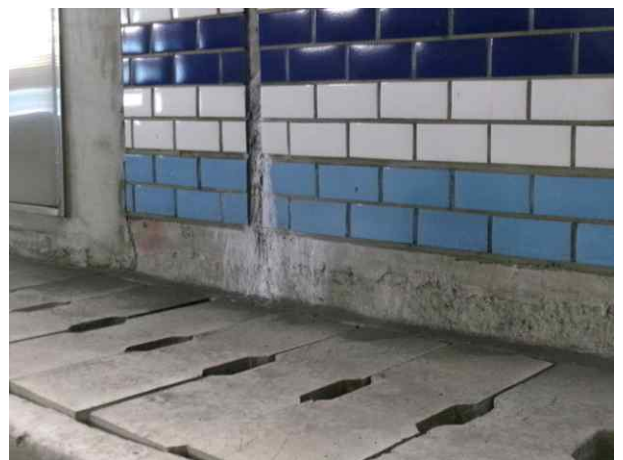
본선 NATM구간 측벽부 S043 백태

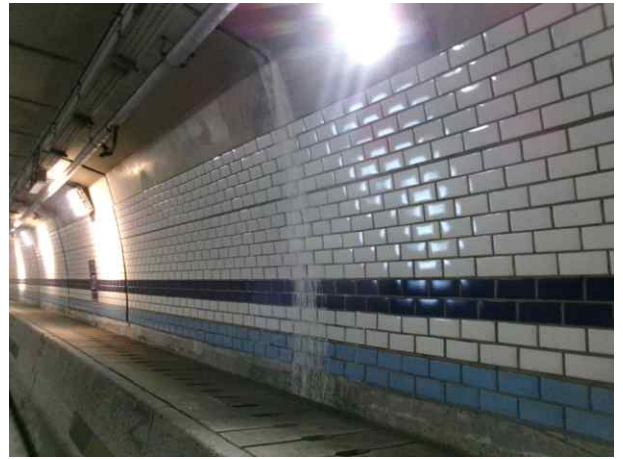
본선 NATM구간 측벽부 S064 백태

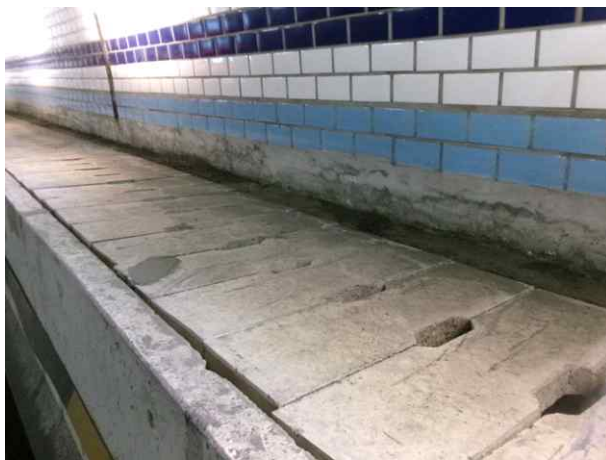
본선 NATM구간 측벽부 S084 누수(스며있음)

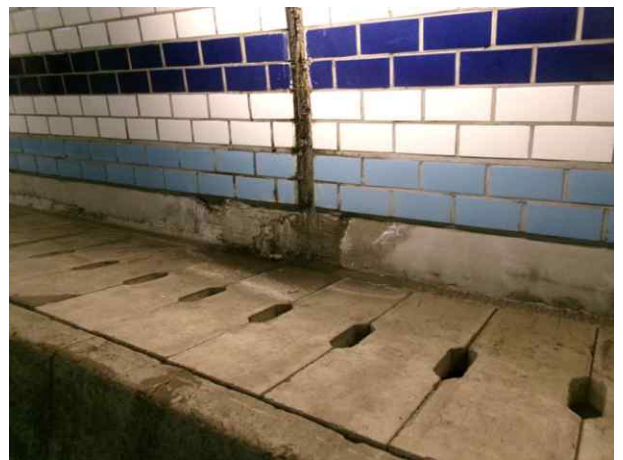
본선 NATM구간 측벽부 S090 누수(떨어짐)

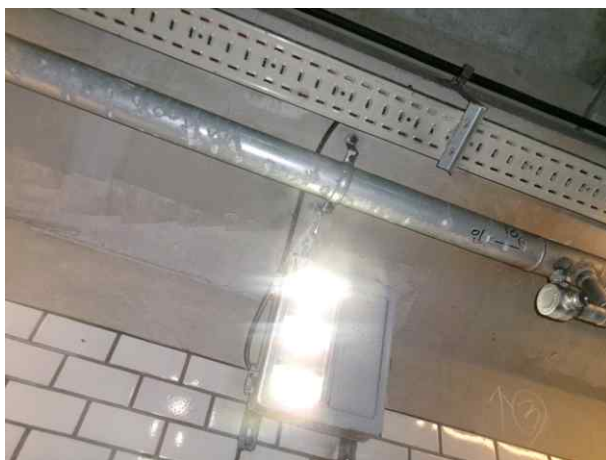
본선 NATM구간 측벽부 S099 누수(떨어짐)

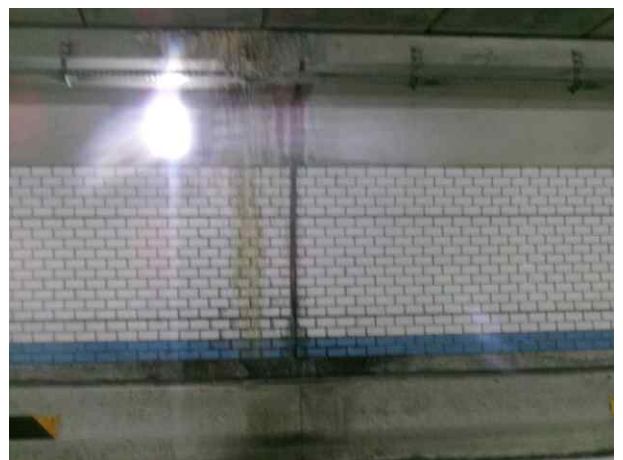
본선 NATM구간 측벽부 S127 누수(떨어짐)

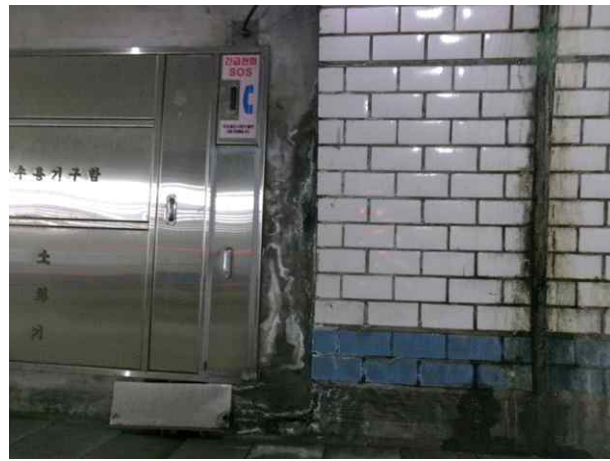
본선 NATM구간 측벽부 S128 누수(떨어짐)

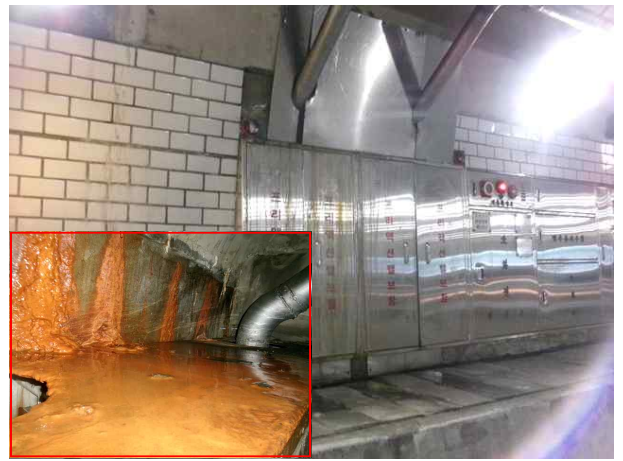
본선 NATM구간 측벽부 S137 누수(흐름)

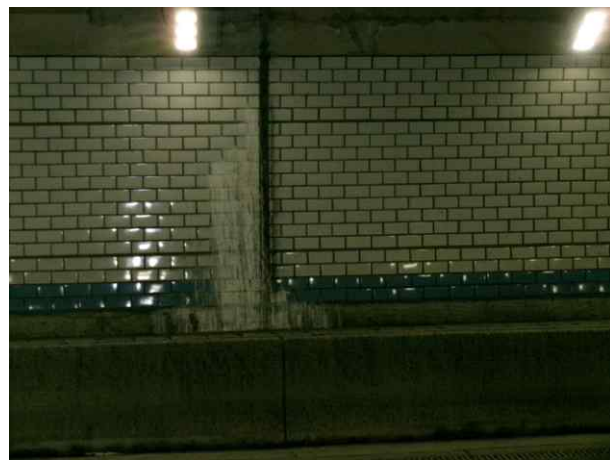
본선 NATM구간 측벽부 S138 백태

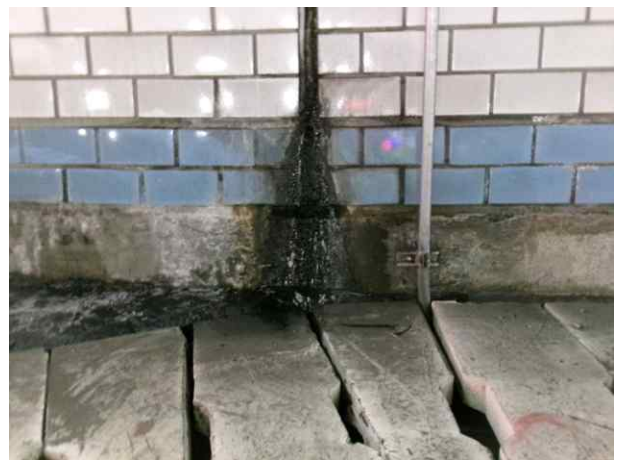
본선 NATM구간 측벽부 S160 누수(흐름)

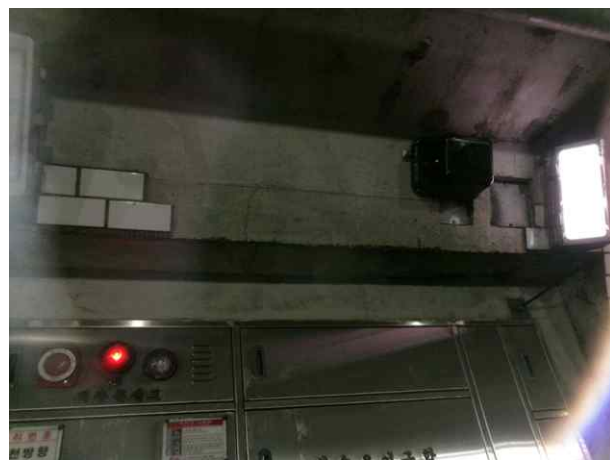
본선 NATM구간 측벽부 S268 타일탈락

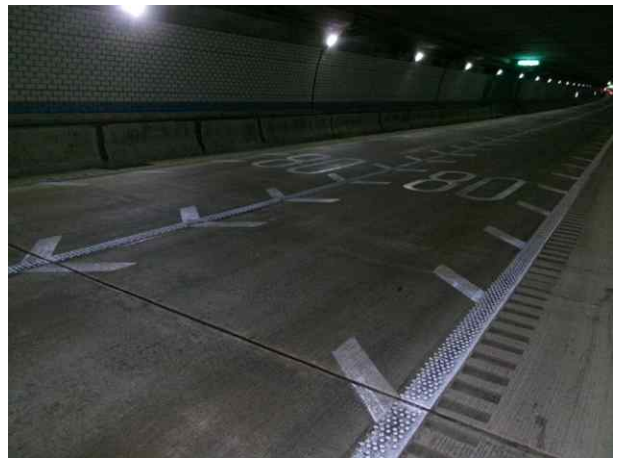
본선 포장부 S648~649 들뜸

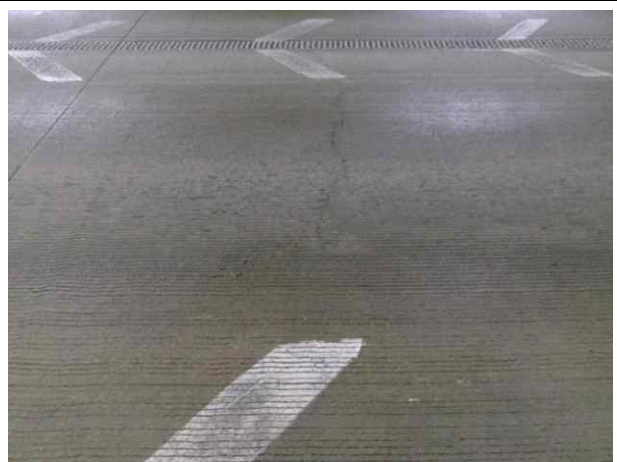
본선 포장부 S661 균열

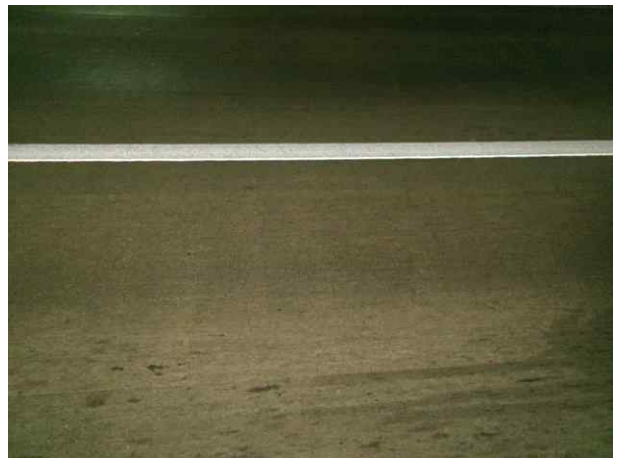
본선 포장부 S711 망상균열

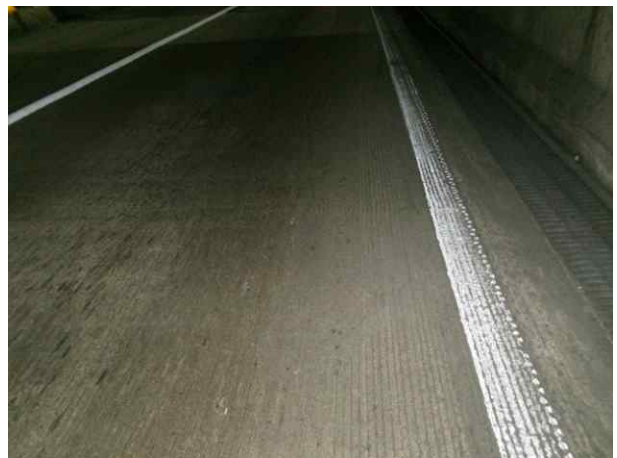
본선 포장부 S715 망상균열

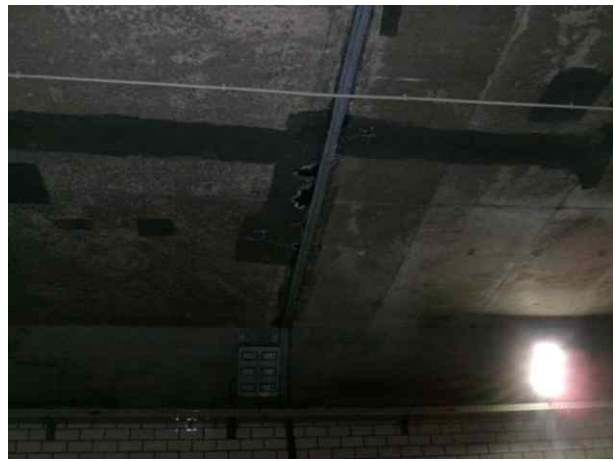
RAMP-D BOX구간 슬래브 S58 누수(스며있음)

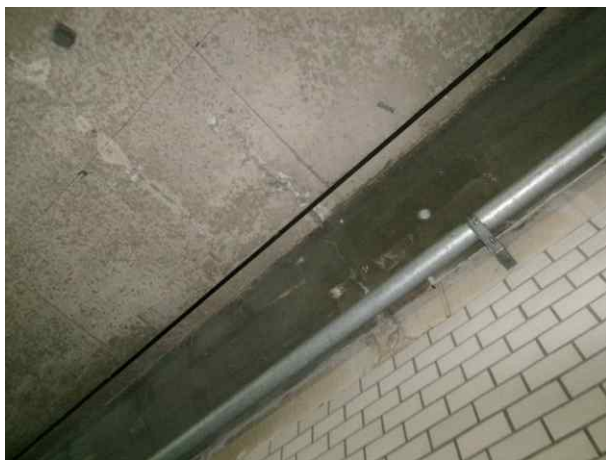
RAMP-D BOX구간 슬래브 S58 누수흔적 및 백태

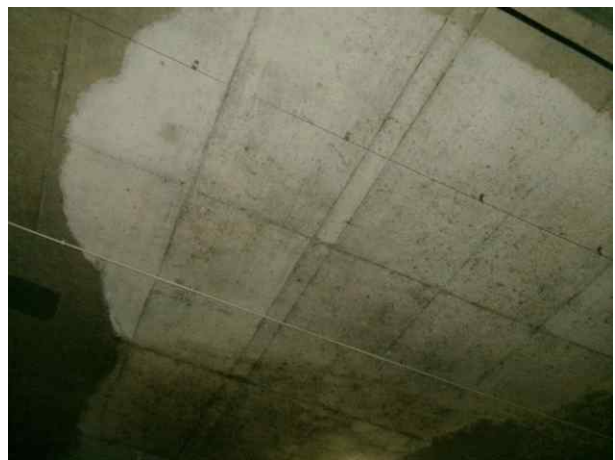
RAMP-D BOX구간 슬래브 S58 망상균열( $C_w=0.1\sim0.2\text{mm}$ )

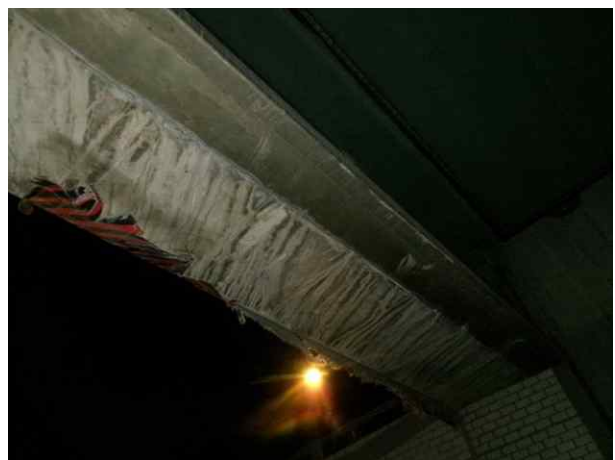
RAMP-D BOX구간 슬래브 S60 백태

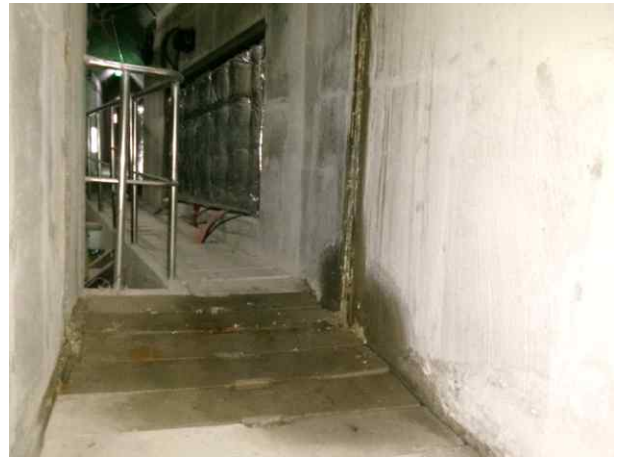
RAMP-D BOX구간 벽체 S57 누수(떨어짐)

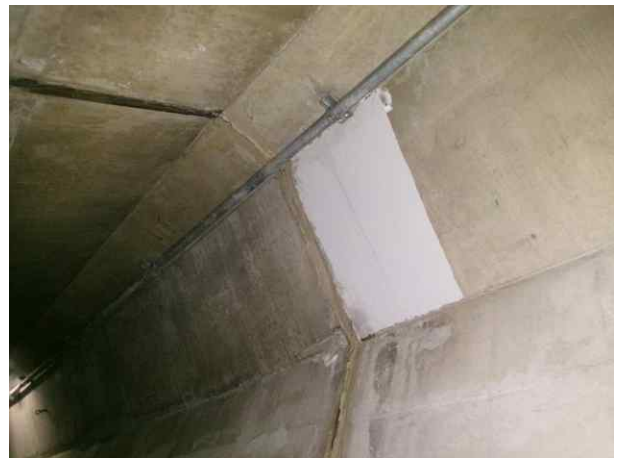
RAMP-D BOX구간 벽체 누수보수 양호

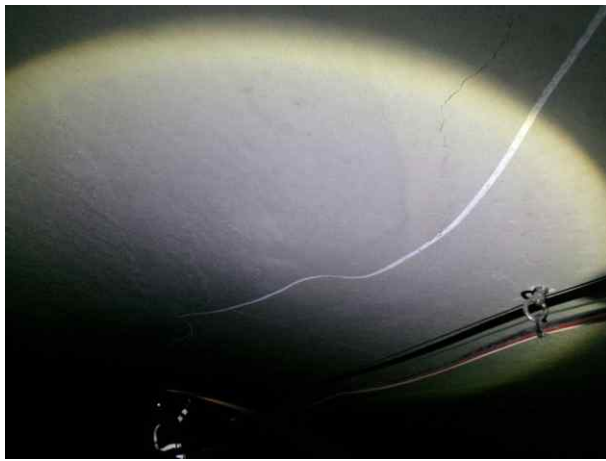
RAMP-D NATM구간 천단부 S03 균열(Cw=0.5mm)

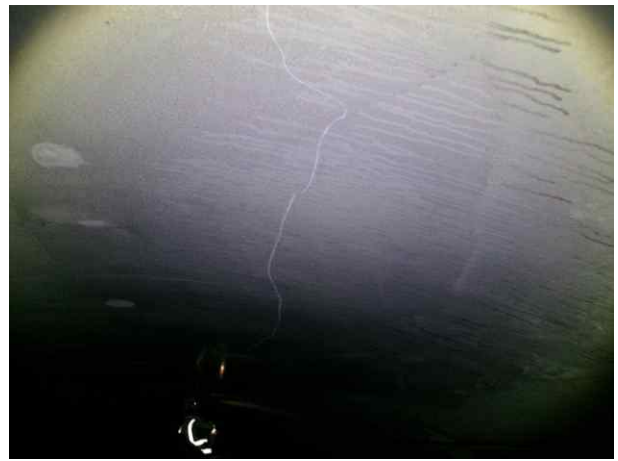
RAMP-D NATM구간 천단부 S07 균열(Cw=0.5mm)

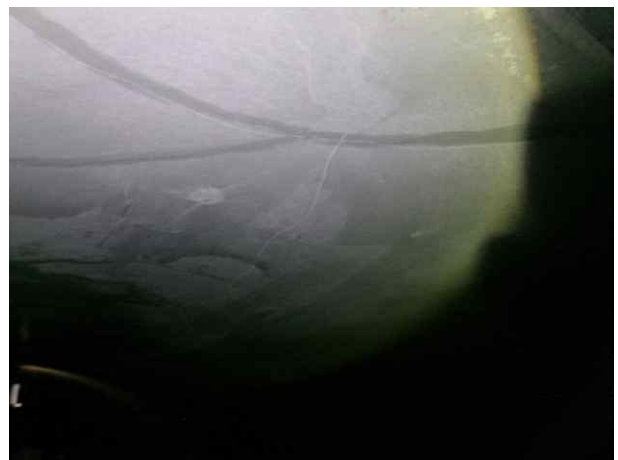
RAMP-D NATM구간 천단부 S14 재균열(Cw=0.5mm)

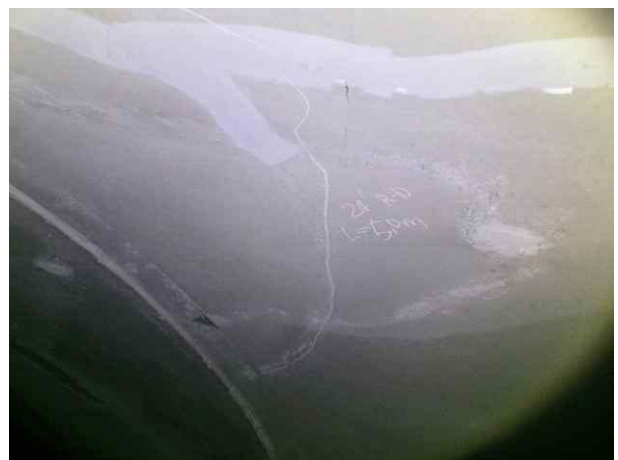
RAMP-D NATM구간 천단부 S22 균열(Cw=0.3mm)

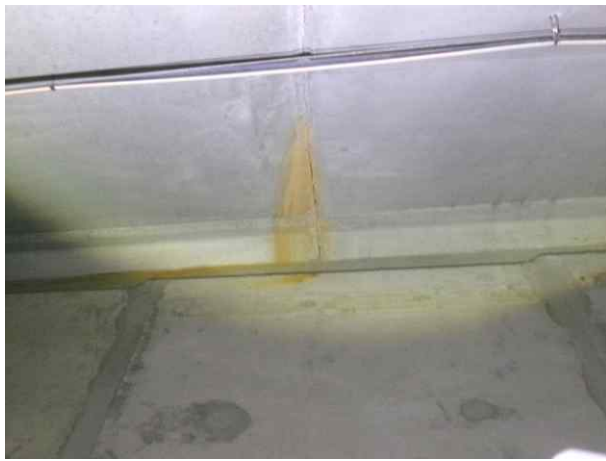
RAMP-D NATM구간 천단부 S25 누수흔적

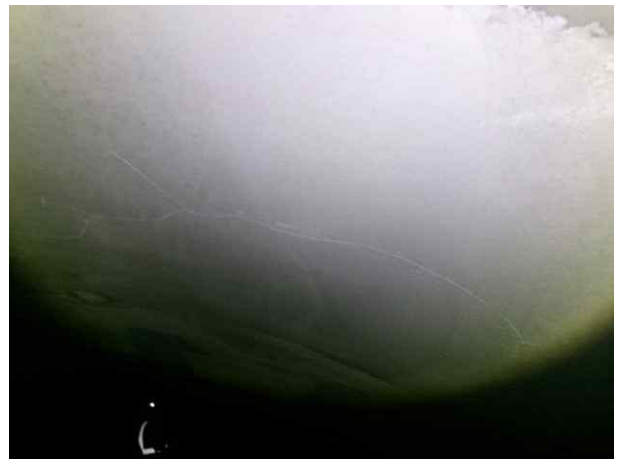
RAMP-D NATM구간 천단부 S51 균열(Cw=0.3mm)

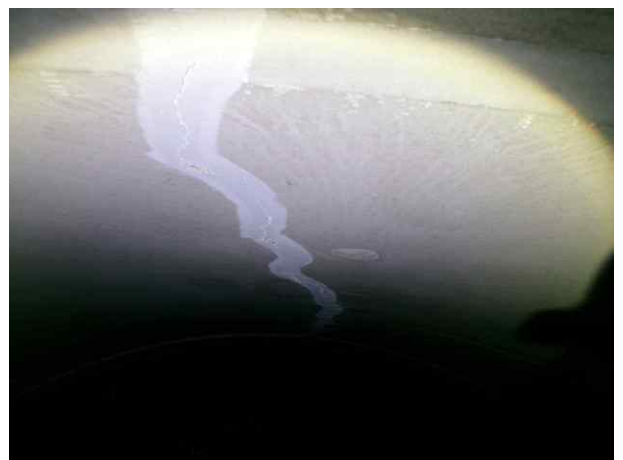
RAMP-D NATM구간 천단부 균열보수 양호

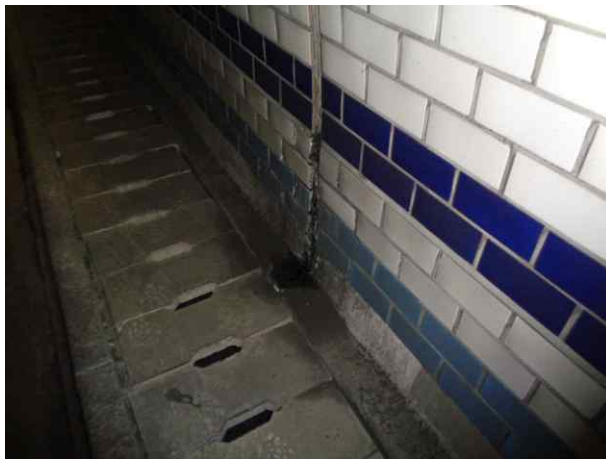
RAMP-D NATM구간 측벽부 S11 누수흔적

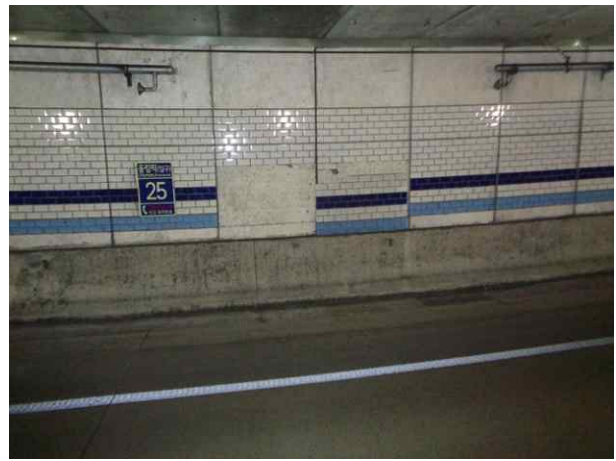
RAMP-D NATM구간 측벽부 S12 타일탈락

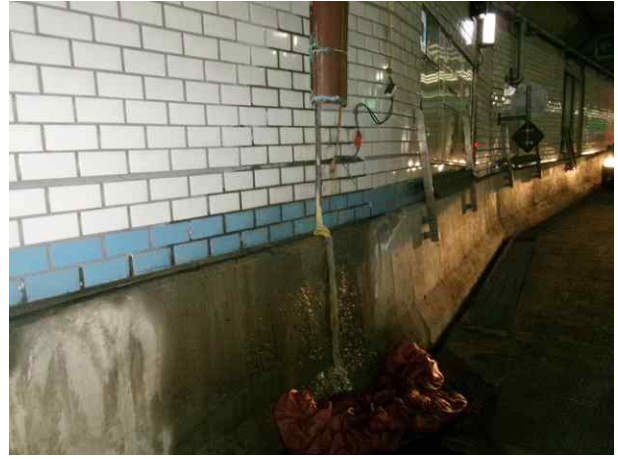
RAMP-D 배수시설 S57 유도배수관 길이부족

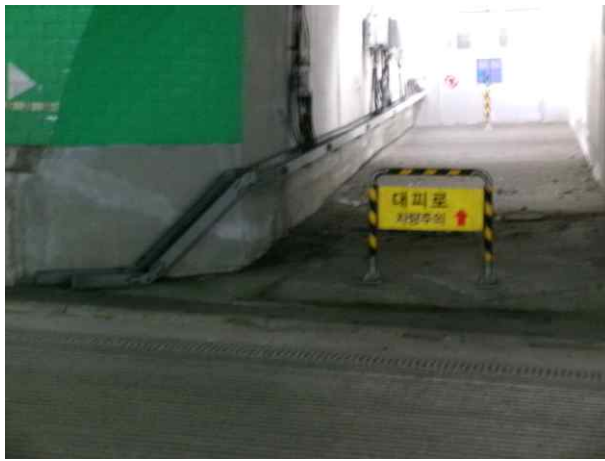
피난연락갱 S021 누수(스며있음)

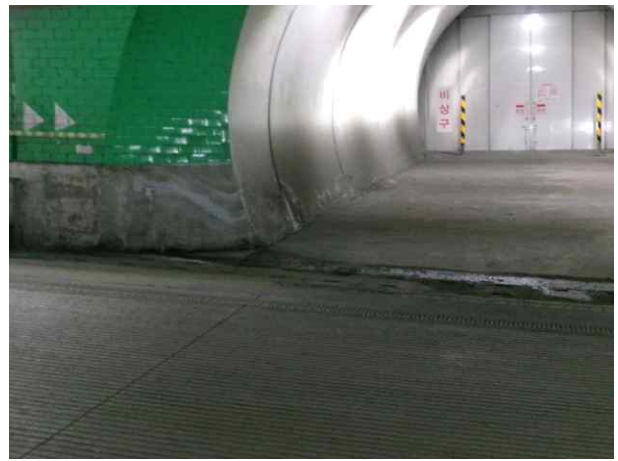
피난연락갱 S039 누수(떨어짐)

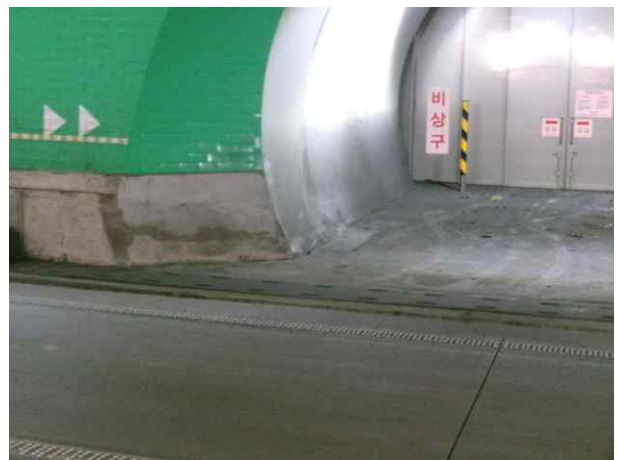
피난연락갱 S084 누수(스며있음)

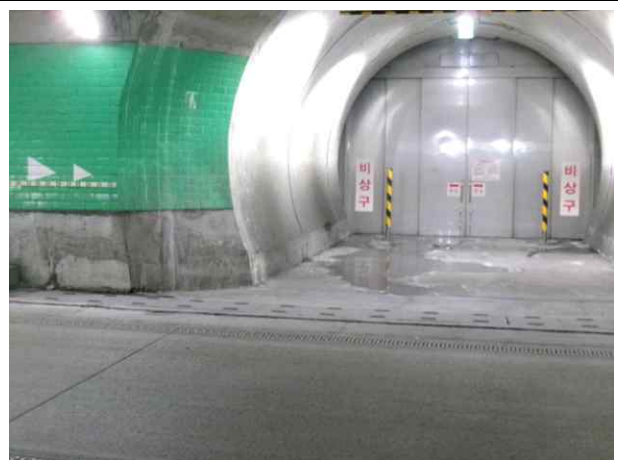
피난연락갱 S144 누수(떨어짐)

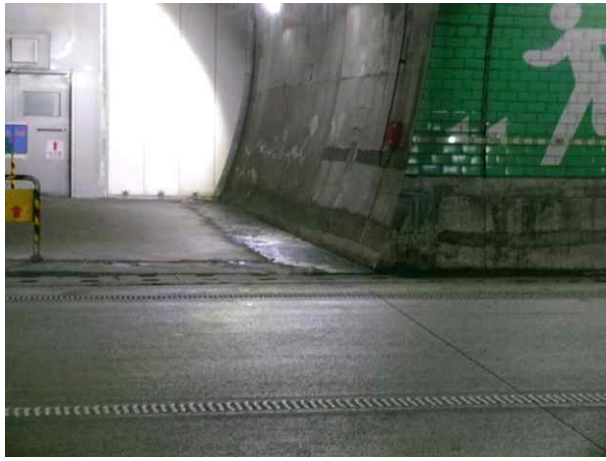
피난연락갱 S160 누수(떨어짐)

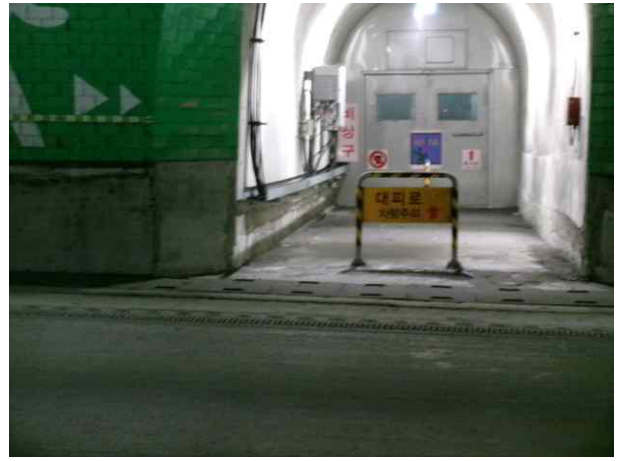
피난연락갱 S566 누수(떨어짐)

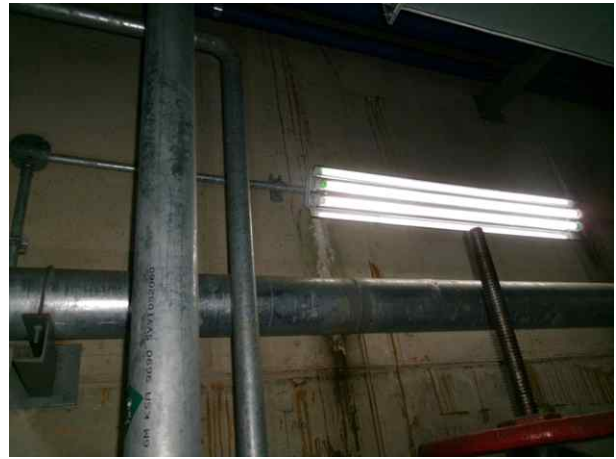
소화수조 S006 벽체 누수 및 백태

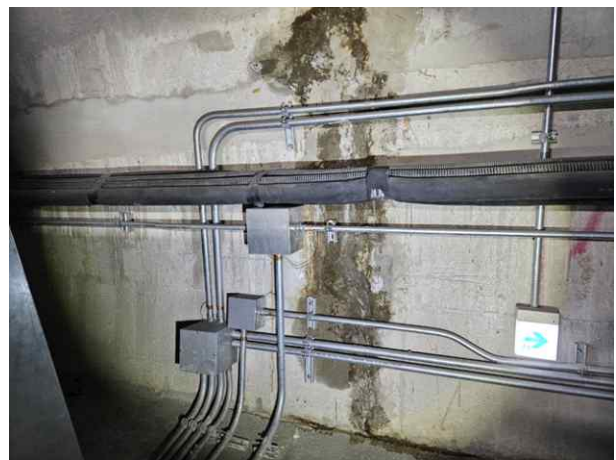
RAMP-D 전기실 측벽부 누수 및 백태

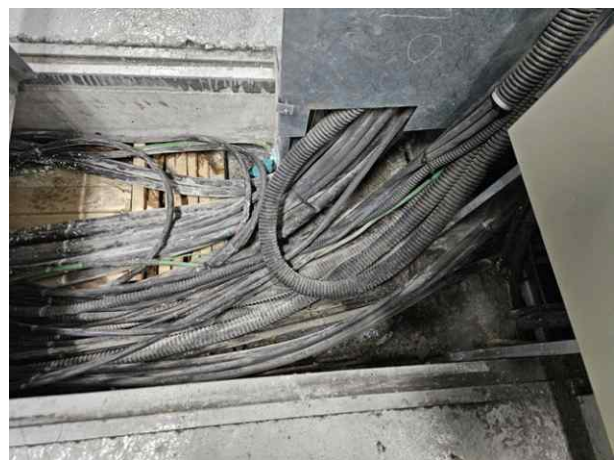
RAMP-D 전기실 트레이 내부 채수
