# 목 차

## 2. 현장조사

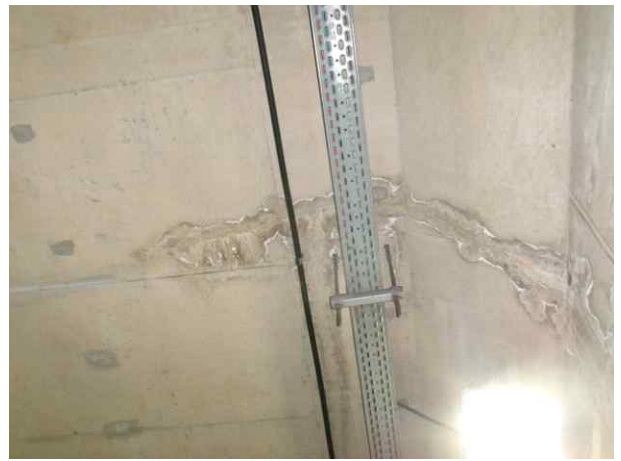
본선 BOX구간 슬래브 S716 균열부백태

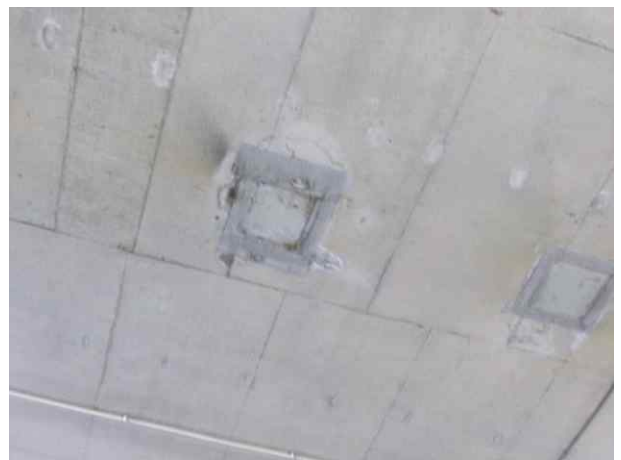
본선 BOX구간 슬래브 S717 누수(떨어짐)

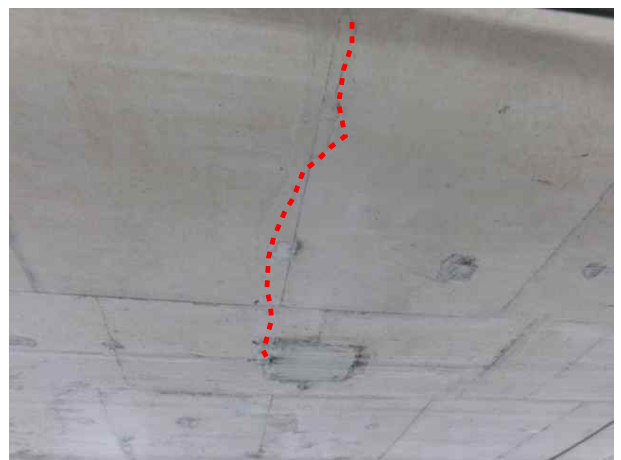
본선 BOX구간 슬래브 S723 균열(Cw=0.2mm)

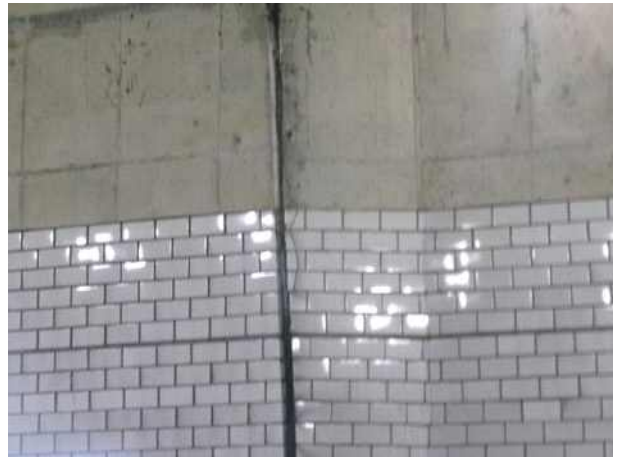
본선 BOX구간 벽체 S718 박리

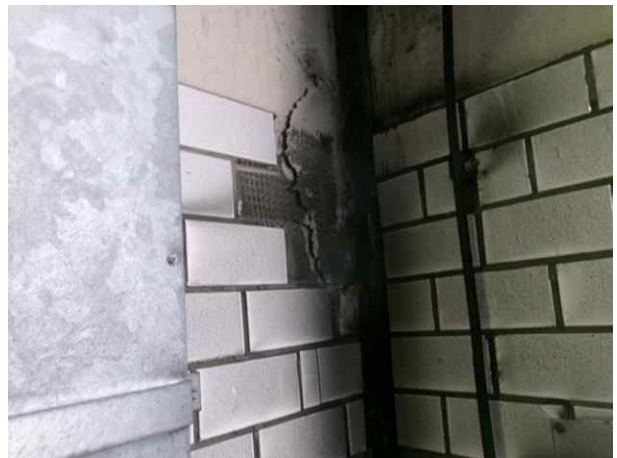
본선 BOX구간 벽체 S725 파손, 타일탈락

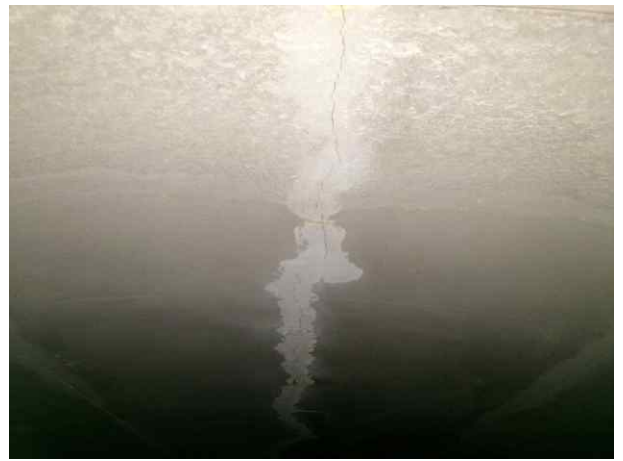
본선 NATM구간 천단부 S155 재균열( $Cw=0.5mm$ )

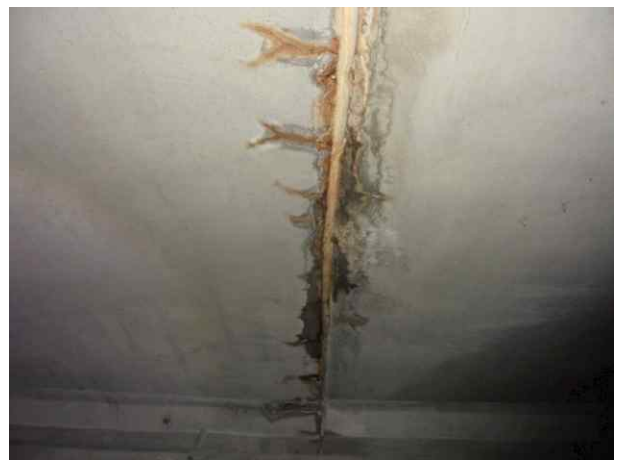
본선 NATM구간 천단부 S171 누수(떨어짐)

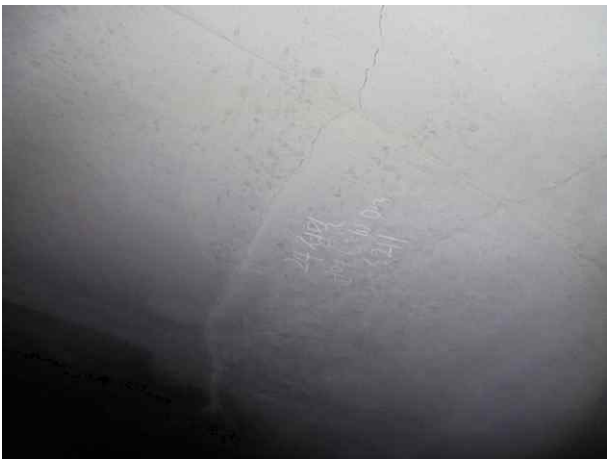
| 본선 NATM구간 천단부 S211 균열(Cw=0.5mm) | 본선 NATM구간 천단부 S219 균열(Cw=0.5mm) |

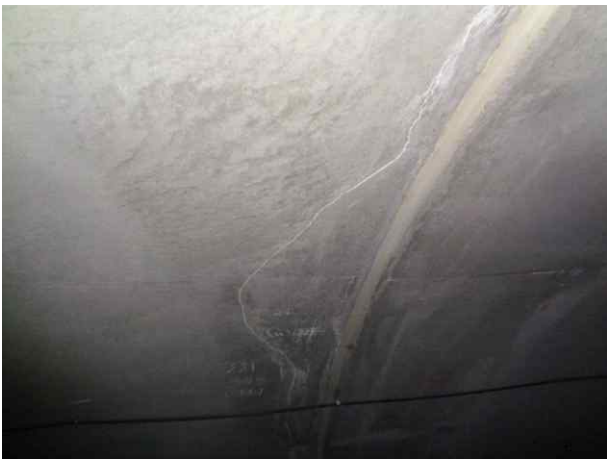
| 본선 NATM구간 천단부 S331 반원형균열(Cw=0.3mm) | 본선 NATM구간 천단부 S345 단면볼량 |

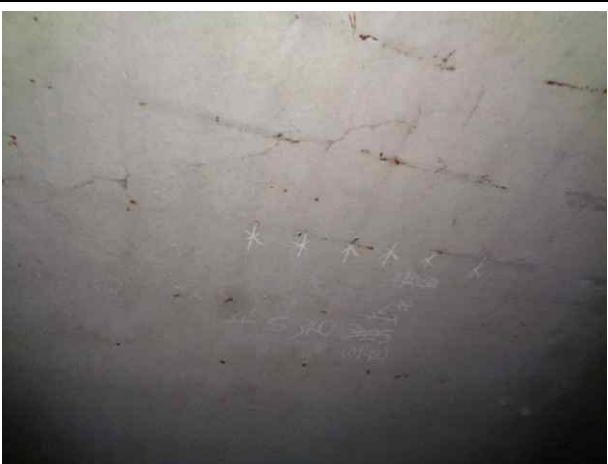
| 본선 NATM구간 천단부 S360 피복부족 | 본선 NATM구간 천단부 S386 재들뜸 |

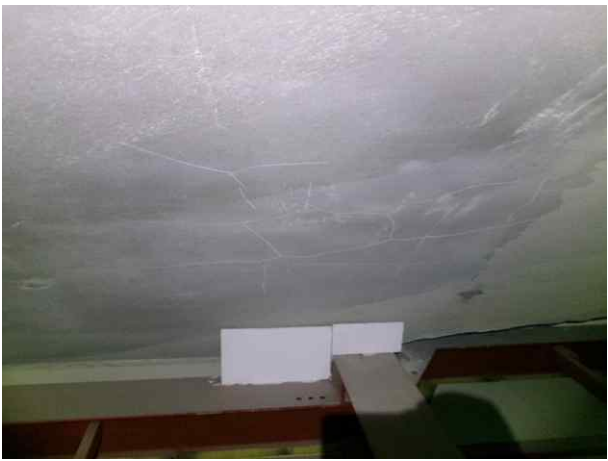
| <p>본선 NATM구간 천단부 S703 망상균열(Cw=0.1~0.2mm)</p> | <p>본선 NATM구간 천단부 S706 파손</p> |

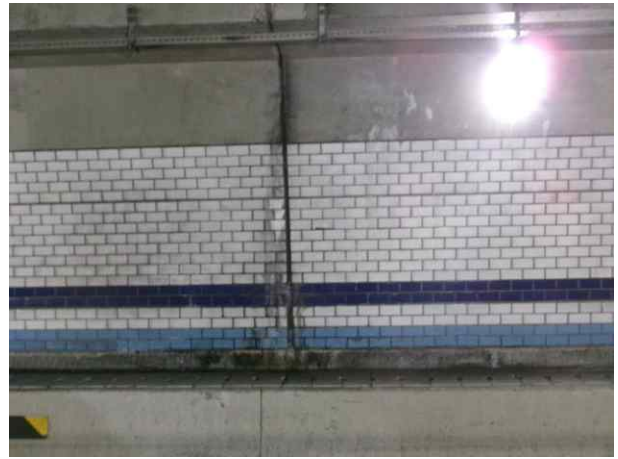
본선 NATM구간 측벽부 S038 누수(스며있음)

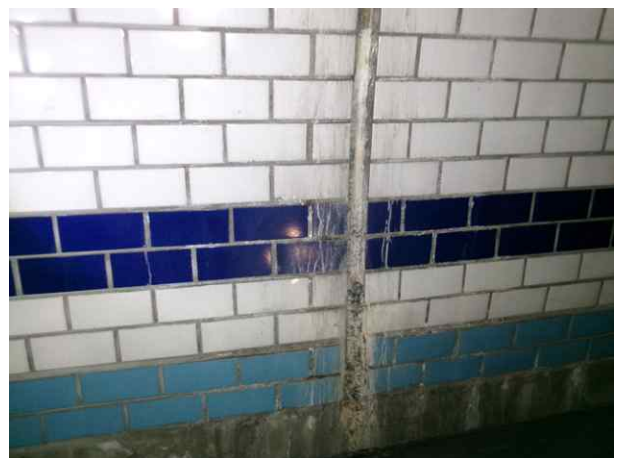
본선 NATM구간 측벽부 S088 누수(떨어짐)

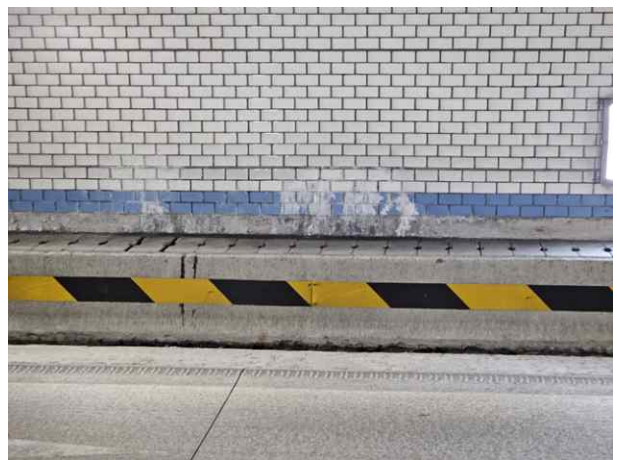
본선 NATM구간 측벽부 S144 백태

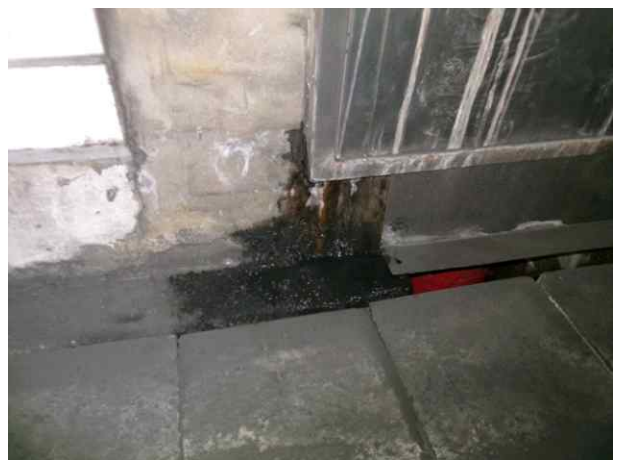
본선 NATM구간 측벽부 S168 누수(떨어짐)

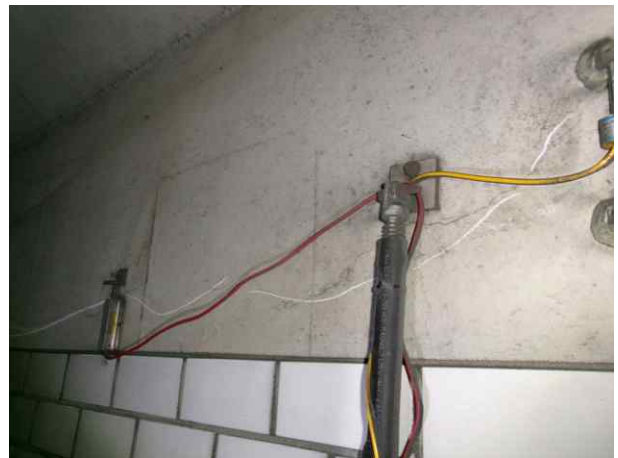
본선 NATM구간 측벽부 S267 균열( $C_w=0.2\text{mm}$ )

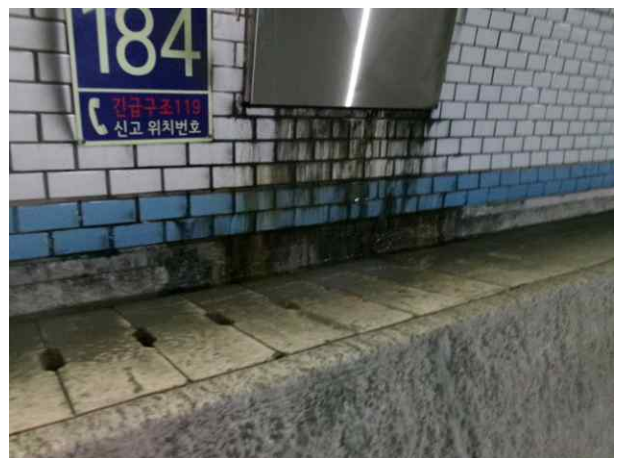
본선 NATM구간 측벽부 S480 누수(흐름)

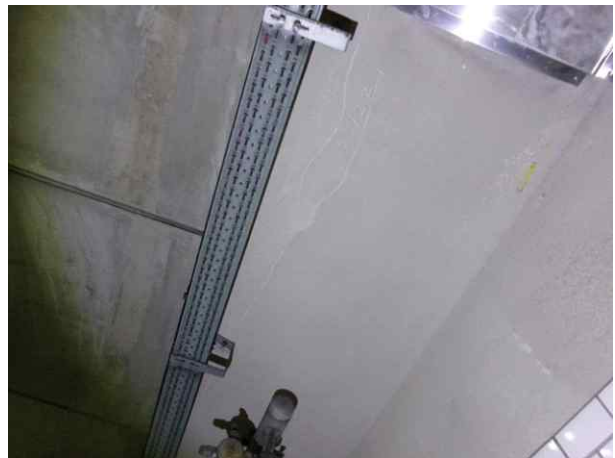
본선 NATM구간 측벽부 S710 균열( $C_w=0.2\text{mm}$ )

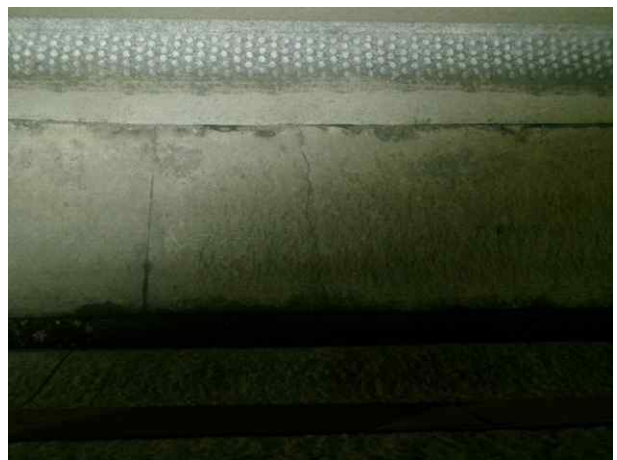
본선 포장부 S149 균열

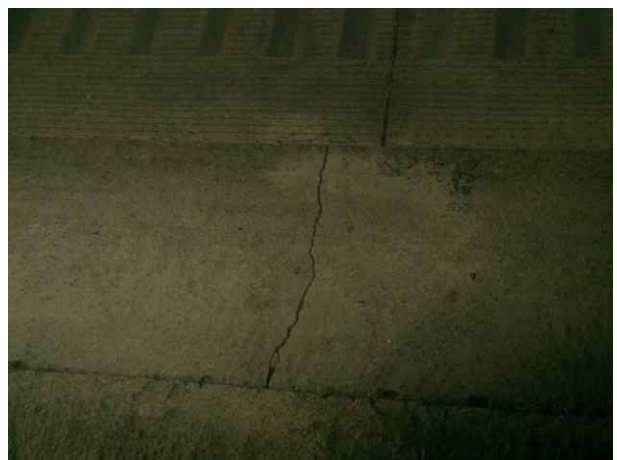
본선 포장부 S222 균열

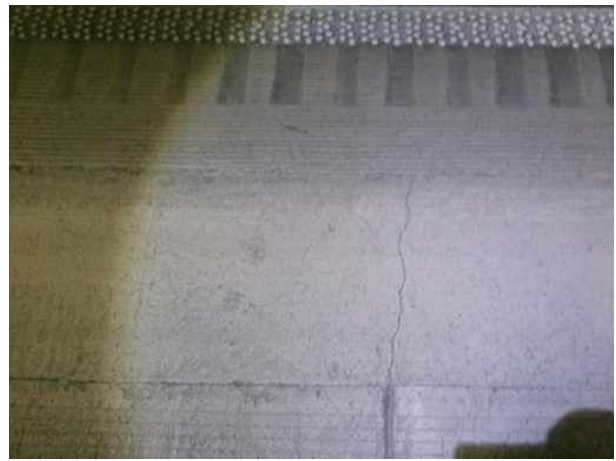
본선 포장부 S240 균열

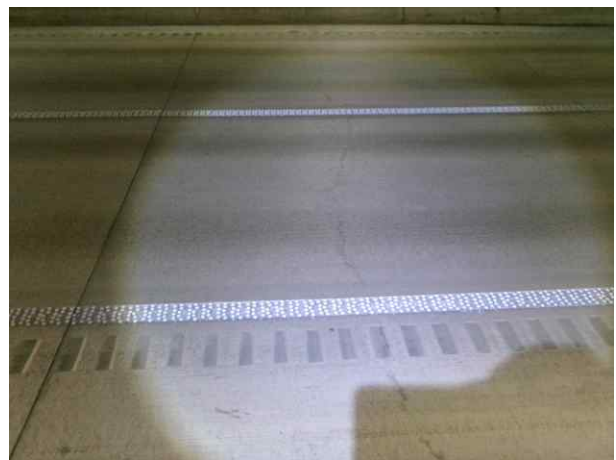
본선 포장부 S326 균열

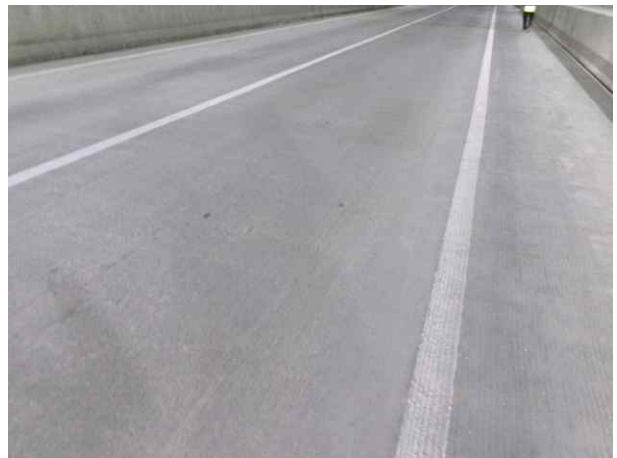
본선 포장부 S713 망상균열

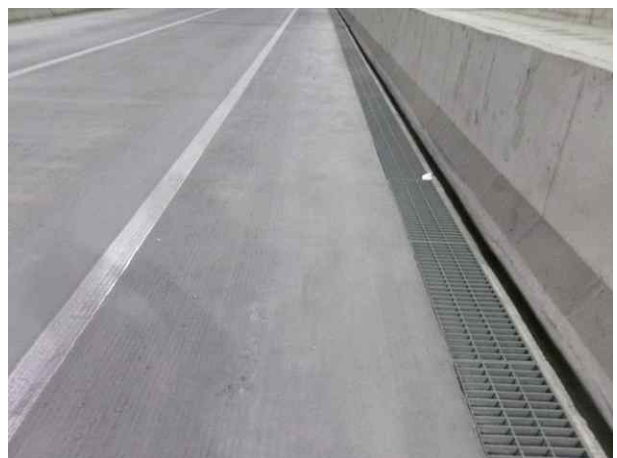
본선 포장부 S715 망상균열

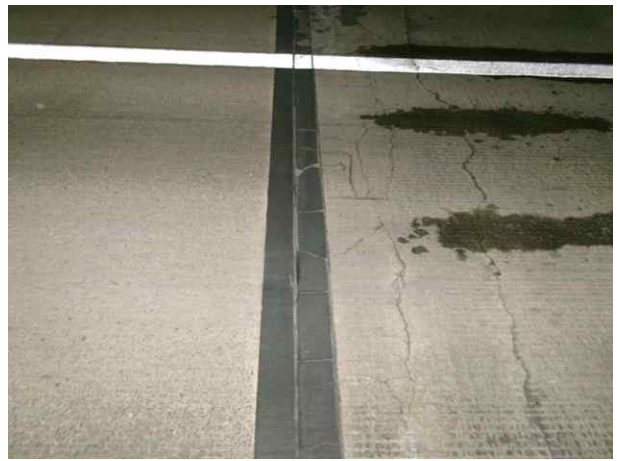
본선 포장부 S723 로드셀 파손, 망상균열

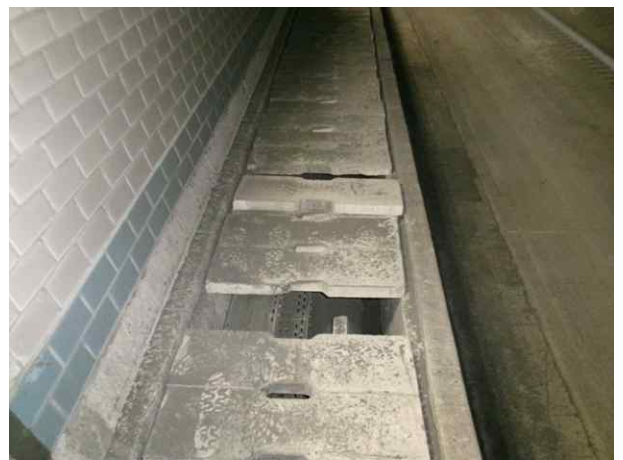
본선 공동구 S294 덮개탈락

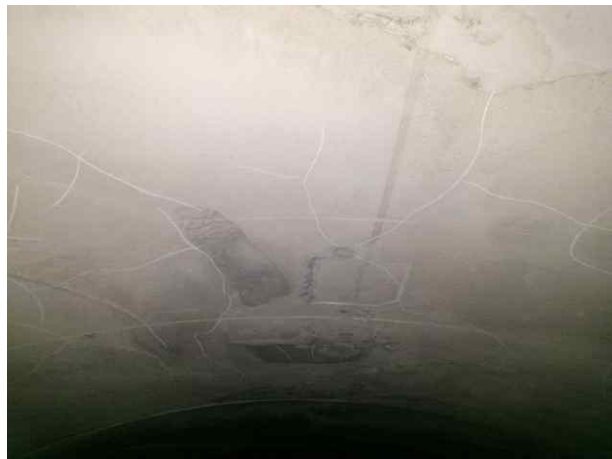
| RAMP-C NATM구간 천단부 S27 망상균열( $C_w=0.1\sim0.2\text{mm}$ ) | RAMP-C NATM구간 천단부 S45 단면불량 |

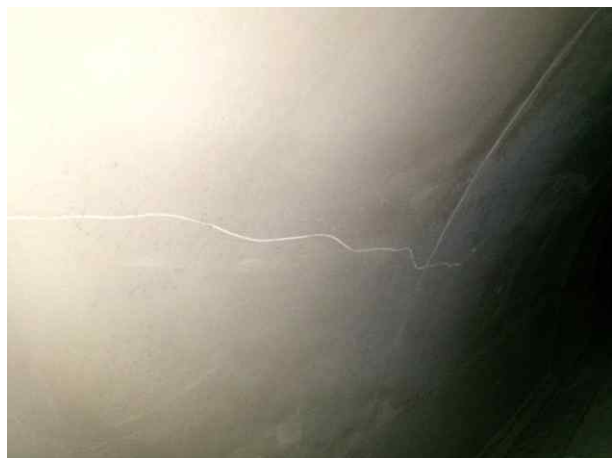
| RAMP-C NATM구간 천단부 S46 균열( $C_w=0.5\text{mm}$ ) | RAMP-C NATM구간 천단부 S47 균열( $C_w=0.5\text{mm}$ ) |

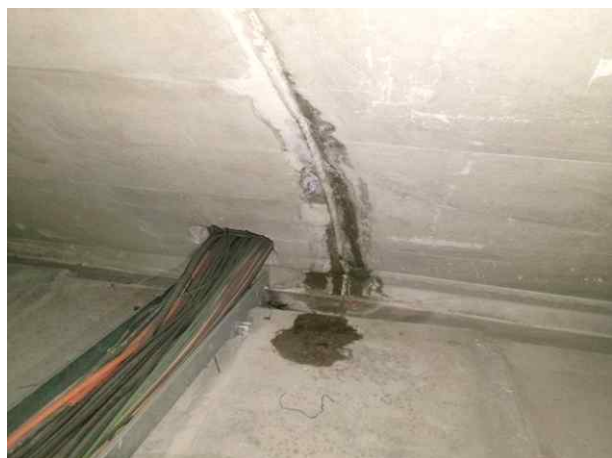
| RAMP-C NATM구간 천단부 S69 누수(스며있음) | RAMP-C NATM구간 천단부 균열보수 양호 |

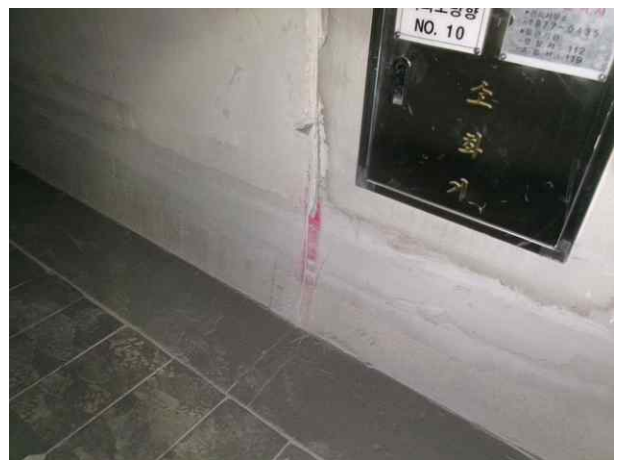
RAMP-C NATM구간 측벽부 S19 보수부 박리

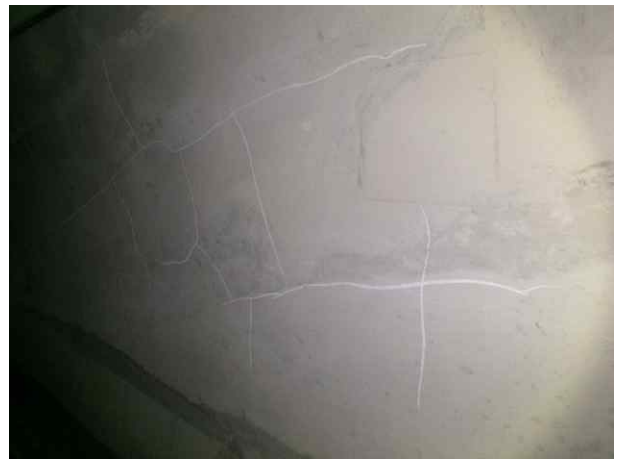
RAMP-C NATM구간 측벽부 S21 망상균열(Cw=0.1~0.2mm)

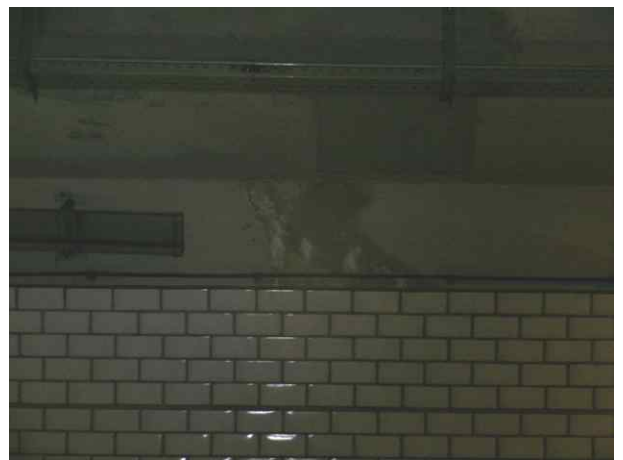
RAMP-C NATM구간 측벽부 S22 박리

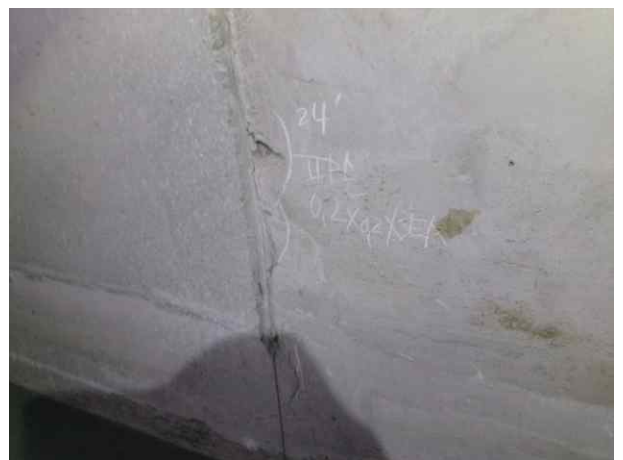
RAMP-C NATM구간 측벽부 S32 균열(Cw=0.3mm)

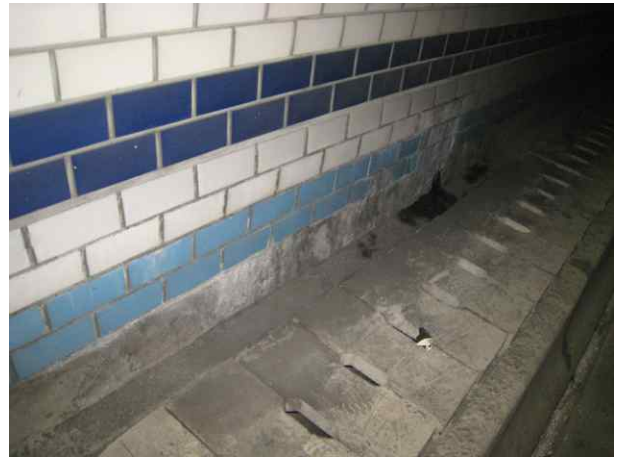
RAMP-C NATM구간 측벽부 S66 누수(떨어짐)

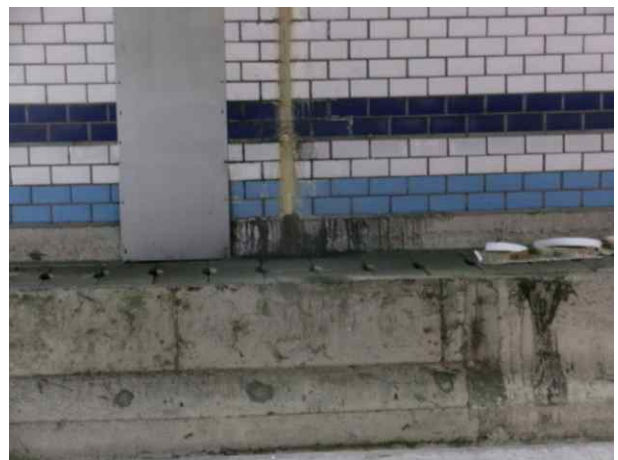
RAMP-C NATM구간 측벽부 S69 백태

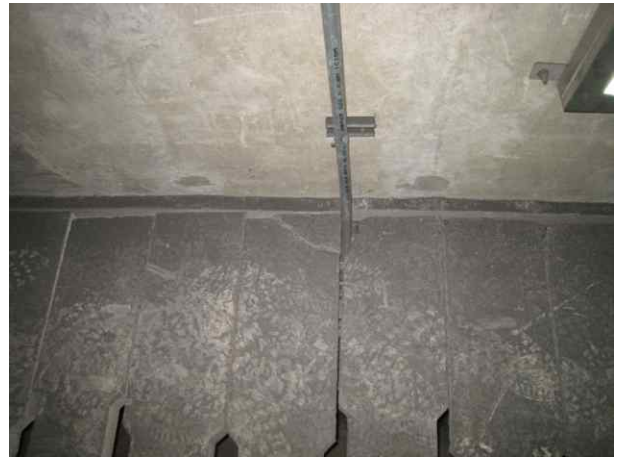
RAMP-C 공동구 S04 덮개파손

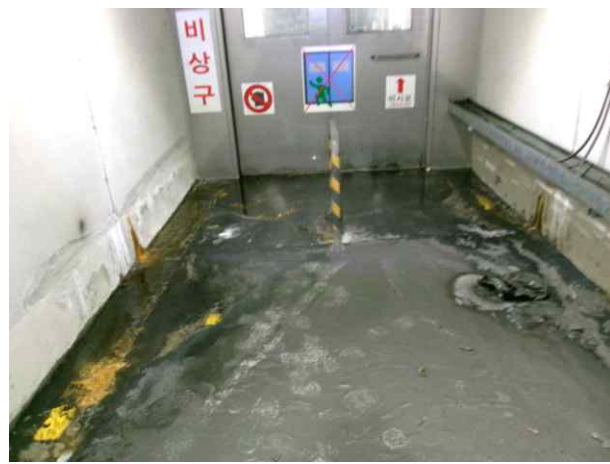
피난연락갱 S062 누수(떨어짐)

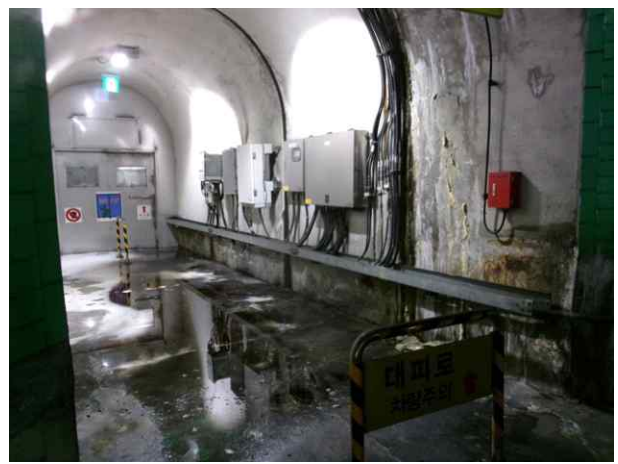
피난연락갱 S127 누수(떨어짐)

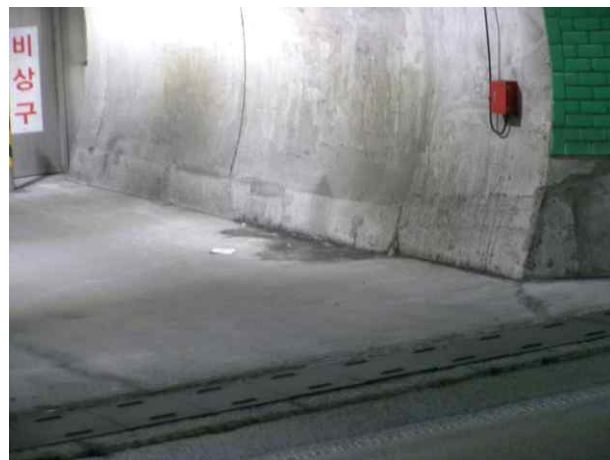
피난연락갱 S148 체수

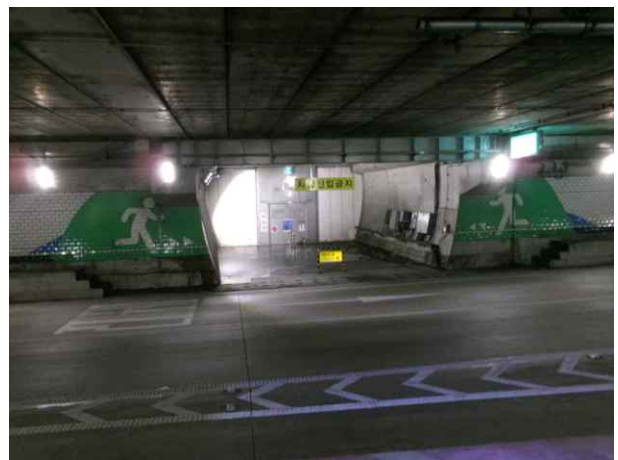
피난연락갱 S165 누수(떨어짐)

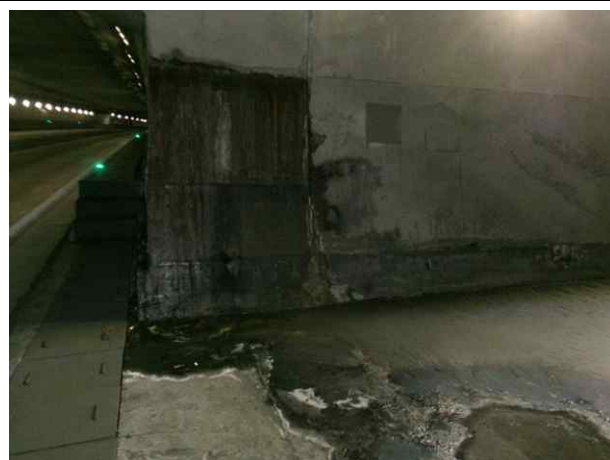
피난연락갱 S165 누수(떨어짐)

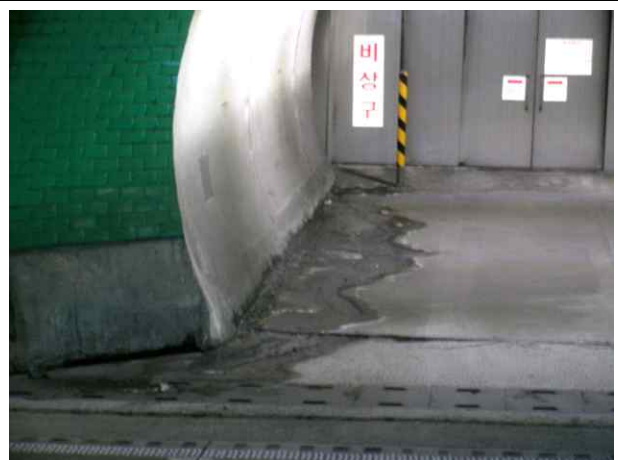
피난연락갱 S249 누수(떨어짐), 체수

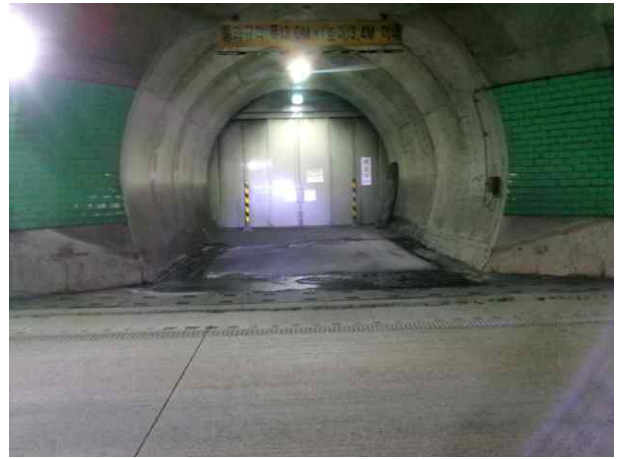
피난연락갱 S566 누수(떨어짐)

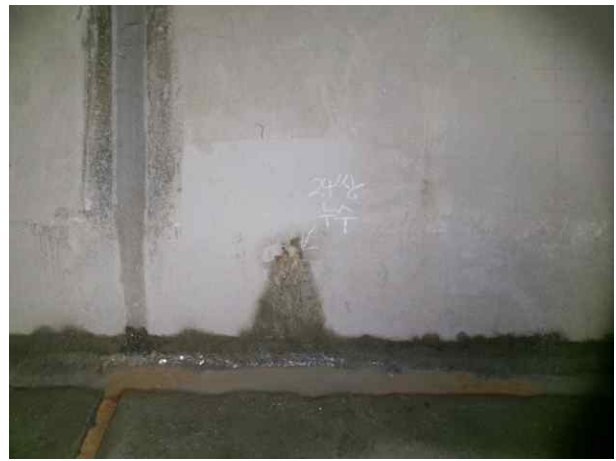
공기정화시설#2 축류팬실 측벽부 누수

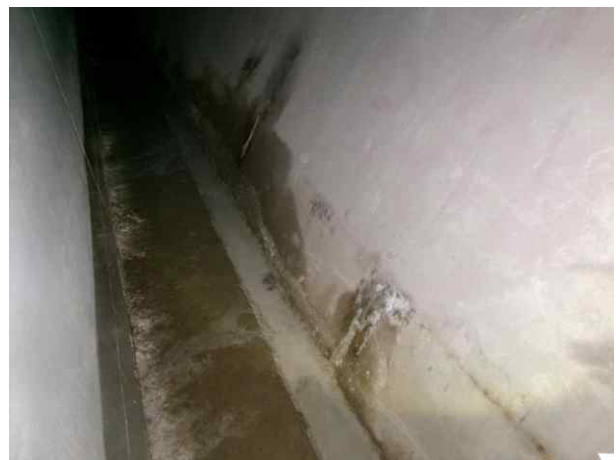
공기정화시설#2 축류팬실 측벽부 누수

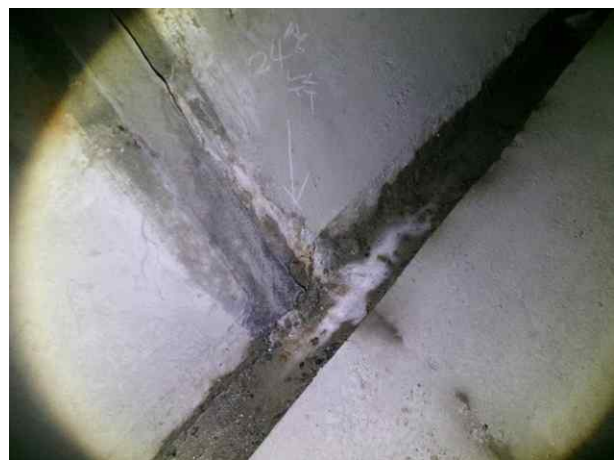
공기정화시설#2 축류팬실 측벽부 누수

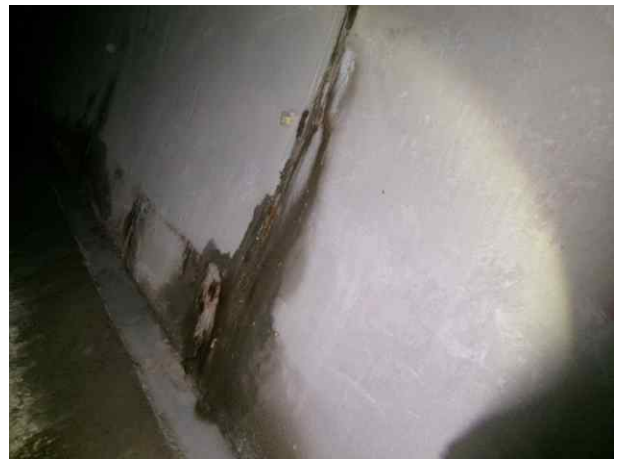
공기정화시설#2 축류팬실 측벽부 누수

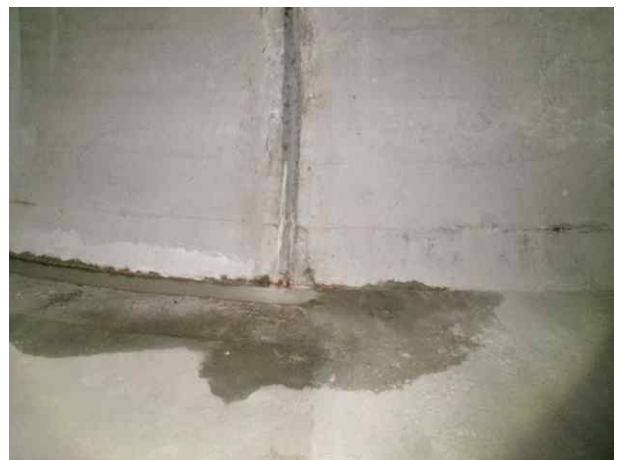
공기정화시설#2 유도갱 측벽부 누수

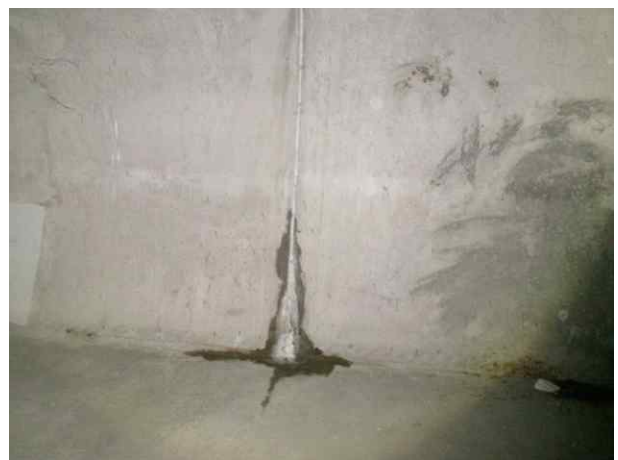
공기정화시설#2 유도갱 측벽부 누수

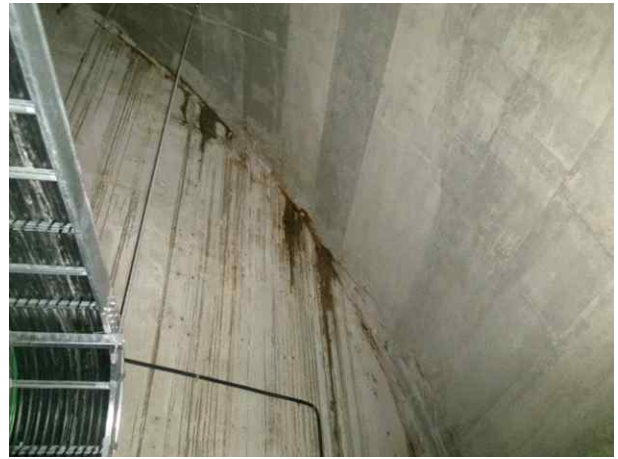
공기정화시설#2 연직강연결횡강 측벽부 누수

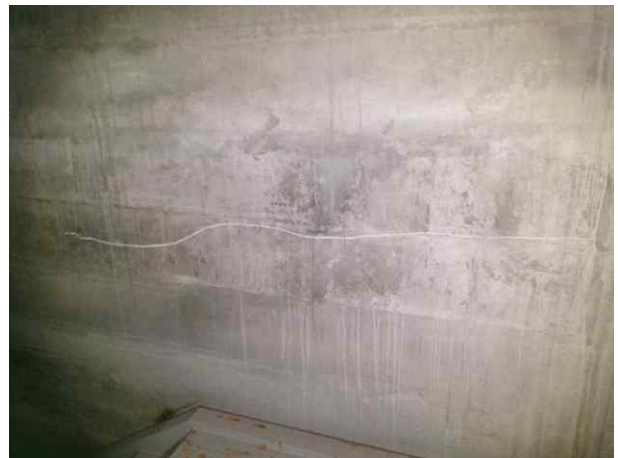
공기정화시설#2 환기탑 B3 균열(Cw=0.3mm)

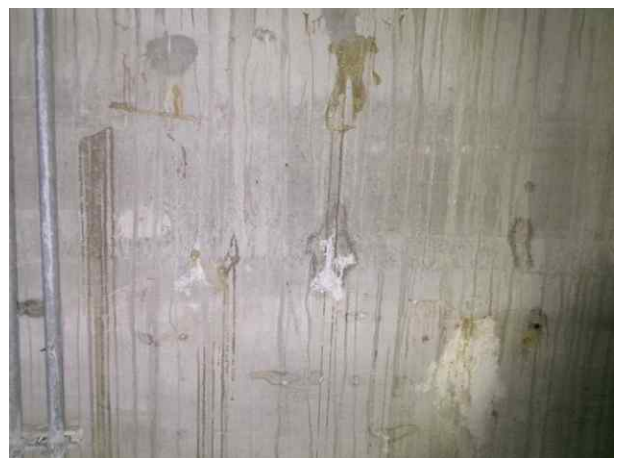
공기정화시설#2 환기탑 B4 누수

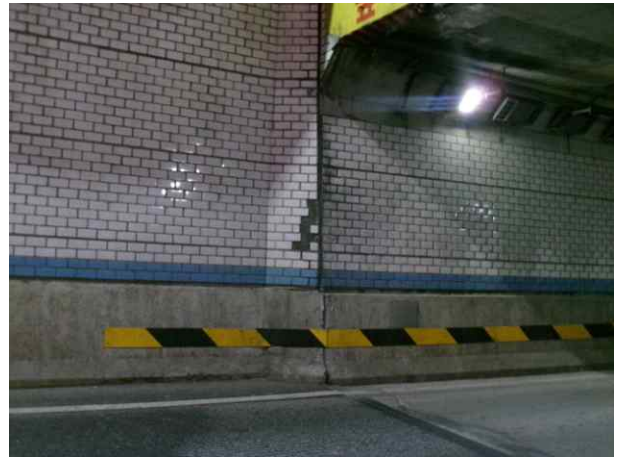
종점부 U-TYPE 옹벽 타일탈락

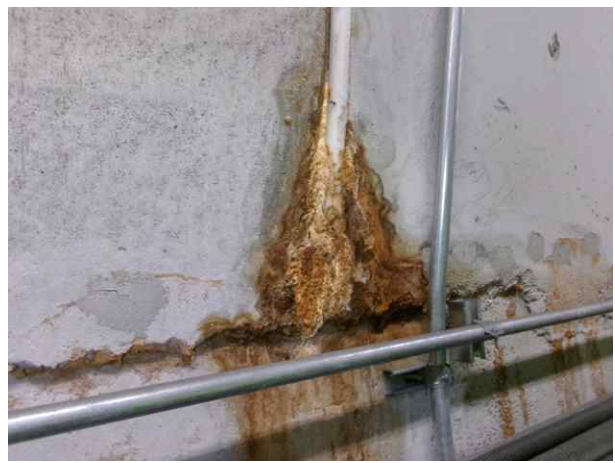
RAMP-C 전기실 측벽부 누수

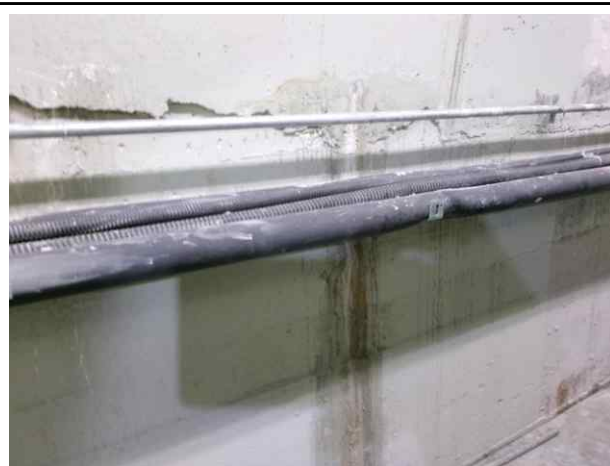
RAMP-C 전기실 측벽부 누수, 백태

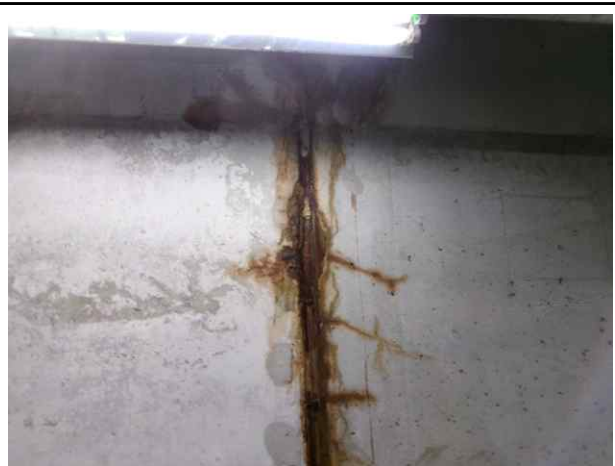
RAMP-C 전기실 측벽부 누수
