주식회사 명 성 엔 지 니 어 링  
경기도 성남시 분당구 야탑로 69번길 18  
대표이사 김 선 무 (인)

# 신월여의지하도로(인천방향) 정밀안전점검 결과표

# 신월여의지하도로(인천방향) 정밀안전점검 실시결과 요약표

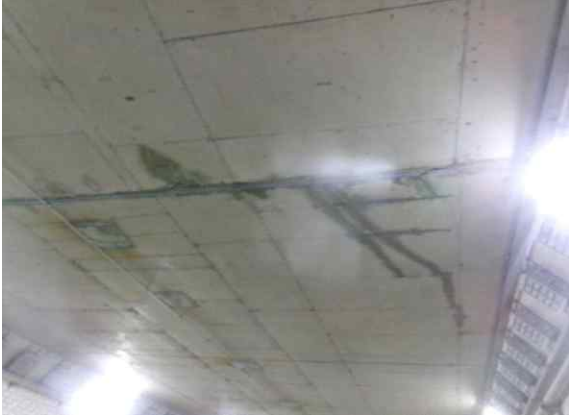
| 구 분 | 세 부 내 용 | |
|---|---|---|
| | 본선 BOX구간 슬래브 S001 누수(떨어짐) | 본선 BOX구간 슬래브 S712 누수(떨어짐) |
| 조사 결과 | <ul style="list-style-type: none"> <li>· 누수, 백태 등</li> </ul> ⇒ 누수로 인해 주변 콘크리트 오염, 내부 철근 부식 등 손상 발생에 따른 콘크리트 내구성저하 및 및 주행 차량 안전성저하 등이 발생될 우려가 있으므로 우선적인 보수가 필요함<br>⇒ 보수 전까지는 주행차량의 안전사고가 발생되지 않도록 지속적인 점검 필요함 | |

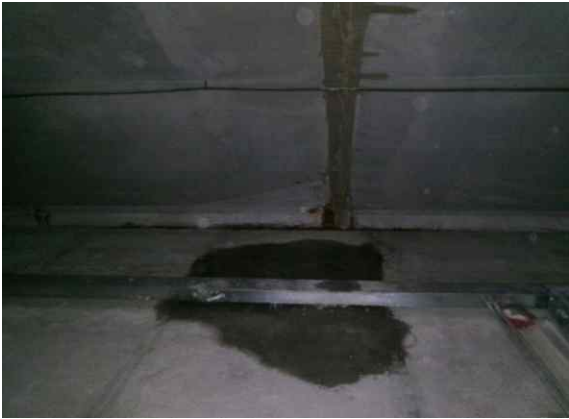
| 구 분 | 세 부 내 용 | |
|---|---|---|
| | 본선 NATM구간 천단부 S128 누수(떨어짐) | 본선 NATM구간 천단부 S137 누수(떨어짐), 백태 |
| 조사 결과 | <ul style="list-style-type: none"> <li>· 누수, 백태 등</li> </ul> ⇒ 누수로 인해 주변 콘크리트 오염, 내부 철근 부식 등 손상 발생에 따른 콘크리트 내구성 저하 등이 발생 될 우려가 있으므로 우선적인 보수가 필요함<br>⇒ 보수시 재료의 품질관리, 숙련된 작업자 배치 등을 통해 재손상 발생 방지 필요함<br>⇒ 보수 전까지는 손상의 진전여부에 대한 지속적인 점검 필요함 | |

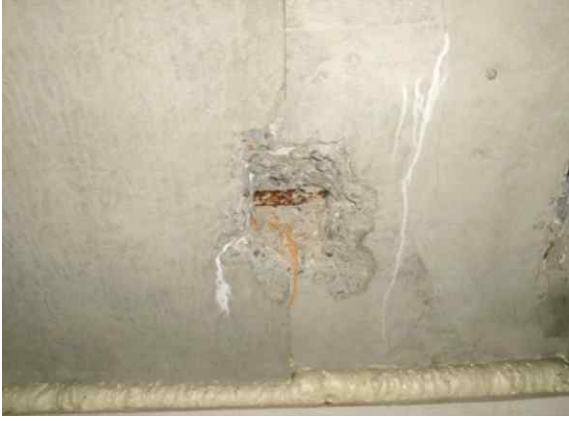
| 구 분 | 세 부 내 용 | |
|---|---|---|
| | 본선 NATM구간 천단부 S084 파손 및 철근노출 | 본선 NATM구간 천단부 S532 피복부족 |
| 조사<br>결과 | <ul style="list-style-type: none"> <li>· 콘크리트 파손 및 철근노출, 피복부족</li> </ul> ⇒ 시공시 물리적 충격, 시공미흡 등에 의한 손상으로, 현재 철근이 일부 외기와 접촉하는 상태로 부식 발생 가능성이 있으므로, 단면보수(방청)가 필요함 | |

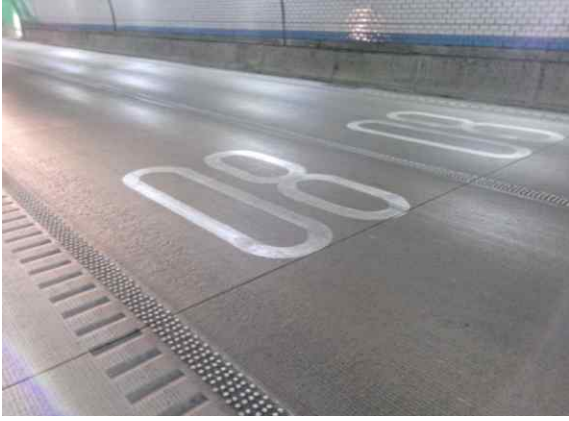
| 구 분 | 세 부 내 용 | |
|---|---|---|
| | 본선 포장부 S208~211 들뜸 | 본선 포장부 S438 파손 |
| 조사<br>결과 | <ul style="list-style-type: none"> <li>· 포장 파손, 박리, 들뜸 등</li> </ul> ⇒ 파손, 박리의 경우 시공미흡, 건조수축, 차량윤하중에 의한 충격 등의 원인에 의한 것으로 판단되며, 주행차량의 안전성 확보를 위해 단면보수를 통한 유지관리가 요구됨<br>⇒ 포장 들뜸부의 경우 차량 주행시 소음 및 진동이 발생하는 구간으로 시공미흡, 차량 윤하중 등에 의해 발생한 것으로 판단되며, 손상의 진전여부에 대하여 지속적인 주의관찰을 실시하는 것이 필요함 | |

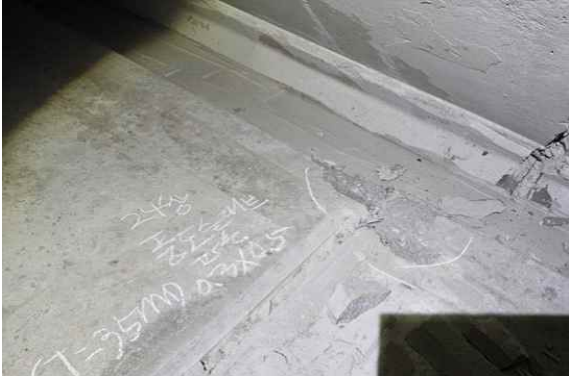
| 구 분 | 세 부 내 용 | |
|---|---|---|
| | RAMP-D 풍도슬래브 S53 상면 파손 | RAMP-D 풍도슬래브 S54 상면 파손 |
| 조사<br>결과 | <p>· 풍도슬래브(S52~54) 파손 및 철근노출 등<br/> ⇒ 높이제한 위반차량의 충격에 의해 발생한 손상으로 각 손상별 단면보수, 단면보수(방청), 정비를 통한 유지관리가 요구됨<br/> ⇒ 추후 재손상 방지를 위해 높이제한 위반차량의 출입을 제한하는 시설물의 설치가 필요함</p> | |

풍도슬래브에 발생한 손상의 경우 S52~54에 집중적으로 확인되었으며, 이는 높이제한 위반 차량의 충격에 의해 발생한 손상으로 각 손상별 단면보수, 단면보수(방청), 정비를 통한 유지관리가 요구된다. 또한 추후 재손상 방지를 위해 높이제한 위반차량의 출입을 제한하는 시설물의 설치가 필요하다.

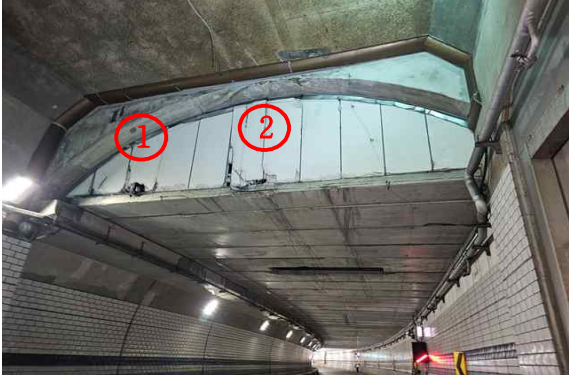
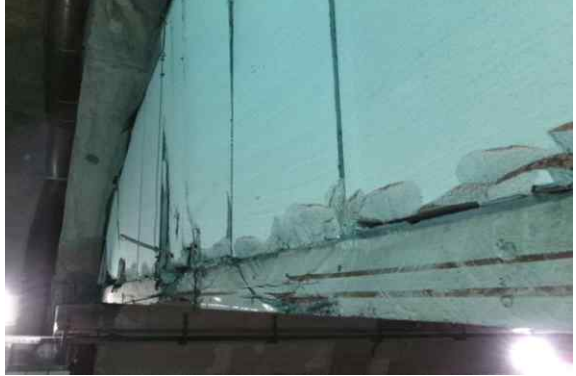
| 구 분 | 세 부 내 용 | |
|---|---|---|
| | RAMP-D 풍도슬래브 S54 격벽 파손 및 철근노출 | RAMP-D 풍도슬래브 S54 격벽 파손 및 철근노출 |

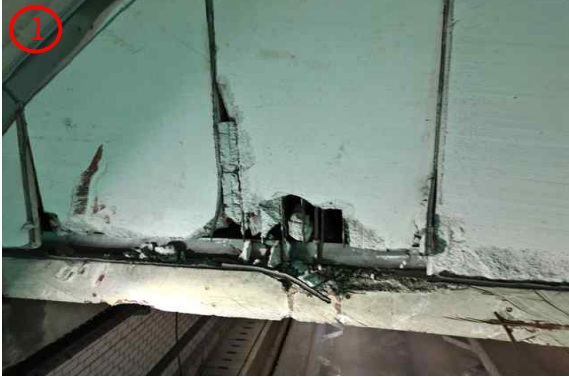
| 구 분 | 세 부 내 용 | |
|---|---|---|
| | RAMP-D 풍도슬래브 S54 격벽 파손 및 철근노출(외측) | RAMP-D 풍도슬래브 S54 격벽 파손 및 철근노출(내측) |
