## 제3장 현장조사 및 시험

## 제3장 현장조사 및 시험 개요

본 과업대상인 신월여의지하도로(인천방향)는 서울특별시 영등포구 영등포동 7가 94-411에 위치하며 2021년 04월 15일에 준공된 총길이 7,085m(Ramp-D구간 674m), 2차로(합류구간 3차로)의 지하도로다.

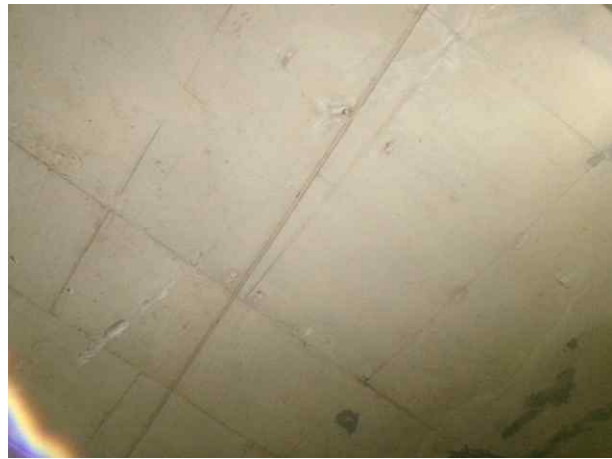
- ① BOX구간 슬래브에 대한 외관조사 결과 균열(0.3mm이상), 균열부백태, 누수흔적, 누수(떨어짐, 스며있음) 등이 조사되었다.
- ② 균열(0.3mm이상)의 경우 건조수축, 온도변화, 거푸집 조기탈형 등의 원인에 의해 발생한 손상으로 판단되며, 내구성 확보 차원에서 주입보수를 실시하는 것이 유리할 것으로 판단된다.

| 본선 BOX구간 슬래브 S001 누수(떨어짐) | 본선 BOX구간 슬래브 S003 균열(Cw=0.3mm) |

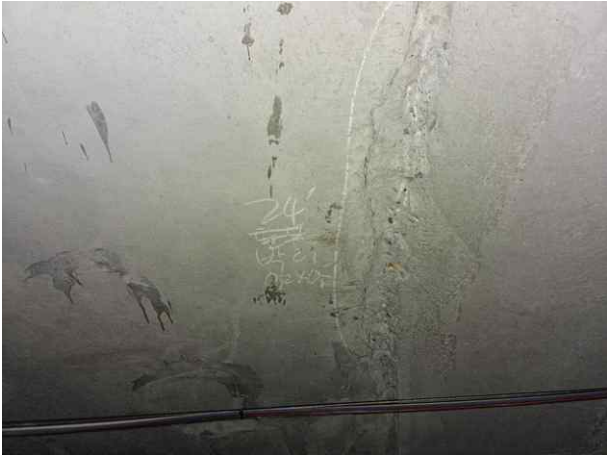
- ① NATM구간 천단부 외관조사 결과 균열 및 재균열(0.3mm미만, 이상), 망상균열, 들뜸, 박리, 박락, 파손, 굽힘, 단면불량, 누수(떨어짐, 스며있음), 누수흔적, 백태, 파손 및 철근노출, 피복부족, 격벽파손 등이 조사되었으며, 일부구간 균열, 백태, 균열부백태, 누수 등에 대한 하자보수 상태는 양호한 것으로 확인되었다.
- ② 균열 및 재균열(0.3mm미만, 이상), 망상균열의 경우 건조수축, 온도변화, 거푸집 조기탈형, 보수미흡 등의 원인에 의해 발생한 손상으로 판단되며, 내구성 확보 차원에서 균열에 대한 표면처리, 주입보수를 실시하는 유지관리가 요구된다.
- ③ 콘크리트 들뜸, 박리, 박락, 파손, 굽힘, 단면불량, 격벽파손 등의 손상은 시공이음부(조인트부)가 맞닿음, 거푸집탈거시 충격 등에 의한 국부적인 손상으로 판단되며, 그 정도가 심하지 않아 콘크리트에 미치는 영향은 적으나, 균열 보수시 동시에 일괄 단면보수하는 유지관리가 요망된다.
- ④ 누수(떨어짐, 스며있음)의 경우 우천시 우수유입 등에 의한 손상으로 대체로 시공이음부에서 확인되었으며, 내구성 확보 및 손상의 진전 방지를 위해 지수보수를 실시하는 것이 바람직하다.
- ⑤ 누수흔적, 백태는 우수유입, 수분침투 등에 의해 발생된 것으로 백태는 표면처리, 누수흔적은 우천시 손상의 진전여부에 대한 주의관찰을 실시하는 것이 요구된다.
- ⑥ 콘크리트 파손 및 철근노출, 피복부족은 물리적 충격, 시공미흡 등에 의한 손상으로, 현재 철근이 일부 외기와 접촉하는 상태로 부식 발생 가능성이 있으므로, 단면보수(방청)가 필요한 상태이다.

| 본선 NATM구간 천단부 S034 박리 | 본선 NATM구간 천단부 S037 들뜸 |

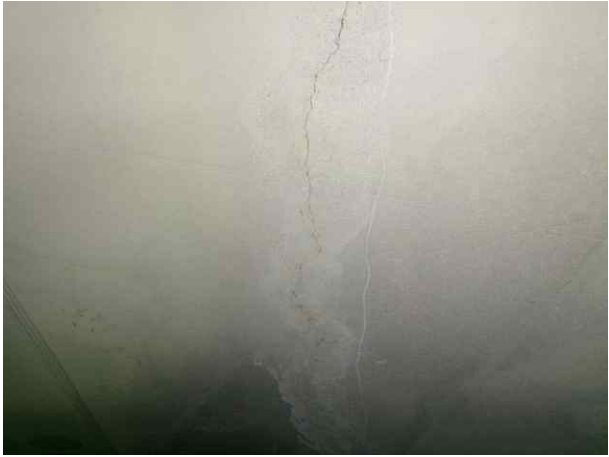
| 본선 NATM구간 천단부 S091 균열( $C_w=0.5\text{mm}$ ) | 본선 NATM구간 천단부 S120 재균열( $C_w=0.5\text{mm}$ ) |

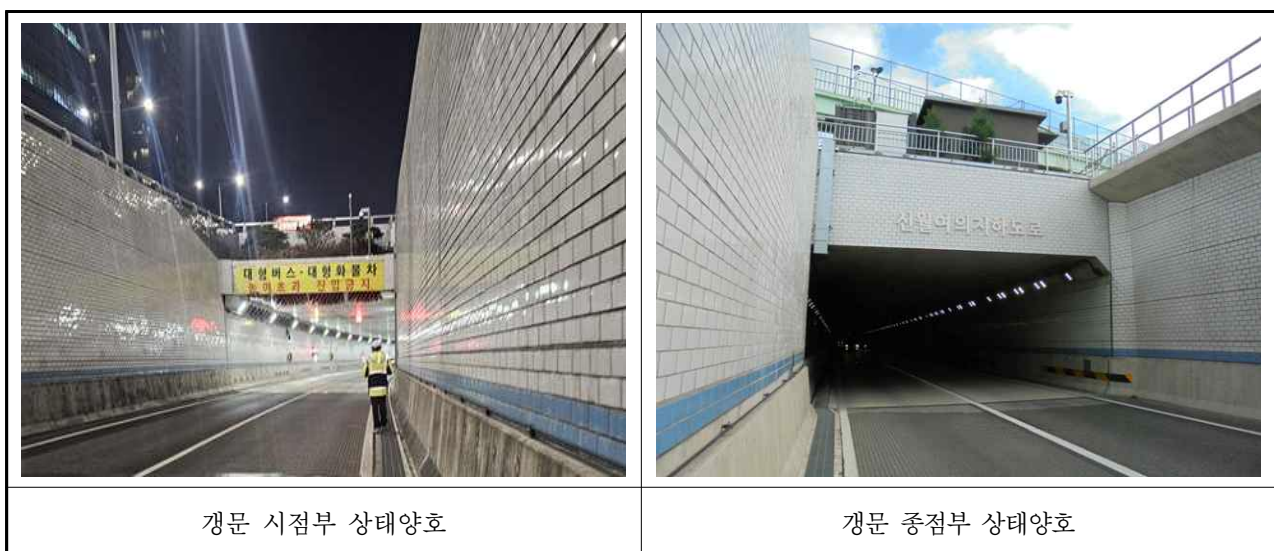
【사진 3.3.18】갯문 손상현황

- ① 금회 점검결과, 유지관리상에 영향을 미치는 손상은 발생하지 않은 것으로 확인되었으며, 시·종점 갯문은 전반적으로 양호한 상태인 것으로 조사되었다.

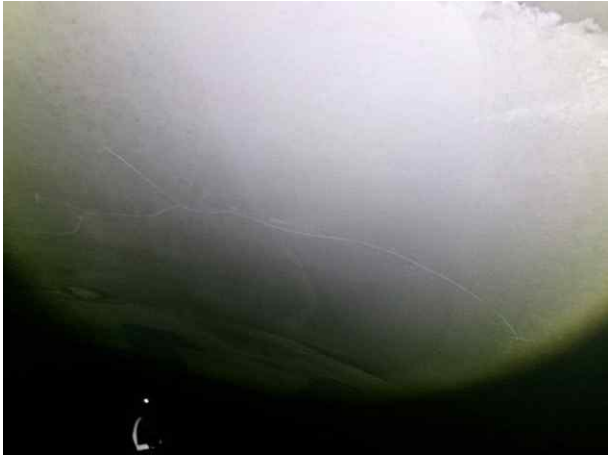
- ① NATM구간 천단부 외관조사 결과 균열 및 재균열(0.3mm미만, 이상), 파손, 누수흔적 등이 조사되었으며, 일부구간 균열 등의 손상에 대한 하자보수를 실시하였다.
- ② 균열 및 재균열(0.3mm미만, 이상)의 경우 건조수축, 온도변화, 거푸집 조기탈형, 보수미흡 등의 원인에 의해 발생한 손상으로 판단되며, 내구성 확보 차원에서 균열에 대한 표면처리, 주입보수를 실시하는 유지관리가 요구된다.
- ③ 콘크리트 파손은 시공이음부(조인트부)가 맞닿음, 거푸집탈거시 충격 등에 의한 손상으로 판단되며, 그 정도가 심하지 않아 콘크리트에 미치는 영향은 적으나, 균열 보수시 동시에 일괄 단면보수하는 유지관리가 요망된다.
- ④ 누수(스며있음)의 경우 우천시 우수유입 등에 의한 손상으로 시공이음부에서 확인되었으며, 내구성 확보 및 손상의 진전 방지를 위해 지수보수를 실시하는 것이 바람직하다.

| RAMP-D NATM구간 천단부 S25 누수흔적 | RAMP-D NATM구간 천단부 S51 균열(Cw=0.3mm) |

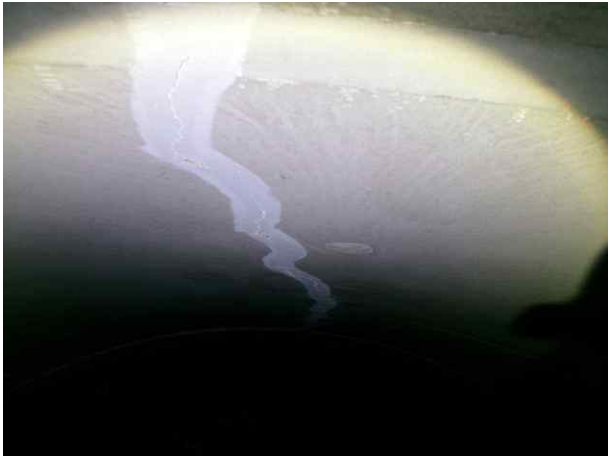
| RAMP-D NATM구간 천단부 S51 균열(Cw=0.5mm) | RAMP-D NATM구간 천단부 균열보수 양호 |

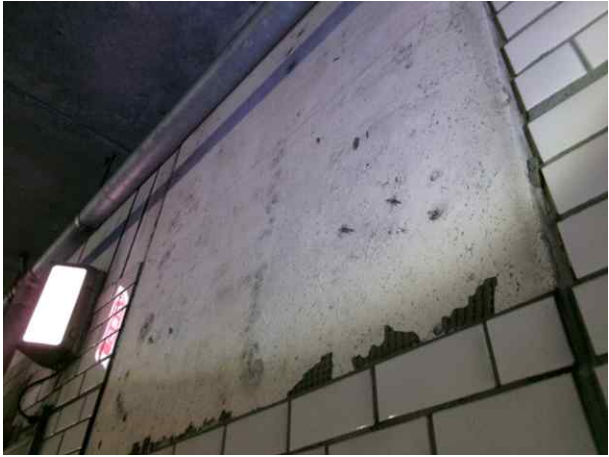
- ① NATM구간 측벽부에 대한 외관조사 결과 박리, 파손, 백태, 누수흔적, 타일탈락 등이 조사되었다.
- ② 콘크리트 박리, 파손의 경우 시공이음부(조인트부)가 맞닿음, 거푸집탈거시 충격 등에 의한 국부적인 손상으로 판단되며, 그 정도가 심하지 않아 콘크리트에 미치는 영향은 적으나, 내구성 확보차원에서 단면보수를 실시하는 것이 요구된다.
- ③ 누수흔적, 백태는 우수유입, 수분침투 등에 의해 발생된 것으로 백태는 표면처리, 누수 흔적은 우천시 손상의 진전여부에 대한 주의관찰을 실시하는 것이 요구된다.
- ④ 타일탈락은 시공미흡에 따른 부착강도 저하 등에 의한 손상으로 판단되며, 주행차량의 시야 및 미관 확보 등을 위해 타일 재시공을 실시하는 것이 요구된다.

| RAMP-D NATM구간 측벽부 S44 타일탈락 | RAMP-D NATM구간 측벽부 S46 타일탈락 |

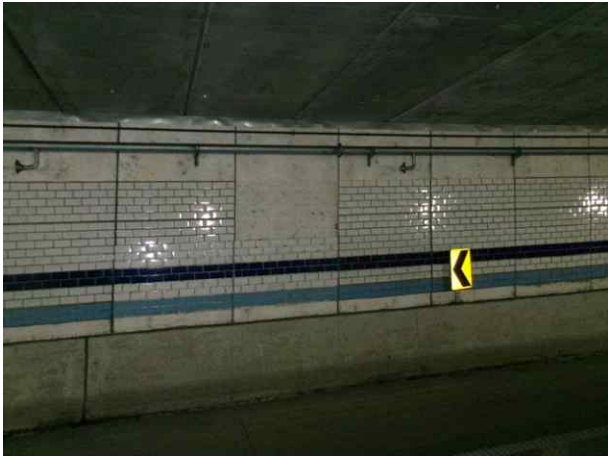
| RAMP-D NATM구간 측벽부 S49 파손 | RAMP-D NATM구간 측벽부 S50 타일탈락 |

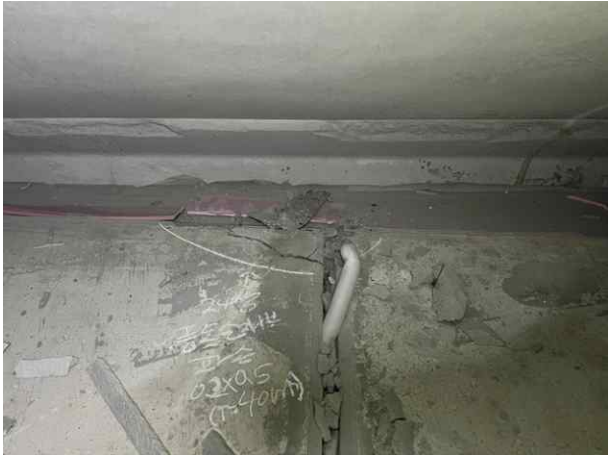
- ① 풍도슬래브 외관조사 결과 풍도슬래브 파손(균형), 몰탈파손, 파손 및 철근노출, 격벽 파손 및 철근노출, 댐퍼 변형, 댐퍼 고정볼트 및 덮개 탈락 및 파손 등의 손상이 조사되었다.
- ② 풍도슬래브에 발생한 손상의 경우 S52~54에 집중적으로 확인되었으며, 이는 높이제한 위반차량의 충격에 의해 발생한 손상으로 각 손상별 단면보수, 단면보수(방청), 정비를 통한 유지관리가 요구된다. 또한 추후 재손상 방지를 위해 높이제한 위반차량의 출입을 제한하는 시설물의 설치가 필요하다.

| RAMP-D 풍도슬래브 S53 상면 파손 | RAMP-D 풍도슬래브 S53 상면 파손 |

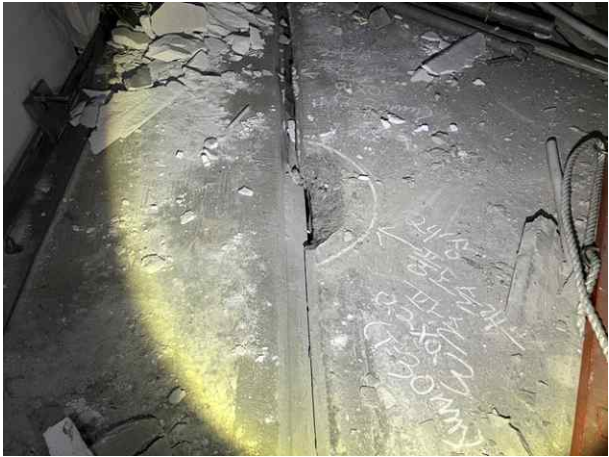
| RAMP-D 풍도슬래브 S54 상면 몰탈파손 | RAMP-D 풍도슬래브 S54 상면 파손 |

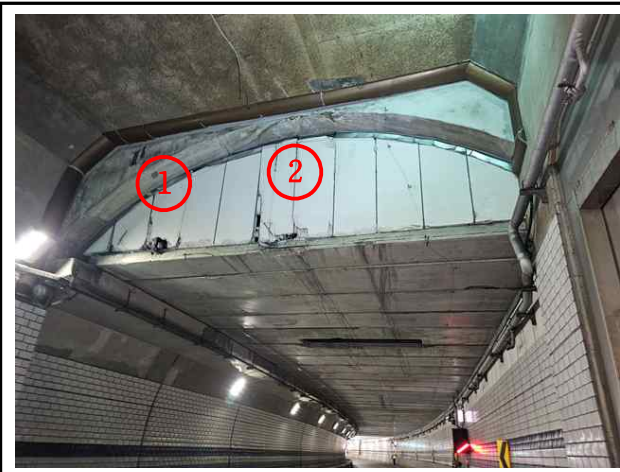
| <p>RAMP-D 풍도슬래브 S54 격벽 파손 및 철근노출</p> | <p>RAMP-D 풍도슬래브 S54 격벽 파손 및 철근노출</p> |

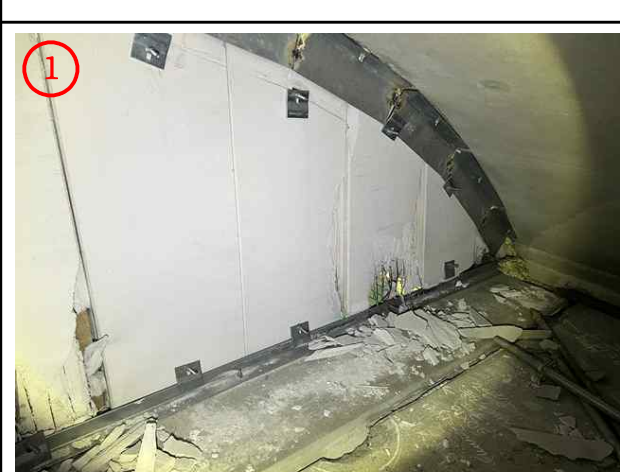
| <p>RAMP-D 풍도슬래브 S54 격벽 파손 및 철근노출(내측)</p> | <p>RAMP-D 풍도슬래브 S54 격벽 파손 및 철근노출(내측)</p> |

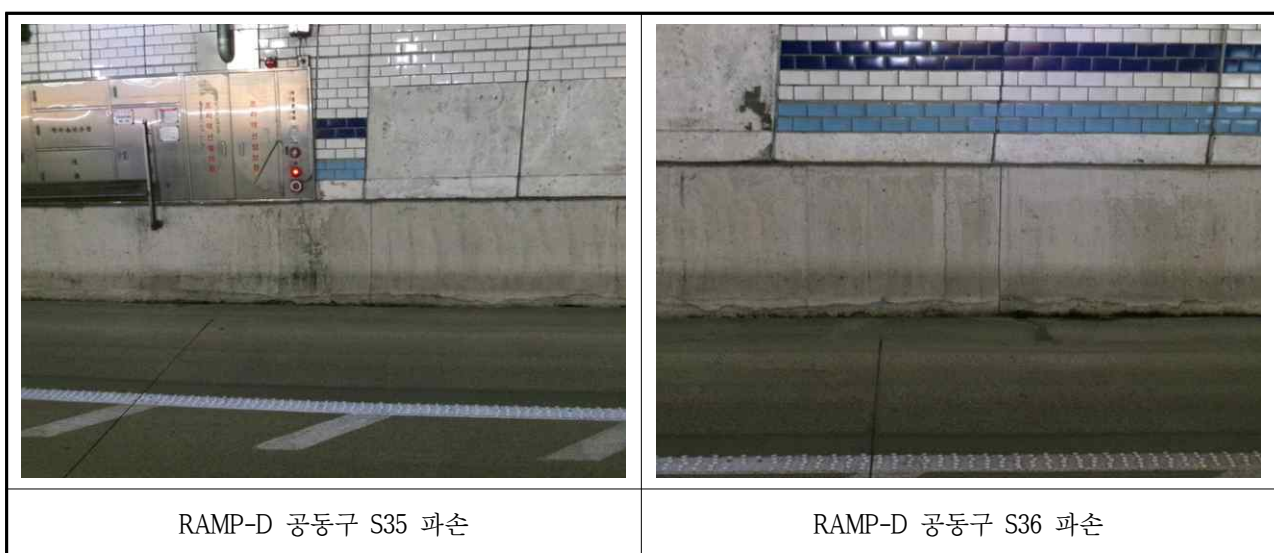
【사진 3.3.32】 공동구 손상현황

- ① RAMP-D 공동구에 대한 외관조사 결과 파손, 덮개파손이 조사되었다.
- ② 콘크리트 파손의 경우 시공시 물리적 충격에 의한 시공미흡 등에 의한 국부적인 손상으로 즉각적인 보수보다는 진전여부에 대한 지속적인 주의관찰을 실시하는 것이 요구된다.
- ③ 덮개파손의 경우 품질불량, 시공미흡 등에 의해 발생한 손상으로 판단되며, 점검자의 안전을 위해 덮개 재시공을 실시하는 것이 요구된다.

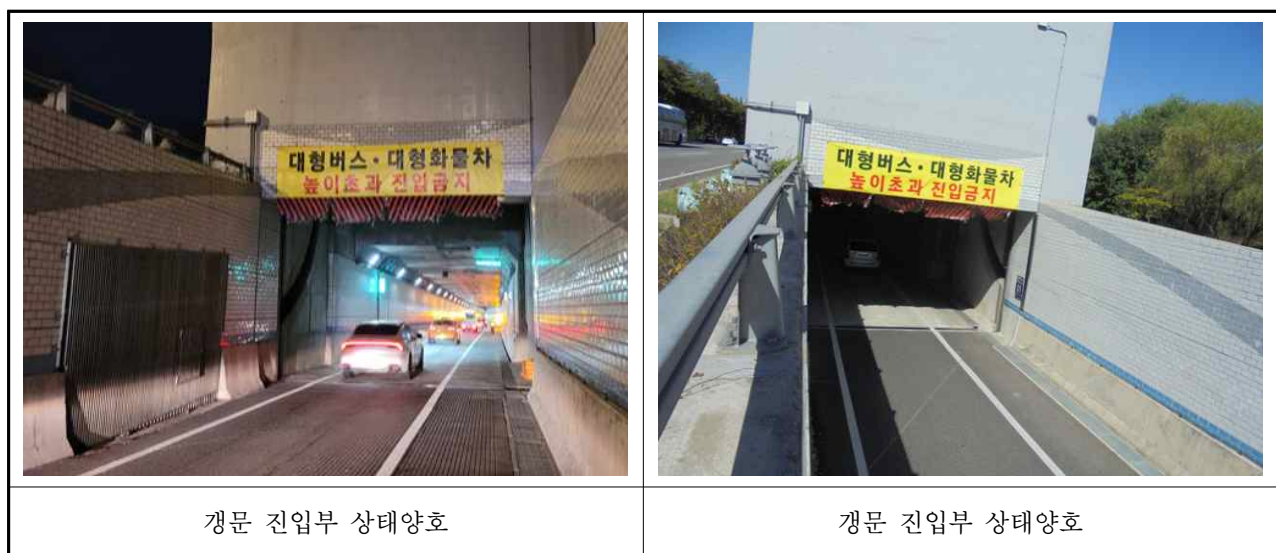
【사진 3.3.36】갯문 손상현황

- ① 금회 점검결과, 유지관리상에 영향을 미치는 손상은 발생하지 않은 것으로 확인되었으며, 진입부 갯문은 전반적으로 양호한 상태인 것으로 조사되었다.

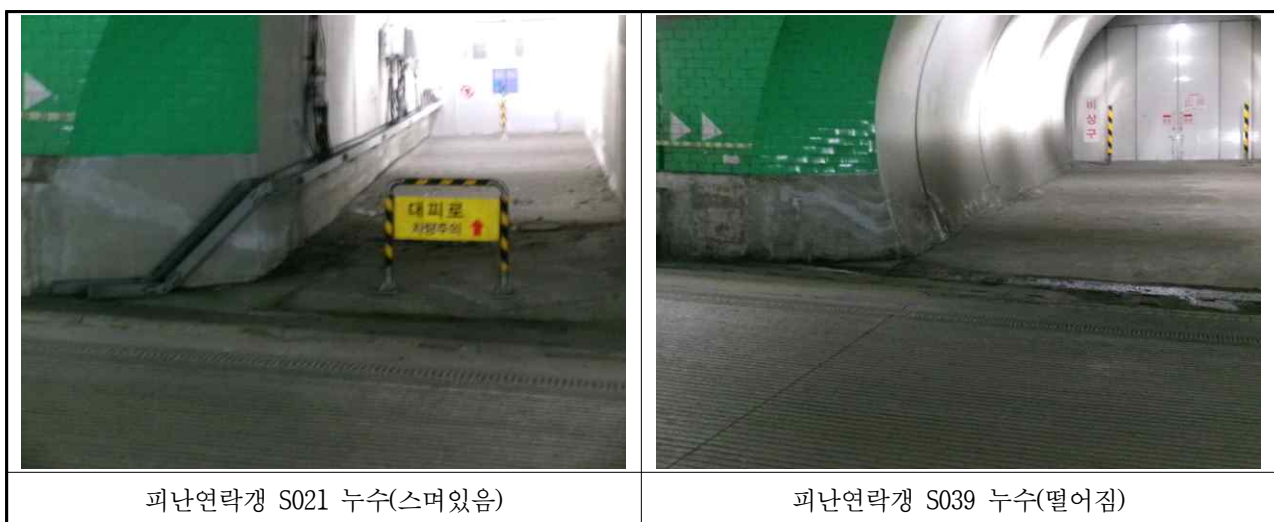
【사진 3.3.38】 피난연락갱 손상현황

- ① 피난연락갱에 대한 외관조사 결과 누수(떨어짐, 스며있음), 체수 등이 조사되었다.
- ② 누수(떨어짐, 스며있음), 체수의 경우 우천시 우수유입 등에 의한 손상으로 판단되며, 누수는 철근콘크리트에 영향을 미치므로 지수보수를 실시하는 것이 바람직하고, 체수는 주의관찰이 요구된다.

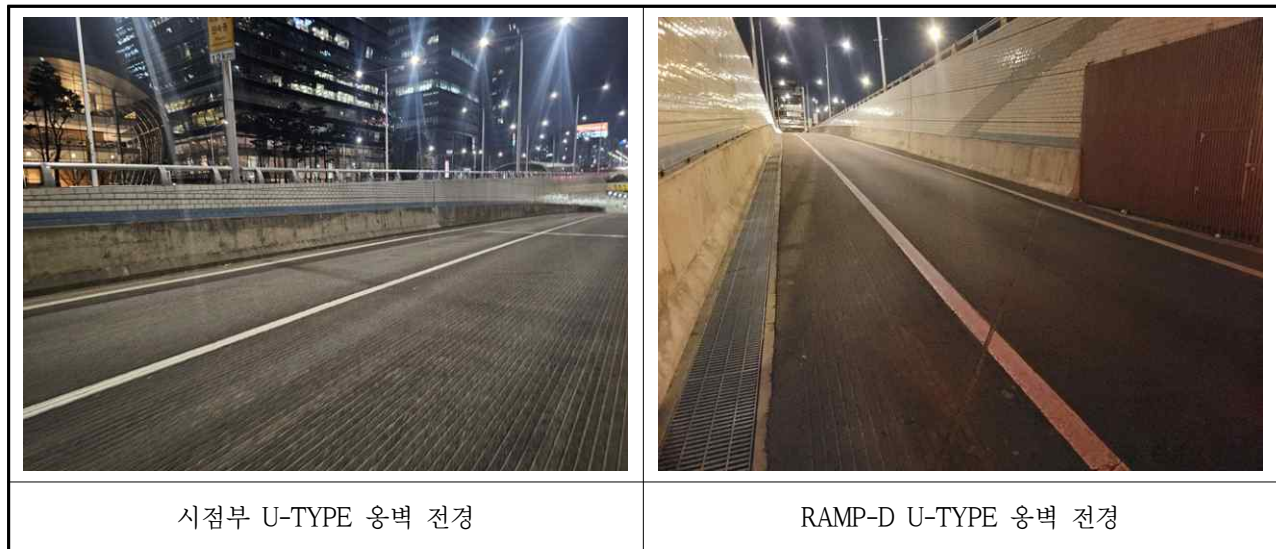
【사진 3.3.40】 U-TYPE 용벽 손상현황

- ① U-TYPE 옹벽에 대한 외관조사 결과 전반적으로 양호한 상태로 조사되었으며, 추후 신규손상 발생여부에 대한 지속적인 유지관리가 요구된다.

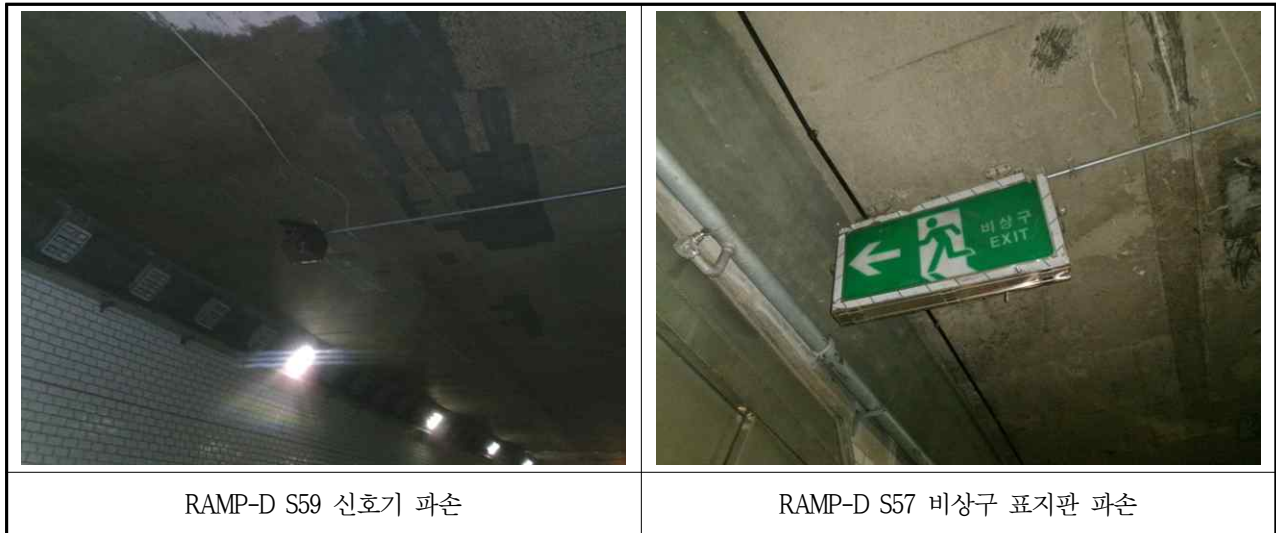
【사진 3.3.44】기타시설 손상현황

- ① 부속시설에 대한 외관조사 결과 전반적으로 양호한 상태로 확인되었으며, 일부구간 신호기 파손, 비상구 표지판 파손이 조사되었다.
- ② 신호기 파손, 비상구 표지판 파손의 경우 높이제한 위반차량의 충돌에 의한 손상으로 판단되며, 주행차량의 안전확보를 위해 재설치를 통한 보수가 요구되고, 추후 재손상 방지를 위해 높이제한 위반차량의 출입을 제한하는 시설물의 설치가 필요하다.
