# 제 출 문

귀사와 계약한 체결한『안전점검(정기, 정밀) 용역』 중 신월여의지하도로 정밀안전점검 과업을 성실히 수행하고, 그 결과를 본 보고서에 수록하여 부속자료와 함께 제출합니다.

신월여의지하도로(여의도방향) 정밀안전점검 결과표

## 신월여의지하도로(여의도방향) 정밀안전점검 실시결과 요약표

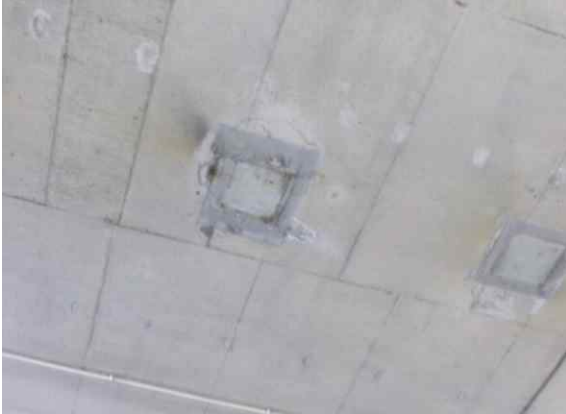
| 구 분 | 세 부 내 용 | |
|---|---|---|
| | BOX구간 슬래브 S717 누수(떨어짐) | BOX구간 슬래브 S725 누수(떨어짐) |
| 조사 결과 | <p>· 누수, 백태 등</p> <p>⇒ 누수로 인해 주변 콘크리트 오염, 내부 철근 부식 등 손상 발생에 따른 콘크리트 내구성저하 및 및 주행 차량 안전성저하 등이 발생될 우려가 있으므로 우선적인 보수가 필요</p> <p>⇒ 보수 전까지는 주행차량의 안전사고가 발생되지 않도록 지속적인 점검 필요</p> | |

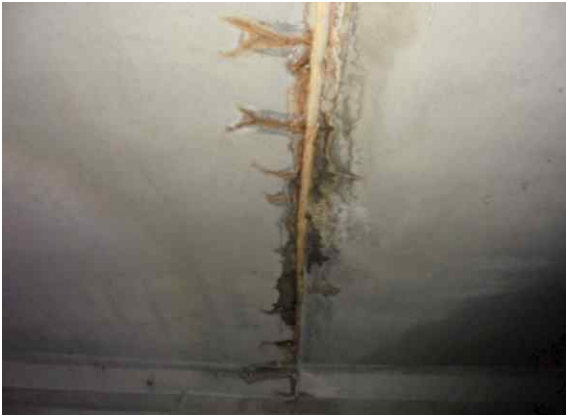
| 구 분 | 세 부 내 용 | |
|---|---|---|
| | NATM구간 천단부 S171 누수(떨어짐) | NATM구간 천단부 S300 백태 |
| 조사 결과 | <p>· 누수, 백태 등</p> <p>⇒ 누수로 인해 주변 콘크리트 오염, 내부 철근 부식 등 손상 발생에 따른 콘크리트 내구성저하 및 및 주행 차량 안전성저하 등이 발생될 우려가 있으므로 우선적인 보수가 필요</p> <p>⇒ 보수 전까지는 주행차량의 안전사고가 발생되지 않도록 지속적인 점검 필요</p> | |

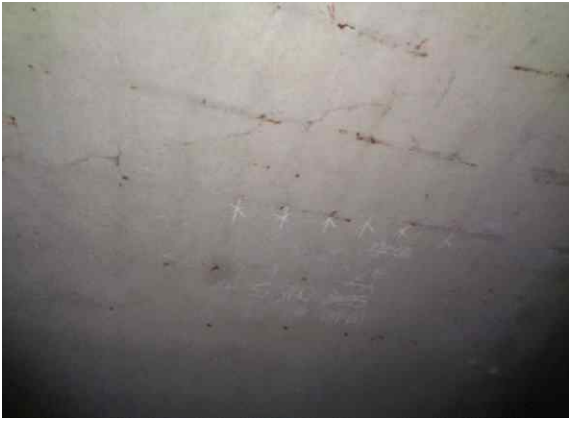
| 구 분 | 세 부 내 용 | |
|---|---|---|
| | NATM구간 천단부 S360 피복부족 | NATM구간 측벽부 S259 피복부족 |
| 조사<br>결과 | <ul style="list-style-type: none"> <li>콘크리트 피복부족</li> </ul> ⇒ 시공미흡에 의한 손상으로, 현재 철근이 일부 외기와 접촉하는 상태로 부식 발생 가능성이 있으므로, 단면보수(방청)이 필요함 | |

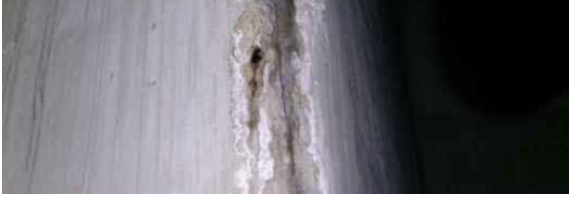
| 구 분 | 세 부 내 용 | |
|---|---|---|
| | 공기정화시설#1 환기탑 B3 누수 | 공기정화시설#2 축류팬실 측벽부 누수 |
| 조사<br>결과 | <ul style="list-style-type: none"> <li>누수, 백태, 체수 등</li> </ul> ⇒ 우천시 우수유입 등에 의한 손상으로 공용기간 경과시 철근 및 콘크리트 손상 등의 2차손상 발생을 유발할 우려가 있으므로 지수보수, 표면처리를 실시하는 것이 필요함<br>⇒ 체수의 경우 주의관찰이 요구됨 | |
