## 제3장 현장조사 및 시험

## 제3장 현장조사 및 시험 개요

본 과업대상인 신월여의지하도로(여의도방향)는 서울특별시 영등포구 영등포동 7가 94-411에 위치하며 2021년 04월 15일에 준공된 총길이 7,111m(Ramp-C구간 695m), 2차로(RAMP 진출구간 3차로)의 지하도로다.

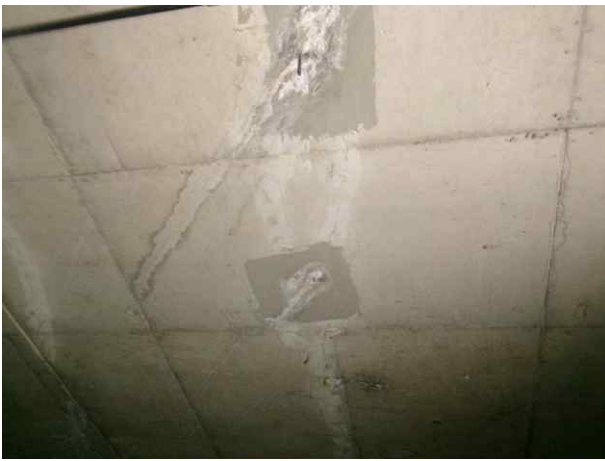
| 본선 BOX구간 슬래브 S002 누수(스며있음) | 본선 BOX구간 슬래브 S716 균열부백태 |

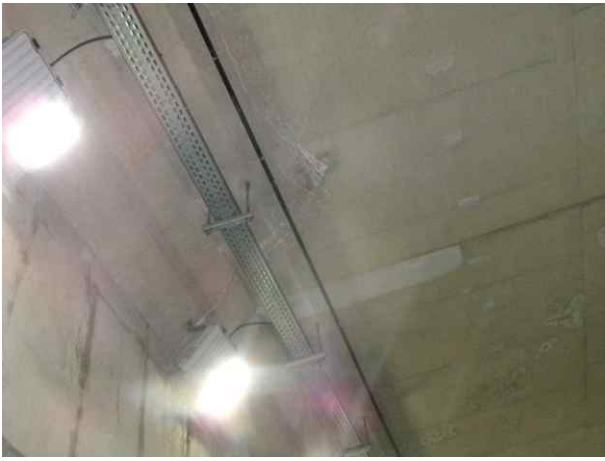
| 본선 BOX구간 슬래브 S717 균열부백태 | 본선 BOX구간 슬래브 S717 누수(떨어짐) |

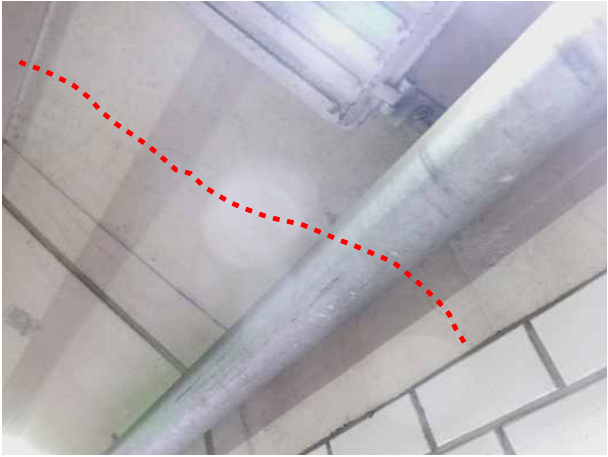
| 본선 BOX구간 벽체 S715 균열(Cw=0.2mm) | 본선 BOX구간 벽체 S716 균열(Cw=0.2mm) |

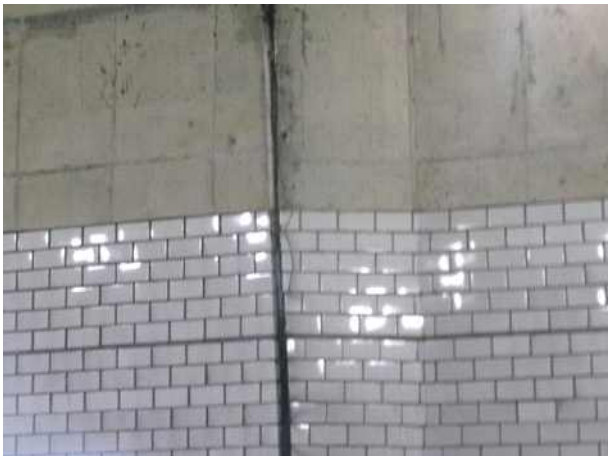
| 본선 BOX구간 벽체 S716 균열부백태 | 본선 BOX구간 벽체 S718 박리 |

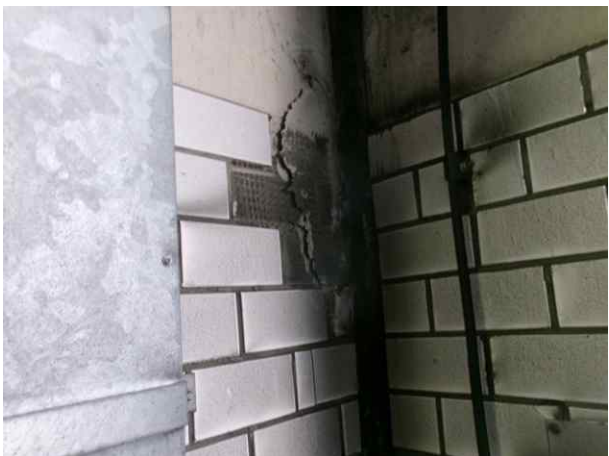
| 본선 BOX구간 벽체 S721 누수(스며있음) | 본선 BOX구간 벽체 S725 파손, 타일탈락 |

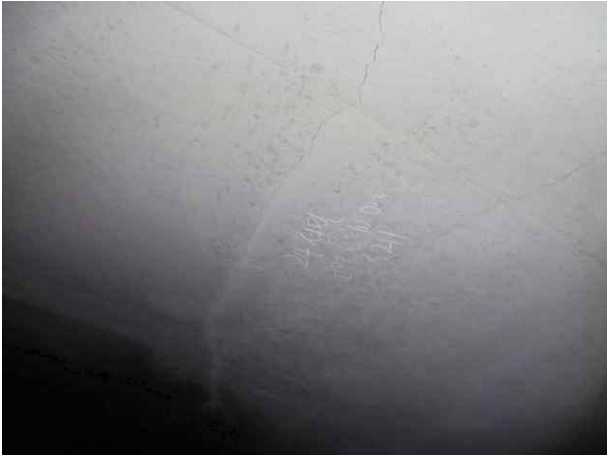
| 본선 NATM구간 천단부 S211 균열(Cw=0.5mm) | 본선 NATM구간 천단부 S219 균열(Cw=0.5mm) |

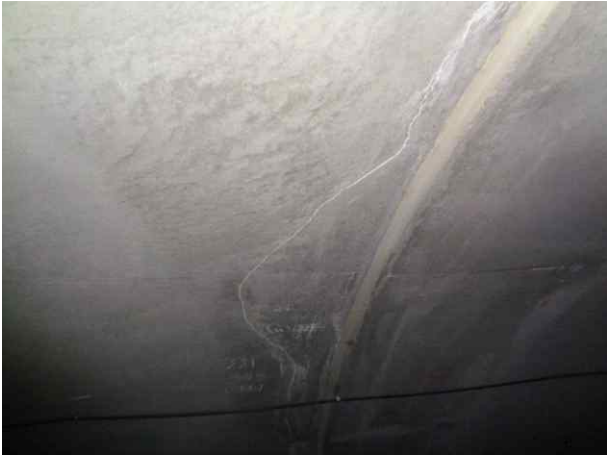
| 본선 NATM구간 천단부 S331 반원형균열( $Cw=0.3mm$ ) | 본선 NATM구간 천단부 S345 단면불량 |

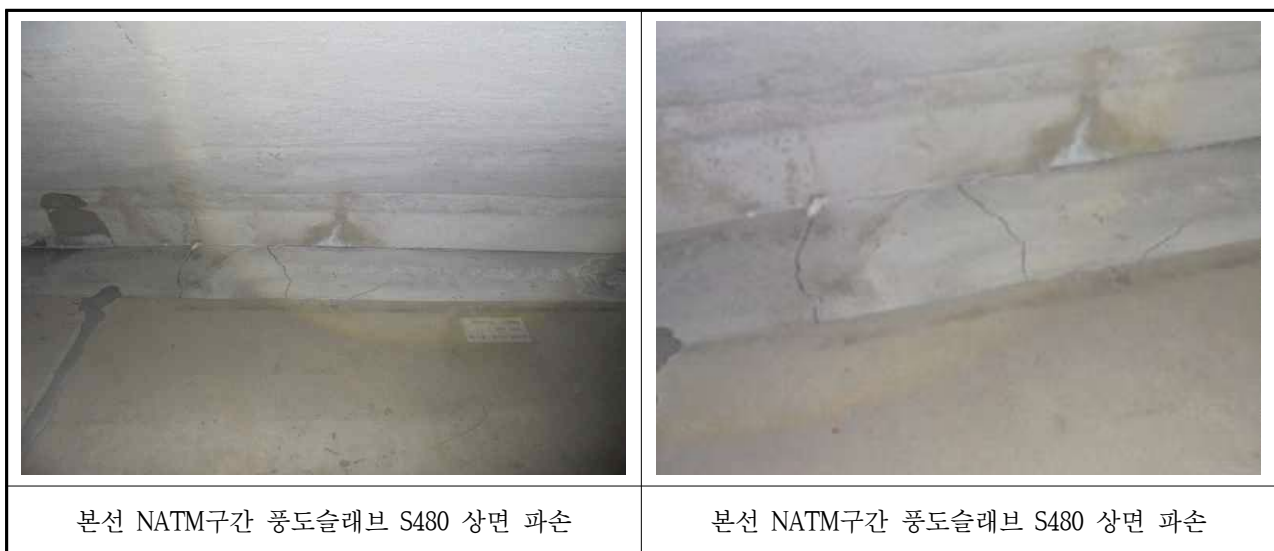
【사진 3.3.10】 NATM구간 풍도슬래브 손상현황

- ① 풍도슬래브 외관조사 결과 전반적으로 양호한 상태로 조사되었으나 S480 풍도슬래브 상면 파손이 1개소 조사되었다.
- ② 풍도슬래브 상면 파손의 경우 풍도슬래브 거치후 라이닝과 접합과정에서 발생한 손상으로 판단되며, 내구성 확보 차원에서 단면보수를 실시하는 것이 요구된다.

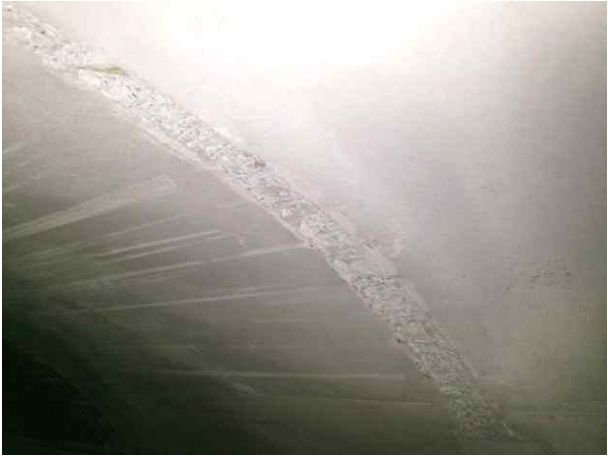
| RAMP-C NATM구간 천단부 S10 단면불량 | RAMP-C NATM구간 천단부 S12 단면불량 |

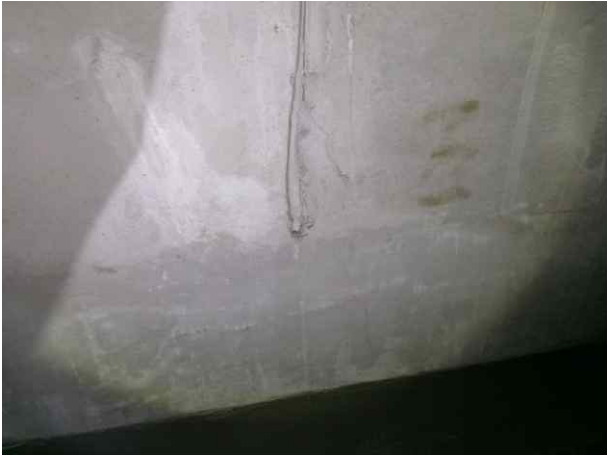
| RAMP-C NATM구간 측벽부 S08 박리 | RAMP-C NATM구간 측벽부 S09 몰탈 박락 |

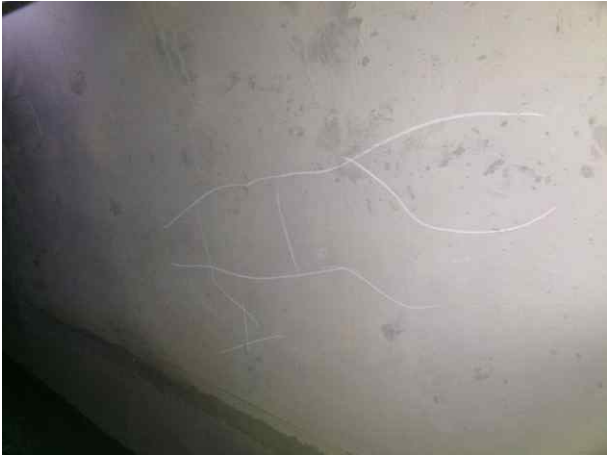
| RAMP-C NATM구간 측벽부 S21 망상균열( $C_w=0.1\sim0.2mm$ ) | RAMP-C NATM구간 측벽부 S22 망상균열( $C_w=0.1\sim0.2mm$ ) |

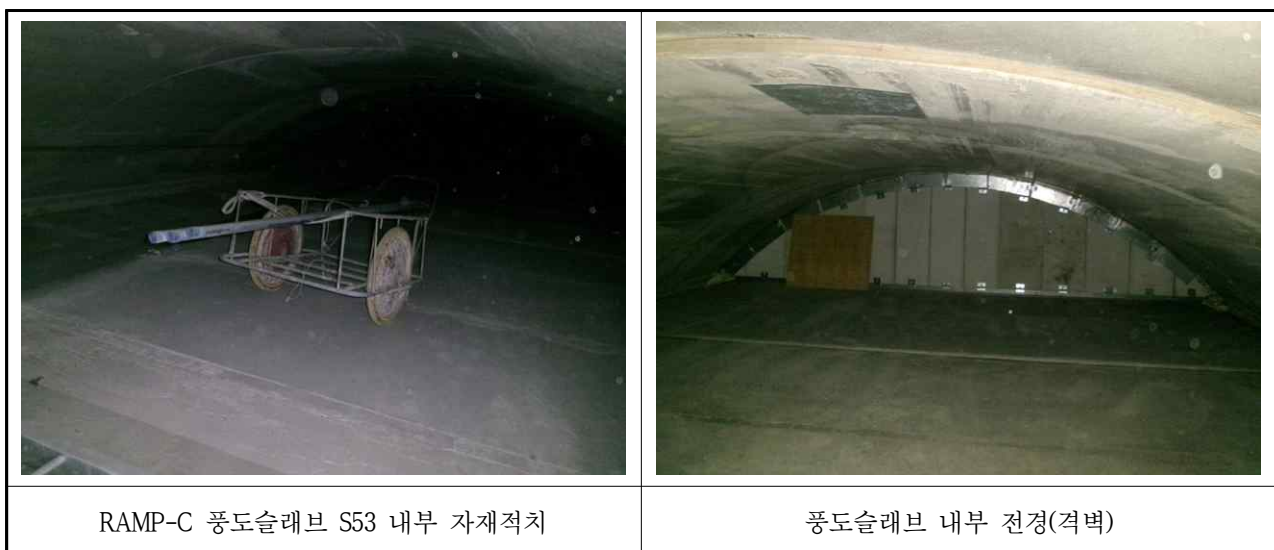
【사진 3.3.28】 NATM구간 풍도슬래브 손상현황

- ① 풍도슬래브 외관조사 결과 전반적으로 양호한 상태로 조사되었으나 S53 풍도슬래브 내부 자재적치가 1개소 조사되었다.
- ② 자재적치의 경우 구조물에 미치는 영향은 없으나 정비를 통한 유지관리가 요구된다.

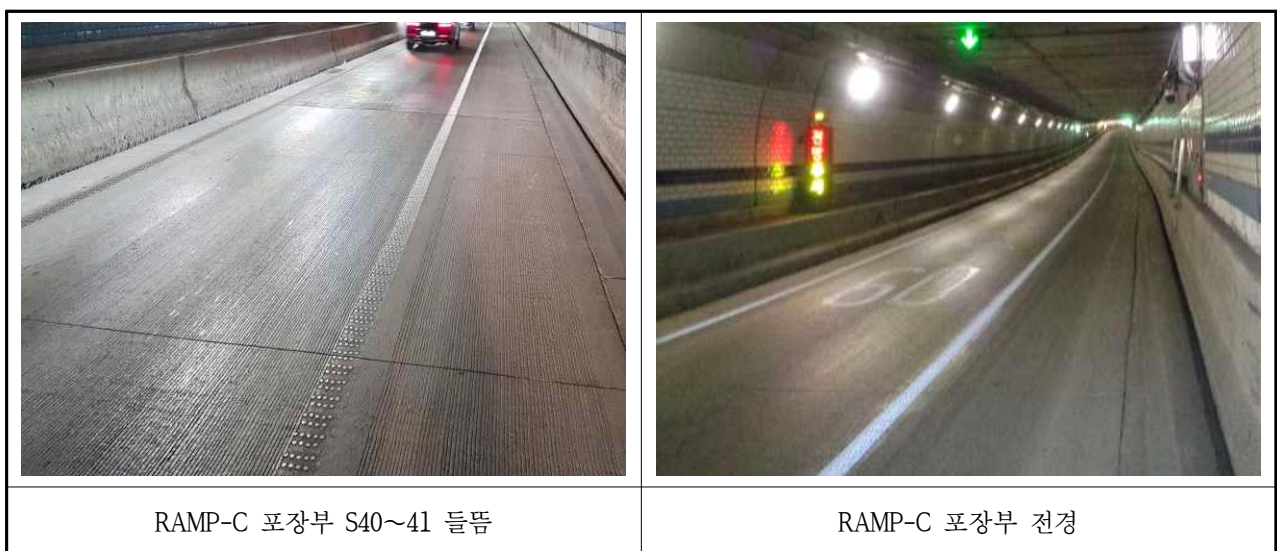
【사진 3.3.30】 포장부 손상현황

- ① RAMP-C 포장부에 대한 외관조사 결과 전반적으로 양호한 상태이나 포장들뜸이 일부구간 조사되었다.
- ② 포장 들뜸부의 경우 차량 주행시 소음 및 진동이 발생하는 구간으로 시공미흡, 차량 운하중 등에 의해 발생한 것으로 판단되며, 손상의 진전여부, 들뜸부 파손여부에 대하여 지속적인 주의관찰을 실시하는 것이 필요하다.

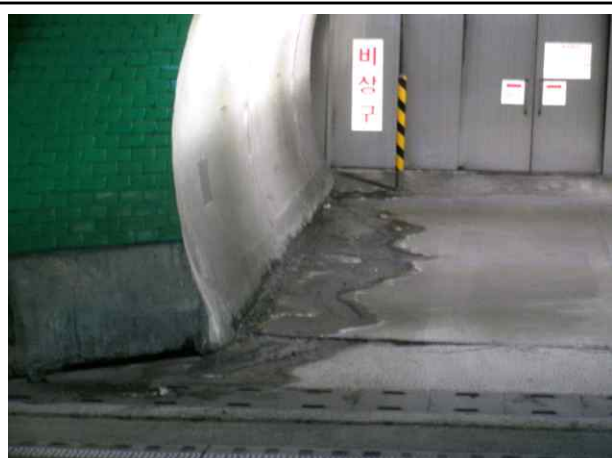
| <p>피난연락갱 S165 누수(떨어짐)</p> | <p>피난연락갱 S249 누수(떨어짐), 채수</p> |

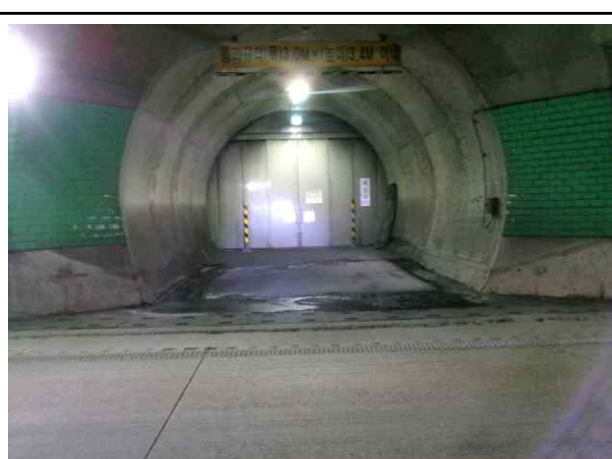
| <p>피난연락갱 S379 누수(스며있음)</p> | <p>피난연락갱 S566 누수(떨어짐)</p> |

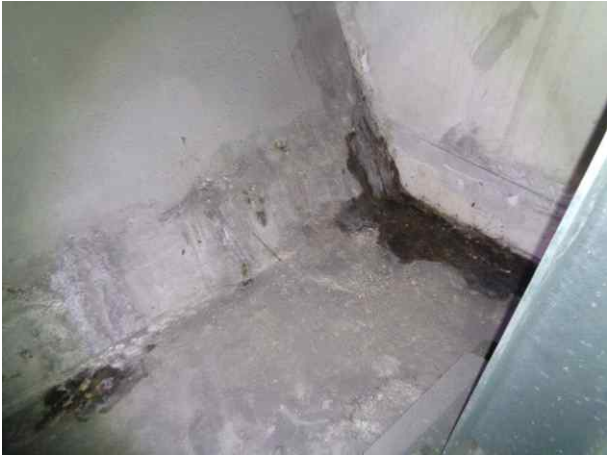
| 공기정화시설#1 축류팬실 측벽부 누수, 백태 | 공기정화시설#1 축류팬실 천단부 피복부죽 |

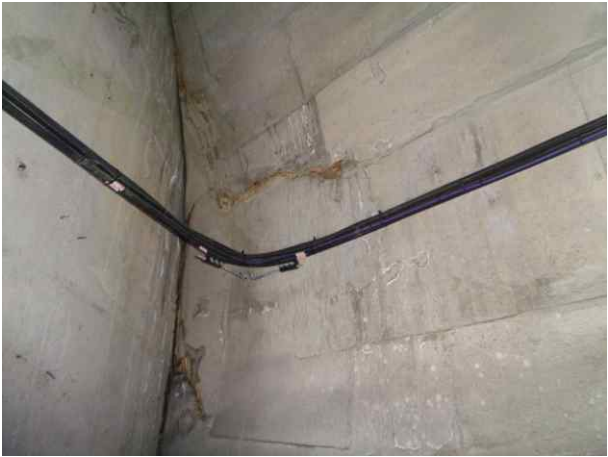
| 공기정화시설#1 연직갱연결횡갱 측벽부 백태 | 공기정화시설#1 환기탑 B2 균열(Cw=0.3mm) |

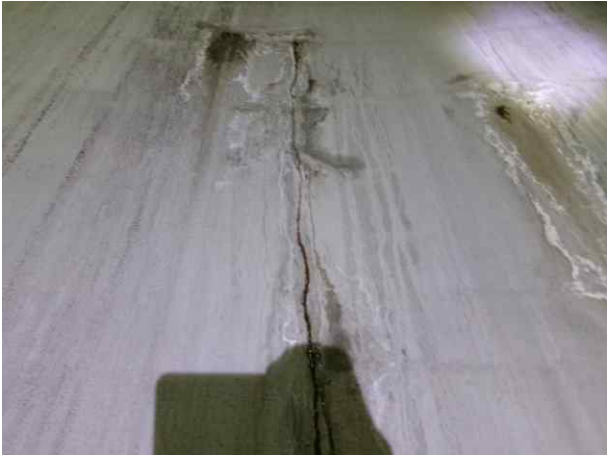
| 공기정화시설#1 환기탑 B2 누수(백태) | 공기정화시설#1 환기탑 B3 균열(Cw=0.3mm) |

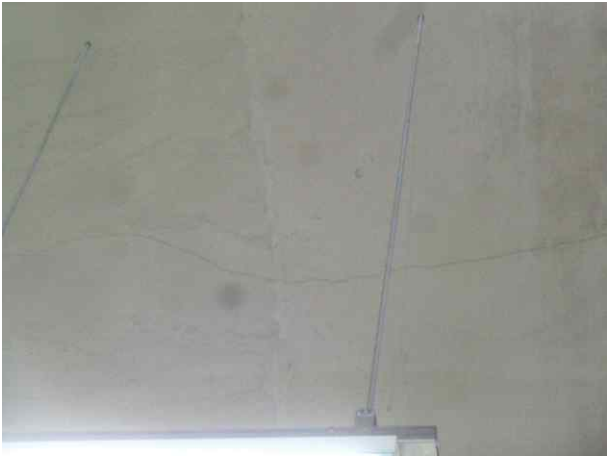
| 공기정화시설#1 전기실 천단부 균열(Cw=0.3mm) | 공기정화시설#1 전기실 측벽부 백태 |

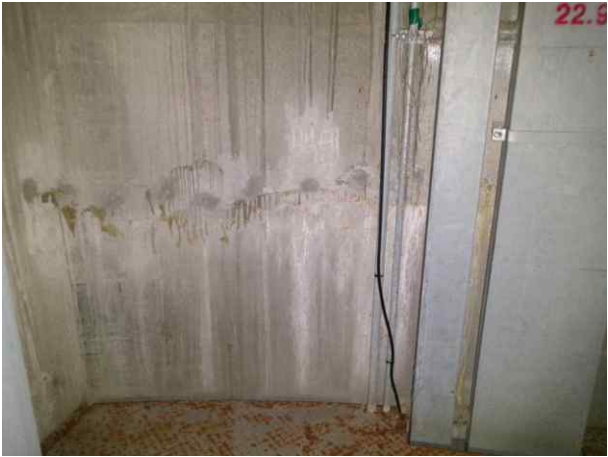
| 공기정화시설#2 환기탑 B4 백태 | 공기정화시설#2 환기탑 B5 백태 |

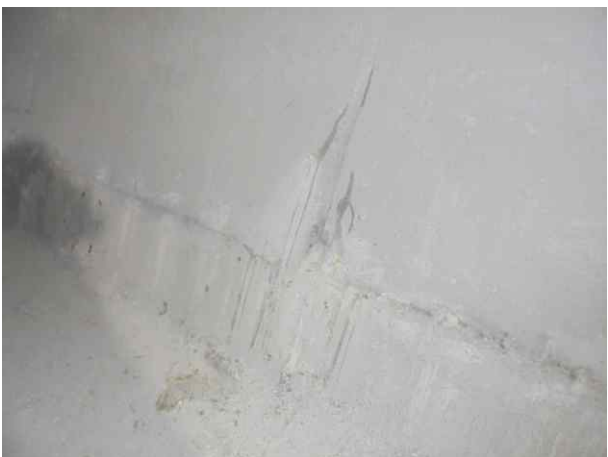
| 공기정화시설#2 축류팬실 누수보수 양호 | 공기정화시설#2 유도갱 누수보수 양호 |

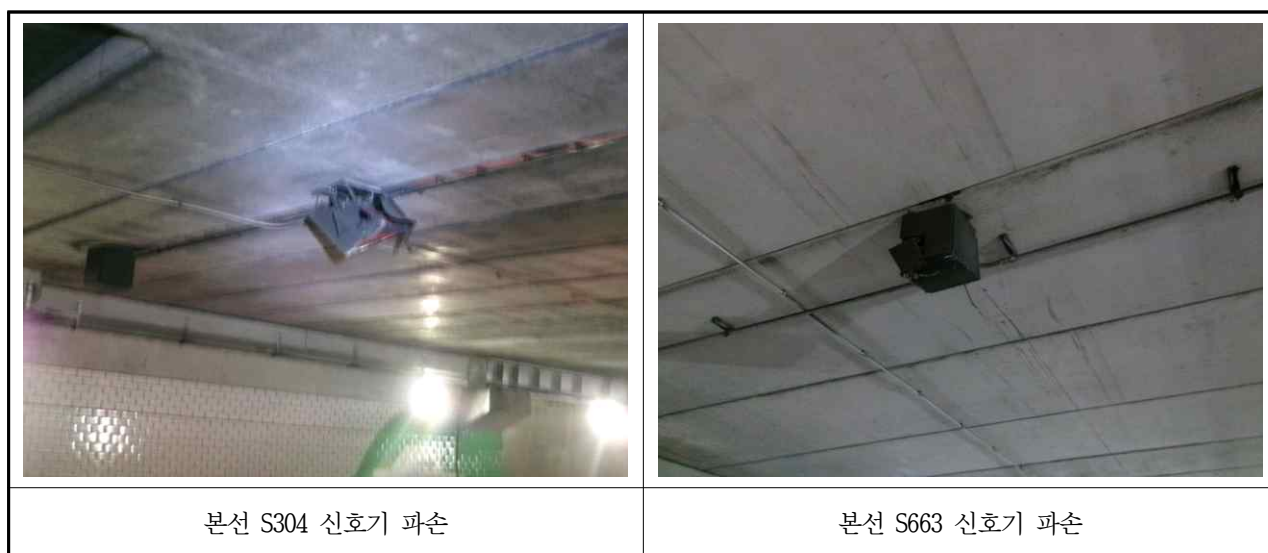
【사진 3.3.46】 기타시설 손상현황

- ① 부속시설에 대한 외관조사 결과 전반적으로 양호한 상태로 확인되었으며, 일부구간 신호기 파손이 조사되었다.
- ② 신호기 파손의 경우 높이제한 위반차량의 충돌에 의한 손상으로 판단되며, 주행차량의 안전확보를 위해 재설치를 통한 보수가 요구되고, 추후 재손상 방지를 위해 높이제한 위반차량의 출입을 제한하는 시설물의 설치가 필요하다.
