신월여의지하도로 2024년 하반기 정기안전점검 용역

**보 고 서**

< 신월여의지하도로 >

점검기관 : (주)명성엔지니어링

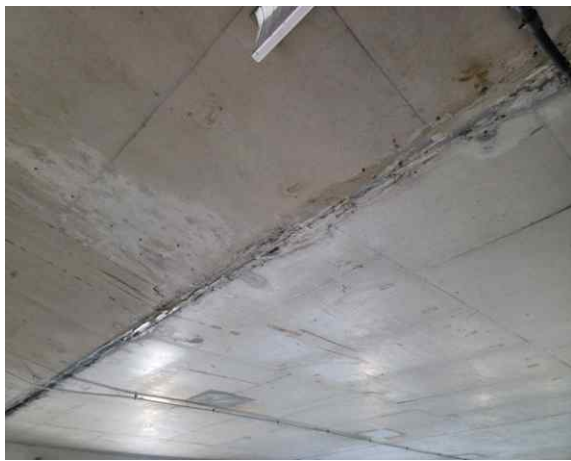
천단부(슬래브)에 대한 외관조사 결과, 기 발생한 손상에 대하여 일부 보수가 실시되었으나, 신규 및 미보수된 균열 및 채균열(0.3mm이상), 누수, 누수흔적, 백태, 균열부백태, 파손, 박리, 파손 및 철근노출, 피복부족, 표면불량, 시공미흡 등의 손상이 확인되었다. 조사된 손상은 건조수축, 온도변화, 시공미흡, 거푸집 조기탈형, 우수유입 등에 의해 발생한 것으로 판단되며, 내구성 확보차원에서 보수 및 진전여부에 대한 주의관찰을 실시하는 것이 필요하다. 보수부의 경우 추후 주기적인 점검을 통하여 재손상 발생여부 확인이 필요하다.

| 위 치 | 슬래브 S6 | 위 치 | 천단부 S35 |
| 현 황 | 누수(떨어짐) | 현 황 | 박리 |

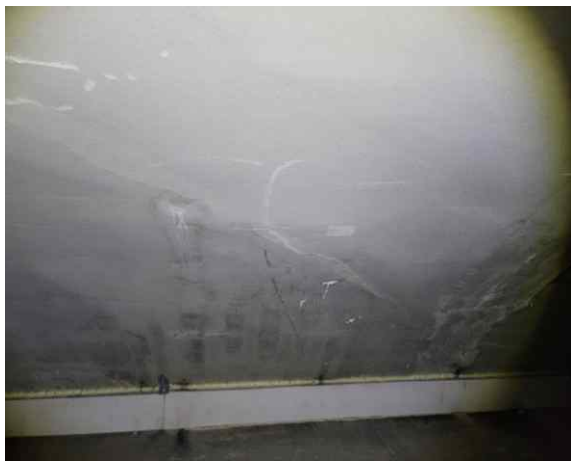
| 위 치 | 천단부 S84 | 위 치 | 천단부 S84 |
| 현 황 | 백태 | 현 황 | 파손 및 철근노출 |

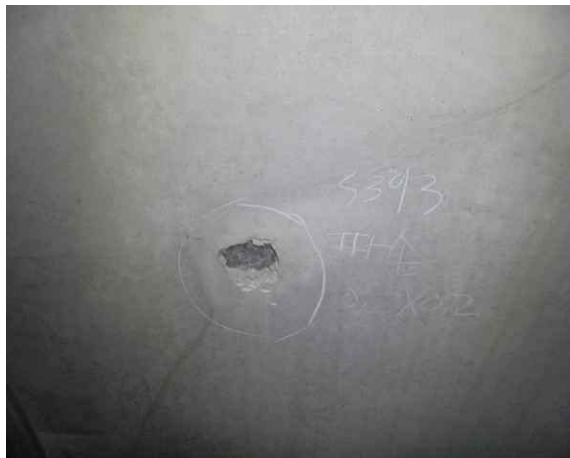
| 위 치 | 천단부 S383 | 위 치 | 천단부 S393 |
| 현 황 | 균열(Cw=0.5mm) | 현 황 | 파손 |

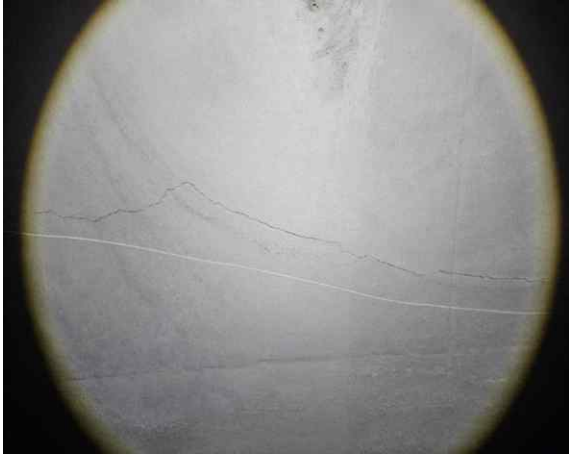
| 위 치 | 천단부 S645 | 위 치 | 슬래브 S714 |
| 현 황 | 균열(Cw=0.5mm) | 현 황 | 누수(떨어짐) |

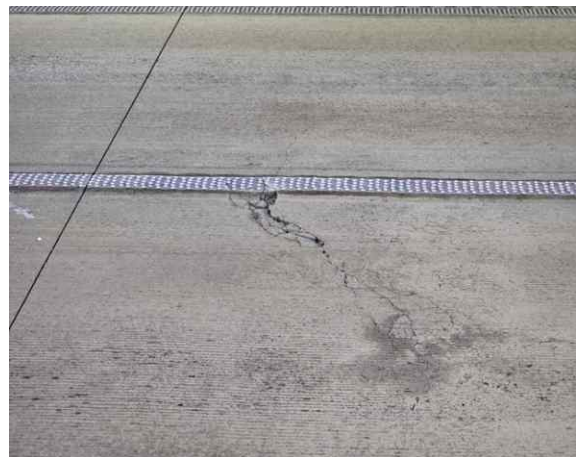
콘크리트로 시공된 포장부에 대한 외관조사 결과, 포장 균열, 망상균열, 파손, 박리, 들뜸 등이 조사되었다. 조사된 손상은 차량통행에 영향을 줄 수 있는 손상들의 경우 소파보수를 실시하고, 그 외 손상은 정도가 미미하므로 주의관찰을 실시하며, 진전시 차량 통행시 안전에 영향을 미칠수 있으므로 보수대책 수립이 요구된다.

| 위 치 | 포장부 S347 | 위 치 | 포장부 S637 |
| 현 황 | 파손 | 현 황 | 파손 |

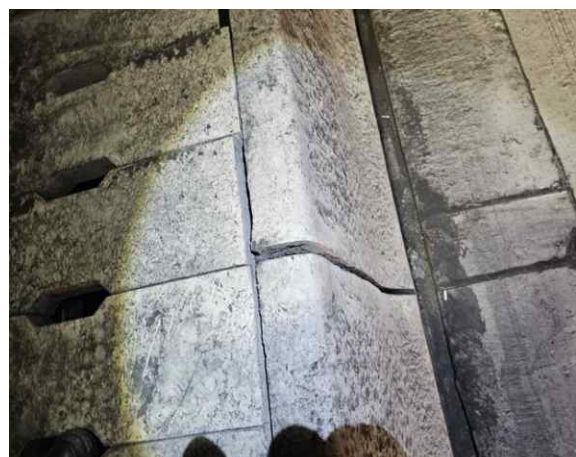
공동구에 대한 외관조사 결과, 기 발생한 손상에 대하여 일부 보수가 실시되었으나, 신규 및 미보수된 균열, 파손, 덮개파손, 탈락, 실란트미시공이 일부 조사되었다. 조사된 손상은 유지보수 작업자의 안전을 위해 보수 및 정비를 실시하는 것이 필요하다.

| 위 치 | 공동구 S15 | 위 치 | 공동구 S312 |
| 현 황 | 파손 | 현 황 | 실란트미시공 |

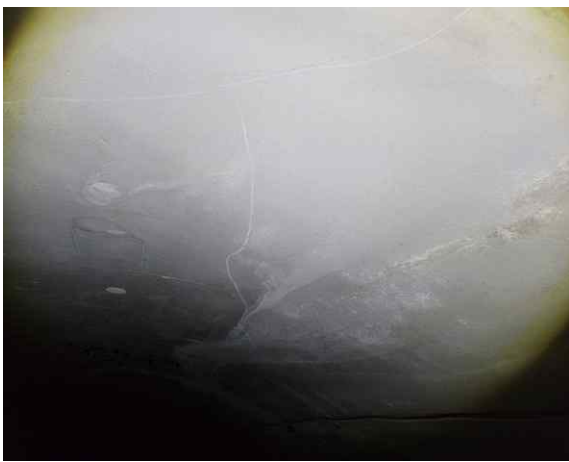
천단부(슬래브)에 대한 외관조사 결과, 기 발생한 손상에 대하여 일부 보수가 실시되었으나, 신규 및 미보수된 균열(0.3mm이상), 망상균열, 백태, 누수, 누수흔적이 일부 조사되었으며, 내구성 확보차원에서 보수 및 진전여부에 대한 주의관찰을 실시하는 것이 필요하다.

| 위 치 | 천단부 RAMP-D S8 | 위 치 | 천단부 RAMP-D S27 |
| 현 황 | 균열(Cw=0.5mm) | 현 황 | 누수흔적 |

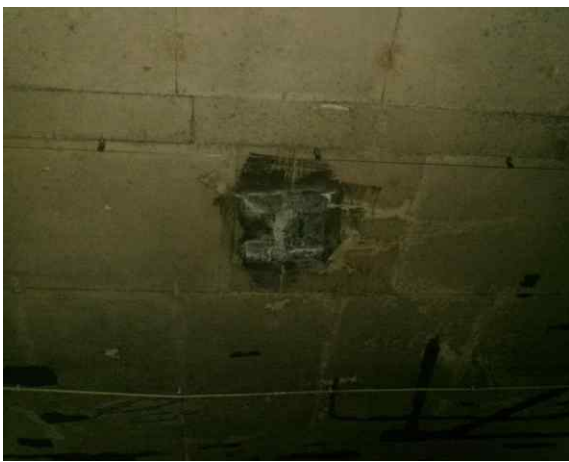
| 위 치 | 슬래브 RAMP-D S57 | 위 치 | 슬래브 RAMP-D S8 |
| 현 황 | 백태 | 현 황 | 누수(떨어짐) |

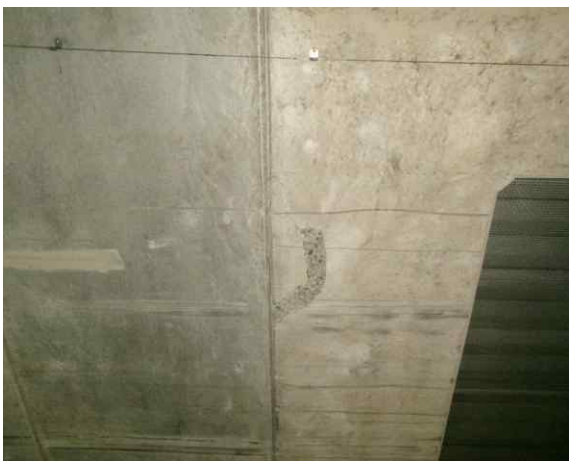
풍도슬래브에 대한 외관조사 결과, 풍도슬래브 외부 파손 및 철근노출에 대한 보수가 실시되었으며, 미보수된 몰탈파손, 격벽 파손 및 철근노출, 댐퍼 손상(변형, 고정볼트 탈락 및 파손 등)이 조사되었다. 조사된 손상은 시공미흡, 외부충격(차량충돌) 등에 의해 발생한 것으로 판단되며, 내구성 확보차원에서 단면보수를 실시하는 것이 요구된다. RAMP-D BOX구간에서 풍도슬래브 구간으로 높이가 낮아지는 지점에 중차량의 충돌이 잦으므로 이에 대한 높이제한시설 설치 등의 유지관리가 필요하다.

| 위 치 | 풍도슬래브 RAMP-D S47 | 위 치 | 풍도슬래브 RAMP-D S47 |
| 현 황 | 파손 | 현 황 | 몰탈 파손 |

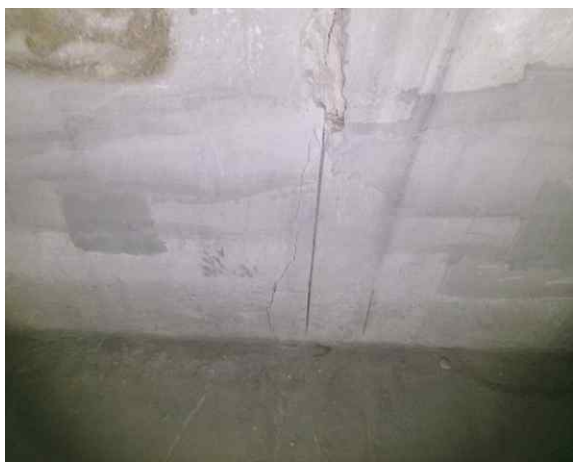
측벽부에 대한 외관조사 결과, 기 발생한 손상에 대하여 일부 보수가 실시되었으나, 신규 및 미보수된 누수 및 누수흔적, 백태, 타일탈락 등의 손상이 조사되었다. 조사된 손상은 부착강도 저하, 시공미흡, 우수유입 등에 의해 발생한 것으로 판단되며, 미관 및 내구성 확보 차원의 보수, 정비(재시공) 및 진전 여부에 대한 지속적인 주의관찰이 필요하다. 보수전 타일의 시공상태 점검이 필요하며, 추후 누수에 대한 손상의 진전시 보수대책을 수립하는 것이 요구된다.

| 위 치 | 측벽부 RAMP-D S19 | 위 치 | 측벽부 RAMP-D S26 |
| 현 황 | 파손 | 현 황 | 누수(떨어짐) |

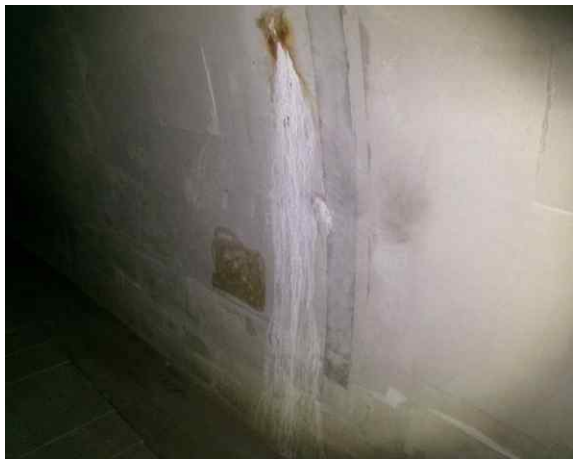
| 위 치 | 측벽부 RAMP-D S29 | 위 치 | 측벽부 RAMP-D S35 |
| 현 황 | 백태 | 현 황 | 누수(스며있음) |

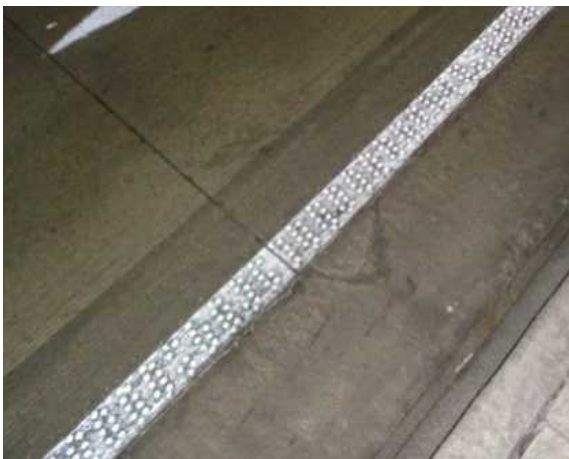
포장부에 대한 외관조사 결과, 국부적인 포장 파손, 들뜸이 조사되었다. 조사된 손상은 손상의 정도가 미미하므로 주의관찰을 실시하며, 진전시 차량 통행시 안전에 영향을 미칠수 있으므로 보수대책 수립이 요구된다.

| 위 치 | 포장부 RAMP-D S3 | 위 치 | 포장부 RAMP-D S26~28 |
| 현 황 | 파손 | 현 황 | 들뜸 |

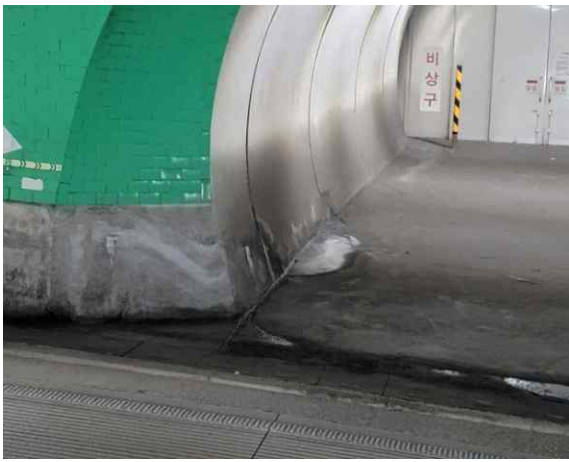
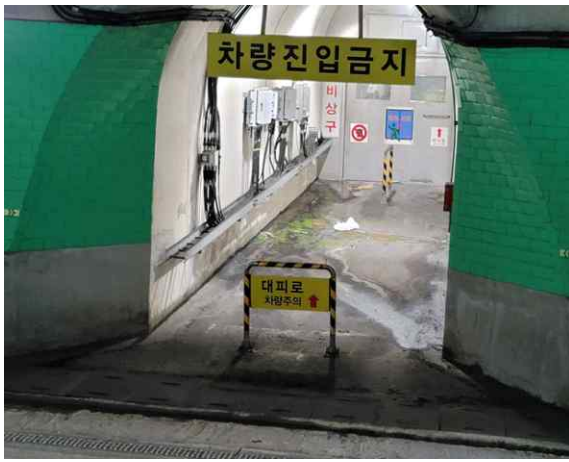
횡갱에 대한 외관조사 결과, 전반적으로 양호한 상태로 확인되었으나 누수, 체수, 백태가 일부 조사되었다. 조사된 손상은 손상의 진전여부에 대한 주의관찰을 실시하며, 손상의 진전시 보수대책을 수립하는 것이 요구된다.

| 위 치 | 횡갱 S39 | 위 치 | 횡갱 S57 |
| 현 황 | 누수(떨어짐) | 현 황 | 누수(떨어짐) |

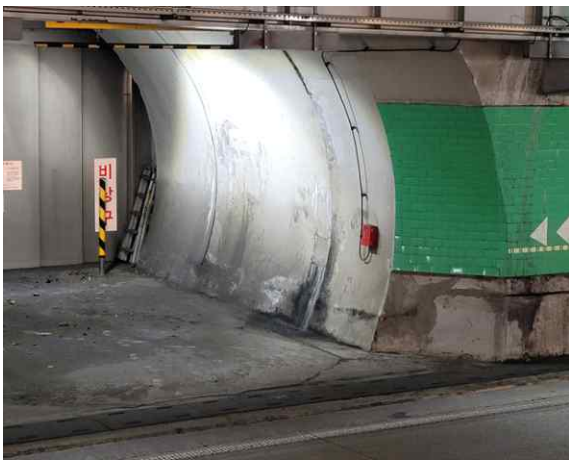
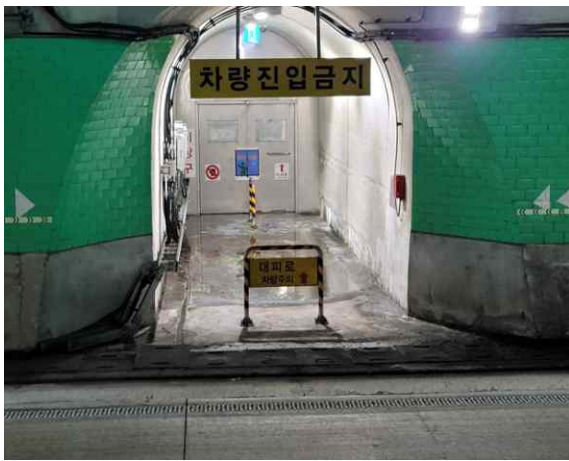
| 위 치 | 횡갱 S84 | 위 치 | 횡갱 S122 |
| 현 황 | 누수(스며있음) | 현 황 | 체수 |

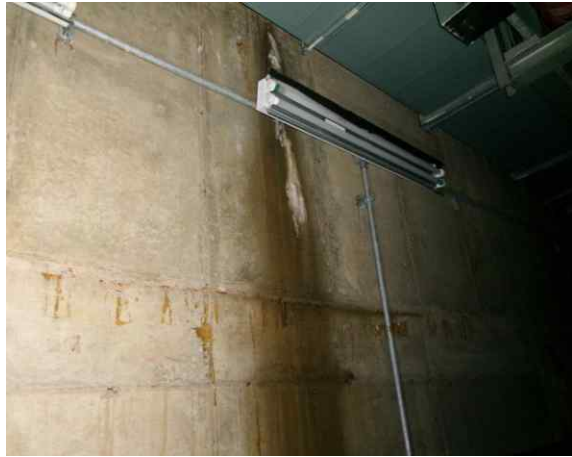
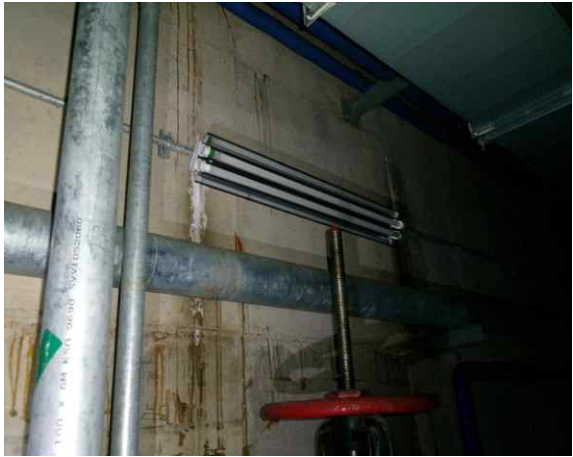
본 지하도로내 펌프실(S3), 소화수조(S5), 공기정화시설(S706), 방수문, 전기실(RAMP-D) 등이 시공되어 있으며, 외관조사 결과 전반적으로 양호한 상태로 조사되었으나 소화수조 누수 및 백태, 누수흔적. RAMP-D 전기실 누수 및 백태가 일부 조사되었다. 조사된 손상은 손상의 진전여부에 대한 주의관찰을 실시하며, 진전시 누수에 대한 보수대책을 수립하는 것이 요구된다.

| 위 치 | 소화수조(S5) | 위 치 | 소화수조(S5) |
| 현 황 | 벽체 누수 및 백태 | 현 황 | 벽체 누수 및 백태 |

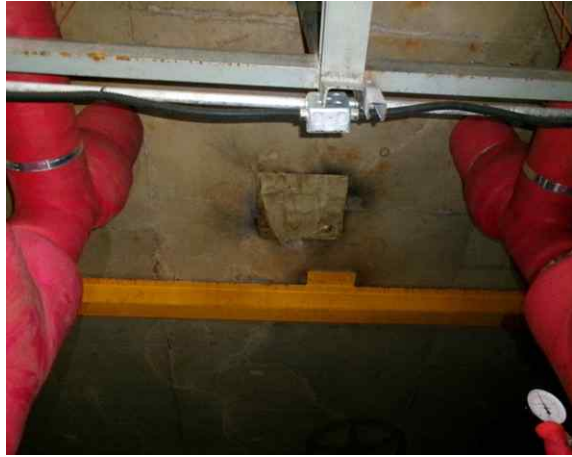
| 위 치 | 소화수조(S5) | 위 치 | 소화수조(S5) |
| 현 황 | 슬래브 누수흔적 | 현 황 | 설비 전경 |

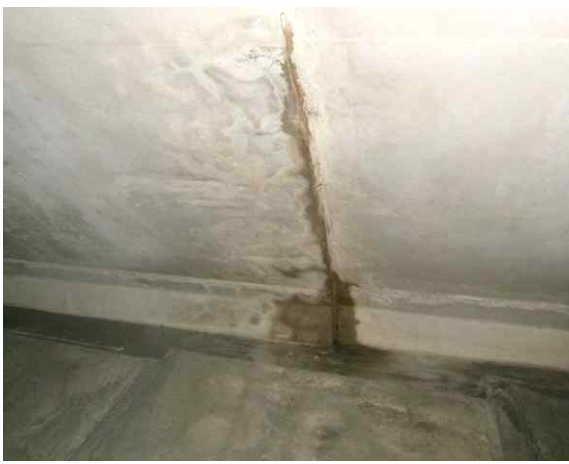
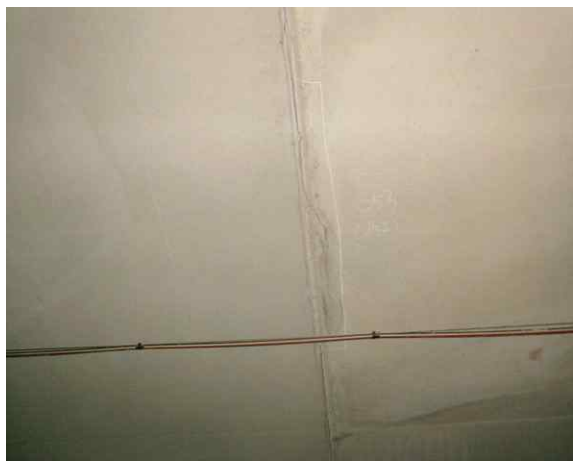
천단부(슬래브)에 대한 외관조사 결과, 기 발생한 손상에 대하여 일부 보수가 실시되었으나, 신규 및 미보수된 균열 및 재균열(0.3mm미만, 이상), 누수, 백태, 균열부백태, 박리, 파손, 피복부족, 표면불량, 시공미흡 등의 손상이 조사되었다. 조사된 손상은 건조수축, 온도변화, 시공미흡, 우수유입 등에 의해 발생한 것으로 판단되며, 내구성 확보차원에서 보수 및 진전여부에 대한 주의관찰을 실시하는 것이 필요하다. 보수부의 경우 추후 주기적인 점검을 통하여 재손상 발생여부 확인이 필요하다.

| 위 치 | 천단부 S37 | 위 치 | 천단부 S53 |
| 현 황 | 누수(스며있음) | 현 황 | 파손 |

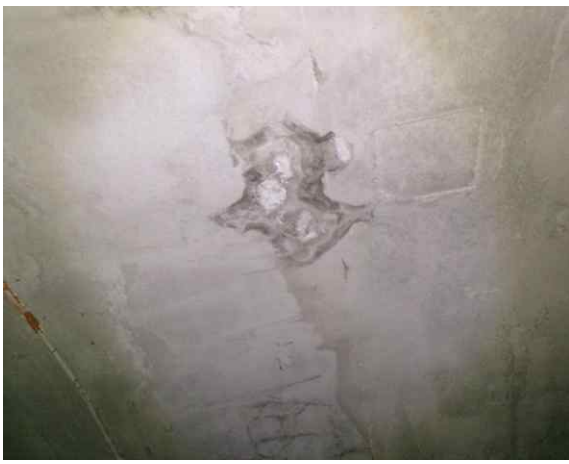
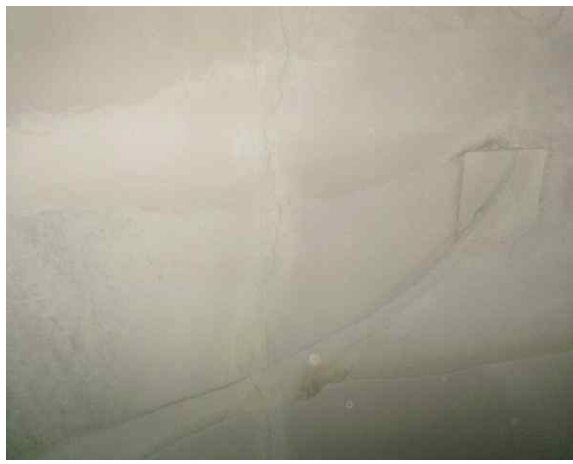
| 위 치 | 천단부 S103 | 위 치 | 천단부 S133 |
| 현 황 | 백태 | 현 황 | 재균열(Cw=0.5mm) |

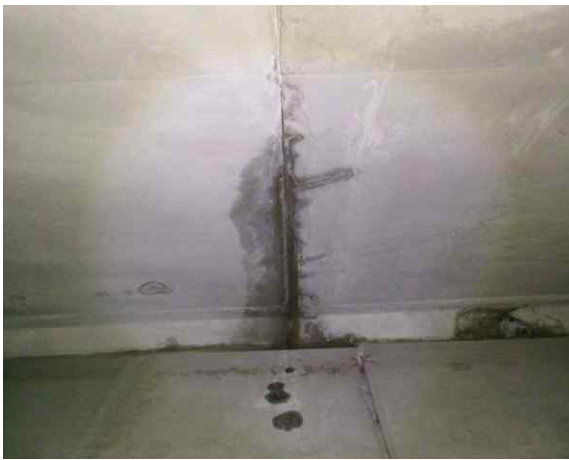
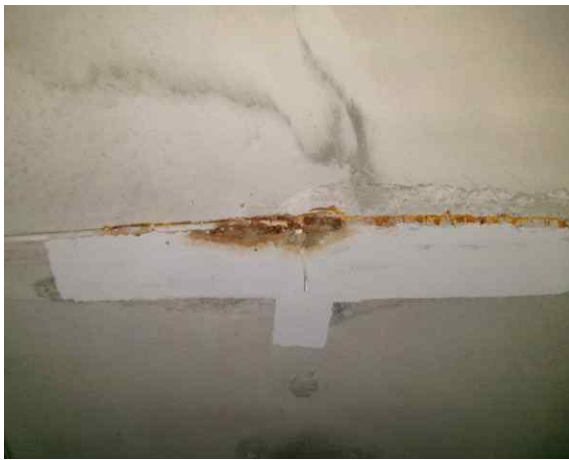
| 위 치 | 천단부 S144 | 위 치 | 천단부 S171 |
| 현 황 | 누수(스며있음) | 현 황 | 누수(떨어짐) |

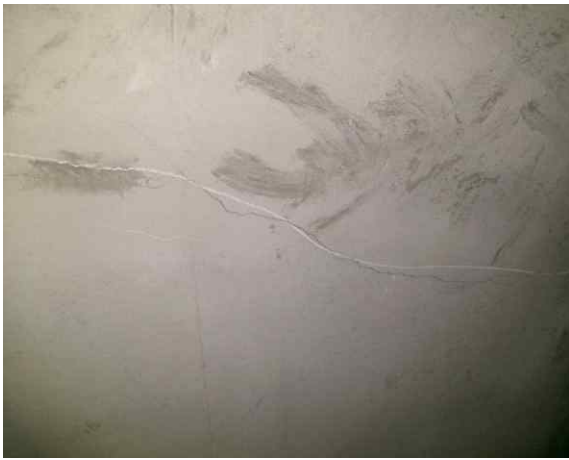
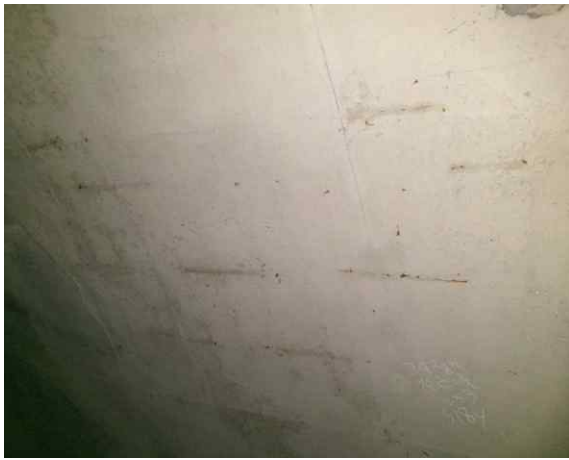
| 위 치 | 천단부 S177 | 위 치 | 천단부 S184 |
| 현 황 | 균열(Cw=0.5mm) | 현 황 | 피복부족 |

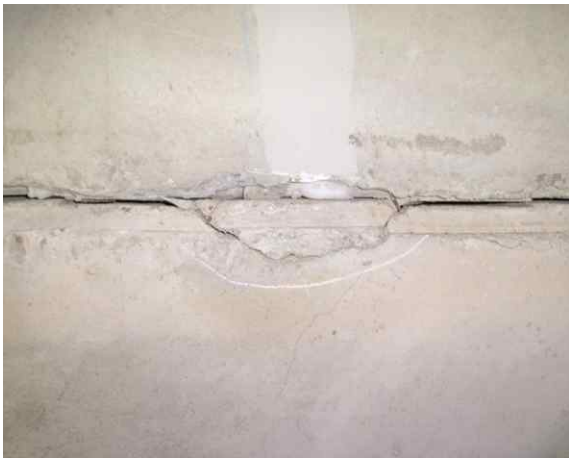
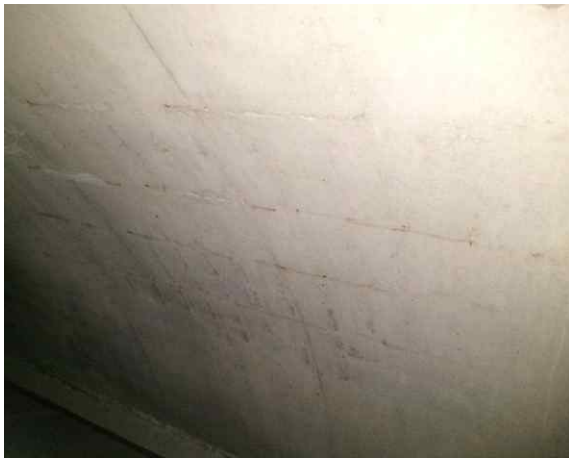
| 위 치 | 천단부 S193 | 위 치 | 천단부 S233 |
| 현 황 | 박락 | 현 황 | 피복부족 |

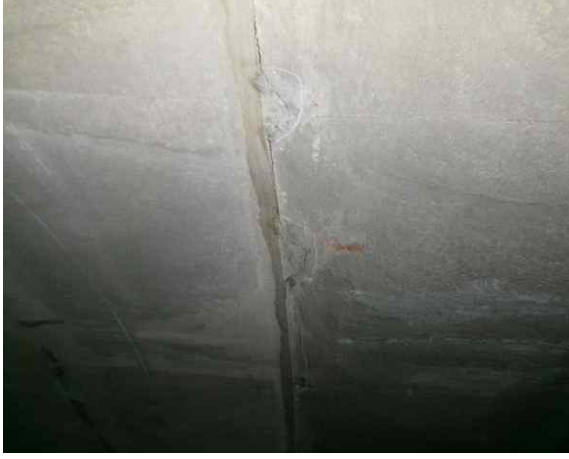
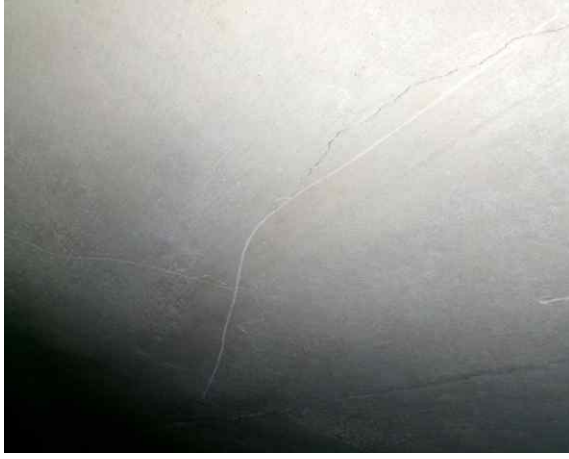
| 위 치 | 천단부 S396 | 위 치 | 천단부 S405 |
| 현 황 | 들뜸 | 현 황 | 균열(Cw=0.3mm) |

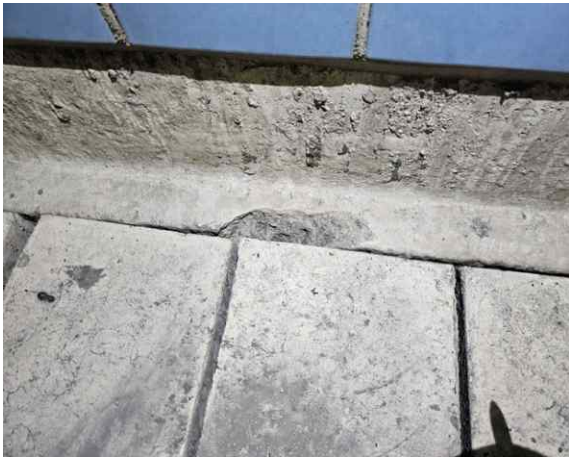
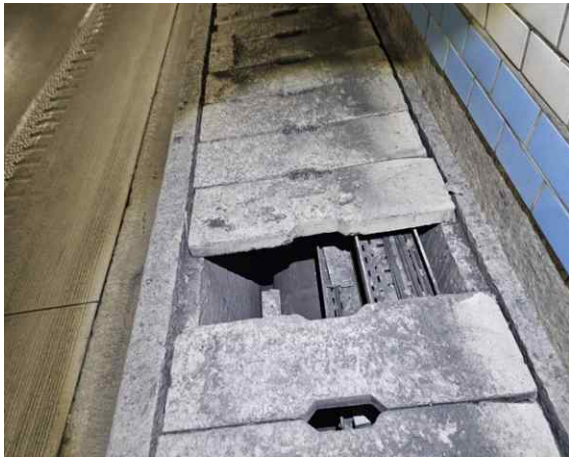
공동구에 대한 외관조사 결과, 기 발생한 손상에 대하여 일부 보수가 실시되었으나 미보수 및 신규 조사된 균열, 백태, 굽힘, 파손, 체수, 덮개파손, 덮개탈락이 조사되었다. 조사된 손상은 유지보수 작업자의 안전 및 내구성 확보를 위해 보수 및 정비를 실시하는 것이 필요하다.

| 위 치 | 공동구 S155 | 위 치 | 공동구 S214 |
| 현 황 | 파손 | 현 황 | 덮개탈락 |

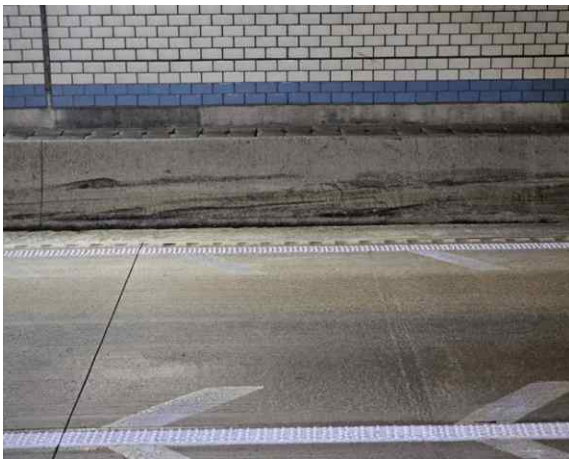
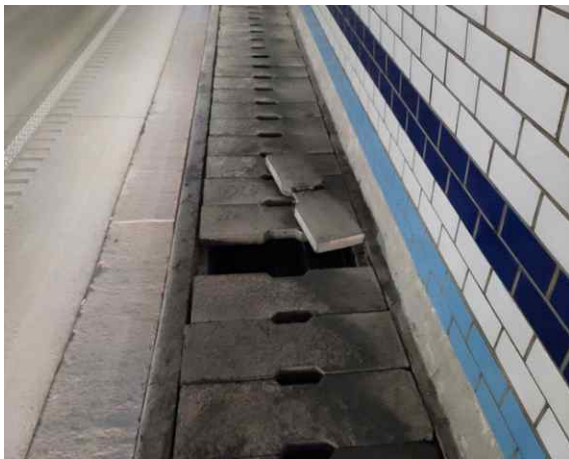
| 위 치 | 공동구 S274 | 위 치 | 공동구 S314 |
| 현 황 | 균열 | 현 황 | 덮개파손 |

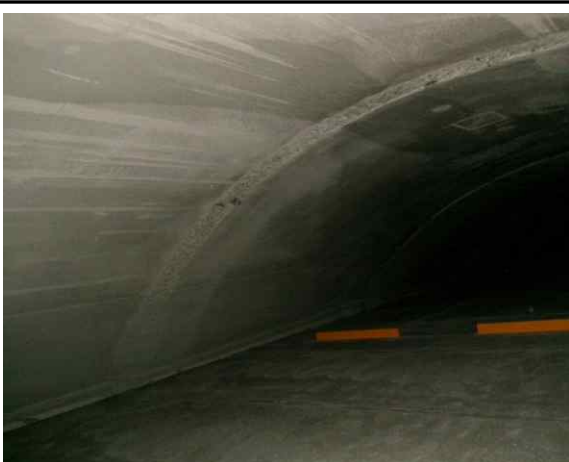
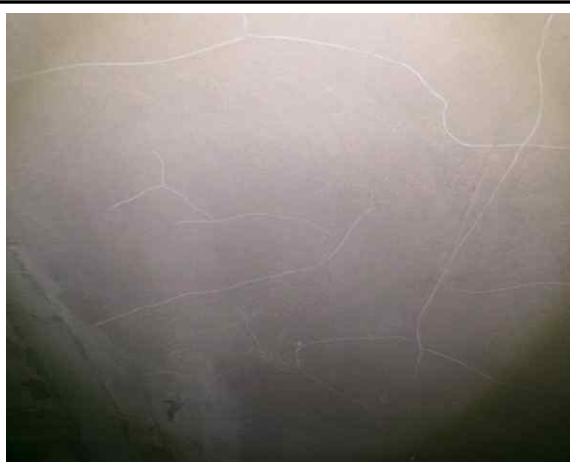
천단부(슬래브)에 대한 외관조사 결과, 균열(0.3mm미만, 이상), 망상균열, 백태, 박리, 박락, 파손, 보수부 박리, 몰탈박리, 단면불량, 누수, 누수흔적 등의 손상이 조사되었으며, 조사된 손상은 건조수축, 시공미흡, 보수미흡, 거푸집 조기탈형, 우수유입 등에 의해 발생된 것으로 판단되어 내구성 확보차원에서 보수 및 진전여부에 대한 주의관찰을 실시하는 것이 필요하다.

| 위 치 | 천단부 S13 | 위 치 | 천단부 S22 |
| 현 황 | 단면불량 | 현 황 | 망상균열 |

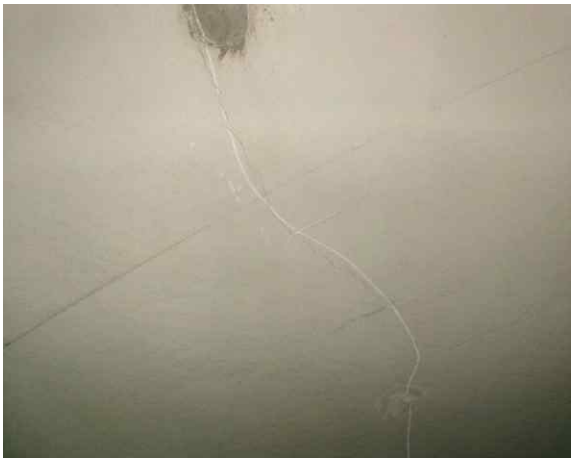
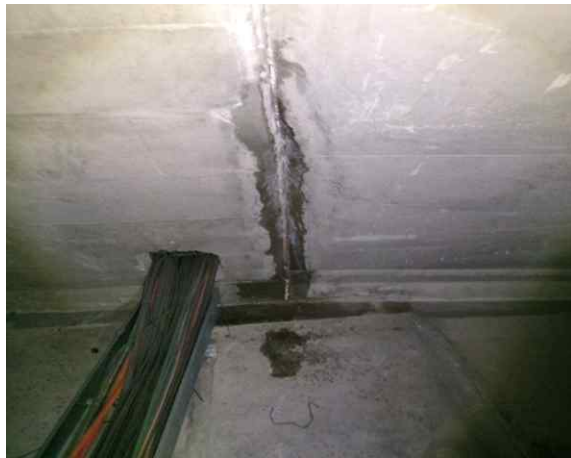
| 위 치 | 측벽부 S51 | 위 치 | 측벽부 S69 |
| 현 황 | 균열(Cw=0.5mm) | 현 황 | 누수(스며있음) |

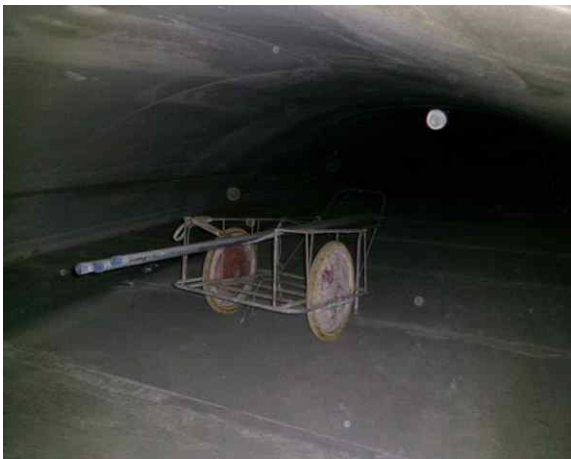
풍도슬래브에 대한 외관조사 결과, 전반적으로 양호한 상태로 조사되었으나 내부 자재적치가 조사되었다. 조사된 손상은 청소를 통한 정비가 요구된다.

| 위 치 | 풍도슬래브 S53 | 위 치 | 풍도슬래브 내부 |
| 현 황 | 내부 자재적치 | 현 황 | 전경 |

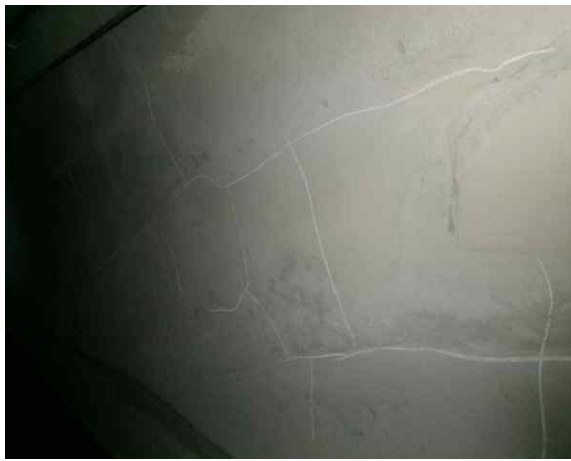
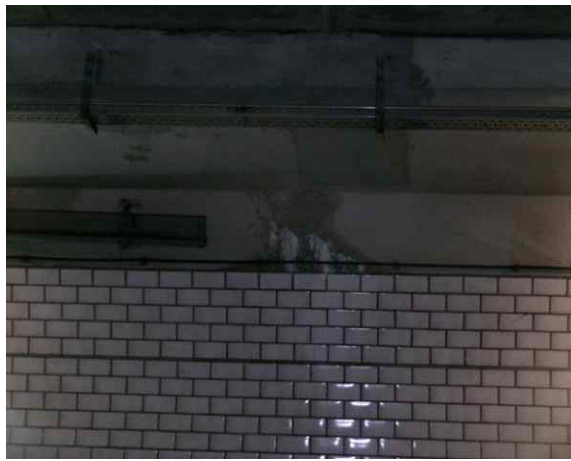
측벽부에 대한 외관조사 결과, 균열, 박리, 박락, 백태, 균열부백태, 누수 및 누수흔적 등의 손상이 조사되었다. 조사된 손상은 건조수축, 시공미흡, 거푸집 조기탈형, 우수 유입 등에 의해 발생된 것으로 판단되며, 미관 및 내구성 확보 차원의 보수 및 진전 여부에 대한 지속적인 주의관찰이 필요하다.

| 위 치 | 측벽부 RAMP-C S22 | 위 치 | 측벽부 RAMP-C S31 |
| 현 황 | 망상균열 | 현 황 | 백태 |

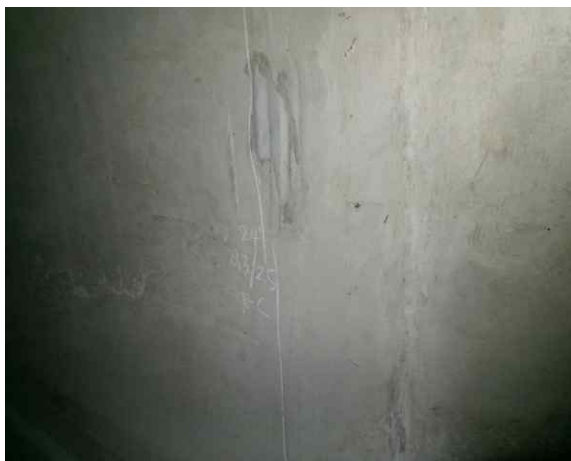
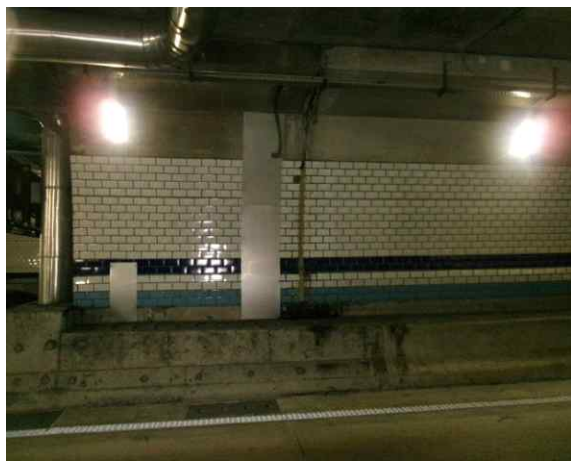
| 위 치 | 측벽부 RAMP-C S32 | 위 치 | 측벽부 RAMP-C S69 |
| 현 황 | 균열(Cw=0.3mm) | 현 황 | 누수(떨어짐) |

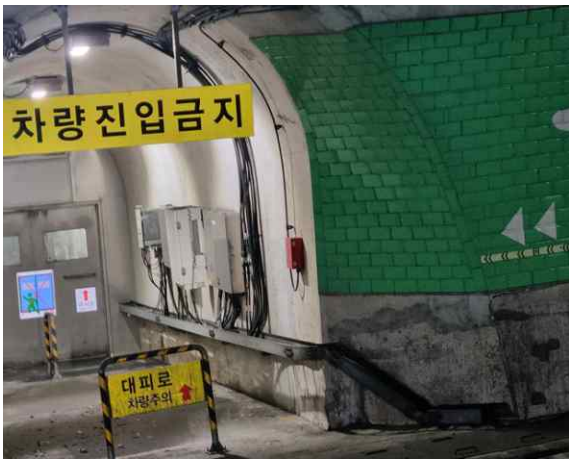
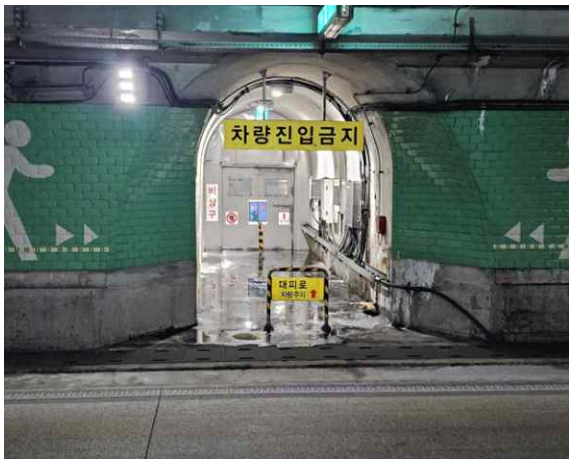
횡갱에 대한 외관조사 결과, 전반적으로 양호한 상태로 확인되었으나 누수, 체수가 일부 조사되었다. 조사된 손상은 손상의 진전여부에 대한 주의관찰을 실시하며, 진전시 누수에 대한 보수대책을 수립하는 것이 요구된다.

| 위 치 | 횡갱 S62 | 위 치 | 횡갱 S127 |
| 현 황 | 누수(떨어짐) | 현 황 | 누수(떨어짐) |

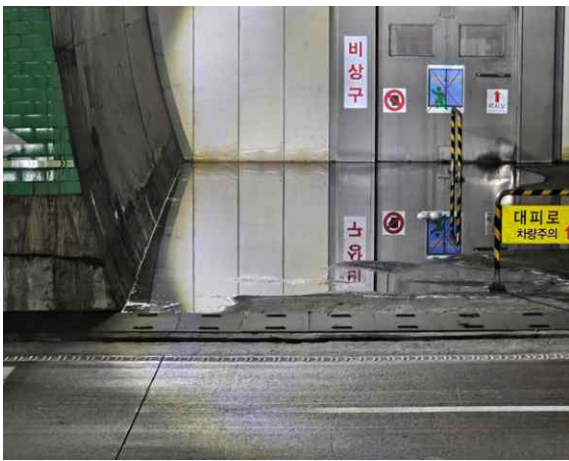
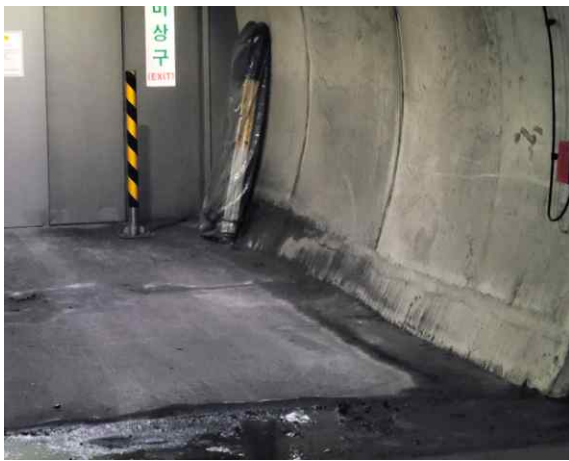
| 위 치 | 횡갱 S165 | 위 치 | 횡갱 S566 |
| 현 황 | 누수(떨어짐) | 현 황 | 누수(떨어짐) |
