## 손상현황 사진첩

신월여의지하도로(인천방향)

## 1. 신월여의지하도로(인천방향) 본선 손상현황

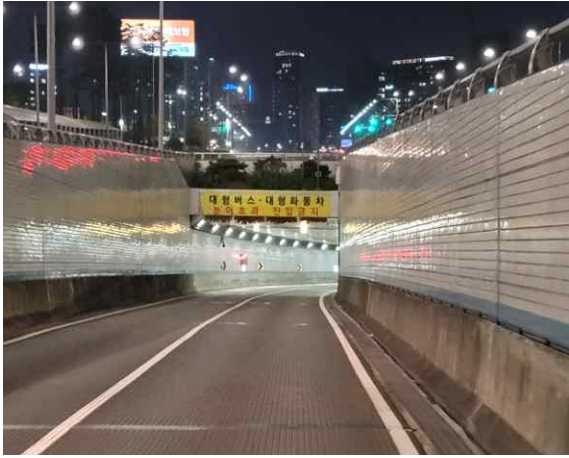
| 위 치 | 신월여의지하도로(인천방향) 갭문 | 위 치 | 신월여의지하도로(인천방향) BOX구간 |

| 현 황 | 전경 | 현 황 | 전경 |

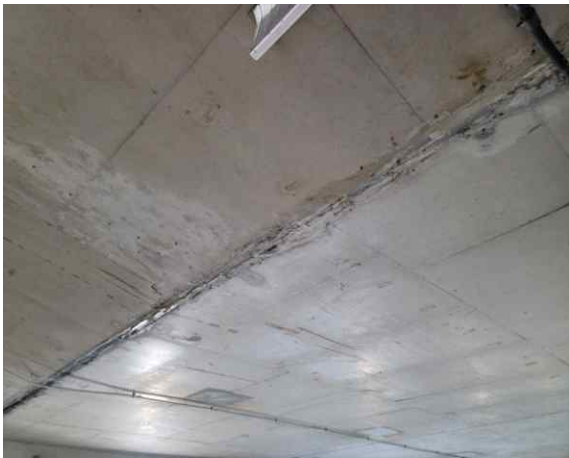
| 위 치 | 슬래브 S6 | 위 치 | 천단부 S35 |

| 현 황 | 누수(떨어짐) | 현 황 | 박리 |

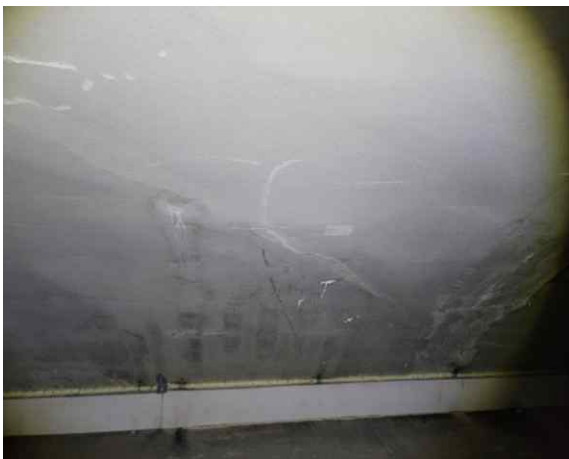
| 위 치 | 천단부 S84 | 위 치 | 천단부 S84 |

| 현 황 | 백태 | 현 황 | 파손 및 철근노출 |

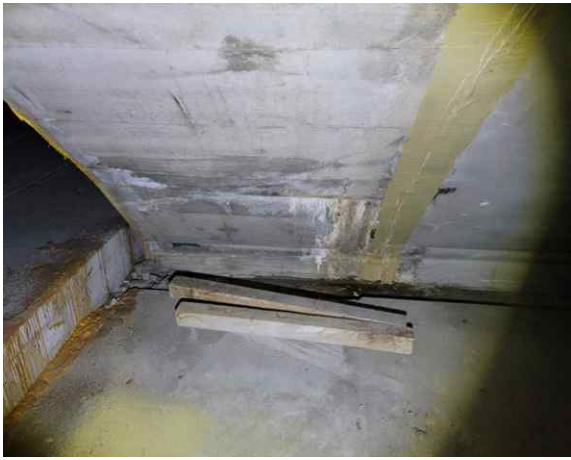
| 위 치 | 천단부 S137 | 위 치 | 천단부 S161 |

| 현 황 | 백태, 누수(떨어짐) | 현 황 | 누수(흐름) |

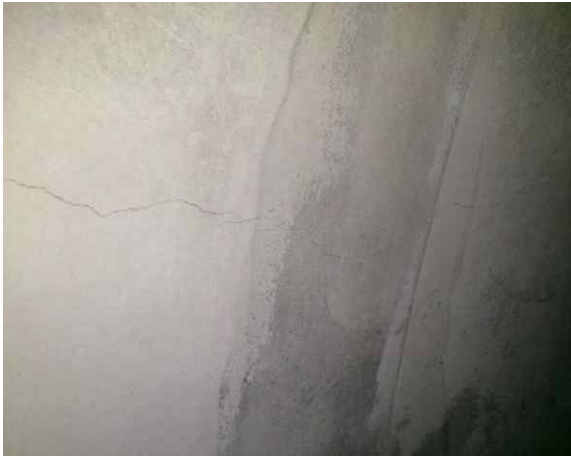
| 위 치 | 천단부 S176 | 위 치 | 천단부 S191 |

| 현 황 | 재균열(Cw=0.5mm) | 현 황 | 파손 |

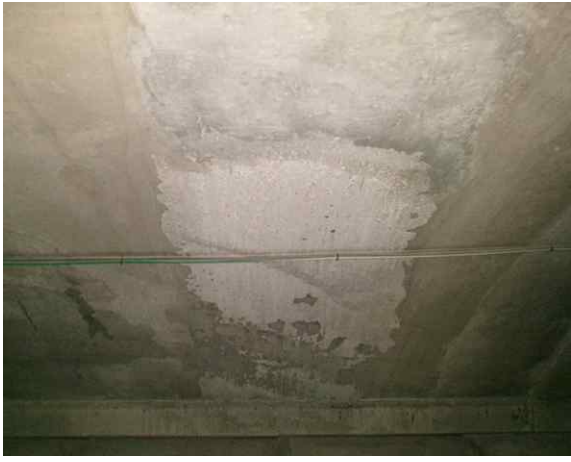
| 위 치 | 천단부 S208 | 위 치 | 천단부 S333 |

| 현 황 | 박리 | 현 황 | 피복부족 |

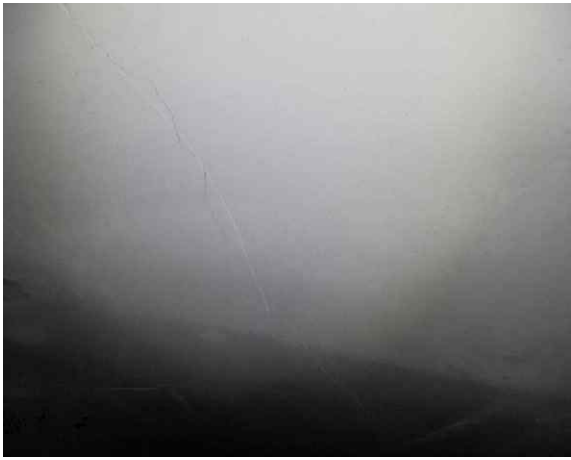
| 위 치 | 천단부 S383 | 위 치 | 천단부 S393 |

| 현 황 | 균열 (Cw=0.5mm) | 현 황 | 파손 |

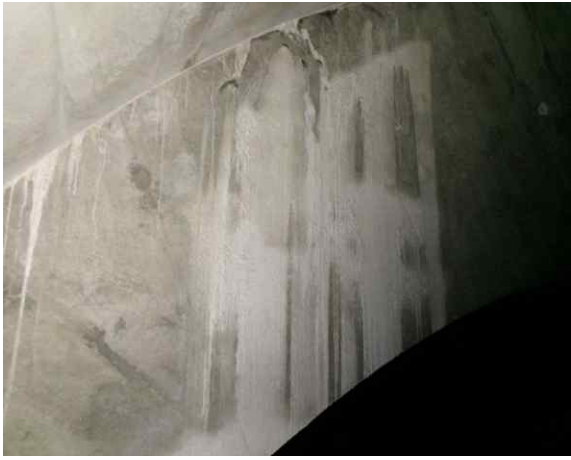
| 위 치 | 천단부 S417 | 위 치 | 천단부 S532 |

| 현 황 | 백태 | 현 황 | 피복부족 |

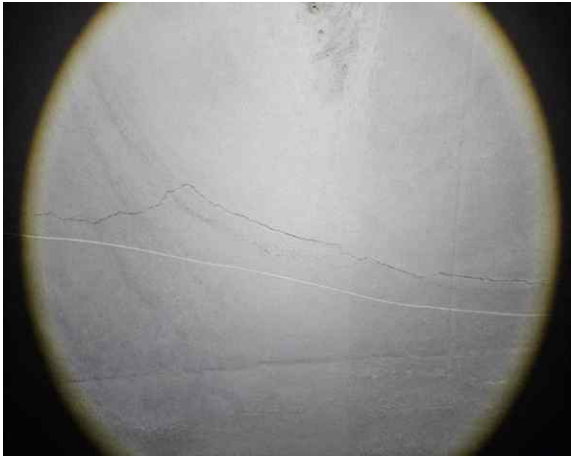
| 위 치 | 천단부 S645 | 위 치 | 슬래브 S714 |

| 현 황 | 균열 (Cw=0.5mm) | 현 황 | 누수(떨어짐) |

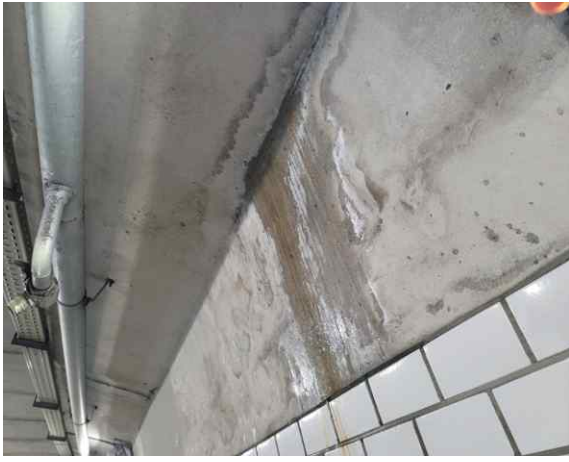
| 위 치 | 측벽부 S28 | 위 치 | 측벽부 S35 |

| 현 황 | 누수(떨어짐) | 현 황 | 균열(Cw=0.3mm) |

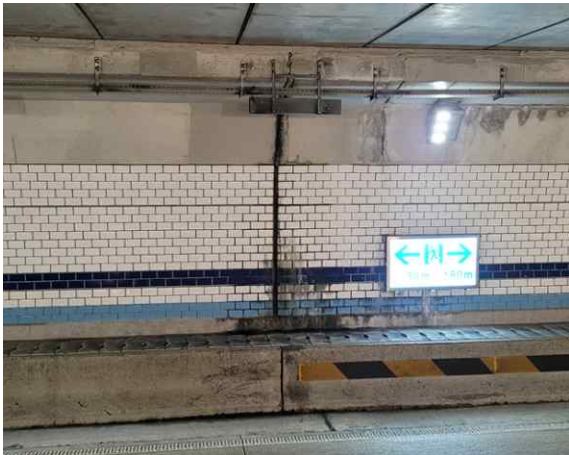
| 위 치 | 측벽부 S87 | 위 치 | 측벽부 S128 |

| 현 황 | 누수(떨어짐) | 현 황 | 누수(떨어짐) |

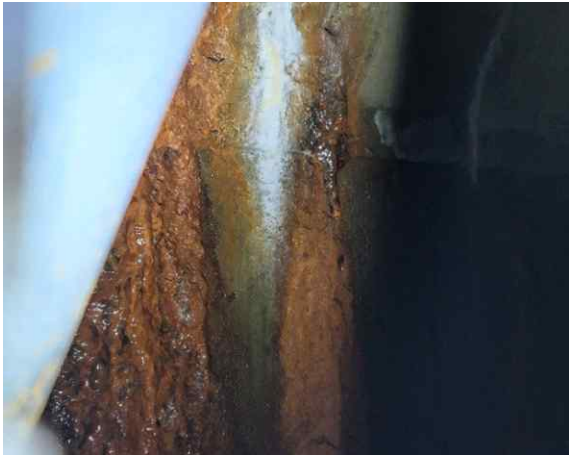
| 위 치 | 측벽부 S137 | 위 치 | 측벽부 S145 |

| 현 황 | 누수(흐름, 토사유출) | 현 황 | 타일탈락 |

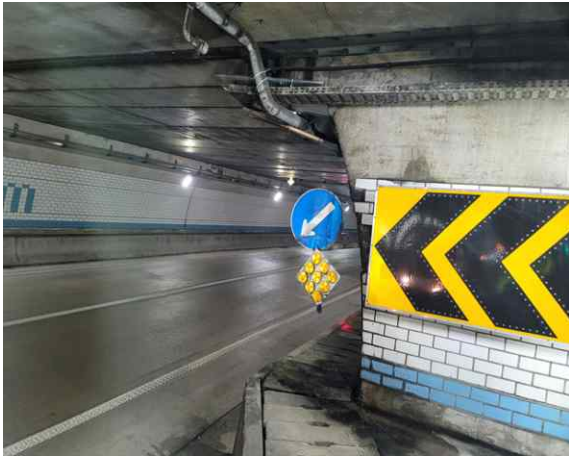
| 위 치 | 측벽부 S162 | 위 치 | 측벽부 S357 |

| 현 황 | 누수(흐름) | 현 황 | 파손 및 철근노출 |

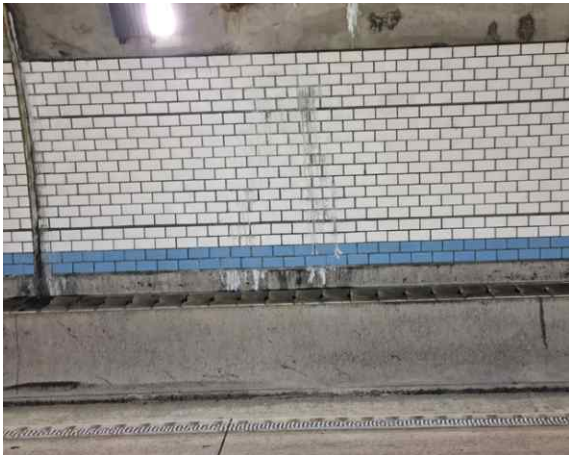
| 위 치 | 측벽부 S381 | 위 치 | 측벽부 S480 |

| 현 황 | 백태 | 현 황 | 보수부 파손 |

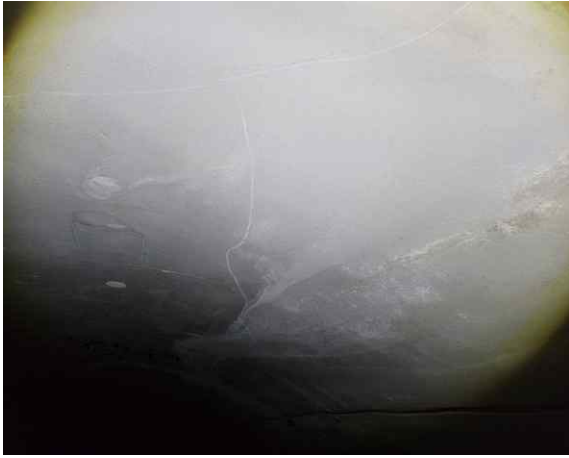
| 위 치 | 천단부 RAMP-D S8 | 위 치 | 천단부 RAMP-D S27 |

| 현 황 | 균열 (Cw=0.5mm) | 현 황 | 누수흔적 |

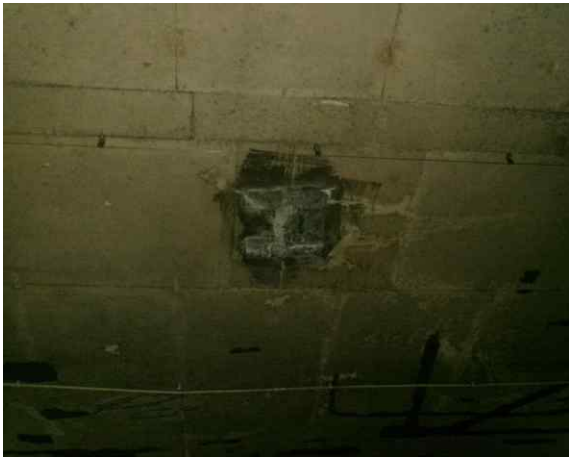
| 위 치 | 슬래브 RAMP-D S57 | 위 치 | 슬래브 RAMP-D S8 |

| 현 황 | 백태 | 현 황 | 누수(떨어짐) |

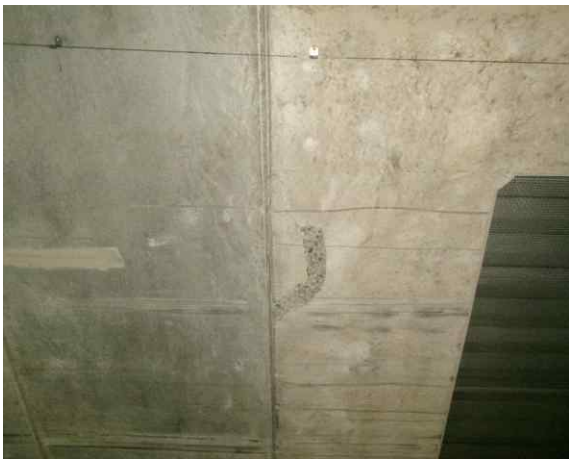
| 위 치 | 풍도슬래브 RAMP-D S47 | 위 치 | 풍도슬래브 RAMP-D S47 |

| 현 황 | 파손 | 현 황 | 몰탈 파손 |

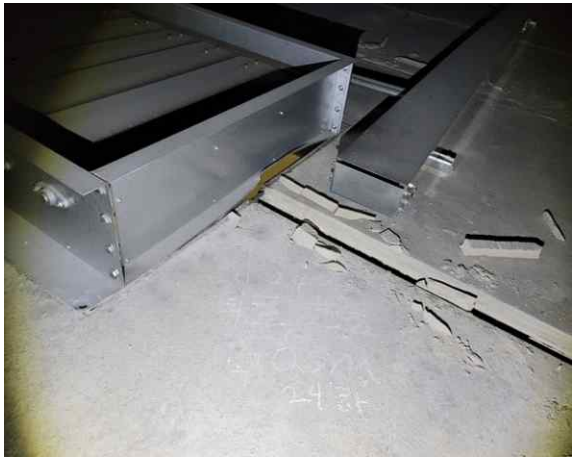
| 위 치 | 풍도슬래브 RAMP-D S53 | 위 치 | 풍도슬래브 RAMP-D S53 |

| 현 황 | 몰탈 파손 | 현 황 | 댐퍼 변형 |

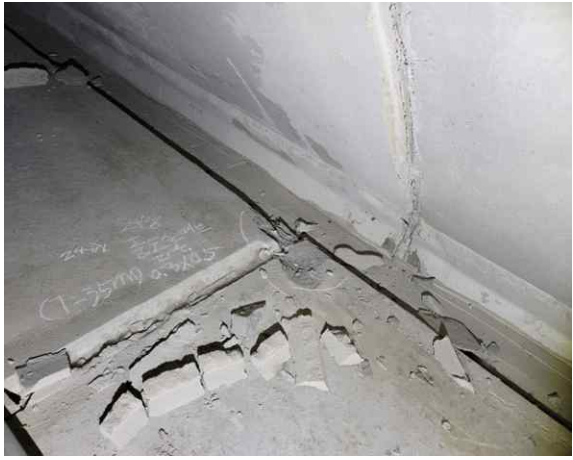
| 위 치 | 풍도슬래브 RAMP-D S53 | 위 치 | 풍도슬래브 RAMP-D S53 |

| 현 황 | 댐퍼 덮개탈락 및 파손 | 현 황 | 파손 |

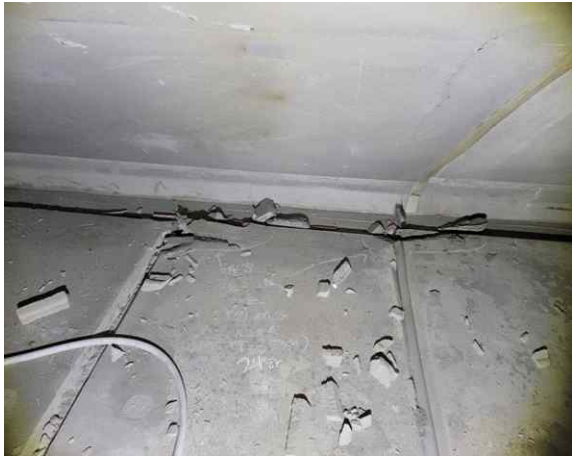
| 위 치 | 풍도슬래브 RAMP-D S54 | 위 치 | 풍도슬래브 RAMP-D S54 |

| 현 황 | 파손 | 현 황 | 파손 |

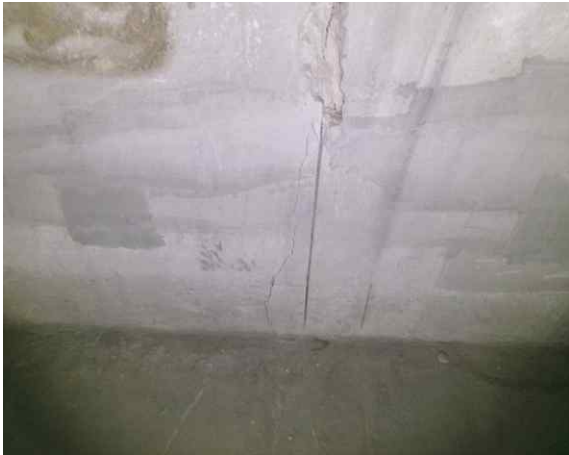
| 위 치 | 측벽부 RAMP-D S19 | 위 치 | 측벽부 RAMP-D S26 |

| 현 황 | 파손 | 현 황 | 누수(떨어짐) |

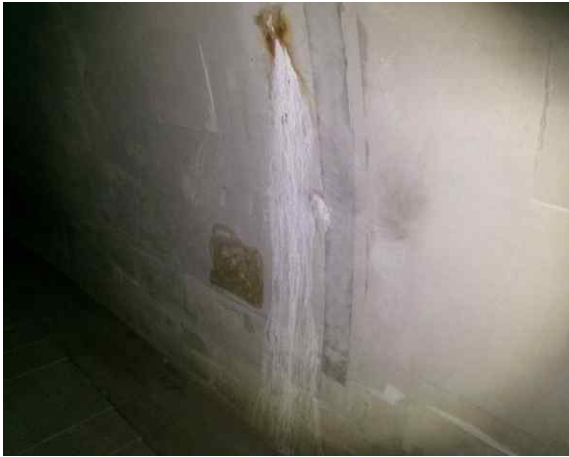
| 위 치 | 측벽부 RAMP-D S29 | 위 치 | 측벽부 RAMP-D S35 |

| 현 황 | 백태 | 현 황 | 누수(스며있음) |

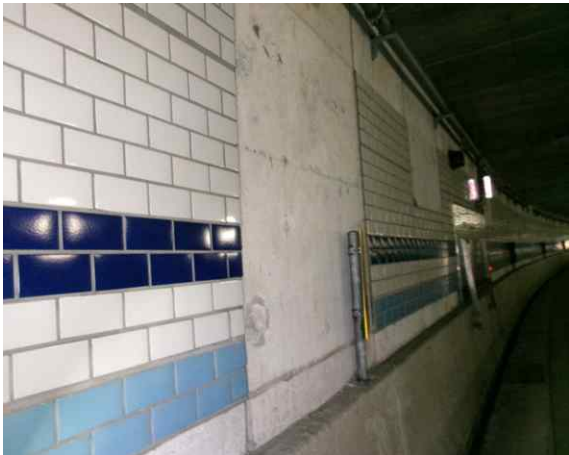
| 위 치 | 측벽부 RAMP-D S45 | 위 치 | 측벽부 RAMP-D S48 |

| 현 황 | 타일탈락 | 현 황 | 파손 |

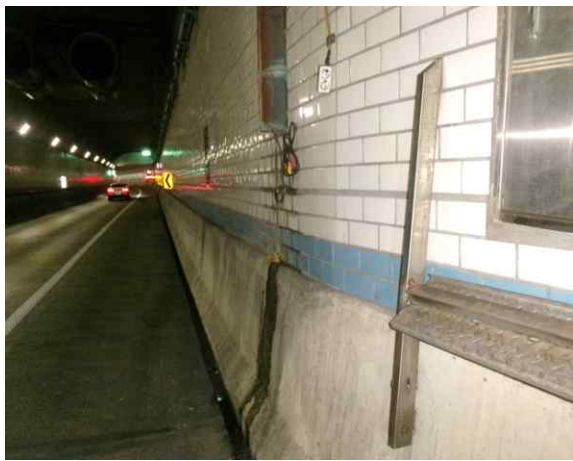
| 위 치 | 배수시설 RAMP-D S57 | 위 치 | 배수시설 RAMP-D |

| 현 황 | 유도배수관 길이부족 | 현 황 | 배수로 전경 |

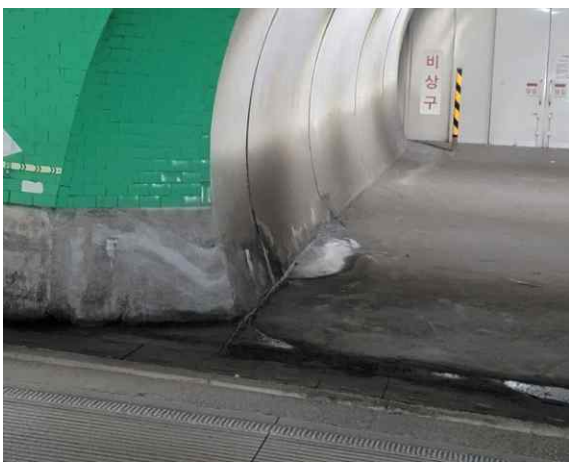
| 위 치 | 횡갱 S39 | 위 치 | 횡갱 S57 |

| 현 황 | 누수(떨어짐) | 현 황 | 누수(떨어짐) |

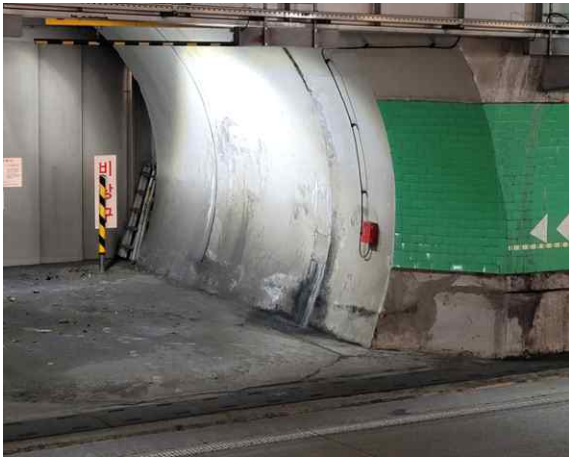
| 위 치 | 횡갱 S84 | 위 치 | 횡갱 S122 |

| 현 황 | 누수(스며있음) | 현 황 | 채수 |

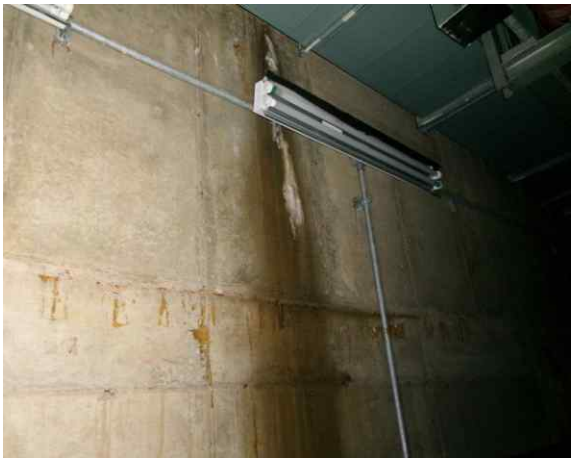
| 위 치 | 소화수조(S5) | 위 치 | 소화수조(S5) |

| 현 황 | 벽체 누수 및 백태 | 현 황 | 벽체 누수 및 백태 |

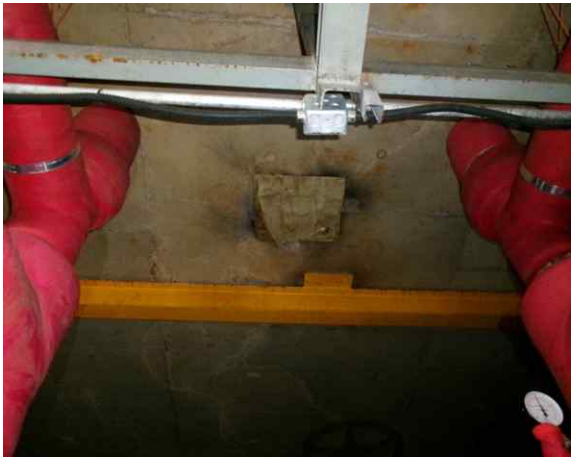
| 위 치 | 소화수조(S5) | 위 치 | 소화수조(S5) |

| 현 황 | 슬래브 누수흔적 | 현 황 | 설비 전경 |

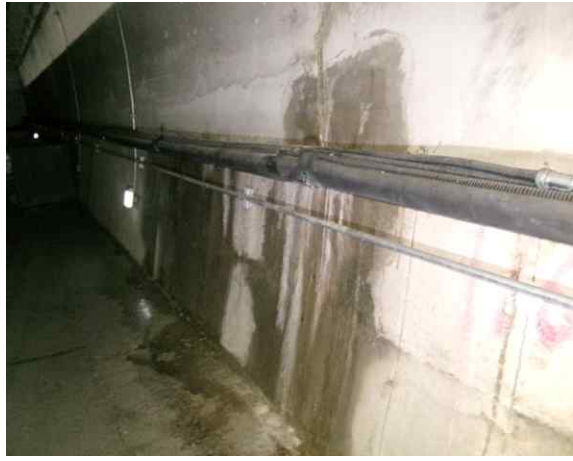
| 위 치 | 전기실(RAMP-D) | 위 치 | 전기실(RAMP-D) |

| 현 황 | 전경 | 현 황 | 누수 및 백태 |

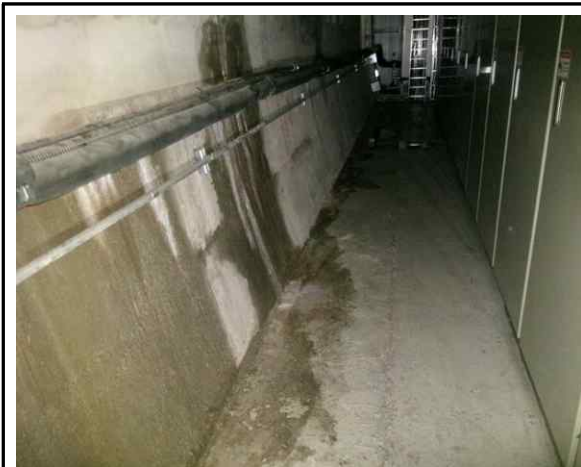
| 위 치 | 전기실 (RAMP-D) |

| 현 황 | 바닥 채수 |

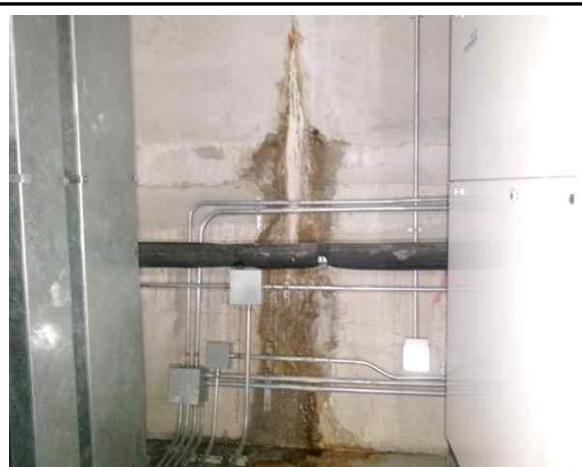
| 위 치 | 전기실 (RAMP-D) |

| 현 황 | 누수 및 백태 |

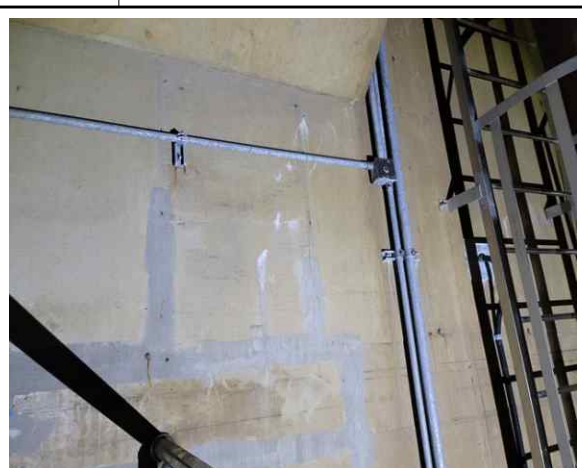
| 위 치 | 펌프실 (S3) |

| 현 황 | 백태 |

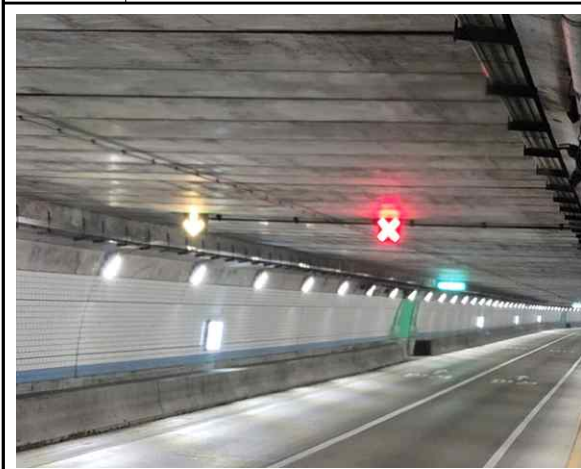
| 위 치 | 부속시설 S203 |

| 현 황 | 신호기 파손 보수실시 |
