신월여의지하도로(여의도방향)

## 1. 신월여의지하도로(여의도방향) 본선 손상현황

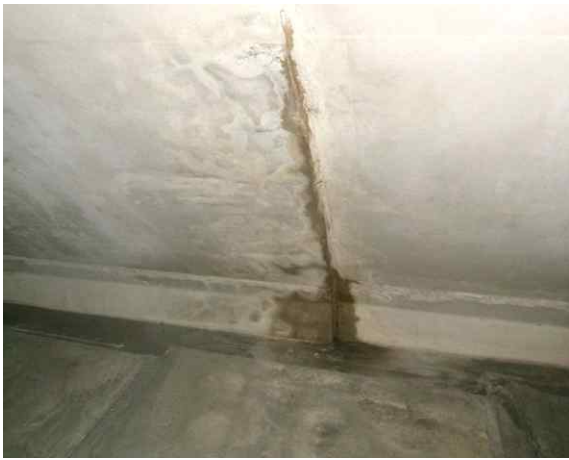
| 위 치 | 천단부 S37 | 위 치 | 천단부 S53 |
| 현 황 | 누수(스며있음) | 현 황 | 파손 |

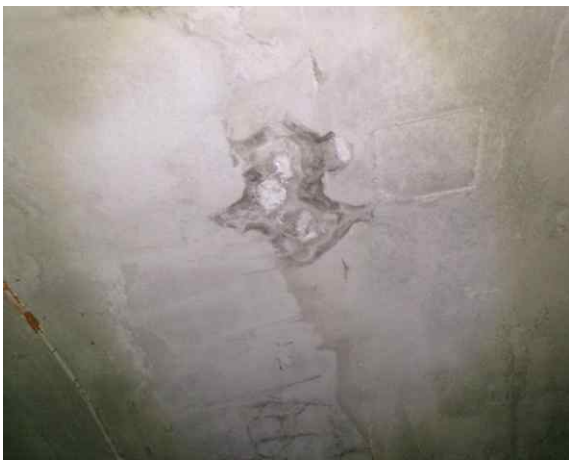
| 위 치 | 천단부 S103 | 위 치 | 천단부 S133 |
| 현 황 | 백태 | 현 황 | 재균열 (Cw=0.5mm) |

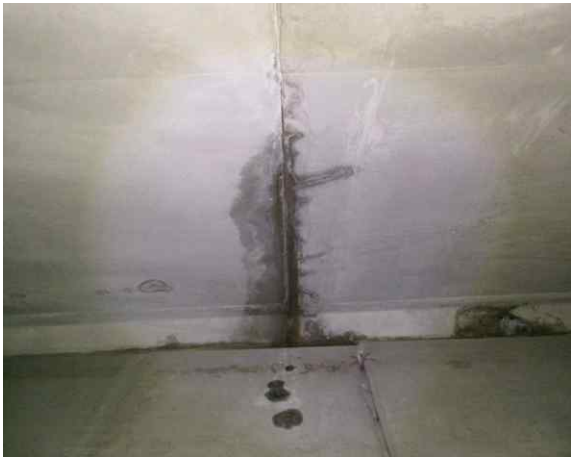
| 위 치 | 천단부 S144 | 위 치 | 천단부 S171 |
| 현 황 | 누수(스며있음) | 현 황 | 누수(떨어짐) |

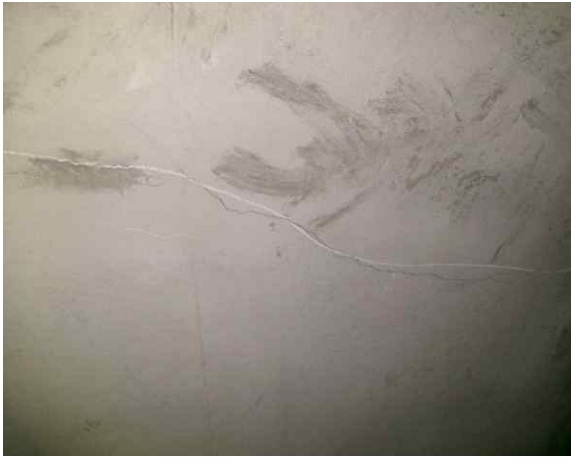
| 위 치 | 천단부 S177 | 위 치 | 천단부 S184 |
| 현 황 | 균열(Cw=0.5mm) | 현 황 | 피복부족 |

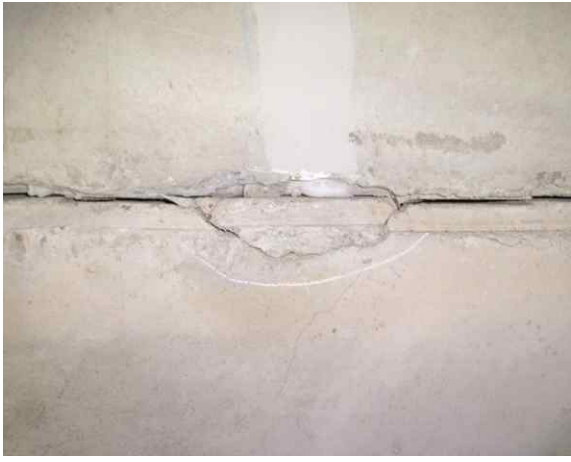
| 위 치 | 천단부 S193 | 위 치 | 천단부 S233 |
| 현 황 | 박락 | 현 황 | 피복부족 |

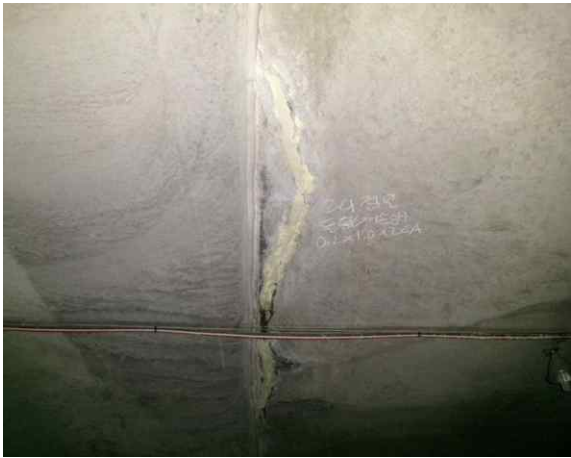
| 위 치 | 천단부 S271 | 위 치 | 천단부 S250 |
| 현 황 | 재들뜸 | 현 황 | 재균열(Cw=0.5mm) |

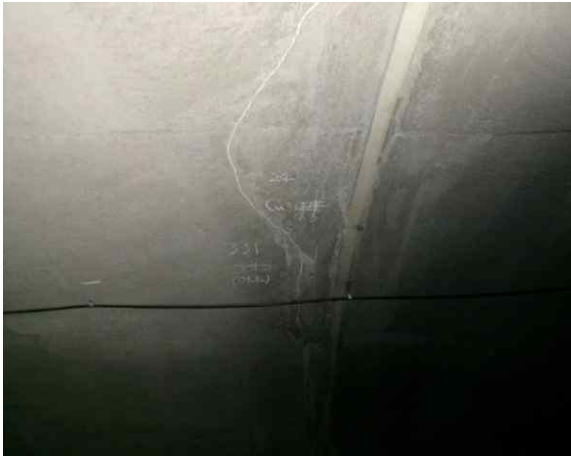
| 위 치 | 천단부 S331 | 위 치 | 천단부 S387 |
| 현 황 | 재균열(Cw=0.3mm) | 현 황 | 균열(Cw=0.3mm) |

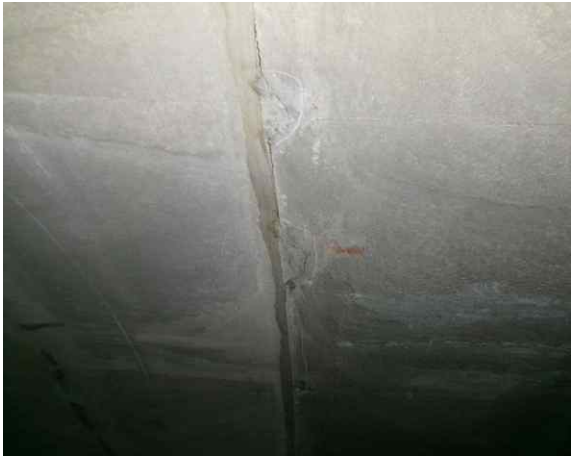
| 위 치 | 천단부 S396 | 위 치 | 천단부 S405 |
| 현 황 | 들뜸 | 현 황 | 균열(Cw=0.3mm) |

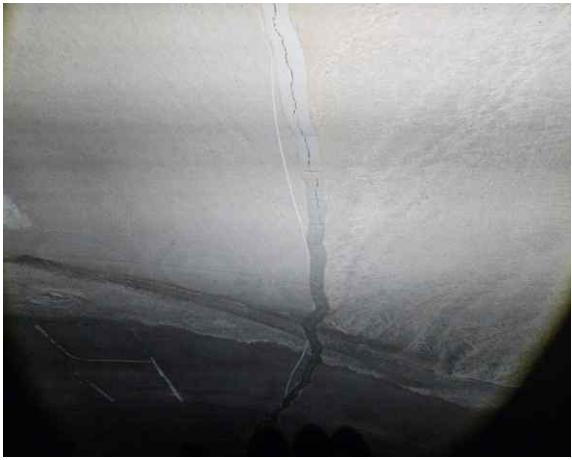
| 위 치 | 천단부 S632 | 위 치 | 천단부 S642 |
| 현 황 | 재균열 (Cw=0.3mm) | 현 황 | 보수부 층분리 |

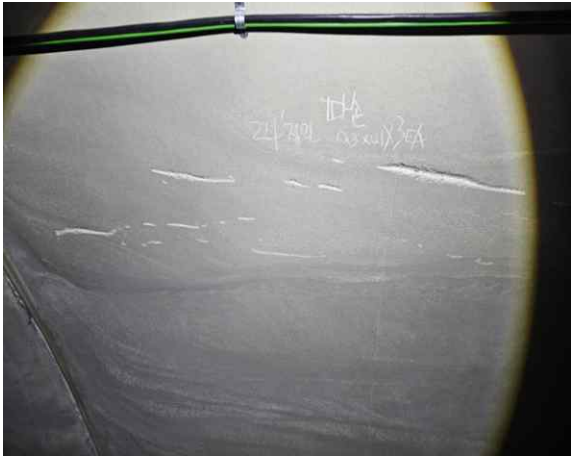
| 위 치 | 천단부 S668 | 위 치 | 천단부 S704 |
| 현 황 | 파손 | 현 황 | 망상균열 |

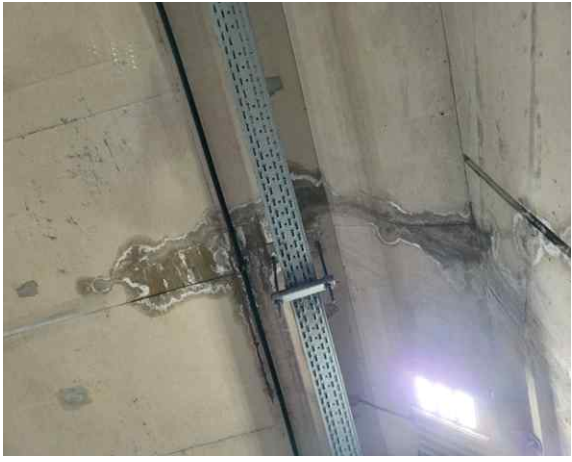
| 위 치 | 천단부 S716 | 위 치 | 천단부 S724 |
| 현 황 | 누수(스며있음) | 현 황 | 누수(떨어짐) |

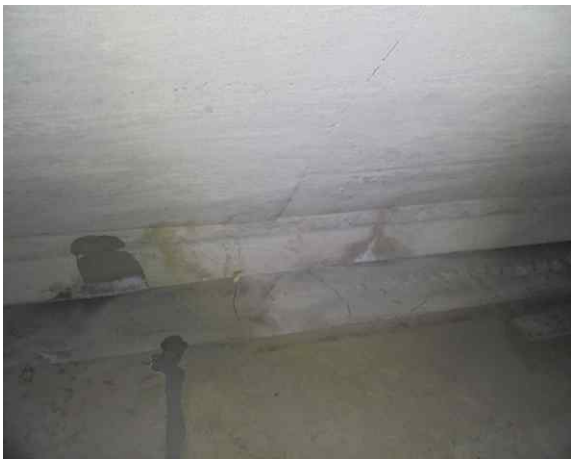
| 위 치 | 풍도슬래브 S480 | 위 치 | 풍도슬래브 내부 |
| 현 황 | 상면 파손 | 현 황 | 담퍼 전경 |

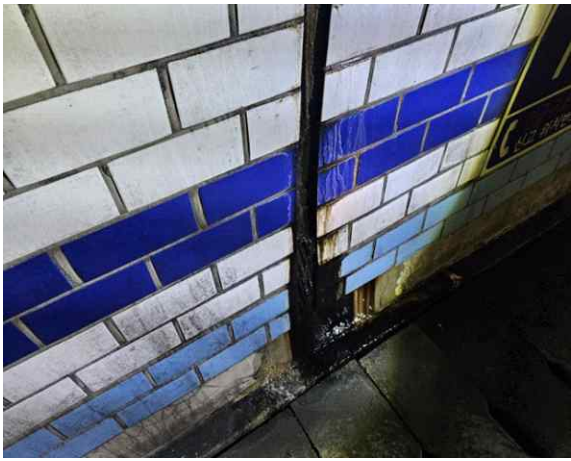
| 위 치 | 측벽부 S20 | 위 치 | 측벽부 S41 |
| 현 황 | 누수(떨어짐) | 현 황 | 백태 |

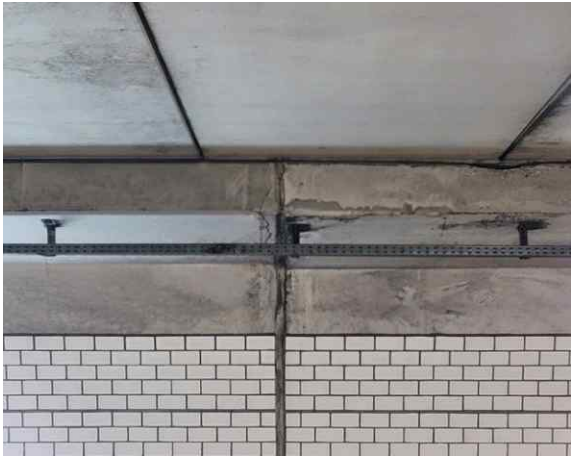
| 위 치 | 측벽부 S530 | 위 치 | 측벽부 S571 |
| 현 황 | 충분리 | 현 황 | 충분리 |

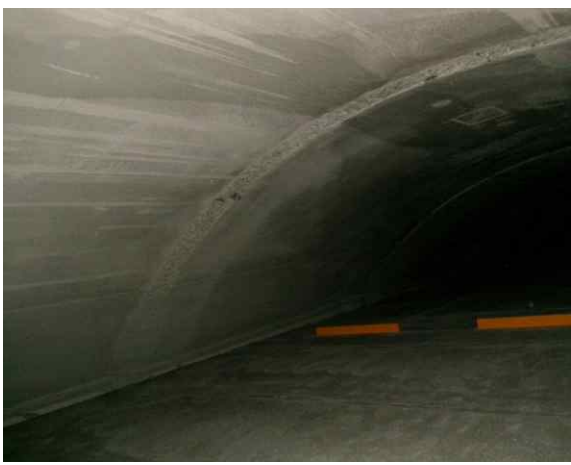
| 위 치 | 천단부 S13 | 위 치 | 천단부 S22 |
| 현 황 | 단면불량 | 현 황 | 망상균열 |

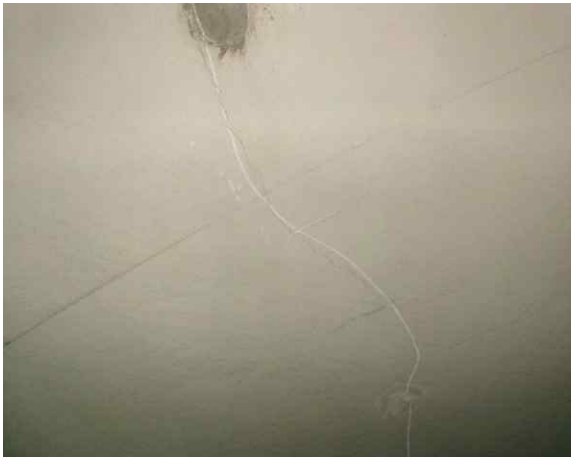
| 위 치 | 측벽부 S51 | 위 치 | 측벽부 S69 |
| 현 황 | 균열 (Cw=0.5mm) | 현 황 | 누수(스며있음) |

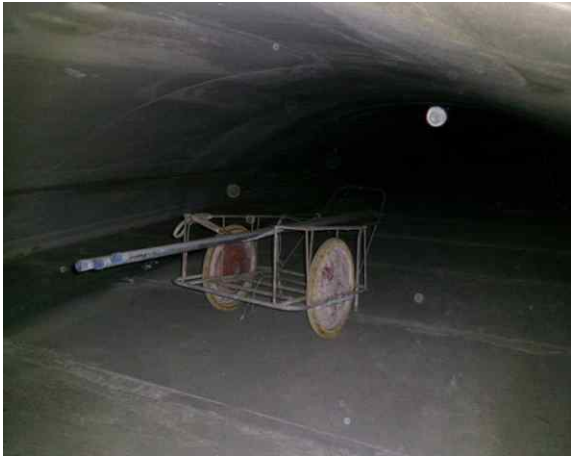
| 위 치 | 풍도슬래브 S53 | 위 치 | 풍도슬래브 내부 |
| 현 황 | 내부 자재적치 | 현 황 | 전경 |

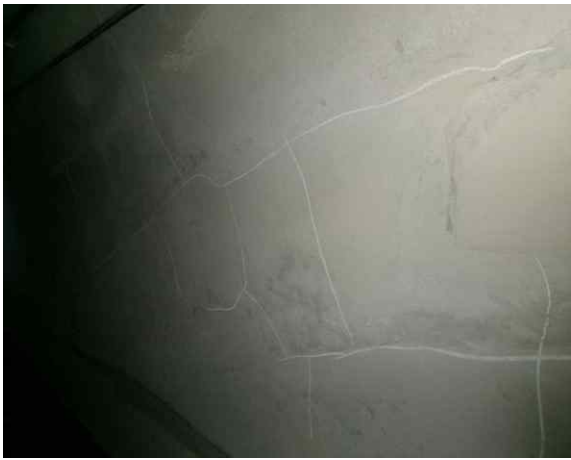
| 위 치 | 측벽부 RAMP-C S22 | 위 치 | 측벽부 RAMP-C S31 |
| 현 황 | 망상균열 | 현 황 | 백태 |

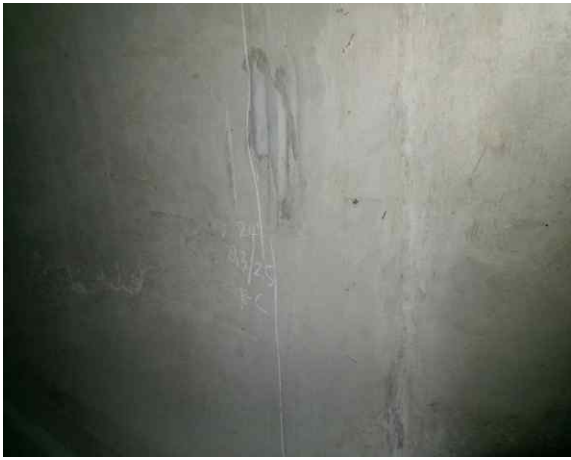
| 위 치 | 측벽부 RAMP-C S32 | 위 치 | 측벽부 RAMP-C S69 |
| 현 황 | 균열(Cw=0.3mm) | 현 황 | 누수(떨어짐) |

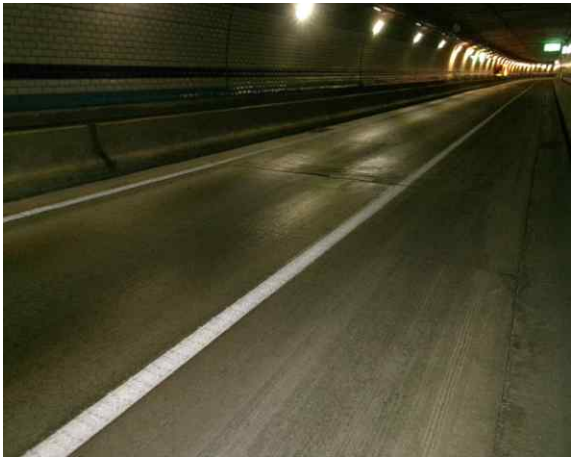
| 위 치 | 포장부 RAMP-C S40~41 | 위 치 | 포장부 RAMP-C S40~41 |
| 현 황 | 들뜸 | 현 황 | 들뜸 |

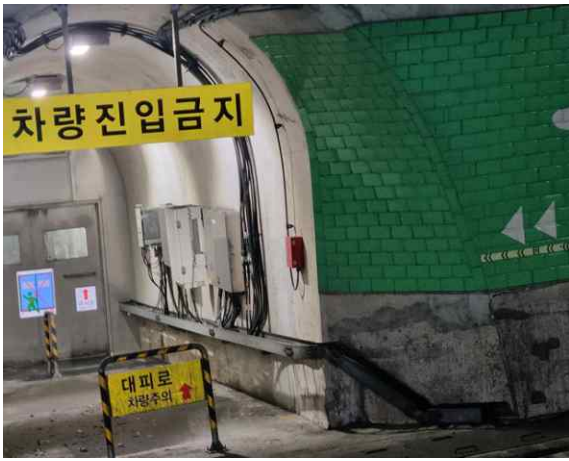
| 위 치 | 횡갱 S62 | 위 치 | 횡갱 S127 |
| 현 황 | 누수(떨어짐) | 현 황 | 누수(떨어짐) |

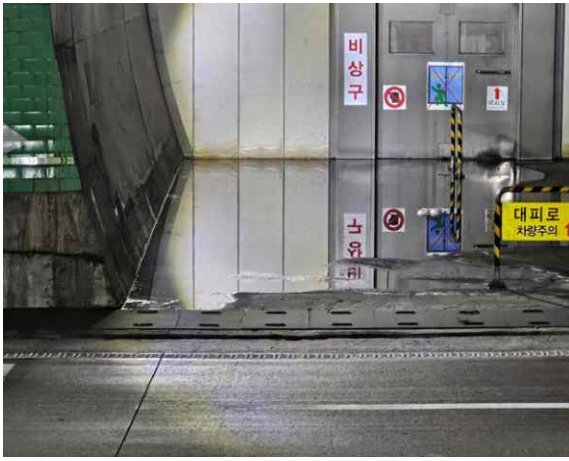
| 위 치 | 횡갱 S165 | 위 치 | 횡갱 S566 |
| 현 황 | 누수(떨어짐) | 현 황 | 누수(떨어짐) |

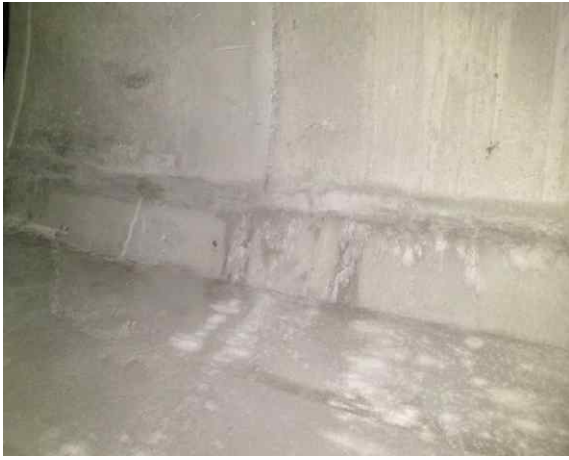
| 위 치 | 공기정화시설#1 유도갱 | 위 치 | 공기정화시설#1 환기탑 B2 |
| 현 황 | 백태 | 현 황 | 균열(Cw=0.3mm) |

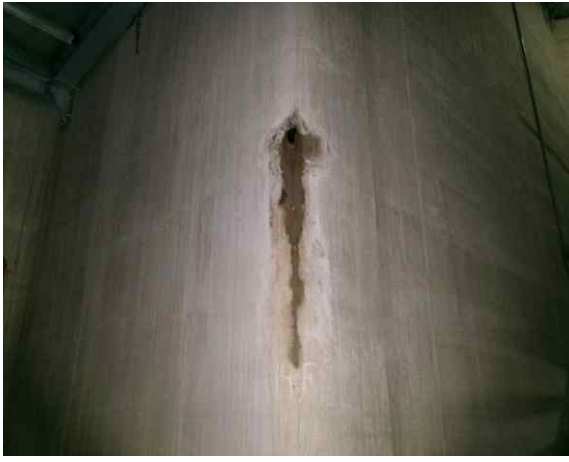
| 위 치 | 공기정화시설#1 환기탑 B3 | 위 치 | 공기정화시설#1 환기탑 B7 |
| 현 황 | 누수 | 현 황 | 균열(Cw=0.3mm) |

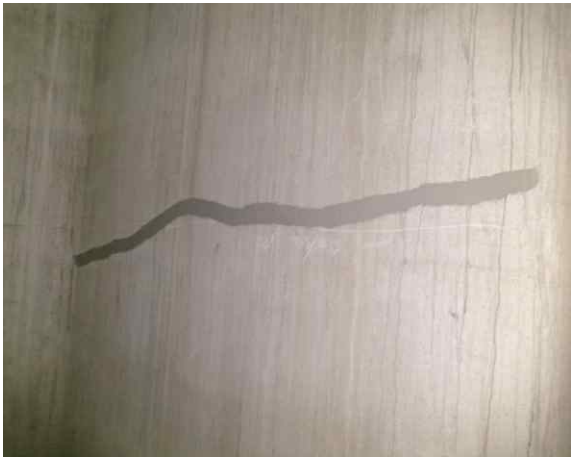
| 위 치 | 공기정화시설#1 환기탑 B4 | 위 치 | 공기정화시설#1 전기실 |
| 현 황 | 균열 보수일시 | 현 황 | 전경 |

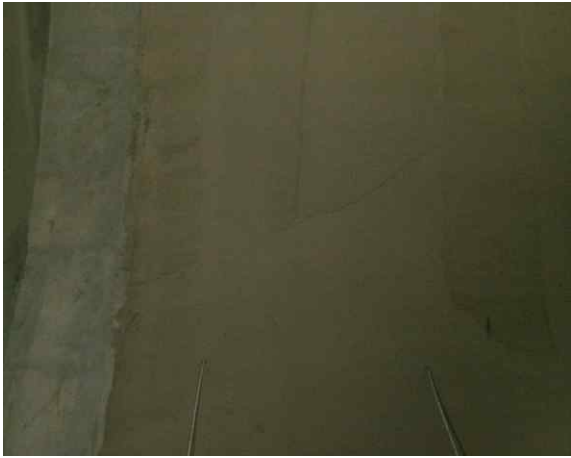
| 위 치 | 공기정화시설#1 전기실 | 위 치 | 공기정화시설#1 전기실 |
| 현 황 | 균열 (Cw=0.3mm) | 현 황 | 백태 |

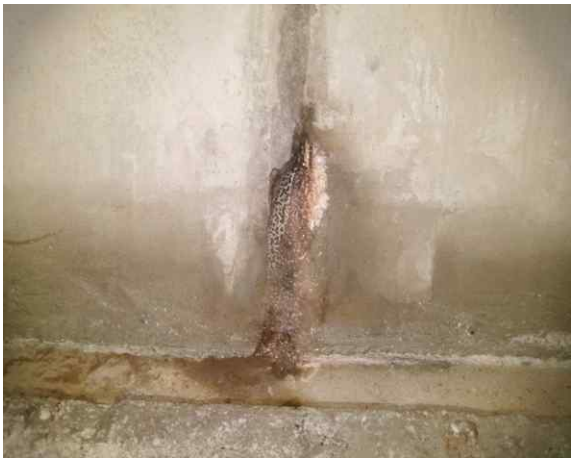
| 위 치 | 공기정화시설#2 축류팬실 | 위 치 | 공기정화시설#2 축류팬실 |
| 현 황 | 누수 | 현 황 | 누수 |

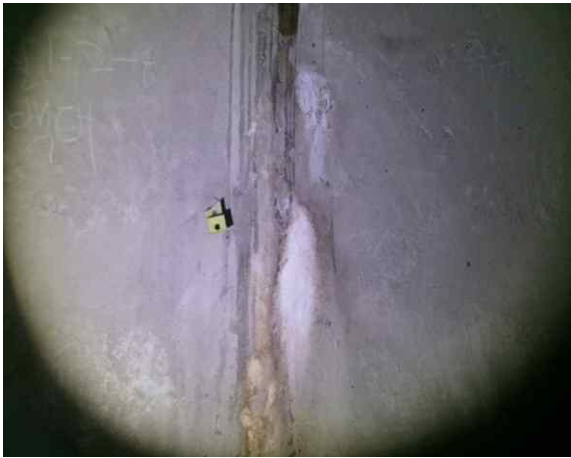
| 위 치 | 공기정화시설#2 축류펜실 | 위 치 | 공기정화시설#2 축류펜실 |
| 현 황 | 백태 | 현 황 | 누수, 체수 |

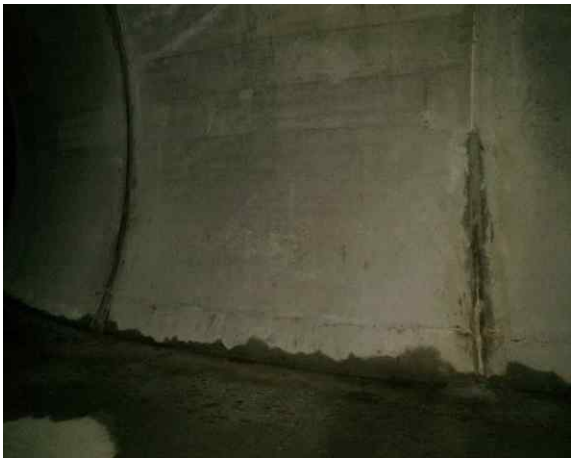
| 위 치 | 공기정화시설#2 유도갱 | 위 치 | 공기정화시설#2 유도갱 |
| 현 황 | 누수 | 현 황 | 누수, 백태 |

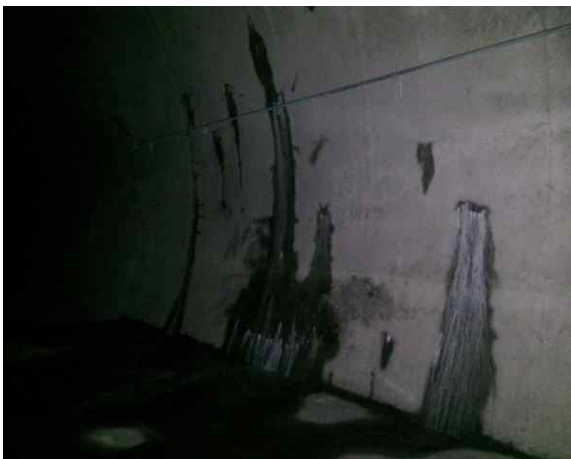
| 위 치 | 공기정화시설#2 유도갱 | 위 치 | 공기정화시설#2 연직갱 |
| 현 황 | 누수, 백태 | 현 황 | 백태 |

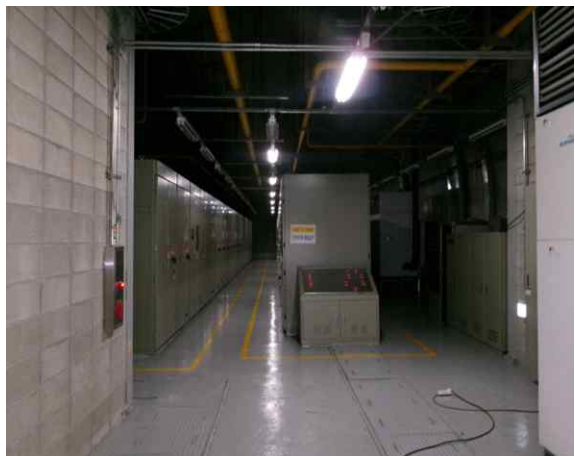
| 위 치 | 공기정화시설#2 환기탑 B4 | 위 치 | 공기정화시설#2 전기실 |
| 현 황 | 누수 | 현 황 | 전경(양호) |

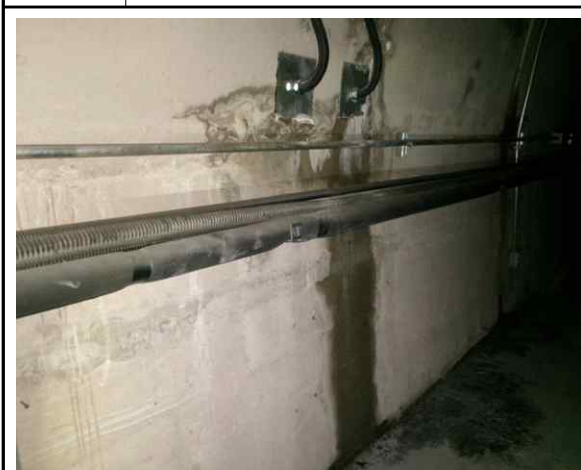
| 위 치 | 전기실(RAMP-C) |

| 현 황 | 측벽 누수, 백태, 바닥 체수 |

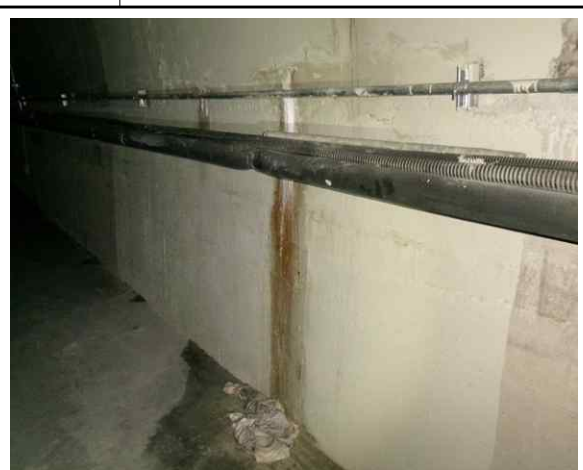
| 위 치 | 전기실(RAMP-C) |

| 현 황 | 측벽 누수, 백태, 바닥 체수 |

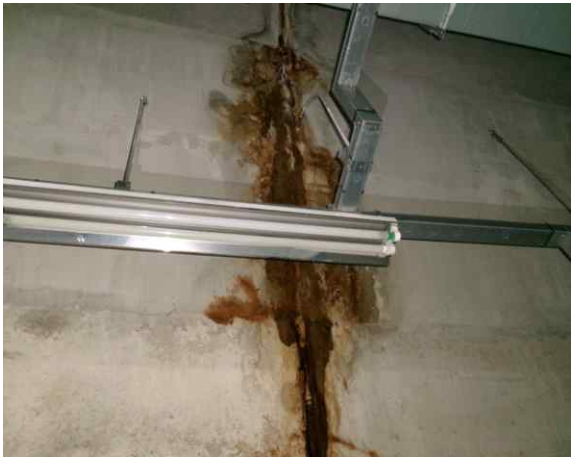
| 위 치 | 전기실 (RAMP-C) | 위 치 | 전기실 (RAMP-C) |
| 현 황 | 누수 | 현 황 | 백태 |
