신월여의지하도로 2024년 상반기  
정기안전점검 용역

## 외관조사망도

신월여의지하도로(여의도방향)

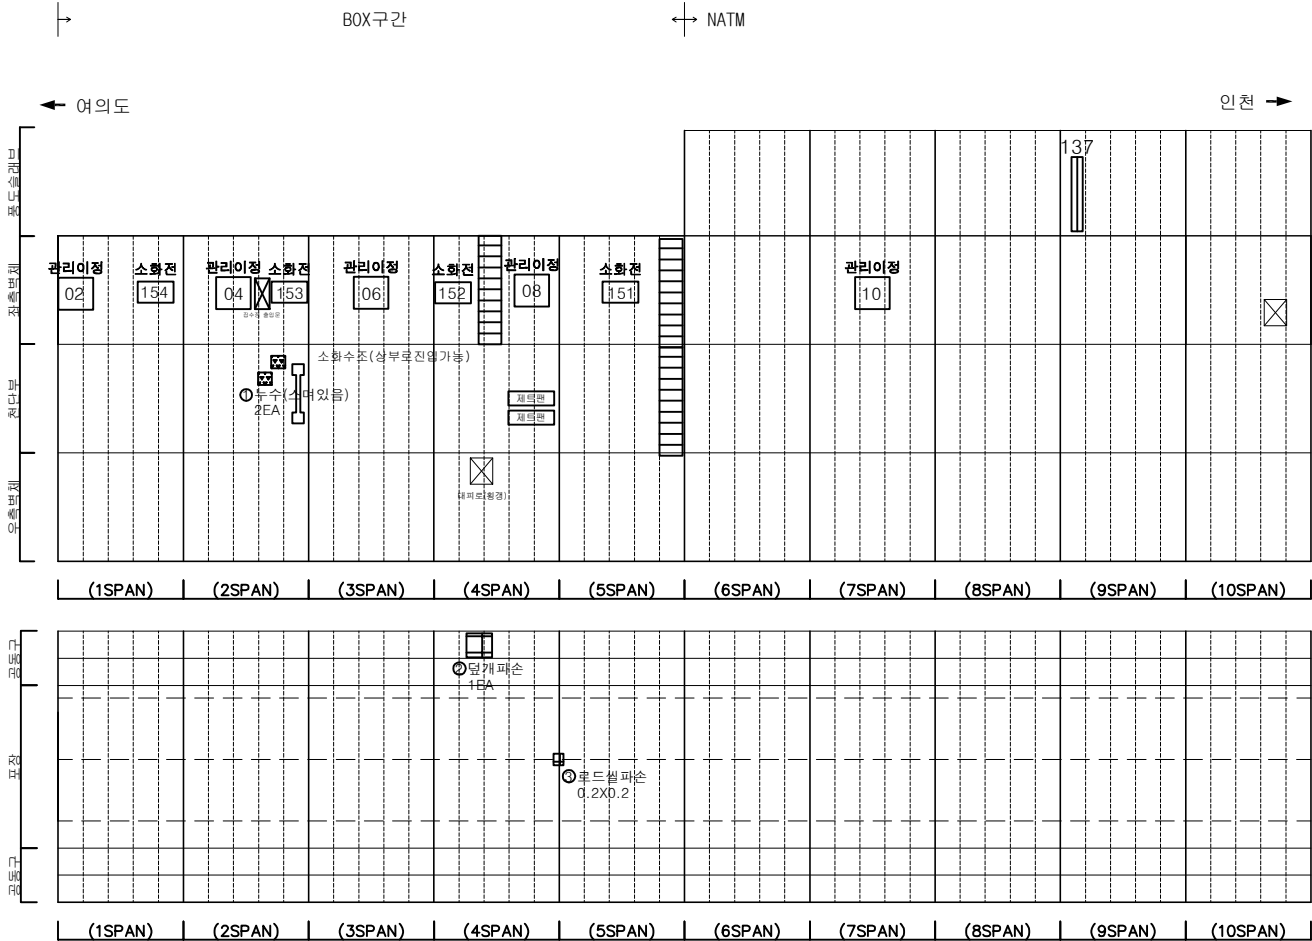
| 번호 | 발생년도 | 부재 | 위치 | 손상내용 | 손상현황 | | | | | | 비고 |
|---|---|---|---|---|---|---|---|---|---|---|---|
| 1 | 22상 | 천단부 | S 002 | 누수(스며있음) | - | - | - | EA | 2 | 2.00 | |
| 2 | 22하 | 공동구 | S 004 | 공동구 덮개파손 | - | - | - | EA | 1 | 1.00 | |
| 3 | 24상 | 포장부 | S 005 | 로드윙파손 | - | 0.2 | 0.2 | m | 1 | 0.04 | |

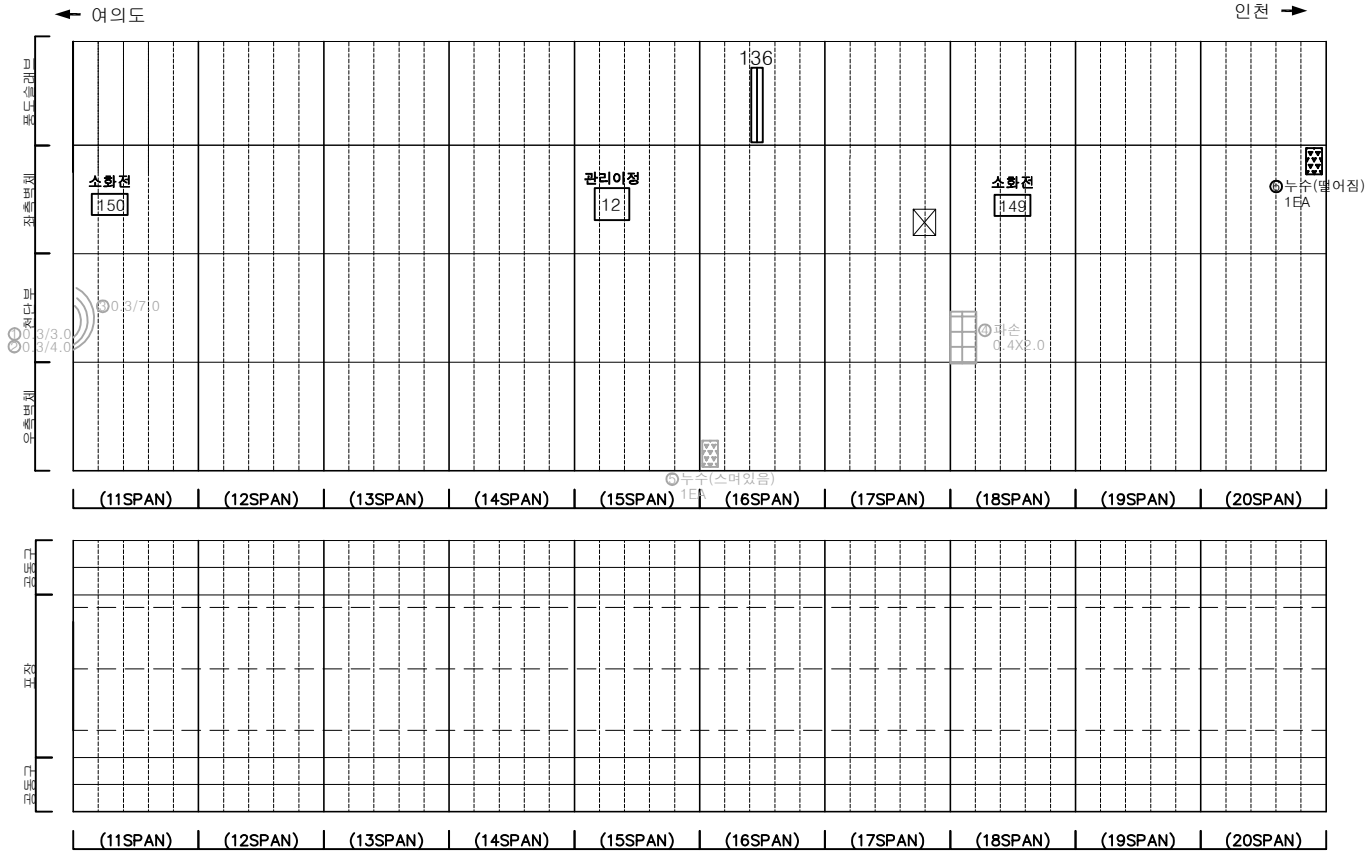
| 번호 | 발생<br>년도 | 부재 | 위치 | 손상내용 | 손상현황 | | | | | | 비 고 |
|---|---|---|---|---|---|---|---|---|---|---|---|
| 1 | 22상 | 천단부 | S 011 | 균열(폭0.3mm이상) | 0.3 | 3.0 | - | m | 1 | 3.00 | 23'상 보수 |
| 2 | 22상 | 천단부 | S 011 | 균열(폭0.3mm이상) | 0.3 | 4.0 | - | m | 1 | 4.00 | 23'상 보수 |
| 3 | 22상 | 천단부 | S 011 | 균열(폭0.3mm이상) | 0.3 | 7.0 | - | m | 1 | 7.00 | 23'상 보수 |
| 5 | 22상 | 측벽부 | S 016 | 누수(스며있음) | - | - | - | EA | 1 | 1.00 | 23'상 보수 |
| 6 | 22하 | 측벽부 | S 020 | 누수(떨어짐) | - | - | - | EA | 1 | 1.00 | |

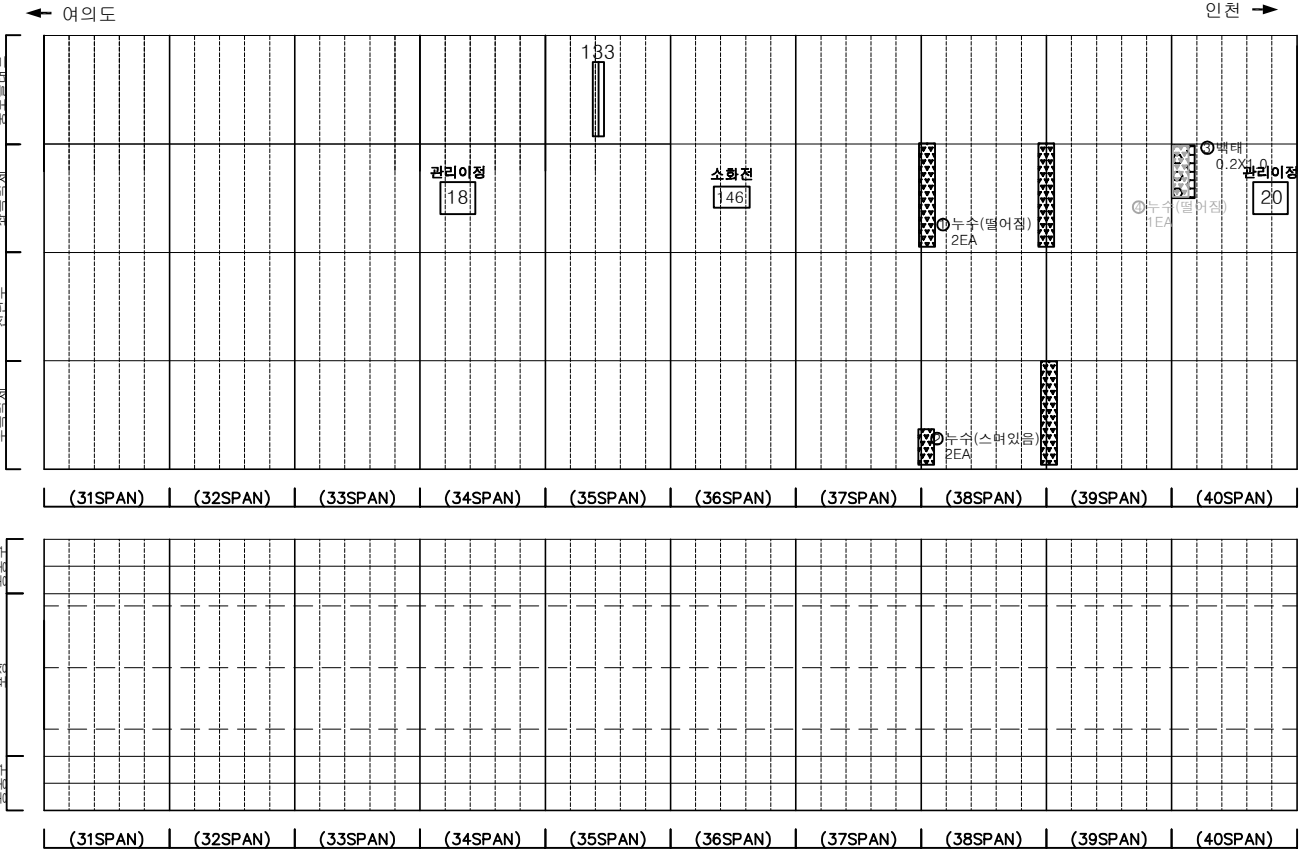
| 번호 | 발생년도 | 부재 | 위치 | 손상내용 | 손상현황 | | | | | | 비고 |
|---|---|---|---|---|---|---|---|---|---|---|---|
| 1 | 22하 | 측벽부 | S 038 | 누수(발어짐) | - | - | - | EA | 2 | 2.00 | |
| 2 | 22하 | 측벽부 | S 038 | 누수(스며있음) | - | - | - | EA | 2 | 2.00 | |
| 4 | 23하 | 측벽부 | S 040 | 누수(발어짐) | - | - | - | EA | 1 | 1.00 | 24' 상 보수 |

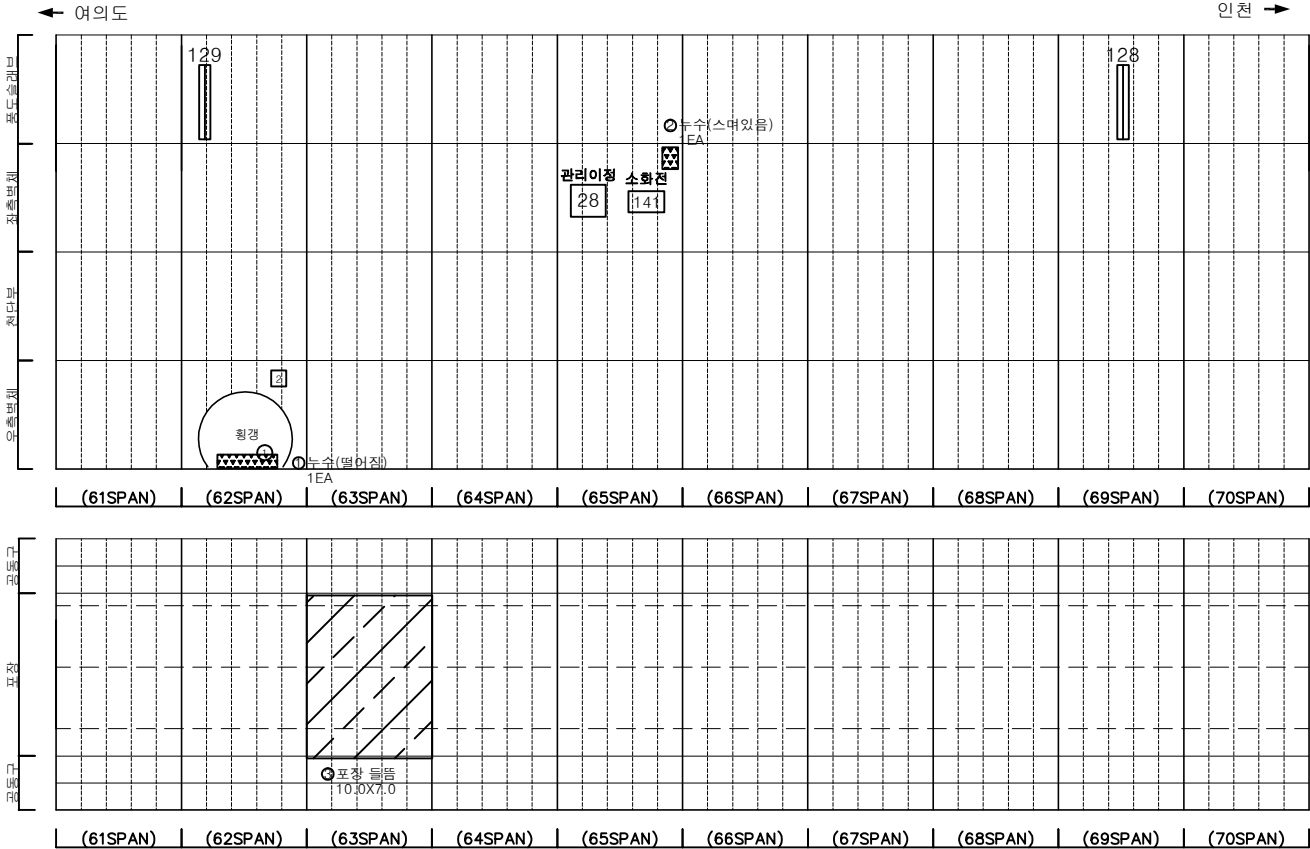
| 번호 | 발생년도 | 부재 | 위치 | 손상내용 | 손상현황 | | | | | | 비고 |
|---|---|---|---|---|---|---|---|---|---|---|---|
| 1 | 24상 | 피난연락처 | S 062 | 누수(물어짐) | - | - | - | EA | 1 | 1.00 | |
| 2 | 24상 | 측벽부 | S 065 | 누수(스며있음) | - | - | - | EA | 1 | 1.00 | |

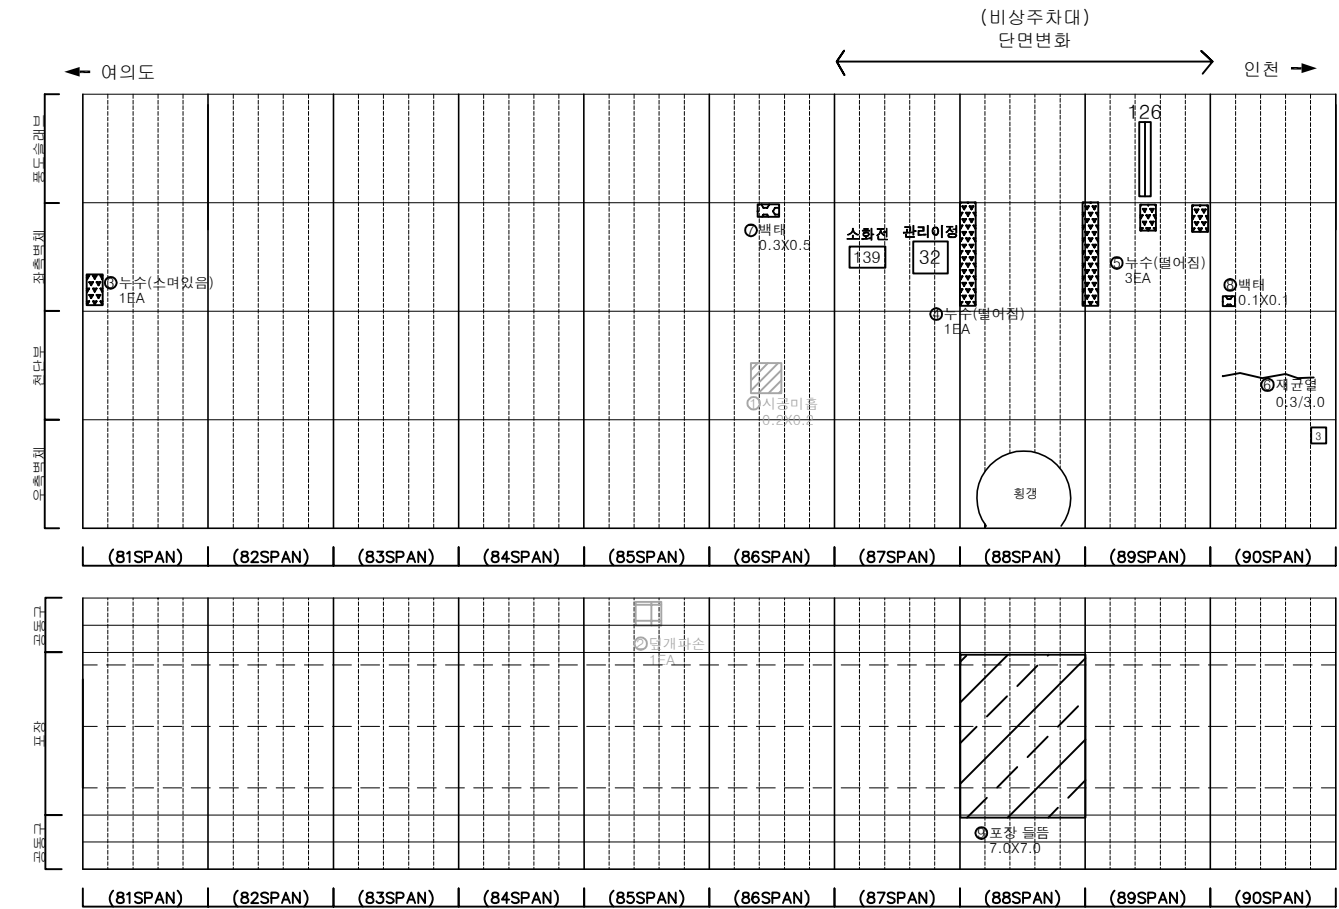
| 번호 | 발생<br>년도 | 부재 | 위치 | 손상내용 | 손상현황 | | | | | | 비 고 |
|---|---|---|---|---|---|---|---|---|---|---|---|
| 3 | 22하 | 속벽부 | S 081 | 누수(소머짐) | - | - | - | EA | 1 | 1.00 | |
| 4 | 22하 | 속벽부 | S 088 | 누수(벌어짐) | - | - | - | EA | 1 | 1.00 | |
| 5 | 22하 | 속벽부 | S 089 | 누수(벌어짐) | - | - | - | EA | 3 | 3.00 | |
| 6 | 23상 | 천단부 | S 090 | 재균열(폭0.3mm이상) | 0.3 | 3.0 | - | m | 1 | 3.00 | |

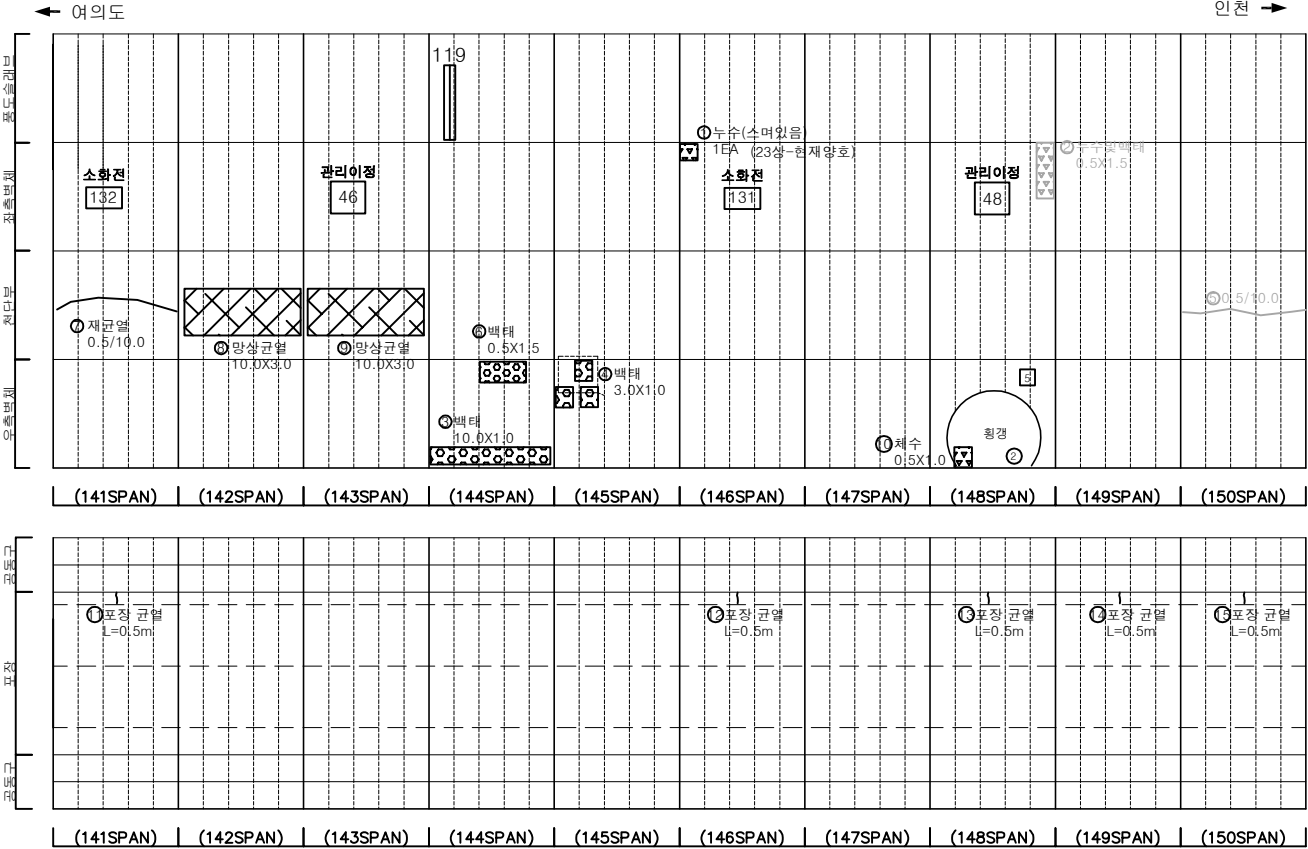
| 번호 | 발생<br>년도 | 부재 | 위치 | 손상내용 | 손상현황 | | | | | | 비 고 |
|---|---|---|---|---|---|---|---|---|---|---|---|
| 1 | 22상 | 측벽부 | S 146 | 누수(스며있음) | - | - | - | EA | 1 | 1.00 | |
| 2 | 22상 | 측벽부 | S 148 | 누수(물액대) | - | 0.5 | 1.5 | m <sup>2</sup> | 1 | 0.75 | 23'상 보수 |
| 5 | 22상 | 천단부 | S 150 | 균열(폭0.3mm이상) | 0.5 | 10.0 | - | m | 1 | 10.00 | 23'상 보수 |
| 7 | 23상 | 천단부 | S 141 | 재균열(폭0.3mm이상) | 0.5 | 10.0 | - | m | 1 | 10.00 | |
| 8 | 24상 | 천단부 | S 142 | 망상균열 | - | 10.0 | 3.0 | m <sup>2</sup> | 1 | 30.00 | |
| 9 | 24상 | 천단부 | S 143 | 망상균열 | - | 10.0 | 3.0 | m <sup>2</sup> | 1 | 30.00 | |
| 11 | 24상 | 포장부 | S 141 | 포장 균열 | - | 0.5 | - | m | 1 | 0.50 | |
| 12 | 24상 | 포장부 | S 146 | 포장 균열 | - | 0.5 | - | m | 1 | 0.50 | |
| 13 | 24상 | 포장부 | S 148 | 포장 균열 | - | 0.5 | - | m | 1 | 0.50 | |
| 14 | 24상 | 포장부 | S 149 | 포장 균열 | - | 0.5 | - | m | 1 | 0.50 | |
| 15 | 24상 | 포장부 | S 150 | 포장 균열 | - | 0.5 | - | m | 1 | 0.50 | |

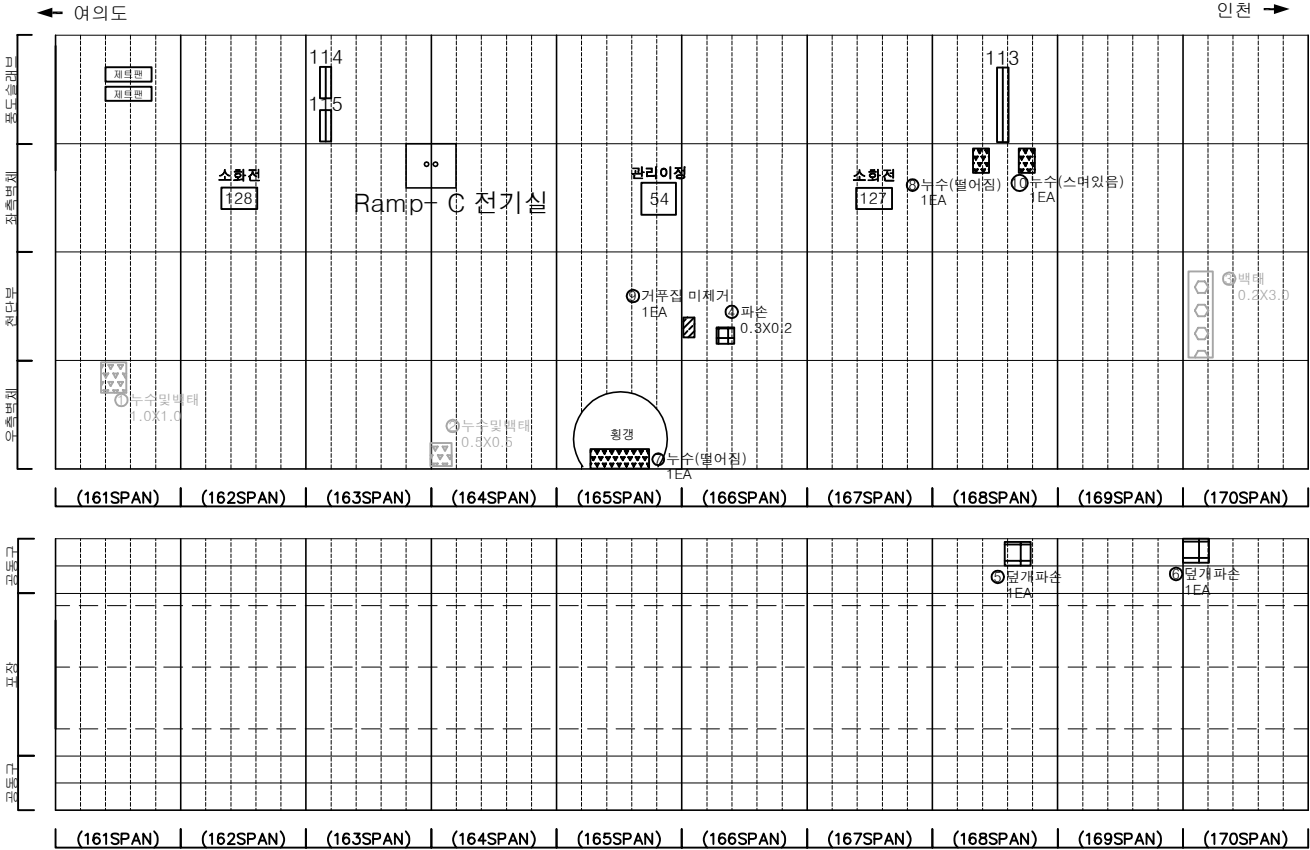
| 번호 | 발생<br>년도 | 부재 | 위치 | 손상내용 | 손상현황 | | | | | | 비고 |
|---|---|---|---|---|---|---|---|---|---|---|---|
| 1 | 22상 | 측벽부 | S 161 | 누수및해태 | - | 1.0 | 1.0 | m | 1 | 1.00 | 23'상 보수 |
| 2 | 22상 | 측벽부 | S 164 | 누수및해태 | - | 0.5 | 0.5 | m | 1 | 0.25 | 23'상 보수 |
| 7 | 23하 | 파단연락경 | S 165 | 누수(물어짐) | - | - | - | EA | 1 | 1.00 | |
| 8 | 23하 | 측벽부 | S 168 | 누수(물어짐) | - | - | - | EA | 1 | 1.00 | |
| 10 | 24상 | 측벽부 | S 168 | 누수(스며있음) | - | - | - | EA | 1 | 1.00 | |

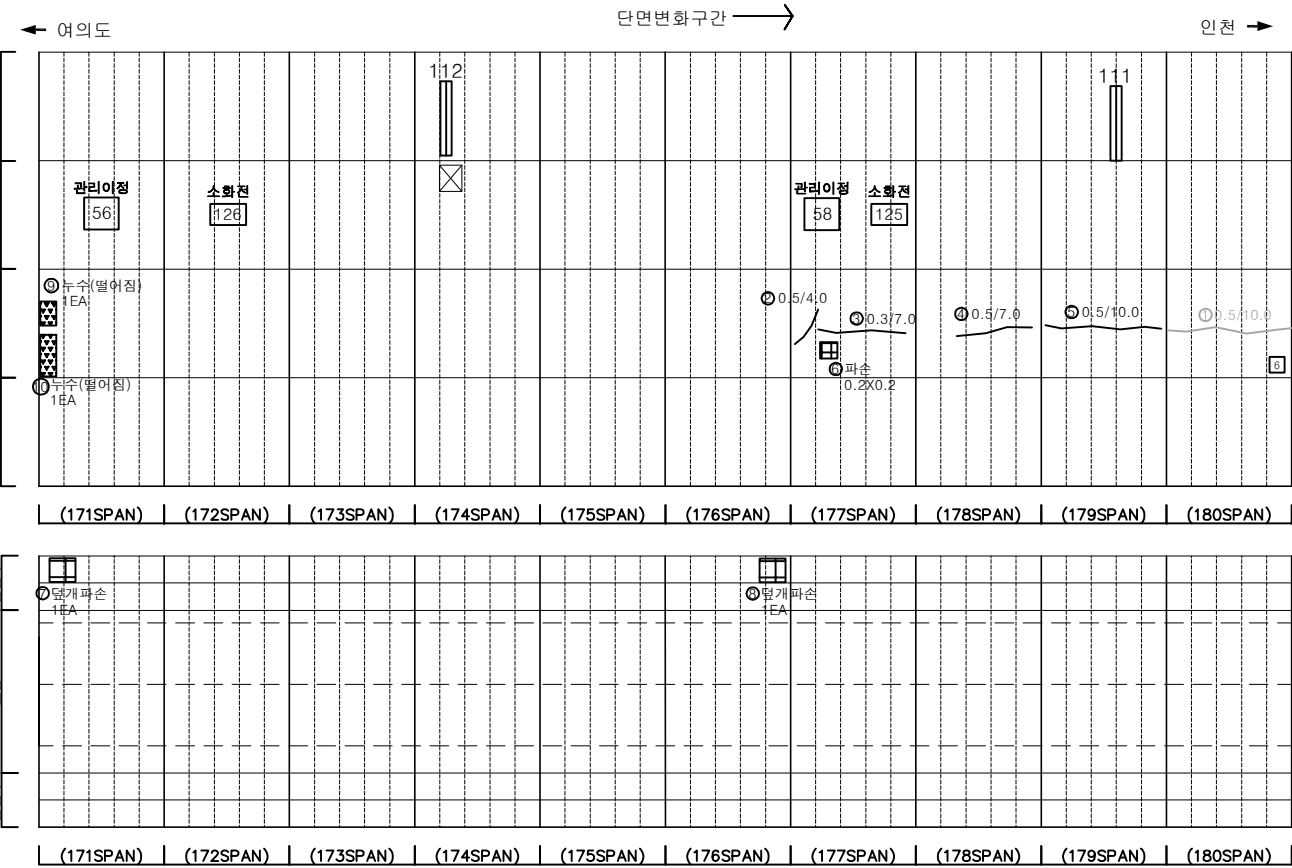
| 번호 | 발생년도 | 부재 | 위치 | 손상내용 | 손상현황 | | | | | | 비고 |
|---|---|---|---|---|---|---|---|---|---|---|---|
| 1 | 22상 | 천단부 | S 180 | 균열(폭0.3mm이상) | 0.5 | 10.0 | - | m | 1 | 10.00 | 23'상 보수 |
| 2 | 23상 | 천단부 | S 177 | 균열(폭0.3mm이상) | 0.5 | 4.0 | - | m | 1 | 4.00 | |
| 3 | 23상 | 천단부 | S 177 | 균열(폭0.3mm이상) | 0.3 | 7.0 | - | m | 1 | 7.00 | |
| 4 | 23상 | 천단부 | S 176 | 균열(폭0.3mm이상) | 0.5 | 7.0 | - | m | 1 | 7.00 | |
| 5 | 23상 | 천단부 | S 179 | 균열(폭0.3mm이상) | 0.5 | 10.0 | - | m | 1 | 10.00 | |
| 9 | 24상 | 천단부 | S 171 | 누수(물어짐) | - | - | - | EA | 1 | 1.00 | |
| 10 | 24상 | 천단부 | S 171 | 누수(물어짐) | - | - | - | EA | 1 | 1.00 | |

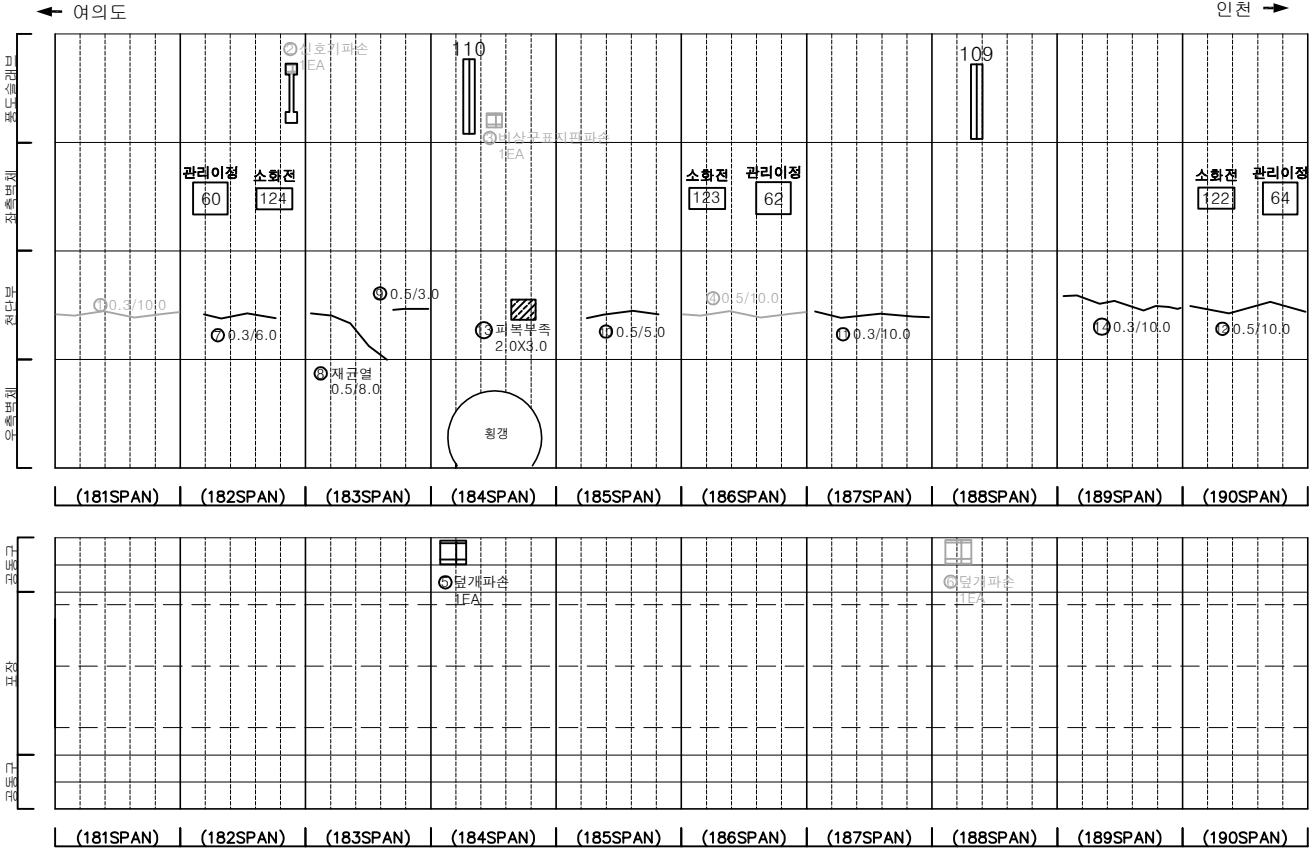
| 번호 | 발생<br>년도 | 부재 | 위치 | 손상내용 | 손상현황 | | | | | | 비고 |
|---|---|---|---|---|---|---|---|---|---|---|---|
| 1 | 22상 | 천단부 | S 181 | 균열(폭0.3mm이상) | 0.3 | 10.0 | - | m | 1 | 10.00 | 23'상 보수 |
| 4 | 22상 | 천단부 | S 186 | 균열(폭0.3mm이상) | 0.5 | 10.0 | - | m | 1 | 10.00 | 23'상 보수 |
| 7 | 23상 | 천단부 | S 182 | 균열(폭0.3mm이상) | 0.3 | 6.0 | - | m | 1 | 6.00 | |
| 8 | 23상 | 천단부 | S 183 | 재균열(폭0.3mm이상) | 0.5 | 8.0 | - | m | 1 | 8.00 | |
| 9 | 23상 | 천단부 | S 183 | 균열(폭0.3mm이상) | 0.5 | 3.0 | - | m | 1 | 3.00 | |
| 10 | 23상 | 천단부 | S 185 | 균열(폭0.3mm이상) | 0.5 | 5.0 | - | m | 1 | 5.00 | |
| 11 | 23상 | 천단부 | S 187 | 균열(폭0.3mm이상) | 0.3 | 10.0 | - | m | 1 | 10.00 | |
| 12 | 23상 | 천단부 | S 190 | 균열(폭0.3mm이상) | 0.5 | 10.0 | - | m | 1 | 10.00 | |
| 14 | 24상 | 천단부 | S 189 | 균열(폭0.3mm이상) | 0.3 | 10.0 | - | m | 1 | 10.00 | |

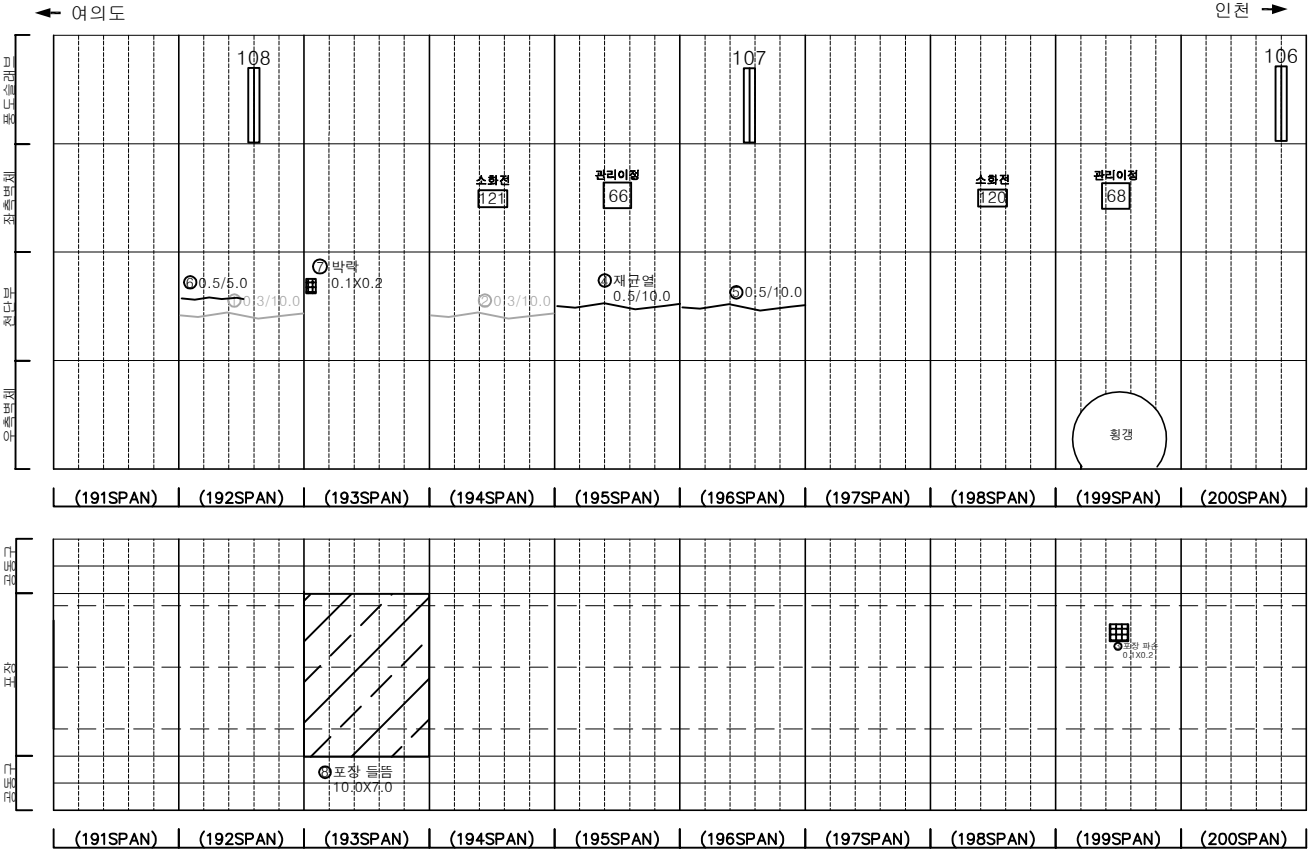
| 번호 | 발생<br>년도 | 부재 | 위치 | 손상내용 | 손상현황 | | | | | | 비고 |
|---|---|---|---|---|---|---|---|---|---|---|---|
| 1 | 22상 | 천단부 | S 192 | 균열(폭0.3mm이상) | 0.3 | 10.0 | - | m | 1 | 10.00 | 23'상 보수 |
| 2 | 22상 | 천단부 | S 194 | 균열(폭0.3mm이상) | 0.3 | 10.0 | - | m | 1 | 10.00 | 23'상 보수 |
| 4 | 23상 | 천단부 | S 195 | 재균열(폭0.3mm이상) | 0.5 | 10.0 | - | m | 1 | 10.00 | |
| 5 | 23상 | 천단부 | S 196 | 균열(폭0.3mm이상) | 0.5 | 10.0 | - | m | 1 | 10.00 | |
| 6 | 23하 | 천단부 | S 192 | 균열(폭0.3mm이상) | 0.5 | 5.0 | - | m | 1 | 5.00 | |
