신월여의지하도로 2024년 상반기  
정기안전점검 용역

외관조사망도  
신월여의지하도로(인천방향)

서울터널주식회사

(주)명성엔지니어링

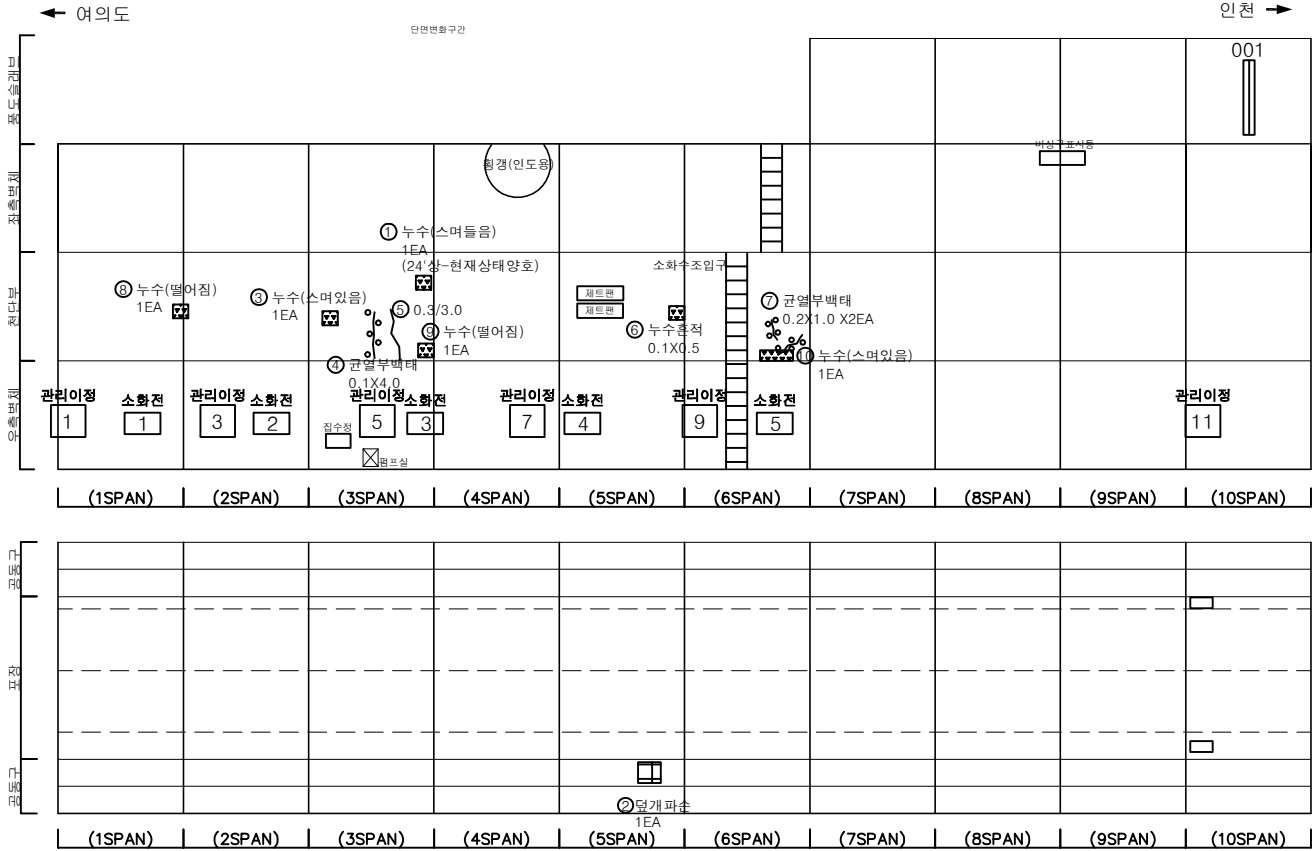
| 번호 | 발생<br>년도 | 부재 | 위치 | 손상내용 | 손상현황 | | | | | | 비 고 |
|---|---|---|---|---|---|---|---|---|---|---|---|
| 1 | 22상 | 천단부 | S 003 | 누수(스며들음) | - | - | - | EA | 1 | 1.00 | |
| 2 | 22상 | 공동구 | S 005 | 공동구 덮개 파손 | - | - | - | EA | 1 | 1.00 | |
| 3 | 23하 | 천단부 | S 003 | 누수(스며들음) | - | - | - | EA | 1 | 1.00 | |
| 4 | 23하 | 천단부 | S 003 | 균열부백태 | - | 0.1 | 4.0 | m <sup>2</sup> | 1 | 0.40 | |
| 5 | 23하 | 천단부 | S 003 | 균열(폭0.3mm이상) | 0.3 | 3.0 | - | m | 1 | 3.00 | |
| 6 | 23하 | 천단부 | S 005 | 누수흔적 | - | 0.1 | 0.5 | m <sup>2</sup> | 1 | 0.05 | |
| 7 | 23하 | 천단부 | S 006 | 균열부백태 | - | 0.2 | 1.0 | m <sup>2</sup> | 2 | 0.40 | |
| 8 | 24상 | 천단부 | S 001 | 누수(물어짐) | - | - | - | EA | 1 | 1.00 | |
| 9 | 24상 | 천단부 | S 003 | 누수(물어짐) | - | - | - | EA | 1 | 1.00 | |
| 10 | 24상 | 천단부 | S 006 | 누수(스며들음) | - | - | - | EA | 1 | 1.00 | |

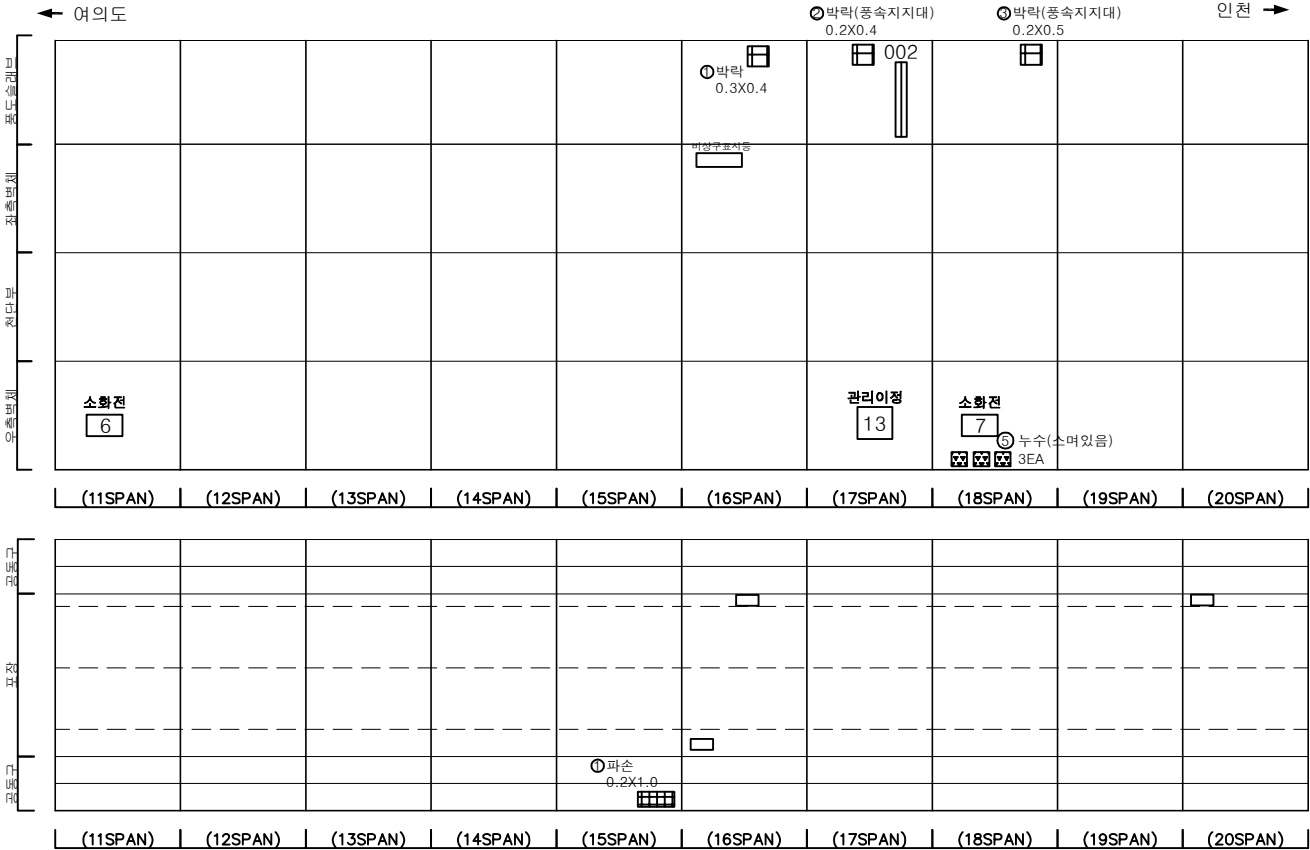
| 번호 | 발생년도 | 부재 | 위치 | 손상내용 | 손상현황 | | | | | | 비고 |
|---|---|---|---|---|---|---|---|---|---|---|---|
| 5 | 23하 | 측벽부 | S 018 | 누수(스며있음) | - | - | - | EA | 3 | 3.00 | |

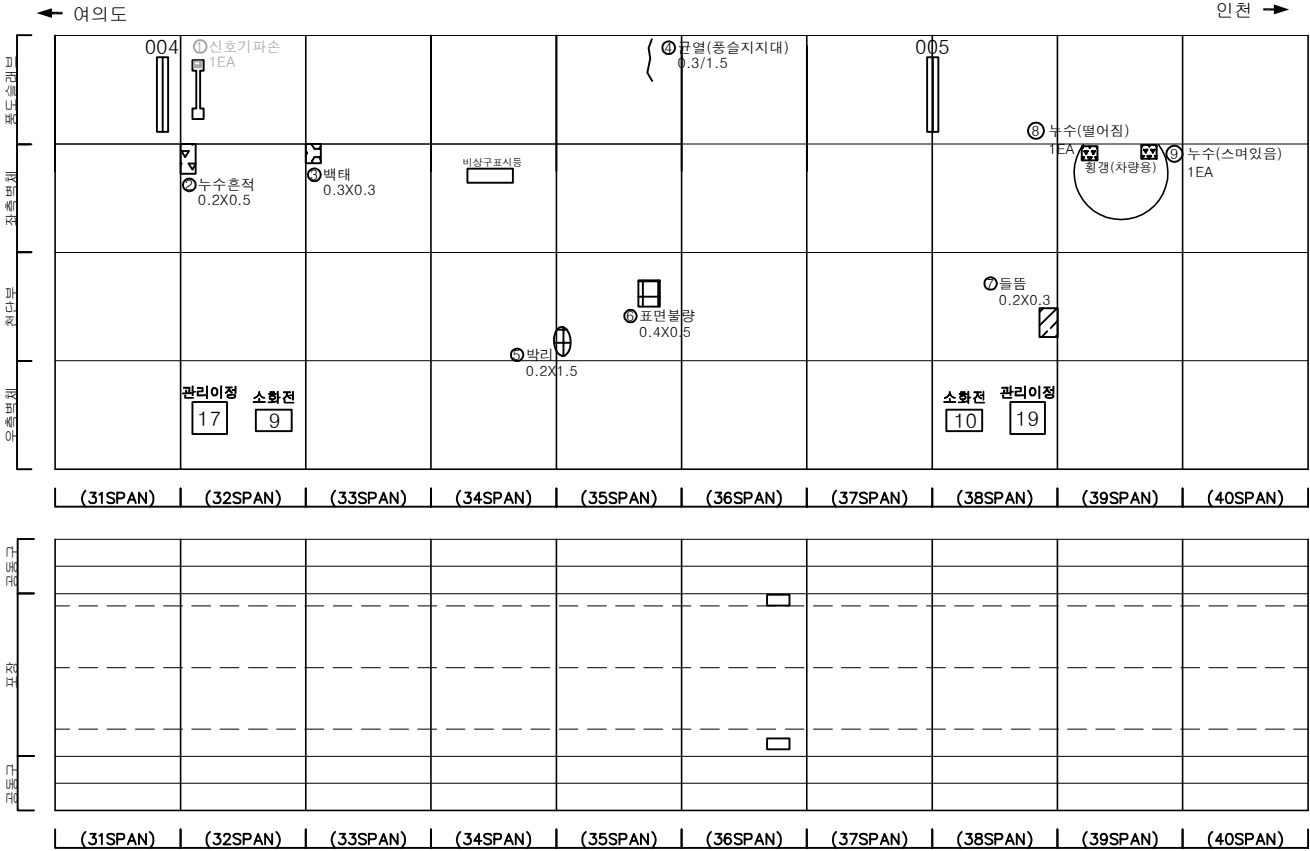
| 번호 | 발생년도 | 부재 | 위치 | 손상내용 | 손상현황 | | | | | | 비고 |
|---|---|---|---|---|---|---|---|---|---|---|---|
| 2 | 23상 | 속박부 | S 032 | 누수흔적 | - | 0.2 | 0.5 | m <sup>2</sup> | 1 | 0.10 | |
| 4 | 23상 | 슬래브 | S 035 | 균열(폭0.3mm이상) | 0.3 | 1.5 | - | m | 1 | 1.50 | |
| 8 | 24상 | 피단연락경 | S 037 | 누수(떨어짐) | - | - | - | EA | 1 | 1.00 | |
| 9 | 24상 | 피단연락경 | S 037 | 누수(스며있음) | - | - | - | EA | 1 | 1.00 | |

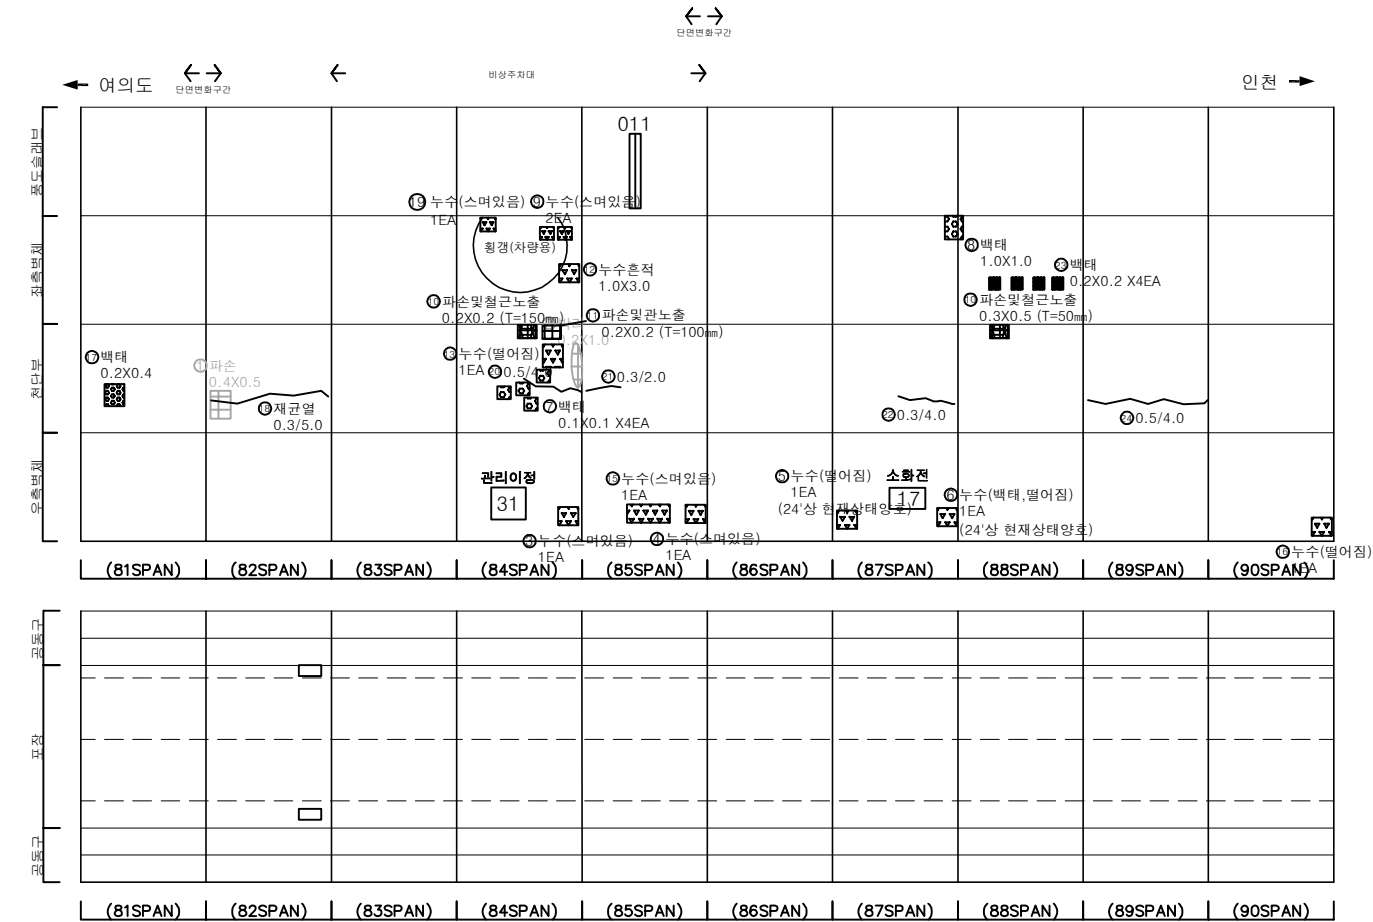
| 번호 | 발생년도 | 부재 | 위치 | 손상내용 | 손상현황 | | | | | | 비고 |
|---|---|---|---|---|---|---|---|---|---|---|---|
| 3 | 22하 | 측벽부 | S 084 | 누수(스며있음) | - | - | - | EA | 1 | 1.00 | |
| 4 | 22하 | 측벽부 | S 085 | 누수(스며있음) | - | - | - | EA | 1 | 1.00 | |
| 5 | 22하 | 측벽부 | S 087 | 누수(떨어짐) | - | - | - | EA | 1 | 1.00 | |
| 6 | 22하 | 측벽부 | S 087 | 누수(벽태,떨어짐) | - | - | - | EA | 1 | 1.00 | |
| 9 | 23하 | 측벽부 | S 084 | 누수(스며있음) | - | - | - | EA | 2 | 2.00 | |
| 12 | 23하 | 측벽부 | S 084 | 누수흔적 | - | 1.0 | 3.0 | m | 1 | 3.00 | |
| 13 | 23하 | 천단부 | S 084 | 누수(떨어짐) | - | - | - | EA | 1 | 1.00 | |
| 15 | 23하 | 측벽부 | S 085 | 누수(스며있음) | - | - | - | EA | 1 | 1.00 | |
| 16 | 23하 | 측벽부 | S 090 | 누수(떨어짐) | - | - | - | EA | 1 | 1.00 | |
| 19 | 24상 | 피난연락경 | S 084 | 누수(스며있음) | - | - | - | EA | 1 | 1.00 | |
| 20 | 24상 | 천단부 | S 084 | 균열(폭0.3mm이상) | 0.5 | 4.0 | - | m | 1 | 4.00 | |
| 21 | 24상 | 천단부 | S 085 | 균열(폭0.3mm이상) | 0.3 | 2.0 | - | m | 1 | 2.00 | |
| 22 | 24상 | 천단부 | S 087 | 균열(폭0.3mm이상) | 0.3 | 4.0 | - | m | 1 | 4.00 | |
| 24 | 24상 | 천단부 | S 089 | 균열(폭0.3mm이상) | 0.5 | 4.0 | - | m | 1 | 4.00 | |

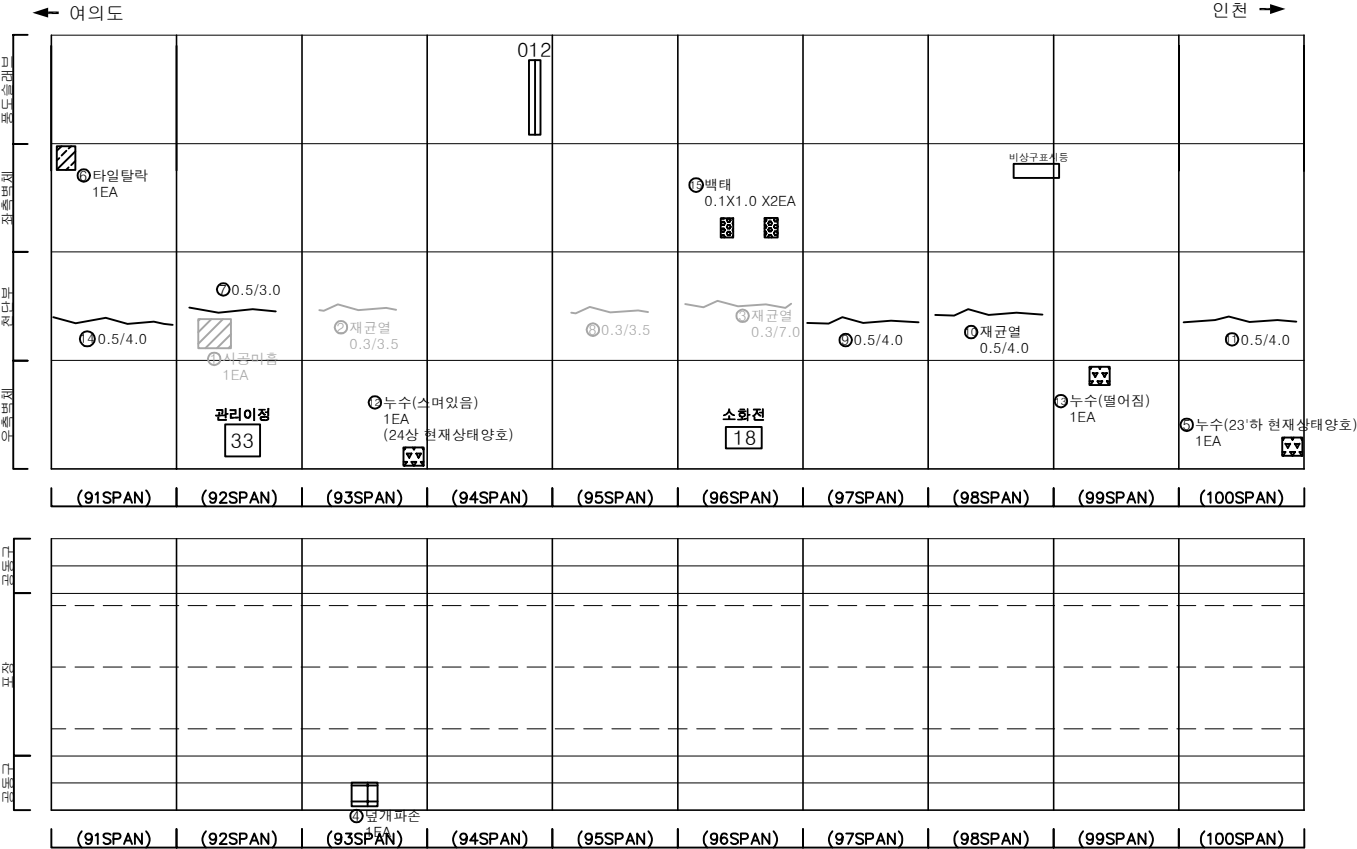
| 번호 | 발생년도 | 부재 | 위치 | 손상내용 | 손상현황 | | | | | | 비고 |
|---|---|---|---|---|---|---|---|---|---|---|---|
| 2 | 22상 | 천단부 | S 093 | 재균열(폭0.3mm이상) | 0.3 | 3.5 | - | m | 1 | 3.50 | 23'상 보수 |
| 3 | 22상 | 천단부 | S 096 | 재균열(폭0.3mm이상) | 0.3 | 7.0 | - | m | 1 | 7.00 | 23'상 보수 |
| 5 | 22하 | 측벽부 | S 100 | 누수 | - | - | - | EA | 1 | 1.00 | |
| 7 | 23상 | 천단부 | S 092 | 균열(폭0.3mm이상) | 0.5 | 3.0 | - | m | 1 | 3.00 | 복종가 |
| 8 | 23상 | 천단부 | S 095 | 균열(폭0.3mm이상) | 0.3 | 3.5 | - | m | 1 | 3.50 | 24'상 보수 |
| 9 | 23상 | 천단부 | S 097 | 균열(폭0.3mm이상) | 0.5 | 4.0 | - | m | 1 | 4.00 | 손상증가 |
| 10 | 23상 | 천단부 | S 098 | 재균열(폭0.3mm이상) | 0.5 | 4.0 | - | m | 1 | 4.00 | 손상증가 |
| 11 | 23상 | 천단부 | S 100 | 균열(폭0.3mm이상) | 0.5 | 4.0 | - | m | 1 | 4.00 | 갈아엮기 |
| 12 | 23하 | 측벽부 | S 093 | 누수(스며있음) | - | - | - | EA | 1 | 1.00 | |
| 13 | 23하 | 측벽부 | S 099 | 누수(떨어짐) | - | - | - | EA | 1 | 1.00 | |
| 14 | 24상 | 천단부 | S 091 | 균열(폭0.3mm이상) | 0.5 | 4.0 | - | m | 1 | 4.00 | |

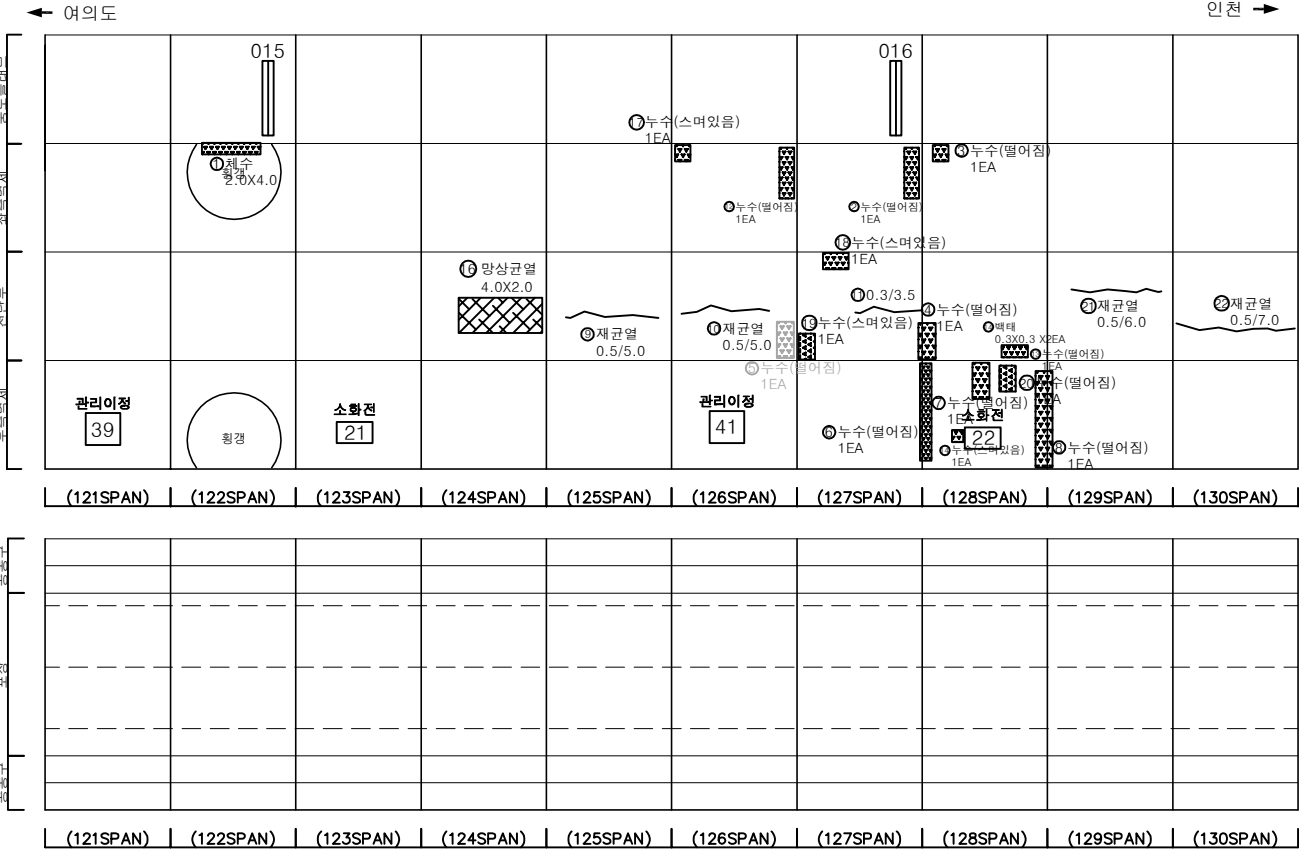
| 번호 | 발생년도 | 부재 | 위치 | 손상내용 | 손상현황 | | | | | | 비고 |
|---|---|---|---|---|---|---|---|---|---|---|---|
| 2 | 22상 | 속박부 | S 127 | 누수(떨어짐) | - | - | - | EA | 1 | 1.00 | |
| 3 | 22상 | 속박부 | S 128 | 누수(떨어짐) | - | - | - | EA | 1 | 1.00 | |
| 4 | 22상 | 전단부 | S 128 | 누수(떨어짐) | - | - | - | EA | 1 | 1.00 | |
| 5 | 22상 | 전단부 | S 128 | 누수(떨어짐) | - | - | - | EA | 1 | 1.00 | 23'상 도로 |
| 6 | 22상 | 속박부 | S 128 | 누수(떨어짐) | - | - | - | EA | 1 | 1.00 | |
| 7 | 22상 | 속박부 | S 128 | 누수(떨어짐) | - | - | - | EA | 1 | 1.00 | |
| 8 | 22상 | 속박부 | S 128 | 누수(떨어짐) | - | - | - | EA | 1 | 1.00 | |
| 9 | 23상 | 전단부 | S 125 | 재균열(폭0.3mm이상) | 0.5 | 5.0 | - | m | 1 | 5.00 | |
| 10 | 23상 | 전단부 | S 126 | 재균열(폭0.3mm이상) | 0.5 | 5.0 | - | m | 1 | 5.00 | |
| 11 | 23상 | 전단부 | S 127 | 균열(폭0.3mm이상) | 0.3 | 3.5 | - | m | 1 | 3.50 | |
| 12 | 23하 | 속박부 | S 126 | 누수(떨어짐) | - | - | - | EA | 1 | 1.00 | |
| 13 | 23하 | 전단부 | S 128 | 누수(떨어짐) | - | - | - | EA | 1 | 1.00 | |
| 15 | 23하 | 속박부 | S 128 | 누수(스며있음) | - | - | - | EA | 1 | 1.00 | |
| 16 | 24상 | 전단부 | S 124 | 망상균열 | - | 4.0 | 2.0 | m <sup>2</sup> | 1 | 8.00 | |
| 17 | 24상 | 속박부 | S 126 | 누수(스며있음) | - | - | - | EA | 1 | 1.00 | |
| 18 | 24상 | 전단부 | S 127 | 누수(스며있음) | - | - | - | EA | 1 | 1.00 | |
| 19 | 24상 | 전단부 | S 127 | 누수(스며있음) | - | - | - | EA | 1 | 1.00 | |
| 20 | 24상 | 전단부 | S 128 | 누수(떨어짐) | - | - | - | EA | 1 | 1.00 | |
| 21 | 24상 | 전단부 | S 129 | 재균열(폭0.3mm이상) | 0.5 | 6.0 | - | m | 1 | 6.00 | |
| 22 | 24상 | 전단부 | S 130 | 재균열(폭0.3mm이상) | 0.5 | 7.0 | - | m | 1 | 7.00 | |

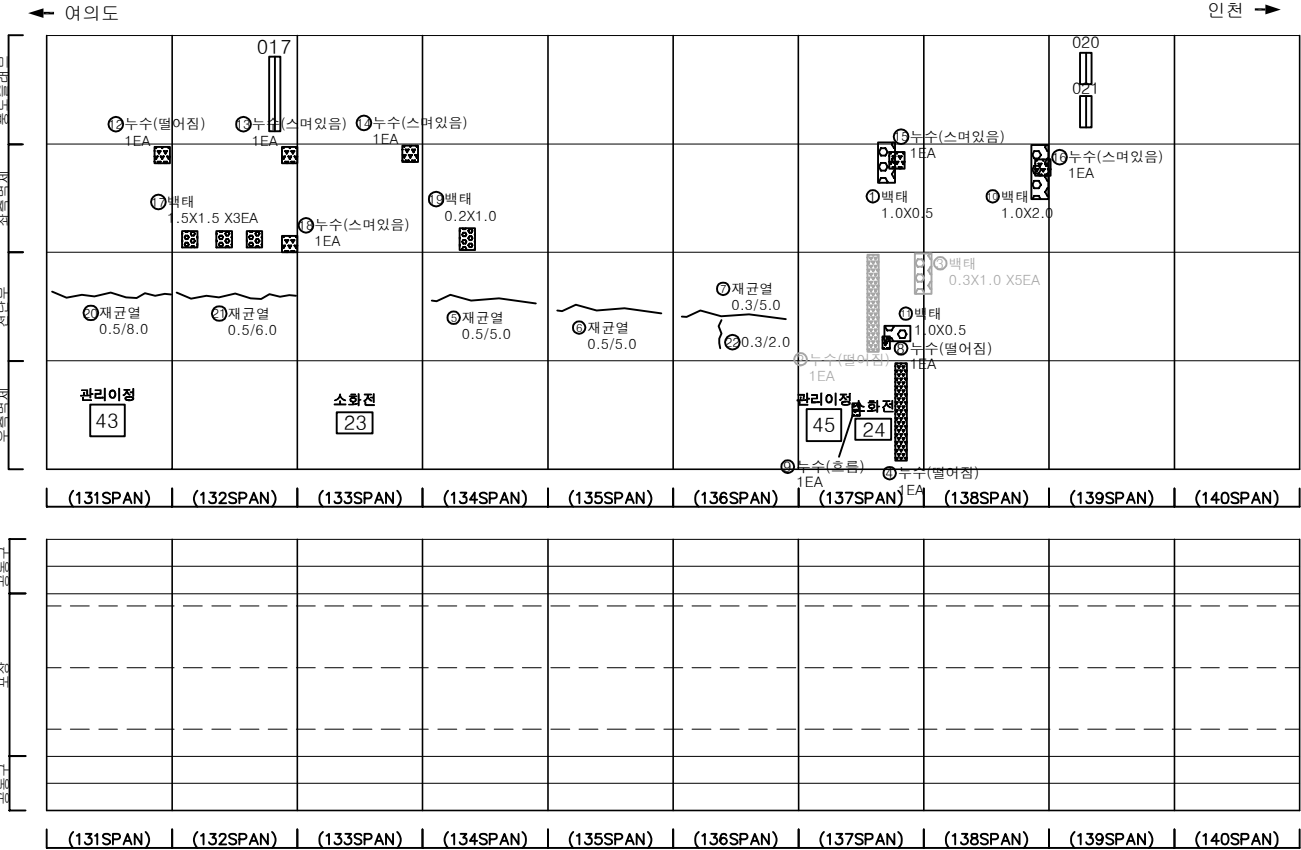
| 번호 | 발생<br>년도 | 부재 | 위치 | 손상내용 | 손상현황 | | | | | | 비 고 |
|---|---|---|---|---|---|---|---|---|---|---|---|
| 2 | 22상 | 천단부 | S 137 | 누수(물어짐) | - | - | - | EA | 1 | 1.00 | 23'상 보수 |
| 4 | 22상 | 측벽부 | S 137 | 누수(물어짐) | - | - | - | EA | 1 | 1.00 | |
| 5 | 23상 | 천단부 | S 134 | 재균열(폭0.3mm이상) | 0.5 | 5.0 | - | m | 1 | 5.00 | |
| 6 | 23상 | 천단부 | S 135 | 재균열(폭0.3mm이상) | 0.5 | 5.0 | - | m | 1 | 5.00 | 특검가 |
| 7 | 23상 | 천단부 | S 136 | 재균열(폭0.3mm이상) | 0.3 | 5.0 | - | m | 1 | 5.00 | |
| 8 | 23상 | 천단부 | S 137 | 누수(물어짐) | - | - | - | EA | 1 | 1.00 | |
| 9 | 23상 | 측벽부 | S 137 | 누수(호흡) | - | - | - | EA | 1 | 1.00 | 손상변경 |
| 12 | 24상 | 측벽부 | S 131 | 누수(물어짐) | - | - | - | EA | 1 | 1.00 | |
| 13 | 24상 | 측벽부 | S 132 | 누수(물어짐) | - | - | - | EA | 1 | 1.00 | |
| 14 | 24상 | 측벽부 | S 133 | 누수(물어짐) | - | - | - | EA | 1 | 1.00 | |
| 15 | 24상 | 측벽부 | S 137 | 누수(스며있음) | - | - | - | EA | 1 | 1.00 | |
| 16 | 24상 | 측벽부 | S 138 | 누수(스며있음) | - | - | - | EA | 1 | 1.00 | |
| 18 | 24상 | 측벽부 | S 132 | 누수(스며있음) | - | - | - | EA | 1 | 1.00 | |
| 20 | 24상 | 천단부 | S 135 | 재균열(폭0.3mm이상) | 0.5 | 8.0 | - | m | 1 | 8.00 | |
| 21 | 24상 | 천단부 | S 136 | 재균열(폭0.3mm이상) | 0.5 | 6.0 | - | m | 1 | 6.00 | |
| 22 | 24상 | 천단부 | S 136 | 균열(폭0.3mm이상) | 0.3 | 2.0 | - | m | 1 | 2.00 | |

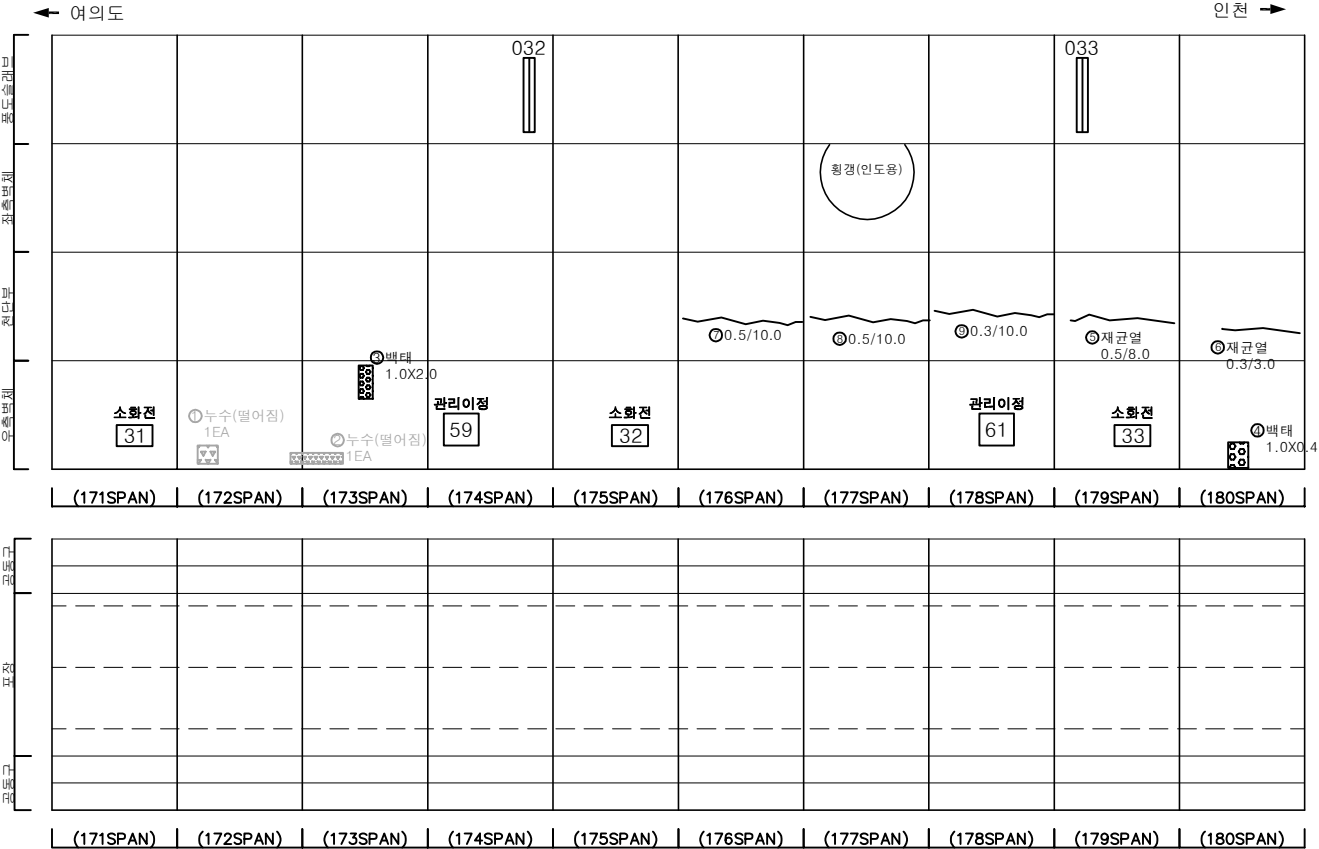
| 번호 | 발생<br>년도 | 부재 | 위치 | 손상내용 | 손상현황 | | | | | | 비 고 |
|---|---|---|---|---|---|---|---|---|---|---|---|
| 1 | 22상 | 속박부 | S 172 | 누수(떨어짐) | - | - | - | EA | 1 | 1.00 | 23'상 보수 |
| 2 | 22상 | 속박부 | S 173 | 누수(떨어짐) | - | - | - | EA | 1 | 1.00 | 23'상 보수 |
| 5 | 23상 | 천단부 | S 179 | 재균열(폭0.3mm이상) | 0.5 | 8.0 | - | m | 1 | 8.00 | |
| 6 | 23상 | 천단부 | S 180 | 재균열(폭0.3mm이상) | 0.3 | 3.0 | - | m | 1 | 3.00 | |
| 7 | 24상 | 천단부 | S 176 | 균열(폭0.3mm이상) | 0.5 | 10.0 | - | m | 1 | 10.00 | |
| 8 | 24상 | 천단부 | S 177 | 균열(폭0.3mm이상) | 0.5 | 10.0 | - | m | 1 | 10.00 | |
| 9 | 24상 | 천단부 | S 178 | 균열(폭0.3mm이상) | 0.3 | 10.0 | - | m | 1 | 10.00 | |

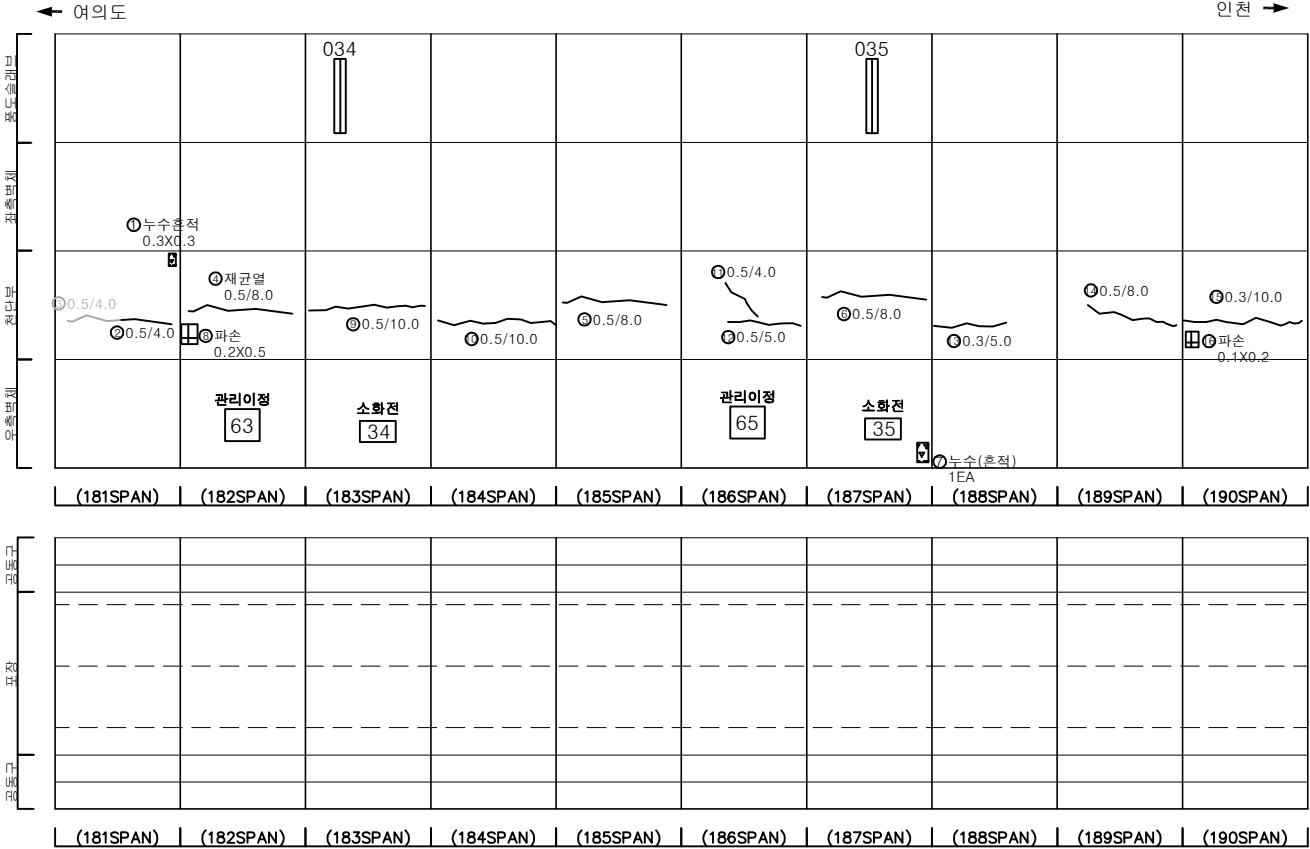
| 번호 | 발생년도 | 부재 | 위치 | 손상내용 | 손상현황 | | | | | | 비고 |
|---|---|---|---|---|---|---|---|---|---|---|---|
| 1 | 23상 | 천단부 | S 181 | 누수흔적 | - | 0.3 | 0.3 | m <sup>2</sup> | 1 | 0.09 | 손상변경 |
| 2 | 23상 | 천단부 | S 181 | 균열(폭0.3mm이상) | 0.5 | 4.0 | - | m | 1 | 4.00 | |
| 3 | 23상 | 천단부 | S 181 | 균열(폭0.3mm이상) | 0.5 | 4.0 | - | m | 1 | 4.00 | 24상 보수 |
| 4 | 23상 | 천단부 | S 182 | 재균열(폭0.3mm이상) | 0.3 | 3.0 | - | m | 1 | 3.00 | |
| 5 | 23상 | 천단부 | S 185 | 균열(폭0.3mm이상) | 0.5 | 8.0 | - | m | 1 | 8.00 | |
| 6 | 23상 | 천단부 | S 180 | 균열(폭0.3mm이상) | 0.3 | 3.0 | - | m | 1 | 3.00 | |
| 7 | 23상 | 천단부 | S 179 | 누수(흔적) | - | - | - | EA | 1 | 1.00 | |
| 9 | 24상 | 천단부 | S 183 | 균열(폭0.3mm이상) | 0.5 | 10.0 | - | m | 1 | 10.00 | |
| 10 | 24상 | 천단부 | S 184 | 균열(폭0.3mm이상) | 0.5 | 10.0 | - | m | 1 | 10.00 | |
| 11 | 24상 | 천단부 | S 186 | 균열(폭0.3mm이상) | 0.5 | 4.0 | - | m | 1 | 4.00 | |
| 12 | 24상 | 천단부 | S 186 | 균열(폭0.3mm이상) | 0.5 | 5.0 | - | m | 1 | 5.00 | |
| 13 | 24상 | 천단부 | S 188 | 균열(폭0.3mm이상) | 0.3 | 5.0 | - | m | 1 | 5.00 | |
| 14 | 24상 | 천단부 | S 189 | 균열(폭0.3mm이상) | 0.5 | 8.0 | - | m | 1 | 8.00 | |
| 15 | 24상 | 천단부 | S 190 | 균열(폭0.3mm이상) | 0.3 | 10.0 | - | m | 1 | 10.00 | |

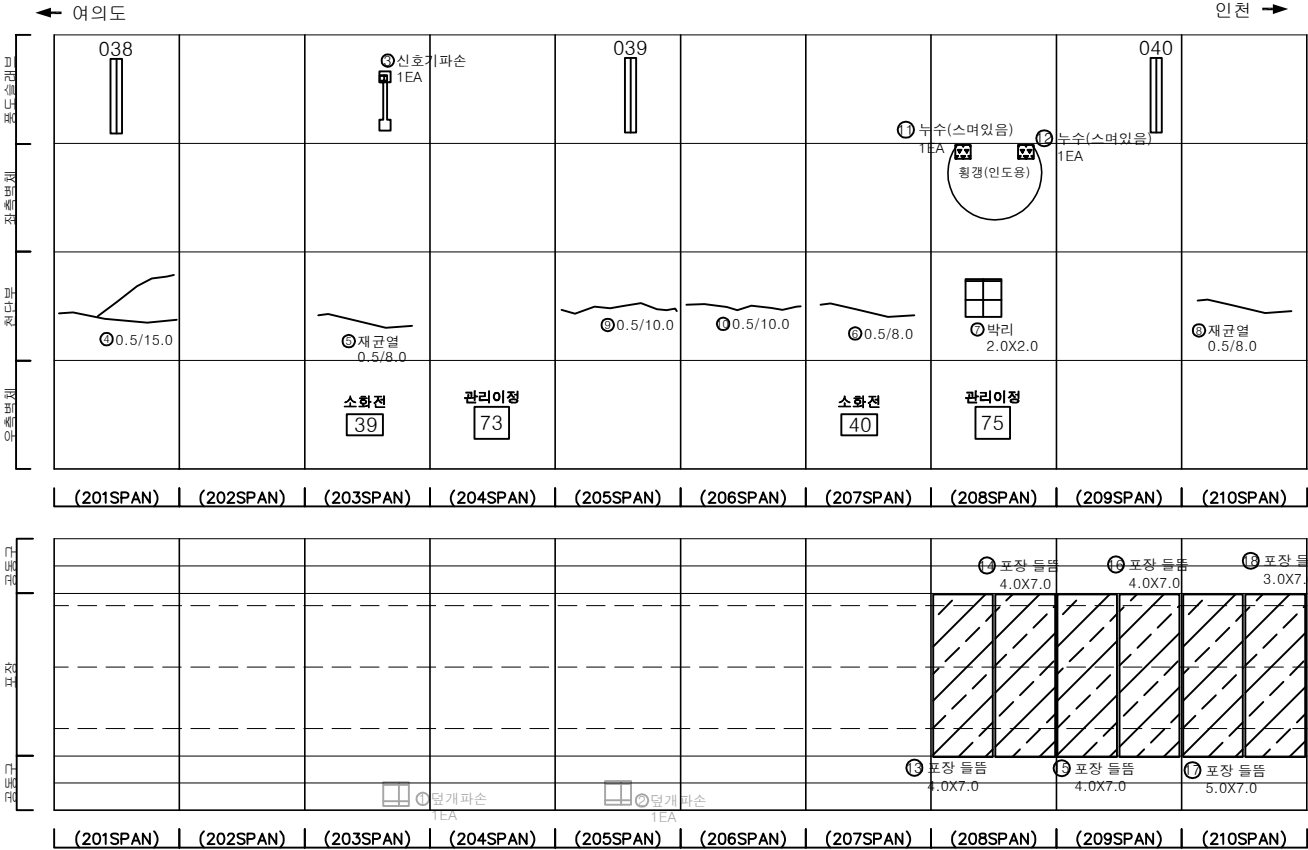
| 번호 | 발생<br>년도 | 부재 | 위치 | 손상내용 | 손상현황 | | | | | | 비 고 |
|---|---|---|---|---|---|---|---|---|---|---|---|
| 4 | 23상 | 전단부 | S 201 | 균열(폭0.3mm이상) | 0.5 | 15.0 | - | m | 1 | 15.00 | 폭증가 |
| 5 | 23상 | 전단부 | S 203 | 재균열(폭0.3mm이상) | 0.5 | 8.0 | - | m | 1 | 8.00 | |
| 6 | 23상 | 전단부 | S 207 | 균열(폭0.3mm이상) | 0.5 | 8.0 | - | m | 1 | 8.00 | |
| 7 | 23상 | 전단부 | S 208 | 박리 | - | 2.0 | 2.0 | m <sup>2</sup> | 1 | 4.00 | 손상변경 |
| 8 | 23상 | 전단부 | S 210 | 재균열(폭0.3mm이상) | 0.5 | 8.0 | - | m | 1 | 8.00 | |
| 9 | 24상 | 전단부 | S 205 | 균열(폭0.3mm이상) | 0.5 | 10.0 | - | m | 1 | 10.00 | |
| 10 | 24상 | 전단부 | S 206 | 균열(폭0.3mm이상) | 0.5 | 10.0 | - | m | 1 | 10.00 | |
| 11 | 24상 | 피난연락장 | S 208 | 누수(스며있음) | - | - | - | EA | 1 | 1.00 | |
| 12 | 24상 | 피난연락장 | S 208 | 누수(스며있음) | - | - | - | EA | 1 | 1.00 | |

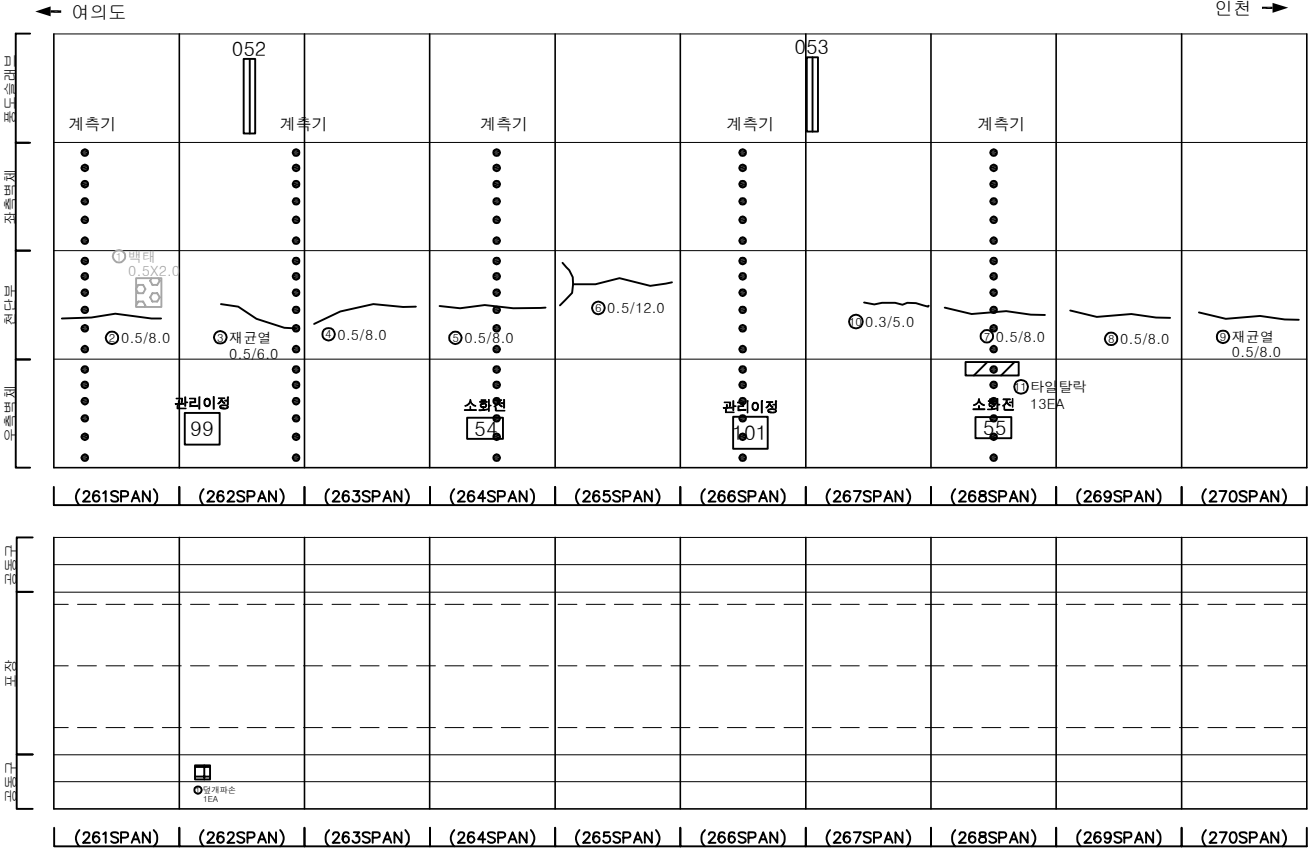
| 번호 | 발생<br>년도 | 부재 | 위치 | 손상내용 | 손상현황 | | | | | | 비 고 |
|---|---|---|---|---|---|---|---|---|---|---|---|
| 2 | 23상 | 천단부 | S 261 | 균열(폭0.3mm이상) | 0.5 | 8.0 | - | m | 1 | 8.00 | 복합기 |
| 3 | 23상 | 천단부 | S 262 | 재균열(폭0.3mm이상) | 0.5 | 6.0 | - | m | 1 | 6.00 | |
| 4 | 23상 | 천단부 | S 263 | 균열(폭0.3mm이상) | 0.5 | 8.0 | - | m | 1 | 8.00 | |
| 5 | 23상 | 천단부 | S 264 | 균열(폭0.3mm이상) | 0.5 | 8.0 | - | m | 1 | 8.00 | |
| 6 | 23상 | 천단부 | S 265 | 균열(폭0.3mm이상) | 0.5 | 12.0 | - | m | 1 | 12.00 | |
| 7 | 23상 | 천단부 | S 266 | 균열(폭0.3mm이상) | 0.5 | 8.0 | - | m | 1 | 8.00 | |
| 8 | 23상 | 천단부 | S 269 | 균열(폭0.3mm이상) | 0.5 | 8.0 | - | m | 1 | 8.00 | |
| 9 | 23상 | 천단부 | S 270 | 재균열(폭0.3mm이상) | 0.5 | 8.0 | - | m | 1 | 8.00 | |
| 10 | 24상 | 천단부 | S 267 | 균열(폭0.3mm이상) | 0.3 | 5.0 | - | m | 1 | 5.00 | |

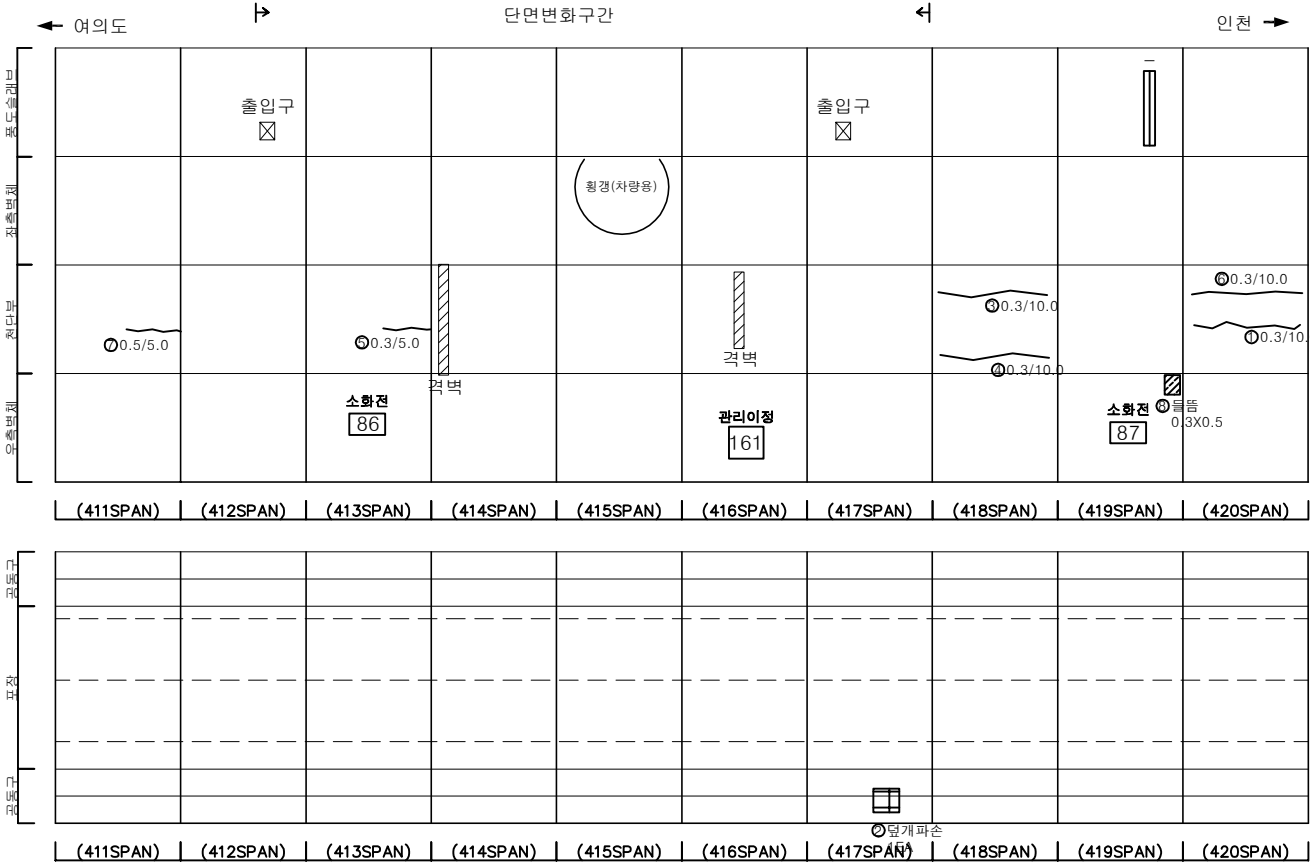
| 번호 | 발생년도 | 부재 | 위치 | 손상내용 | 손상현황 | | | | | | 비고 |
|---|---|---|---|---|---|---|---|---|---|---|---|
| 1 | 22상 | 천단부 | S 420 | 균열(폭0.3mm이상) | 0.3 | 10.0 | - | m | 1 | 10.00 | |
| 3 | 23상 | 천단부 | S 418 | 균열(폭0.3mm이상) | 0.3 | 10.0 | - | m | 1 | 10.00 | |
| 4 | 23상 | 천단부 | S 418 | 균열(폭0.3mm이상) | 0.3 | 10.0 | - | m | 1 | 10.00 | |
| 5 | 23하 | 천단부 | S 413 | 균열(폭0.3mm이상) | 0.3 | 5.0 | - | m | 1 | 5.00 | |
| 6 | 23하 | 천단부 | S 420 | 균열(폭0.3mm이상) | 0.3 | 10.0 | - | m | 1 | 10.00 | |
| 7 | 24상 | 천단부 | S 411 | 균열(폭0.3mm이상) | 0.5 | 5.0 | - | m | 1 | 5.00 | |

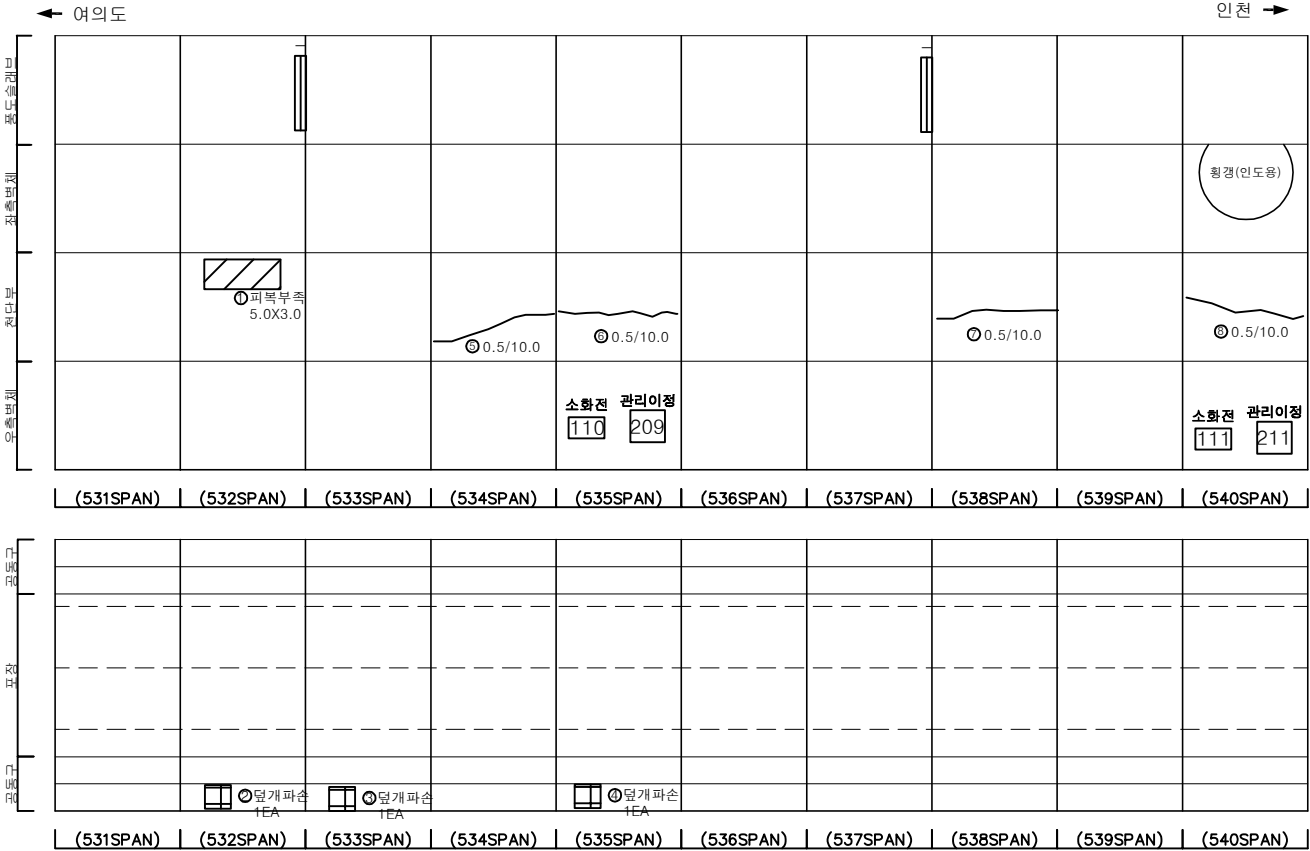
| 번호 | 발생년도 | 부재 | 위치 | 손상내용 | 손상현황 | | | | | | 비고 |
|---|---|---|---|---|---|---|---|---|---|---|---|
| 5 | 23하 | 천단부 | S 534 | 균열(폭0.3mm이상) | 0.5 | 10.0 | - | m | 1 | 10.00 | 측중가 |
| 6 | 24상 | 천단부 | S 535 | 균열(폭0.3mm이상) | 0.5 | 10.0 | - | m | 1 | 10.00 | |
| 7 | 24상 | 천단부 | S 538 | 균열(폭0.3mm이상) | 0.5 | 10.0 | - | m | 1 | 10.00 | |
| 8 | 24상 | 천단부 | S 540 | 균열(폭0.3mm이상) | 0.5 | 10.0 | - | m | 1 | 10.00 | |

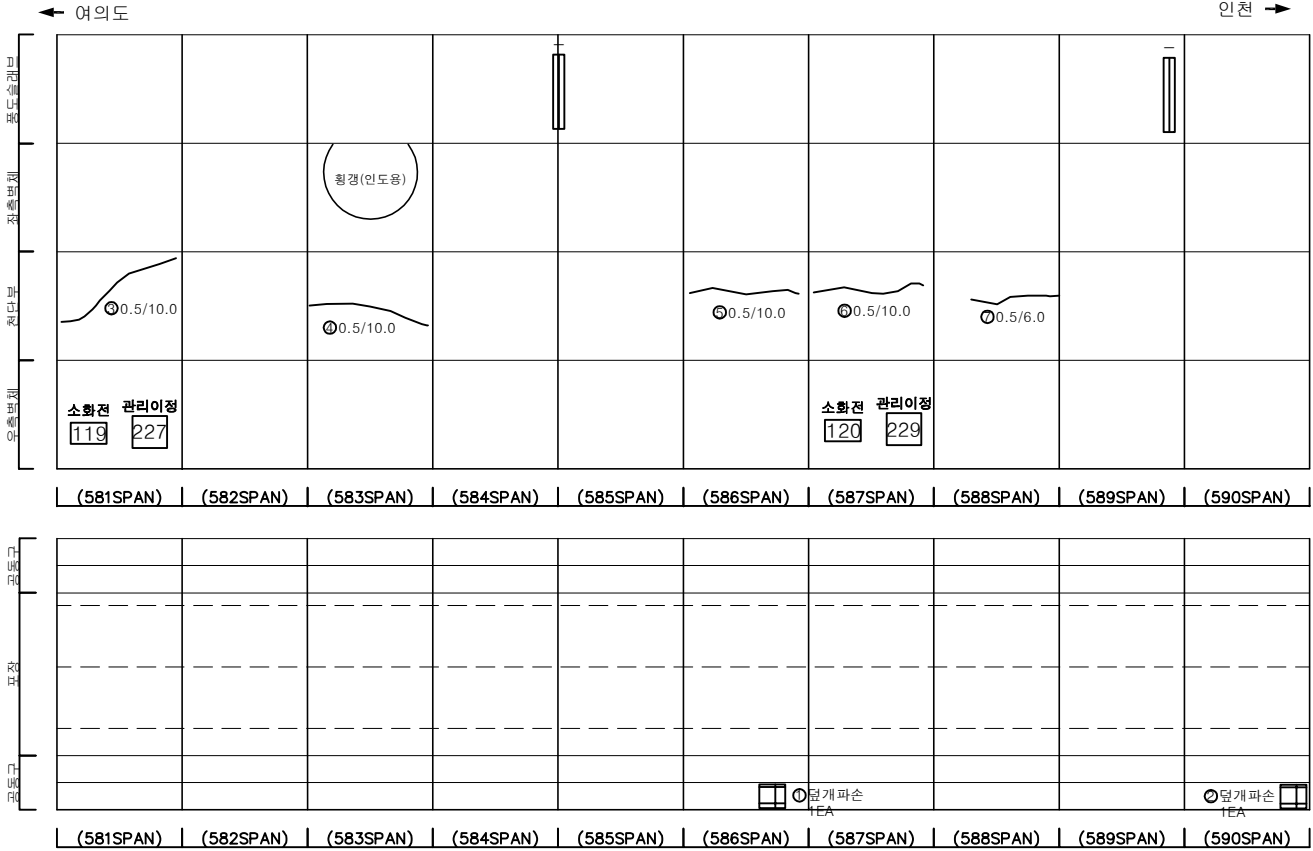
| 번호 | 발생년도 | 부재 | 위치 | 손상내용 | 손상현황 | | | | | | 비고 |
|---|---|---|---|---|---|---|---|---|---|---|---|
| 3 | 23하 | 천단부 | S 581 | 균열(폭0.3mm이상) | 0.5 | 10.0 | - | m | 1 | 10.00 | 폭증가 |
| 4 | 23하 | 천단부 | S 583 | 균열(폭0.3mm이상) | 0.5 | 10.0 | - | m | 1 | 10.00 | 폭증가 |
| 5 | 24상 | 천단부 | S 586 | 균열(폭0.3mm이상) | 0.5 | 10.0 | - | m | 1 | 10.00 | |
| 6 | 24상 | 천단부 | S 587 | 균열(폭0.3mm이상) | 0.5 | 10.0 | - | m | 1 | 10.00 | |
| 7 | 24상 | 천단부 | S 588 | 균열(폭0.3mm이상) | 0.5 | 6.0 | - | m | 1 | 6.00 | |

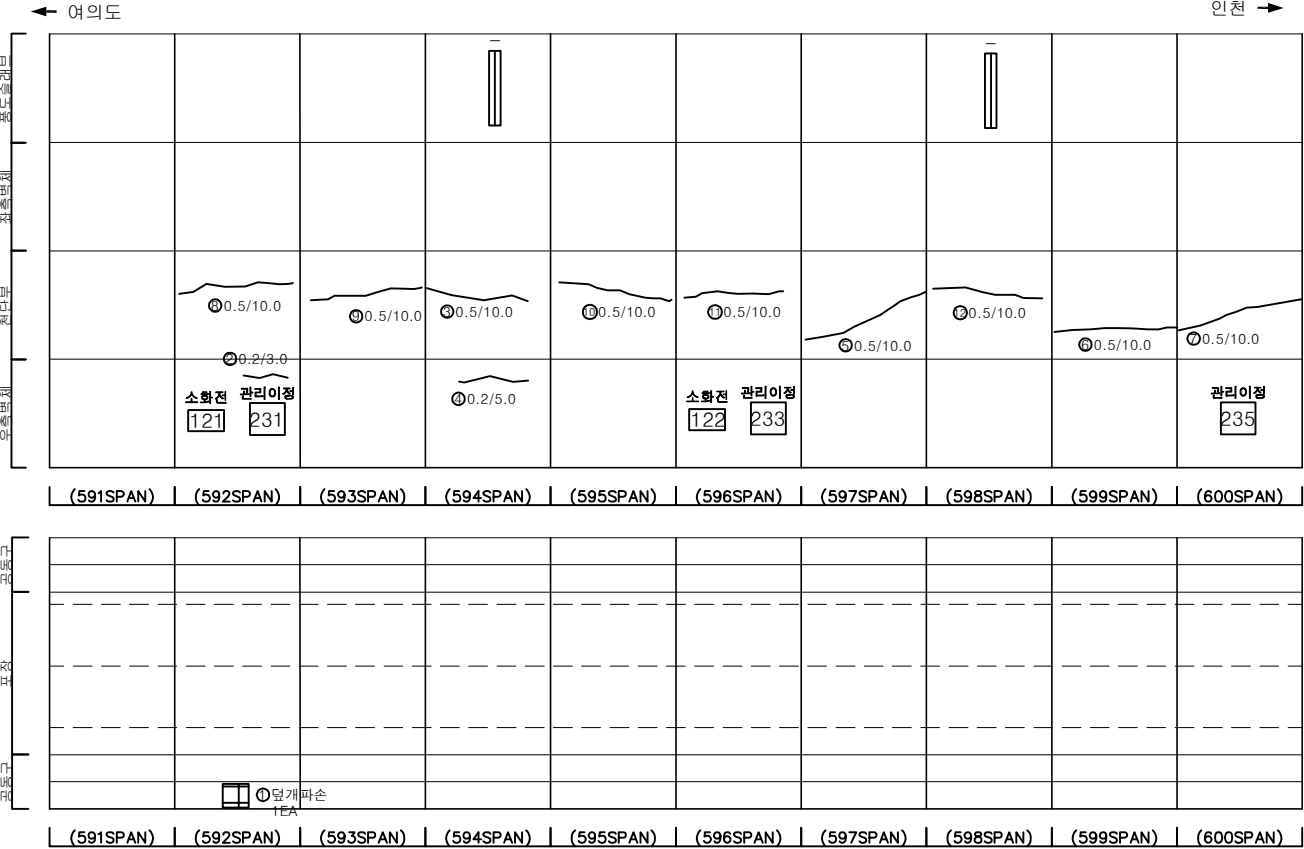
| 번호 | 발생<br>년도 | 부재 | 위치 | 손상내용 | 손상현황 | | | | | | 비 고 |
|---|---|---|---|---|---|---|---|---|---|---|---|
| 2 | 23상 | 측벽부 | S 592 | 균열 (폭0.3mm미만) | 0.2 | 3.0 | - | m | 1 | 3.00 | |
| 3 | 23상 | 천단부 | S 594 | 균열 (폭0.3mm이상) | 0.5 | 10.0 | - | m | 1 | 10.00 | 목중가 |
| 4 | 23상 | 천단부 | S 594 | 균열 (폭0.3mm미만) | 0.2 | 5.0 | - | m | 1 | 5.00 | |
| 5 | 23하 | 천단부 | S 597 | 균열 (폭0.3mm이상) | 0.5 | 10.0 | - | m | 1 | 10.00 | 목중가 |
| 6 | 23하 | 천단부 | S 599 | 균열 (폭0.3mm이상) | 0.5 | 10.0 | - | m | 1 | 10.00 | 목중가 |
| 7 | 23하 | 천단부 | S 600 | 균열 (폭0.3mm이상) | 0.5 | 10.0 | - | m | 1 | 10.00 | 목중가 |
| 8 | 24상 | 천단부 | S 592 | 균열 (폭0.3mm이상) | 0.5 | 10.0 | - | m | 1 | 10.00 | |
| 9 | 24상 | 천단부 | S 593 | 균열 (폭0.3mm이상) | 0.5 | 10.0 | - | m | 1 | 10.00 | |
| 10 | 24상 | 천단부 | S 595 | 균열 (폭0.3mm이상) | 0.5 | 10.0 | - | m | 1 | 10.00 | |
| 11 | 24상 | 천단부 | S 596 | 균열 (폭0.3mm이상) | 0.5 | 10.0 | - | m | 1 | 10.00 | |
| 12 | 24상 | 천단부 | S 598 | 균열 (폭0.3mm이상) | 0.5 | 10.0 | - | m | 1 | 10.00 | |
