신월여의지하도로 2024년 상반기  
정기안전점검 용역

## 외관조사망도

신월여의지하도로(인천 RAMP-D)

서울터널주식회사

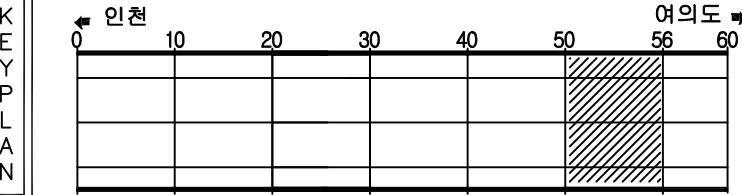
| 도면번호 | 06 |

| 번호 | 발생년도 | 부재 | 위치 | 손상내용 | 손상현황 | | | | | | 비고 |
|---|---|---|---|---|---|---|---|---|---|---|---|
| 1 | 22하 | 내부벽체 | S 058 | 누수 | - | - | - | EA | 1 | 1.00 | 24'상 보수 |
| 2 | 23상 | 내부벽체 | S 057 | 누수(물어짐) | - | - | - | EA | 1 | 1.00 | |
| 3 | 23상 | 내부벽체 | S 058 | 누수(수머있음) | - | - | - | EA | 1 | 1.00 | |
| 4 | 23하 | 공동구 | S 058 | 공동구 덮개파손 | - | - | - | EA | 3 | 3.00 | |
| 5 | 24상 | 공동구 | S 058 | 공동구 덮개파손 | - | - | - | EA | 1 | 1.00 | |
| 6 | 24상 | 공동구 | S 059 | 공동구 덮개파손 | - | - | - | EA | 2 | 2.00 | |
| 7 | 24상 | 공동구 | S 059 | 공동구 덮개파손 | - | - | - | EA | 2 | 2.00 | |
| 8 | 24상 | 배수시설 | S 057 | 유도배수관 길이부족 | - | 1.5 | - | m | 1 | 1.50 | |
| 9 | 24상 | 부대시설 | S 057 | 비상구 표지판 파손 | - | - | - | EA | 1 | 1.00 | |
| 10 | 24상 | 천단부 | S 057 | 백태 | - | 0.5 | 0.3 | m² | 3 | 0.45 | |
| 11 | 24상 | 천단부 | S 058 | 누수(수머있음) | - | - | - | EA | 1 | 1.00 | |
| 12 | 24상 | 천단부 | S 058 | 망상균열 | - | 4.0 | 5.0 | m² | 1 | 20.00 | |
| 13 | 24상 | 천단부 | S 058 | 누수흔적 및 백태 | - | 0.2 | 2.0 | m² | 1 | 0.40 | |
| 14 | 24상 | 천단부 | S 059 | 누수(수머있음) | - | - | - | EA | 1 | 1.00 | |
| 15 | 24상 | 부대시설 | S 059 | 신호기파손 | - | - | - | EA | 1 | 1.00 | |
| 16 | 24상 | 부대시설 | S 059 | 비상구 표지판 파손 | - | - | - | EA | 1 | 1.00 | |
| 17 | 24상 | 천단부 | S 059 | 누수(수머있음) | - | - | - | EA | 1 | 1.00 | |
| 18 | 24상 | 천단부 | S 060 | 백태 | - | 1.5 | 5.0 | m² | 1 | 7.50 | |
