신월여의지하도로 2024년 상반기  
정기안전점검 용역

## 외관조사망도

신월여의지하도로(전기실 외)

(주)명성엔지니어링

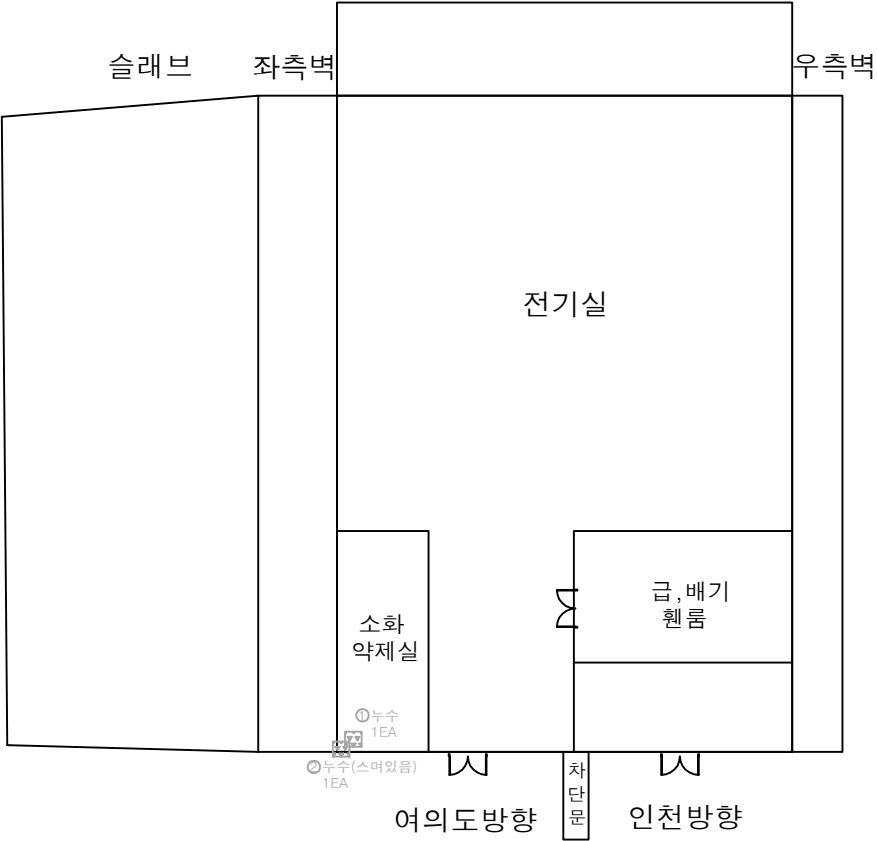
| 도면번호 | 01 |

| 번호 | 발생년도 | 부재 | 위치 | 손상내용 | 손상현황 | | | | | | 비고 |
|---|---|---|---|---|---|---|---|---|---|---|---|
| 1 | 22상 | 전기실 | 소화약제실 | 누수 | - | - | - | EA | 1 | 1.00 | 22'화 보수 |
| 2 | 23상 | 전기실 | 소화약제실 | 누수(스며있음) | - | - | - | EA | 1 | 1.00 | 23'화 보수 |

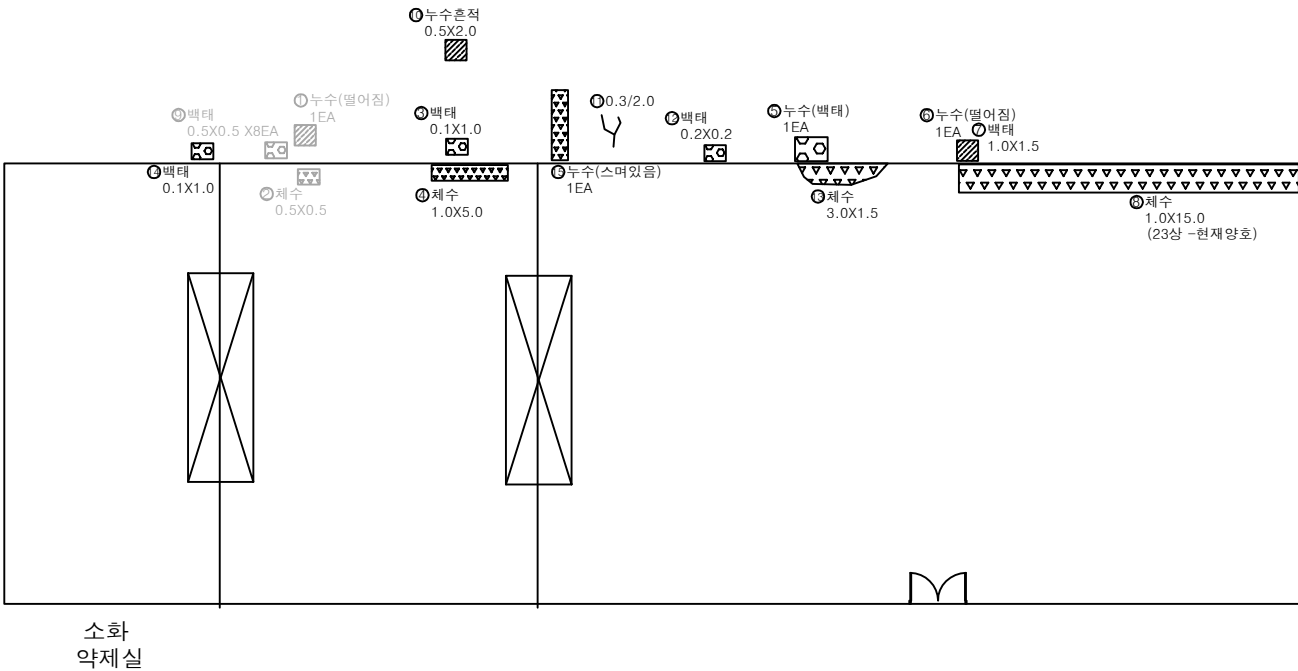
| 도 면 번호 | 02 |

| 번호 | 발생<br>년도 | 부재 | 위치 | 손상내용 | 손상현황 | | | | | | 비 고 |
|---|---|---|---|---|---|---|---|---|---|---|---|
| 1 | 22하 | 전기실 | 벽체 | 누수(떨어짐) | - | - | - | EA | 1 | 1.00 | 24'상 보수 |
| 2 | 22하 | 전기실 | 바닥 | 채수 | - | 0.5 | 0.5 | m <sup>2</sup> | 1 | 0.25 | 24'상 보수 |
| 3 | 22하 | 전기실 | 벽체 | 백태 | - | 0.1 | 1.0 | m <sup>2</sup> | 1 | 0.10 | |
| 4 | 22하 | 전기실 | 바닥 | 채수 | - | 1.0 | 5.0 | m <sup>2</sup> | 1 | 5.00 | |
| 5 | 22하 | 전기실 | 벽체 | 누수(백태) | - | - | - | EA | 1 | 1.00 | 손상변경 |
| 6 | 22하 | 전기실 | 벽체 | 누수(떨어짐) | - | - | - | EA | 1 | 1.00 | |
| 7 | 22하 | 전기실 | 벽체 | 백태 | - | 1.0 | 1.5 | m <sup>2</sup> | 1 | 1.50 | |
| 8 | 22하 | 전기실 | 바닥 | 채수 | - | 1.0 | 15.0 | m <sup>2</sup> | 1 | 15.00 | |
| 9 | 23상 | 전기실 | 벽체 | 백태 | - | 0.5 | 0.5 | m <sup>2</sup> | 8 | 2.00 | 24'상 보수 |
| 10 | 23상 | 전기실 | 벽체 | 누수흔적 | - | 0.5 | 2.0 | m <sup>2</sup> | 1 | 1.00 | 손상변경 |
| 11 | 23상 | 전기실 | 벽체 | 균열(0.3mm이상) | 0.3 | 2.0 | - | m | 1 | 2.00 | |
| 12 | 23상 | 전기실 | 벽체 | 백태 | - | 0.2 | 0.2 | m <sup>2</sup> | 1 | 0.04 | |
| 13 | 23상 | 전기실 | 바닥 | 채수 | - | 3.0 | 1.5 | m <sup>2</sup> | 1 | 4.50 | |
| 14 | 24상 | 전기실 | 벽체 | 백태 | - | 0.1 | 1.0 | m <sup>2</sup> | 1 | 0.10 | |
| 15 | 24상 | 전기실 | 벽체 | 누수(스며있음) | - | - | - | EA | 1 | 1.00 | |

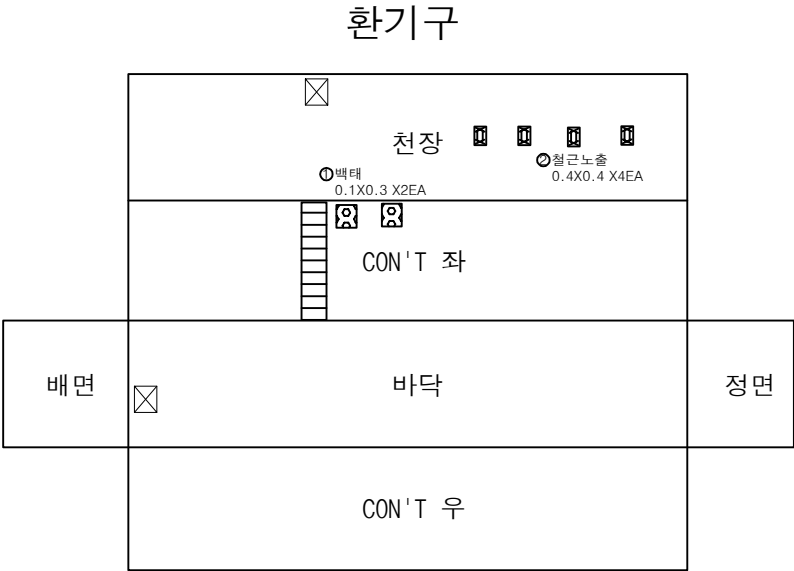
| 도 면 번호 | 04 |

| 번호 | 발생<br>년도 | 부재 | 위치 | 손상내용 | 손상현황 | | | | | | 비 고 |
|---|---|---|---|---|---|---|---|---|---|---|---|
| 1 | 22상 | 전기실 | 1층벽체 | 백태 | - | 0.1 | 0.3 | m <sup>2</sup> | 2 | 0.06 | |
| 2 | 22상 | 전기실 | 1층벽체 | 철근노출 | - | 0.4 | 0.4 | m <sup>2</sup> | 4 | 0.64 | |

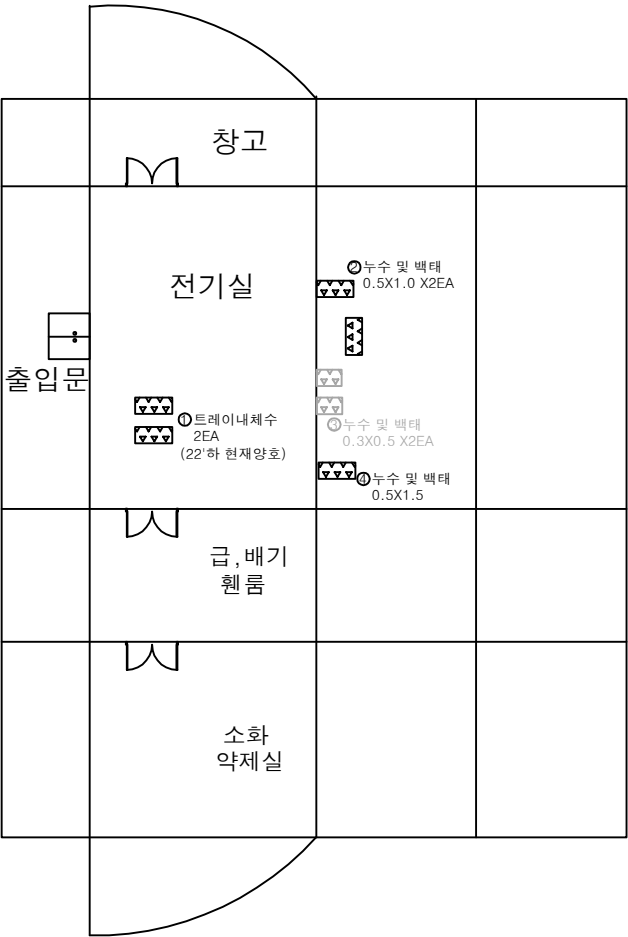
| 도 면 번호 | 06 |

| 번호 | 발생<br>년도 | 부재 | 위치 | 손상내용 | 손상현황 | | | | | | 비 고 |
|---|---|---|---|---|---|---|---|---|---|---|---|
| 1 | 22상 | 전기실 | 바닥 | 채수 | - | - | - | EA | 2 | 2.00 | |
| 2 | 23하 | 전기실 | 바닥 | 누수 및 백태 | - | 0.5 | 1.0 | m | 2 | 1.00 | 손상감소 |
| 3 | 23하 | 전기실 | 벽면 | 누수 및 백태 | - | 0.3 | 0.5 | m | 2 | 0.30 | 24'상 보수 |
| 4 | 24상 | 전기실 | 바닥 | 누수 및 백태 | - | 0.5 | 1.5 | m | 1 | 0.75 | |

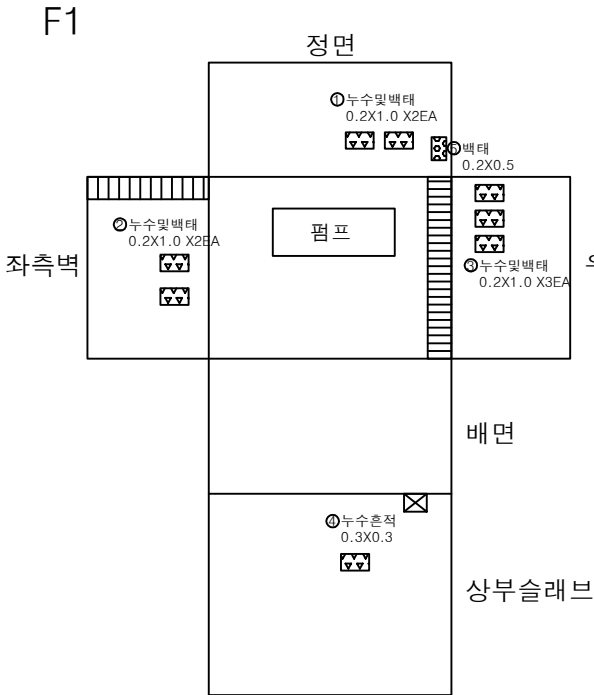
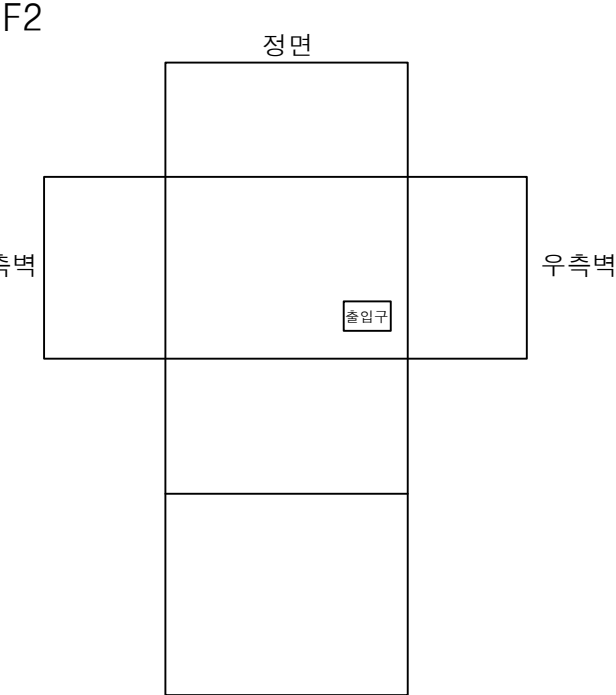
| 도 면 번호 | 07 |

| 번호 | 발생<br>년도 | 부재 | 위치 | 손상내용 | 손상현황 | | | | | | 비 고 |
|---|---|---|---|---|---|---|---|---|---|---|---|
| 1 | 22상 | 소화수조 | 정면 | 누수및벽태 | - | 0.2 | 1.0 | m <sup>2</sup> | 2 | 0.40 | |
| 2 | 22상 | 소화수조 | 좌측벽 | 누수및벽태 | - | 0.2 | 1.0 | m <sup>2</sup> | 2 | 0.40 | |
| 3 | 22상 | 소화수조 | 우측벽 | 누수및벽태 | - | 0.2 | 1.0 | m <sup>2</sup> | 3 | 0.60 | |
| 4 | 23상 | 소화수조 | 상부슬래브 | 누수흔적 | - | 0.3 | 0.3 | m <sup>2</sup> | 1 | 0.09 | |
| 5 | 23하 | 소화수조 | 정면 | 벽태 | - | 0.2 | 0.5 | m <sup>2</sup> | 1 | 0.10 | |

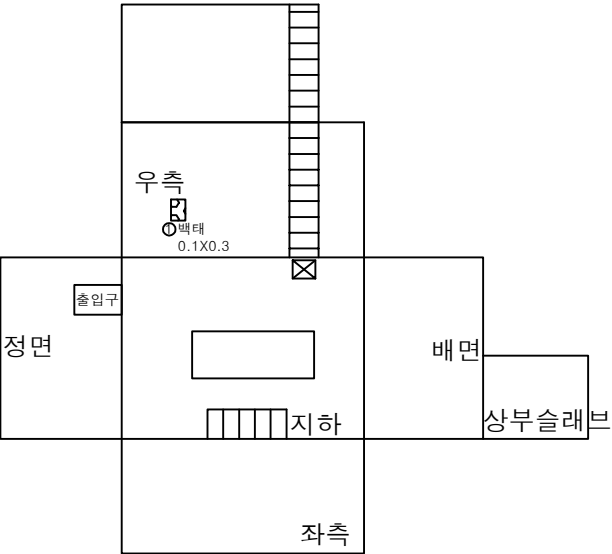
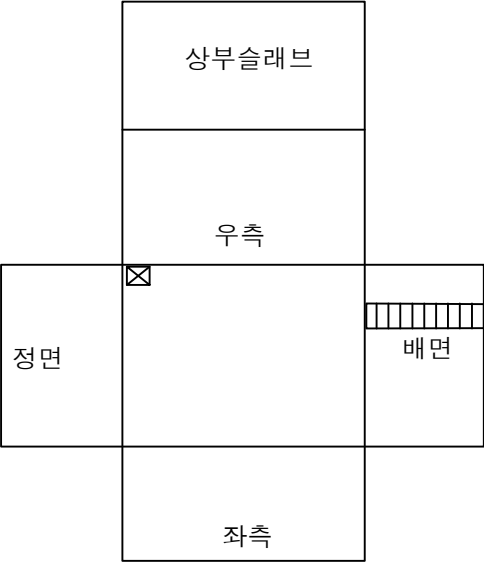
| 도 면 번호 | 08 |

| 번호 | 발생<br>년도 | 부재 | 위치 | 손상내용 | 손상현황 | | | | | | 비 고 |
|---|---|---|---|---|---|---|---|---|---|---|---|
| 1 | 23하 | 펌프실 | 우측벽 | 벽태 | - | 0.1 | 0.3 | m <sup>2</sup> | 1 | 0.03 | |
