**상주영천고속도로 2024~2025년  
시설물 안전 점검 용역  
정기안전점검보고서**

**< 사면편 >**

**2024. 06**

**점검기관 : [주]명성엔지니어링**

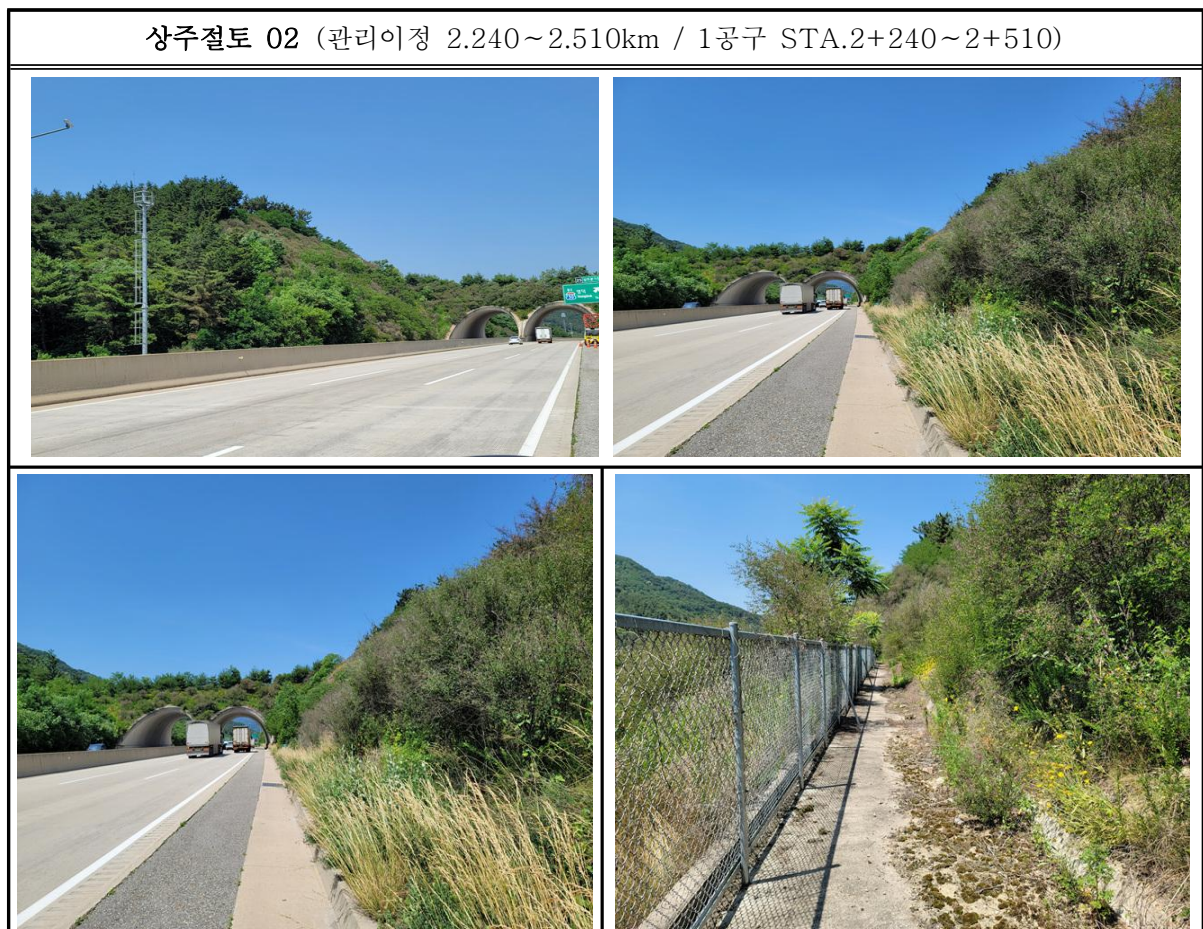
## 상주절토 02 전경 및 부위별사진

| 구 분 | 점검 결과 | 보수·보강 방안 |
|---|---|---|
| 배수시설 | 소단배수로 균열<br>소단배수로 토사퇴적 | 균열보수<br>청소 |

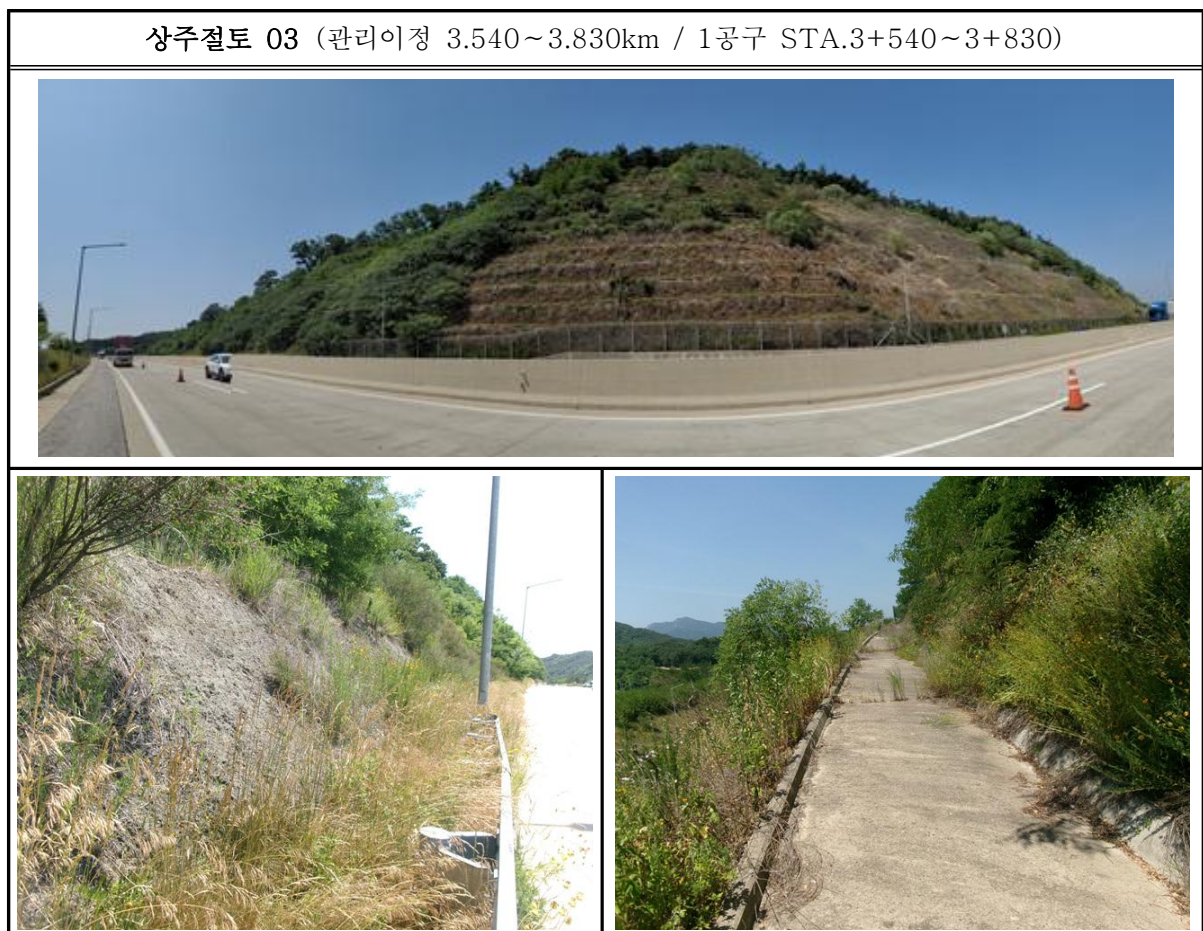
## 상주절토 03 전경 및 부위별사진

| 구 분 | 점검 결과 | 보수·보강 방안 |
|---|---|---|
| 배수시설 | 소단배수로 균열<br>소단배수로 파손<br>소단배수로 토사퇴적<br>산마루측구 균열<br>산마루측구 파손, 재료분리 | 주입보수<br>단면보수<br>청소<br>주입보수<br>단면보수 |

| 가. 일반현황 | | | | | |
|---|---|---|---|---|---|
| 주요<br>보수·보강 | 균열보수, 단면보수, 청소, 지속관찰 | | | | |

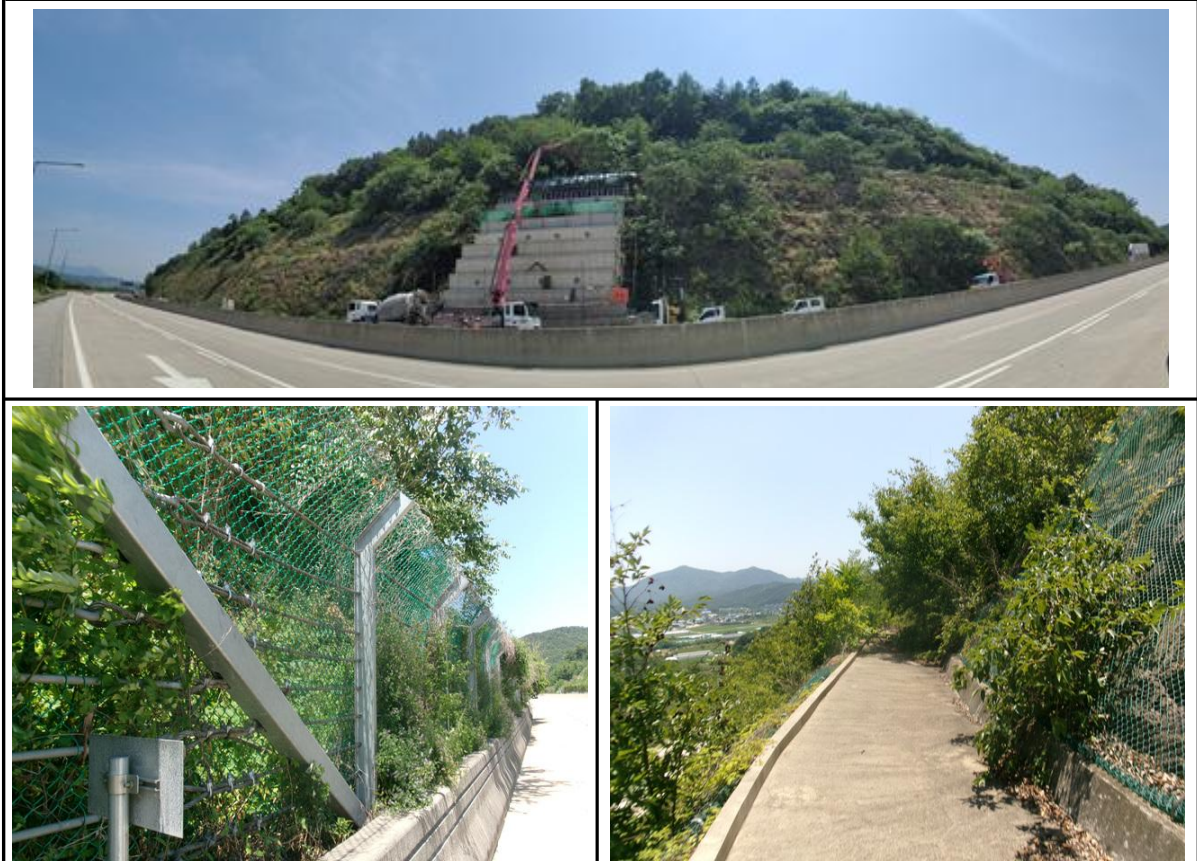
영천절토 04 (관리이정 4.300~5.120km / 1공구 STA.4+300~5+120)

| 가. 일반현황 | | | | | |
|---|---|---|---|---|---|
| 점검<br>주요결과 | - 개비온 및 계단식옹벽 설치중<br>- 배수시설 균열 발생 | | | | |

| 구 분 | 점검 결과 | 보수·보강 방안 |
|---|---|---|
| 배수시설 | 소단배수로 균열<br>수직도수로 균열 | 주입보수<br>주입보수 |

| 가. 일반현황 | | | | | |
|---|---|---|---|---|---|
| 주요<br>보수·보강 | 균열보수, 지속관찰 | | | | |

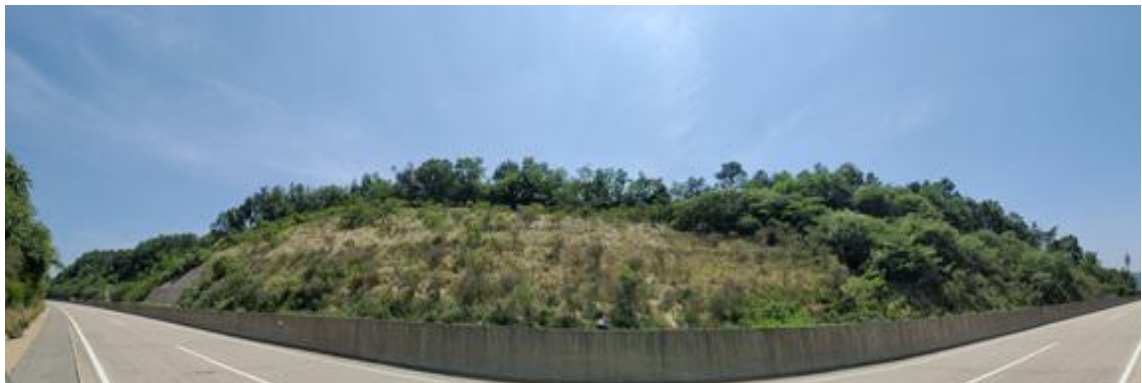
영천절토 06 (관리이정 9.074~9.394km / 2공구 STA.1+680~2+000)

| 구 분 | 점검 결과 | 보수·보강 방안 |
|---|---|---|
| 배수시설 | 소단배수로 균열<br>소단배수로 토사퇴적 | 주입보수<br>청소 |

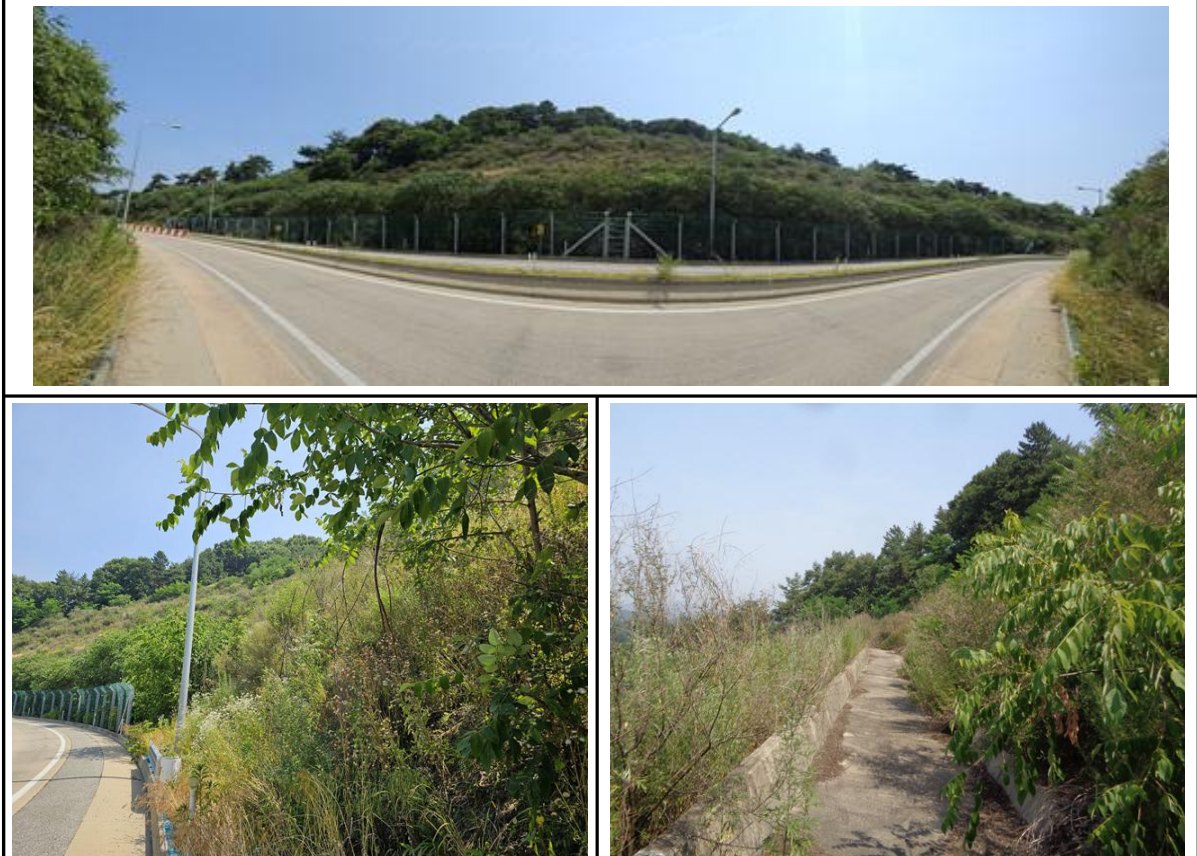
상주절토 07 (관리이정 도개IC R-A 0.070~0.330km / 2공구 도개IC R-A 0.070~0.330km)

| 점검<br>주요결과 | - 배수시설 균열 | | | | |

| 구 분 | 점검 결과 | 보수·보강 방안 |
|---|---|---|
| 배수시설 | 소단배수로 균열<br>산마루측구 균열 | 균열보수<br>균열보수 |

| 주요<br>보수·보강 | 균열보수 | | | | |

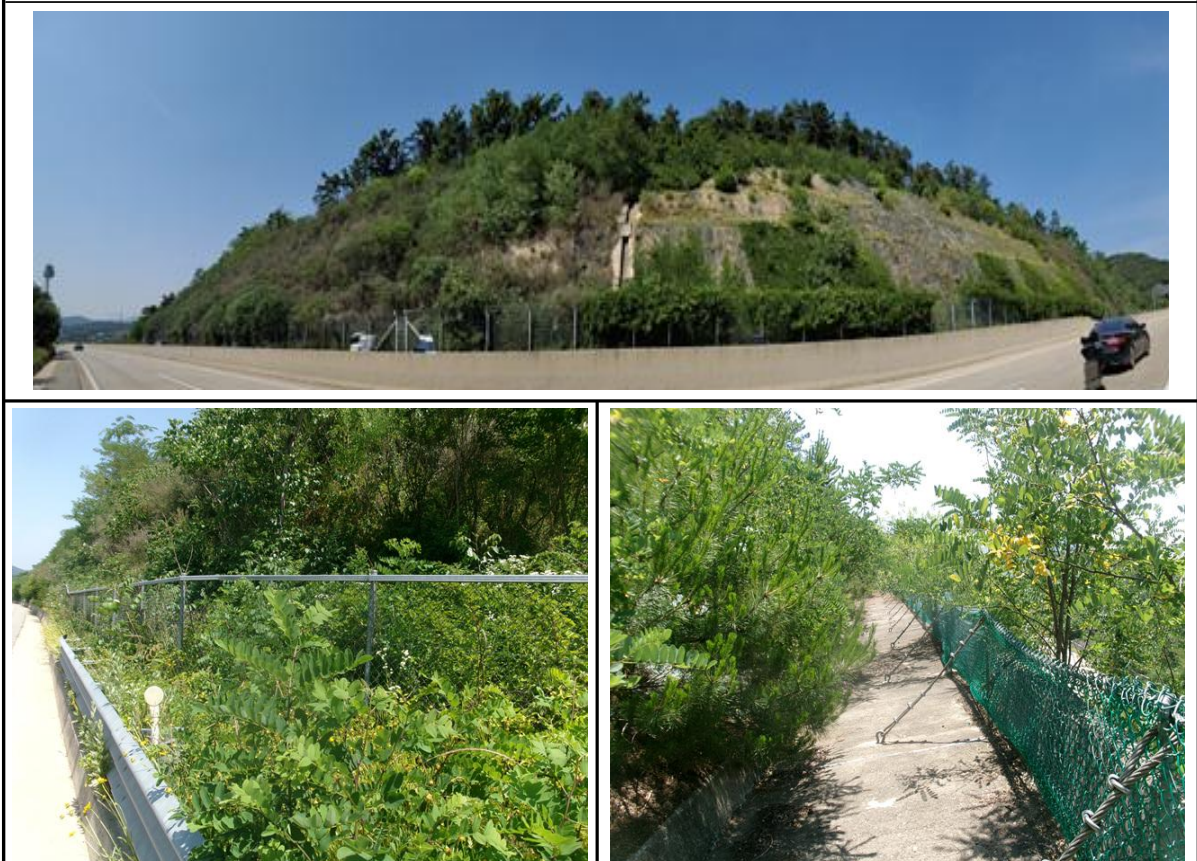
상주절토 08 (관리이정 14.074~14.334km / 2공구 STA.6+680~6+940)

| 가. 일반현황 | | | | | |
|---|---|---|---|---|---|
| 점검<br>주요결과 | - 배수시설 균열 및 들뜸 | | | | |

| 구 분 | 점검 결과 | 보수·보강 방안 |
|---|---|---|
| 배수시설 | 소단배수로 균열<br>소단배수로 들뜸<br>산마루측구 균열 | 균열보수<br>단면보수<br>균열보수 |

| 가. 일반현황 | | | | | |
|---|---|---|---|---|---|
| 주요<br>보수·보강 | 균열보수, 단면보수, 지속관찰 | | | | |

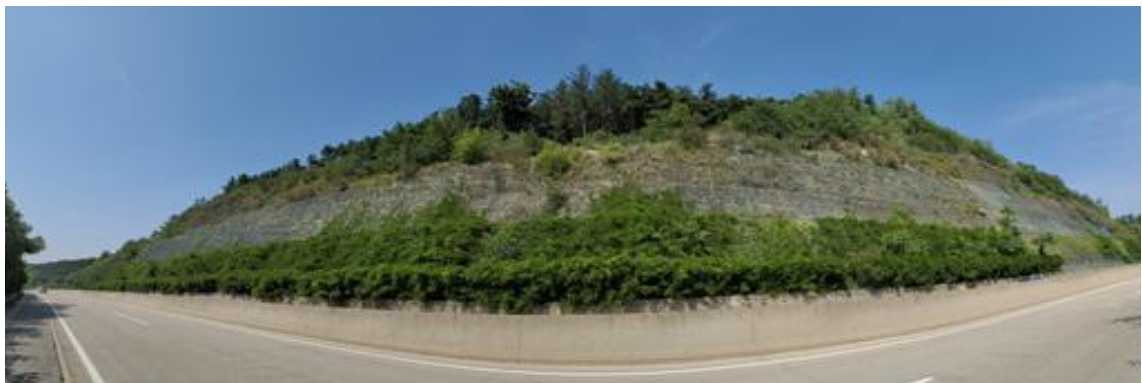
상주절토 09 (관리이정 14.494~14.934km / 2공구 STA.7+100~7+540)

| 가. 일반현황 | | | | | |
|---|---|---|---|---|---|
| 점검<br>주요결과 | - 사면부 파쇄<br>- 배수시설 균열 및 망상균열, 토사퇴적 | | | | |

| 구 분 | 점검 결과 | 보수·보강 방안 |
|---|---|---|
| 배수시설 | 소단배수로 균열<br>소단배수로 망상균열<br>소단배수로 파손<br>소단배수로 토사퇴적<br>산마루측구 균열 | 주입보수<br>주입보수<br>단면보수<br>정비<br>주입보수 |

| 가. 일반현황 | | | | | |
|---|---|---|---|---|---|
| 주요<br>보수·보강 | 균열보수, 청소, 지속관찰 | | | | |

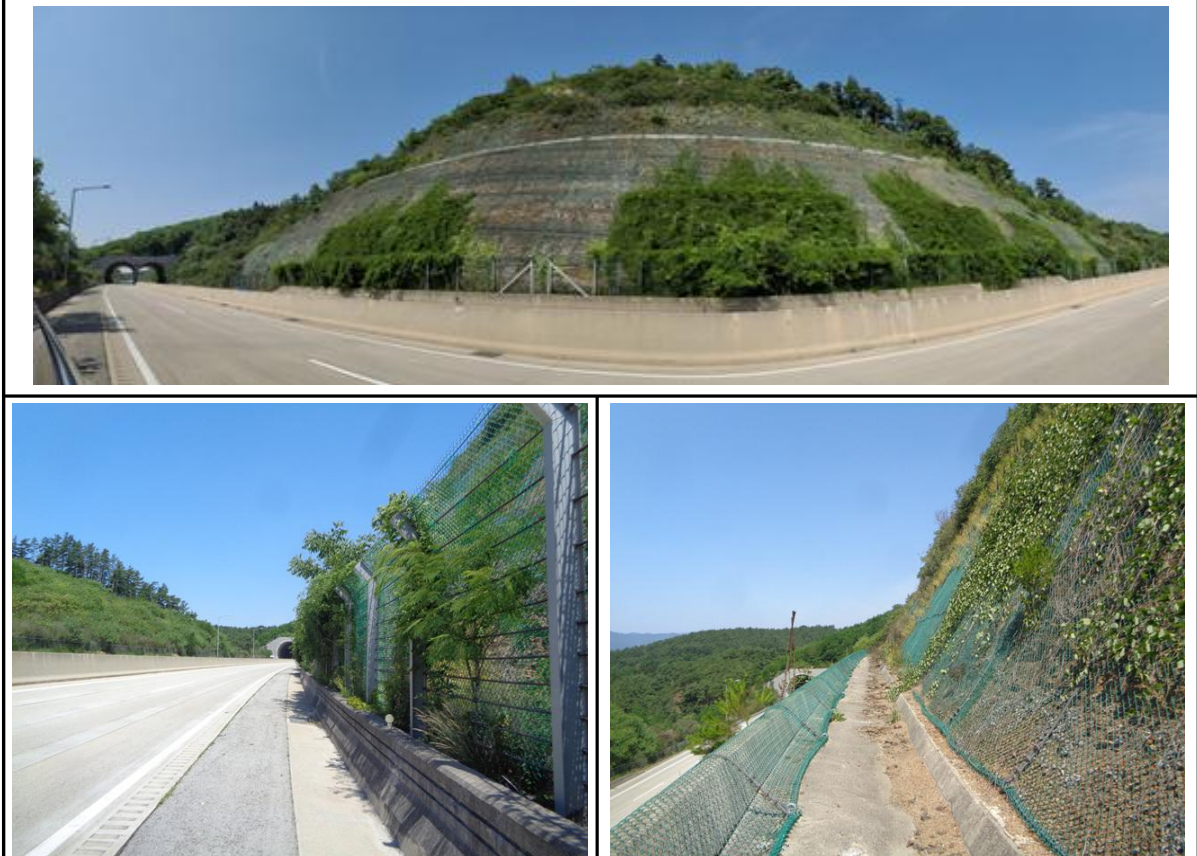
상주절토 10 (관리이정 15.314~15.514km / 2공구 STA.7+920~8+120)

| 가. 일반현황 | | | | | |
|---|---|---|---|---|---|
| 점검<br>주요결과 | - 배수시설 균열, 토사퇴적 | | | | |

| 구 분 | 점검 결과 | 보수·보강 방안 |
|---|---|---|
| 배수시설 | 소단배수로 균열<br>소단배수로 토사퇴적<br>산마루측구 파손<br>산마루측구 균열 | 주입보수<br>정비<br>단면보수<br>주입보수 |

| 가. 일반현황 | | | | | |
|---|---|---|---|---|---|
| 주요<br>보수·보강 | 균열보수, 청소, 지속관찰 | | | | |

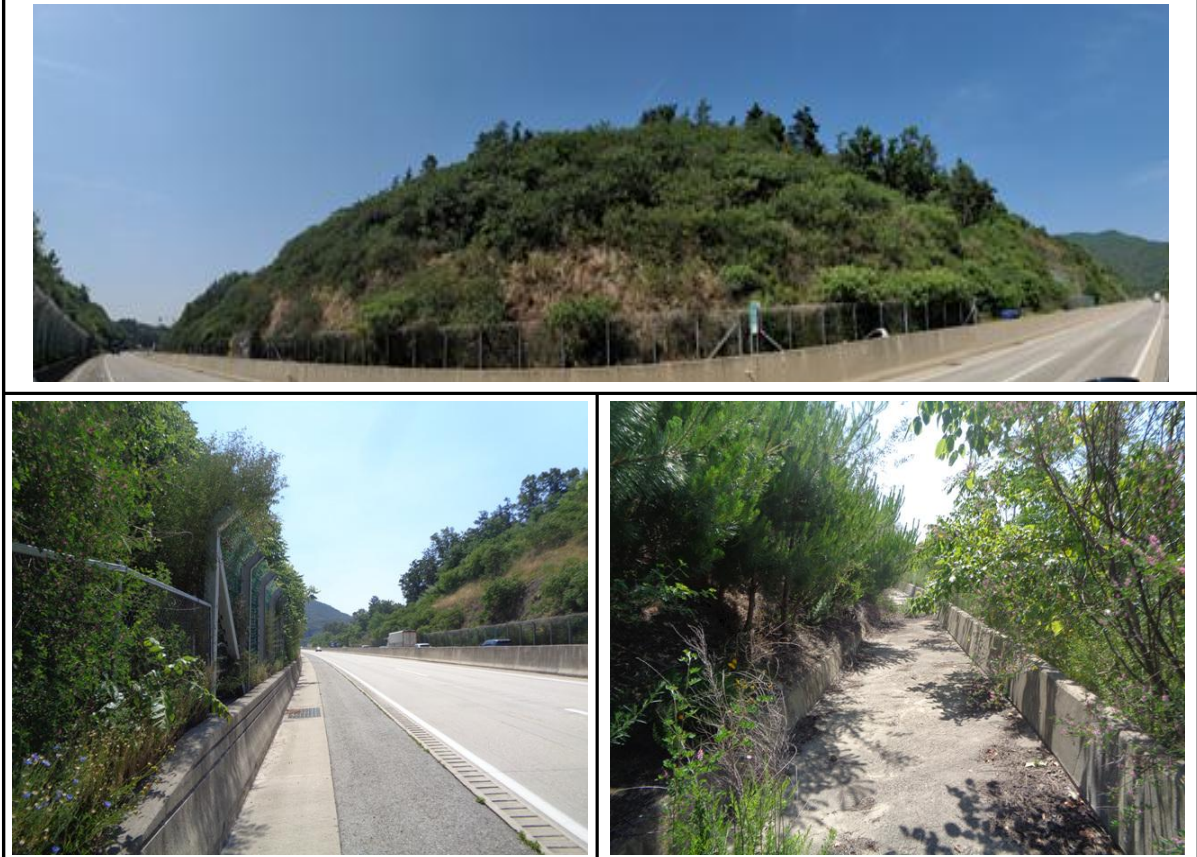
상주절토 11 (관리이정 15.894~16.014km / 2공구 STA.8+500~8+620)

| 가. 일반현황 | | | | | |
|---|---|---|---|---|---|
| 점검<br>주요결과 | - 배수시설 균열 및 망상균열, 토사퇴적 | | | | |

| 구 분 | 점검 결과 | 보수·보강 방안 |
|---|---|---|
| 배수시설 | 소단배수로 균열<br>소단배수로 망상균열<br>소단배수로 토사퇴적<br>산마루측구 균열 | 균열보수<br>균열보수<br>청소<br>균열보수 |

| 가. 일반현황 | | | | | |
|---|---|---|---|---|---|
| 주요<br>보수·보강 | 균열보수, 청소, 지속관찰 | | | | |

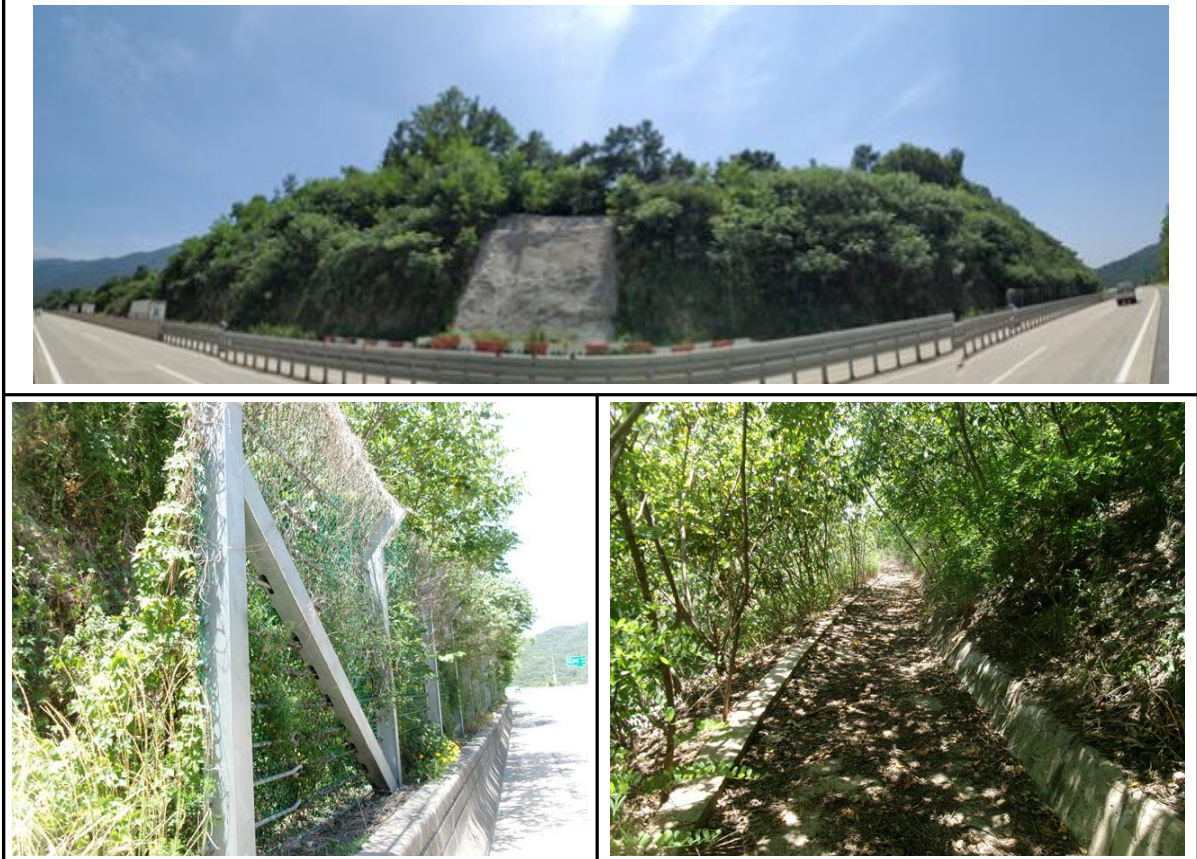
영천절토 12 (관리이정 16.844~17.264km / 3공구 STA.0+830~1+250)

| 가. 일반현황 | | | | | |
|---|---|---|---|---|---|
| 점검<br>주요결과 | - 배수시설 균열 | | | | |

| 구 분 | 점검 결과 | 보수·보강 방안 |
|---|---|---|
| 배수시설 | 소단배수로 균열<br>산마루측구 균열 | 균열보수<br>균열보수 |

| 가. 일반현황 | | | | | |
|---|---|---|---|---|---|
| 주요<br>보수·보강 | 균열보수, 지속관찰 | | | | |

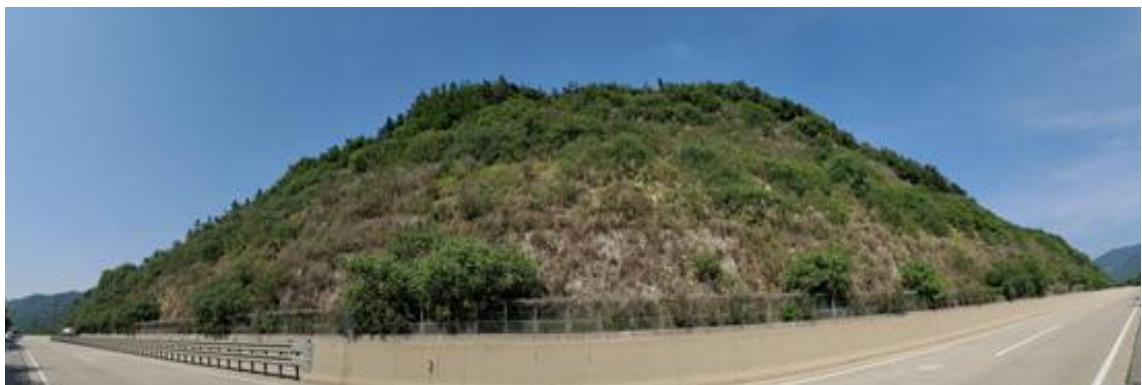
상주절토 13 (관리이정 16.864~17.284km / 3공구 STA.0+850~1+270)

| 점검<br>주요결과 | - 배수시설 균열, 파손 | | | | |

| 구 분 | 점검 결과 | 보수·보강 방안 |
|---|---|---|
| 배수시설 | 소단배수로 균열<br>산마루측구 균열<br>산마루측구 파손<br>산마루측구 재료분리 | 주입보수<br>주입보수<br>단면보수<br>단면보수 |

| 주요<br>보수·보강 | 균열보수, 단면보수 지속관찰 | | | | |

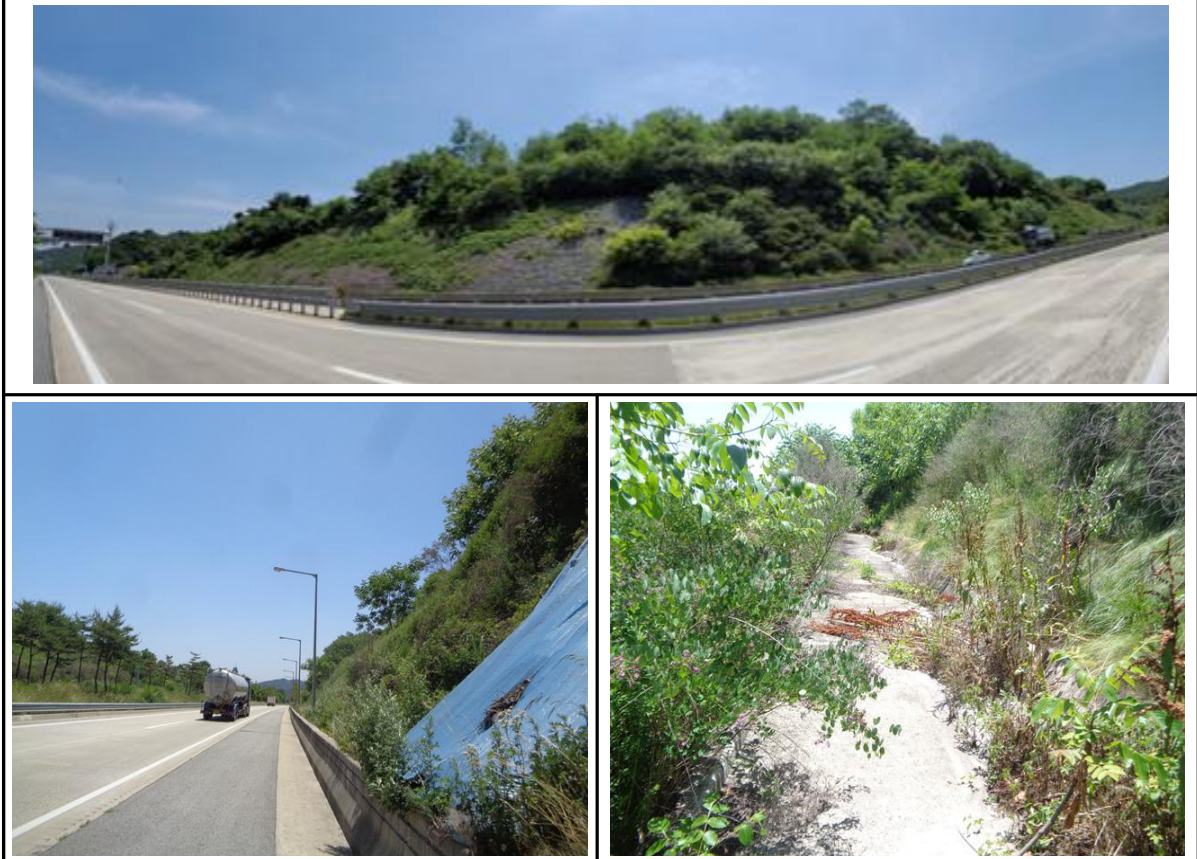
영천절토 18 (관리이정 22.924~23.494km / 3공구 STA.6+910~7+480)

| 가. 일반현황 | | | | | |
|---|---|---|---|---|---|
| 점검<br>주요결과 | - 사면부 표층유실 임시보수<br>- 배수시설 균열 | | | | |

| 구 분 | 점검 결과 | 보수·보강 방안 |
|---|---|---|
| 배수시설 | 소단배수로 균열 | 주입보수 |

| 가. 일반현황 | | | | | |
|---|---|---|---|---|---|
| 주요<br>보수·보강 | 균열보수, 지속관찰 | | | | |

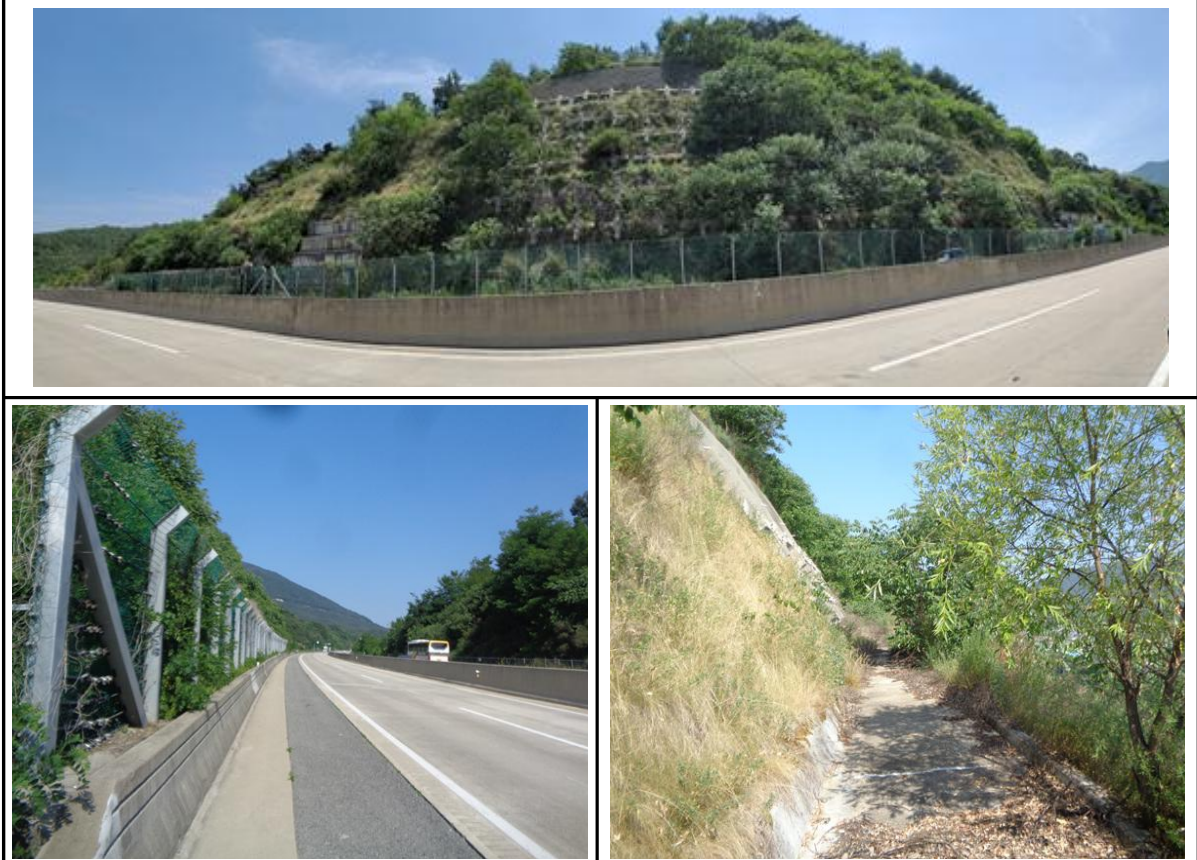
영천절토 19 (관리이정 24.754~24.974km / 3공구 STA.8+740~8+960)

| 가. 일반현황 | | | | | |
|---|---|---|---|---|---|
| 점검<br>주요결과 | - 사면부 표층유실 임시보수(현재양호)<br>- 배수시설 균열 및 토사퇴적, 파손 | | | | |

| 구 분 | 점검 결과 | 보수·보강 방안 |
|---|---|---|
| 배수시설 | 소단배수로 균열<br>소단배수로 토사퇴적<br>산마루측구 균열<br>산마루측구 파손 | 균열보수<br>청소<br>균열보수<br>단면보수 |

| 가. 일반현황 | | | | | |
|---|---|---|---|---|---|
| 주요<br>보수·보강 | 지속관찰, 균열보수, 청소 | | | | |

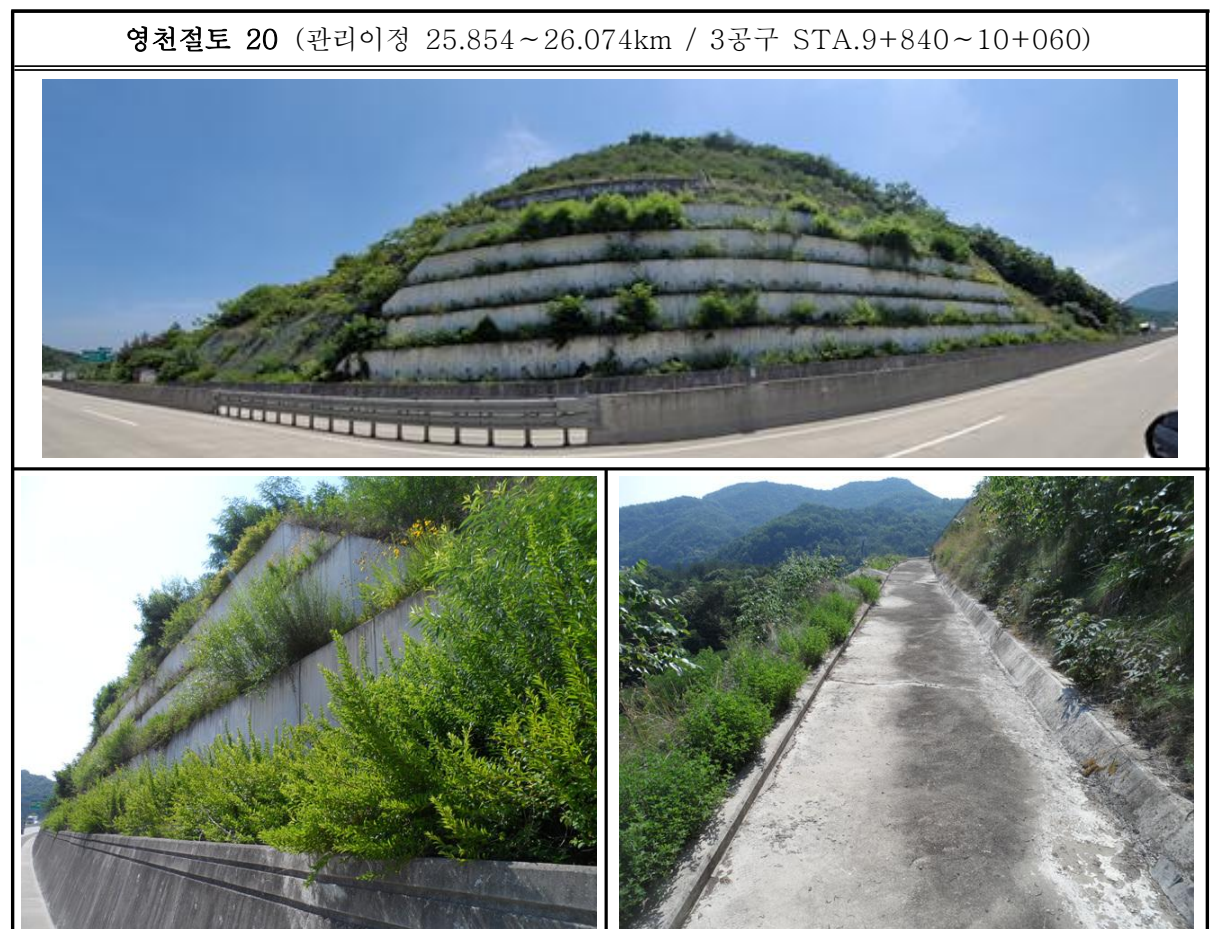
## 영천절토 20 전경 및 부위별사진

| 가. 일반현황 | | | | | |
|---|---|---|---|---|---|
| 점검<br>주요결과 | - 배수시설 균열 및 망상균열<br>- 절토부 옹벽 앵커캡 파손, 균열 | | | | |

| 구 분 | 점검 결과 | 보수·보강 방안 |
|---|---|---|
| 배수시설 | 소단배수로 균열<br>소단배수로 망상균열<br>산마루측구 균열<br>산마루측구 파손 | 주입보수<br>균열보수<br>주입보수<br>단면보수 |
| 보호시설 | 앵커캡 파손<br>옹벽 균열<br>울타리 변형 | 캡교체<br>주입보수<br>정비 |

| 가. 일반현황 | | | | | |
|---|---|---|---|---|---|
| 주요<br>보수·보강 | 균열보수, 캡교체 | | | | |

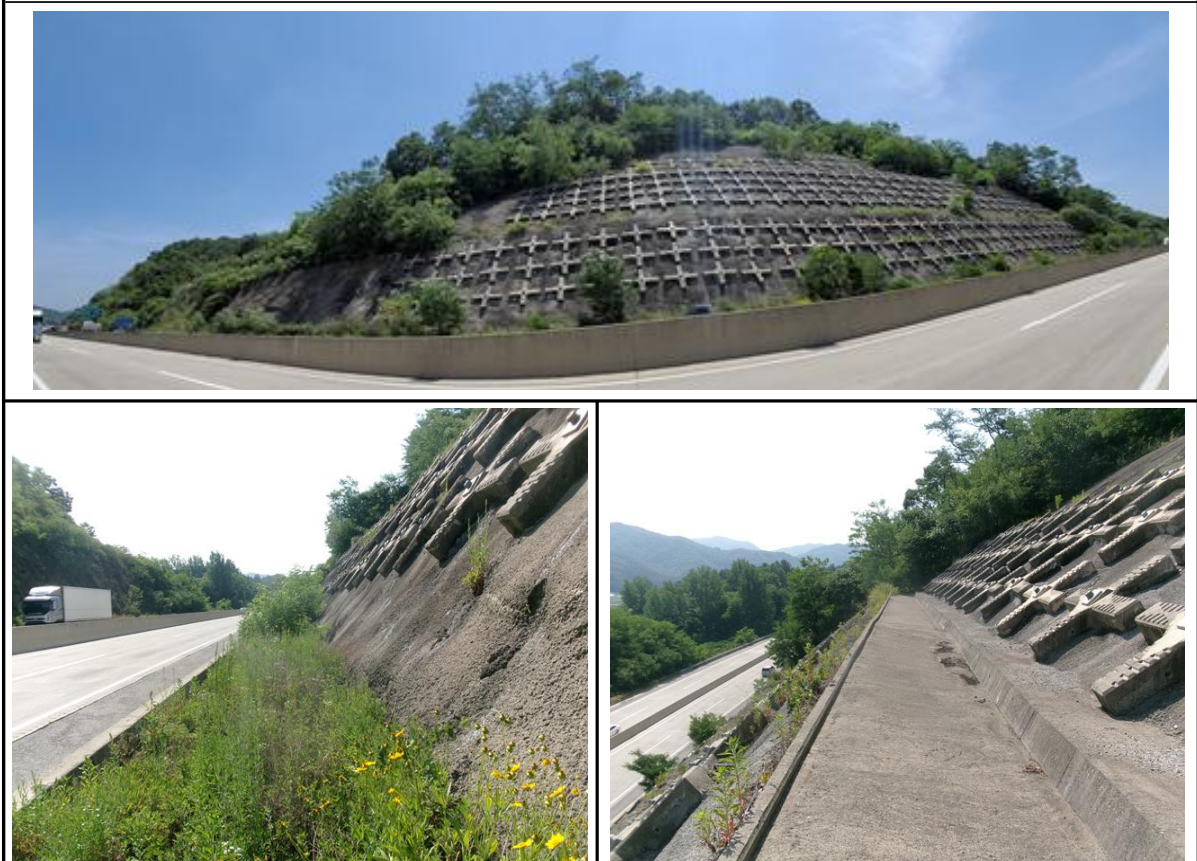
영천절토 22 (관리이정 27.484~27.674km / 3공구 STA.11+470~11+660)

| 가. 일반현황 | | | | | |
|---|---|---|---|---|---|
| 점검<br>주요결과 | - 배수시설 균열, 파손 | | | | |

| 구 분 | 점검 결과 | 보수·보강 방안 |
|---|---|---|
| 배수시설 | 소단배수로 균열<br>소단배수로 파손<br>산마루측구 파손 | 주입보수<br>단면보수<br>단면보수 |

| 가. 일반현황 | | | | | |
|---|---|---|---|---|---|
| 주요<br>보수·보강 | 균열보수, 단면보수 | | | | |

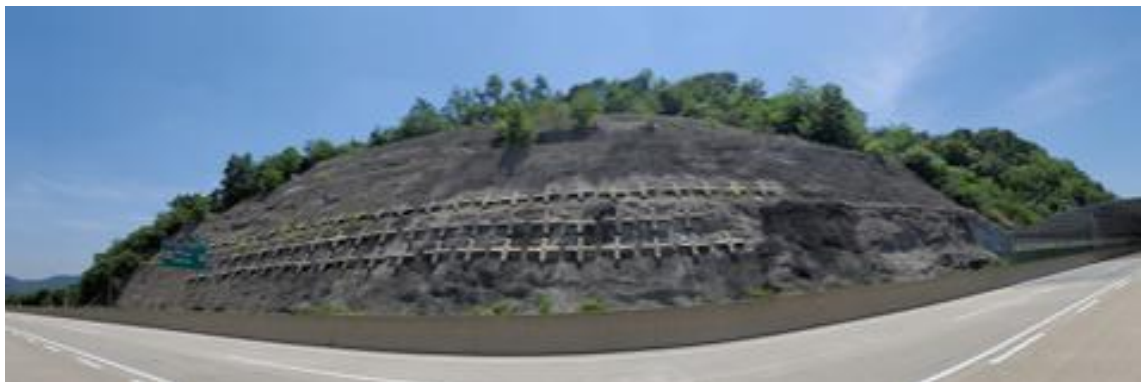
영천절토 23 (관리이정 27.674~28.114km / 3공구 STA.11+660~12+100)

| 가. 일반현황 | | | | | |
|---|---|---|---|---|---|
| 점검<br>주요결과 | - 사면부 이완암<br>- 숏크리트 백태<br>- 배수시설 균열 | | | | |

| 구 분 | 점검 결과 | 보수·보강 방안 |
|---|---|---|
| 배수시설 | 소단배수로 균열<br>산마루측구 균열 | 주입보수<br>주입보수 |

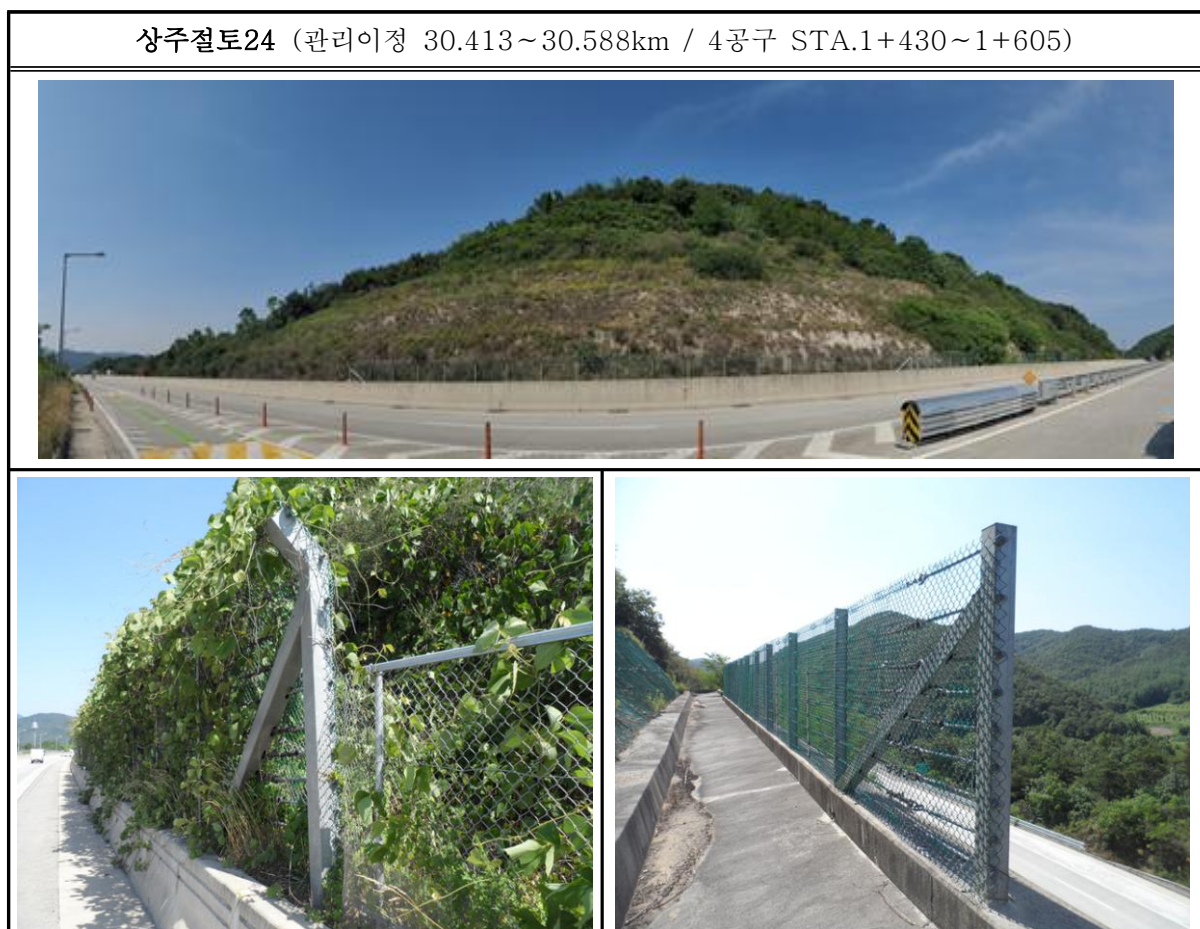
## 상주절토 24 전경 및 부위별사진

| 점검<br>주요결과 | - 배수시설 균열, 망상균열, 파손, 재료분리 | | | | |

| 구 분 | 점검 결과 | 보수·보강 방안 |
|---|---|---|
| 배수시설 | 소단배수로 균열, 망상균열<br>소단배수로 파손<br>산마루측구 균열<br>산마루측구 재료분리 | 주입보수<br>단면보수<br>주입보수<br>단면보수 |

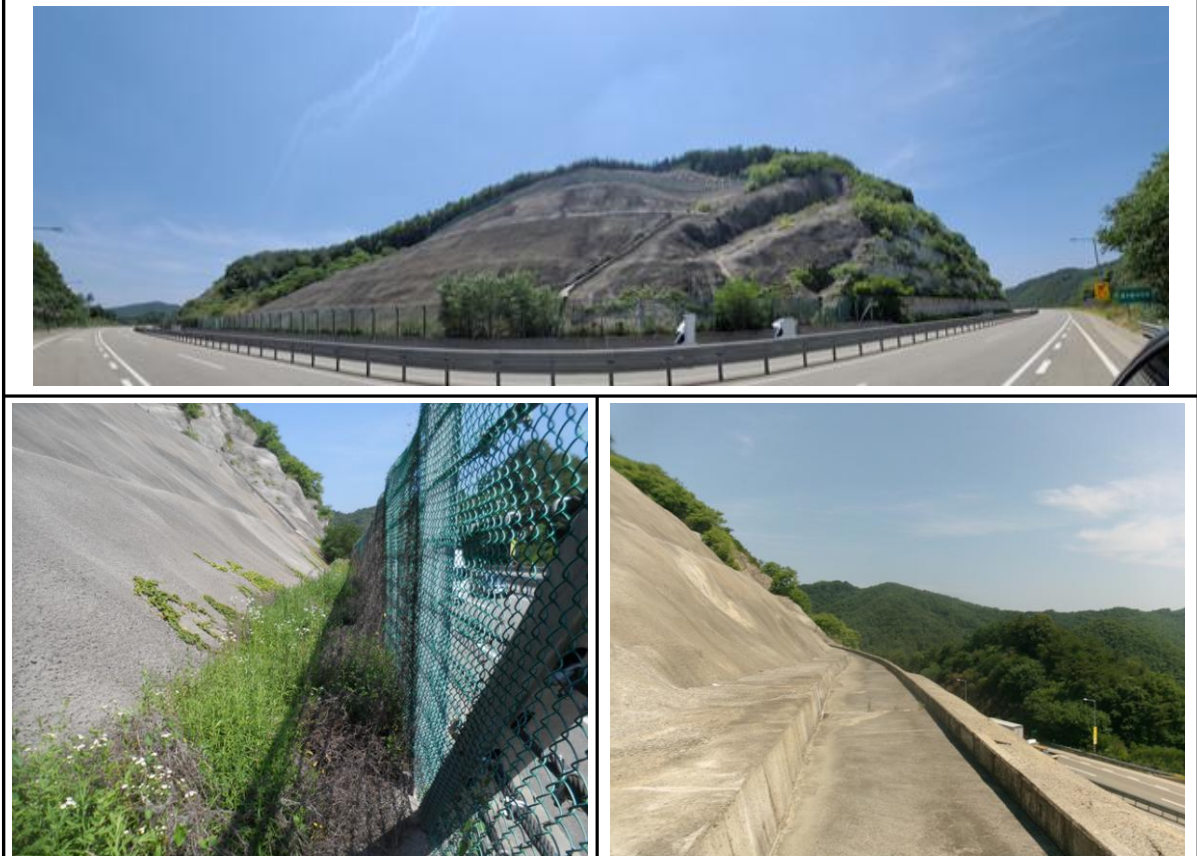
영천절토 25 (관리이정 31.213~31.733km / 4공구 STA.2+230~2+750)

| 가. 일반현황 | | | | | |
|---|---|---|---|---|---|
| 점검<br>주요결과 | - 배수시설 균열, 토사퇴적<br>- 보호시설 앵커부 콘크리트 박락, 울타리 설치미흡 | | | | |

| 구 분 | 점검 결과 | 보수·보강 방안 |
|---|---|---|
| 배수시설 | 소단배수로 균열<br>소단배수로 토사퇴적 | 주입보수<br>청소 |

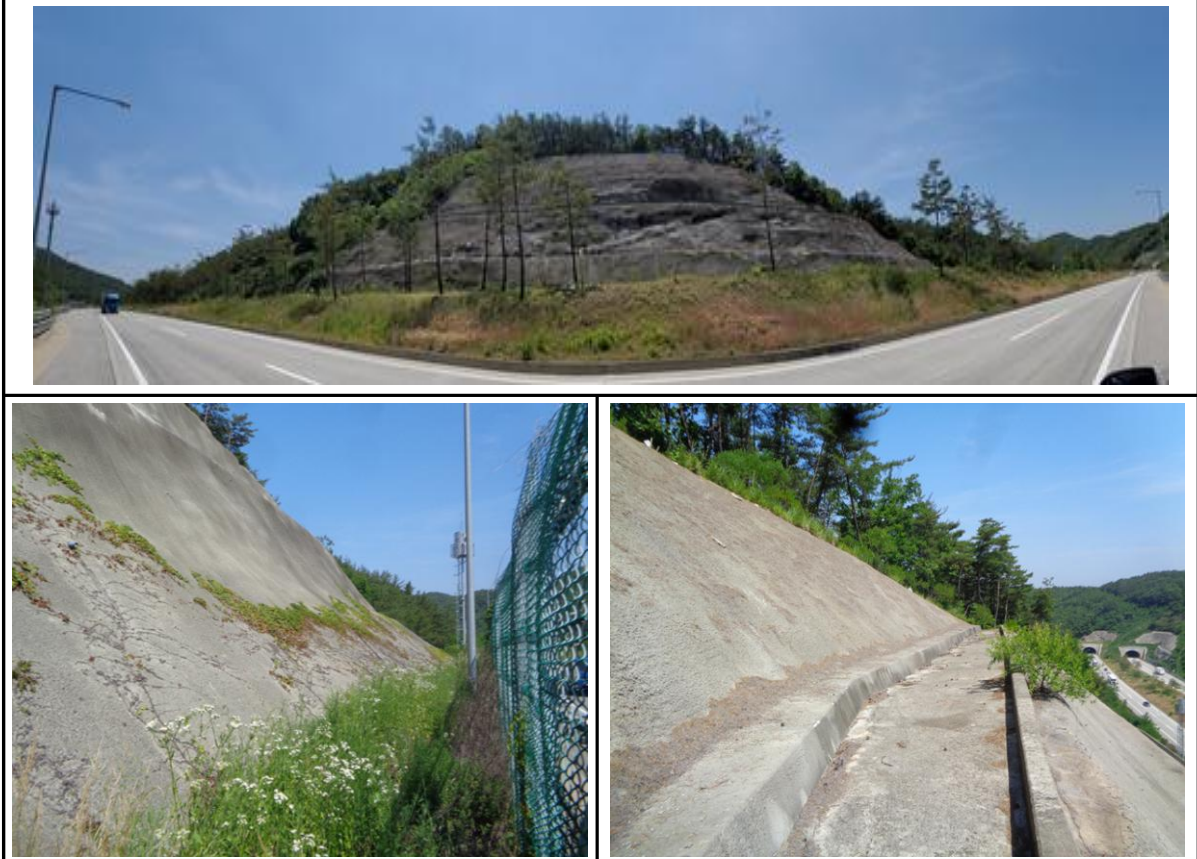
영천절토 26 (관리이정 33.628~33.933km / 4공구 STA.4+645~4+950)

| 가. 일반현황 | | | | | |
|---|---|---|---|---|---|
| 점검<br>주요결과 | - 사면부 표층유실 임시보수<br>- 보호시설 슛크리트 균열, 백태, 파손, 들뜸<br>- 배수시설 균열 | | | | |

| 구 분 | 점검 결과 | 보수·보강 방안 |
|---|---|---|
| 배수시설 | 소단배수로 균열 | 주입보수 |
| 보호시설 | 슛크리트 균열, 파손, 들뜸<br>슛크리트 백태 | 단면보수<br>지속관찰 후 조치 |

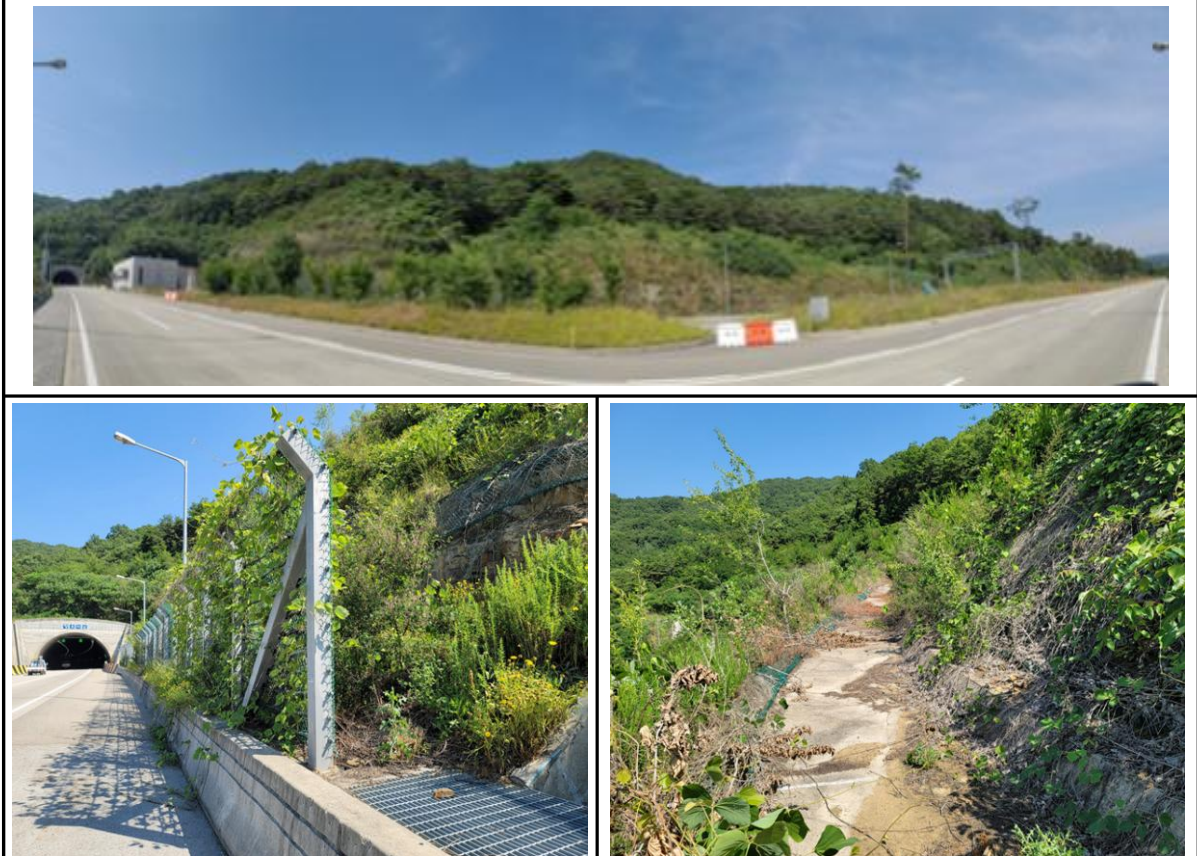
상주절토 27 (관리이정 36.235~36.375km / 5공구 STA.0+000~0+140)

| 점검<br>주요결과 | - 사면부 표층유실부 임시보수<br>- 배수시설 균열 | | | | |

| 구 분 | 점검 결과 | 보수·보강 방안 |
|---|---|---|
| 배수시설 | 산마루측구 균열 | 주입보수 |

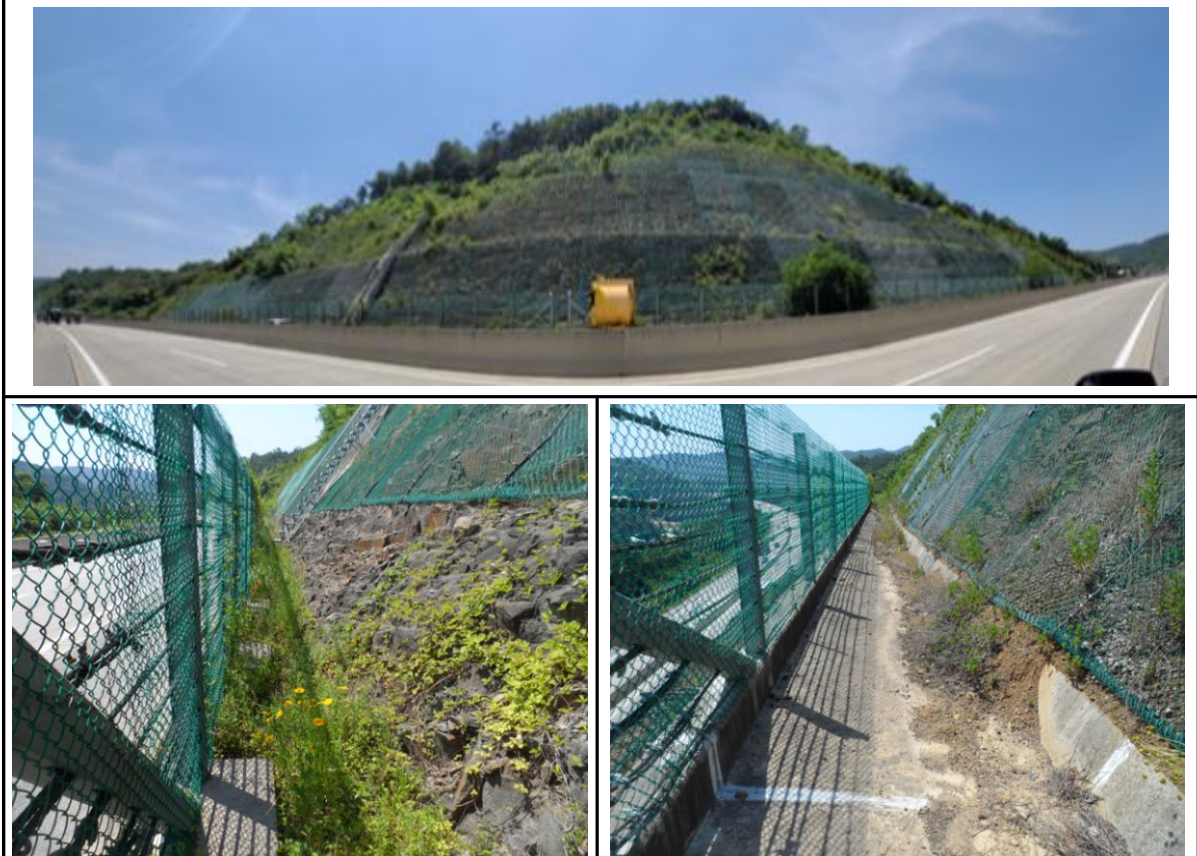
영천절토 28 (관리이정 37.175~37.415km / 5공구 STA.0+940~1+180)

| 점검<br>주요결과 | - 사면부 표층유실 임시보수, 켜기파괴 징후구간<br>- 배수시설 균열, 파손, 토사퇴적, 재료분리 | | | | |

| 구 분 | 점검 결과 | 보수·보강 방안 |
|---|---|---|
| 배수시설 | 소단배수로 균열<br>소단배수로 토사퇴적<br>산마루측구 파손<br>수직도수로 재료분리 | 주입보수<br>청소<br>단면보수<br>단면보수 |

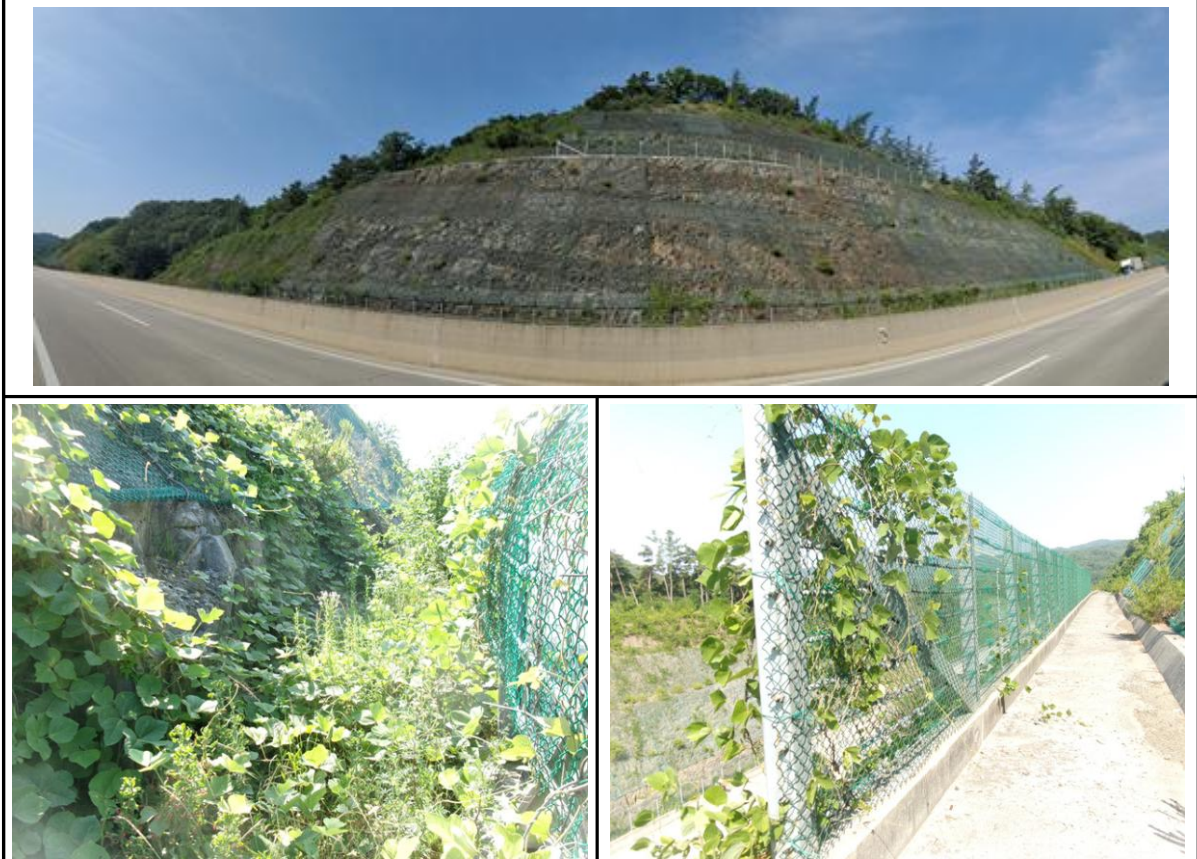
상주절토 30 (관리이정 38.525~38.685km / 5공구 STA.2+290~2+450)

| 가. 일반현황 | | | | | |
|---|---|---|---|---|---|
| 점검<br>주요결과 | - 배수시설 균열, 재료분리, 토사 및 낙석적치 | | | | |

| 구 분 | 점검 결과 | 보수·보강 방안 |
|---|---|---|
| 배수시설 | 소단배수로 균열<br>소단배수로 토사 및 낙석적치<br>산마루측구 재료분리 | 주입보수<br>청소<br>단면보수 |

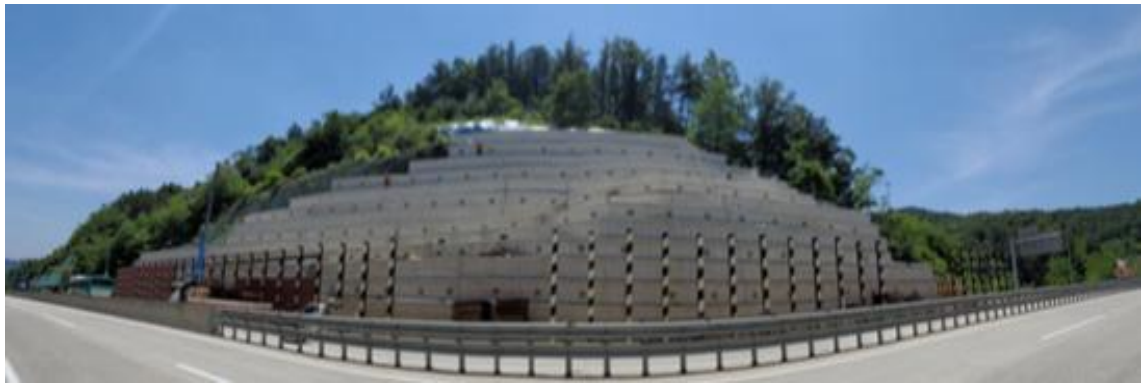
영천절토 31 (관리이정 40.025~40.175km / 5공구 STA.3+790~8+940)

| 가. 일반현황 | | | | | |
|---|---|---|---|---|---|
| 점검<br>주요결과 | - 배수시설 균열 토사퇴적 | | | | |

| 구 분 | 점검 결과 | 보수·보강 방안 |
|---|---|---|
| 배수시설 | 소단배수로 균열<br>소단배수로 토사퇴적 | 주입보수<br>청소 |
