**상주영천고속도로 2024~2025년  
시설물 안전 점검 용역  
정기안전점검보고서**

**< 사면편 >**

**2024. 06**

**점검기관 : [주]명성엔지니어링**

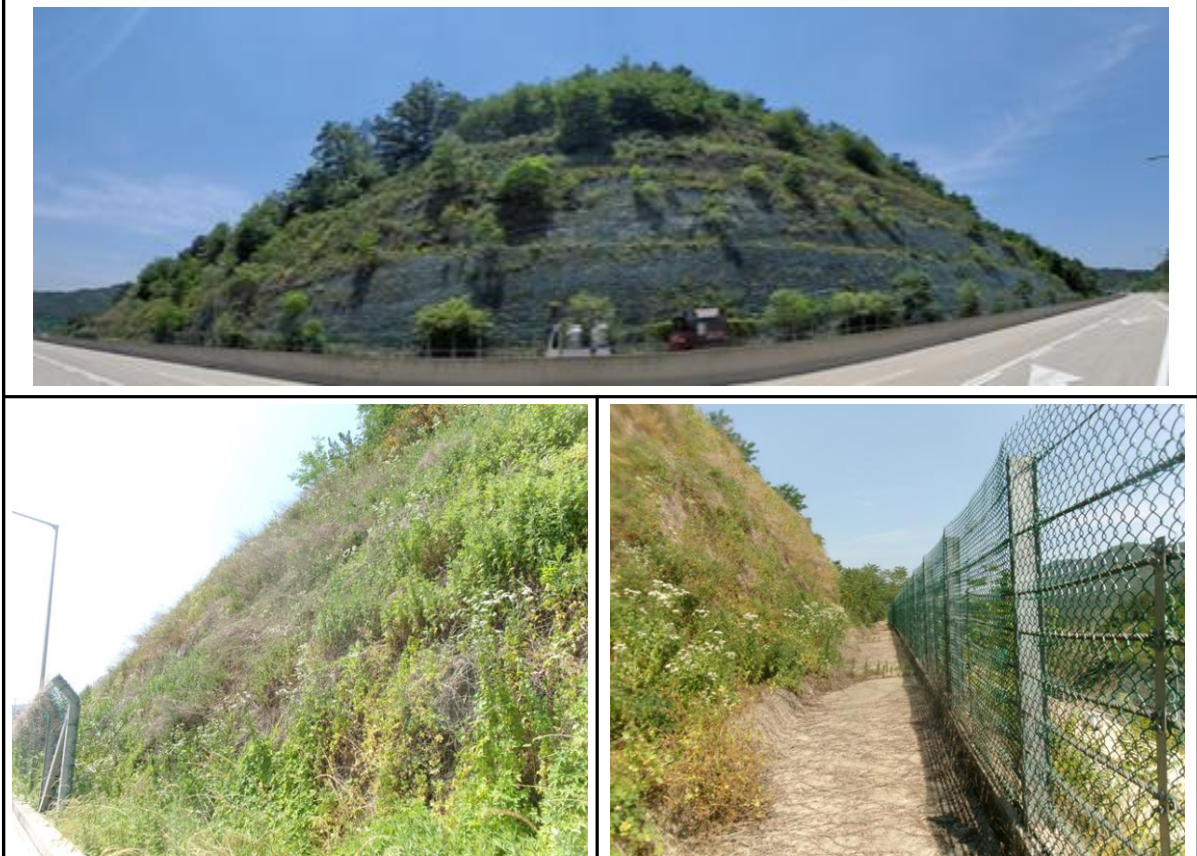
영천절토 32 (관리이정 40.545~40.895km / 5공구 STA.4+310~4+660)

| 가. 일반현황 | | | | | |
|---|---|---|---|---|---|
| 점검<br>주요결과 | - 사면부 뜯돌 및 이완암, 표층유실, 낙석<br>- 배수시설 균열, 파손, 토사 및 식생퇴적 | | | | |

| 구 분 | 점검 결과 | 보수·보강 방안 |
|---|---|---|
| 배수시설 | 소단배수로, 산마루측구 균열<br>소단배수로 토사 및 식생퇴적<br>산마루측구 파손 | 주입보수<br>청소<br>단면보수 |

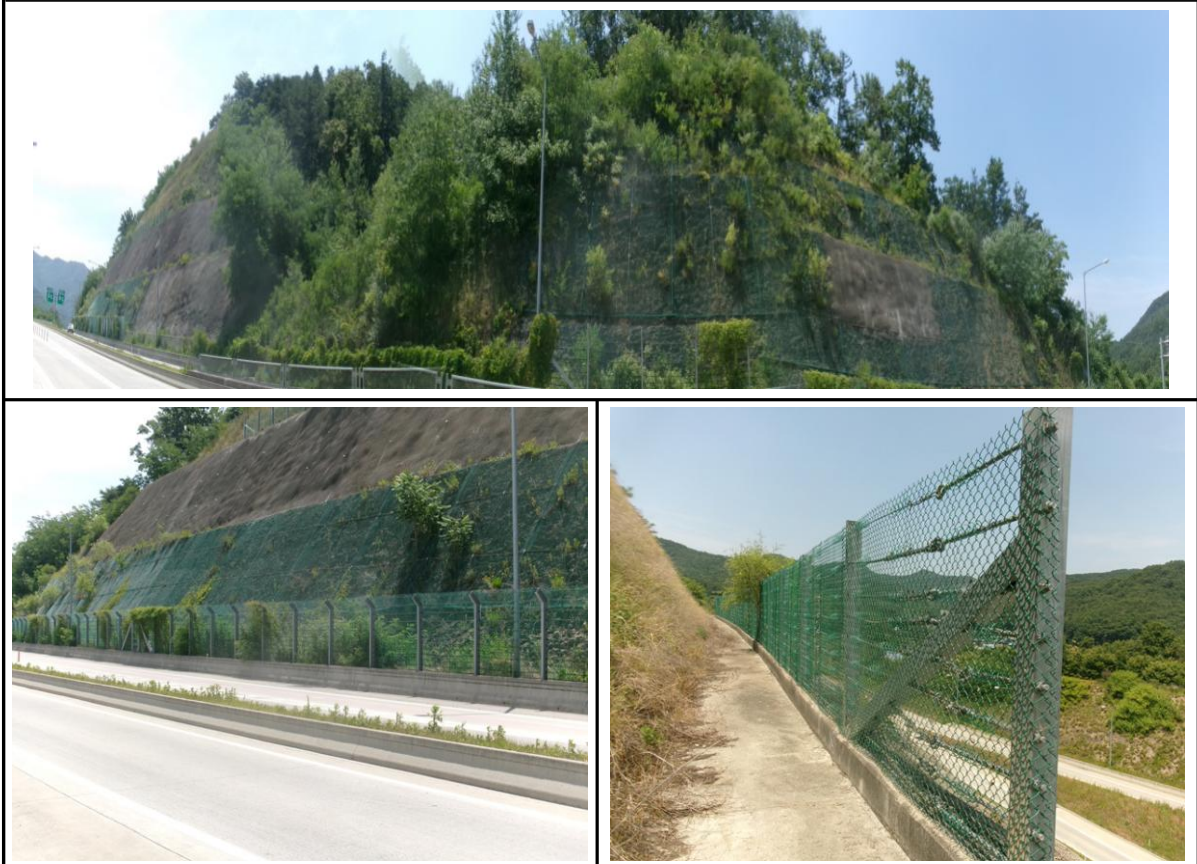
영천절토 33 (관리이정 0.360~0.690km / 5공구 군위R-A(본선)STA.0+360~0+690)

| 가. 일반현황 | | | | | |
|---|---|---|---|---|---|
| 점검<br>주요결과 | - 사면부 충전물 유실<br>- 보호시설 슛크리트 들뜸, 백태, 누수<br>- 배수시설 균열 | | | | |

| 구 분 | 점검 결과 | 보수·보강 방안 |
|---|---|---|
| 배수시설 | 소단배수로 균열 | 주입보수 |
| 보호시설 | 샷크리트 들뜸<br>샷크리트 백태, 누수 | 단면보수<br>지속관찰 |

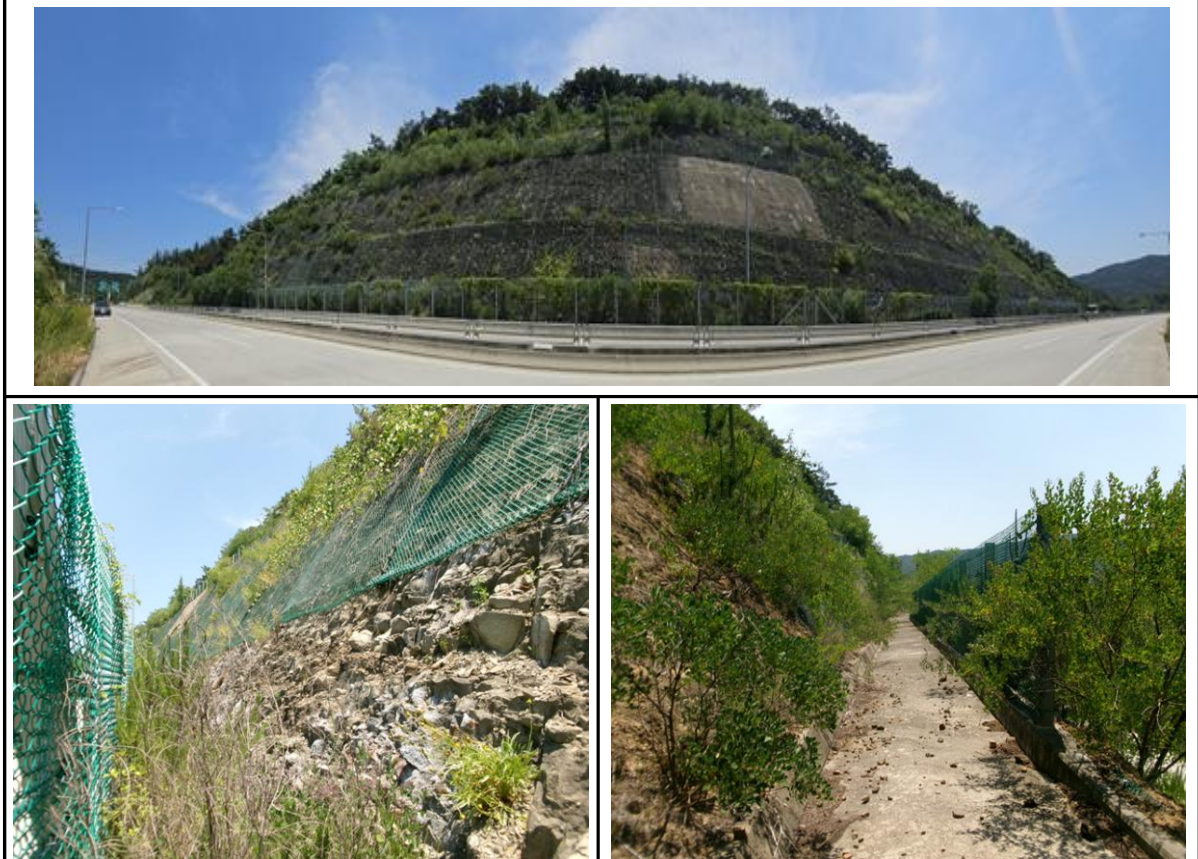
영천절토 34 (관리이정 1.890~2.150km / 5공구 군위R-A(중양)STA.1+890~2+150)

| 가. 일반현황 | | | | | |
|---|---|---|---|---|---|
| 점검<br>주요결과 | - 배수시설 균열, 망상균열 | | | | |

| 구 분 | 점검 결과 | 보수·보강 방안 |
|---|---|---|
| 배수시설 | 소단배수로 균열<br>소단배수로 망상균열<br>산마루측구 균열 | 주입보수<br>주입보수<br>주입보수 |

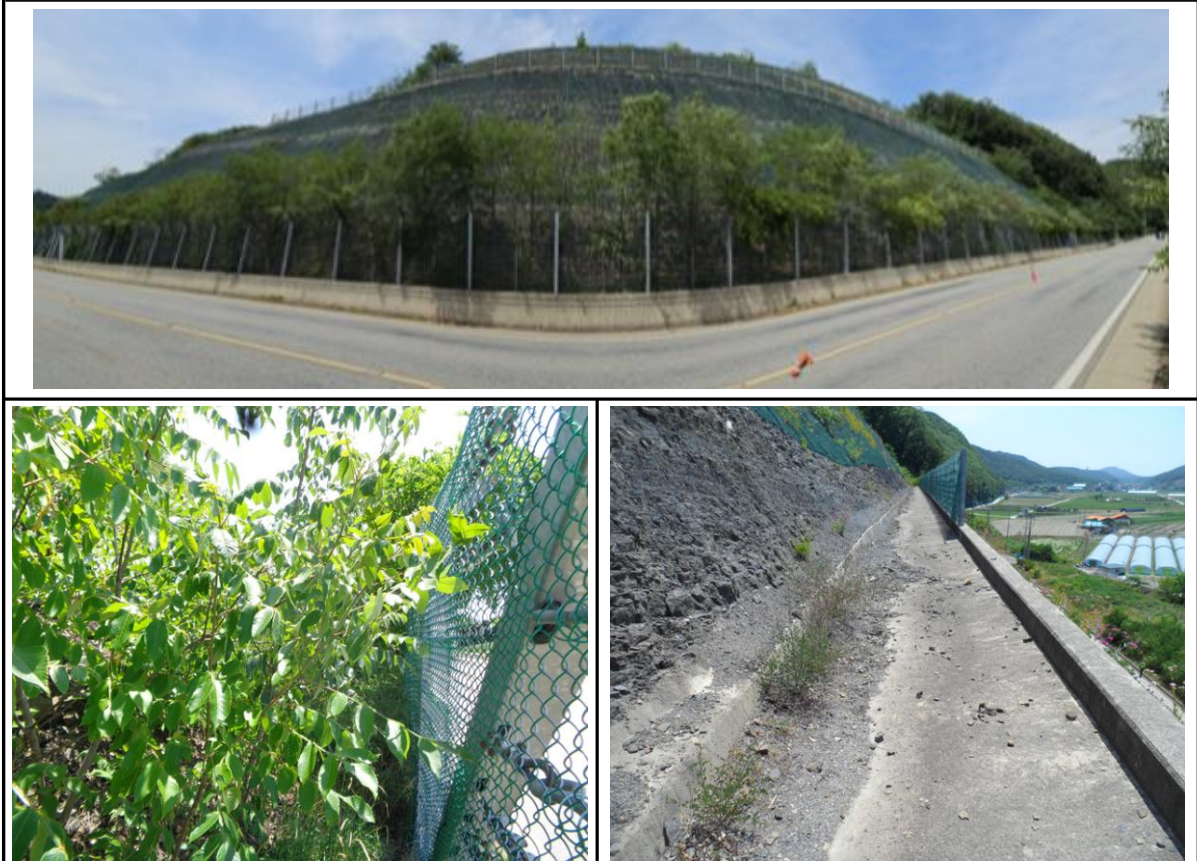
상주절토 35 (관리이정 0.160~0.42km / 6공구 STA.0+160~0+420(이설도로#2))

| 가. 일반현황 | | | | | |
|---|---|---|---|---|---|
| 점검<br>주요결과 | - 배수시설 균열, 망상균열, 낙석퇴적 | | | | |

| 구 분 | 점검 결과 | 보수·보강 방안 |
|---|---|---|
| 배수시설 | 소단배수로 균열<br>소단배수로 망상균열<br>소단배수로 낙석퇴적<br>산마루측구 균열 | 주입보수<br>주입보수<br>정비<br>주입보수 |

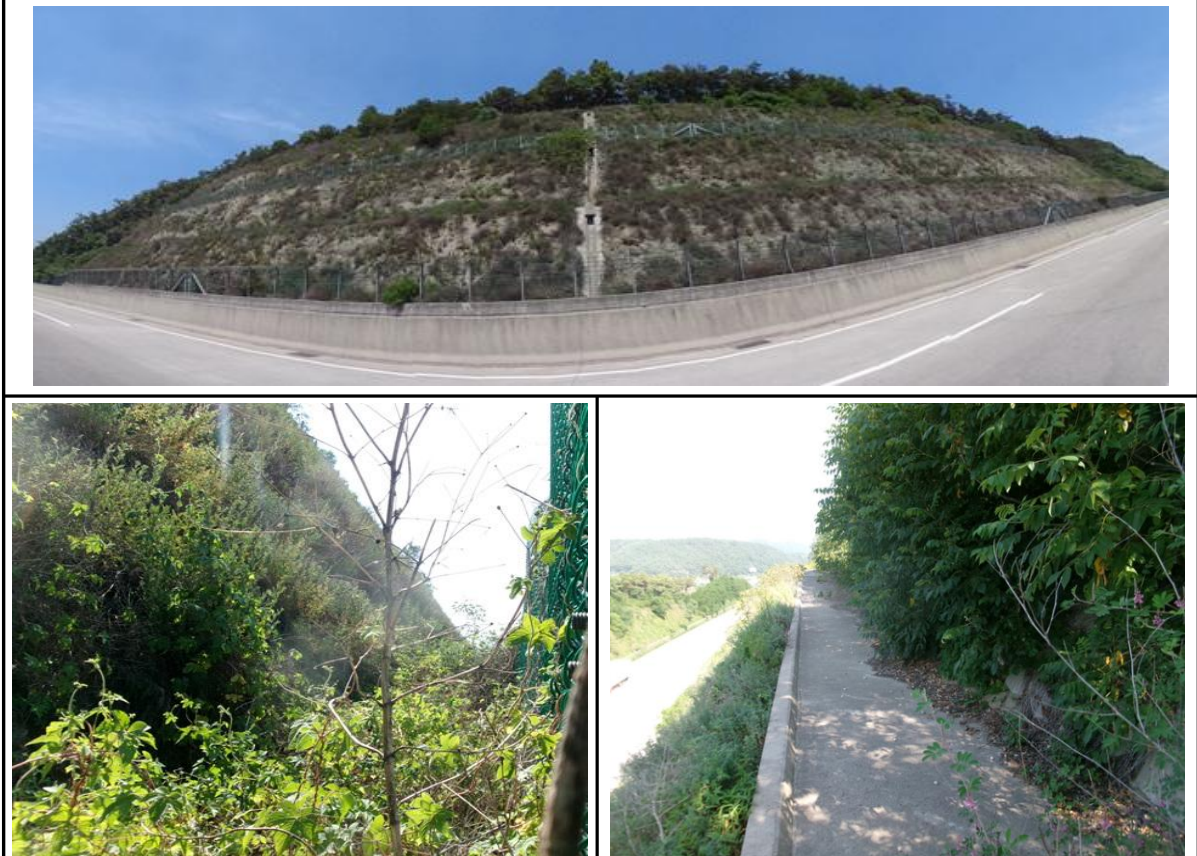
상주절토 36 (관리이정 53.068~53.448km / 6공구 STA.8+850~9+230)

| 점검<br>주요결과 | - 사면부 녹생토 유실<br>- 배수시설 균열, 토사퇴적 | | | | |

| 구 분 | 점검 결과 | 보수·보강 방안 |
|---|---|---|
| 배수시설 | 소단배수로 균열<br>소단배수로 토사퇴적 | 주입보수<br>청소 |

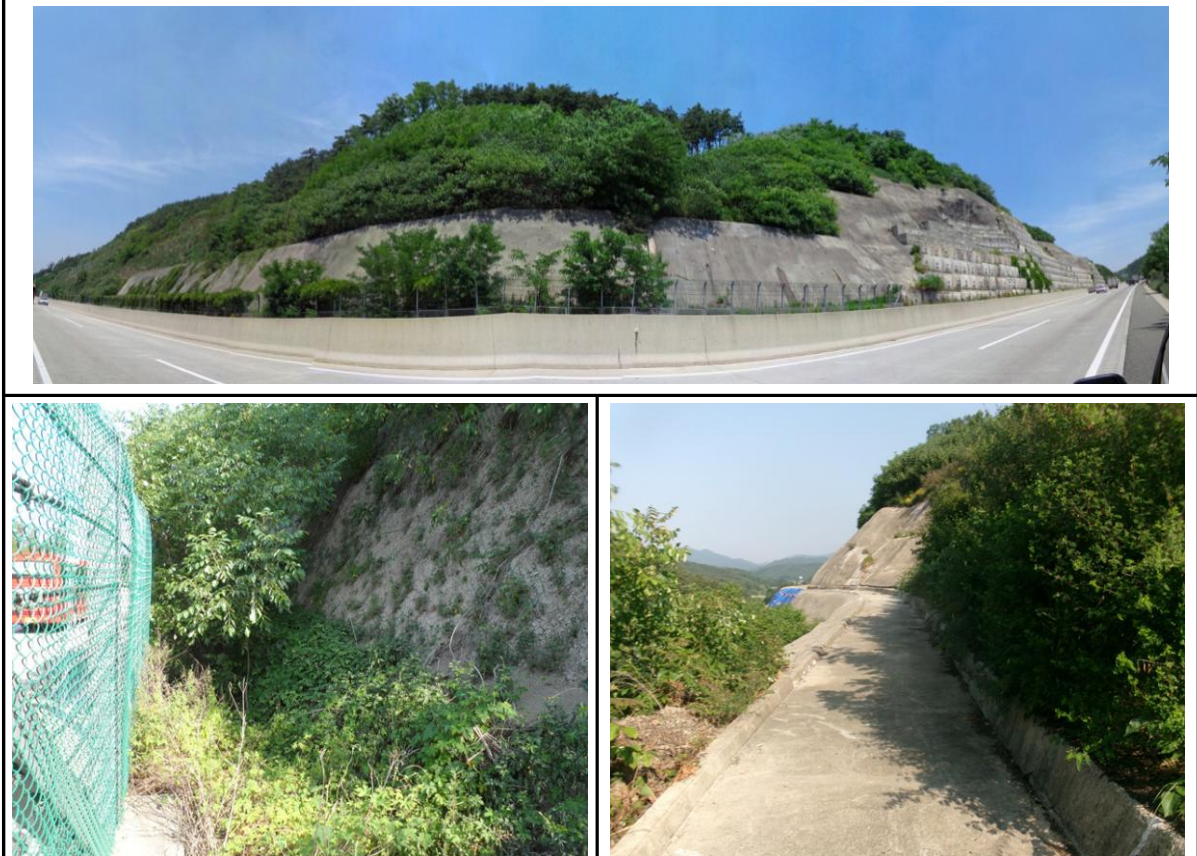
상주절토 37 (관리이정 54.038~54.798km / 6공구 STA.9+820~10+580)

| 가. 일반현황 | | | | | |
|---|---|---|---|---|---|
| 점검<br>주요결과 | - 배수시설 균열<br>- 보호시설 슛크리트 들뜸 | | | | |

| 구 분 | 점검 결과 | 보수·보강 방안 |
|---|---|---|
| 배수시설 | 소단배수로 균열<br>산마루측구 균열 | 주입보수<br>주입보수 |

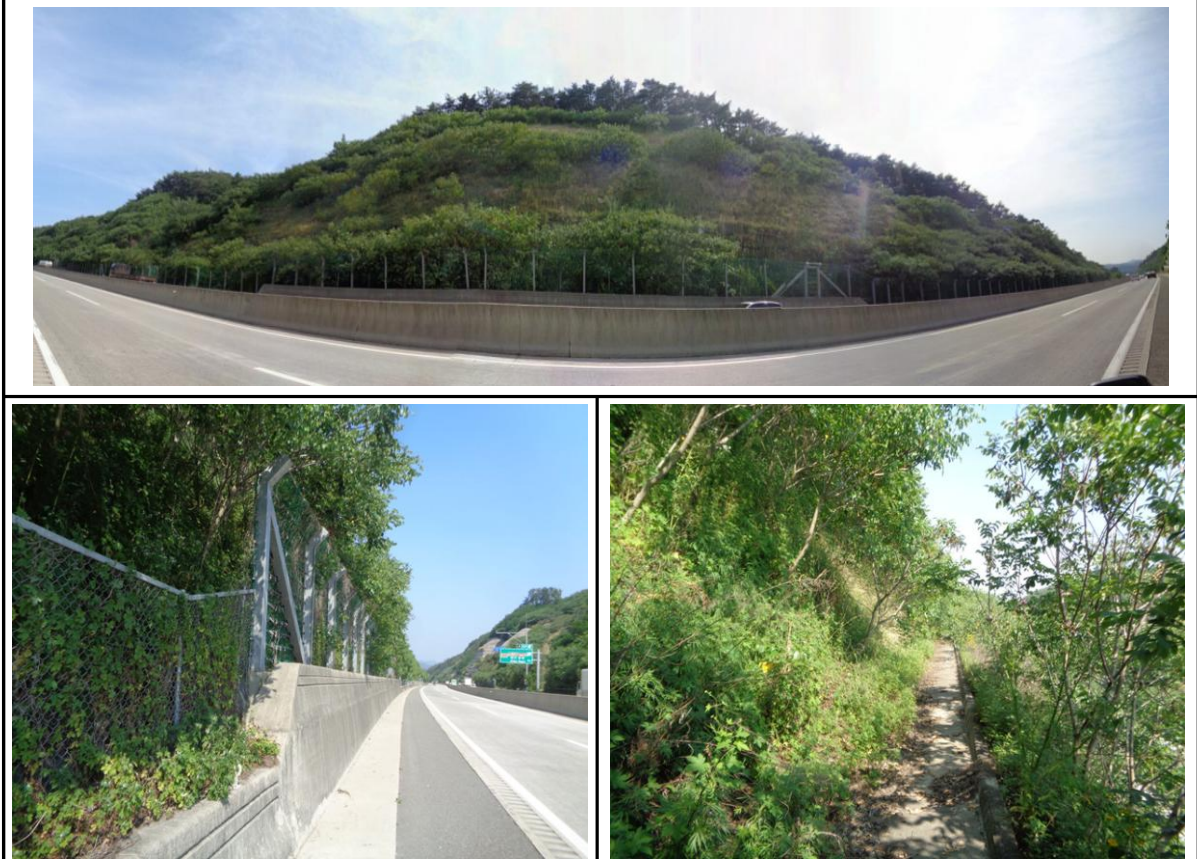
영천절토 38 (관리이정 54.478~54.928km / 6공구 STA.10+260~10+710)

| 가. 일반현황 | | | | | |
|---|---|---|---|---|---|
| 점검<br>주요결과 | - 사면부 심한풍화<br>- 배수시설 균열, 파손, 토사퇴적 | | | | |

| 구 분 | 점검 결과 | 보수·보강 방안 |
|---|---|---|
| 배수시설 | 소단배수로 균열<br>소단배수로 파손<br>소단배수로 토사퇴적<br>산마루측구 균열<br>산마루측구 파손 | 주입보수<br>단면보수<br>정비<br>주입보수<br>단면보수 |

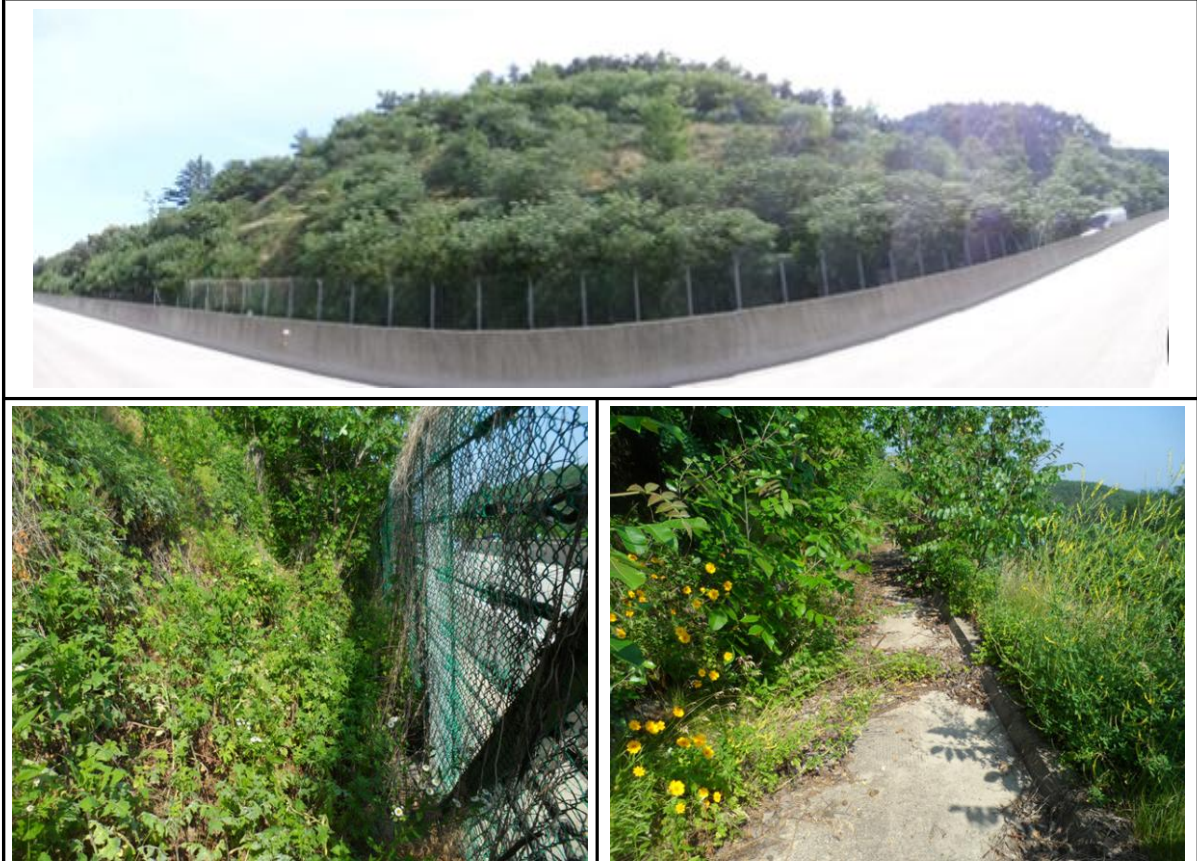
영천절토 39 (관리이정 55.188~55.448km / 6공구 STA.10+970~11+230)

| 점검<br>주요결과 | - 배수시설 균열, 파손, 토사퇴적 | | | | |

| 구 분 | 점검 결과 | 보수·보강 방안 |
|---|---|---|
| 배수시설 | 소단배수로, 산마루측구 균열<br>소단배수로 토사퇴적<br>산마루측구 파손 | 주입보수<br>정비<br>단면보수 |

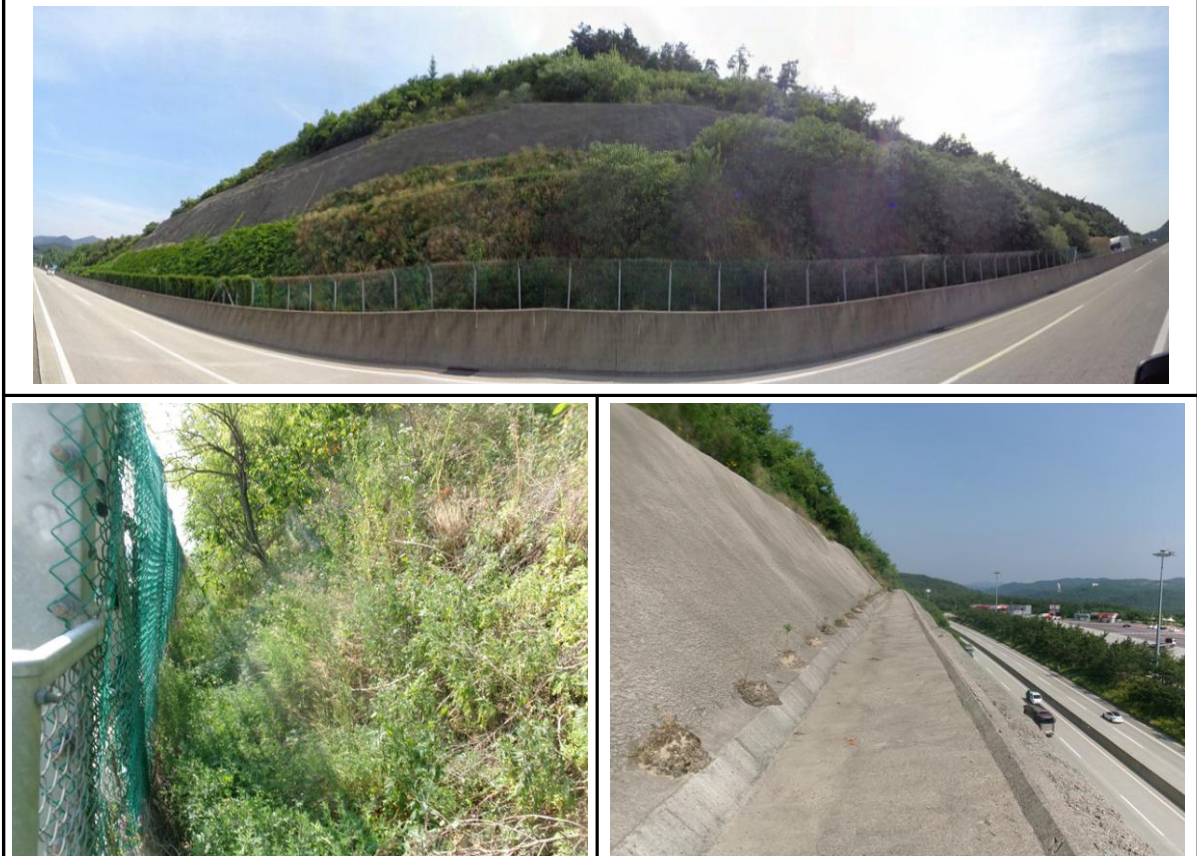
영천절토 40 (관리이정 56.078~56.398km / 7공구 STA.0+520~0+840)

| 점검<br>주요결과 | - 배수시설 균열 | | | | |

| 구 분 | 점검 결과 | 보수 · 보강 방안 |
|---|---|---|
| 배수시설 | 소단배수로 균열<br>산마루측구 균열 | 주입보수<br>주입보수 |

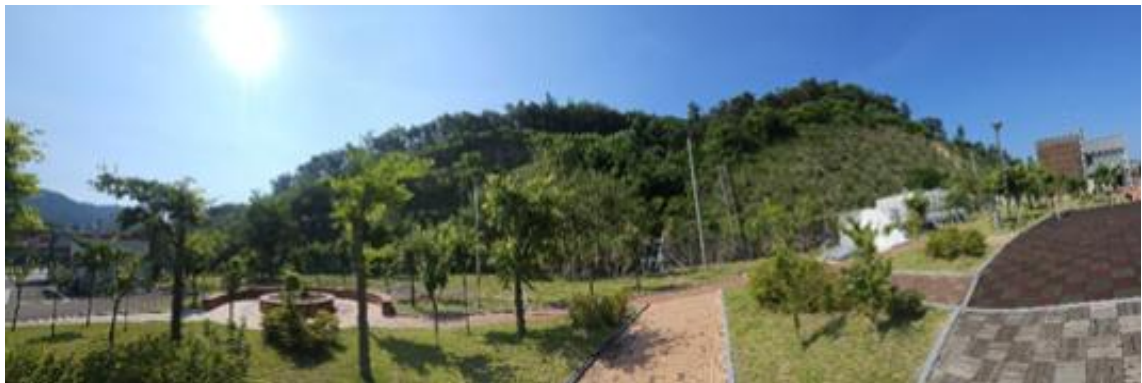
영천절토 41 (관리이정 0.349~0.540km / 7공구 STA.0+349~0+540)

| 점검<br>주요결과 | - 사면부 식생공 유실<br>- 배수시설 균열, 파손, 체수 | | | | |

| 구 분 | 점검 결과 | 보수·보강 방안 |
|---|---|---|
| 배수시설 | 소단배수로, 산마루측구 균열<br>소단배수로 체수<br>산마루측구, 수평배수로 파손 | 주입보수<br>지속관찰 후 조치<br>단면보수 |

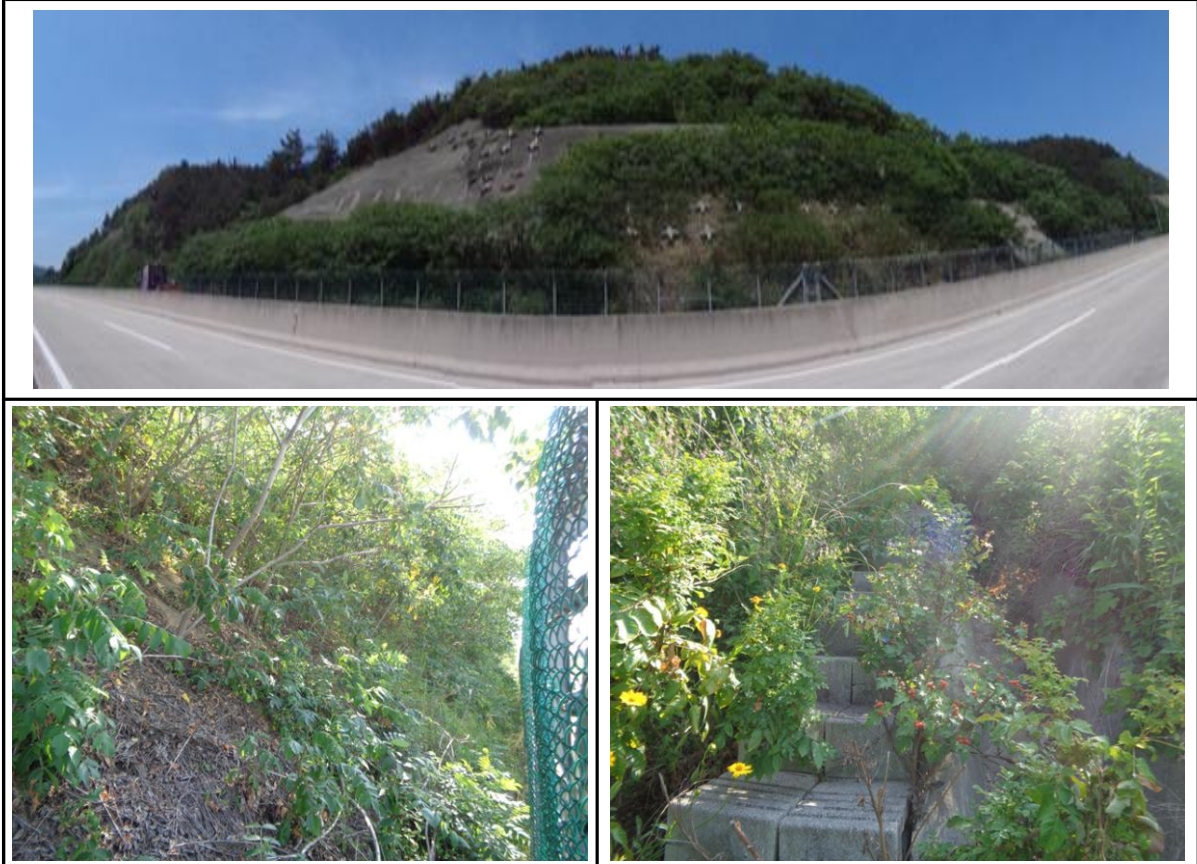
상주절토 42 (관리이정 58.638~58.798km / 7공구 STA.3+080~3+240)

| 가. 일반현황 | | | | | |
|---|---|---|---|---|---|
| 점검<br>주요결과 | - 배수시설 균열 | | | | |

| 구 분 | 점검 결과 | 보수 · 보강 방안 |
|---|---|---|
| 배수시설 | 산마루측구 균열 | 주입보수 |

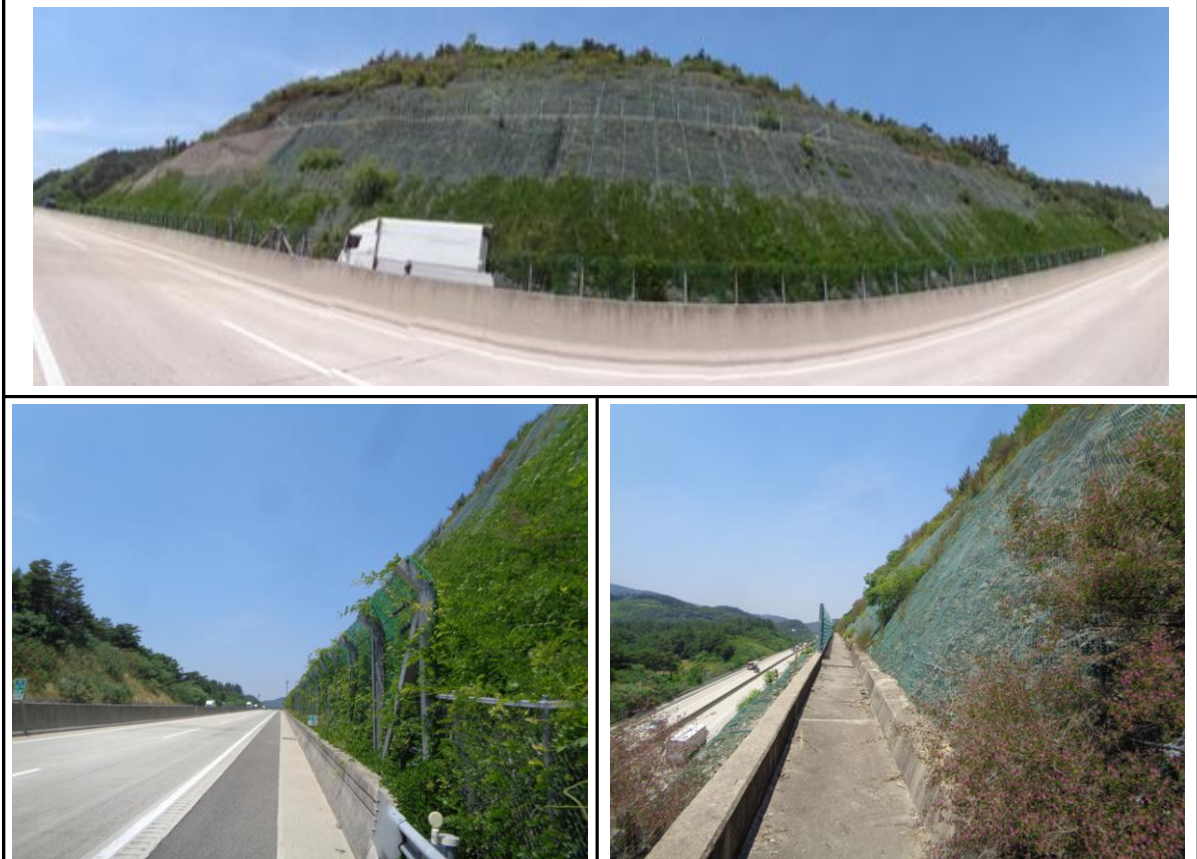
상주절토 43 (관리이정 58.858~59.078km / 7공구 STA.3+300~+3.520)

| 가. 일반현황 | | | | | |
|---|---|---|---|---|---|
| 점검<br>주요결과 | - 사면부 이완암 우려<br>- 배수시설 균열, 망상균열 | | | | |

| 구 분 | 점검 결과 | 보수·보강 방안 |
|---|---|---|
| 배수시설 | 소단배수로 균열<br>소단배수로 망상균열<br>산마루측구 균열 | 주입보수<br>지속관찰<br>주입보수 |

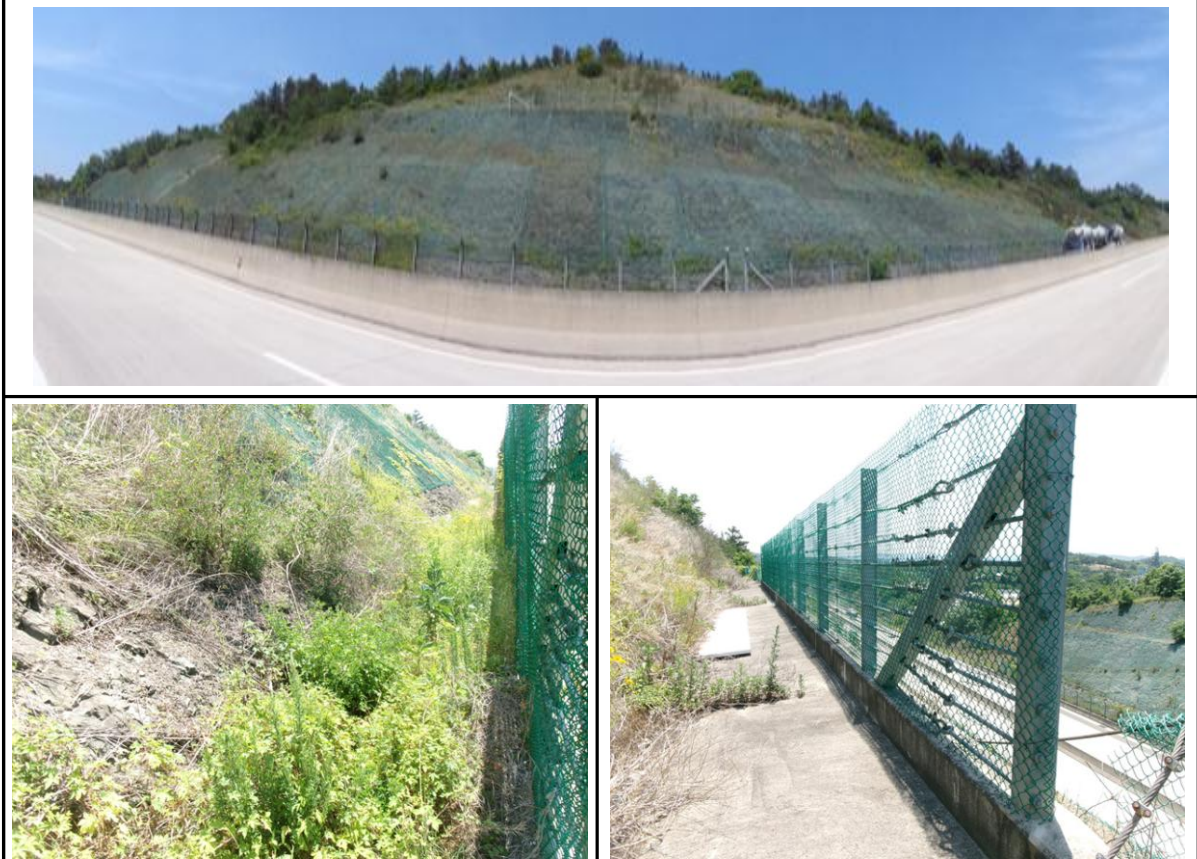
상주절토 44 (관리이정 66.378~66.678km / 8공구 STA.1+020~1+320)

| 가. 일반현황 | | | | | |
|---|---|---|---|---|---|
| 점검<br>주요결과 | - 배수시설 균열, 토사퇴적, 자재 적치 | | | | |

| 구 분 | 점검 결과 | 보수·보강 방안 |
|---|---|---|
| 배수시설 | 소단배수로 균열<br>소단배수로 토사퇴적<br>소단배수로 자재적치 | 주입보수<br>정비<br>정비 |

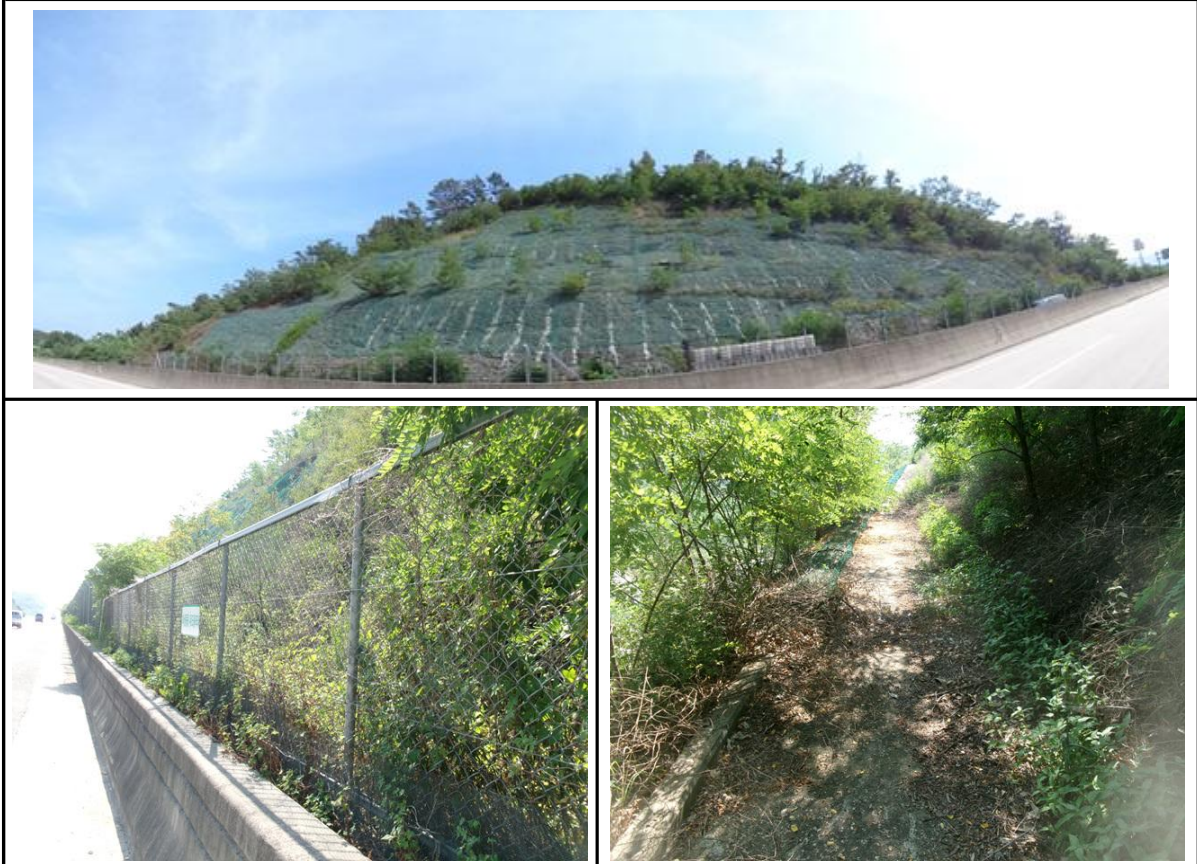
영천절토 45 (관리이정 69.078~69.258km / 8공구 STA.3+720~3+900)

| 가. 일반현황 | | | | | |
|---|---|---|---|---|---|
| 점검<br>주요결과 | - 뜬돌(망내퇴적)<br>- 배수시설 균열 | | | | |

| 구 분 | 점검 결과 | 보수·보강 방안 |
|---|---|---|
| 배수시설 | 소단배수로 균열<br>산마루측구 균열 | 주입보수<br>주입보수 |

| 가. 일반현황 | | | | | |
|---|---|---|---|---|---|
| 주요<br>보수·보강 | - 균열보수, 지속관찰 | | | | |

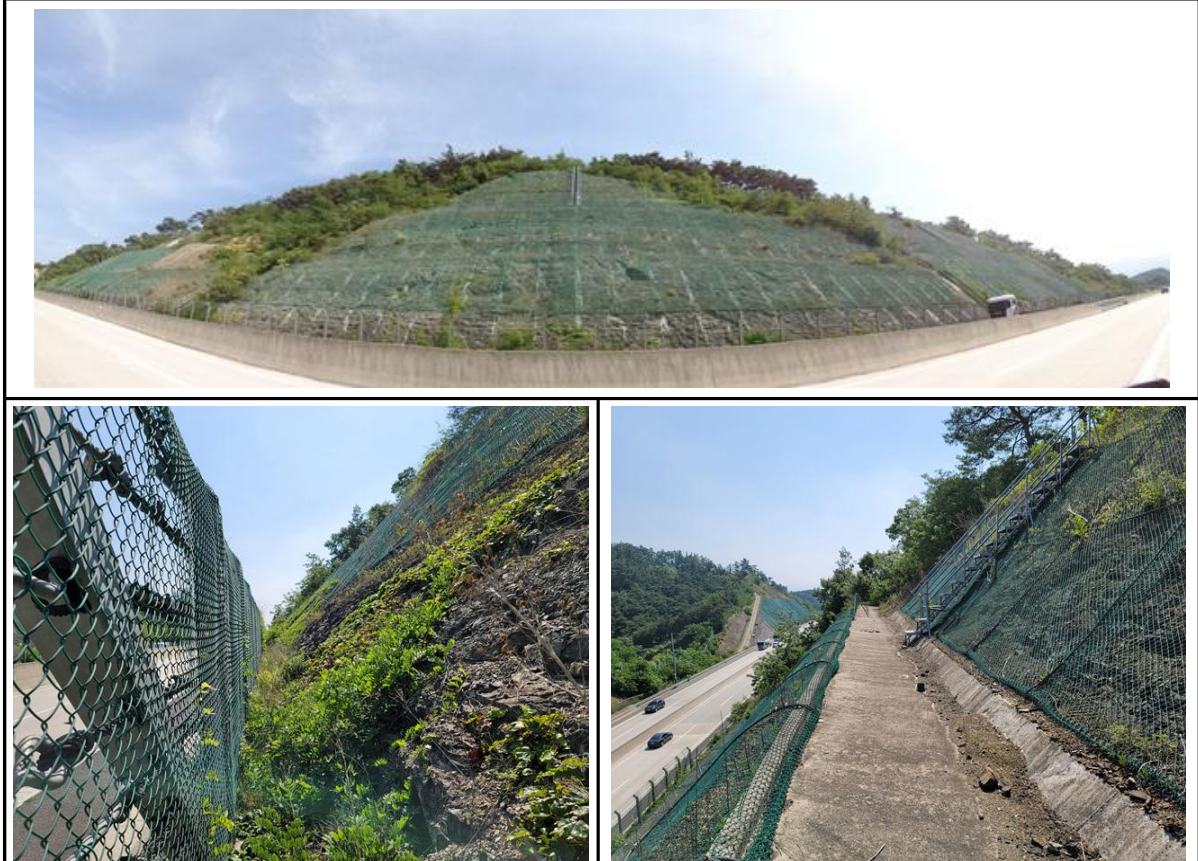
영천절토 46 (관리이정 70.058~70.418km / 8공구 STA.4+700~5+060)

| 가. 일반현황 | | | | | |
|---|---|---|---|---|---|
| 점검<br>주요결과 | - 배수시설 균열, 토사퇴적 | | | | |

| 구 분 | 점검 결과 | 보수·보강 방안 |
|---|---|---|
| 배수시설 | 소단배수로 균열<br>소단배수로 토사퇴적<br>산마루측구 균열 | 주입보수<br>정비<br>주입보수 |

| 가. 일반현황 | | | | | |
|---|---|---|---|---|---|
| 주요<br>보수·보강 | - 균열보수, 정비, 지속관찰 | | | | |

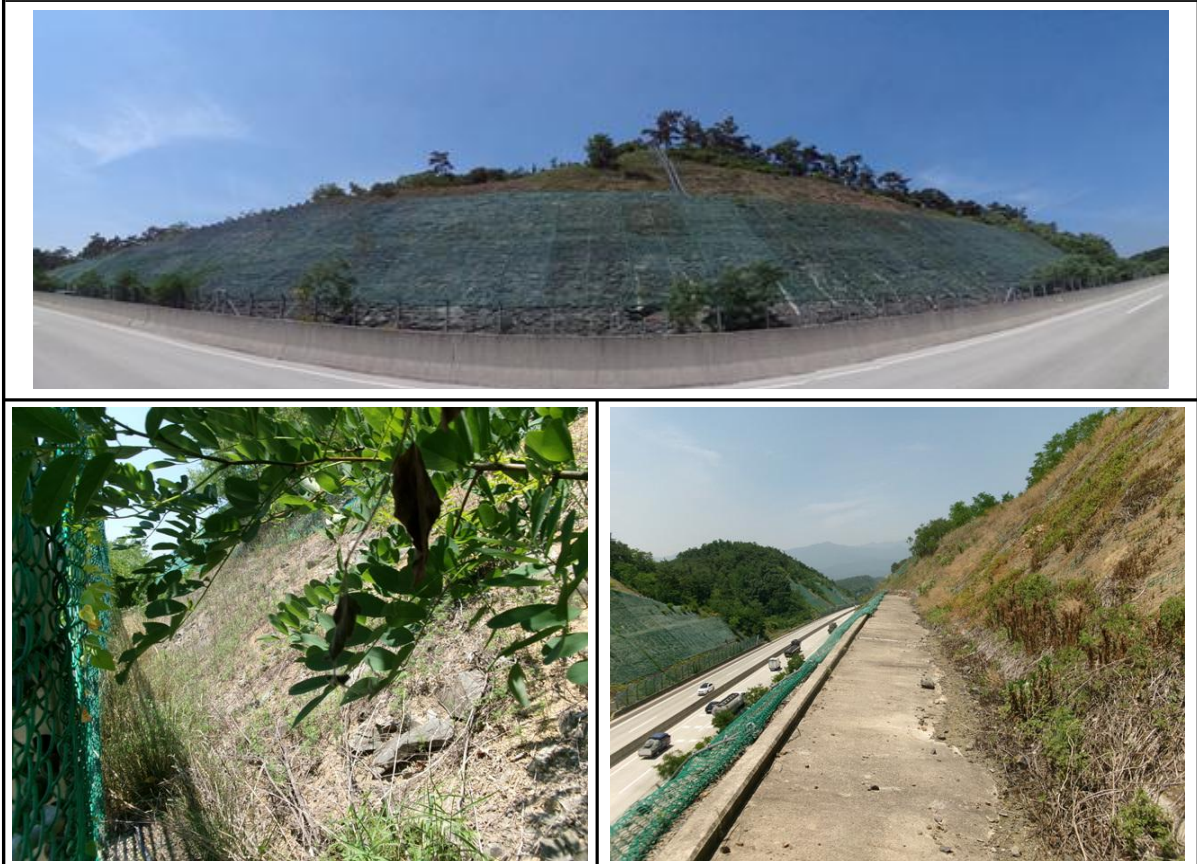
상주절토 47 (관리이정 70.498~70.778km / 8공구 STA.5+140~5+420)

| 가. 일반현황 | | | | | |
|---|---|---|---|---|---|
| 점검<br>주요결과 | － 배수시설 균열, 재료분리, 토사퇴적 | | | | |

| 구 분 | 점검 결과 | 보수·보강 방안 |
|---|---|---|
| 배수시설 | 소단배수로 균열<br>소단배수로 토사퇴적<br>산마루측구 균열<br>산마루측구 재료분리 | 주입보수<br>정비<br>주입보수<br>단면보수 |

| 가. 일반현황 | | | | | |
|---|---|---|---|---|---|
| 주요<br>보수·보강 | － 균열보수, 단면보수, 정비, 지속관찰 | | | | |

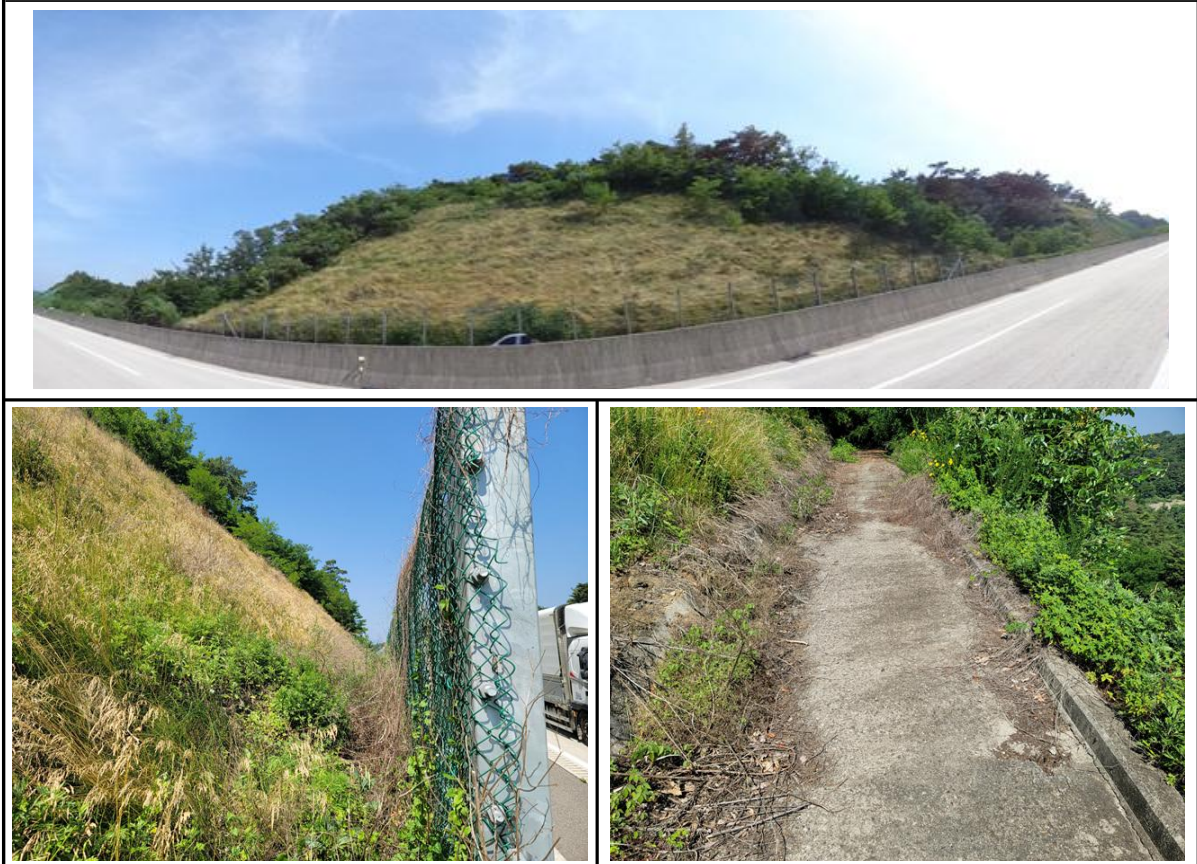
영천절토 48 (관리이정 71.058~71.178km / 8공구 STA.5+700~5+820)

| 가. 일반현황 | | | | | |
|---|---|---|---|---|---|
| 점검<br>주요결과 | - 배수시설 균열, 재료분리, 파손 | | | | |

| 구 분 | 점검 결과 | 보수·보강 방안 |
|---|---|---|
| 배수시설 | 소단배수로 균열<br>소단배수로 재료분리<br>산마루측구 균열<br>산마루측구 파손 | 주입보수<br>단면보수<br>주입보수<br>주입보수 |

| 가. 일반현황 | | | | | |
|---|---|---|---|---|---|
| 주요<br>보수·보강 | - 균열보수, 단면보수, 지속관찰 | | | | |
