# 제1장 과업 개요

## 1.1 과업 목적

본 과업은 “시설물의 안전 및 유지관리에 관한 특별법” 제11조 및 동법 시행령 제8조에 의거 실시하는 안전점검으로써 대상시설물의 물리적, 기능적 결함을 발견함으로써 신속하고 적절한 하자보수 조치를 취하고 구조적 안전성 및 결함의 원인 등을 조사·측정·평가하여 향후 시설물의 유지관리 및 정기안전점검·하자보수 등 필요한 자료를 제공하는데 그 목적이 있다.

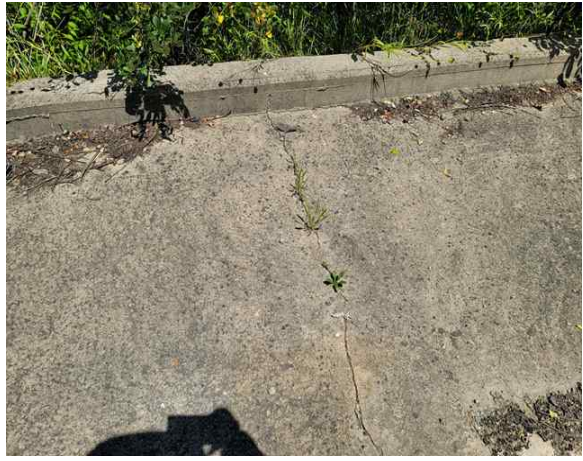
| 위 치 | STA 1.09k 1소단배수로 | 위 치 | STA 1.12k 1소단배수로 |

| 현 황 | 균열(L=2.0m) | 현 황 | 균열(L=2.0m) |

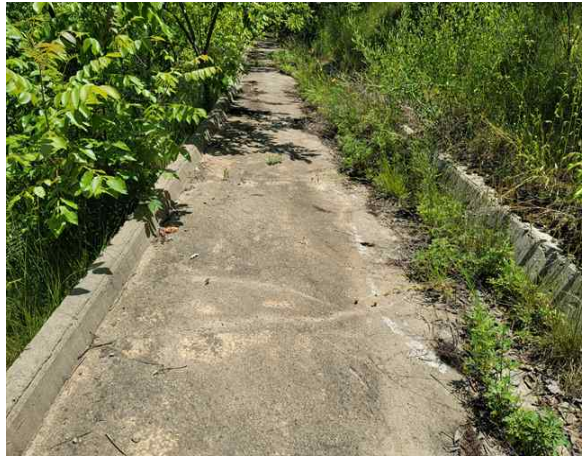
| 위 치 | STA 1.16k 1소단배수로 | 위 치 | STA 1.21k 1소단배수로 |

| 현 황 | 균열(L=25.0m) | 현 황 | 균열(L=25.0m) |

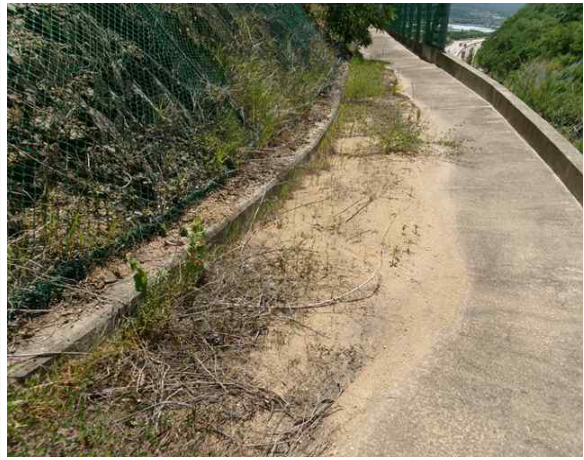
| 위 치 | 4.37k 1소단배수로 | 위 치 | 4.49k 1소단배수로 |

| 현 황 | 토사퇴적 | 현 황 | 재균열 (L=3.0m) |

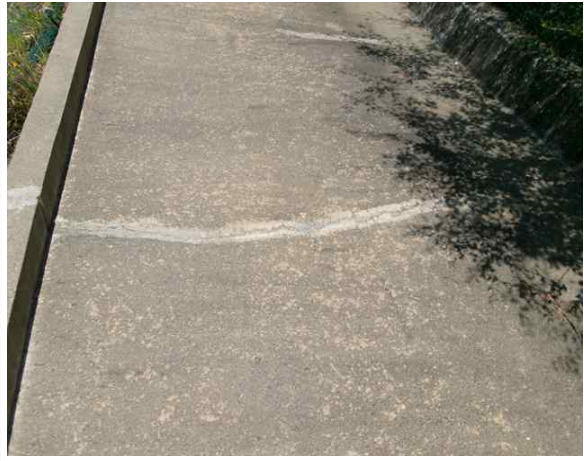
| 위 치 | 4.56k 1소단배수로 | 위 치 | 4.61k 산마루측구 |

| 현 황 | 재균열 (L=2.0m) | 현 황 | 균열 (L=1.5m) |

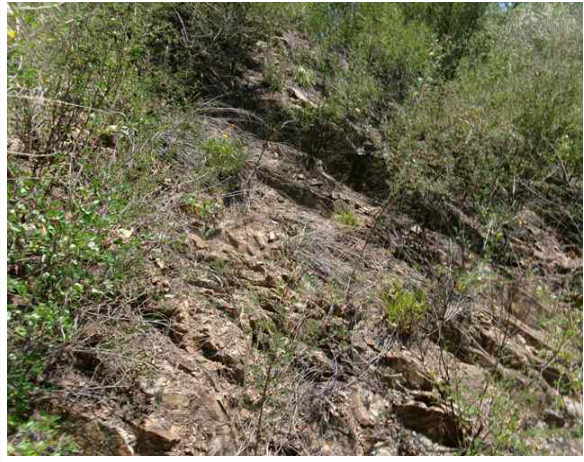
| 위 치 | 4.57k 6단 | 위 치 | 4.37k 6단 |

| 현 황 | 심한풍화 | 현 황 | 심한풍화 |

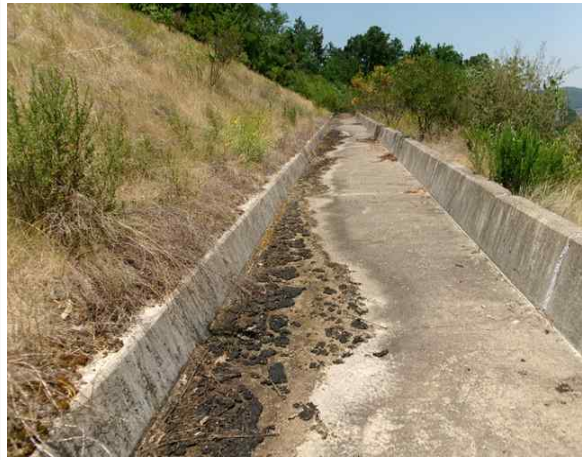
| 위 치 | STA 9.20~9.35k 1소단배수로 | 위 치 | STA 9.23k 1소단배수로 |

| 현 황 | 토사퇴적 (A=15.0m×1.0m) | 현 황 | 재균열 (L=2.5m) |

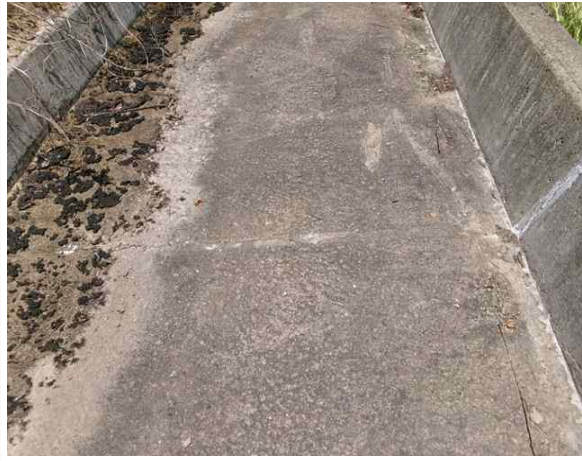
| 위 치 | STA 9.29k 1소단배수로 | 위 치 | 자연사면 |

| 현 황 | 재균열 (L=2.5m) | 현 황 | 전경 |

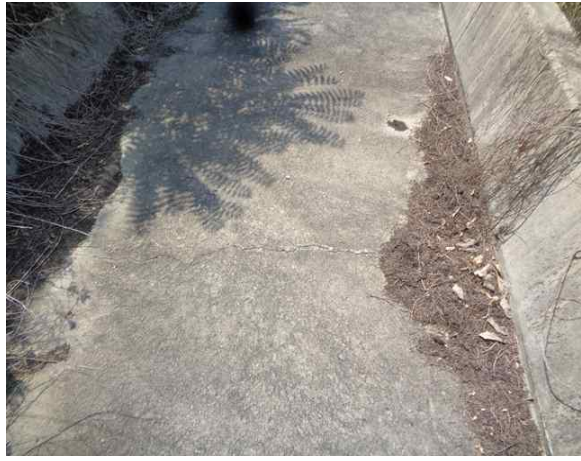
| 위 치 | STA.1+080 1소단배수로 | 위 치 | STA.1+090 1소단배수로 |

| 현 황 | 재균열 (L=3.0m) | 현 황 | 균열 (L=2.0m) |

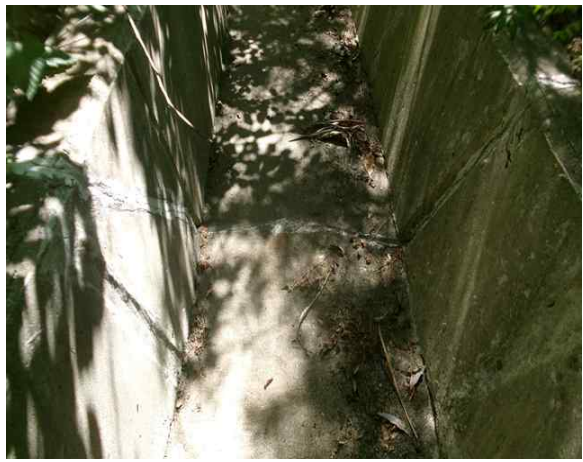
| 위 치 | STA 14.21k 산마루측구 | 위 치 | STA 14.21k 산마루측구 |

| 현 황 | 균열 (L=2.0m) | 현 황 | 균열 (L=1.5m) |

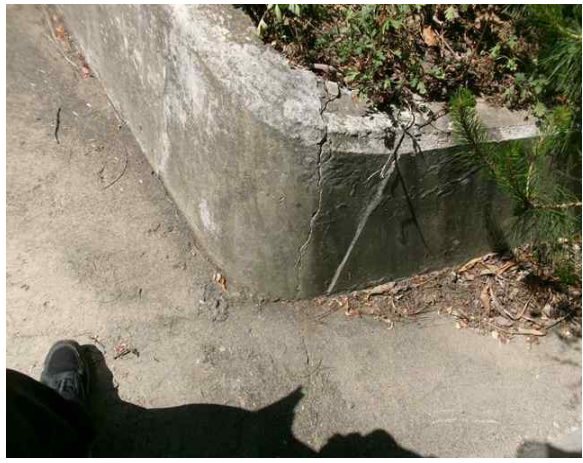
| 위 치 | STA 14.21k 산마루측구 | 위 치 | STA 14.23k 소단배수로 |

| 현 황 | 균열 (L=1.5m) | 현 황 | 들뜸 (A=0.5mX1.0m) |

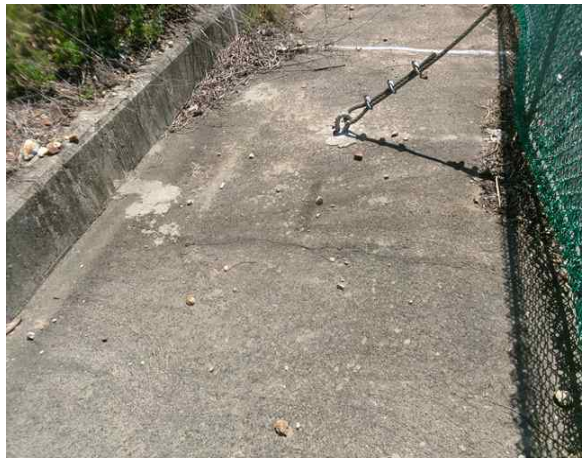
| 위 치 | STA 14.24k 소단배수로 | 위 치 | STA 14.25k 소단배수로 |

| 현 황 | 균열 (L=2.5m) | 현 황 | 균열 (L=2.5m) |

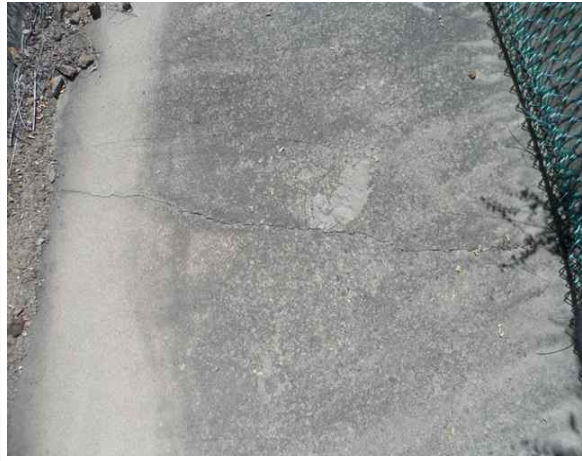
| 위 치 | STA 14.63k 1소단배수로 | 위 치 | STA 14.65k 1소단배수로 |

| 현 황 | 균열 (L=2.0m) | 현 황 | 균열 (L=2.0m) |

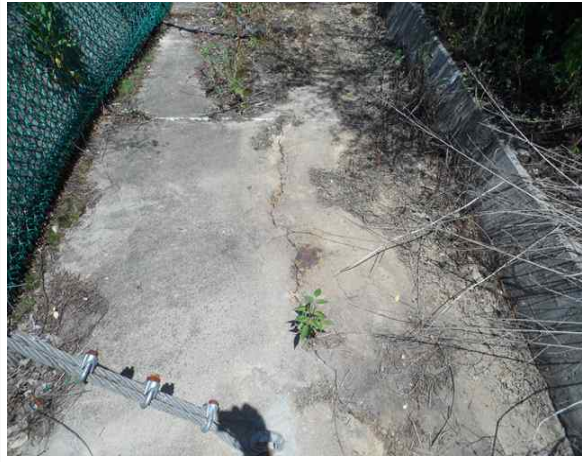
| 위 치 | STA 14.75k 1소단배수로 | 위 치 | STA 14.92k 산마루측구 |

| 현 황 | 균열 (L=2.0m) | 현 황 | 균열 (L=0.5m) |

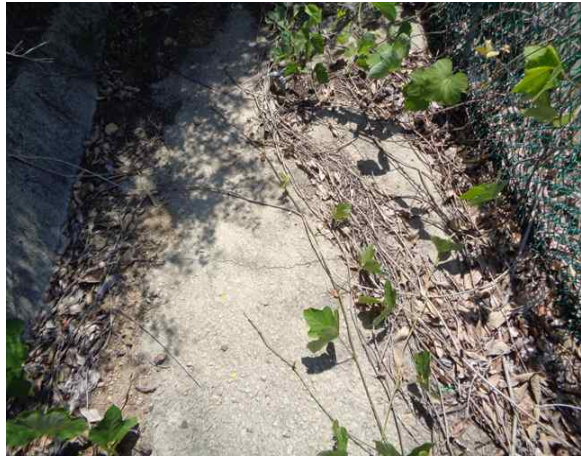
| 위 치 | STA 15.45k 1소단배수로 | 위 치 | STA 15.45k 산마루측구 |

| 현 황 | 균열 (L=2.0m) | 현 황 | 균열 (L=1.0m) |

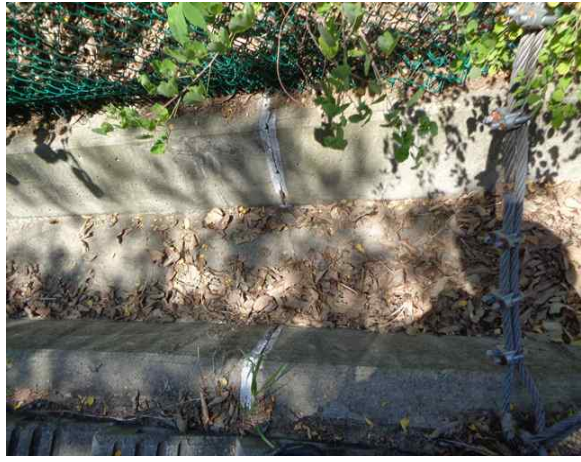
| 위 치 | STA 15.49k 산마루측구 | 위 치 | 1단 사면 |

| 현 황 | 균열 (L=1.0m) | 현 황 | 전경 |

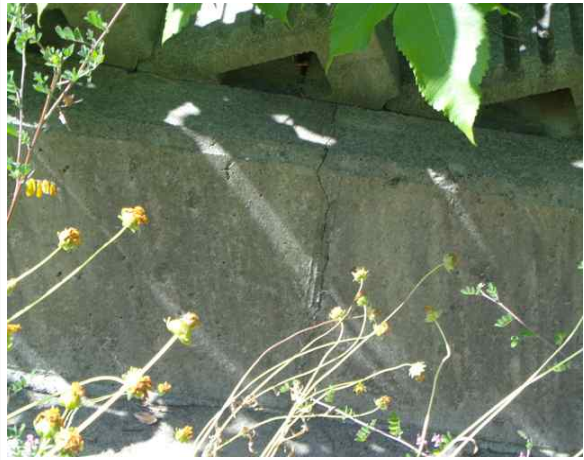
| 위 치 | STA 15.91k 산마루측구 | 위 치 | STA 15.97k 1소단배수로 |

| 현 황 | 균열 (L=1.5m) | 현 황 | 균열 (L=2.0m) |

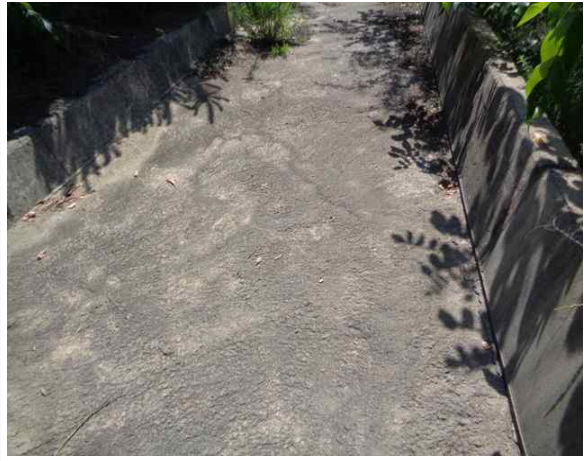
| 위 치 | STA 15.94k 1소단배수로 | 위 치 | STA 15.99k 1소단배수로 |

| 현 황 | 망상균열 (A=5.0m×2.0m) | 현 황 | 토사퇴적 (L=20.0m) |

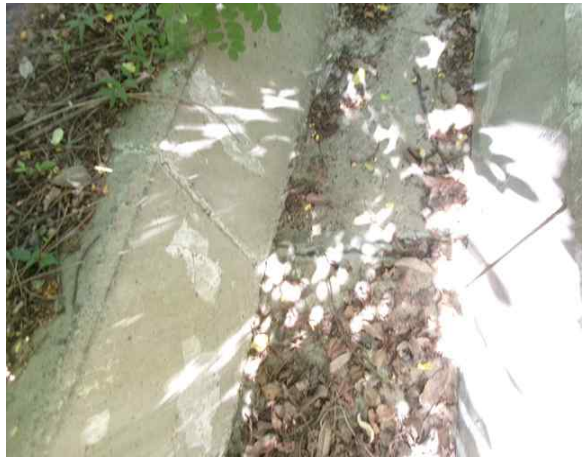
| 위 치 | STA 16.86k 산마루측구 | 위 치 | STA 16.88k 산마루측구 |

| 현 황 | 균열 (L=1.0m) | 현 황 | 재균열 (L=1.0m) |

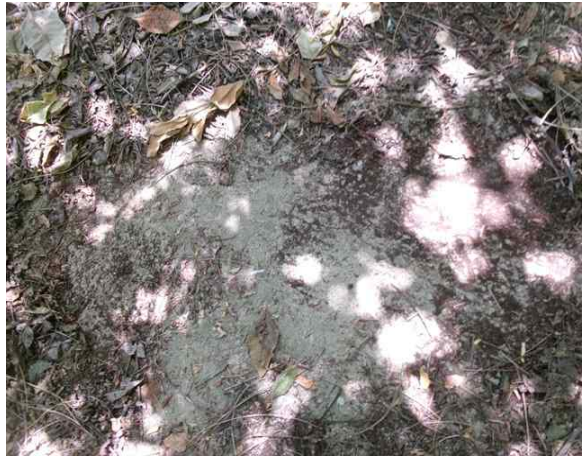
| 위 치 | STA 16.90k 1소단배수로 | 위 치 | STA 16.91k 1소단배수로 |

| 현 황 | 균열 (L=2.0m) | 현 황 | 균열 (L=2.0m) |

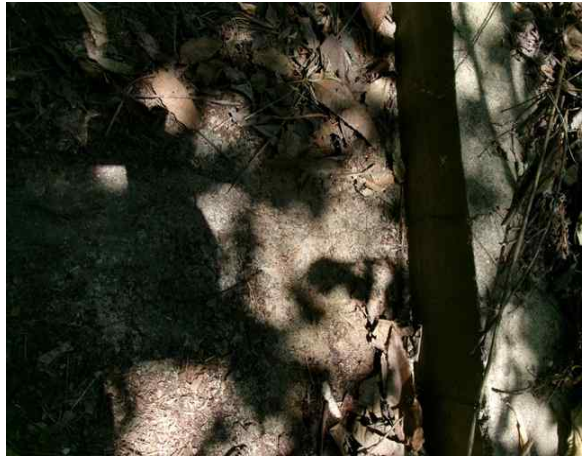
| 위 치 | STA 16.95k 1소단배수로 | 위 치 | STA 16.95k 1소단배수로 |

| 현 황 | 균열 (L=1.0m) | 현 황 | 균열 (L=1.0m) |

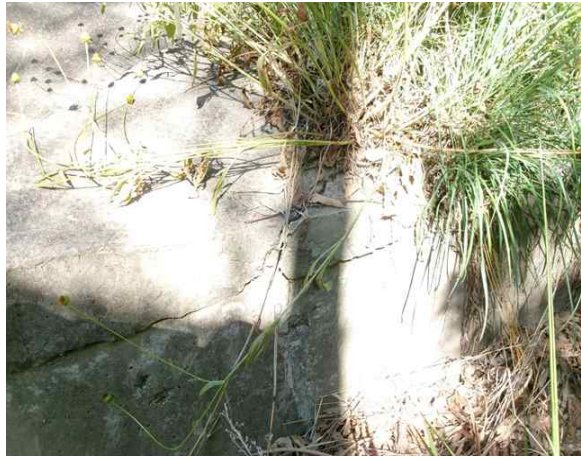
| 위 치 | STA 17.23k 산마루측구 | 위 치 | STA 17.25k 산마루측구 |

| 현 황 | 파손 (A=0.2mX0.3m) | 현 황 | 재료분리 (A=0.2mX0.2m) |

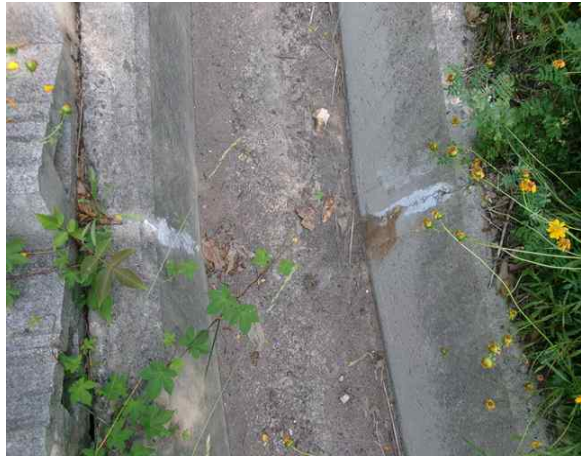
| 위 치 | STA 17.28k 산마루측구 | 위 치 | STA 17.28k 소단배수로 |

| 현 황 | 균열 (L=1.5m) | 현 황 | 균열 (L=2.5m) |

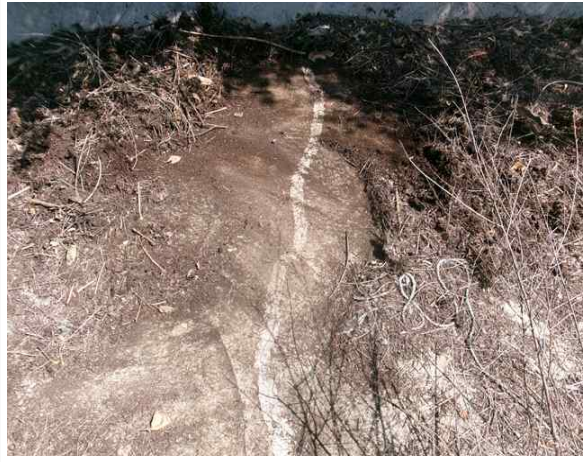
| 위 치 | STA 18.26k 1소단배수로 | 위 치 | STA 18.28k 1소단배수로 |

| 현 황 | 재균열(L=2.0m) | 현 황 | 재균열(L=2.0m) |

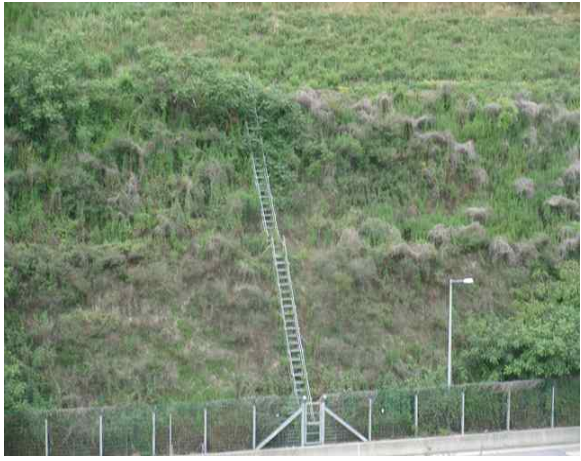
| 위 치 | 점검사다리 | 위 치 | STA 21.99k 1소단배수로 |

| 현 황 | 전경 | 현 황 | 균열 |

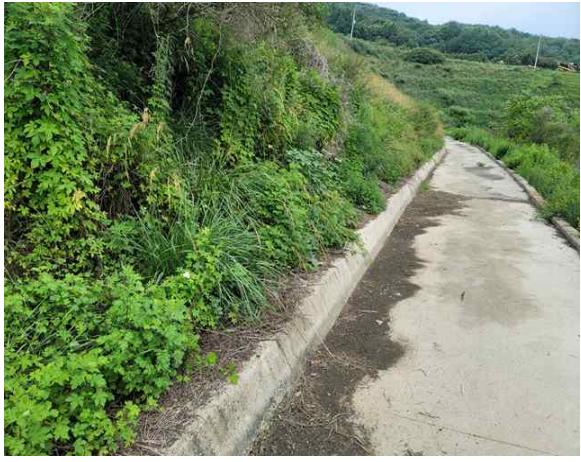
| 위 치 | STA 21.99k 1소단배수로 | 위 치 | STA 22.04k 1소단배수로 |

| 현 황 | 토사퇴적 | 현 황 | 균열 |

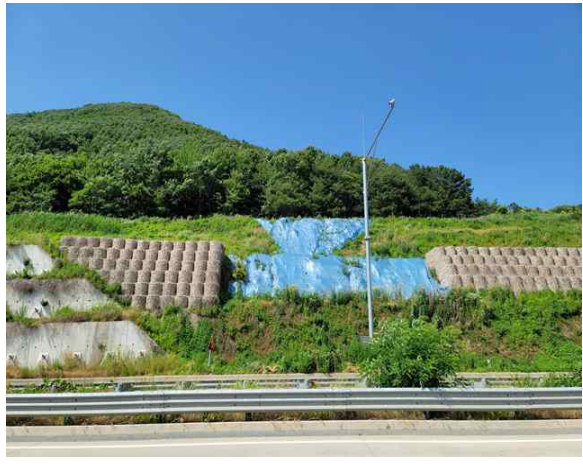
| 위 치 | STA 21.61k 1단 | 위 치 | 2023년 하반기 |

| 현 황 | 표층유실 임시보수 | 현 황 | 표층유실 임시보수 |

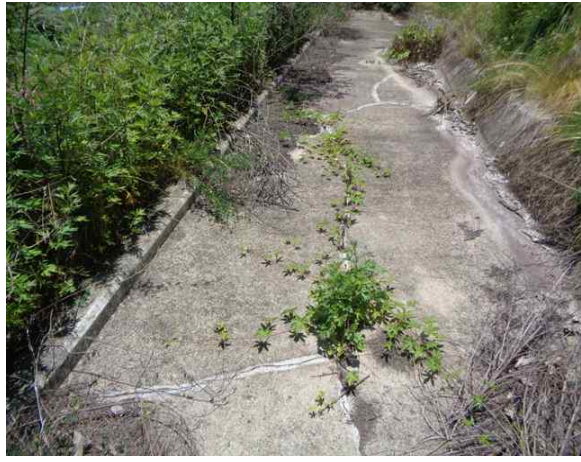
| 위 치 | STA 23.06k 1소단배수로 | 위 치 | STA 23.16k 1단 사면 |

| 현 황 | 균열(L=30.0m) | 현 황 | 임시보수 |

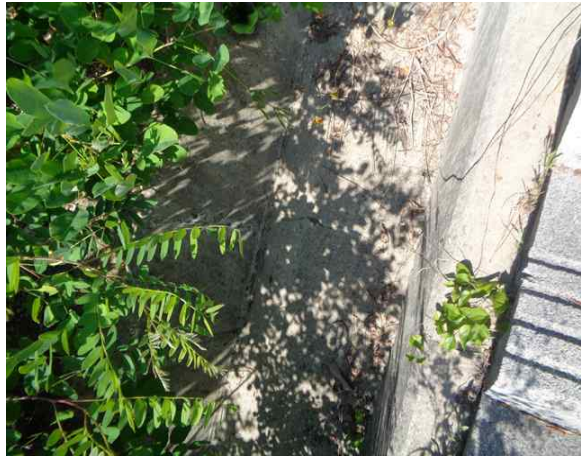
| 위 치 | STA 24.91k 산마루측구 | 위 치 | STA 24.91k 산마루측구 |

| 현 황 | 균열(L=1.0m) | 현 황 | 파손 |

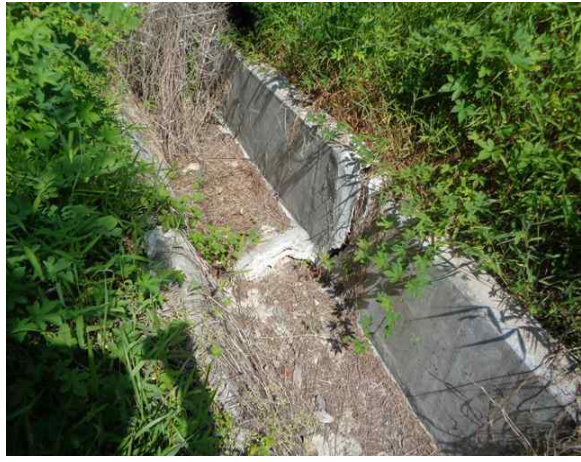
| 위 치 | STA 24.93k 산마루측구 | 위 치 | 상부 자연사면 |

| 현 황 | 파손 | 현 황 | 전경 |

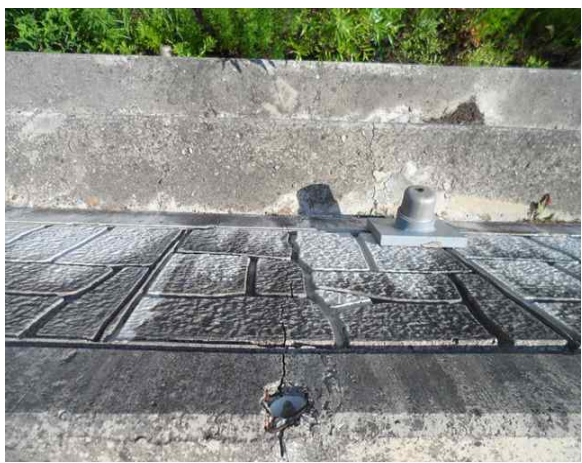
| 위 치 | 야생동물유도울타리 | 위 치 | 25.98k 옹벽 |

| 현 황 | 전경 | 현 황 | 균열 (L=4.0m) |

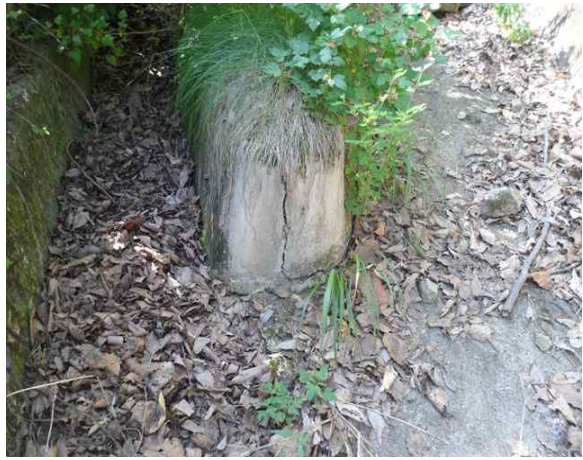
| 위 치 | STA 25.86k 산마루측구 | 위 치 | STA 25.91k 1소단배수로 |

| 현 황 | 파손(A=0.1mX0.8m) | 현 황 | 균열(L=2.0m) |

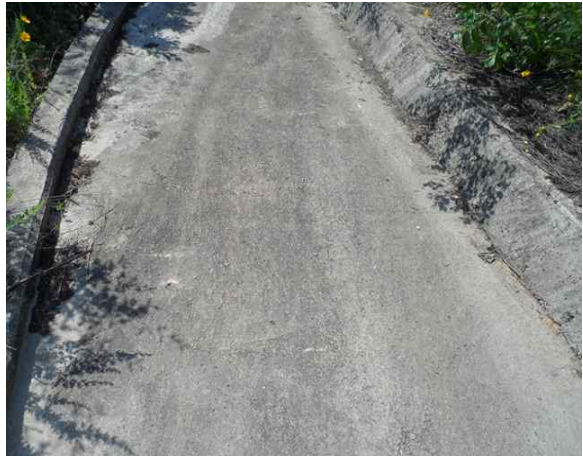
| 위 치 | STA 25.99k 1소단배수로 | 위 치 | STA 25.97k 1소단배수로 |

| 현 황 | 망상균열(A=40.0m×3.0m) | 현 황 | 균열(L=2.0m) |

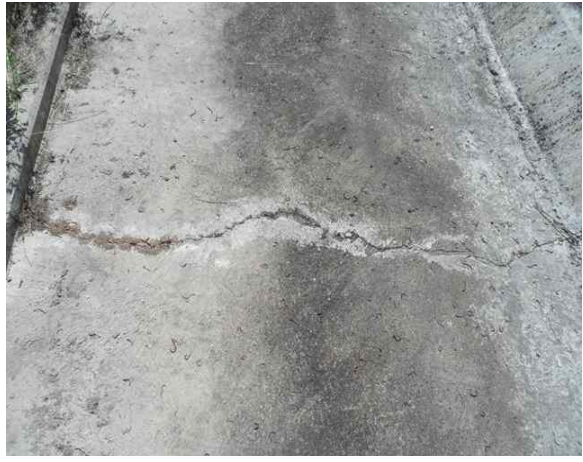
| 위 치 | STA 25.98k 1소단배수로 | 위 치 | STA 25.93k 옹벽 |

| 현 황 | 균열(L=2.0m) | 현 황 | 앵커캡 파손(1EA) |

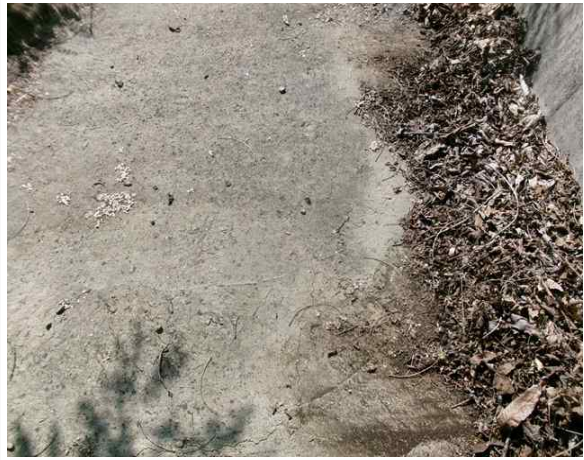
| 위 치 | STA 27.51k 1소단배수로 | 위 치 | STA 27.54k 1소단배수로 |

| 현 황 | 균열 (L=4.0m) | 현 황 | 균열 (L=2.0m) |

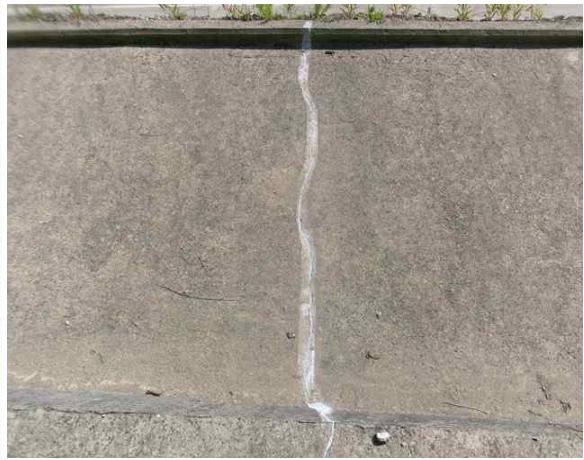
| 위 치 | STA 27.56k 1소단배수로 | 위 치 | STA 27.57k 1소단배수로 |

| 현 황 | 재균열 (L=3.0m) | 현 황 | 파손 (A=0.2mX2.0m) |

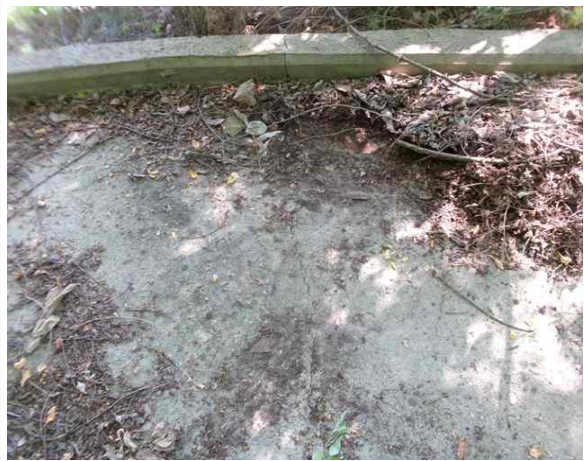
| 위 치 | STA 27.58k 1소단배수로 | 위 치 | STA 27.60k 산마루측구 |

| 현 황 | 균열 (L=2.0m) | 현 황 | 파손 (A=2.0mX0.5m) |
