## 2.23 영천절토 23

영천절토 23 (관리이정 27.674~28.114km / 3공구 STA.11+660~12+100)

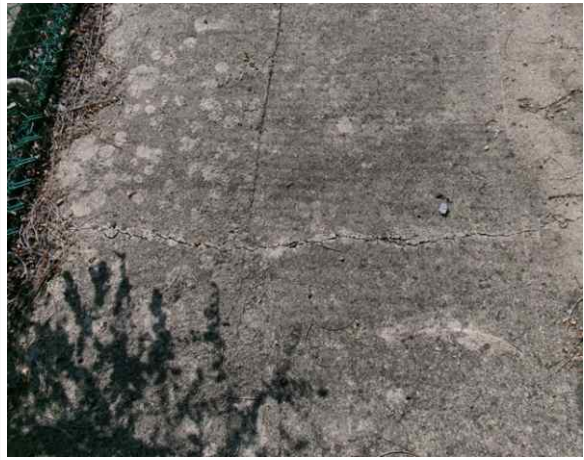
| 현 황 | 균열 (L=2.0m) | 현 황 | 균열 (L=2.5m) |

| 구 분 | 점검 결과 | 보수·보강 방안 |
|---|---|---|
| 배수시설 | 소단배수로 균열<br>산마루측구 균열 | 주입보수<br>주입보수 |

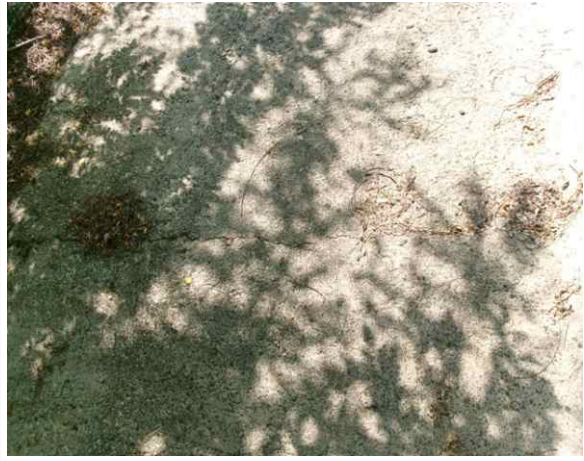
| 현 황 | 균열 (L=2.0m) | 현 황 | 이완암 |

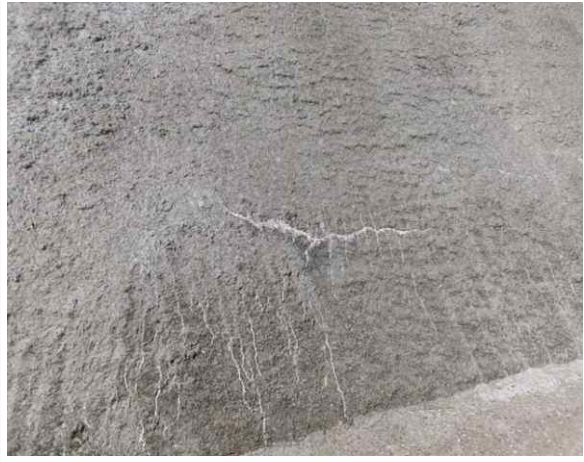
| 현 황 | 숯크리트 백태 | 현 황 | 균열 (L=1.0m) |

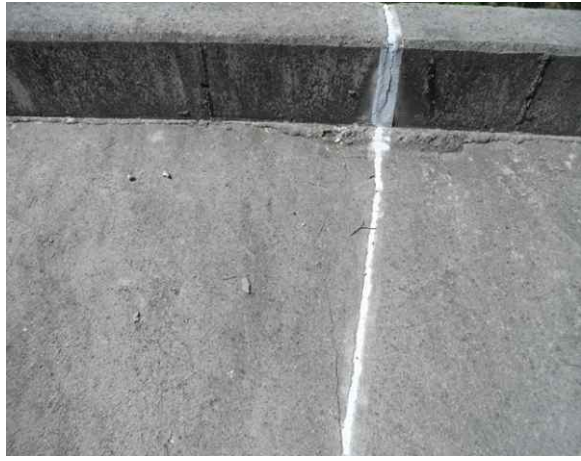
| 현 황 | 균열 (L=2.0m) | 현 황 | 파손 (A=0.5m×0.2m) |

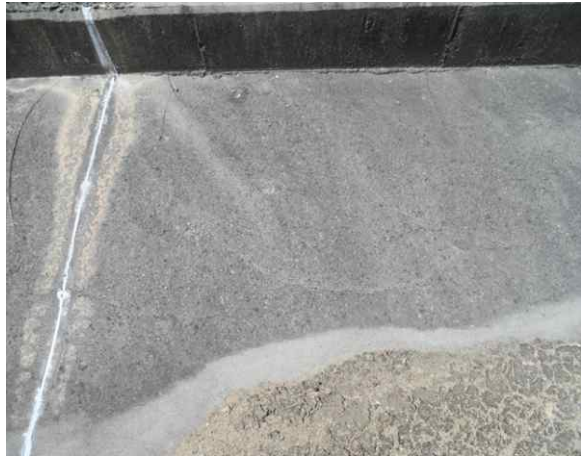
| 현 황 | 망상균열 | 현 황 | 균열 (L=2.0m) |

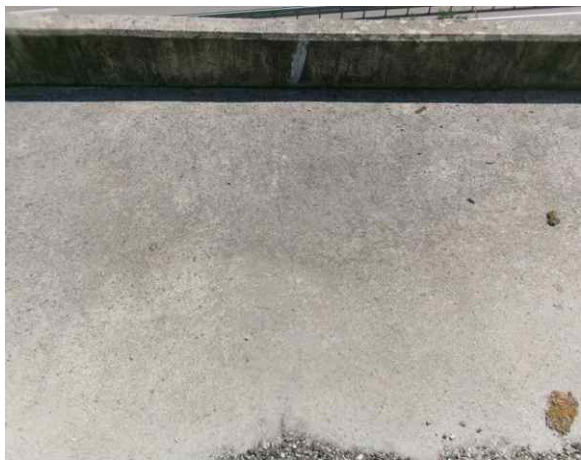
| 현 황 | 전경 | 현 황 | 균열 (L=2.0m) |

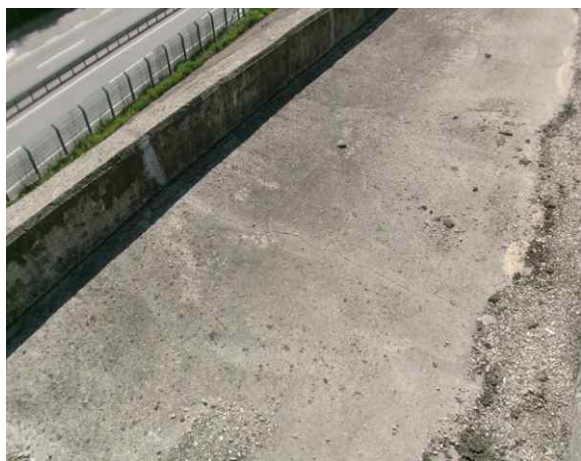
| 현 황 | 균열 (L=2.0m) | 현 황 | 균열 (L=2.0m) |

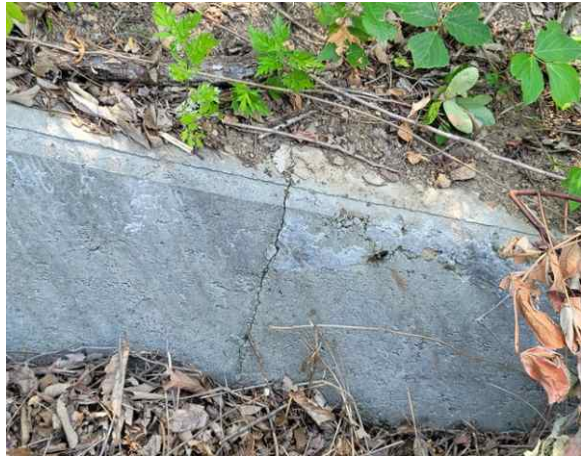
| 현 황 | 균열(L=1.0m) | 현 황 | 표층유실부 임시보수 |

| 구 분 | 점검 결과 | 보수·보강 방안 |
|---|---|---|
| 배수시설 | 산마루측구 균열 | 주입보수 |

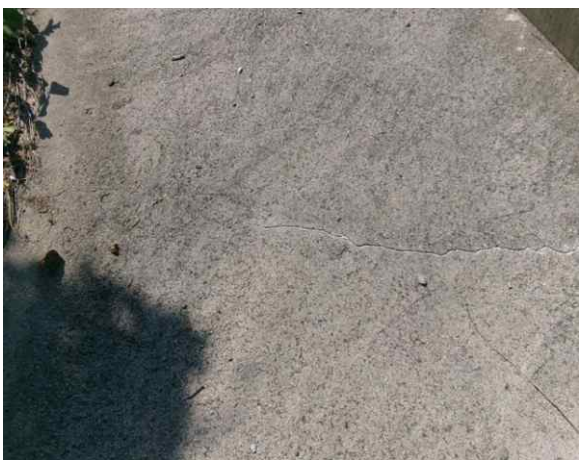
| 현 황 | 전경 | 현 황 | 균열 (L=2.0m) |

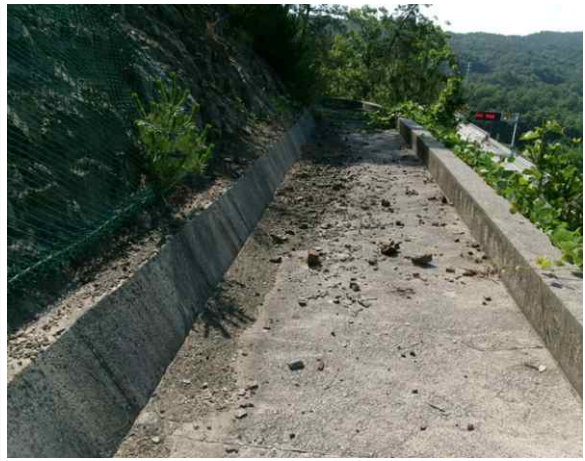
| 현 황 | 토사 및 낙석적치 (V=0.5m³) | 현 황 | 재료분리 (A=0.2m×1.0m) |

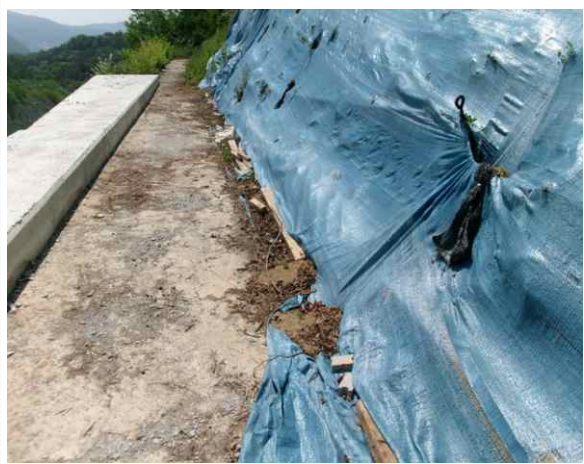
| 현 황 | 토사퇴적(L=20.0m) | 현 황 | 재균열(L=2.0m) |

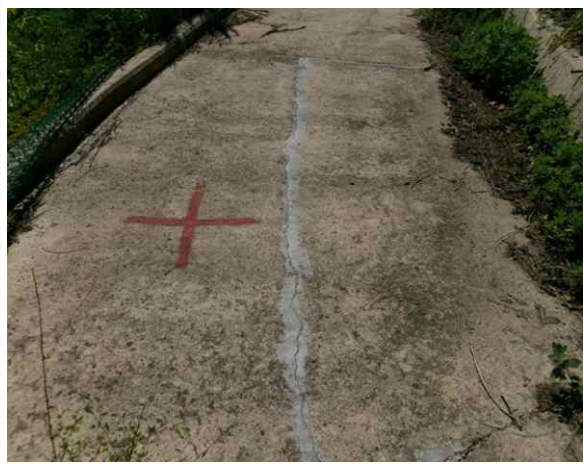
| 현 황 | 중균열(L=20.0m) | 현 황 | 균열 보수부 |

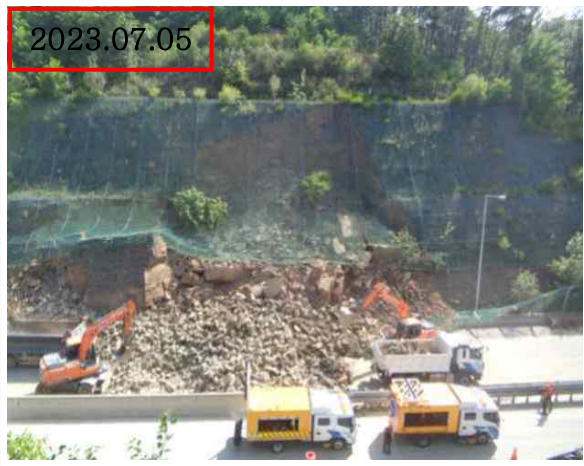
| 위 치 | 사면붕괴 (2023.07.05.) | 위 치 | 계단식옹벽+앵커 (2024.06.13.) |

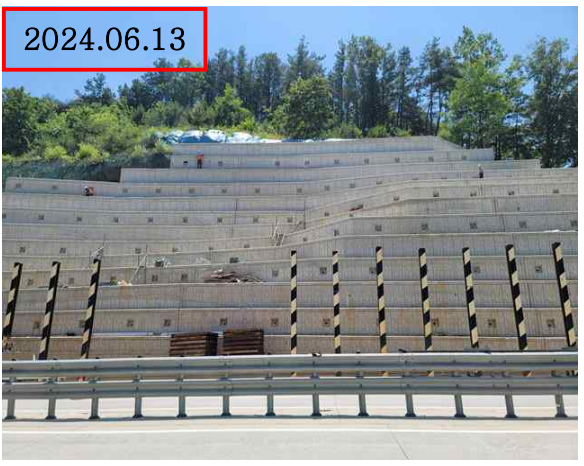
| 현 황 | 전경 | 현 황 | 옹벽 보강공사중 |

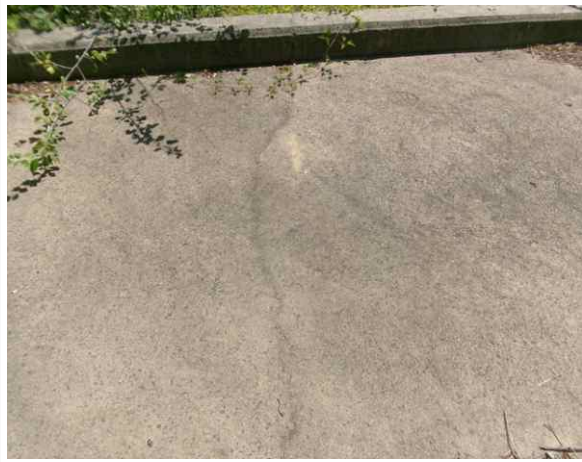
| 현 황 | 균열(L=2.0m) | 현 황 | 토사 및 식생퇴적(L=150.0m) |

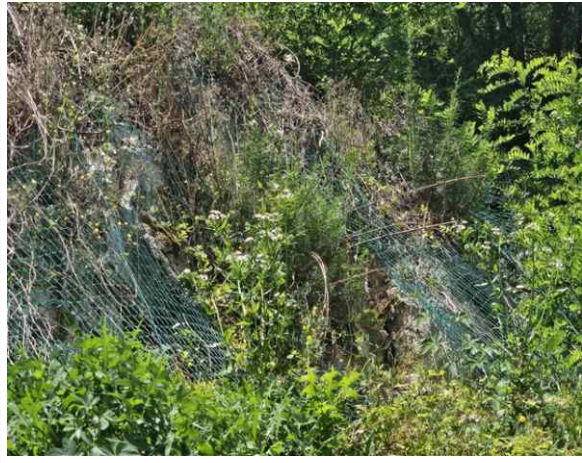
| 현 황 | 뜯돌 및 이완암(A=25.0m²) | 현 황 | 표층유실(A=50.0m²) |

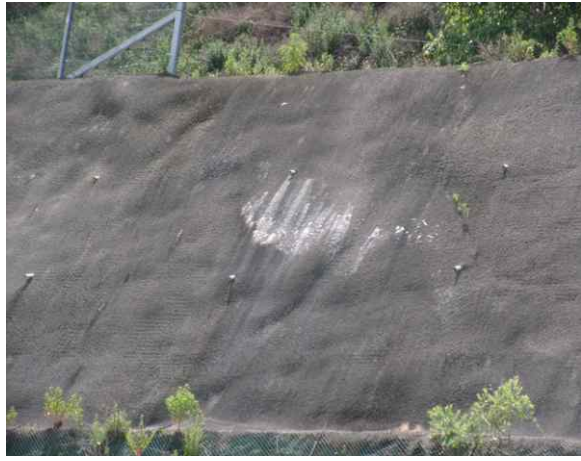
| 현 황 | 숯크리트 백태 | 현 황 | 균열(L=2.5m) |

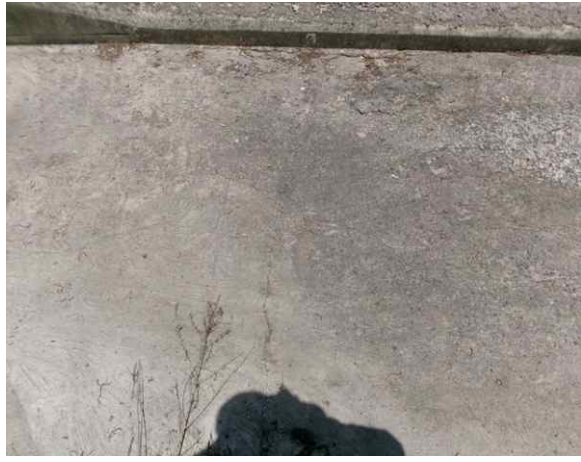
| 현 황 | 균열(L=2.5m) | 현 황 | 숯크리트 재들뜸(A=2.0m²) |

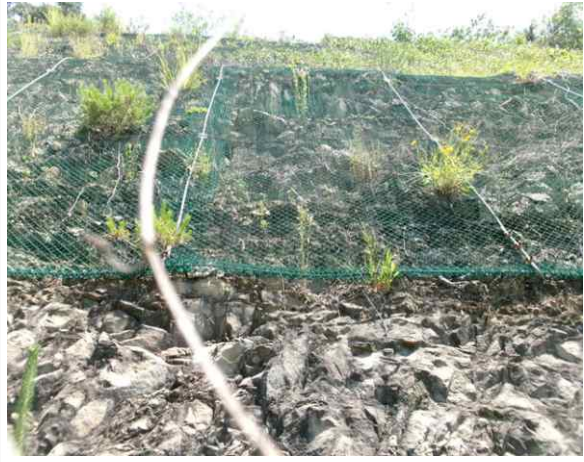
| 현 황 | 충전물 유실우려 | 현 황 | 균열(L=5.0m) |

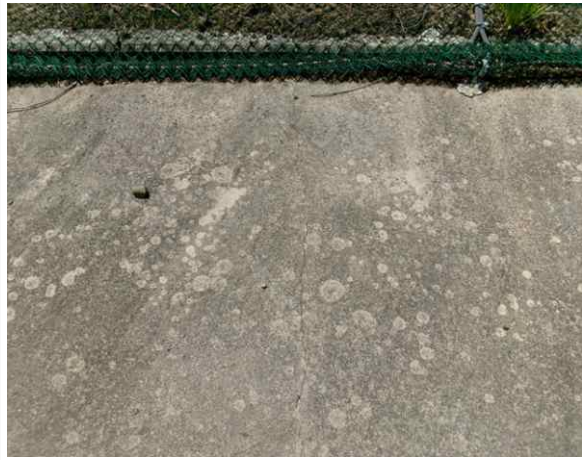
| 현 황 | 균열 (L=2.0m) | 현 황 | 균열 (L=2.0m) |

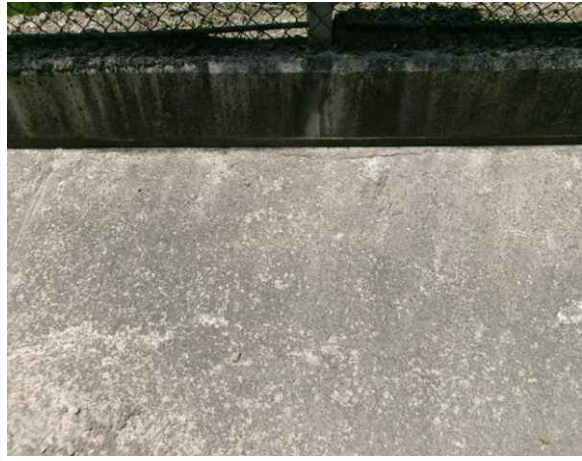
| 현 황 | 균열 (L=2.0m) | 현 황 | 망상균열 (A=20.0m×2.0m) |

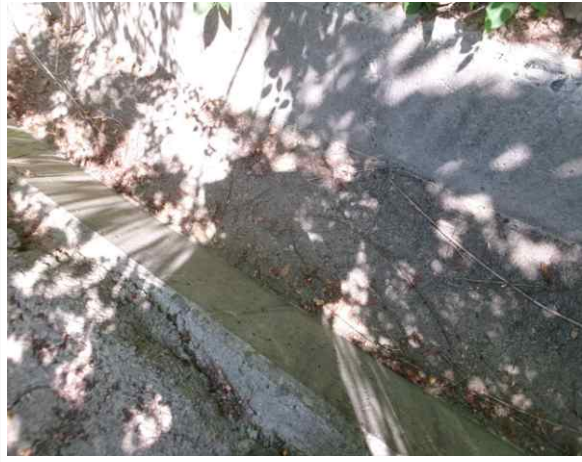
| 현 황 | 균열 (L=1.5m) | 현 황 | 전경 |

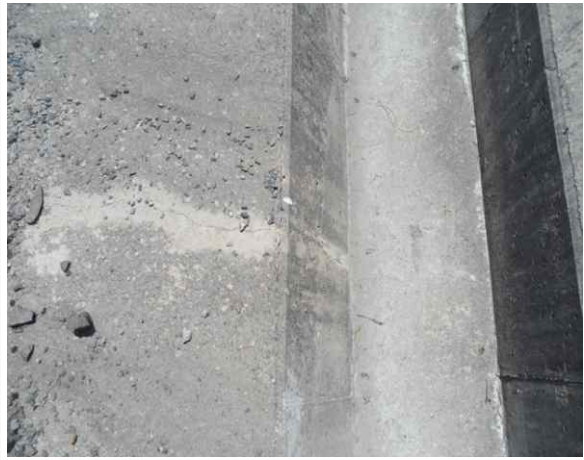
| 현 황 | 균열 (L=1.0m) | 현 황 | 망상균열 (A=5.0㎡) |

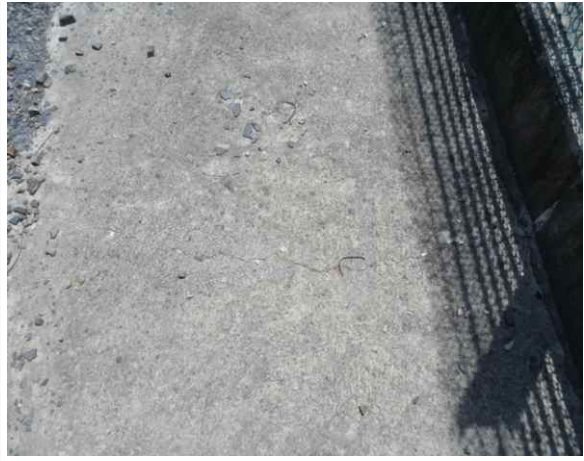
| 현 황 | 균열 (L=2.5m) | 현 황 | 심한 풍화 |

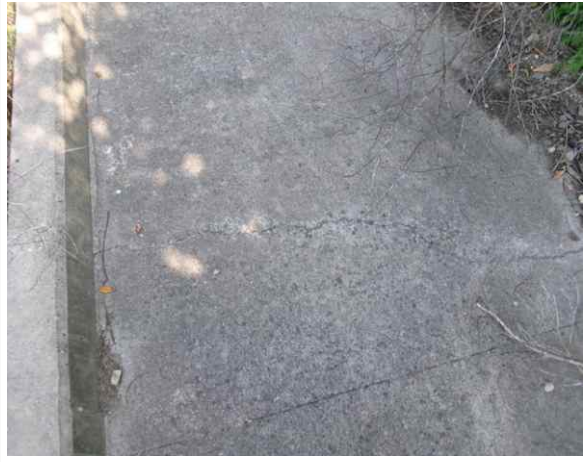
| 현 황 | 균열(L=2.0m) | 현 황 | 토사퇴적(A=50.0m×0.5m) |

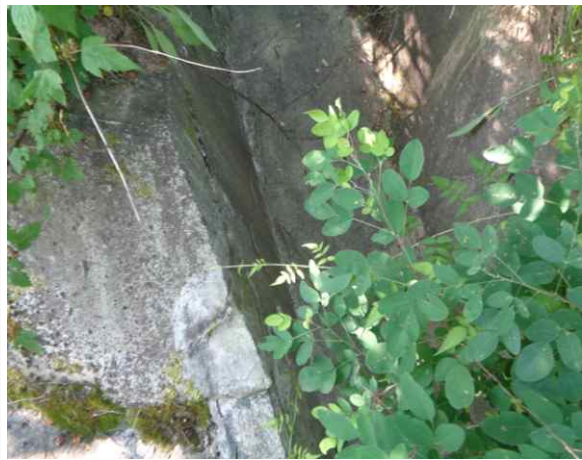
| 현 황 | 파손(A=0.2m×0.5m) | 현 황 | 균열(L=2.0m) |

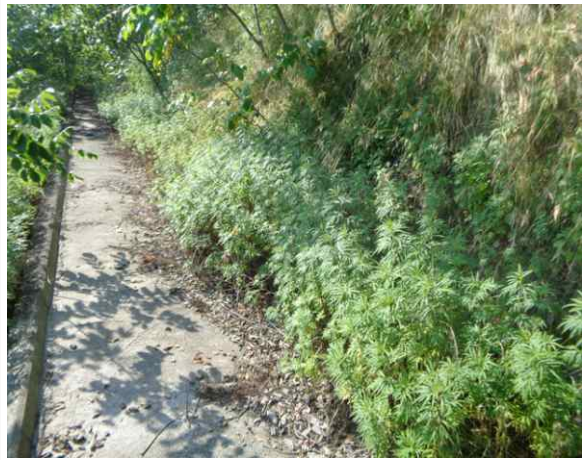
| 현 황 | 토사퇴적(V=1.0m³) | 현 황 | 균열(L=2.0m) |

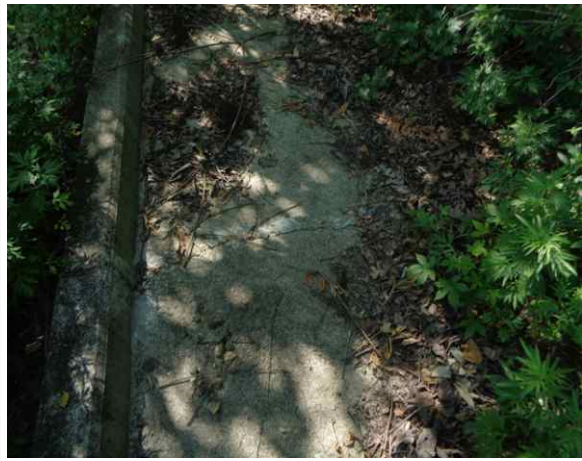
| 현 황 | 균열(L=2.0m) | 현 황 | 균열(L=1.5m) |

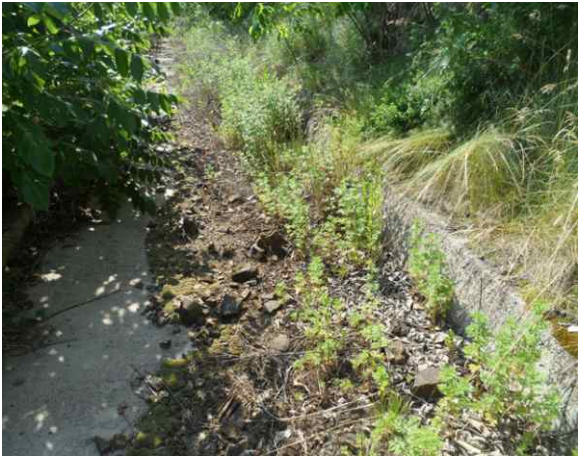
| 현 황 | 토사퇴적 (L=50.0m) | 현 황 | 균열 (L=2.0m) |

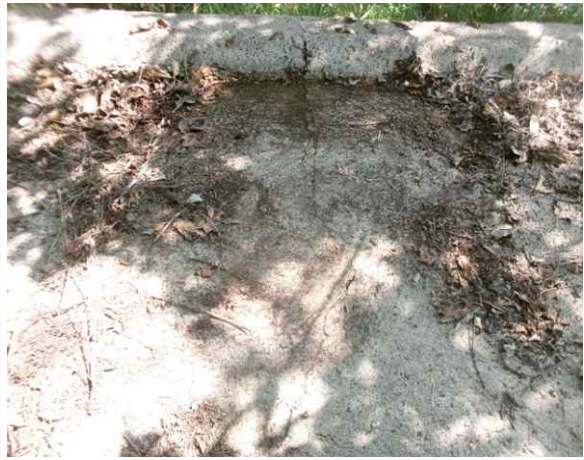
| 현 황 | 균열 (L=1.0m) | 현 황 | 균열 (L=50.0m) |

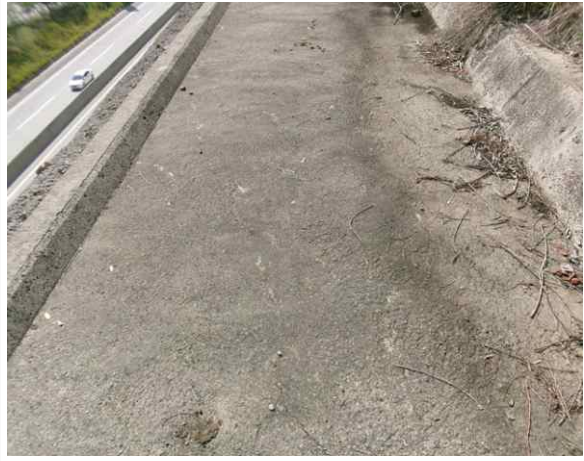
| 현 황 | 균열 (L=50.0m) | 현 황 | 균열 (L=10.0m) |

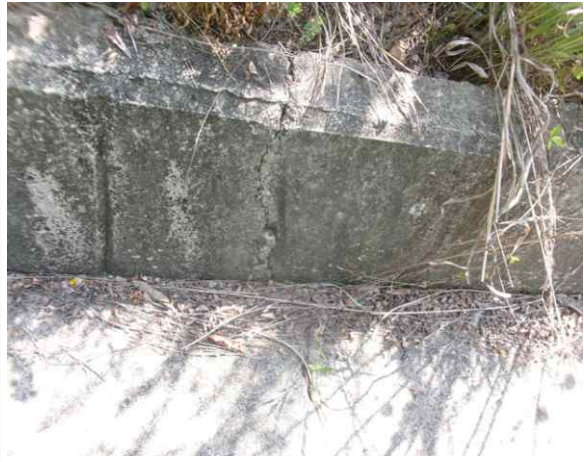
| 현 황 | 균열 (L=1.0m) | 현 황 | 균열 (L=1.0m) |

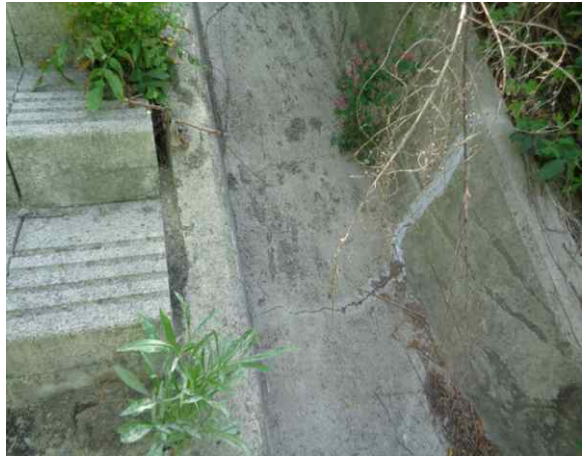
| 현 황 | 균열 (L=1.0m) | 현 황 | 균열 (L=1.0m) |

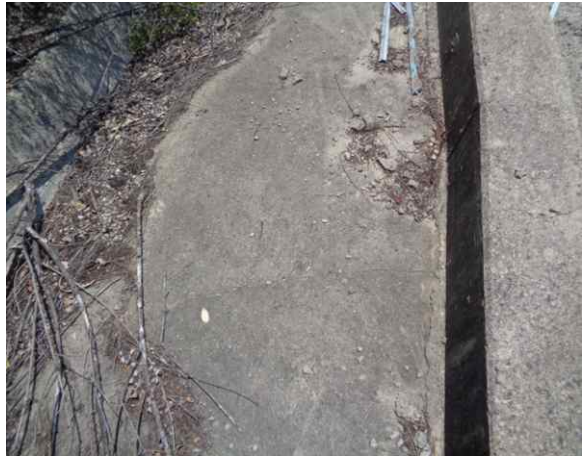
| 현 황 | 균열(L=2.0m) | 현 황 | 망상균열(A=1.0m×40.0m) |

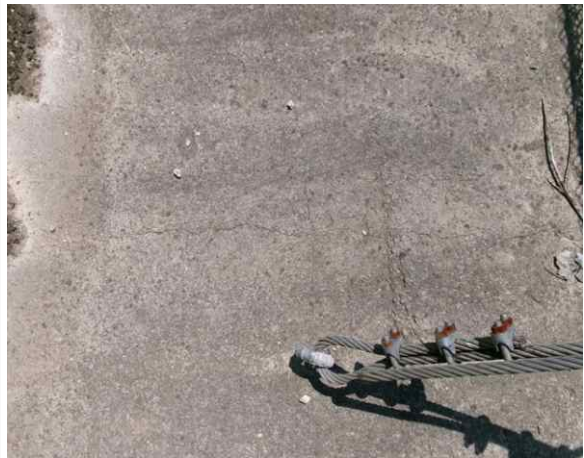
| 현 황 | 균열 (L=2.0m) | 현 황 | 균열 (L=2.0m) |

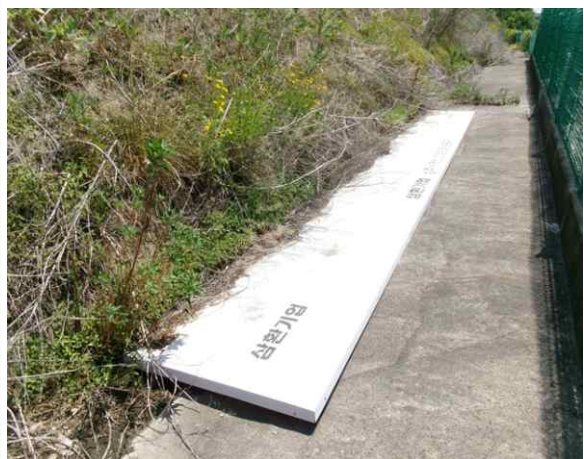
| 현 황 | 폐자재 적치 | 현 황 | 균열 (L=2.0m) |
