## 2.45 영천절토 45

## 2) 현황표

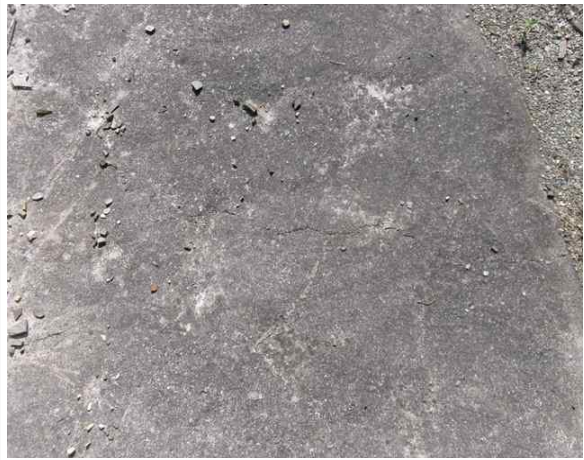
| 위 치 | STA 69.19k 1소단배수로 | 위 치 | STA 69.19k 1소단배수로 |

| 현 황 | 균열 (L=2.0m) | 현 황 | 균열 (L=2.0m) |

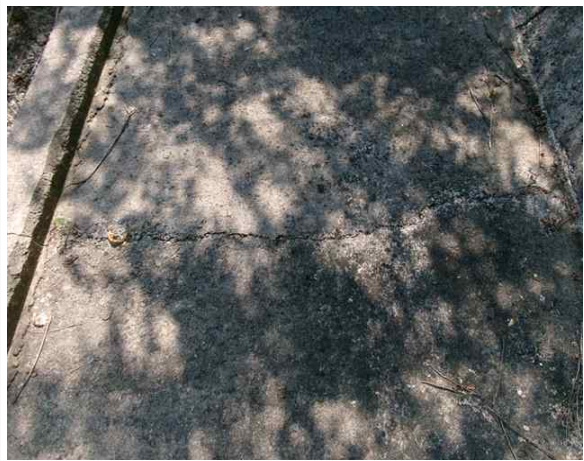
| 위 치 | STA 69.21k 1소단배수로 | 위 치 | STA 69.21k 산마루측구 |

| 현 황 | 균열 (L=2.0m) | 현 황 | 균열 (L=1.5m) |

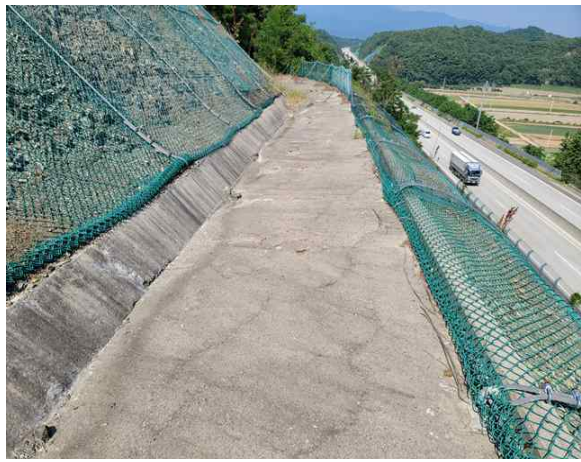
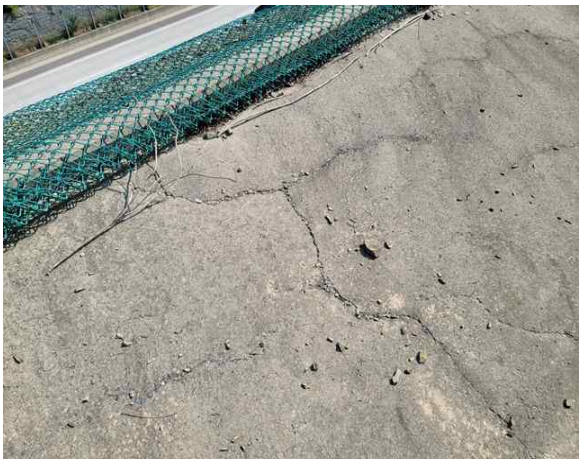
| 위 치 | STA 70.12~70.14k 1소단배수로 | 위 치 | STA 70.12~70.14k 1소단배수로 |

| 현 황 | 중균열 및 횡균열 (L=40.0m) | 현 황 | 중균열 및 횡균열 (L=40.0m) |

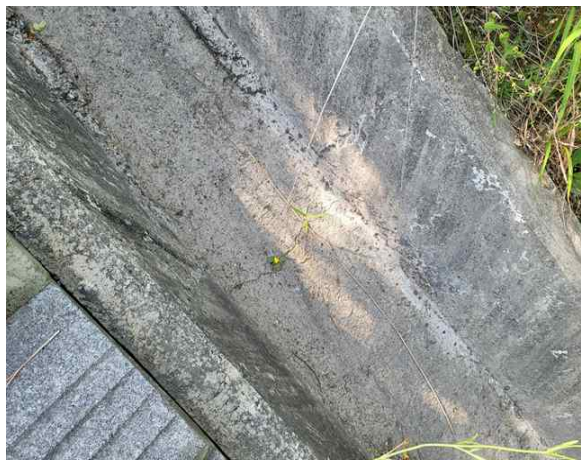
| 위 치 | STA 70.28k 산마루측구 | 위 치 | STA 70.29k 산마루측구 |

| 현 황 | 균열 (L=1.0m) | 현 황 | 균열 (L=0.5m) |

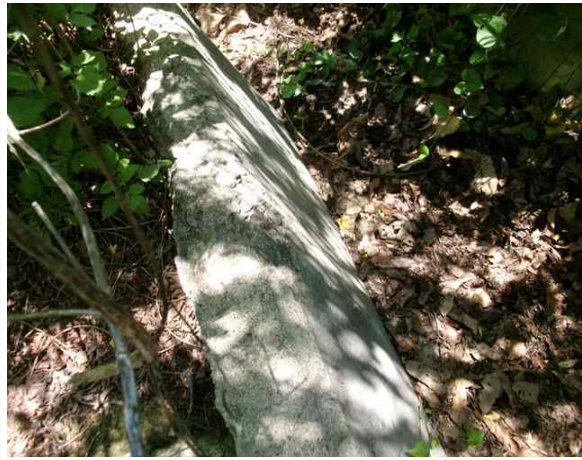
| 위 치 | STA 70.75k 산마루측구 | 위 치 | STA 70.76k 산마루측구 |
| 현 황 | 재료분리(A=0.4m×0.5m) | 현 황 | 균열(L=1.5m) |

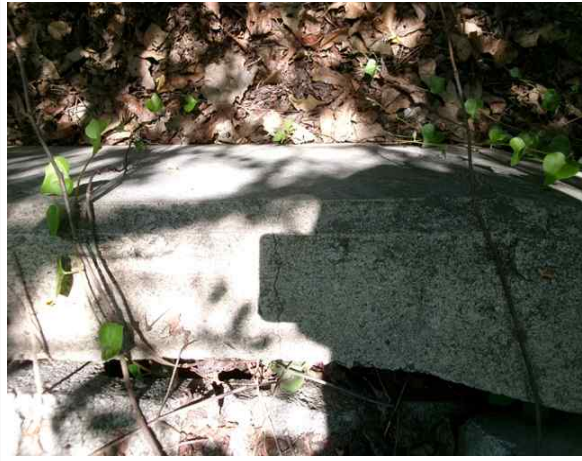
| 위 치 | STA 70.77k 산마루측구 | 위 치 | STA 70.60k 2단 |
| 현 황 | 균열(L=1.0m) | 현 황 | 망내 퇴적 |

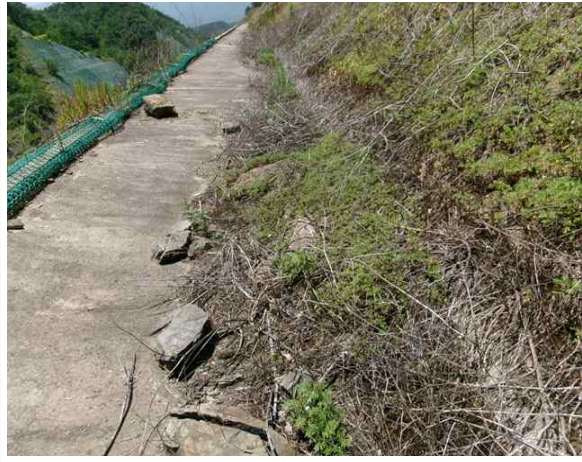
| 위 치 | STA 70.65~71k 1소단배수로 | 위 치 | STA 70.65k 1소단배수로 |
| 현 황 | 토사, 낙석퇴적(A=60.0m×0.5m) | 현 황 | 균열(L=2.0m) |

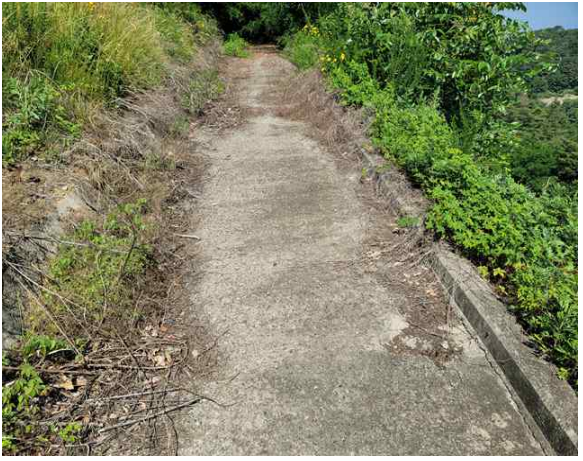
| 위 치 | 소단배수로 | 위 치 | STA 71.09k 1소단배수로 |

| 현 황 | 전경 | 현 황 | 균열 (L=2.0m) |

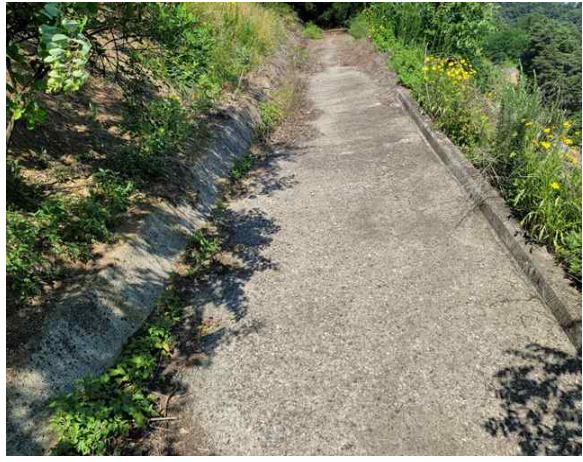
| 위 치 | STA 71.12k 1소단배수로 | 위 치 | STA 71.13k 산마루측구 |

| 현 황 | 균열 (L=1.0m) | 현 황 | 균열 (L=1.5m) |

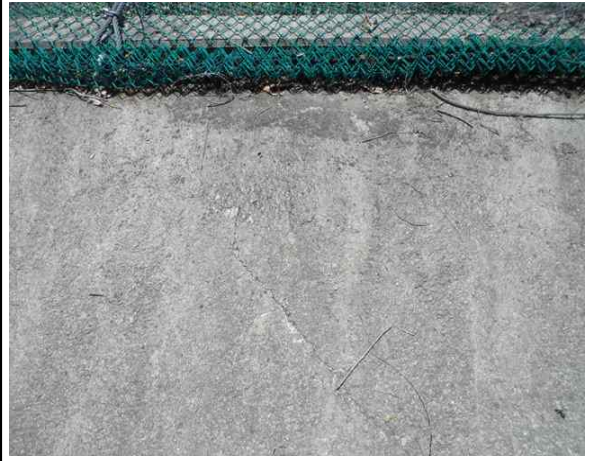
| 위 치 | 산마루측구 | 위 치 | STA 71.54k 1소단배수로 |

| 현 황 | 전경 | 현 황 | 균열 (L=2.0m) |

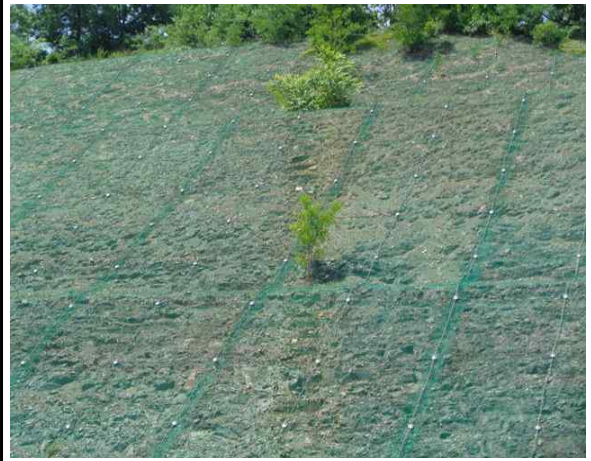
| 위 치 | STA 71.55k 2단 | 위 치 | STA 71.55k 1소단배수로 |

| 현 황 | 심한풍화 | 현 황 | 균열 (L=2.0m) |

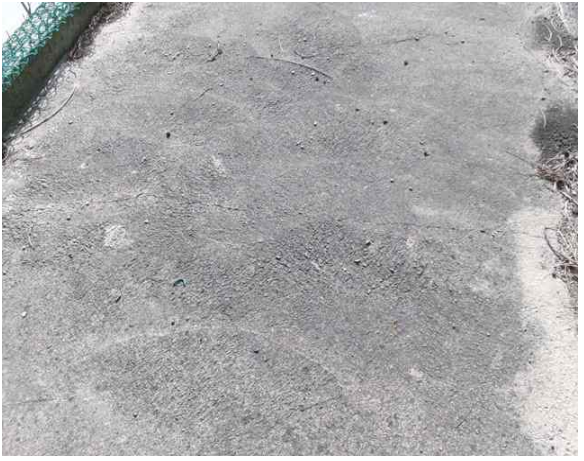
| 위 치 | 소단배수로 | 위 치 | STA 72.46k 1소단배수로 |

| 현 황 | 전경 | 현 황 | 균열 (L=3.0m) |

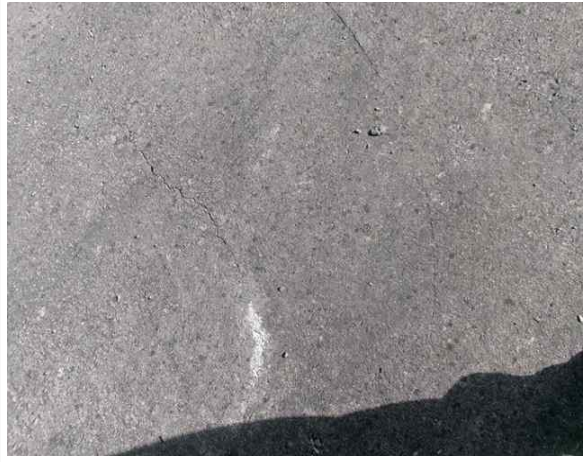
| 위 치 | STA 72.49k 1소단배수로 | 위 치 | STA 72.48k 3단 |

| 현 황 | 사균열 (L=1.0m) | 현 황 | 심한풍화 |

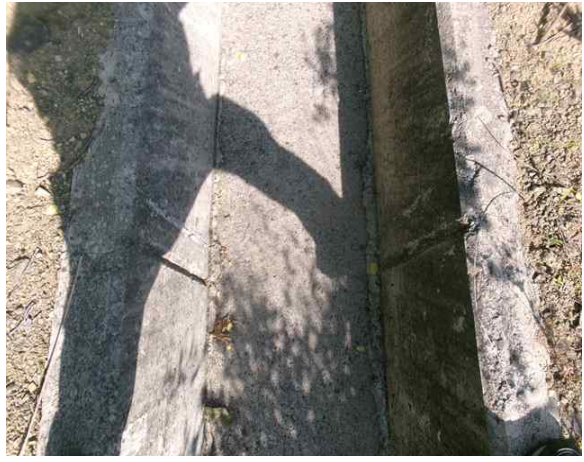
| 위 치 | STA 72.80k 산마루측구 | 위 치 | STA 72.89k 1소단배수로 |

| 현 황 | 균열(L=1.5m) | 현 황 | 균열(L=60.0m) |

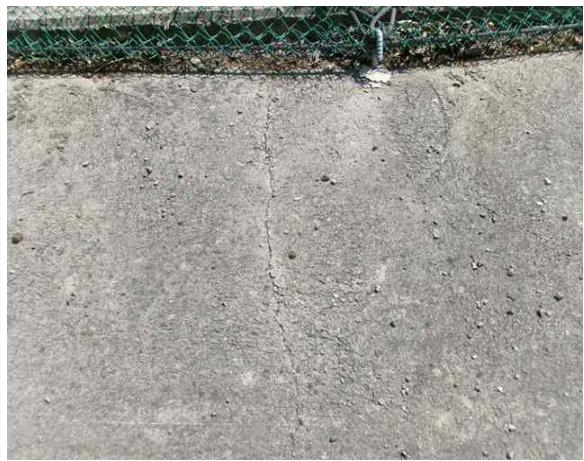
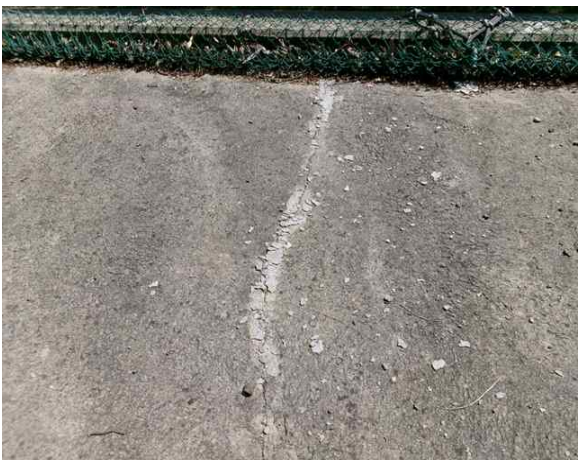
| 위 치 | STA 73.49k 1소단배수로 | 위 치 | STA 73.50k 1소단배수로 |

| 현 황 | 균열 (L=2.0m) | 현 황 | 균열 (L=2.0m) |

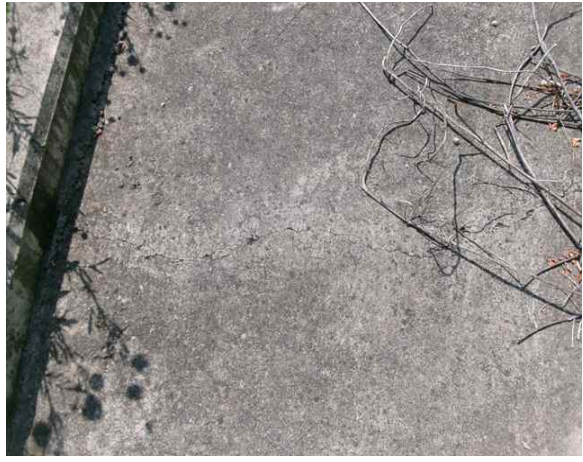
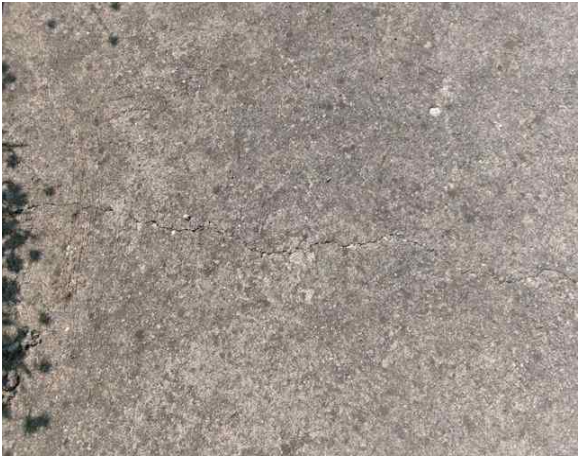
| 위 치 | STA 74.40k 1소단배수로 | 위 치 | STA 74.40k 1소단배수로 |

| 현 황 | 균열 (L=0.5m) | 현 황 | 균열 (L=0.5m) |

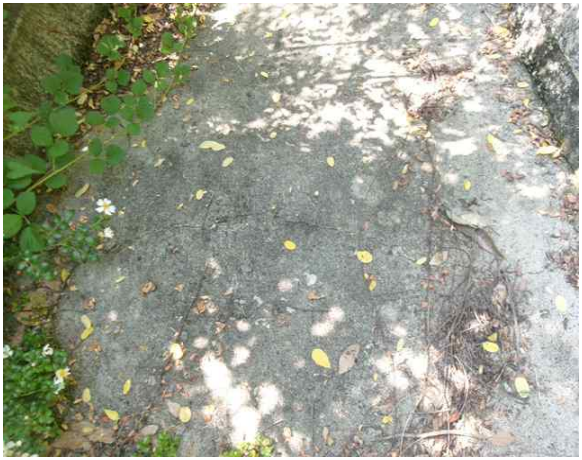
| 위 치 | STA 74.42k 1소단배수로 | 위 치 | STA 74.48k 1소단배수로 |

| 현 황 | 재료분리(A=0.5m×0.5m) | 현 황 | 균열(L=3.0m) |

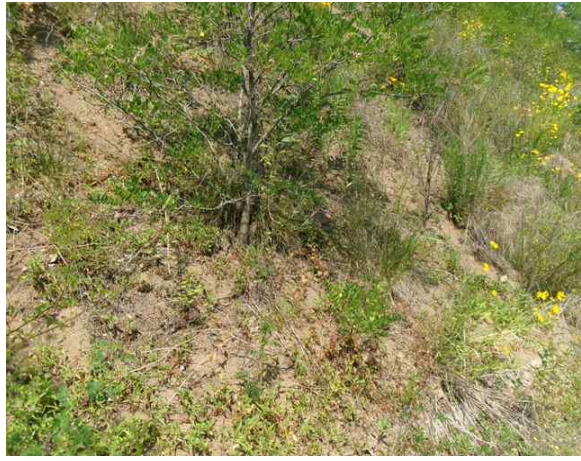
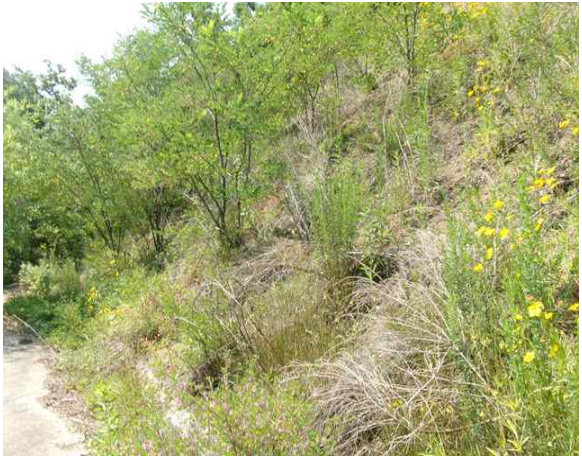
| 위 치 | STA 74.45~47k 3단 | 위 치 | STA 74.45~47k 3단 |

| 현 황 | 표층유실(A=20.0m×10.0m) | 현 황 | 표층유실(A=20.0m×10.0m) |

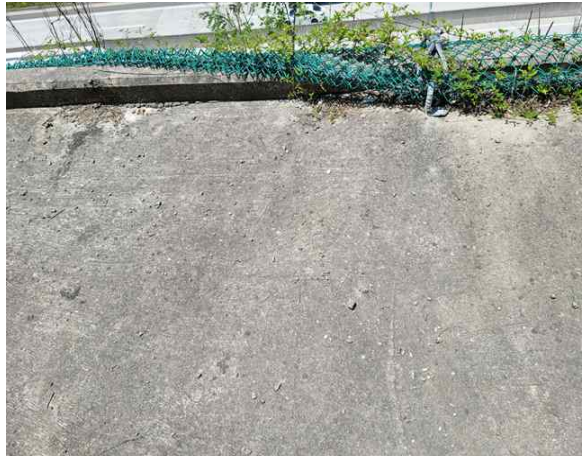
| 위 치 | STA 75.00k 소단배수로 | 위 치 | STA 75.01k 소단배수로 |

| 현 황 | 균열 (L=3.0m) | 현 황 | 망상균열 |

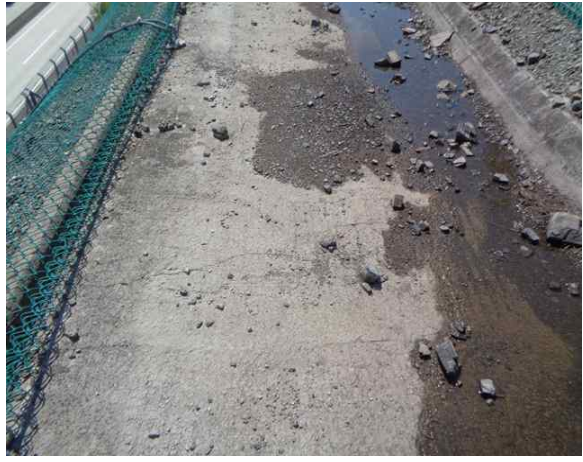
| 위 치 | STA 75.21k 1소단배수로 | 위 치 | STA 75.24k 1소단배수로 |

| 현 황 | 균열(L=2.0m) | 현 황 | 보수부박락(A=2.0m*20m) |

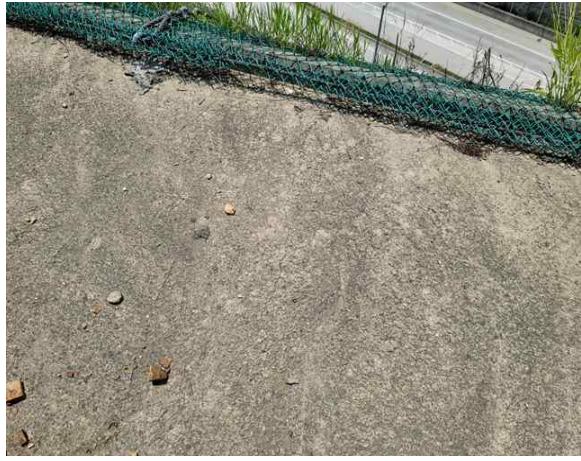
| 위 치 | STA 1+26 1소단배수로 | 위 치 | STA 1+28 1소단배수로 |

| 현 황 | 균열 (L=1.0m) | 현 황 | 균열 (L=2.0m) |

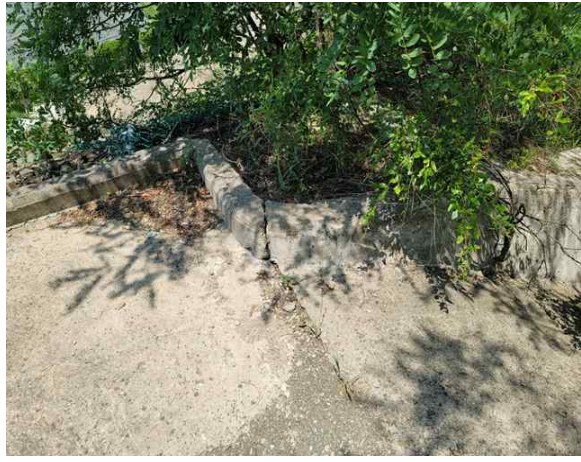
| 위 치 | STA 1+29 1소단배수로 | 위 치 | STA 1+32 산마루측구 |

| 현 황 | 파손 (A=0.2m*0.5m) | 현 황 | 균열 (L=1.5m) |

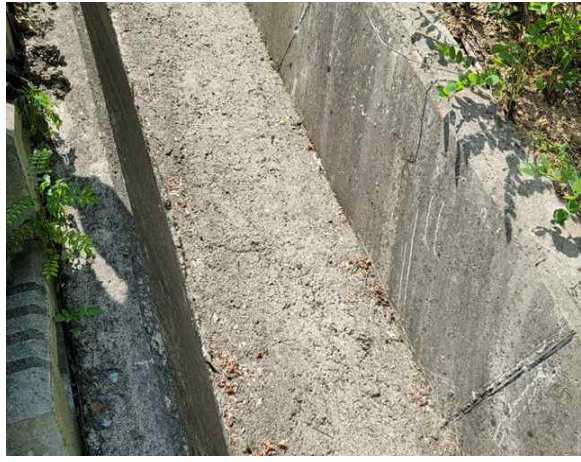
| 위 치 | STA 0+17 산마루측구 | 위 치 | STA 0+16~26 1단 |

| 현 황 | 균열(L=0.5m) | 현 황 | 심한풍화 |

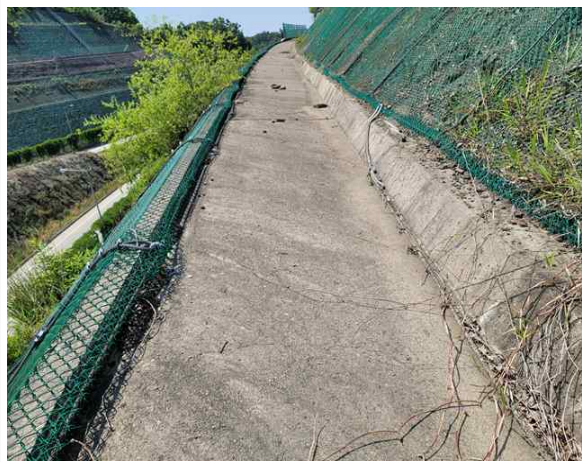
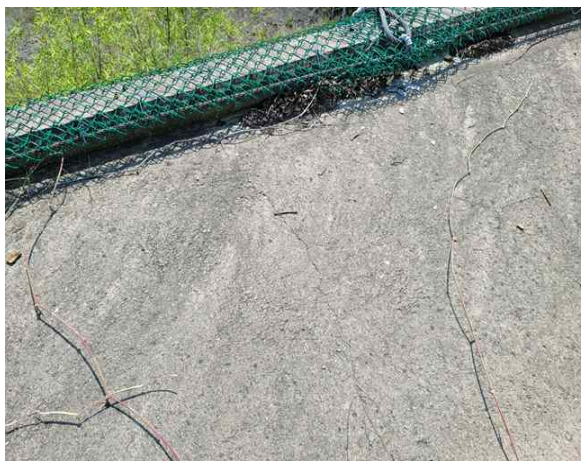
| 위 치 | STA 0+40 1소단배수로 | 위 치 | STA 0+40 1소단배수로 |

| 현 황 | 균열 (L=2.0m) | 현 황 | 균열 (L=2.0m) |

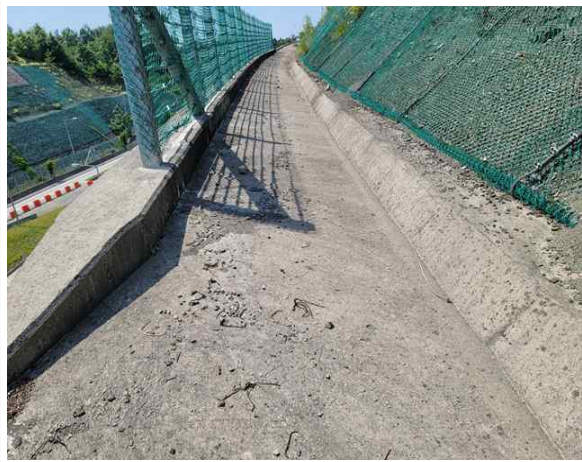
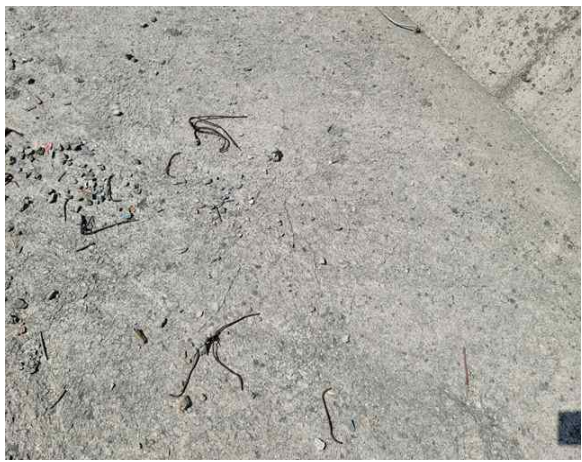
| 위 치 | STA 0+47 1소단배수로 | 위 치 | STA 0+47 1소단배수로 |

| 현 황 | 균열 (L=20.0m) | 현 황 | 균열 (L=20.0m) |

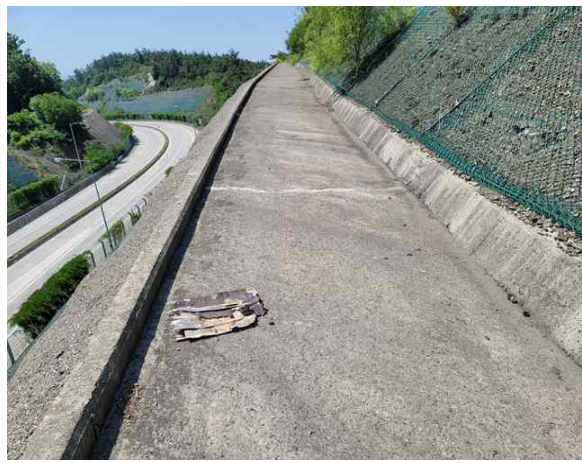
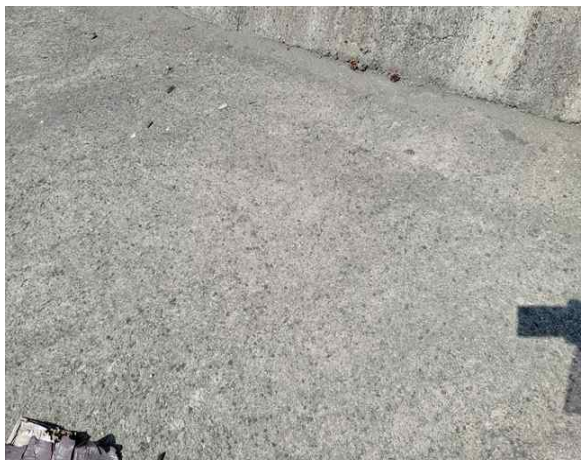
| 위 치 | STA 1+21 1소단배수로 | 위 치 | STA 1+21 1소단배수로 |

| 현 황 | 균열 (L=3.0m) | 현 황 | 균열 (L=3.0m) |

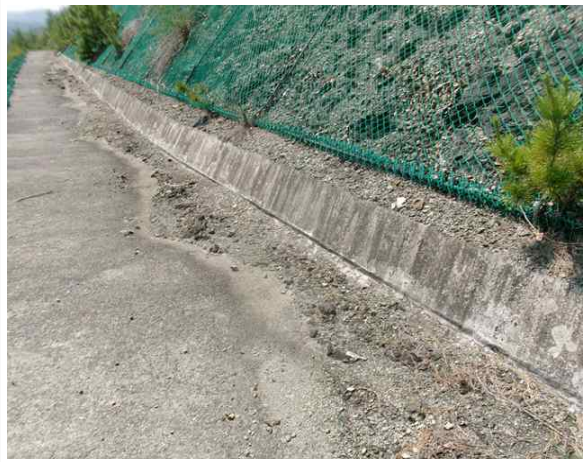
| 위 치 | STA 89.57k 1소단배수로 | 위 치 | STA 89.70k 1소단배수로 |

| 현 황 | 토사퇴적 (L=60.0m) | 현 황 | 균열 (L=2.0m) |

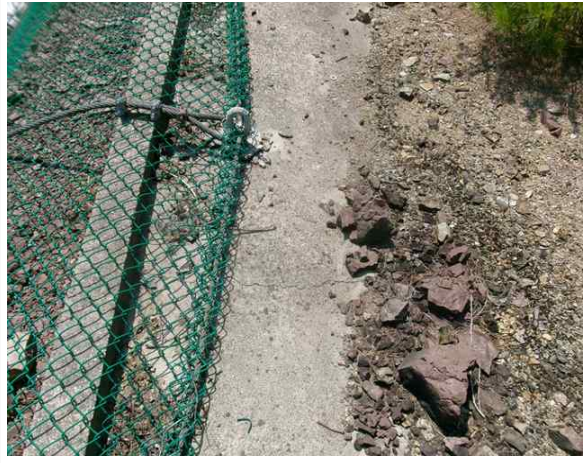
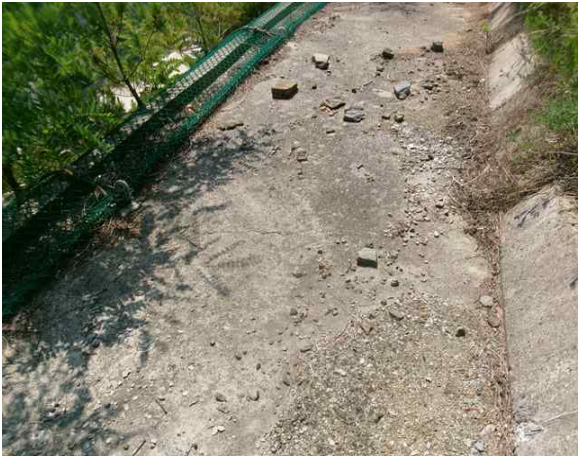
| 위 치 | STA 89.70k 1소단배수로 | 위 치 | STA 89.74k 1소단배수로 |

| 현 황 | 균열 (L=2.0m) | 현 황 | 균열 (L=2.0m) |

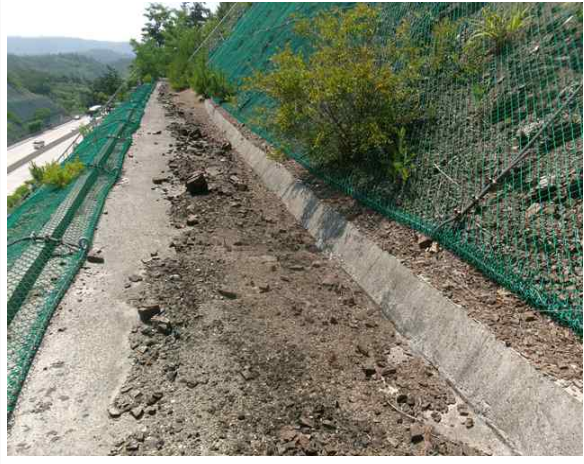
| 위 치 | STA 89.80k 1소단배수로 | 위 치 | STA 89.52k 산마루측구 |

| 현 황 | 토사 및 낙석퇴적 (L=90.0m) | 현 황 | 재료분리 (A=1.0×0.5) |

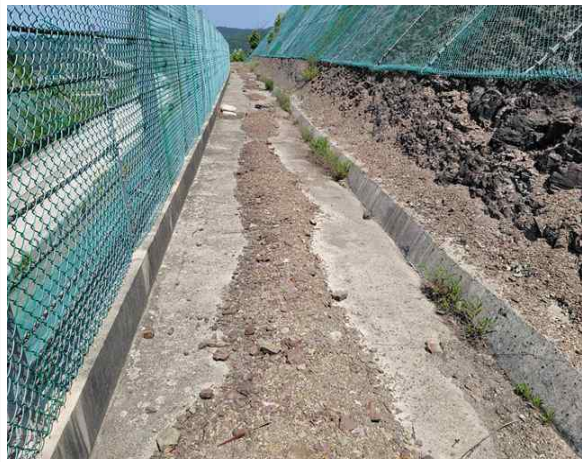
| 위 치 | STA 89.67k 1소단배수로 | 위 치 | STA 89.62k 산마루측구 |

| 현 황 | 토사퇴적 (L=60.0m) | 현 황 | 균열 (L=0.5m) |

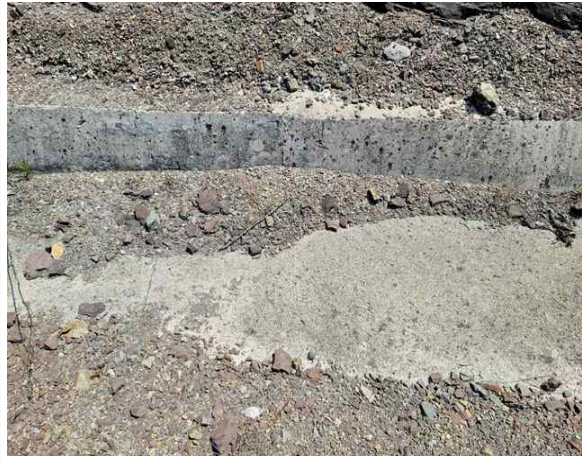
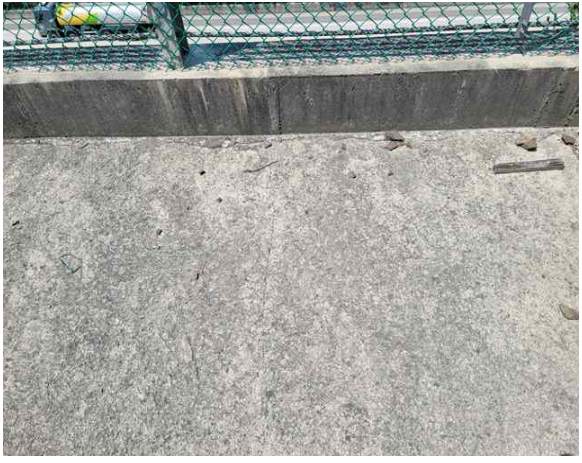
| 위 치 | STA 89.72k 1소단배수로 | 위 치 | STA 89.75k 1소단배수로 |

| 현 황 | 균열 (L=2.5m) | 현 황 | 균열 (L=2.5m) |

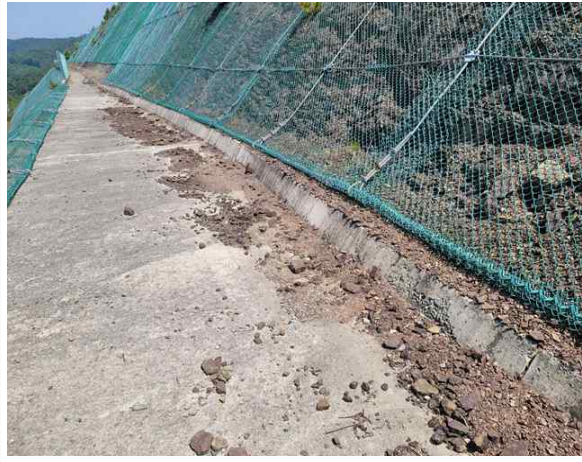
| 위 치 | STA 89.80k 1소단배수로 | 위 치 | STA 89.92k 1소단배수로 |

| 현 황 | 토사퇴적 (L=90.0m) | 현 황 | 토사퇴적 (L=80.0m) |

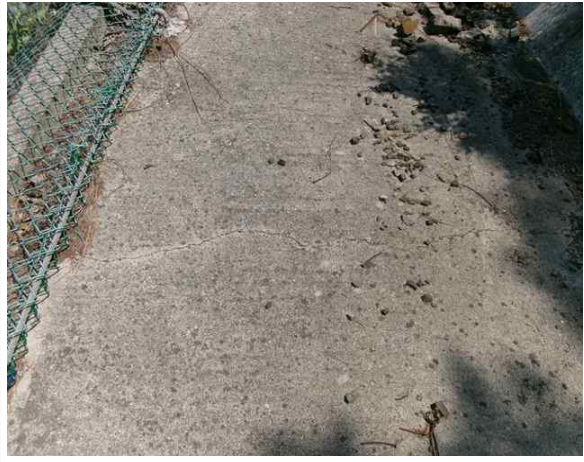
| 위 치 | STA 91.06k 1소단배수로 | 위 치 | STA 91.06~98k 1소단배수로 |

| 현 황 | 균열(L=2.5m) | 현 황 | 토사퇴적(L=80.0m) |

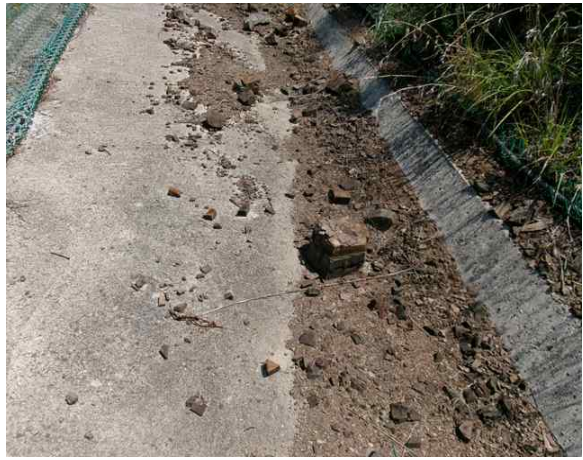
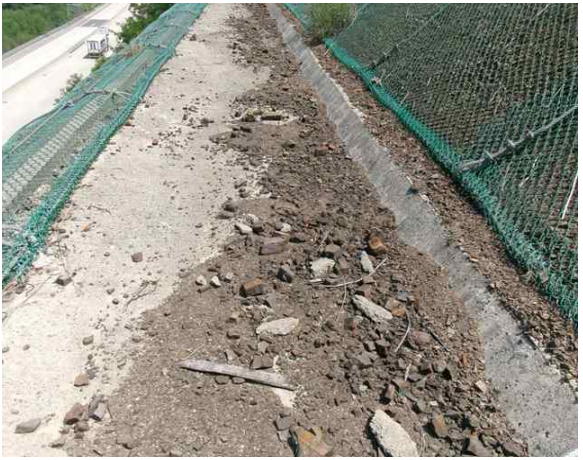
| 위 치 | STA 91.06~98k 1소단배수로 | 위 치 | STA 91.06~98k 1소단배수로 |

| 현 황 | 토사퇴적(L=80.0m) | 현 황 | 토사퇴적(L=80.0m) |

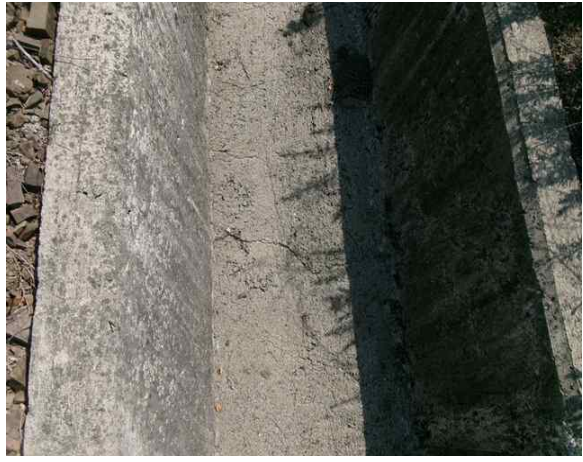
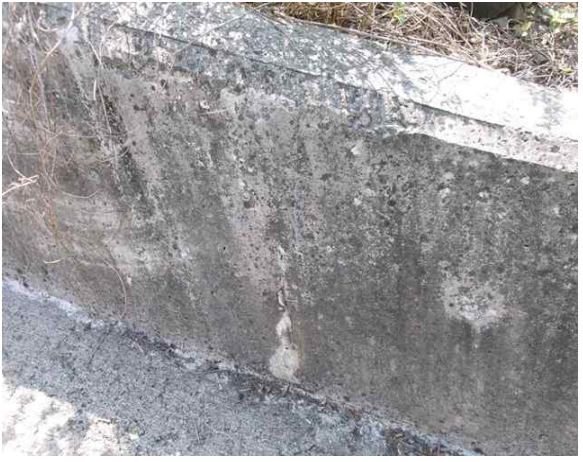
| 위 치 | STA 91.13k 산마루측구 | 위 치 | STA 91.13k 산마루측구 |

| 현 황 | 균열(L=0.5m) | 현 황 | 균열(L=0.5m) |

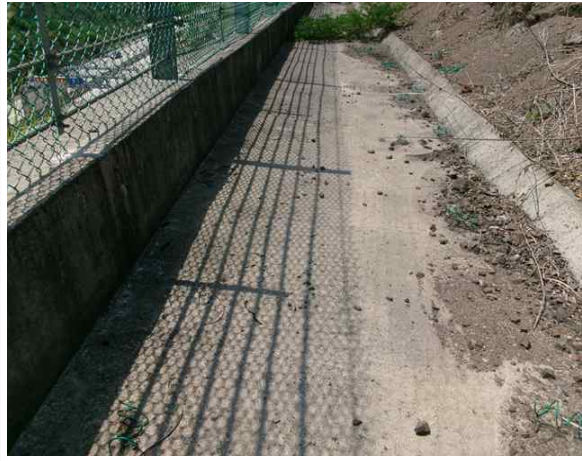
| 위 치 | STA 91.81~91.98k 1소단배수로 | 위 치 | STA 91.87k 1소단배수로 |

| 현 황 | 망상균열(A=200.0m×2.0m) | 현 황 | 폐자재 적치 |

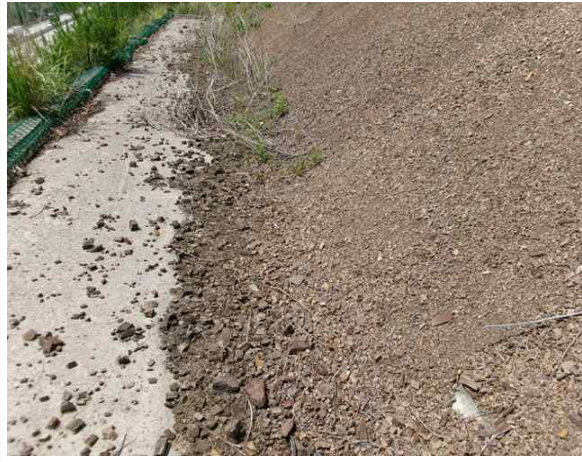
| 위 치 | STA 92.01~92.07k 1소단배수로 | 위 치 | — |

| 현 황 | 토사퇴적(A=40.0m×0.5m) | 현 황 | — |
