# 1. 영 천 절 토01

손상현황 사진

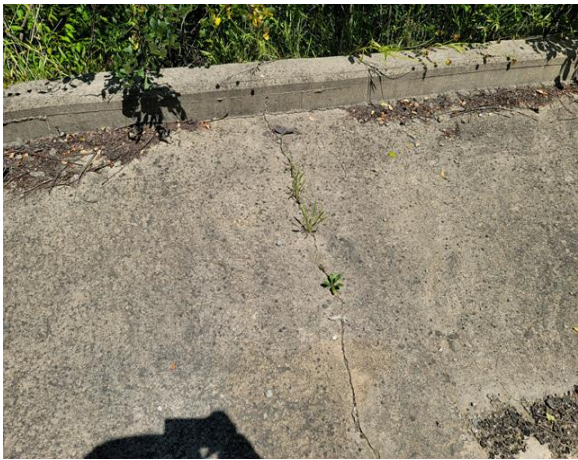
| 위 치 | STA 1.09k 1소단배수로 | 위 치 | STA 1.12k 1소단배수로 |

| 현 황 | 균열(L=2.0m) | 현 황 | 균열(L=2.0m) |

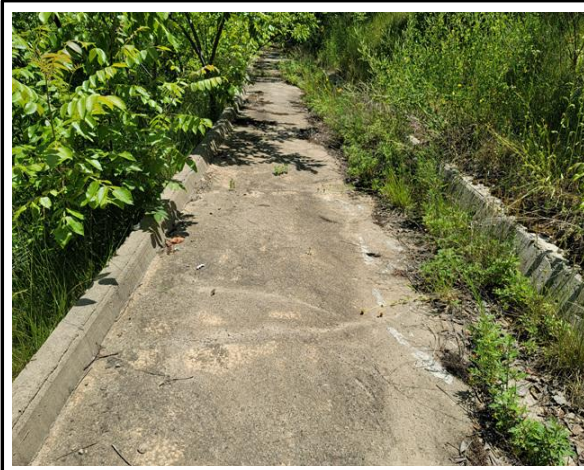
| 위 치 | STA 1.16k 1소단배수로 |

| 현 황 | 균열(L=25.0m) |

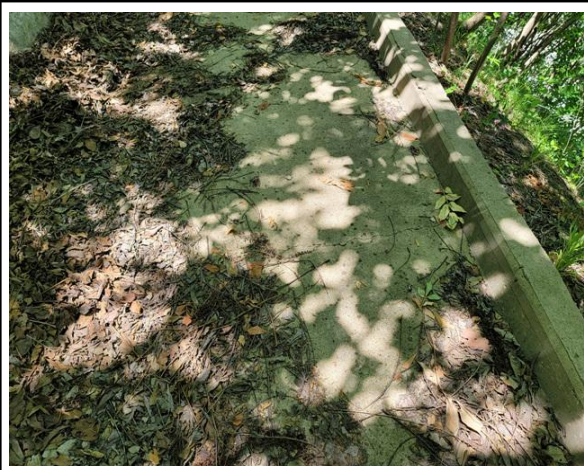
| 위 치 | STA 1.21k 1소단배수로 |

| 현 황 | 균열(L=25.0m) |

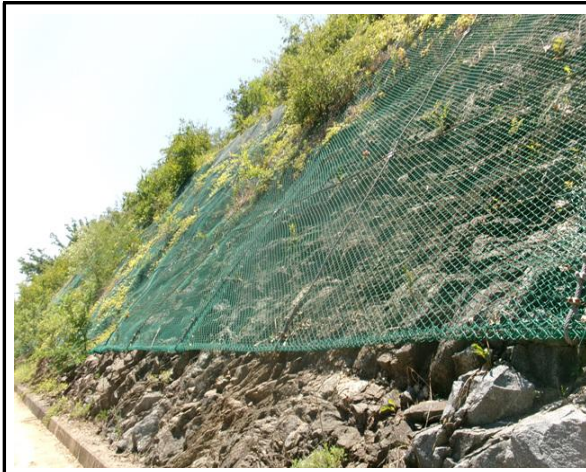
| 위 치 | 5단 사면 |

| 현 황 | 이완암 |

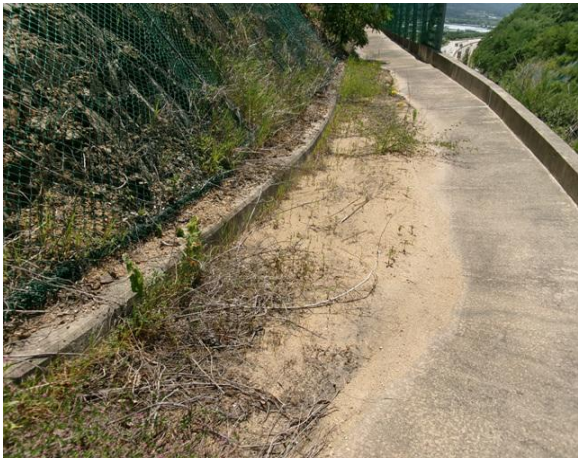
| 위 치 | 4.37k 1소단배수로 | 위 치 | 4.49k 1소단배수로 |

| 현 황 | 토사퇴적 | 현 황 | 재균열 (L=3.0m) |

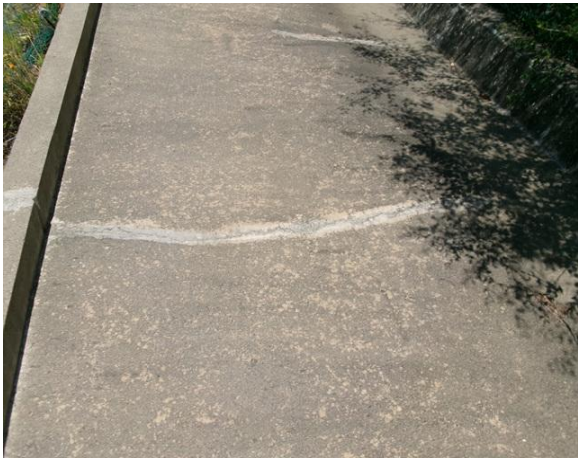
| 위 치 | 4.56k 1소단배수로 | 위 치 | 4.61k 산마루측구 |

| 현 황 | 재균열 (L=2.0m) | 현 황 | 균열 (L=1.5m) |

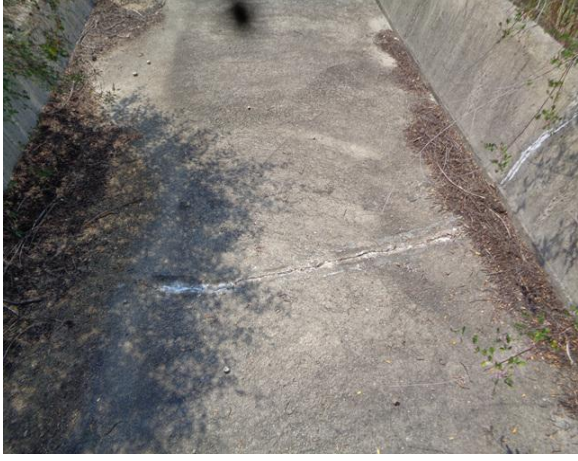
| 위 치 | STA.1+060 1소단배수로 | 위 치 | STA.1+070 1소단배수로 |

| 현 황 | 균열 (L=3.0m) | 현 황 | 균열 (L=2.0m) |

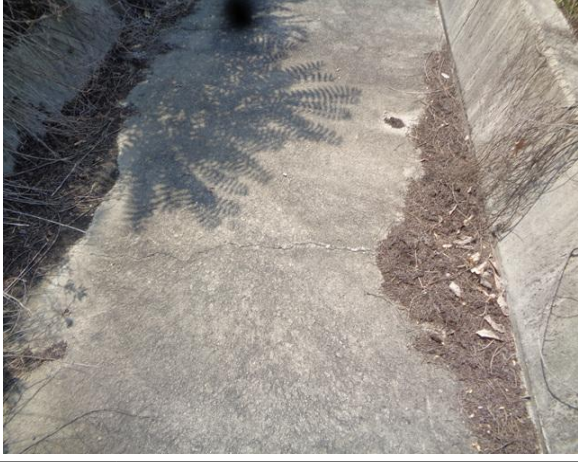
| 위 치 | STA.1+080 1소단배수로 | 위 치 | STA.1+090 1소단배수로 |

| 현 황 | 재균열 (L=3.0m) | 현 황 | 균열 (L=2.0m) |

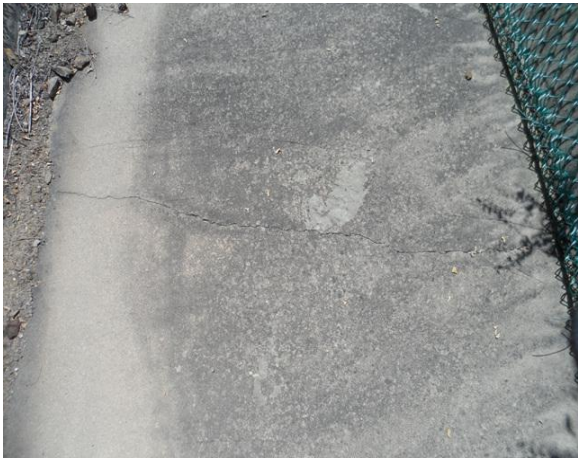
| 위 치 | STA 14.63k 1소단배수로 | 위 치 | STA 14.65k 1소단배수로 |

| 현 황 | 균열(L=2.0m) | 현 황 | 균열(L=2.0m) |

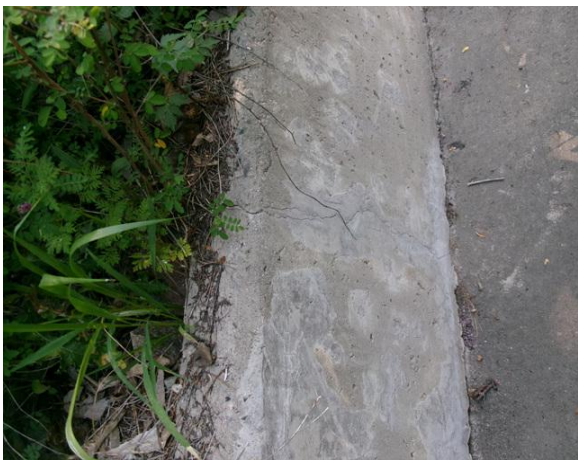
| 위 치 | STA 16.87k 산마루측구 | 위 치 | STA 17.23k 산마루측구 |

| 현 황 | 균열(L=1.5m) | 현 황 | 균열(L=0.5m) |

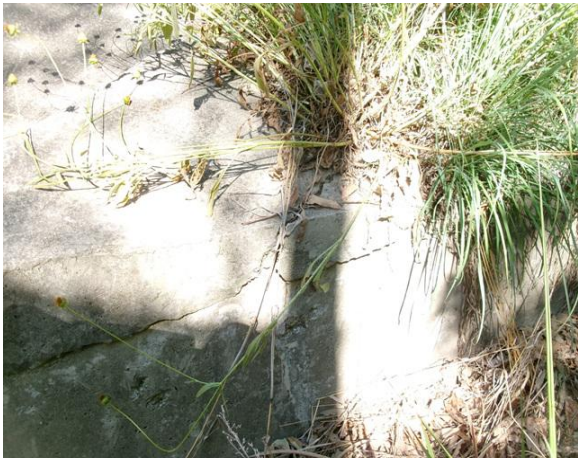
| 위 치 | STA 17.23k 산마루측구 | 위 치 | STA 17.25k 산마루측구 |

| 현 황 | 파손(A=0.2mX0.3m) | 현 황 | 재료분리(A=0.2mX0.2m) |

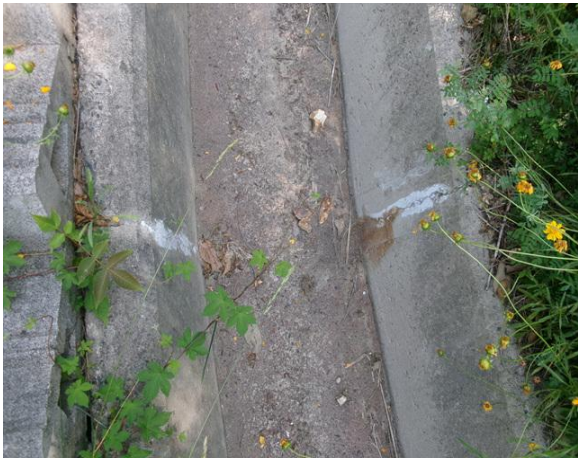
| 위 치 | STA 17.28k 산마루측구 | 위 치 | STA 17.28k 소단배수로 |

| 현 황 | 균열(L=1.5m) | 현 황 | 균열(L=2.5m) |

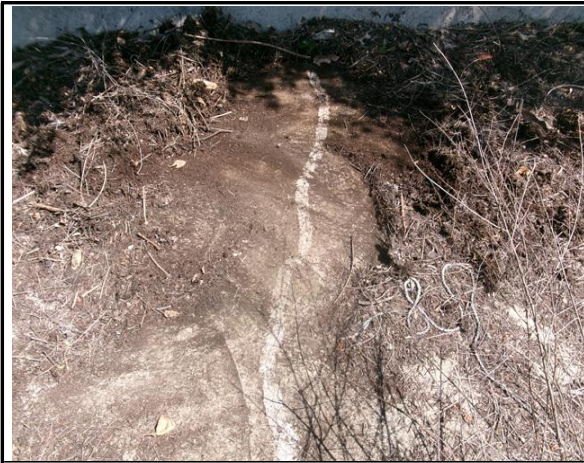
| 위 치 | STA 18.26k 1소단배수로 |

| 현 황 | 재균열 (L=2.0m) |

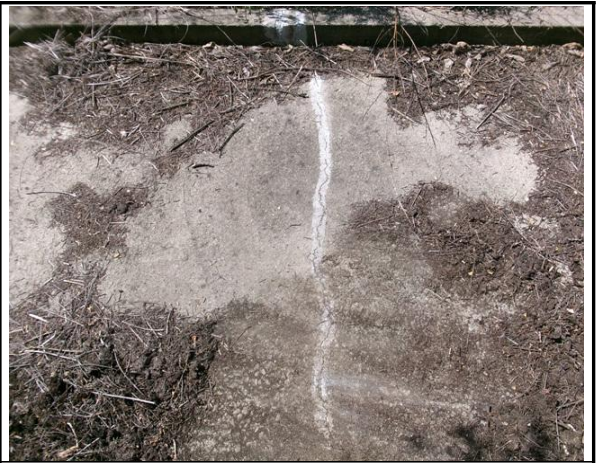
| 위 치 | STA 18.28k 1소단배수로 |

| 현 황 | 재균열 (L=2.0m) |

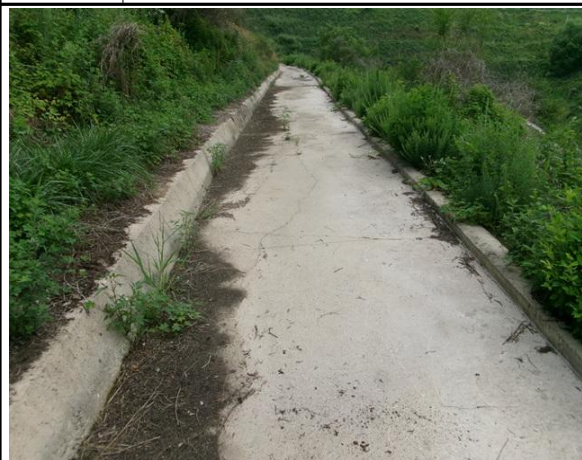
| 위 치 | STA 21.99k 1소단배수로 |

| 현 황 | 균열 |

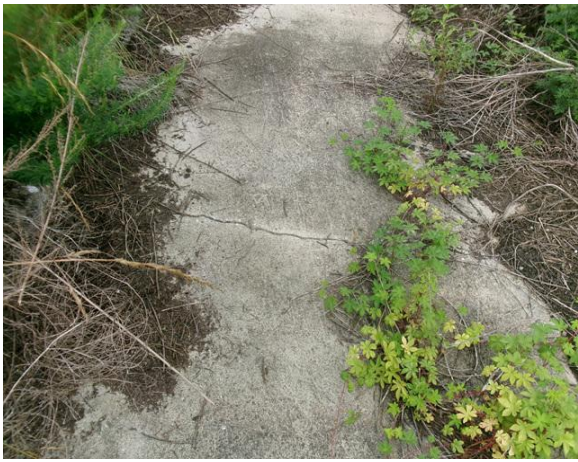
| 위 치 | STA 21.86k 1소단배수로 | 위 치 | STA 22.00k 1소단배수로 |

| 현 황 | 균열(L=1.0m) | 현 황 | 균열(L=4.0m) |

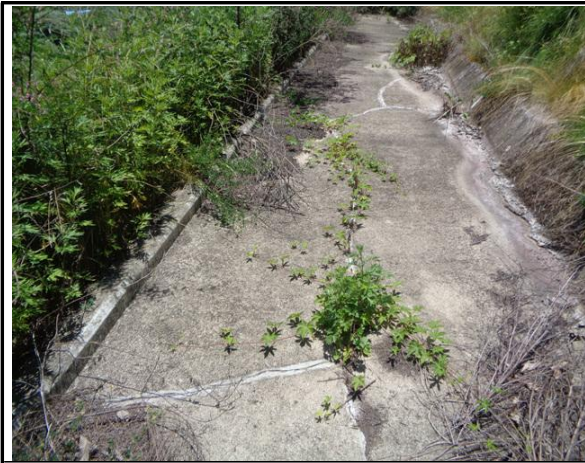
| 위 치 | STA 23.06k 1소단배수로 |

| 현 황 | 균열(L=30.0m) |

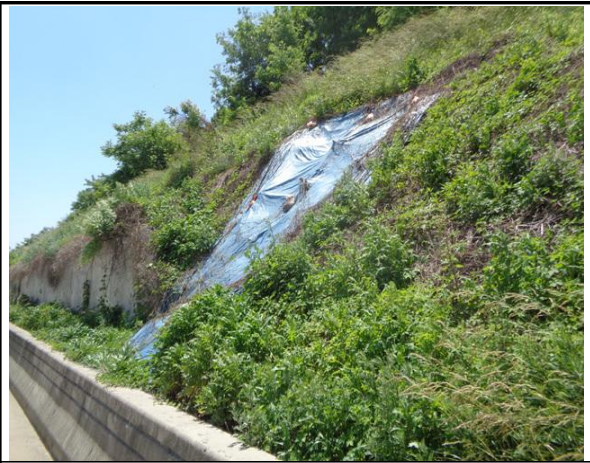
| 위 치 | STA 23.16k 1단 사면 |

| 현 황 | 임시보수 |

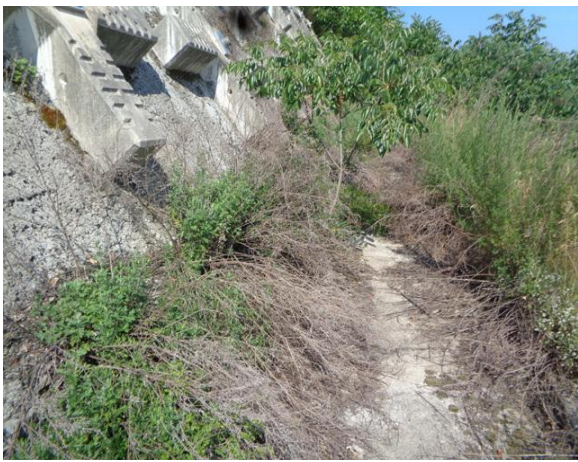
| 위 치 | STA 24.85k 소단배수로 | 위 치 | STA 24.81k 소단배수로 |

| 현 황 | 토사퇴적 | 현 황 | 균열(L=5.0m) |

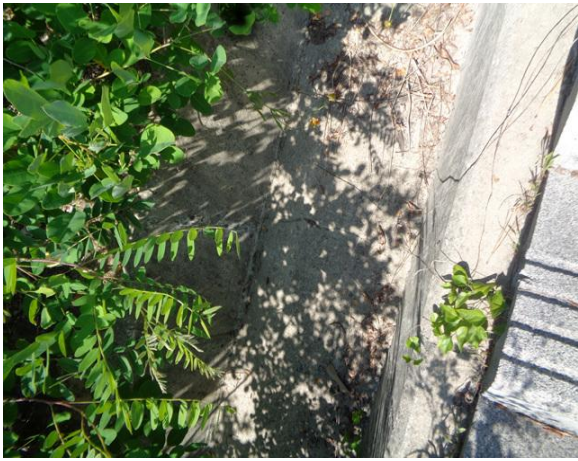
| 위 치 | STA 24.91k 산마루측구 | 위 치 | STA 24.91k 산마루측구 |

| 현 황 | 균열(L=1.0m) | 현 황 | 파손 |

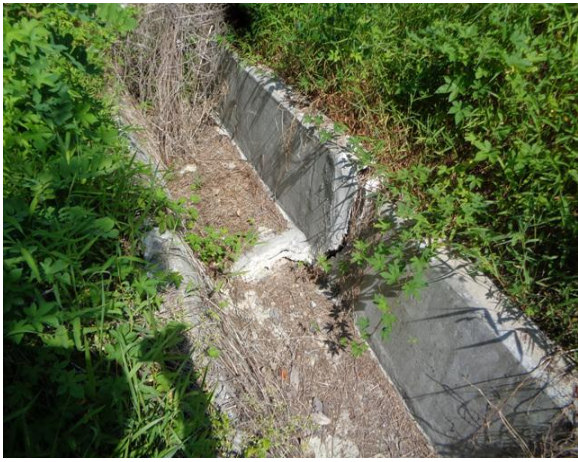
| 위 치 | STA 24.93k 산마루측구 | 위 치 | 상부 자연사면 |

| 현 황 | 파손 | 현 황 | 전경 |

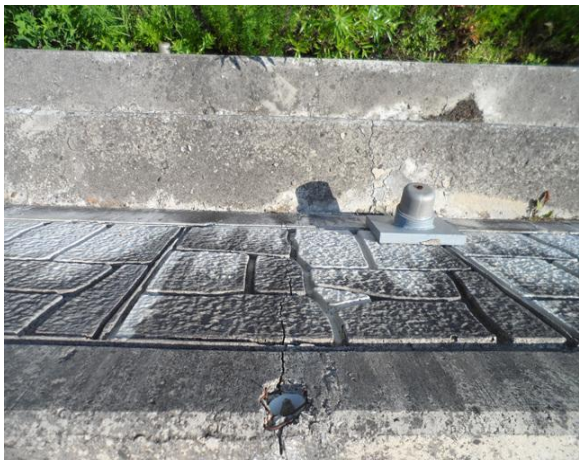
| 위 치 | 야생동물유도울타리 | 위 치 | 25.98k 옹벽 |

| 현 황 | 전경 | 현 황 | 균열(L=4.0m) |

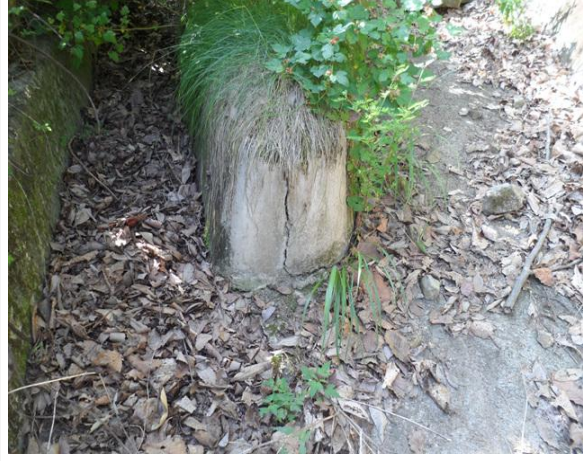
| 위 치 | STA 25.86k 산마루측구 | 위 치 | STA 25.91k 1소단배수로 |

| 현 황 | 파손(A=0.1mX0.8m) | 현 황 | 균열(L=2.0m) |

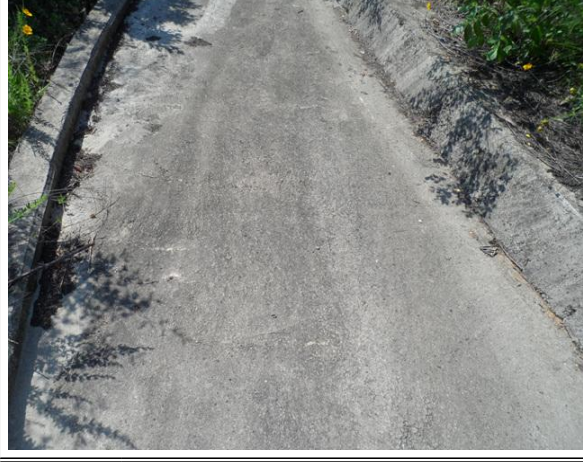
| 위 치 | STA 25.99k 1소단배수로 | 위 치 | STA 25.97k 1소단배수로 |

| 현 황 | 망상균열(A=40.0m×3.0m) | 현 황 | 균열(L=2.0m) |

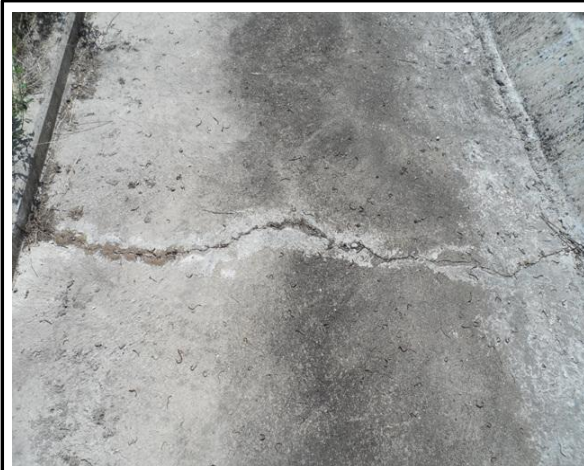
| 위 치 | STA 25.98k 1소단배수로 | 위 치 | STA 25.93k 옹벽 |

| 현 황 | 균열(L=2.0m) | 현 황 | 앵커캡 파손(1EA) |

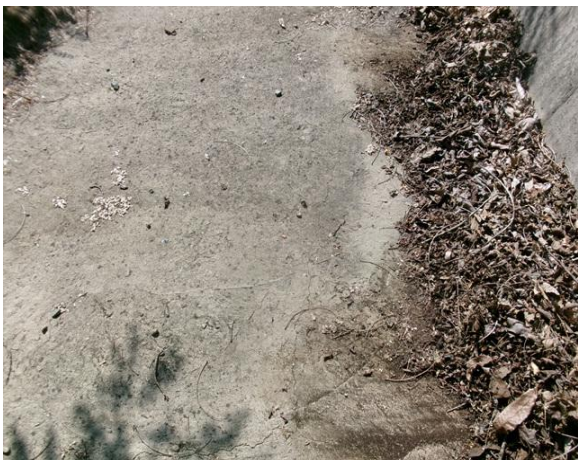
| 위 치 | STA 27.51k 1소단배수로 | 위 치 | STA 27.54k 1소단배수로 |

| 현 황 | 균열 (L=4.0m) | 현 황 | 균열 (L=2.0m) |

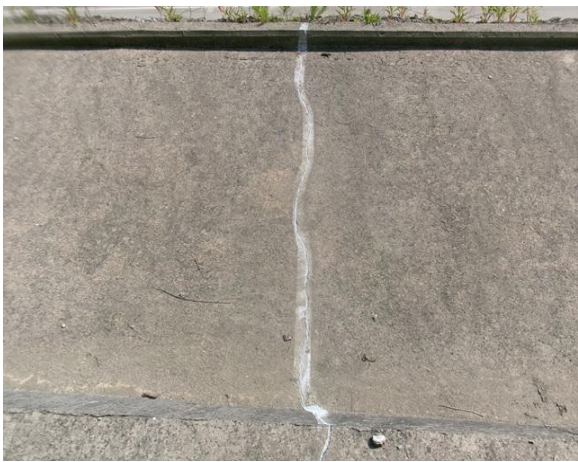
| 위 치 | STA 27.56k 1소단배수로 | 위 치 | STA 27.57k 1소단배수로 |

| 현 황 | 재균열 (L=3.0m) | 현 황 | 파손 (A=0.2mX2.0m) |

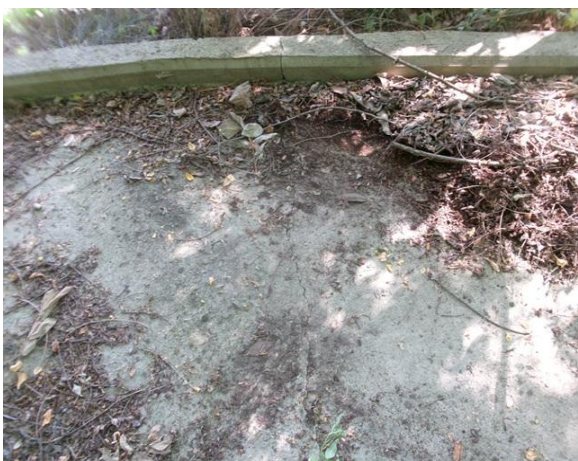
| 위 치 | STA 27.58k 1소단배수로 | 위 치 | STA 27.60k 산마루측구 |

| 현 황 | 균열 (L=2.0m) | 현 황 | 파손 (A=2.0mX0.5m) |
