## 23. 영 천 절 토 23

## 손상현황 사진

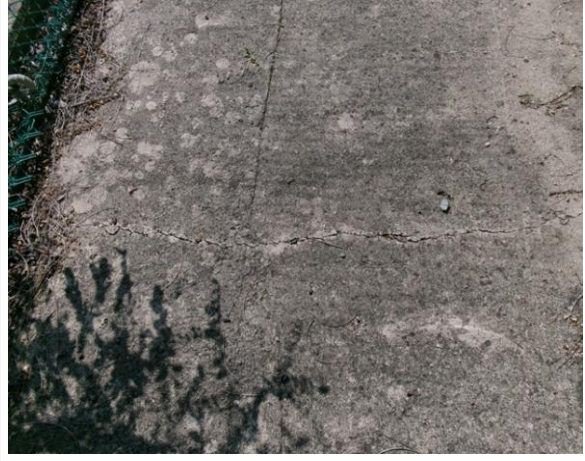
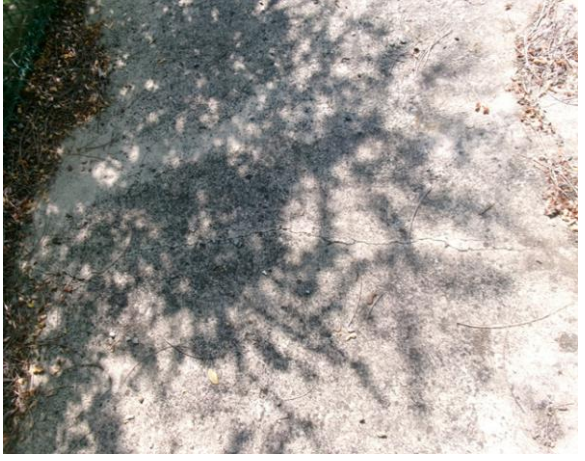
| 위 치 | STA 27.76k 1소단배수로 | 위 치 | STA 27.77k 1소단배수로 |
| 현 황 | 균열 (L=2.0m) | 현 황 | 균열 (L=2.5m) |

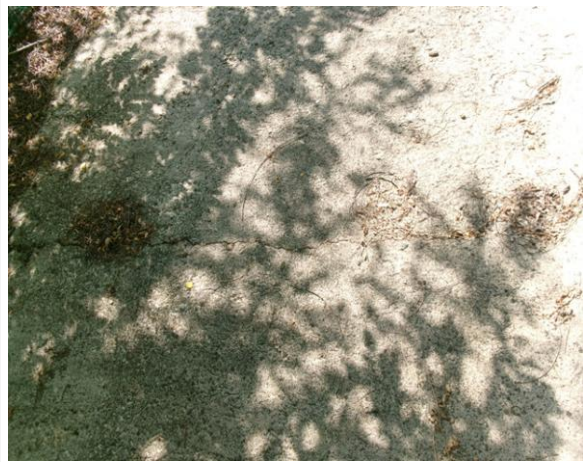
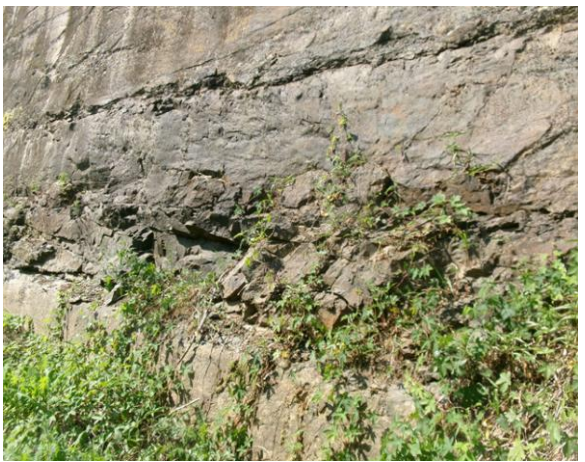
| 위 치 | STA 27.79k 1소단배수로 | 위 치 | STA 27.87k 1단 |
| 현 황 | 균열 (L=2.0m) | 현 황 | 이완암 |

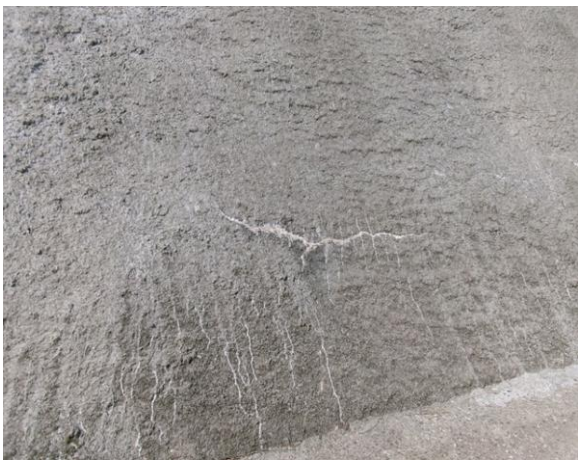
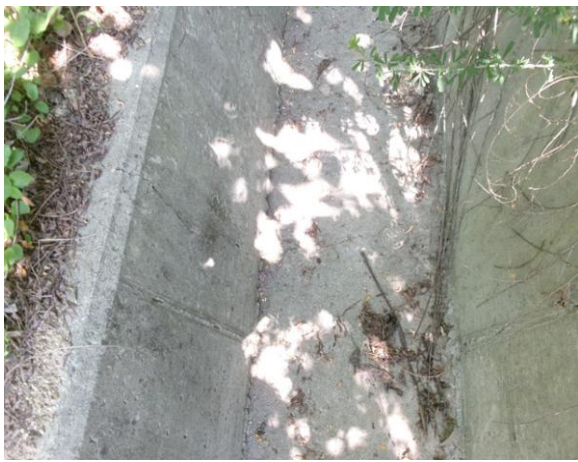
| 위 치 | STA 27.95k 4단 | 위 치 | STA 28.10k 산마루측구 |
| 현 황 | 숯크리트 백태 | 현 황 | 균열 (L=1.0m) |

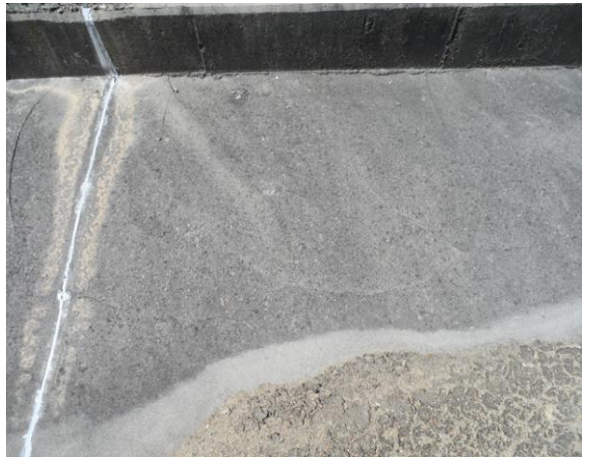
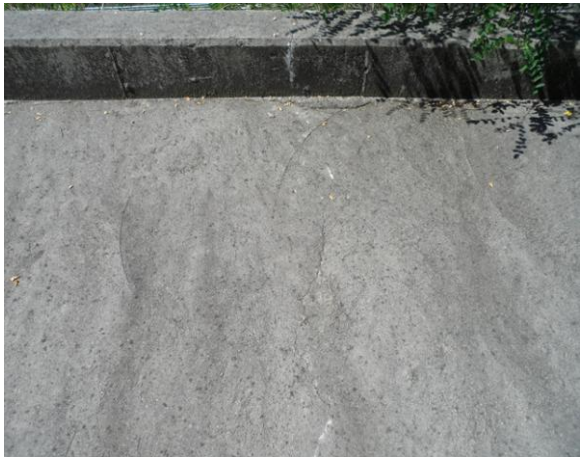
| 위 치 | STA 30.53k 1소단배수로 | 위 치 | STA 30.55k 1소단배수로 |
| 현 황 | 망상균열 | 현 황 | 균열 (L=2.0m) |

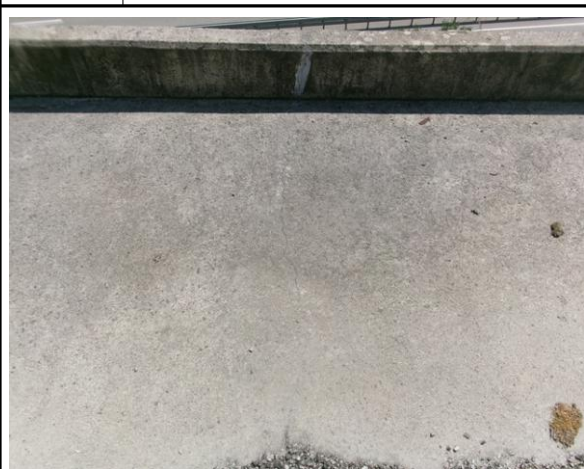
| 위 치 | STA 31.42k 1소단배수로 |
| 현 황 | 균열(L=2.0m) |

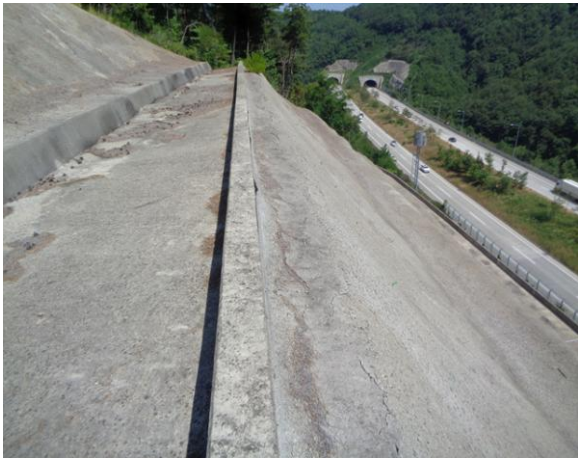
| 위 치 | STA 33.74K 2단 | 위 치 | STA 33.76k 2소단배수로 |
| 현 황 | 쑈크리트 파손(A=0.2m×20.0m) | 현 황 | 균열(L=2.0m) |

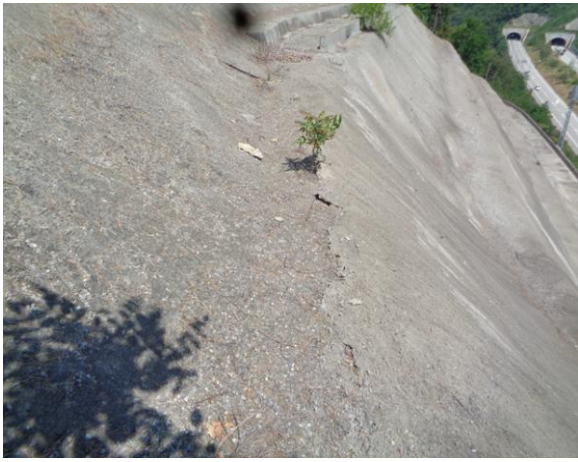
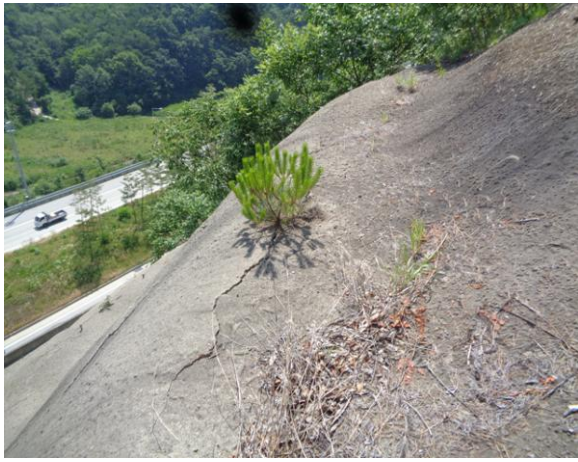
| 위 치 | STA 33.77k 2단 | 위 치 | STA 33.79K 2단 |
| 현 황 | 쑈크리트 파손(A=0.5m×10.0m) | 현 황 | 쑈크리트 들뜸(A=0.2m×20.0m) |

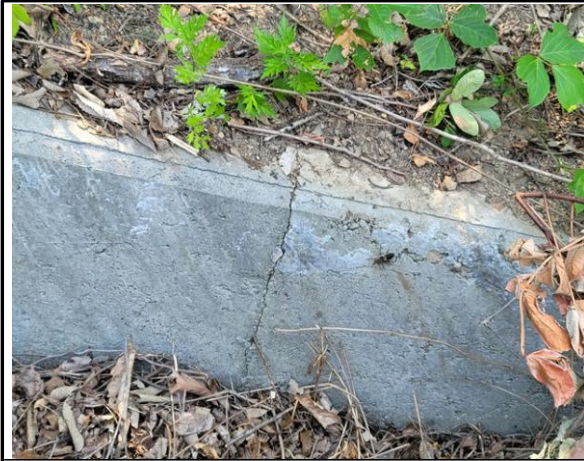
| 위 치 | STA 36.30K 산마루측구 |
| 현 황 | 균열(L=1.0m) |

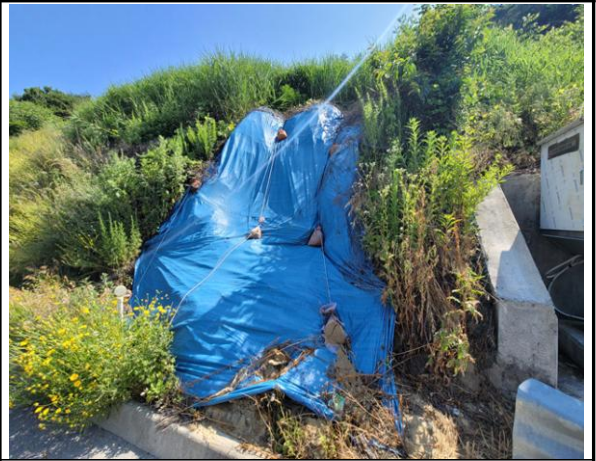
| 위 치 | STA 36.36K 1단 |
| 현 황 | 표층유실부 임시보수 |

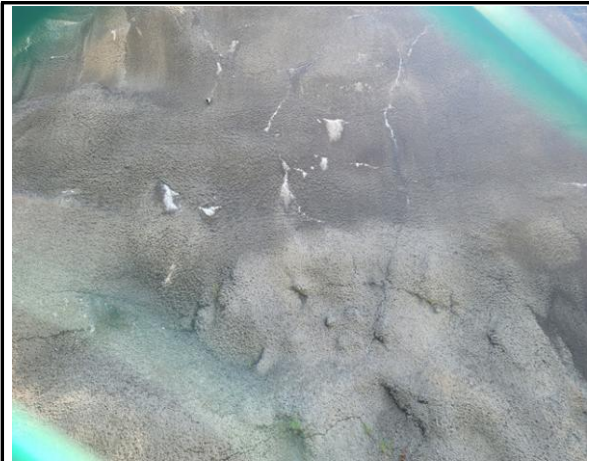
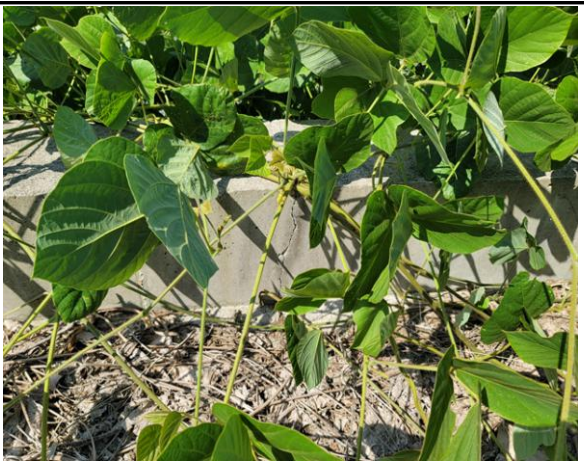
| 위 치 | STA 38.36k 1단 | 위 치 | STA 38.37k 1소단배수로 |
| 현 황 | 쑤크리트 백태 (A=1.0m²) | 현 황 | 균열 (L=3.0m) |

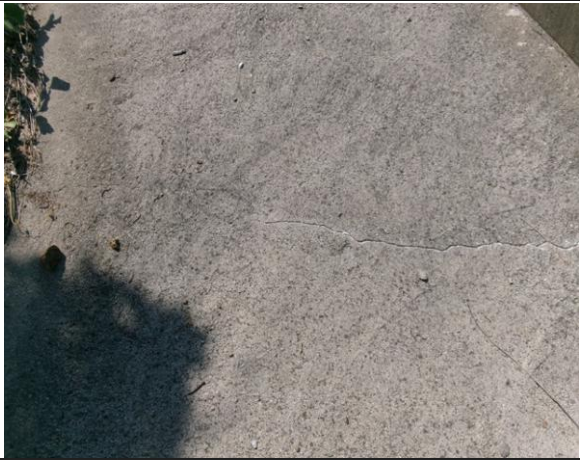
| 위 치 | 소단배수로, 낙석방지울타리 | 위 치 | STA 38.56k 1소단배수로 |
| 현 황 | 전경 | 현 황 | 균열(L=2.0m) |

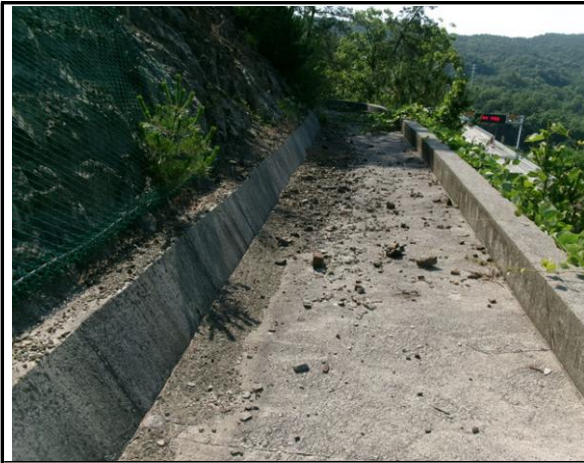
| 위 치 | STA 38.65k 1소단배수로 |
| 현 황 | 토사 및 낙석적치 ( $V=0.5\text{m}^3$ ) |

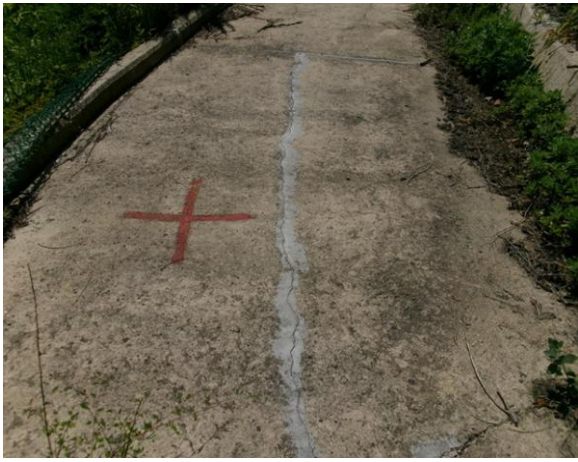
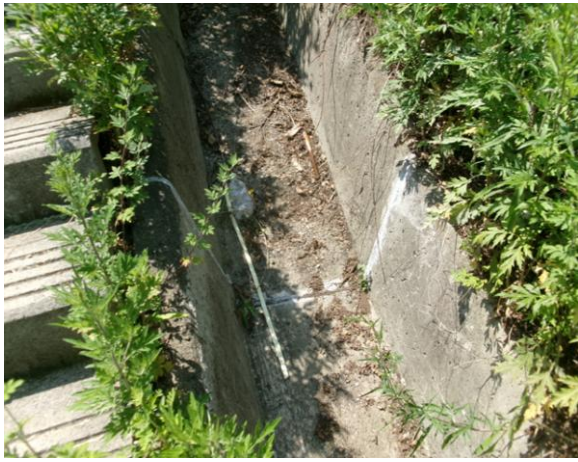
| 위 치 | STA 40.16k 1소단배수로 | 위 치 | STA 40.03k 산마루측구 |
| 현 황 | 중균열 (L=20.0m) | 현 황 | 균열 보수부 |

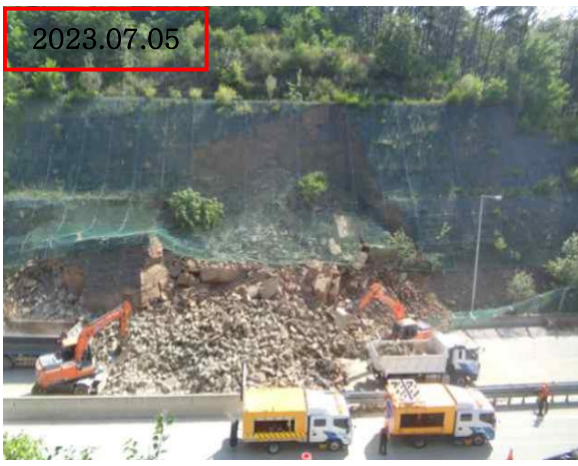
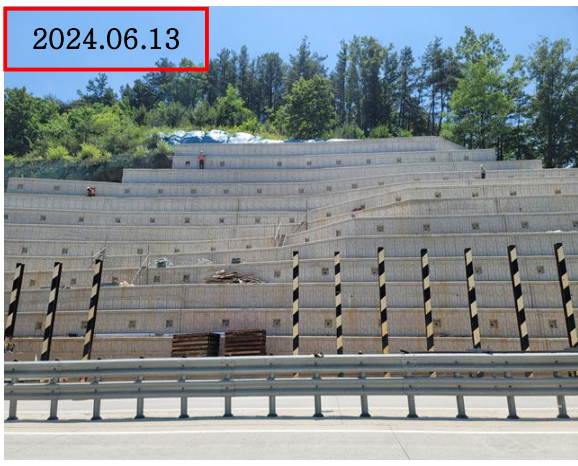
| 위 치 | 사면붕괴 (2023.07.05.) | 위 치 | 계단식옹벽+앵커 (2024.06.13.) |
| 현 황 | 전경 | 현 황 | 옹벽 보강공사중 |

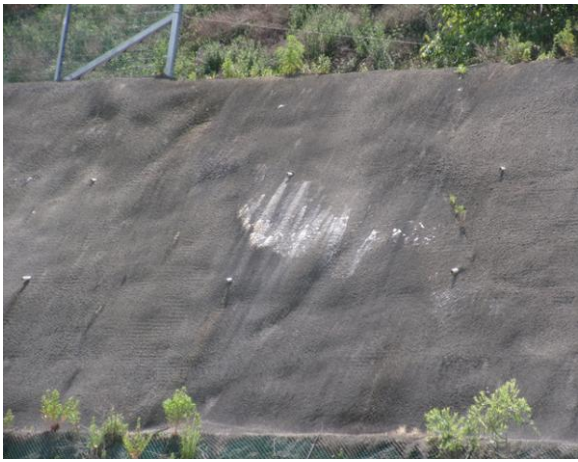
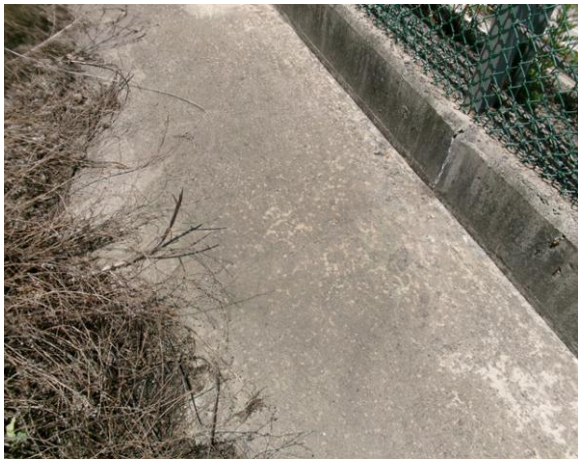
| 위 치 | STA 0+515 2단 | 위 치 | STA 0+540 1소단배수로 |
| 현 황 | 숏크리트 백태 | 현 황 | 균열(L=2.5m) |

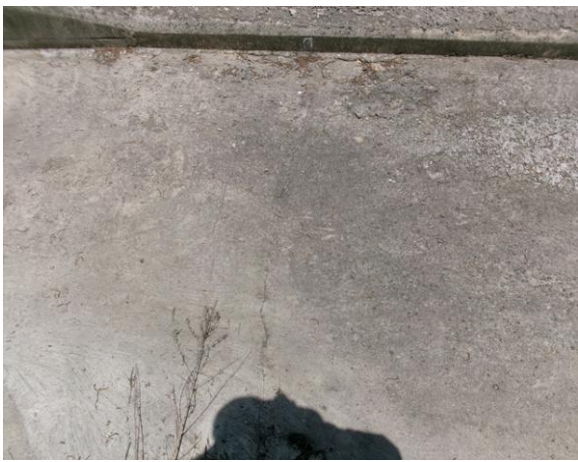
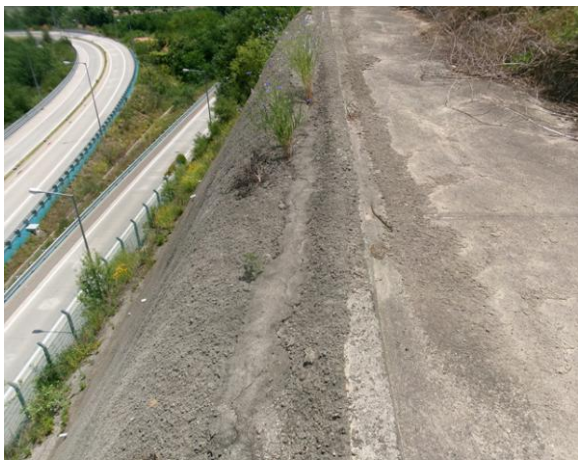
| 위 치 | STA 0+590 1소단배수로 | 위 치 | STA 0+610 2단 상부 |
| 현 황 | 균열(L=2.5m) | 현 황 | 쑥크리트 재들뜸(A=2.0m <sup>2</sup> ) |

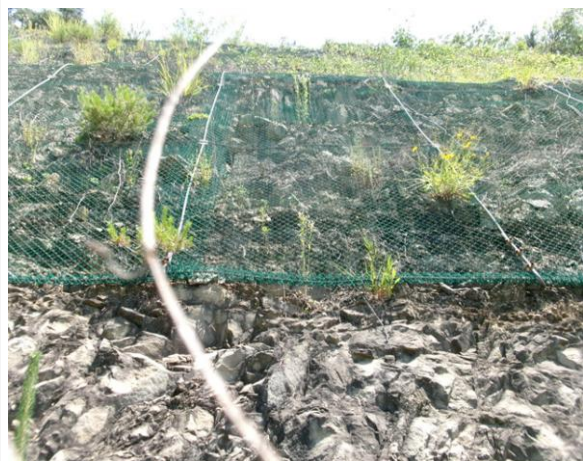
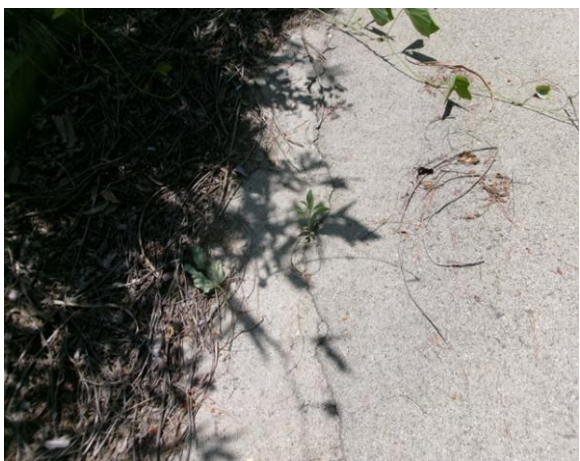
| 위 치 | STA 1.94k 1~2단 | 위 치 | STA 1.94k 1소단배수로 |
| 현 황 | 충전물 유실우려 | 현 황 | 균열(L=5.0m) |

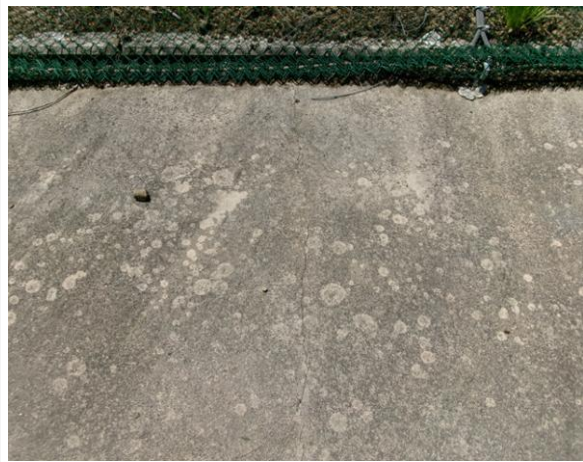
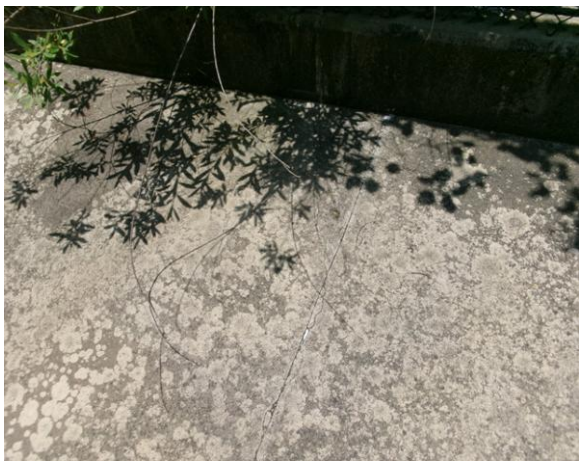
| 위 치 | STA 1.98k 1소단배수로 | 위 치 | STA 2.03k 1소단배수로 |
| 현 황 | 균열(L=2.0m) | 현 황 | 균열(L=2.0m) |

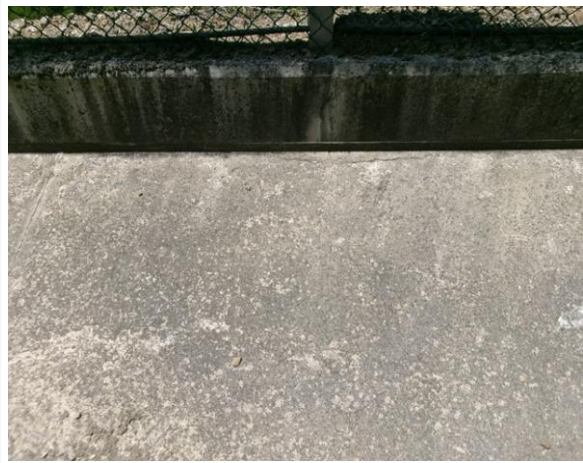
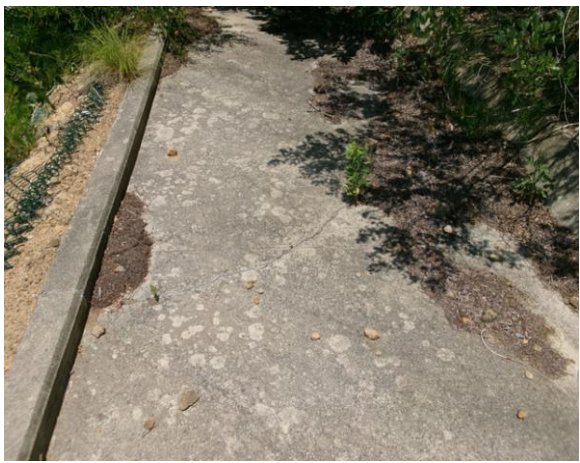
| 위 치 | STA 2.03k 1소단배수로 | 위 치 | STA 2.10k 1소단배수로 |
| 현 황 | 균열(L=2.0m) | 현 황 | 망상균열(A=20.0m×2.0m) |

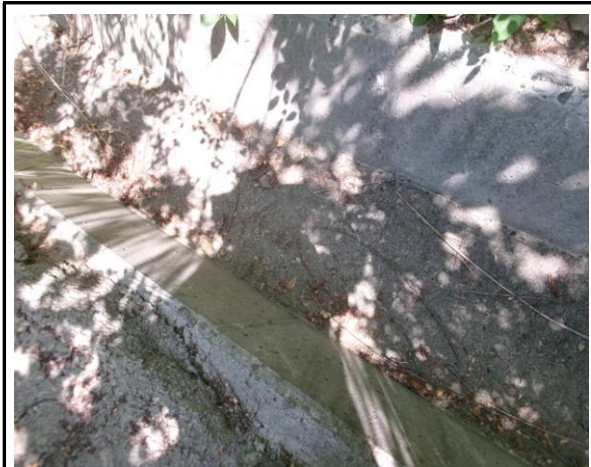
| 위 치 | STA 2.14k 산마루측구 | 위 치 | 숫크리트부 |
| 현 황 | 균열(L=1.5m) | 현 황 | 전경 |

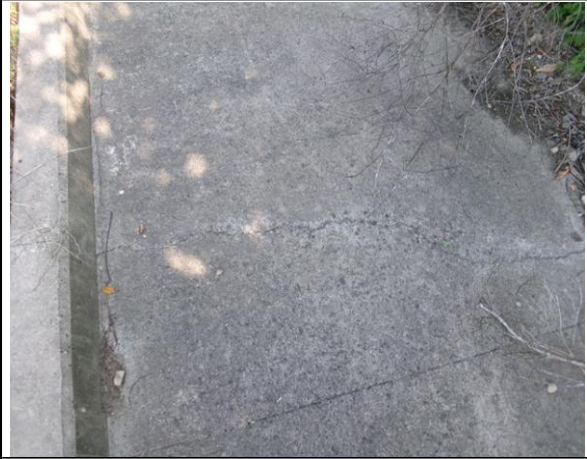
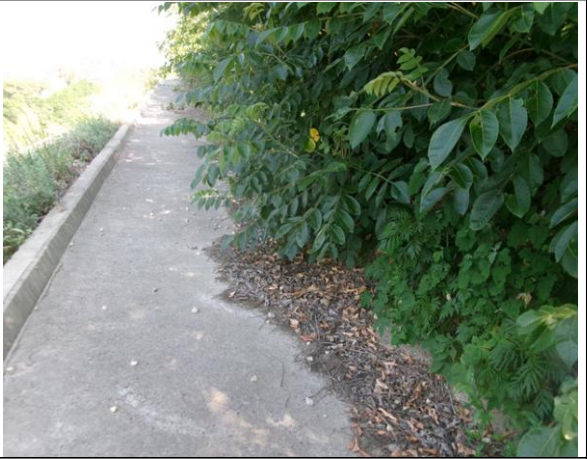
| 위 치 | STA 53.38k 1소단배수로 | 위 치 | STA 53.38k 1소단배수로 |
| 현 황 | 균열(L=2.0m) | 현 황 | 토사퇴적(A=50.0m×0.5m) |

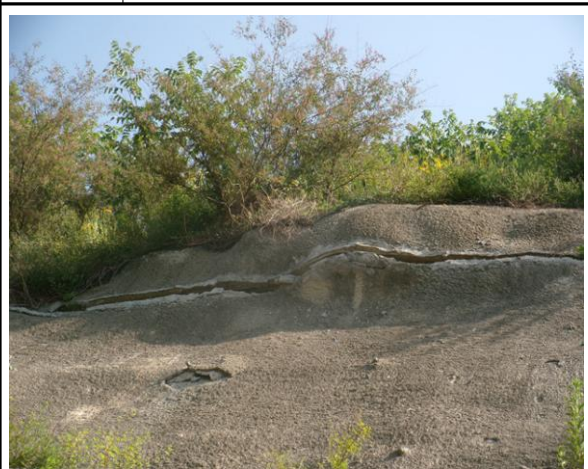
| 위 치 | STA 54.60k 1소단배수로 |
| 현 황 | 균열 (L=20.0m) |

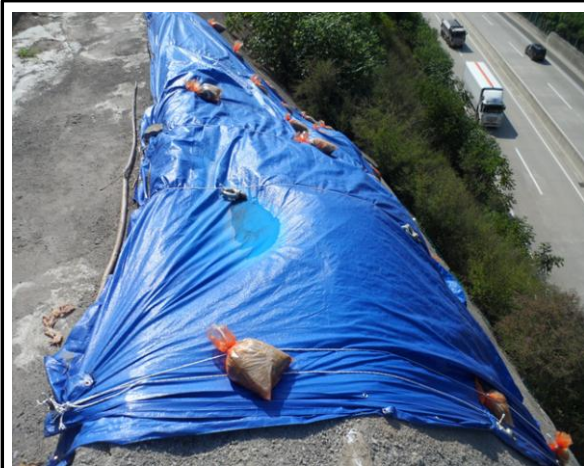
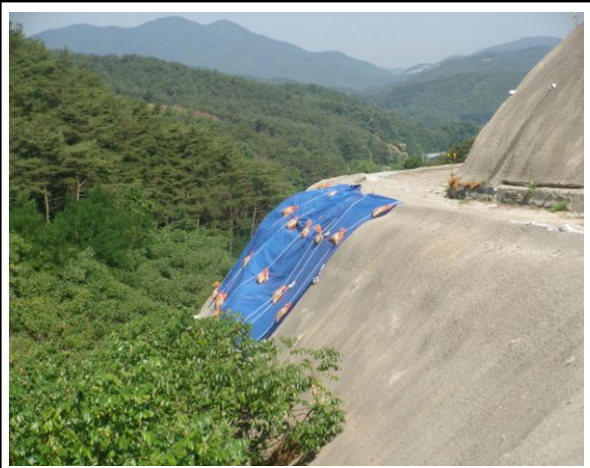
| 위 치 | STA 54.59k 2단 | 위 치 | STA 54.59k 2단 |
| 현 황 | 쑏크리트 들뜸 임시보수 | 현 황 | 쑏크리트 들뜸 임시보수 |

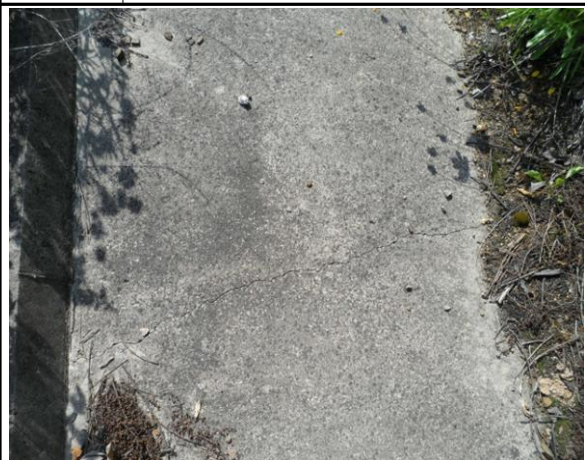
| 위 치 | STA 55.33k 1소단배수로 |
| 현 황 | 균열(L=2.0m) |

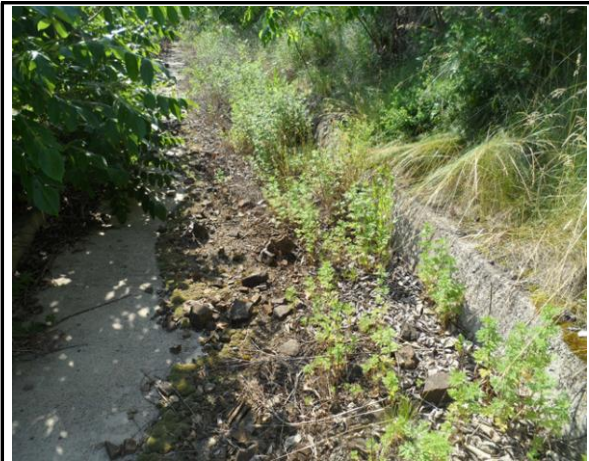
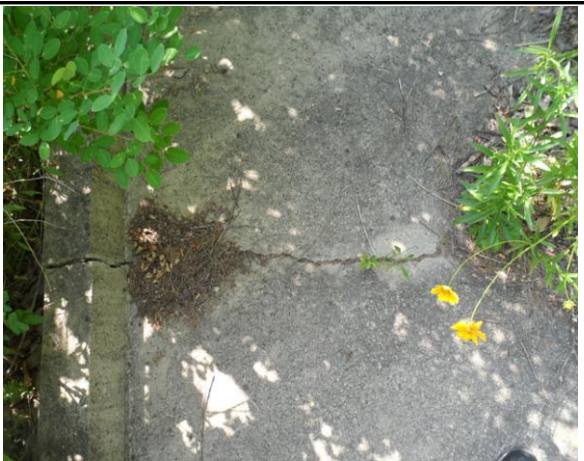
| 위 치 | STA 55.35k 소단배수로 | 위 치 | STA 55.40k 1소단배수로 |
| 현 황 | 토사퇴적 (L=50.0m) | 현 황 | 균열 (L=2.0m) |

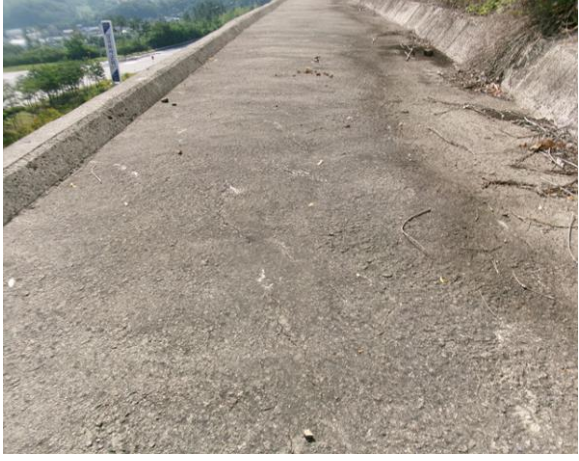
| 위 치 | STA 56.15k 1소단배수로 | 위 치 | STA 56.20k 1소단배수로 |
| 현 황 | 균열(L=1.0m) | 현 황 | 균열(L=50.0m) |

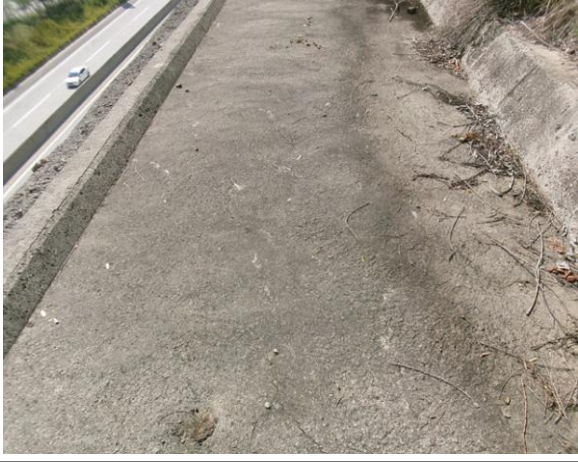
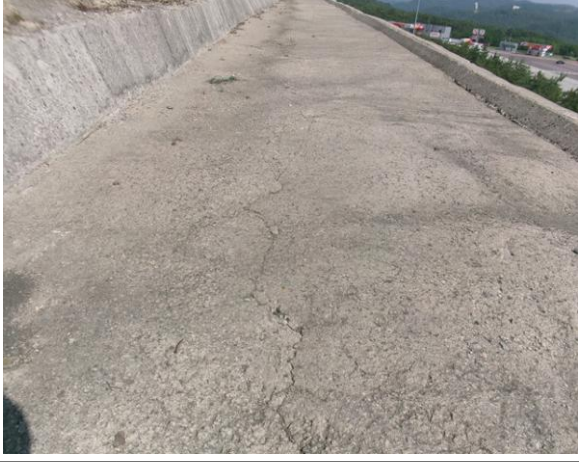
| 위 치 | STA 56.20k 1소단배수로 | 위 치 | STA 56.32k 1소단배수로 |
| 현 황 | 균열(L=50.0m) | 현 황 | 균열(L=10.0m) |

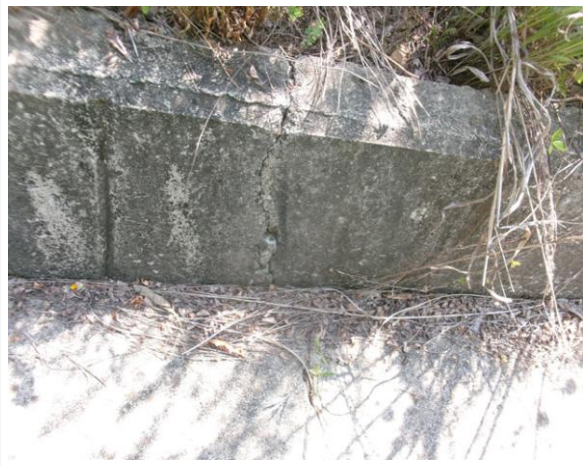
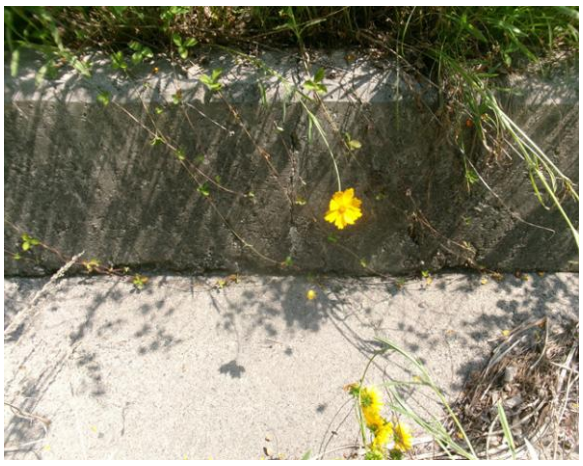
| 위 치 | STA 56.34k 산마루측구 | 위 치 | STA 56.38k 산마루측구 |
| 현 황 | 균열 (L=1.0m) | 현 황 | 균열 (L=1.0m) |

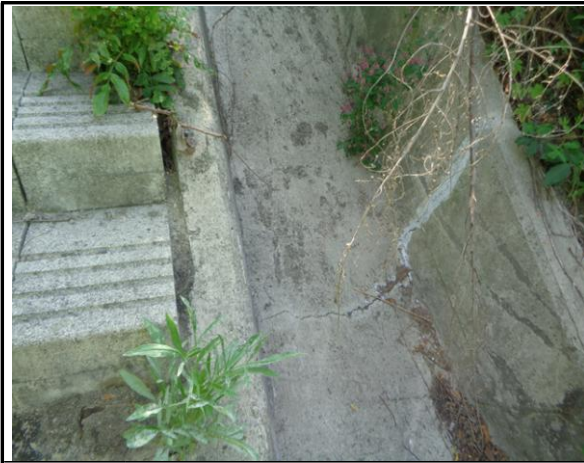
| 위 치 | STA 58.66k 산마루측구 |
| 현 황 | 균열 (L=1.0m) |

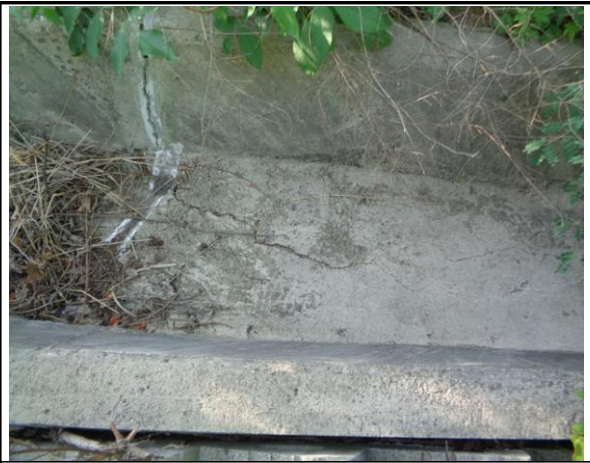
| 위 치 | STA 58.66k 산마루측구 |
| 현 황 | 균열 (L=1.0m) |
