# 부 록

# 사 진 첩

## 45. 영 천 절 토 45

## 손상현황 사진

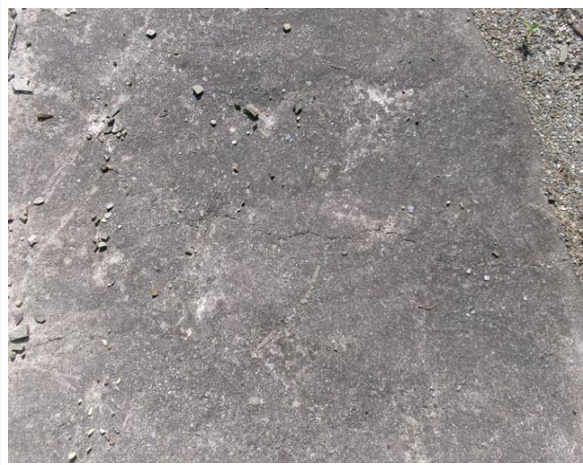
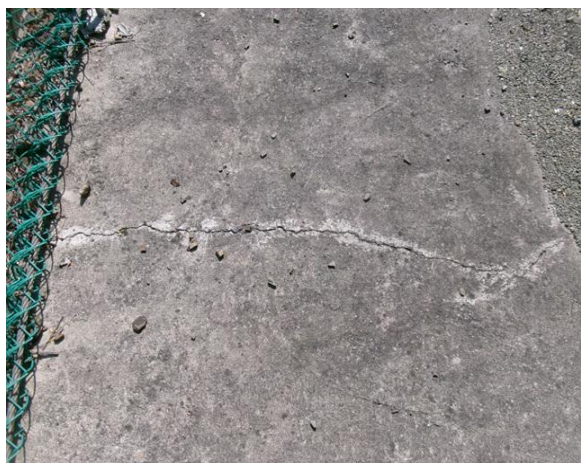
| 위 치 | STA 69.19k 1소단배수로 | 위 치 | STA 69.19k 1소단배수로 |
| 현 황 | 균열 (L=2.0m) | 현 황 | 균열 (L=2.0m) |

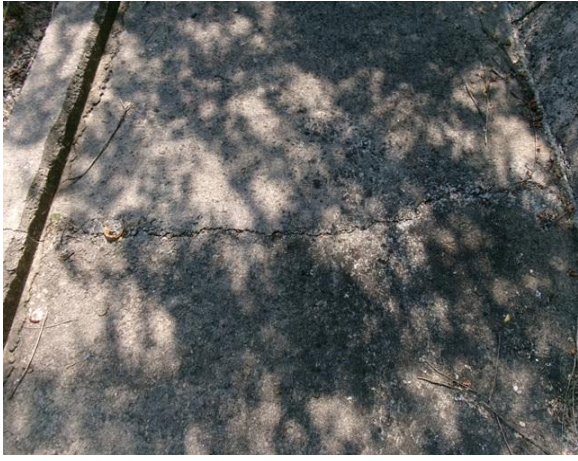
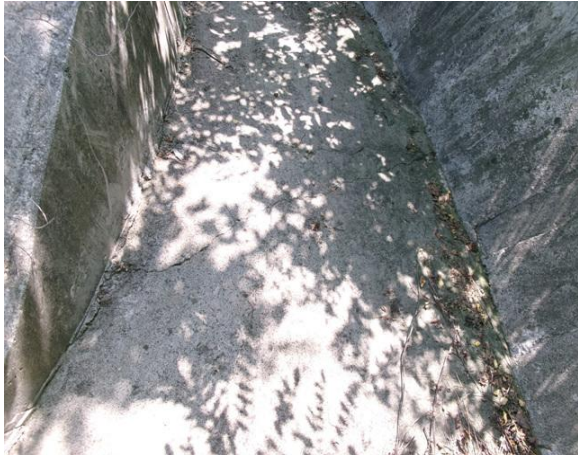
| 위 치 | STA 69.21k 1소단배수로 | 위 치 | STA 69.21k 산마루측구 |
| 현 황 | 균열 (L=2.0m) | 현 황 | 균열 (L=1.5m) |

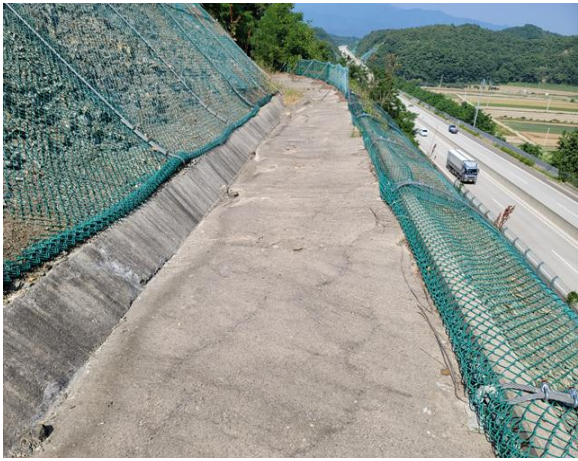
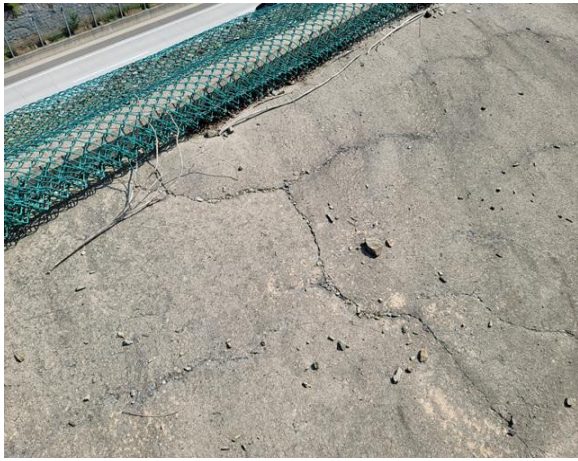
| 위 치 | STA 70.12~70.14k 1소단배수로 | 위 치 | STA 70.12~70.14k 1소단배수로 |
| 현 황 | 중균열 및 횡균열(L=40.0m) | 현 황 | 중균열 및 횡균열(L=40.0m) |

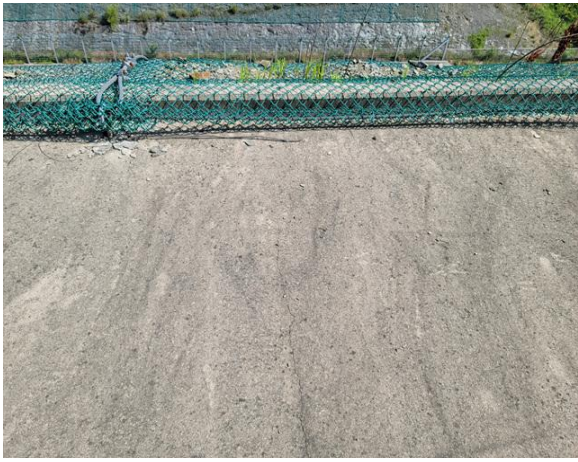
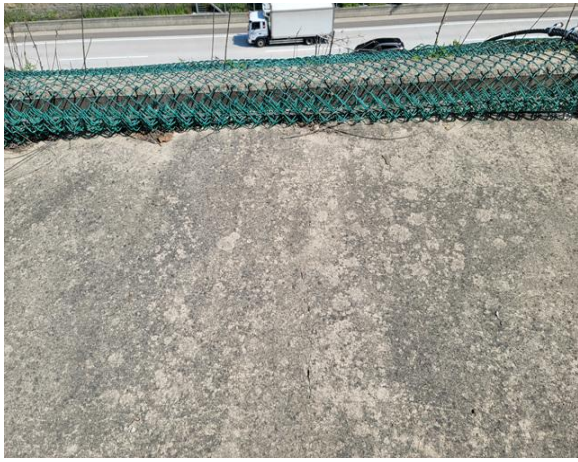
| 위 치 | STA 70.18k 1소단배수로 | 위 치 | STA 70.33k 1소단배수로 |
| 현 황 | 중균열 및 횡균열(L=3.0m) | 현 황 | 중균열 및 횡균열(L=3.0m) |

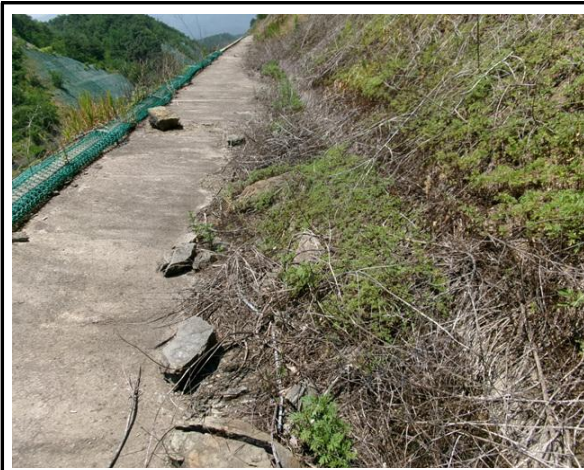
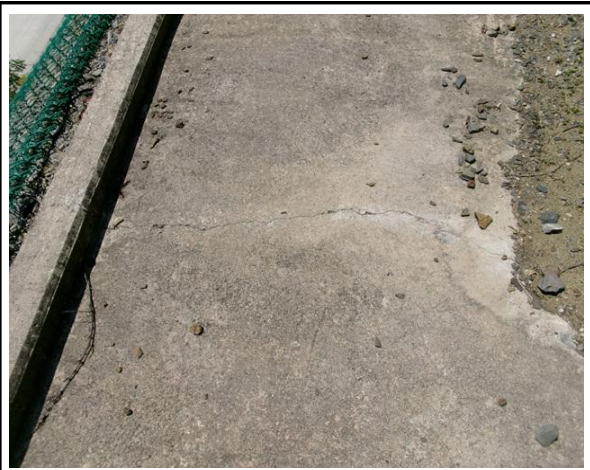
| 위 치 | STA 70.65~71k 1소단배수로 | 위 치 | STA 70.65k 1소단배수로 |
| 현 황 | 토사, 낙석퇴적(A=60.0m×0.5m) | 현 황 | 균열(L=2.0m) |

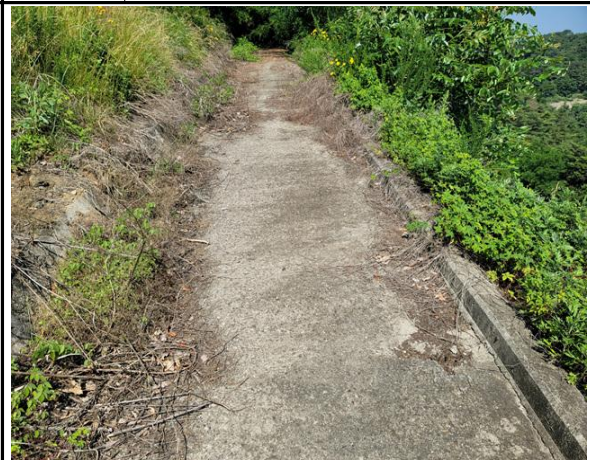
| 위 치 | STA 71.09k 1소단배수로 |
| 현 황 | 균열(L=2.0m) |

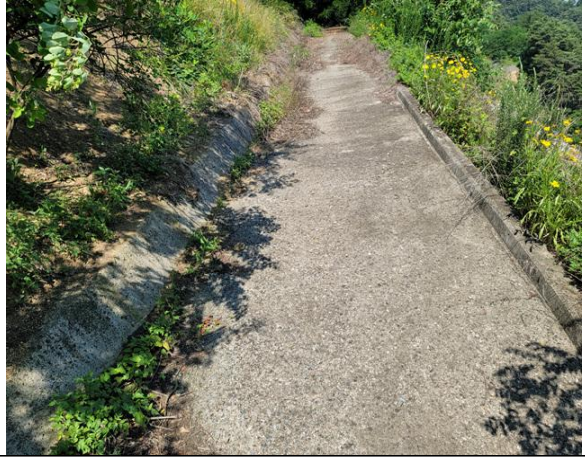
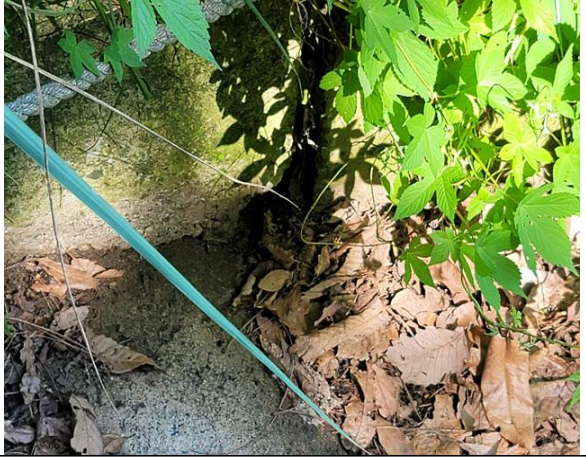
| 위 치 | STA 71.12k 1소단배수로 | 위 치 | STA 71.13k 산마루측구 |
| 현 황 | 균열 (L=1.0m) | 현 황 | 균열 (L=1.5m) |

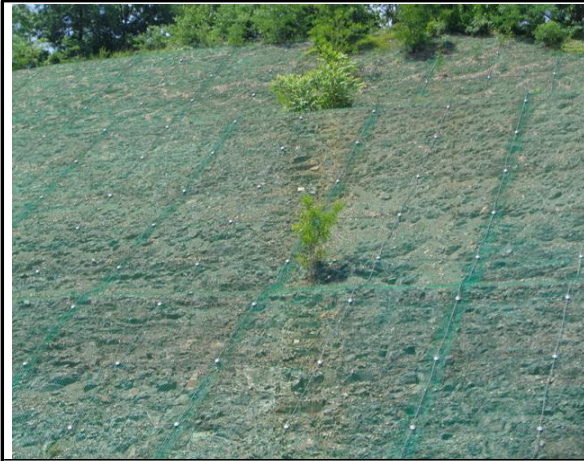
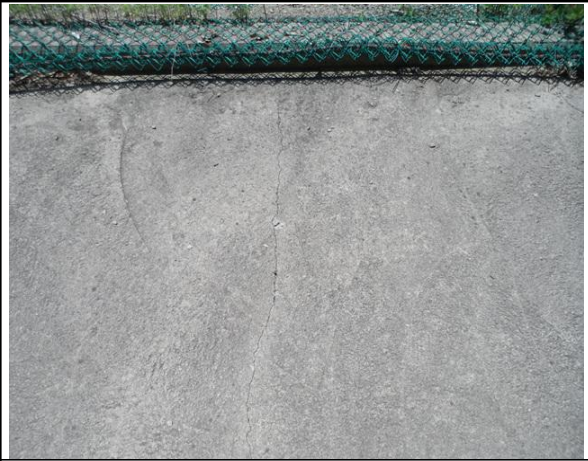
| 위 치 | STA 71.55k 2단 | 위 치 | STA 71.55k 1소단배수로 |
| 현 황 | 심한풍화 | 현 황 | 균열(L=2.0m) |

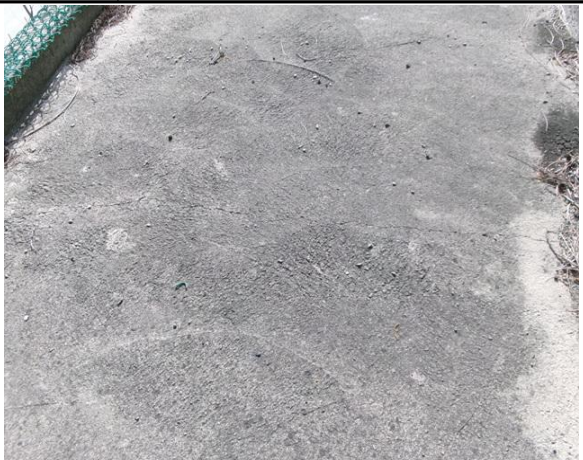
| | | <div>위 치</div> <div>소단배수로</div> | <div>위 치</div> <div>STA 72.46k 1소단배수로</div> |
| <div>현 황</div> | <div>전경</div> | <div>현 황</div> | <div>균열(L=3.0m)</div> |

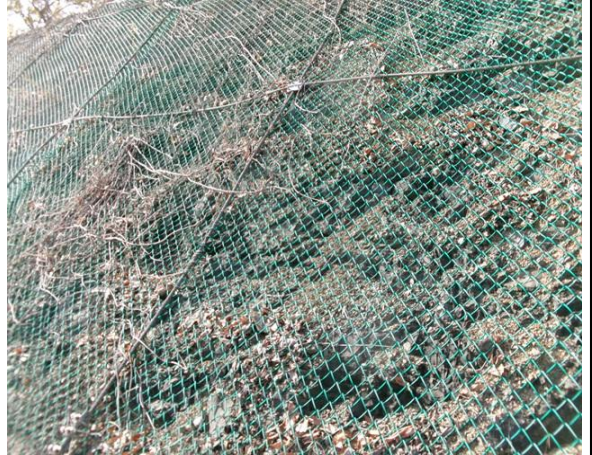
| 위 치 | STA 72.49k 1소단배수로 | 위 치 | STA 72.48k 3단 |
| 현 황 | 사균열(L=1.0m) | 현 황 | 심한풍화 |

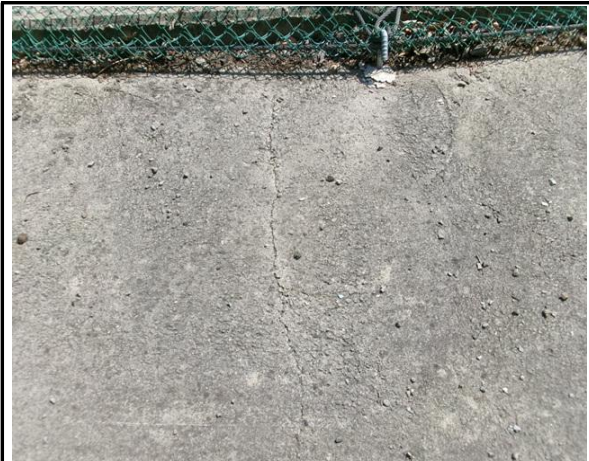
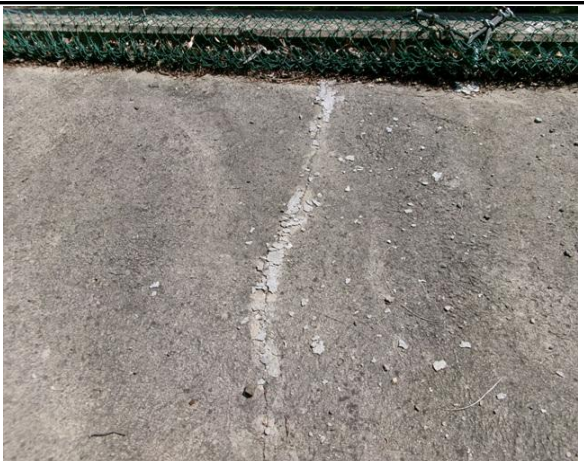
| 위 치 | STA 73.49k 1소단배수로 | 위 치 | STA 73.50k 1소단배수로 |
| 현 황 | 균열 (L=2.0m) | 현 황 | 균열 (L=2.0m) |

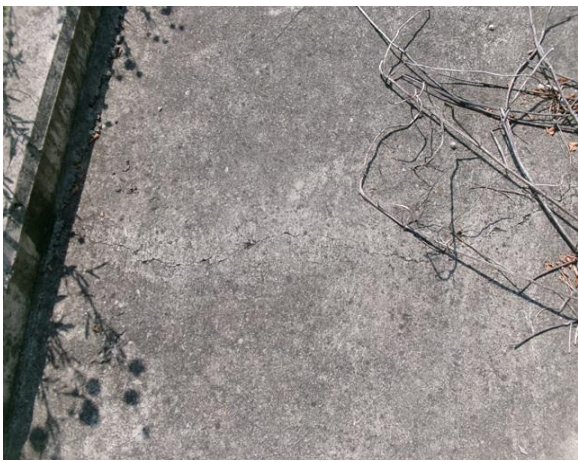
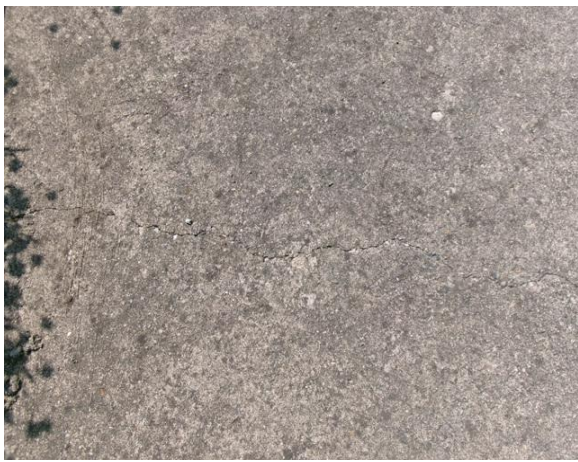
| 위 치 | STA 74.40k 1소단배수로 | 위 치 | STA 74.40k 1소단배수로 |
| 현 황 | 균열 (L=0.5m) | 현 황 | 균열 (L=0.5m) |

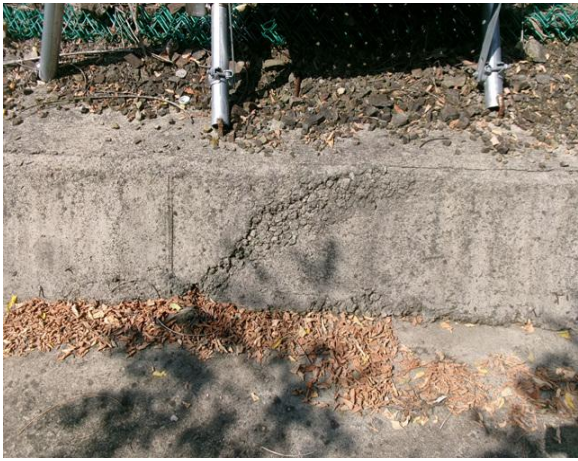
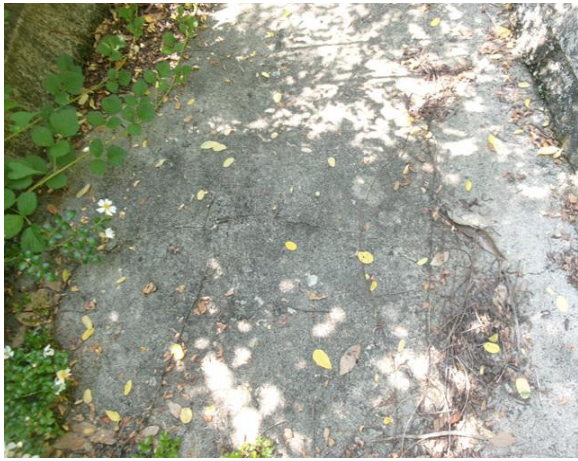
| 위 치 | STA 74.42k 1소단배수로 | 위 치 | STA 74.48k 1소단배수로 |
| 현 황 | 재료분리 (A=0.5m×0.5m) | 현 황 | 균열 (L=3.0m) |

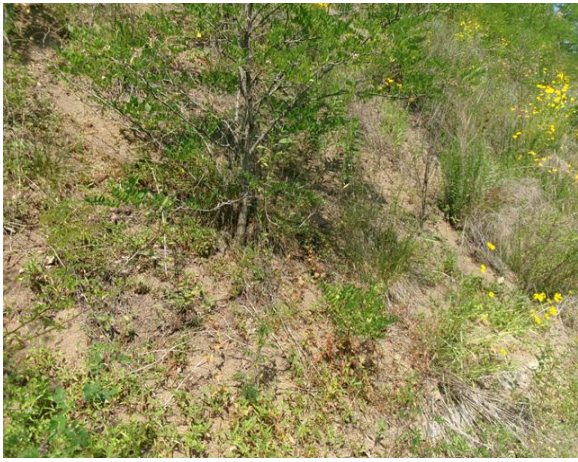
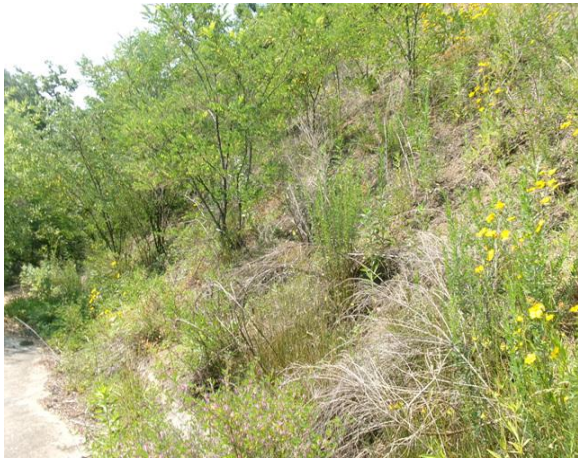
| 위 치 | STA 74.45~47k 3단 | 위 치 | STA 74.45~47k 3단 |
| 현 황 | 표층유실 (A=20.0m×10.0m) | 현 황 | 표층유실 (A=20.0m×10.0m) |

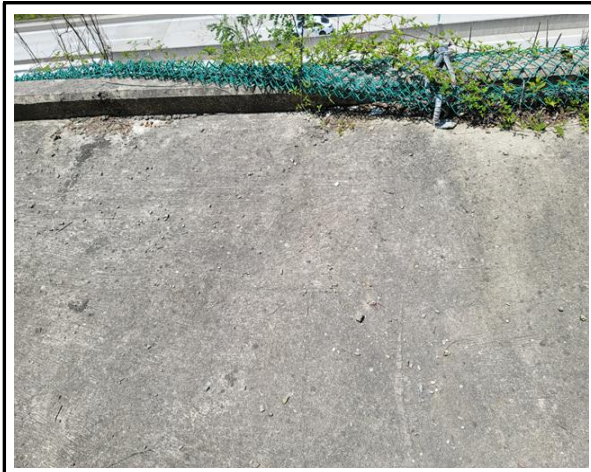
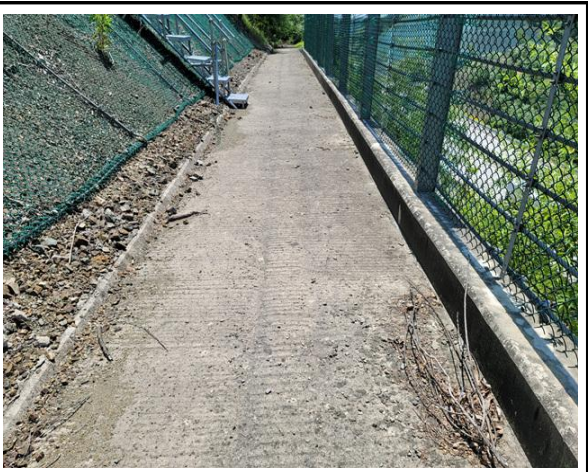
| 위 치 | STA 75.00k 소단배수로 | 위 치 | STA 75.01k 소단배수로 |
| 현 황 | 균열 (L=3.0m) | 현 황 | 망상균열 |

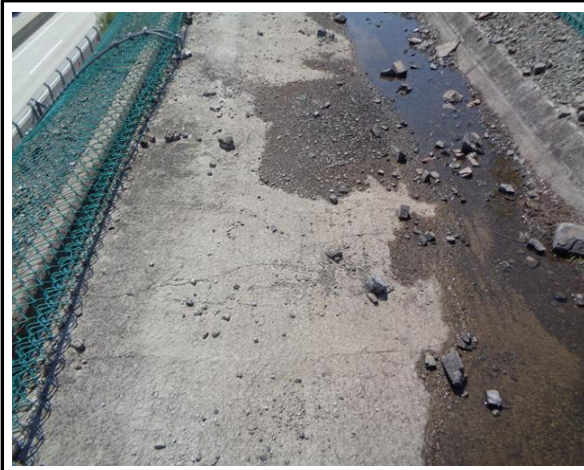
| 위 치 | STA 75.21k 1소단배수로 |
| 현 황 | 균열(L=2.0m) |

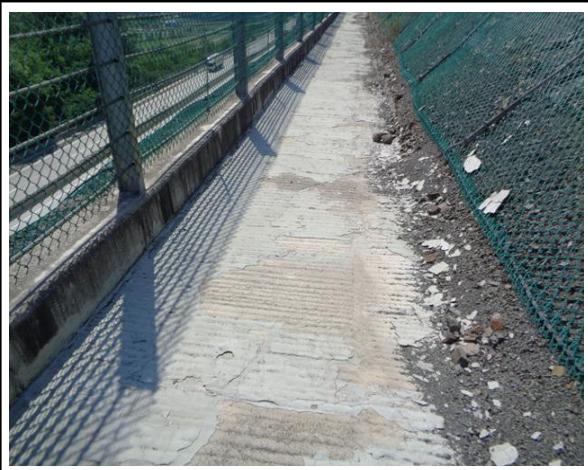
| 위 치 | STA 75.24k 1소단배수로 |
| 현 황 | 보수부박락(A=2.0m*20m) |

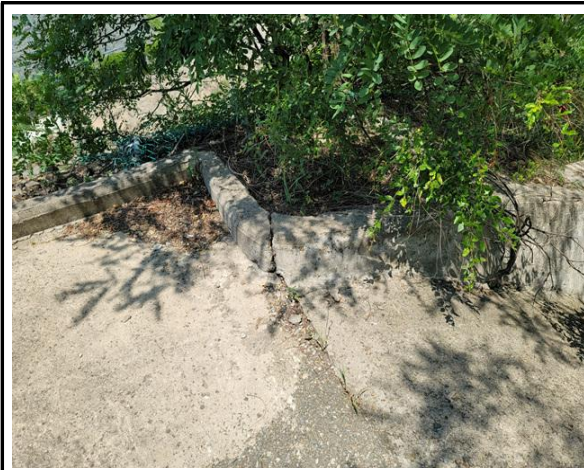
| 위 치 | STA 1+29 1소단배수로 |
| 현 황 | 파손 (A=0.2m*0.5m) |

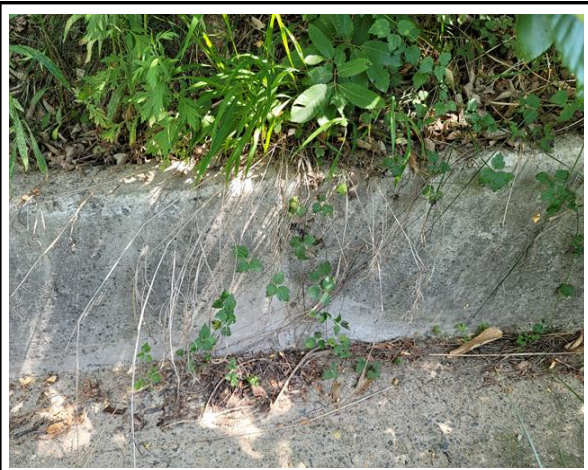
| 위 치 | STA 1+32 산마루측구 |
| 현 황 | 균열 (L=1.5m) |

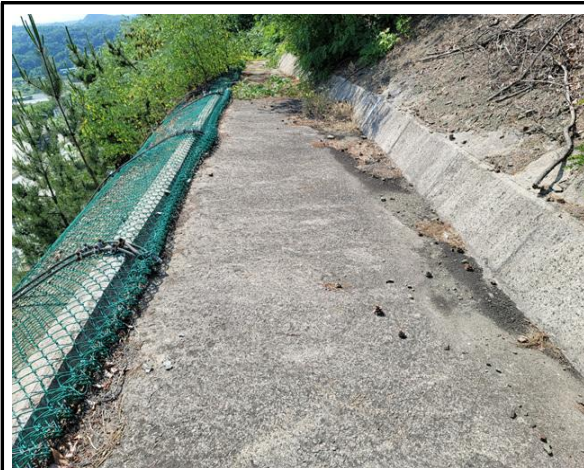
| 위 치 | STA 0+890 1소단배수로 |
| 현 황 | 균열(L=0.5m) |

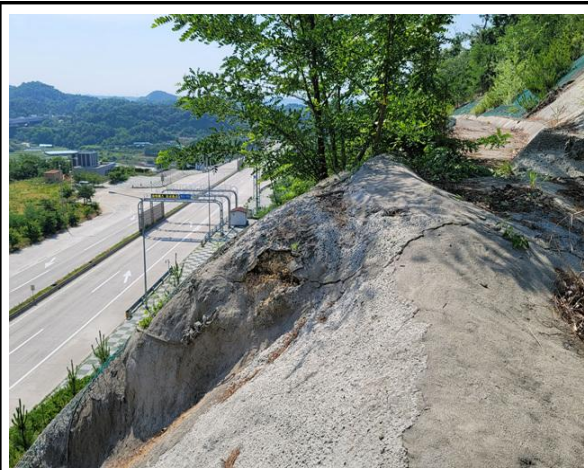
| 위 치 | STA 0+950 2단 |
| 현 황 | shotcrete 파손(A=1.0m*2.0m) |

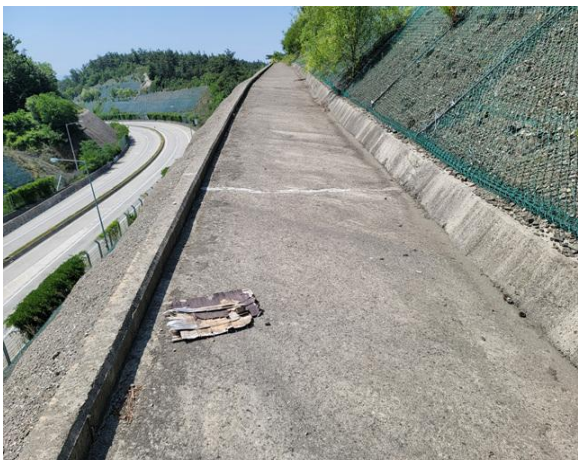
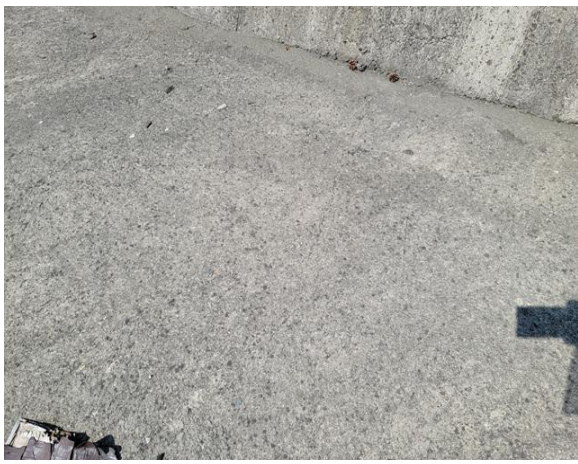
| 위 치 | STA 1+21 1소단배수로 | 위 치 | STA 1+21 1소단배수로 |
| 현 황 | 균열(L=3.0m) | 현 황 | 균열(L=3.0m) |

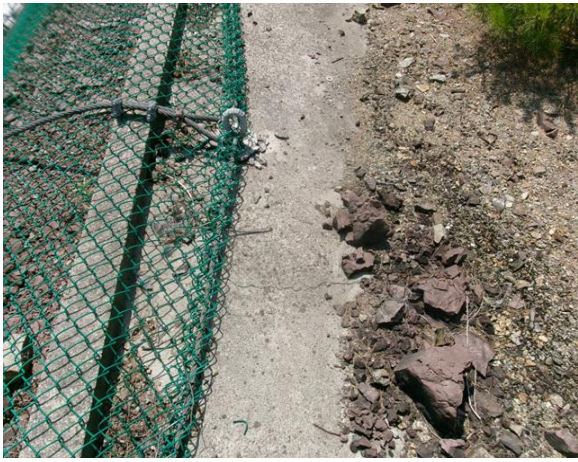
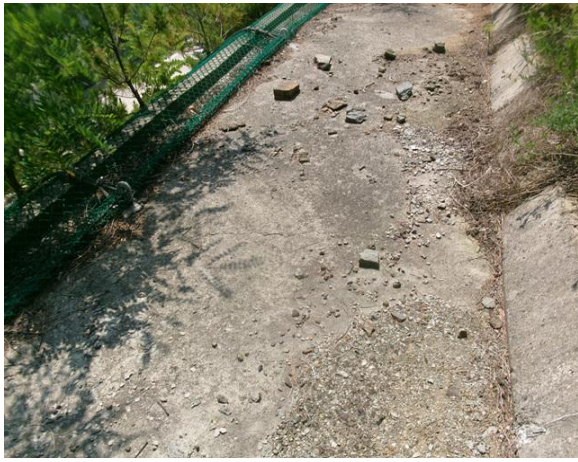
| 위 치 | STA 89.70k 1소단배수로 | 위 치 | STA 89.74k 1소단배수로 |
| 현 황 | 균열 (L=2.0m) | 현 황 | 균열 (L=2.0m) |

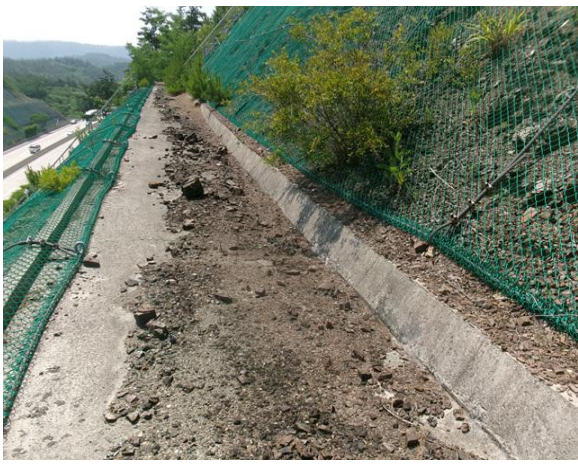
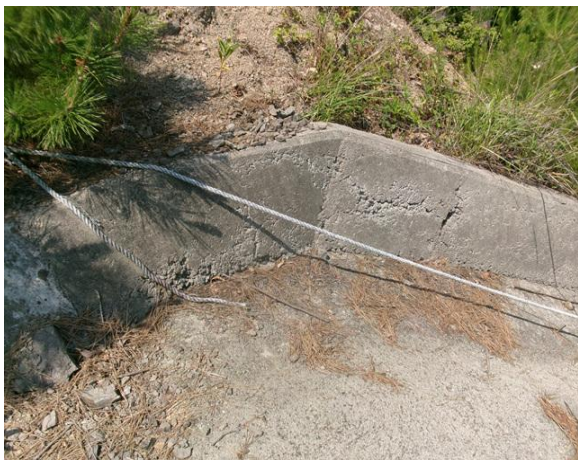
| 위 치 | STA 89.80k 1소단배수로 | 위 치 | STA 89.52k 산마루측구 |
| 현 황 | 토사 및 낙석퇴적(L=90.0m) | 현 황 | 재료분리(A=1.0×0.5) |

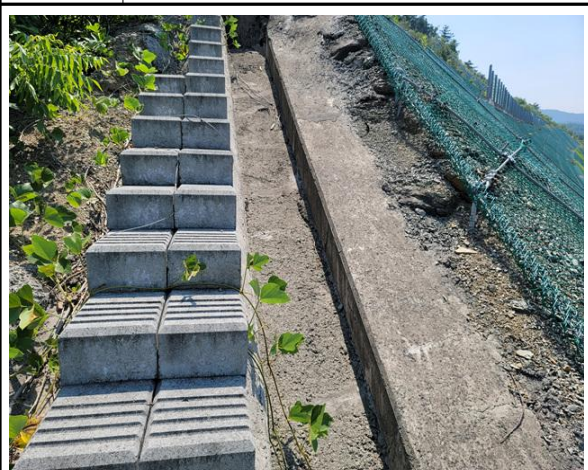
| 위 치 | STA 89.62k 산마루측구 |
| 현 황 | 균열 (L=0.5m) |

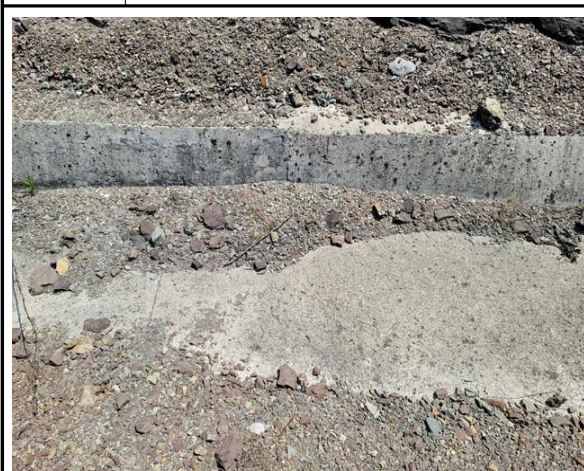
| 위 치 | STA 89.72k 1소단배수로 |
| 현 황 | 균열 (L=2.5m) |

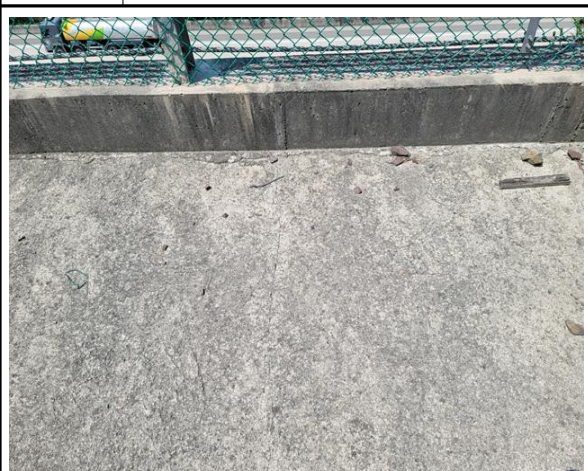
| 위 치 | STA 89.75k 1소단배수로 |
| 현 황 | 균열 (L=2.5m) |

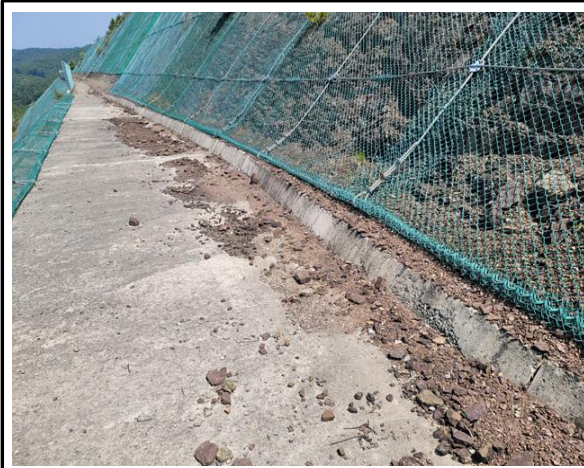
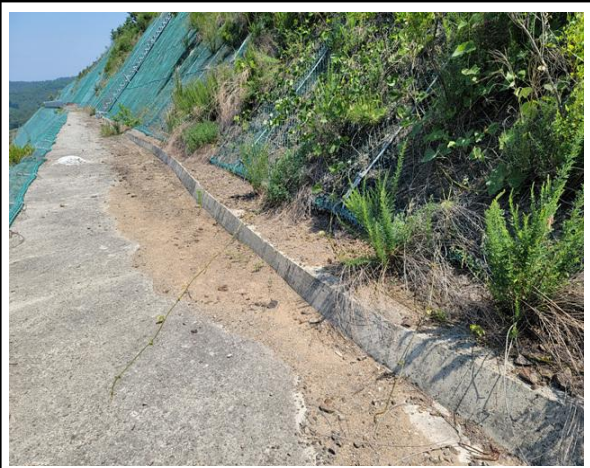
| 위 치 | STA 89.80k 1소단배수로 | 위 치 | STA 89.92k 1소단배수로 |
| 현 황 | 토사퇴적 (L=90.0m) | 현 황 | 토사퇴적 (L=80.0m) |

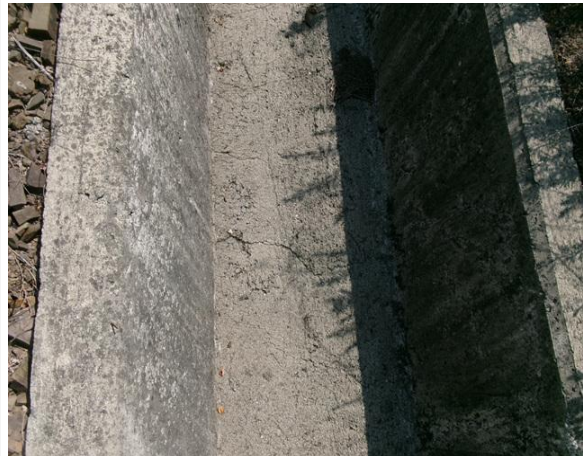
| 위 치 | STA 91.13k 산마루측구 | 위 치 | STA 91.13k 산마루측구 |
| 현 황 | 균열 (L=0.5m) | 현 황 | 균열 (L=0.5m) |

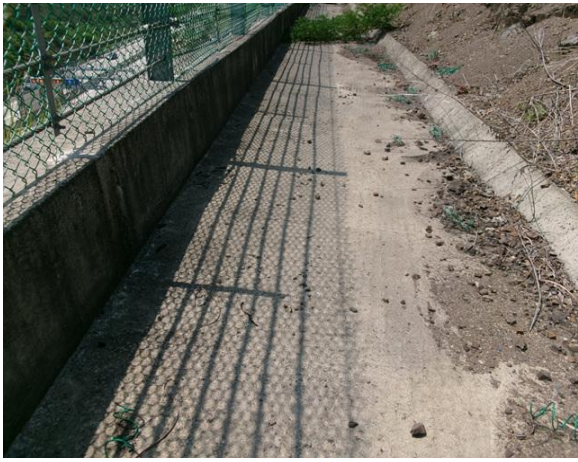
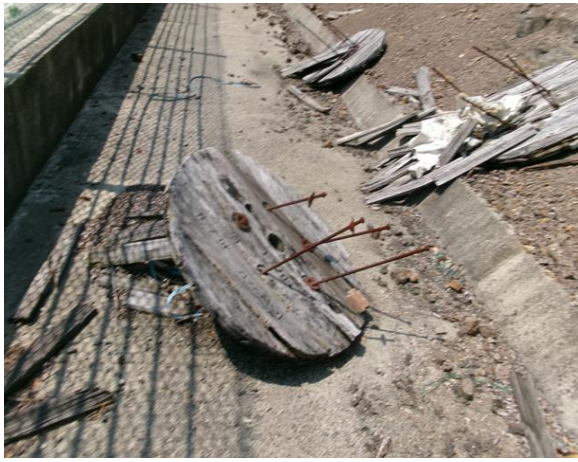
| 위 치 | STA 91.81~91.98k 1소단배수로 | 위 치 | STA 91.87k 1소단배수로 |
| 현 황 | 망상균열 (A=200.0m×2.0m) | 현 황 | 폐자재 적치 |
