시 설 물    안   전   점   검   용   역  
상주영천고속도로   2024 ~ 2025년

**상주영천고속도로 2024~2025년  
시설물 안전 점검 용역  
정기안전점검보고서**

**< 교량편 >**

# 낙동JCT교(1공구) 정기안전점검 결과표

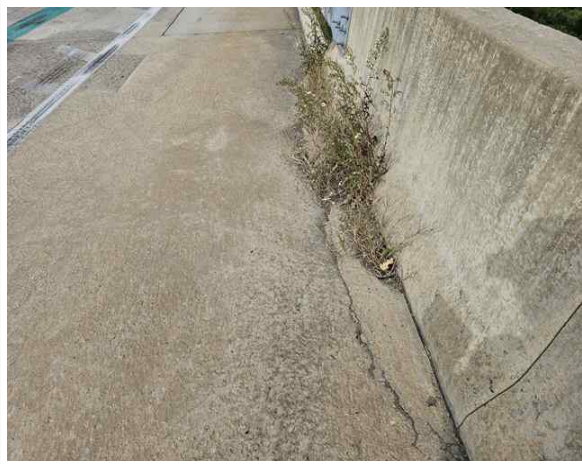
| 현 황 | 접속부 포장파손 (A=0.4m×3.0m) | 현 황 | 균열부백태 (A=0.1m×1.0m) |

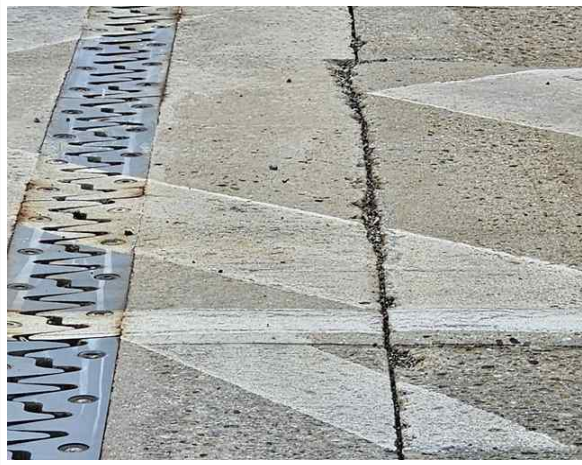
| 현 황 | 후타재 박락 (A=0.1m×0.5m) | 현 황 | 본체 부식 (L=3.0m) |

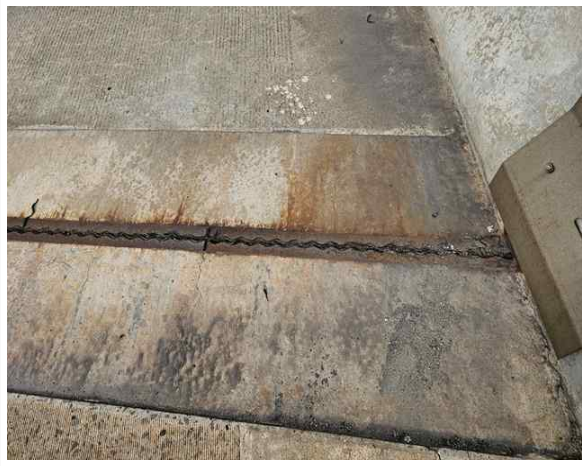
| 현 황 | 본체 부식 (L=3.0m) | 현 황 | 도장긁힘 (A=0.1m×0.5m) |

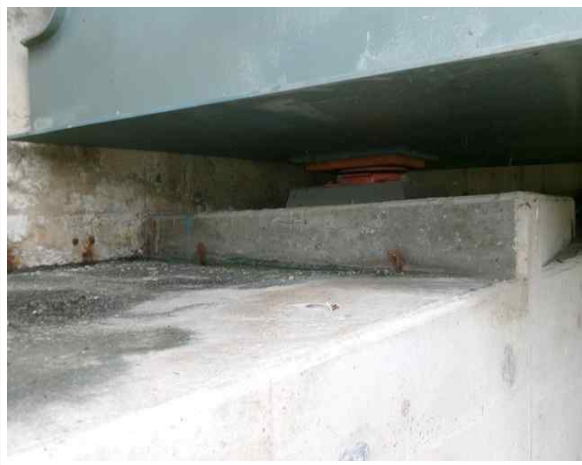
| 현 황 | 받침콘크리트 들뜸(A=0.1m 1.0m) | 현 황 | 무수축물탈 균열(Cw<0.3mm) |

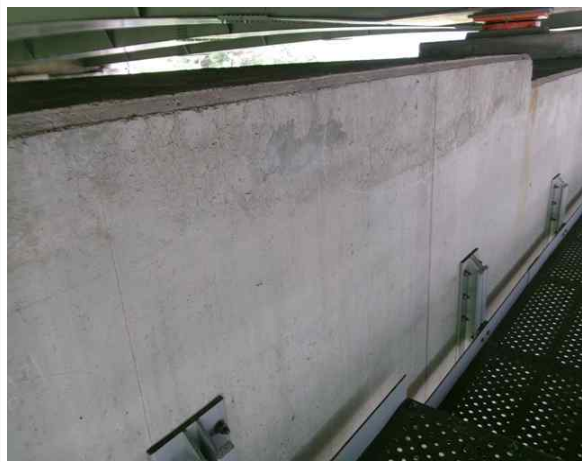
| 현 황 | 재료분리(A=2.0m×0.5m) | 현 황 | 수직균열(Cw≥0.3mm) |

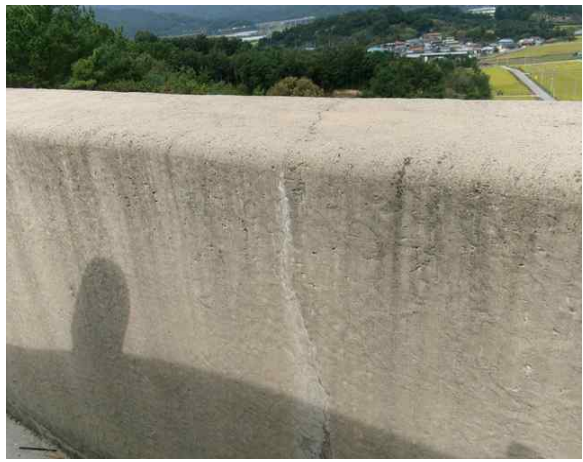
| 현 황 | 균열( $C_w \geq 0.3\text{mm}$ ) | 현 황 | 중분대 균열부백태( $A=0.2\text{m} \times 5.0\text{m}$ ) |

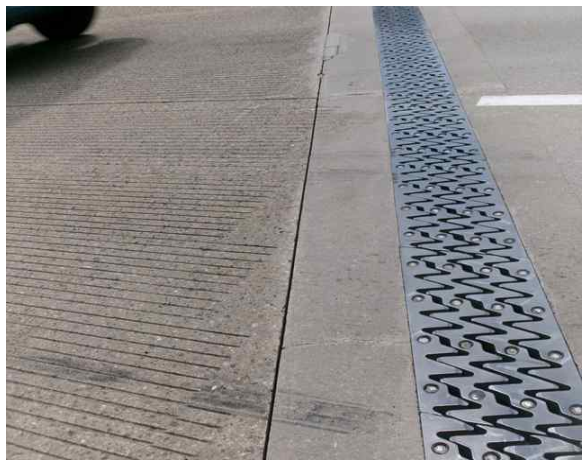
| 현 황 | 후타재 접속부 이격( $L=14.0\text{m}$ ) | 현 황 | 후타재 들뜸( $A=0.2\text{m} \times 0.8\text{m}$ ) |

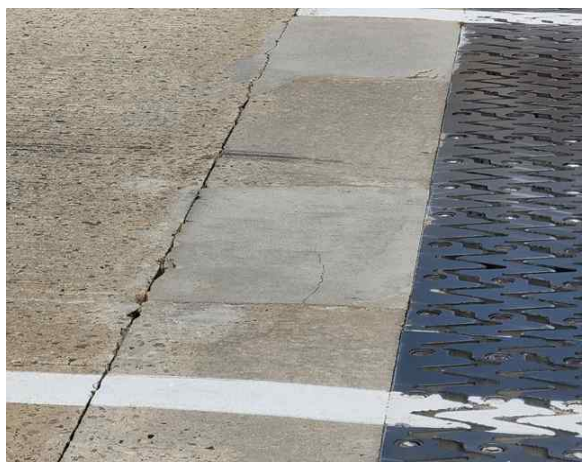
| 현 황 | 후타재 균열( $C_w < 0.3\text{mm}$ ) | 현 황 | 받침콘크리트 재료분리( $A=0.2\text{m} \times 0.5\text{m}$ ) |

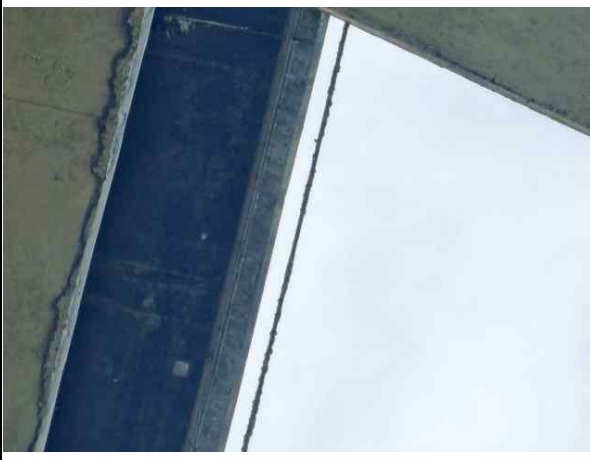
| 현 황 | 철근노출(A=0.1m×6.0m) | 현 황 | 재료분리(A=0.2m×0.3m) |

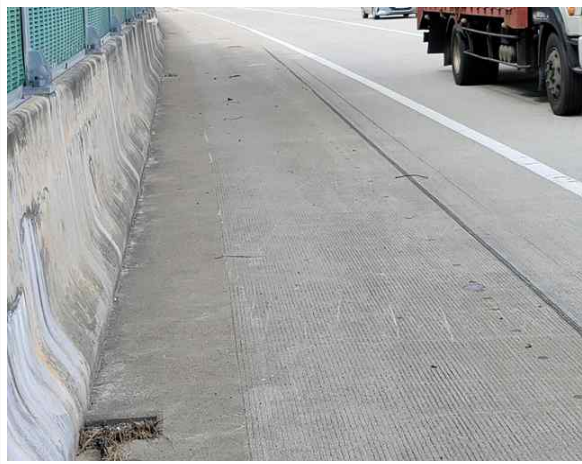
| 현 황 | 망상균열(A=20.0m×1.0m) | 현 황 | 접속도로 파손(A=0.5m×2.5m) |

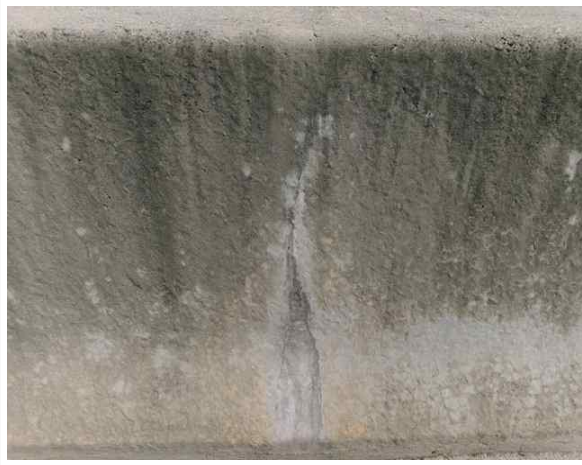
| 현 황 | 균열부백대(A=0.1m×1.5m) | 현 황 | 파손 탈락우려(1EA) |

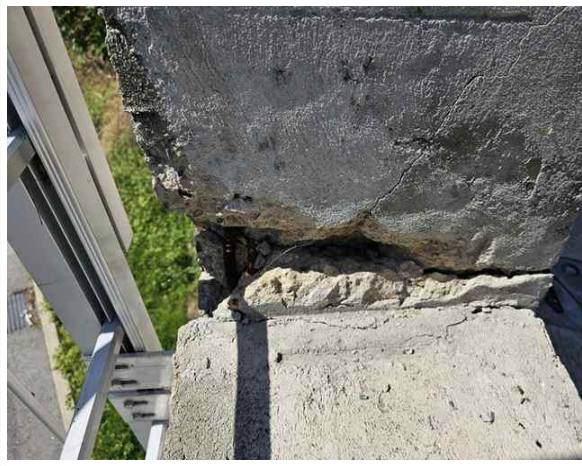
| 현 황 | 파손 및 철근노출(A=1.0m×1.0m) | 현 황 | 후타재 균열(Cw≥0.3mm) |

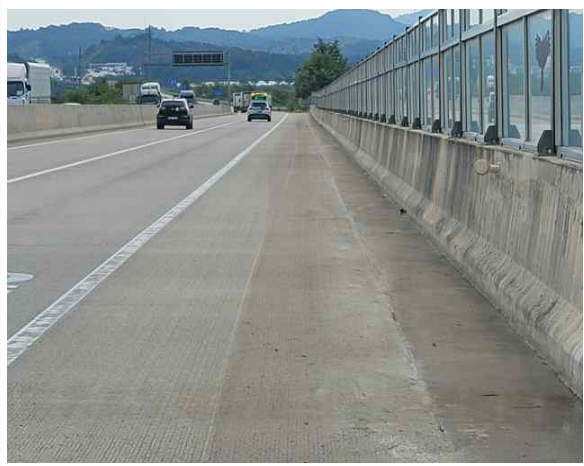
| 현 황 | 망상균열(A=45.0m×2.0m) | 현 황 | 균열부백태(A=0.1m×1.0m) |

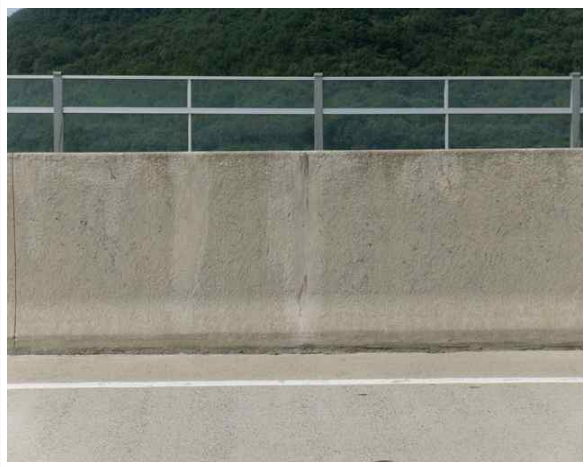
| 현 황 | 재균열(Cw<0.3mm) | 현 황 | 접속부 단차(L=1.5m) |

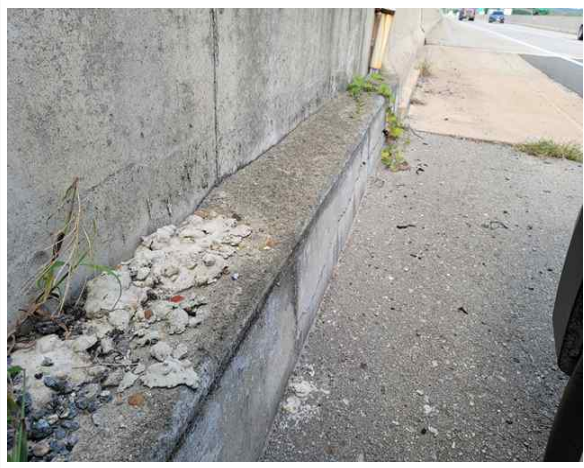
| 현 황 | 접속부 파손(A=0.5m×2.5m) | 현 황 | 후타재 균열(Cw≥0.3mm) |

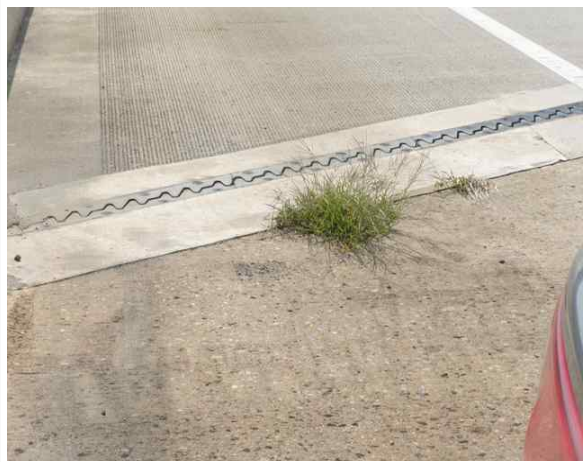
| 현 황 | 후타재 보수부 파손(A=0.2m×0.5m) | 현 황 | 후타재 접속부 이격(L=9.0m) |

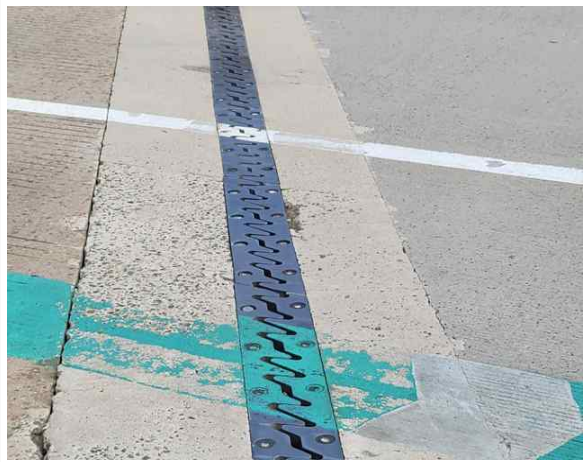
| 현 황 | 후타재 파손(A=0.1m×0.3m) | 현 황 | 받침콘크리트 균열(Cw<0.3mm) |

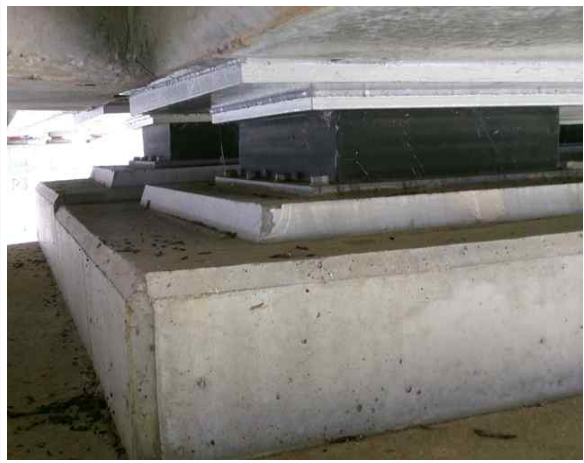
| 현 황 | 무수축물탈 박락(A=0.1m×0.1m) | 현 황 | 플레이트 부식 |

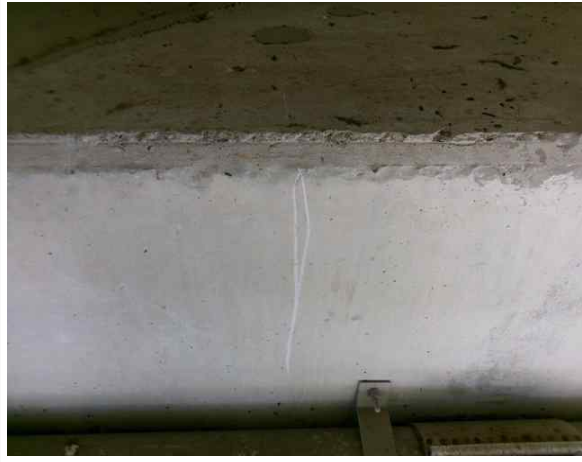
| 현 황 | 균열 (Cw<0.3mm) | 현 황 | 망상균열 (A=8.0m×2.0m) |

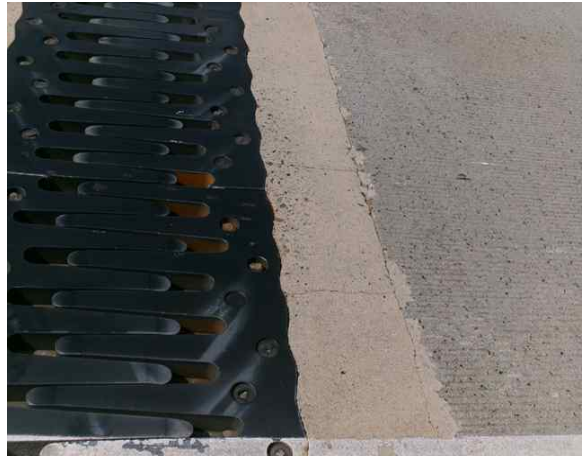
| 현 황 | 후타재 균열(Cw≥0.3mm) | 현 황 | 후타재 망상균열(A=0.5m×2.0m) |

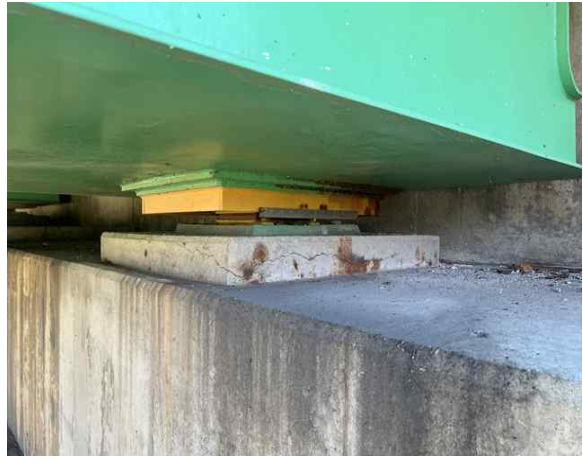
| 현 황 | 받침콘크리트 들뜸(A=1.5m×0.3m) | 현 황 | 이동량눈금자 미설치 |

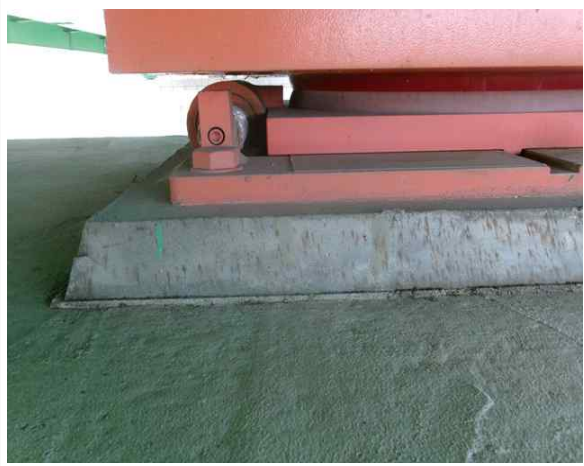
| 현 황 | 무수축물탈 균열( $C_w < 0.3\text{mm}$ ) | 현 황 | 무수축물탈 박락( $A=0.1\text{m} \times 0.2\text{m}$ ) |

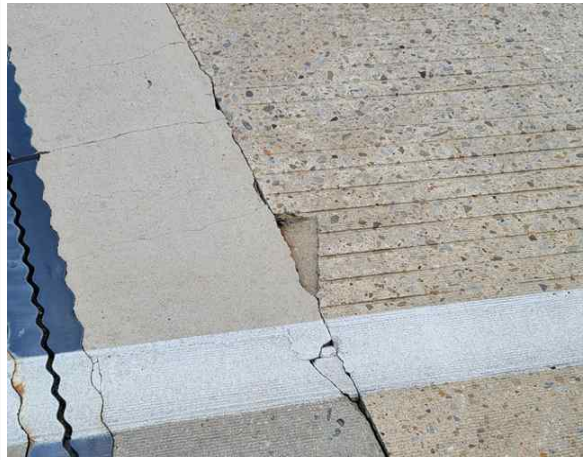
| 현 황 | 접속도로 파손(A=0.2m×0.2m) | 현 황 | 균열부백태(A=0.1m×1.0m) |

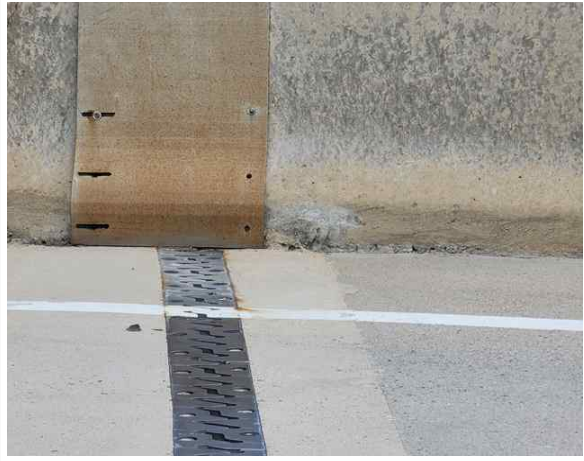
| 현 황 | 파손(A=0.1m×0.2m) | 현 황 | 후타재 균열(Cw≥0.3mm) |

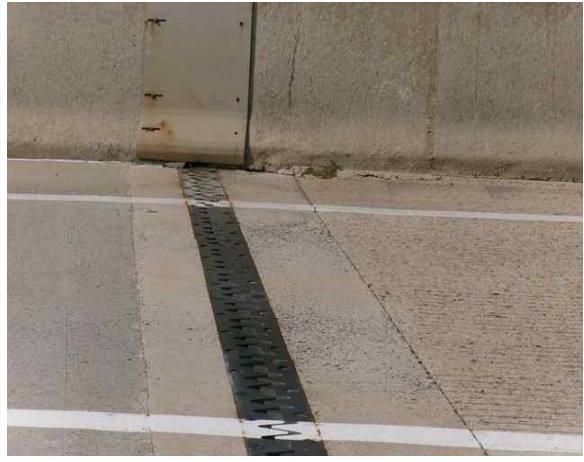
| 현 황 | 후타재 열화(A=0.5m×1.0m) | 현 황 | 박리(A=0.1m×5.0m) |

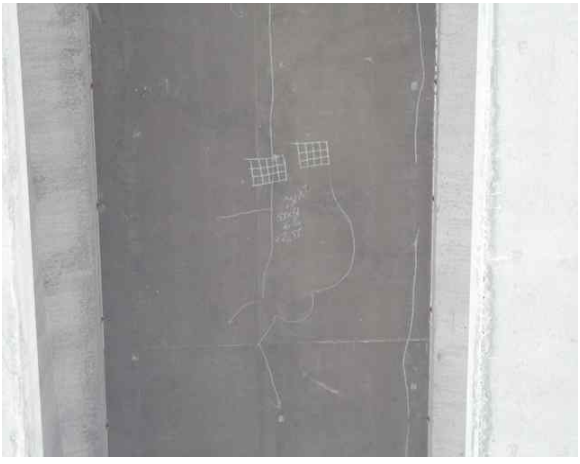
| 현 황 | 망상균열(A=1.5m×15.0m) | 현 황 | 파손(A=0.1m×0.2m) |

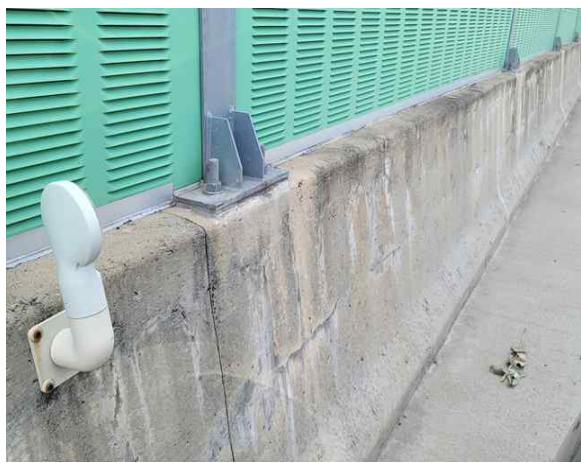
| 현 황 | 망상균열(A=20.0m×1.0m) | 현 황 | 후타재 균열(Cw<0.3mm) |

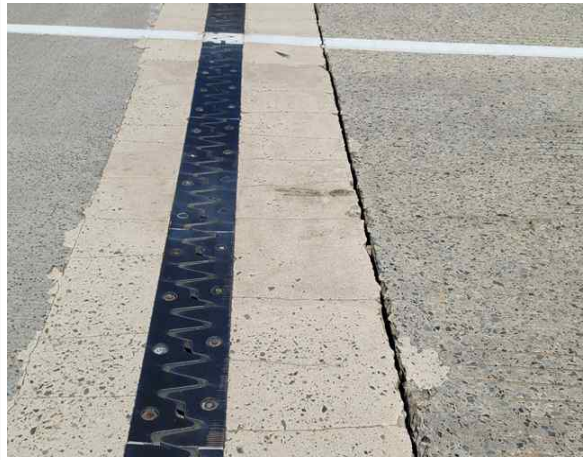
| 현 황 | 후타재 망상균열(A=0.5m×1.0m) | 현 황 | Plate 부식 |

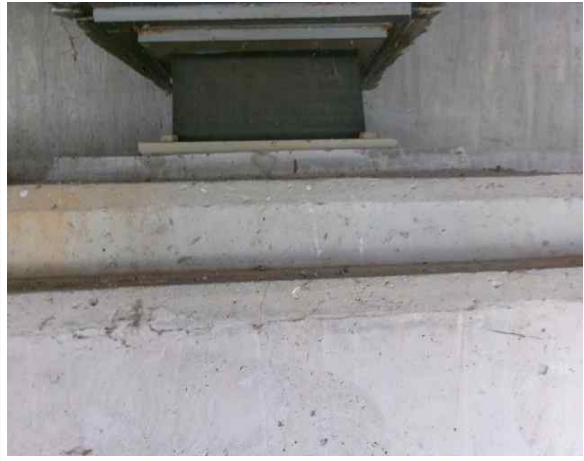
| 현 황 | 받침콘크리트 균열(Cw<0.3mm) | 현 황 | 파손(A=0.5m×0.3m) |

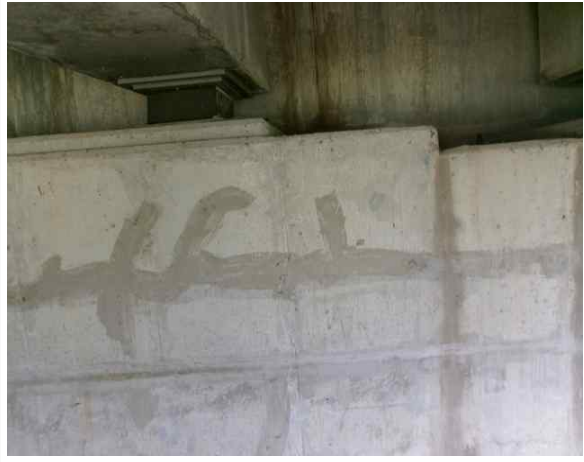
| 현 황 | 균열(Cw≥0.3mm) | 현 황 | 균열(Cw<0.3mm) |

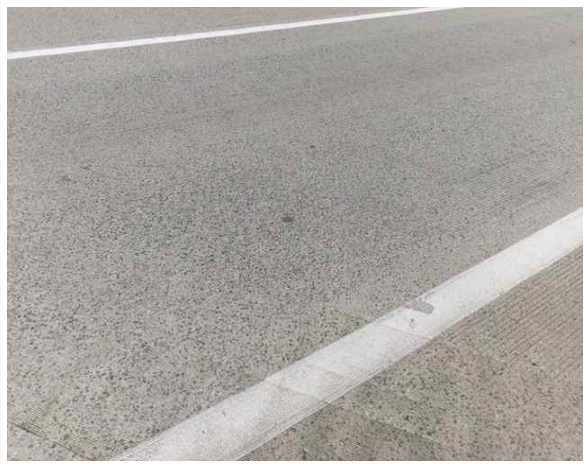
| 현 황 | 균열(L=20.0m) | 현 황 | 접속부 파손(A=0.2m×1.5m) |

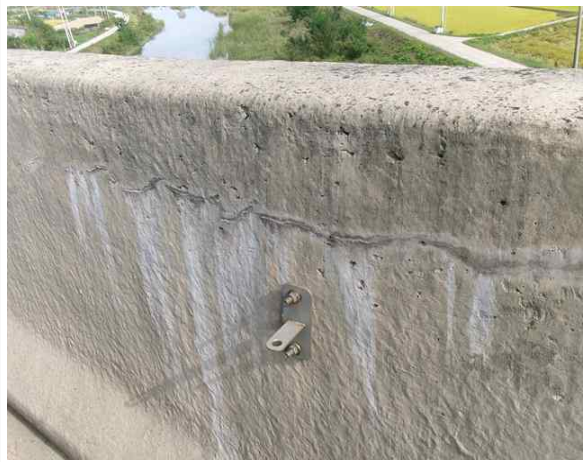
| 현 황 | 균열부백태(A=1.5m×0.5m) | 현 황 | 재료분리(A=2.0m×0.3m) |

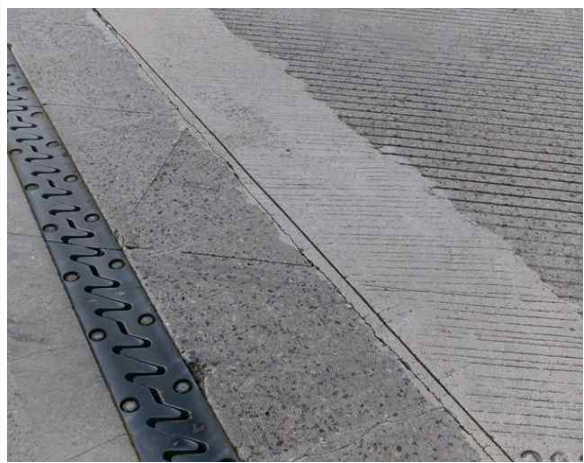
| 현 황 | 후타재 박리(A=0.1m×10.0m) | 현 황 | 후타재 열화(A=0.3m×2.0m) |

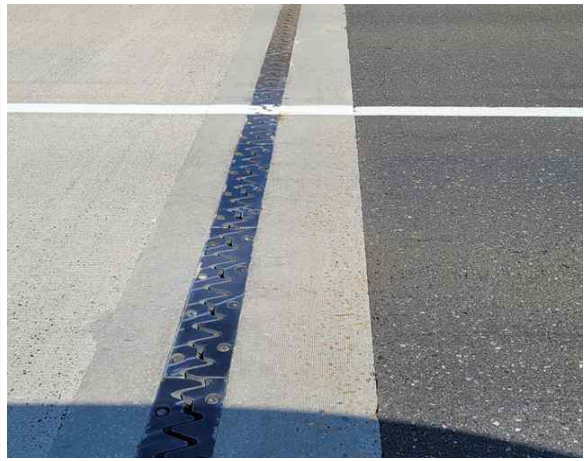
| 현 황 | 후타재 균열(Cw<0.3mm) | 현 황 | 재료분리(A=0.5m×1.0m) |

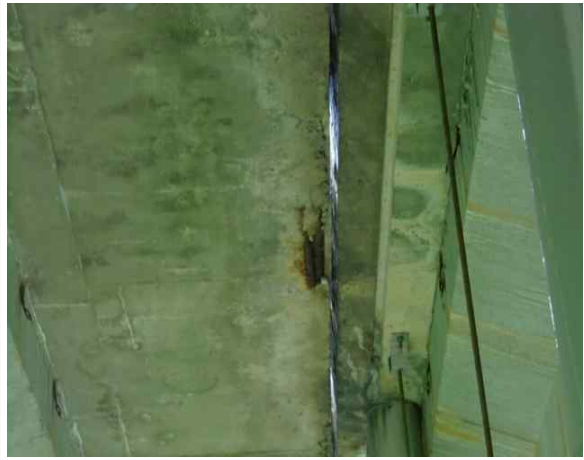
| 현 황 | 철근노출(L=0.5m) | 현 황 | 표면불량(A=30.0m×1.0m) |

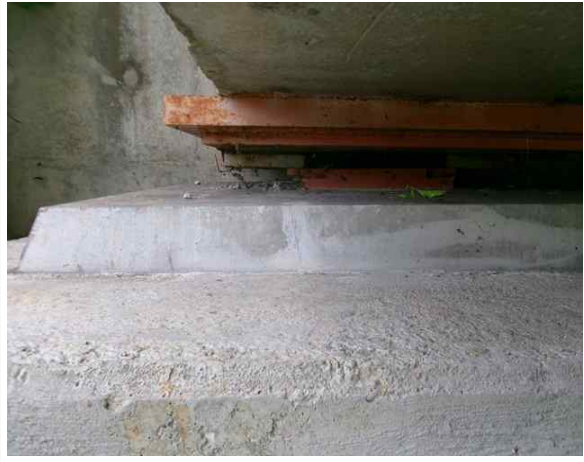
| 현 황 | 무수축물탈 균열(Cw<0.3mm) | 현 황 | 받침콘크리트 백태(A=0.1m×0.1m×2EA) |
