## 2.22 화남1교 (7공구)

### 1) 전경 사진

### 2) 현황표

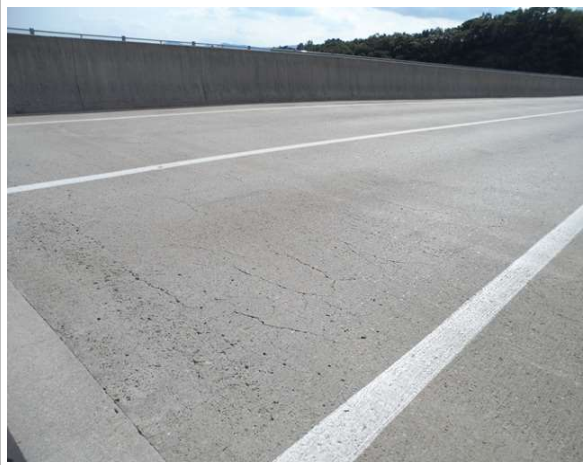
| 위 치 | 교면포장 상주방향 S7 | 위 치 | 교면포장 영천방향 S4 |

| 현 황 | 망상균열(A=35.0m×7.0m) | 현 황 | 망상균열(A=35.0m×5.0m) |

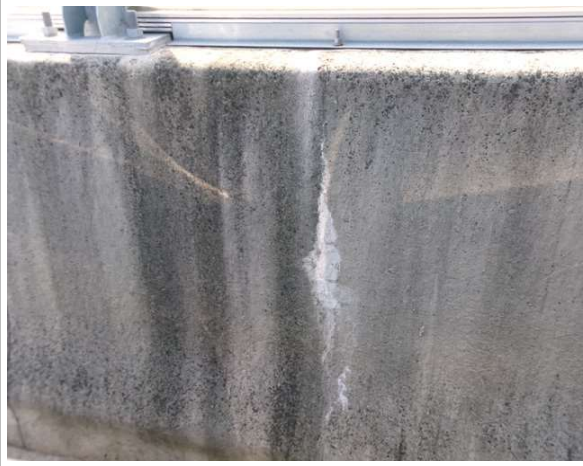
| 위 치 | 방호벽 영천방향 S3 | 위 치 | 신축이음 상주방향 A1 |

| 현 황 | 균열(Cw<0.3mm) | 현 황 | 후타재 균열(Cw<0.3mm) |

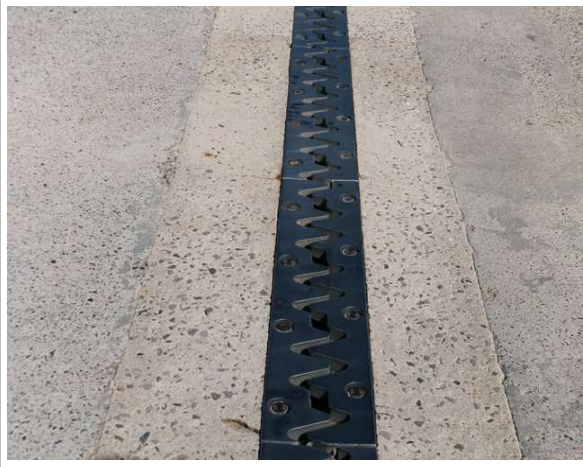
| 위 치 | 신축이음 영천방향 P2 | 위 치 | 신축이음 영천방향 A1 |

| 현 황 | 후타재 재료분리(A=0.5m×3.0m) | 현 황 | 후타재 파손(A=0.1m×0.2m) |

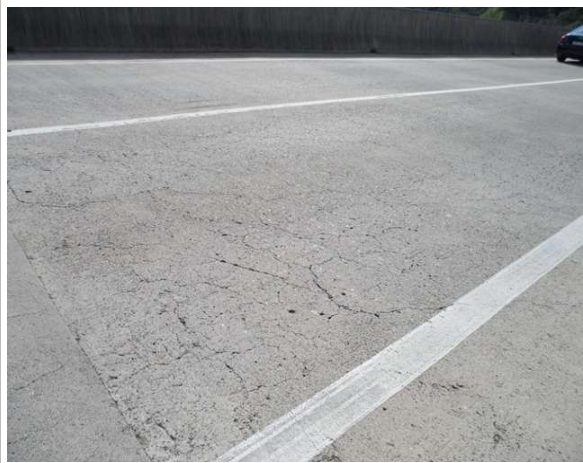
| 위 치 | 교면포장 상주방향 S4 | 위 치 | 방호벽 상주방향 S4 |

| 현 황 | 망상균열(A=35.0m×6.0m) | 현 황 | 균열(Cw≥0.3mm) |

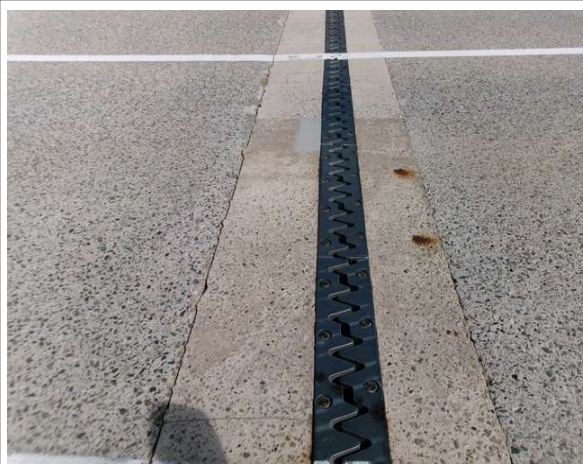
| 위 치 | 신축이음 영천방향 A1 | 위 치 | 가로보 상주방향 S2-G1~2 |

| 현 황 | 후타재 균열(Cw<0.3mm) | 현 황 | 망상균열(A=0.2m×0.2m) |

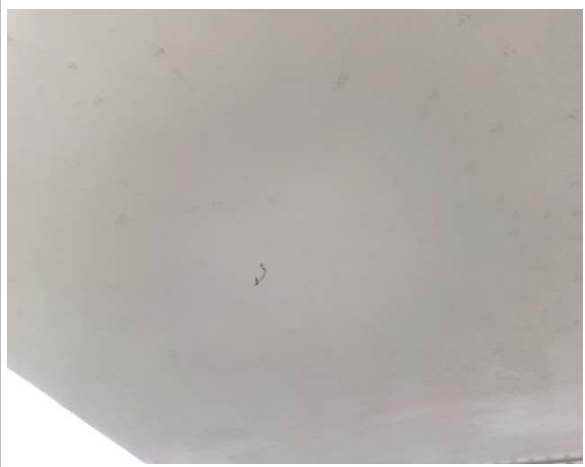
| 위 치 | 거더외부 S1 | 위 치 | 신축이음 A2 |

| 현 황 | 긁힘 (A=0.1m×0.1m) | 현 황 | 후타재 균열 (Cw<0.3mm) |

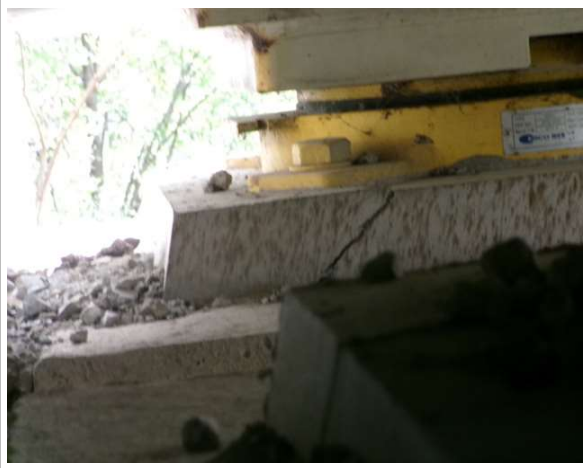
| 위 치 | 교량받침 A1-SH1 | 위 치 | 교량받침 A1-SH2 |

| 현 황 | 무수축몰탈 들뜸 (A=0.3m×0.3m) | 현 황 | 무수축몰탈 들뜸 (A=0.3m×0.3m) |

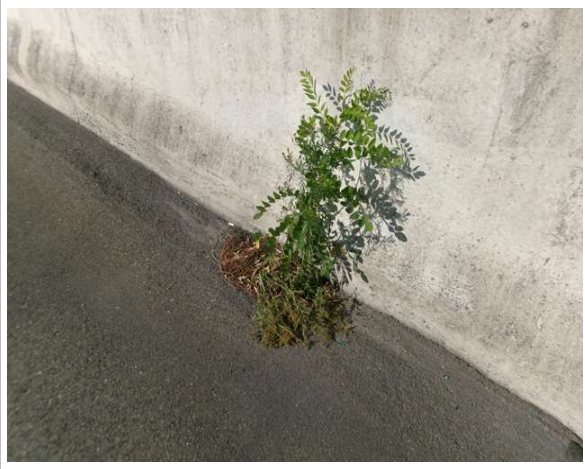
| 위 치 | 배수시설 S1 | 위 치 | 교대 A1 |

| 현 황 | 배수구 막힘 | 현 황 | 망상균열 (A=3.0m×1.0m) |

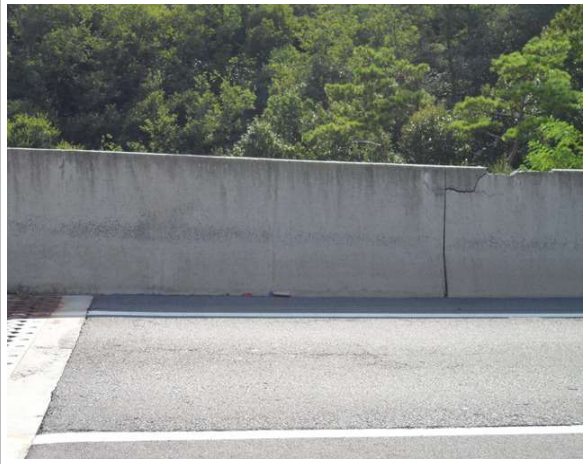
| 위 치 | 방호벽 상주방향 S1 | 위 치 | 방호벽 영천방향 S5 |

| 현 황 | 접속부 파손(A=1.5m×0.3m) | 현 황 | 파손(A=0.1m×0.1m) |

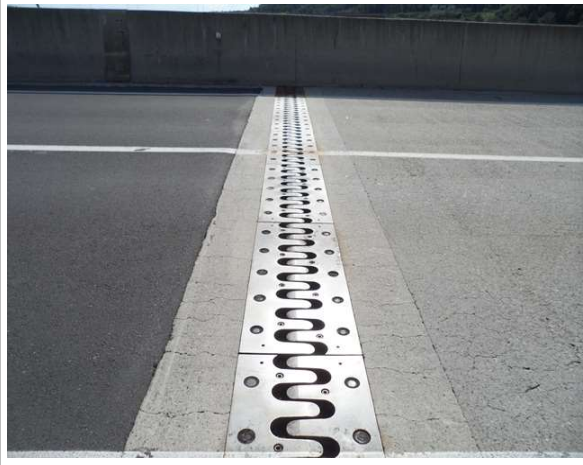
| 위 치 | 신축이음 상주방향 A1 | 위 치 | 신축이음 영천방향 A1 |

| 현 황 | 후타재 균열(Cw<0.3mm) | 현 황 | 차수판 볼트 탈락 |

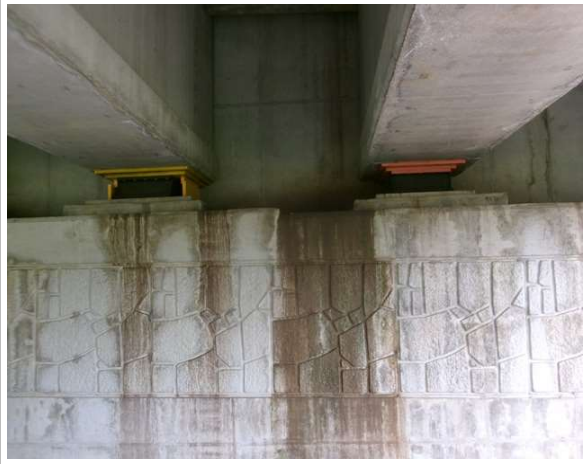
| 위 치 | 교대 상주방향 A2 | 위 치 | 교대 영천방향 A1 |

| 현 황 | 누수흔적( $A=0.5\text{m} \times 2.0\text{m}$ ) | 현 황 | 균열( $C_w < 0.3\text{mm}$ ) |

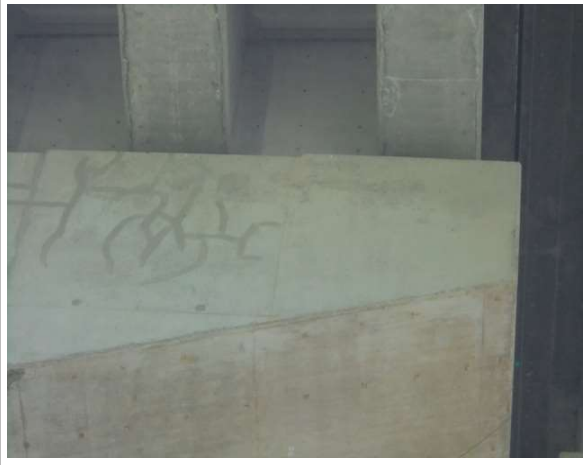
| 위 치 | 교각 상주방향 P5 | 위 치 | 교각 영천방향 P6 |

| 현 황 | 재료분리( $A=0.3\text{m} \times 0.3\text{m}$ ) | 현 황 | 망상균열( $A=2.0\text{m} \times 4.5\text{m}$ ) |

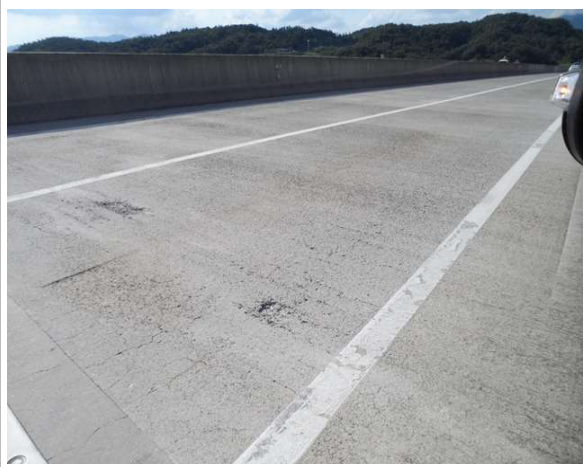
| 위 치 | 교면포장 상주방향 S2 | 위 치 | 교면포장 영천방향 S1 |

| 현 황 | 망상균열(A=30.0m×3.0m) | 현 황 | 망상균열(A=20.0m×7.0m) |

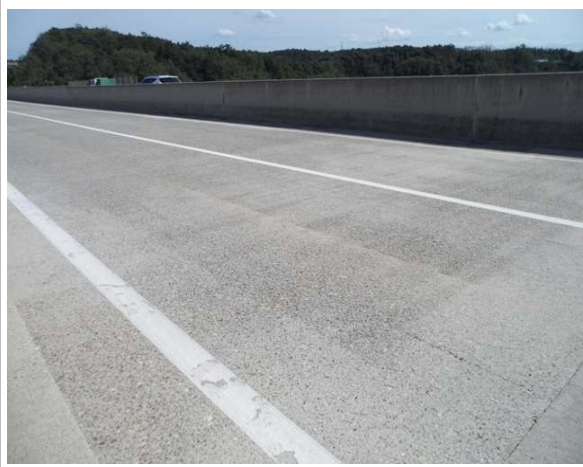
| 위 치 | 교면포장 상주방향 S10 | 위 치 | 교면포장 영천방향 S7 |

| 현 황 | 망상균열(A=40.0m×6.0m) | 현 황 | 망상균열(A=40.0m×5.0m) |

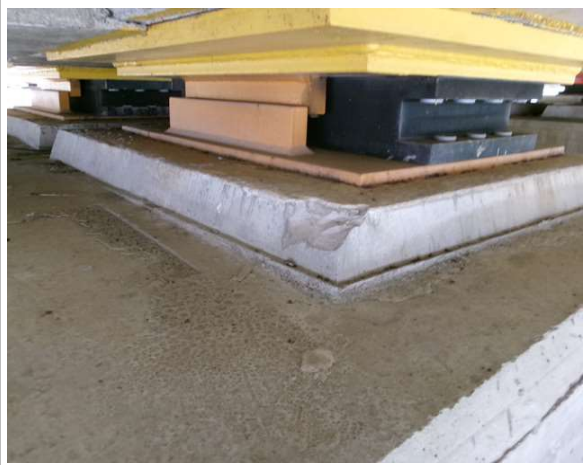
| 위 치 | 교량받침 P4-SH18 | 위 치 | 교량받침 P10-SH6 |

| 현 황 | 무수축물탈 파손( $A=0.1\text{m} \times 0.1\text{m}$ ) | 현 황 | 플레이트 부식 |

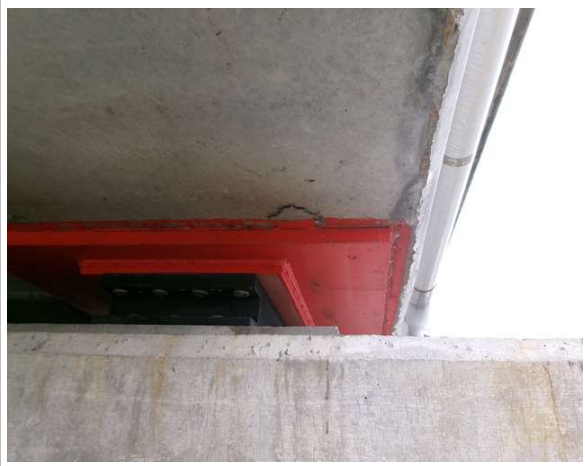
| 위 치 | 거더 S2-G1 | 위 치 | 배수시설 영천방향 S10 |

| 현 황 | 박리( $A=0.5\text{m} \times 0.2\text{m}$ ) | 현 황 | 배수구 그레이팅 파손 2EA |

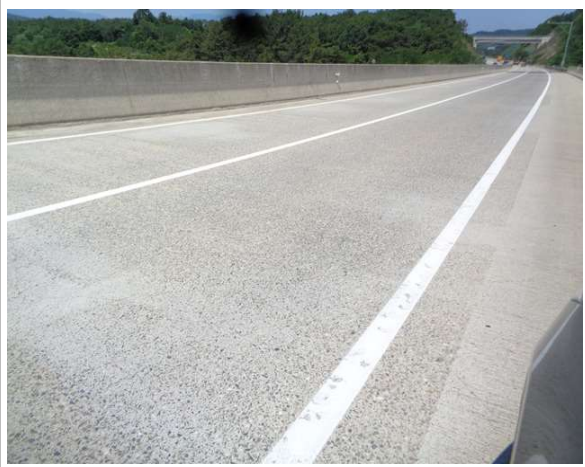
| 위 치 | 교면포장 상주방향 S2 | 위 치 | 교면포장 영천방향 S2 |

| 현 황 | 망상균열(A=40.0m×6.0m) | 현 황 | 포장박리(A=0.5m×0.3m) |

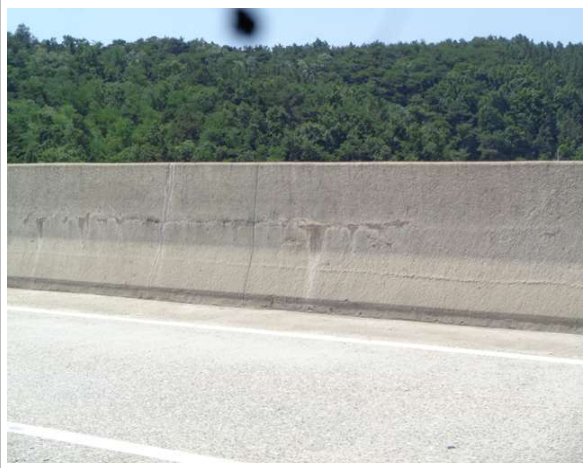
| 위 치 | 방호벽 상주방향 S1 | 위 치 | 방호벽 영천방향 S2 |

| 현 황 | 중분대 균열부백태(A=0.2m×1.5m) | 현 황 | 균열(Cw<0.3mm) |

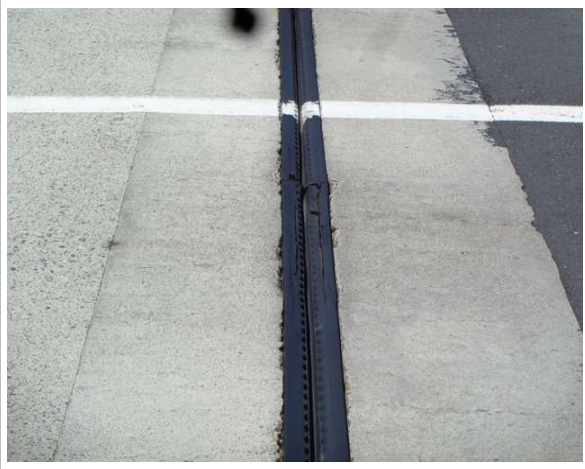
| 위 치 | 신축이음 상주방향 A1 | 위 치 | 신축이음 영천방향 A1 |

| 현 황 | 고무재파손(L=0.5m) | 현 황 | 후타재 균열(Cw<0.3mm) |

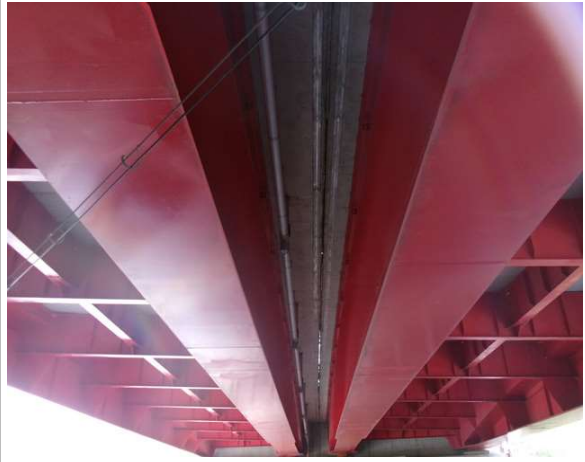
| 위 치 | 바닥판하면 영천방향 S1 | 위 치 | 신축이음 영천방향 A2 |

| 현 황 | 망상균열(A=55.0m×0.5m) | 현 황 | 본체 고무재 파손(L=0.5m) |

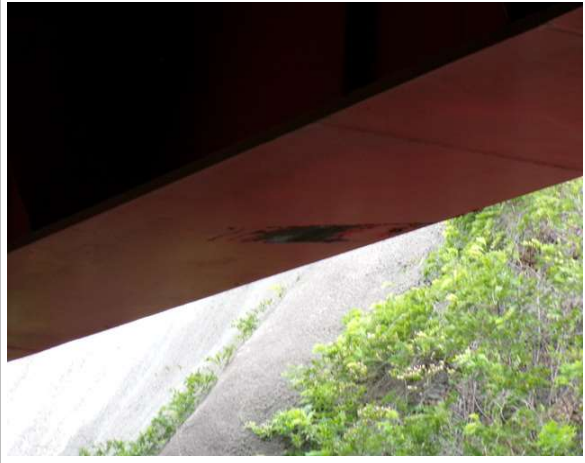
| 위 치 | 거터외부 상주방향 S1-G1 | 위 치 | 교대 영천방향 A2 |

| 현 황 | 도장박리(A=3.0m×2.0m) | 현 황 | 실란트 파손(L=2.0m) |

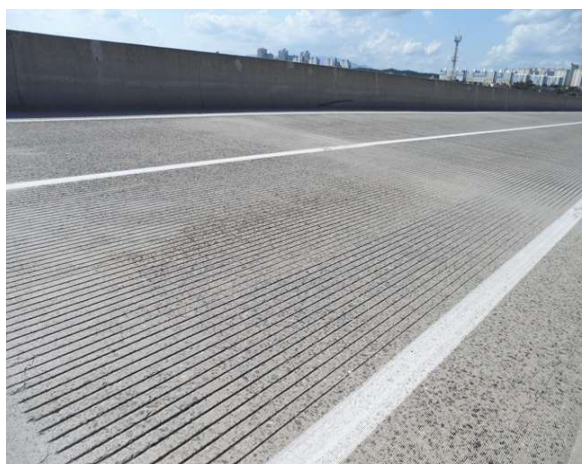
| 위 치 | 교면포장 상주방향 S4 | 위 치 | 교면포장 영천방향 S9 |

| 현 황 | 망상균열(A=35.0m×9.0m) | 현 황 | 망상균열(A=30.0m×8.0m) |

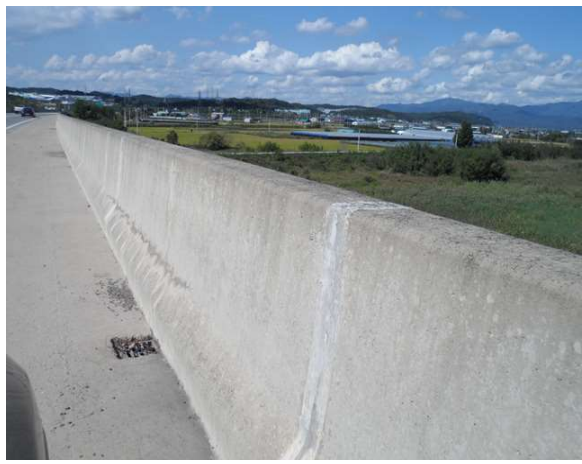
| 위 치 | 방호벽 상주방향 S4 | 위 치 | 방호벽 영천방향 S6 |

| 현 황 | 균열부백태(A=0.2m×1.0m×6EA) | 현 황 | 균열(A=0.1m×2.0m×3EA) |

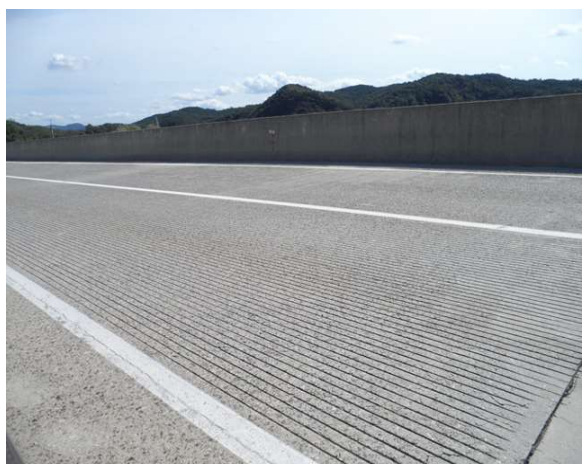
| 위 치 | 교면포장 상주방향 S3 | 위 치 | 교면포장 영천방향 S4 |

| 현 황 | 망상균열(A=45.0m×8.0m) | 현 황 | 망상균열(A=45.0m×8.0m) |

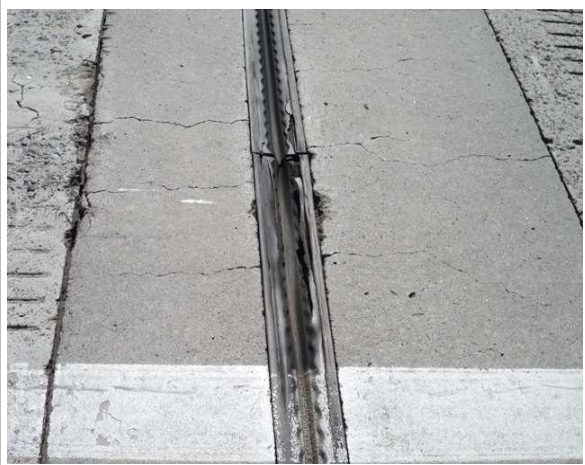
| 위 치 | 신축이음 상주방향 A1 | 위 치 | 신축이음 영천방향 A2 |

| 현 황 | 고무재 손상(L=1.0m) | 현 황 | 고무재 손상(L=1.0m) |

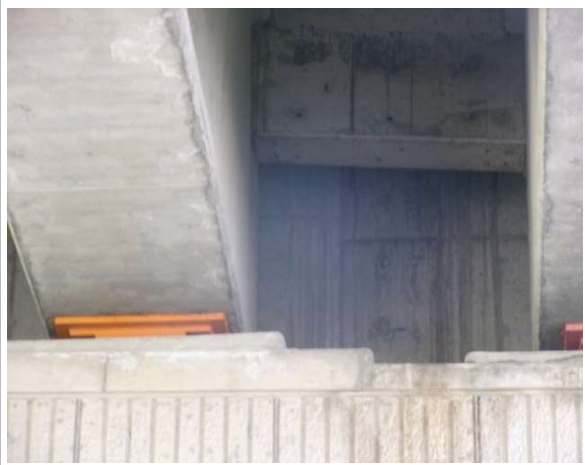
| 위 치 | 교대 상주방향 A1 | 위 치 | 교대 영천방향 A2 |

| 현 황 | 균열(Cw>0.3mm) | 현 황 | 들뜸(A=0.1m×1.0m) |

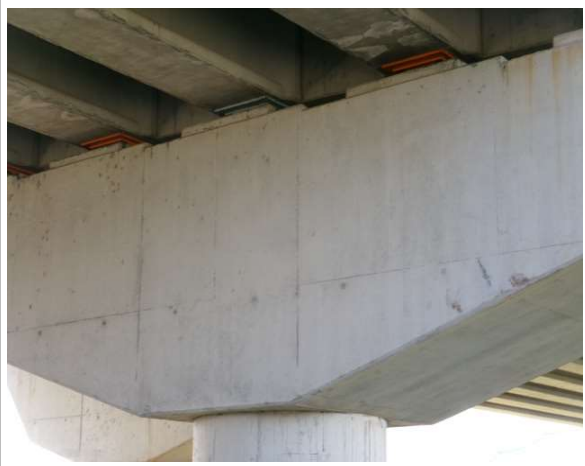
| 위 치 | 교각 상주방향 P3 | 위 치 | 교각 영천방향 P2 |

| 현 황 | 망상균열(A=10.0m×1.5m) | 현 황 | 누수흔적(A=0.5m×2.0m) |

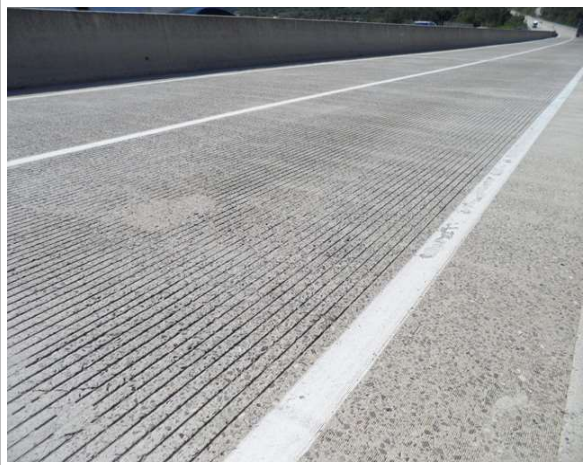
| 위 치 | 교면포장 상주방향 S4 | 위 치 | 교면포장 영천방향 S3 |

| 현 황 | 망상균열(A=30.0m×7.0m) | 현 황 | 망상균열(A=35.0m×3.0m) |

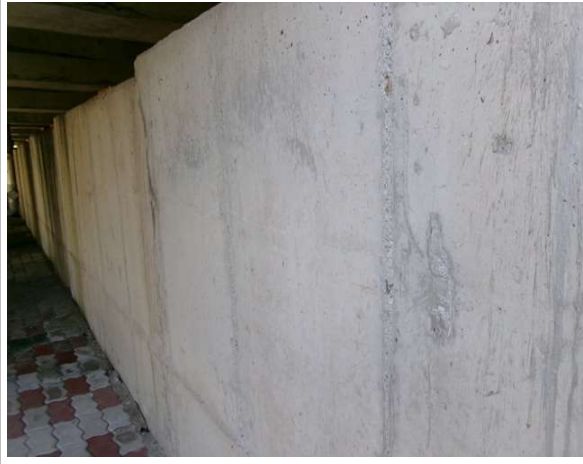
| 위 치 | 교대 상주방향 A1 | 위 치 | 교대 영천방향 A2 |

| 현 황 | 균열(Cw<0.3mm) | 현 황 | 파손(A=0.2m×0.2m) |

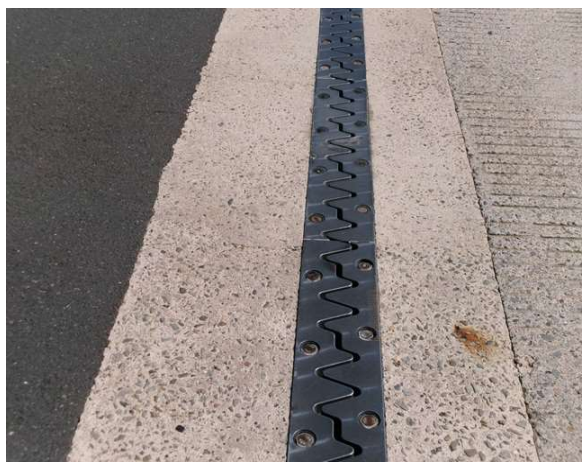
| 위 치 | 신축이음 영천방향 A1 | 위 치 | 교량받침 영천방향 A2-SH3 |

| 현 황 | 후타재 균열(Cw<0.3mm) | 현 황 | 스토퍼 간섭 |

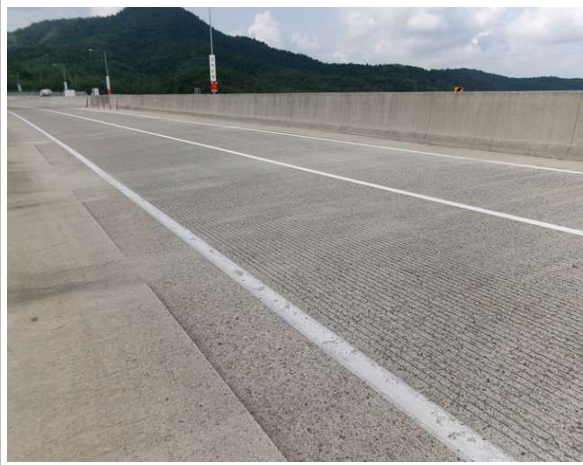
| 위 치 | 교면포장 상주방향 S7 | 위 치 | 교면포장 영천방향 S6 |

| 현 황 | 망상균열(A=50.0m×3.0m) | 현 황 | 망상균열(A=50.0m×6.0m) |

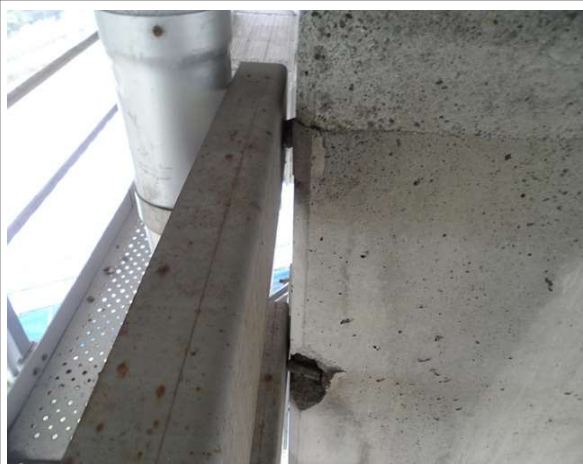
| 위 치 | 교대 상주방향 P4 | 위 치 | 교각 영천방향 P7 |

| 현 황 | 파손(A=0.3m×0.3m) | 현 황 | 균열(Cw<0.3mm) |

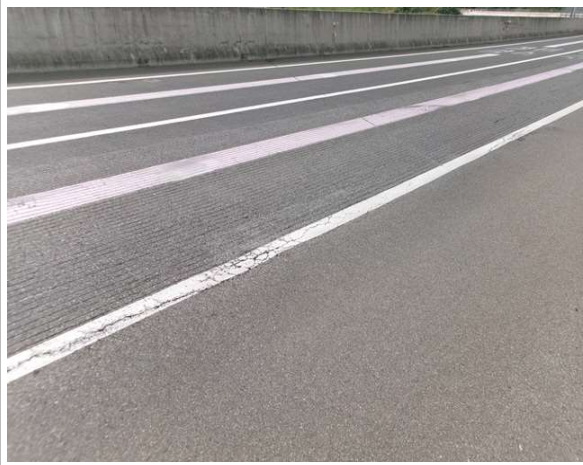
| 위 치 | 교면포장 S10 | 위 치 | 교면포장 S14 |

| 현 황 | 아스콘 망상균열(A=2.5m×50.0m) | 현 황 | 아스콘 파손(A=1.0m×0.2m) |

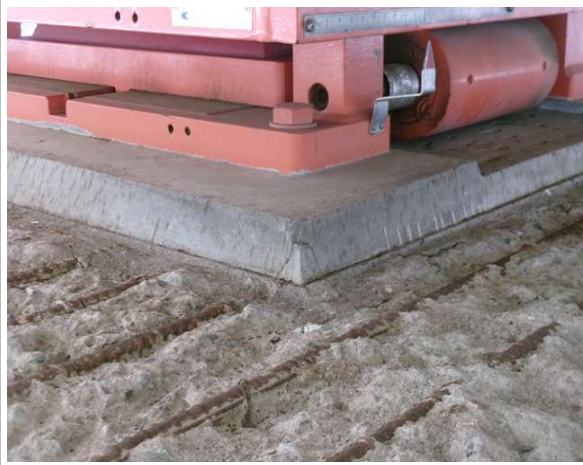
| 위 치 | 교량반침 P08-SH1 | 위 치 | 교량반침 P13-SH2 |

| 현 황 | 무수축물탈 박리(A=0.1m×0.1m) | 현 황 | 무수축물탈 균열(Cw<0.3mm) |

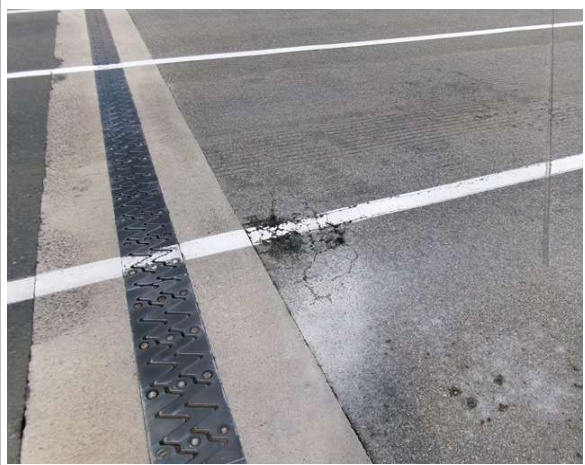
| 위 치 | 교면포장 S1 | 위 치 | 신축이음 A1 |

| 현 황 | 아스콘 파손(A=0.5m×1.0m) | 현 황 | 후타재 균열(Cw<0.3mm) |

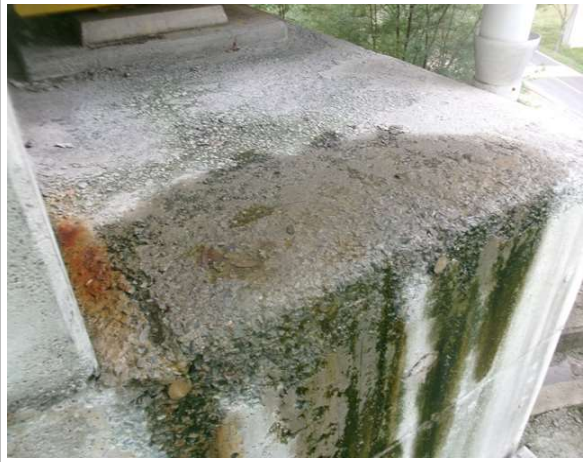
| 위 치 | 교대 A1 | 위 치 | 교각 P3 |

| 현 황 | 박리(A=1.5m×1.5m) | 현 황 | 표면불량(A=0.7m×0.3m) |
