# 제1장 과업 개요

## 1.1 과업 목적

본 과업은 “시설물의 안전 및 유지관리에 관한 특별법” 제11조 및 동법 시행령 제8조에 의거 실시하는 안전점검으로써 대상시설물의 물리적, 기능적 결함을 발견함으로써 신속하고 적절한 하자보수 조치를 취하고 구조적 안전성 및 결함의 원인 등을 조사·측정·평가하여 향후 시설물의 유지관리 및 정기안전점검·하자보수 등 필요한 자료를 제공하는데 그 목적이 있다.

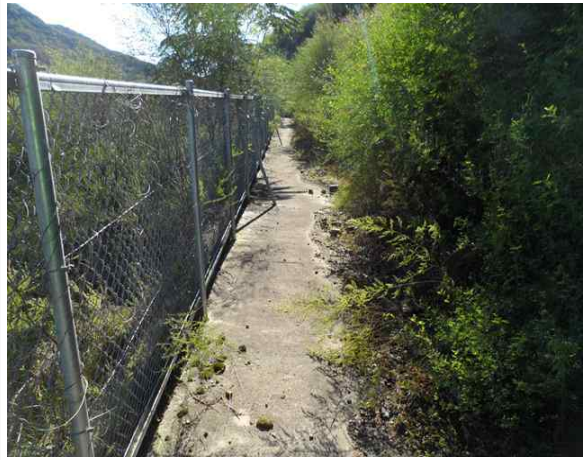
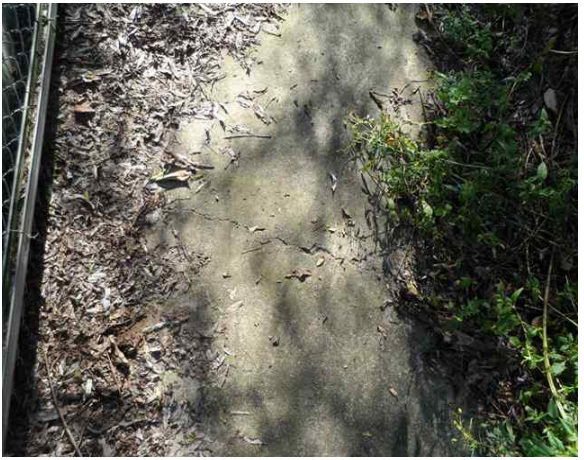
| 위 치 | STA 2.29k 1소단배수로 | 위 치 | STA 2.29k 1소단배수로 |

| 현 황 | 균열 (L=2.0m) | 현 황 | 균열 (L=2.0m) |

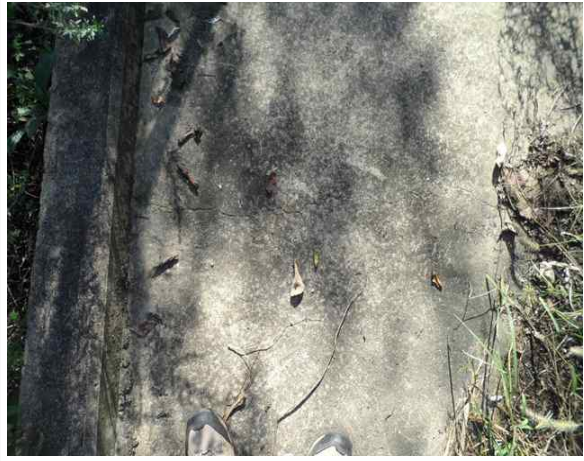
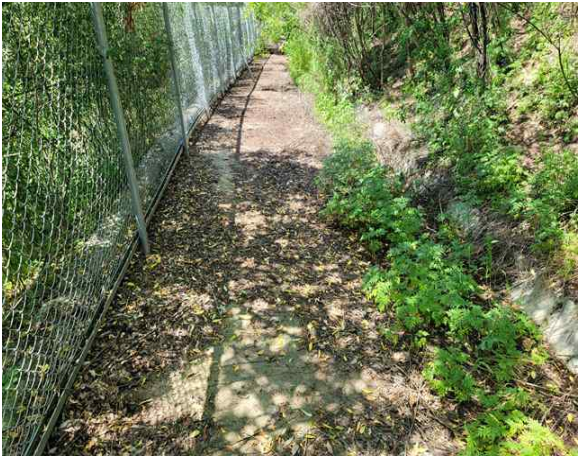
| 위 치 | STA 2.33k 1소단배수로 | 위 치 | STA 2.33k 1소단배수로 |

| 현 황 | 균열 (L=2.0m) | 현 황 | 균열 (L=2.0m) |

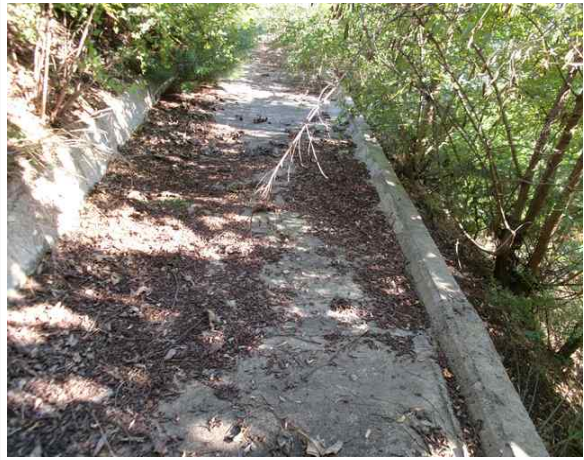
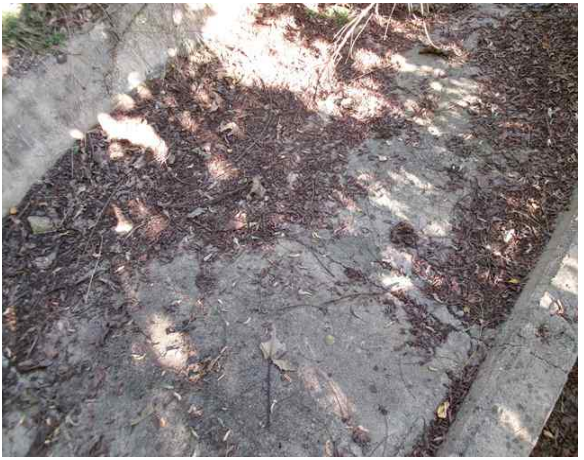
| 위 치 | STA 3.66k 1소단배수로 | 위 치 | STA 3.66k 1소단배수로 |

| 현 황 | 균열 (L=2.0m) | 현 황 | 균열 (L=2.0m) |

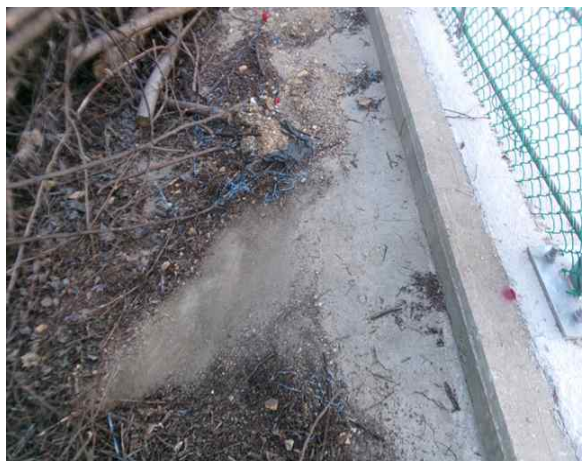
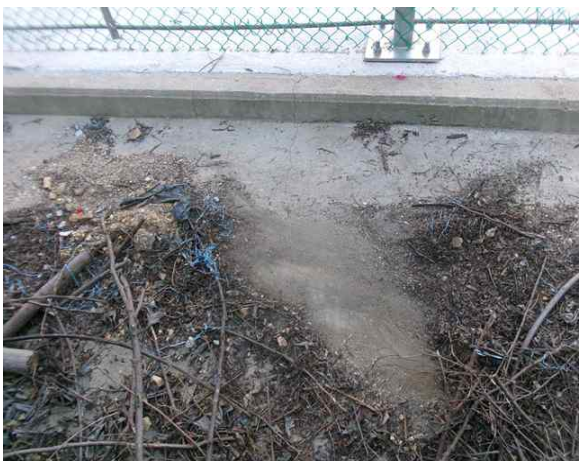
| 위 치 | STA 4.81k 1소단배수로 | 위 치 | STA 4.81k 1소단배수로 |

| 현 황 | 균열 (L=2.0m) | 현 황 | 균열 (L=2.0m) |

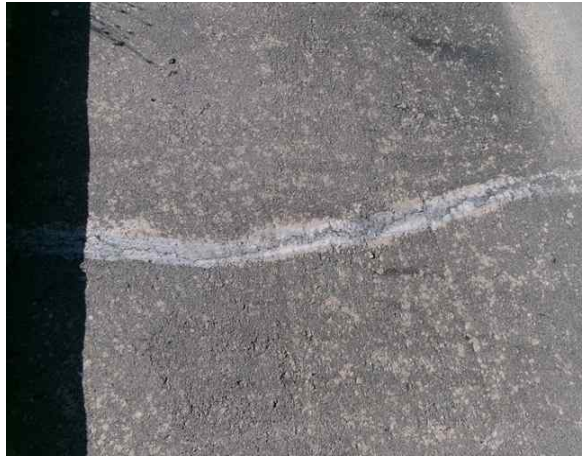
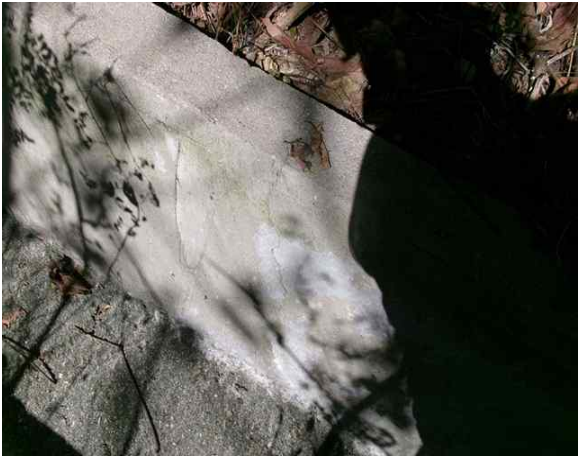
| 위 치 | 4.56k 1소단배수로 | 위 치 | 4.61k 산마루측구 |

| 현 황 | 재균열(L=2.0m) | 현 황 | 균열(L=1.5m) |

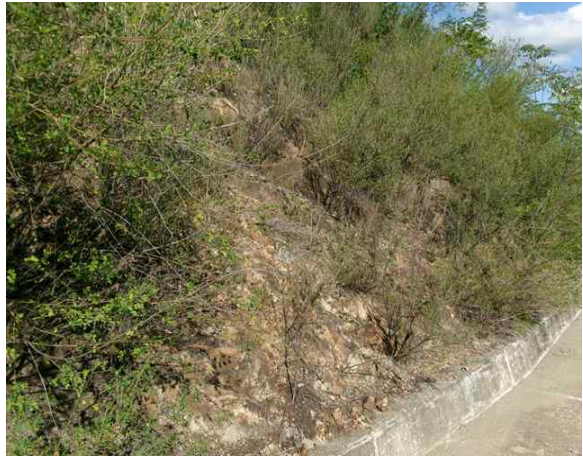
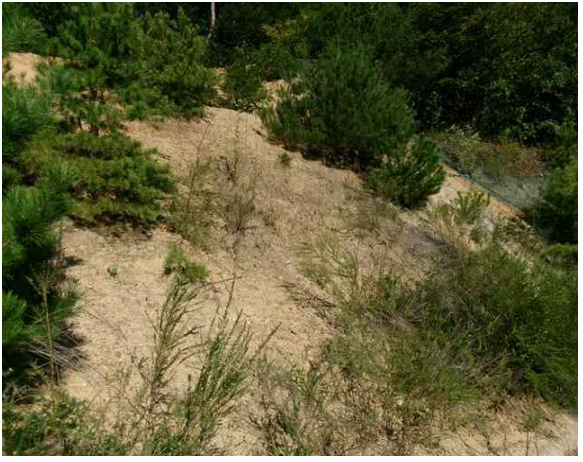
| 위 치 | 4.57k 6단 | 위 치 | 4.37k 6단 |

| 현 황 | 심한풍화 | 현 황 | 심한풍화 |

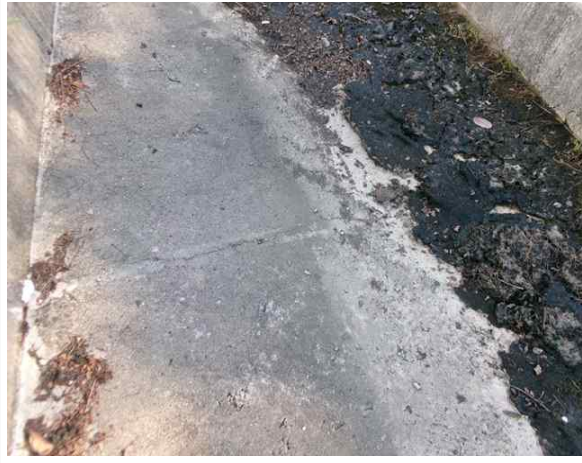
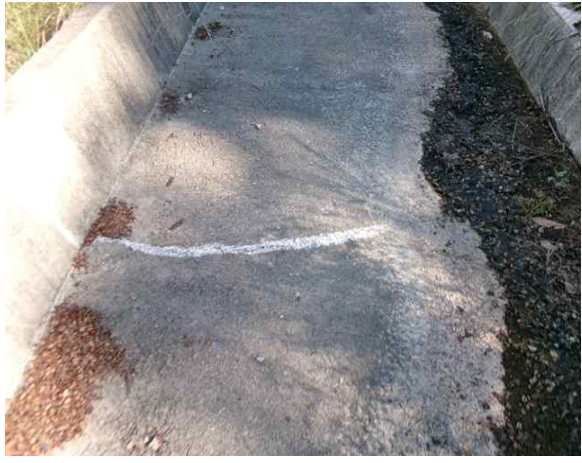
| 위 치 | STA 9.29k 1소단배수로 | 위 치 | STA 9.29k 1소단배수로 |

| 현 황 | 재균열 (L=2.5m) | 현 황 | 재균열 (L=2.5m) |

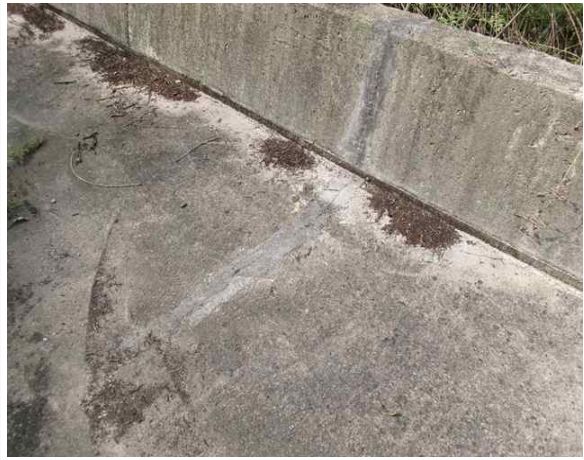
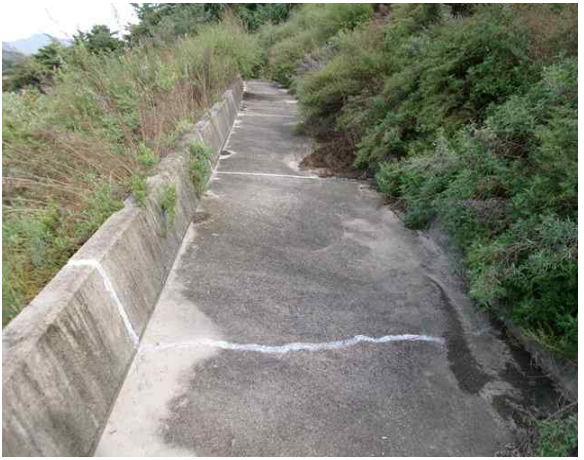
| 위 치 | STA.1+060 1소단배수로 | 위 치 | STA.1+070 1소단배수로 |

| 현 황 | 균열 (L=3.0m) | 현 황 | 균열 (L=2.0m) |

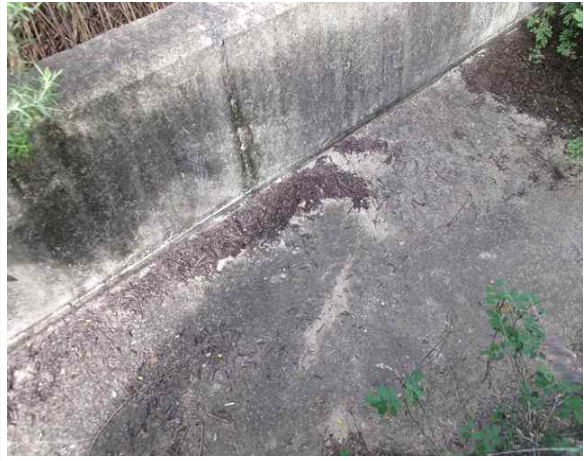
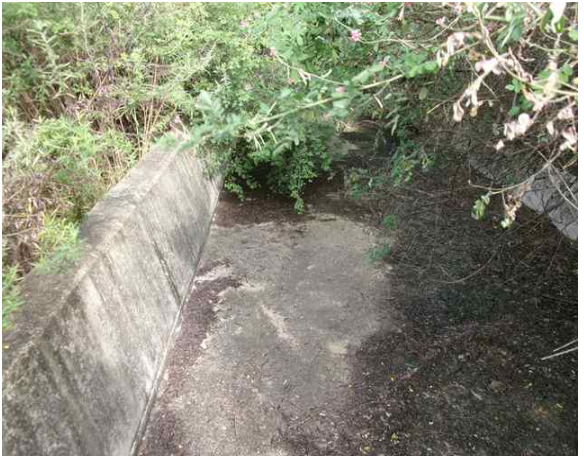
| 위 치 | STA.1+080 1소단배수로 | 위 치 | STA.1+090 1소단배수로 |

| 현 황 | 재균열 (L=3.0m) | 현 황 | 균열 (L=2.0m) |

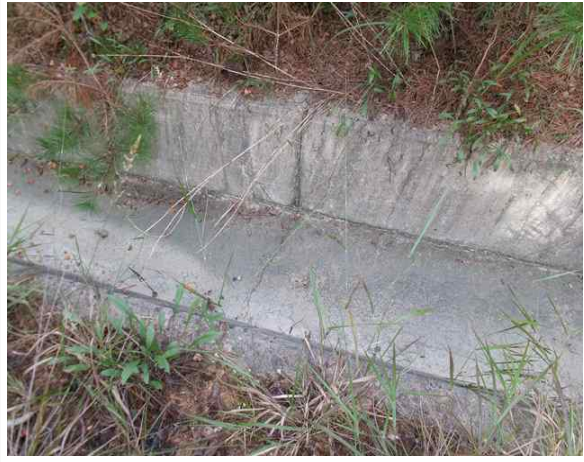
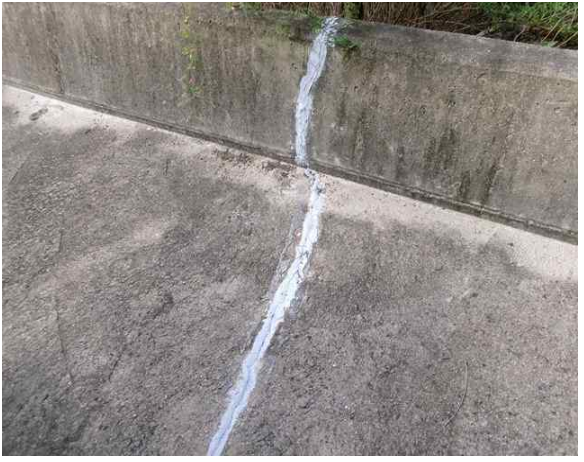
| 위 치 | STA.0+980 산마루측구 | 위 치 | STA.1+070 1소단배수로 |

| 현 황 | 균열 (L=1.5m) | 현 황 | 재균열 (L=3.0m) |

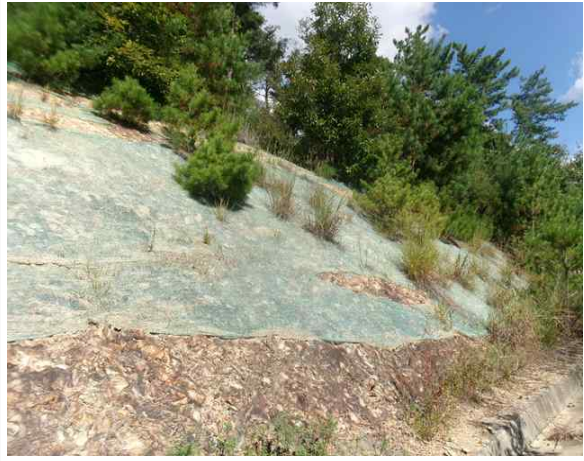
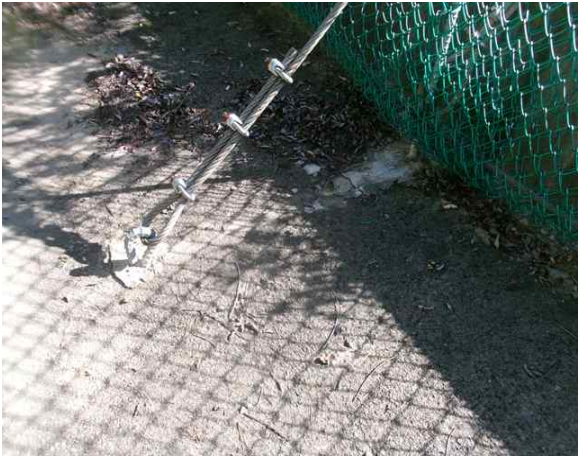
| 위 치 | 5단 사면 | 위 치 | STA 14.23k 소단배수로 |

| 현 황 | 보통~심한풍화 | 현 황 | 들뜸 (A=0.5mX1.0m) |

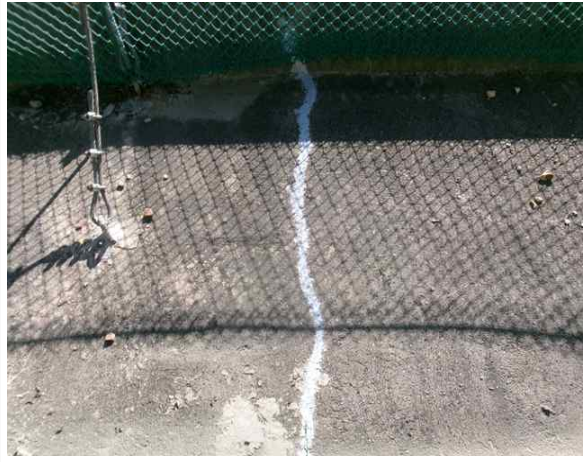
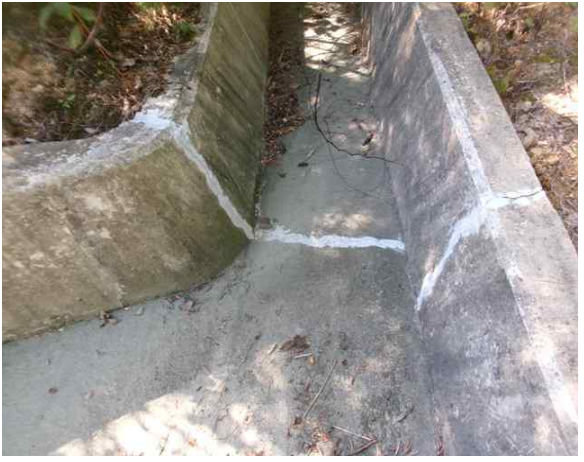
| 위 치 | STA 14.24k 소단배수로 | 위 치 | STA 14.22k 산마루측구 |

| 현 황 | 균열 보수 | 현 황 | 균열 보수 |

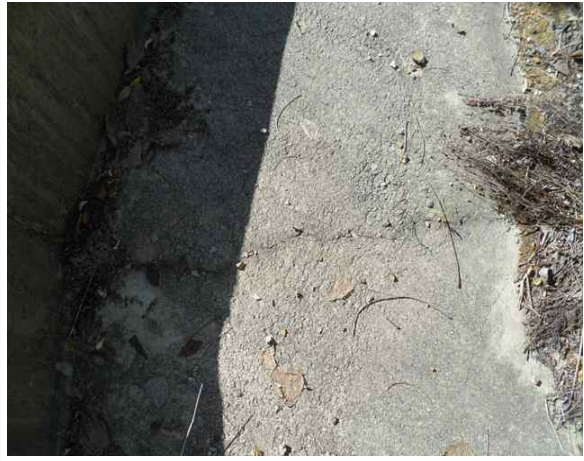
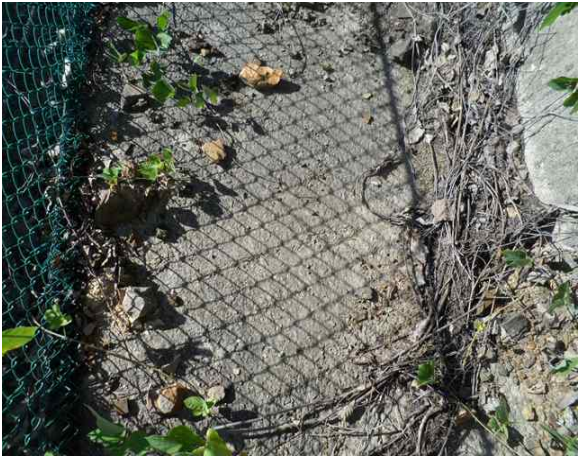
| 위 치 | STA 15.45k 2소단배수로 | 위 치 | STA 15.46k 1소단배수로 |

| 현 황 | 균열 (L=2.0m) | 현 황 | 균열 (L=1.0m) |

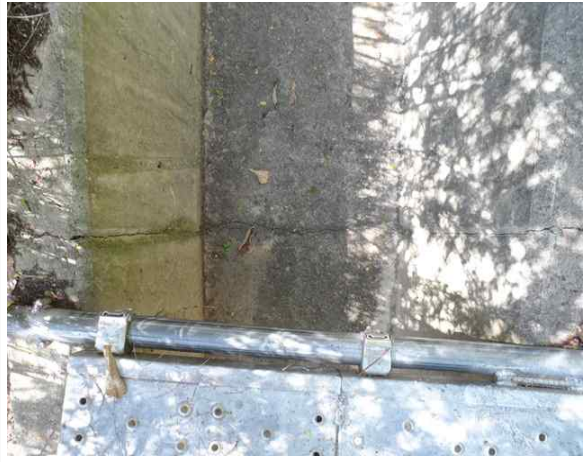
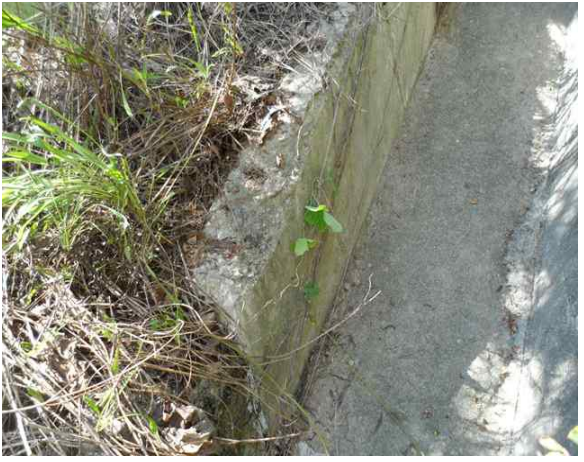
| 위 치 | STA 15.49k 산마루측구 | 위 치 | STA 15.43k 산마루측구 |

| 현 황 | 균열 (L=1.0m) | 현 황 | 파손 |

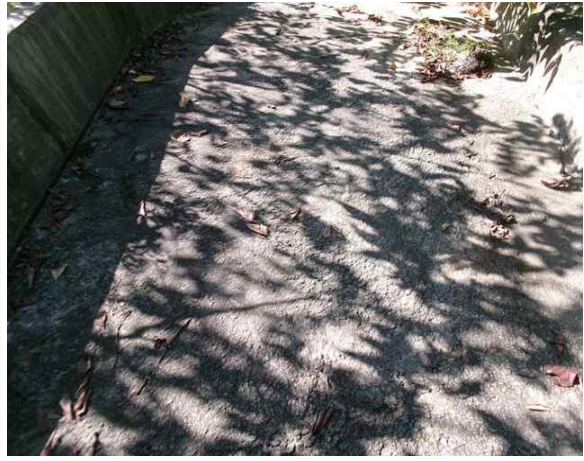
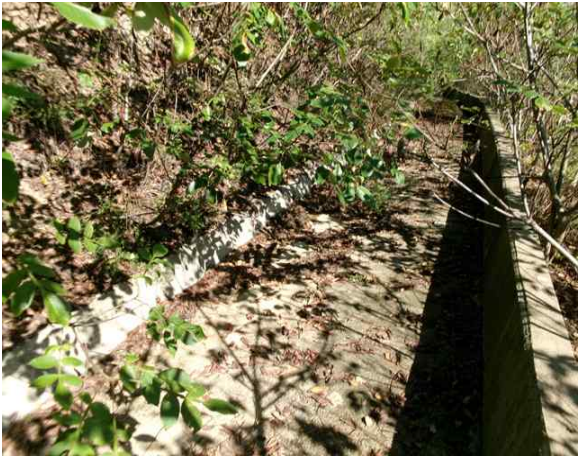
| 위 치 | STA 15.94k 1소단배수로 | 위 치 | STA 15.99k 1소단배수로 |

| 현 황 | 망상균열 (A=5.0m×2.0m) | 현 황 | 토사퇴적 (L=20.0m) |

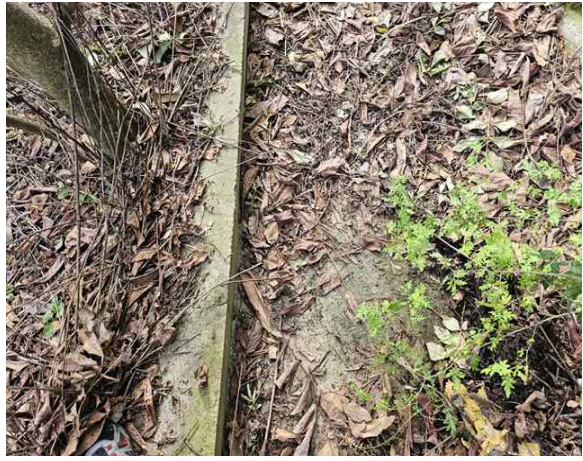
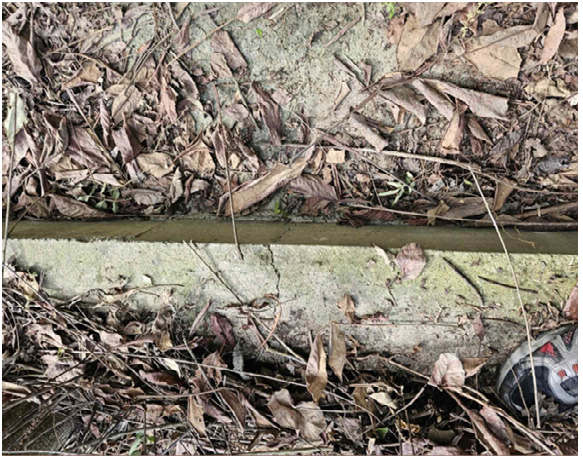
| 위 치 | STA 16.90k 1소단배수로 | 위 치 | STA 16.95k 1소단배수로 |

| 현 황 | 균열 (L=2.0m) | 현 황 | 균열 (L=1.0m) |

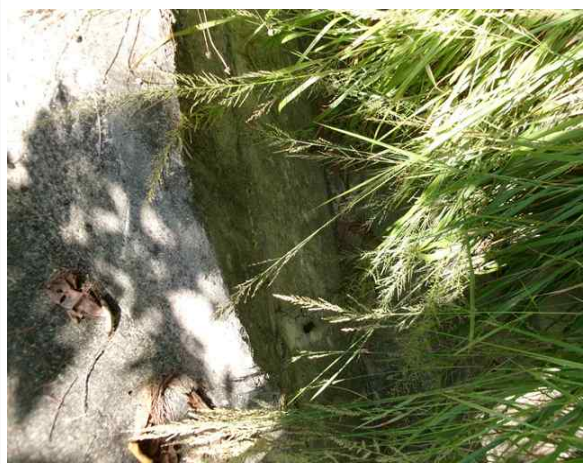
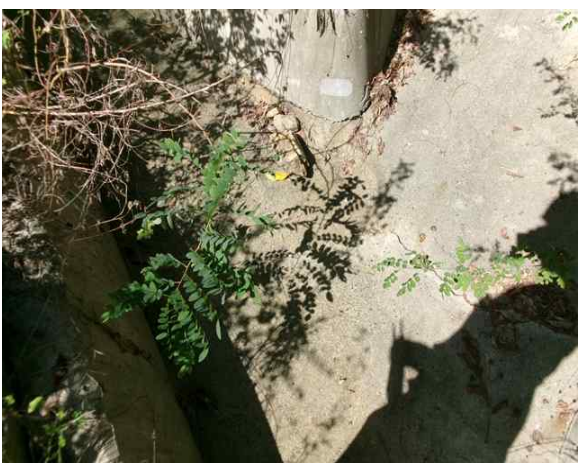
| 위 치 | STA 17.23k 산마루측구 | 위 치 | STA 17.27k 산마루측구 |

| 현 황 | 균열 (L=0.5m) | 현 황 | 균열 (L=1.5m) |

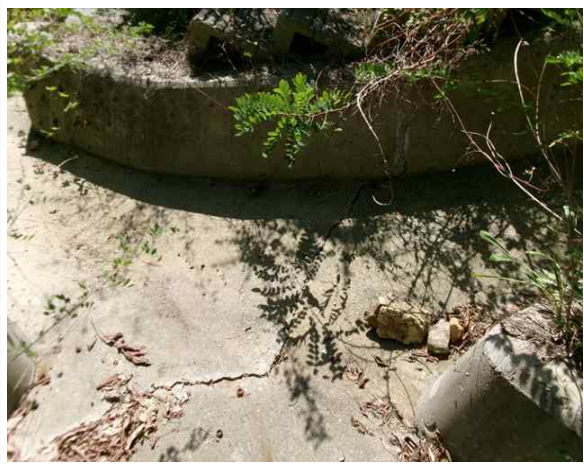
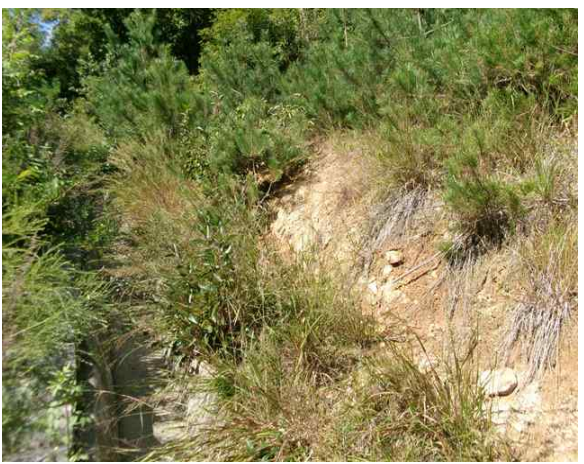
| 위 치 | STA 17.27k 산마루측구 | 위 치 | STA 17.24k 자연사면 |

| 현 황 | 균열 (L=1.5m) | 현 황 | 표층유실 (A=10.0mX2.0m) |

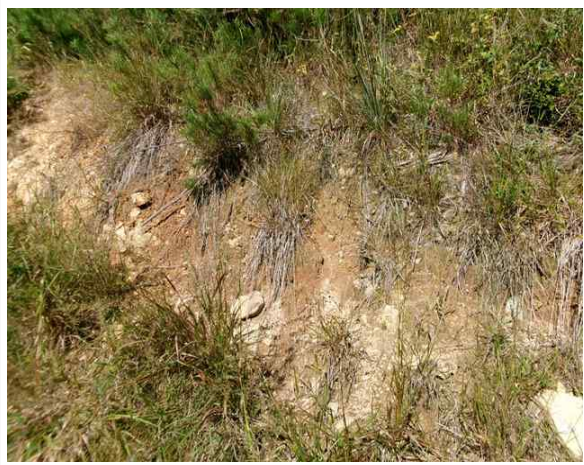
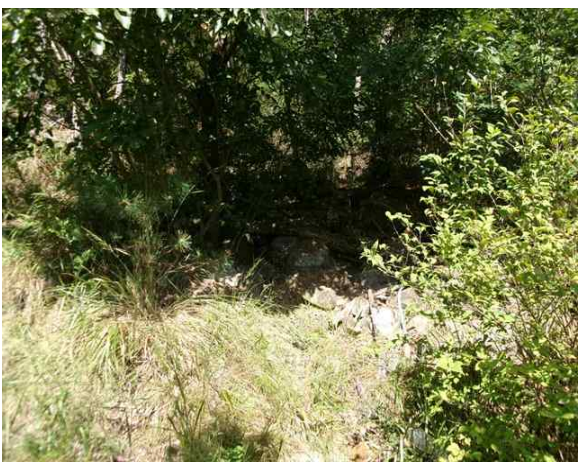
| 위 치 | STA 17.24k 자연사면 | 위 치 | STA 17.26k 자연사면 |

| 현 황 | 표층유실 (A=10.0mX2.0m) | 현 황 | 물길(주의관찰) |

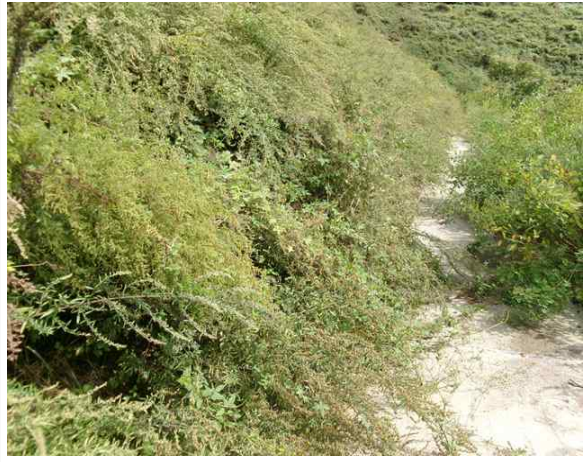
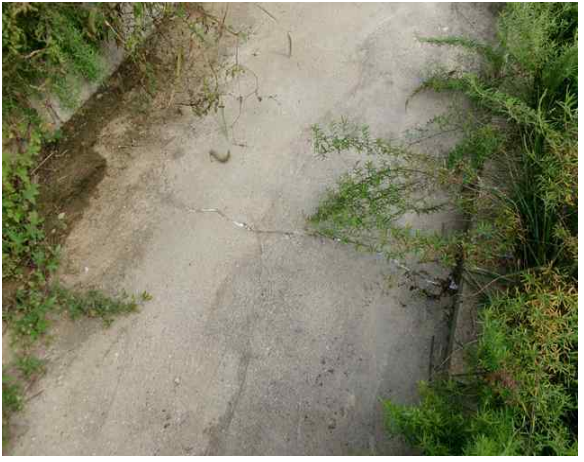
| 위 치 | STA 21.99k 1소단배수로 | 위 치 | STA 22.04k 1소단배수로 |

| 현 황 | 토사퇴적 | 현 황 | 균열 |

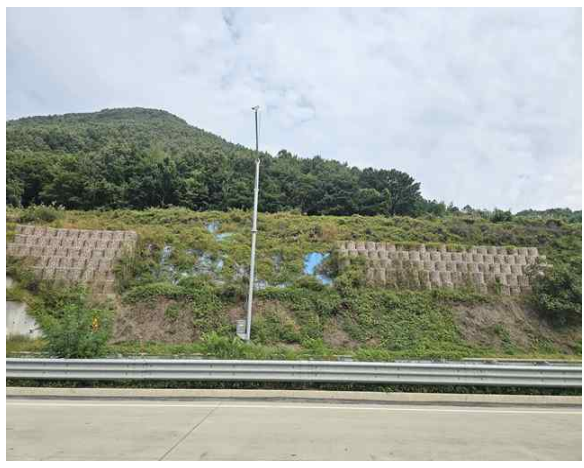
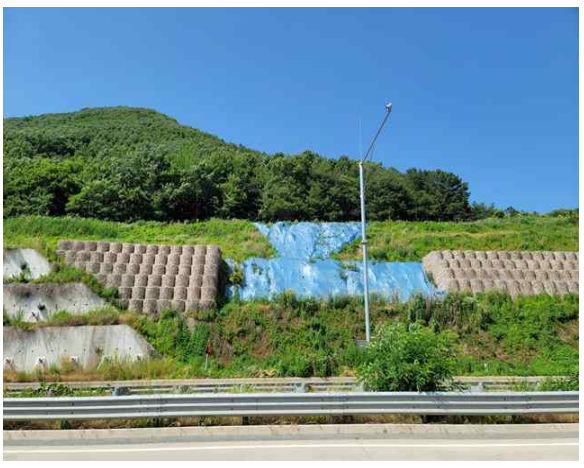
| 위 치 | STA 21.61k 1단 | 위 치 | 2024년 상반기 |

| 현 황 | 표층유실 임시보수 | 현 황 | 표층유실 임시보수 |

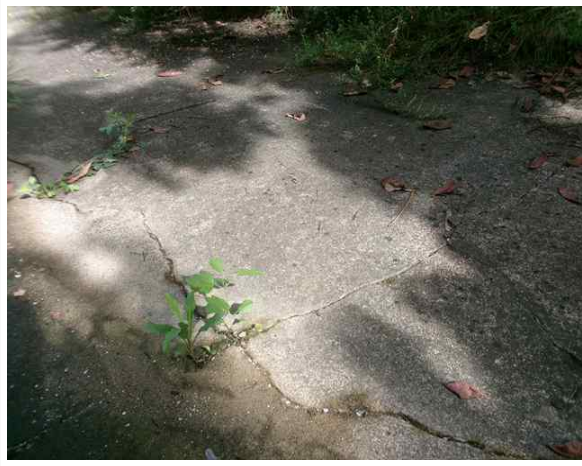
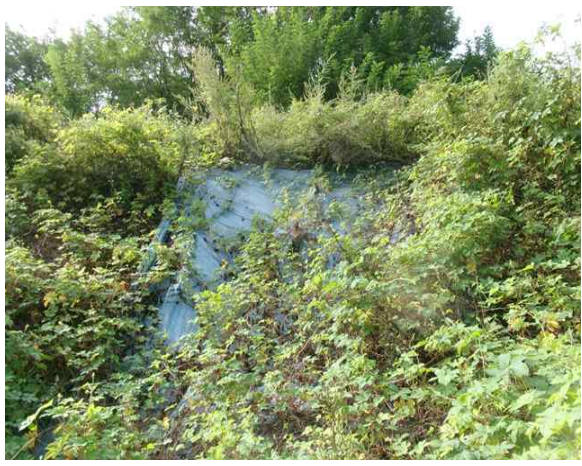
| 위 치 | STA 23.06k 1소단배수로 | 위 치 | STA 23.16k 1단 사면 |

| 현 황 | 균열 (L=30.0m) | 현 황 | 임시보수 |

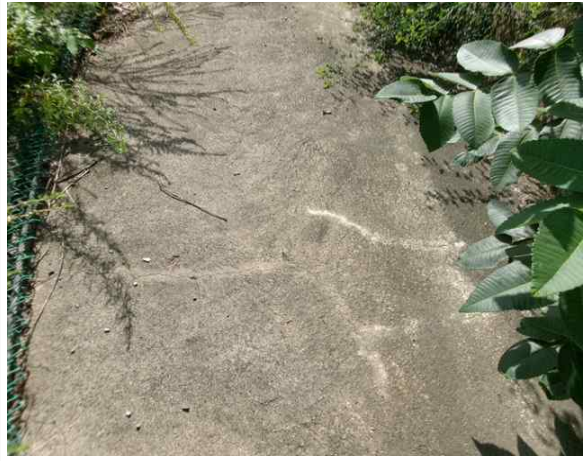
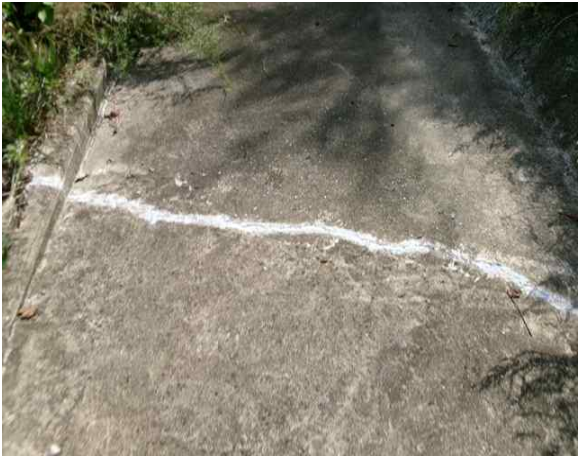
| 위 치 | STA 25.99k 1소단배수로 | 위 치 | STA 25.97k 1소단배수로 |

| 현 황 | 망상균열 (A=40.0m×3.0m) | 현 황 | 균열 (L=2.0m) |

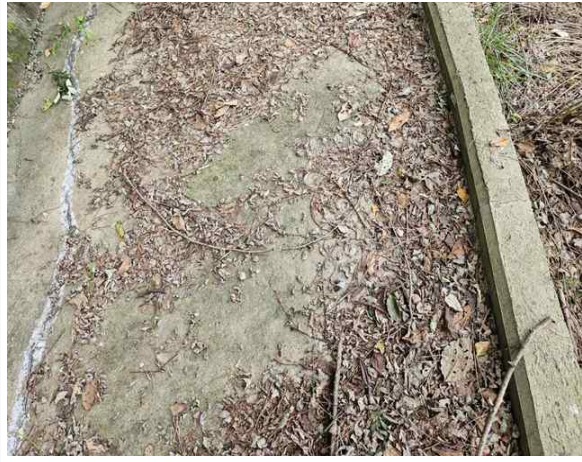
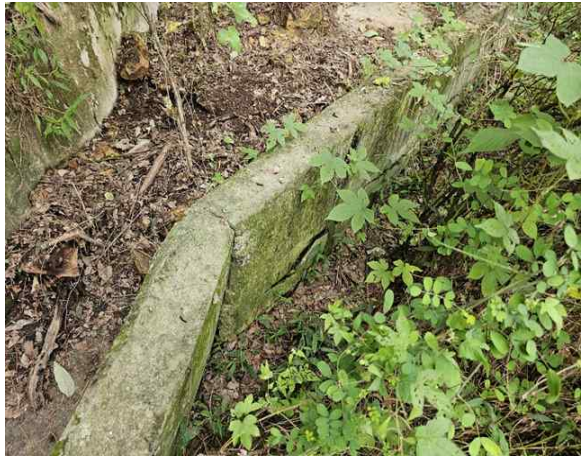
| 위 치 | STA 27.58k 1소단배수로 | 위 치 | STA 27.60k 산마루측구 |

| 현 황 | 균열 (L=2.0m) | 현 황 | 파손 (A=2.0mX0.5m) |
