## 2.23 영천절토 23

## 1) 전경 사진

| 시설물명 | 영천절토 23 | | 시설물구분 | 절토사면 | |

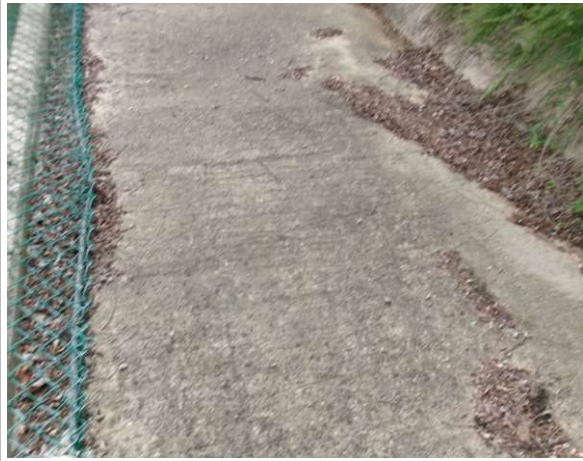
| 위 치 | STA 27.76k 1소단배수로 | 위 치 | STA 27.79k 1소단배수로 |
| 현 황 | 균열 (L=2.0m) | 현 황 | 균열 (L=2.0m) |

| 구 분 | 점검 결과 | 보수·보강 방안 |
|---|---|---|
| 배수시설 | 소단배수로 균열<br>산마루측구 균열 | 주입보수<br>주입보수 |

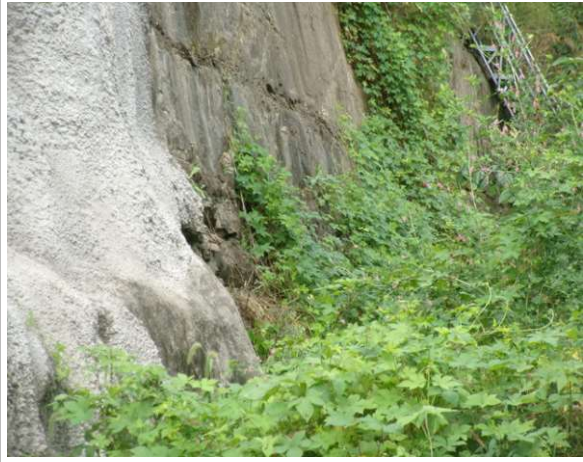
| 위 치 | STA 27.87k 1단 | 위 치 | STA 27.95k 4단 |
| 현 황 | 이완암 | 현 황 | 쏟크리트 백태 |

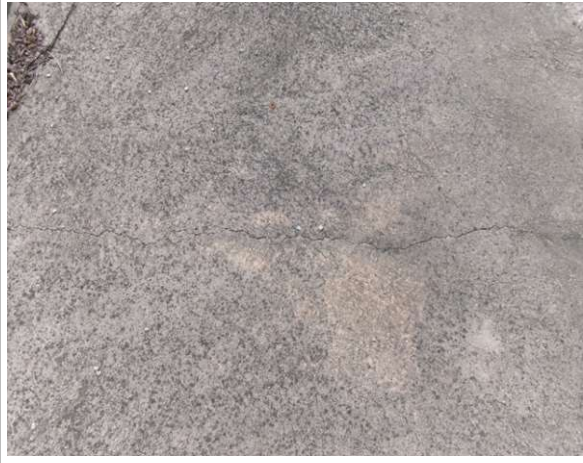
| 위 치 | STA 27.96k 1소단배수로 | 위 치 | STA 28.10k 산마루측구 |
| 현 황 | 균열 (L=2.0m) | 현 황 | 균열 (L=1.0m) |

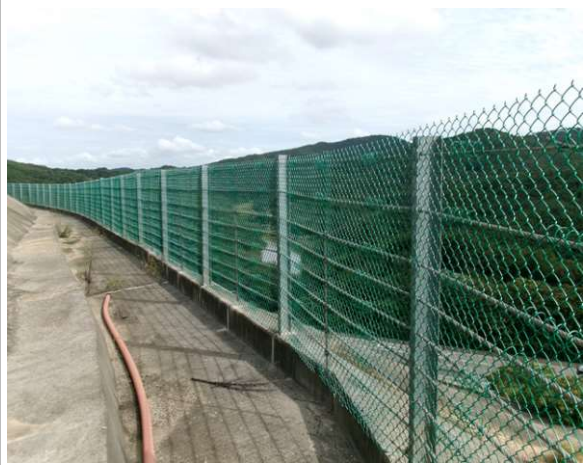
| 위 치 | 2소단배수로, 낙석방지울타리 | 위 치 | STA 31.43k 1소단배수로 |
| 현 황 | 전경 | 현 황 | 균열(L=2.0m) |

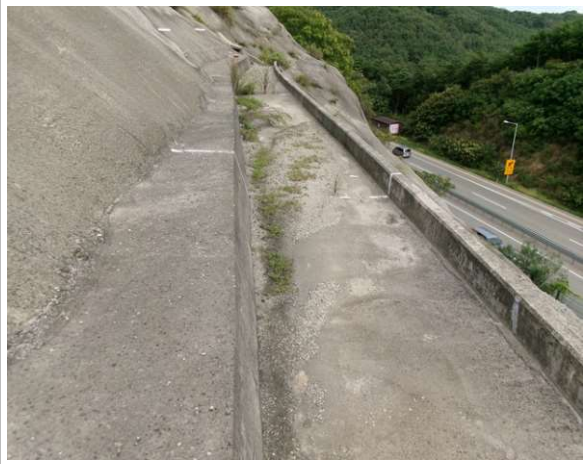
| 위 치 | STA 31.43k 1소단배수로 | 위 치 | STA 31.46k 1소단배수로 |
| 현 황 | 토사퇴적(A=10.0m×0.5m) | 현 황 | 균열(L=2.0m) |

| 구 분 | 점검 결과 | 보수·보강 방안 |
|---|---|---|
| 배수시설 | 소단배수로 균열<br>소단배수로 토사퇴적 | 주입보수<br>청소 |

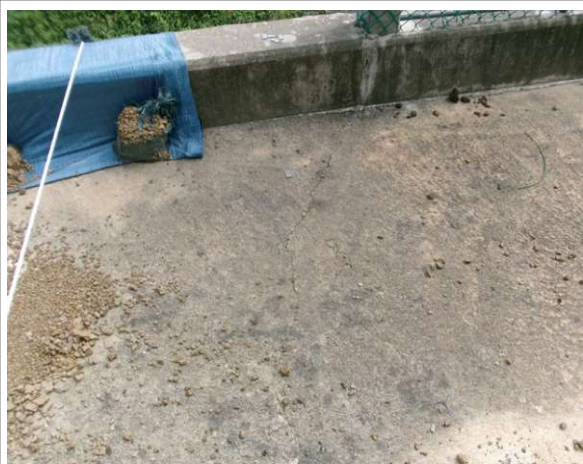
| 위 치 | STA 37.23k 1소단배수로 | 위 치 | STA 37.32k 수직도수로 |
| 현 황 | 균열 (L=2.0m) | 현 황 | 재료분리 (A=0.40m²) |

| 구 분 | 점검 결과 | 보수·보강 방안 |
|---|---|---|
| 배수시설 | 소단배수로 균열<br>소단배수로 토사퇴적<br>산마루측구 파손<br>수직도수로 재료분리 | 주입보수<br>청소<br>단면보수<br>단면보수 |

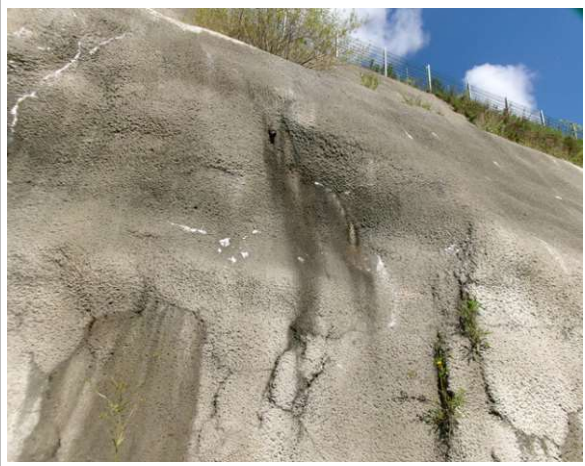
| 위 치 | STA 38.35k 1단 | 위 치 | STA 38.36k 1단 |
| 현 황 | 쏙크리트 망상균열(A=15.0m²) | 현 황 | 쏙크리트 백태(A=1.0m²) |

| 구 분 | 점검 결과 | 보수·보강 방안 |
|---|---|---|
| 보호시설 | 샷크리트 망상균열<br>샷크리트 백태, 누수흔적 | 지속관찰<br>지속관찰 |

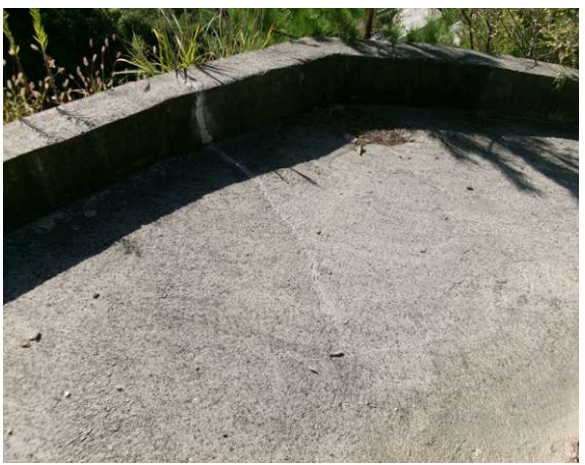
| 위 치 | 소단배수로, 낙석방지울타리 | 위 치 | STA 38.56k 1소단배수로 |
| 현 황 | 전경 | 현 황 | 균열(L=2.0m) |

| 구 분 | 점검 결과 | 보수·보강 방안 |
|---|---|---|
| 배수시설 | 소단배수로 균열<br>소단배수로 토사 및 낙석적치<br>산마루측구 재료분리 | 주입보수<br>청소<br>단면보수 |

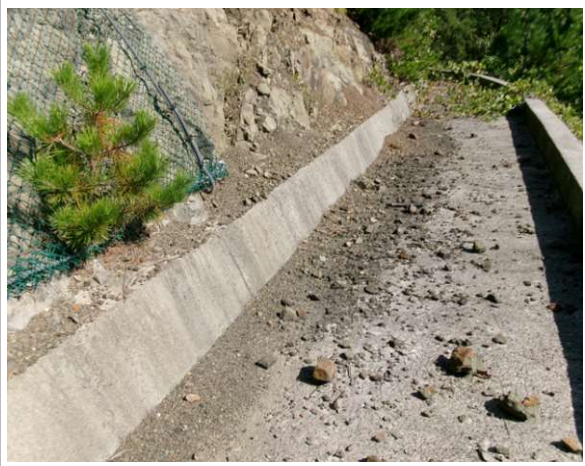
| 위 치 | STA 38.65k 1소단배수로 | 위 치 | STA 38.67k 산마루측구 |
| 현 황 | 토사 및 낙석적치(V=0.5m³) | 현 황 | 균열(L=1.0m) |

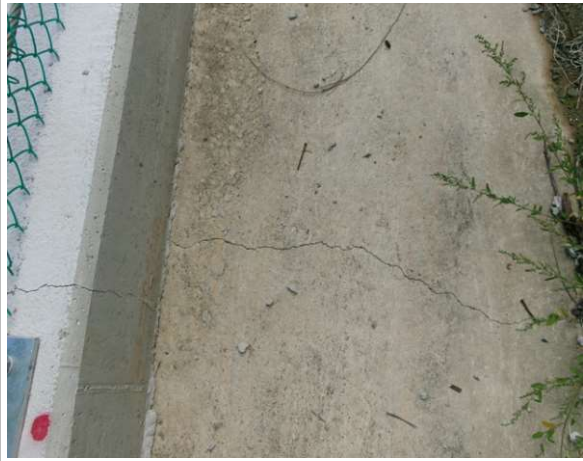
| 위 치 | STA 40.09k 1소단배수로 | 위 치 | STA 40.10k 1소단배수로 |
| 현 황 | 균열 (L=2.0m) | 현 황 | 토사퇴적 (L=20.0m) |

| 구 분 | 점검 결과 | 보수·보강 방안 |
|---|---|---|
| 배수시설 | 소단배수로 균열<br>소단배수로 토사퇴적 | 주입보수<br>청소 |

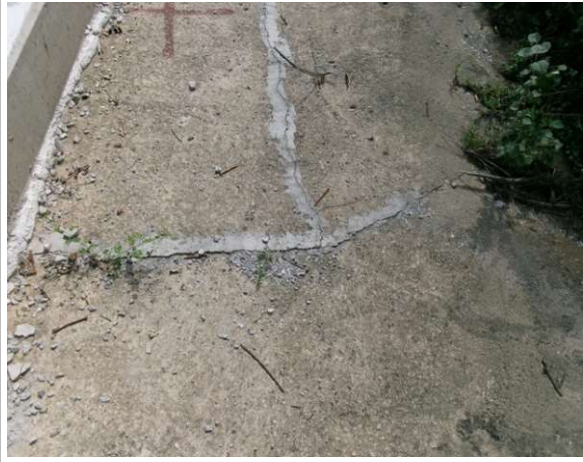
| 위 치 | STA 40.15k 1소단배수로 | 위 치 | STA 40.16k 1소단배수로 |
| 현 황 | 재균열 (L=2.0m) | 현 황 | 중균열 (L=20.0m) |

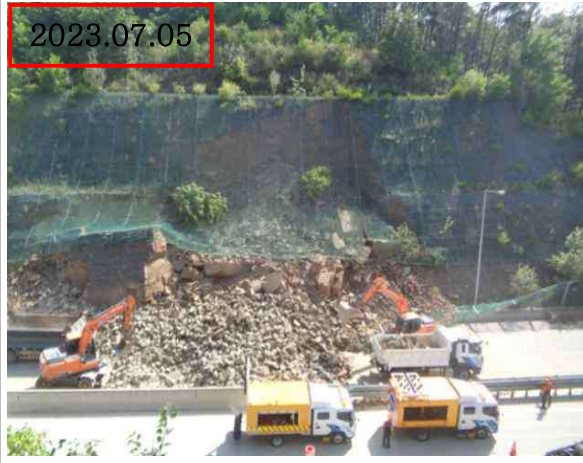
| 위 치 | 사면붕괴 (2023.07.05.) | 위 치 | 계단식옹벽+앵커 (2024.10.08.) |
| 현 황 | 전경 | 현 황 | 계단식옹벽 시공완료 |

| 점검내용 | | 점 검 결 과 | | | |
|---|---|---|---|---|---|
| 점검자<br>의견 | | 영천절토31은 사면 전반에 걸쳐 식생공, 배수시설, 보호시설이 설치되어 있으며, 풍화등급은 보통풍화(HW) ~ 심한풍화(HW) 정도이다. 상부자연사면 및 사면부는 손상이 없는 상태이며, 절토부 2단에 유실 예방 차원의 방수포가 설치되었다. 2023년 사면붕괴이후 조사일 현재 계단식옹벽+앵커가 시공된 상태이고, 추후 추가 손상 발생 여부에 대한 지속관찰이 요구된다. 배수시설은 배수기능에 문제가 없는 상태이나, 균열, 토사퇴적 확인되었고, 보수 및 정비가 요망된다. 임시보수부는 강우, 지표수 유입 등에 의한 진전여부에 대하여 지속관찰이 필요하고, 옹벽 상부 사면에 대한 지속적인 관리가 요구된다. | | | |

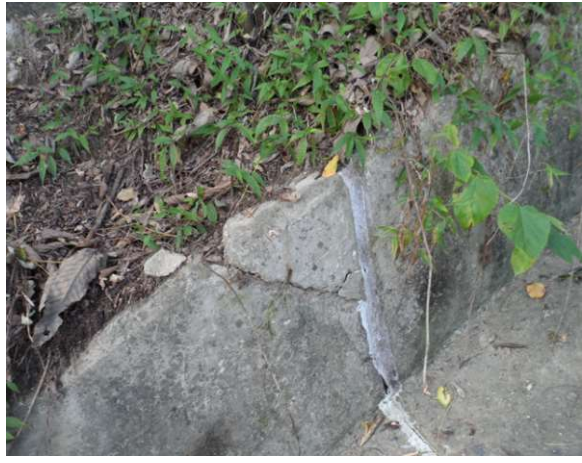
| 위 치 | STA 40.75k 산마루측구 | 위 치 | STA 40.59k 1소단배수로 |
| 현 황 | 파손 (A=0.09m²) | 현 황 | 균열 보수 실시 |

| 구 분 | 점검 결과 | 보수·보강 방안 |
|---|---|---|
| 배수시설 | 소단배수로, 산마루측구 균열<br>소단배수로 토사 및 식생퇴적<br>산마루측구 파손 | 주입보수<br>청소<br>단면보수 |

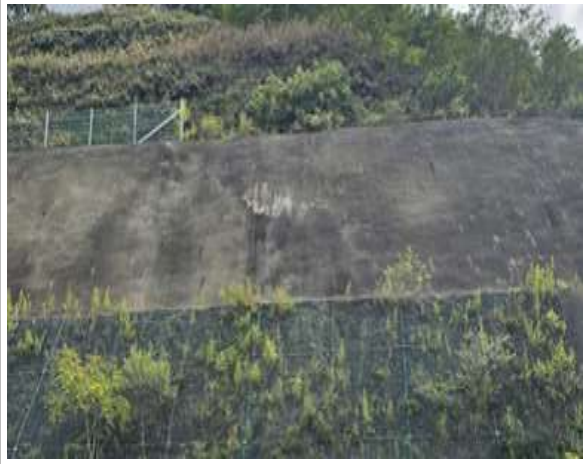
| 위 치 | STA 0+515 2단 | 위 치 | STA 0+490 1소단배수로 |
| 현 황 | 슛크리트 백태 | 현 황 | 균열(L=2.0m) |

| 구 분 | 점검 결과 | 보수·보강 방안 |
|---|---|---|
| 보호시설 | 숯크리트 들뜸<br>숯크리트 백태, 누수 | 단면보수<br>지속관찰 |

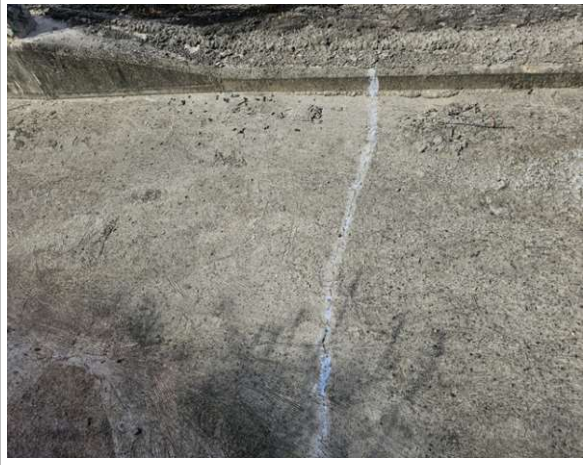
| 위 치 | STA 0+590 1소단배수로 | 위 치 | STA 0+610 2단 상부 |
| 현 황 | 균열(L=2.5m) | 현 황 | 슛크리트 재들뜸(A=2.0m³) |

| 구 분 | 점검 결과 | 보수·보강 방안 |
|---|---|---|
| 배수시설 | 소단배수로 균열 | 주입보수 |

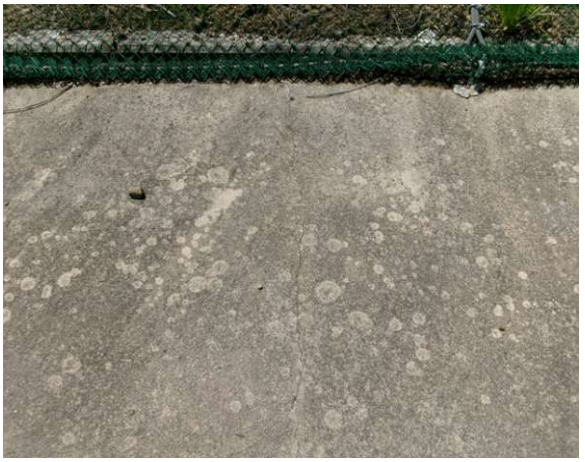
| 위 치 | STA 1.94k 1~2단 | 위 치 | STA 1.98k 1소단배수로 |
| 현 황 | 충전물 유실우려 | 현 황 | 균열(L=2.0m) |

| 구 분 | 점검 결과 | 보수·보강 방안 |
|---|---|---|
| 배수시설 | 소단배수로 균열<br>소단배수로 망상균열<br>산마루측구 균열 | 주입보수<br>주입보수<br>주입보수 |

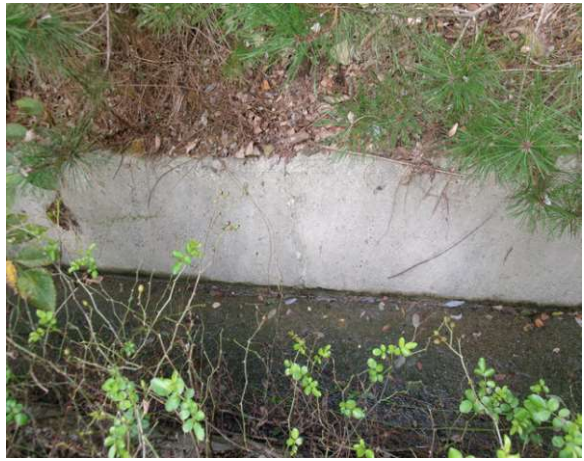
| 위 치 | STA 2.14k 산마루측구 | 위 치 | 숫크리트부 |
| 현 황 | 균열 (L=1.5m) | 현 황 | 전경 |

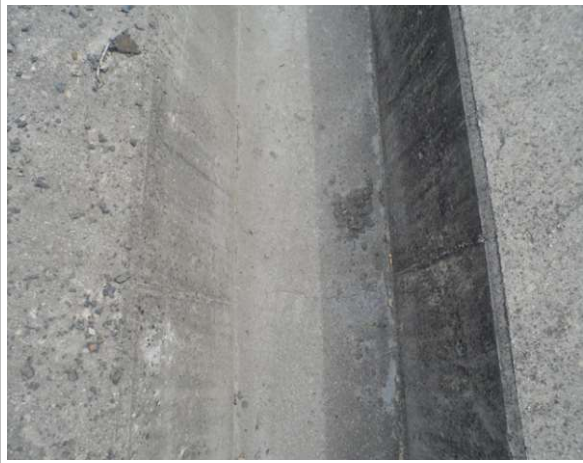
| 위 치 | STA 0+230 산마루측구 | 위 치 | STA 0+265 1소단배수로 |
| 현 황 | 균열 (L=1.0m) | 현 황 | 망상균열 (A=5.0m <sup>2</sup> ) |

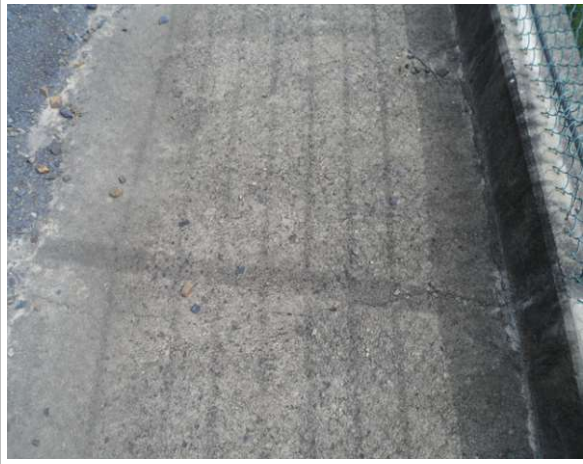
| 위 치 | STA 0+300 1소단배수로 | 위 치 | STA 0+320 1소단배수로 |
| 현 황 | 균열 (L=2.5m) | 현 황 | 균열 (L=2.5m) |

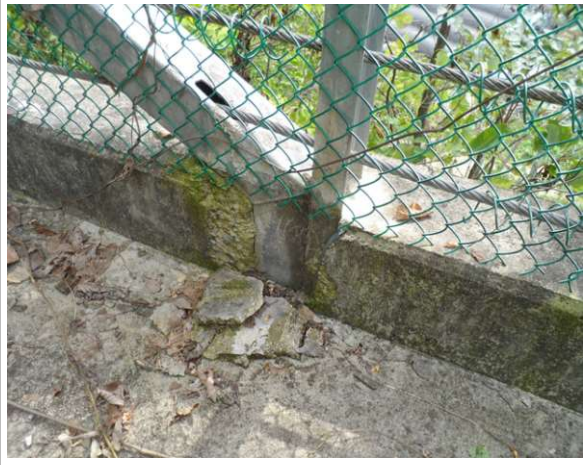
| 위 치 | STA 0+370 1소단배수로 | 위 치 | 전구간 |
| 현 황 | 낙석방지울타리 지주부 파손(A=0.15m <sup>2</sup> ) | 현 황 | 심한 풍화 |

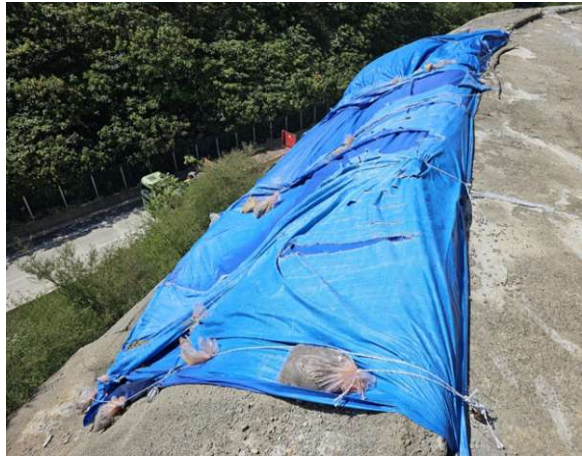
| 위 치 | STA 54.59k 2단 | 위 치 | STA 54.60k 소단배수로 |
| 현 황 | 스�크리트 들뜸 임시보수 | 현 황 | 균열 (L=5.0m) |

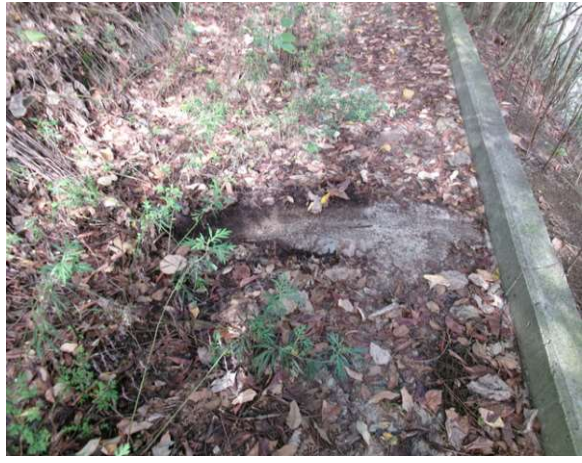
| 위 치 | STA 54.88k 1소단배수로 | 위 치 | STA 54.92k 산마루측구 |
| 현 황 | 균열 (L=2.0m) | 현 황 | 균열 (L=1.5m) |

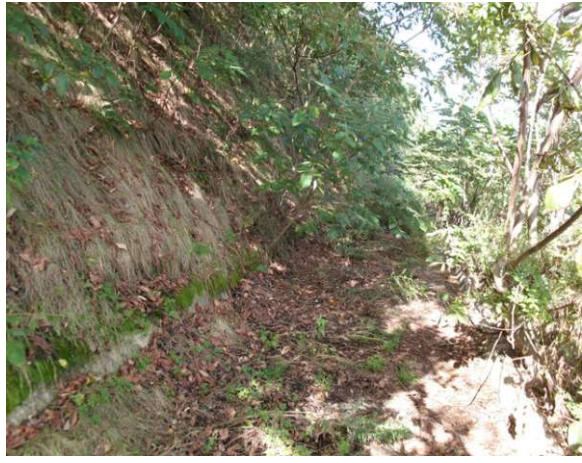
| 위 치 | STA 55.35k 소단배수로 | 위 치 | STA 55.40k 1소단배수로 |
| 현 황 | 토사퇴적 (L=50.0m) | 현 황 | 균열 (L=2.0m) |

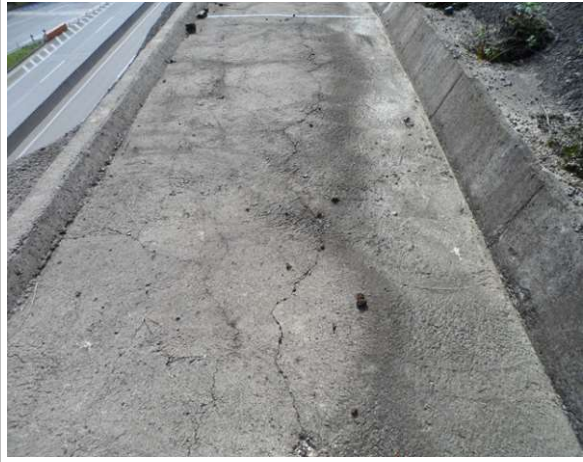
| 위 치 | STA 56.20k 1소단배수로 | 위 치 | STA 56.32k 1소단배수로 |
| 현 황 | 균열 (L=50.0m) | 현 황 | 균열 (L=10.0m) |

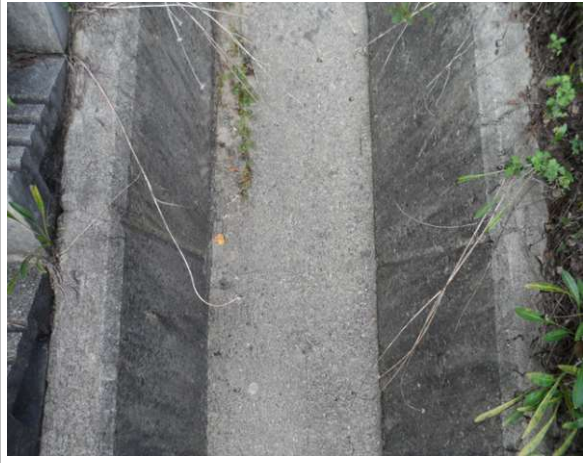
| 위 치 | STA 56.38k 산마루측구 | 위 치 | 소단배수로 |
| 현 황 | 균열 (L=1.0m) | 현 황 | 기보수 전경 |

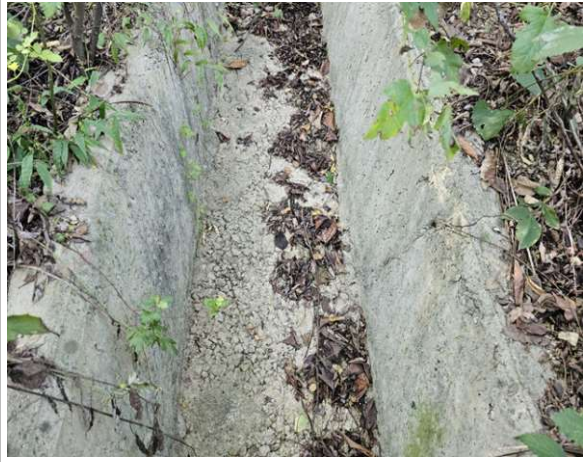
| 위 치 | STA 57.97k 산마루측구 | 위 치 | STA 58.00k 산마루측구 |
| 현 황 | 균열(L=1.5m) | 현 황 | 파손(A=0.1㎡) |

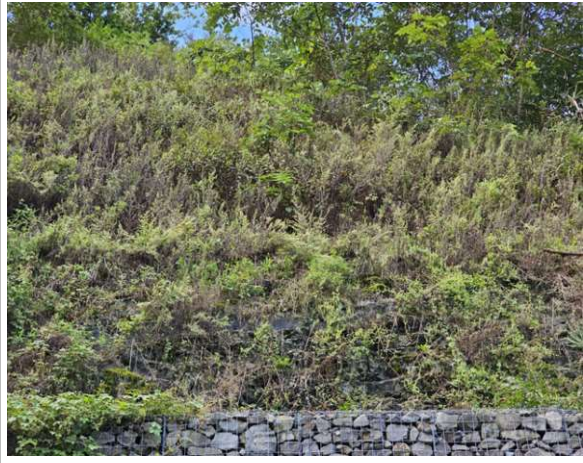
| 위 치 | STA 57.93k 2단 | 위 치 | STA 57.93k 2단 |
| 현 황 | 식생공유실(A=8.0㎡)-상태양호 | 현 황 | 식생공유실(A=8.0㎡)-상태양호 |

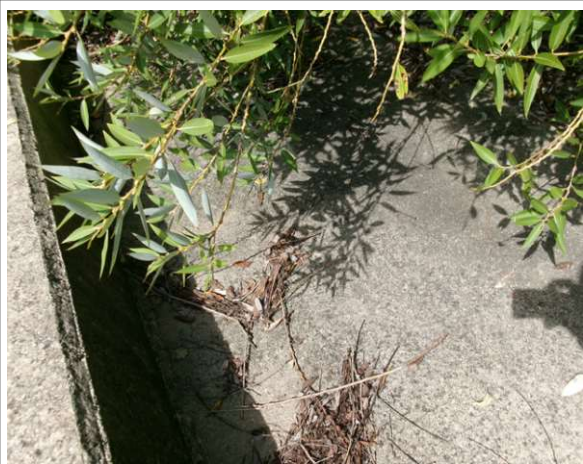
| 위 치 | STA 58.89k 1소단배수로 | 위 치 | STA 58.97k 1소단배수로 |
| 현 황 | 균열(L=2.0m) | 현 황 | 망상균열(A=1.0m×40.0m) |

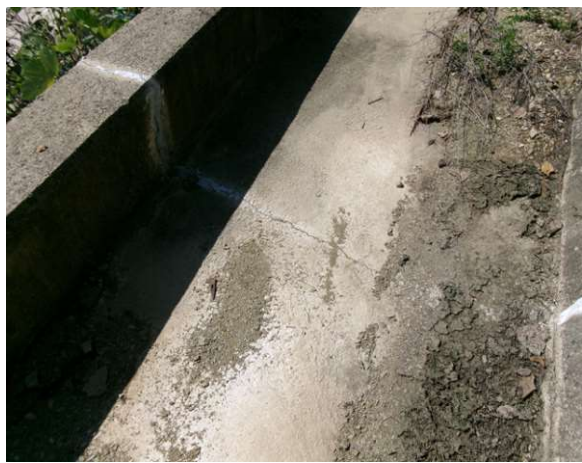
| 위 치 | STA 59.02k 1소단배수로 | 위 치 | STA 59.02k 1소단배수로 |
| 현 황 | 균열 (L=2.0m) | 현 황 | 균열 (L=2.0m) |

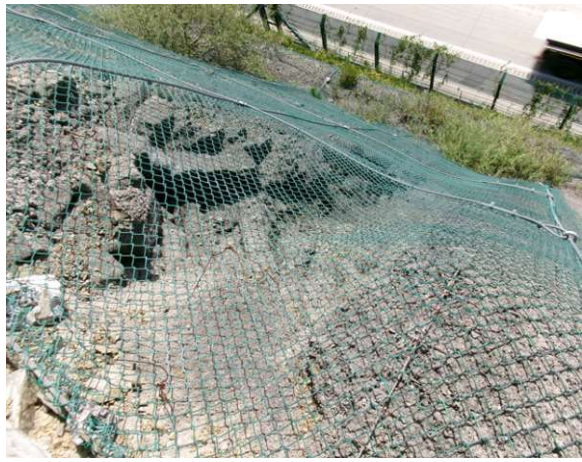
| 위 치 | 전구간 | 위 치 | 3단 심한풍화 |
| 현 황 | 이완암 우려구간 | 현 황 | 전경 |

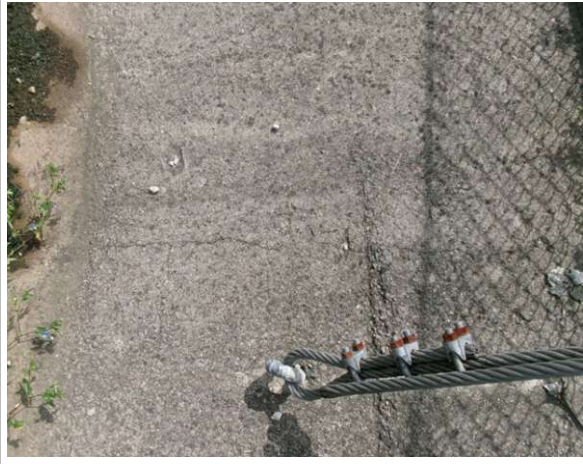
| 위 치 | STA 66.53k 1소단배수로 | 위 치 | STA 66.54k 1소단배수로 |
| 현 황 | 균열 (L=2.0m) | 현 황 | 균열 (L=2.0m) |

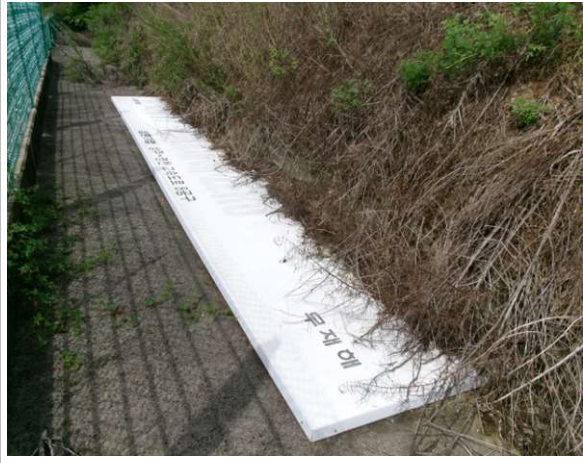
| 위 치 | STA 66.55k 1소단배수로 | 위 치 | STA 66.59k 1소단배수로 |
| 현 황 | 폐자재 적치 | 현 황 | 균열 (L=2.0m) |
