## 2.45 영천절토 45

### 1) 전경 사진

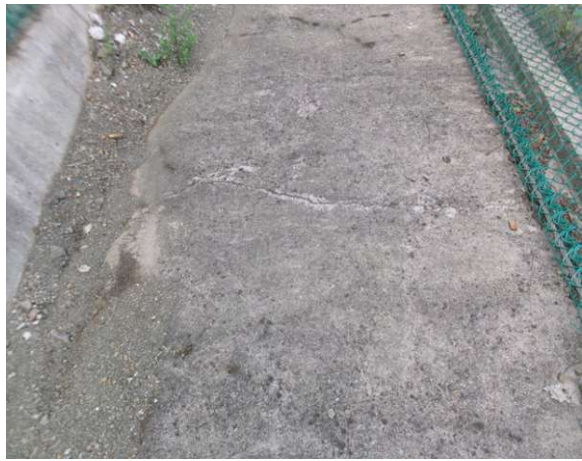
| 위 치 | STA 69.13~69.17k 1소단배수로 | 위 치 | STA 69.16k 1단 |

| 현 황 | 토사퇴적 (L=40.0m) | 현 황 | 뜯돌 |

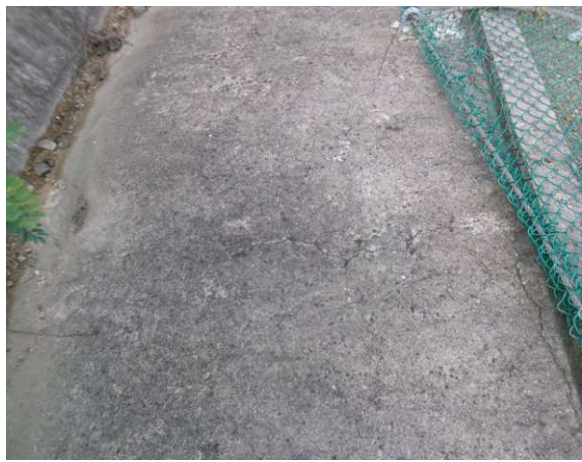
| 위 치 | STA 69.20k 1소단배수로 | 위 치 | STA 69.21k 산마루측구 |

| 현 황 | 균열 (L=2.0m) | 현 황 | 균열 (L=1.5m) |

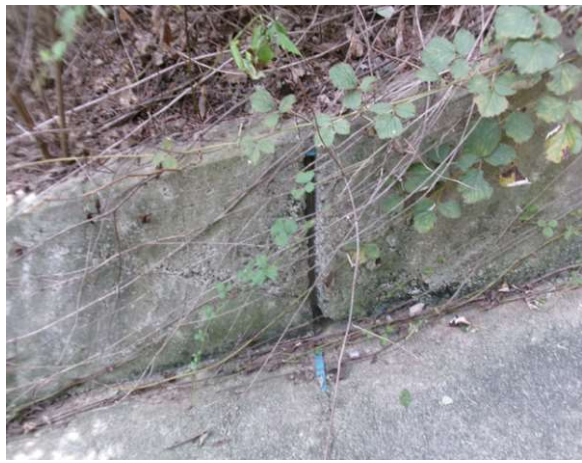
| 위 치 | STA 70.76k 산마루측구 | 위 치 | STA 70.76k 산마루측구 |

| 현 황 | 재료분리(A=0.4m×0.5m) | 현 황 | 균열(L=1.5m) |

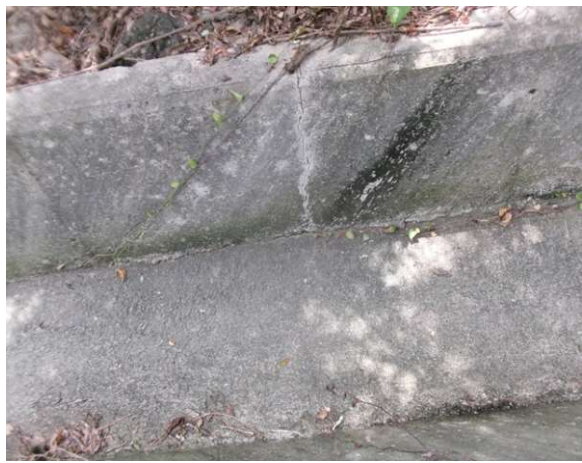
| 위 치 | STA 70.77k 산마루측구 | 위 치 | STA 70.60k 2단 |

| 현 황 | 균열(L=1.0m) | 현 황 | 망내 퇴적 |

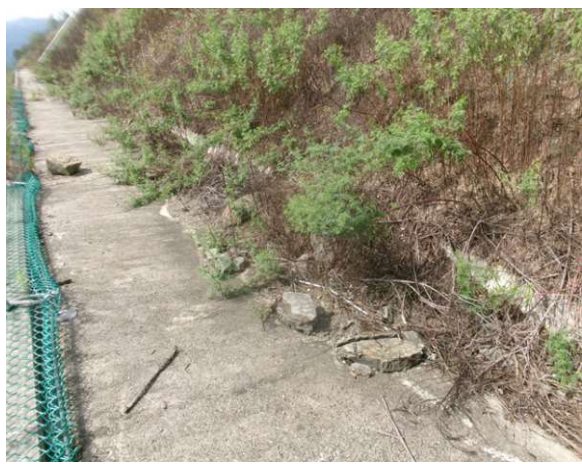
| 위 치 | STA 70.65~71k 1소단배수로 | 위 치 | STA 70.67k 1소단배수로 |

| 현 황 | 토사, 낙석퇴적(A=60.0m×0.5m) | 현 황 | 균열(L=2.0m) |

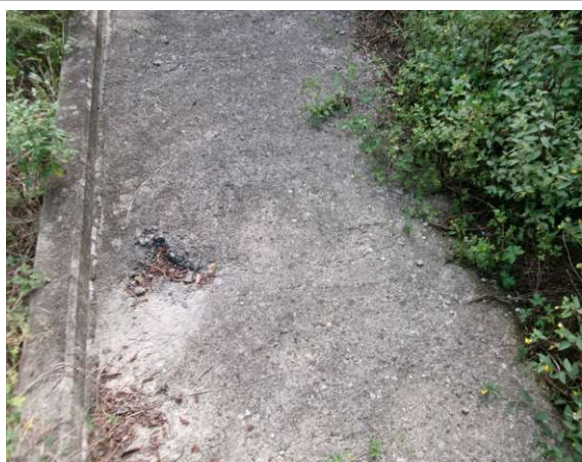
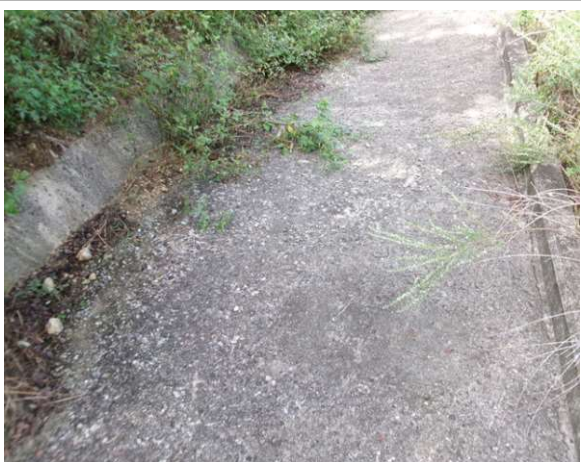
| 위 치 | STA 71.09k 1소단배수로 | 위 치 | STA 71.11k 소단배수로 |

| 현 황 | 균열 (L=2.0m) | 현 황 | 재료분리 (A=1.0m×3.0m) |

| 구 분 | 점검 결과 | 보수 · 보강 방안 |
|---|---|---|
| 배수시설 | 소단배수로 균열<br>소단배수로 재료분리<br>산마루측구 균열<br>산마루측구 파손 | 주입보수<br>단면보수<br>주입보수<br>주입보수 |

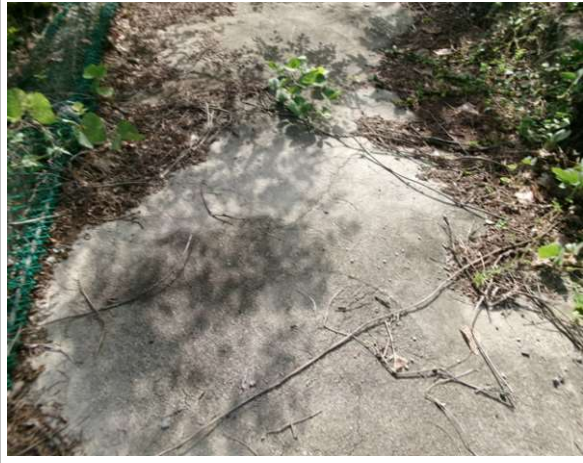
| 위 치 | STA 72.49k 1소단배수로 | 위 치 | 1단 |

| 현 황 | 사균열 (L=1.0m) | 현 황 | 심한풍화 |

| 구 분 | 점검 결과 | 보수 · 보강 방안 |
|---|---|---|
| 배수시설 | 소단배수로 균열 | 주입보수 |

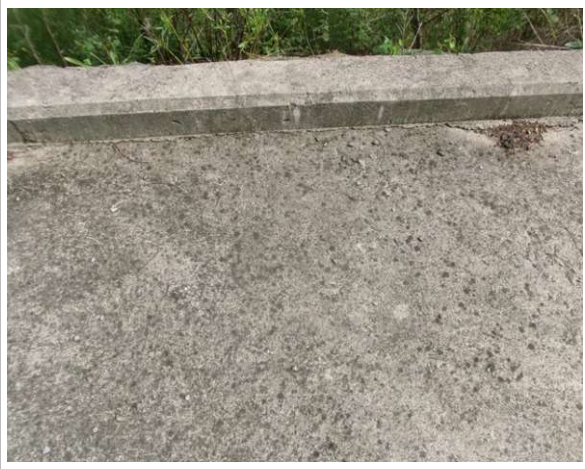
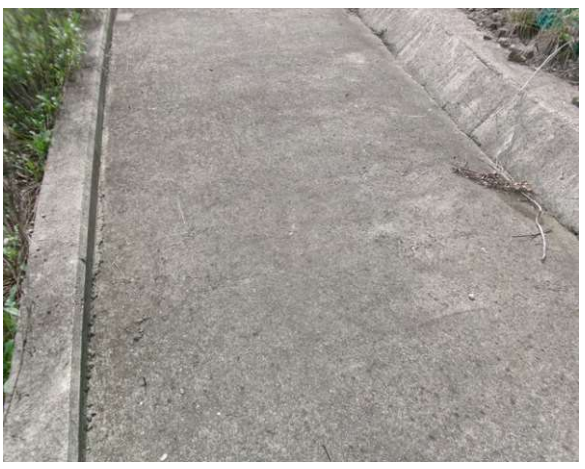
| 위 치 | STA 74.37k 1소단배수로 | 위 치 | STA 74.40k 1소단배수로 |

| 현 황 | 균열 (L=0.5m) | 현 황 | 균열 (L=0.5m) |

| 구 분 | 점검 결과 | 보수·보강 방안 |
|---|---|---|
| 배수시설 | 소단배수로 균열<br>소단배수로 토사퇴적<br>소단배수로 재료분리 | 주입보수<br>정비<br>단면보수 |

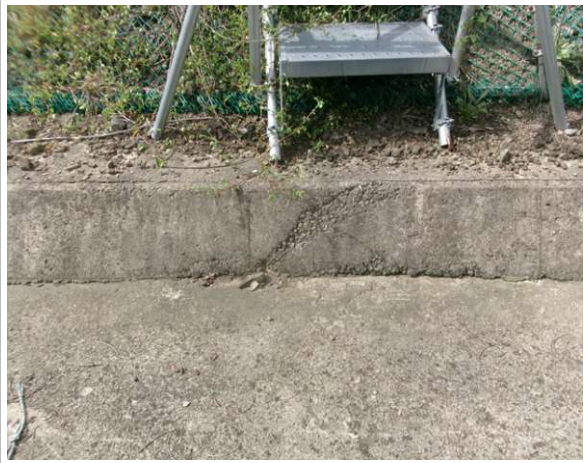
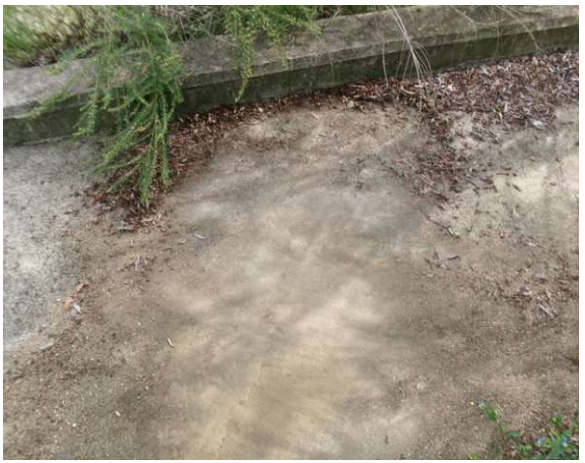
| 위 치 | STA 74.42k 1소단배수로 | 위 치 | STA 74.45k 1소단배수로 |

| 현 황 | 재료분리 (A=0.5m×0.5m) | 현 황 | 균열 (L=3.0m) |

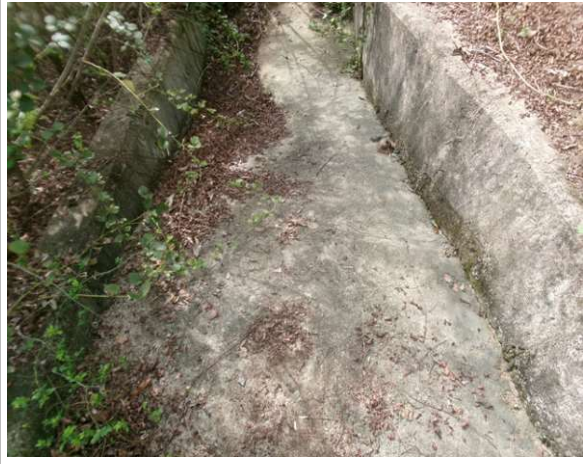
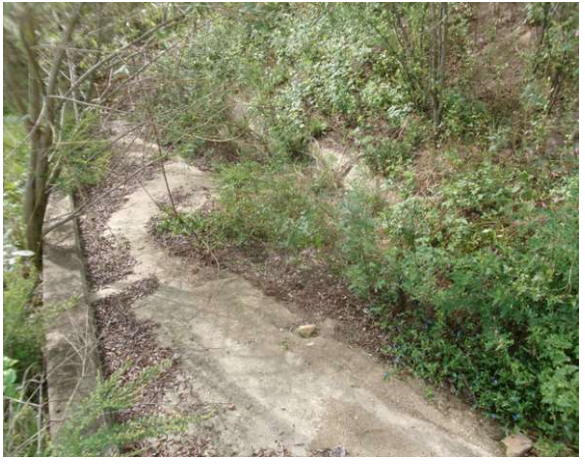
| 위 치 | STA 74.48k 1소단배수로 | 위 치 | STA 74.45k 1소단배수로 |

| 현 황 | 균열 (L=3.0m) | 현 황 | 토사퇴적 (A=10.0m×0.5m) |

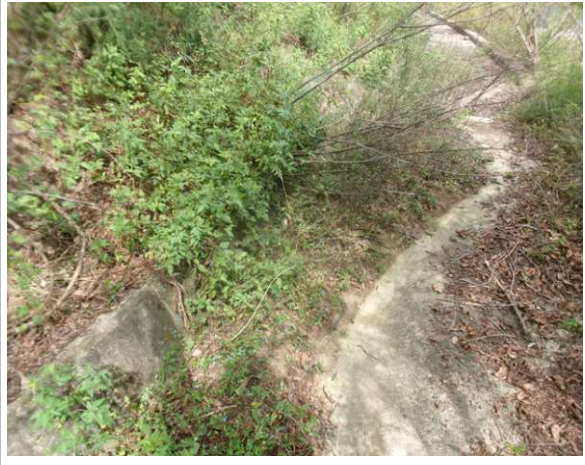
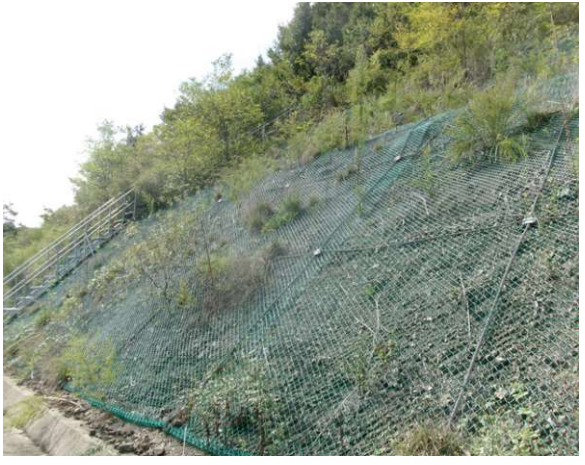
| 위 치 | STA 74.45k 1소단배수로 | 위 치 | 3단 |

| 현 황 | 토사퇴적 (A=10.0m×0.5m) | 현 황 | 심한풍화 |

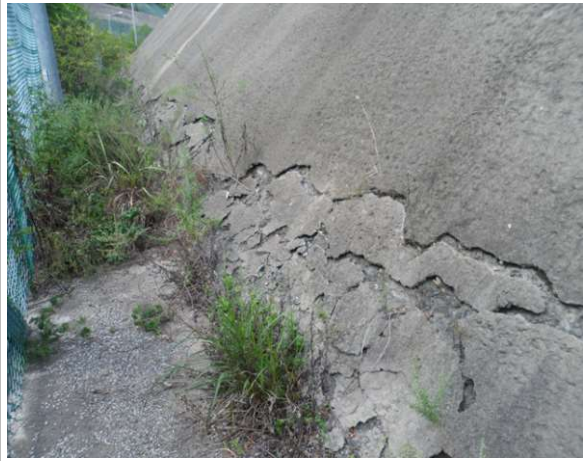
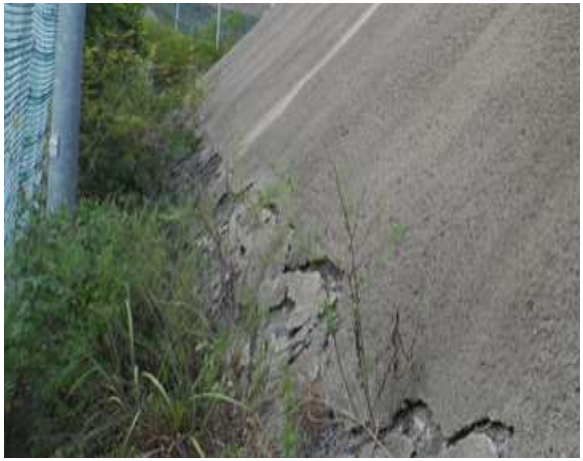
| 위 치 | STA 1+06 1단 | 위 치 | STA 1+06 1단 |

| 현 황 | 숏크리트파손(A=250.0m*10.0m) | 현 황 | 숏크리트파손(A=250.0m*10.0m) |

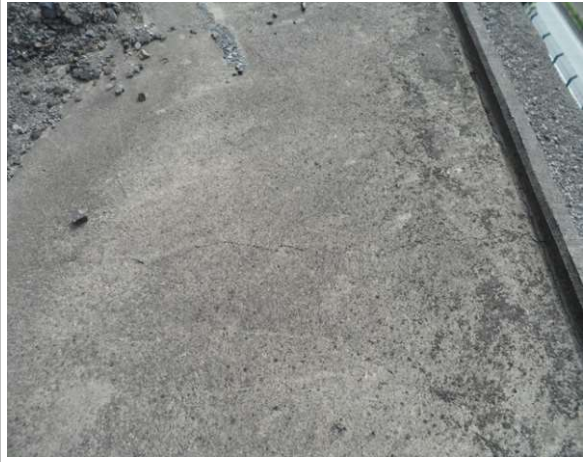
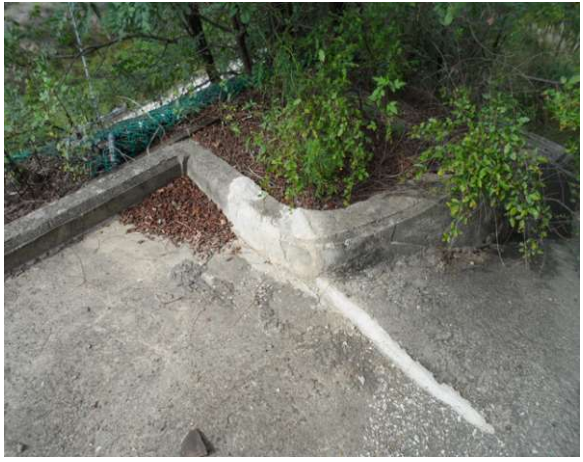
| 위 치 | STA 1+28 1소단배수로 | 위 치 | STA 1+29 소단배수로 |

| 현 황 | 균열(L=2.0m) | 현 황 | 파손 보수실시 |

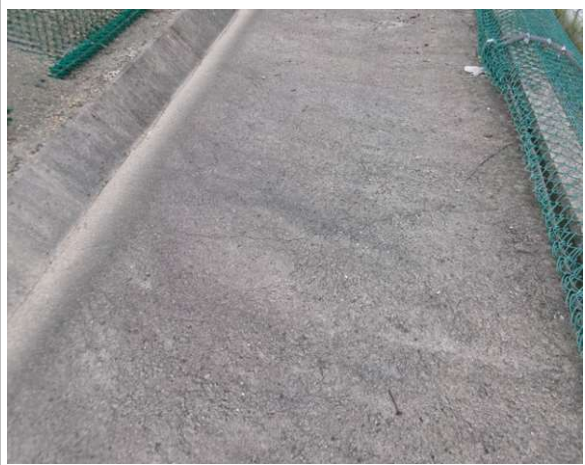
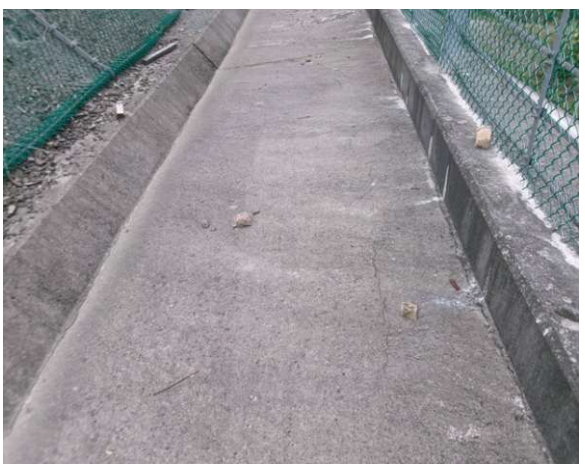
| 위 치 | STA 0+44 1소단배수로 | 위 치 | STA 0+46 1소단배수로 |

| 현 황 | 균열 (L=2.0m) | 현 황 | 균열 (L=2.0m) |

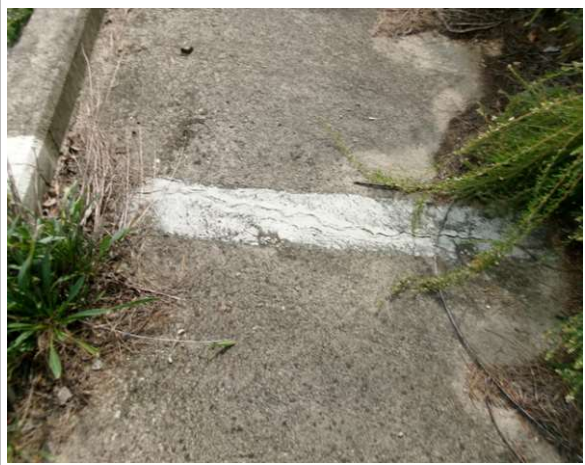
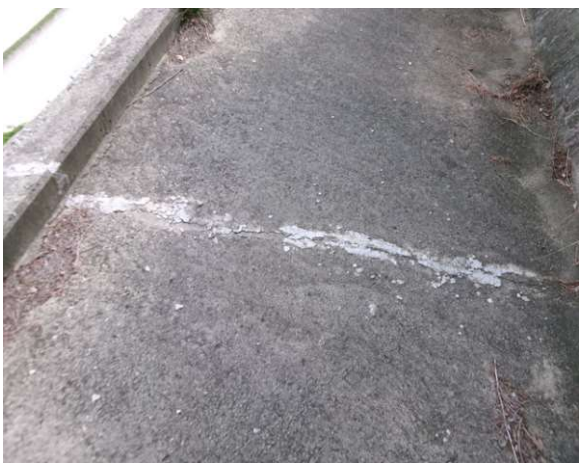
| 위 치 | STA 1+22 1소단배수로 | 위 치 | STA 1+22 1소단배수로 |

| 현 황 | 균열 (L=3.0m) | 현 황 | 균열 (L=3.0m) |

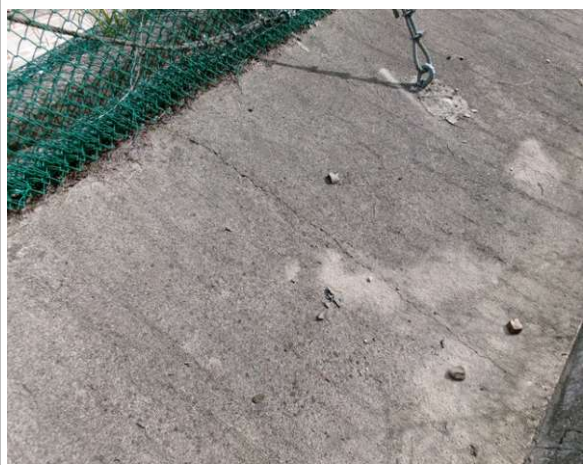
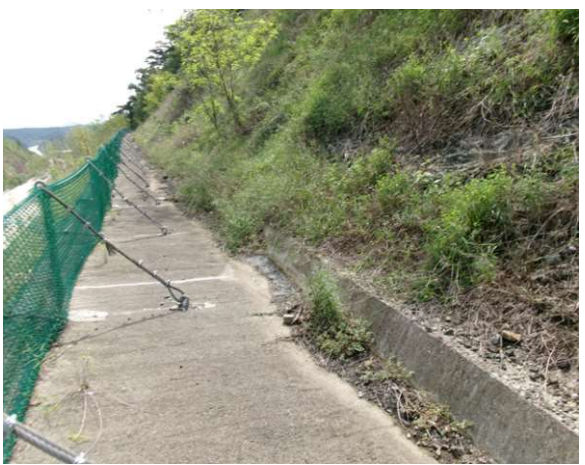
| 위 치 | STA 77.59k 1소단배수로 | 위 치 | STA 77.66k 1소단배수로 |

| 현 황 | 균열 (L=2.0m) | 현 황 | 토사퇴적 (A=100.0m×0.4m) |

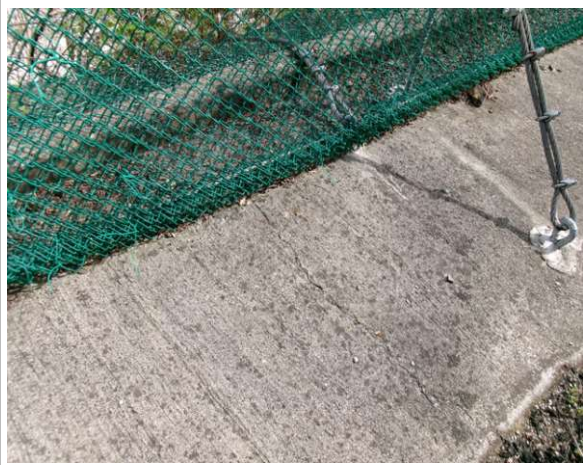
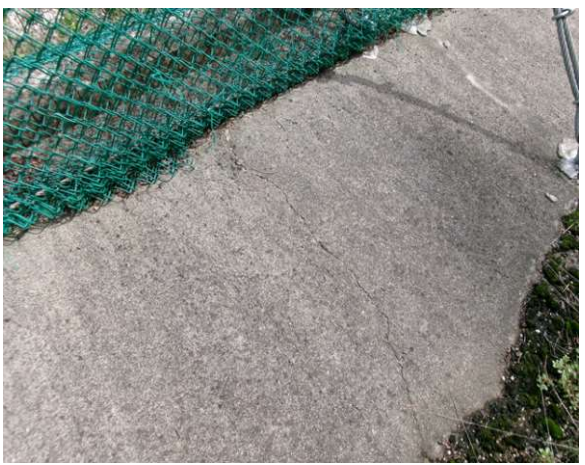
| 위 치 | STA 77.69k 1소단배수로 | 위 치 | STA 77.71k 1소단배수로 |

| 현 황 | 균열 (L=2.0m) | 현 황 | 균열 (L=2.0m) |

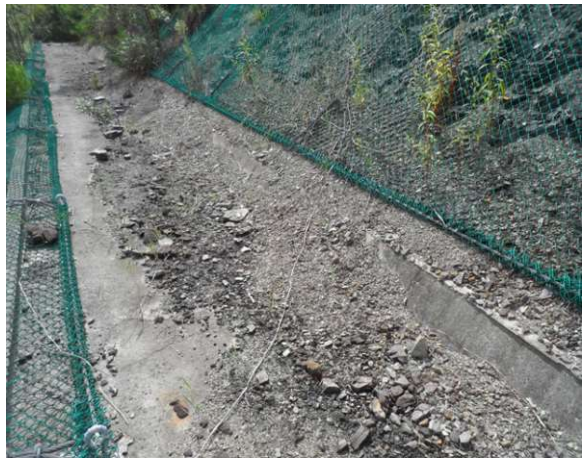
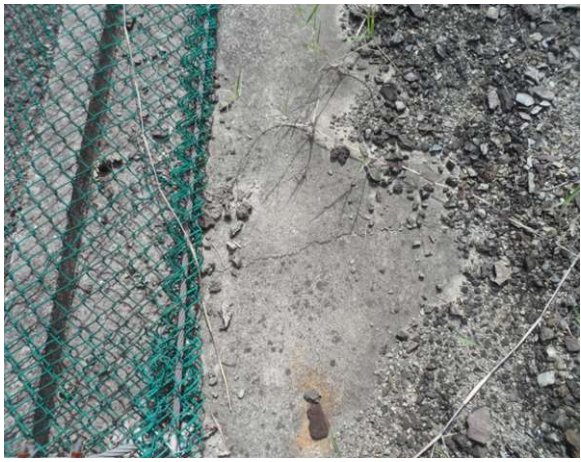
| 위 치 | STA 89.75k 1소단배수로 | 위 치 | STA 89.74k 산마루측구 |

| 현 황 | 토사퇴적 (L=90.0m) | 현 황 | 균열 (L=2.0m) |

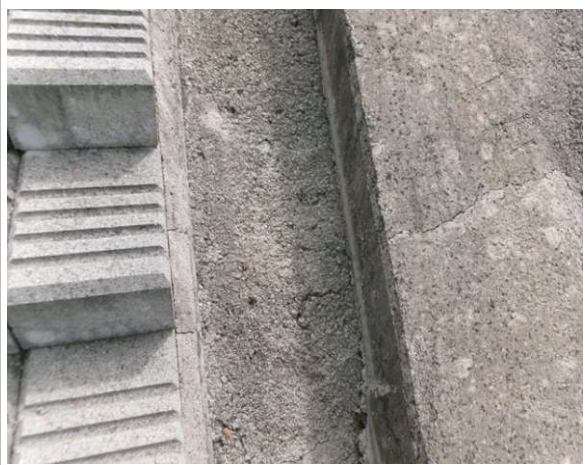
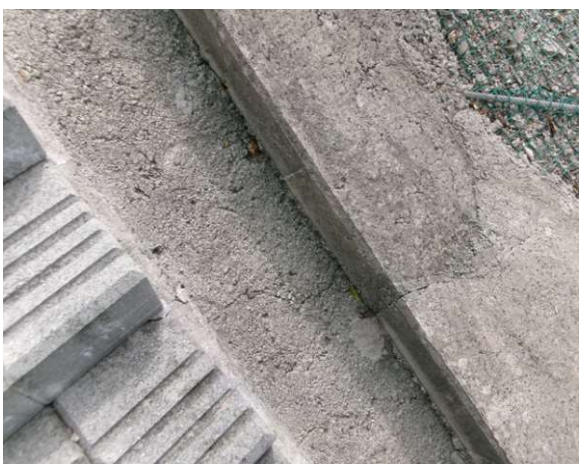
| 위 치 | STA 89.67k 1소단배수로 | 위 치 | STA 89.62k 산마루측구 |

| 현 황 | 균열 (L=1.0m) | 현 황 | 균열 (L=0.5m) |

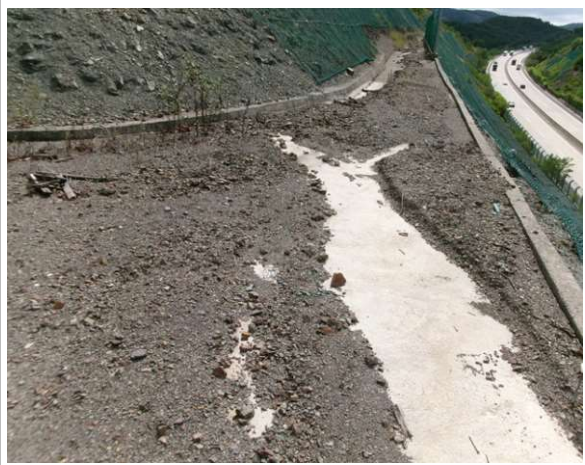
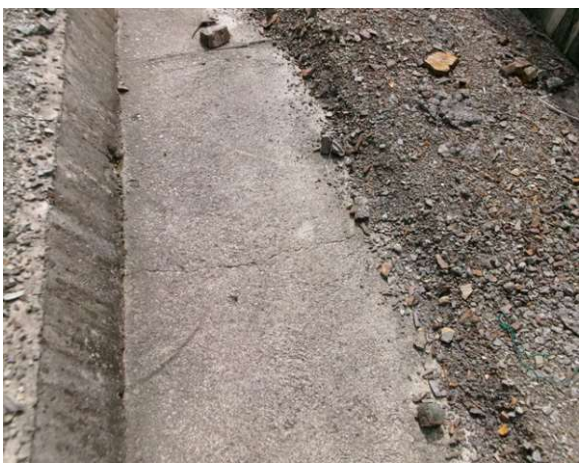
| 위 치 | STA 89.67k 1소단배수로 | 위 치 | STA 89.71k 1소단배수로 |

| 현 황 | 토사퇴적 (L=60.0m) | 현 황 | 균열 (L=2.5m) |

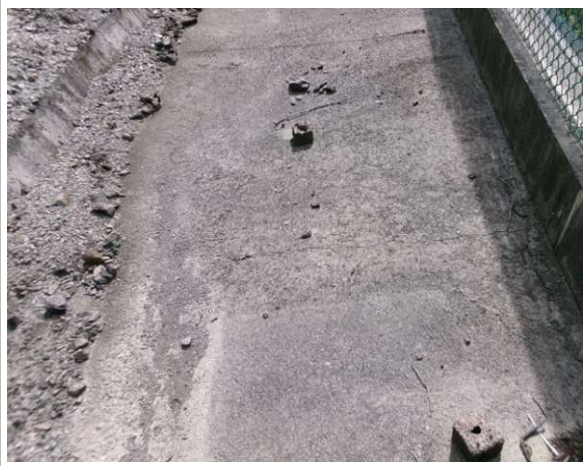
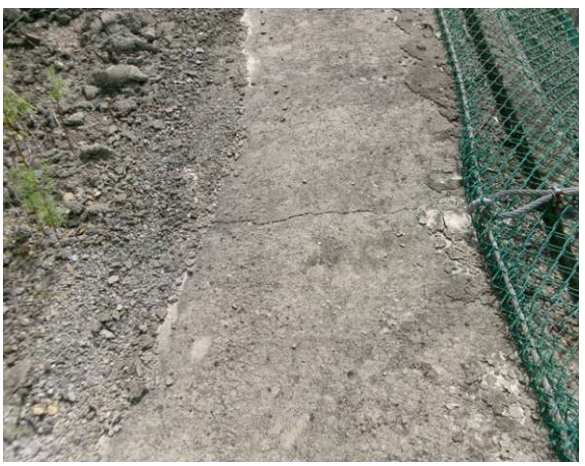
| 위 치 | STA 89.76k 1소단배수로 | 위 치 | STA 89.88k 1소단배수로 |

| 현 황 | 균열 (L=2.5m) | 현 황 | 균열 (L=2.5m) |

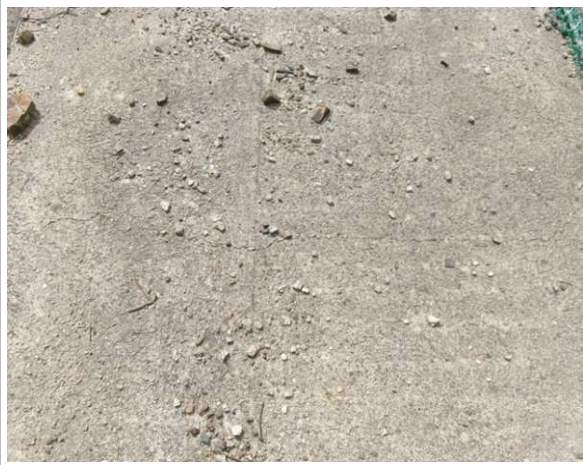
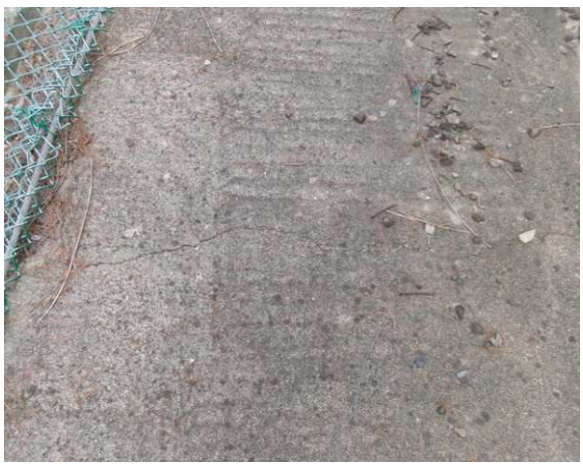
| 위 치 | STA 90.99k 1소단배수로 | 위 치 | STA 91.06 1소단배수로 |

| 현 황 | 균열 (L=2.5m) | 현 황 | 균열 (L=2.5m) |

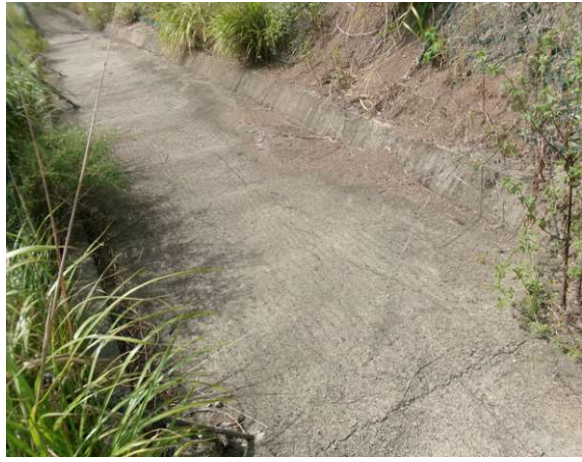
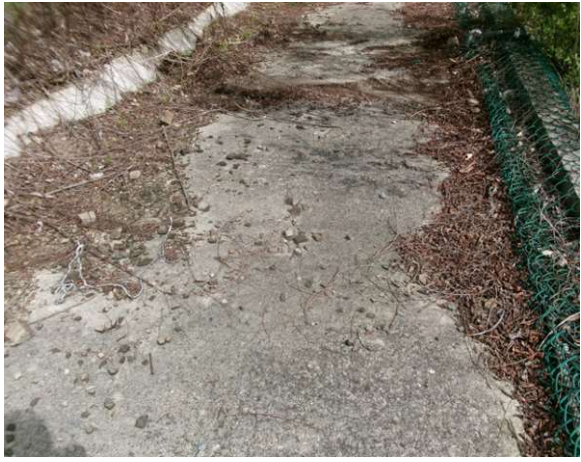
| 위 치 | STA 91.81~91.98k 1소단배수로 | 위 치 | STA 91.81~91.98k 1소단배수로 |

| 현 황 | 망상균열(A=200.0m×2.0m) | 현 황 | 망상균열(A=200.0m×2.0m) |

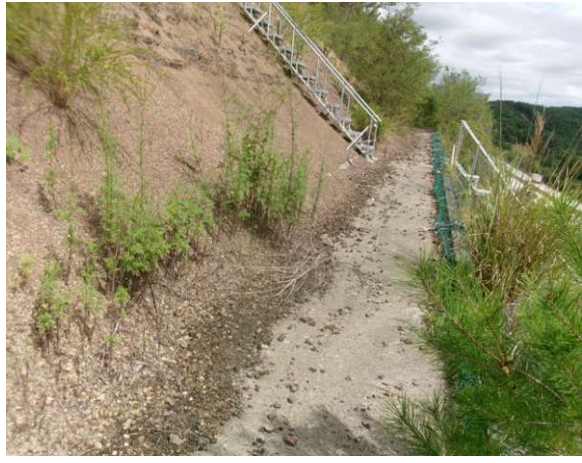
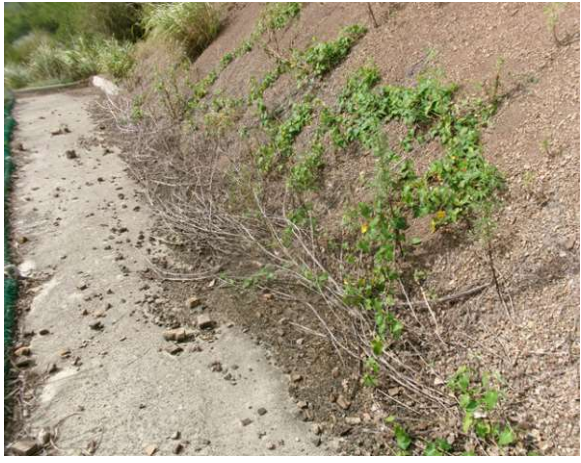
| 위 치 | STA 92.01~92.07k 1소단배수로 | 위 치 | STA 92.01~92.07k 1소단배수로 |

| 현 황 | 토사퇴적(A=40.0m×0.5m) | 현 황 | 토사퇴적(A=40.0m×0.5m) |
