시 설 물    안   전   점   검   용   역  
상주영천고속도로   2024 ~ 2025년

〈옹벽편〉

**상주영천고속도로 2024~2025년  
시설물 안전 점검 용역  
정기안전점검보고서**

**< 응벽편 >**

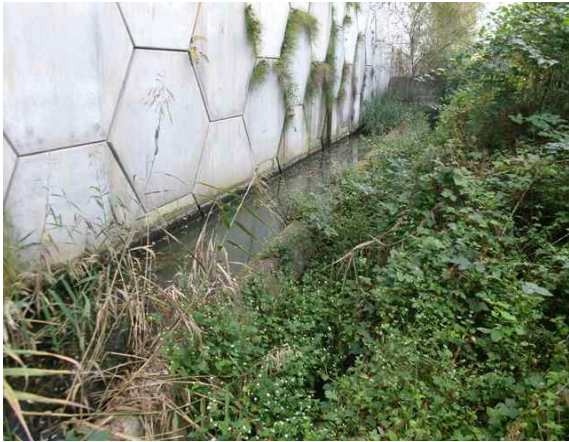
| 위 치 | S02 패널 전면부 | 위 치 | S02 패널 전면부 |

| 현 황 | 배부름 (A=7.0m×2.5m) | 현 황 | 판넬 파손 (A=0.3m×0.2m) |

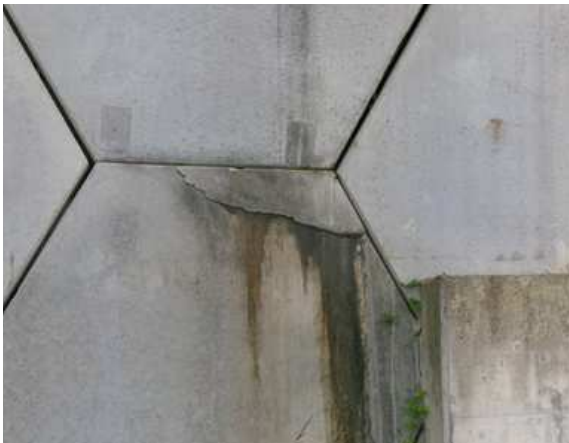
| 위 치 | S03 옹벽 하부 | 위 치 | S03 패널 전면부 |

| 현 황 | 채수 (A=10.0m×0.5m) | 현 황 | 누수(3EA) |

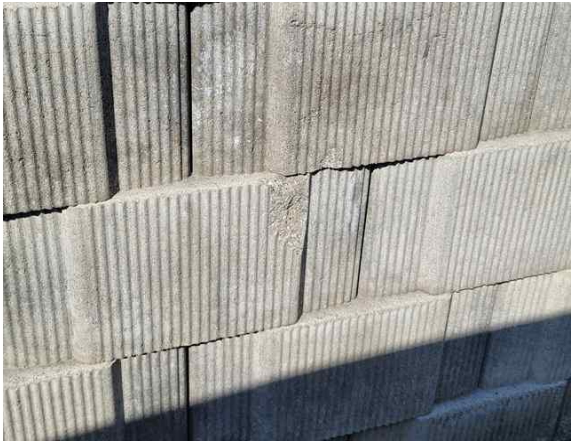
| 위 치 | S06 블록 전면부 | 위 치 | S07 블록 전면부 |

| 현 황 | 블록 파손 1EA | 현 황 | 블록 균열 1EA |

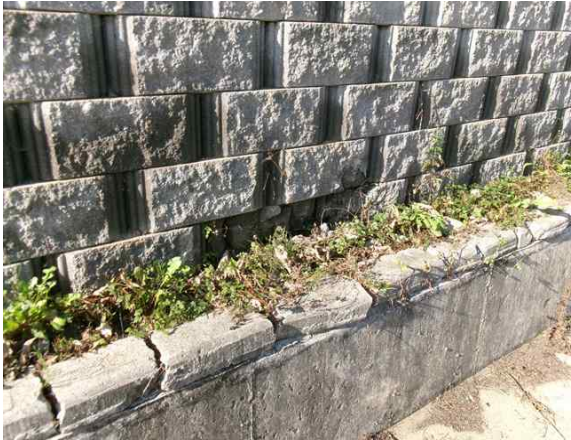
| 위 치 | S08 블록 전면부 | 위 치 | S08 기초부 |

| 현 황 | 블록 파손 3EA | 현 황 | 하단 파손(A=0.2m×4.0m) |

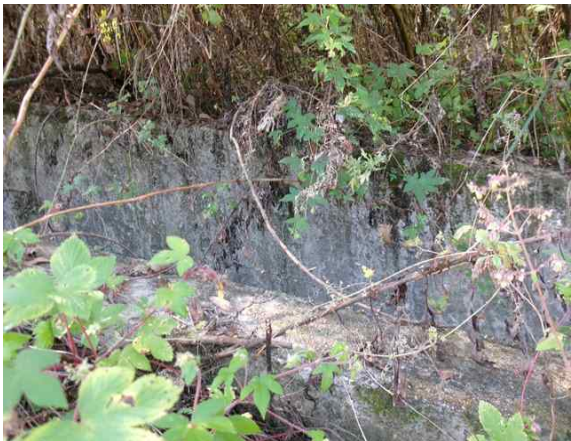
| 위 치 | S13 상부 배수로 | 위 치 | S14 상부 배수로 |

| 현 황 | 균열(Cw=0.3mm미만) / L=0.5m | 현 황 | 균열(Cw=0.3mm이상) / L=1.5m |

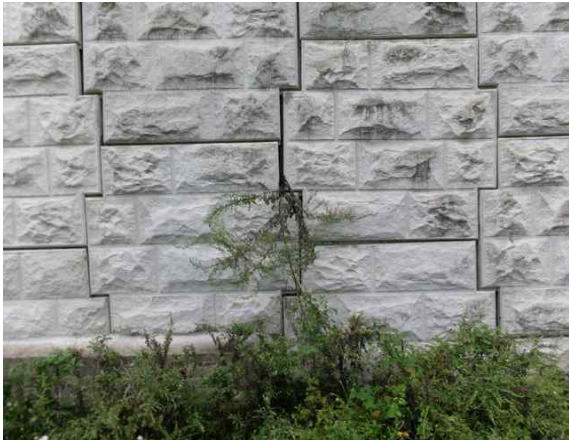
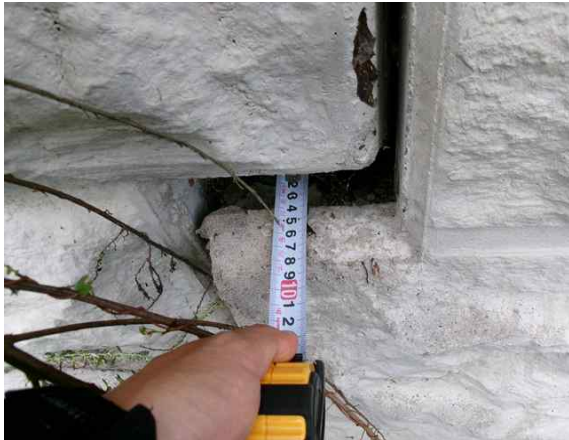
| 위 치 | S37 패널 전면부 | 위 치 | S37 패널 전면부 |

| 현 황 | 이격(L=5.0m) | 현 황 | 이격(L=5.0m) |

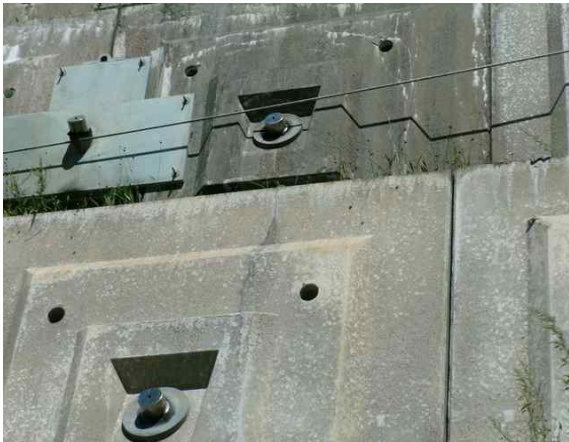
| 위 치 | S05 패널 전면부 | 위 치 | S06 옹벽 상부 |

| 현 황 | 균열(Cw=0.5mm이상) / L=2.0m | 현 황 | 숏크리트 파손(A=3.0m×2.0m) |

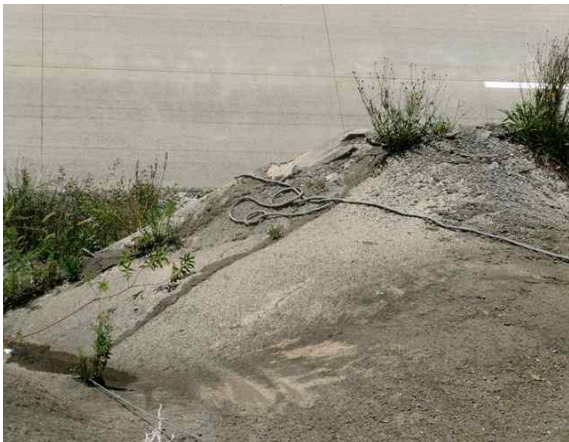
| 위 치 | S06 옹벽 상부 | 위 치 | S05 패널 전면부 |

| 현 황 | 숏크리트 파손(A=3.0m×1.0m) | 현 황 | 균열(Cw=0.5mm이상) / L=2.0m |

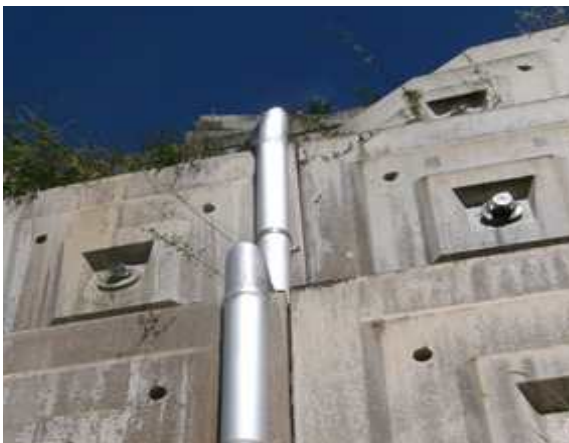
| 위 치 | S06 패널 전면부 | 위 치 | S09 패널 전면부 |

| 현 황 | 판넬 파손(A=0.3m×1.5m) | 현 황 | 판넬 파손(A=0.3m×0.3m) |

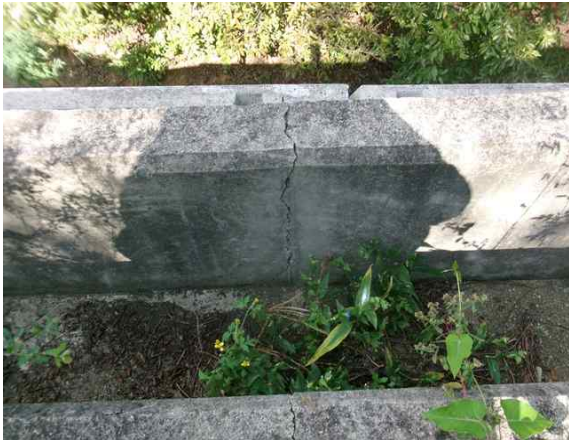
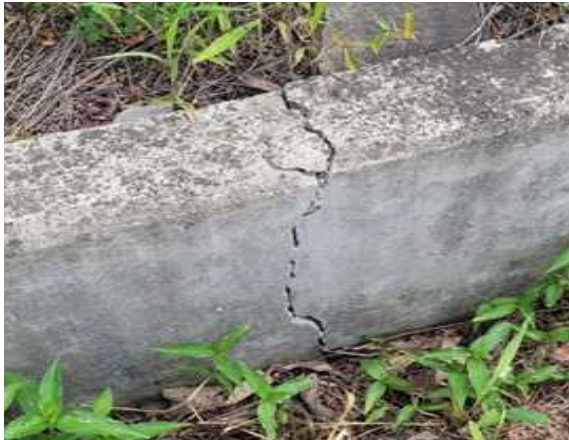
| 위 치 | S2 배수로 | 위 치 | S2 배수로 |

| 현 황 | 파손 (A=0.2m×0.5m) | 현 황 | 파손 (A=0.2m×1.0m) |

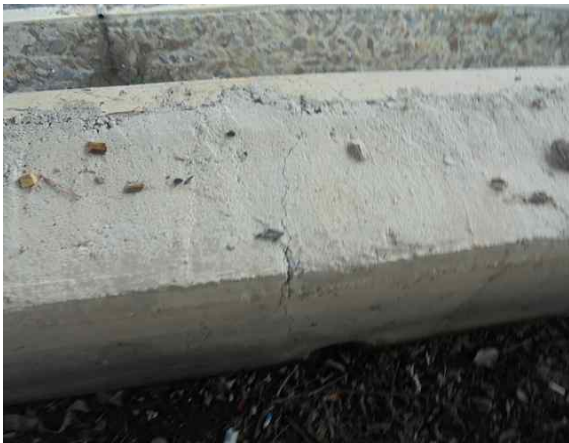
| 위 치 | S04 배수로 | 위 치 | S04 배수로 |

| 현 황 | 균열(Cw=0.3mm이상) / L=0.5m | 현 황 | 파손(A=0.1m×0.1m) |
