# 부 록

# 사 진 첩

## 1. 낙동JCT교

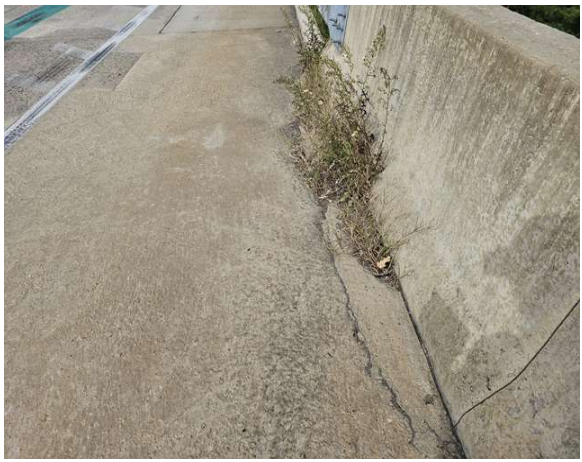
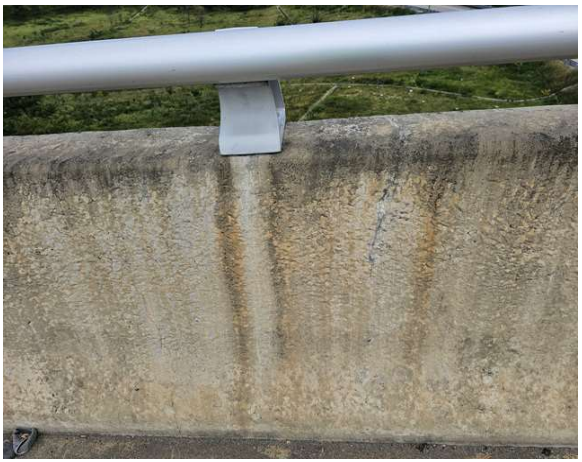
| 위 치 | 교면포장 S1 | 위 치 | 방호벽 S1 |

| 현 황 | 접속부 포장파손(A=0.4m×3.0m) | 현 황 | 균열부백태(A=0.1m×1.0m) |

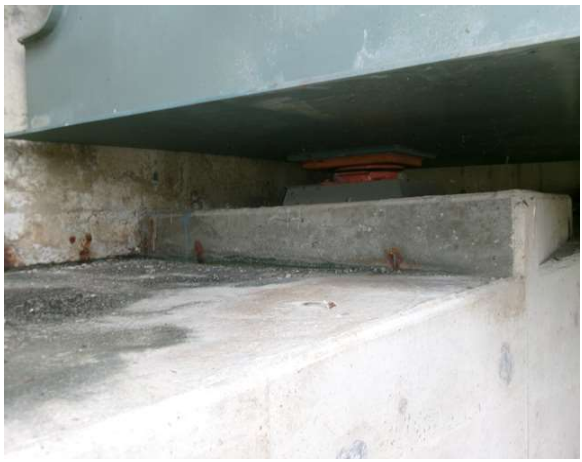
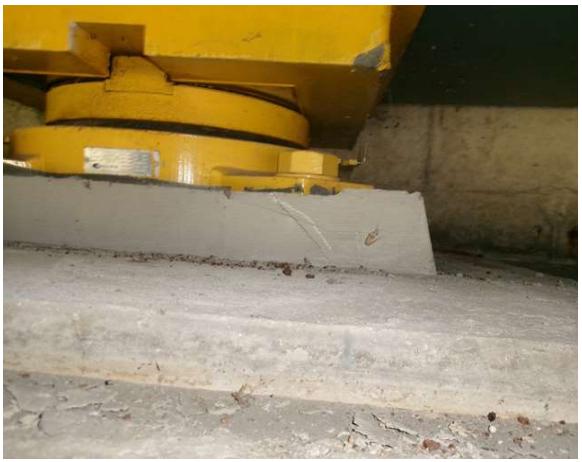
| 위 치 | 교량받침 A2-SH1 | 위 치 | 교량받침 A2-SH2 |

| 현 황 | 받침콘크리트 들뜸(A=0.1m 1.0m) | 현 황 | 무수축물탈 균열(Cw<0.3mm) |

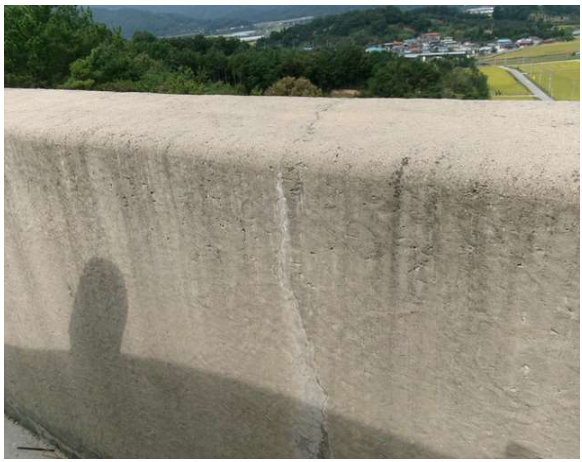
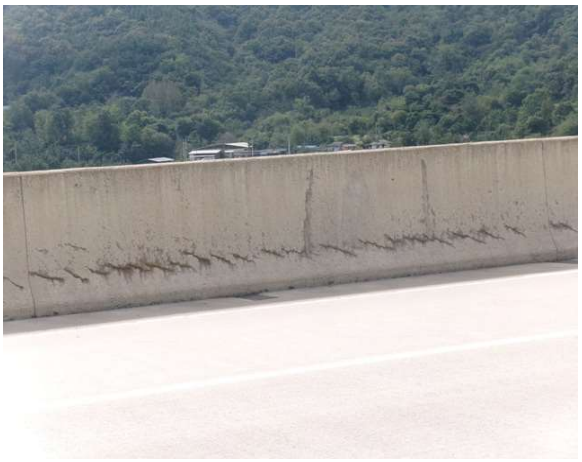
| 위 치 | 방호벽 상주방향 S2 | 위 치 | 방호벽 상주방향 S7 |

| 현 황 | 균열 ( $Cw \geq 0.3mm$ ) | 현 황 | 중분대 균열부백대 ( $A=0.2m \times 5.0m$ ) |

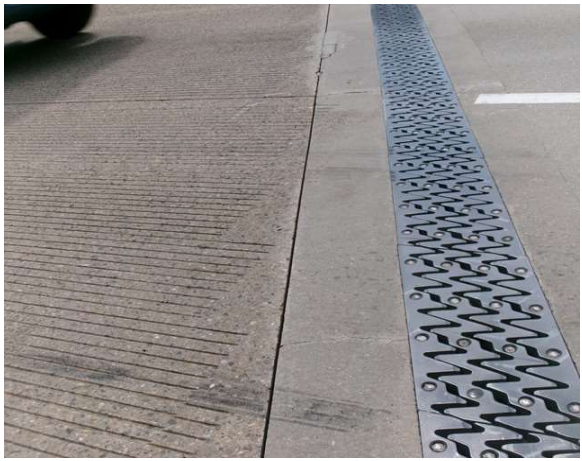
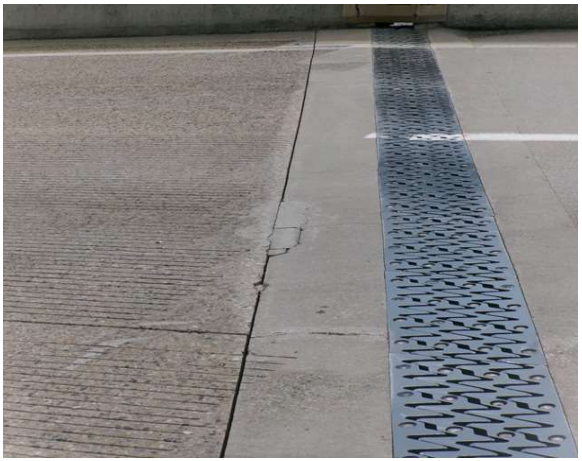
| 위 치 | 신축이음 상주방향 A2 | 위 치 | 신축이음 상주방향 A2 |

| 현 황 | 후타재 접속부 이격 ( $L=14.0m$ ) | 현 황 | 후타재 들뜸 ( $A=0.2m \times 0.8m$ ) |

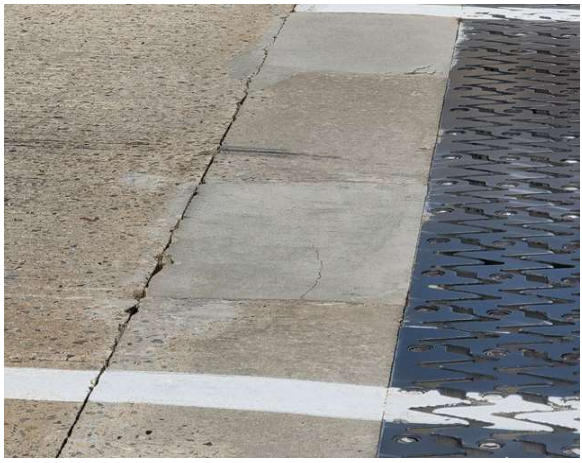
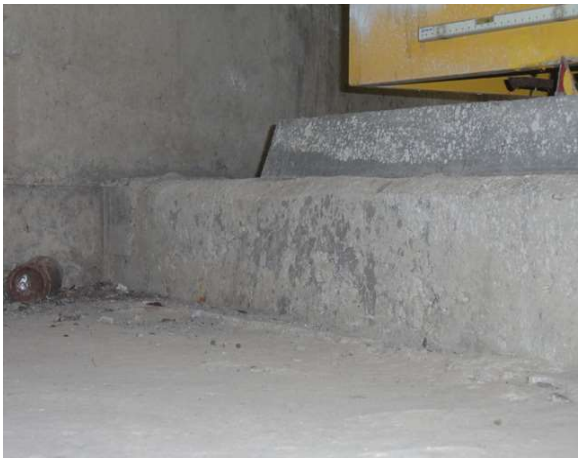
| 위 치 | 신축이음 영천방향 A1 | 위 치 | 교량받침 영천방향 A2-SH3 |

| 현 황 | 후타재 균열 ( $Cw < 0.3mm$ ) | 현 황 | 받침콘크리트 재료분리 ( $A=0.2m \times 0.5m$ ) |

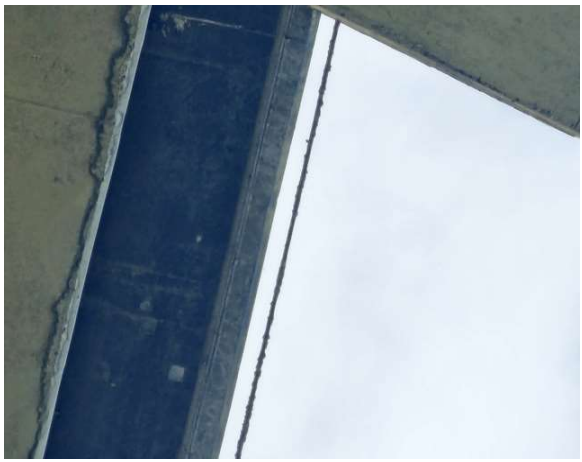
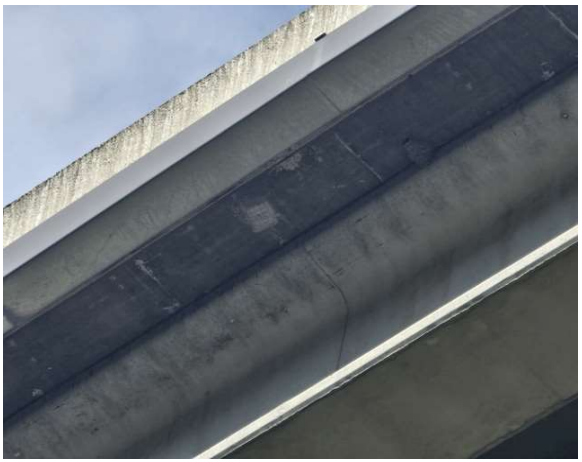
| 위 치 | 바닥판하면 상주방향 S7 | 위 치 | 바닥판하면 영천방향 S6 |

| 현 황 | 철근노출(A=0.1m×6.0m) | 현 황 | 재료분리(A=0.2m×0.3m) |

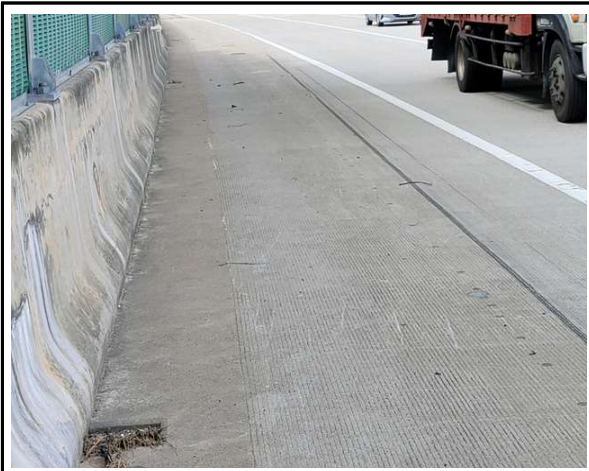
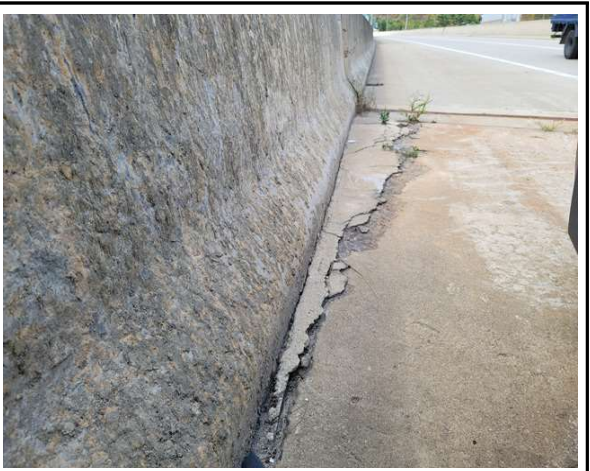
| 위 치 | 교면포장 영천방향 S4 | 위 치 | 교면포장 영천방향 S5 |

| 현 황 | 망상균열(A=20.0m×1.0m) | 현 황 | 접속도로 파손(A=0.5m×2.5m) |

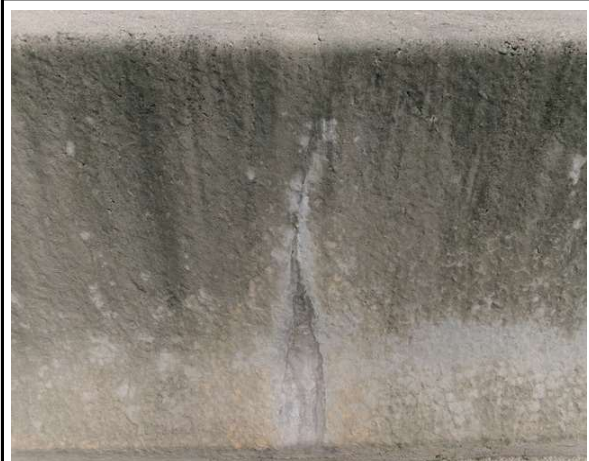
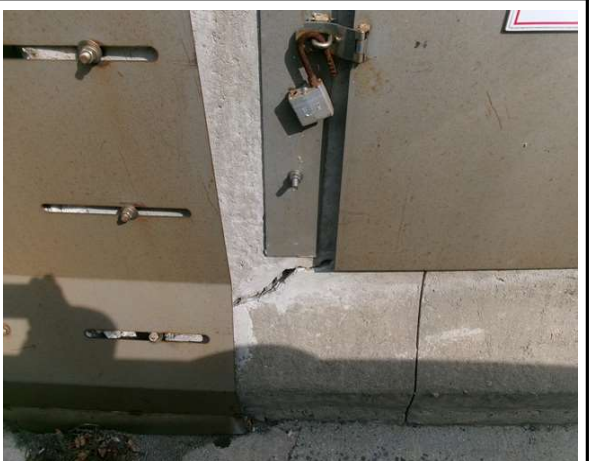
| 위 치 | 방호벽 상주방향 S1 | 위 치 | 방호벽 상주방향 S1 |

| 현 황 | 균열부백태(A=0.1m×1.5m) | 현 황 | 파손 탈락우려(1EA) |

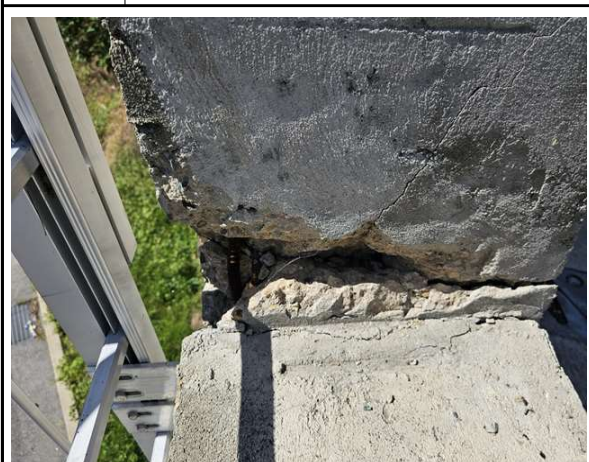
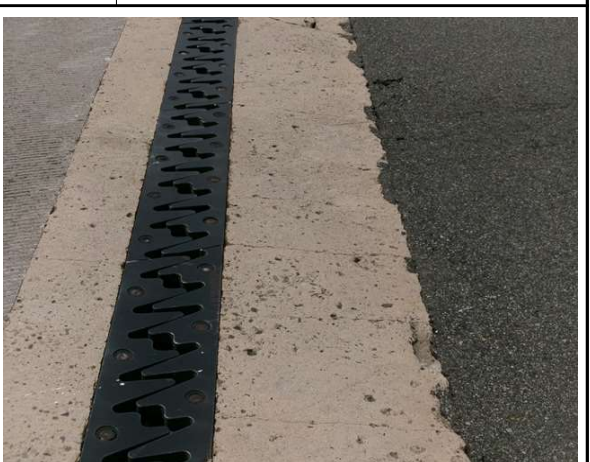
| 위 치 | 방호벽 영천방향 S1 | 위 치 | 신축이음 상주방향 A1 |

| 현 황 | 파손 및 철근노출(A=1.0m×1.0m) | 현 황 | 후타재 균열(Cw≥0.3mm) |

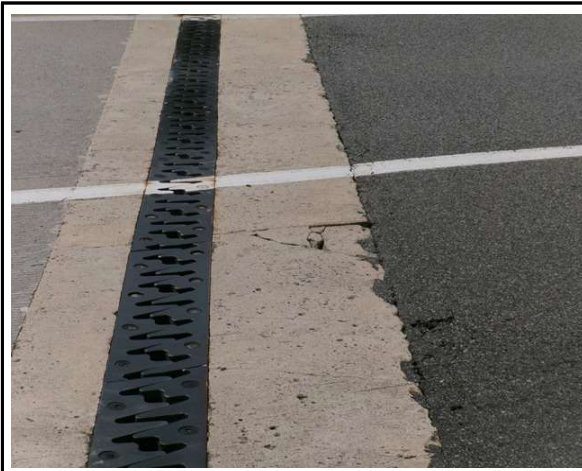
| 위 치 | 신축이음 상주방향 A1 |

| 현 황 | 후타재 파손(A=0.3m×0.3m) |

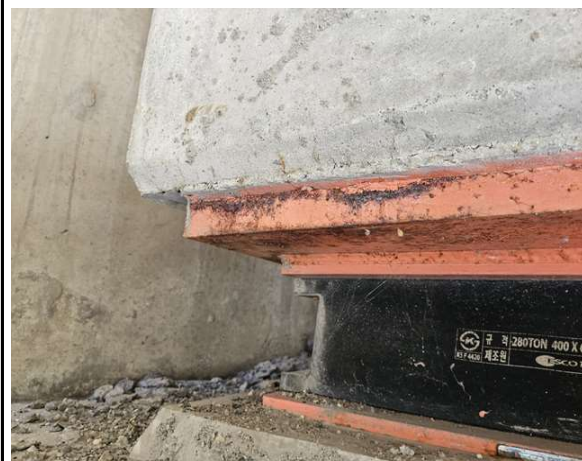
| 위 치 | 교량받침 영천방향 A1-SH4 |

| 현 황 | 플레이트 부식 |

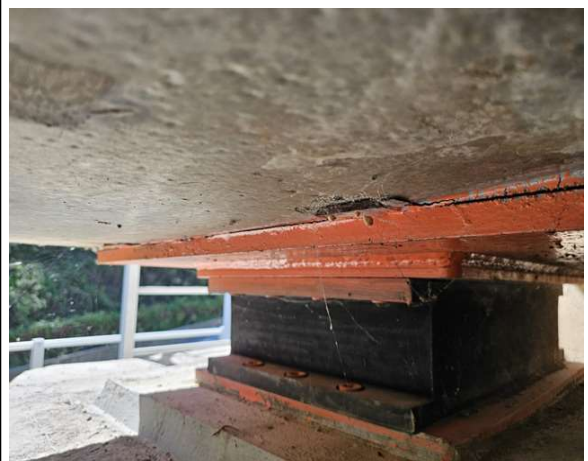
| 위 치 | 교량받침 영천방향 A1-SH5 |

| 현 황 | 상부 플레이트 들뜸 |

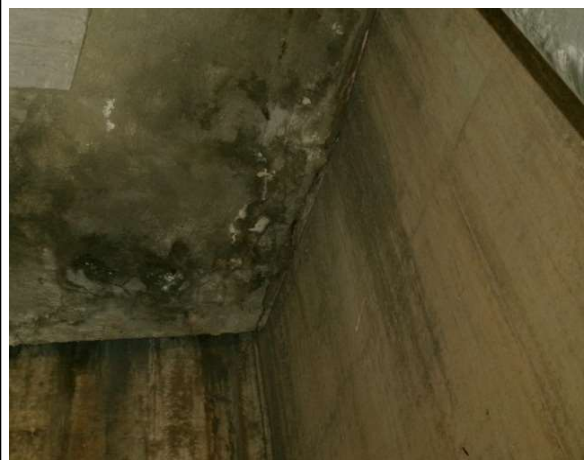
| 위 치 | 바닥판하면 상주방향 S5 |

| 현 황 | 균열부백태(A=0.2m×0.5m) |

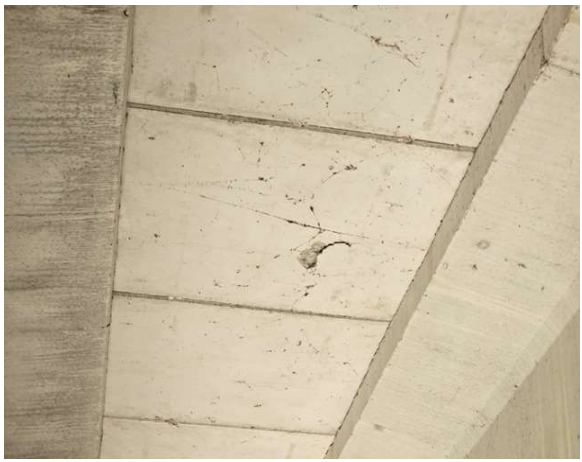
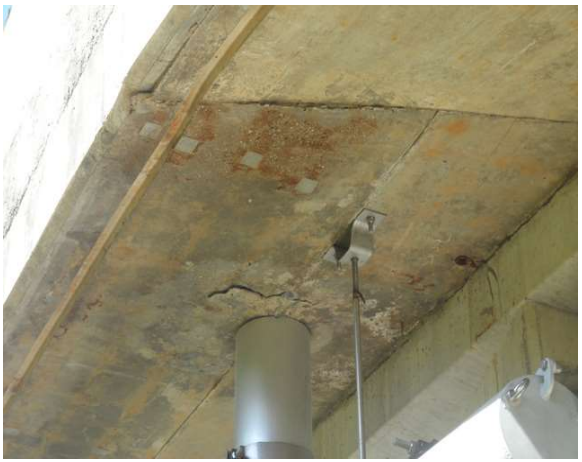
| 위 치 | 바닥판하면 영천방향 S2 | 위 치 | 바닥판하면 영천방향 S5 |

| 현 황 | 데크플레이트 들뜸(A=0.5m×0.5m) | 현 황 | 박리(A=0.5m×0.4m) |

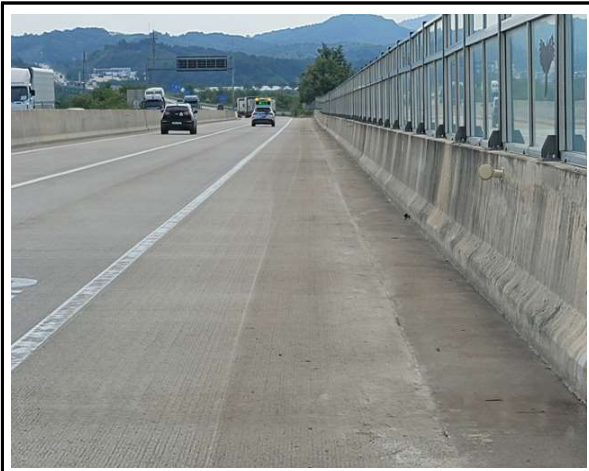
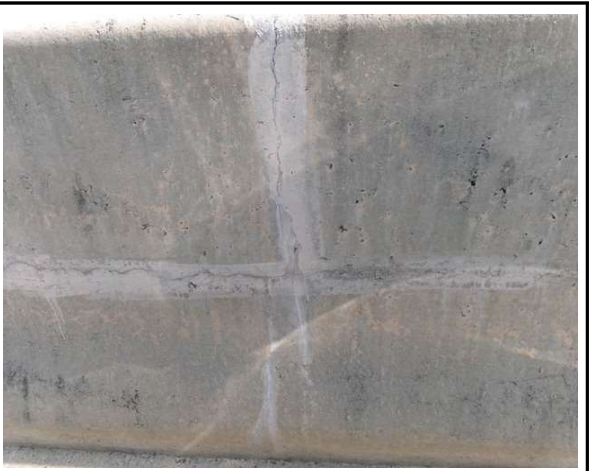
| 위 치 | 교면포장 영천방향 S1 | 위 치 | 방호벽 상주방향 S3 |

| 현 황 | 망상균열 (A=45.0m×2.0m) | 현 황 | 균열부백태 (A=0.1m×1.0m) |

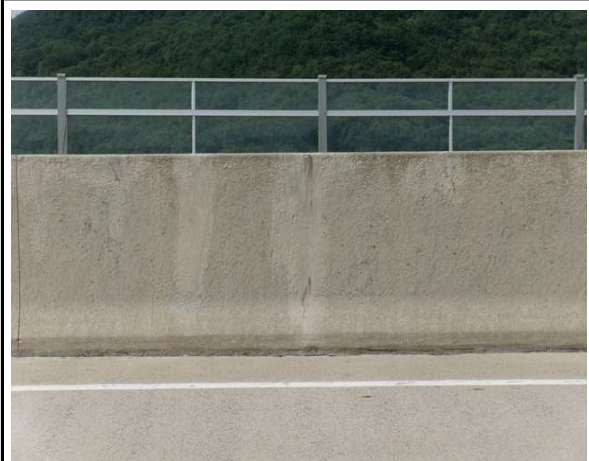
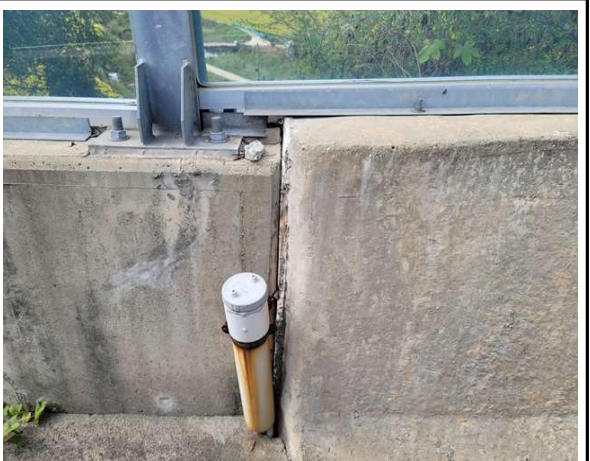
| 위 치 | 중분대 상주방향 S6 | 위 치 | 방호벽 영천방향 S6 |

| 현 황 | 재균열 (Cw<0.3mm) | 현 황 | 접속부 단차 (L=1.5m) |

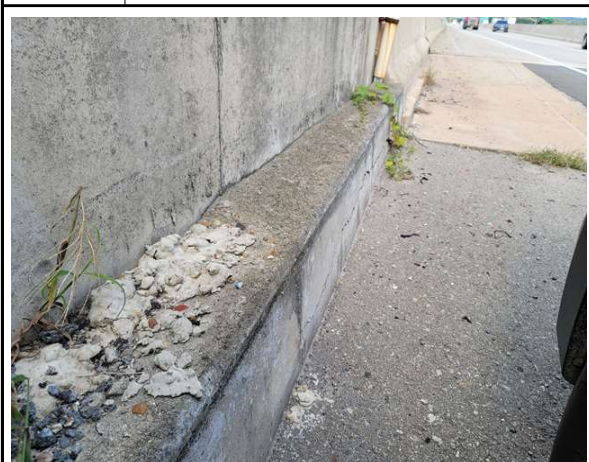
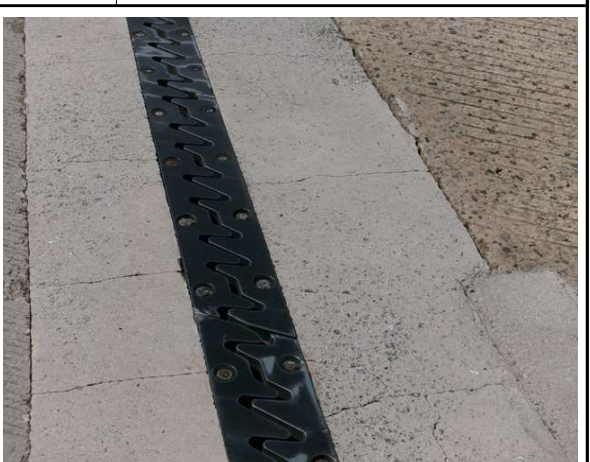
| 위 치 | 방호벽 영천방향 S6 | 위 치 | 신축이음 상주방향 A1 |

| 현 황 | 접속부 파손 (A=0.5m×2.5m) | 현 황 | 후타재 균열 (Cw≥0.3mm) |

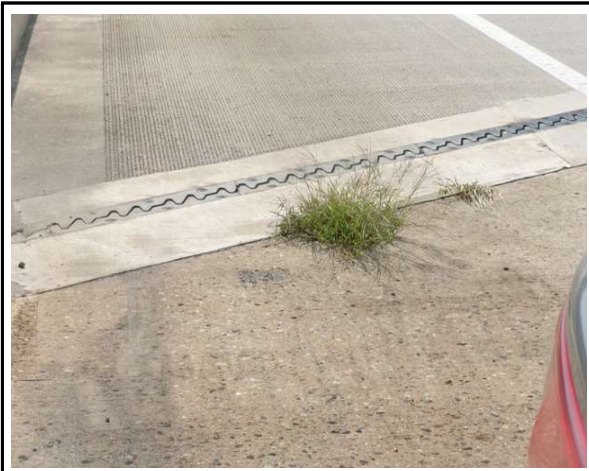
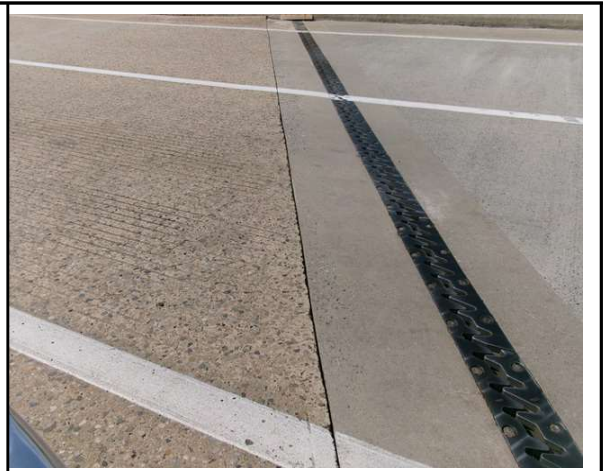
| 위 치 | 신축이음 상주방향 A1 | 위 치 | 신축이음 상주방향 A2 |

| 현 황 | 후타재 보수부 파손(A=0.2m×0.5m) | 현 황 | 후타재 접속부 이격(L=9.0m) |

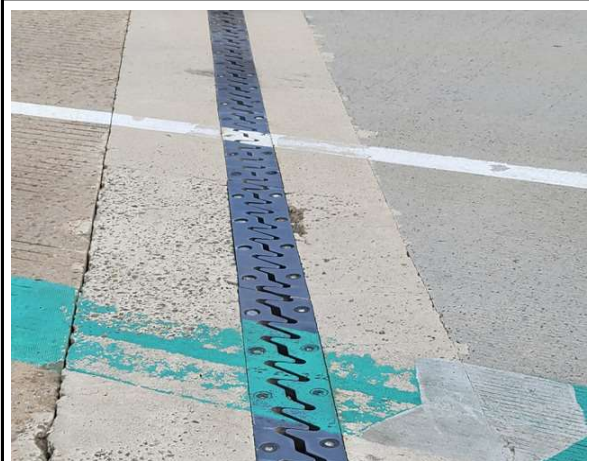
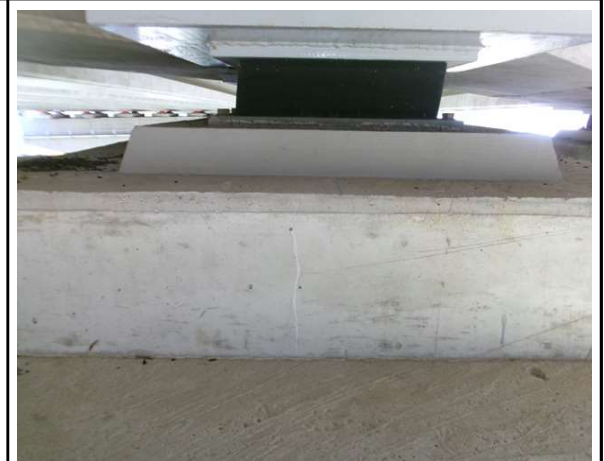
| 위 치 | 신축이음 영천방향 A1 | 위 치 | 교량받침 상주방향 P2-SH4 |

| 현 황 | 후타재 파손(A=0.1m×0.3m) | 현 황 | 받침콘크리트 균열(Cw<0.3mm) |

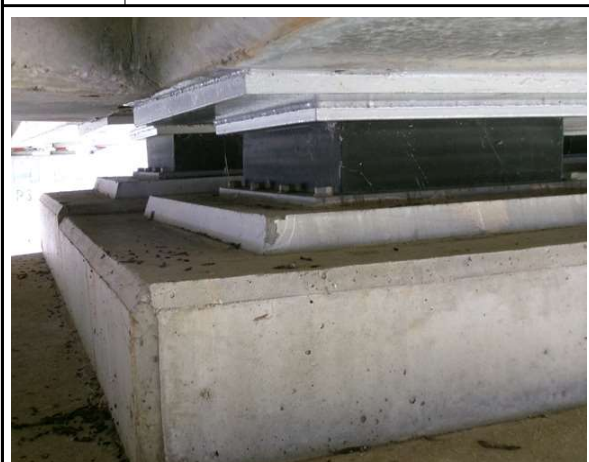
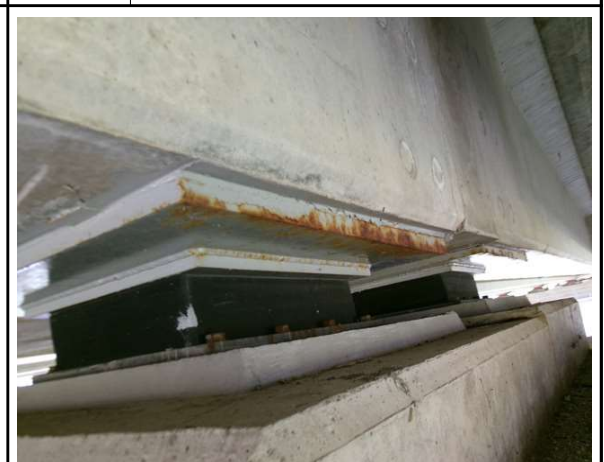
| 위 치 | 교량받침 상주방향 P4-SH8 | 위 치 | 교량받침 영천방향 P4-SH6 |

| 현 황 | 무수축물탈 박락(A=0.1m×0.1m) | 현 황 | 플레이트 부식 |

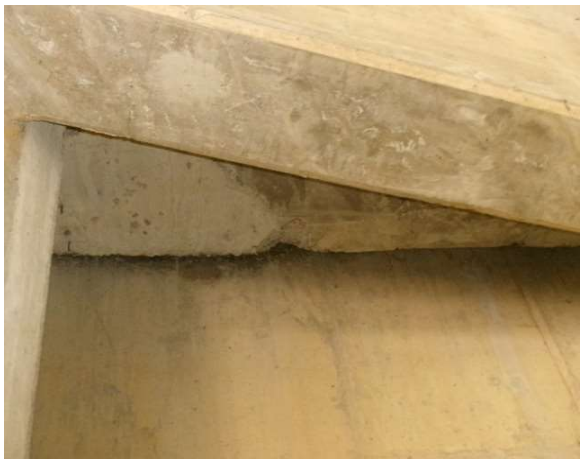
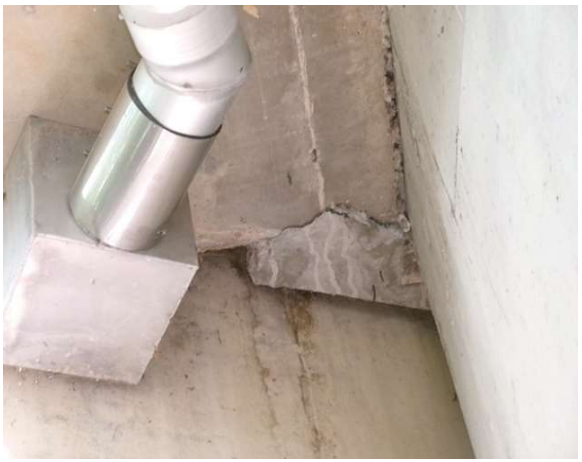
| 위 치 | 바닥판하면 영천방향 S1 | 위 치 | 바닥판하면 영천방향 S1 |

| 현 황 | 파손(A=0.2m×0.2m) | 현 황 | 파손(A=0.3m×0.3m) |

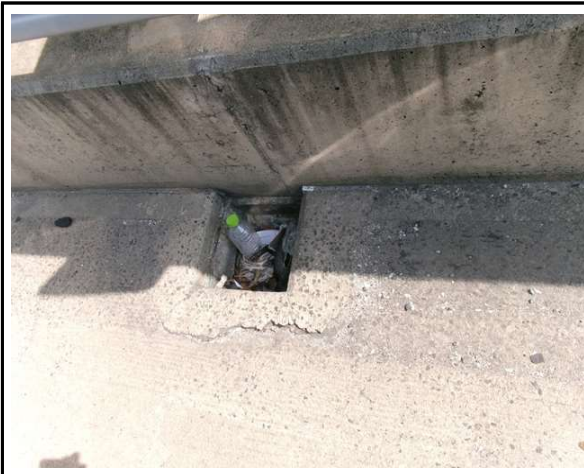
| 위 치 | 교면포장 상주방향 S3 |

| 현 황 | 배수구 주변 파손(A=0.3m×0.3m) |

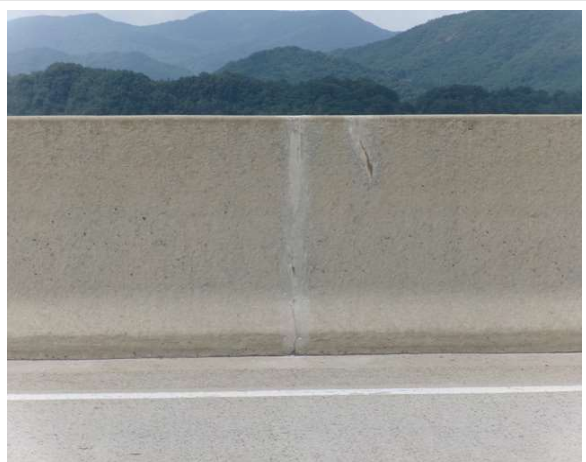
| 위 치 | 중분대 상주방향 S6 |

| 현 황 | 균열(Cw<0.3mm) |

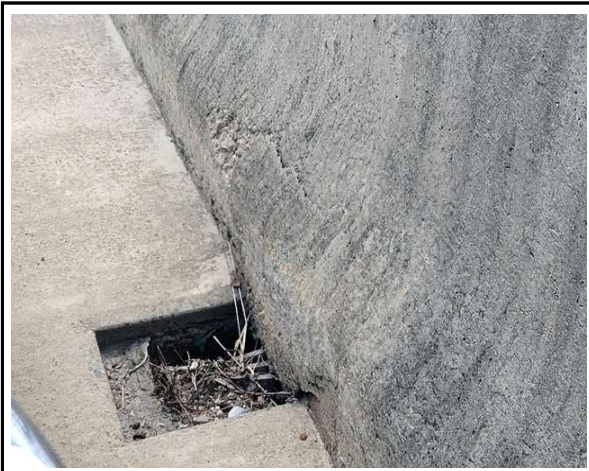
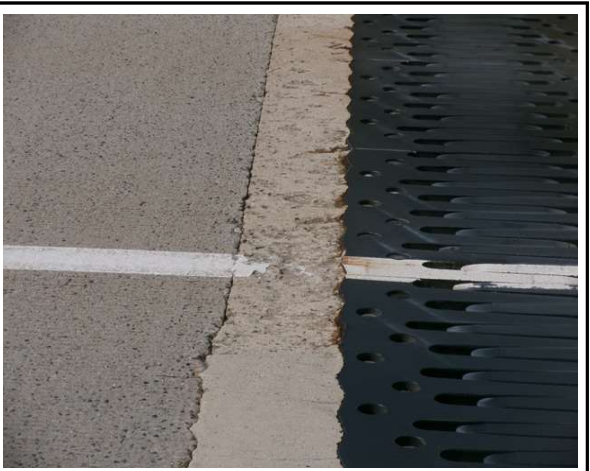
| 위 치 | 방호벽 영천방향 S1 | 위 치 | 신축이음 상주방향 A1 |

| 현 황 | 들뜸(A=0.5m×0.3m) | 현 황 | 후타재 박리(A=1.5m×0.2m) |

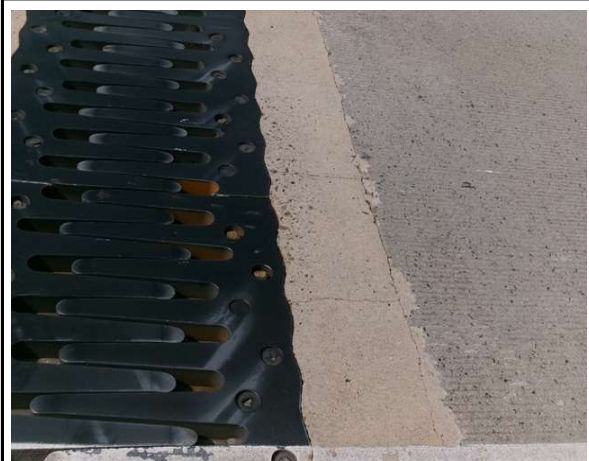
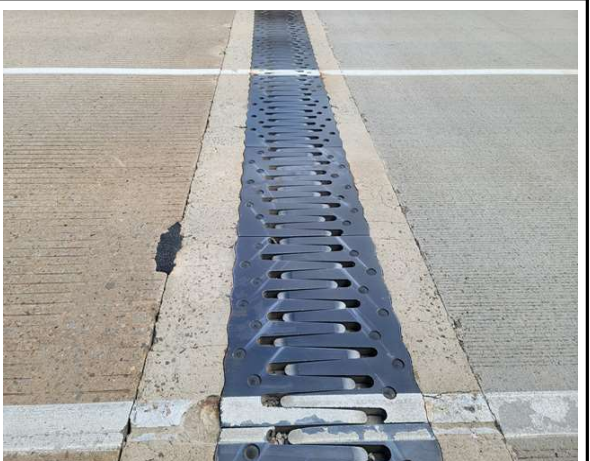
| 위 치 | 신축이음 상주방향 A2 | 위 치 | 신축이음 영천방향 A1 |

| 현 황 | 후타재 균열(Cw≥0.3mm) | 현 황 | 후타재 망상균열(A=0.5m×2.0m) |

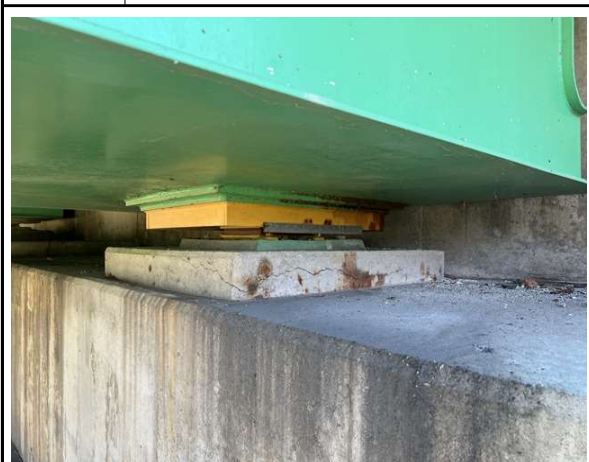
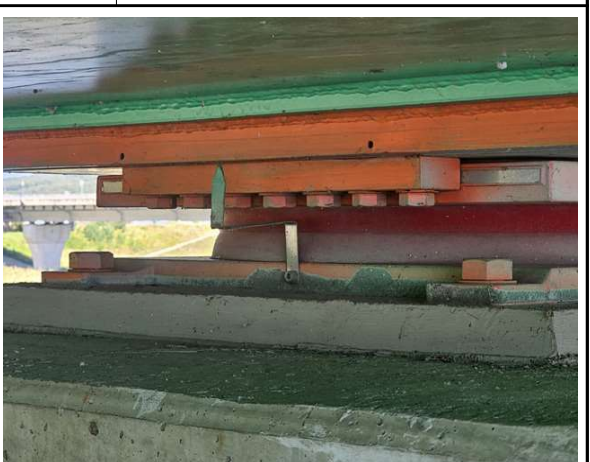
| 위 치 | 교량받침 A2-SH3 | 위 치 | 교량받침 P6-SH2 |

| 현 황 | 받침콘크리트 들뜸(A=1.5m×0.3m) | 현 황 | 이동량눈금자 미설치 |

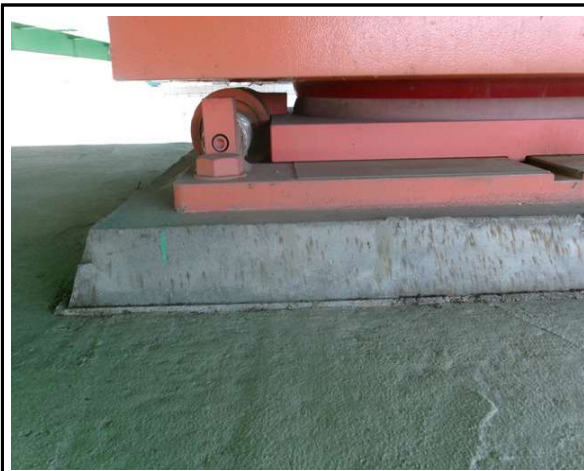
| 위 치 | 교량받침 P8-SH1 |

| 현 황 | 무수축물탈 균열( $C_w < 0.3\text{mm}$ ) |

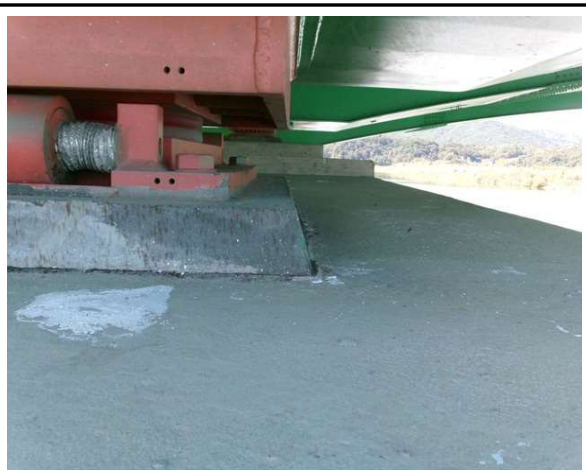
| 위 치 | 교량받침 P8-SH1 |

| 현 황 | 무수축물탈 박락( $A = 0.1\text{m} \times 0.2\text{m}$ ) |

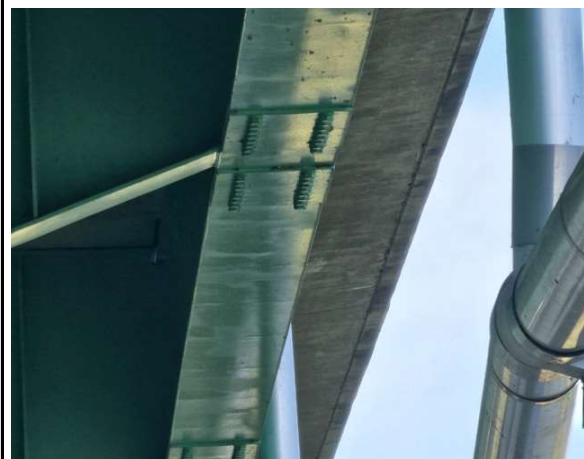
| 위 치 | 바닥판하면 S6 |

| 현 황 | 균열( $C_w < 0.3\text{mm}$ ) |

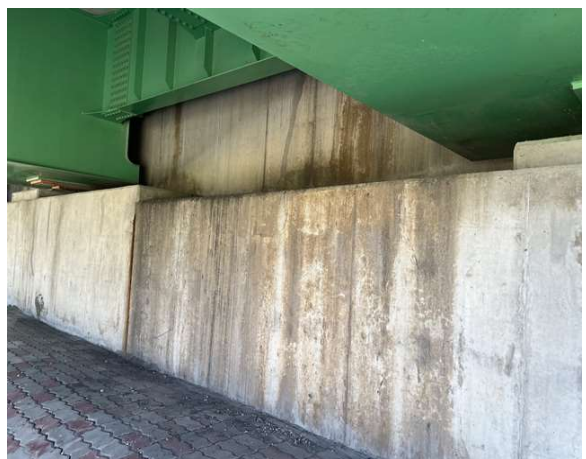
| 위 치 | 교대 A2 |

| 현 황 | 누수흔적( $A = 1.0\text{m} \times 4.0\text{m}$ ) |

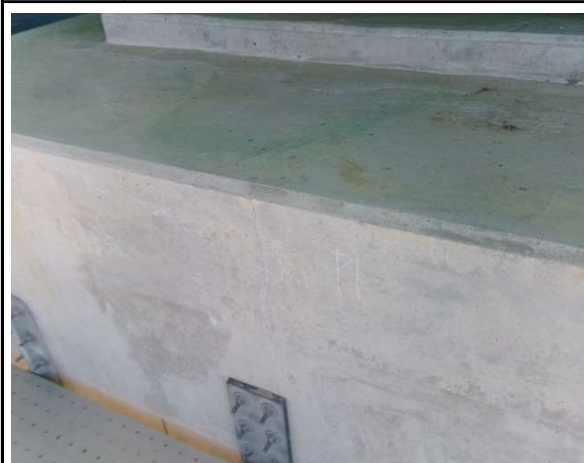
| 위 치 | 교각 P1 |

| 현 황 | 균열( $C_w < 0.3\text{mm}$ ) |

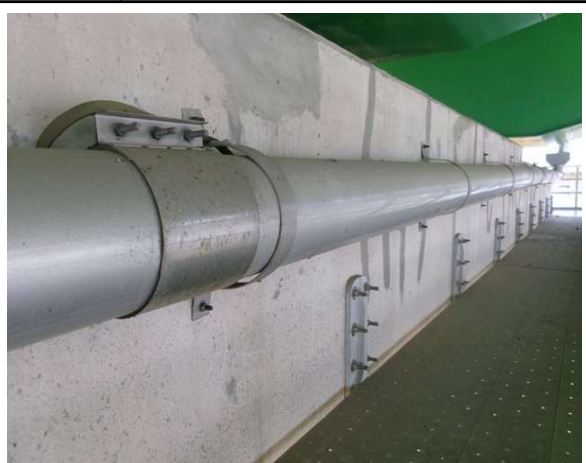
| 위 치 | 교각 P4 |

| 현 황 | 망상균열( $A = 1.0\text{m} \times 10.0\text{m}$ ) |

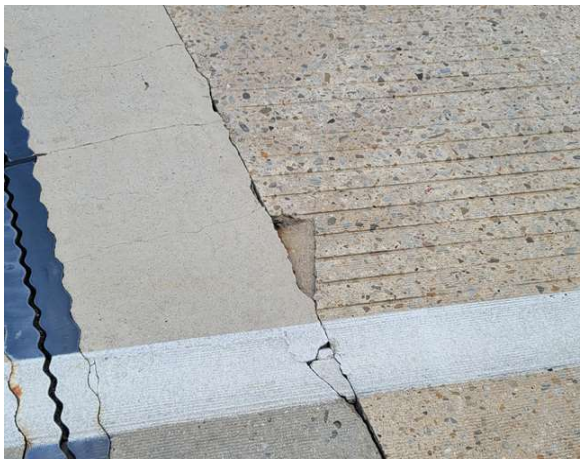
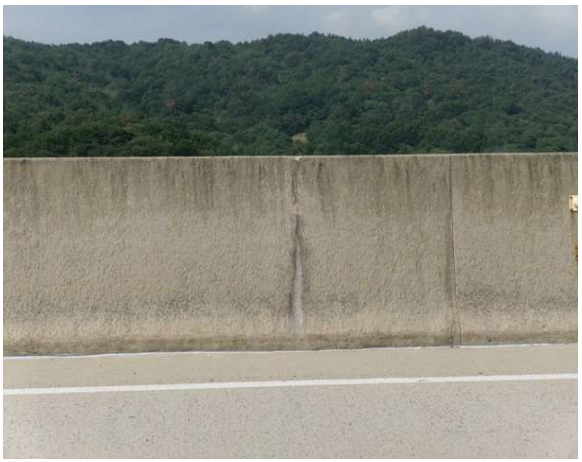
| 위 치 | 교면포장 영천방향 S3 | 위 치 | 중분대 상주방향 S2 |

| 현 황 | 접속도로 파손 (A=0.2m×0.2m) | 현 황 | 균열부백태 (A=0.1m×1.0m) |

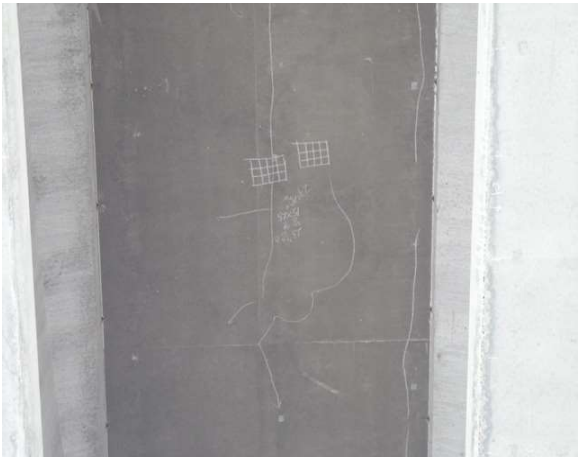
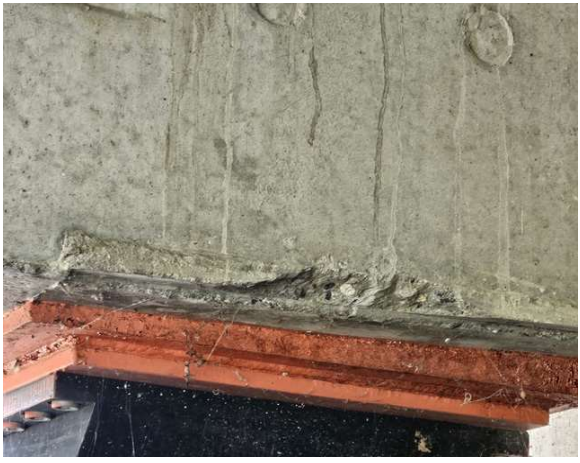
| 위 치 | 바닥판하면 영천방향 S2 | 위 치 | 거더 영천방향 S1-G5 |

| 현 황 | 망상균열(A=1.5m×15.0m) | 현 황 | 파손(A=0.1m×0.2m) |
