## 8. 도개교

전경 및 손상현황 사진

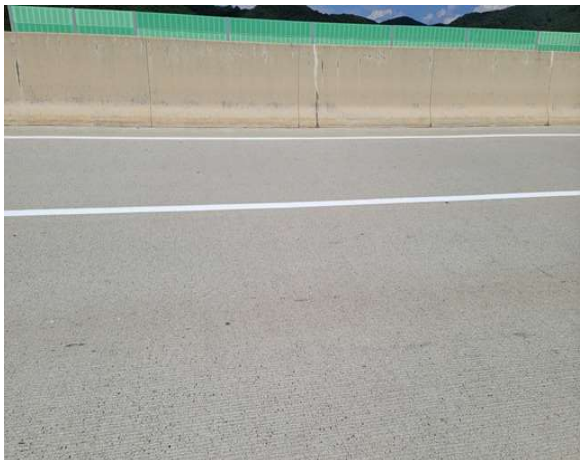
| 위 치 | 교면포장 영천방향 S1 | 위 치 | 방호벽 상주방향 S1 |

| 현 황 | 망상균열 ( $A=5.0\text{m} \times 10.0\text{m}$ ) | 현 황 | 백태 ( $A=0.2\text{m} \times 0.3\text{m} \times 12\text{EA}$ ) |

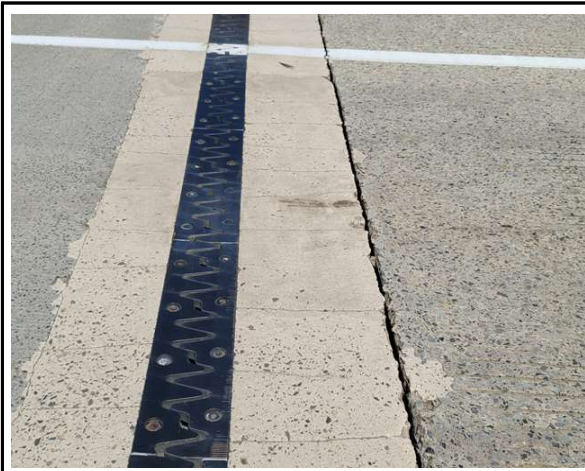
| 위 치 | 신축이음 영천방향 A2 |

| 현 황 | 후타재 망상균열(A=0.5m×1.0m) |

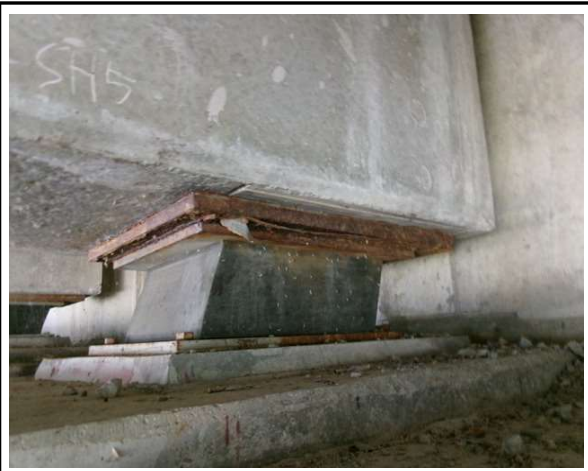
| 위 치 | 교량받침 A2-SH5 |

| 현 황 | Plate 부식 |

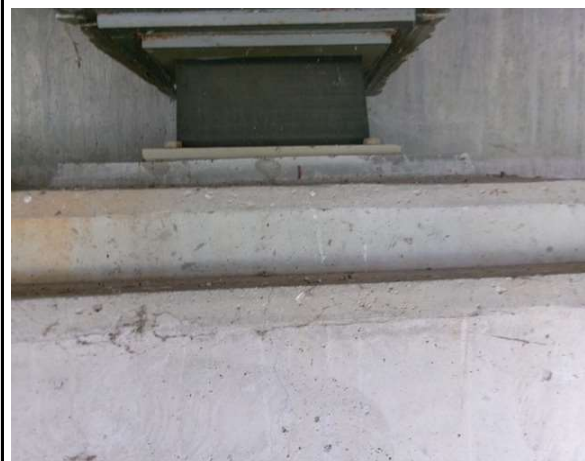
| 위 치 | 교량받침 A2-SH8 |

| 현 황 | 받침콘크리트 균열(Cw<0.3mm) |

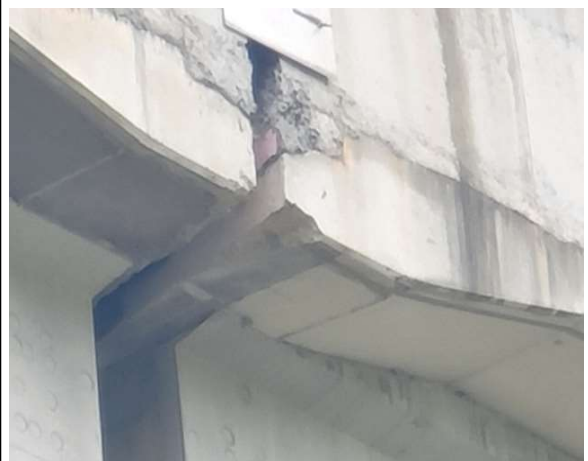
| 위 치 | 바닥판하면 S3 |

| 현 황 | 파손(A=0.5m×0.3m) |

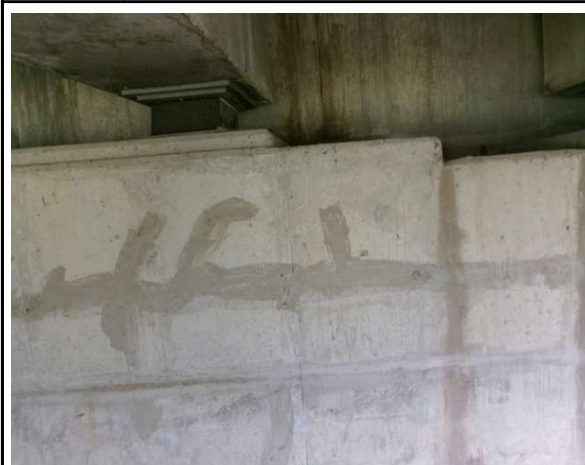
| 위 치 | 교대 A2 |

| 현 황 | 균열(Cw≥0.3mm) |

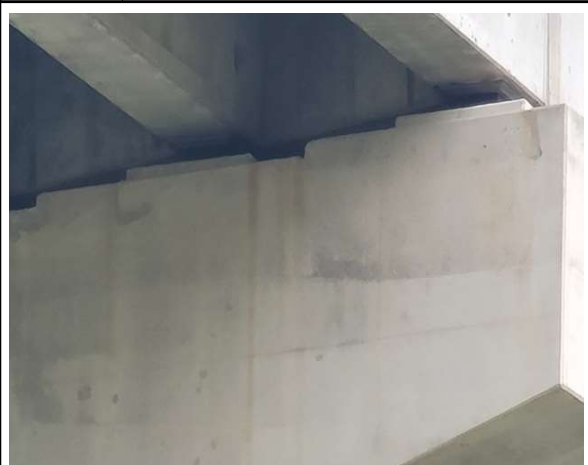
| 위 치 | 교각 P2 |

| 현 황 | 균열(Cw<0.3mm) |

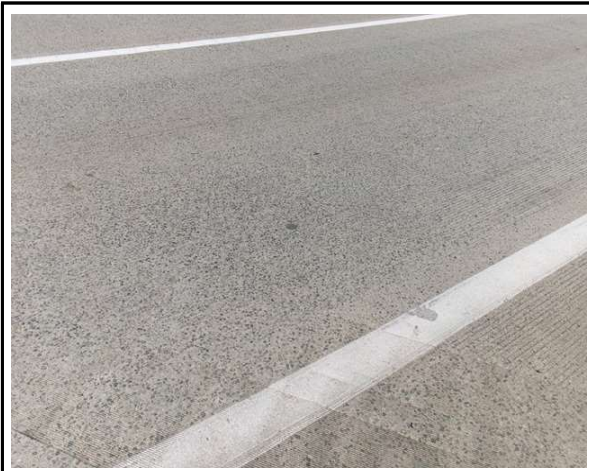
| 위 치 | 교면포장 상주방향 S5 | 위 치 | 중분대 상주방향 S1 |

| 현 황 | 균열(L=20.0m) | 현 황 | 접속부 파손(A=0.2m×1.5m) |

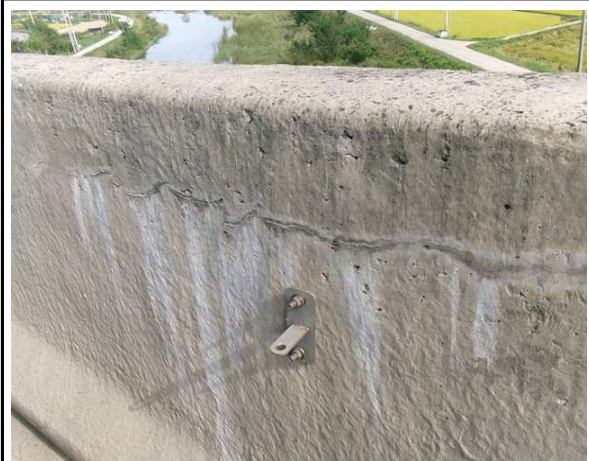
| 위 치 | 방호벽 상주방향 S3 | 위 치 | 방호벽 영천방향 S4 |

| 현 황 | 균열부백태(A=1.5m×0.5m) | 현 황 | 재료분리(A=2.0m×0.3m) |

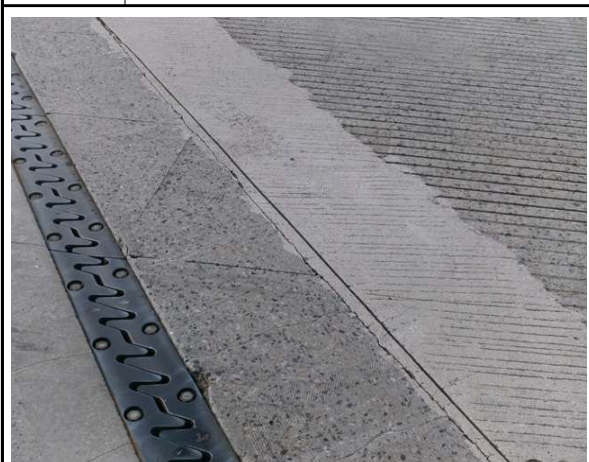
| 위 치 | 신축이음 상주방향 A1 | 위 치 | 신축이음 상주방향 A2 |

| 현 황 | 후타재 박리(A=0.1m×10.0m) | 현 황 | 후타재 열화(A=0.3m×2.0m) |

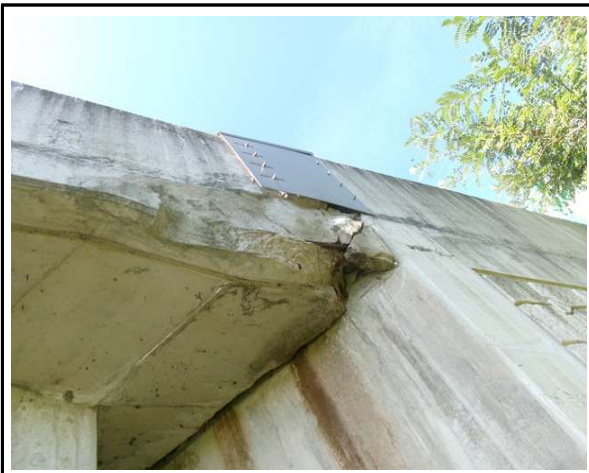
| 위 치 | 바닥판하면 S1 |

| 현 황 | 파손 및 철근노출(A=1.5m×0.5m) |

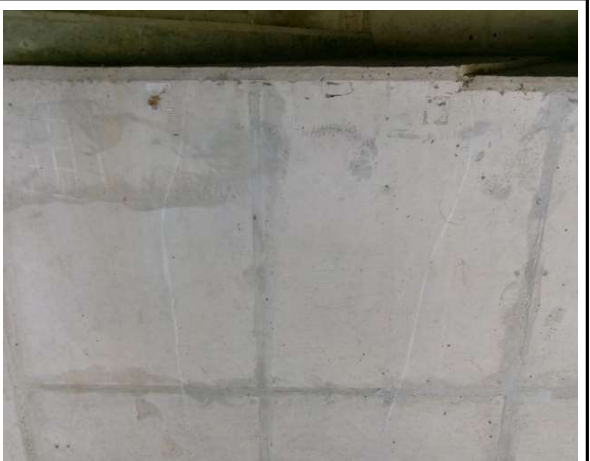
| 위 치 | 교대 A1 |

| 현 황 | 균열(Cw<0.3mm) |

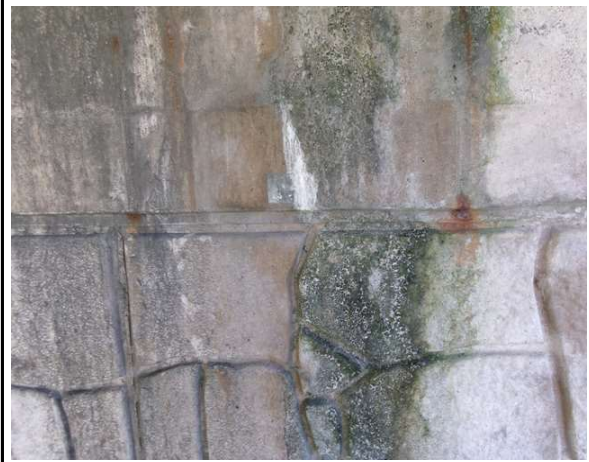
| 위 치 | 교대 A2 |

| 현 황 | 균열부백테(A=0.1m×0.3m) |

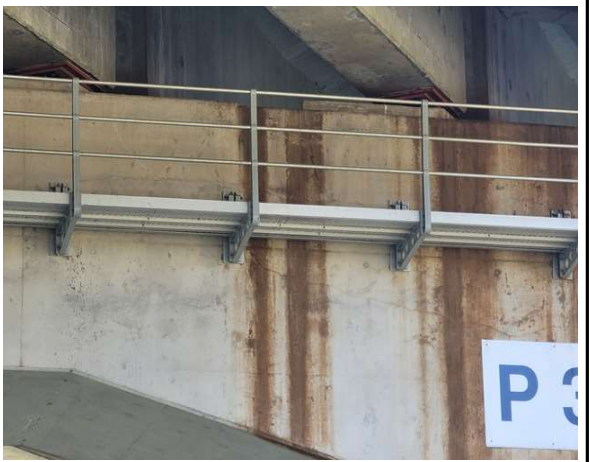
| 위 치 | 교각 P3 |

| 현 황 | 균열(Cw<0.3mm) |

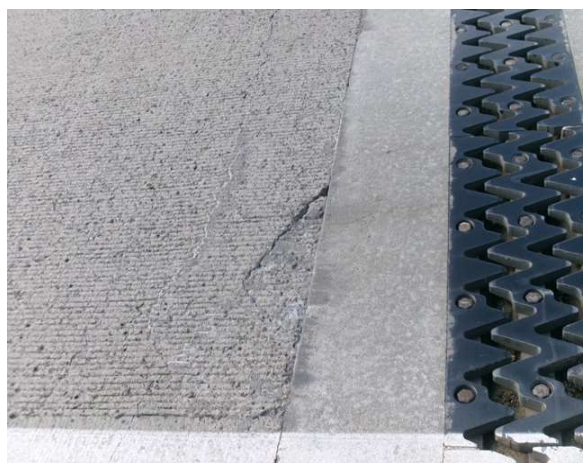
| 위 치 | 교면포장 상주방향 S4 | 위 치 | 교면포장 상주방향 S9 |

| 현 황 | 파손(A=1.0m×0.2m) | 현 황 | 접속부 파손(A=0.5m×5.0m) |

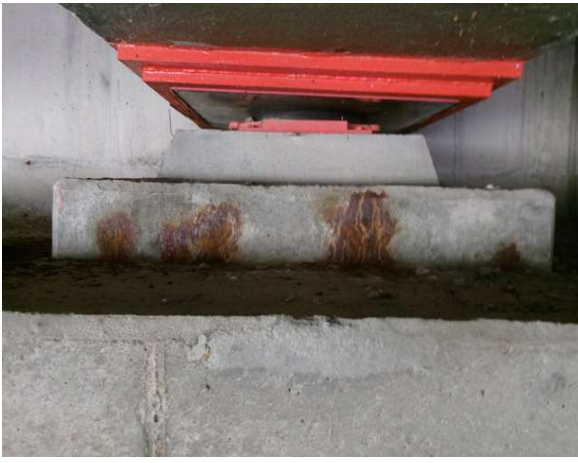
| 위 치 | 교량받침 상주방향 A2-SH5 | 위 치 | 바닥판하면 영천방향 S9 |

| 현 황 | 받침콘크리트 철근노출(부식) (A=0.1m×0.1m 3EA) | 현 황 | 파손 (A=0.2m×0.5m) |

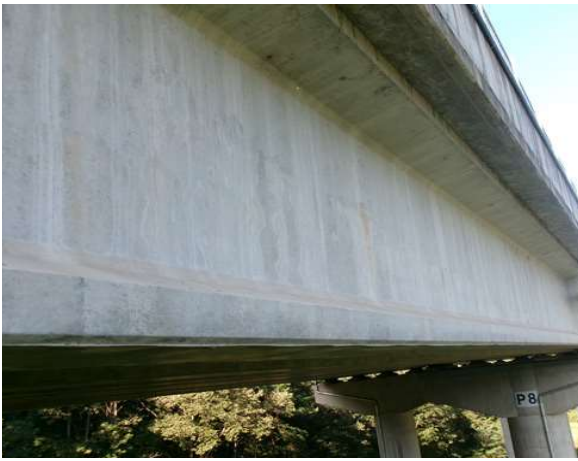
| 위 치 | 거더 상주방향 S9-G1 | 위 치 | 가로보 영천방향 S6-G4~5 |

| 현 황 | 균열부백태 (A=0.1m×0.5m) | 현 황 | 재료분리 (A=0.5m×0.5m) |

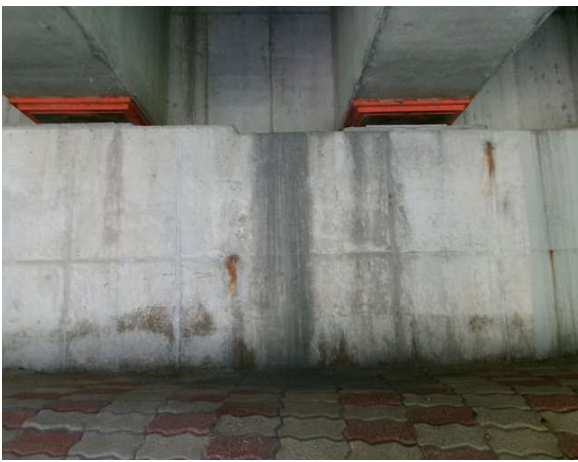
| 위 치 | 교대 영천방향 A2 | 위 치 | 교각 영천방향 P5 |

| 현 황 | 누수흔적 (A=0.5m×1.0m) | 현 황 | 망상균열 (A=2.0m×1.0m) |

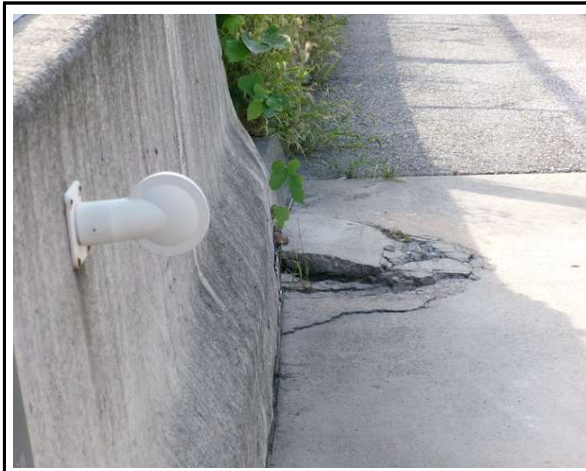
| 위 치 | 교면포장 상주방향 S11 |

| 현 황 | 접속도로 파손 (A=1.0m×1.0m) |

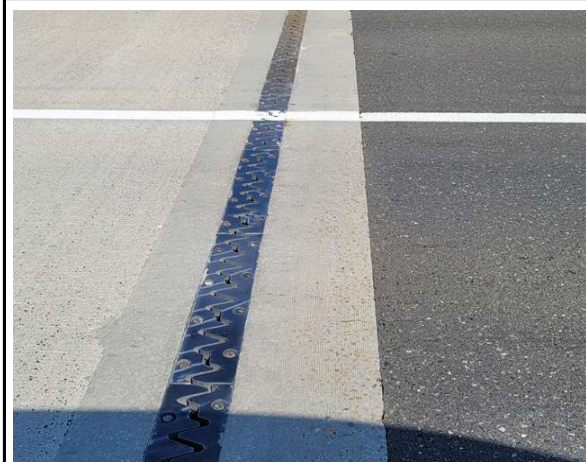
| 위 치 | 신축이음 영천방향 A2 |

| 현 황 | 후타재 균열 (Cw<0.3mm) |

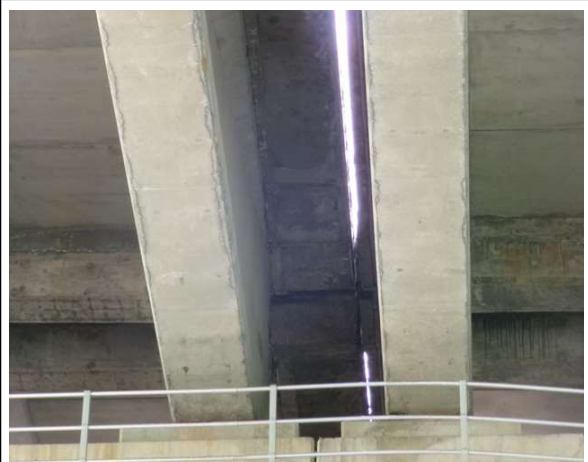
| 위 치 | 바닥판하면 상주방향 S8 |

| 현 황 | 재료분리 (A=0.5m×1.0m) |

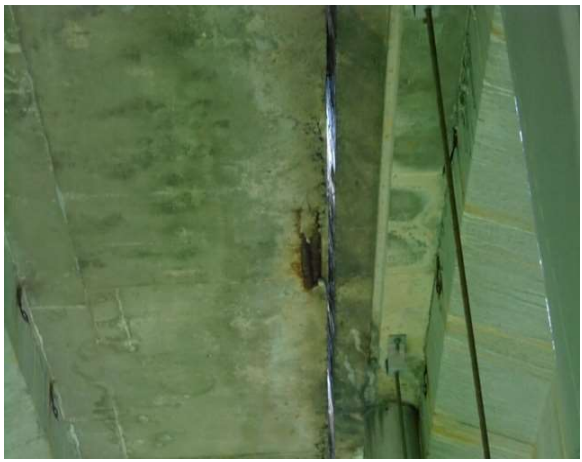
| 위 치 | 바닥판하면 상주방향 S11 | 위 치 | 거더 상주방향 S3-G5 |

| 현 황 | 철근노출(L=0.5m) | 현 황 | 표면불량(A=30.0m×1.0m) |

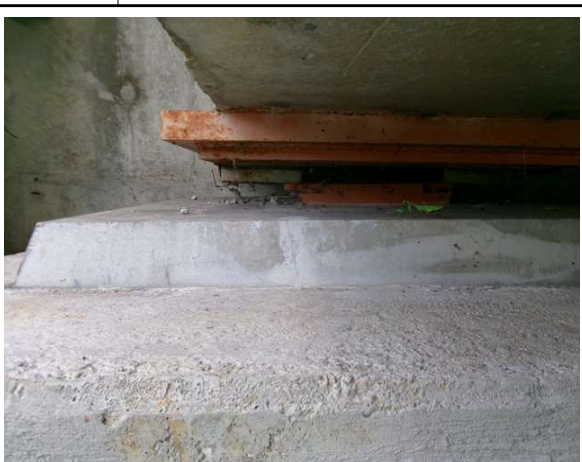
| 위 치 | 교량받침 상주방향 A2-SH1 | 위 치 | 교량받침 상주방향 P10-SH9 |

| 현 황 | 무수축물탈 균열(Cw<0.3mm) | 현 황 | 받침콘크리트 백태(A=0.1m×0.1m×2EA) |

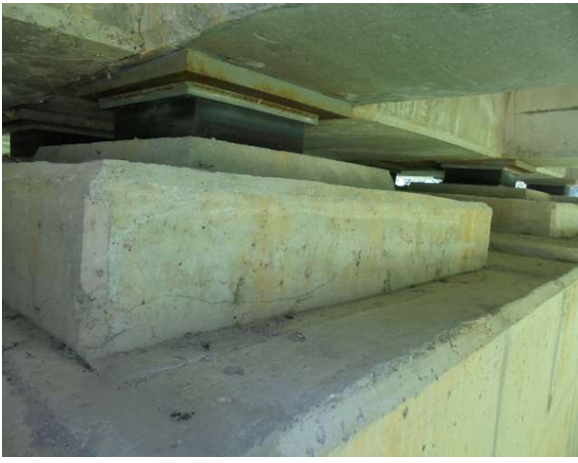
| 위 치 | 교량받침 영천방향 P10-SH3 | 위 치 | 교대 상주방향 A1 |

| 현 황 | 받침콘크리트 재료분리 (0.1m×0.2m) | 현 황 | 균열 (Cw≥0.3mm) |

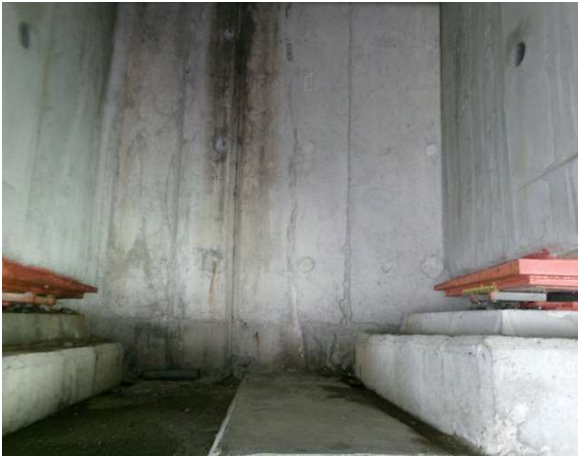
| 위 치 | 교대 상주방향 A2 | 위 치 | 교대 영천방향 A1 |

| 현 황 | 백태 (A=0.1m×1.0m) | 현 황 | 들뜸 및 부식 (A=1.0m×2.5m) |

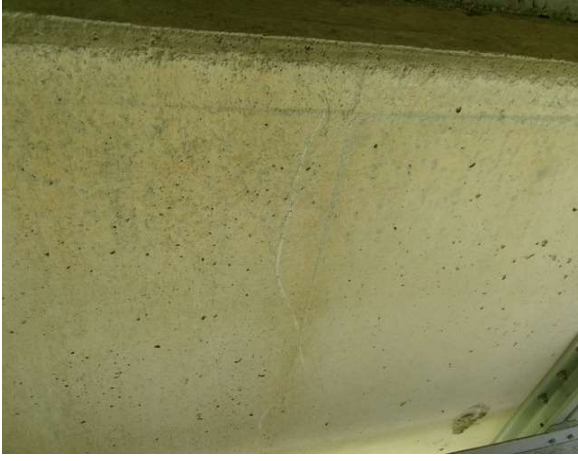
| 위 치 | 교각 상주방향 P2 | 위 치 | 점검시설 상주방향 P5 |

| 현 황 | 균열 (Cw<0.3mm) | 현 황 | 개폐불량 1EA |

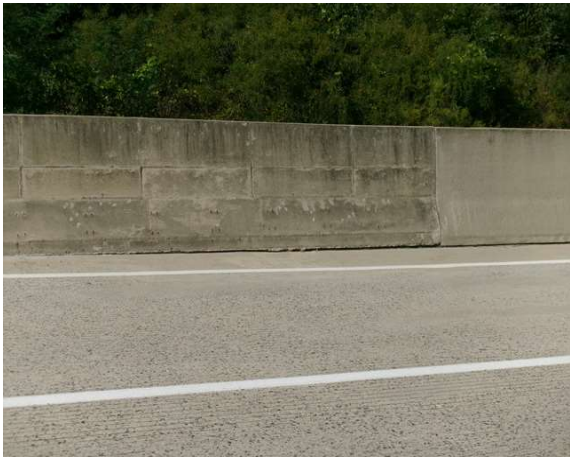
| 위 치 | 교면포장 상주방향 S1 | 위 치 | 방호벽 상주방향 S1 |

| 현 황 | 포장침하(L=5.5m) | 현 황 | 접속부 파손(A=1.5m×1.5m) |

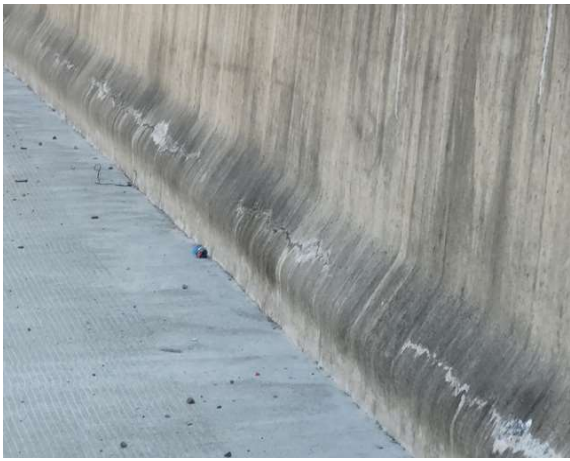
| 위 치 | 방호벽 영천방향 S1 | 위 치 | 신축이음 상주방향 A1 |

| 현 황 | 균열(Cw<0.3mm) | 현 황 | 후타재 파손(A=0.2m×0.5m) |

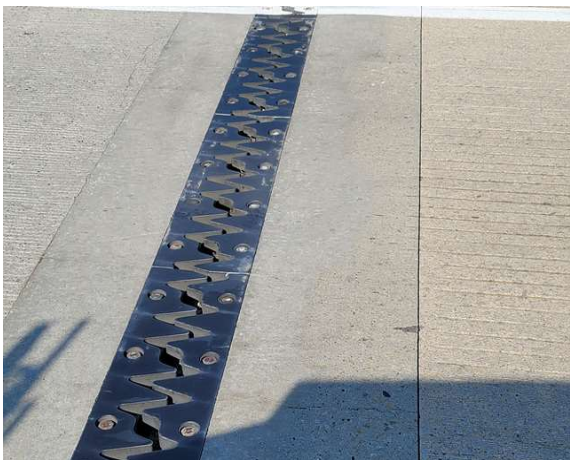
| 위 치 | 신축이음 영천방향 A2 | 위 치 | 교량받침 영천방향 A1-SH5 |

| 현 황 | 후타재 균열(Cw<0.3mm) | 현 황 | 받침콘크리트 재료분리(A=0.2m×0.5m) |

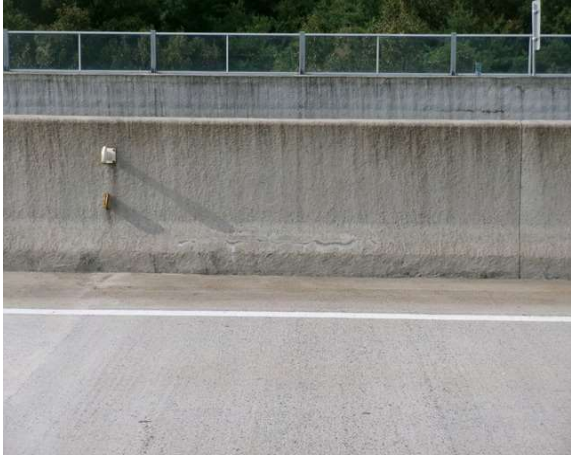
| 위 치 | 중분대 상주방향 S5 | 위 치 | 방호벽 영천방향 S5 |

| 현 황 | 균열( $Cw < 0.3mm$ ) | 현 황 | 균열( $Cw < 0.3mm$ ) |

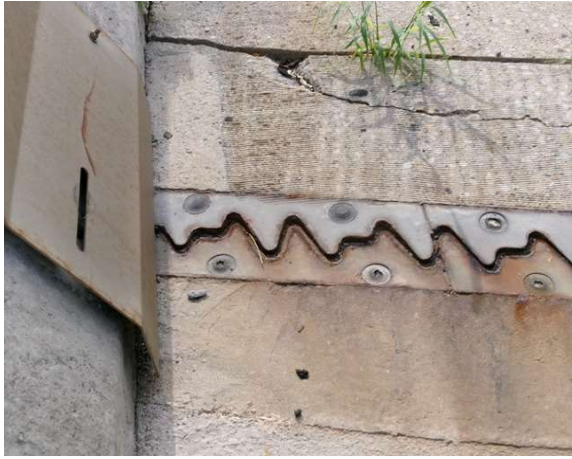
| 위 치 | 신축이음 상주방향 A1 | 위 치 | 신축이음 상주방향 A2 |

| 현 황 | 후타재 균열( $Cw < 0.3mm$ ) | 현 황 | 본체부식( $L=1.0m$ ) |

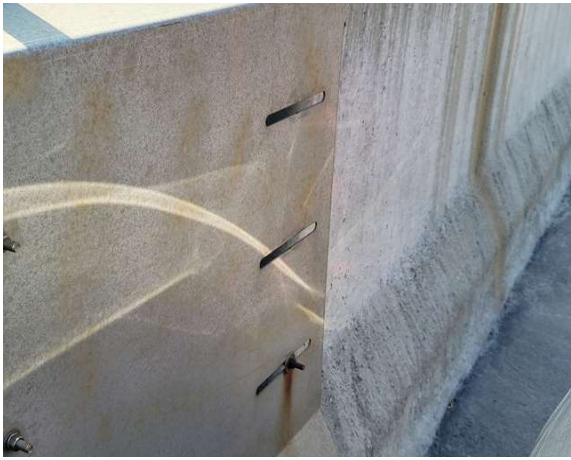
| 위 치 | 신축이음 영천방향 P3 | 위 치 | 교량받침 상주방향 A2-SH4 |

| 현 황 | 차수판 앵커탈락 2EA | 현 황 | 무수축몰탈 균열( $Cw < 0.3mm$ ) |

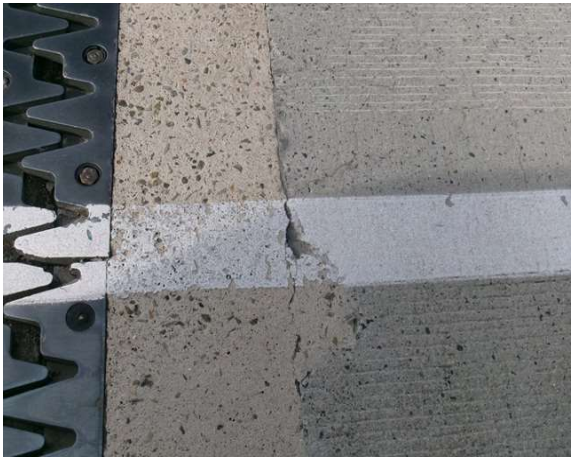
| 위 치 | 교면포장 상주방향 S3 | 위 치 | 방호벽 상주방향 S1 |

| 현 황 | 박리 (A=0.1m×0.3m) | 현 황 | 접속부 이격 (L=1.5m) |

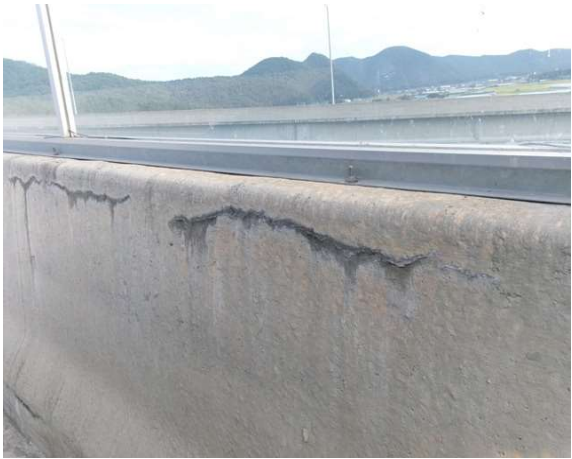
| 위 치 | 방호벽 상주방향 S3 | 위 치 | 방호벽 영천방향 S2 |

| 현 황 | 백태 (A=2.0m×0.3m) | 현 황 | 균열부백태 (A=0.1m×1.0m) |

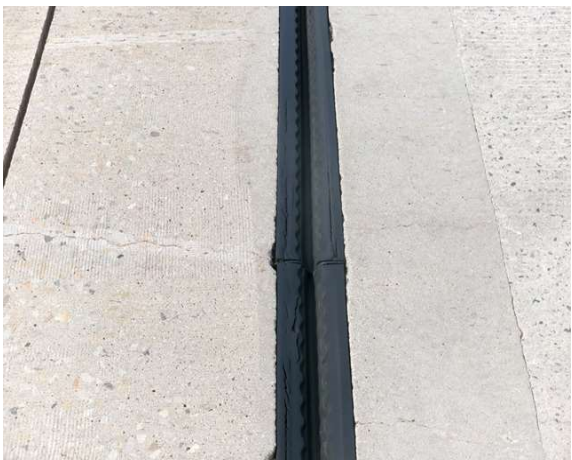
| 위 치 | 신축이음 상주방향 A2 | 위 치 | 신축이음 상주방향 A2 |

| 현 황 | 고무재파손 (L=6.0m) | 현 황 | 후타재 균열 (Cw<0.3mm) |
