## 15. 군위JCT R-A4교

## 전경 및 손상현황 사진

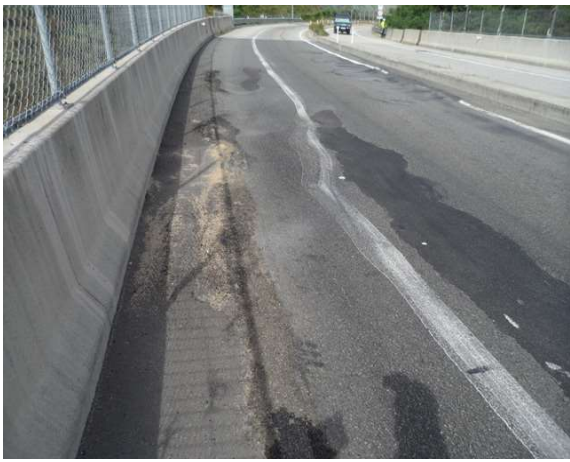
| 위 치 | 교면포장 본선방향 S1 | 위 치 | 교면포장 본선방향 S1 |

| 현 황 | 보수부 소성변형 (A=7.0m×50.0m) | 현 황 | 보수부 소성변형 (A=7.0m×50.0m) |

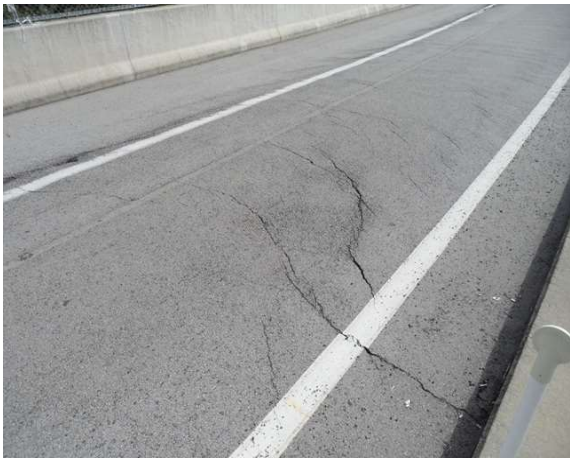
| 위 치 | 교면포장 중앙고속도로방향 S1 | 위 치 | 교면포장 중앙고속도로방향 S1 |

| 현 황 | 아스콘 균열 (L=7.0m) | 현 황 | 접속도로 박리 (A=0.3m×2.0m) |

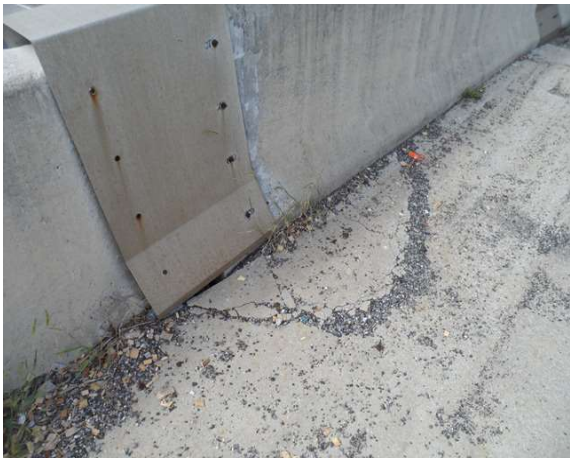
| 위 치 | 교면포장 접속도로 A1측 | 위 치 | 방호벽 S1 |

| 현 황 | 접속부 파손 (A=0.5m×1.0m) | 현 황 | 균열부백태 (A=0.1m×1.0m) |

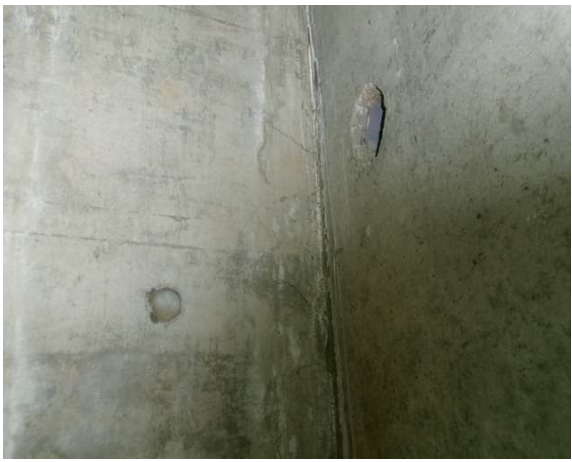
| 위 치 | 가로보 S6-G1~2 | 위 치 | 교대 A1 |

| 현 황 | 들뜸 ( $A=0.3\text{m} \times 0.3\text{m}$ ) | 현 황 | 균열 ( $C_w < 0.3\text{mm}$ ) |

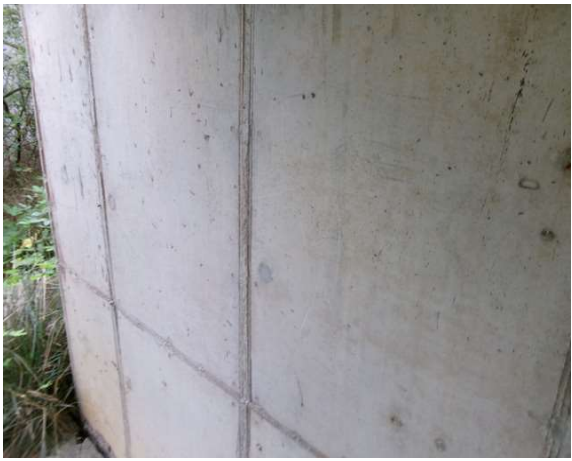
| 위 치 | 교대 A2 | 위 치 | 교대 A2 |

| 현 황 | 망상균열 ( $A=1.0\text{m} \times 1.0\text{m}$ ) | 현 황 | 백태 ( $A=0.1\text{m} \times 0.2\text{m}$ ) |

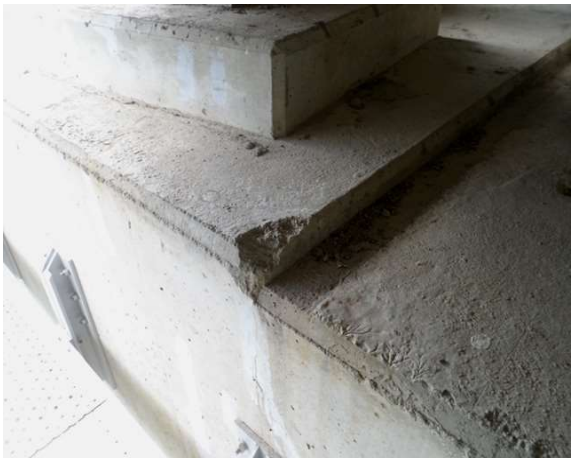
| 위 치 | 교각 P2 | 위 치 | 교각 P6 |

| 현 황 | 파손 ( $A=0.2\text{m} \times 0.2\text{m}$ ) | 현 황 | 파손 ( $A=0.2\text{m} \times 0.5\text{m}$ ) |

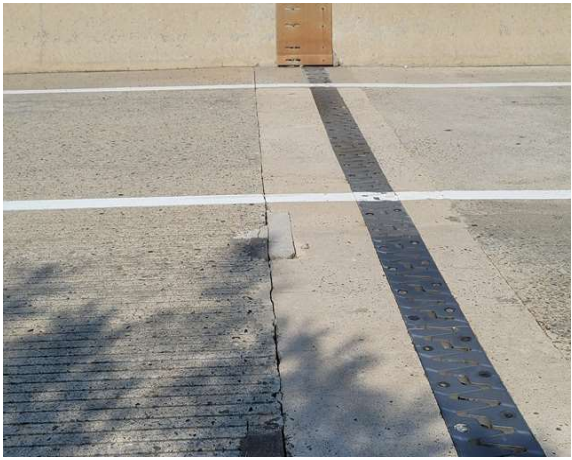
| 위 치 | 신축이음 영천방향 A1 | 위 치 | 교량받침 상주방향 A1-SH3 |

| 현 황 | 후타재 파손(A=0.1m×1.5m) | 현 황 | 받침콘크리트 균열(Cw<0.3mm) |

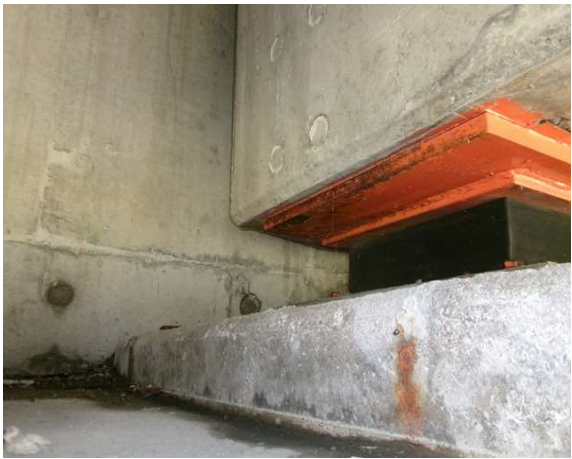
| 위 치 | 교량받침 영천방향 A2-SH2 | 위 치 | 교면포장 영천방향 S1-G4~5 |

| 현 황 | 플레이트 부식 | 현 황 | 재료분리(A=0.2m×0.5m) |

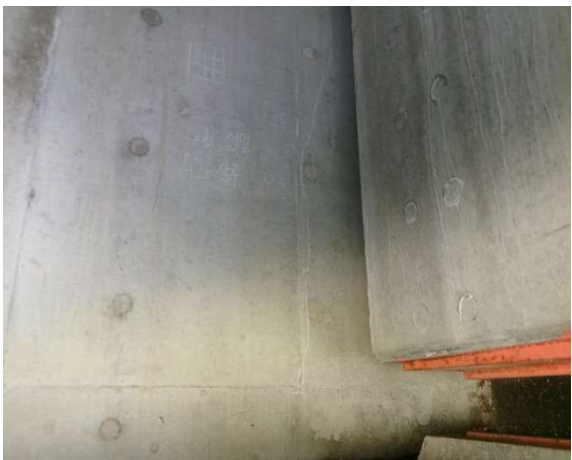
| 위 치 | 교대 상주방향 A2 | 위 치 | 교각 영천방향 P2 |

| 현 황 | 균열(Cs<0.3mm) | 현 황 | 망상균열(A=3.0m×1.5m) |

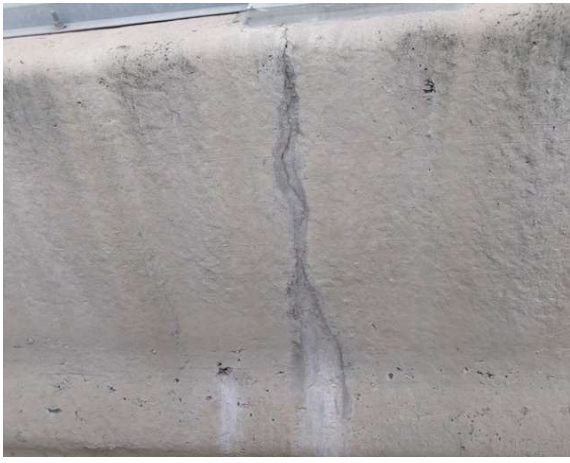
| 위 치 | 방호벽 상주방향 S3 | 위 치 | 중분대 영천방향 S7 |

| 현 황 | 균열부백대(A=0.1m×1.2m) | 현 황 | 파손(A=2.0m×1.5m) |

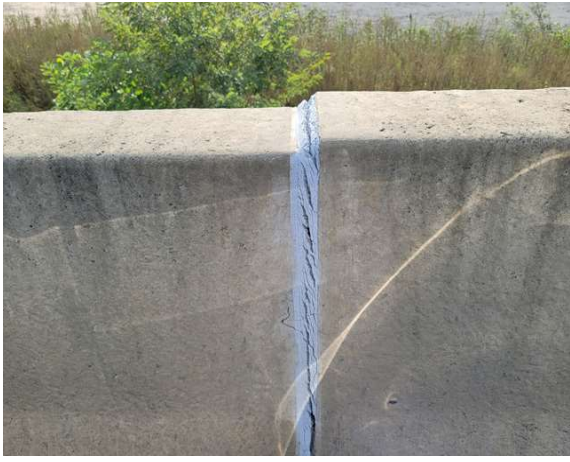
| 위 치 | 방호벽 영천방향 S7 | 위 치 | 신축이음 상주방향 A1 |

| 현 황 | 접속부 단차(L=1.0m) | 현 황 | 후타재 보수부 파손(A=0.2m×0.1m) |

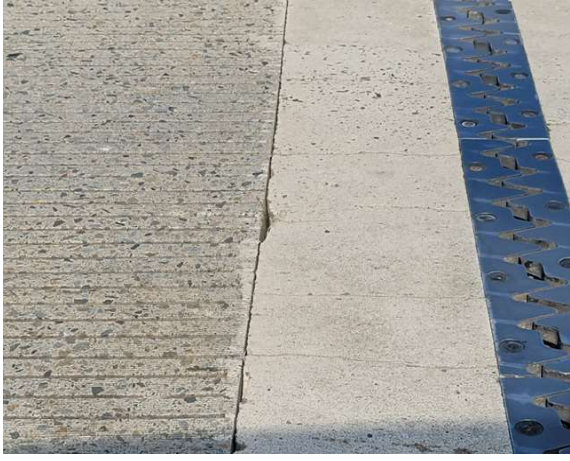
| 위 치 | 신축이음 영천방향 A1 | 위 치 | 교량받침 상주방향 A1-SH1 |

| 현 황 | 후타재 파손(A=0.1m×0.2m) | 현 황 | 플레이트 부식 |

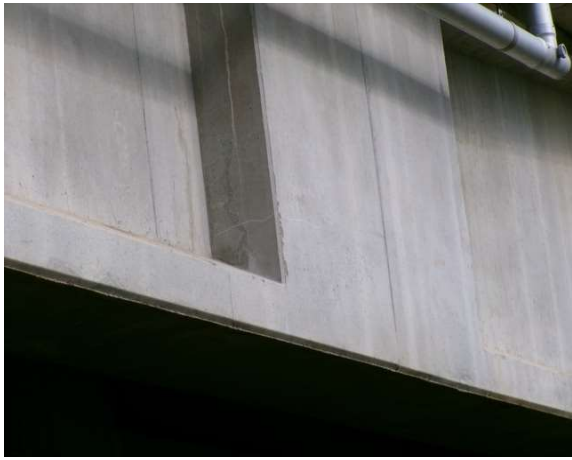
| 위 치 | 교량받침 영천방향 A1-SH3 | 위 치 | 거더 영천방향 S1-G5 |

| 현 황 | 받침콘크리트 파손(A=0.1m×0.2m) | 현 황 | 균열(Cw<0.3mm) |

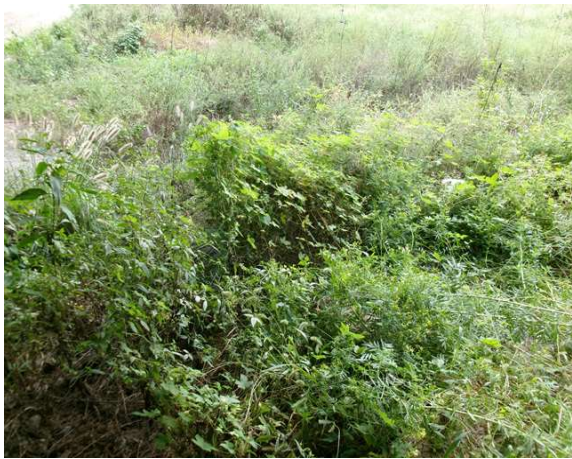
| 위 치 | 교대 상주방향 A2 | 위 치 | 교대 영천방향 A1 |

| 현 황 | 균열(Cw<0.3mm) | 현 황 | 법면 세굴(A=1.0m×1.0m×1.0m) |

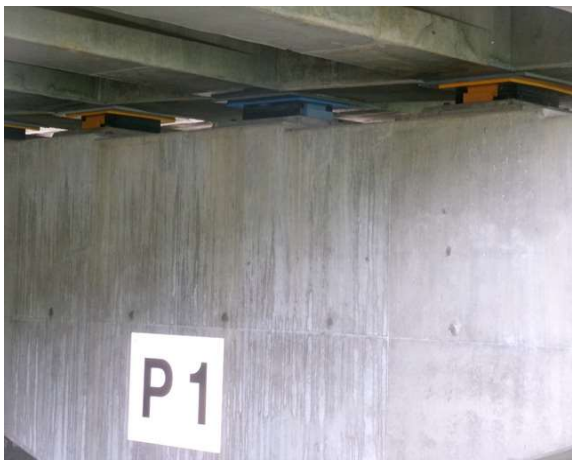
| 위 치 | 교대 영천방향 A2 | 위 치 | 교각 영천방향 P1 |

| 현 황 | 균열부백태(A=0.2m×1.0m) | 현 황 | 균열(Cw<0.3mm) |

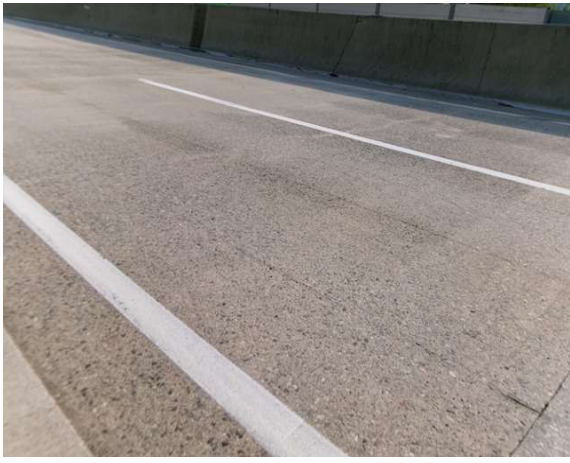
| 위 치 | 교면포장 상주방향 S1 | 위 치 | 교면포장 영천방향 S1 |

| 현 황 | 망상균열 (A=40.0m×6.0m) | 현 황 | 망상균열 (A=10.0m×3.0m) |

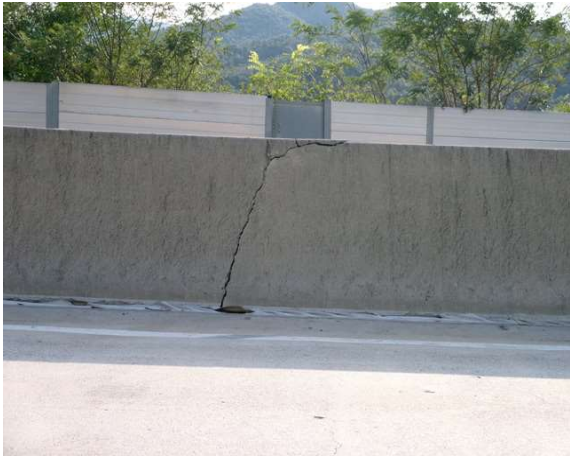
| 위 치 | 중분대 상주방향 S1 | 위 치 | 방호벽 영천방향 S3 |

| 현 황 | 파손 (A=0.1×1.5m) | 현 황 | 균열 (Cw<0.3mm) |

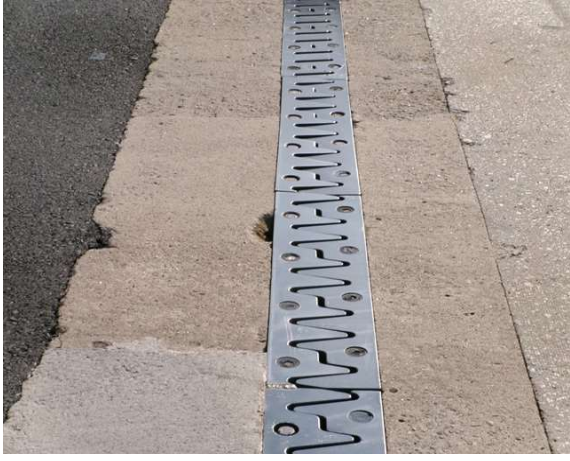
| 위 치 | 신축이음 상주방향 A2 | 위 치 | 신축이음 영천방향 A2 |

| 현 황 | 후타재 파손 (A=0.1m×0.2m) | 현 황 | 후타재 균열 (Cw<0.3mm) |

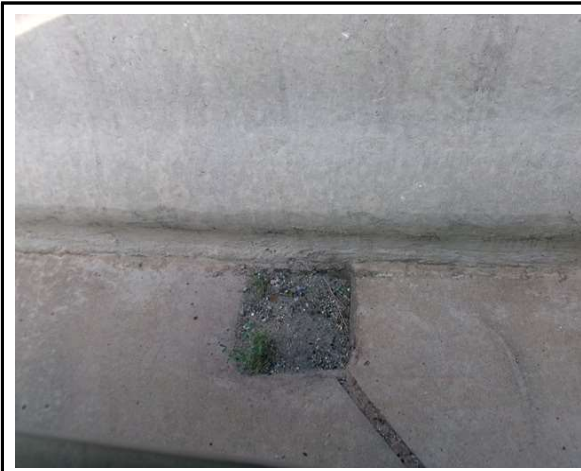
| 위 치 | 배수시설 상주방향 S3 |

| 현 황 | 배수구 막힘 |

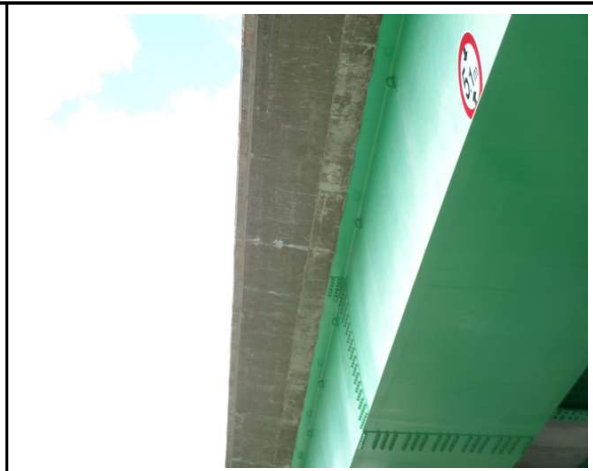
| 위 치 | 바닥판하면 영천방향 S2 |

| 현 황 | 균열부백태 (A=0.2m×1.0m×2EA) |

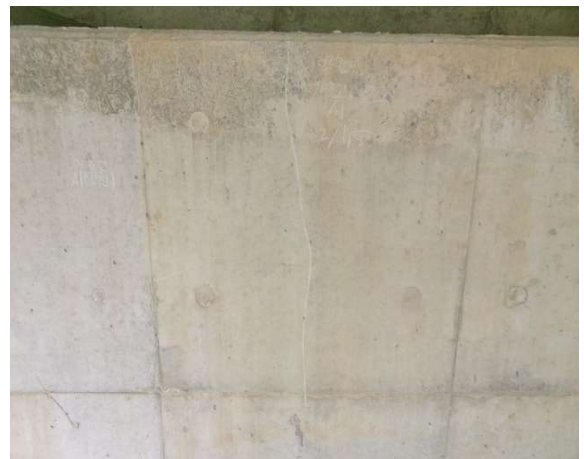
| 위 치 | 교대 영천방향 A1 |

| 현 황 | 균열 (Cw<0.3mm) |

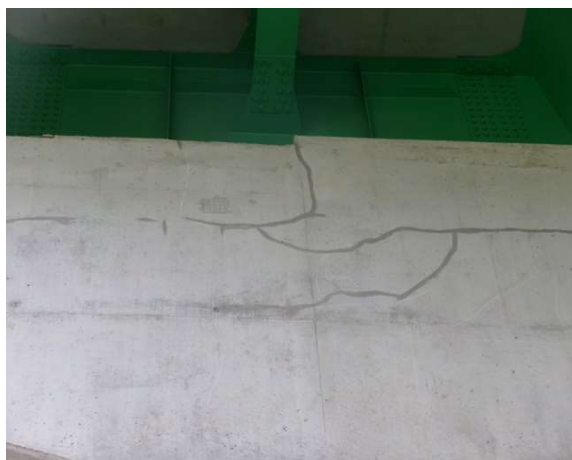
| 위 치 | 교각 상주방향 P1 |

| 현 황 | 망상균열 (A=7.0m×1.5m) |

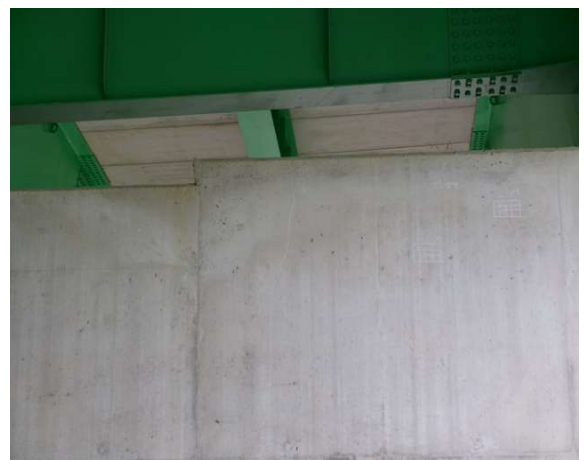
| 위 치 | 교각 영천방향 P2 |

| 현 황 | 균열 (Cw<0.3mm) |

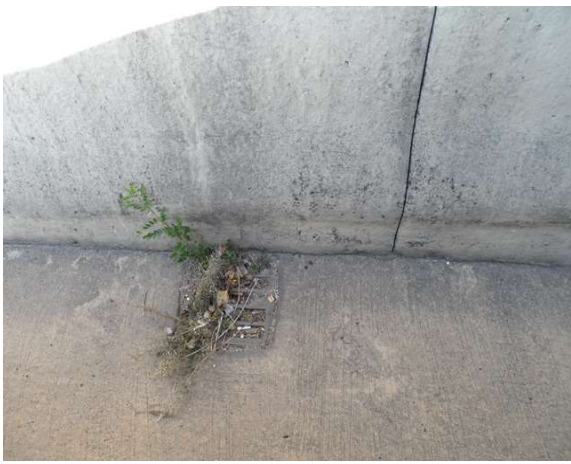
| 위 치 | 배수시설 상주방향 S5 | 위 치 | 거더 상주방향 S3-G4 |

| 현 황 | 배수구 막힘 | 현 황 | 균열( $C_w < 0.3\text{mm}$ ) |

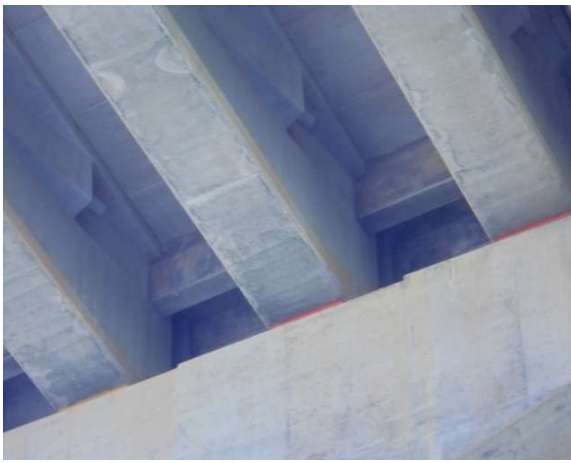
| 위 치 | 거더 상주방향 S3-G4 | 위 치 | 가로보 영천방향 S2-G2~3 |

| 현 황 | 파손( $A=0.2\text{m} \times 0.2\text{m}$ ) | 현 황 | 망상균열( $A=1.0\text{m} \times 1.0\text{m}$ ) |

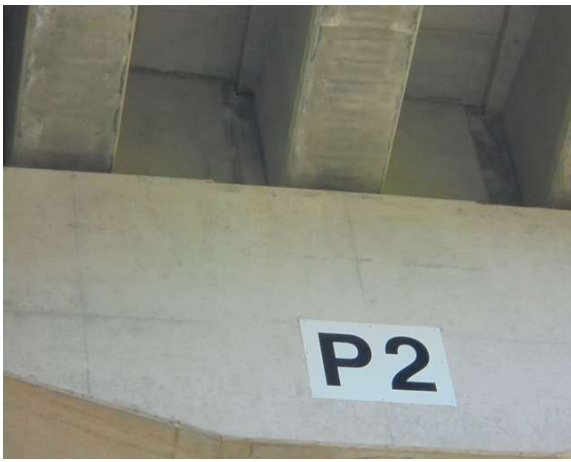
| 위 치 | 교각 상주방향 P2 | 위 치 | 교각 영천방향 P6 |

| 현 황 | 망상균열( $A=8.0\text{m} \times 2.0\text{m}$ ) | 현 황 | 박락( $A=0.5\text{m} \times 0.5\text{m}$ ) |

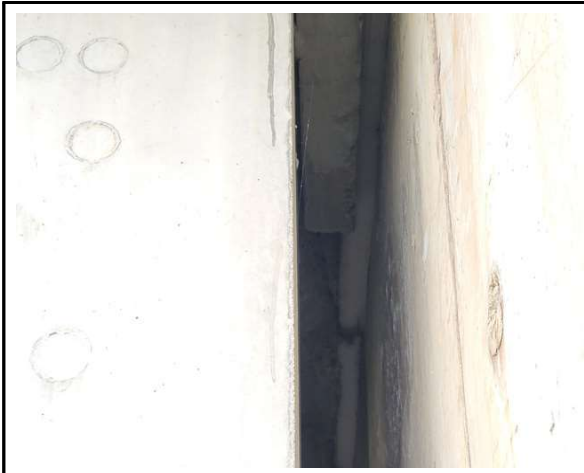
| 위 치 | 바닥판하면 상주방향 S1 | 위 치 | 바닥판하면 영천방향 S7 |

| 현 황 | 파손(A=0.3m×2.0m) | 현 황 | 파손(A=0.1m×0.2m) |

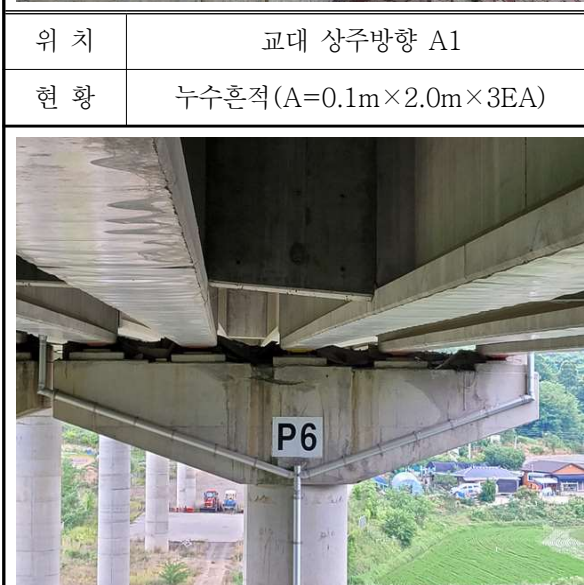
| 위 치 | 교각 상주방향 P6 | 위 치 | 교각 영천방향 P2 |

| 현 황 | 폐자재적치(A=1.0m×1.0m) | 현 황 | 균열(Cw≥0.3mm) |

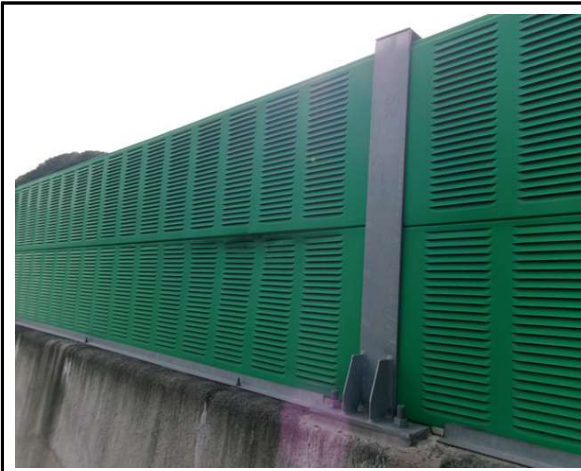
| 위 치 | 방호벽 영천방향 S2 |

| 현 황 | 방음판 변형(1EA) |

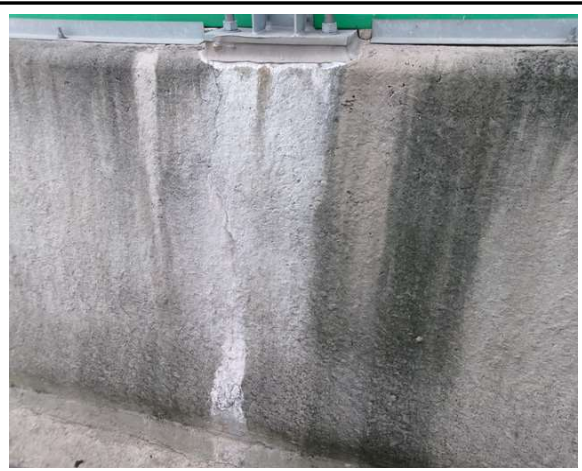
| 위 치 | 방호벽 영천방향 S2 |

| 현 황 | 균열(Cw<0.3mm) |

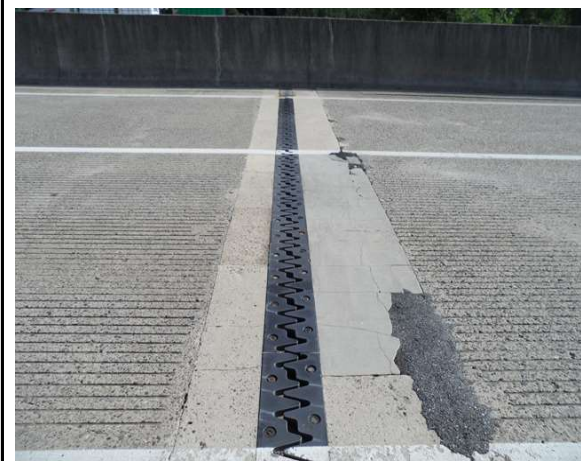
| 위 치 | 신축이음 상주방향 A1 |

| 현 황 | 후타재 파손(A=0.3m×0.3m) |

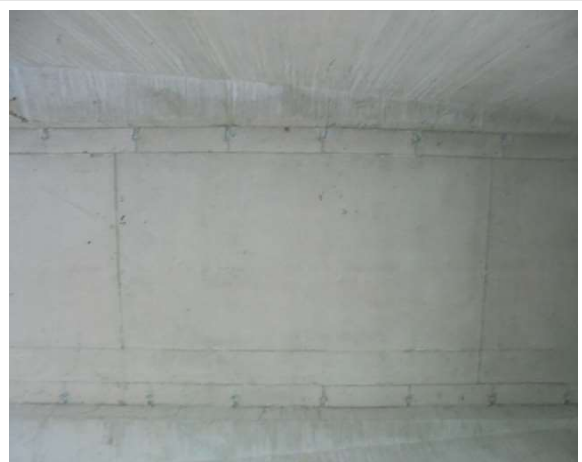
| 위 치 | 바닥판하면 상주방향 S1 |

| 현 황 | 망상균열(A=15.0m×1.5m) |

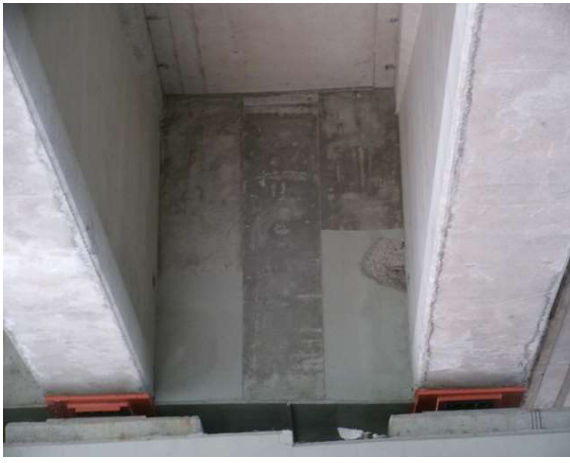
| 위 치 | 가로보 영천방향 S3-G1~2 | 위 치 | 가로보 영천방향 S3-G3~4 |

| 현 황 | 박락 및 철근노출(A=0.4m×0.5m) | 현 황 | 들뜸(A=0.5m×1.5m) |

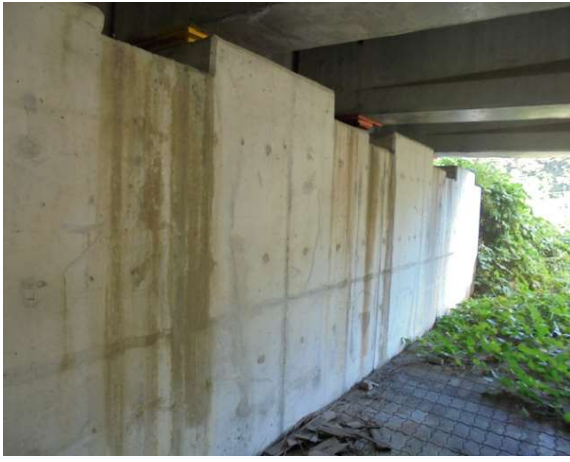
| 위 치 | 교대 상주방향 A1 | 위 치 | 교대 상주방향 A2 |

| 현 황 | 누수흔적(A=0.5m×2.0m×2EA) | 현 황 | 폐콘크리트 퇴적(A=1.0m×1.5m) |

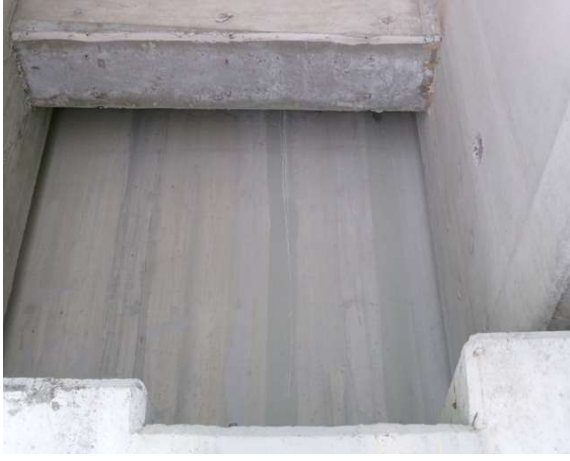
| 위 치 | 교대 상주방향 A2 | 위 치 | 교각 상주방향 P2 |

| 현 황 | 백태 보수됨 | 현 황 | 코핑부 균열 보수됨 |
