## 35. 오미교

## 36. 산하교

## 37. 단포교

## 38. 대성교

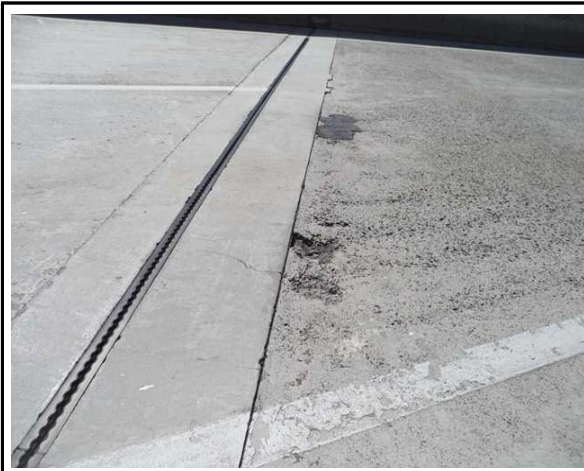
| 위 치 | 교면포장 상주방향 S1 |

| 현 황 | 접속부 파손(A=0.3m×0.5m) |

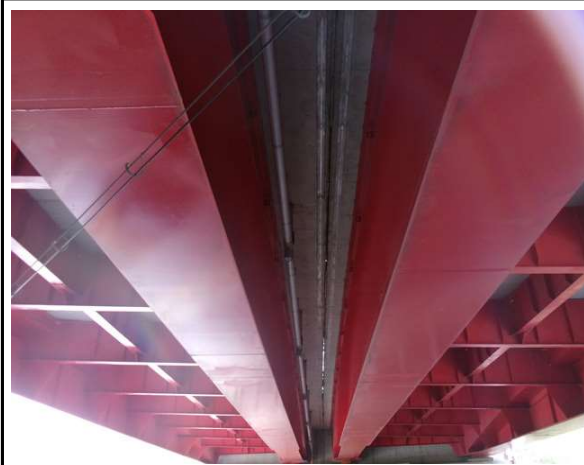
| 위 치 | 바닥판하면 영천방향 S1 |

| 현 황 | 망상균열(A=55.0m×0.5m) |

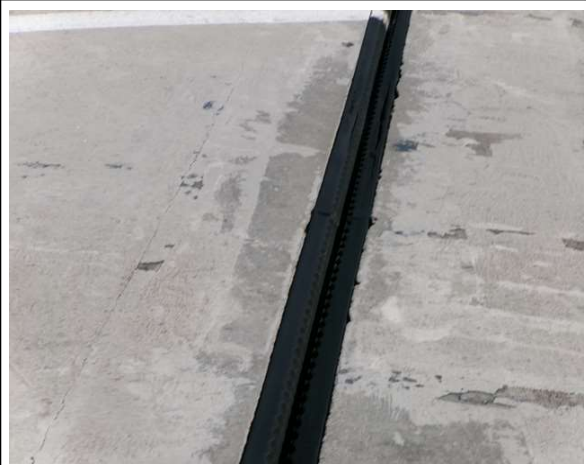
| 위 치 | 신축이음 영천방향 A2 |

| 현 황 | 본체 고무재 파손(L=0.5m) |

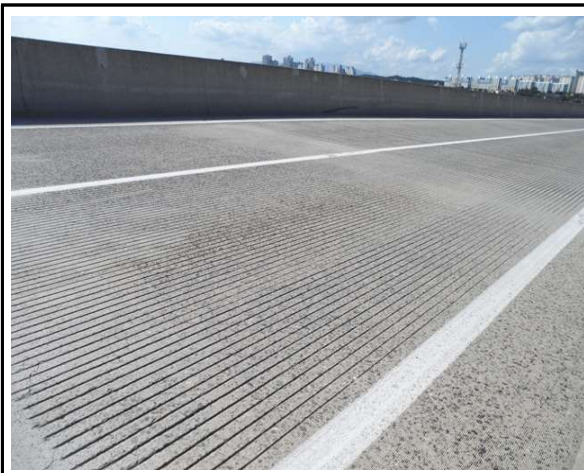
| 위 치 | 교면포장 상주방향 S4 |

| 현 황 | 망상균열(A=35.0m×9.0m) |

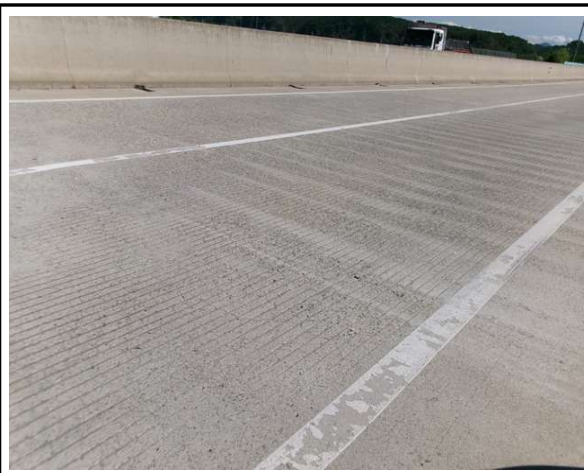
| 위 치 | 교면포장 영천방향 S9 |

| 현 황 | 망상균열(A=30.0m×8.0m) |

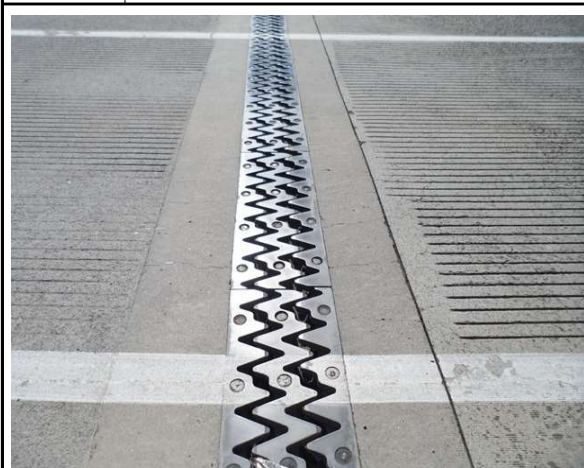
| 위 치 | 신축이음 상주방향 P4 |

| 현 황 | 후타재 균열(Cw<0.3mm) |

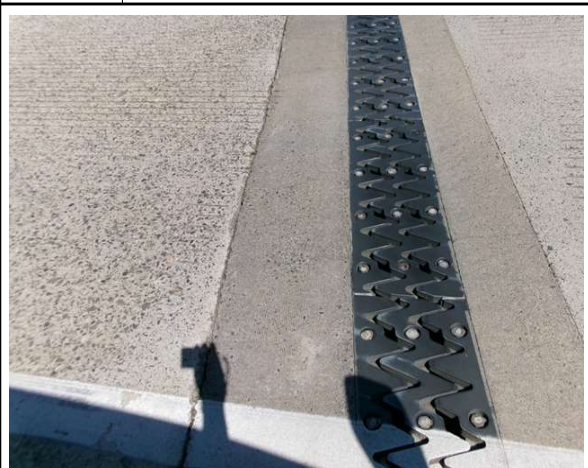
| 위 치 | 신축이음 영천방향 A1 |

| 현 황 | 후타재 균열(Cw<0.3mm) |

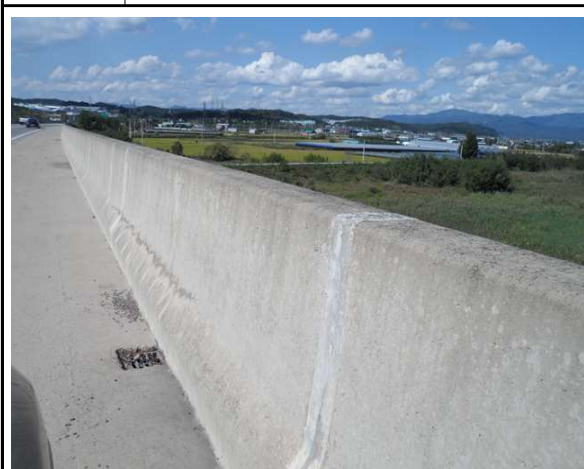
| 위 치 | 방호벽 상주방향 S4 |

| 현 황 | 균열부백태(A=0.2m×1.0m×6EA) |

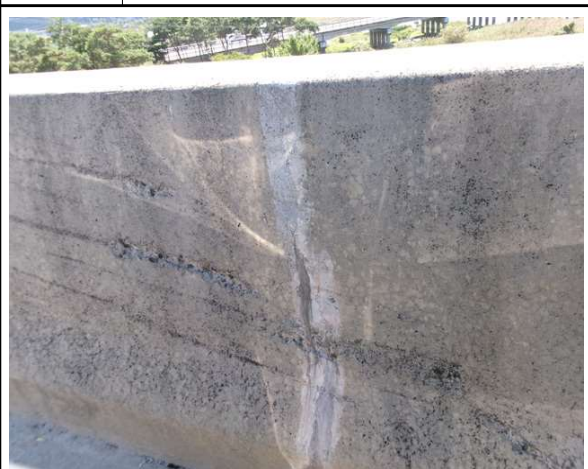
| 위 치 | 방호벽 영천방향 S6 |

| 현 황 | 균열(A=0.1m×2.0m×3EA) |

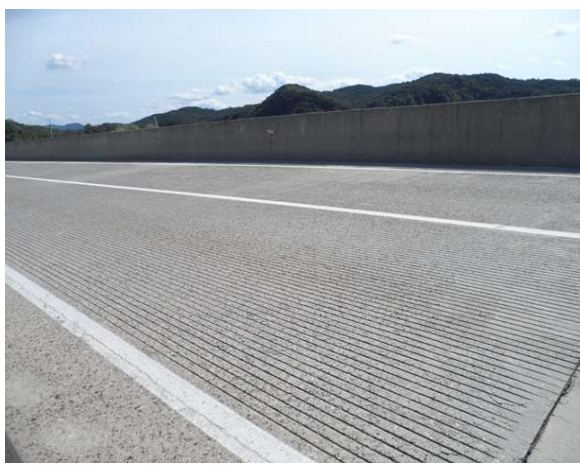
| 위 치 | 교면포장 상주방향 S3 | 위 치 | 교면포장 영천방향 S4 |
| 현 황 | 망상균열(A=45.0m×8.0m) | 현 황 | 망상균열(A=45.0m×8.0m) |

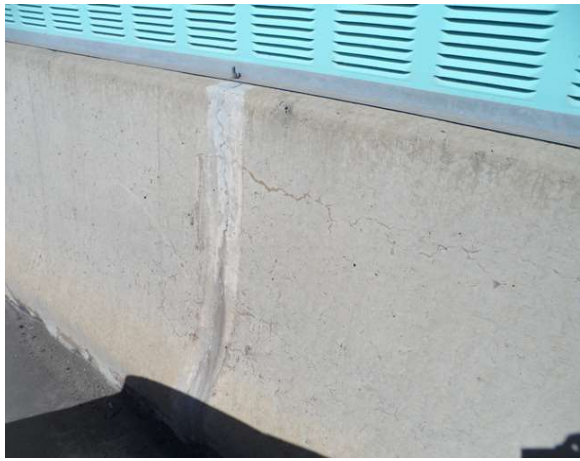
| 위 치 | 방호벽 상주방향 S2 | 위 치 | 방호벽 영천방향 S3 |
| 현 황 | 균열부백태(A=0.2m×1.0m) | 현 황 | 균열부백태(A=0.2m×1.0m) |

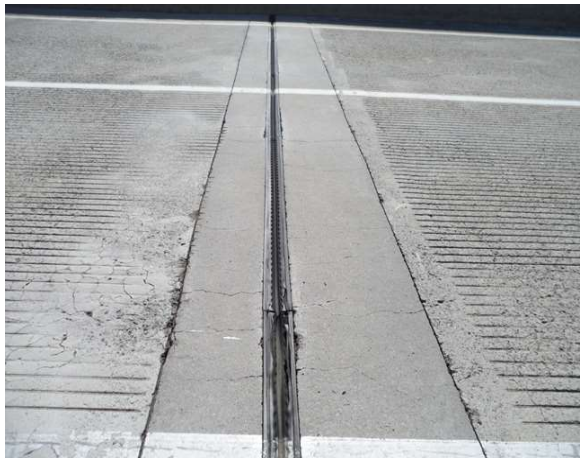
| 위 치 | 신축이음 상주방향 A1 | 위 치 | 신축이음 영천방향 P2 |
| 현 황 | 후타재 균열(Cw<0.3mm) | 현 황 | 후타재 균열(Cw<0.3mm) |

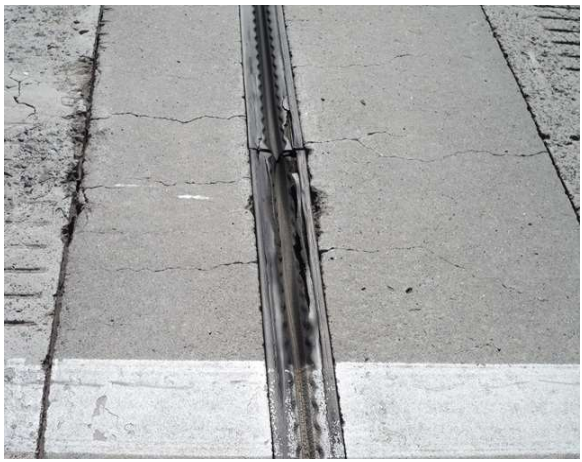
| 위 치 | 신축이음 상주방향 A1 | 위 치 | 신축이음 영천방향 A2 |
| 현 황 | 고무재 손상(L=1.0m) | 현 황 | 고무재 손상(L=1.0m) |

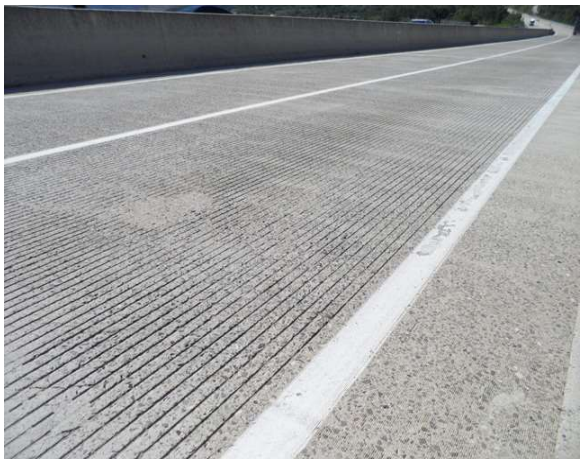
| 위 치 | 교면포장 상주방향 S4 | 위 치 | 교면포장 영천방향 S3 |
| 현 황 | 망상균열(A=30.0m×7.0m) | 현 황 | 망상균열(A=35.0m×3.0m) |

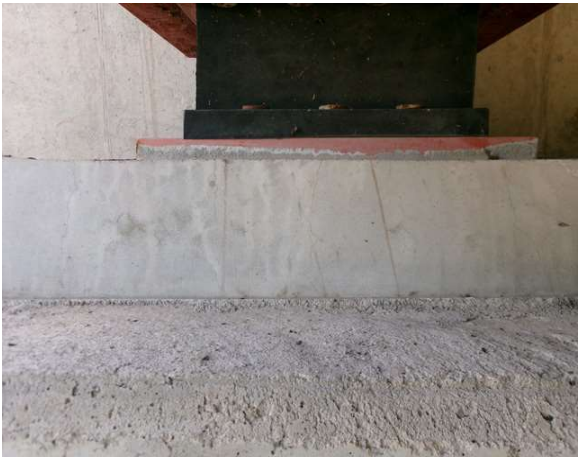
| 위 치 | 교량받침 상주방향 A2-SH1 | 위 치 | 교량받침 영천방향 A1-SH3 |
| 현 황 | 무수축물탈 균열( $Cw < 0.3\text{mm}$ ) | 현 황 | Plate부식 |

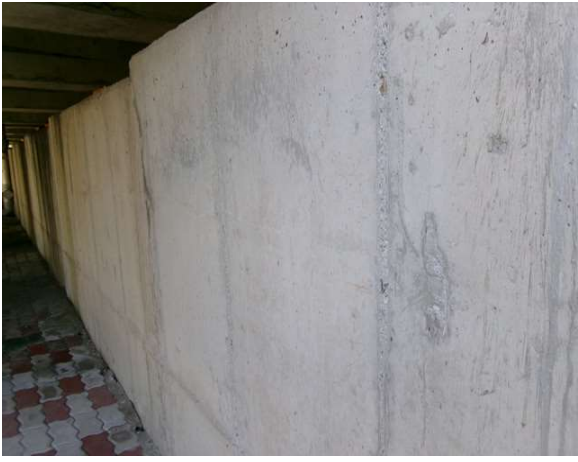
| 위 치 | 교대 상주방향 A1 | 위 치 | 교대 영천방향 A2 |
| 현 황 | 균열( $Cw < 0.3\text{mm}$ ) | 현 황 | 파손( $A = 0.2\text{m} \times 0.2\text{m}$ ) |

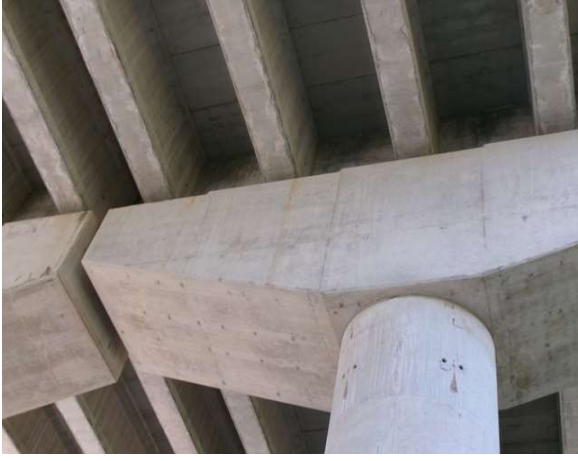
| 위 치 | 교각 상주방향 P1 | 위 치 | 교각 영천방향 P1 |
| 현 황 | 망상균열( $A = 10.0\text{m} \times 2.0\text{m}$ ) | 현 황 | 재료분리( $A = 0.5\text{m} \times 0.4\text{m}$ ) |

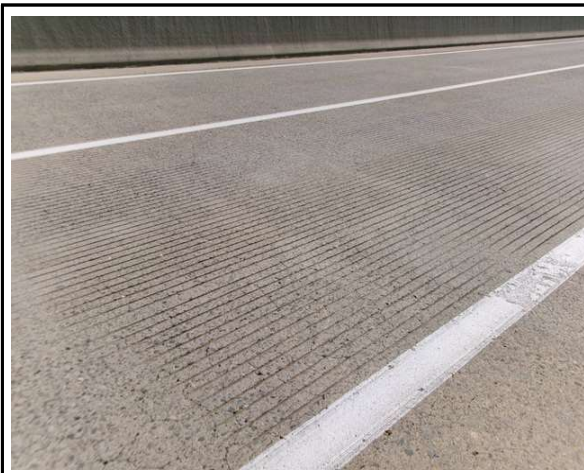
| 위 치 | 교면포장 영천방향 S1 |

| 현 황 | 망상균열 ( $A=2.0\text{m} \times 1.0\text{m}$ ) |

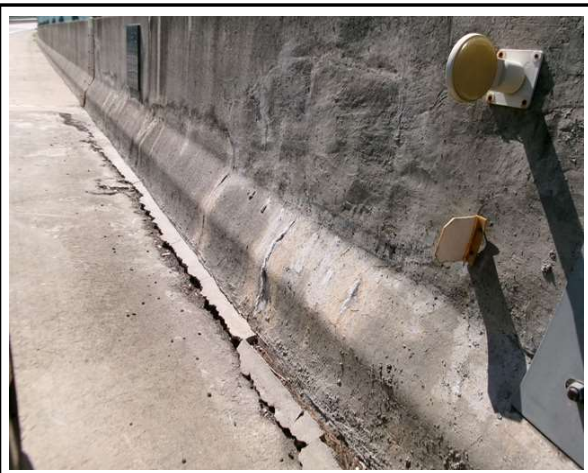
| 위 치 | 교면포장 영천방향 S1 |

| 현 황 | 접속슬래브파손 ( $A=4.0\text{m} \times 0.3\text{m}$ ) |

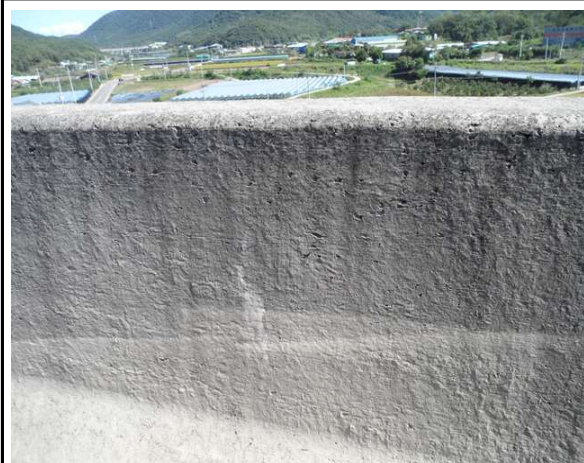
| 위 치 | 방호벽 상주방향 S2 |

| 현 황 | 균열부백태 ( $A=0.1\text{m} \times 1.0\text{m}$ ) |

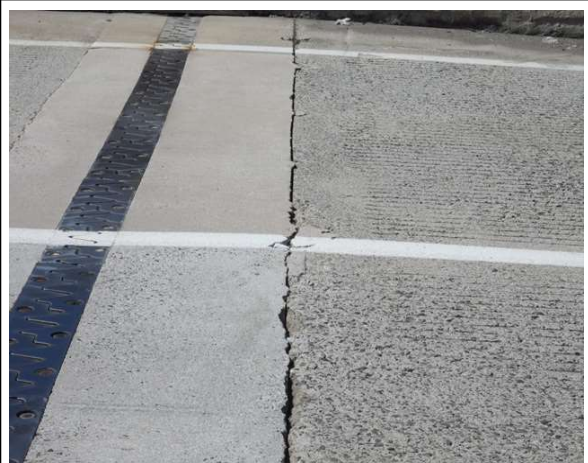
| 위 치 | 신축이음 상주방향 A2 |

| 현 황 | 후타재 박락 ( $A=0.1\text{m} \times 2.0\text{m}$ ) |

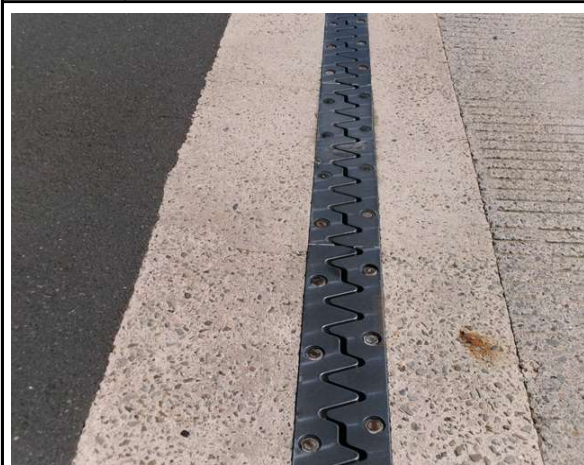
| 위 치 | 신축이음 영천방향 A1 |

| 현 황 | 후타재 균열 ( $C_w < 0.3\text{mm}$ ) |

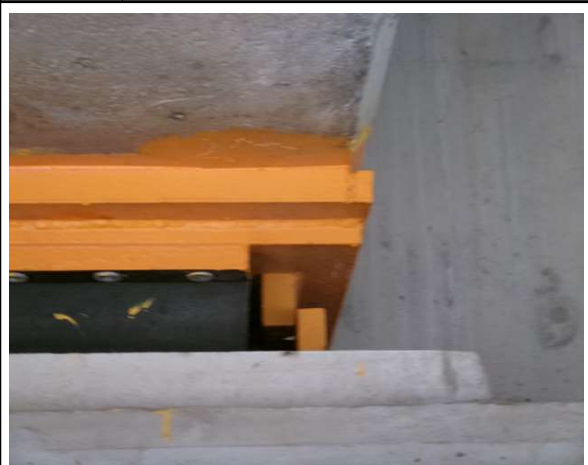
| 위 치 | 교량받침 영천방향 A2-SH3 |

| 현 황 | 스토퍼 간섭 |

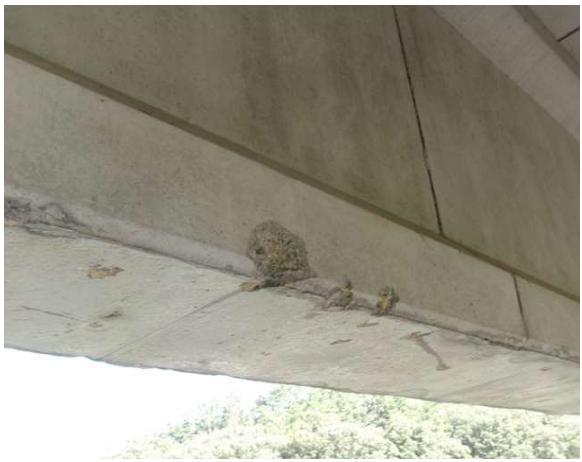
| 위 치 | 거더 영천방향 S4-G5 | 위 치 | 교대 상주방향 A1 |
| 현 황 | 파손( $A=0.5\text{m}\times 0.2\text{m}$ ) | 현 황 | 실란트 이격( $L=4.0\text{m}$ ) |

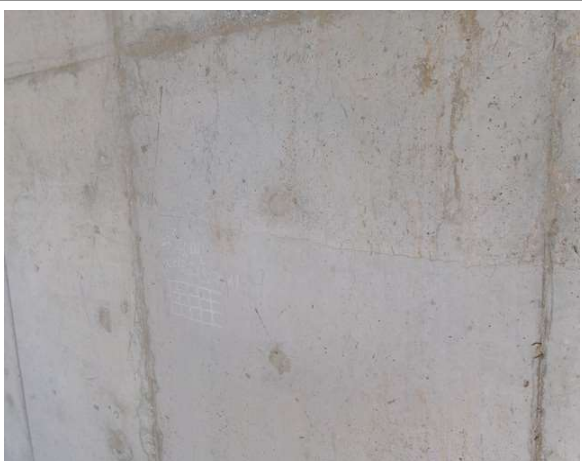
| 위 치 | 교대 상주방향 A1 | 위 치 | 교대 영천방향 A1 |
| 현 황 | 균열( $C_w<0.3\text{mm}$ ) | 현 황 | 균열( $C_w<0.3\text{mm}$ ) |

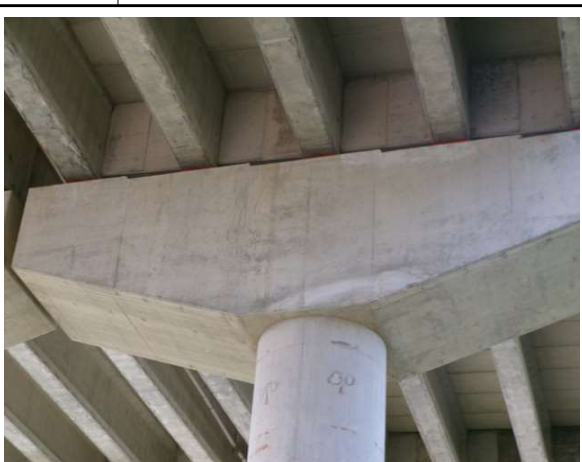
| 위 치 | 교각 상주방향 P2 | 위 치 | 교각 영천방향 P2 |
| 현 황 | 망상균열( $A=10.0\text{m}\times 1.5\text{m}$ ) | 현 황 | 균열( $C_w<0.3\text{mm}$ ) |

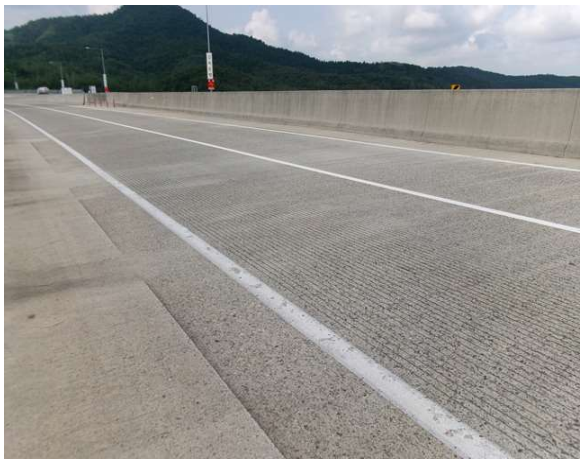
| 위 치 | 교면포장 상주방향 S7 | 위 치 | 교면포장 영천방향 S6 |
| 현 황 | 망상균열(A=50.0m×3.0m) | 현 황 | 망상균열(A=50.0m×6.0m) |

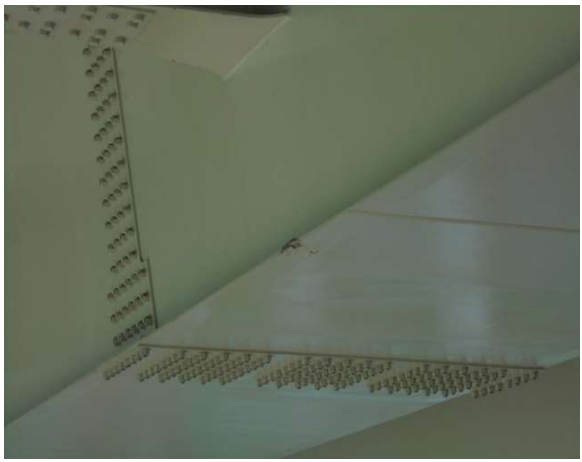
| 위 치 | 거더외부 상주방향 S1-G2 | 위 치 | 거더외부 영천방향 S1-G2 |
| 현 황 | 하부 플랜지변형 및 도장박락(A=0.5m×1.0m) | 현 황 | 하부 플랜지변형 및 도장박락(A=0.5m×1.0m) |

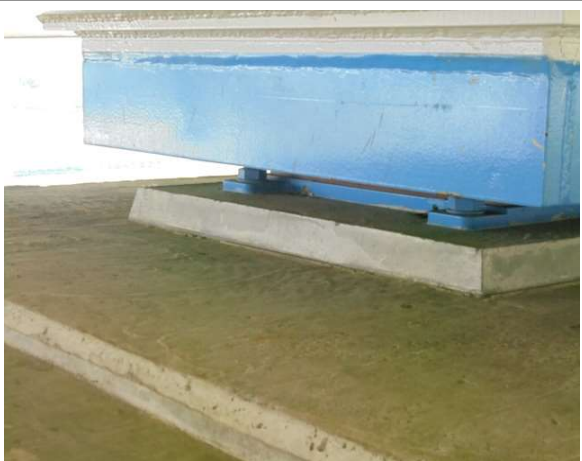
| 위 치 | 교량받침 상주방향 P2-SH2 | 위 치 | 교량받침 영천방향 A1-SH2 |
| 현 황 | 무수축물탈 균열(Cw<0.3mm) | 현 황 | 무수축물탈 들뜸(A=0.2m×1.0m) |

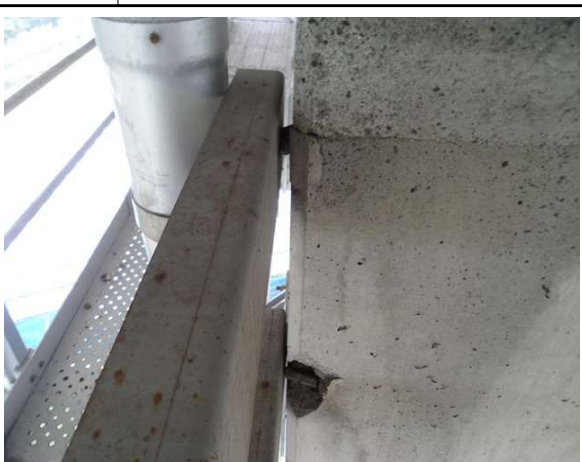
| 위 치 | 교대 상주방향 P4 | 위 치 | 교각 영천방향 P7 |
| 현 황 | 파손(A=0.3m×0.3m) | 현 황 | 균열(Cw<0.3mm) |

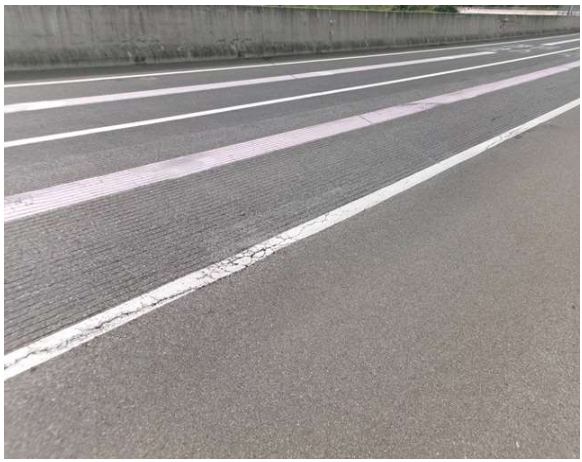
| 위 치 | 교면포장 S10 | 위 치 | 교면포장 S14 |
| 현 황 | 아스콘 망상균열(A=2.5m×50.0m) | 현 황 | 아스콘 파손(A=1.0m×0.2m) |

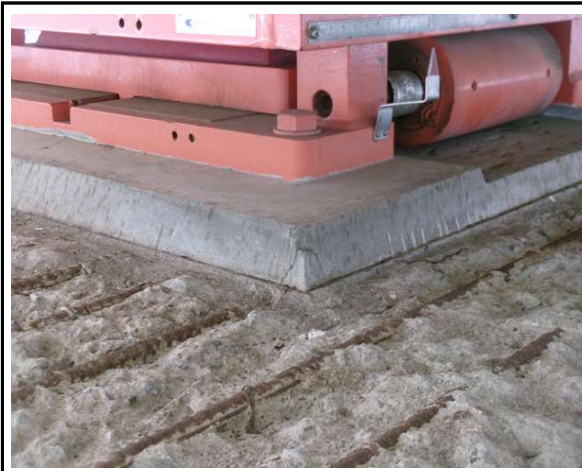
| 위 치 | 교량받침 P08-SH1 |

| 현 황 | 무수축물탈 박리( $A=0.1\text{m}\times0.1\text{m}$ ) |

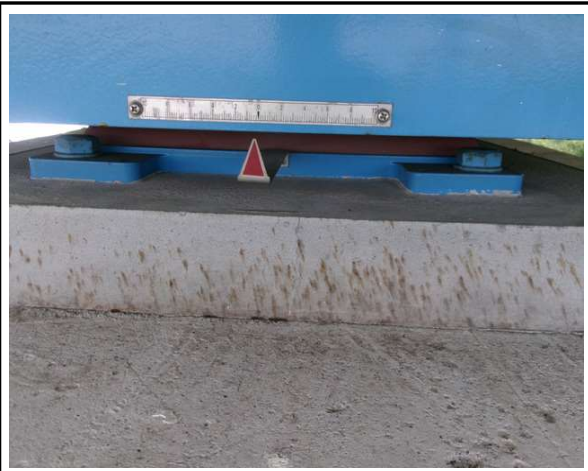
| 위 치 | 교량받침 P13-SH2 |

| 현 황 | 무수축물탈 균열( $C_w<0.3\text{mm}$ ) |

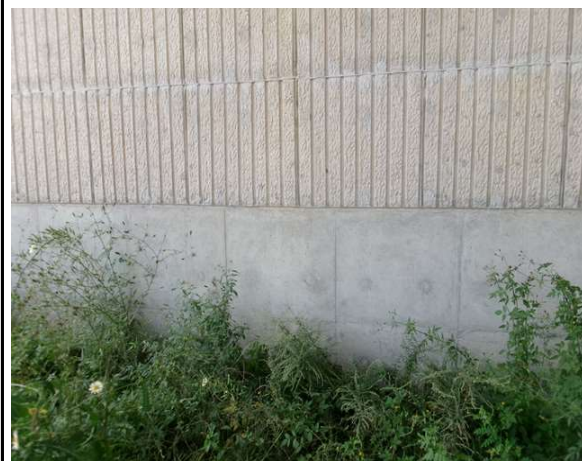
| 위 치 | 교대 A2 |

| 현 황 | 균열( $C_w>0.3\text{mm}$ ) |

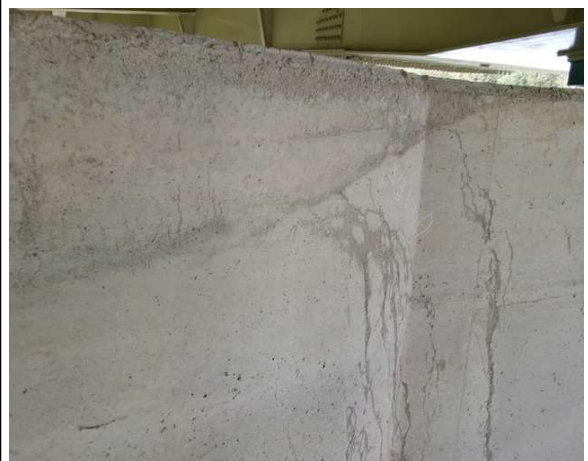
| 위 치 | 교각 P12 |

| 현 황 | 표면박리( $A=3.5\text{m}\times2.0\text{m}$ ) |

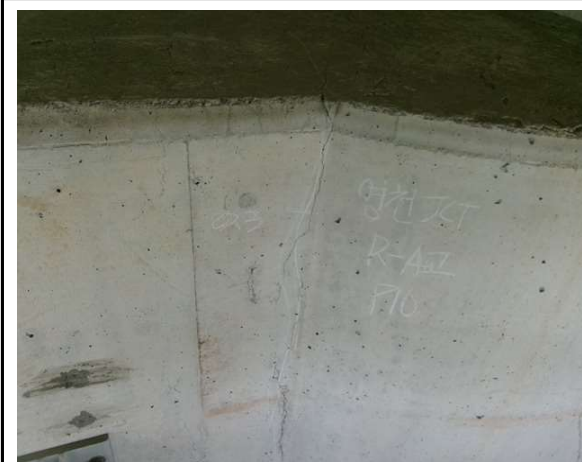
| 위 치 | 교각 P10 |

| 현 황 | 균열( $C_w>0.3\text{mm}$ ) |

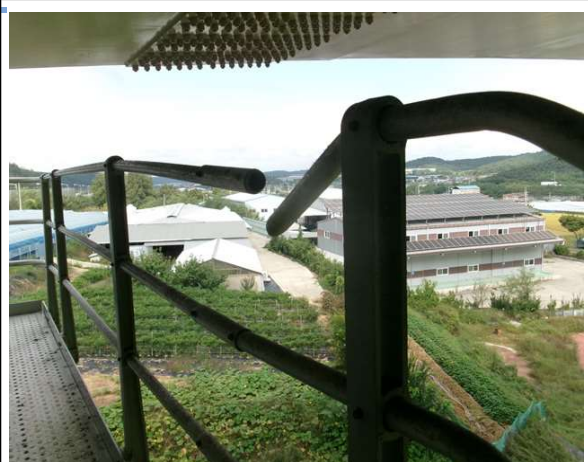
| 위 치 | 교각 P12 |

| 현 황 | 점검로 난간파손 |

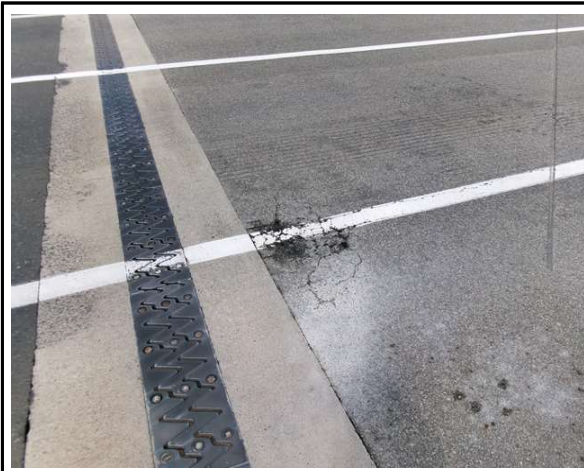
| 위 치 | 교면포장 S1 |

| 현 황 | 아스콘 파손(A=0.5m×1.0m) |

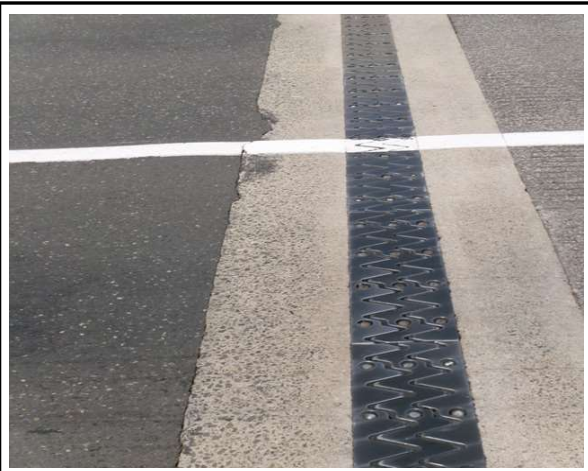
| 위 치 | 신축이음 A1 |

| 현 황 | 후타재 균열(Cw<0.3mm) |

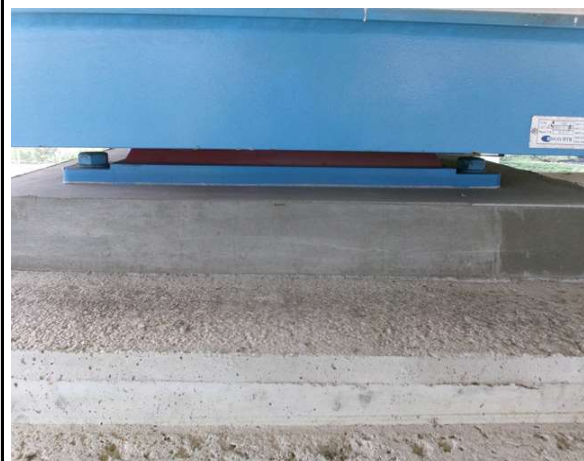
| 위 치 | 교량받침 P1-SH1 |

| 현 황 | 무수축물탈 균열(Cw<0.3mm) |

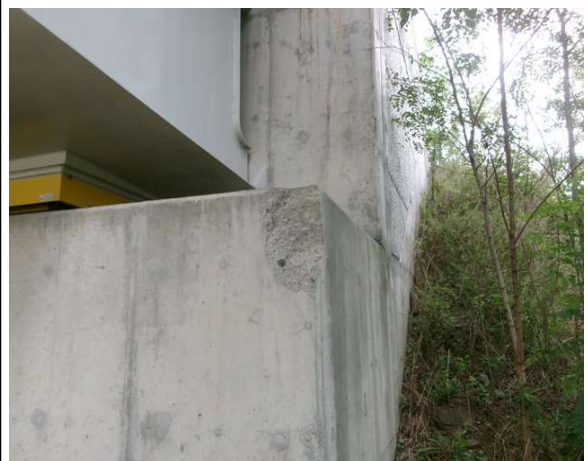
| 위 치 | 교대 A1 |

| 현 황 | 박락(A=0.4m×0.5m) |
