# 1. 영천절토01

## 전경 및 손상현황 사진

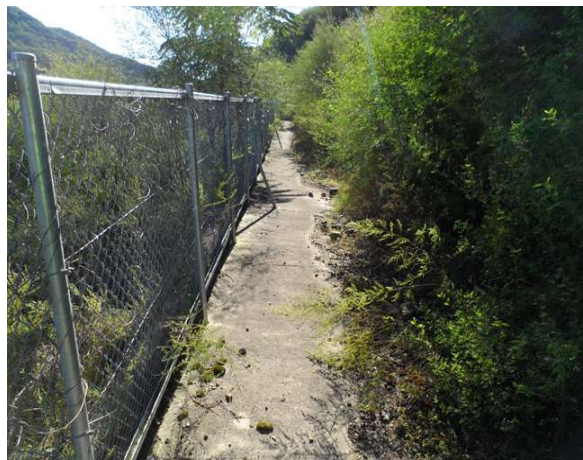
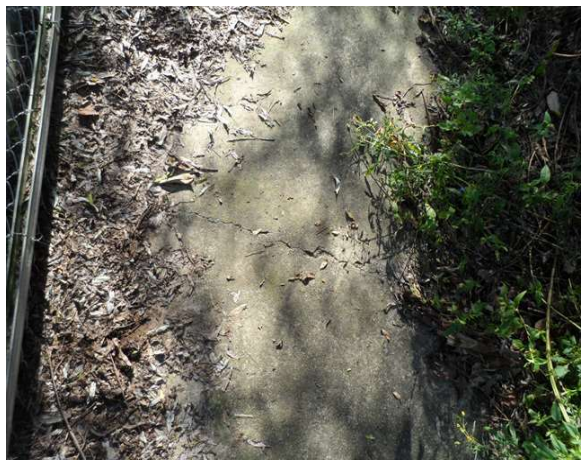
| 위 치 | STA 2.29k 1소단배수로 | 위 치 | STA 2.29k 1소단배수로 |

| 현 황 | 균열 (L=2.0m) | 현 황 | 균열 (L=2.0m) |

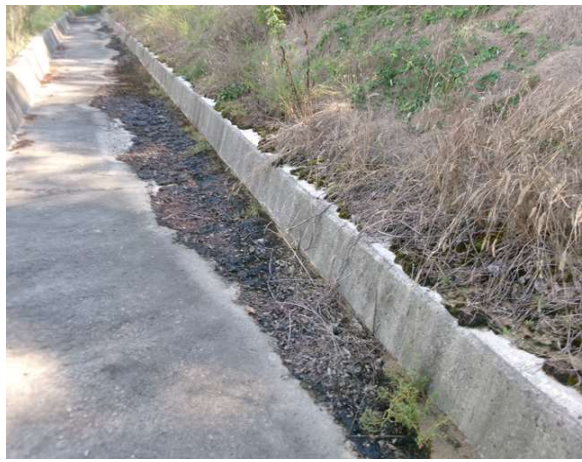
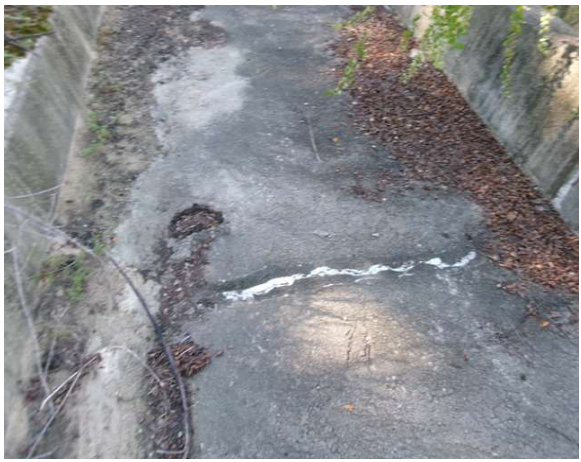
| 위 치 | STA 9.20~9.35k 1소단배수로 | 위 치 | STA 9.21k 1소단배수로 |

| 현 황 | 토사퇴적 (A=15.0m×1.0m) | 현 황 | 재균열 (L=2.5m) |

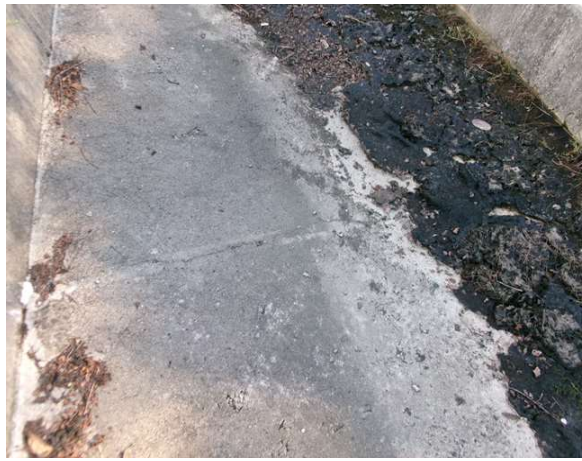
| 위 치 | STA 9.29k 1소단배수로 | 위 치 | STA 9.29k 1소단배수로 |

| 현 황 | 재균열 (L=2.5m) | 현 황 | 재균열 (L=2.5m) |

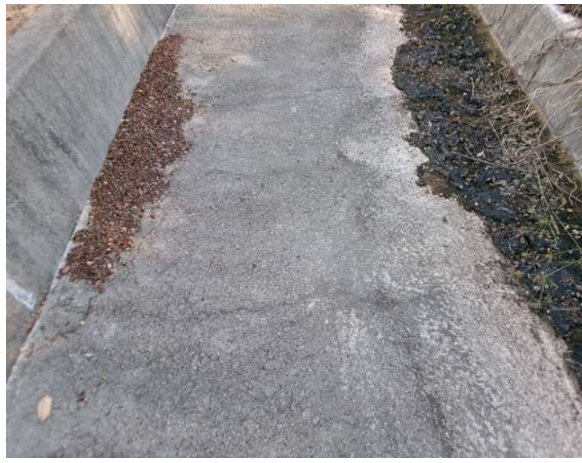
| 위 치 | STA 9.29k 1소단배수로 | 위 치 | 자연사면 |

| 현 황 | 균열 (L=2.5m) | 현 황 | 전경 |

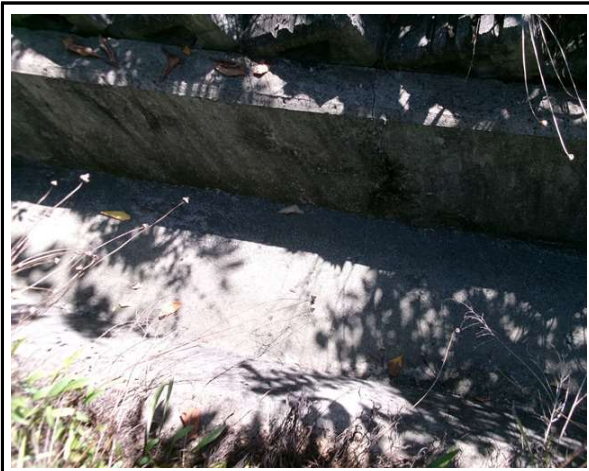
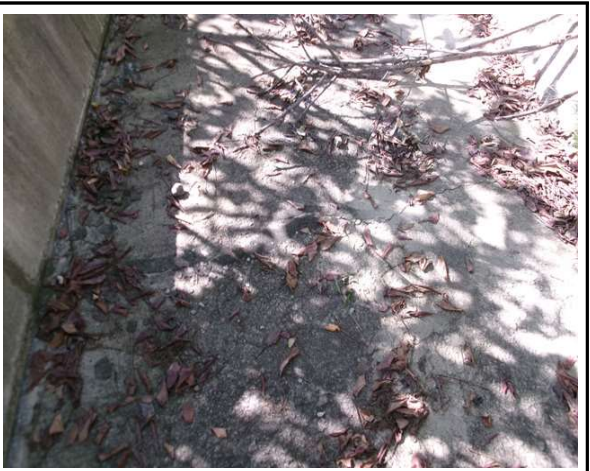
| 위 치 | STA 15.91k 산마루측구 | 위 치 | STA 15.97k 1소단배수로 |

| 현 황 | 균열 (L=1.5m) | 현 황 | 균열 (L=2.0m) |

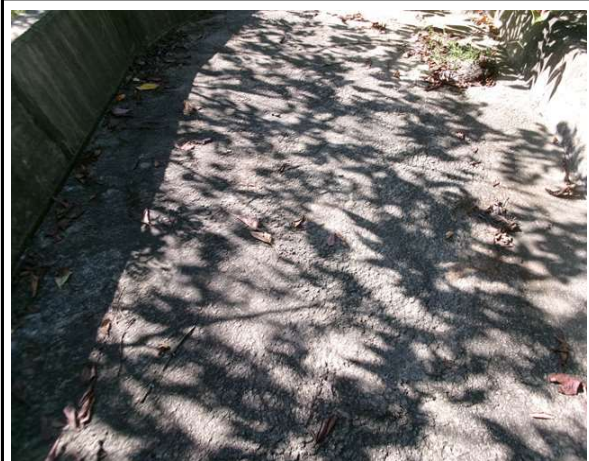
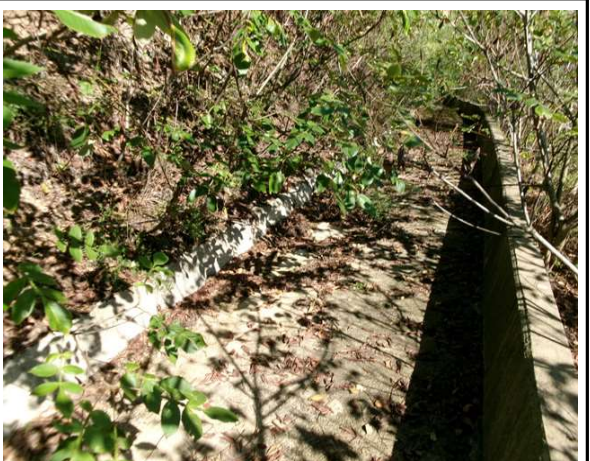
| 위 치 | STA 15.94k 1소단배수로 | 위 치 | STA 15.99k 1소단배수로 |

| 현 황 | 망상균열 (A=5.0m×2.0m) | 현 황 | 토사퇴적 (L=20.0m) |

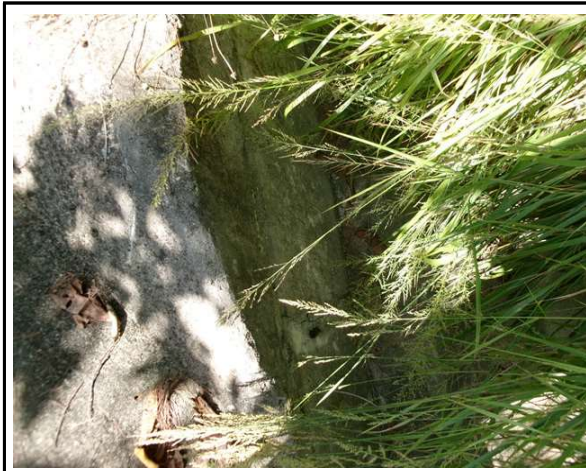
| 위 치 | STA 17.23k 산마루측구 |

| 현 황 | 균열 (L=0.5m) |

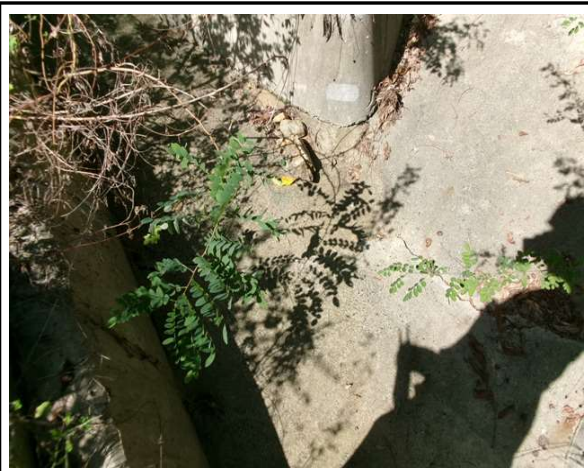
| 위 치 | STA 17.27k 산마루측구 |

| 현 황 | 균열 (L=1.5m) |

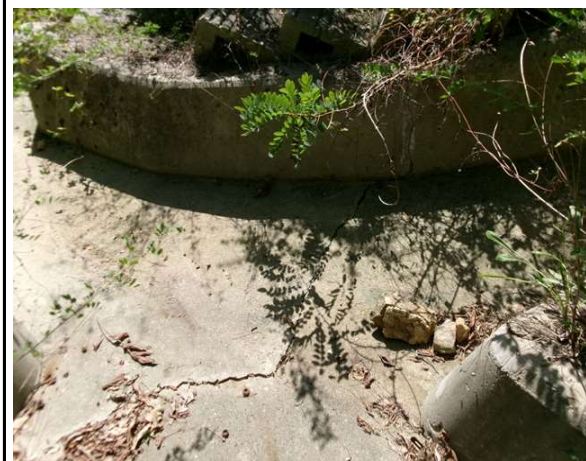
| 위 치 | STA 17.27k 산마루측구 |

| 현 황 | 균열 (L=1.5m) |

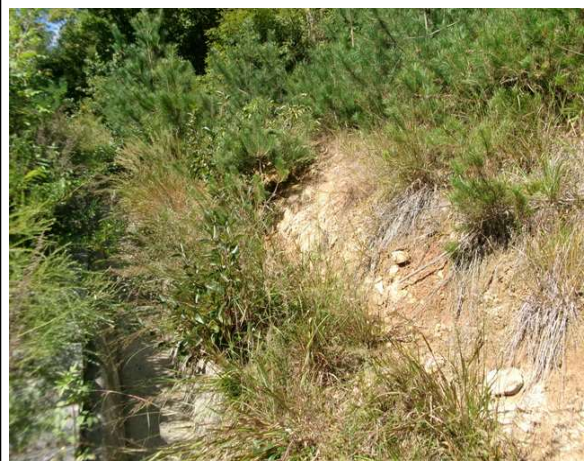
| 위 치 | STA 17.24k 자연사면 |

| 현 황 | 표층유실 (A=10.0mX2.0m) |

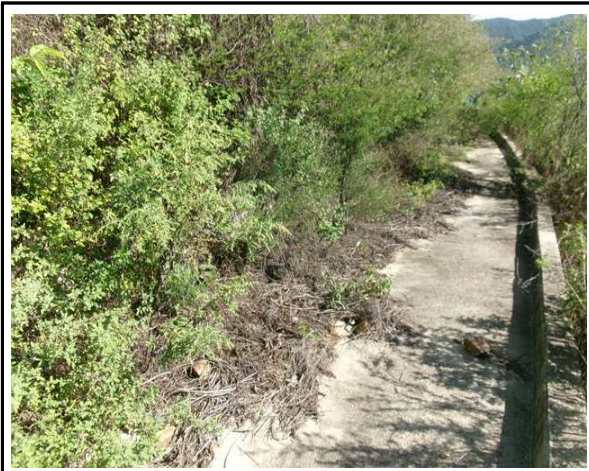
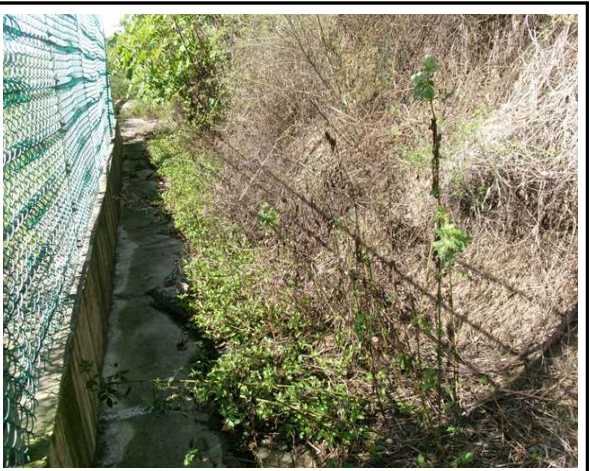
| 위 치 | STA 17.35~17.45k 1소단배수로 | 위 치 | STA 17.35~17.45k 1소단배수로 |

| 현 황 | 토사퇴적 (L=100.0m) | 현 황 | 토사퇴적 (L=100.0m) |

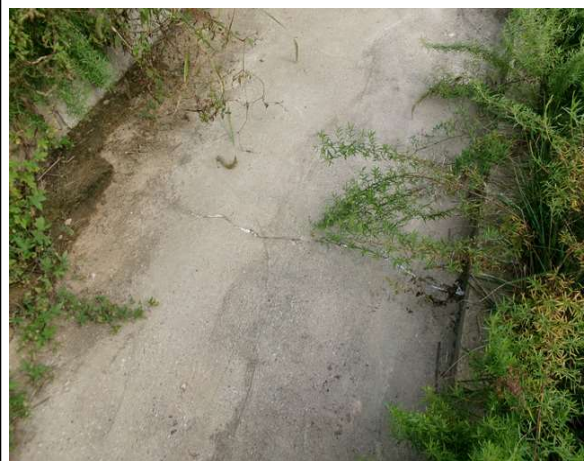
| 위 치 | STA 21.99k 1소단배수로 |

| 현 황 | 균열 |

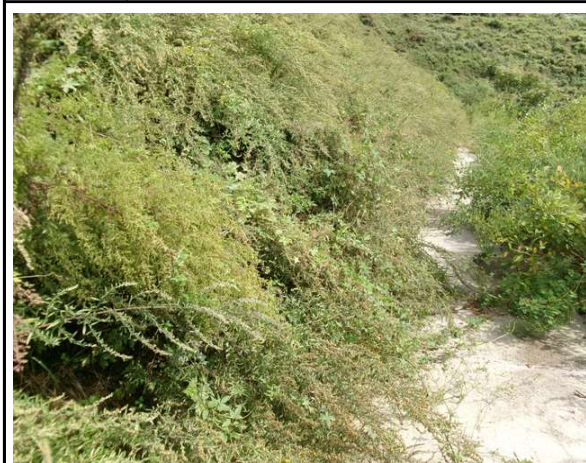
| 위 치 | STA 21.99k 1소단배수로 |

| 현 황 | 토사퇴적 |

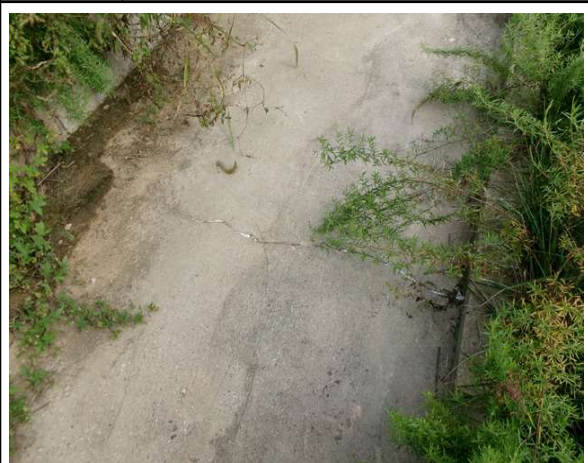
| 위 치 | STA 22.04k 1소단배수로 |

| 현 황 | 균열 |

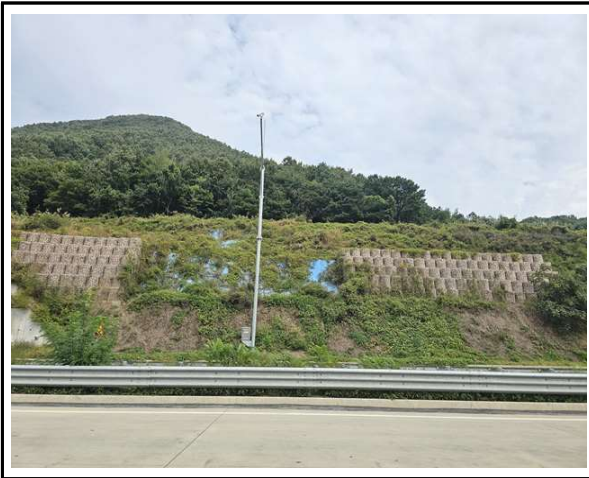
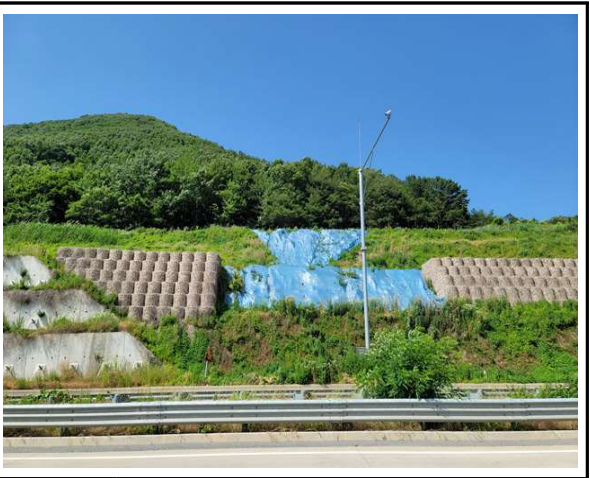
| 위 치 | STA 21.61k 1단 | 위 치 | 2024년 상반기 |

| 현 황 | 표층유실 임시보수 | 현 황 | 표층유실 임시보수 |

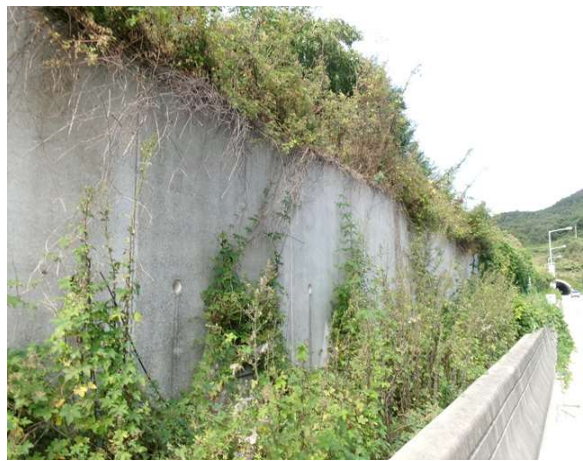
| 위 치 | 판넬형 옹벽 | 위 치 | STA 22.99k 1소단배수로 |

| 현 황 | 전경 | 현 황 | 균열 (L=2.0m) |

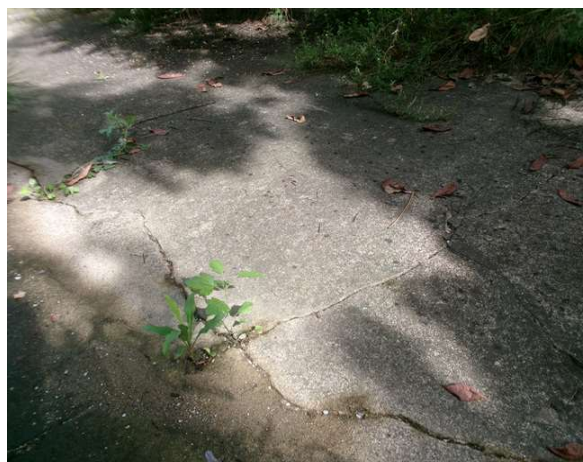
| 위 치 | STA 23.06k 1소단배수로 | 위 치 | STA 23.16k 1단 사면 |

| 현 황 | 균열 (L=30.0m) | 현 황 | 임시보수 |

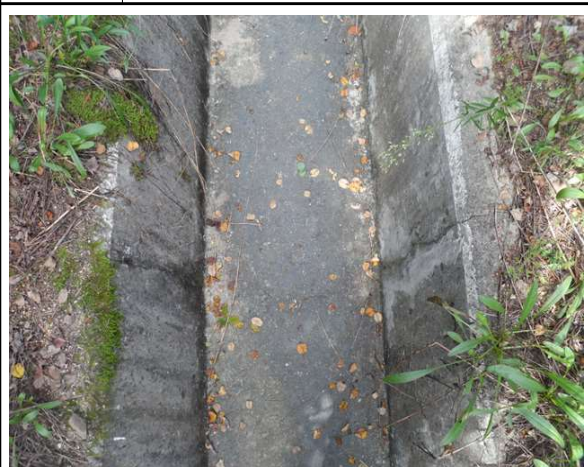
| 위 치 | STA 24.96k 산마루측구 |

| 현 황 | 균열 (L=1.0m) |

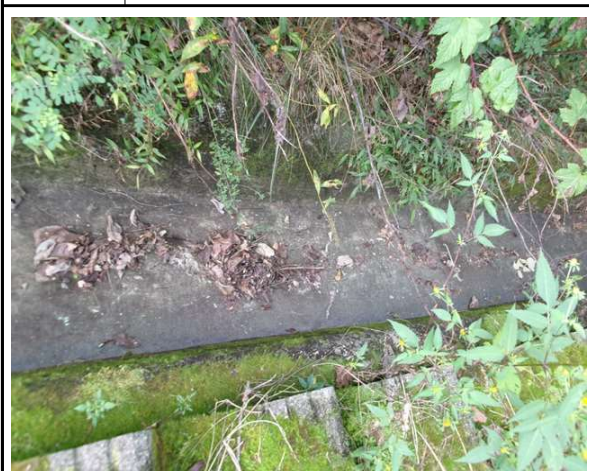
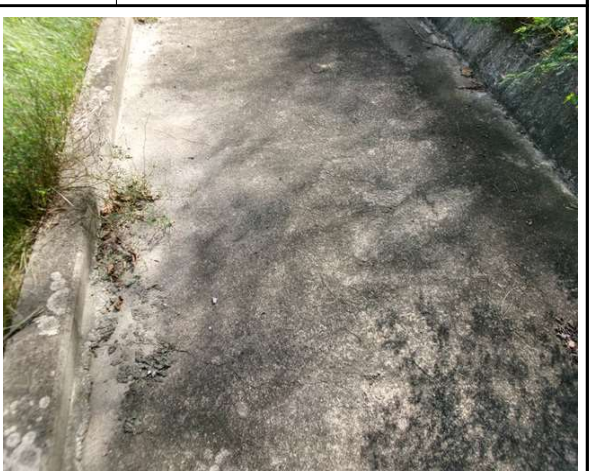
| 위 치 | STA 25.89k 산마루측구 | 위 치 | STA 25.91k 1소단배수로 |

| 현 황 | 균열 (L=0.5m) | 현 황 | 균열 (L=2.0m) |

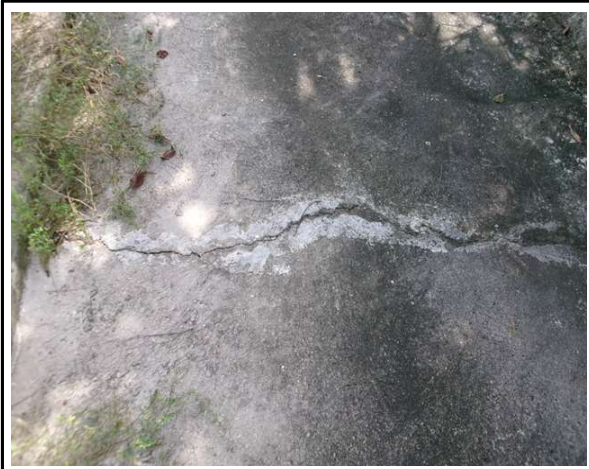
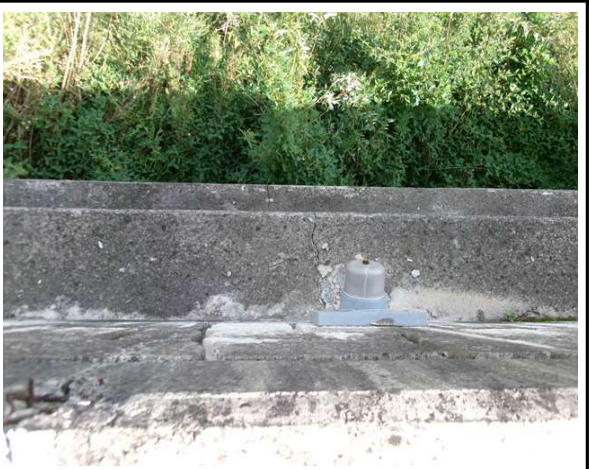
| 위 치 | STA 25.91k 1소단배수로 | 위 치 | STA 25.97k 1단 |

| 현 황 | 균열 (L=2.0m) | 현 황 | 계단식옹벽 균열 (L=4.0m) |

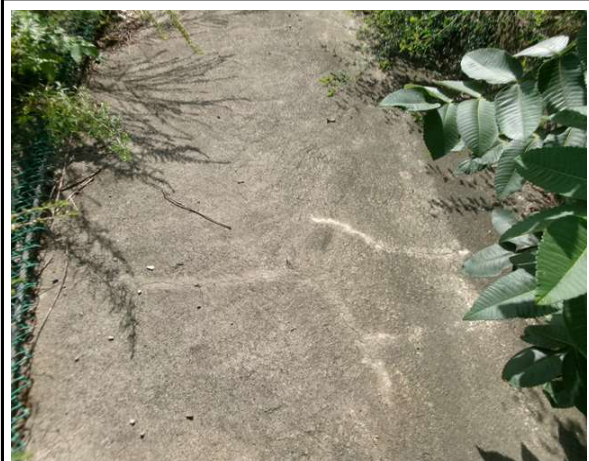
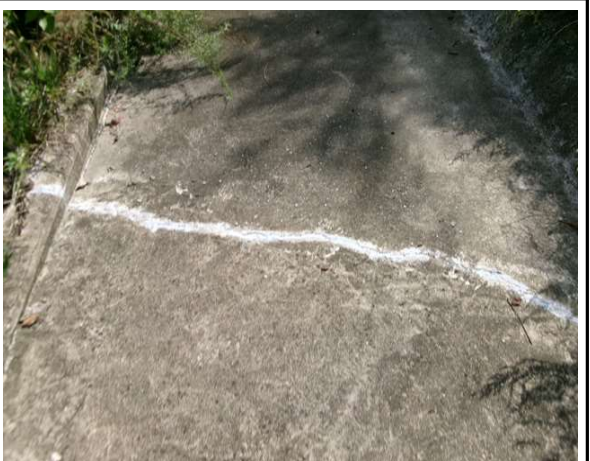
| 위 치 | STA 25.99k 1소단배수로 | 위 치 | STA 25.97k 1소단배수로 |

| 현 황 | 망상균열 (A=40.0m×3.0m) | 현 황 | 균열 (L=2.0m) |

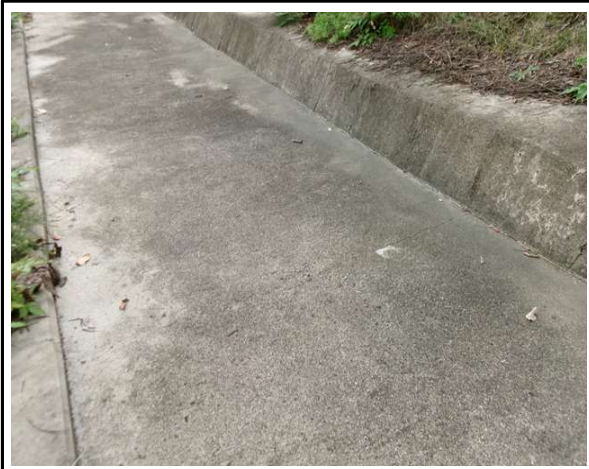
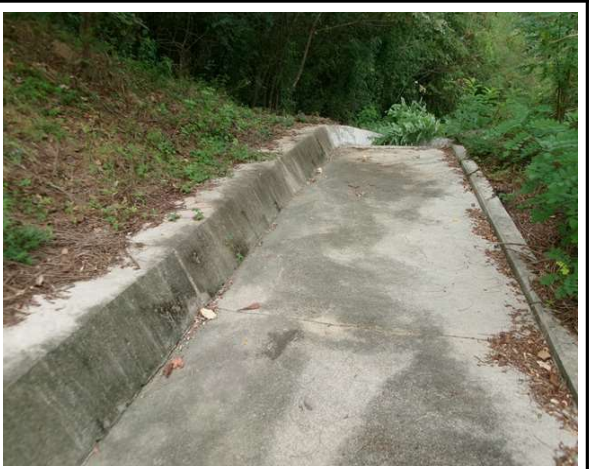
| 위 치 | STA 26.79k 1소단배수로 | 위 치 | 1소단배수로 |

| 현 황 | 균열(L=2.0m) | 현 황 | 토사퇴적 정비 |
