## 23. 영천절토23

## 전경 및 손상현황 사진

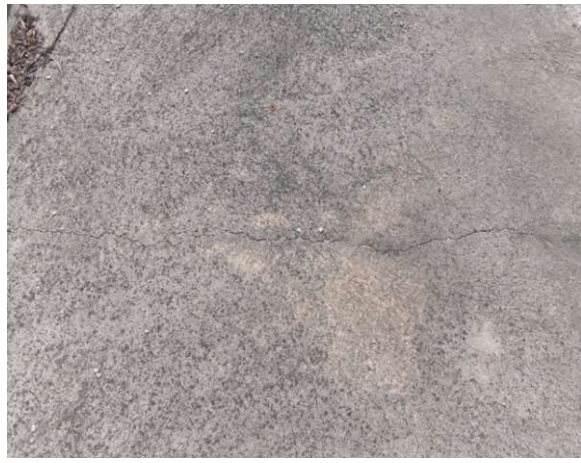
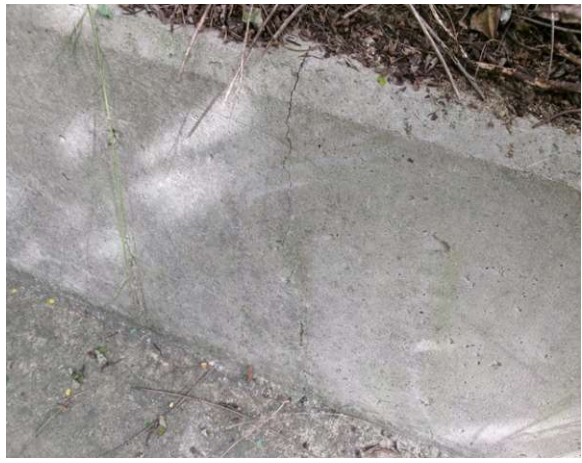
| 위 치 | STA 27.96k 1소단배수로 | 위 치 | STA 28.10k 산마루측구 |

| 현 황 | 균열 (L=2.0m) | 현 황 | 균열 (L=1.0m) |

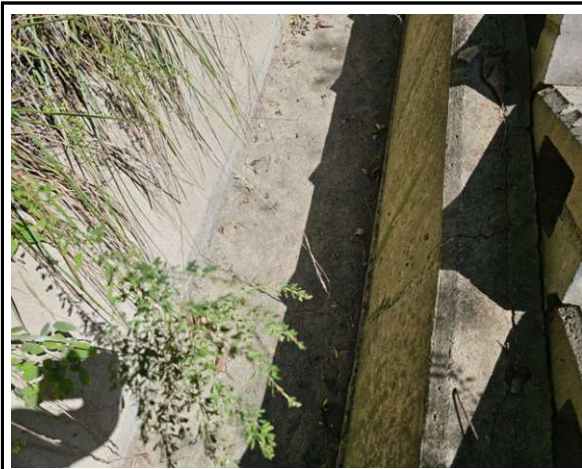
| 위 치 | STA 30.43k 산마루측구 |

| 현 황 | 균열 (L=1.0m) |

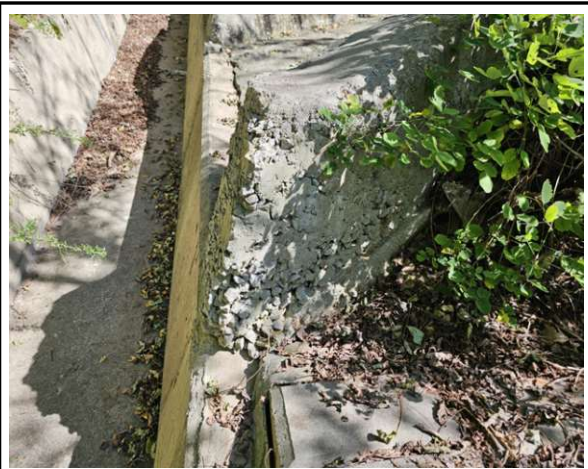
| 위 치 | STA 30.46k 산마루측구 |

| 현 황 | 재료분리 (A=0.3m x 0.3m) |

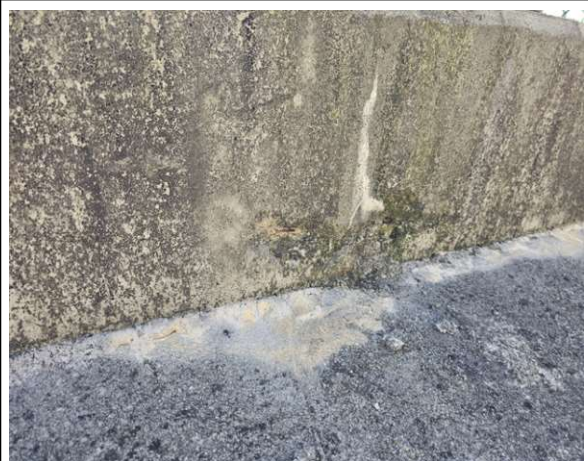
| 위 치 | STA 30.50k 1소단배수로 |

| 현 황 | 파손 (A=0.5m x 0.2m) |

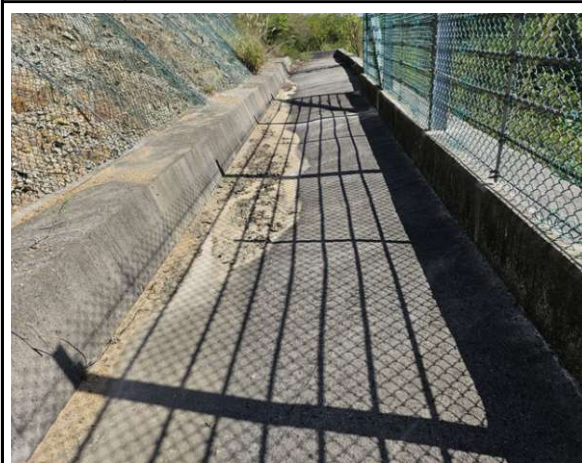
| 위 치 | STA 30.53k 1소단배수로 |

| 현 황 | 망상균열 (A=2.0m x 2.0m) |

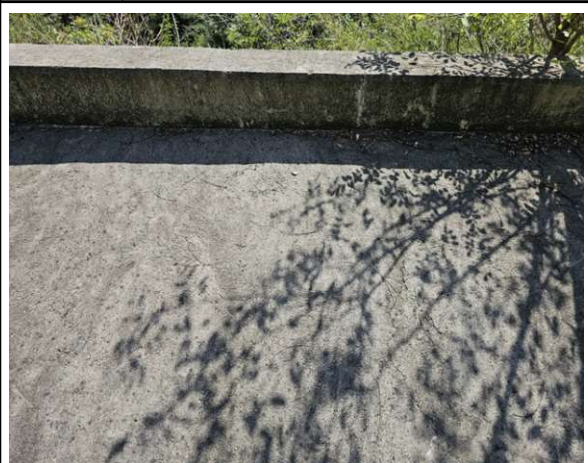
| 위 치 | STA 30.55k 1소단배수로 |

| 현 황 | 균열 (L=2.0m) |

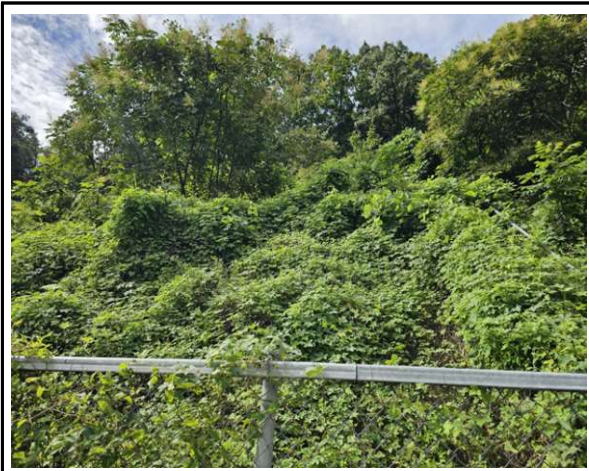
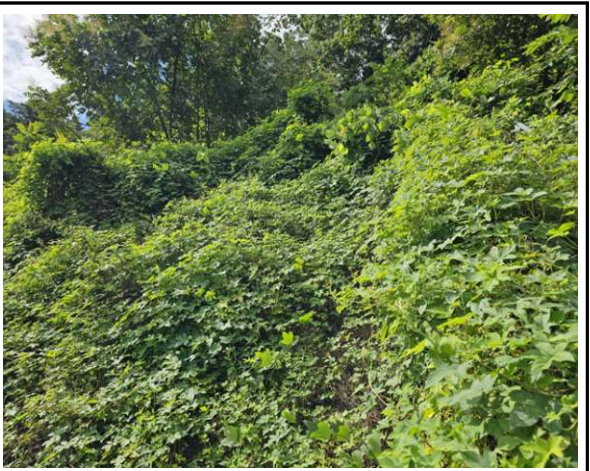
| 위 치 | STA 33.82K 2단 | 위 치 | STA 33.82K 2단 |

| 현 황 | 표층유실 - 현재양호 | 현 황 | 표층유실 - 현재양호 |

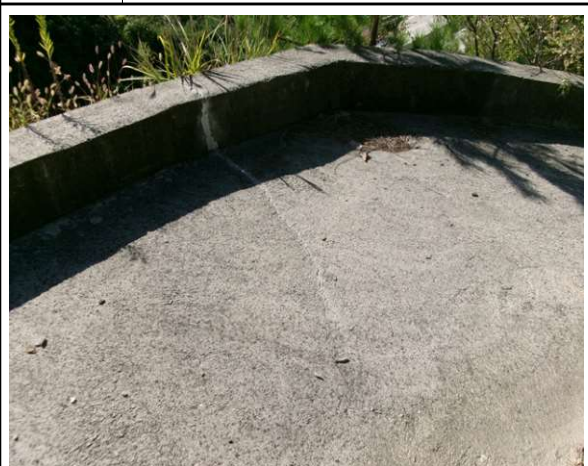
| 위 치 | STA 38.56k 1소단배수로 |

| 현 황 | 균열 (L=2.0m) |

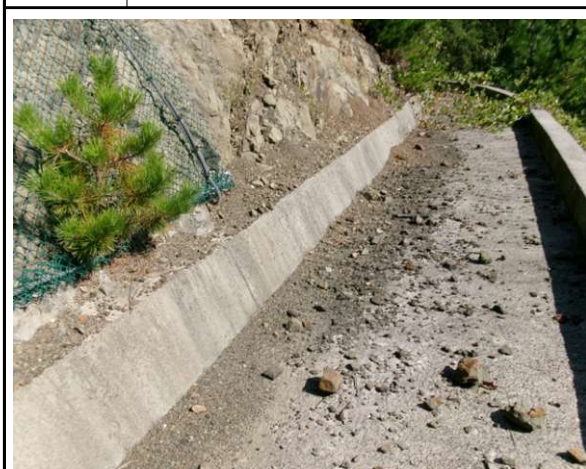
| 위 치 | STA 38.65k 1소단배수로 |

| 현 황 | 토사 및 낙석적치 (V=0.5m³) |

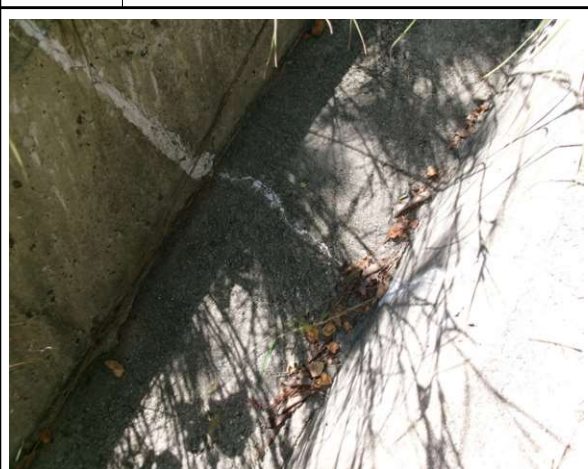
| 위 치 | STA 38.67k 산마루측구 |

| 현 황 | 균열 (L=1.0m) |

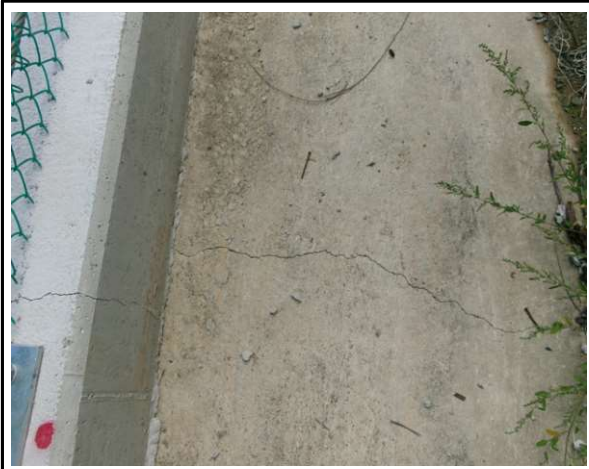
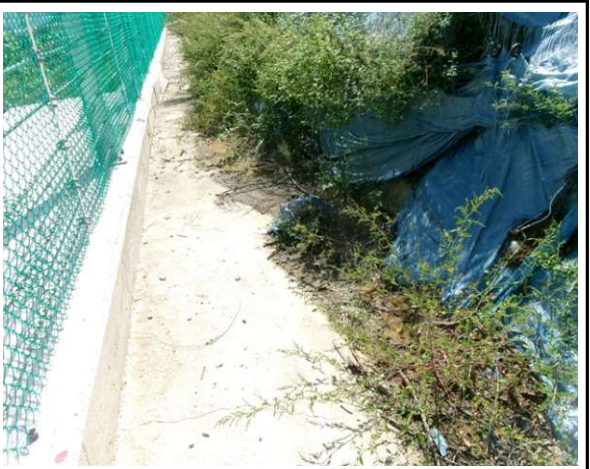
| 위 치 | STA 40.09k 1소단배수로 | 위 치 | STA 40.10k 1소단배수로 |

| 현 황 | 균열 (L=2.0m) | 현 황 | 토사퇴적 (L=20.0m) |

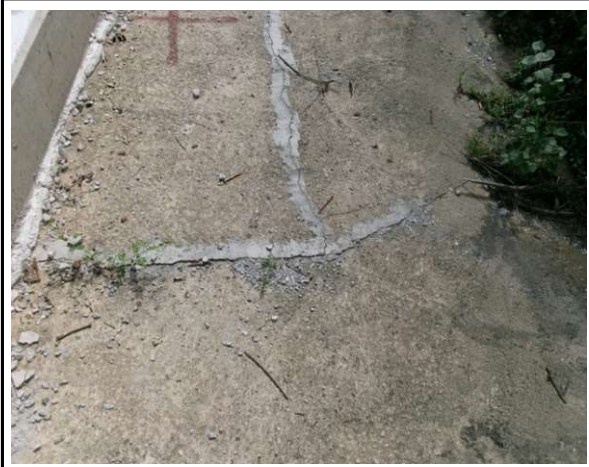
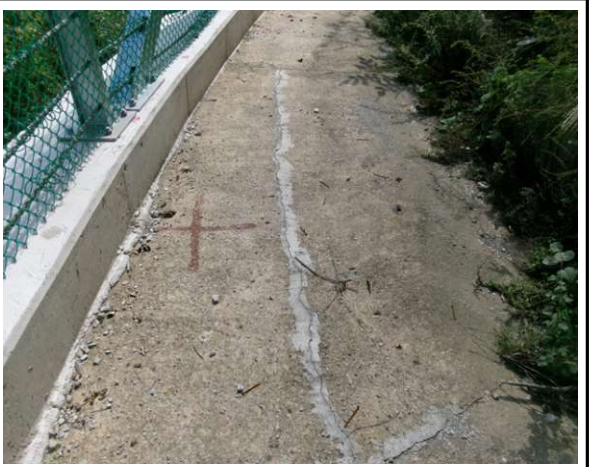
| 위 치 | STA 40.15k 1소단배수로 | 위 치 | STA 40.16k 1소단배수로 |

| 현 황 | 재균열 (L=2.0m) | 현 황 | 중균열 (L=20.0m) |

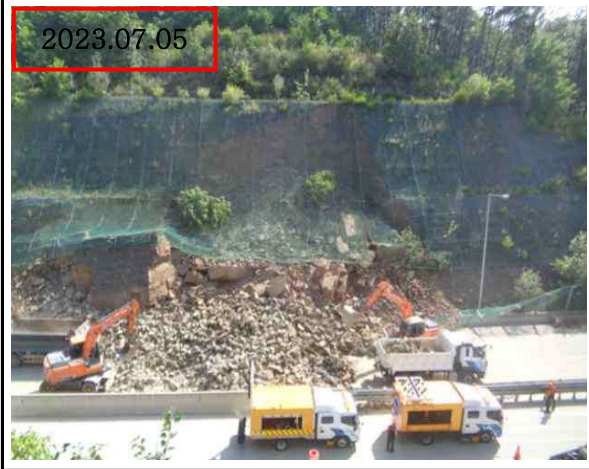
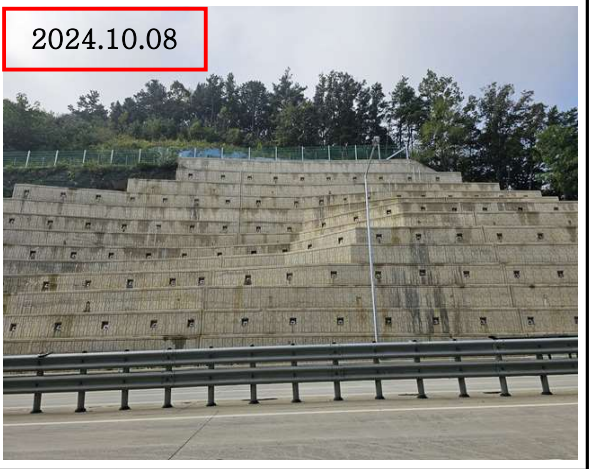
| 위 치 | 사면붕괴 (2023.07.05.) | 위 치 | 계단식옹벽+앵커 (2024.10.08.) |

| 현 황 | 전경 | 현 황 | 계단식옹벽 시공완료 |

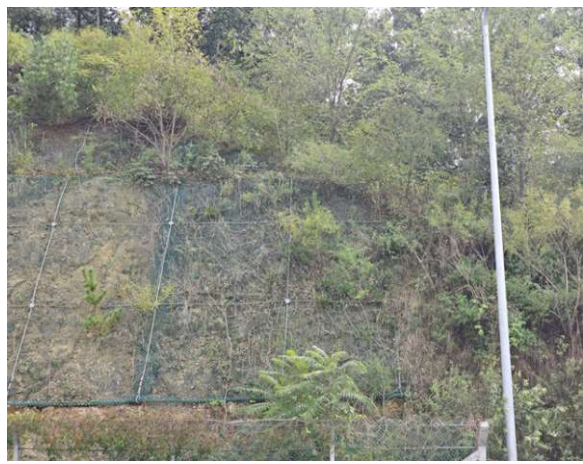
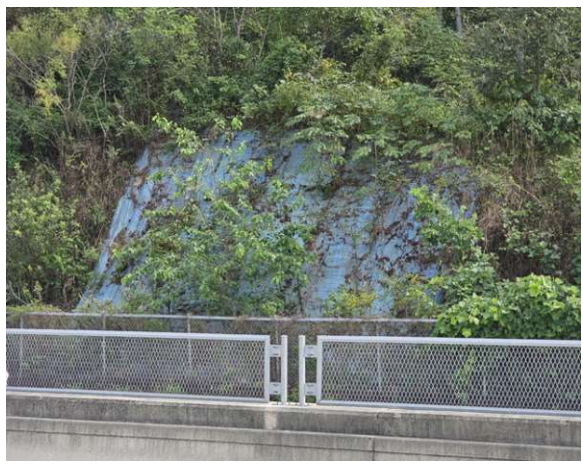
| 위 치 | STA 0+395 1단 사면 | 위 치 | STA 0+380 1단 사면 |

| 현 황 | 충전물유실 및 하부퇴적 | 현 황 | 임시보수부 |

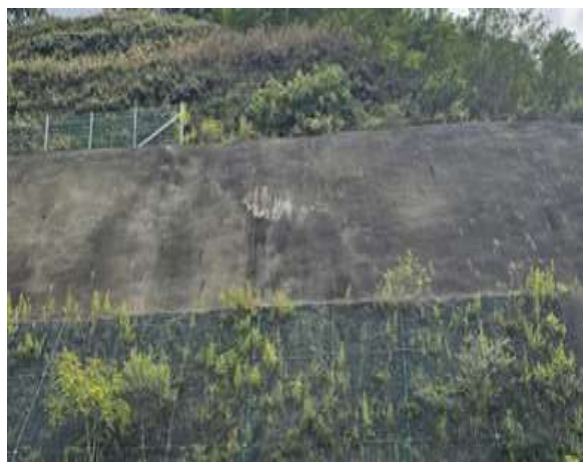
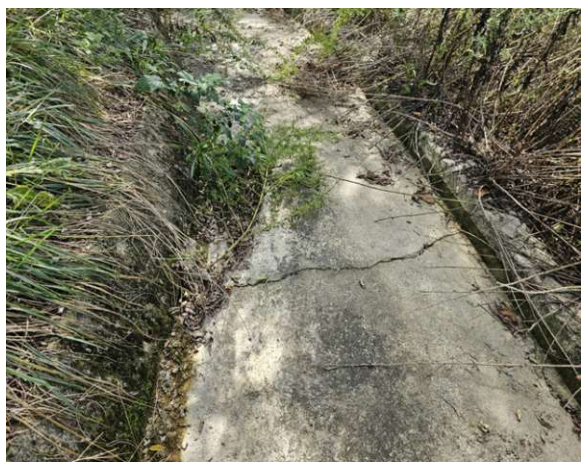
| 위 치 | STA 0+515 2단 | 위 치 | STA 0+490 1소단배수로 |

| 현 황 | 쏟크리트 백태 | 현 황 | 균열 (L=2.0m) |

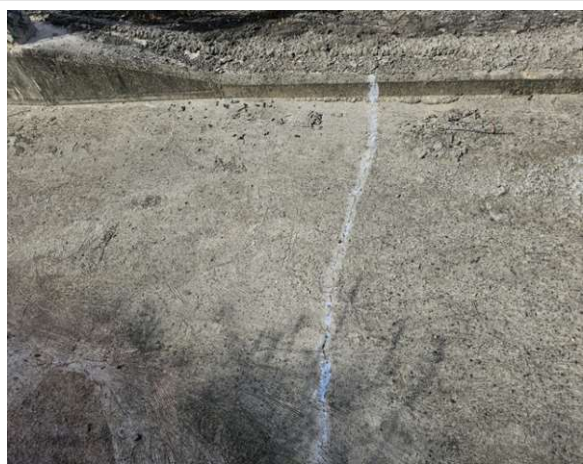
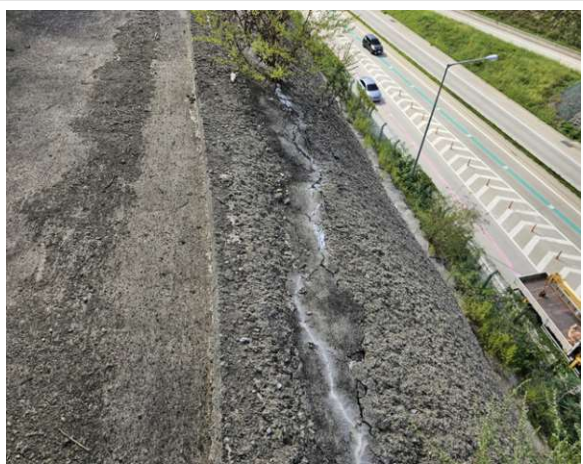
| 위 치 | STA 0+590 1소단배수로 | 위 치 | STA 0+610 2단 상부 |

| 현 황 | 균열 (L=2.5m) | 현 황 | 쏟크리트 채들뜸 (A=2.0m <sup>2</sup> ) |

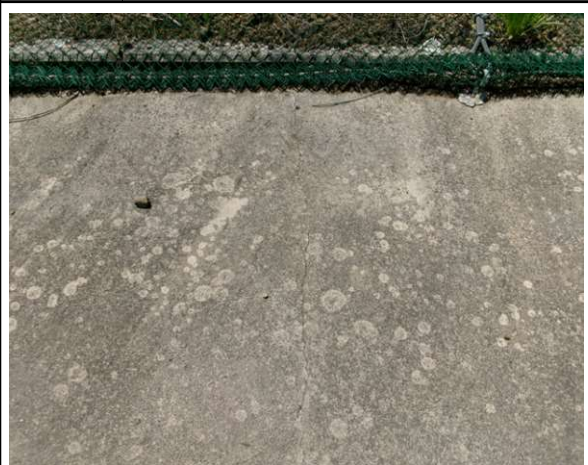
| 위 치 | STA 1.98k 1소단배수로 |

| 현 황 | 균열(L=2.0m) |

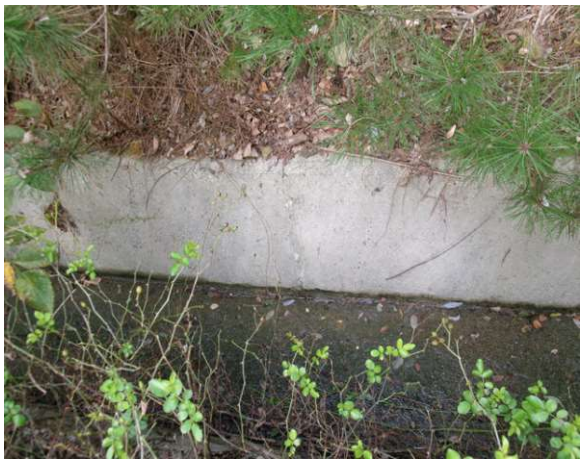
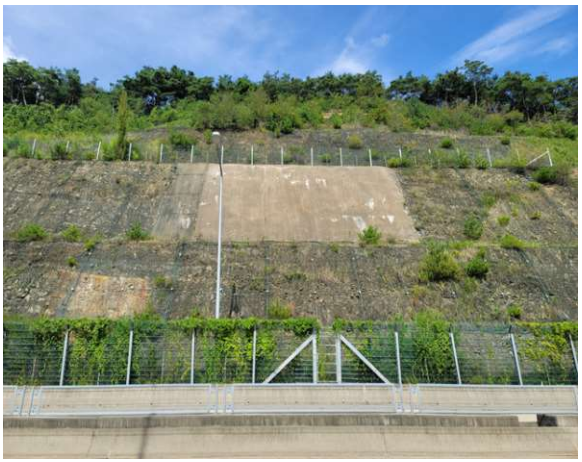
| 위 치 | STA 2.14k 산마루측구 | 위 치 | 숫크리트부 |

| 현 황 | 균열(L=1.5m) | 현 황 | 전경 |

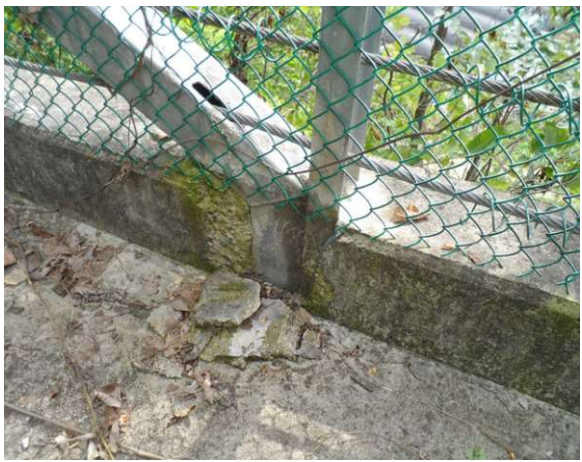
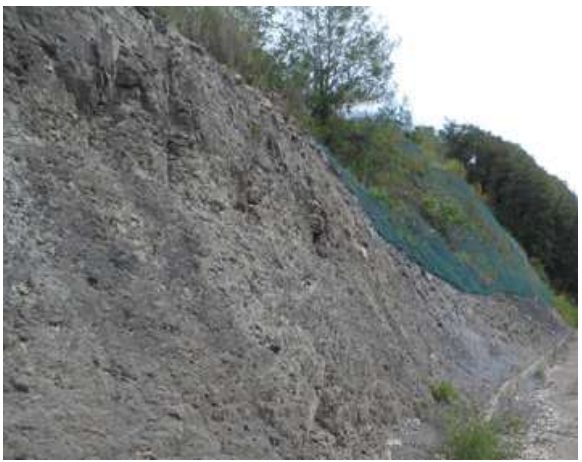
| 위 치 | STA 0+370 1소단배수로 | 위 치 | 전구간 |

| 현 황 | 낙석방지울타리 지주부 파손 (A=0.15m <sup>2</sup> ) | 현 황 | 심한 풍화 |

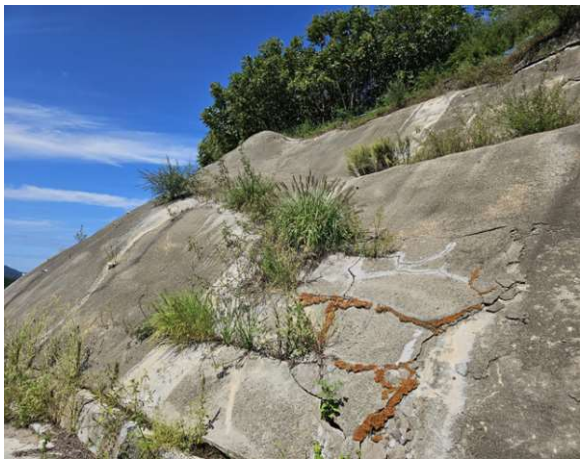
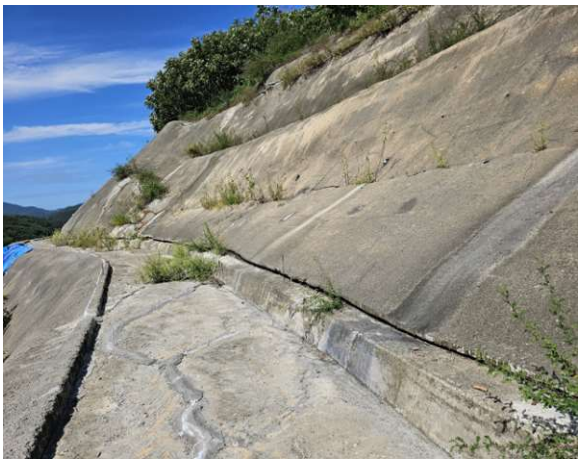
| 위 치 | STA 54.58k 3단 슛크리트 | 위 치 | STA 54.59k 3단 슛크리트 |

| 현 황 | 들뜸 (A=20.0m×10.0m) | 현 황 | 들뜸 (A=40.0m×1.0m) |

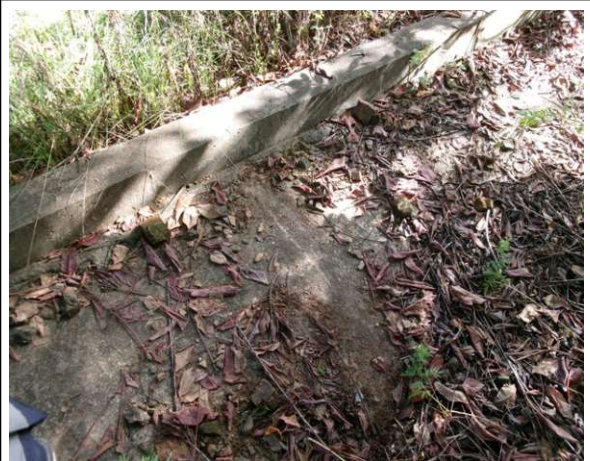
| 위 치 | STA 55.33k 1소단배수로 |

| 현 황 | 균열 (L=2.0m) |

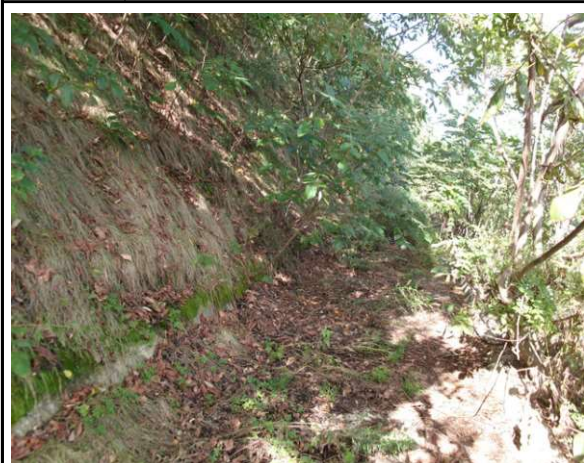
| 위 치 | STA 55.35k 소단배수로 |

| 현 황 | 토사퇴적 (L=50.0m) |

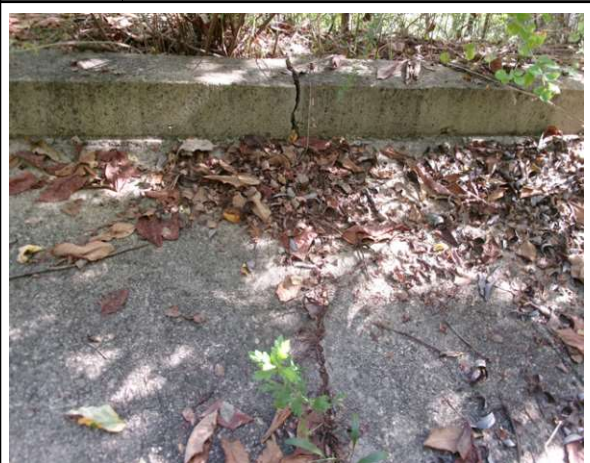
| 위 치 | STA 55.40k 1소단배수로 |

| 현 황 | 균열 (L=2.0m) |

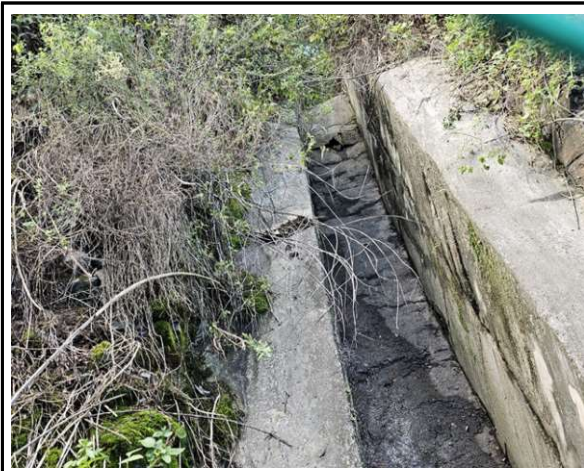
| 위 치 | STA 57.91k 수직도수로 |

| 현 황 | 파손 ( $A=0.25\text{m}^2$ ) |

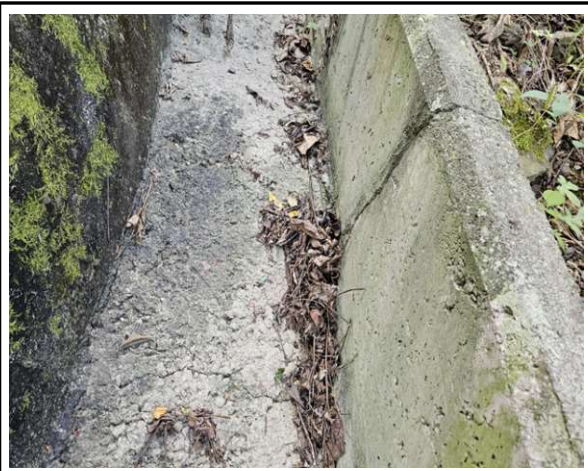
| 위 치 | STA 57.97k 산마루측구 |

| 현 황 | 균열 ( $L=1.5\text{m}$ ) |

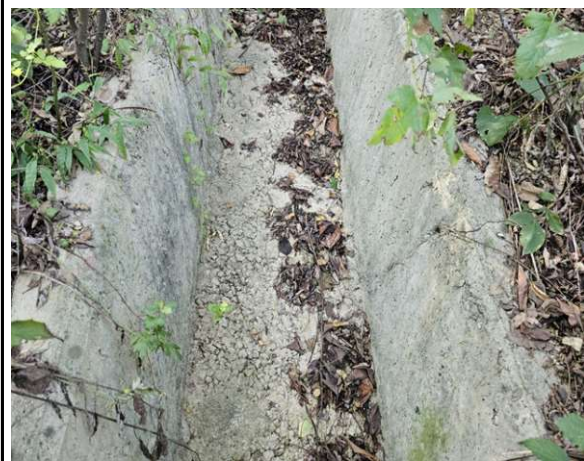
| 위 치 | STA 57.97k 산마루측구 |

| 현 황 | 균열 ( $L=1.5\text{m}$ ) |

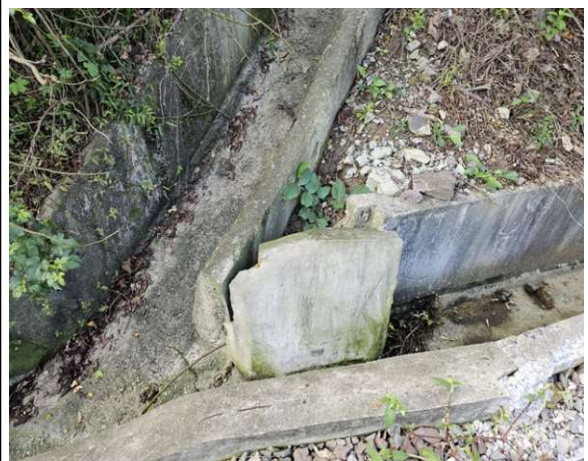
| 위 치 | STA 58.00k 산마루측구 |

| 현 황 | 파손 ( $A=0.1\text{m}^2$ ) |

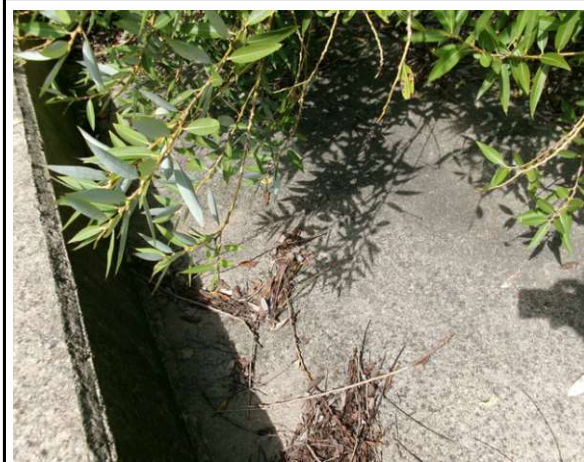
| 위 치 | STA 58.89k 1소단배수로 |

| 현 황 | 균열 (L=2.0m) |

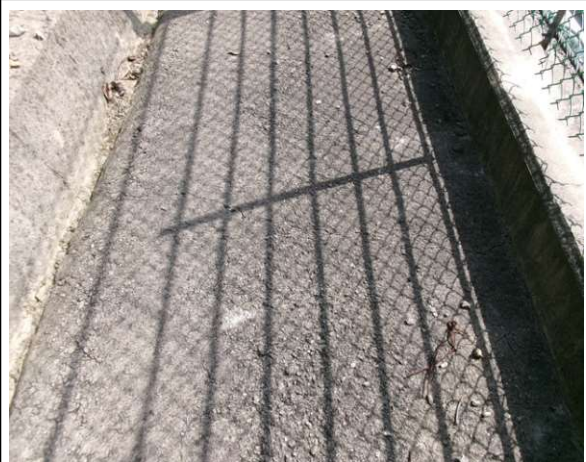
| 위 치 | STA 58.97k 1소단배수로 |

| 현 황 | 망상균열 (A=1.0m×40.0m) |

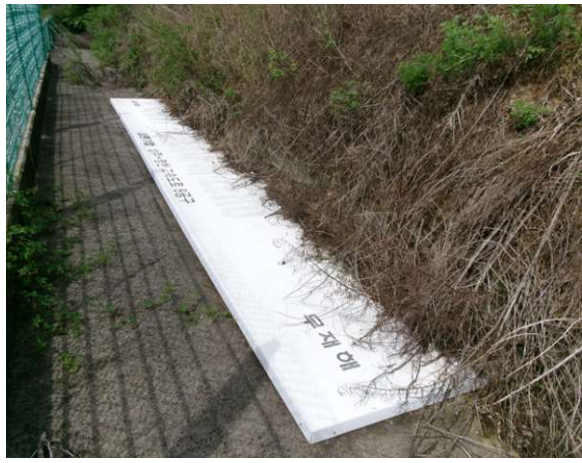
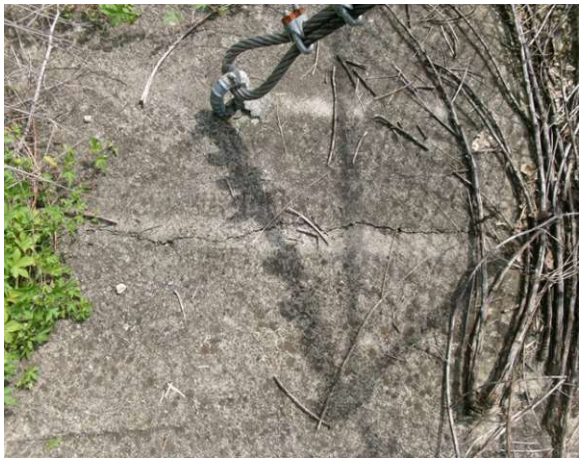
| 위 치 | STA 66.55k 1소단배수로 | 위 치 | STA 66.59k 1소단배수로 |

| 현 황 | 폐자재 적치 | 현 황 | 균열 (L=2.0m) |
