시 설 물    안 전 점 검    용 역  
상주영천고속도로 2024 ~ 2025년

〈옹벽편〉

**상주영천고속도로 2024~2025년  
시설물 안전 점검 용역  
정기안전점검보고서**

**< 옹벽편 >**

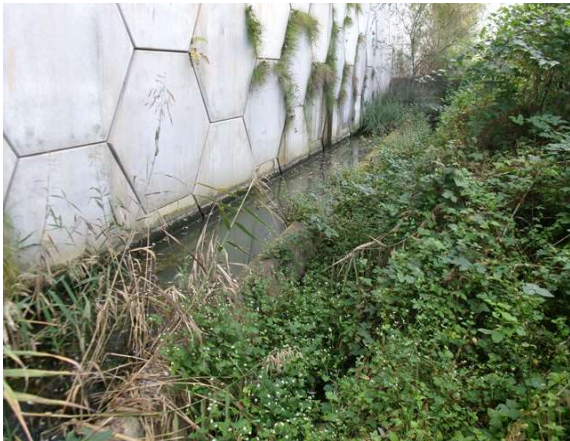
| 위 치 | S02 패널 전면부 | 위 치 | S02 패널 전면부 |

| 현 황 | 배부름 (A=7.0m×2.5m) | 현 황 | 판넬 파손 (A=0.3m×0.2m) |

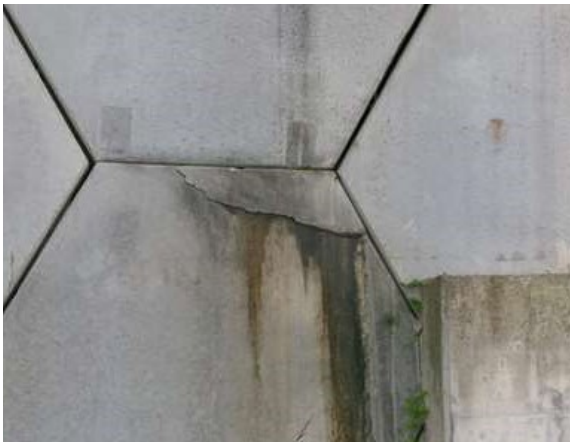
| 위 치 | S03 옹벽 하부 | 위 치 | S03 패널 전면부 |

| 현 황 | 채수 (A=10.0m×0.5m) | 현 황 | 누수 (3EA) |

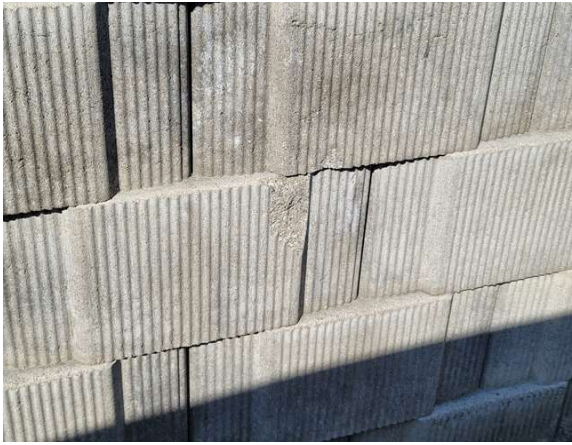
| 위 치 | S06 블록 전면부 | 위 치 | S07 블록 전면부 |

| 현 황 | 블록 파손 1EA | 현 황 | 블록 균열 1EA |

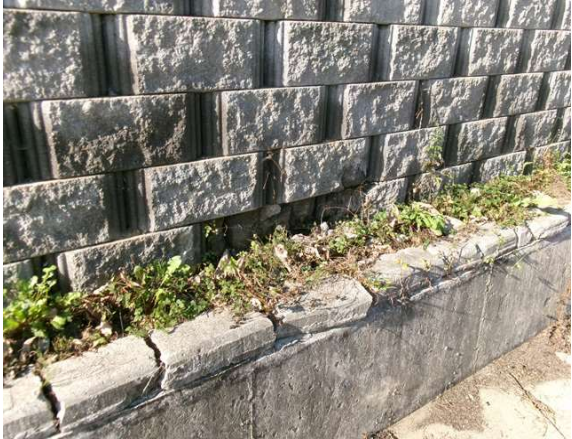
| 위 치 | S08 블록 전면부 | 위 치 | S08 기초부 |

| 현 황 | 블록 파손 3EA | 현 황 | 하단 파손(A=0.2m×4.0m) |

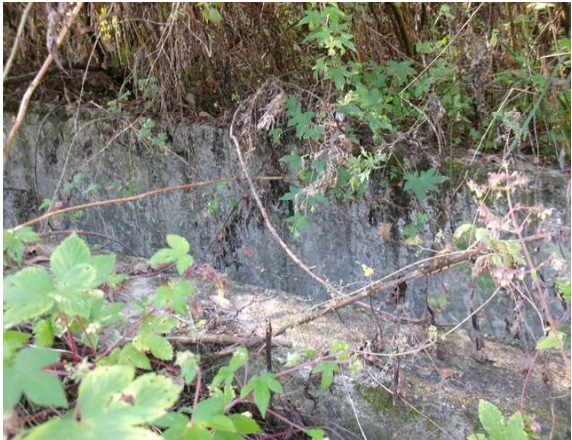
| 위 치 | S13 상부 배수로 | 위 치 | S14 상부 배수로 |

| 현 황 | 균열(Cw=0.3mm미만) / L=0.5m | 현 황 | 균열(Cw=0.3mm이상) / L=1.5m |

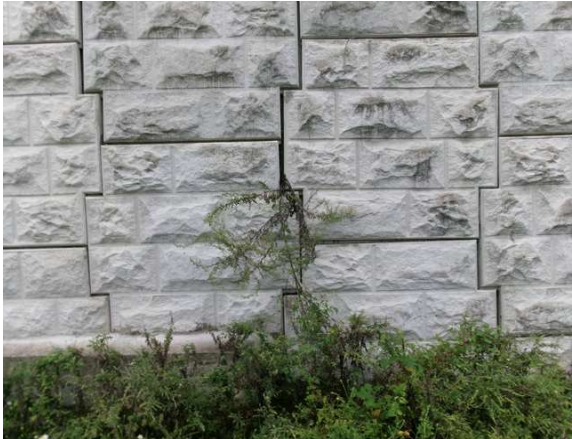
| 위 치 | S37 패널 전면부 | 위 치 | S37 패널 전면부 |

| 현 황 | 이격(L=5.0m) | 현 황 | 이격(L=5.0m) |

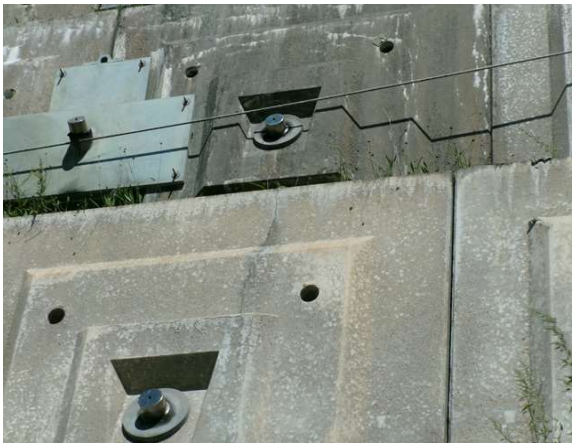
| 위 치 | S05 패널 전면부 | 위 치 | S06 옹벽 상부 |

| 현 황 | 균열(Cw=0.5mm이상) / L=2.0m | 현 황 | 쫓크리트 파손(A=3.0m×2.0m) |

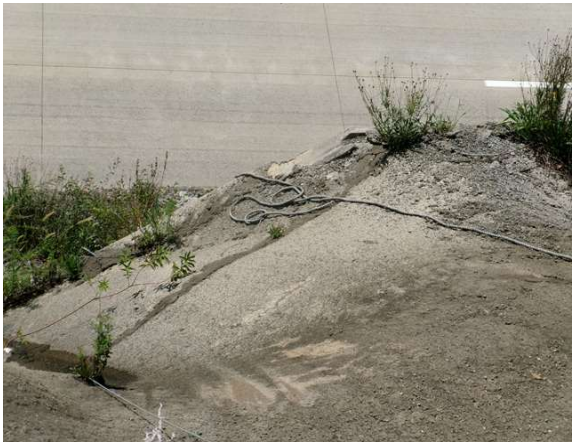
| 위 치 | S06 옹벽 상부 | 위 치 | S05 패널 전면부 |

| 현 황 | 쫓크리트 파손(A=3.0m×1.0m) | 현 황 | 균열(Cw=0.5mm이상) / L=2.0m |

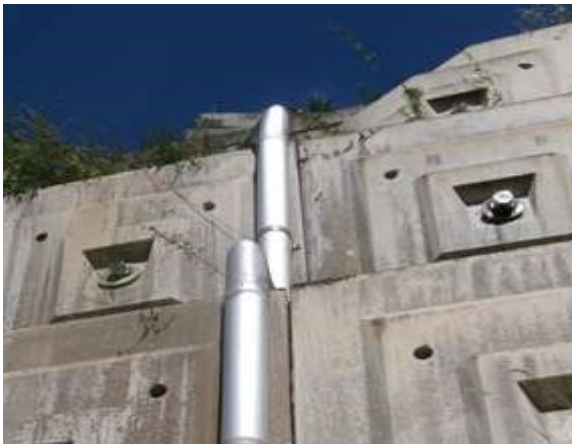
| 위 치 | S06 패널 전면부 | 위 치 | S09 패널 전면부 |

| 현 황 | 판넬 파손(A=0.3m×1.5m) | 현 황 | 판넬 파손(A=0.3m×0.3m) |

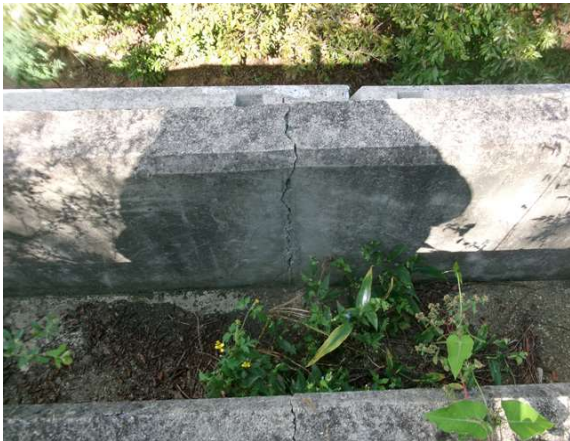
| 위 치 | S2 배수로 | 위 치 | S2 배수로 |

| 현 황 | 파손(A=0.2m×0.5m) | 현 황 | 파손(A=0.2m×1.0m) |

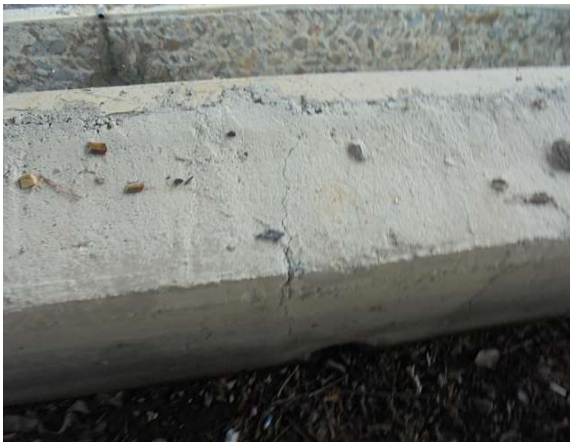
| 위 치 | S04 배수로 | 위 치 | S04 배수로 |

| 현 황 | 균열(Cw=0.3mm이상) / L=0.5m | 현 황 | 파손(A=0.1m×0.1m) |
