## 22. 화남1교

전경 및 손상현황 사진

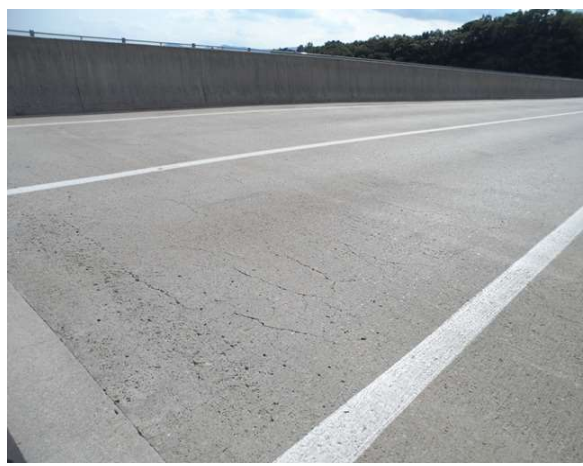
| 위 치 | 교면포장 상주방향 S7 | 위 치 | 교면포장 영천방향 S4 |

| 현 황 | 망상균열(A=35.0m×7.0m) | 현 황 | 망상균열(A=35.0m×5.0m) |

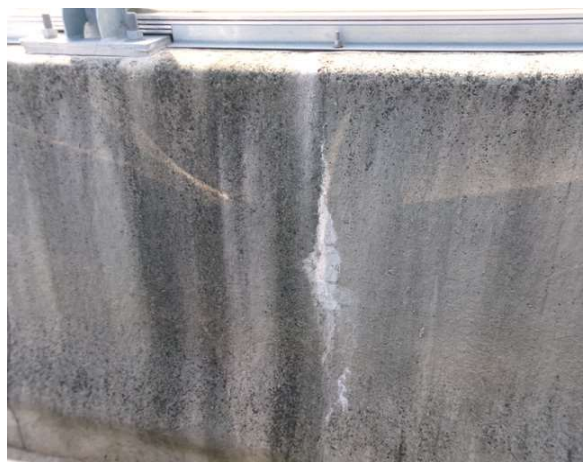
| 위 치 | 방호벽 영천방향 S3 | 위 치 | 신축이음 상주방향 A1 |

| 현 황 | 균열(Cw<0.3mm) | 현 황 | 후타재 균열(Cw<0.3mm) |

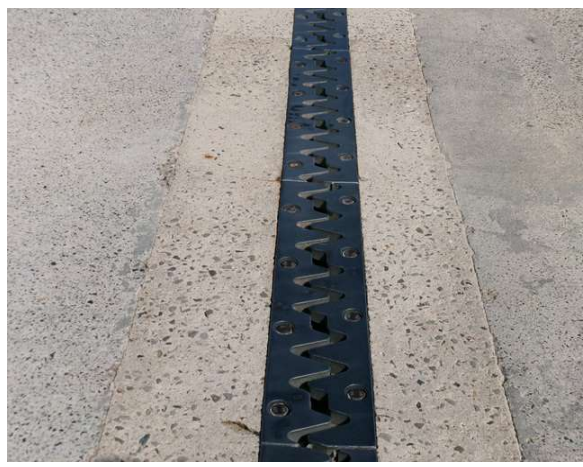
| 위 치 | 신축이음 영천방향 P2 | 위 치 | 신축이음 영천방향 A1 |

| 현 황 | 후타재 재료분리(A=0.5m×3.0m) | 현 황 | 후타재 파손(A=0.1m×0.2m) |

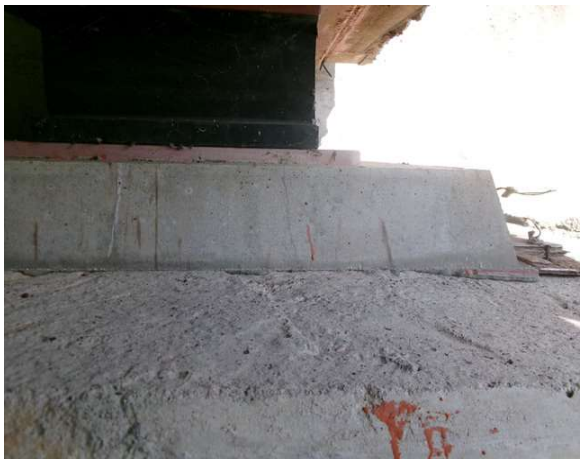
| 위 치 | 교량받침 영천방향 A2-SH5 | 위 치 | 교량받침 상주방향 A2-SH2 |

| 현 황 | 무수축몰탈 균열(Cw<0.3mm) | 현 황 | 무수축몰탈 파손(A=0.1m×0.1m) |

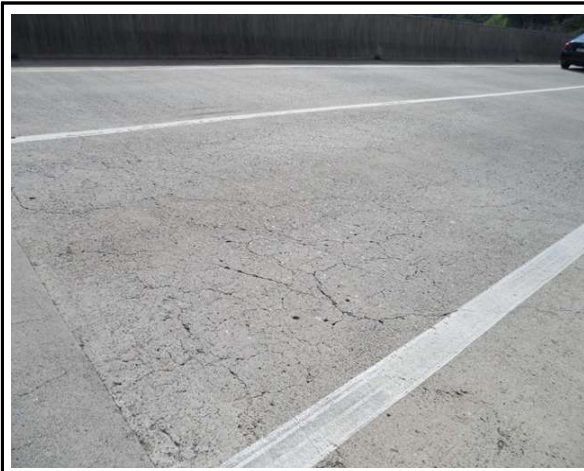
| 위 치 | 교면포장 상주방향 S4 |

| 현 황 | 망상균열(A=35.0m×6.0m) |

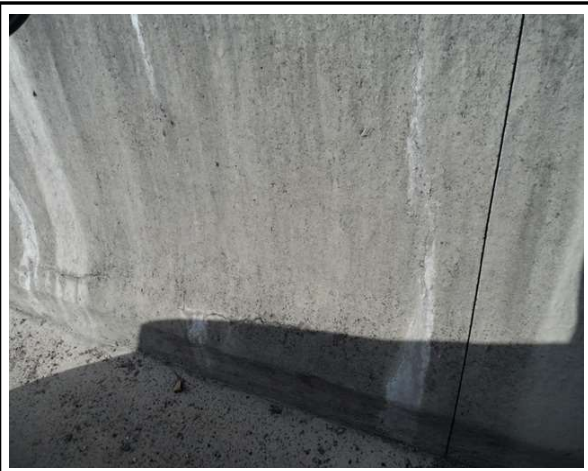
| 위 치 | 방호벽 상주방향 S4 |

| 현 황 | 균열(Cw≥0.3mm) |

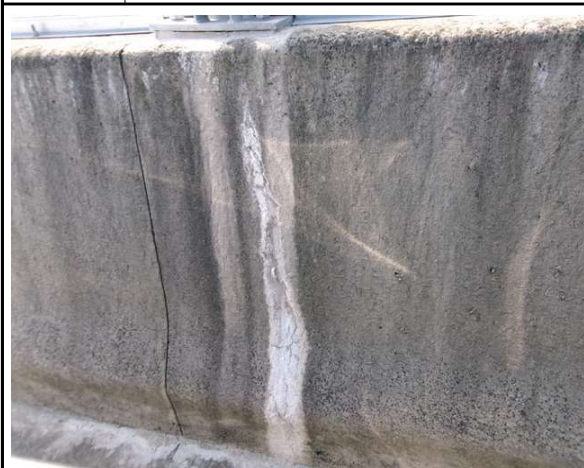
| 위 치 | 방호벽 영천방향 S1 |

| 현 황 | 균열부백태(A=0.1m×1.0m) |

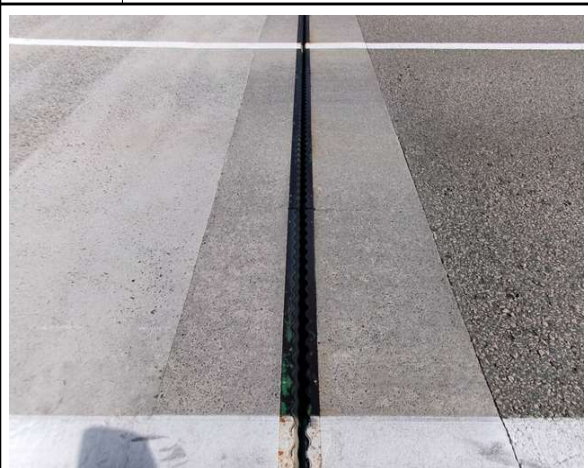
| 위 치 | 신축이음 상주방향 A2 |

| 현 황 | 후타재 균열(Cw<0.3mm) |

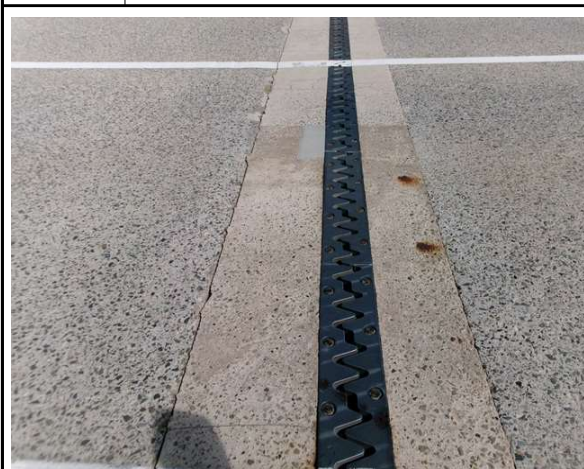
| 위 치 | 신축이음 영천방향 A1 |

| 현 황 | 후타재 균열(Cw<0.3mm) |

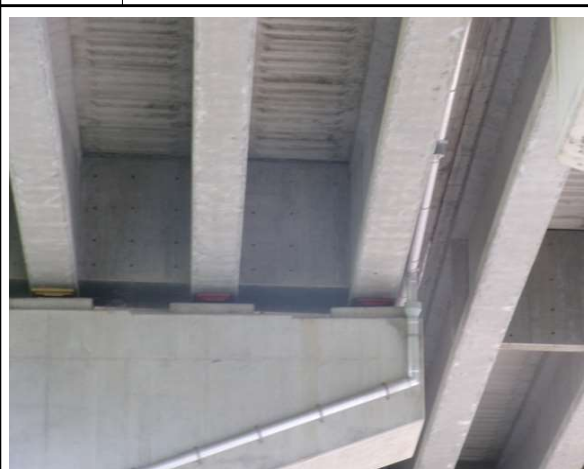
| 위 치 | 가로보 상주방향 S2-G1~2 |

| 현 황 | 망상균열(A=0.2m×0.2m) |

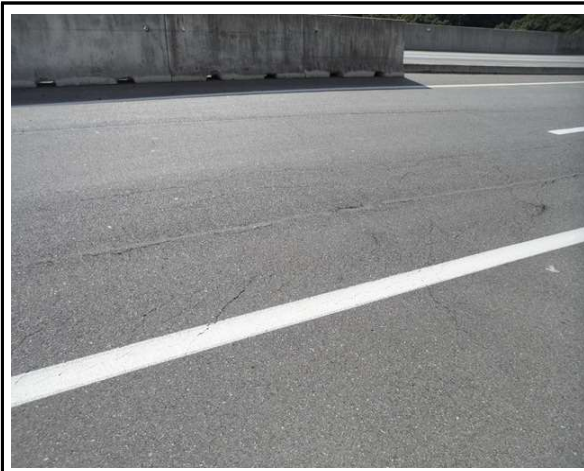
| 위 치 | 교면포장 본선방향 S3 |

| 현 황 | 아스콘 소성변형(A=5.0m×2.0m) |

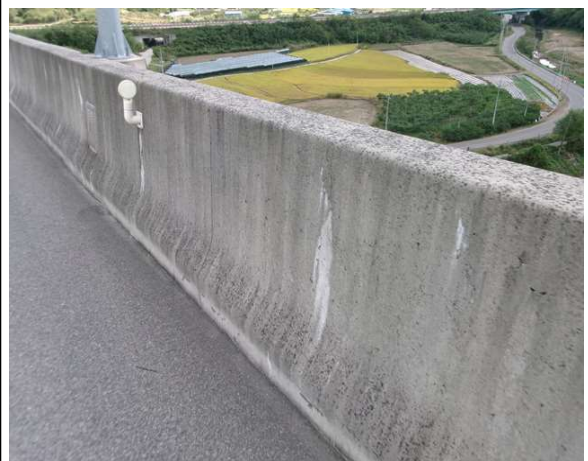
| 위 치 | 방호벽 포항방향 S4 |

| 현 황 | 균열(Cw<0.3mm) |

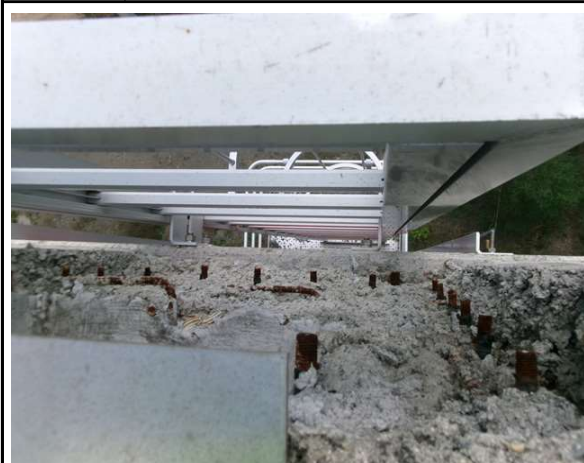
| 위 치 | 방호벽 포항방향 S3 |

| 현 황 | 외측 철근노출(A=1.5m×1.5m) |

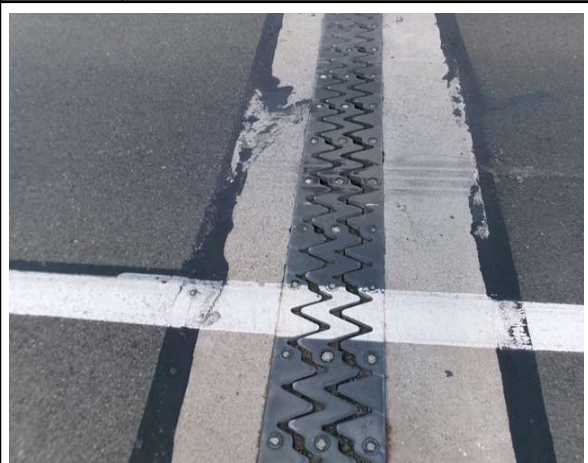
| 위 치 | 신축이음 P2 |

| 현 황 | 후타재 균열(Cw<0.3mm) |

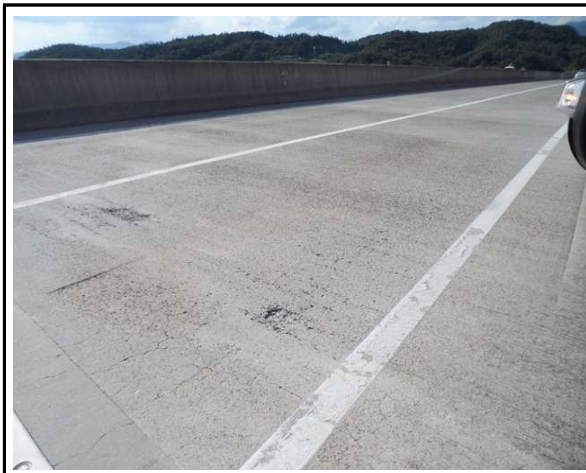
| 위 치 | 교면포장 상주방향 S2 |

| 현 황 | 망상균열 (A=30.0m×3.0m) |

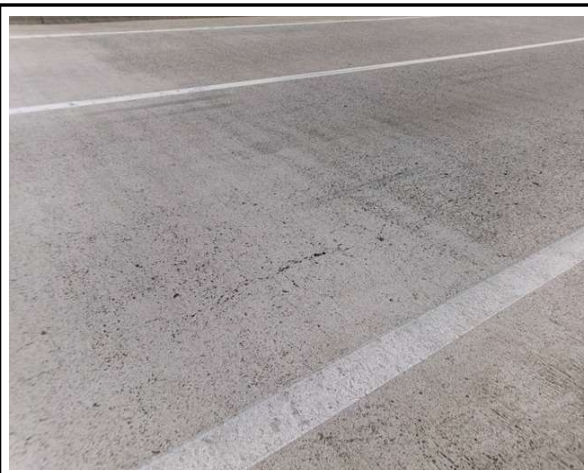
| 위 치 | 교면포장 영천방향 S1 |

| 현 황 | 망상균열 (A=20.0m×7.0m) |

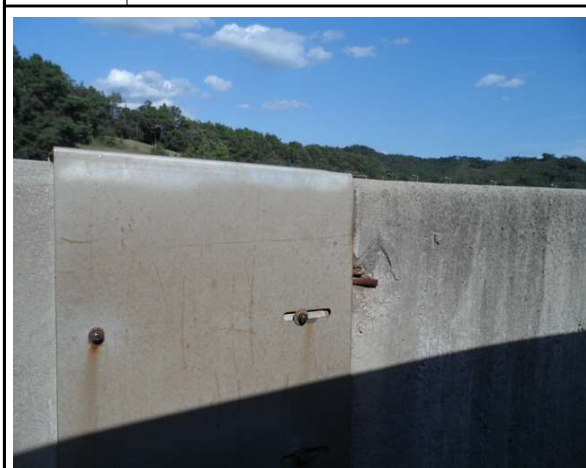
| 위 치 | 방호벽 상주방향 S1 |

| 현 황 | 파손 (A=0.1m×0.1m) |
