## 45. 영천절토45

## 전경 및 손상현황 사진

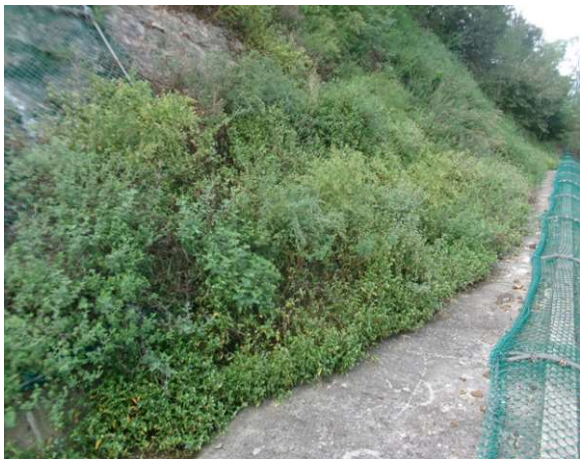
| 위 치 | STA 69.13~69.17k 1소단배수로 | 위 치 | STA 69.16k 1단 |
| 현 황 | 토사퇴적 (L=40.0m) | 현 황 | 뜯돌 |

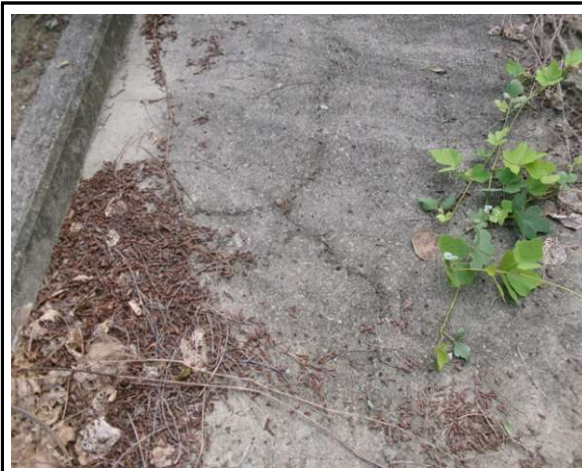
| 위 치 | STA 70.12~70.14k 1소단배수로 |

| 현 황 | 중균열 및 횡균열(L=40.0m) |

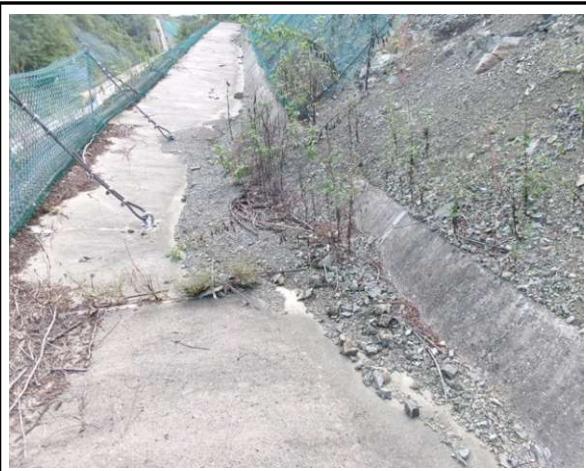
| 위 치 | STA 70.14k 1소단배수로 |

| 현 황 | 토사퇴적(A=10.0m x 1.0m) |

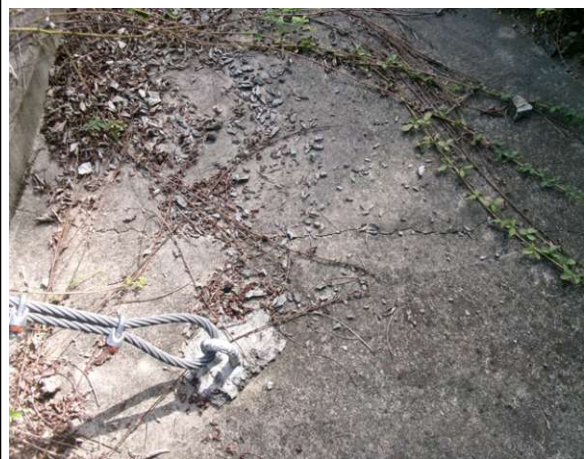
| 위 치 | STA 70.21k 1소단배수로 |

| 현 황 | 균열(L=2.0m) |

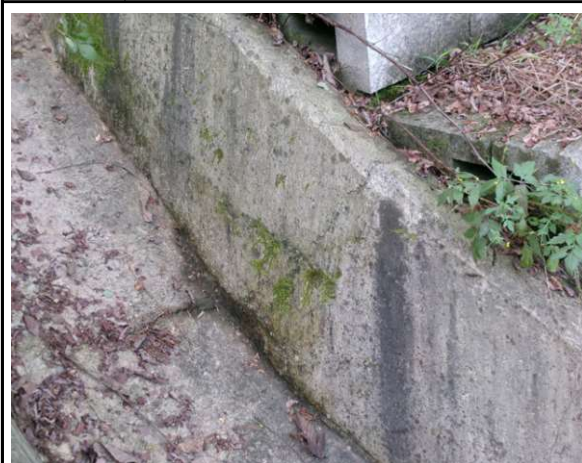
| 위 치 | STA 70.28k 산마루측구 |

| 현 황 | 균열(L=1.0m) |

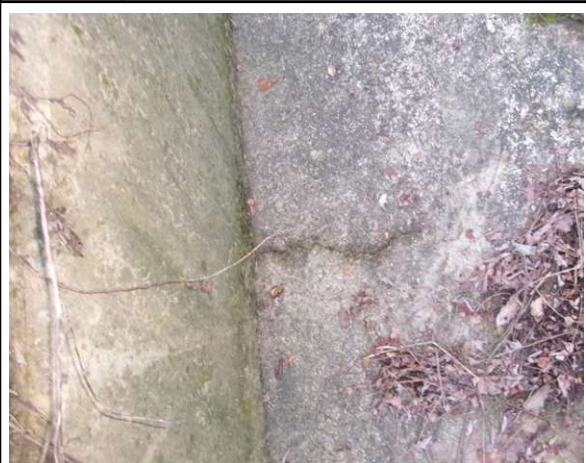
| 위 치 | STA 70.29k 산마루측구 |

| 현 황 | 균열(L=0.5m) |

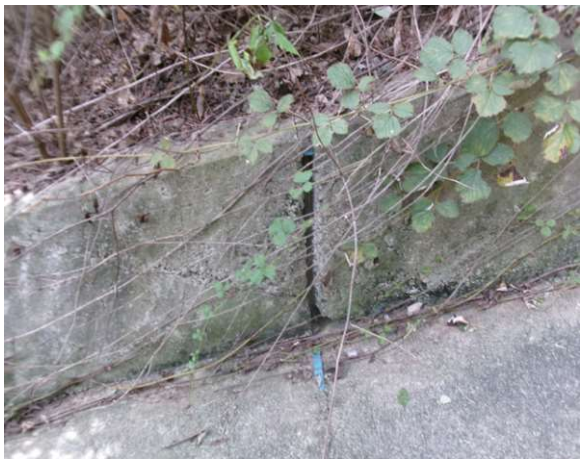
| 위 치 | STA 70.76k 산마루측구 | 위 치 | STA 70.76k 산마루측구 |
| 현 황 | 재료분리 (A=0.4m×0.5m) | 현 황 | 균열 (L=1.5m) |

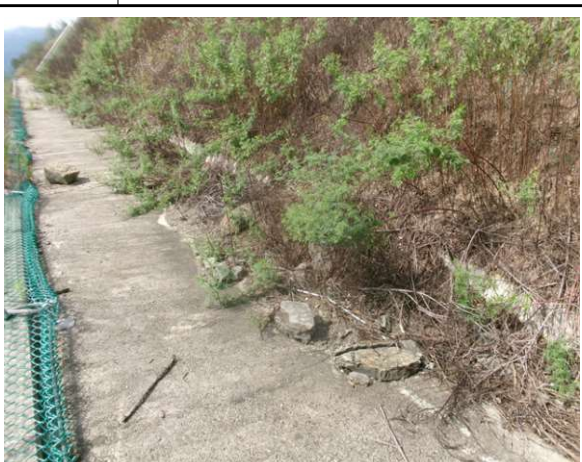
| 위 치 | STA 70.65~71k 1소단배수로 | 위 치 | STA 70.67k 1소단배수로 |
| 현 황 | 토사, 낙석퇴적 (A=60.0m×0.5m) | 현 황 | 균열 (L=2.0m) |

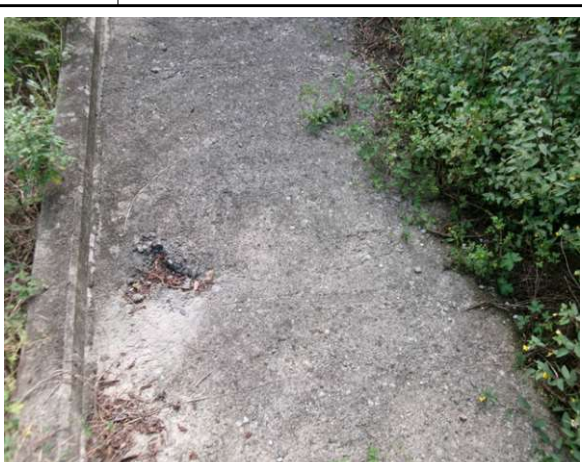
| 위 치 | STA 71.09k 1소단배수로 | 위 치 | STA 71.11k 소단배수로 |
| 현 황 | 균열 (L=2.0m) | 현 황 | 재료분리 (A=1.0m×3.0m) |

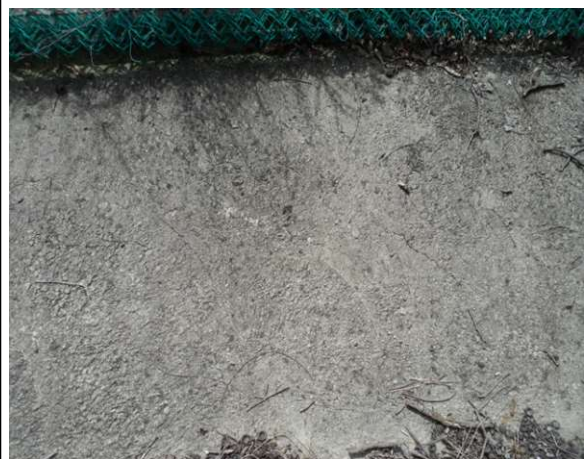
| 위 치 | STA 71.54k 1소단배수로 |

| 현 황 | 균열 (L=2.0m) |

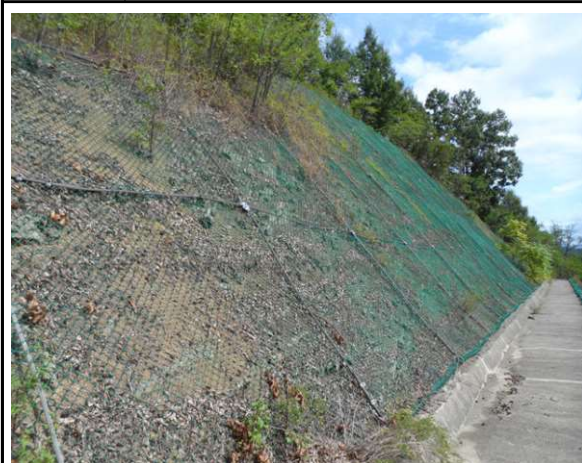
| 위 치 | STA 71.55k 2단 |

| 현 황 | 심한풍화 |

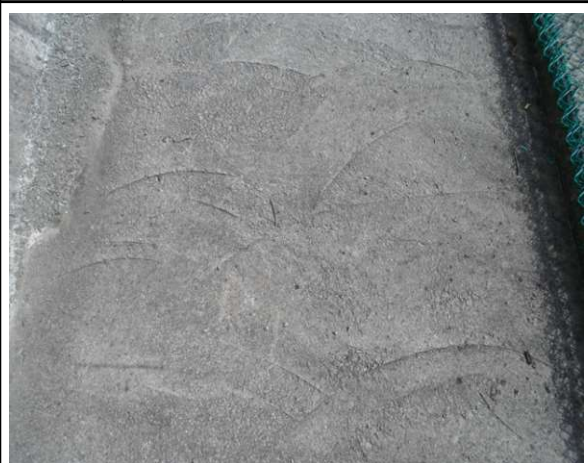
| 위 치 | STA 71.55k 1소단배수로 |

| 현 황 | 균열 (L=2.0m) |

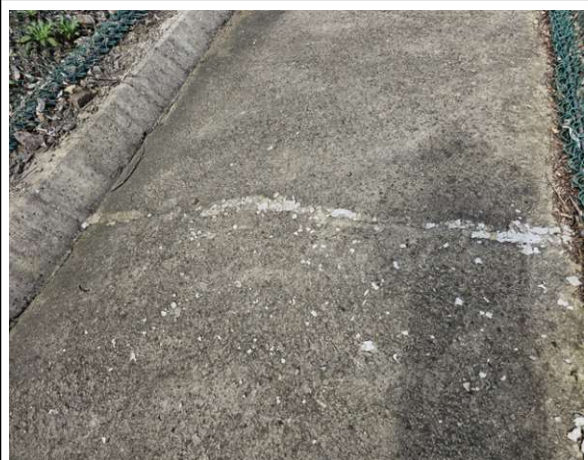
| 위 치 | STA 73.50k 1소단배수로 |

| 현 황 | 균열 (L=2.0m) |

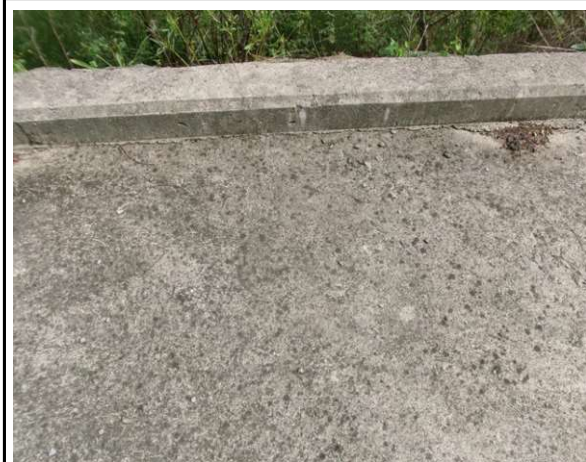
| 위 치 | STA 74.37k 1소단배수로 |

| 현 황 | 균열 (L=0.5m) |

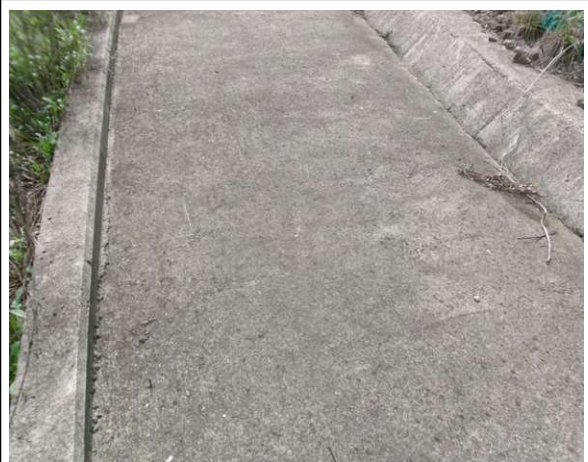
| 위 치 | STA 74.40k 1소단배수로 |

| 현 황 | 균열 (L=0.5m) |

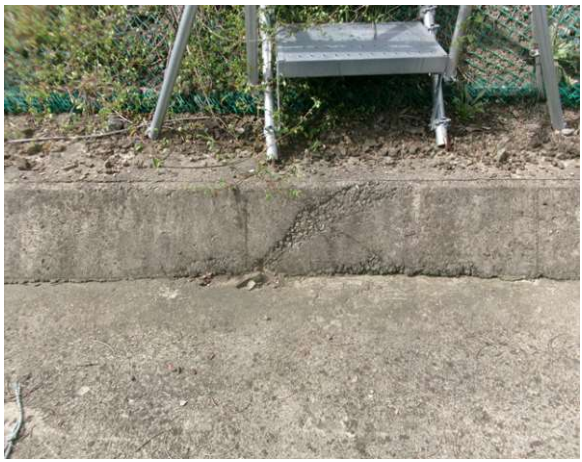
| 위 치 | STA 74.42k 1소단배수로 | 위 치 | STA 74.45k 1소단배수로 |
| 현 황 | 재료분리 (A=0.5m×0.5m) | 현 황 | 균열 (L=3.0m) |

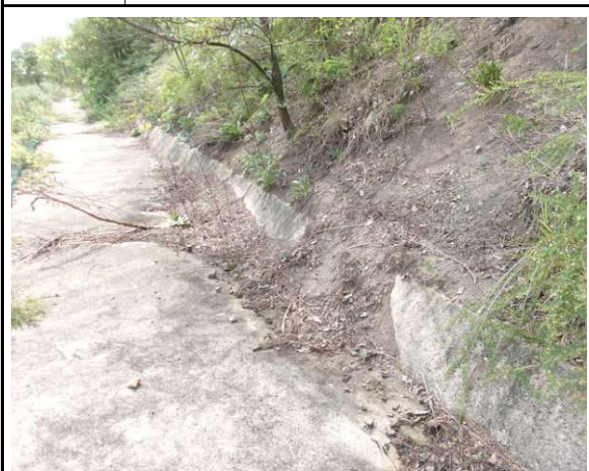
| 위 치 | STA 74.78~74.86k 1소단배수로 | 위 치 | STA 74.92k 산마루측구 |
| 현 황 | 토사퇴적(V=90.0×0.5×0.1m) | 현 황 | 균열(L=2.0m) |

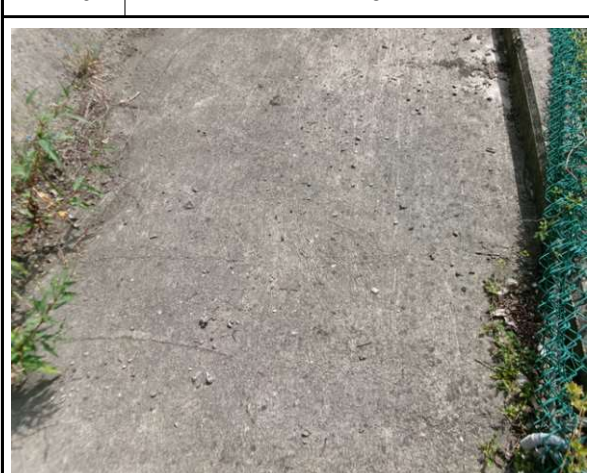
| 위 치 | STA 75.00k 소단배수로 | 위 치 | STA 75.01k 소단배수로 |
| 현 황 | 균열 (L=3.0m) | 현 황 | 망상균열 (A=20.0×1.0m) |

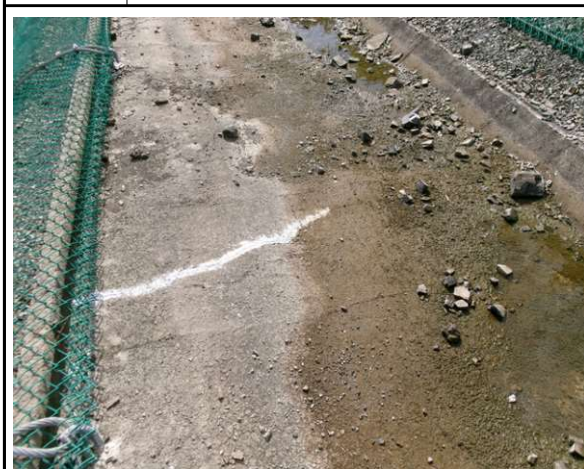
| 위 치 | STA 75.22k 1소단배수로 |

| 현 황 | 균열 (L=2.0m) |

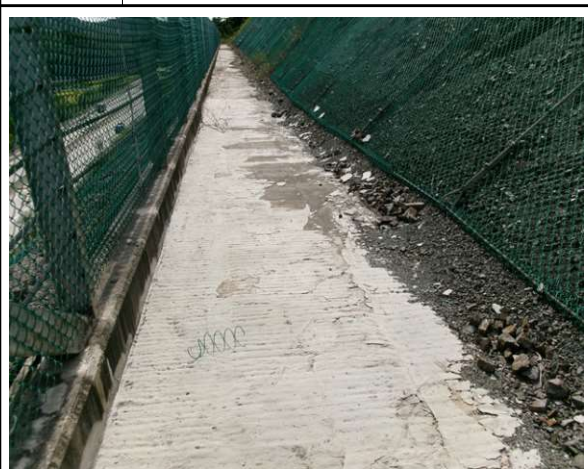
| 위 치 | STA 75.24k 1소단배수로 |

| 현 황 | 보수부박락 (A=2.0m*20m) |

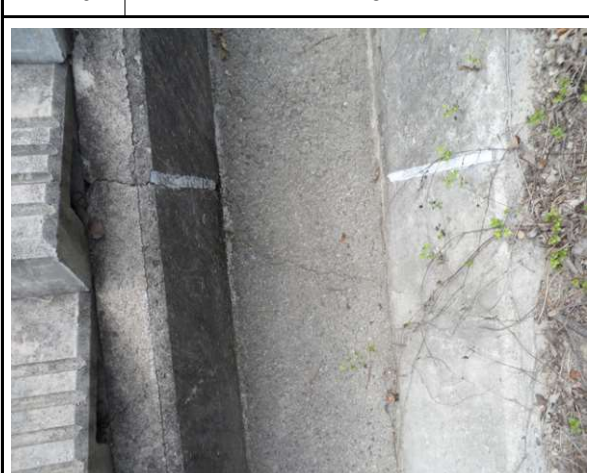
| 위 치 | STA 0+93 산마루측구 | 위 치 | STA 0+99 1소단배수로 |
| 현 황 | 균열 (L=1.0m) | 현 황 | 균열 (L=2.0m) |

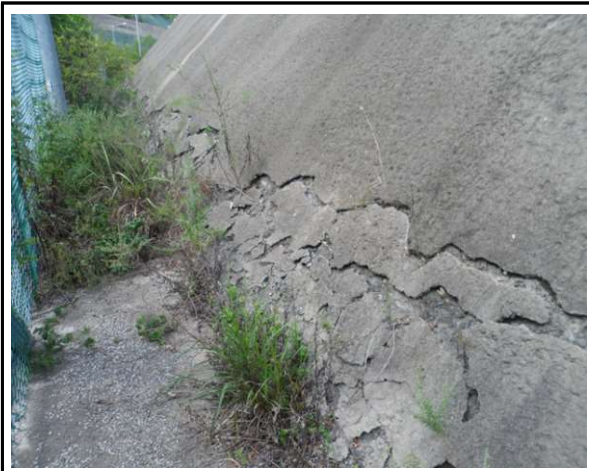
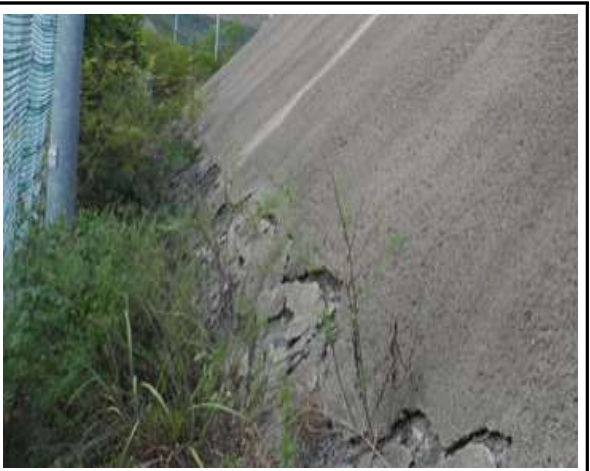
| 위 치 | STA 1+06 1단 | 위 치 | STA 1+06 1단 |

| 현 황 | 쏟크리트파손 (A=250.0m*10.0m) | 현 황 | 쏟크리트파손 (A=250.0m*10.0m) |

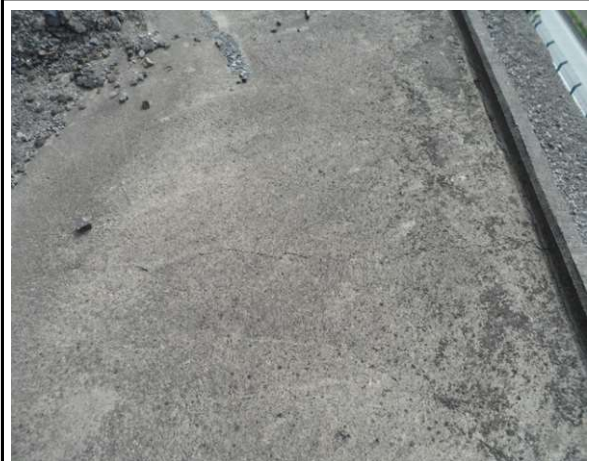
| 위 치 | STA 1+28 1소단배수로 | 위 치 | STA 1+29 소단배수로 |
| 현 황 | 균열 (L=2.0m) | 현 황 | 파손 보수실시 |

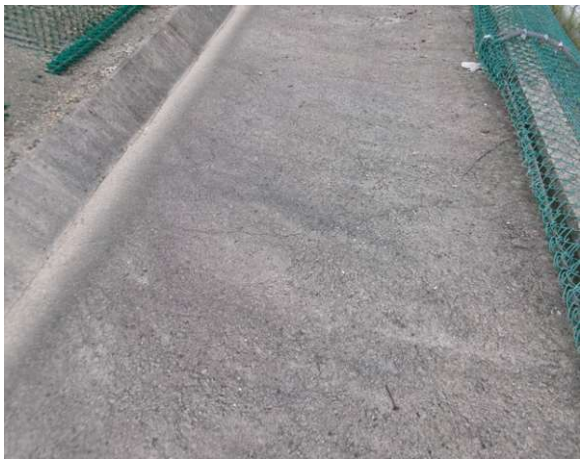
| 위 치 | STA 0+44 1소단배수로 | 위 치 | STA 0+46 1소단배수로 |
| 현 황 | 균열 (L=2.0m) | 현 황 | 균열 (L=2.0m) |

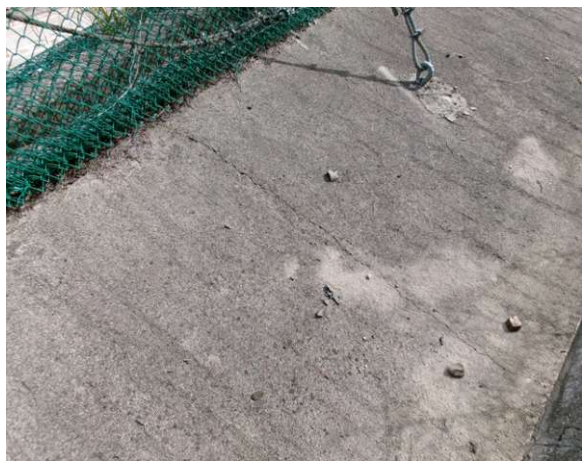
| 위 치 | STA 77.59k 1소단배수로 | 위 치 | STA 77.66k 1소단배수로 |
| 현 황 | 균열 (L=2.0m) | 현 황 | 토사퇴적 (A=100.0m×0.4m) |

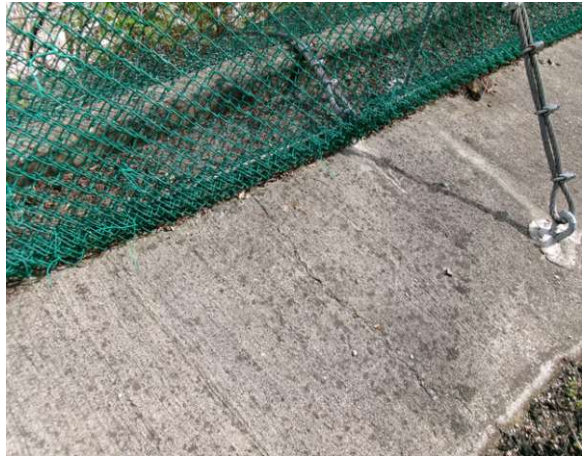
| 위 치 | STA 77.69k 1소단배수로 | 위 치 | STA 77.71k 1소단배수로 |
| 현 황 | 균열 (L=2.0m) | 현 황 | 균열 (L=2.0m) |

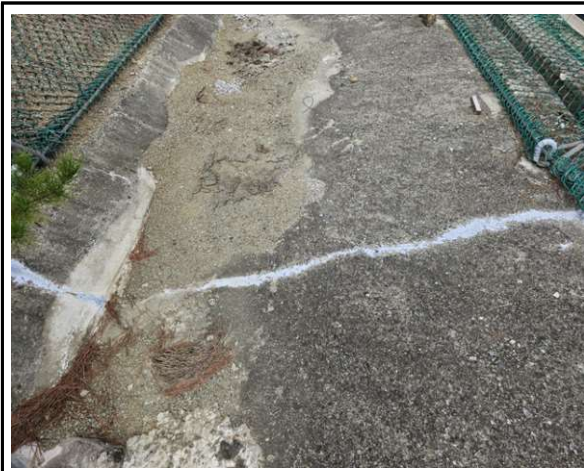
| 위 치 | STA 89.55k 1소단배수로 |

| 현 황 | 균열 (L=2.0m) |

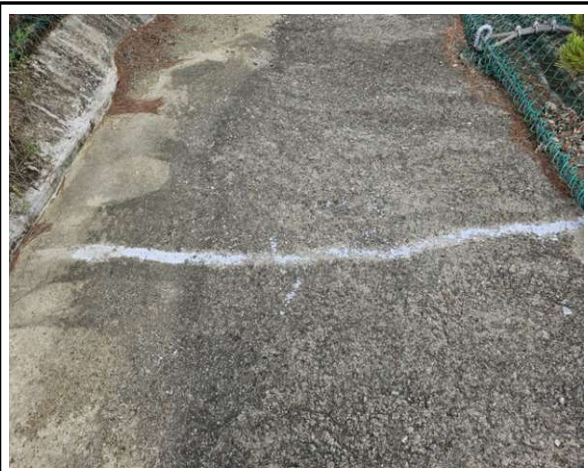
| 위 치 | STA 89.55k 1소단배수로 |

| 현 황 | 균열 (L=2.0m) |

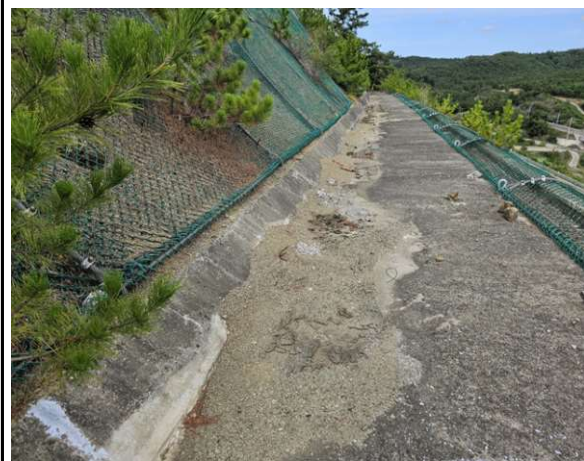
| 위 치 | STA 89.55k 1소단배수로 |

| 현 황 | 토사퇴적 (V=60.0×0.5×0.1m) |

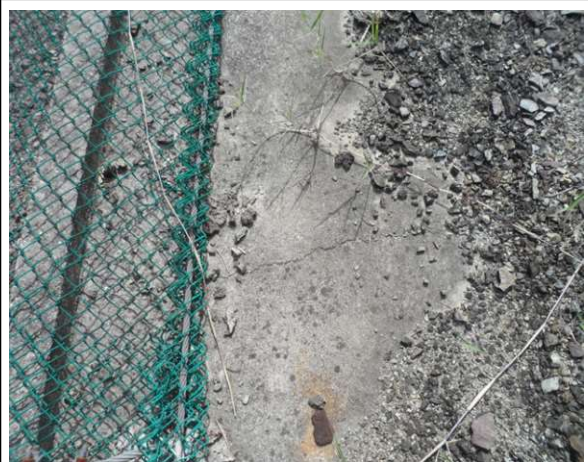
| 위 치 | STA 89.74k 산마루측구 |

| 현 황 | 균열 (L=2.0m) |

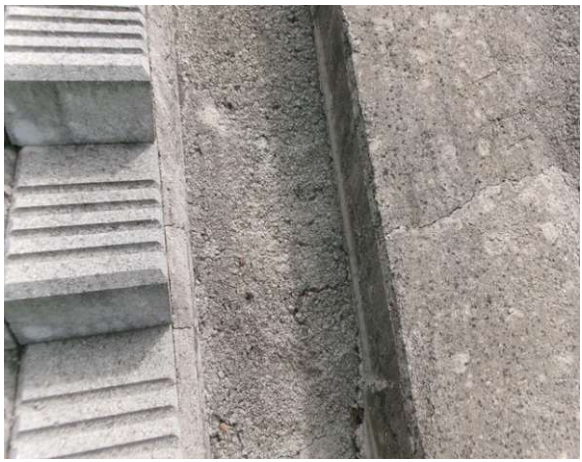
| 위 치 | STA 89.67k 1소단배수로 | 위 치 | STA 89.62k 산마루측구 |
| 현 황 | 균열 (L=1.0m) | 현 황 | 균열 (L=0.5m) |

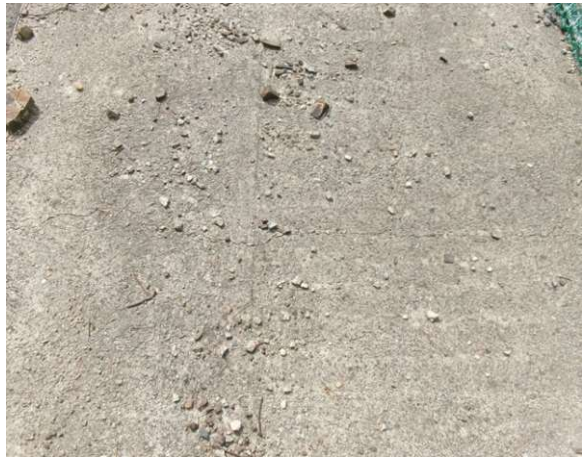
| 위 치 | STA 90.99k 1소단배수로 | 위 치 | STA 91.06 1소단배수로 |
| 현 황 | 균열 (L=2.5m) | 현 황 | 균열 (L=2.5m) |
