# 사 진 첩

# 1. 패널식 옹벽 01

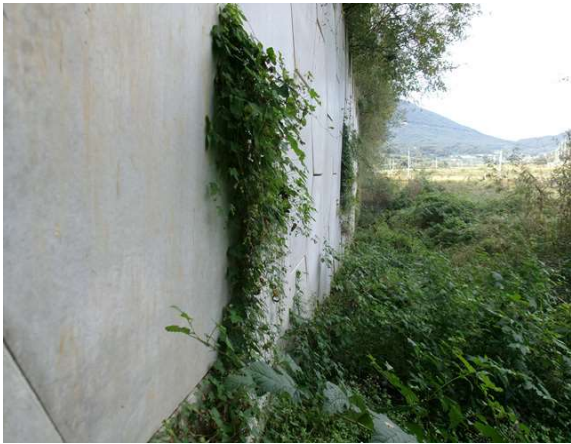
| 현 황 | 배부름 (A=7.0m×2.5m) | 현 황 | 판넬 파손 (A=0.3m×0.2m) |

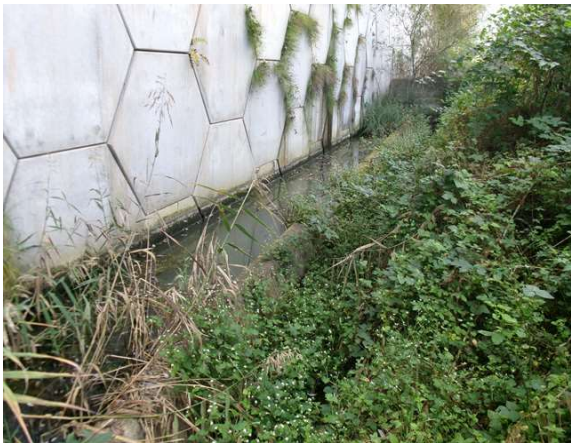
| 현 황 | 체수 (A=10.0m×0.5m) | 현 황 | 누수 (3EA) |

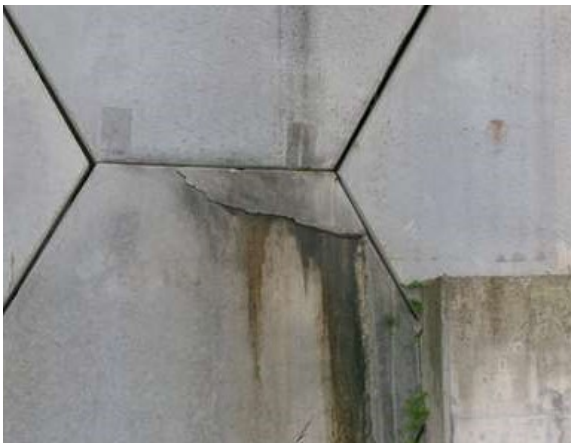
| 현 황 | 판넬 파손 (A=0.6m×0.4m) | 현 황 | 판넬 파손 (A=0.3m×0.5m) |

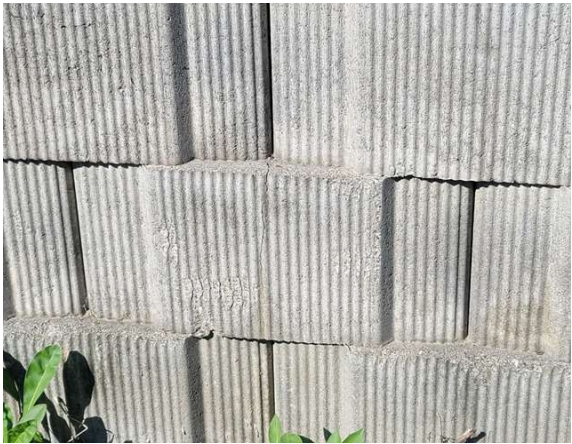
| 현 황 | 블럭 균열 1EA | 현 황 | 블럭 파손 1EA |

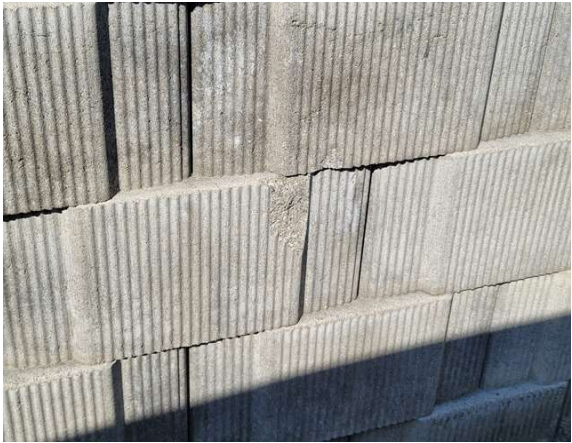
| 현 황 | 블럭 파손 1EA | 현 황 | 블럭 균열 1EA |

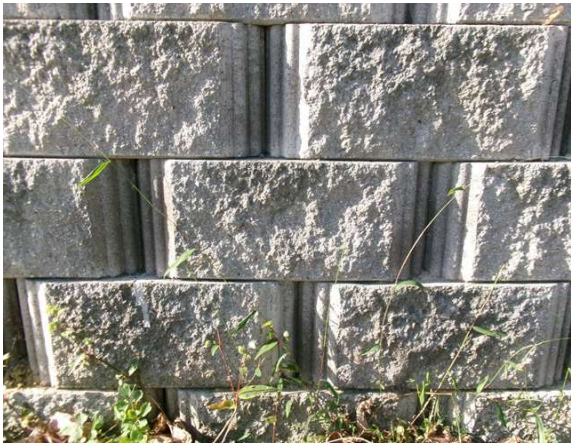
| 현 황 | 블럭 균열 2EA | 현 황 | 블럭 균열 1EA |

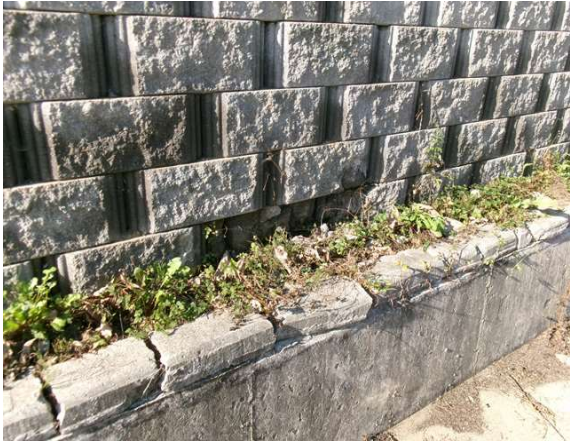
| 현 황 | 블록 파손 3EA | 현 황 | 하단 파손(A=0.2m×4.0m) |

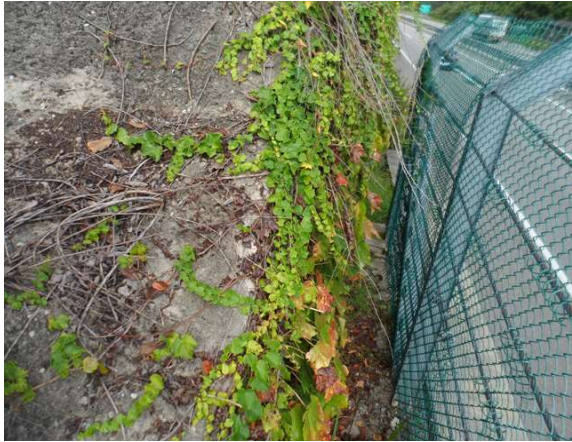
| 현 황 | 파손(A=0.2m×0.5m) | 현 황 | 파손(A=0.3m×0.5m) |

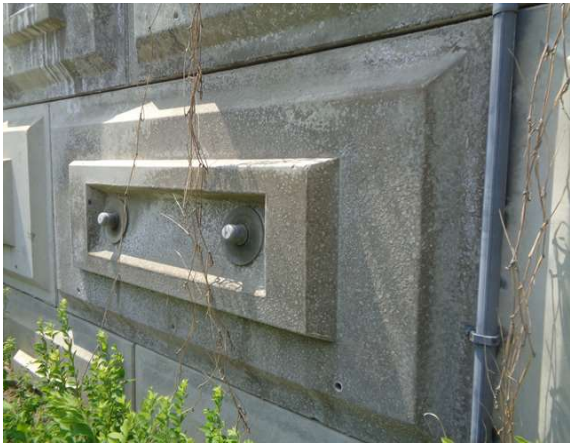
| 현 황 | 백태(표면열화) (A=20.0m×2.0m) | 현 황 | 백태(표면열화) (A=20.0m×2.0m) |

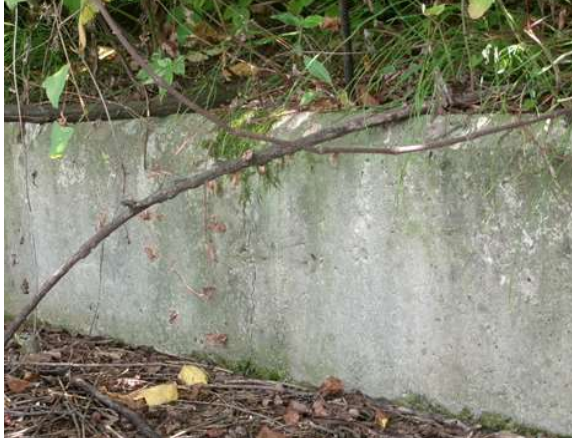
| 현 황 | 블럭 파손 1EA | 현 황 | 균열(Cw=0.3mm이상) / L=1.5m |

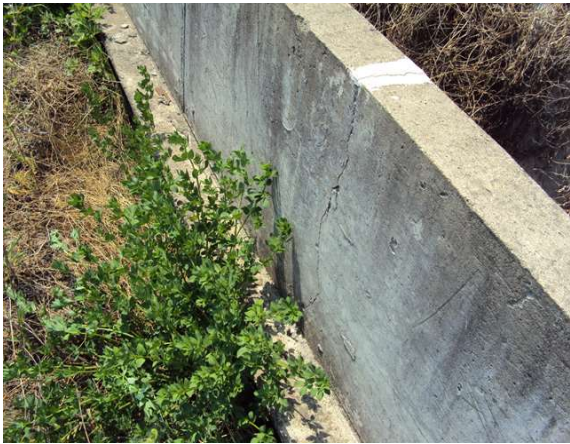
| 현 황 | 균열(Cw=0.3mm이상) / L=1.0m | 현 황 | 균열(Cw=0.3mm이상) / L=1.0m |

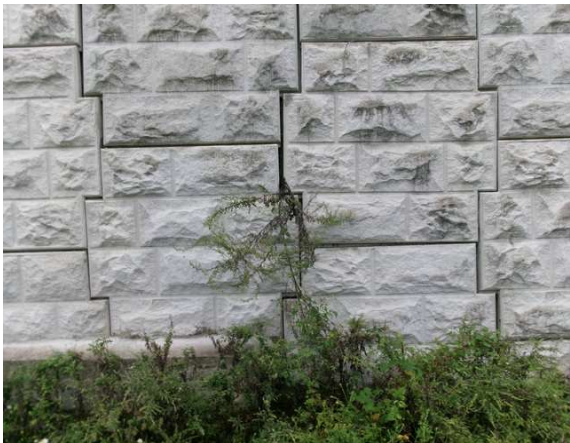
| 현 황 | 이격(L=5.0m) | 현 황 | 이격(L=5.0m) |

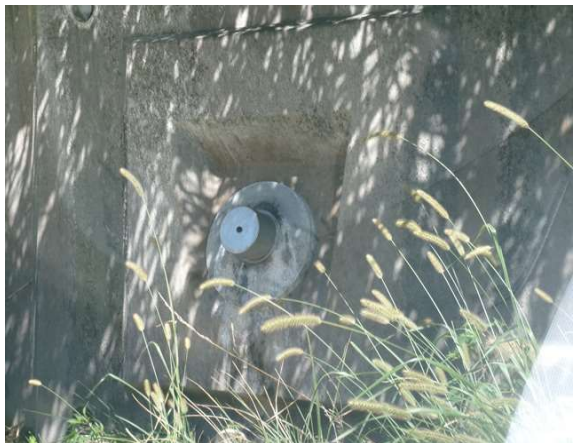
| 현 황 | 전경 | 현 황 | 앵커캡 누수흔적 9EA |

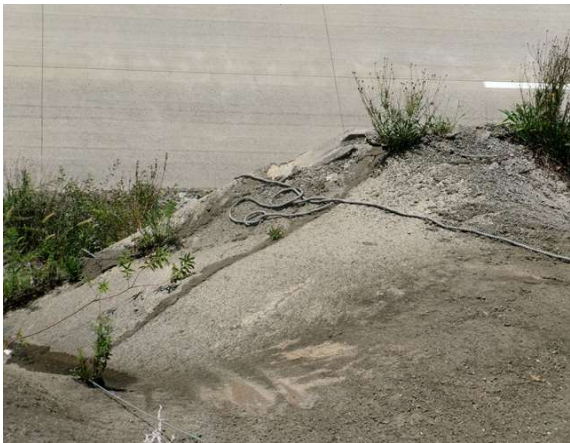
| 현 황 | 숏크리트 파손(A=3.0m×1.0m) | 현 황 | 균열(Cw=0.5mm이상) / L=2.0m |

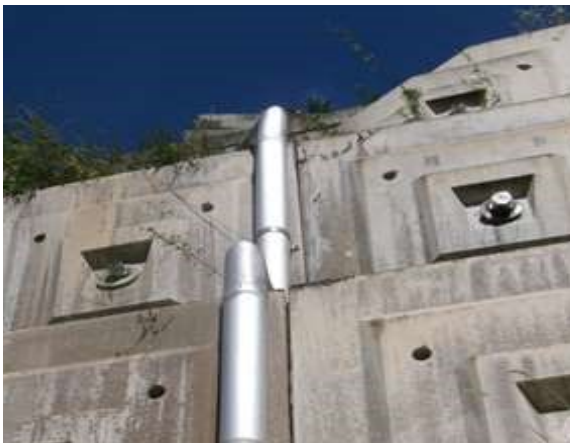
| 현 황 | 판넬 파손(A=0.3m×1.5m) | 현 황 | 판넬 파손(A=0.3m×0.3m) |

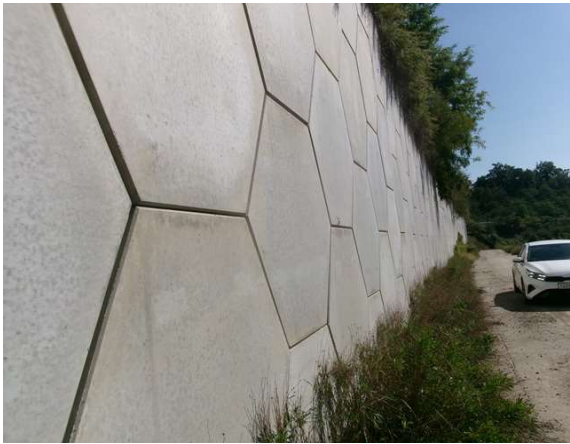
| 현 황 | 배부름 (A=40.0m×5.0m) | 현 황 | 배부름 (A=40.0m×5.0m) |

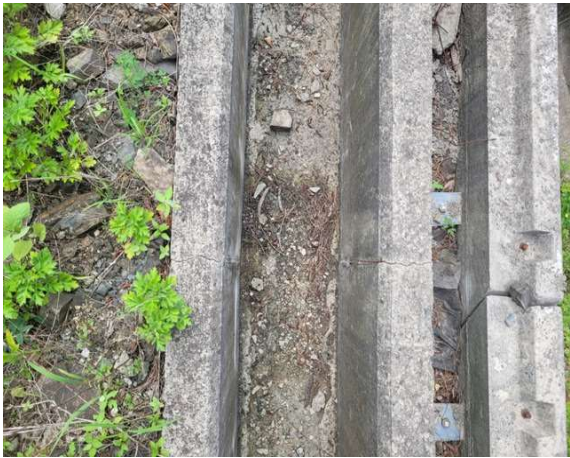
| 현 황 | 균열(0.3mm이상) | 현 황 | 파손(A=0.2m×0.5m) |

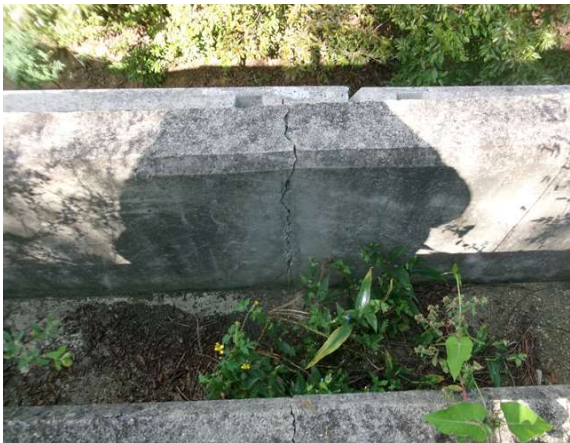
| 현 황 | 파손(A=0.2m×0.5m) | 현 황 | 파손(A=0.2m×1.0m) |

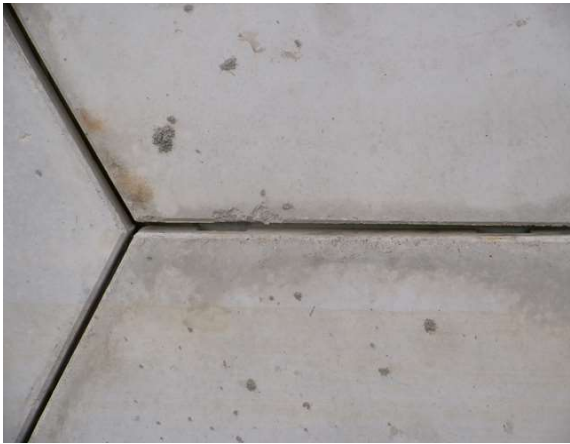
| 현 황 | 판넬 파손(A=0.1m×0.1m) | 현 황 | 판넬 기울음(1EA) |

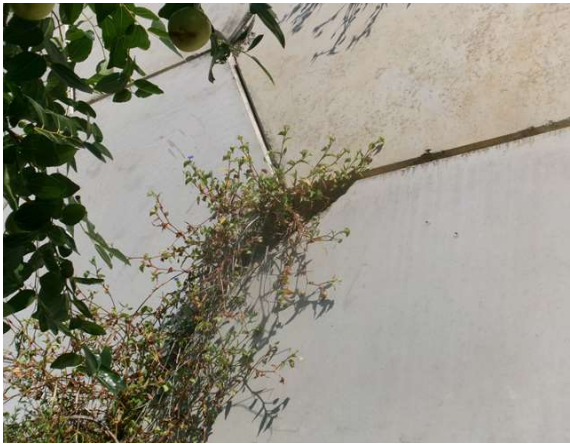
| 현 황 | 판넬 파손(A=0.3m×0.3m) | 현 황 | 판넬 파손(A=0.2m×0.2m) |

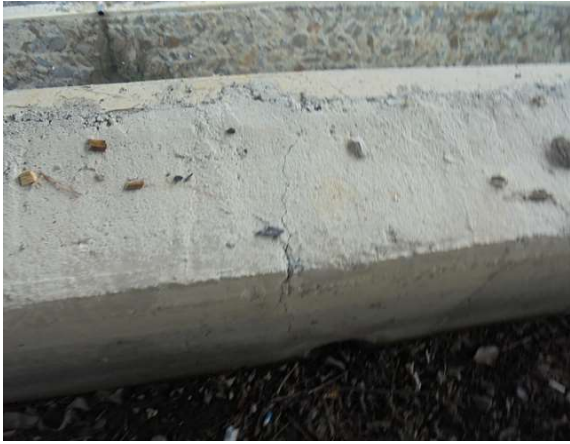
| 현 황 | 균열(Cw=0.3mm이상) / L=0.5m | 현 황 | 파손(A=0.1m×0.1m) |
