서 부 간 선 지 하 도 로  
정 기 정 밀 안 전 점 검 용 역

2024년 상반기  
정기안전점검

서부간선지하도로 정기, 정밀안전점검 용역

[2024년 상반기 정기안전점검]

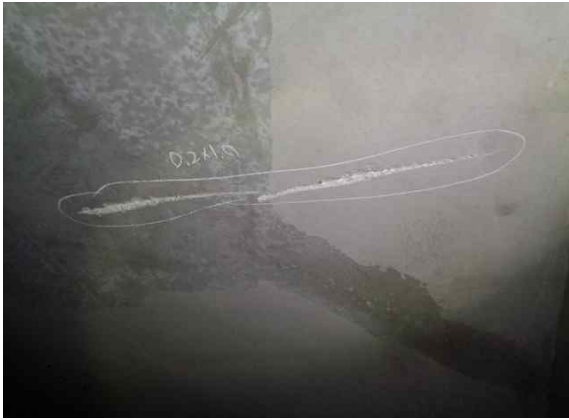
| 위 치 | 성산방향 천단부 S135 | 위 치 | 성산방향 천단부 S135 |
| 현 황 | 균열(0.2m×1.0m) | 현 황 | 파손(0.2m×0.2m) |

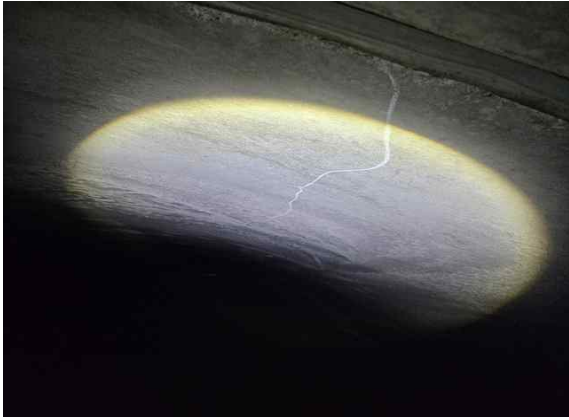
| 위 치 | 성산방향 천단부 S254 | 위 치 | 성산방향 천단부 S336 |
| 현 황 | 균열(Cw=0.5mm) | 현 황 | 균열(Cw=0.5mm) |

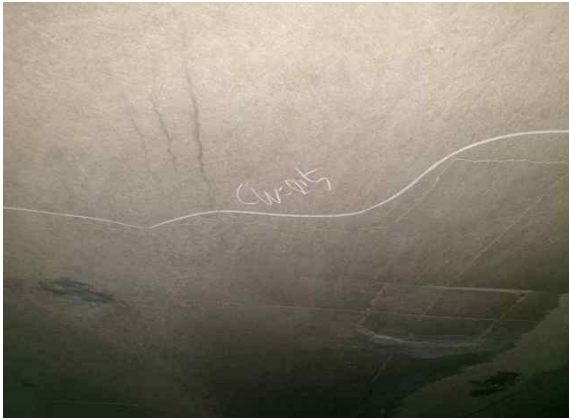
| 위 치 | 성산방향 천단부 S532 | 위 치 | 성산방향 천단부 S542 |
| 현 황 | 균열 (Cw=0.5mm) | 현 황 | 재균열 (Cw=0.5mm) |

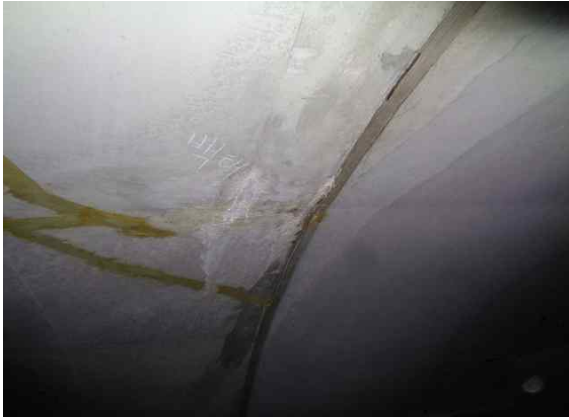
| 위 치 | 성산방향 천단부 S717 | 위 치 | 성산방향 천단부 S722 |
| 현 황 | 백태 (0.5m×0.5m) | 현 황 | 파손 (0.3m×0.5m) |

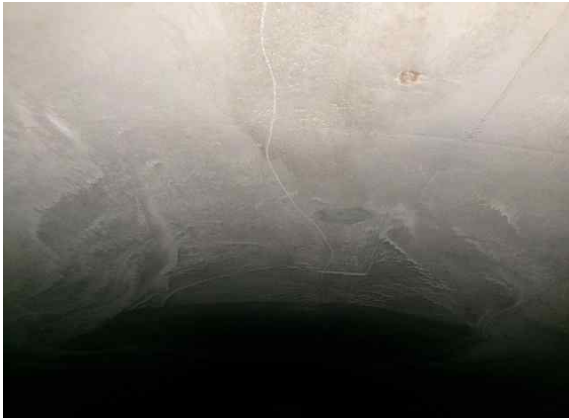
| 위 치 | 일직방향 천단부 S78 | 위 치 | 일직방향 천단부 S270 |
| 현 황 | 균열 (Cw=0.5mm) | 현 황 | 균열 (Cw=0.5mm) |

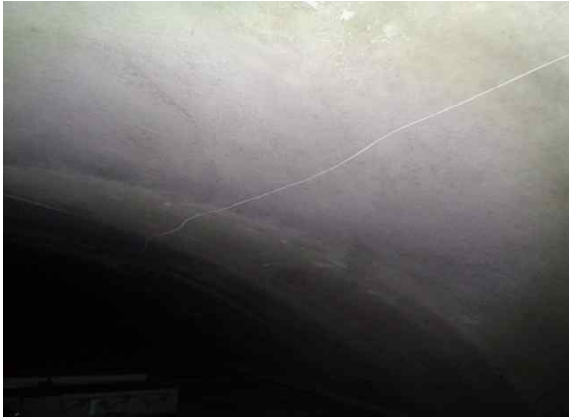
| 위 치 | 일직방향 천단부 S280 | 위 치 | 일직방향 천단부 S370 |
| 현 황 | 균열 (Cw=0.5mm) | 현 황 | 균열 (Cw=0.5mm) |

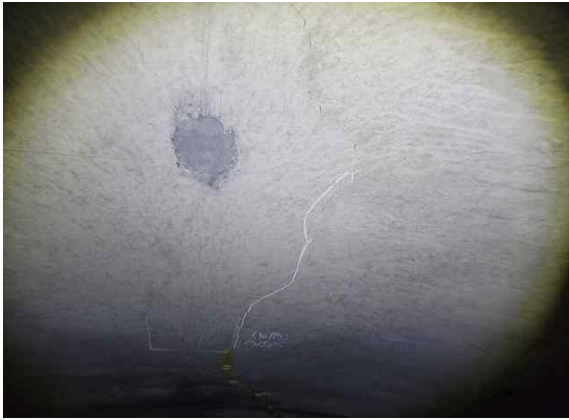
| 위 치 | 일직방향 천단부 S508 | 위 치 | 일직방향 천단부 S591 |
| 현 황 | 균열 (Cw=0.5mm) | 현 황 | 채들뜸 (0.2m×1.5m) |

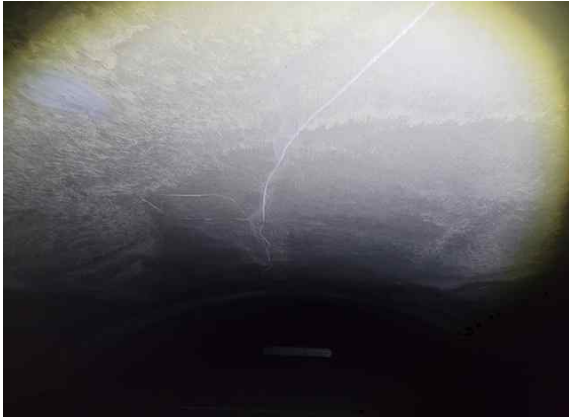
| 위 치 | 일직방향 천단부 S670 | 위 치 | 일직방향 천단부 S688 |
| 현 황 | 균열 (Cw=0.3mm) | 현 황 | 균열 (Cw=0.3mm) |

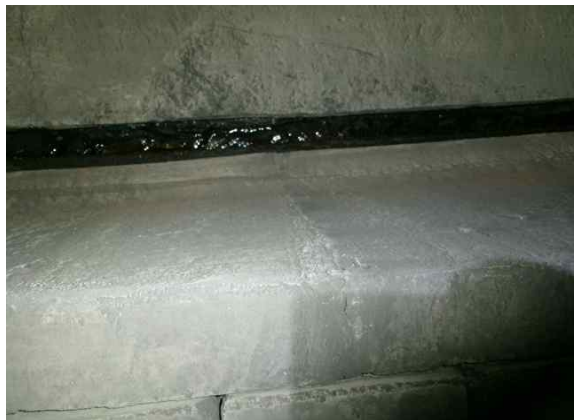
| 위 치 | 성산방향 공동구 S214 | 위 치 | 성산방향 공동구 S718 |
| 현 황 | 본체 균열(Cw=0.3mm) | 현 황 | 본체 균열(Cw=0.2mm) |

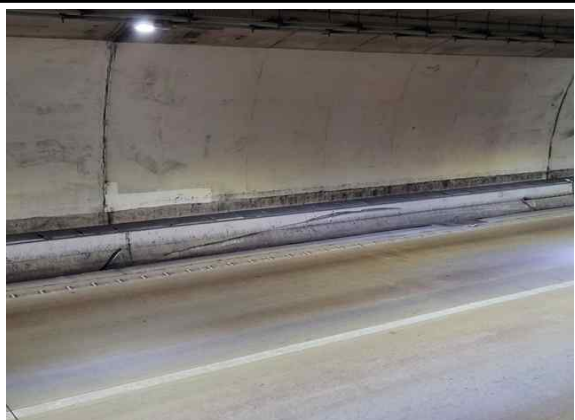
| 위 치 | 일직방향 공동구 S062 | 위 치 | 일직방향 공동구 S713 |
| 현 황 | 본체 균열(Cw=0.3mm) | 현 황 | 본체 굽힘(0.5m×5.0m) |

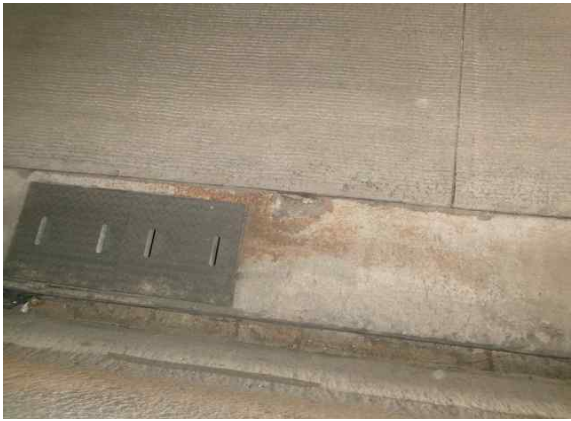
콘크리트로 시공된 포장부에 대한 외관조사 결과, 국부적인 포장 균열 및 망상균열, 누수, 파손 등이 조사되었다. 조사된 손상은 비구조적 균열로 건조수축, 온도변화, 지속적인 차량윤하중 등의 원인으로 발생한 손상으로 판단되며, 누수의 경우, LMC층분리에 의한 손상으로 판단되나, 주의관찰을 실시하고 추후 진전시 보수를 하는 유지관리가 요망된다.

| 위 치 | 성산방향 포장부 S005 | 위 치 | 성산방향 포장부 S144 |
| 현 황 | 파손(0.3m×0.3m) | 현 황 | 균열(0.5m) |

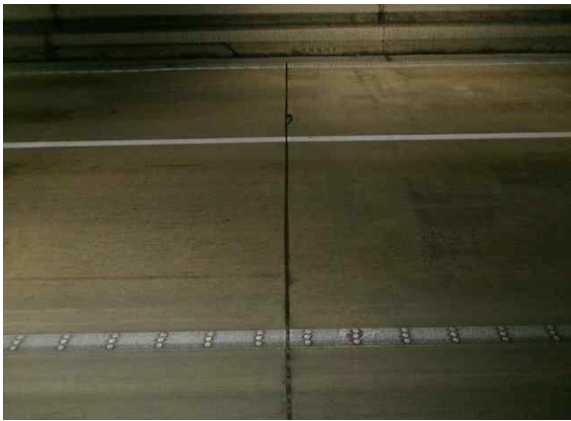
| 위 치 | 성산방향 포장부 S299 | 위 치 | 성산방향 포장부 S318 |
| 현 황 | 파손(0.1m×0.3m×2ea) | 현 황 | 균열(1.0m) |

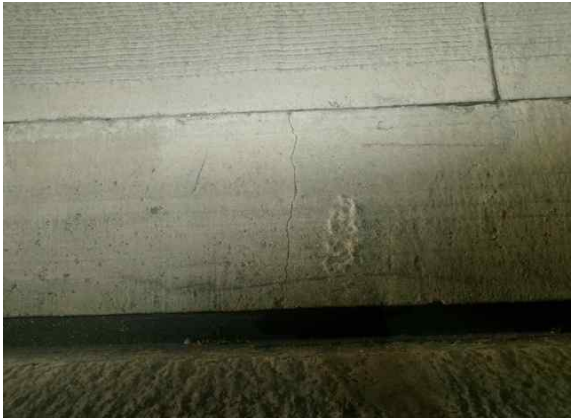
| 위 치 | 일직방향 포장부 S109 | 위 치 | 일직방향 포장부 S148 |
| 현 황 | 균열(0.5m) | 현 황 | 파손(0.1m×1.0m) |

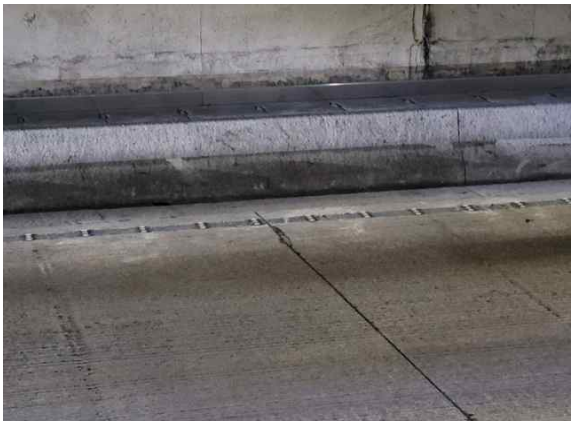
| 위 치 | 일직방향 포장부 S458 | 위 치 | 일직방향 포장부 S582 |
| 현 황 | 파손(0.1m×0.5m) | 현 황 | 균열(5.0m) |

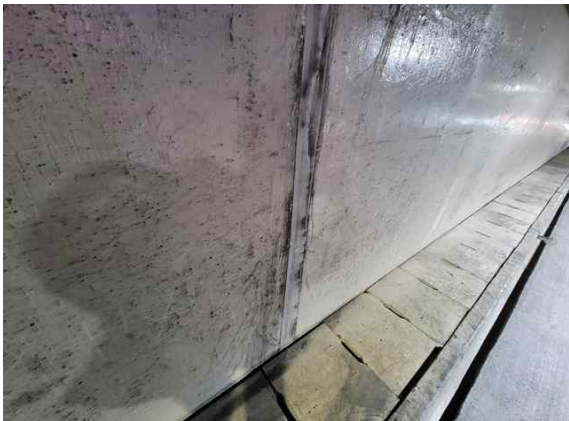
측벽부에 대한 외관조사 결과, 균열 및 백태, 누수 등의 손상이 조사되었다. 조사된 손상은 건조수축, 온도변화, 시공미흡, 우수유입 등에 의해 발생한 것으로 판단되며, 미관 및 내구성 확보 차원의 보수 및 진전 여부에 대한 지속적인 주의관찰이 필요하다. 추후 누수에 대하여 손상의 진전시 보수대책을 수립하는 것이 요구된다.

| 위 치 | 일직방향 측벽부 BB16 | 위 치 | 일직방향 측벽부 BB18 |
| 현 황 | 누수(스며있음) | 현 황 | 백태 (0.2m×2.0m×11ea) |

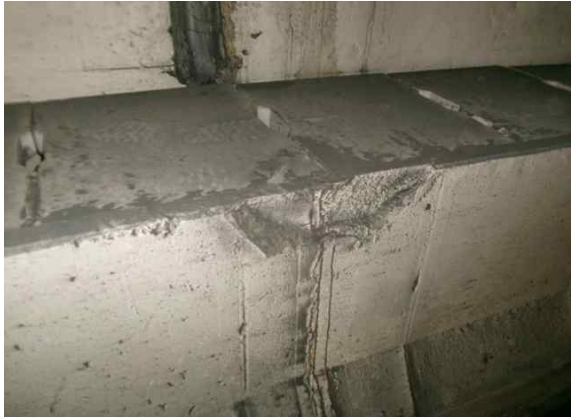
공동구에 대한 외관조사 결과, 본체 균열 및 파손이 국부적으로 발생하였으나, 상기 손상은 주의관찰을 실시하고 추후 일괄보수하는 유지관리가 유리할 것으로 판단된다.

| 위 치 | 성산방향 공동구 BOX구간 BB06 | 위 치 | 성산방향 공동구 BOX구간 BB06 |
| 현 황 | 균열 (Cw=0.2mm) | 현 황 | 본체 파손 (0.5m×0.3m) |

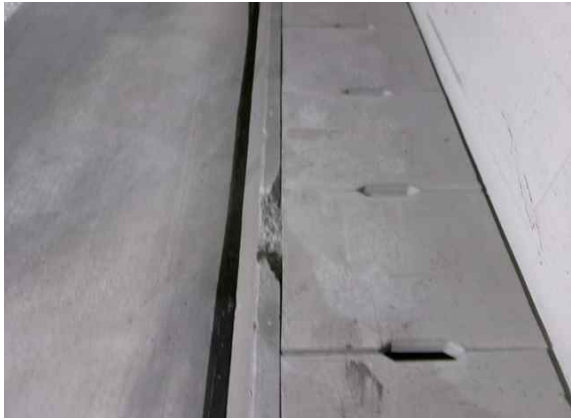
| 위 치 | 일직방향 공동구 BOX구간 BB01 | 위 치 | 일직방향 공동구 BOX구간 BB07 |
| 현 황 | 균열 (Cw=0.3mm) | 현 황 | 본체 파손 (0.5m×0.3m) |

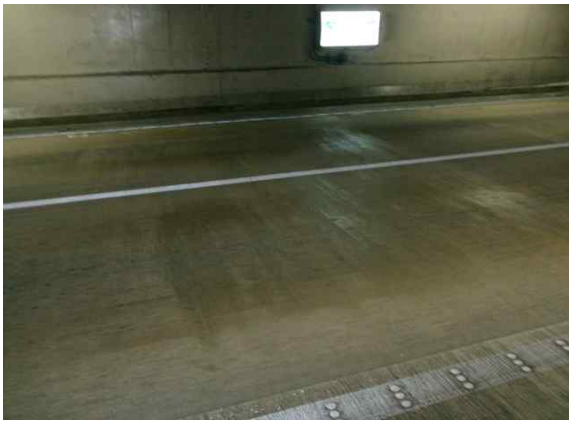
콘크리트로 시공된 포장부에 대한 외관조사 결과, 전반적으로 양호한 상태이나, 국부적인 포장 누수, 조인트부 누수, 망상균열이 확인되었다. 조사된 손상은 주의관찰을 실시하며, 진전시 차량 통행시 안전에 영향을 미칠수 있으므로 보수대책 수립이 요구된다.

| 위 치 | 성산방향 포장부 BOX구간 BB05 | 위 치 | 성산방향 포장부 BOX구간 BB07 |
| 현 황 | 망상균열(40.0m×7.0m) | 현 황 | 망상균열(40.0m×7.0m) |

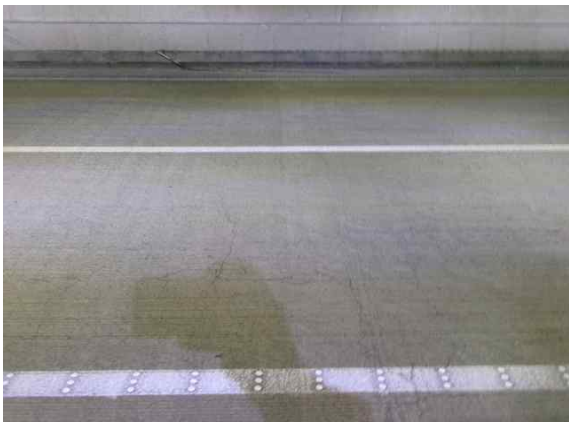
| 위 치 | 성산방향 포장부 BOX구간 BB15 | 위 치 | 성산방향 포장부 BOX구간 BB17 |
| 현 황 | 균열(7.0m×2ea) | 현 황 | 망상균열(2.0m×15.0m) |

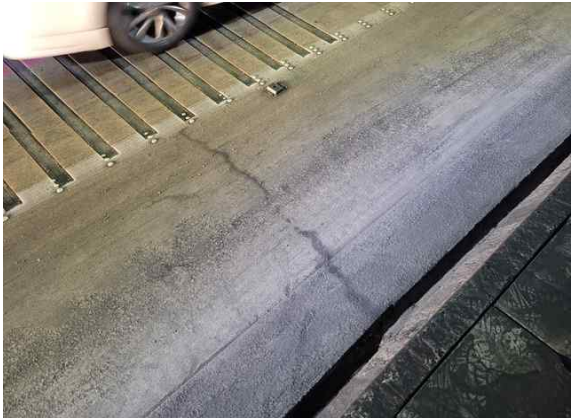
| 위 치 | 일직방향 포장부 BOX구간 BB13 | 위 치 | 일직방향 포장부 BOX구간 BB17 |
| 현 황 | 균열 (1.5m) | 현 황 | 망상균열 (2.0m×5.0m) |

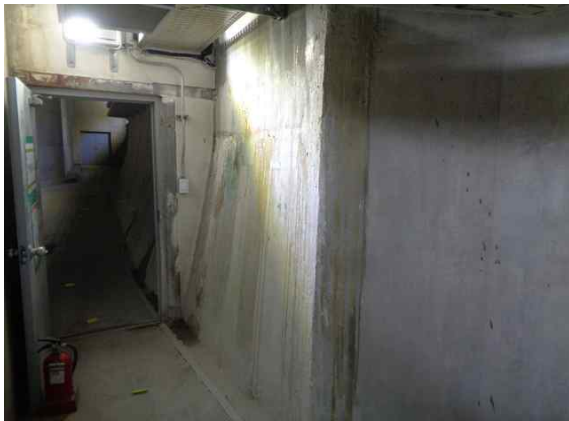
연결터널 외관조사 결과, 균열, 백태, 파손, 들뜸, 누수 등이 확인되었다. 조사된 손상은 시공미흡, 우수유입 등에 의해 발생된 것으로 판단되며, 미관 및 내구성 확보 차원의 보수 및 진전 여부에 대한 지속적인 주의관찰이 필요하다.

| 위 치 | 공기정화시설#2 | 위 치 | 공기정화시설#2 |
| 현 황 | 누수 | 현 황 | 누수 |

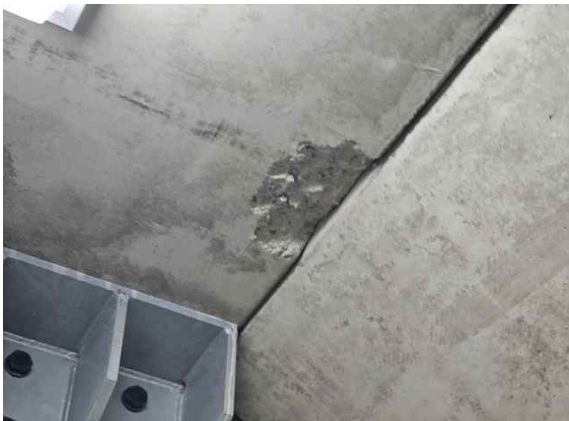
| 위 치 | 비상탈출구 수직구 9F | 위 치 | 비상탈출구 수직구 16F |
| 현 황 | 계단 하면 파손(0.2m×0.3m) | 현 황 | 균열(Cw=0.3mm) |

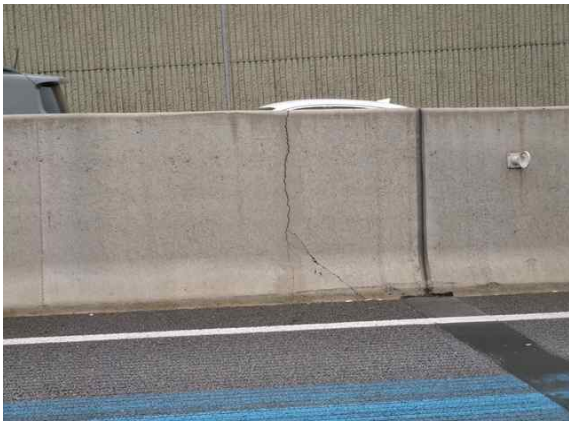
U-TYPE구간의 외관조사 결과, 전반적으로 양호한 상태로 조사되었으나 국부적인 콘크리트 균열, 굽힘, 재료분리, 실란트 파손(갈라짐), 중분대 균열 등이 일부 조사되었다. 조사된 손상은 건조수축, 온도변화 등에 의한 것으로 판단되며, 내구성 확보차원에서 보수 및 주의관찰이 필요하다.

| 위 치 | 성산방향 U-TPYE 진입부 U10 | 위 치 | 일직방향 U-TPYE 진입부 U06 |
| 현 황 | 중분대 균열(Cw=0.3mm) | 현 황 | 균열(Cw=0.3mm) |
