서부간선지하도로 성산방향 진입부

서부간선지하도로 내부 (BOX구간)

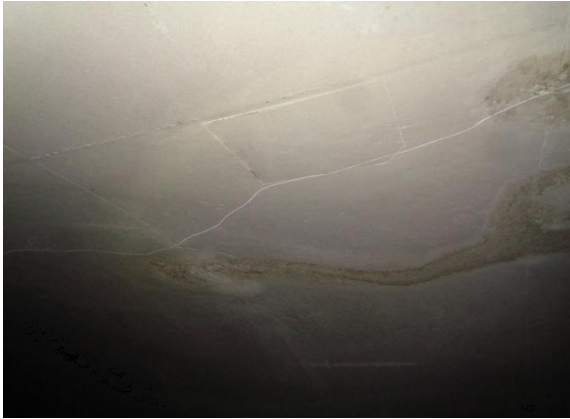
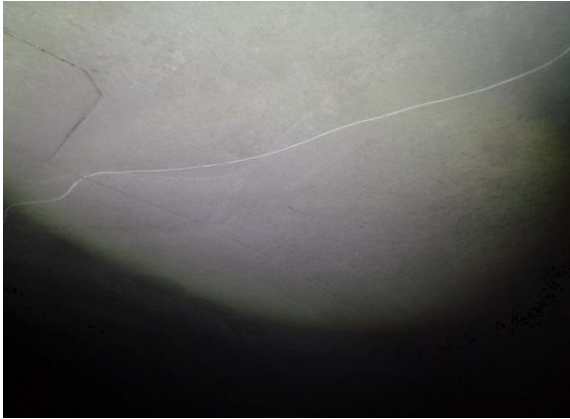
| 위 치 | 성산방향 천단부 S95 | 위 치 | 성산방향 천단부 S99 |

| 현 황 | 균열(Cw=0.5mm) | 현 황 | 균열(Cw=0.5mm) |

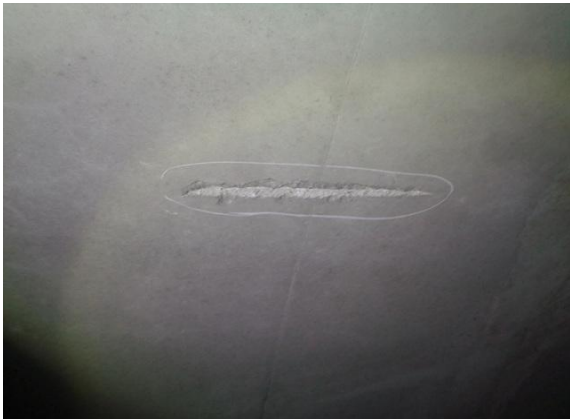
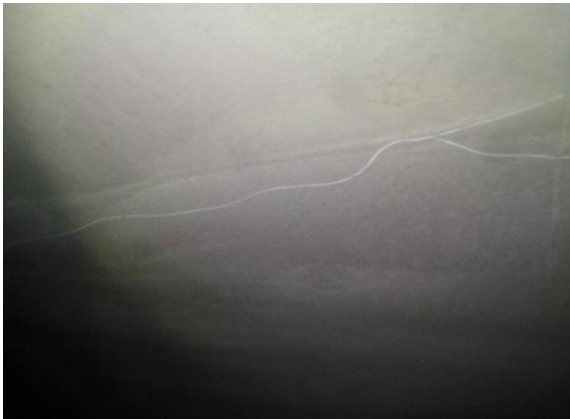
| 위 치 | 성산방향 천단부 S99 | 위 치 | 성산방향 천단부 S105 |

| 현 황 | 긁힘(1.0m×0.1m) | 현 황 | 균열(Cw=0.5mm) |

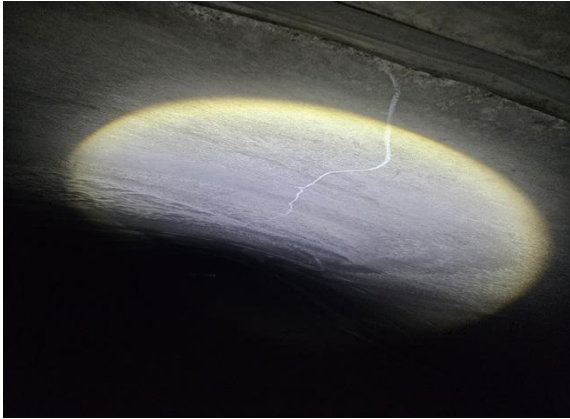
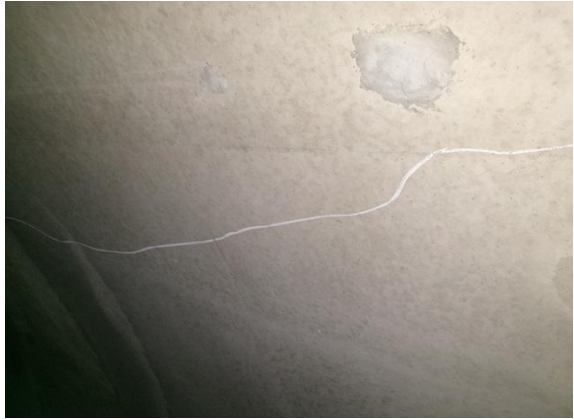
| 위 치 | 성산방향 천단부 S254 | 위 치 | 성산방향 천단부 S336 |

| 현 황 | 균열(Cw=0.5mm) | 현 황 | 균열(Cw=0.5mm) |

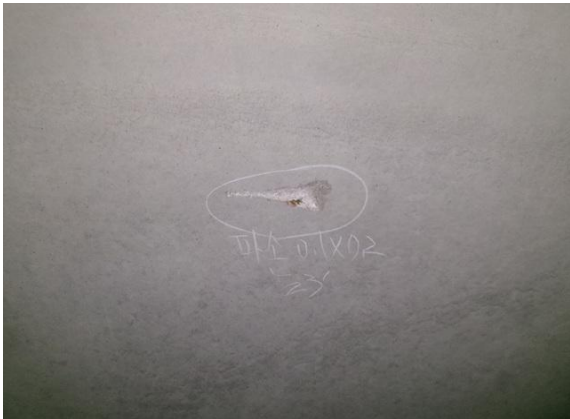
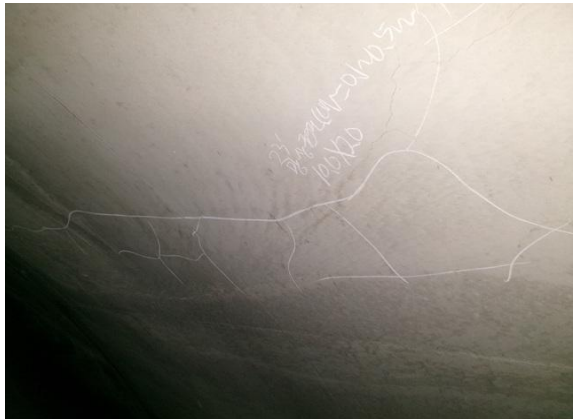
| 위 치 | 성산방향 천단부 S371 | 위 치 | 성산방향 천단부 S409 |

| 현 황 | 파손(0.1m×0.2m) | 현 황 | 망상균열(10.0m×2.0m) |

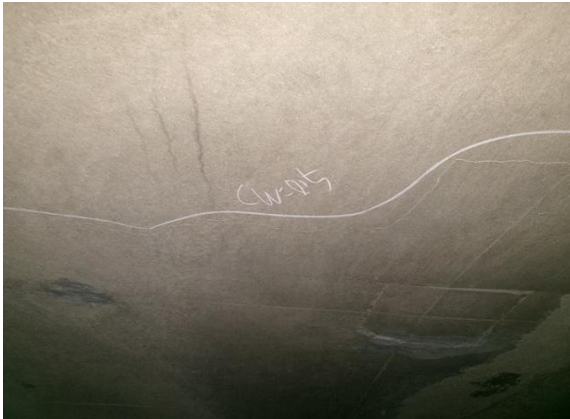
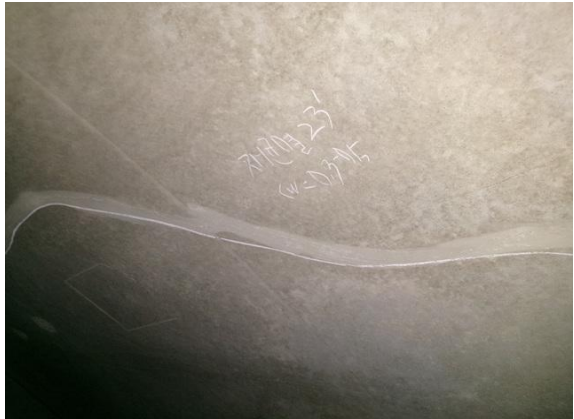
| 위 치 | 성산방향 천단부 S532 | 위 치 | 성산방향 천단부 S542 |

| 현 황 | 균열 (Cw=0.5mm) | 현 황 | 재균열 (Cw=0.5mm) |

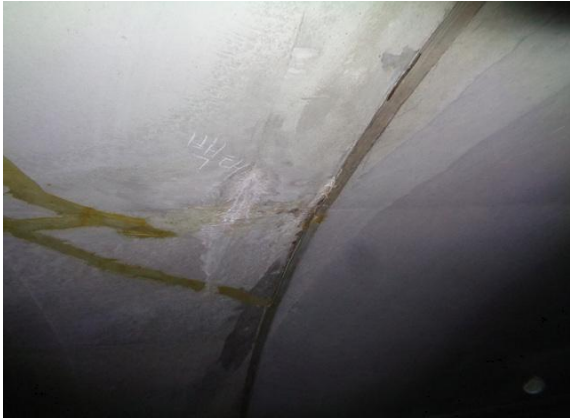
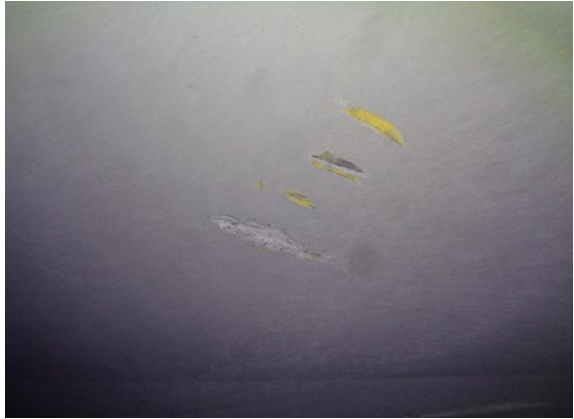
| 위 치 | 성산방향 천단부 S717 | 위 치 | 성산방향 천단부 S722 |

| 현 황 | 백태 (0.5m×0.5m) | 현 황 | 파손 (0.3m×0.5m) |

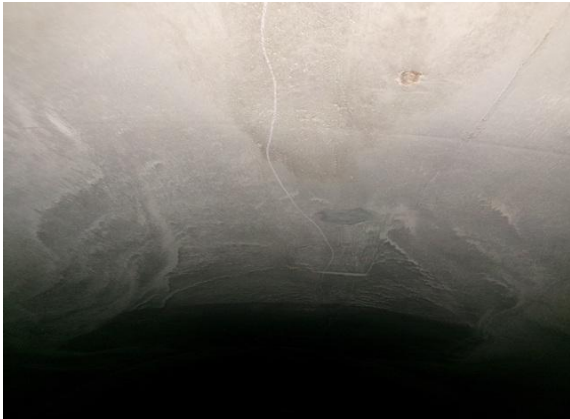
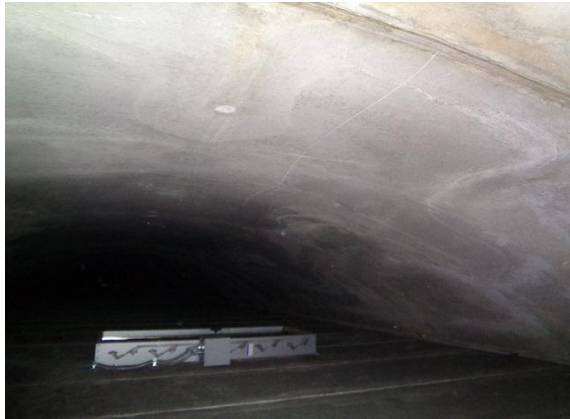
| 위 치 | 일직방향 천단부 S78 | 위 치 | 일직방향 천단부 S270 |

| 현 황 | 균열 (Cw=0.5mm) | 현 황 | 균열 (Cw=0.5mm) |

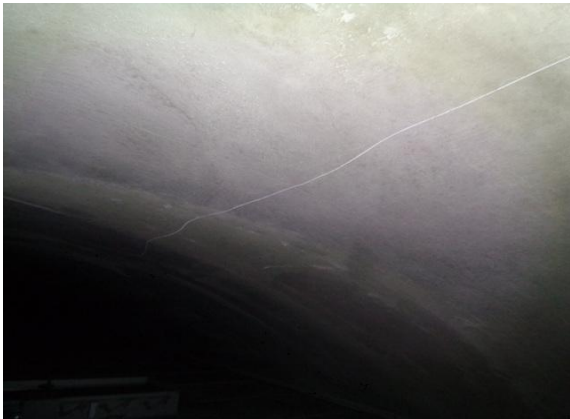
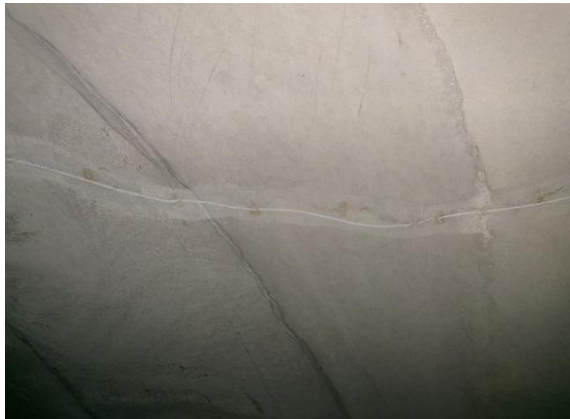
| 위 치 | 일직방향 천단부 S280 | 위 치 | 일직방향 천단부 S370 |

| 현 황 | 균열 (Cw=0.5mm) | 현 황 | 균열 (Cw=0.5mm) |

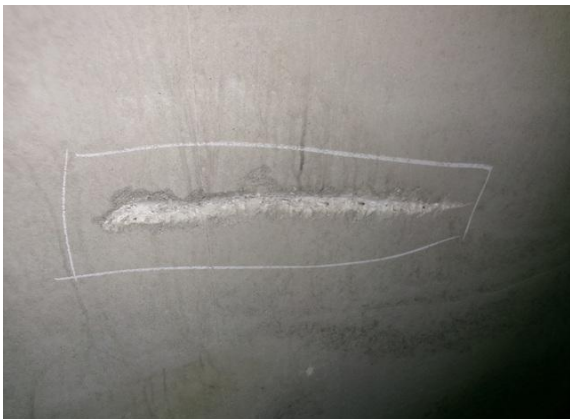
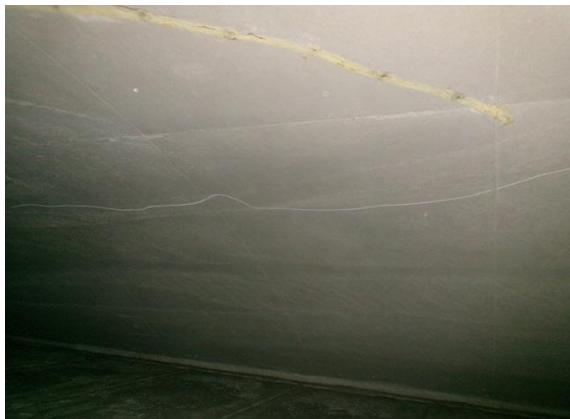
| 위 치 | 일직방향 천단부 S380 | 위 치 | 일직방향 천단부 S446 |

| 현 황 | 긁힘 (1.0m×0.1m) | 현 황 | 균열 (Cw=0.3mm) |

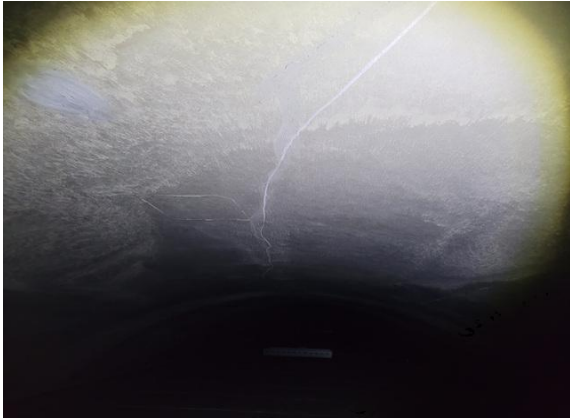
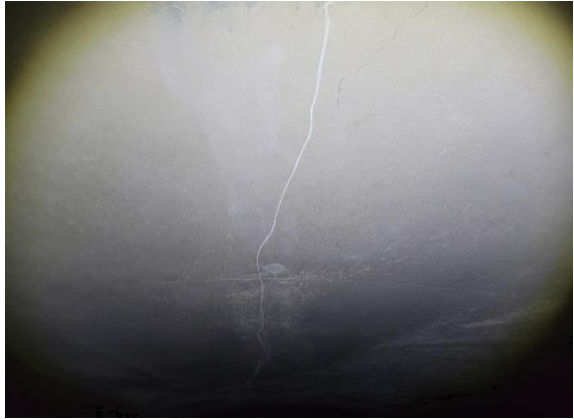
| 위 치 | 일직방향 천단부 S670 | 위 치 | 일직방향 천단부 S688 |

| 현 황 | 균열 (Cw=0.3mm) | 현 황 | 균열 (Cw=0.3mm) |

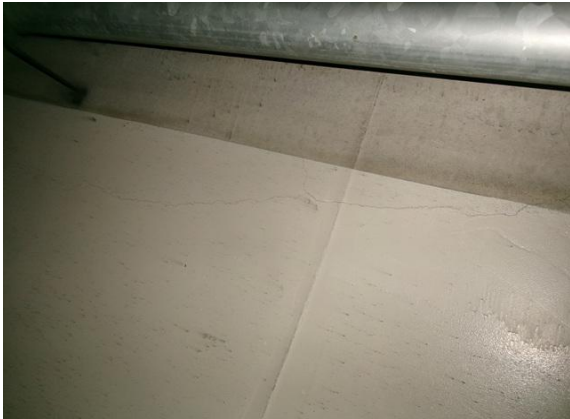
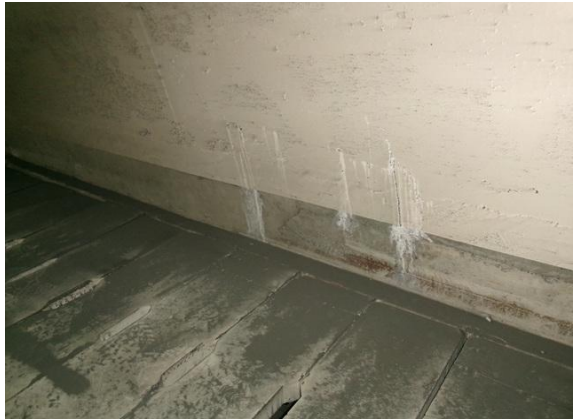
| 위 치 | 성산방향 측벽부 S006 | 위 치 | 성산방향 측벽부 S010 |

| 현 황 | 균열(Cw=0.2mm) | 현 황 | 백태(0.5m×0.5m) |

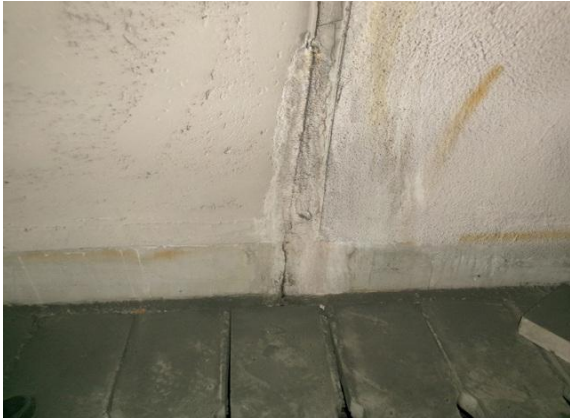
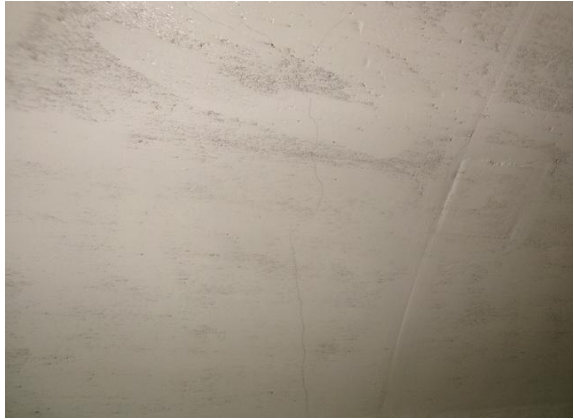
| 위 치 | 성산방향 측벽부 S020 | 위 치 | 성산방향 측벽부 S271 |

| 현 황 | 백태(0.3m×0.5m) | 현 황 | 균열(Cw=0.2mm) |

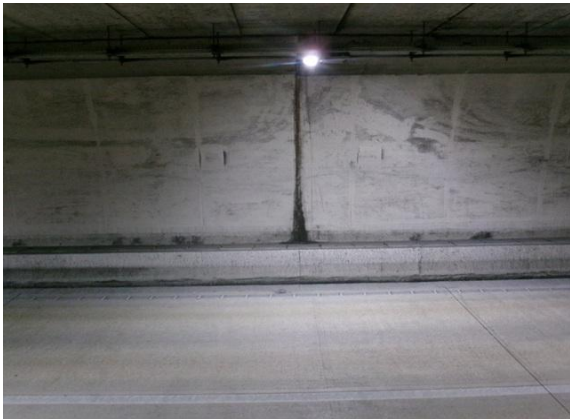
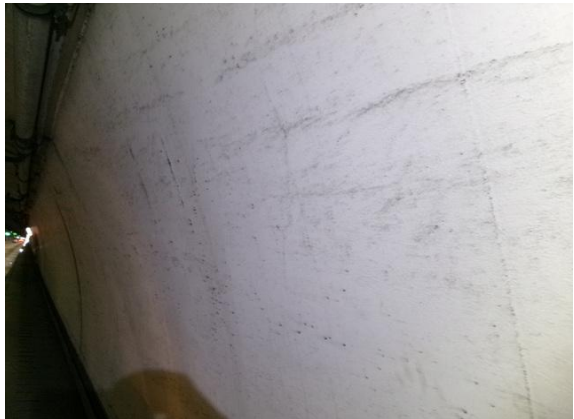
| 위 치 | 성산방향 측벽부 S390 | 위 치 | 성산방향 측벽부 S478 |

| 현 황 | 누수(흐름) | 현 황 | 망상균열(10.0m×2.0m) |

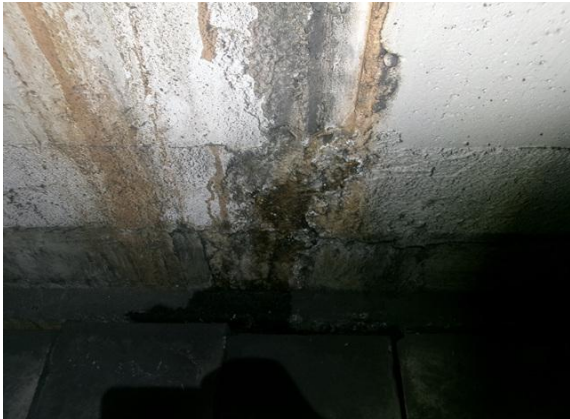
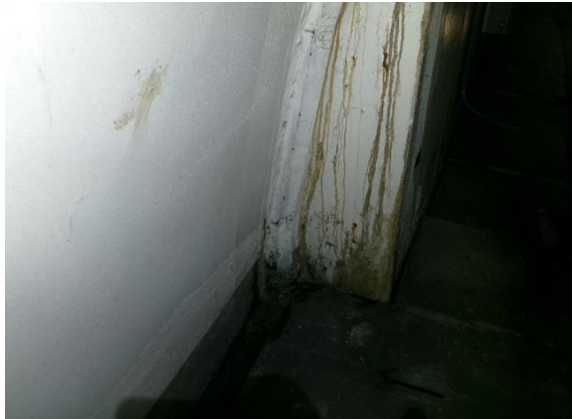
| 위 치 | 성산방향 측벽부 S801 | 위 치 | 성산방향 측벽부 S824 |

| 현 황 | 누수(스며있음) | 현 황 | 누수(떨어짐) |

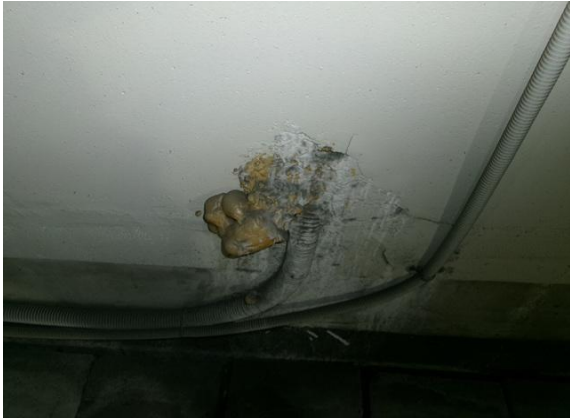
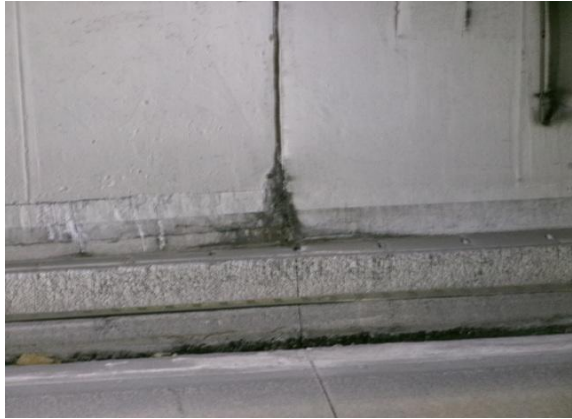
| 위 치 | 일직방향 측벽부 S001 | 위 치 | 성산방향 측벽부 S018 |

| 현 황 | 백태(0.5m×0.5m) | 현 황 | 누수(스며있음) |

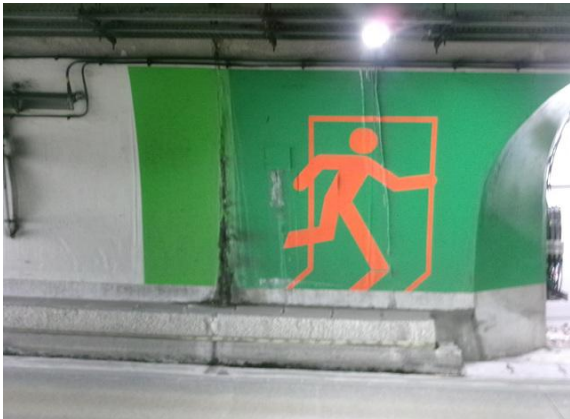
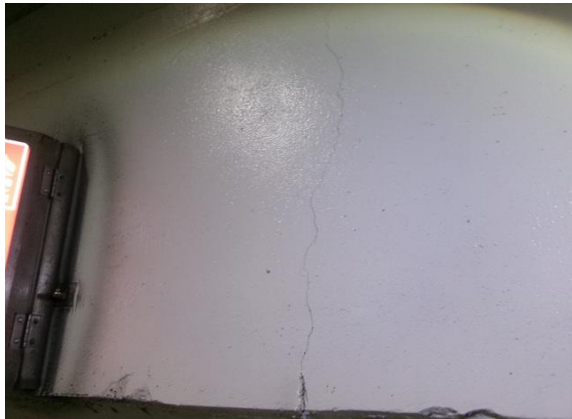
| 위 치 | 일직방향 측벽부 S019 | 위 치 | 일직방향 측벽부 S021 |

| 현 황 | 백태(0.3m×1.5m) | 현 황 | 균열(Cw=0.2mm) |

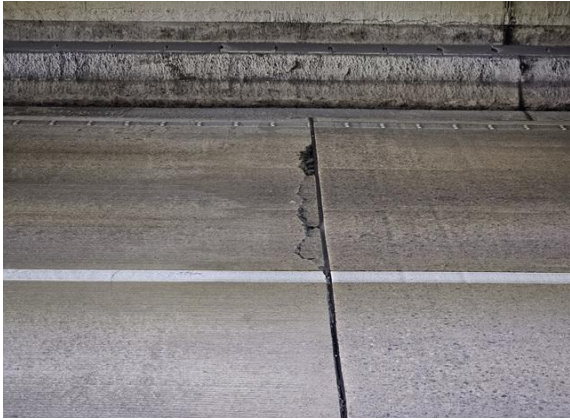
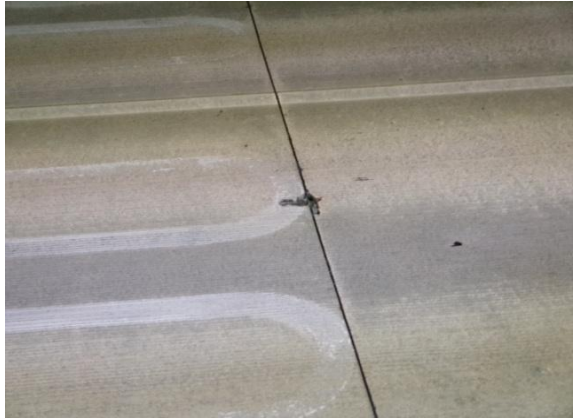
| 위 치 | 성산방향 포장부 S651 | 위 치 | 성산방향 포장부 S762 |

| 현 황 | 파손(0.2m×3.0m) | 현 황 | 파손(0.2m×0.2m) |

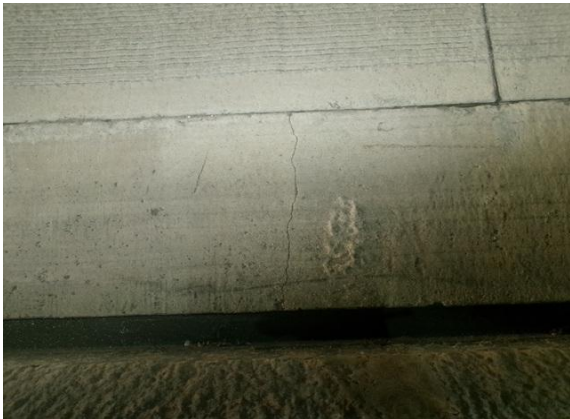
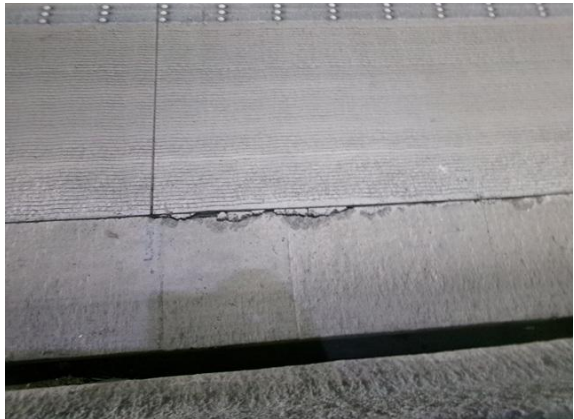
| 위 치 | 일직방향 포장부 S109 | 위 치 | 일직방향 포장부 S148 |

| 현 황 | 균열(0.5m) | 현 황 | 파손(0.1m×1.0m) |

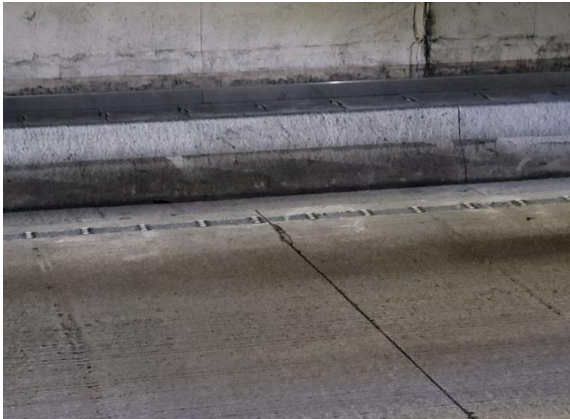
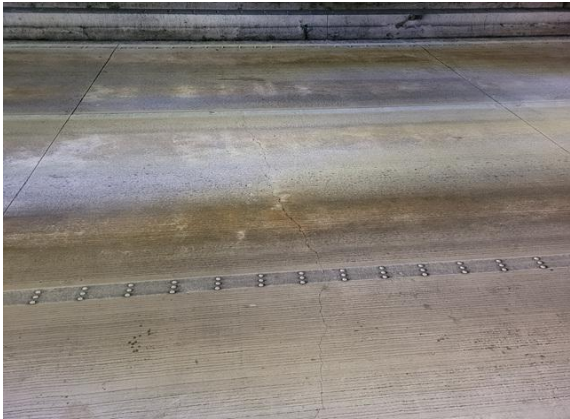
| 위 치 | 일직방향 포장부 S458 | 위 치 | 일직방향 포장부 S582 |

| 현 황 | 파손(0.1m×0.5m) | 현 황 | 균열(5.0m) |

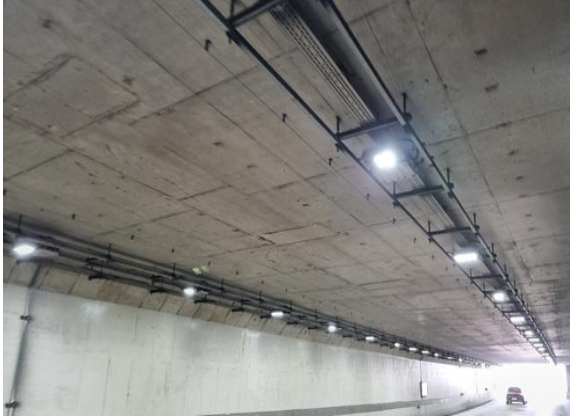
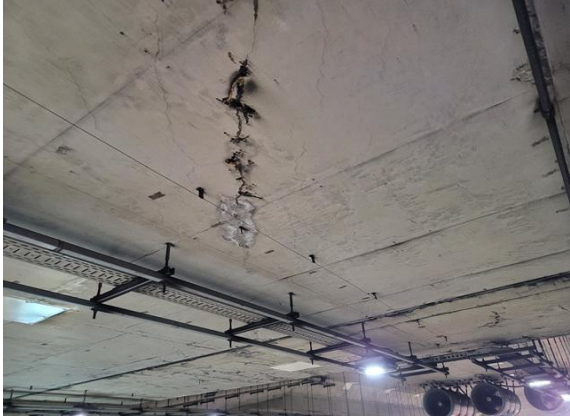
| 위 치 | 성산방향 슬래브하면 BB1 | 위 치 | 일직방향 슬래브하면 BB21 |

| 현 황 | 균열 ( $C_w=0.2\text{mm}$ ) | 현 황 | 균열, 백태 ( $0.2\text{m}\times 0.5\text{m}$ ) |

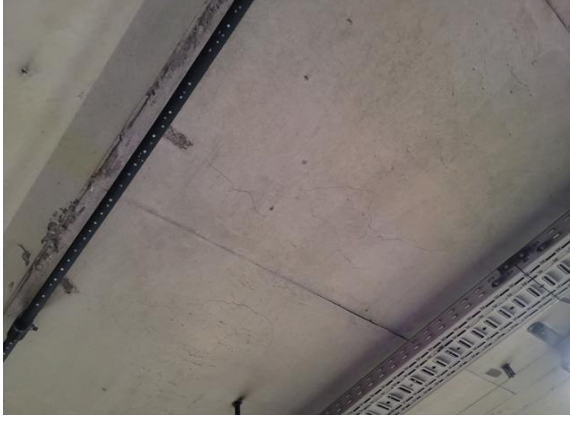
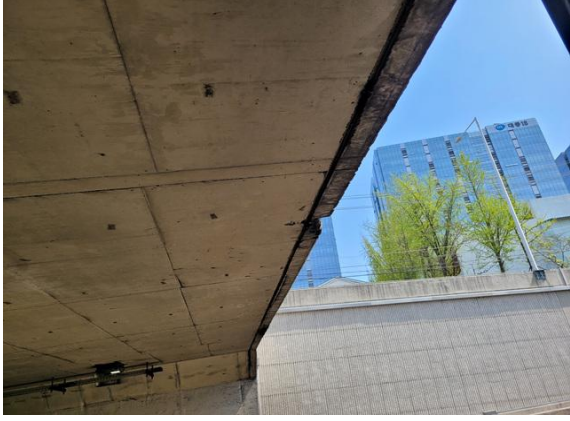
| 위 치 | 성산방향 슬래브하면 BB23 | 위 치 | 성산방향 슬래브하면 BB24 |

| 현 황 | 균열 ( $C_w=0.2\text{mm}$ ) | 현 황 | 파손 ( $0.1\text{m}\times 0.3\text{m}$ ) |

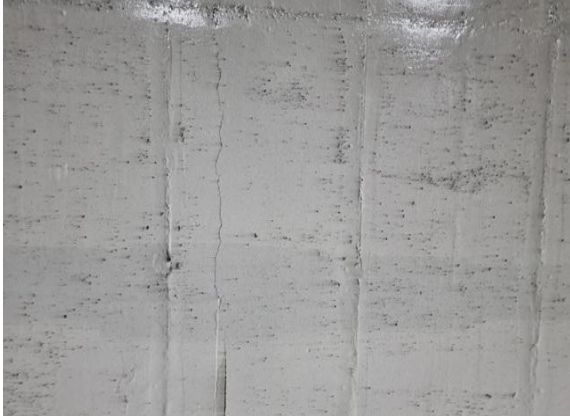
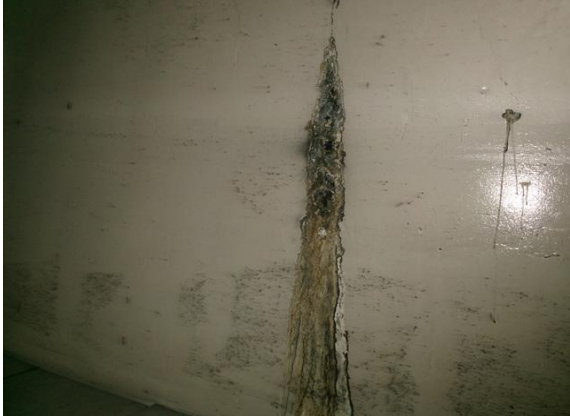
| 위 치 | 성산방향 측벽부 BB02 | 위 치 | 성산방향 측벽부 BB06 |

| 현 황 | 균열 ( $C_w=0.2\text{mm}$ ) | 현 황 | 누수 (스며있음) |

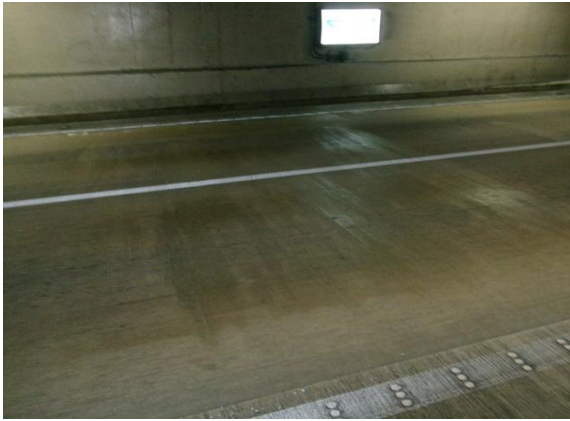
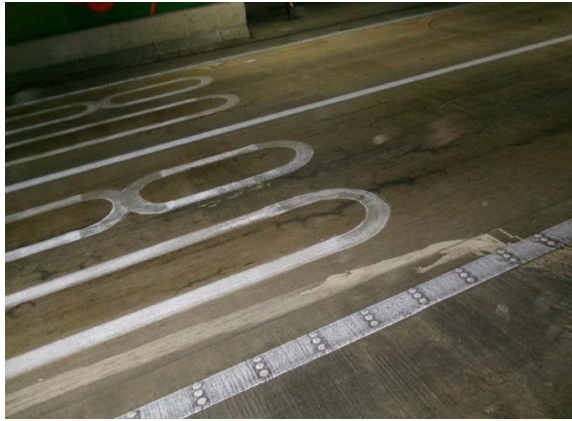
| 위 치 | 성산방향 포장부 BOX구간 BB05 | 위 치 | 성산방향 포장부 BOX구간 BB07 |

| 현 황 | 망상균열(40.0m×7.0m) | 현 황 | 망상균열(40.0m×7.0m) |

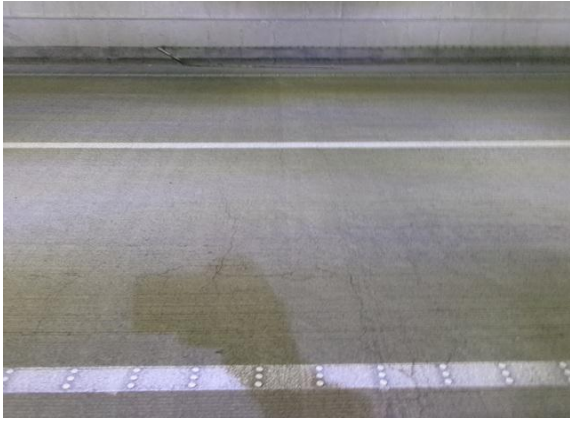
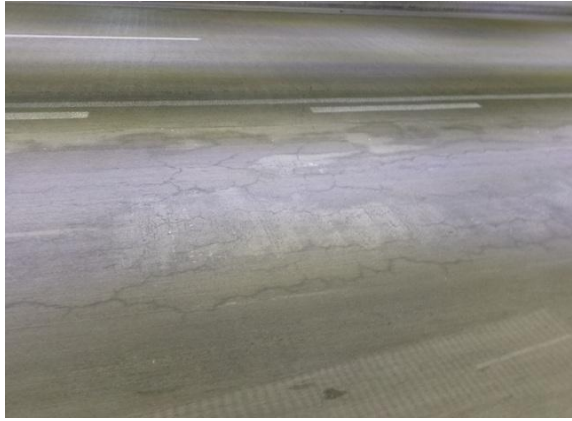
| 위 치 | 성산방향 포장부 BOX구간 BB15 | 위 치 | 성산방향 포장부 BOX구간 BB17 |

| 현 황 | 균열(7.0m×2ea) | 현 황 | 망상균열(2.0m×15.0m) |

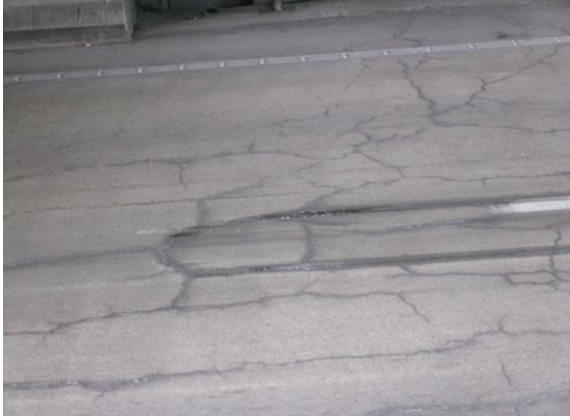
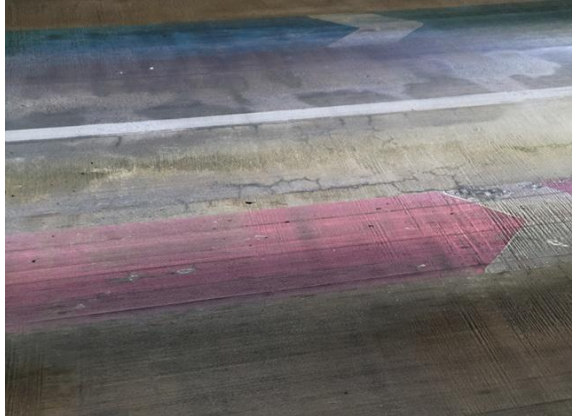
| 위 치 | 일직방향 포장부 BOX구간 BB07 | 위 치 | 일직방향 포장부 BOX구간 BB11 |

| 현 황 | 누수(스며있음) | 현 황 | 망상균열(7.0m×10.0m) |
