서 부 간 선 지 하 도 로  
정 기 정 밀 안 전 점 검 용 역

2024년 상반기  
정기안전점검

[2024년 상반기 정기안전점검]

점검기관 : [주]명성엔지니어링

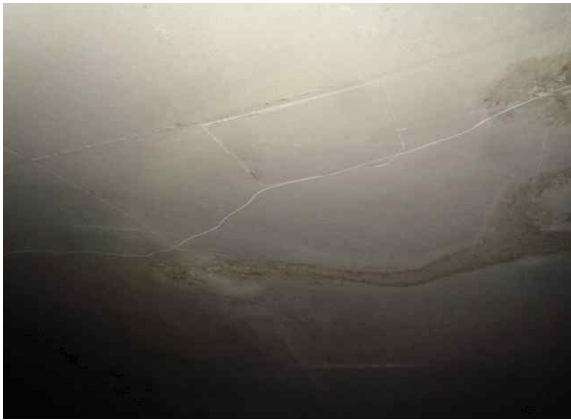
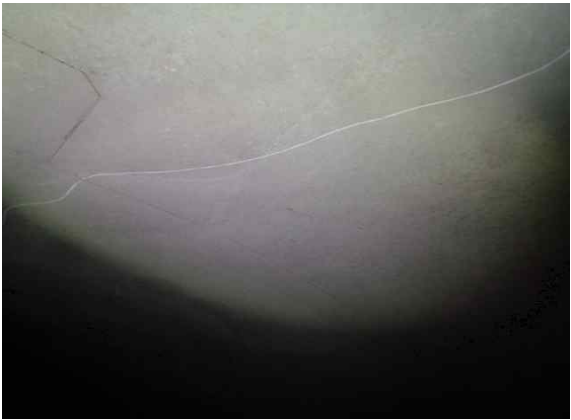
| 위 치 | 성산방향 천단부 S95 | 위 치 | 성산방향 천단부 S99 |

천단부에 대한 외관조사 결과, 균열 및 재균열, 망상균열, 백태, 표면파손, 긁힘, 들뜸 등의 손상이 조사되었다. 조사된 손상은 건조수축, 온도변화, 시공미흡, 우수유입 등에 의해 발생한 것으로 판단되며, 내구성 확보차원에서 보수 및 진전여부에 대한 주의관찰을 실시하는 것이 필요하다.

| 현 황 | 균열 (Cw=0.5mm) | 현 황 | 균열 (Cw=0.5mm) |

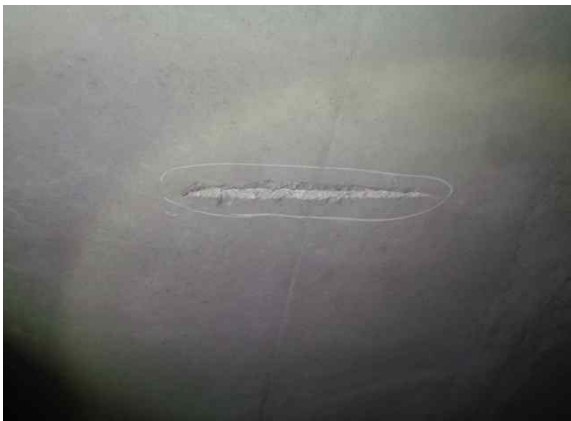
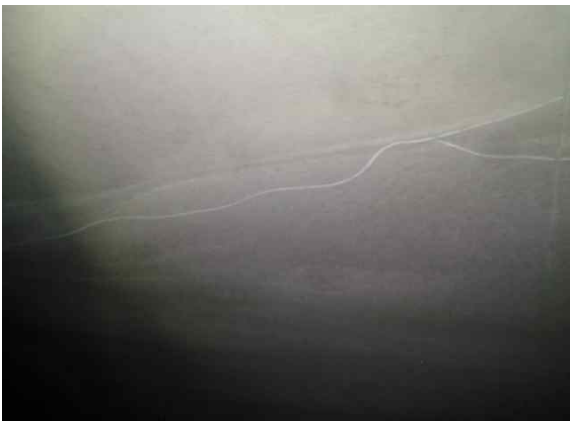
| 위 치 | 성산방향 천단부 S99 | 위 치 | 성산방향 천단부 S105 |

| 현 황 | 긁힘 (1.0m×0.1m) | 현 황 | 균열 (Cw=0.5mm) |

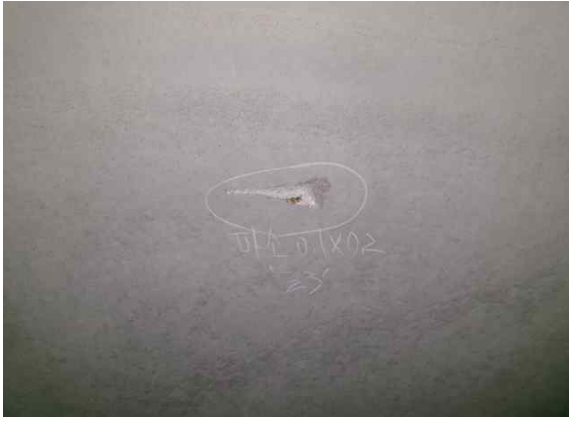
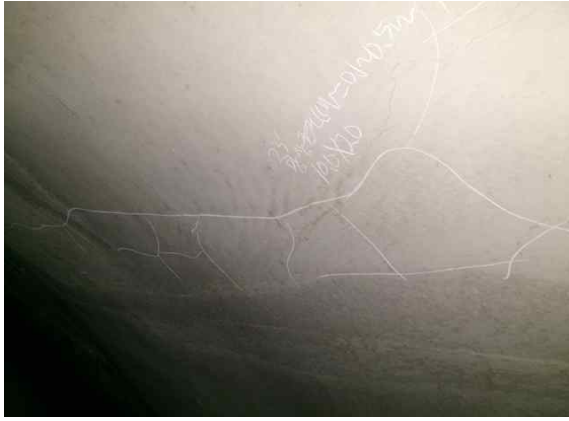
| 위 치 | 성산방향 천단부 S371 | 위 치 | 성산방향 천단부 S409 |

| 현 황 | 파손(0.1m×0.2m) | 현 황 | 망상균열(10.0m×2.0m) |

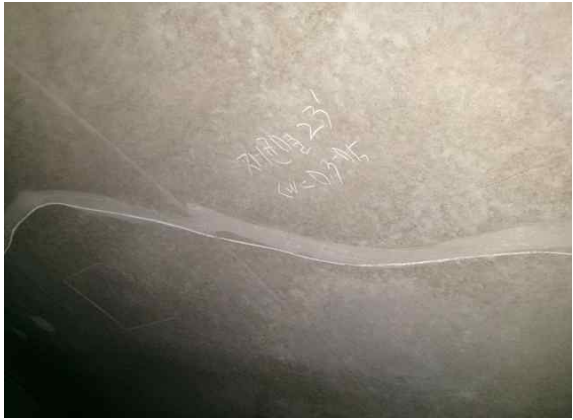
| 위 치 | 성산방향 천단부 S532 | 위 치 | 성산방향 천단부 S542 |

| 현 황 | 균열 (Cw=0.5mm) | 현 황 | 재균열 (Cw=0.5mm) |

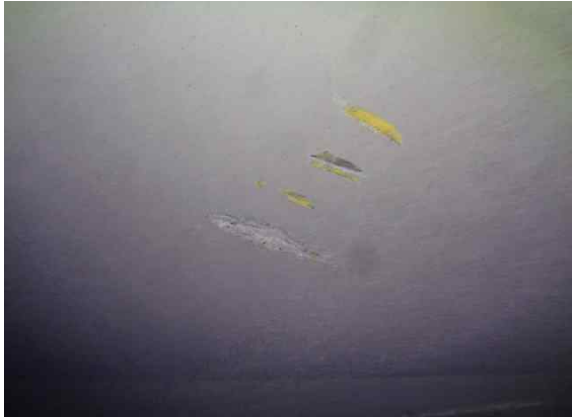
| 위 치 | 성산방향 천단부 S717 | 위 치 | 성산방향 천단부 S722 |

| 현 황 | 백태 (0.5m×0.5m) | 현 황 | 파손 (0.3m×0.5m) |

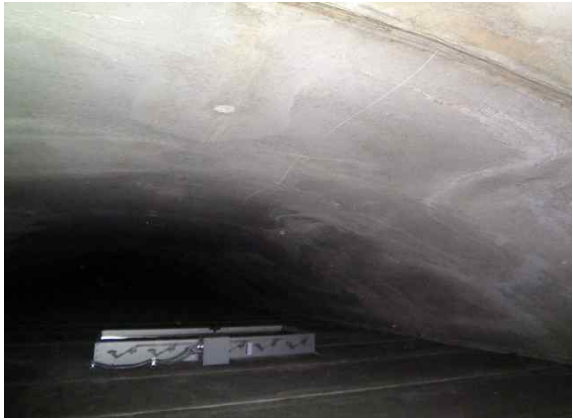
| 위 치 | 일직방향 천단부 S78 | 위 치 | 일직방향 천단부 S270 |

| 현 황 | 균열 (Cw=0.5mm) | 현 황 | 균열 (Cw=0.5mm) |

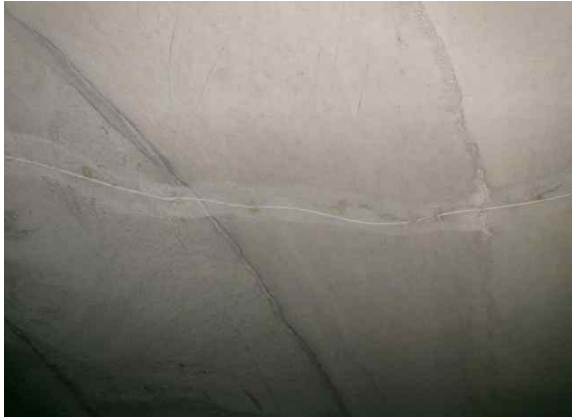
| 위 치 | 일직방향 천단부 S280 | 위 치 | 일직방향 천단부 S370 |

| 현 황 | 균열 (Cw=0.5mm) | 현 황 | 균열 (Cw=0.5mm) |

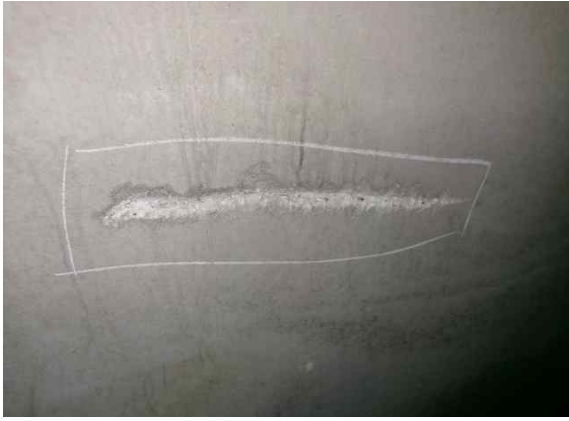
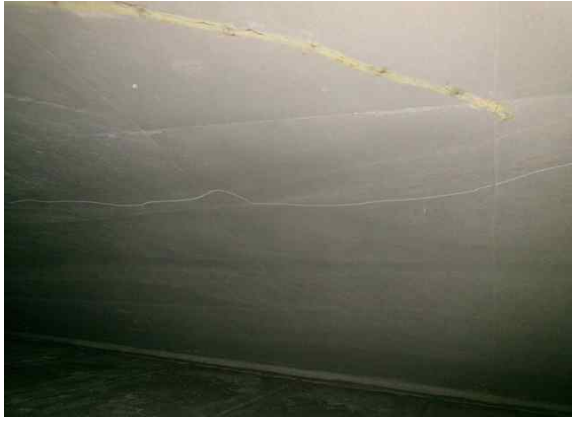
| 위 치 | 일직방향 천단부 S380 | 위 치 | 일직방향 천단부 S446 |

| 현 황 | 긁힘 (1.0m×0.1m) | 현 황 | 균열 (Cw=0.3mm) |

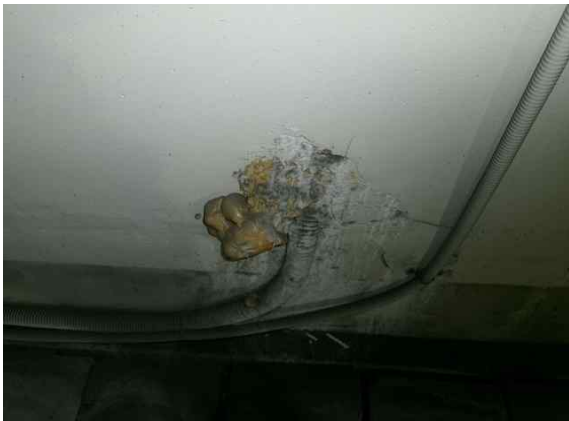
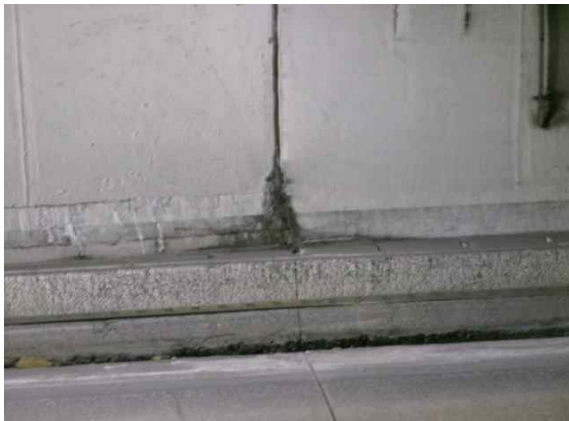
| 위 치 | 일직방향 측벽부 S001 | 위 치 | 성산방향 측벽부 S018 |

측벽부에 대한 외관조사 결과, 도장균열, 콘크리트균열 및 망상균열, 백태, 누수, 누수흔적 등의 손상이 조사되었다. 조사된 손상은 건조수축, 온도변화, 거푸집 조기탈형, 시공미흡, 우수유입 등에 의해 발생된 것으로 판단되며, 미관 및 내구성 확보 차원의 보수 및 진전 여부에 대한 지속적인 주의관찰이 필요하다. 추후 누수에 대하여 손상의 진전시 보수대책을 수립하는 것이 요구된다.

| 현 황 | 백태(0.5m×0.5m) | 현 황 | 누수(스며있음) |

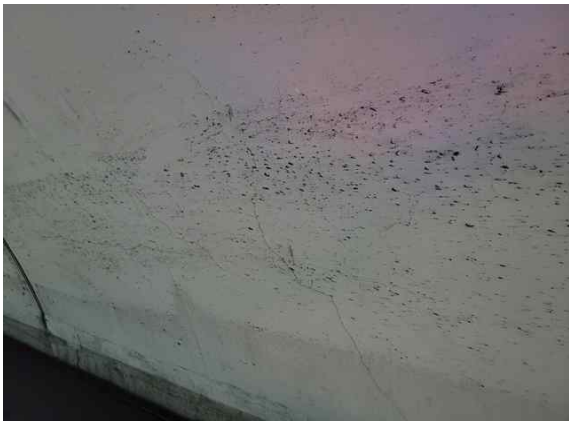
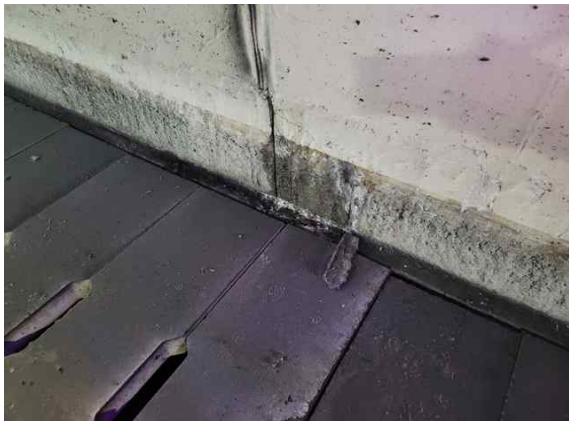
| 위 치 | 일직방향 측벽부 S537 | 위 치 | 일직방향 측벽부 S557 |

| 현 황 | 망상균열(1.5m×3.0m) | 현 황 | 누수(스며있음) |

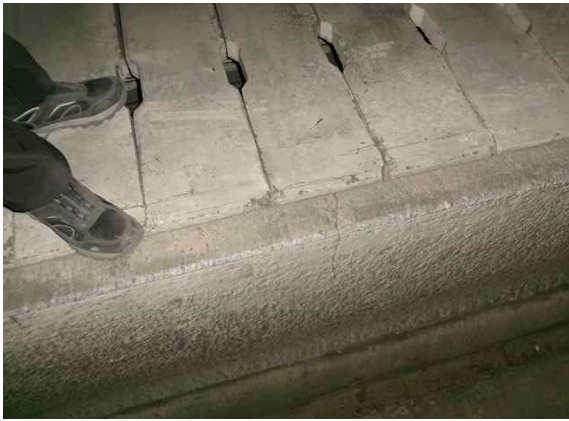
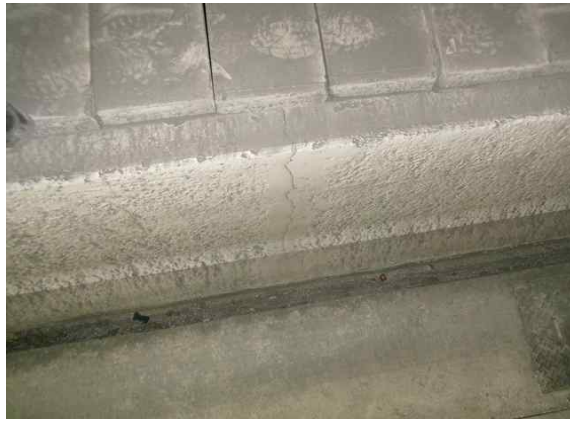
| 위 치 | 성산방향 공동구 S008 | 위 치 | 성산방향 공동구 S190 |

공동구에 대한 외관조사 결과, 공동구 균열, 덮개파손에 대한 보수가 일부 실시되었으며, 국부적인 균열, 파손, 굽힘 등이 조사되었다. 조사된 손상은 내구성, 미관 확보를 위해 보수를 실시하는 것이 필요하다.

| 현 황 | 본체 균열(Cw=0.3mm) | 현 황 | 본체 균열(Cw=0.3mm) |

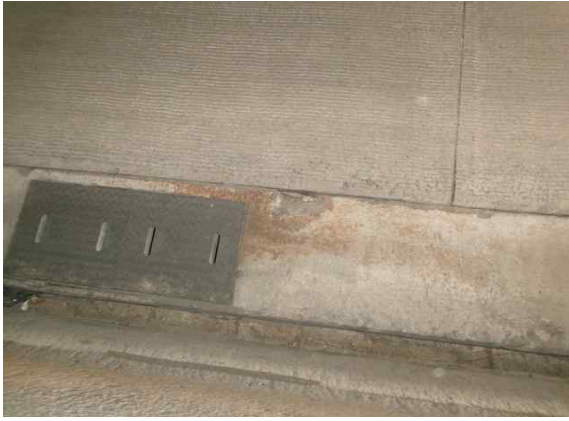
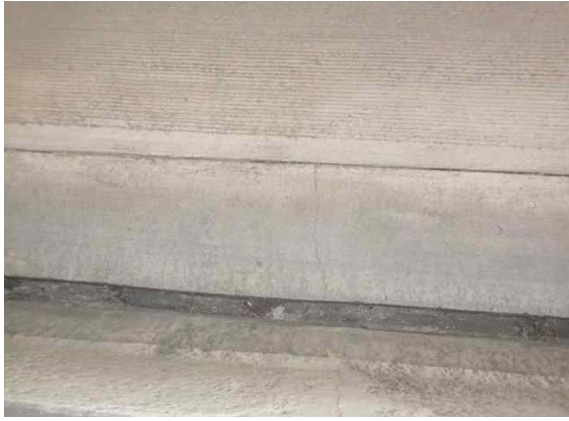
| 위 치 | 성산방향 포장부 S005 | 위 치 | 성산방향 포장부 S144 |

콘크리트로 시공된 포장부에 대한 외관조사 결과, 국부적인 포장 균열 및 망상균열, 누수, 파손 등이 조사되었다. 조사된 손상은 비구조적 균열로 건조수축, 온도변화, 지속적인 차량윤하중 등의 원인으로 발생한 손상으로 판단되며, 누수의 경우, LMC층분리에 의한 손상으로 판단되나, 주의관찰을 실시하고 추후 진전시 보수를 하는 유지관리가 요망된다.

| 현 황 | 파손(0.3m×0.3m) | 현 황 | 균열(0.5m) |

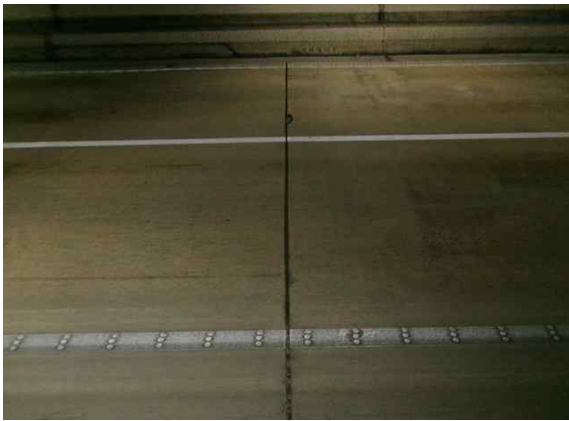
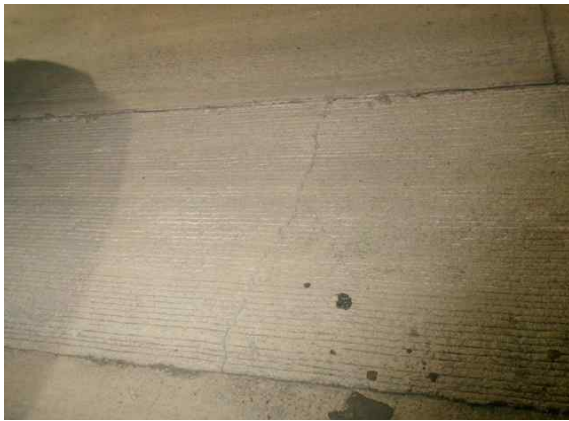
| 위 치 | 성산방향 포장부 S299 | 위 치 | 성산방향 포장부 S318 |

| 현 황 | 파손(0.1m×0.3m×2ea) | 현 황 | 균열(1.0m) |

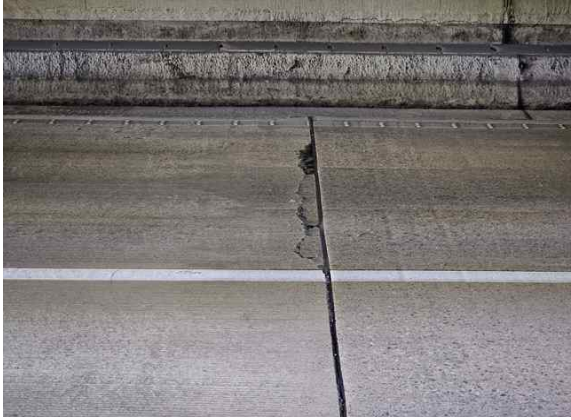
| 위 치 | 성산방향 포장부 S651 | 위 치 | 성산방향 포장부 S762 |

| 현 황 | 파손(0.2m×3.0m) | 현 황 | 파손(0.2m×0.2m) |

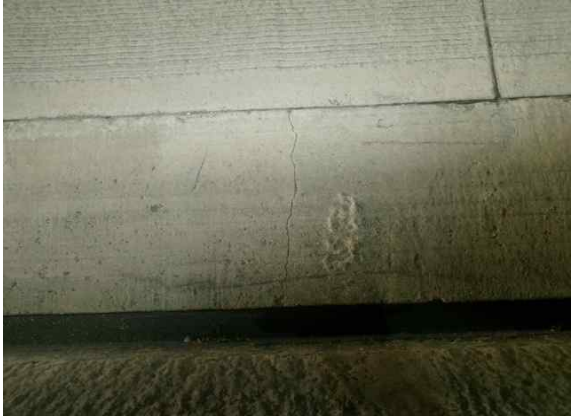
| 위 치 | 일직방향 포장부 S109 | 위 치 | 일직방향 포장부 S148 |

| 현 황 | 균열(0.5m) | 현 황 | 파손(0.1m×1.0m) |

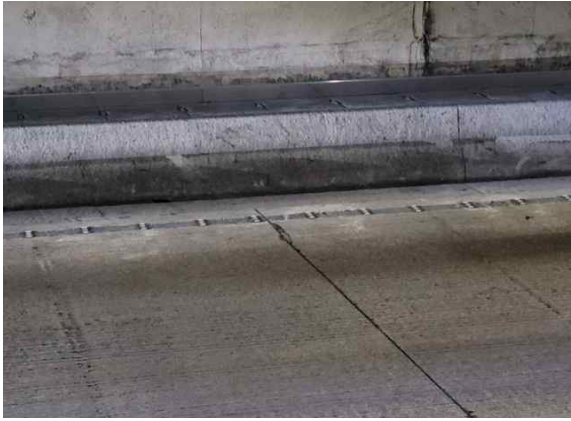
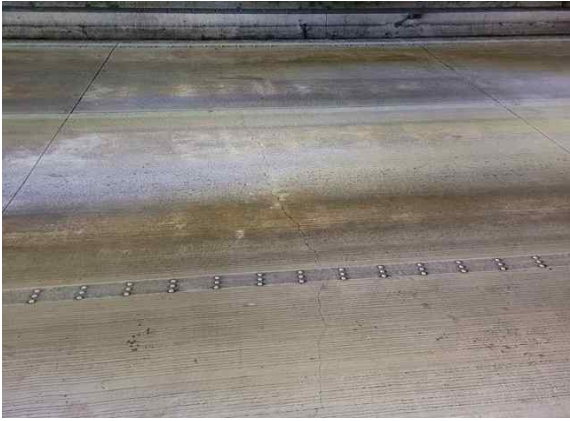
| 위 치 | 일직방향 포장부 S458 | 위 치 | 일직방향 포장부 S582 |

| 현 황 | 파손(0.1m×0.5m) | 현 황 | 균열(5.0m) |

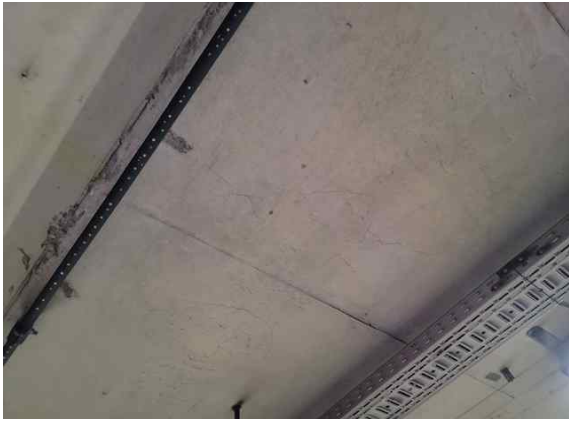
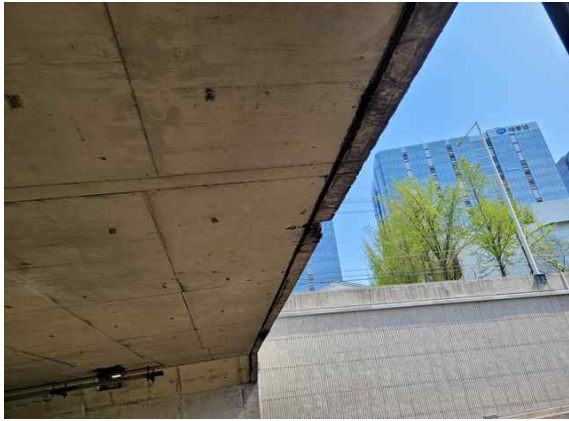
| 위 치 | 성산방향 슬래브하면 BB23 | 위 치 | 성산방향 슬래브하면 BB24 |

슬래브하면에 대한 외관조사 결과, 균열 및 백태, 파손 등의 손상이 조사되었다. 조사된 손상은 건조수축, 온도변화, 시공미흡, 차량충격 등에 의해 발생한 것으로 판단되며, 내구성 확보차원에서 보수 및 진전여부에 대한 주의관찰을 실시하는 것이 필요하다.

| 현 황 | 균열 (Cw=0.2mm) | 현 황 | 파손 (0.1m×0.3m) |

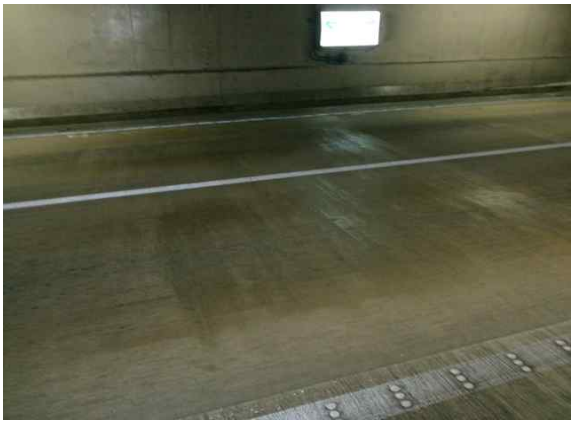
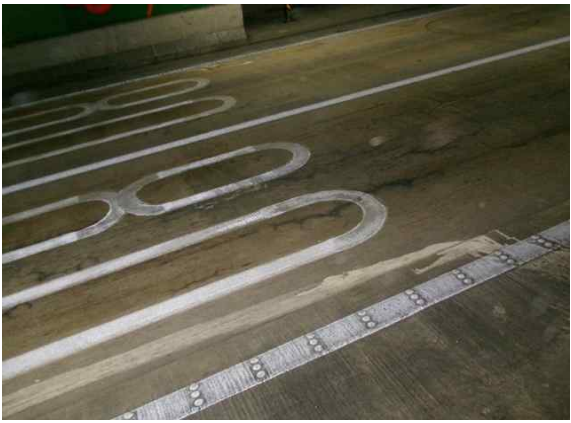
| 위 치 | 성산방향 포장부 BOX구간 BB05 | 위 치 | 성산방향 포장부 BOX구간 BB07 |

콘크리트로 시공된 포장부에 대한 외관조사 결과, 전반적으로 양호한 상태이나, 국부적인 포장 누수, 조인트부 누수, 망상균열이 확인되었다. 조사된 손상은 주의관찰을 실시하며, 진전시 차량 통행시 안전에 영향을 미칠수 있으므로 보수대책 수립이 요구된다.

| 현 황 | 망상균열(40.0m×7.0m) | 현 황 | 망상균열(40.0m×7.0m) |

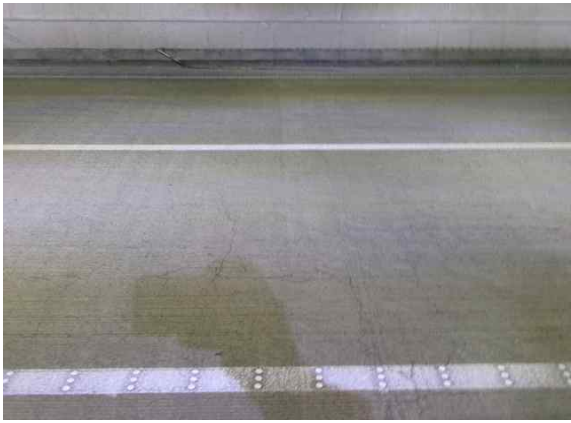
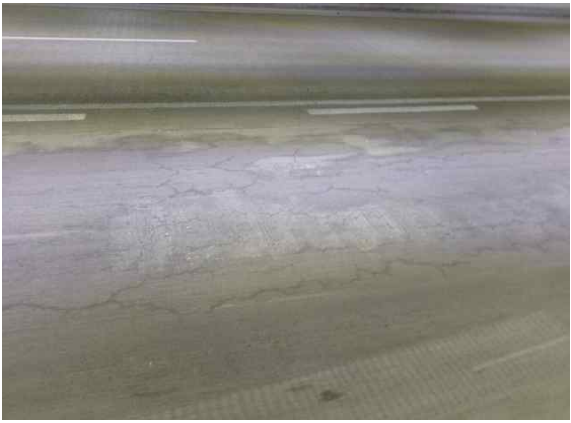
| 위 치 | 성산방향 포장부 BOX구간 BB15 | 위 치 | 성산방향 포장부 BOX구간 BB17 |

| 현 황 | 균열(7.0m×2ea) | 현 황 | 망상균열(2.0m×15.0m) |

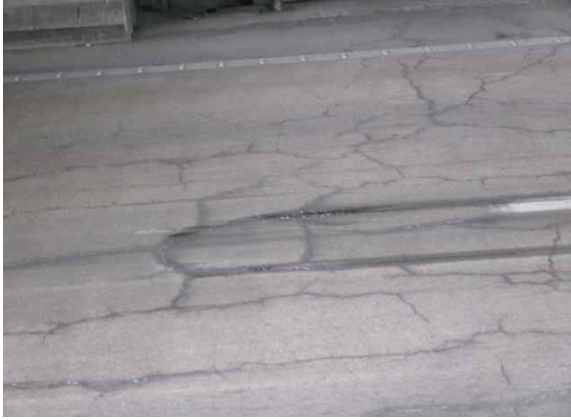
| 위 치 | 일직방향 포장부 BOX구간 BB07 | 위 치 | 일직방향 포장부 BOX구간 BB11 |

| 현 황 | 누수(스며있음) | 현 황 | 망상균열 (7.0m×10.0m) |

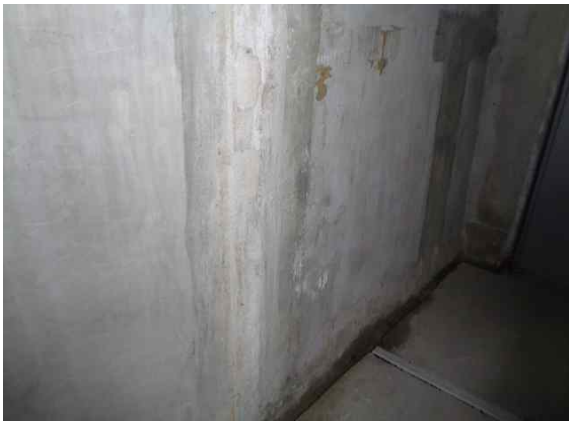
| 위 치 | 공기정화시설#2 | 위 치 | 공기정화시설#2 |

연결터널 외관조사 결과, 균열, 백태, 파손, 들뜸, 누수 등이 확인되었다. 조사된 손상은 시공미흡, 우수유입 등에 의해 발생된 것으로 판단되며, 미관 및 내구성 확보 차원의 보수 및 진전 여부에 대한 지속적인 주의관찰이 필요하다.

| 현 황 | 누수 | 현 황 | 누수 |
