서 부 간 선 지 하 도 로  
정 기 정 밀 안 전 점 검 용 역

2024년 하반기  
정기안전점검

서서울도시고속도로(주)

점검기관 : [주]명성엔지니어링

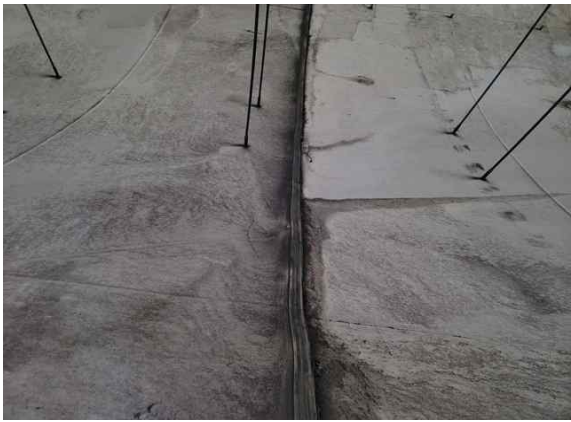
| 위 치 | 성산방향 천단부 S24 | 위 치 | 성산방향 천단부 S31 |
| 현 황 | 균열 (Cw=0.3mm) | 현 황 | 균열 보수 |

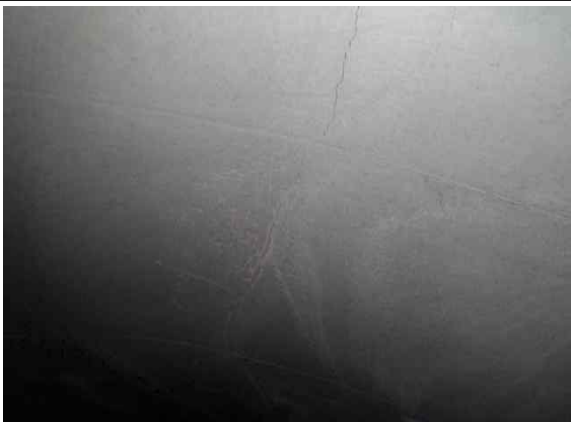
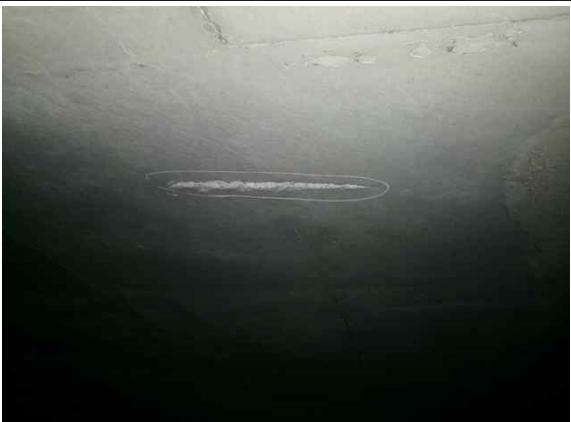
| 위 치 | 성산방향 천단부 S81 | 위 치 | 성산방향 천단부 S100 |
| 현 황 | 균열 (Cw=0.5mm) | 현 황 | 긁힘 (1.0m×0.1m) |

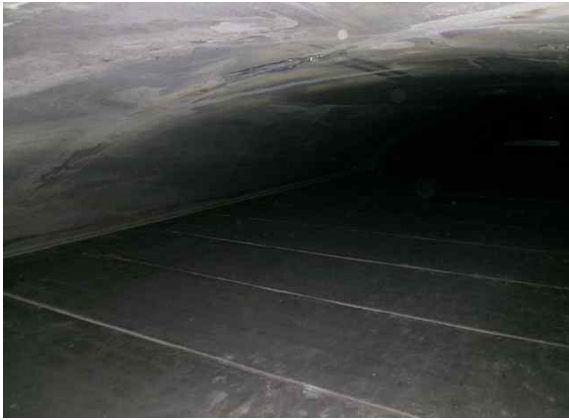
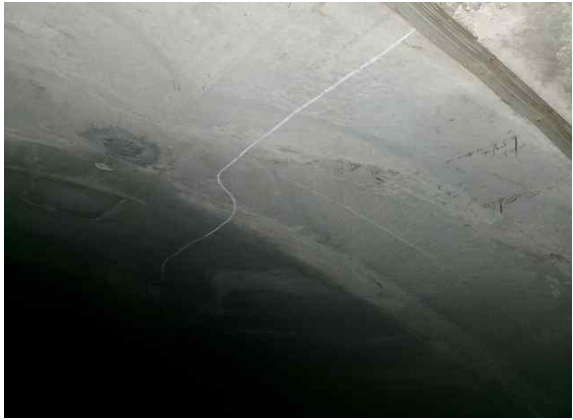
| 위 치 | 성산방향 천단부 S104 | 위 치 | 성산방향 천단부 S109 |
| 현 황 | 백태(0.2m×1.0m), 누수(떨어짐) | 현 황 | 균열(Cw=0.5mm) |

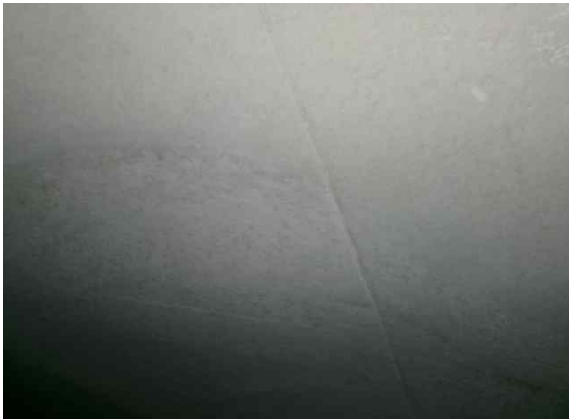
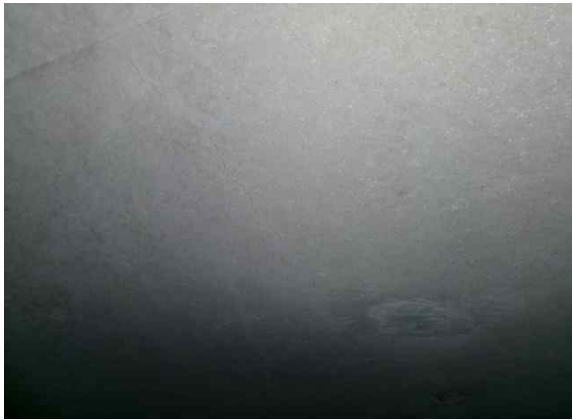
| 위 치 | 성산방향 천단부 S116 | 위 치 | 성산방향 천단부 S130 |
| 현 황 | 균열(Cw=0.5mm) | 현 황 | 균열(Cw=0.5mm) |

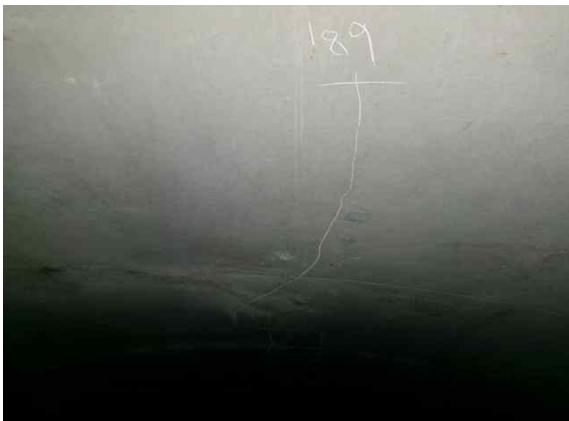
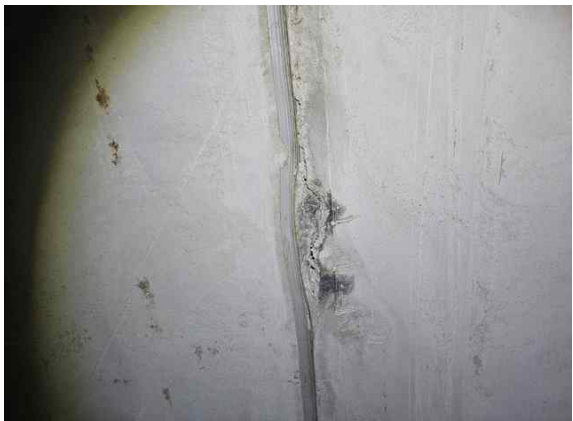
| 위 치 | 성산방향 천단부 S189 | 위 치 | 성산방향 천단부 S317 |
| 현 황 | 균열(Cw=0.5mm) | 현 황 | 들뜸(0.2m×0.5m) |

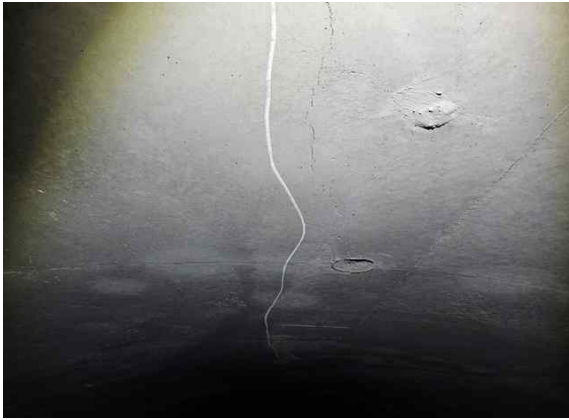
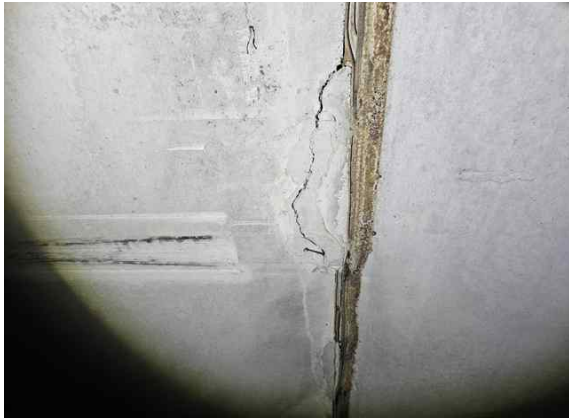
| 위 치 | 성산방향 천단부 S325 | 위 치 | 성산방향 천단부 S370 |
| 현 황 | 균열 (Cw=0.5mm) | 현 황 | 들뜸 (0.3m×0.5m) |

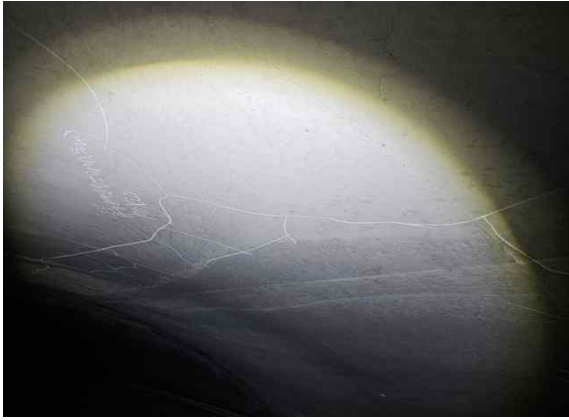
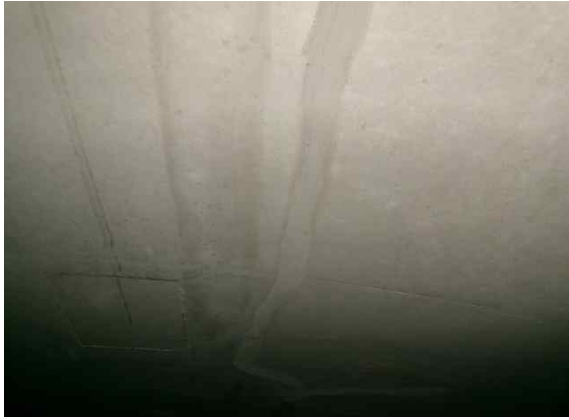
| 위 치 | 성산방향 천단부 S409 | 위 치 | 성산방향 천단부 S722 |
| 현 황 | 망상균열 (10.0m×2.0m) | 현 황 | 재균열 (Cw=0.5mm) |

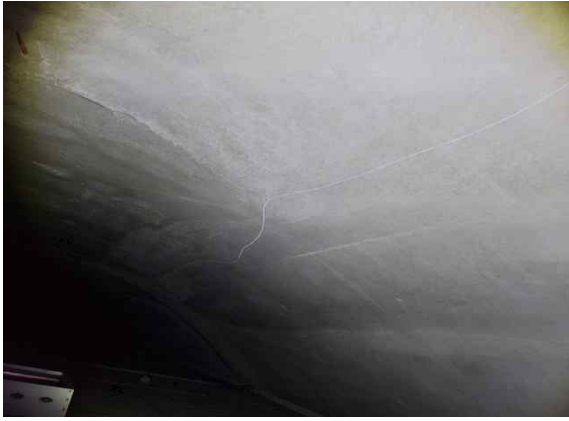
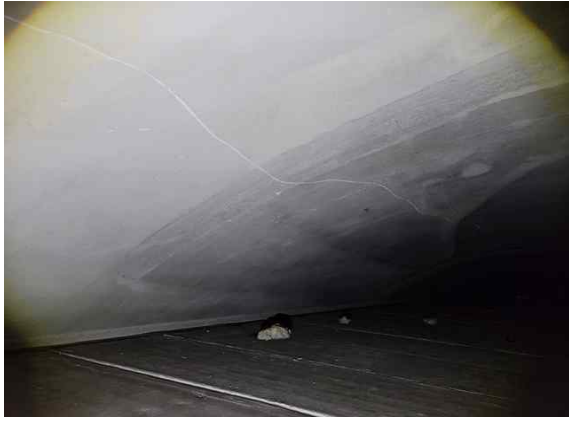
| 위 치 | 성산방향 천단부 S623 | 위 치 | 성산방향 천단부 S624 |
| 현 황 | 균열 (Cw=0.5mm) | 현 황 | 균열 (Cw=0.5mm) |

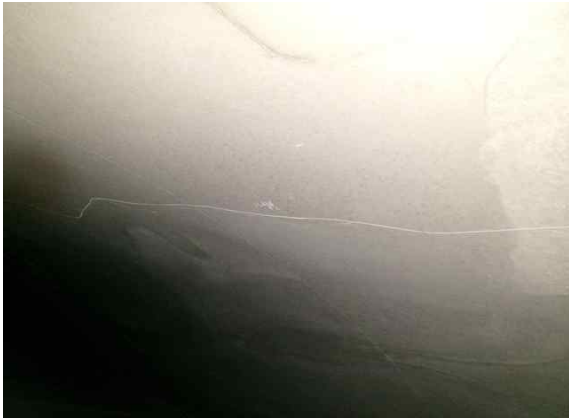
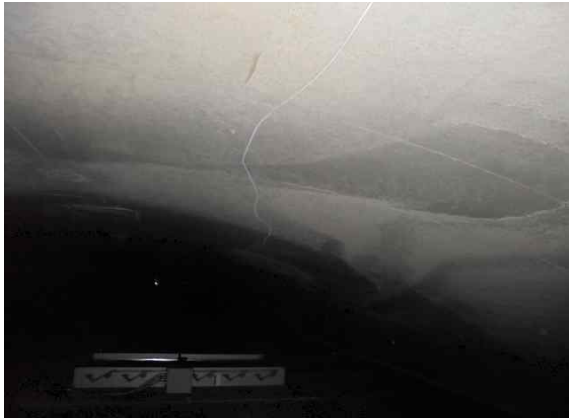
| 위 치 | 일직방향 천단부 S134 | 위 치 | 일직방향 천단부 S244 |
| 현 황 | 균열 (Cw=0.3mm) | 현 황 | 균열 (Cw=0.5mm) |

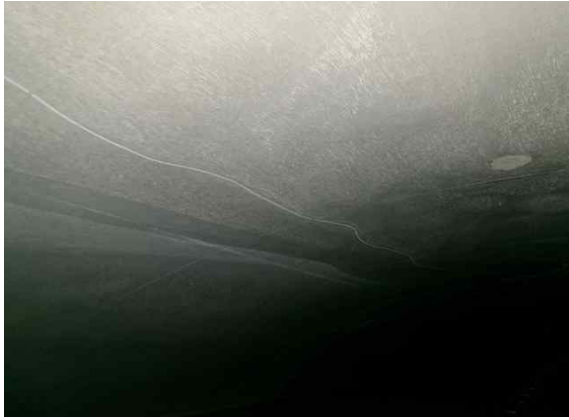
| 위 치 | 일직방향 천단부 S380 | 위 치 | 일직방향 천단부 S444 |
| 현 황 | 균열 (Cw=0.5mm) | 현 황 | 균열 (Cw=0.5mm) |

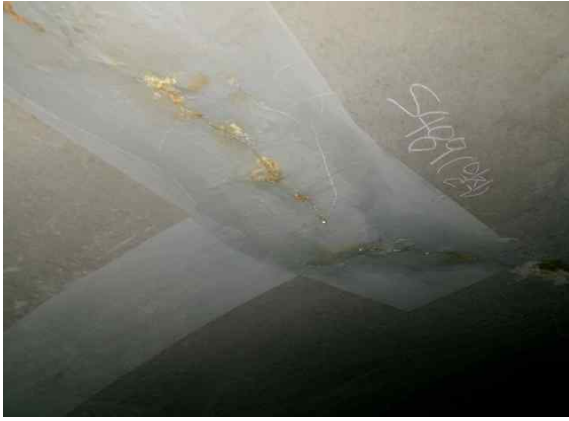
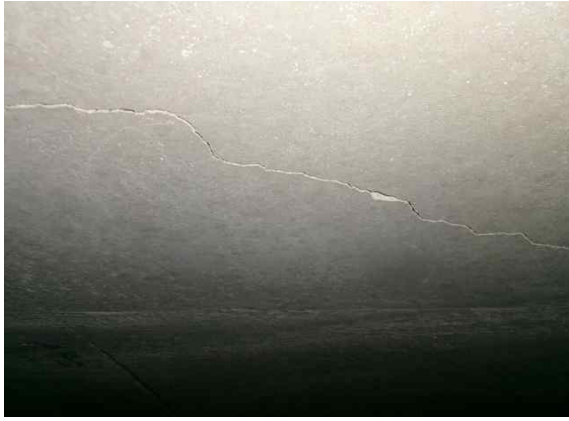
| 위 치 | 일직방향 천단부 S487 | 위 치 | 일직방향 천단부 S493 |
| 현 황 | 누수(떨어짐) | 현 황 | 균열 (Cw=0.5mm) |

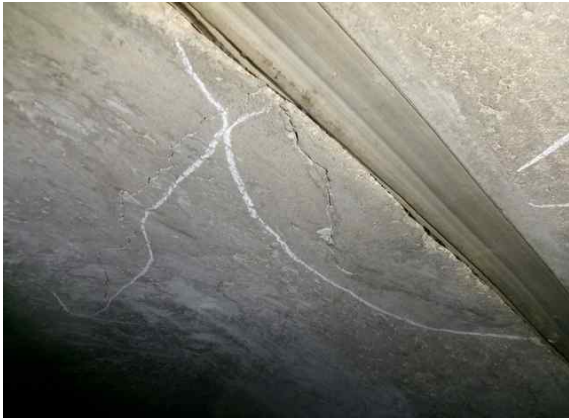
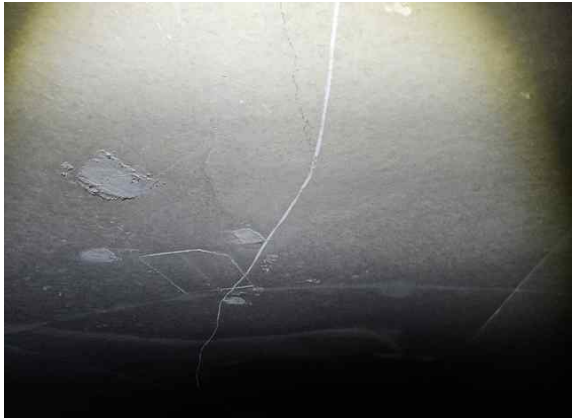
| 위 치 | 일직방향 천단부 S523 | 위 치 | 일직방향 천단부 S603 |
| 현 황 | 들뜸(0.2m×1.5m) | 현 황 | 균열(Cw=0.5mm) |

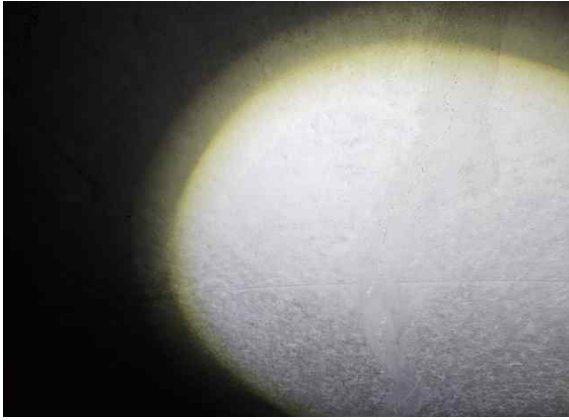
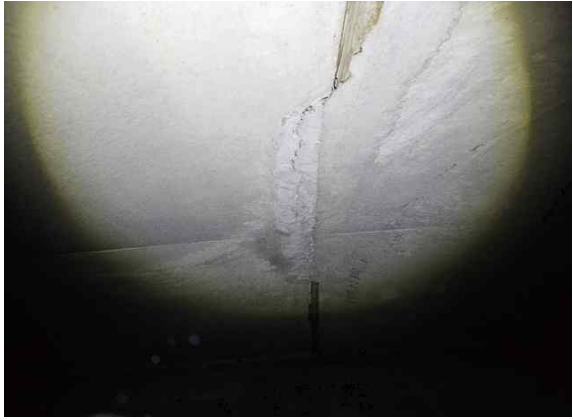
| 위 치 | 일직방향 천단부 S613 | 위 치 | 일직방향 천단부 S680 |
| 현 황 | 재균열(Cw=0.5mm) | 현 황 | 들뜸(0.2m×1.5m) |

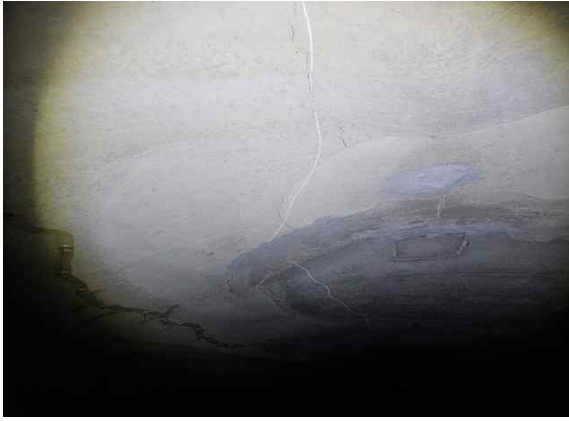
| 위 치 | 일직방향 천단부 S688 | 위 치 | 일직방향 천단부 S313 |
| 현 황 | 균열(Cw=0.3mm) | 현 황 | 격벽 상태양호 |

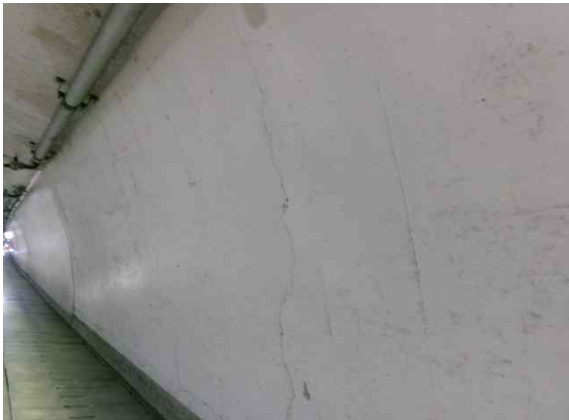
| 위 치 | 성산방향 측벽부 S525 | 위 치 | 성산방향 측벽부 S664 |
| 현 황 | 균열 ( $C_w=0.3\text{mm}$ ) | 현 황 | 도장탈락 ( $0.2\text{m} \times 0.2\text{m}$ ) |

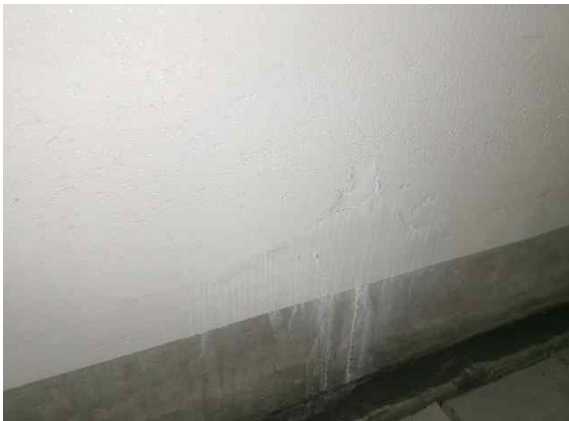
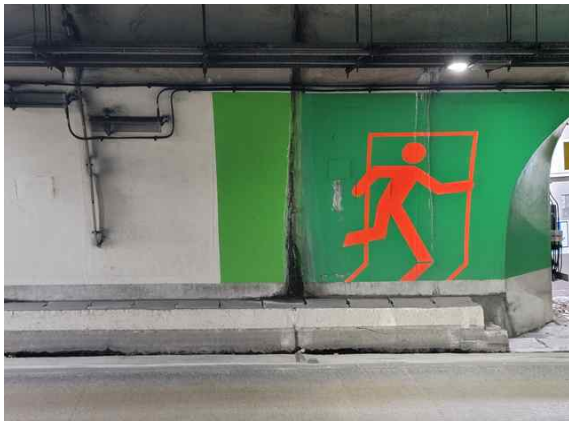
| 위 치 | 일직방향 측벽부 S004 | 위 치 | 성산방향 측벽부 S017 |
| 현 황 | 백태 ( $0.3\text{m} \times 0.3\text{m}$ ) | 현 황 | 누수 (스며있음) |

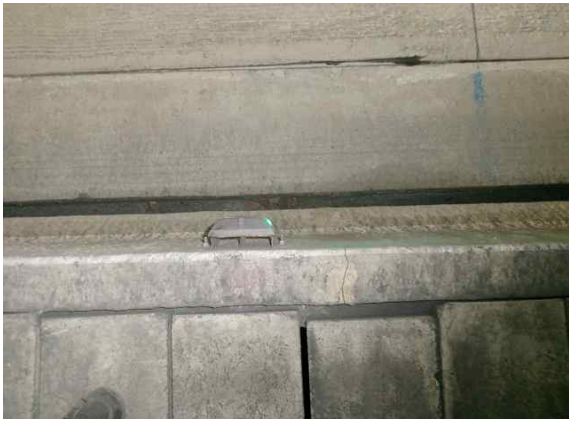
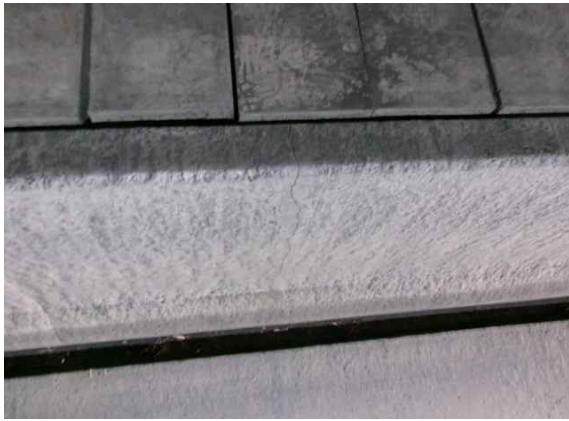
| 위 치 | 성산방향 공동구 S106 | 위 치 | 성산방향 공동구 S414 |
| 현 황 | 본체 균열(Cw=0.3mm) | 현 황 | 본체 재균열(Cw=0.3mm) |

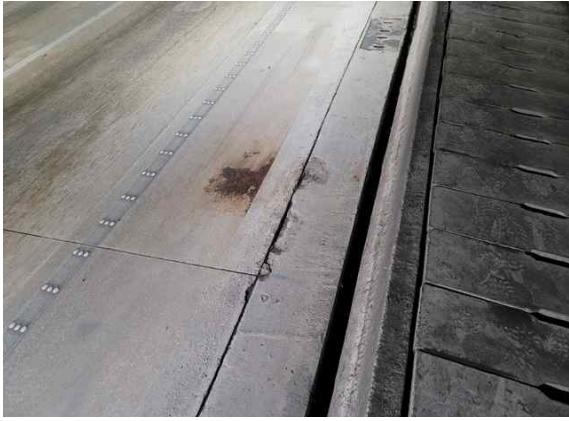
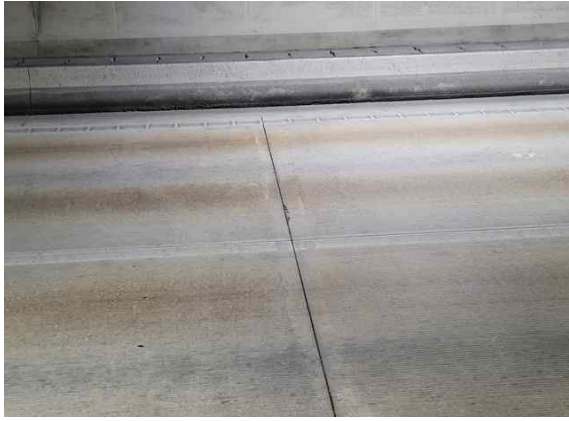
| 위 치 | 성산방향 포장부 S001 | 위 치 | 성산방향 포장부 S051 |
| 현 황 | 파손(0.2m×0.5m×2EA) | 현 황 | 파손(0.1m×0.3m) |

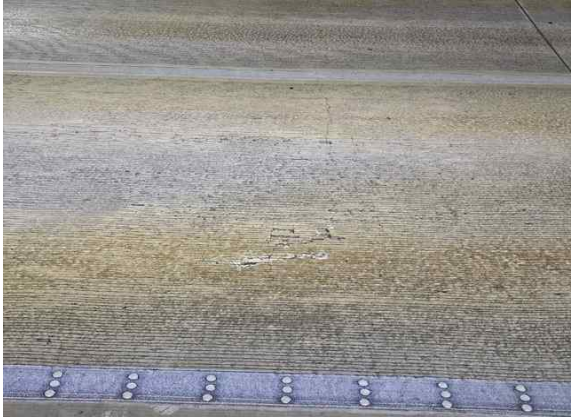
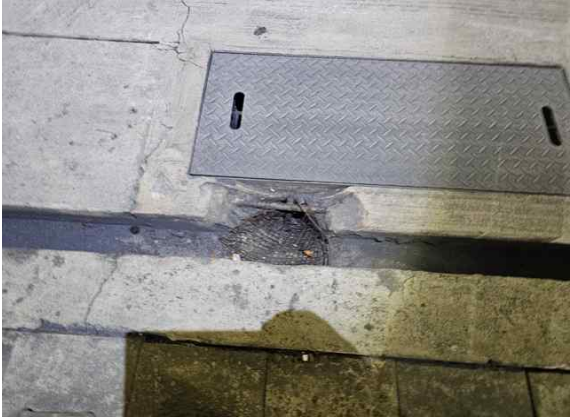
| 위 치 | 성산방향 포장부 S651 | 위 치 | 성산방향 포장부 S598 |
| 현 황 | 균열(2.0m) | 현 황 | 파손(0.2m×0.5m) |

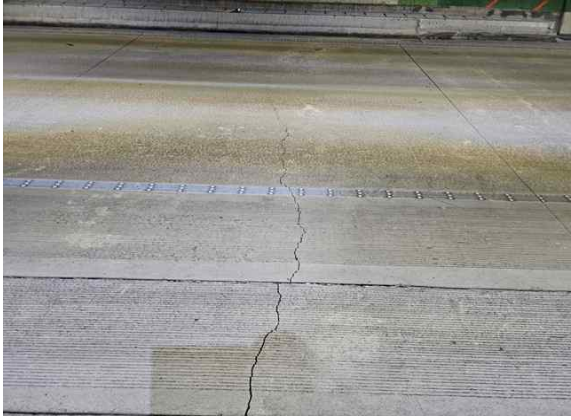
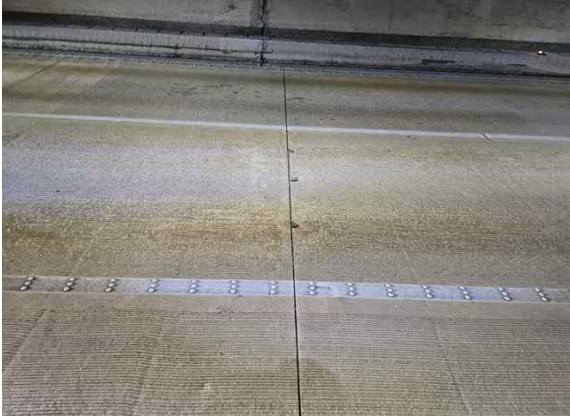
| 위 치 | 성산방향 포장부 S605 | 위 치 | 성산방향 포장부 S612 |
| 현 황 | 균열(5.0m) | 현 황 | 파손(0.1m×0.1m) |

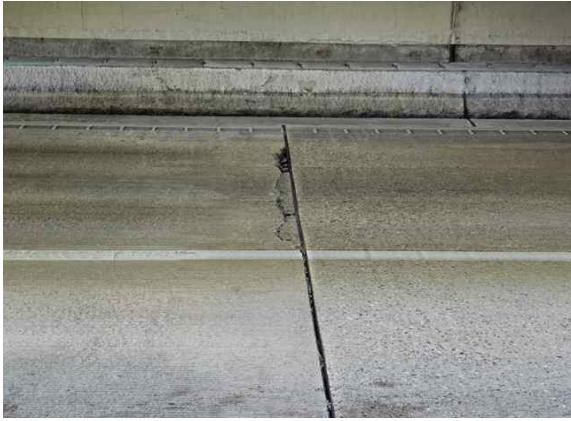
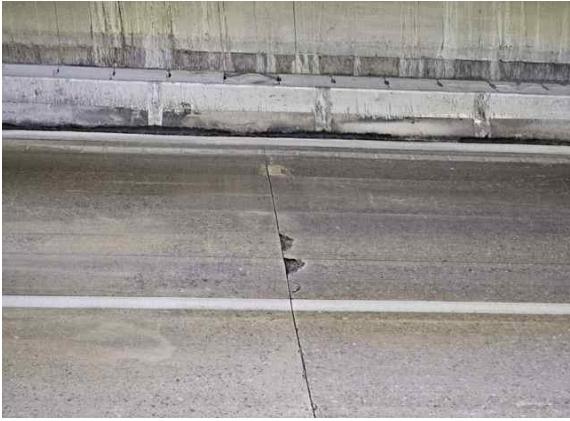
| 위 치 | 성산방향 포장부 S651 | 위 치 | 일직방향 포장부 S823 |
| 현 황 | 파손(0.2m×3.0m) | 현 황 | 파손(0.2m×0.2m×2EA) |

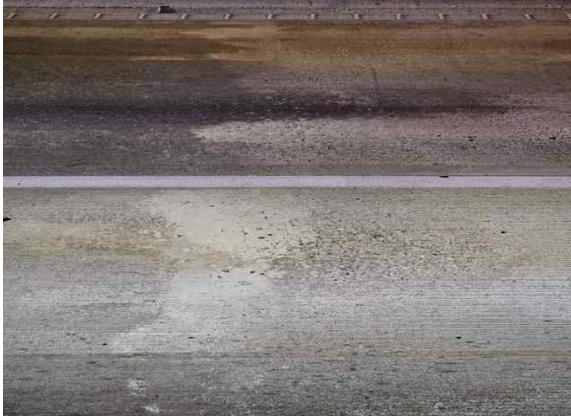
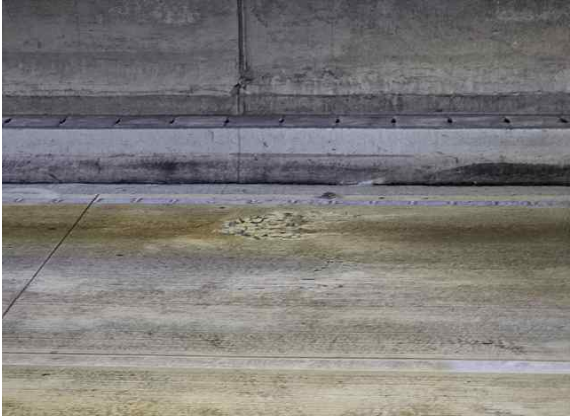
| 위 치 | 일직방향 포장부 S446 | 위 치 | 일직방향 포장부 S540 |
| 현 황 | 망상균열(1.0m×1.0m) | 현 황 | 재료분리(열화)(0.5m×0.5m) |

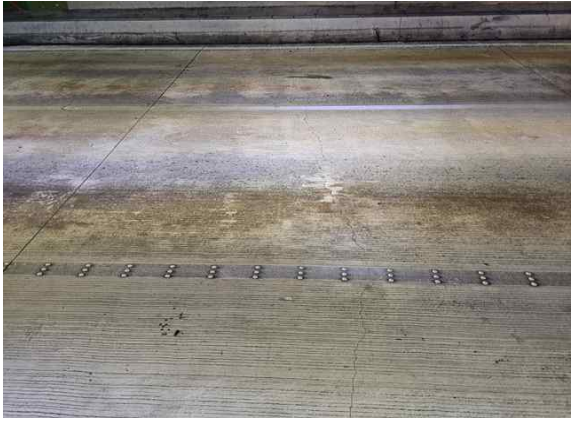
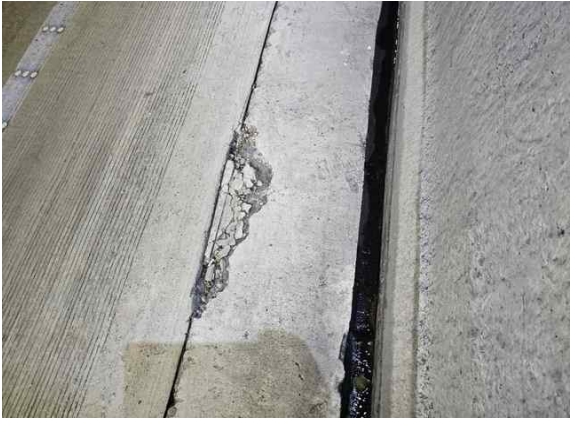
| 위 치 | 일직방향 포장부 S582 | 위 치 | 일직방향 포장부 S800 |
| 현 황 | 균열(5.0m) | 현 황 | 파손(0.2m×1.0m) |

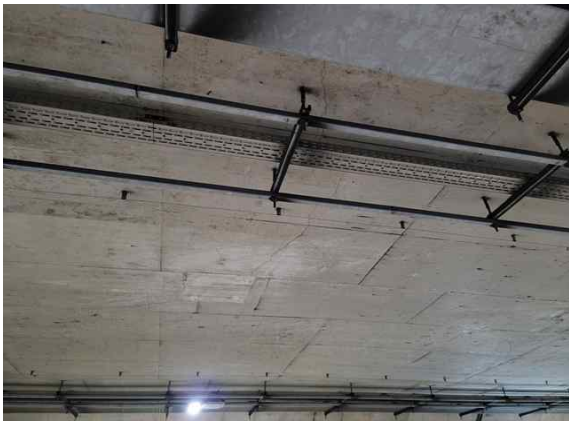
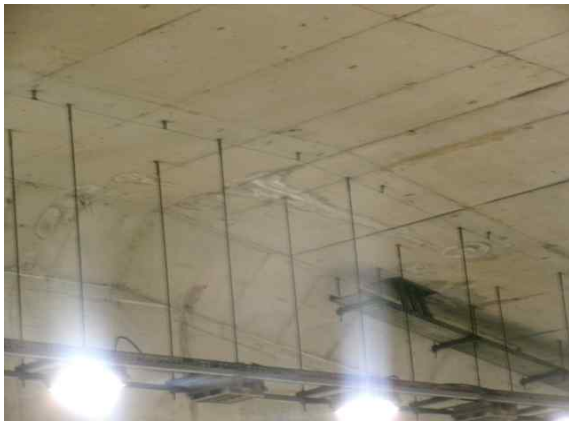
| 위 치 | 성산방향 슬래브하면 BB05 | 위 치 | 성산방향 슬래브하면 BB22 |
| 현 황 | 망상균열(40.0m×7.0m) | 현 황 | 백태(0.5m×0.5m) |

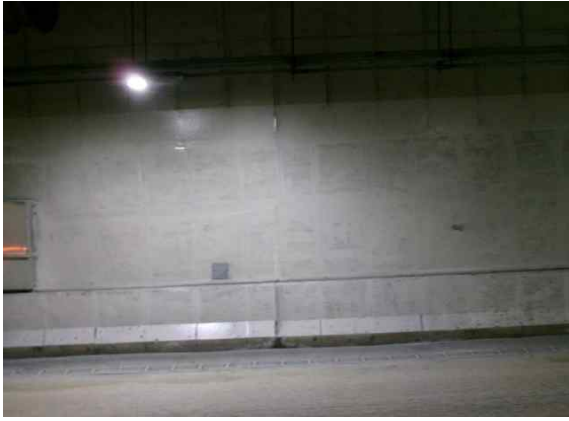
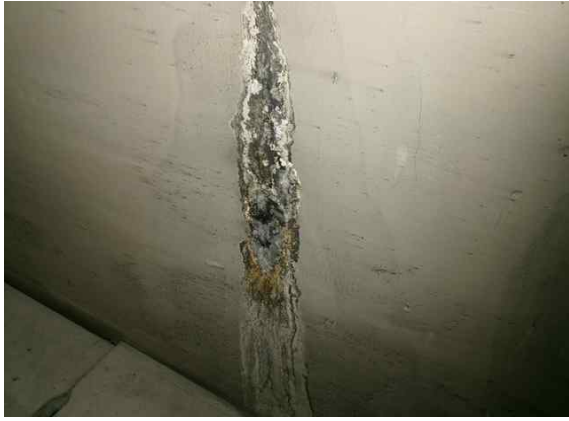
| 위 치 | 성산방향 측벽부 BB02 | 위 치 | 성산방향 측벽부 BB06 |
| 현 황 | 균열 (Cw=0.2mm) | 현 황 | 누수(스며있음) |

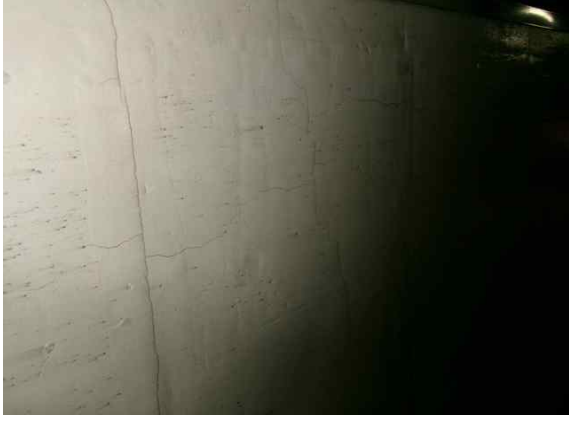
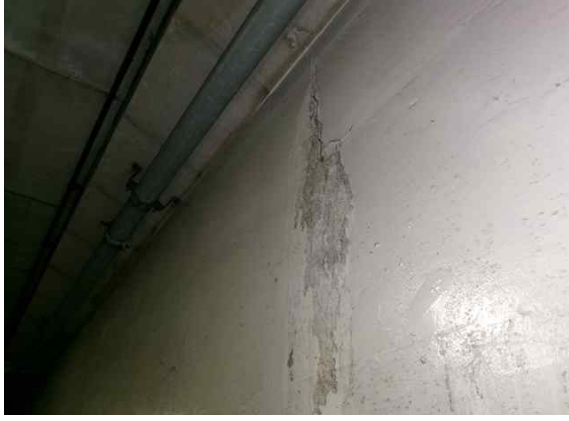
| 위 치 | 성산방향 측벽부 BB06 | 위 치 | 성산방향 측벽부 BB13 |
| 현 황 | 망상균열(15.0m×1.5m) | 현 황 | 백태(0.2m×1.0m) |

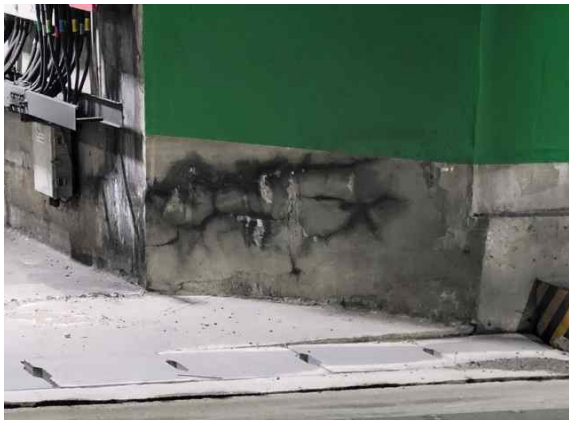
| 위 치 | 성산방향 차량용 피난연결통로 | 위 치 | 일직방향 피난연결통로 S019 |
| 현 황 | 전경 | 현 황 | 누수(스며있음) |

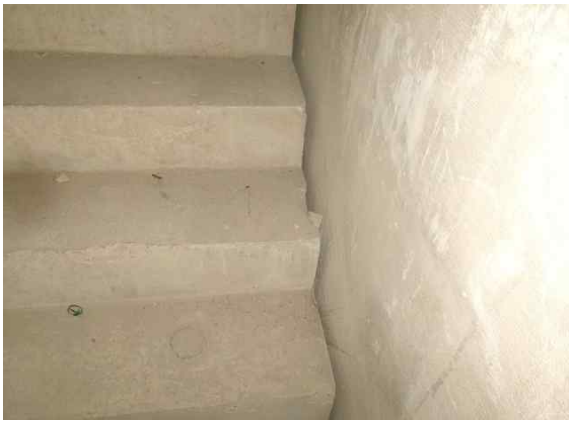
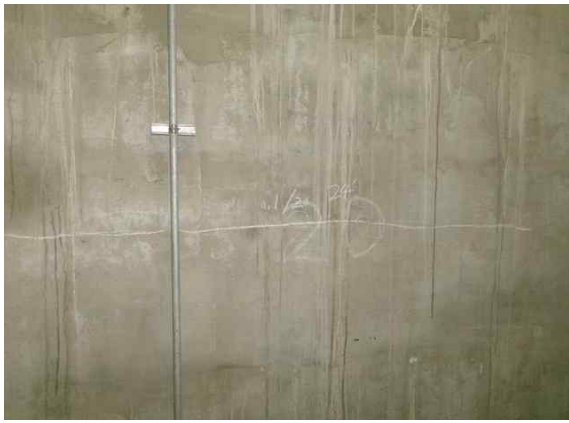
| 위 치 | 공기정화시설#1 수직구 22F | 위 치 | 공기정화시설#1 수직구 20F |
| 현 황 | 계단부 파손 | 현 황 | 균열(Cw=0.1mm) |

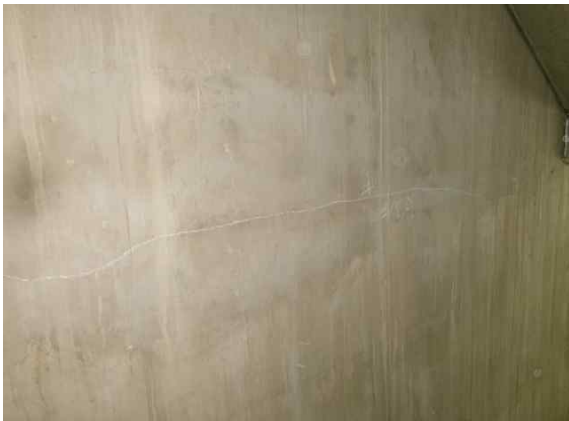
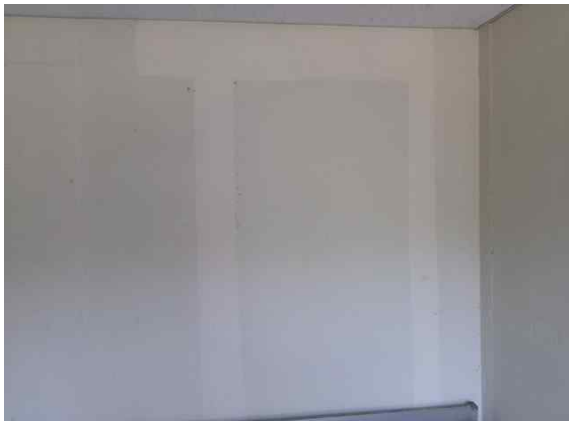
| 위 치 | 비상탈출구 수직구 16F | 위 치 | 비상탈출구 수직구 지상층 |
| 현 황 | 균열 (Cw=0.3mm) | 현 황 | 균열 보수 |

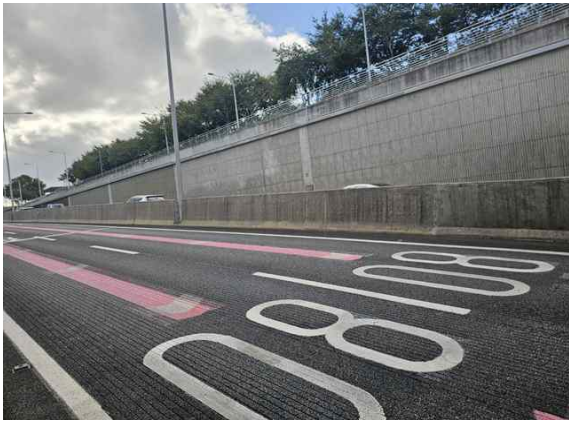
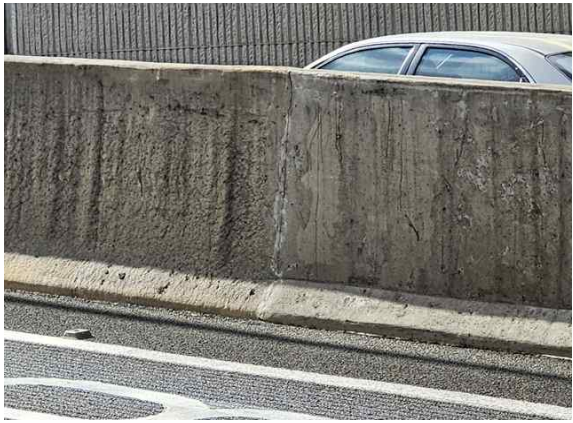
| 위 치 | 성산방향 U-TPYE 진입부 U10 | 위 치 | 성산방향 U-TPYE 진입부 U10 |
| 현 황 | 중분대 균열(Cw=0.3mm) | 현 황 | 중분대 균열(Cw=0.3mm) |

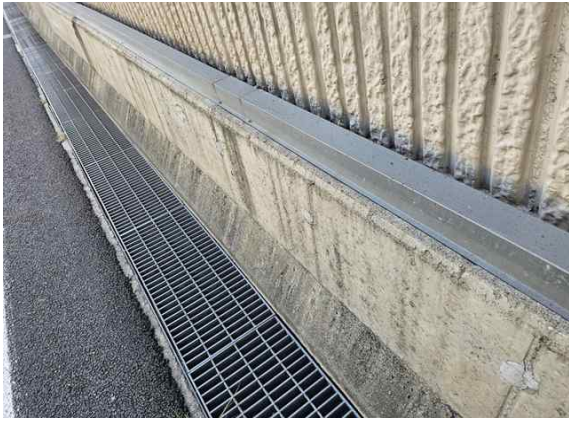
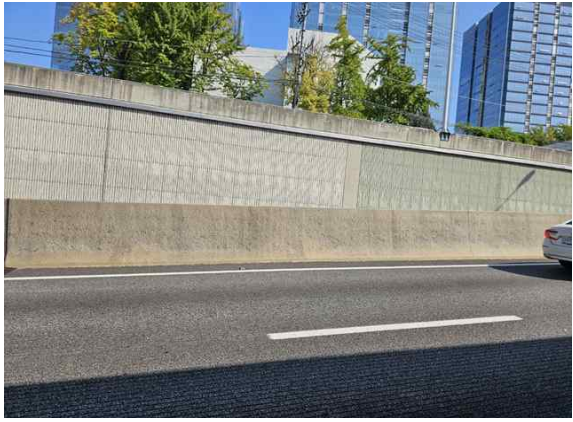
| 위 치 | 일직방향 U-TPYE 진출부 U11 | 위 치 | 일직방향 U-TPYE 진출부 U15 |
| 현 황 | 균열(Cw=0.2mm) | 현 황 | 중분대 균열(Cw=0.2mm) |

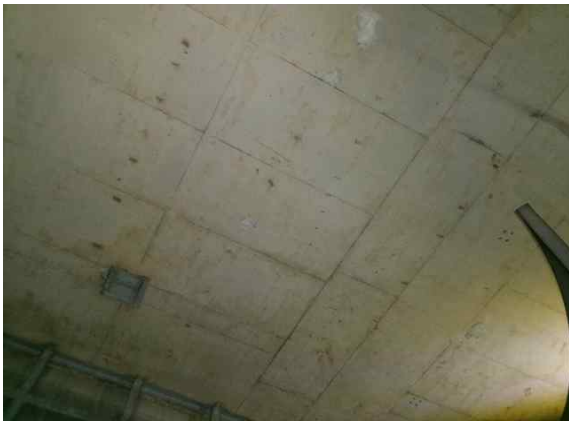
| 위 치 | 중점부 환기시설 | 위 치 | 일직방향 소화실 |
| 현 황 | 상부슬래브 균열 | 현 황 | 전경 |
