서부간선지하도로 일직방향 진출부

서부간선지하도로 내부 (BOX구간)

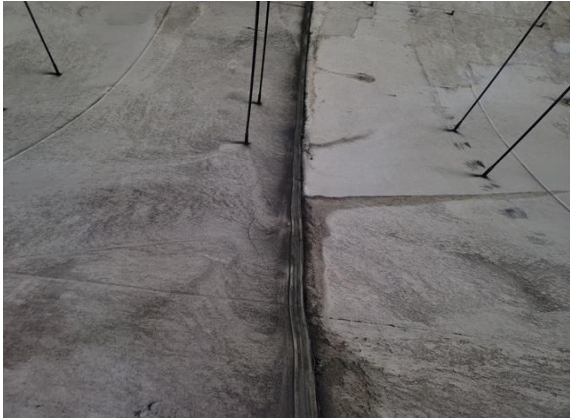
| 위 치 | 성산방향 천단부 S24 | 위 치 | 성산방향 천단부 S31 |

| 현 황 | 균열 (Cw=0.3mm) | 현 황 | 균열 보수 |

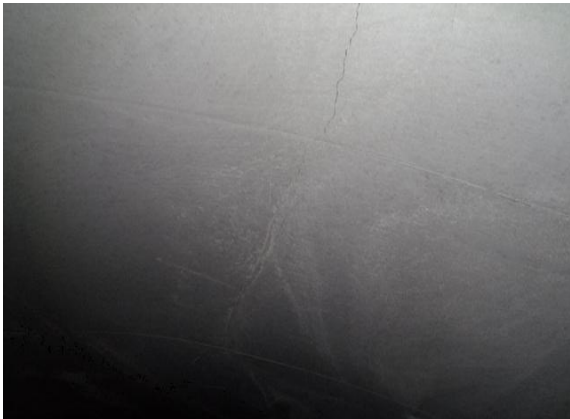
| 위 치 | 성산방향 천단부 S81 | 위 치 | 성산방향 천단부 S100 |

| 현 황 | 균열 (Cw=0.5mm) | 현 황 | 긁힘 (1.0m×0.1m) |

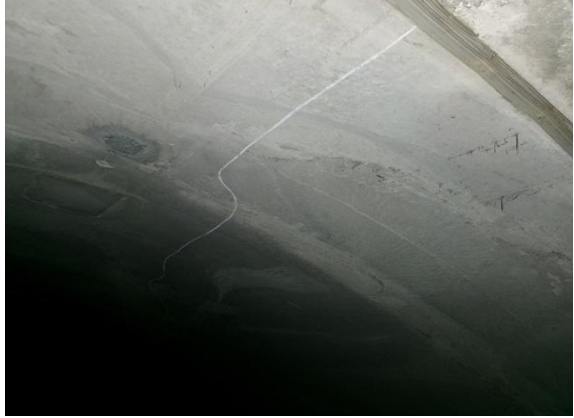
| 위 치 | 성산방향 천단부 S104 | 위 치 | 성산방향 천단부 S109 |

| 현 황 | 백태(0.2m×1.0m), 누수(떨어짐) | 현 황 | 균열(Cw=0.5mm) |

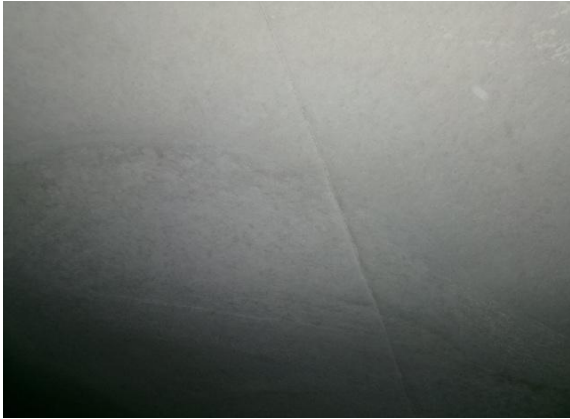
| 위 치 | 성산방향 천단부 S116 | 위 치 | 성산방향 천단부 S130 |

| 현 황 | 균열(Cw=0.5mm) | 현 황 | 균열(Cw=0.5mm) |

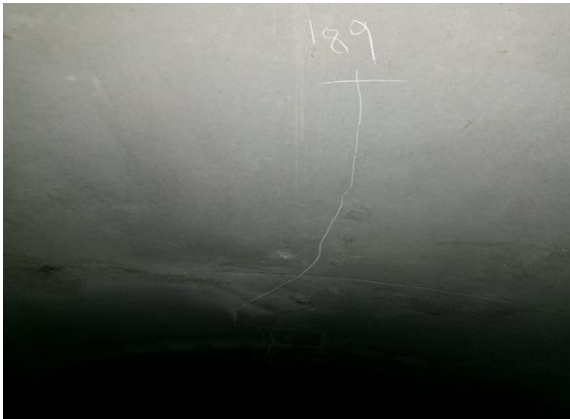
| 위 치 | 성산방향 천단부 S189 | 위 치 | 성산방향 천단부 S317 |

| 현 황 | 균열(Cw=0.5mm) | 현 황 | 들뜸(0.2m×0.5m) |

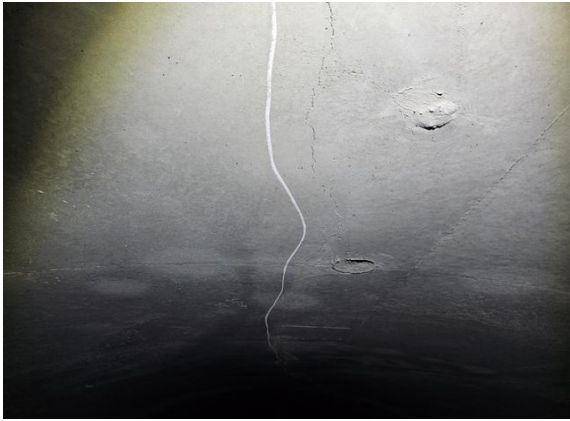
| 위 치 | 성산방향 천단부 S325 | 위 치 | 성산방향 천단부 S370 |

| 현 황 | 균열(Cw=0.5mm) | 현 황 | 들뜸(0.3m×0.5m) |

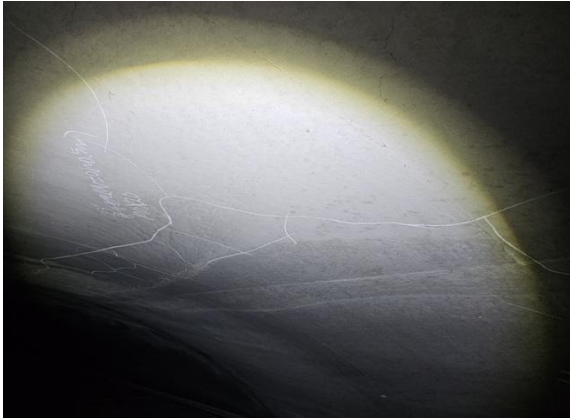
| 위 치 | 성산방향 천단부 S409 | 위 치 | 성산방향 천단부 S722 |

| 현 황 | 망상균열(10.0m×2.0m) | 현 황 | 재균열(Cw=0.5mm) |

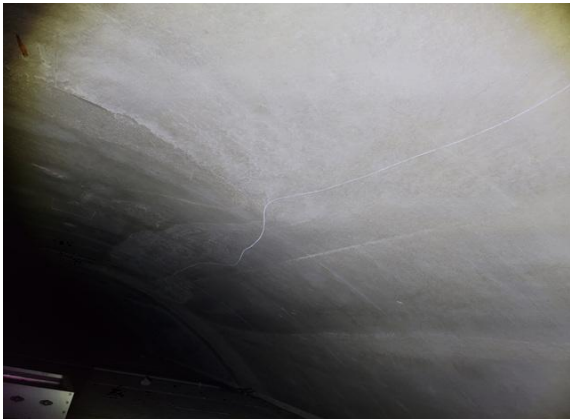
| 위 치 | 성산방향 천단부 S623 | 위 치 | 성산방향 천단부 S624 |

| 현 황 | 균열(Cw=0.5mm) | 현 황 | 균열(Cw=0.5mm) |

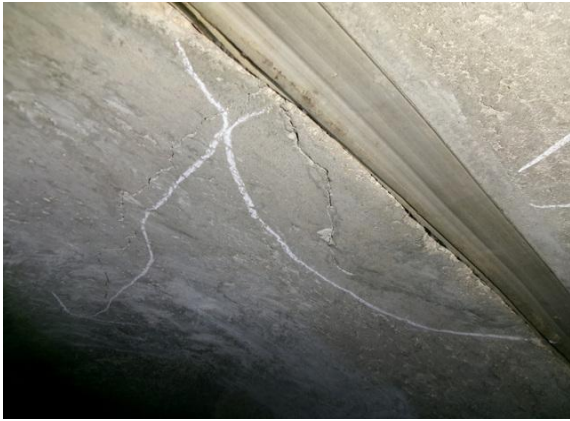
| 위 치 | 일직방향 천단부 S523 | 위 치 | 일직방향 천단부 S603 |

| 현 황 | 들뜸(0.2m×1.5m) | 현 황 | 균열(Cw=0.5mm) |

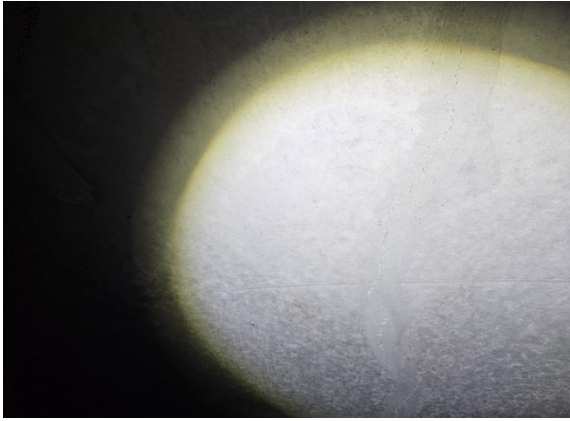
| 위 치 | 일직방향 천단부 S613 | 위 치 | 일직방향 천단부 S680 |

| 현 황 | 재균열(Cw=0.5mm) | 현 황 | 들뜸(0.2m×1.5m) |

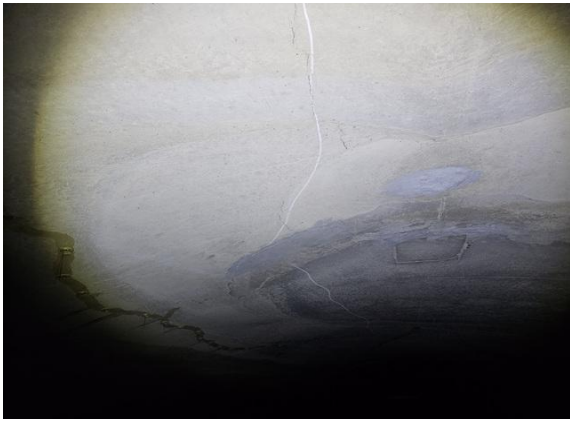
| 위 치 | 일직방향 천단부 S688 | 위 치 | 일직방향 천단부 S313 |

| 현 황 | 균열(Cw=0.3mm) | 현 황 | 격벽 상태양호 |

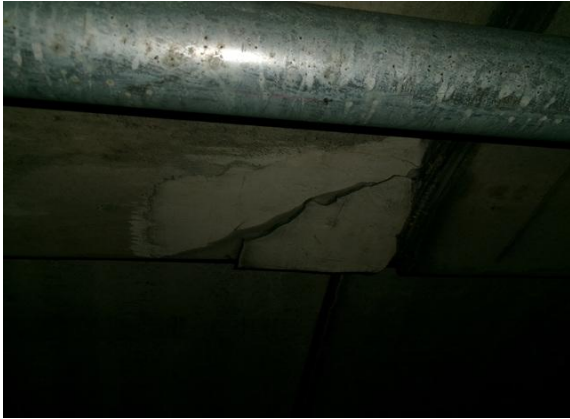
| 위 치 | 성산방향 측벽부 S147 | 위 치 | 성산방향 측벽부 S478 |

| 현 황 | 충분리(0.5m×0.3m) | 현 황 | 망상균열(10.0m×2.0m) |

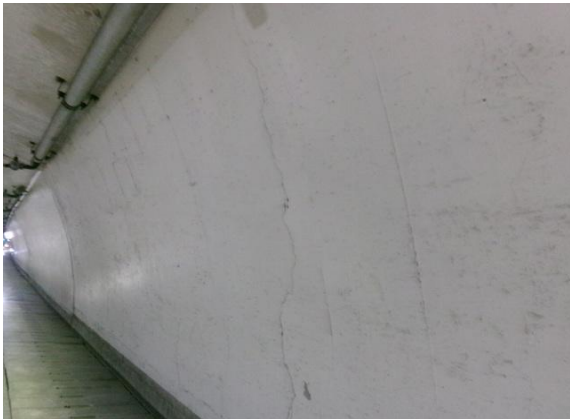
| 위 치 | 성산방향 측벽부 S525 | 위 치 | 성산방향 측벽부 S664 |

| 현 황 | 균열(Cw=0.3mm) | 현 황 | 도장탈락(0.2m×0.2m) |

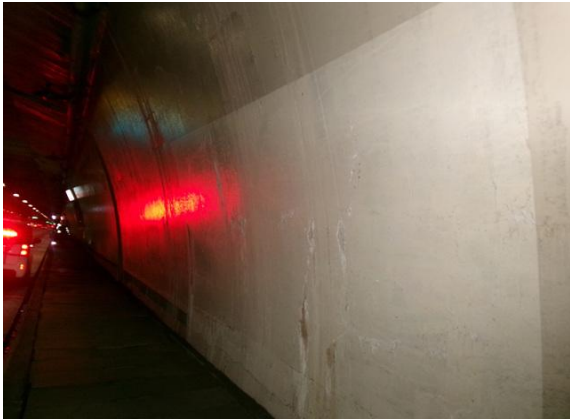
| 위 치 | 성산방향 측벽부 S824 | 위 치 | 일직방향 측벽부 S003 |

| 현 황 | 백태(0.3m×5.0m) | 현 황 | 백태(0.3m×0.5m) |

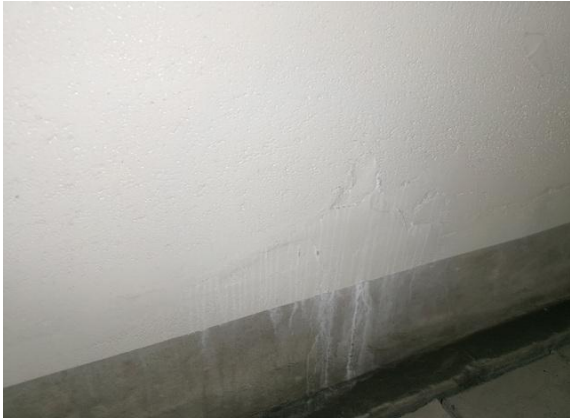
| 위 치 | 일직방향 측벽부 S004 | 위 치 | 성산방향 측벽부 S017 |

| 현 황 | 백태(0.3m×0.3m) | 현 황 | 누수(스며있음) |

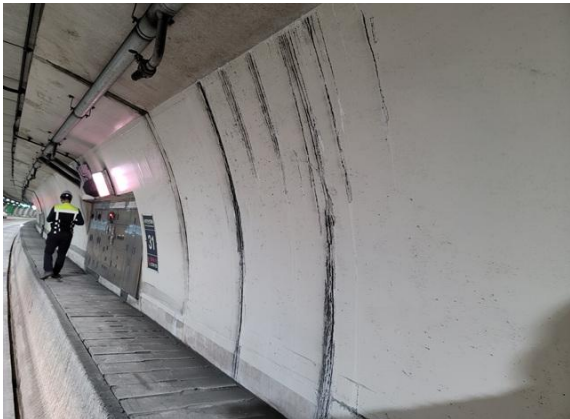
| 위 치 | 일직방향 측벽부 S051 | 위 치 | 일직방향 측벽부 S112 |

| 현 황 | 백태(1.0m×2.0m) | 현 황 | 층분리(0.5m×0.5m) |

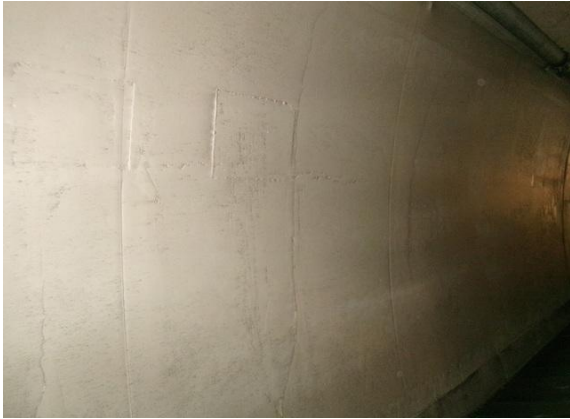
| 위 치 | 일직방향 측벽부 S793 | 위 치 | 일직방향 측벽부 S802 |

| 현 황 | 균열 (Cw=0.3mm) | 현 황 | 백태 (0.2m×2.5m) |

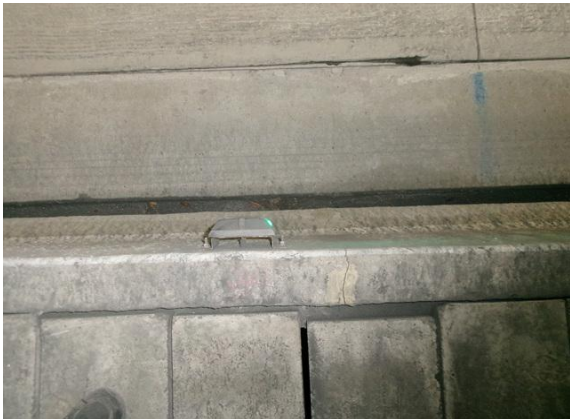
| 위 치 | 성산방향 공동구 S106 | 위 치 | 성산방향 공동구 S414 |

| 현 황 | 본체 균열 (Cw=0.3mm) | 현 황 | 본체 재균열 (Cw=0.3mm) |

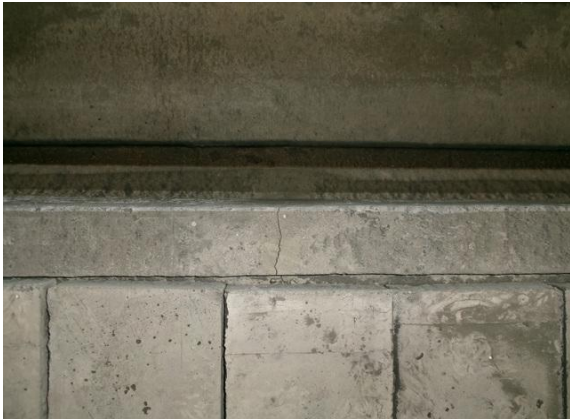
| 위 치 | 일직방향 공동구 S036 | 위 치 | 성산방향 공동구 S470 |

| 현 황 | 본체 균열 ( $C_w=0.3\text{mm}$ ) | 현 황 | 본체 재균열 ( $C_w=0.2\text{mm}$ ) |

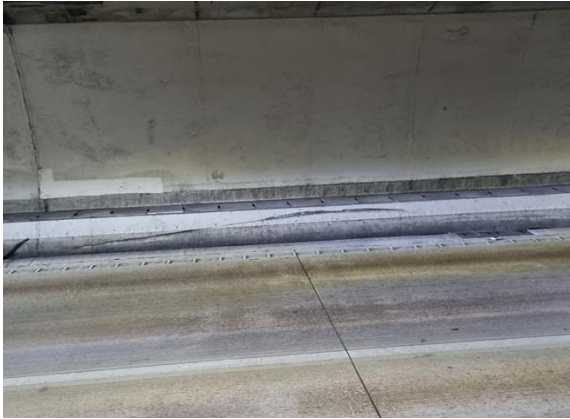
| 위 치 | 일직방향 공동구 S713 | 위 치 | 일직방향 공동구 S592 |

| 현 황 | 본체 굽힘 ( $0.5\text{m}\times 5.0\text{m}$ ) | 현 황 | 덧개탈락 보수 |

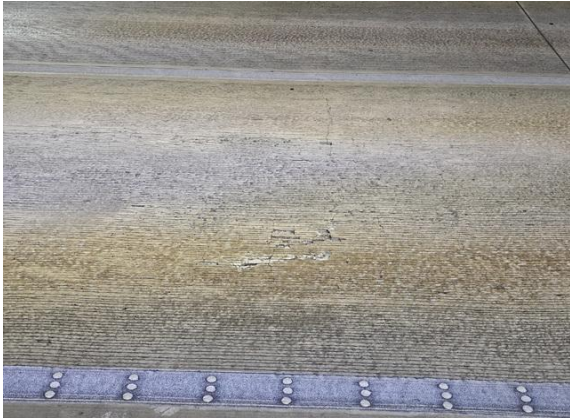
| 위 치 | 성산방향 포장부 S651 | 위 치 | 성산방향 포장부 S598 |

| 현 황 | 균열(2.0m) | 현 황 | 파손(0.2m×0.5m) |

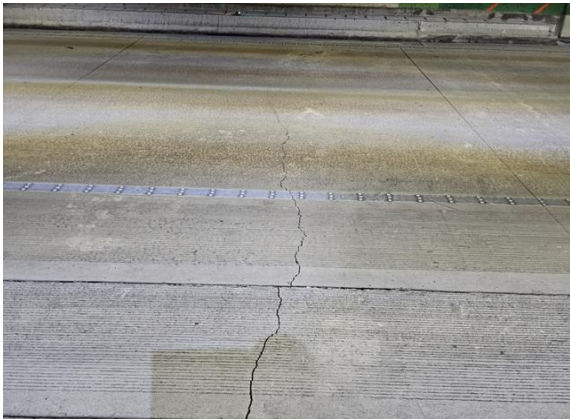
| 위 치 | 성산방향 포장부 S605 | 위 치 | 성산방향 포장부 S612 |

| 현 황 | 균열(5.0m) | 현 황 | 파손(0.1m×0.1m) |

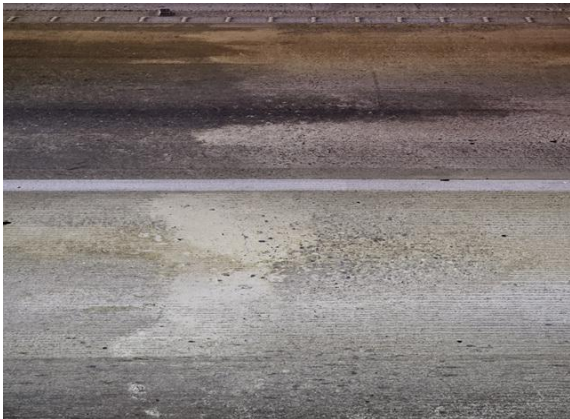
| 위 치 | 일직방향 포장부 S446 | 위 치 | 일직방향 포장부 S540 |

| 현 황 | 망상균열(1.0m×1.0m) | 현 황 | 재료분리(열화)(0.5m×0.5m) |

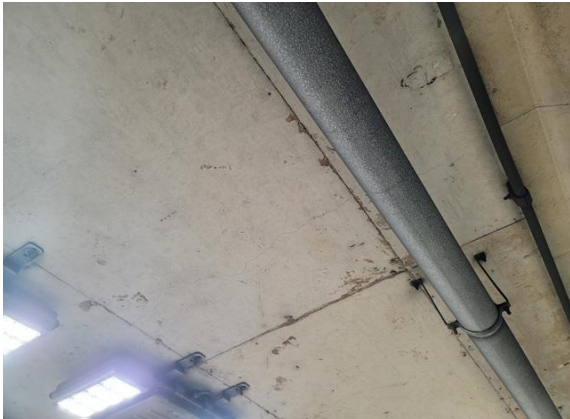
| 위 치 | 일직방향 슬래브하면 BB01 | 위 치 | 일직방향 슬래브하면 BB03 |

| 현 황 | 균열(Cw=0.2mm) | 현 황 | 균열(Cw=0.2mm) |

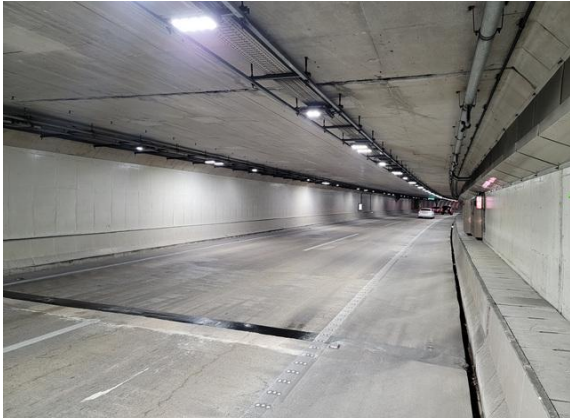
| 위 치 | 일직방향 슬래브하면 BB05 | 위 치 | 일직방향 슬래브하면 BB06 |

| 현 황 | 누수(떨어짐) | 현 황 | 망상균열(40.0m×7.0m) |

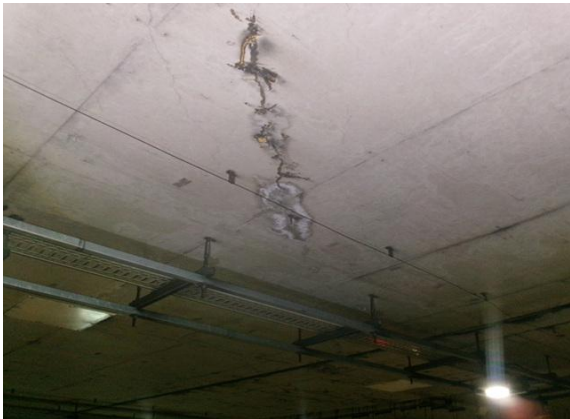
| 위 치 | 일직방향 슬래브하면 BB22 | 위 치 | 일직방향 슬래브하면 BB22 |

| 현 황 | 균열부 백태(0.2m×0.5m) | 현 황 | 백태(0.2m×0.5m×13EA) |

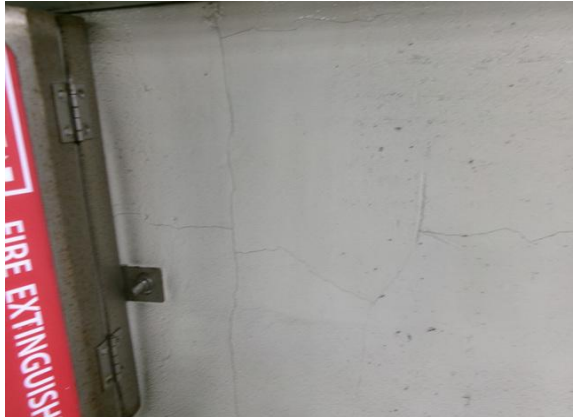
| 위 치 | 일직방향 측벽부 BB01 | 위 치 | 일직방향 측벽부 BB02 |

| 현 황 | 균열(Cw=0.3mm) | 현 황 | 균열(Cw=0.2mm) |

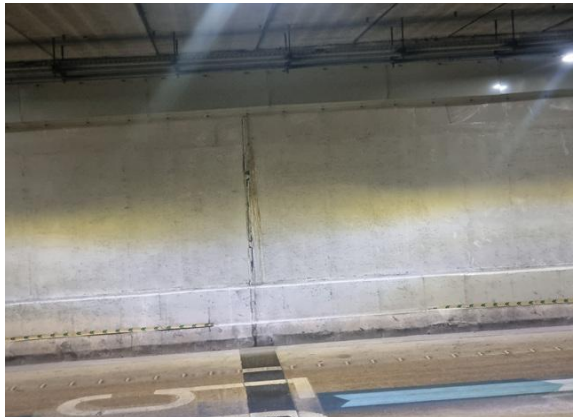
| 위 치 | 일직방향 측벽부 BB12 | 위 치 | 일직방향 측벽부 BB16 |

| 현 황 | 백태(0.2m×2.5m×3EA) | 현 황 | 백태(0.2m×2.0m) |

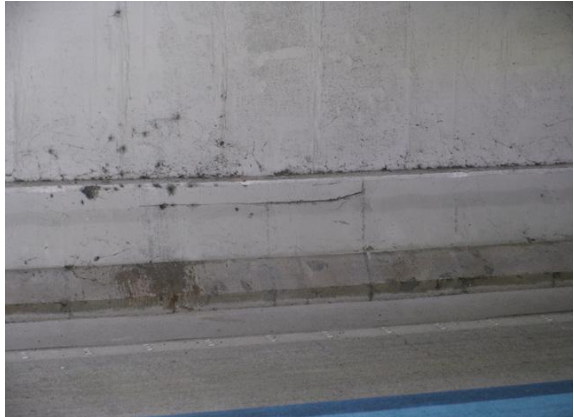
| 위 치 | 성산방향 공동구 BOX구간 BB06 | 위 치 | 성산방향 공동구 BOX구간 BB22 |

| 현 황 | 본체 파손(0.5m×0.3m) | 현 황 | 본체 균열(0.1m×0.7m) |

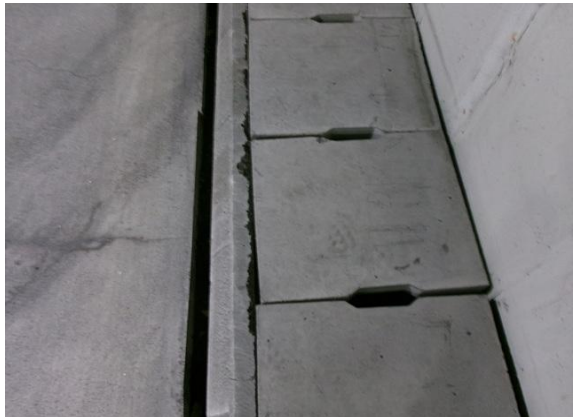
| 위 치 | 일직방향 공동구 BOX구간 BB01 | 위 치 | 일직방향 공동구 BOX구간 BB06 |

| 현 황 | 본체 균열(Cw=0.3mm) | 현 황 | 본체 파손(0.5m×0.3m) |

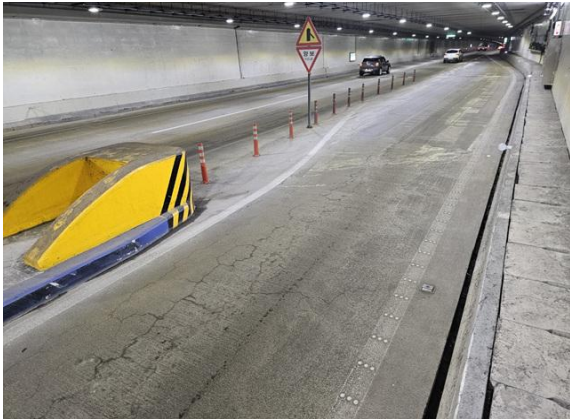
| 위 치 | 성산방향 포장부 BOX구간 BB18 | 위 치 | 일직방향 포장부 BOX구간 BB01 |

| 현 황 | 망상균열(7.0m×20.0m) | 현 황 | 망상균열(40.0m×7.0m) |

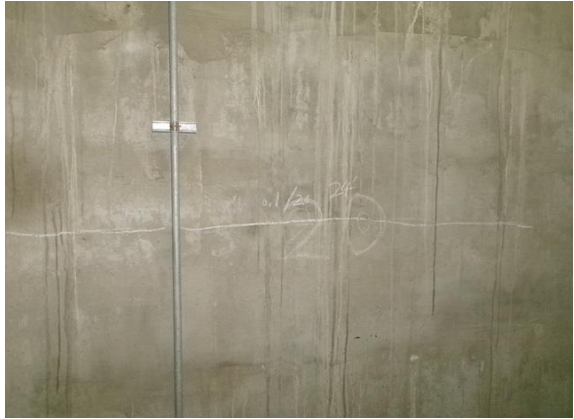
| 위 치 | 공기정화시설#1 수직구 22F | 위 치 | 공기정화시설#1 수직구 20F |

| 현 황 | 계단부 파손 | 현 황 | 균열(Cw=0.1mm) |

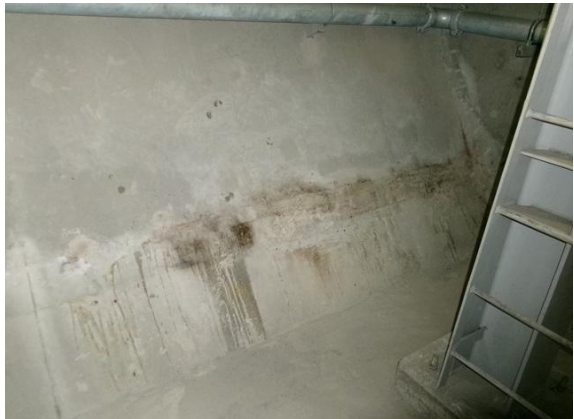
| 위 치 | 공기정화시설#2 수직구 3F | 위 치 | 공기정화시설#2 환기팬실 |

| 현 황 | 백태(0.5m×2.0m) | 현 황 | 균열(Cw=0.3mm) |

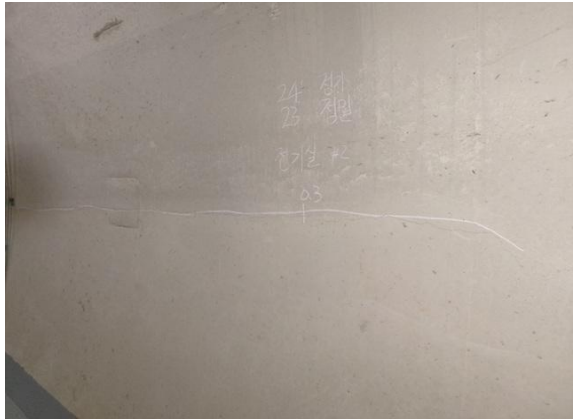
| 위 치 | 공기정화시설#2 전기실 | 위 치 | 공기정화시설#2 전기실 |

| 현 황 | 천단부 균열(Cw=0.5mm) | 현 황 | 측벽부 균열(Cw=0.3mm) |

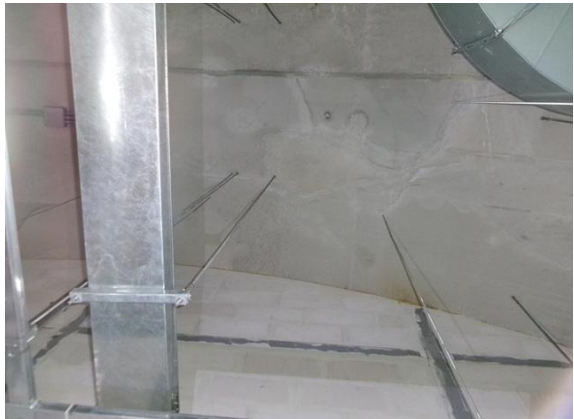
| 위 치 | 비상탈출구 수직구 | 위 치 | 비상탈출구 전기실 |

| 현 황 | 천단부 균열(Cw=0.5mm) | 현 황 | 천단부 균열(Cw=0.3mm) |

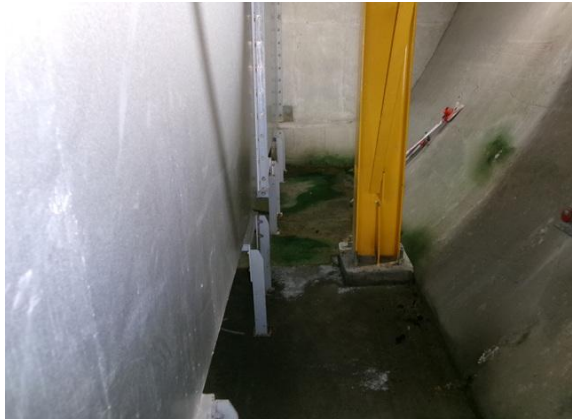
| 위 치 | 비상탈출구 환기팬실 | 위 치 | 비상탈출구 환기팬실 |

| 현 황 | 천단부 들뜸(0.3m×1.0m) | 현 황 | 체수흔적(5.0m×5.0m) |

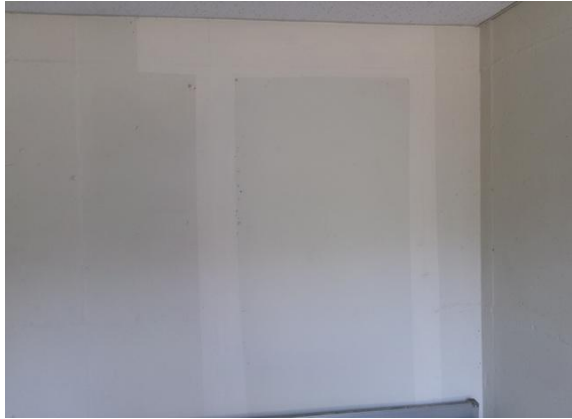
| 위 치 | 비상탈출구 수직구 16F | 위 치 | 비상탈출구 수직구 지상층 |

| 현 황 | 균열(Cw=0.3mm) | 현 황 | 균열 보수 |

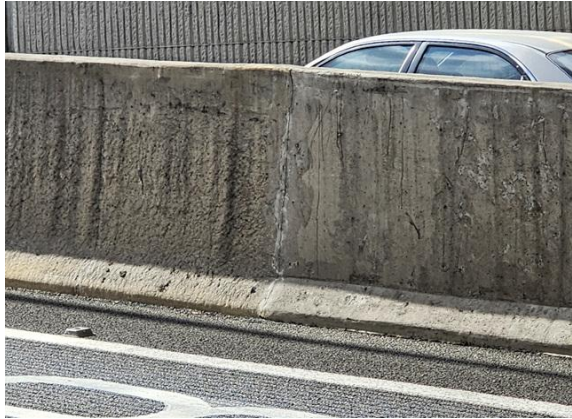
| 위 치 | 성산방향 U-TPYE 진입부 U10 | 위 치 | 성산방향 U-TPYE 진입부 U10 |

| 현 황 | 중분대 균열(Cw=0.3mm) | 현 황 | 중분대 균열(Cw=0.3mm) |

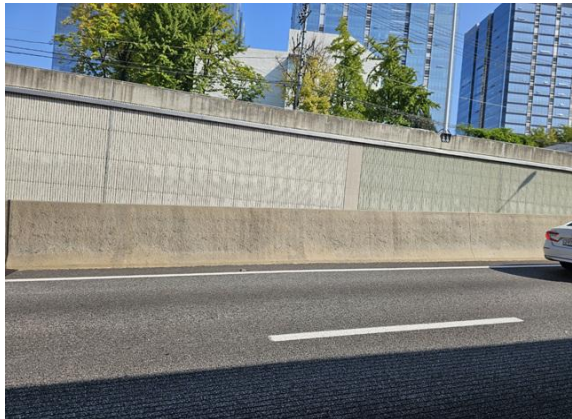
| 위 치 | 일직방향 U-TPYE 진출부 U11 | 위 치 | 일직방향 U-TPYE 진출부 U15 |

| 현 황 | 균열(Cw=0.2mm) | 현 황 | 중분대 균열(Cw=0.2mm) |
