# 1. 두교2교

# 1. 두교2교 정기안전점검

| 시설물 위치 | 안성시 죽산면 두교리 33-10 | | 준공일자 | 2015년 12월 31일 | |

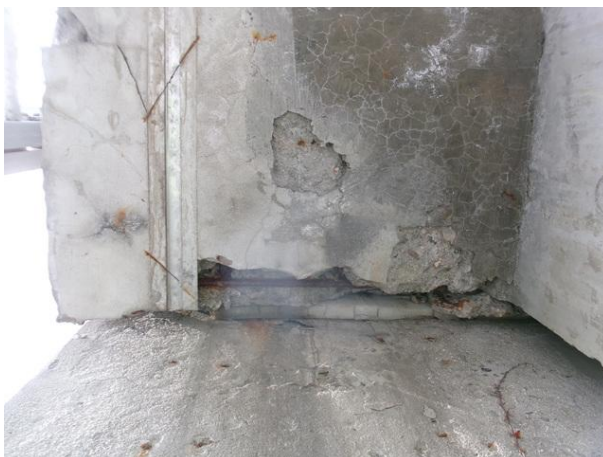
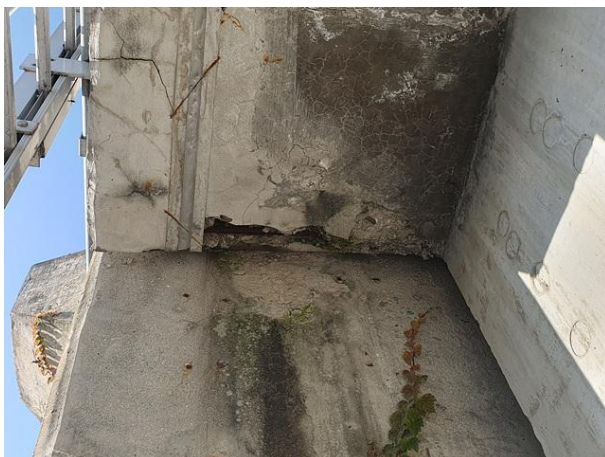
| No. | 부재 | 점검내용 | 발생원인 | 비고<br>(사진) |
|---|---|---|---|---|
| 1 | 바닥판 | 박락 및 철근노출 | 시공미흡, 장기공용, 우수유입 | 1, 2 |

| 사진1 | 바닥판하면 박락 및 철근노출 | 사진2 | 전회 |

| 구 분 | 손상내용 | 보수방안 | 손상<br>물량 | 보수<br>물량 | 단위 | 단가<br>(천원) | 개략공사비<br>(천원) | 우선<br>순위 |
|---|---|---|---|---|---|---|---|---|
| | 박락 및 철근노출 | 단면보수(방청) | 0.25 | 0.38 | m <sup>2</sup> | 1,336 | 508 | 2 |

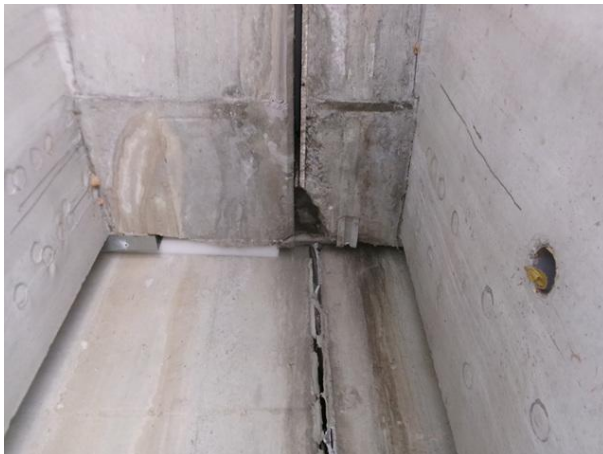
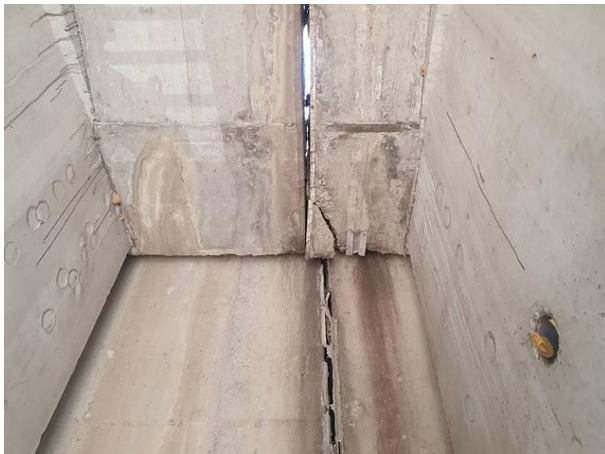
| No. | 부재 | 점검내용 | 발생원인 | 비고<br>(사진) |
|---|---|---|---|---|
| 2 | 바닥판 | 박락 | 시공미흡, 장기공용, 우수유입 | 3, 4 |

| 사진3 | 바닥판하면 박락 | 사진4 | 전회 |

| 구 분 | 손상내용 | 보수방안 | 손상<br>물량 | 보수<br>물량 | 단위 | 단가<br>(천원) | 개략공사비<br>(천원) | 우선<br>순위 |
|---|---|---|---|---|---|---|---|---|
| 바닥판<br>하면 | 박락 | 단면보수 | 0.04 | 0.06 | m <sup>2</sup> | 1,336 | 80 | 3 |

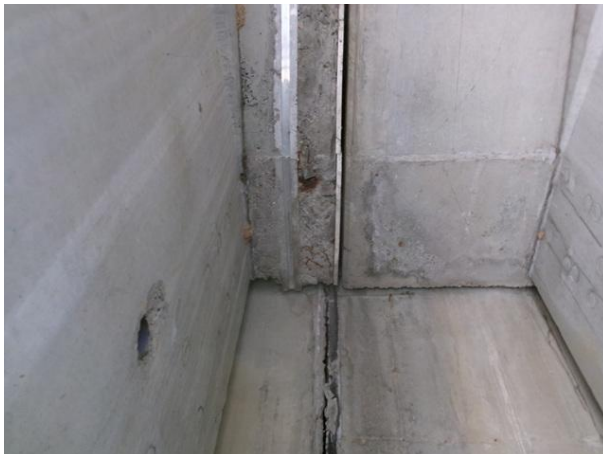
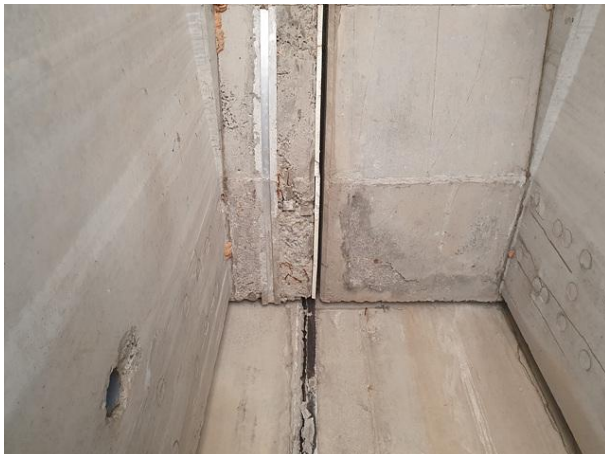
| No. | 부재 | 점검내용 | 발생원인 | 비고<br>(사진) |
|---|---|---|---|---|
| 3 | 바닥판 | 박리 | 시공미흡, 장기공용, 우수유입 | 5, 6 |

| 사진5 | 바닥판하면 박리 | 사진6 | 전회 |

| 구 분 | 손상내용 | 보수방안 | 손상<br>물량 | 보수<br>물량 | 단위 | 단가<br>(천원) | 개략공사비<br>(천원) | 우선<br>순위 |
|---|---|---|---|---|---|---|---|---|
| | 박리 | 단면보수 | 0.40 | 0.60 | m <sup>2</sup> | 1,336 | 802 | 3 |

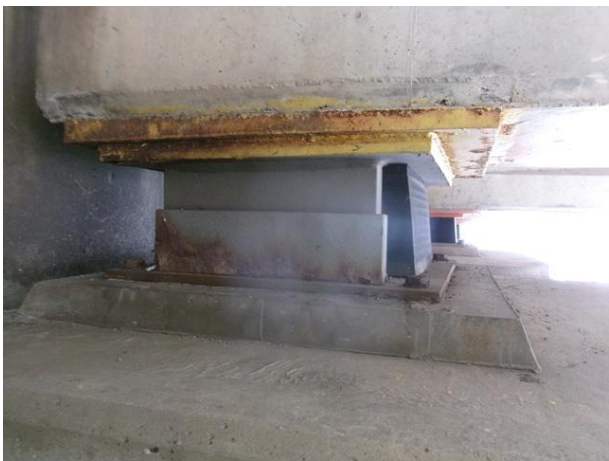
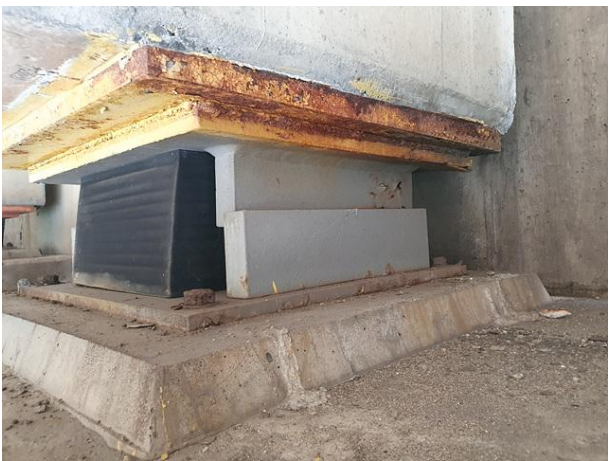
| No. | 부재 | 점검내용 | 발생원인 | 비고<br>(사진) |
|---|---|---|---|---|
| 4 | 교량받침 | 플레이트 부식 | 장기공용, 우수유입 | 7, 8 |

| 사진7 | 교량받침 플레이트 부식 | 사진8 | 전회 |

| 구 분 | 손상내용 | 보수방안 | 손상<br>물량 | 보수<br>물량 | 단위 | 단가<br>(천원) | 개략공사비<br>(천원) | 우선<br>순위 |
|---|---|---|---|---|---|---|---|---|
| 받침<br>장치 | 받침부식 | 재도장 | 18.00 | 18.00 | EA | 415 | 7,470 | 2 |

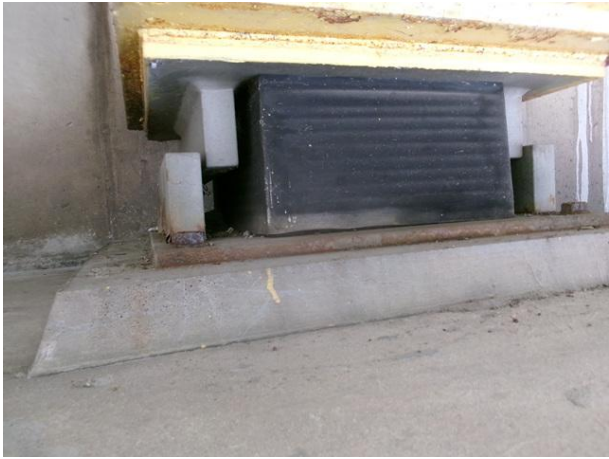
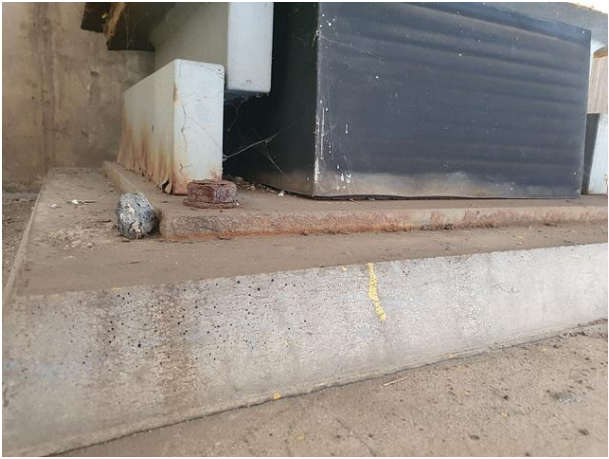
| No. | 부재 | 점검내용 | 발생원인 | 비고<br>(사진) |
|---|---|---|---|---|
| 5 | 교량받침 | 고무재 들뜸 | 장기공용 | 9, 10 |

| 사진9 | 교량받침 고무재 들뜸 | 사진10 | 전회 |

| 구 분 | 손상내용 | 보수방안 | 손상<br>물량 | 보수<br>물량 | 단위 | 단가<br>(천원) | 개략공사비<br>(천원) | 우선<br>순위 |
|---|---|---|---|---|---|---|---|---|
| | 고무재 들뜸 | 주의관찰 | 2.00 | 2.00 | EA | — | — | — |

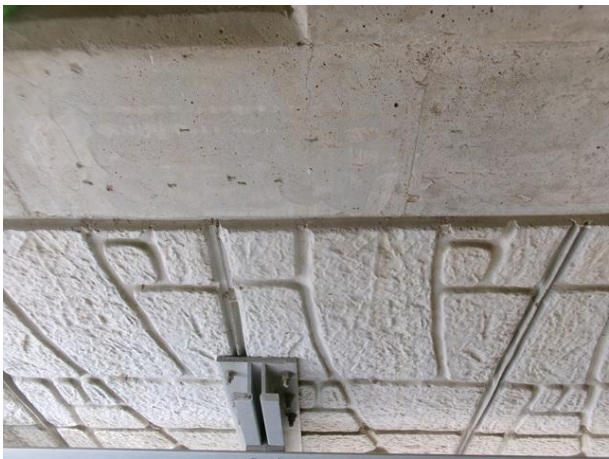
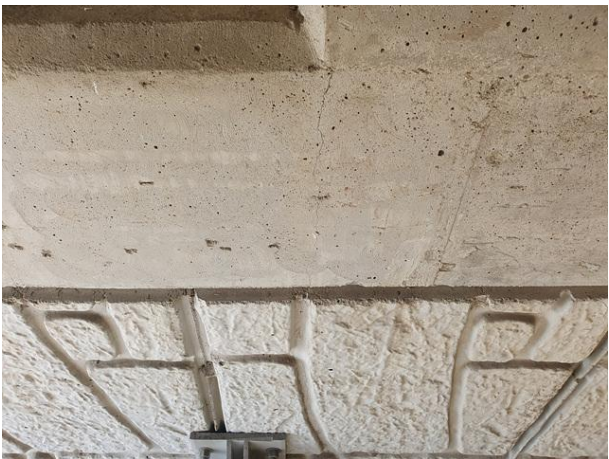
| No. | 부재 | 점검내용 | 발생원인 | 비고<br>(사진) |
|---|---|---|---|---|
| 6 | 교대 | 균열(폭 0.3mm미만) | 온도 및 건조수축 등 | 11, 12 |

| 사진11 | 교대 균열(폭 0.3mm미만) | 사진12 | 전회 |

| 구 분 | 손상내용 | 보수방안 | 손상<br>물량 | 보수<br>물량 | 단위 | 단가<br>(천원) | 개략공사비<br>(천원) | 우선<br>순위 |
|---|---|---|---|---|---|---|---|---|
| 교대 | 균열(폭 0.3mm미만) | 표면보수 | 1.90 | 0.71 | m <sup>2</sup> | 250 | 178 | 3 |

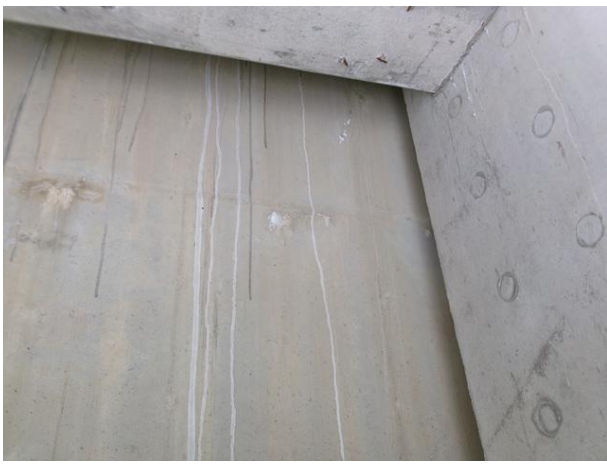
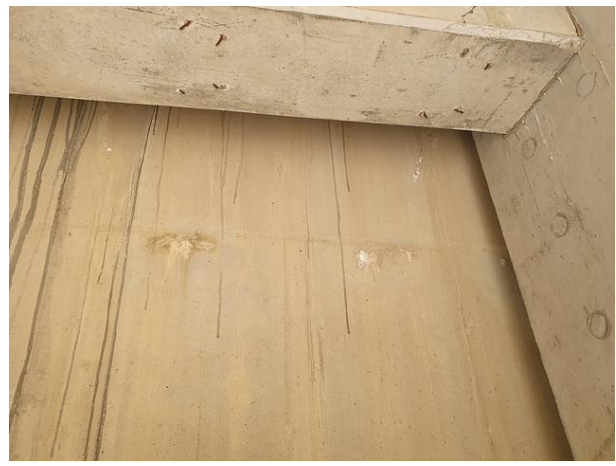
| No. | 부재 | 점검내용 | 발생원인 | 비고<br>(사진) |
|---|---|---|---|---|
| 7 | 교대 | 백태 | 장기공용, 우수유입 | 13, 14 |

| 사진13 | 교대 백태 | 사진14 | 전회 |

| 구 분 | 손상내용 | 보수방안 | 손상<br>물량 | 보수<br>물량 | 단위 | 단가<br>(천원) | 개략공사비<br>(천원) | 우선<br>순위 |
|---|---|---|---|---|---|---|---|---|
| | 균열부 백태 | 표면보수 | 0.30 | 0.45 | m <sup>2</sup> | 250 | 113 | 3 |

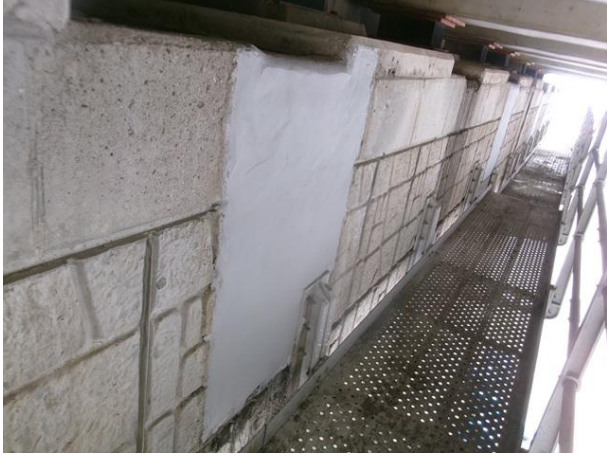
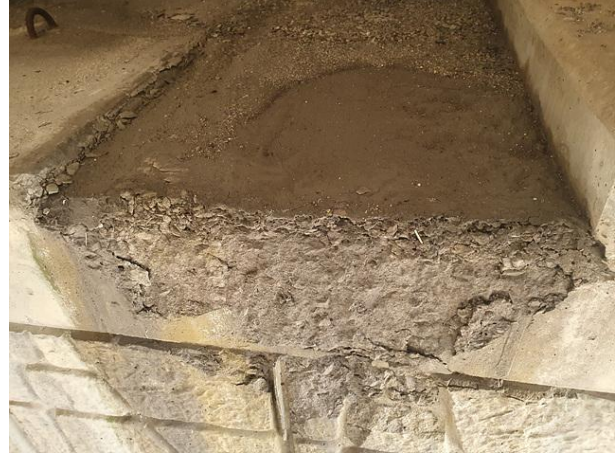
| No. | 부재 | 점검내용 | 발생원인 | 비고<br>(사진) |
|---|---|---|---|---|
| 8 | 교대 | 박리 | 보수실시 | 15, 16 |

| 사진15 | 교대 박리 보수 상태양호 | 사진16 | 전회 |

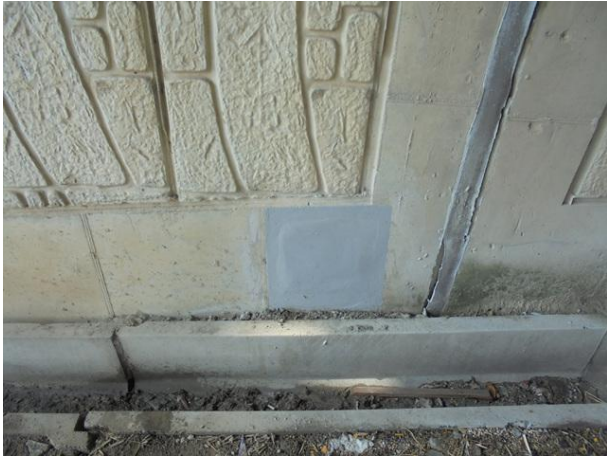
| No. | 부재 | 점검내용 | 발생원인 | 비고<br>(사진) |
|---|---|---|---|---|
| 9 | 교대 | 철근노출 | 보수실시 | 17 |

| 사진17 | 교대 철근노출 보수 상태양호 | 사진18 | 교대 실란트 이격 |

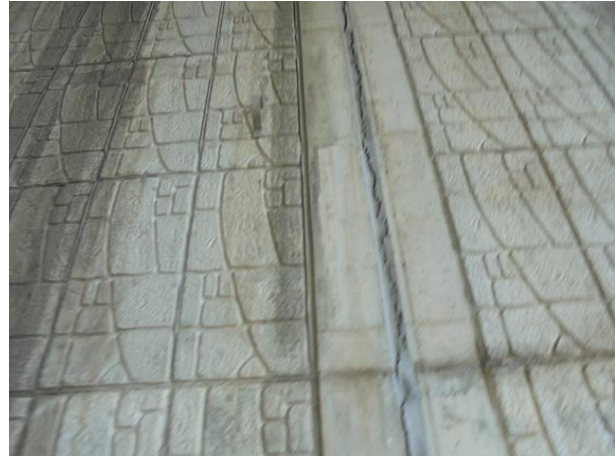
| No. | 부재 | 점검내용 | 발생원인 | 비고<br>(사진) |
|---|---|---|---|---|
| 10 | 교대 | 실란트이격 | 장기공용 | 18 |

| 구 분 | 손상내용 | 보수방안 | 손상<br>물량 | 보수<br>물량 | 단위 | 단가<br>(천원) | 개략공사비<br>(천원) | 우선<br>순위 |
|---|---|---|---|---|---|---|---|---|
| | 실런트이격 | 실란트충진 | 22.00 | 33.00 | m | 1 | 33 | 2 |

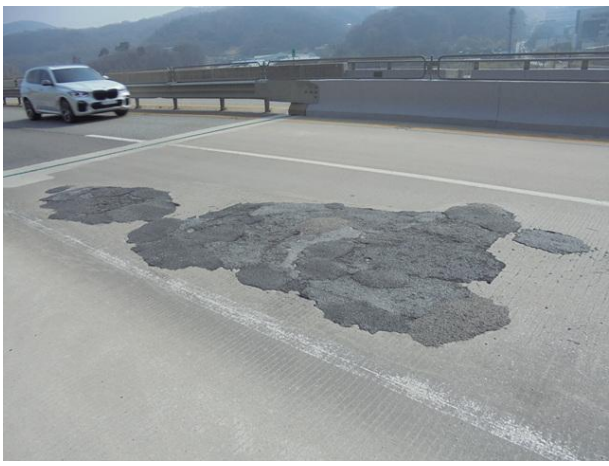
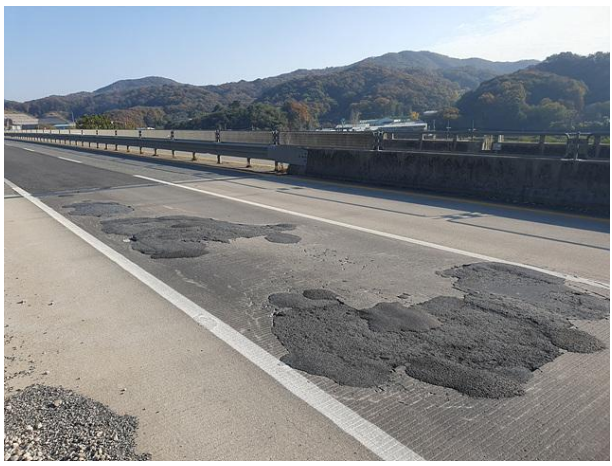
| No. | 부재 | 점검내용 | 발생원인 | 비고<br>(사진) |
|---|---|---|---|---|
| 11 | 교면포장 | 포장 파손 | 장기공용, 차량통행 | 19, 20 |

| <div>사진19</div> <div>교면포장 포장파손</div> | <div>사진20</div> <div>전회</div> |

주요손상으로 교면포장 파손은 전반적으로 손상률이 16.6% 정도이며, 통행차량의 주행성에 영향을 미치는 정도가 심하므로 전면재포장이 필요한 상태이다.

| 구 분 | 손상내용 | 보수방안 | 손상<br>물량 | 보수<br>물량 | 단위 | 단가<br>(천원) | 개략공사비<br>(천원) | 우선<br>순위 |
|---|---|---|---|---|---|---|---|---|
| 교면포장 | 포장파손, 보수불량 | 전면재포장 | 119.56 | 720.00 | m <sup>2</sup> | 346 | 249,120 | 1 |

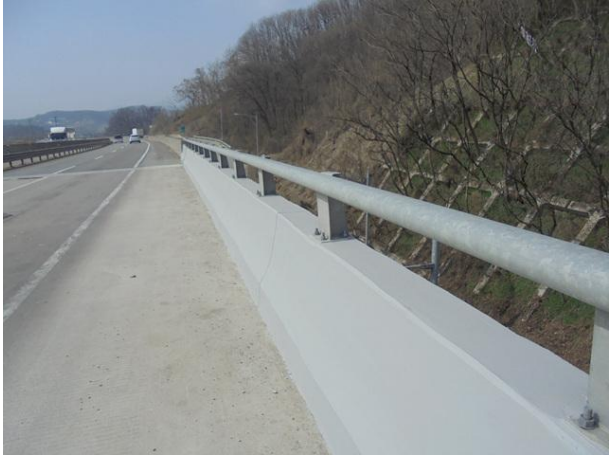
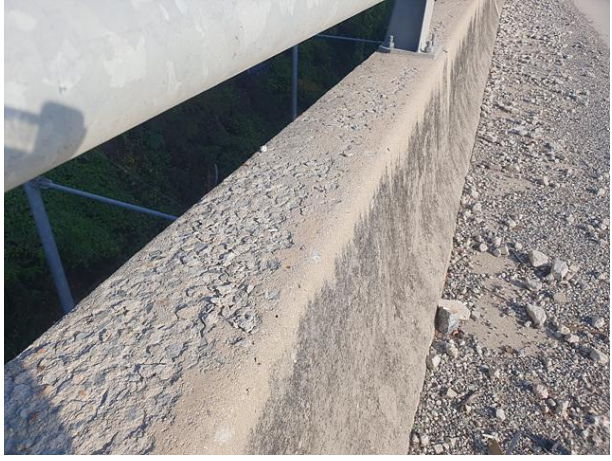
| No. | 부재 | 점검내용 | 발생원인 | 비고<br>(사진) |
|---|---|---|---|---|
| 12 | 방호벽 | 표면박리 | 보수실시 | 21, 22 |

| <div>사진21</div> <div>방호벽 표면보수 상태양호</div> | <div>사진22</div> <div>전회</div> |

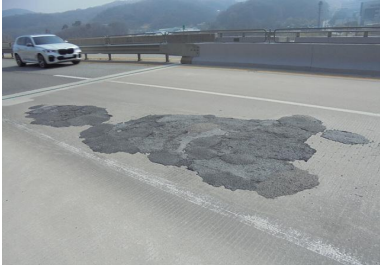
| 구 분 | 손상사진 | 유지관리시 주안점 | 비고 |
|---|---|---|---|
| 교면 포장 | | ◇ 손상의 추가발생 여부 확인. 재포장 필요한 상태. | |

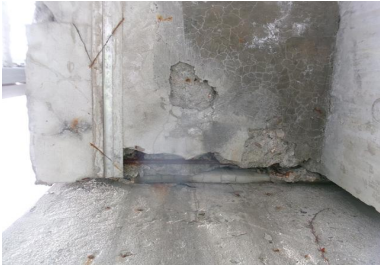
| 구 분 | 손상사진 | 유지관리시 주안점 | 비고 |
|---|---|---|---|
| 바닥판 하면 | | ◇ 조인트부 박리, 박락, 철근노출이 발생.<br>◇ 손상의 진행 및 진전, 추가발생 여부확인 | |

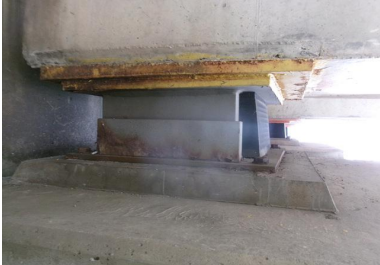
| 구 분 | 손상사진 | 유지관리시 주안점 | 비고 |
|---|---|---|---|
| 받침 장치 | | ◇ 플레이트 부식 진전여부 확인 | |

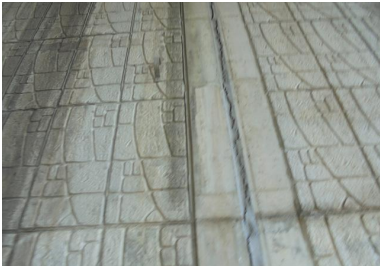
| 구 분 | 손상사진 | 유지관리시 주안점 | 비고 |
|---|---|---|---|
| 교대 | | ◇ 균열, 실란트 이격, 박리 등 발생<br>◇ 손상의 진행 및 진전, 추가발생 여부확인 | |
