## 3. 당목교

## 3. 당목교 정기안전점검

| 시설물명 | 당목교 | | 시설물 번호 | BR2015-0000752 | |

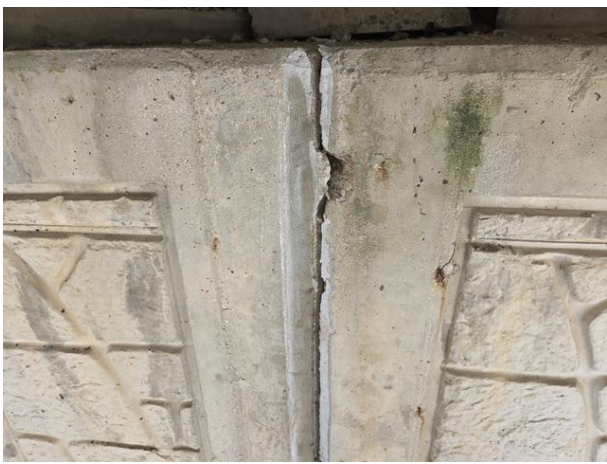
| No. | 부재 | 점검내용 | 발생원인 | 비고<br>(사진) |
|---|---|---|---|---|
| 1 | 교대 | 실란트 이격 | 장기공용, 우수유입 | 1, 2 |

| 사진1 | 교대 실란트 이격 | 사진2 | 전회 |

| 구 분 | 손상내용 | 보수방안 | 손상<br>물량 | 보수<br>물량 | 단위 | 단가<br>(천원) | 개략공사비<br>(천원) | 우선<br>순위 |
|---|---|---|---|---|---|---|---|---|
| | 실런트이격 | 실란트충진 | 5.00 | 7.50 | m | 1 | 8 | 3 |

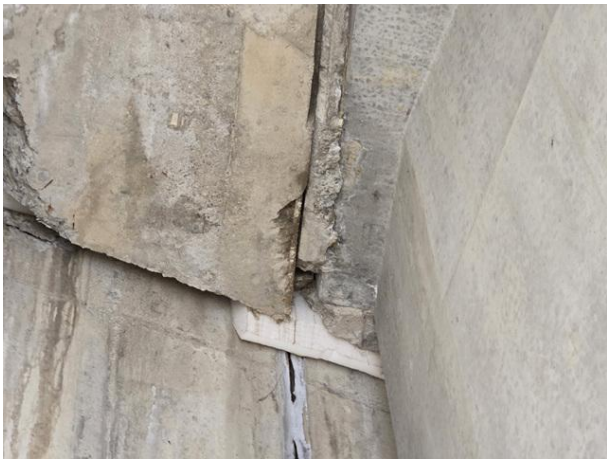
| 구분 | 평가항목 | 점검결과 | | 평가결과 | | | | | |
|---|---|---|---|---|---|---|---|---|---|
| 종합의견 및 특기사항 | | · 급히 정기안전점검 결과, 전회와 비교시 신축이음 보수를 실시한 것이 조사되었고, 그로인해 바닥판 파손이 발생한 것이 확인되었다.<br>상태평가결과 B등급으로 양호한 상태로 평가되었다.<br>· 바닥판하면의 파손 및 철근노출은 보수가 필요한 상태이다. | | | | | | | |

| No. | 부재 | 점검내용 | 발생원인 | 비고<br>(사진) |
|---|---|---|---|---|
| 2 | 바닥판 | 박락 | 시공미흡, 장기공용, 우수유입 | 3, 4 |

| 사진3 | 바닥판하면 박락 | 사진4 | 전회 |

| 구 분 | 손상내용 | 보수방안 | 손상<br>물량 | 보수<br>물량 | 단위 | 단가<br>(천원) | 개략공사비<br>(천원) | 우선<br>순위 |
|---|---|---|---|---|---|---|---|---|
| 바닥판<br>하면 | 박락 | 단면보수 | 0.06 | 0.09 | m² | 1,152 | 104 | 2 |

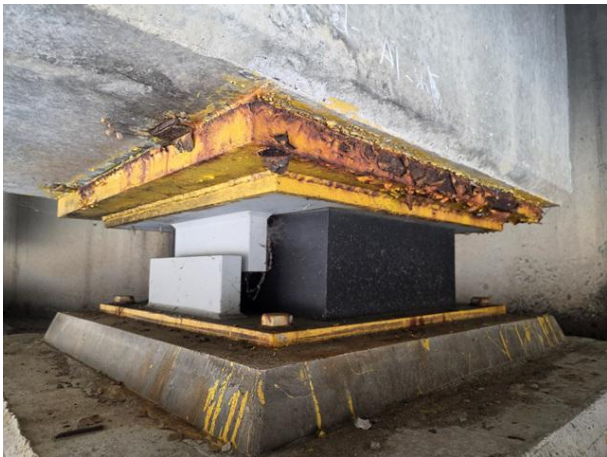
| No. | 부재 | 점검내용 | 발생원인 | 비고<br>(사진) |
|---|---|---|---|---|
| 3 | 교량받침 | 플레이트 부식 | 장기공용, 우수유입 | 5, 6 |

| 사진5 | 교량받침 플레이트 부식 | 사진6 | 전회 |

주요손상으로 교량받침의 플레이트 부식은 주의관찰이 필요한 상태이다.

| 구 분 | 손상내용 | 보수방안 | 손상<br>물량 | 보수<br>물량 | 단위 | 단가<br>(천원) | 개략공사비<br>(천원) | 우선<br>순위 |
|---|---|---|---|---|---|---|---|---|
| 교량받침 | 받침부식 | 재도장 | 1.00 | 1.00 | EA | 415 | 415 | 2 |

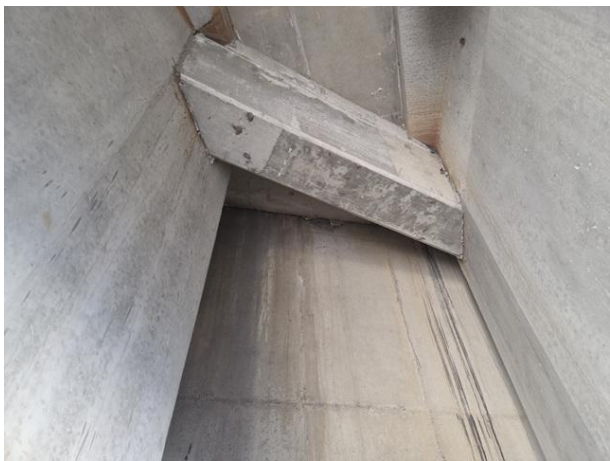
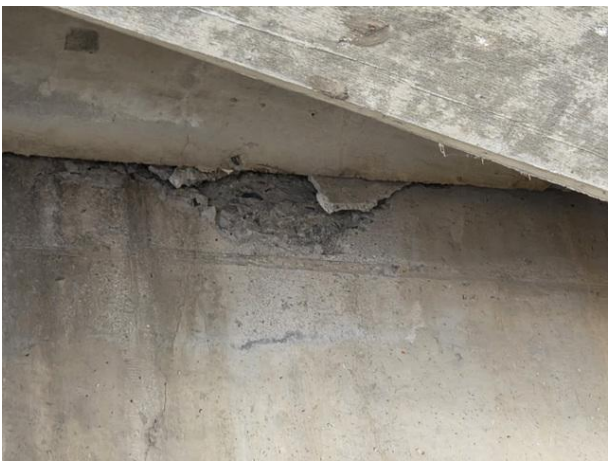
| No. | 부재 | 점검내용 | 발생원인 | 비고<br>(사진) |
|---|---|---|---|---|
| 4 | 교대 | 파손 | 시공미흡, 장기공용 | 7, 8 |

| 사진7 | 교대 파손 | 사진8 | 교대 파손 |

| 구 분 | 손상내용 | 보수방안 | 손상<br>물량 | 보수<br>물량 | 단위 | 단가<br>(천원) | 개략공사비<br>(천원) | 우선<br>순위 |
|---|---|---|---|---|---|---|---|---|
| 교대 | 파손 | 단면보수 | 0.06 | 0.09 | m² | 960 | 86 | 2 |

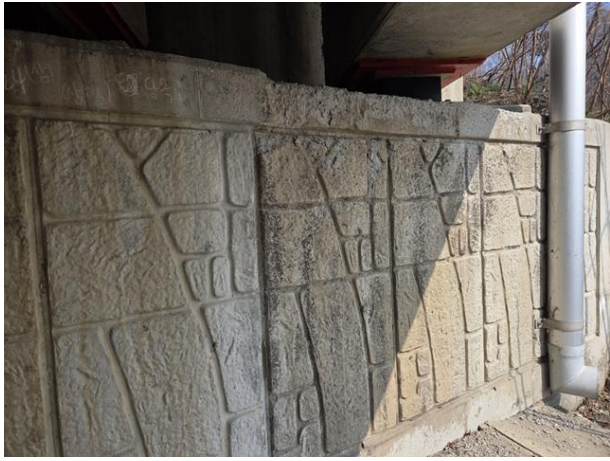
| No. | 부재 | 점검내용 | 발생원인 | 비고<br>(사진) |
|---|---|---|---|---|
| 5 | 교대 | 표면박리 | 시공미흡, 장기공용, 우수유입 | 9, 10 |

| 사진9 | 교대 표면박리 | 사진10 | 전회 |

| 구 분 | 손상내용 | 보수방안 | 손상<br>물량 | 보수<br>물량 | 단위 | 단가<br>(천원) | 개략공사비<br>(천원) | 우선<br>순위 |
|---|---|---|---|---|---|---|---|---|
| | 표면 박리 | 표면보수 | 4.50 | 6.75 | m² | 250 | 1,688 | 2 |

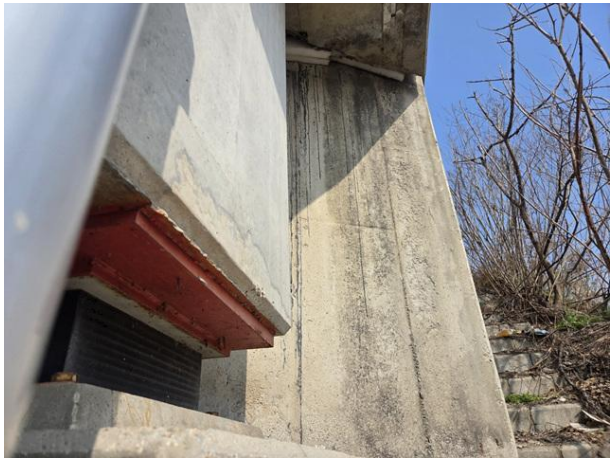
| No. | 부재 | 점검내용 | 발생원인 | 비고<br>(사진) |
|---|---|---|---|---|
| 6 | 교대 | 누수흔적, 표면오염 | 우수유입 | 11, 12 |

| 사진11 | 교대 누수흔적, 표면오염, 박리 | 사진12 | 전회 |

| 구 분 | 손상내용 | 보수방안 | 손상<br>물량 | 보수<br>물량 | 단위 | 단가<br>(천원) | 개략공사비<br>(천원) | 우선<br>순위 |
|---|---|---|---|---|---|---|---|---|
| | 누수흔적 및 표면박리 | 단면보수 | 4.80 | 7.20 | m² | 960 | 6,912 | 2 |
| | 표면 오염 | 표면보수 | 0.95 | 1.42 | m² | 250 | 355 | 2 |

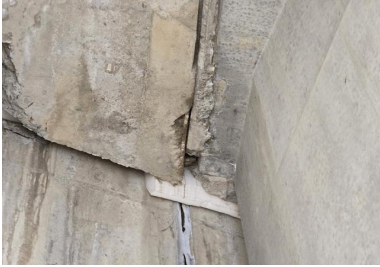
| 구 분 | 손상사진 | 유지관리시 주안점 | 비고 |
|---|---|---|---|
| 바닥판<br>하면 | | ◇손상의 추가발생 여부 확인. | |

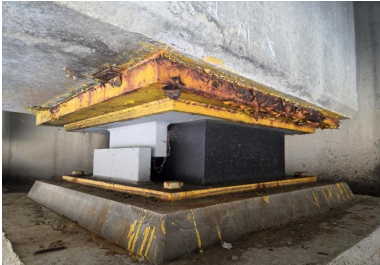
| 구 분 | 손상사진 | 유지관리시 주안점 | 비고 |
|---|---|---|---|
| 받침<br>장치 | | ◇플레이트 부식 진전여부 확인 | |

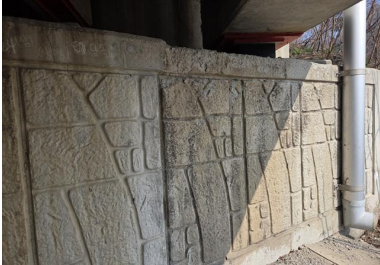
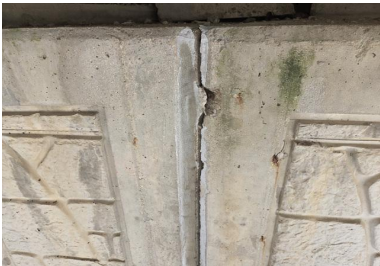
| 구 분 | 손상사진 | 유지관리시 주안점 | 비고 |
|---|---|---|---|
| 교대 | <br> | ◇표면박리, 실란트 이격 등 발생<br>◇손상의 진행 및 진전, 추가발생 여부확인 | |
