## 4. 용설2교

## 4. 용설2교 정기안전점검

| 시설물명 | 용설2교 | | 시설물 번호 | BR2015-0000753 | |
| 시설물 위치 | 안성시 죽산면 용설리 814-1 | | 준공일자 | 2015년 12월 31일 | |

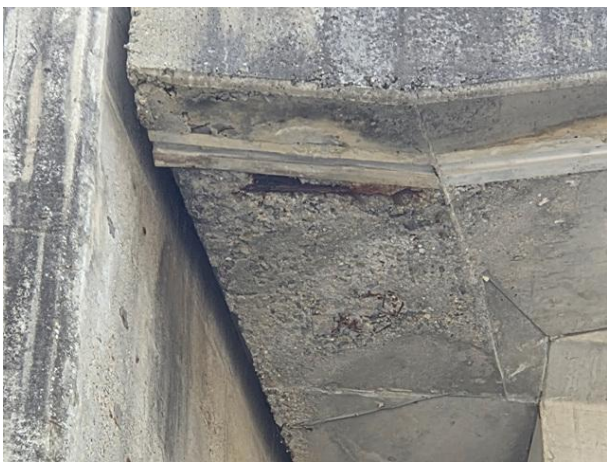
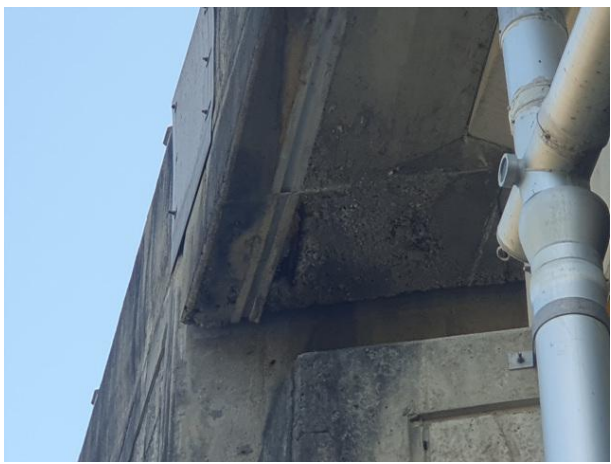
| No. | 부재 | 점검내용 | 발생원인 | 비고<br>(사진) |
|---|---|---|---|---|
| 1 | 바닥판 | 박락 및 철근노출 | 시공미흡, 장기공용, 우수유입 | 1, 2 |

| 사진1 | 바닥판하면 박락 및 철근노출 | 사진2 | 전회 |

| 구분 | 결합 및 손상내용 | 단위 | 2024년 하반기 | | 2025년 상반기 | | 비 고<br>(▲, ▼) | |
|---|---|---|---|---|---|---|---|---|
| 바닥판<br>하면 | 박락 및 철근노출 | m <sup>2</sup> | 1 | 0.04 | 1 | 0.04 | — | — |

| 구 분 | 손상내용 | 보수방안 | 손상<br>물량 | 보수<br>물량 | 단위 | 단가<br>(천원) | 개략공사비<br>(천원) | 우선<br>순위 |
|---|---|---|---|---|---|---|---|---|
| 바닥판<br>하면 | 박락 및 철근노출 | 단면보수(양측) | 0.04 | 0.06 | m² | 1,336 | 80 | 2 |

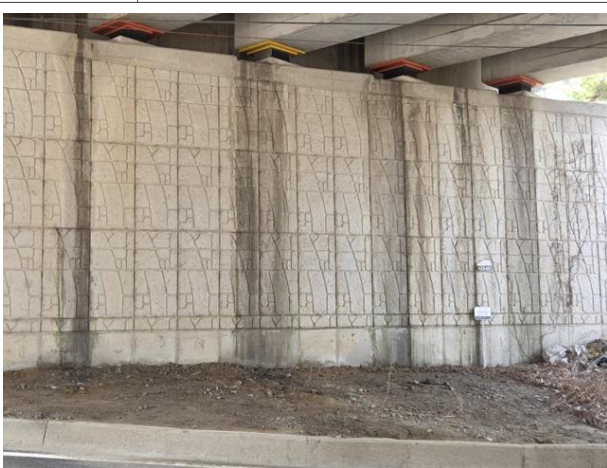
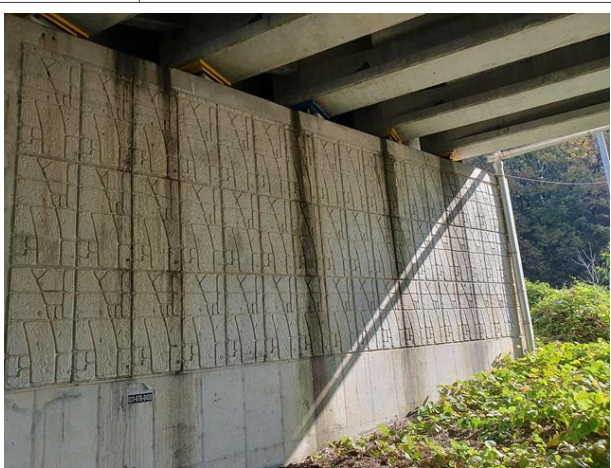
| No. | 부재 | 점검내용 | 발생원인 | 비고<br>(사진) |
|---|---|---|---|---|
| 2 | 교대 | 누수흔적 | 우수유입 | 3, 4 |

| 사진3 | 교대 누수흔적 | 사진4 | 전회 |

| 구분 | 결합 및 손상내용 | 단위 | 2024년 하반기 | | 2025년 상반기 | | 비 고<br>(▲, ▼) | |
|---|---|---|---|---|---|---|---|---|
| 교대 | 누수흔적 | m <sup>2</sup> | 11 | 45.00 | 11 | 45.00 | — | — |

| 구 분 | 손상내용 | 보수방안 | 손상<br>물량 | 보수<br>물량 | 단위 | 단가<br>(천원) | 개략공사비<br>(천원) | 우선<br>순위 |
|---|---|---|---|---|---|---|---|---|
| 교대 | 누수흔적 | 표면보수 | 45.00 | 67.50 | m² | 250 | 16,875 | 3 |

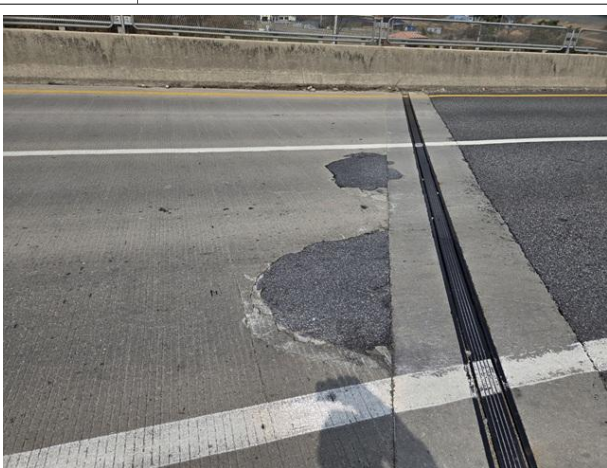
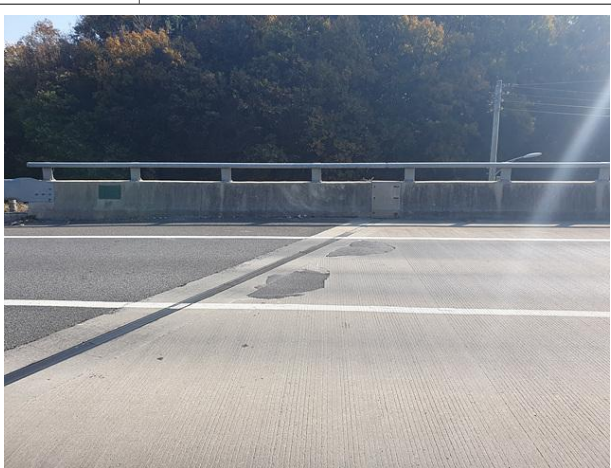
| No. | 부재 | 점검내용 | 발생원인 | 비고<br>(사진) |
|---|---|---|---|---|
| 3 | 교면포장 | 포장파손 | 장기공용, 외부충격 | 5, 6 |

| 사진5 | 교면포장 포장파손 | 사진6 | 전회 |

| 구분 | 결합 및 손상내용 | 단위 | 2024년 하반기 | | 2025년 상반기 | | 비 고<br>(▲, ▼) | |
|---|---|---|---|---|---|---|---|---|
| 교면포장 | 포장파손 | m <sup>2</sup> | 2 | 2.00 | 2 | 2.00 | — | — |

| 구 분 | 손상내용 | 보수방안 | 손상<br>물량 | 보수<br>물량 | 단위 | 단가<br>(천원) | 개략공사비<br>(천원) | 우선<br>순위 |
|---|---|---|---|---|---|---|---|---|
| 교면포장 | 포장파손 | 주의관찰 | 2.00 | 3.00 | m² | — | — | — |

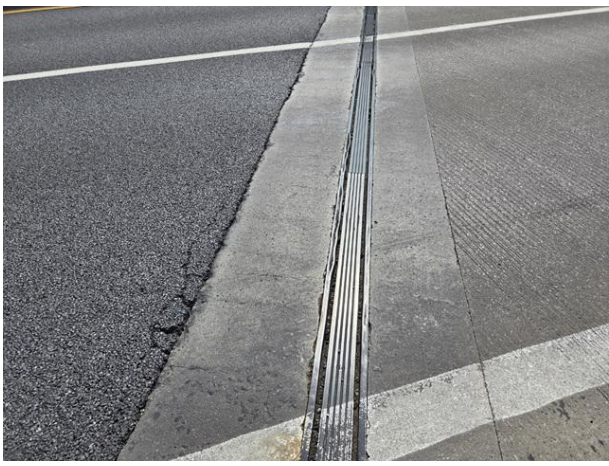
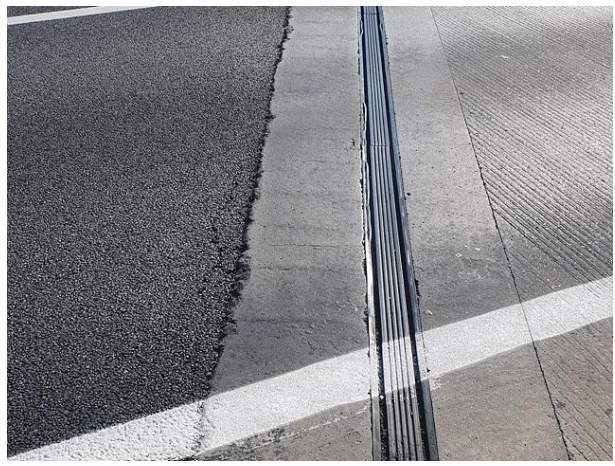
| No. | 부재 | 점검내용 | 발생원인 | 비고<br>(사진) |
|---|---|---|---|---|
| 4 | 신축이음 | 후타재 균열(폭 0.3mm미만) | 장기공용, 우수유입 | 7, 8 |

| 사진7 | 신축이음 후타재 균열 | 사진8 | 전회 |

| 구분 | 결합 및 손상내용 | 단위 | 2024년 하반기 | | 2025년 상반기 | | 비 고<br>(▲, ▼) | |
|---|---|---|---|---|---|---|---|---|
| | 후타재 균열(0.3mm미만) | m | 11 | 5.50 | 11 | 5.50 | — | — |

| 구 분 | 손상내용 | 보수방안 | 손상<br>물량 | 보수<br>물량 | 단위 | 단가<br>(천원) | 개략공사비<br>(천원) | 우선<br>순위 |
|---|---|---|---|---|---|---|---|---|
| | 후타재 균열(0.3mm미만) | 주의관찰 | 5.50 | 2.06 | m² | — | — | — |

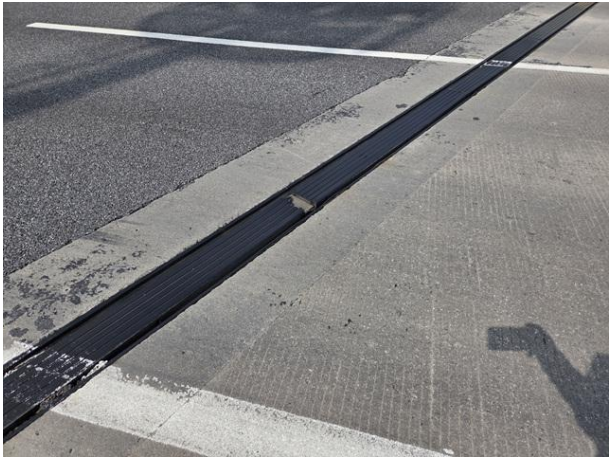
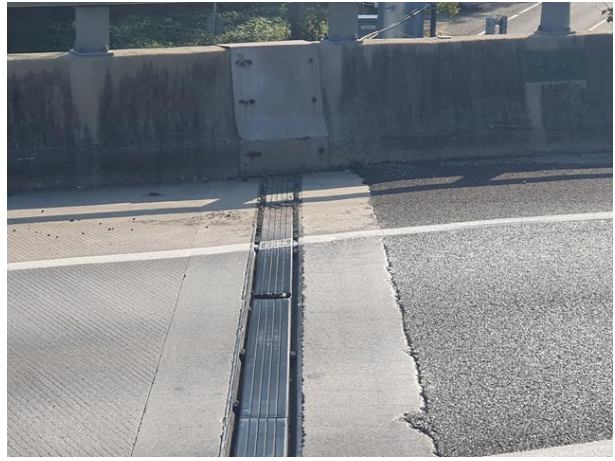
| No. | 부재 | 점검내용 | 발생원인 | 비고<br>(사진) |
|---|---|---|---|---|
| 5 | 신축이음 | 본체 파손 | 장기공용 | 9, 10 |

| 사진9 | 신축이음 본체 파손 | 사진10 | 전회 |

| 구분 | 결합 및 손상내용 | 단위 | 2024년 하반기 | | 2025년 상반기 | | 비 고<br>(▲, ▼) | |
|---|---|---|---|---|---|---|---|---|
| 신축이음 | 본체파손 | m <sup>2</sup> | 1 | 0.04 | 1 | 0.04 | — | — |

| 구 분 | 손상내용 | 보수방안 | 손상<br>물량 | 보수<br>물량 | 단위 | 단가<br>(천원) | 개략공사비<br>(천원) | 우선<br>순위 |
|---|---|---|---|---|---|---|---|---|
| 신축이음 | 본체파손 | 주의관찰 | 0.04 | 0.06 | m² | — | — | — |

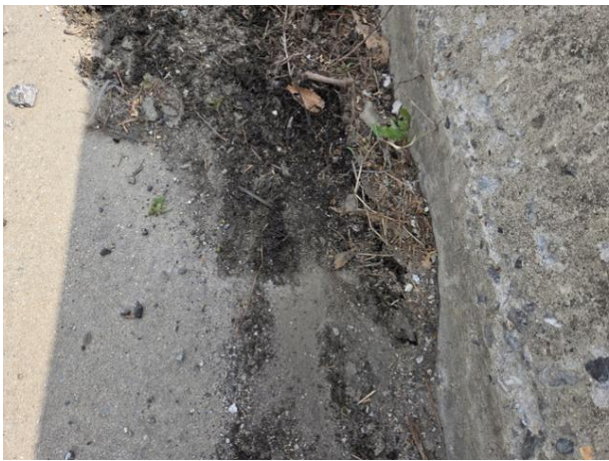
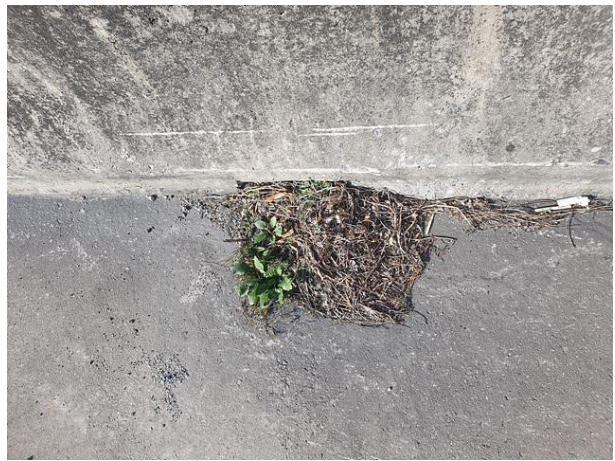
| No. | 부재 | 점검내용 | 발생원인 | 비고<br>(사진) |
|---|---|---|---|---|
| 6 | 배수시설 | 배수구 막힘 | 장기공용 | 11, 12 |

| 사진11 | 배수구 막힘 | 사진12 | 전회 |

| 구분 | 결합 및 손상내용 | 단위 | 2024년 하반기 | | 2025년 상반기 | | 비 고<br>(▲, ▼) | |
|---|---|---|---|---|---|---|---|---|
| 배수시설 | 배수구 막힘 | EA | 2 | 2.00 | 2 | 2.00 | — | — |

| 구 분 | 손상내용 | 보수방안 | 손상<br>물량 | 보수<br>물량 | 단위 | 단가<br>(천원) | 개략공사비<br>(천원) | 우선<br>순위 |
|---|---|---|---|---|---|---|---|---|
| 배수시설 | 배수구 막힘 | 청소 | 2.00 | 2.00 | EA | 184 | 368 | 2 |

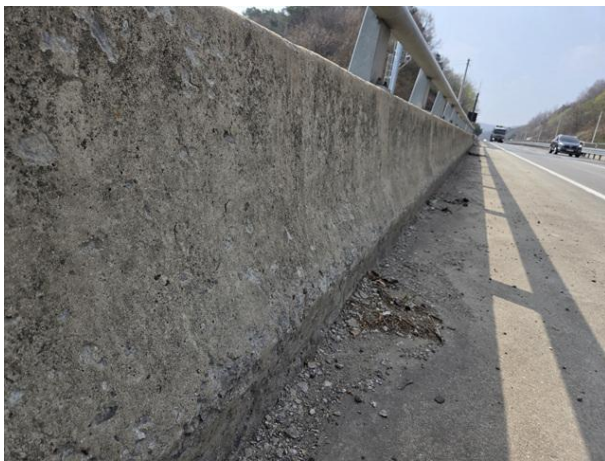
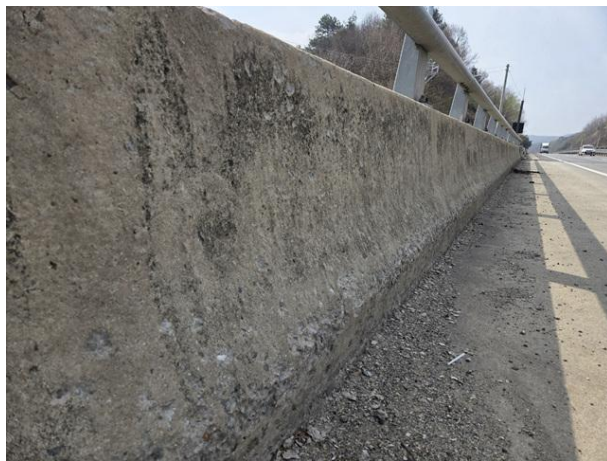
| No. | 부재 | 점검내용 | 발생원인 | 비고<br>(사진) |
|---|---|---|---|---|
| 7 | 방호벽 | 표면열화 | 장기공용, 수분접촉 | 13, 14 |

| 사진13 | 방호벽 표면열화 | 사진14 | 방호벽 표면열화 |

| 구분 | 결합 및 손상내용 | 단위 | 2024년 하반기 | | 2025년 상반기 | | 비 고<br>(▲, ▼) | |
|---|---|---|---|---|---|---|---|---|
| 방호벽 | 표면열화 | m <sup>2</sup> | — | — | 2 | 63.00 | ▲ | 63.00 |

| 구 분 | 손상내용 | 보수방안 | 손상<br>물량 | 보수<br>물량 | 단위 | 단가<br>(천원) | 개략공사비<br>(천원) | 우선<br>순위 |
|---|---|---|---|---|---|---|---|---|
| 방호벽 | 표면열화 | 표면보수 | 63.00 | 94.50 | m² | 250 | 23,625 | 3 |

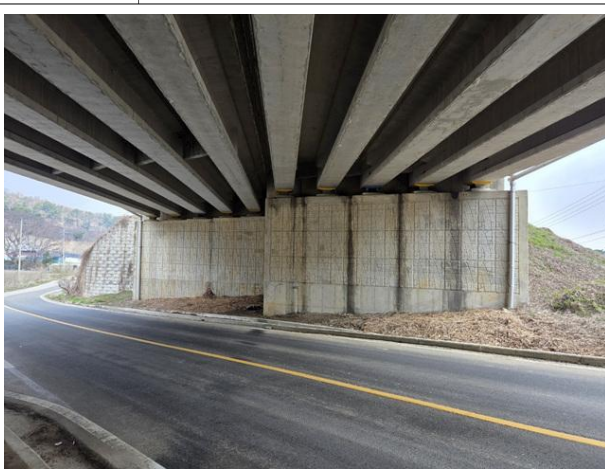
| No. | 부재 | 점검내용 | 발생원인 | 비고<br>(사진) |
|---|---|---|---|---|
| 8 | 기타시설 | 점검로 설치 필요 | - | 15 |

| 사진15 | 점검로 설치필요 | - | - |

| 구분 | 결합 및 손상내용 | 단위 | 2024년 하반기 | | 2025년 상반기 | | 비 고<br>(▲, ▼) | |
|---|---|---|---|---|---|---|---|---|
| 기타시설 | 점검로 설치필요 | EA | — | — | 2 | 2.00 | ▲ | 2.00 |

| 구 분 | 손상내용 | 보수방안 | 손상<br>물량 | 보수<br>물량 | 단위 | 단가<br>(천원) | 개략공사비<br>(천원) | 우선<br>순위 |
|---|---|---|---|---|---|---|---|---|
| 기타시설 | 점검로 설치필요 | 점검로설치 | 2.00 | 2.00 | EA | 2,798 | 5,596 | 2 |

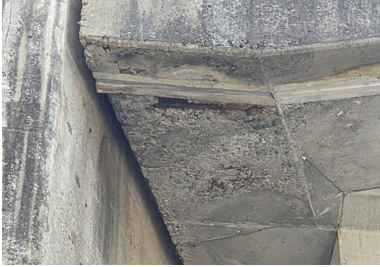
| 구 분 | 손상사진 | 유지관리시 주안점 | 비고 |
|---|---|---|---|
| 바닥판<br>하면 | | ◇손상의 추가발생 여부 확인. | |

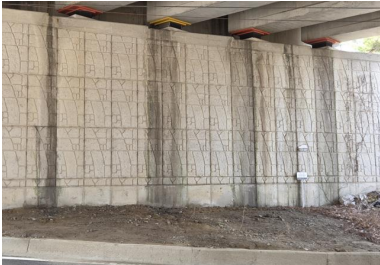
| 구 분 | 손상사진 | 유지관리시 주안점 | 비고 |
|---|---|---|---|
| 교대 | | ◇누수흔적이 발생.<br>◇손상의 진행 및 진전, 추가발생 여부확인 | |

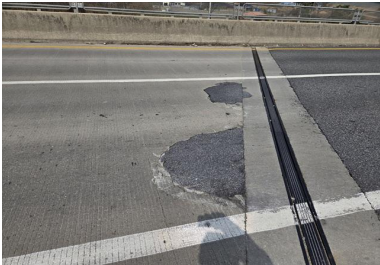
| 구 분 | 손상사진 | 유지관리시 주안점 | 비고 |
|---|---|---|---|
| 교면<br>포장 | | ◇임시보수부 손상의 진전여부 확인 | |

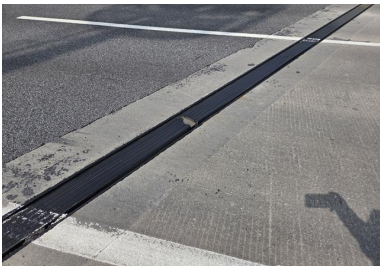
| 구 분 | 손상사진 | 유지관리시 주안점 | 비고 |
|---|---|---|---|
| 신축<br>이음 | | ◇본체 고무재 파손, 후타재 균열 등 발생<br>◇손상의 진행 및 진전, 추가발생 여부확인 | |

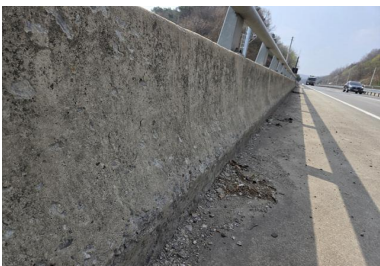
| 구 분 | 손상사진 | 유지관리시 주안점 | 비고 |
|---|---|---|---|
| 방호벽 | | ◇표면열화 손상의 진전여부 확인 | |
